UNIVERSIDAD NACIONAL DEL ALTIPLANO
ESCUELA PROFESIONAL DE ARQUITECTURA Y URBANISMO
 “PUESTA EN VALOR DE LA CASA CHUKIWANKA EN LA ZONA MONUMENTAL DE LAMPA”

FICHA DE INFORMACIÓN BÁSICA

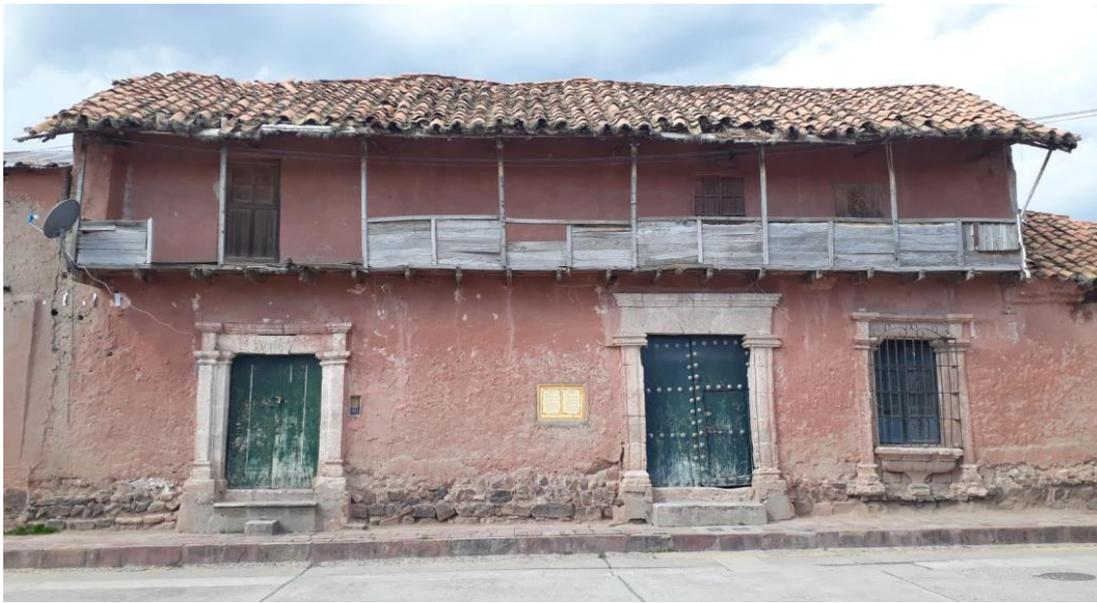
Fotografía: Fachada principal de Casa Chukiwanka

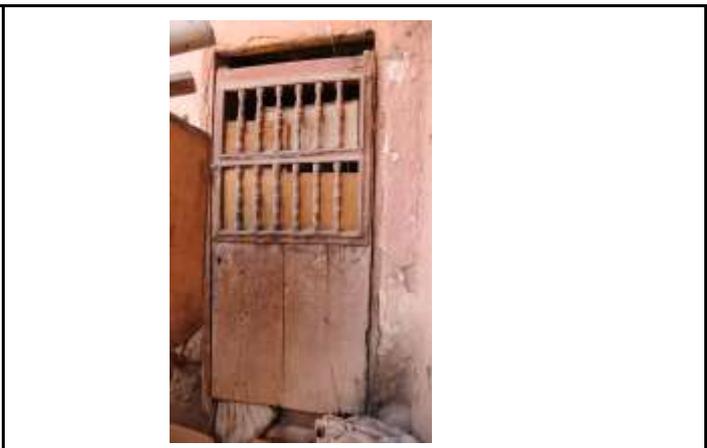
Descripción: Causas directas - físicas por agentes atmosféricos, y lesiones previas por procesos de deterioro anteriores y causas indirectas por falta de mantenimiento y desuso.

Descripción: Presenta fisuras y grietas en anverso y reverso de la puerta. A raíz de la erosión atmosférica, se ha gene

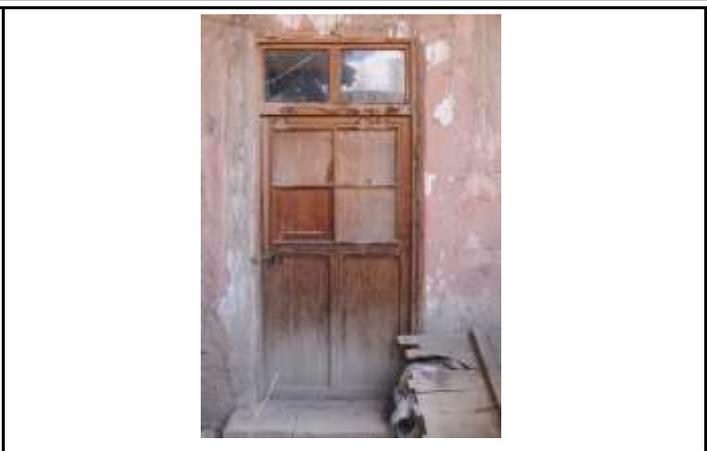
Descripción: Causas directas - físicas por agentes atmosféricos, y lesiones previas por procesos de deterioro anteriores y causas indirectas por falta de mantenimiento y desuso.

Descripción: La parte inferior de la puerta cuenta con más lesiones, desgaste, manchas. La suciedad superficial se visualiza en toda la puerta.

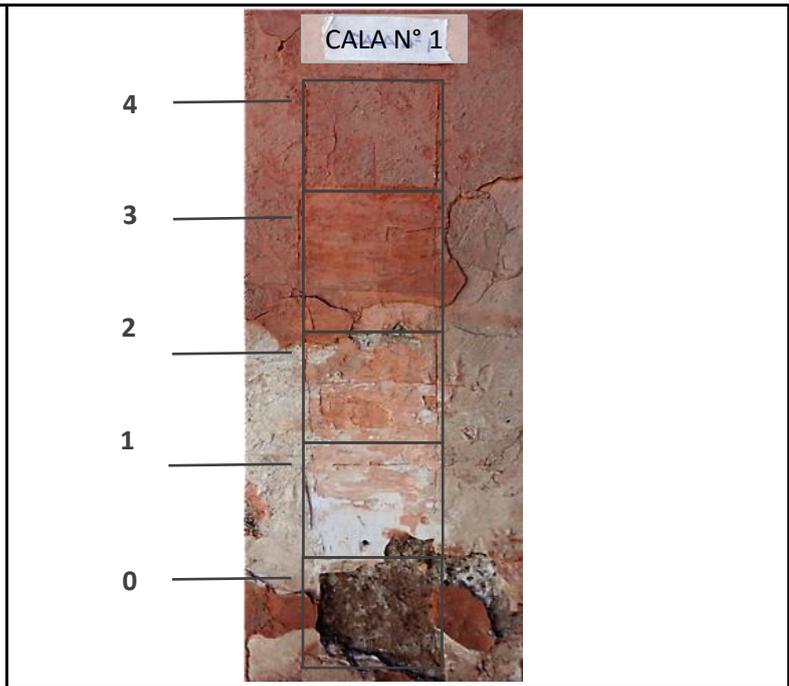
N° de capa	Descripción	Retiro
0	Mortero color café, con partículas de tierra (pátina)	
1	Color blanco, marfil de base de yeso	Bisturí
2	Rosado claro, pintura de zocalo	Bisturí
3	Rojo ocre claro	Bisturí
4	Rojo ocre, con partículas de tierra (pátina)

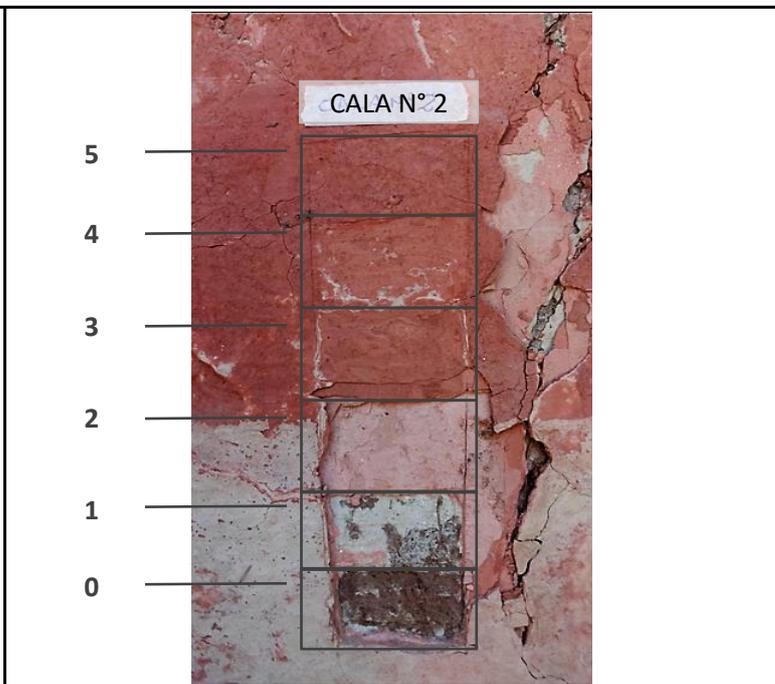
N° de capa	Descripción	Retiro
0	Marrón, con partículas de tierra	
1	Blanco marfil, (capa de yeso)	Bisturí
2	Rosado claro, pintura de zocalo	Bisturí
3	Rojo terroso	Bisturí
4	Rojo ocre claro, terroso	Bisturí
5	Rojo ocre, estrato de color actual

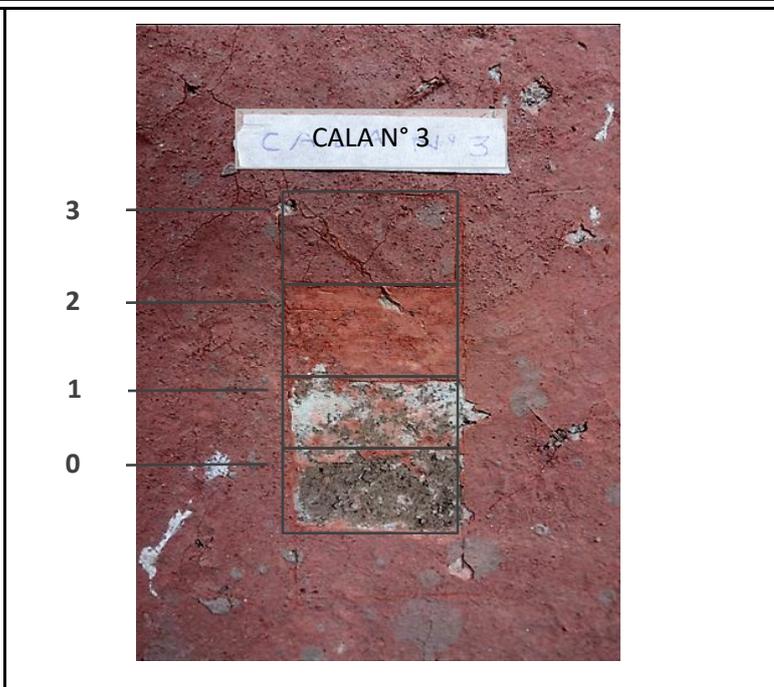
N° de capa	Descripción	Retiro
0	Marrón, con partículas de tierra	
1	Blanco marfil, (capa de yeso)	Bisturí
2	Rojo ocre claro, terroso	Bisturí
3	Rojo ocre, estrato de color actual

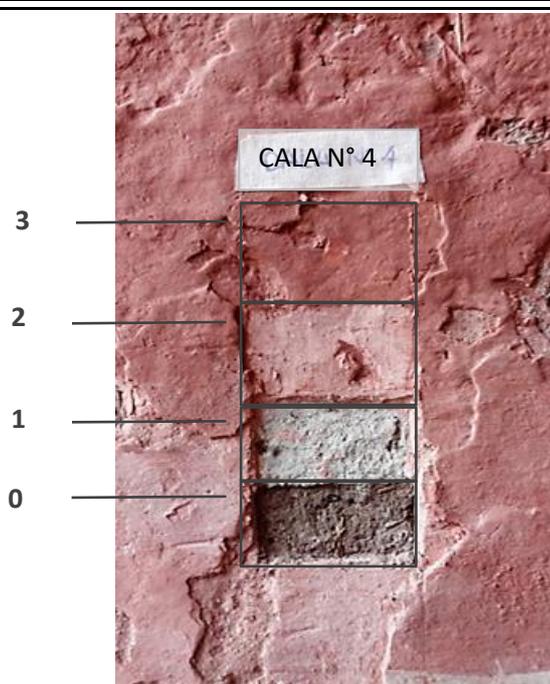
N° de capa	Descripción	Retiro
0	Marrón, con partículas de tierra	
1	Blanco marfil, (capa de yeso)	Bisturí
2	Rojo rosado, terroso	Bisturí
3	Rojo ocre, estrato de color actual
