**“IDENTIFICACIÓN Y EVALUACIÓN DE PATOLOGÍAS EN  
VIVIENDAS AUTOCONSTRUIDAS EN LOS BARRIOS URBANO  
MARGINALES DE LA CIUDAD DE PUNO”**

**TESIS**

**LUIS ALIPIO MAMANI RAMOS**

**PUNO – PERÚ**

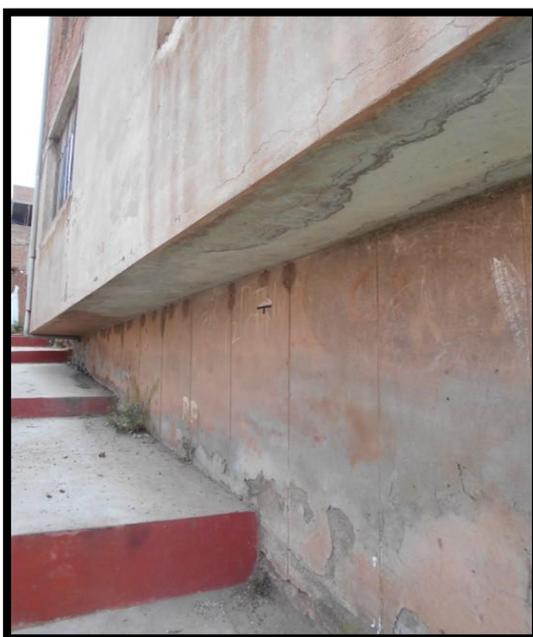
**Figura N° 15:** Manchas de humedad con eflorescencias y desprendimientos del revestimiento en fachada exterior. Vivienda unifamiliar (Barrio Paxa: Jr. Sillustani)

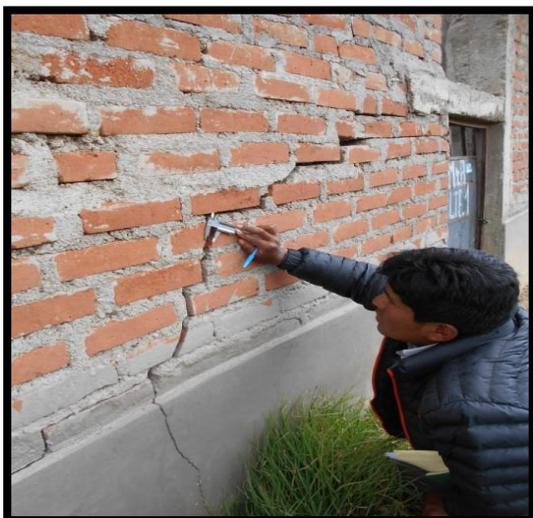
**Figura N° 17:** Presencia de Grieta Diagonal en muros confinados, que incumple la resistencia a fuerza cortante del muro en el rango inelástico según E-070 NTP.

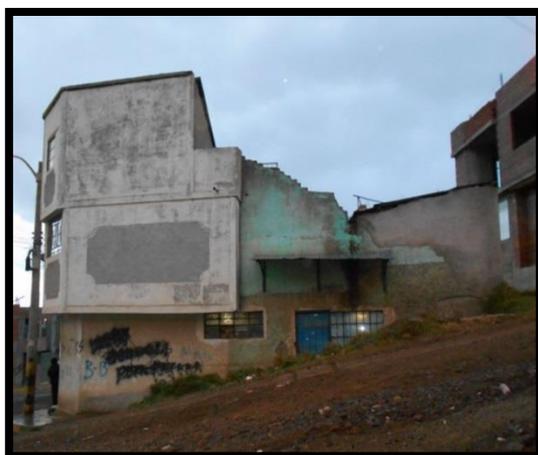
**Figura N° 18:** Los experimentos han demostrado que no es adecuado emplear acero trefilado sin escalón de fluencia, como refuerzo estructural, debido a que la energía elástica que acumula este acero se disipa violentamente al fracturarse, lo que origina un deterioro severo en la albañilería y una reducción sustancial de la resistencia. (Barrio Ricardo Palma)

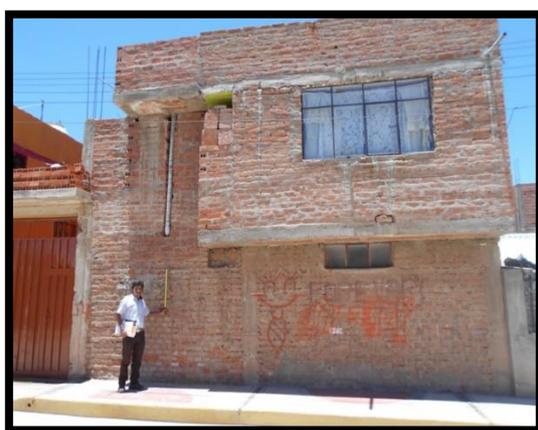
**Figura N° 19:** En los muros confinados se suele picar a la albañilería para luego instalar los conductos, esto puede traer por consecuencia: 1) el debilitamiento de la conexión columna-albañilería, perdiéndose la integridad que deberían tener ambos elementos; 2) la creación de una junta vertical en la parte intermedia del muro, con lo cual el muro queda dividido en dos partes no confinadas; y, 3) un plano horizontal de debilitamiento que podría causar una falla por deslizamiento y una excentricidad de la carga vertical. (Alto Puno)

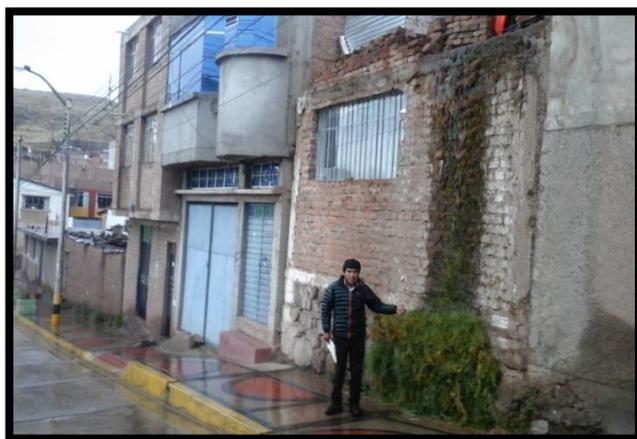
**Figura N° 30:** Vivienda con filtración en el muro insuficiente altura del sobrecimiento, mala composición del concreto y fuentes de humedad junto al muro exterior.

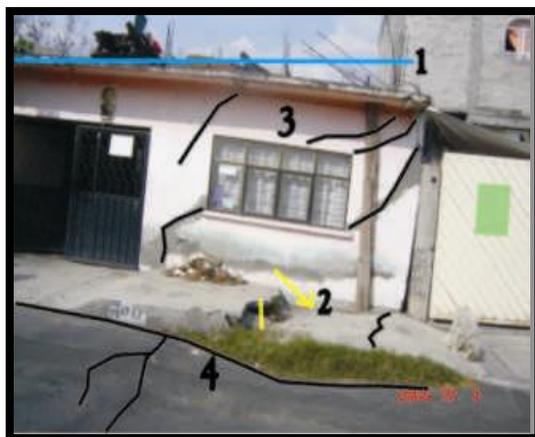
**Figura N° 35:** Hundimiento que tiene la Vivienda

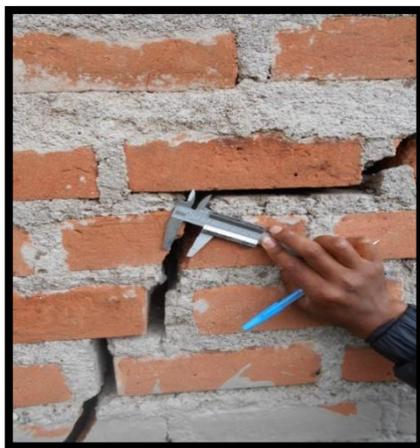
**Figura N° 45:** Agrietamiento fuerte en el muro de una vivienda.

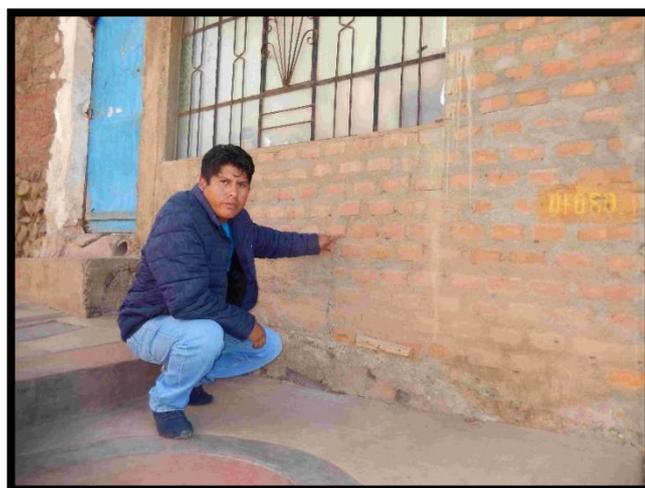
**Figura N° 47:** Presencia de fisura en el muro de una vivienda

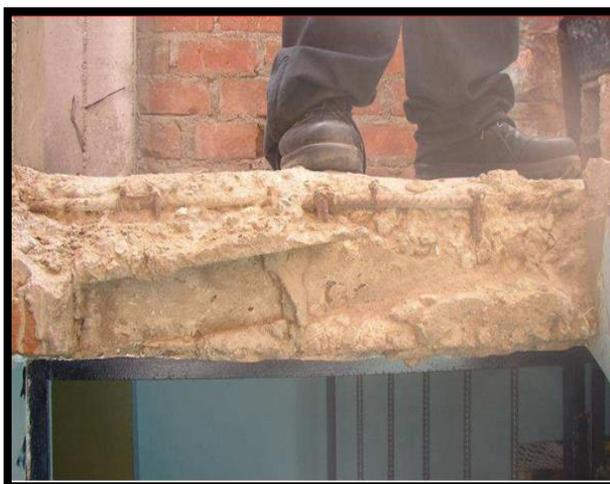
El refuerzo expuesto, deja de trabajar y es fuente de corrosión hacia los otros elementos de refuerzo que está en contacto. Las cangrejas son producto de la exposición de los refuerzos

en cangrejas, rellenos con desechos (bolsas de cemento,

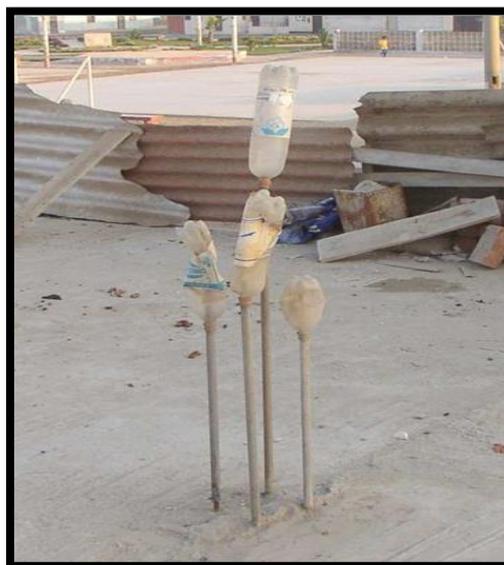
**Figura N° 54:** Acero de columna protegido con botellas de plástico y tubos de PVC.

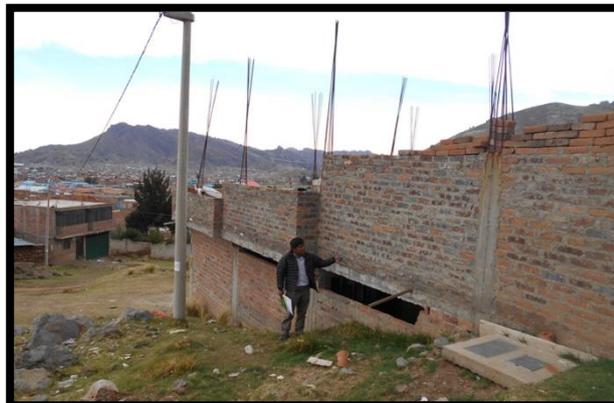
**Figura N° 61:** Viviendas construidas con unidades de albañilería crudo.

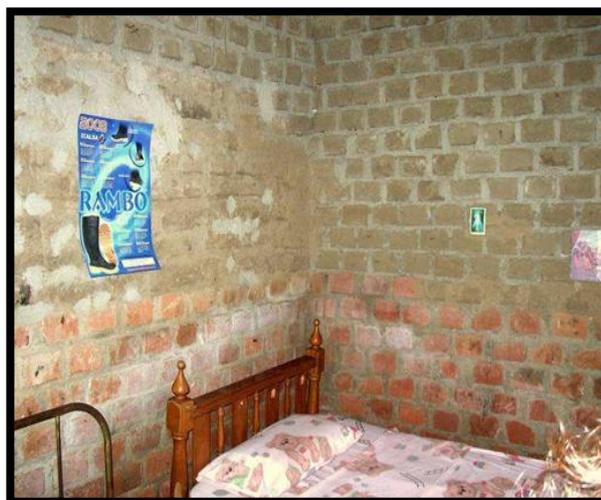
**Figura N° 62:** Viviendas construidas con adobe y a la vez con ladrillos.

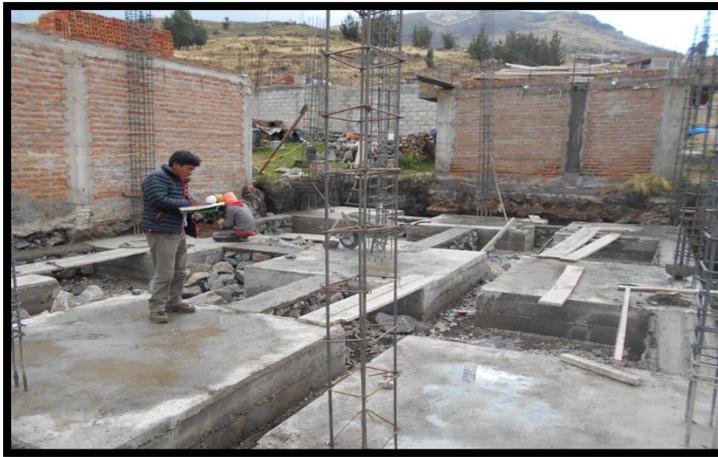
**Figura N° 79:** Viviendas con zapatas aisladas en zonas bofedales H.U. Flor de Sankayo.

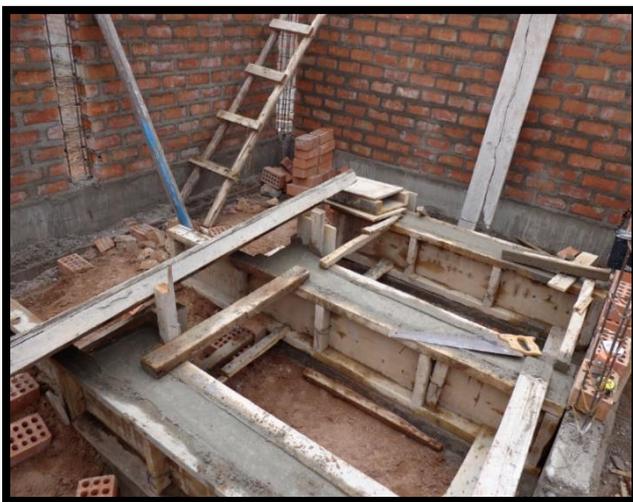
**Figura N° 83:** Construcción de sobre cimiento sin cumplir el RNE.

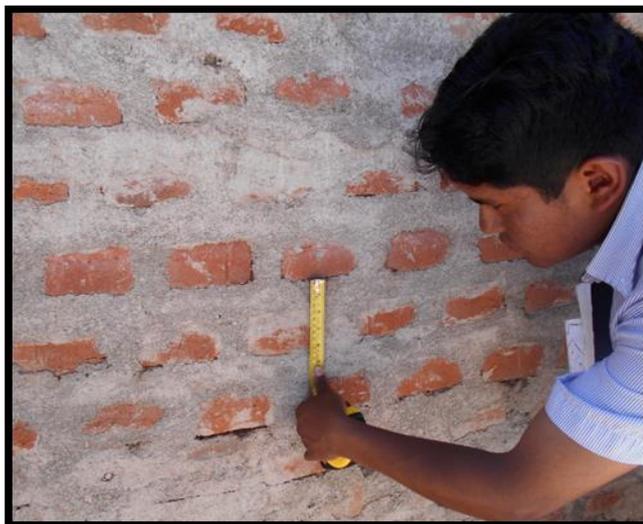
**Figura N° 88:** Viviendas con espesores de juntas no permitidas según RNE.

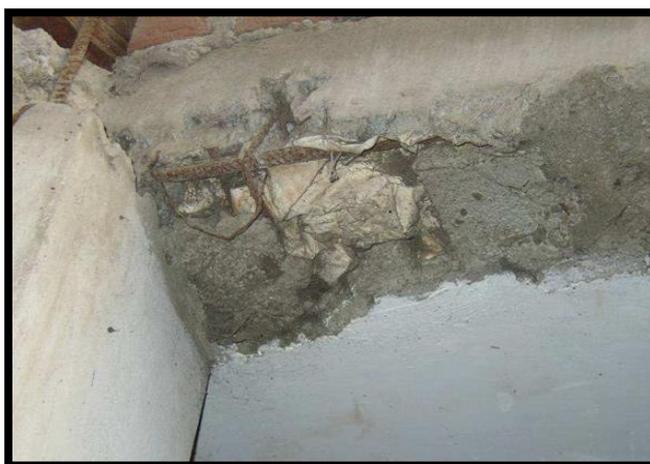
**Figura N° 112:** Incumplimiento de la normatividad del RNE.

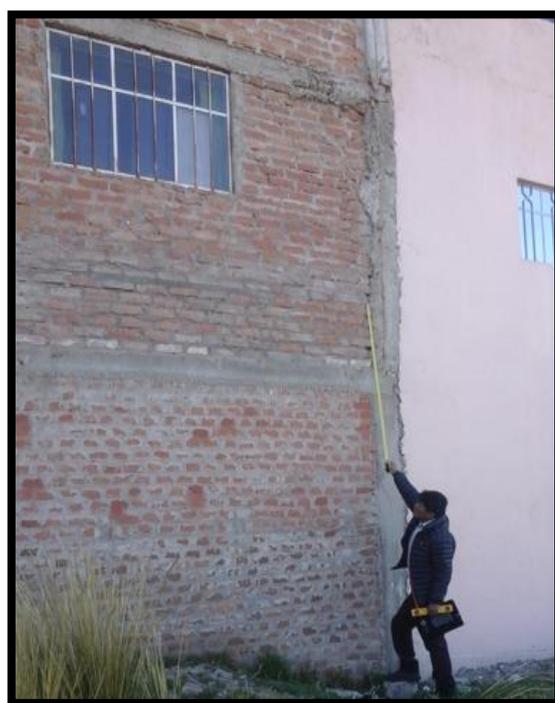
**Figura N° 127:** Grietas verticales de gran tamaño en Columnas.H.U. Simón Bolívar.

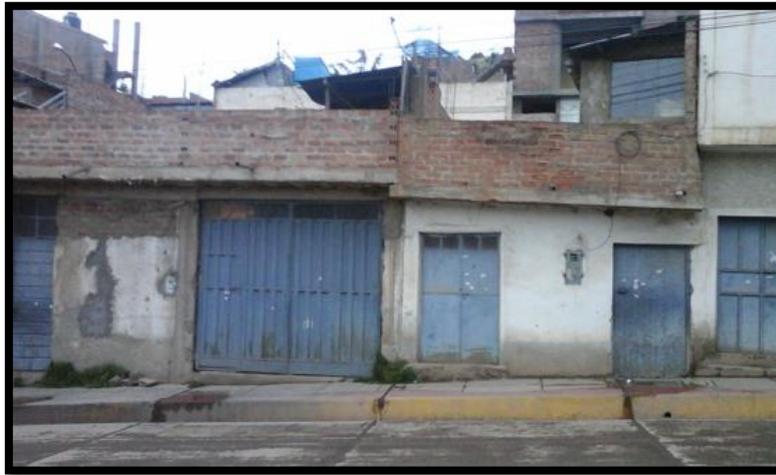
**Figura N° 128:** Grietas longitudinales y desnivel de la viga.

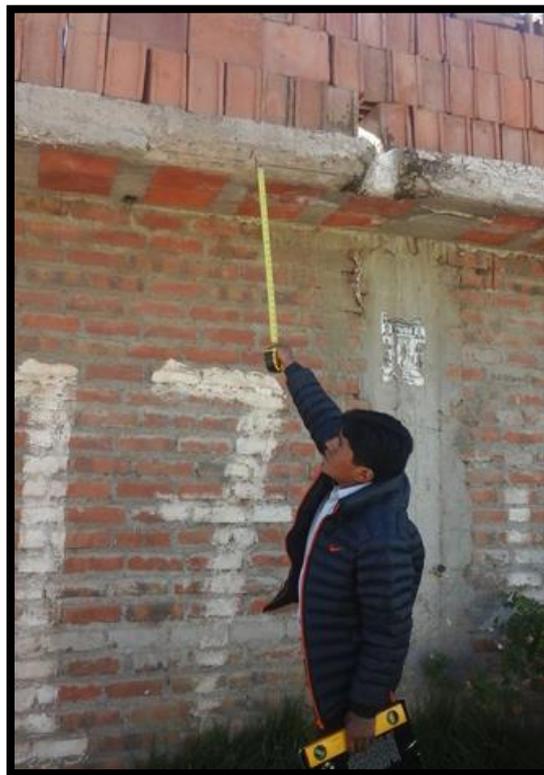
**Figura N° 129:** Desprendimiento de gran tamaño en las losas.
