**CORRELACIÓN ENTRE LOS FACTORES CLIMÁTICOS
PROVENIENTES DE LA BASE DE DATOS DEL LTPP CON EL
COMPORTAMIENTO DEL PAVIMENTO DE LA CARRETERA
JULIACA – AZÁNGARO PERIODO 2018**

TESIS

CARLOS JOSÉ TITO BURGOS

2019

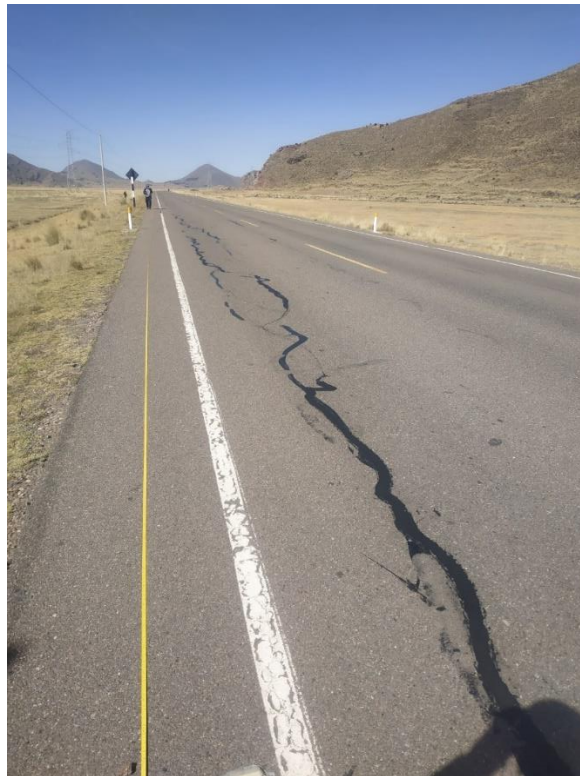
Figura 57. Relevamiento de datos en la sección de evaluación – muestra de fallas longitudinales. Fuente: Elaboración propia.

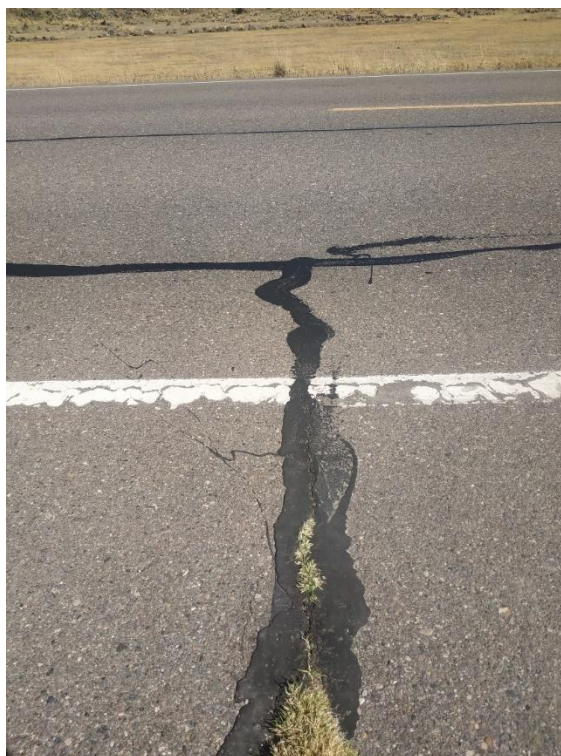
Figura 58. Relevamiento de datos en la sección de evaluación – Falla transversal. Fuente elaboración propia.

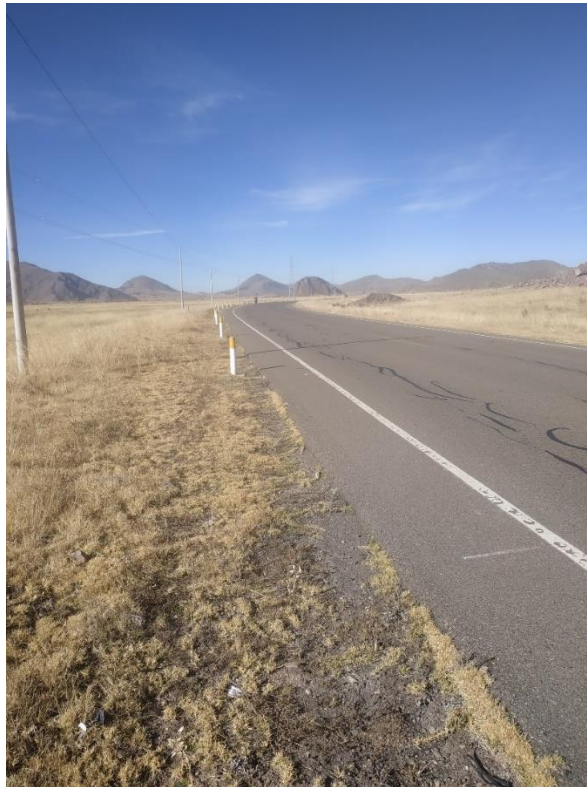
Figura 60. Relevamiento de datos en la sección de evaluación n.º 2 – fallas longitudinales.
Fuente: Elaboración propia

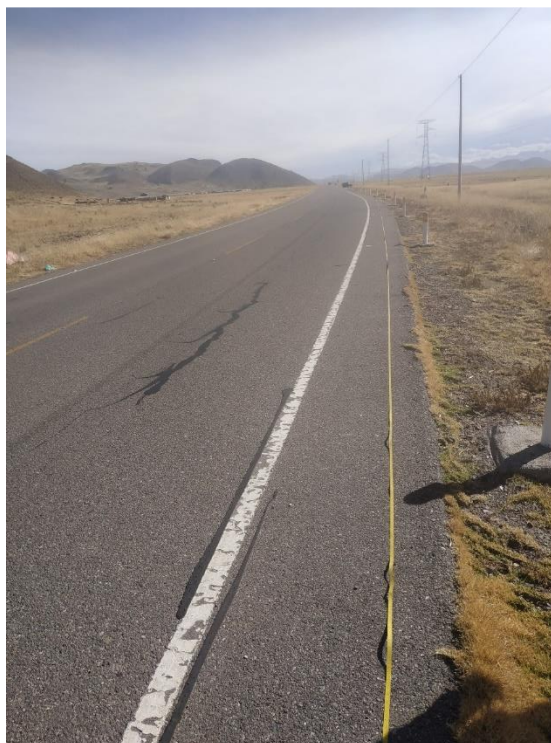
Figura 61 Relevamiento de datos en la sección de evaluación n.º 2 – huella de rueda.
Fuente: Elaboración propia

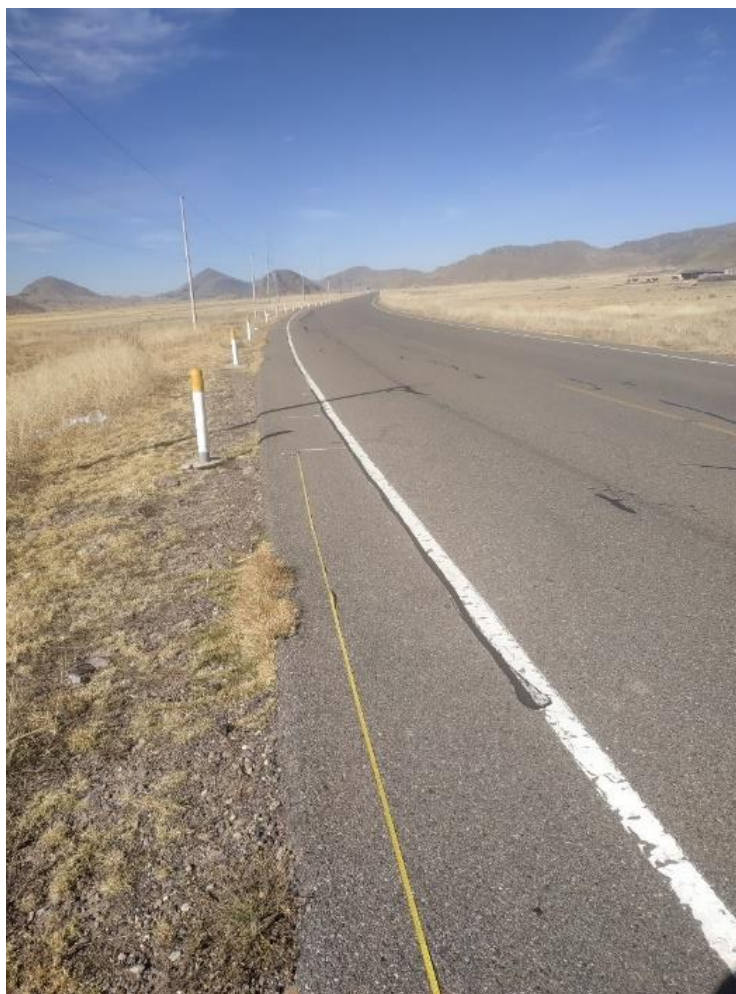
Figura 62 Relevamiento de datos en la sección de evaluación n.º 2 – fallas longitudinales en la huella de rueda. Fuente: Elaboración propia

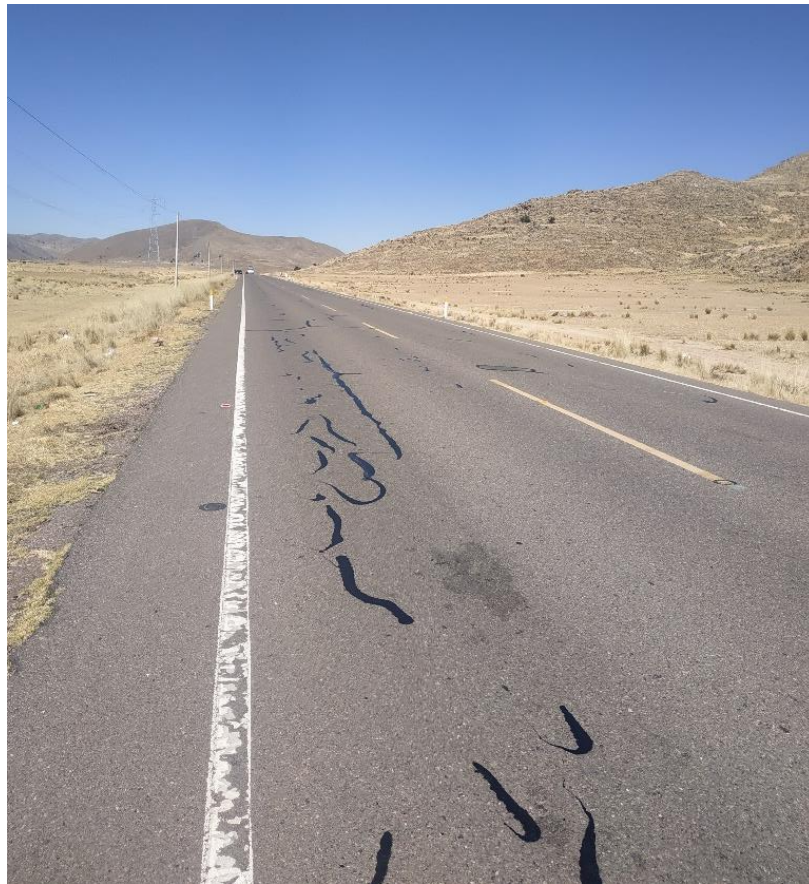
Figura 64. Relevamiento de datos en la sección de evaluación n.º 3 – fallas longitudinales.
Fuente: Elaboración propia

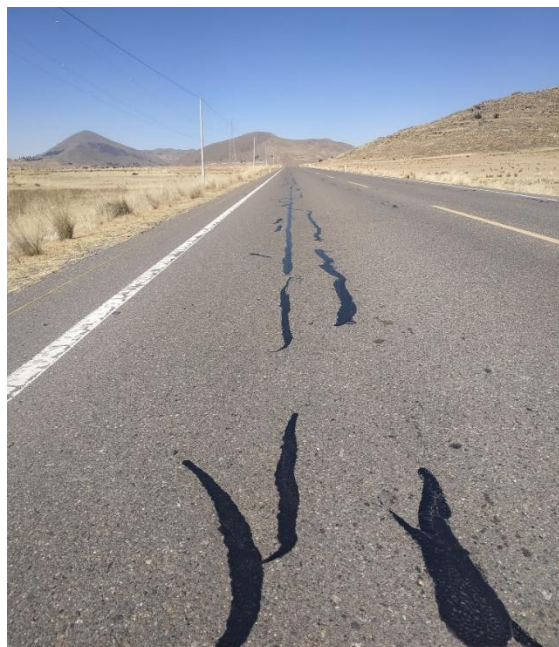
Figura 65 Relevamiento de datos en la sección de evaluación n.º 3 – huella de rueda.
Fuente: Elaboración propia

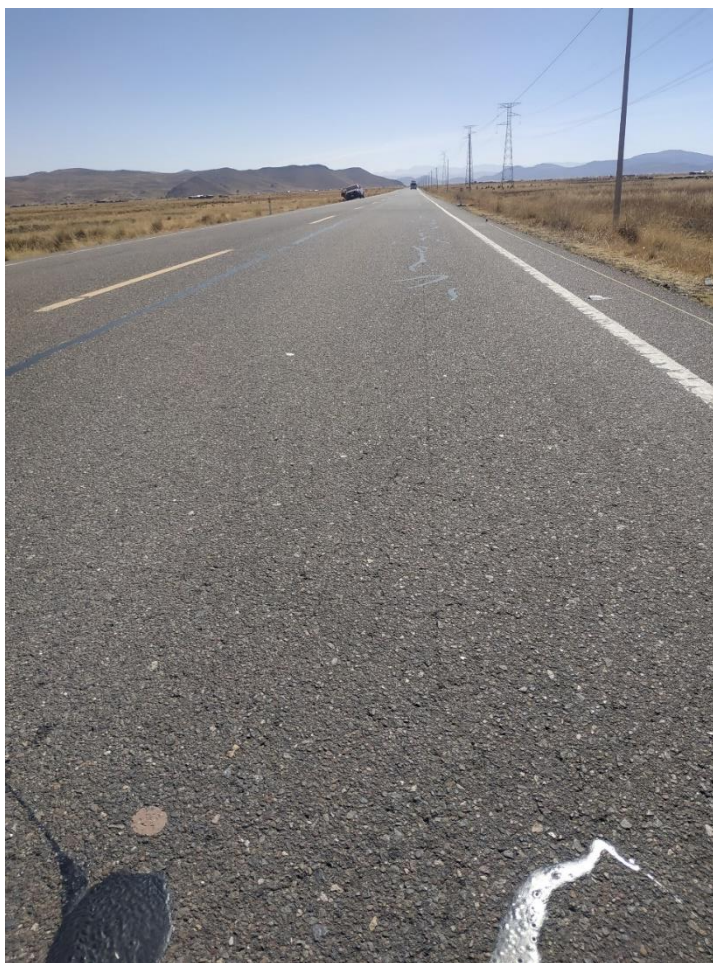
Figura 66. Relevamiento de datos en la sección de evaluación n.º 3 – huella de rueda y marca de construcción . Fuente: Elaboración propia

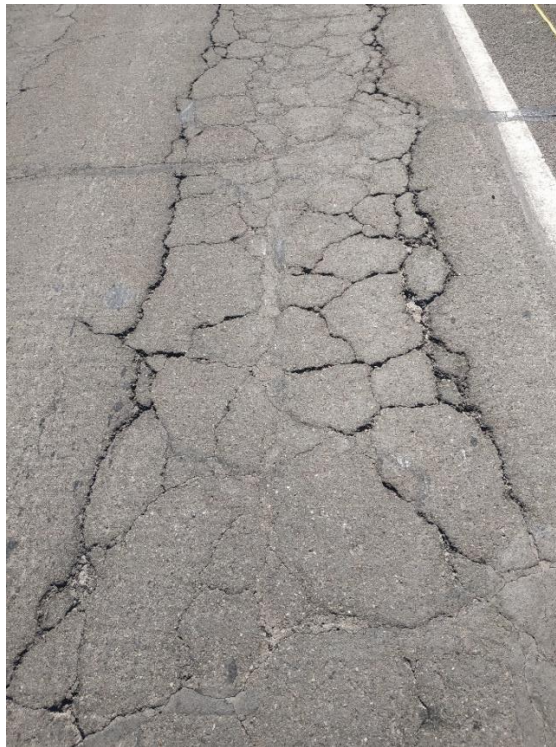
Figura 68. Relevamiento de datos en la sección de evaluación n.º 4 – fallas por fatiga, piel de cocodrilo. Fuente: Elaboración propia

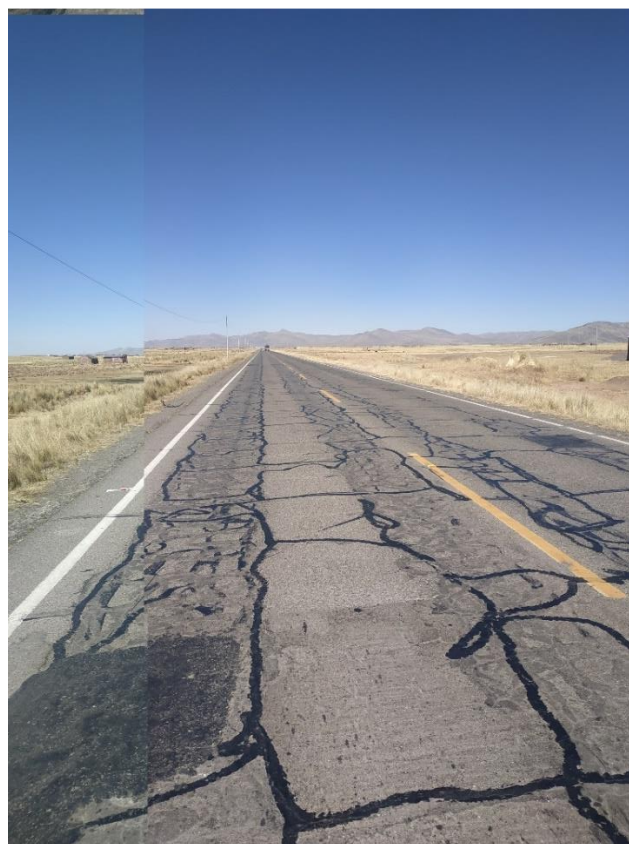
Figura 69 Relevamiento de datos en la sección de evaluación n.º 4 – fallas por fatiga, piel de cocodrilo y parches. Fuente: Elaboración propia

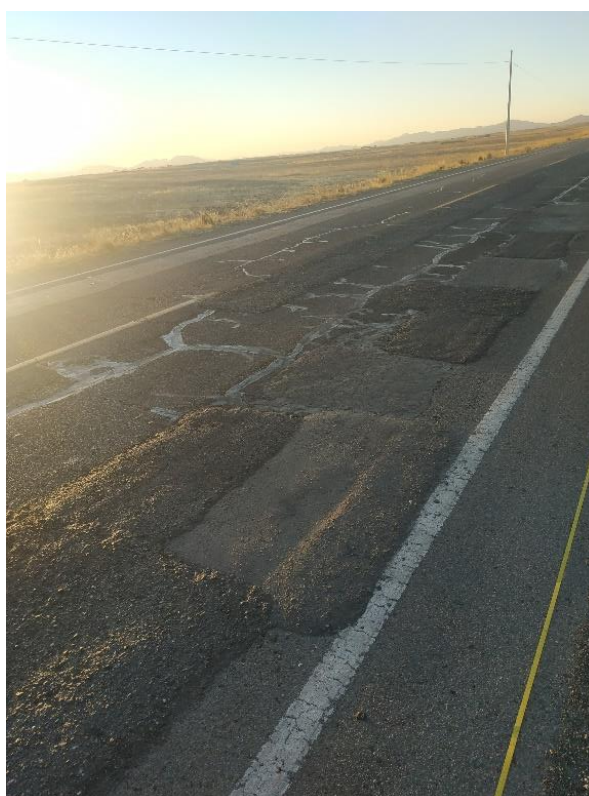
Figura 71 Relevamiento de datos en la sección de evaluación n.º 5 – fallas por fatiga y parches. Fuente: Elaboración propia

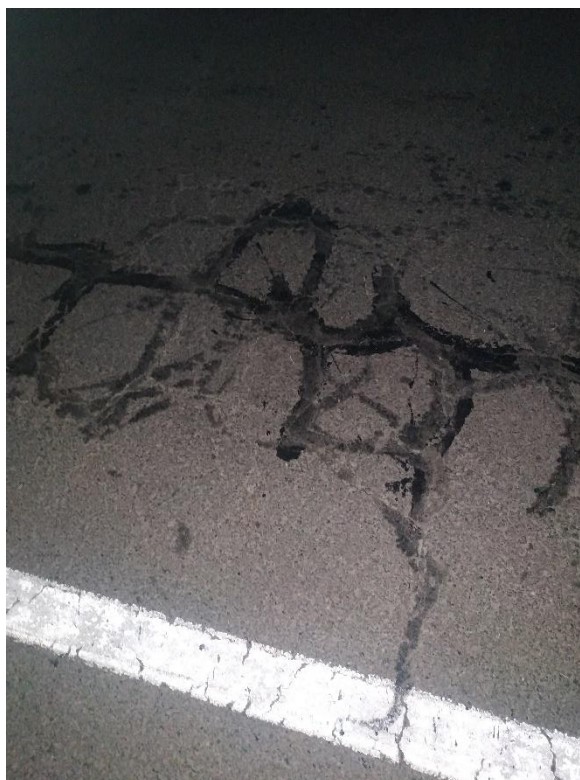
Figura 72 Relevamiento de datos en la sección de evaluación n.º 5 – fallas por fatiga selladas. Fuente: Elaboración propia

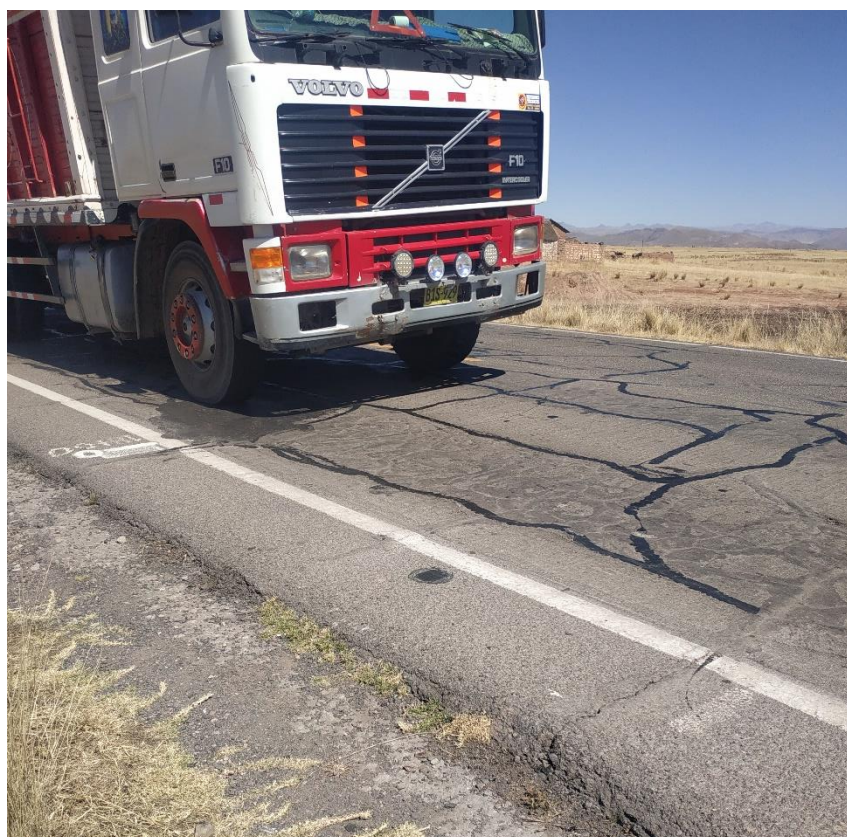
Figura 2. Trafico pesado que pasa sobre la huella de la rueda, produciendo fatigamiento.

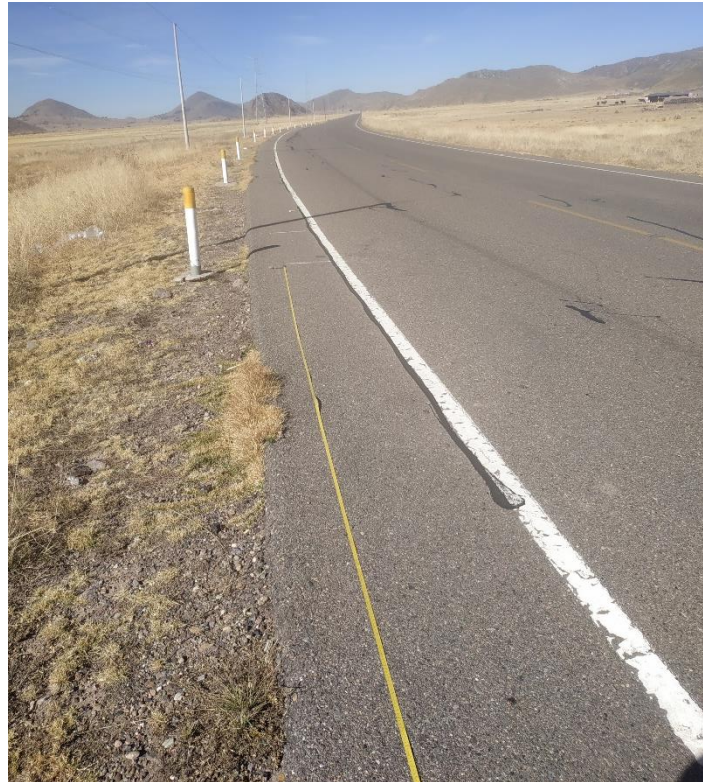
Figura 3. Huella de la rueda en curva recorrida.

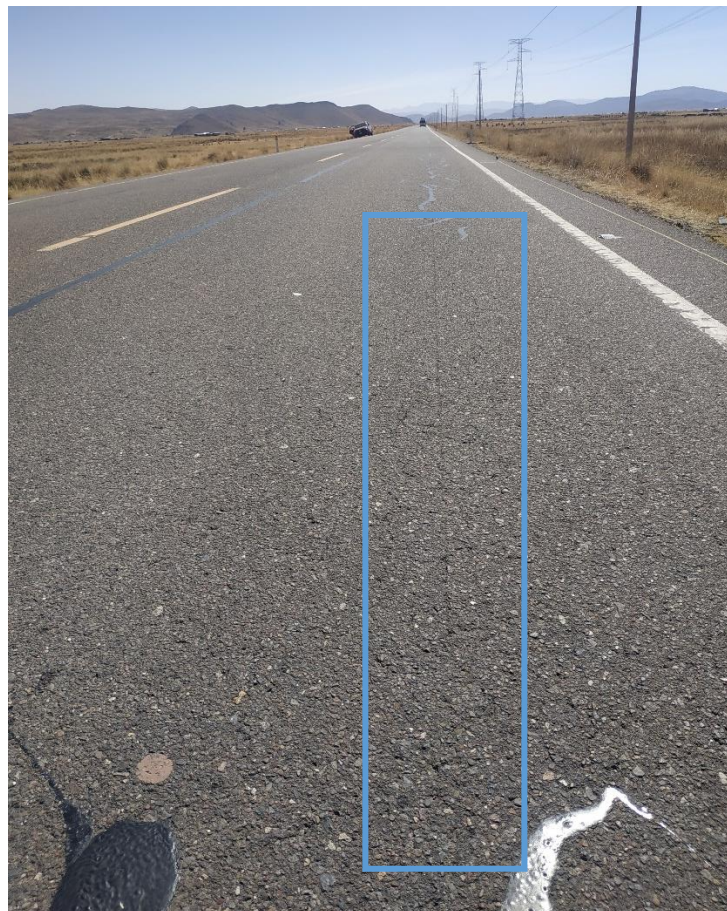
Figura 4. Marca de construcción en la carpeta, que posteriormente se convierte en falla longitudinal.
