MAPEO LINEAL												
				PROYECTO: U.E.A. Secutor - Mina Viboras III					LEVANTADO POR: ORTIZ CORREA MARCO A.							
ESTUDIO:				TIPO DE ROCA: ANDESITA					FECHA:							
NIVEL: 2160				CONDICIONES DE EXPOSICIÓN												
CARACTERIZACIÓN DE MACIZOS				Resit. (MPa)	Long. (m)	Abertura (mm)	Rugosidad	Relleno	Alteración	Agua	N° Fracturas	Tipo				
PROGRESIVA (m)	LITOLOGIA	Orientación discontinuidad											Compresión uniaxial	Longitud de la traza	Cerrado Angosta <0.1 mm Moderada 0.1-1mm Amplia 1-5mm Muy amplio >5mm	Suave Ondulada Ligera rugosa Rugosa Muy rugosa
		BUZAMIENTO	DIRECCIÓN DE BUZAMIENTO	1.	2.	3.	4.	5.	1.	2.	3.	4.				
0-3	Andesita	38	310		<10	3	2	1	1	1	1	8	3			
	Andesita	74	163		<10	2	2	1	2	1	8	3				
	Andesita	37	270		<10	2	2	1	2	1	7	3				
3-6	Andesita	45	294		<10	2	1	1	2	1	6	3				
	Andesita	47	271		<10	2	2	2	1	1	7	3				
	Andesita	44	328		<10	3	2	1	2	1	5	3				
6-9	Andesita	41	172		<10	2	2	2	1	1	7	3

EVALUACIÓN GEOLÓGICA Y GEOMECAÁNICA DEL PROYECTO MINERO VIBORAS III, NIVEL 2160

UNIVERSIDAD NACIONAL DEL ALTIPLANO
 FACULTAD DE INGENIERIA GEOLOGICA E INGENIERIA METALURGICA
 ESCUELA PROFESIONAL DE INGENIERIA GEOLOGICA

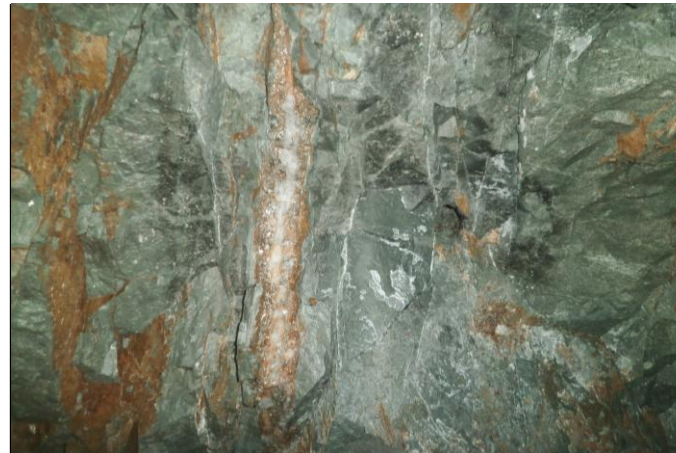
COMENTARIOS ADICIONALES	
Volcánico diseminado de pirita

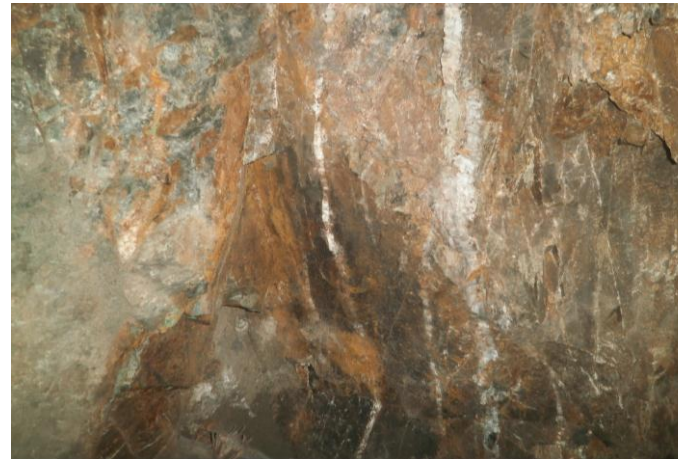
R. COMPRES. UNIAxIAL (MPa)					>250 (15)	X	100-250 (12)	50-100 (7)	25-50 (4)	<25(2) <5(1) <1(0)	1	12					
RQD %					90-100 (20)	X	75-90 (17)	50-75 (13)	25-50 (8)	<25 (3)	2	17					
ESPACIAMIENTO (m)					>2 (20)	X	0,6-2 (15)	0,2-0,6 (10)	0,06-0,2 (8)	< 0,06 (5)	3	15					
CONDICION DE JUNTAS					PERSISTENCIA	<1m long. (6)	X	1-3 m Long. (4)	3-10m (2)	10-20 m (1)	> 20 m (0)	4A	1				
					ABERTURA	Cerrada (6)	X	<0.1mm apert. (5)	0.1-1.0mm (4)	1 - 5 mm (1)	> 5 mm (0)	4B	5				
					RUGOSIDAD	Muy rugosa (6)	X	Rugosa (5)	Lig.rugosa (3)	Lisa (1)	Espejo de falla (0)	4C	3				
					RELLENO	Limpia (6)	X	Duro < 5mm (4)	Duro> 5mm (2)	Suave < 5 mm (1)	Suave > 5 mm (0)	4D	6				
					ALTERACION	Sana (6)	X	Lig. Alterada. (5)	Mod.Alterada. (3)	Muy Alterada. (2)	Descompuesta (0)	4E	3				
AGUA SUBTERRANEA					X	Seco (15)		Humedo (10)	Mojado (7)	Goteo (4)	Flujo (0)	5	15				
VALOR TOTAL RMR (Suma de valoración 1 a 5) =												77

CLASE DE MACIZO ROCOSO																	
RMR					100 - 81		80 - 61	60 - 41	40 - 21	20 - 0	II						
DESCRIPCION					I MUY BUENA		II BUENA	III REGULAR	IV MALA	V MUY MALA

COMENTARIOS ADICIONALES	
Pirita diseminado en roca volcanica

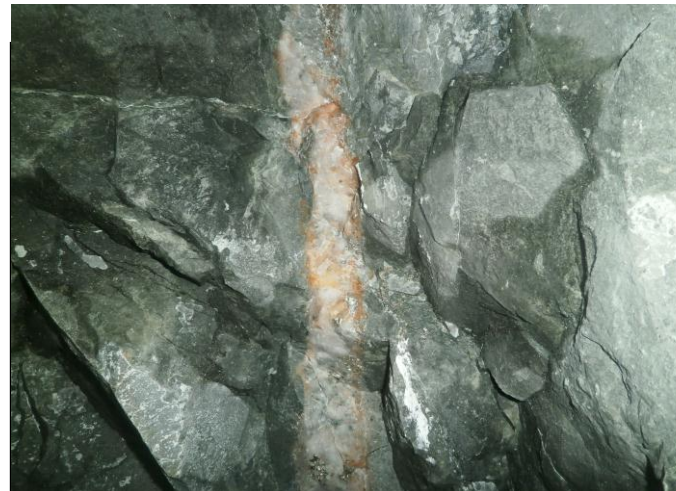
Nº ESTACION	ORIENTACION DE LA CARA		TRAMO		VALORACION DEL MACIZO ROCOSO (R.M.R.)												
	DIR. BUZAM.	BUZAMIENTO	DESDE	HASTA	RANGO DE VALORES					VALOR ESTIMADO					VALORACI.		
EG-06	274	71	0	50													
TIPO DE ROCA					PARAMETRO	VALOR ESTIMADO

R. COMPRES. UNIAxIAL (MPa)	>250 (15)	100-250 (12)	X 50-100 (7)	25-50 (4)	<25(2) <5(1) <1(0)	1	7					
					RQD %	90-100 (20)	X 75-90 (17)	50-75 (13)	25-50 (8)	<25 (3)	2	17					
					ESPACIAMIENTO (m)	>2 (20)	X 0,6-2 (15)	0,2-0,6 (10)	0,06-0,2 (8)	< 0,06 (5)	3	15					
TIPO	ORIENTACION		RELLENO		COMENTARIOS	CONDICION DE JUNTAS						AGUA SUBTERRANEA					
ESTRUC.	DIR. BUZAM.	BUZAMIENTO	ESPACIAMIENTO	TIPO		ESPEJOR	PERSISTENCIA	ABERTURA	RUGOSIDAD	RELLENO	ALTERACION	Seco (15)	Humedo (10)	Mojado (7)	Goteo (4)	Flujo (0)	5
A	%	B	%			<1m long. (6)	1-3 m Long. (4)	X 3-10m (2)	10-20 m (1)	> 20 m (0)	4A	2					
And	100					Cerrada (6)	X <0.1mm apert. (5)	0,1-1,0mm (4)	1 - 5 mm (1)	> 5 mm (0)	4B	5					
D	275	74	0.2	Py, Cz	30 mm	Muy rugosa (6)	X Rugosa (5)	Lig.rugosa (3)	Lisa (1)	Espejo de falla (0)	4C	3					
D	78	85	0.7	Py	1 mm	Limpia (6)	X Duro < 5mm (4)	Duro > 5mm (2)	Suave < 5 mm (1)	Suave > 5 mm (0)	4D	4

COMENTARIOS ADICIONALES	
Pirita diseminada en roca volcanica
