**ANEXO N° 03: REGISTRO FOTOGRAFICO DE LA  
MICROCUNTA LLAVINI.**

UNIVERSIDAD NACIONAL DEL ALTIPLANO - PUNO  
FACULTAD DE INGENIERIA CIVIL

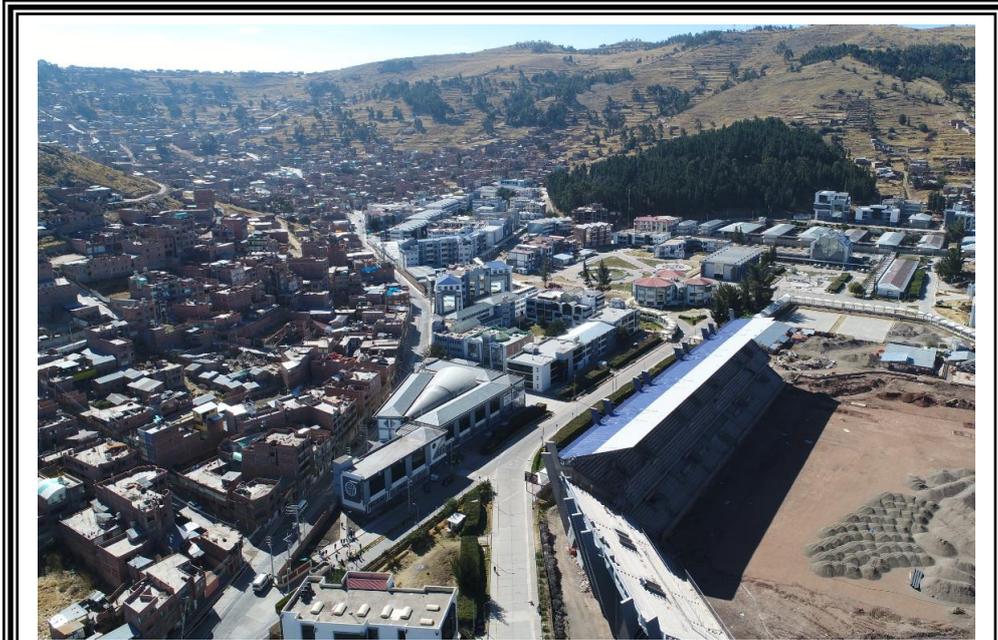
**VISTA 01:** SE OBSERVA LA FOTO PANORAMICA DE LA MICROCUENCA LLAVINI.

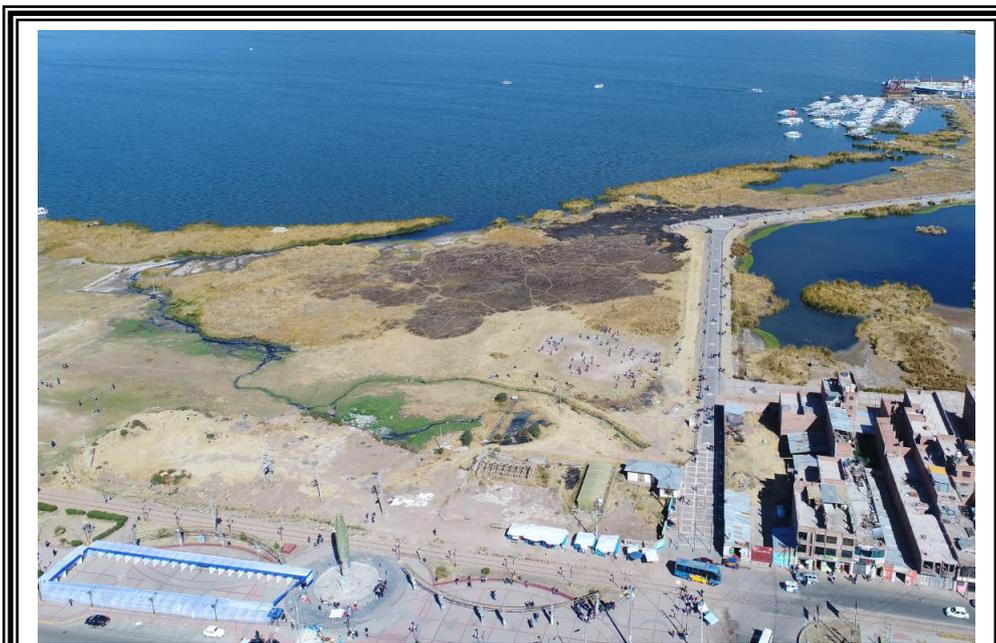
**VISTA 02:** SE OBSERVA EL PUNTO DE SALIDA DE LA MICROCUENCA LLAVINI QUE DESEMBOCA EN EL LAGO TITICACA.

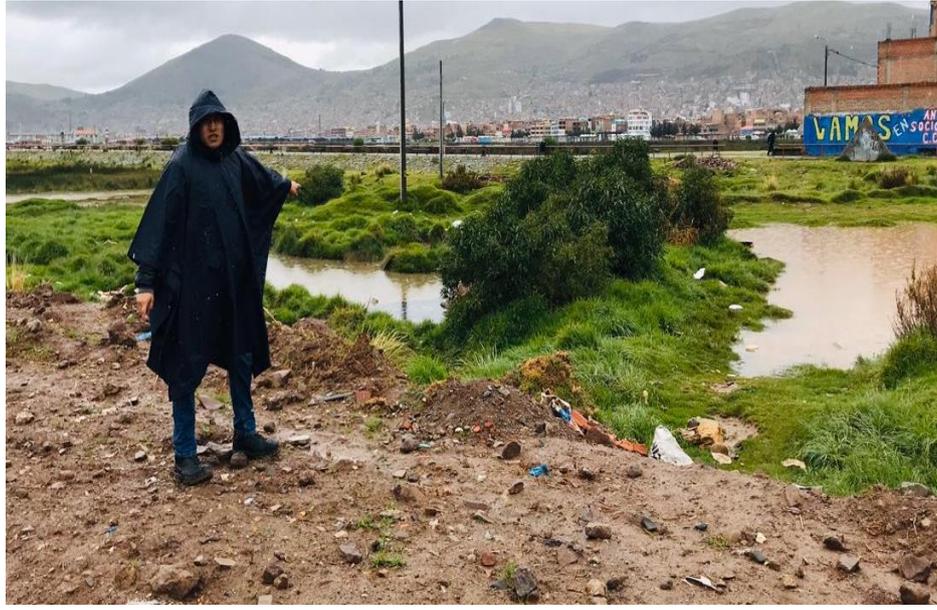
**VISTA 07:** SE OBSERVA EL PUNTO DE SALIDA DE LLA MICROCUENCA LLAVINI

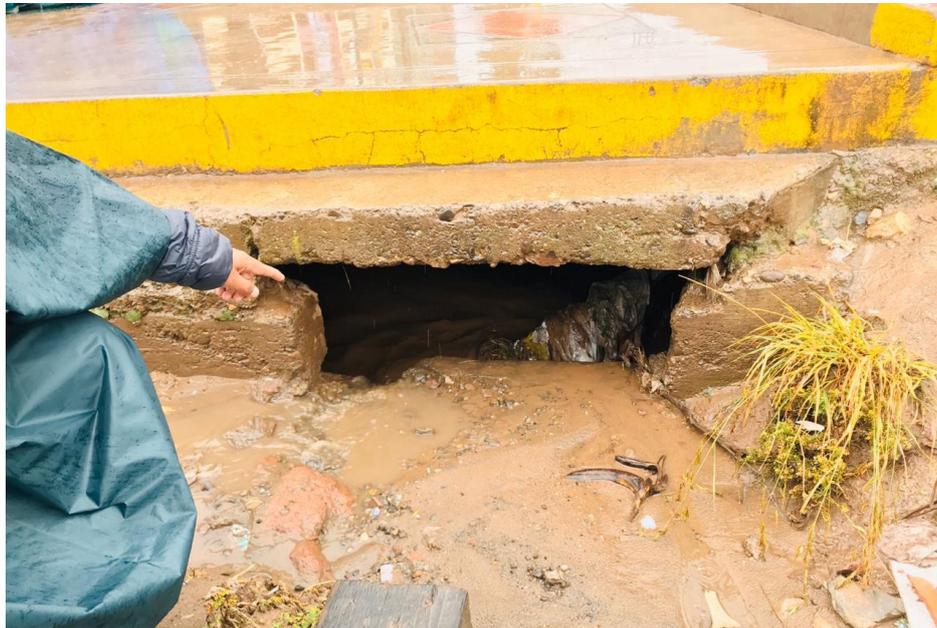
**VISTA 08:** SE OBSERVA EL CANAL EN EL AVENIDA FLORAL AL FRENTE DE LA UNIVERSIDAD SE APRECIA QUE EL CANAL NO ESTA EN CONDICIONES FAVORABLES.

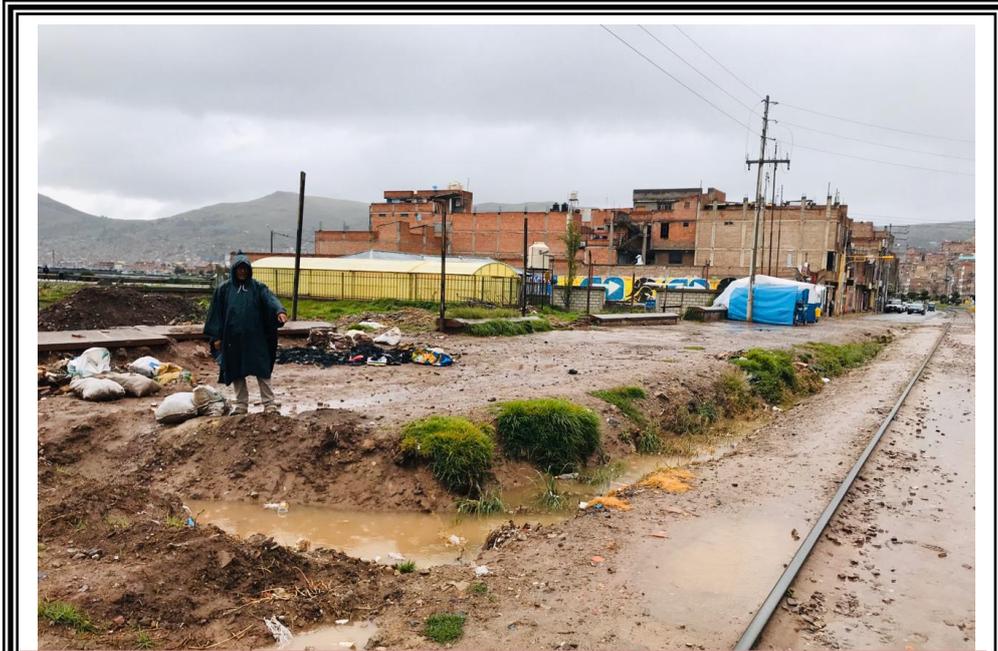
**VISTA 09: SE OBSERVA LA AVENIDA FLORAL FRENTE A LA PUYA**

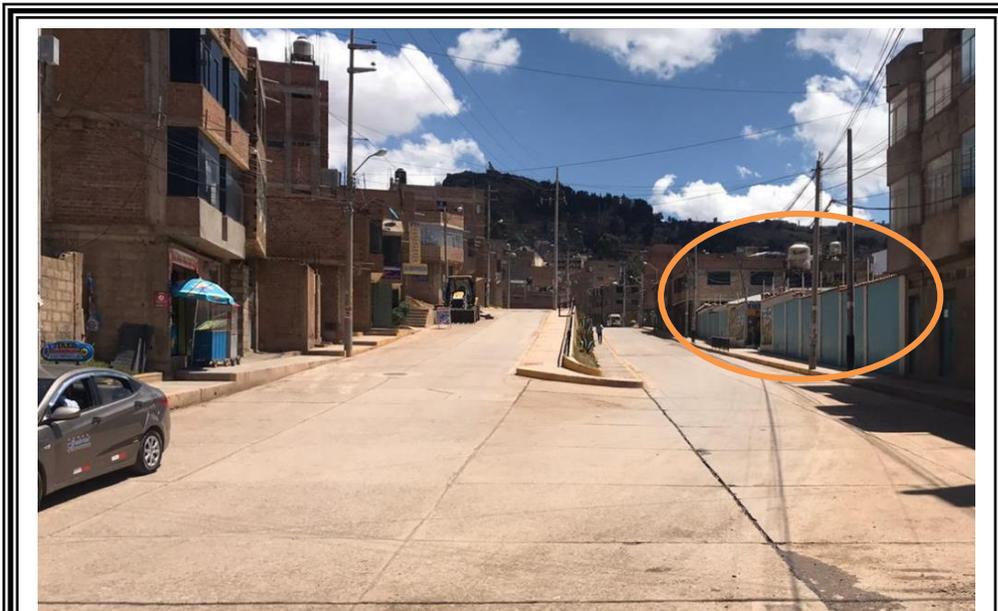
**VISTA 10: SE OBSERVA LA INICIAL 275 DE LA AVENIDA PANAMA.**

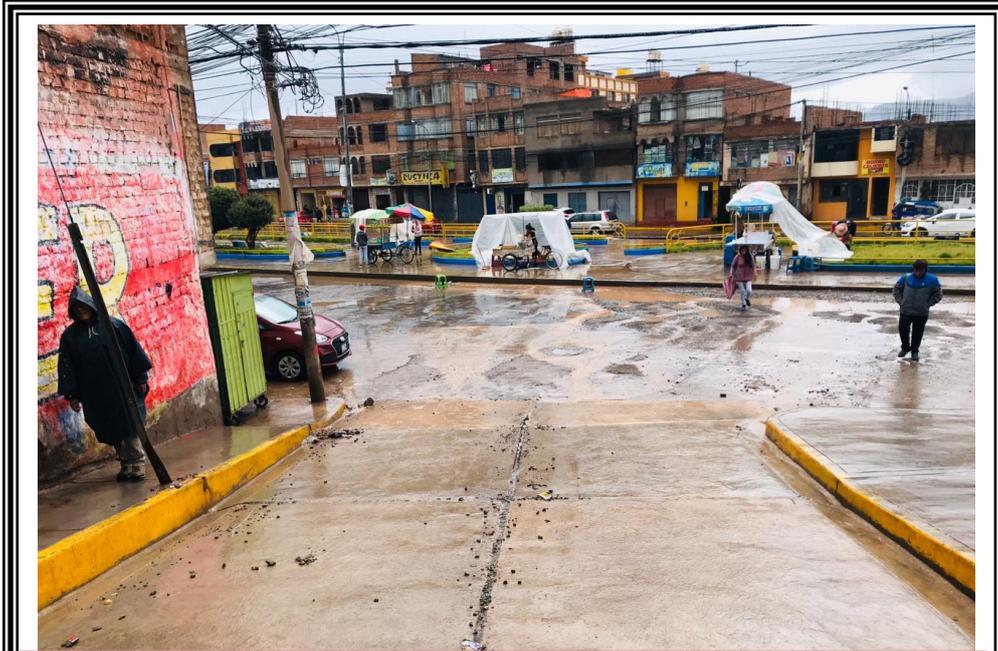
**VISTA 13** : SE OBSERVA LA AVENIDAD FLORAL COMO LAS PRECIPITACIONES PLUVIAL ESCURREN.

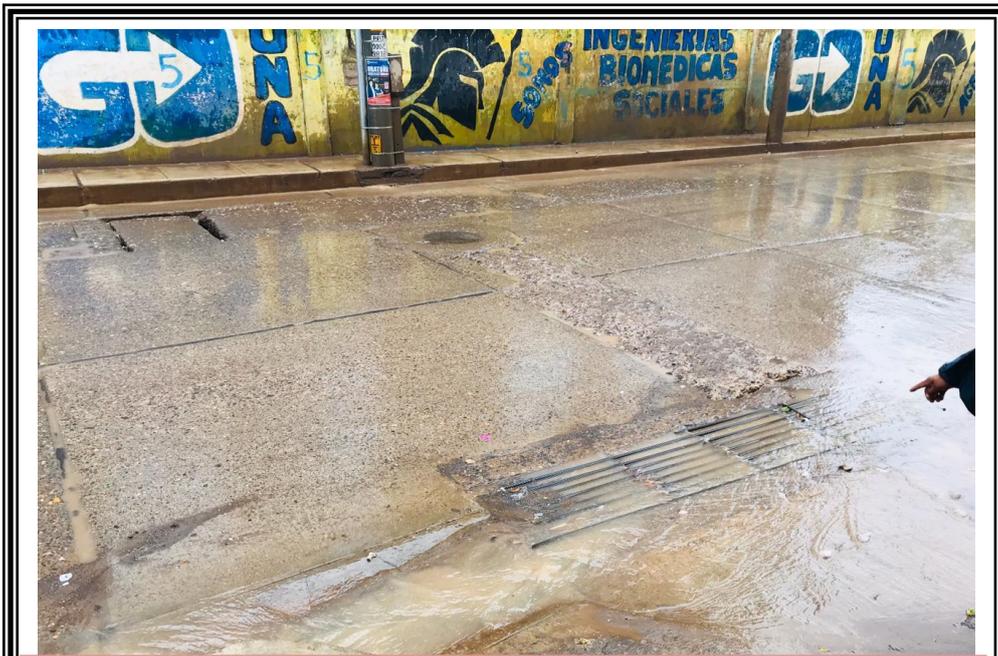
**VISTA 14** : : SE APRECIA EL JIRON JORGE BASADRE COMO LA REGILLAS QUE SE CONECTAN CON EL CANAL PRINCIPAL ESTA LLENO DE SEDIMENTOS.

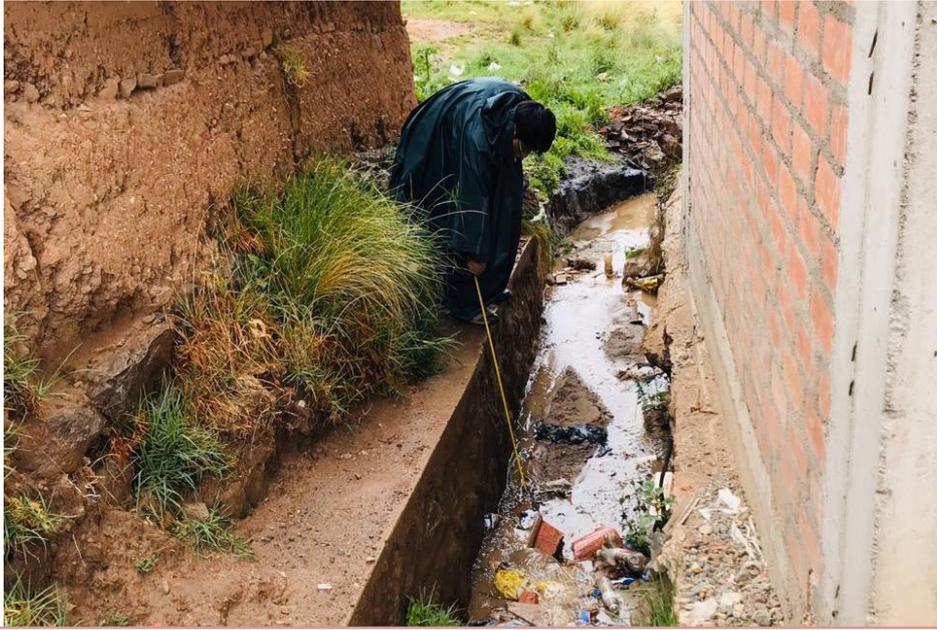
**VISTA 15:** SE APRECIA EL CANAL EN CONDICIONES NO FAVORABLES POR LA ACUMULACION DE DESECHOS Y SEDIMENTOS.

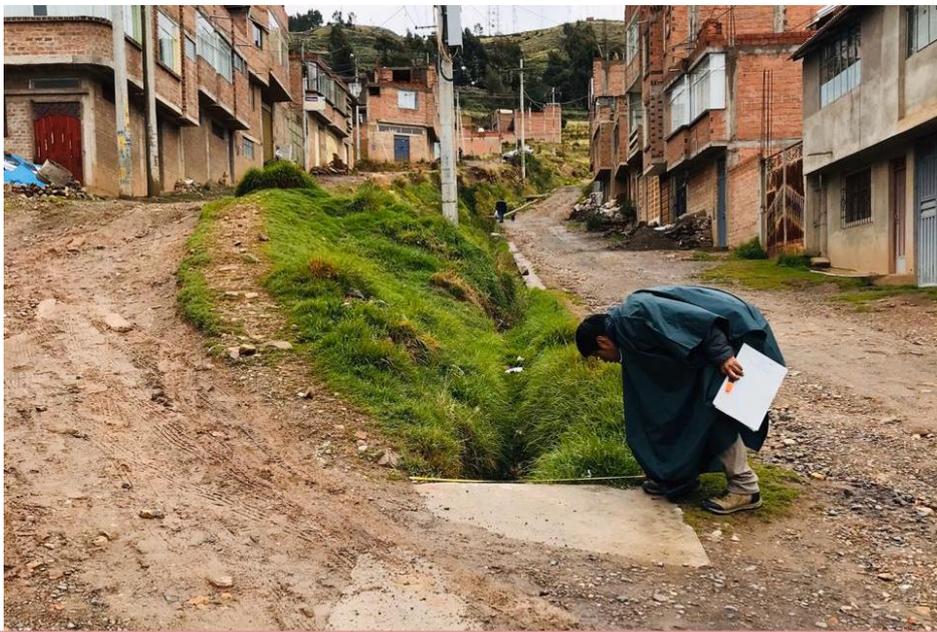
**VISTA 16** SE APRECIA EL CANAL DEL JIRON COLOMBIA DONDE FALTA REALIZAR MANTENIMIENTO.

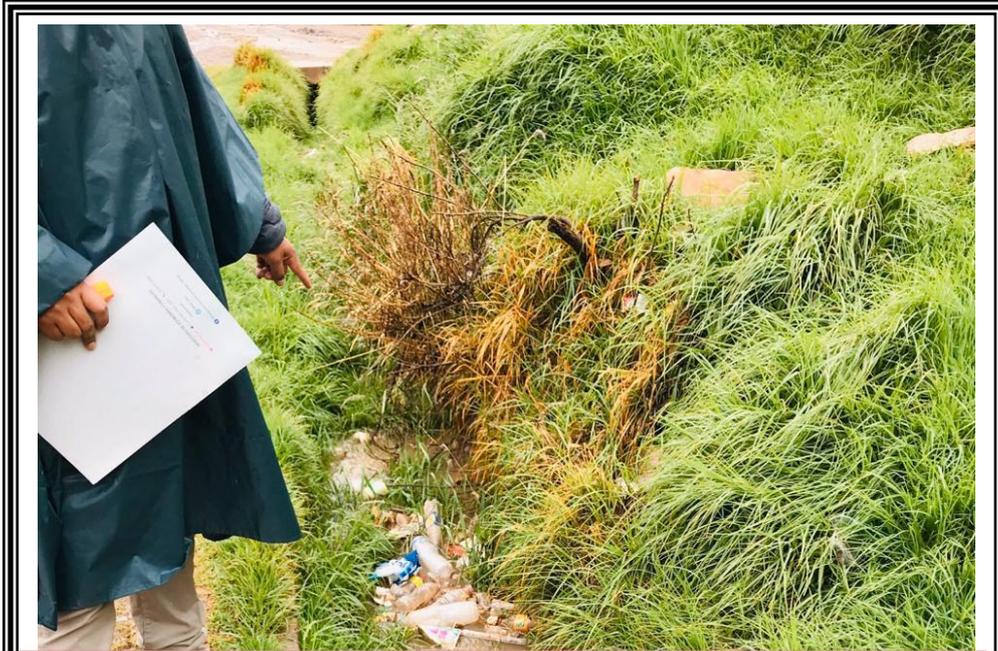
**VISTA 17:** SE APRECIA EL CANAL DEL JIRON COLOMBIA DONDE FALTA REALIZAR MANTENIMIENTO.

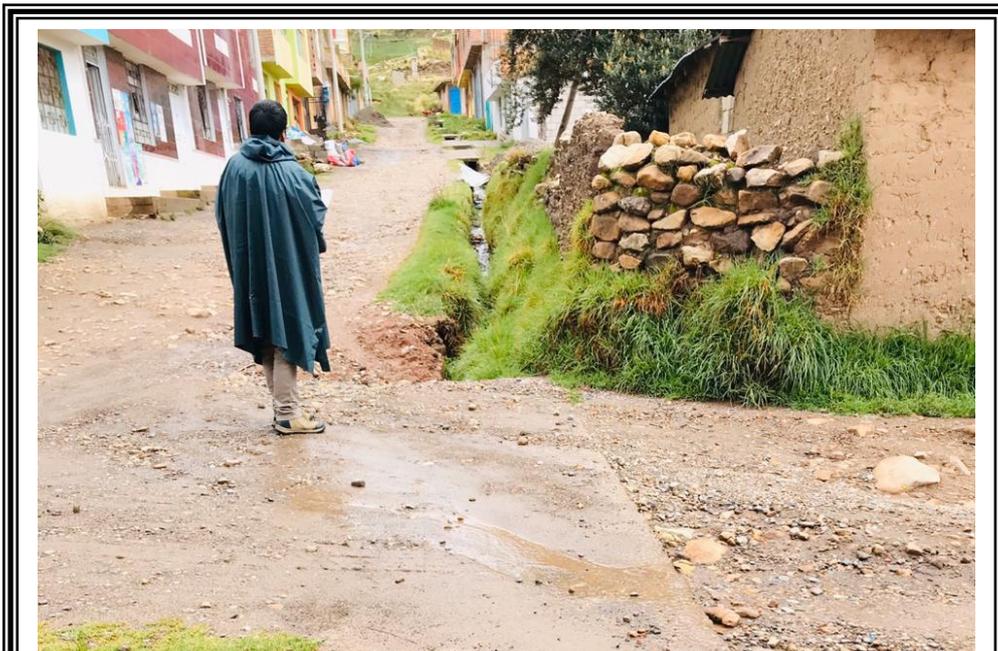
**VISTA 18:** SE OBSERVA EL CANAL DEL JIRON ECUADOR DONDE FALTA REALIZAR MANTENIMIENTO PARA SU FUNCIONAMIENTO OPTIMO

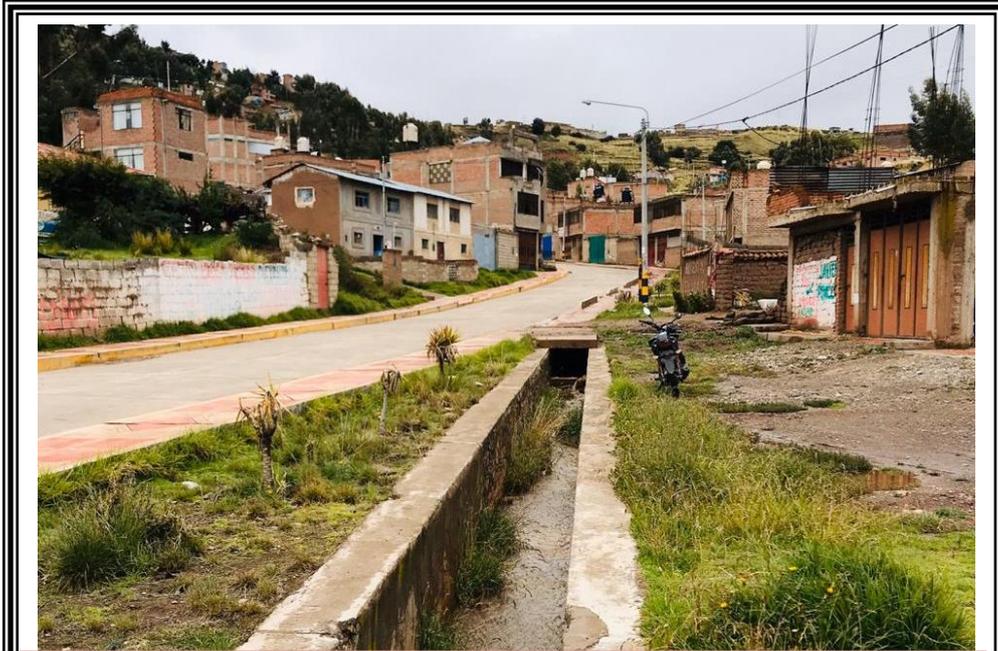
**VISTA 19:** SE OBSERVA EL CANAL ABIERTO DONDE PODRIA OCURRIR ACCIDENTES

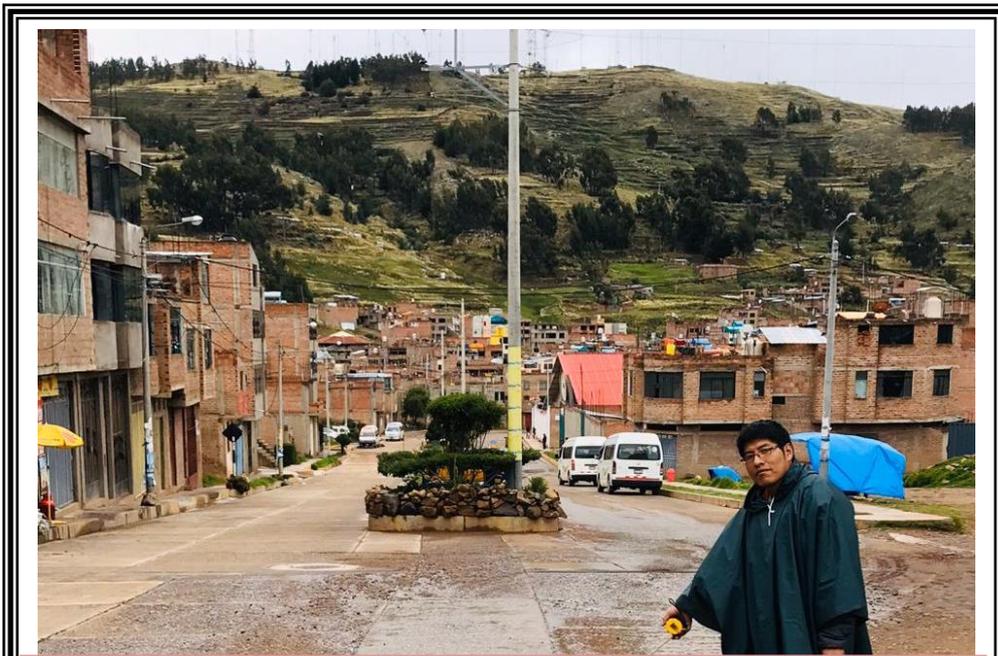
**VISTA 20:** SE OBSERVA EL CANAL DEL LA AVENIDA PANAMA
