UNIVERSIDAD NACIONAL DEL ALTIPLANO DE PUNO
FACULTAD DE INGENIERÍA MECÁNICA ELÉCTRICA
ELECTRÓNICA Y SISTEMAS
ESCUELA PROFESIONAL DE INGENIERÍA MECÁNICA
ELÉCTRICA

**EL FACTOR DE CARGA Y LA TERMOGRAFÍA PARA
SIMPLIFICAR EL MANTENIMIENTO PREDICTIVO DE LAS
SUBESTACIONES ELÉCTRICAS DE DISTRIBUCIÓN DE LA
CIUDAD DE JULIACA**

TESIS

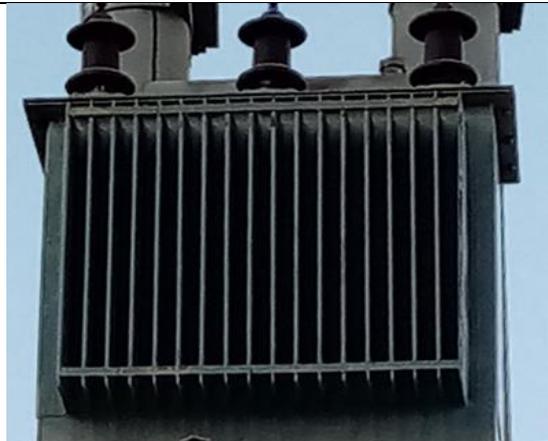
EMPRESA:	ELECTRO PUNO S.A.A.
NOMBRE SED:	URB. NUEVE DE OCTUBRE (DANIEL ALCIDES CARRIÓN)
COORDENADAS DE UBICACIÓN:	-15.497806-70.12224
EQUIPO INSPECCIONADO:	TRANSFORMADOR DE DISTRIBUCIÓN
CARACTERÍSTICAS DEL EQUIPO:	TRIFÁSICO DE 100KVA
FECHA DE INSPECCIÓN:	11-12-18

TERMOGRAMA N°1	TERMOGRAMA N°2
T. Ambiente (°C)	11.0
T. Máxima (°C)	51.8
Delta T (°C)	40.8
NIVEL:	4
LOCALIZACIÓN DE LA FALLA:	-
CLASIFICACIÓN DEL PROBLEMA:	CRÍTICO
CAUSAS DEL POSIBLE PROBLEMA:	Sobrecarga
RECOMENDACIONES:	Sobrecalentamiento típico. Realizar inmediatamente el cambio de transformador de mayor carga o la transferencia de carga a las SED aledaños que estén operando con baja carga.

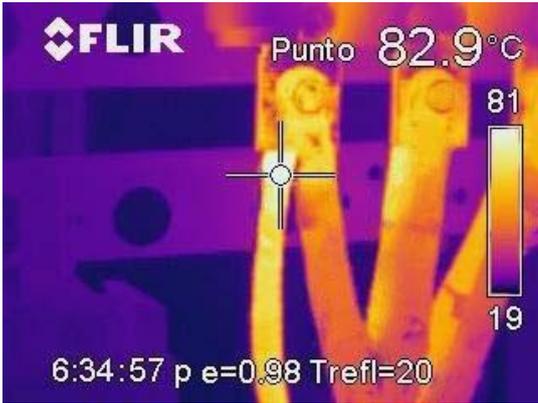
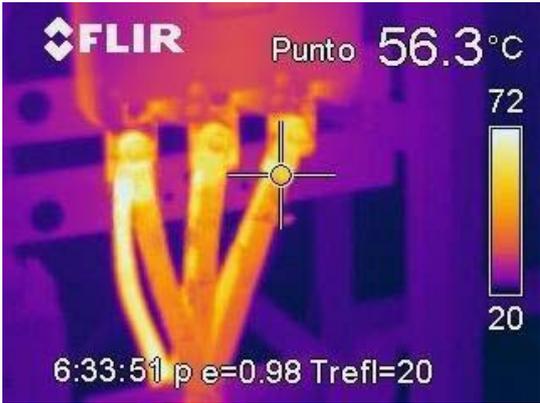
EMPRESA:	ELECTRO PUNO S.A.A.
NOMBRE SED:	URB. NUEVE DE OCTUBRE (DANIEL ALCIDES CARRIÓN)
COORDENADAS DE UBICACIÓN:	-15.497806-70.12224
EQUIPO INSPECCIONADO:	INTERRUPTOR TÉRMICO
FECHA DE INSPECCIÓN:	11-12-18

TERMOGRAMA N°1	TERMOGRAMA N°2
T. Referencia (°C)	56.3
T. Máxima (°C)	82.9
Delta T (°C)	26.6
NIVEL:	3
LOCALIZACIÓN DE LA FALLA:	CTO 1 – FASE R
CLASIFICACIÓN DEL PROBLEMA:	ALTA
CAUSAS DEL POSIBLE PROBLEMA:	Falso contacto
RECOMENDACIONES:	El equipo deberá ser reparado tan pronto como sea posible.

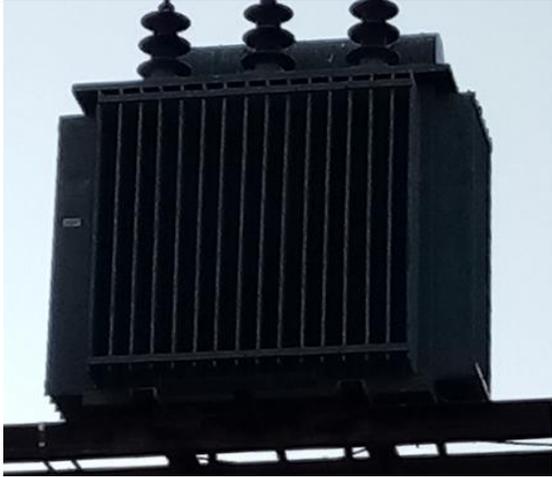
EMPRESA:	ELECTRO PUNO S.A.A.
NOMBRE SED:	URB. NUEVE DE OCTUBRE
COORDENADAS DE UBICACIÓN:	-15.499956-70.12539
EQUIPO INSPECCIONADO:	TRANSFORMADOR DE DISTRIBUCIÓN
CARACTERÍSTICAS DEL EQUIPO:	TRIFÁSICO DE 100KVA
FECHA DE INSPECCIÓN:	12-12-18

TERMOGRAMA N°1	TERMOGRAMA N°2
T. Ambiente (°C)	11.0
T. Máxima (°C)	67.2
Delta T (°C)	56.2
NIVEL:	4
LOCALIZACIÓN DE LA FALLA:	-
CLASIFICACIÓN DEL PROBLEMA:	CRÍTICO
CAUSAS DEL POSIBLE PROBLEMA:	Sobrecarga
RECOMENDACIONES:	Sobrecalentamiento típico. Realizar inmediatamente el cambio de transformador de mayor carga o la transferencia de carga a las SED aledaños que estén operando con baja carga.

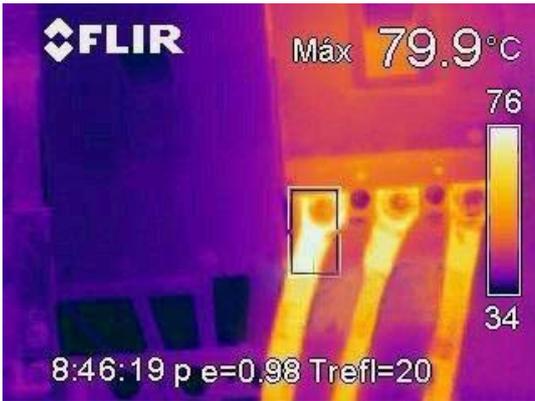
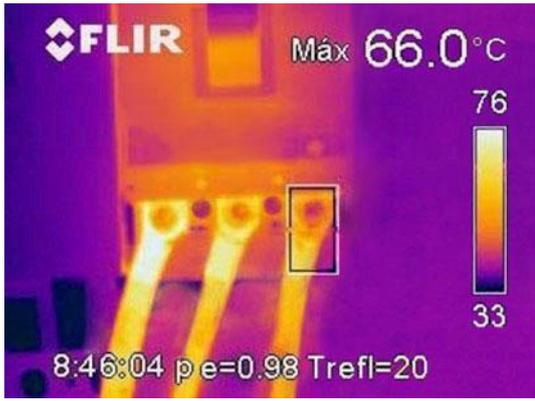
EMPRESA:	ELECTRO PUNO S.A.A.
NOMBRE SED:	URB. NUEVE DE OCTUBRE
COORDENADAS DE UBICACIÓN:	-15.499956-70.12539
EQUIPO INSPECCIONADO:	INTERRUPTOR TÉRMICO
FECHA DE INSPECCIÓN:	12-12-18

TERMOGRAMA N°1	TERMOGRAMA N°2
T. Referencia (°C)	66.0
T. Máxima (°C)	79.9
Delta T (°C)	13.9
NIVEL:	2
LOCALIZACIÓN DE LA FALLA:	CTO 1 – FASE R
CLASIFICACIÓN DEL PROBLEMA:	MEDIA
CAUSAS DEL POSIBLE PROBLEMA:	Falso contacto
RECOMENDACIONES:	Iniciación de una falla. Realizar mantenimiento en la próxima parada disponible.

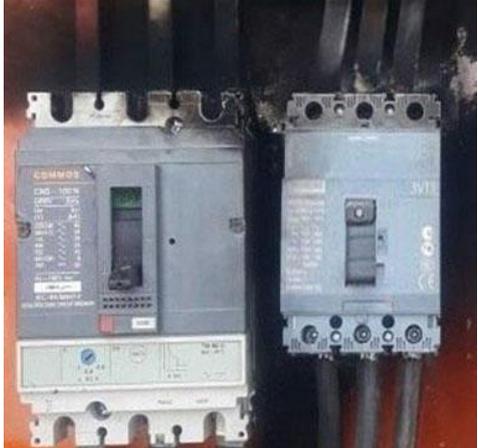
EMPRESA:	ELECTRO PUNO S.A.A.		
NOMBRE SED:	URB. NUEVE DE OCTUBRE		
COORDENADAS DE UBICACIÓN:	-15.499956-70.12539		
EQUIPO INSPECCIONADO:	INTERRUPTOR TÉRMICO		
FECHA DE INSPECCIÓN:	12-12-18

TERMOGRAMA N°1		TERMOGRAMA N°2	
T. Referencia (°C)	57.7		
T. Máxima (°C)	70.7		
Delta T (°C)	13		
NIVEL:	2		
LOCALIZACIÓN DE LA FALLA:	CTO 3 – FASE S		
CLASIFICACIÓN DEL PROBLEMA:	MEDIA		
CAUSAS DEL POSIBLE PROBLEMA:	Falso contacto		
RECOMENDACIONES:	Iniciación de una falla. Realizar mantenimiento en la próxima parada disponible.

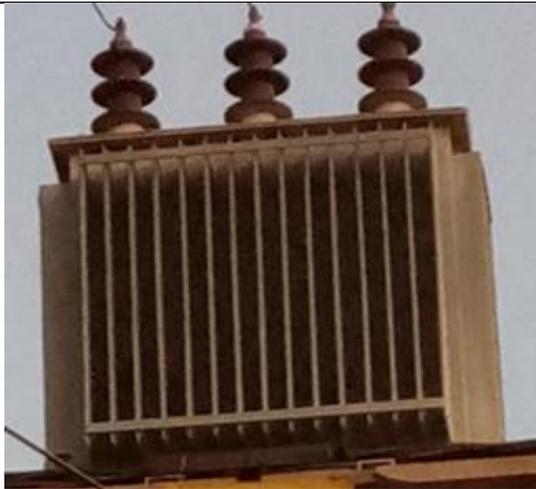
EMPRESA:	ELECTRO PUNO S.A.A.
NOMBRE SED:	URB. SAN ISIDRO
COORDENADAS DE UBICACIÓN:	-15.493433-70.123124
EQUIPO INSPECCIONADO:	TRANSFORMADOR DE DISTRIBUCIÓN
CARACTERÍSTICAS DEL EQUIPO:	TRIFÁSICO DE 100KVA
FECHA DE INSPECCIÓN:	12-12-18

TERMOGRAMA N°1	TERMOGRAMA N°2
T. Ambiente (°C)	9.0
T. Máxima (°C)	56.6
Delta T (°C)	47.6
NIVEL:	4
LOCALIZACIÓN DE LA FALLA:	-
CLASIFICACIÓN DEL PROBLEMA:	CRÍTICO
CAUSAS DEL POSIBLE PROBLEMA:	Sobrecarga
RECOMENDACIONES:	Sobrecalentamiento típico. Realizar inmediatamente el cambio de transformador de mayor carga o la transferencia de carga a las SED aledaños que estén operando con baja carga.

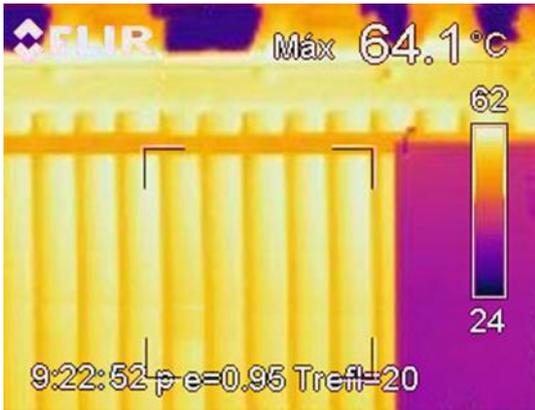
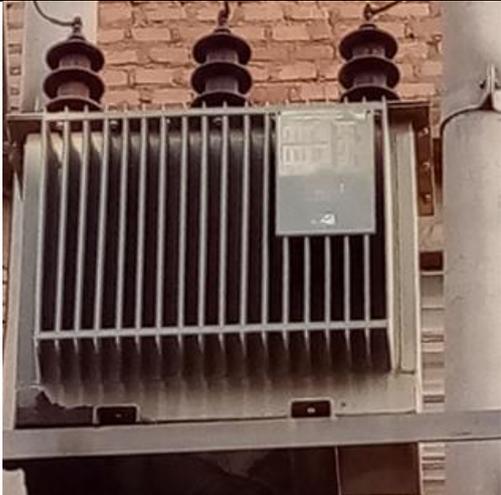
TERMOGRAMA N°1	TERMOGRAMA N°2
T. Ambiente (°C)	10.5
T. Máxima (°C)	64.1
Delta T (°C)	53.6
NIVEL:	4
LOCALIZACIÓN DE LA FALLA:	-
CLASIFICACIÓN DEL PROBLEMA:	CRÍTICO
CAUSAS DEL POSIBLE PROBLEMA:	Sobrecarga
RECOMENDACIONES:	Sobrecalentamiento típico. Realizar inmediatamente el cambio de transformador de mayor carga o la transferencia de carga a las SED aledaños que estén operando con baja carga.

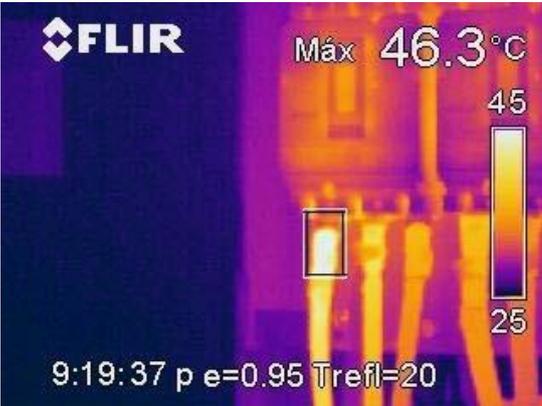
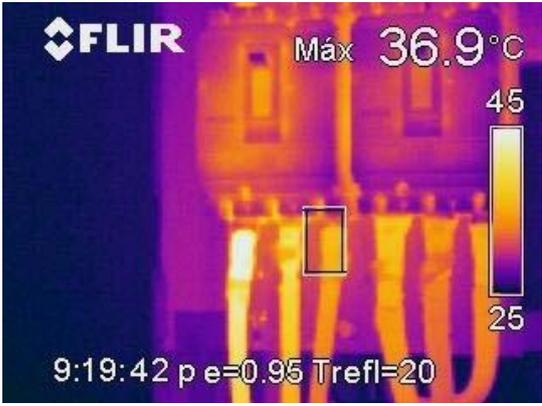
TERMOGRAMA N°1	TERMOGRAMA N°2
T. Referencia (°C)	36.9
T. Máxima (°C)	46.3
Delta T (°C)	9.4
NIVEL:	2
LOCALIZACIÓN DE LA FALLA:	CTO 1 – FASE R
CLASIFICACIÓN DEL PROBLEMA:	MEDIA
CAUSAS DEL POSIBLE PROBLEMA:	Falso contacto
RECOMENDACIONES:	Realizar mantenimiento en la próxima parada disponible y seguir con el programa de mantenimiento.

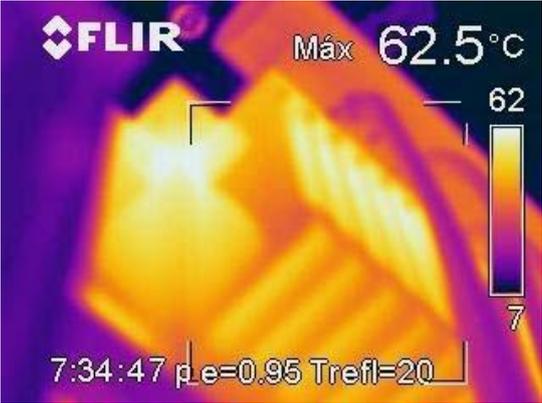
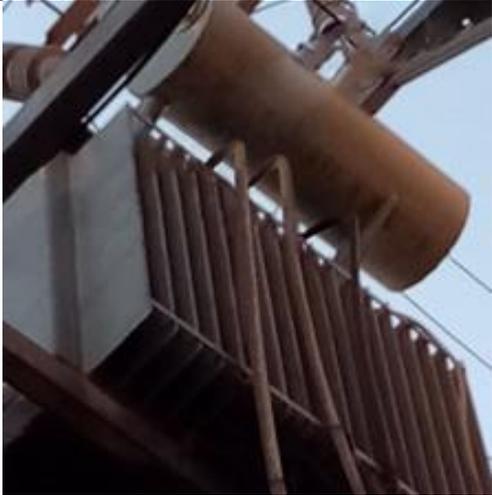
TERMOGRAMA N°1	TERMOGRAMA N°2
T. Ambiente (°C)	10.5
T. Máxima (°C)	62.5
Delta T (°C)	52.0
NIVEL:	4
LOCALIZACIÓN DE LA FALLA:	-
CLASIFICACIÓN DEL PROBLEMA:	CRÍTICO
CAUSAS DEL POSIBLE PROBLEMA:	Sobrecarga
RECOMENDACIONES:	Sobrecalentamiento peligroso. Se recomienda realizar inmediatamente el cambio de transformador de mayor carga o la transferencia de carga a las SED aledaños que estén operando con baja carga.

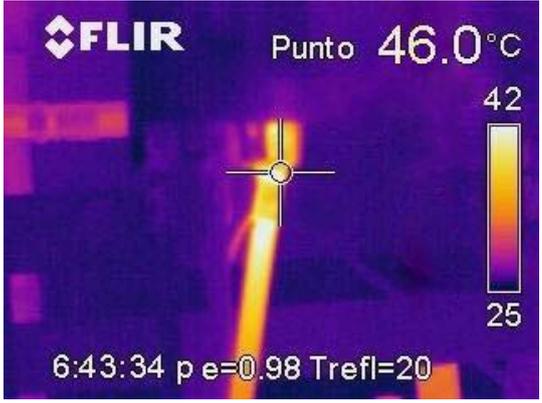
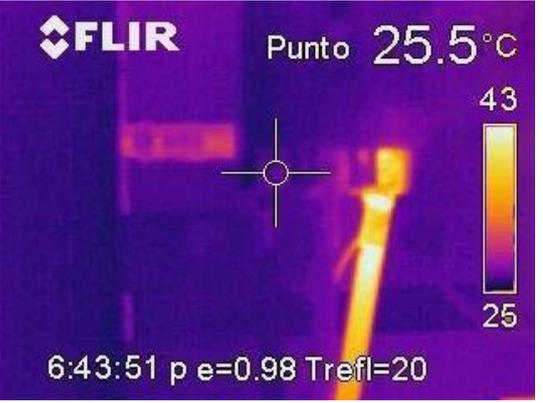
TERMOGRAMA N°1	TERMOGRAMA N°2
T. Referencia (°C)	25.5
T. Máxima (°C)	46.0
Delta T (°C)	20.5
NIVEL:	3
LOCALIZACIÓN DE LA FALLA:	CTO 1 – FASE T
CLASIFICACIÓN DEL PROBLEMA:	ALTA
CAUSAS DEL POSIBLE PROBLEMA:	Falso contacto
RECOMENDACIONES:	El equipo debería estar bajo observación y repararlo tan pronto como sea posible.

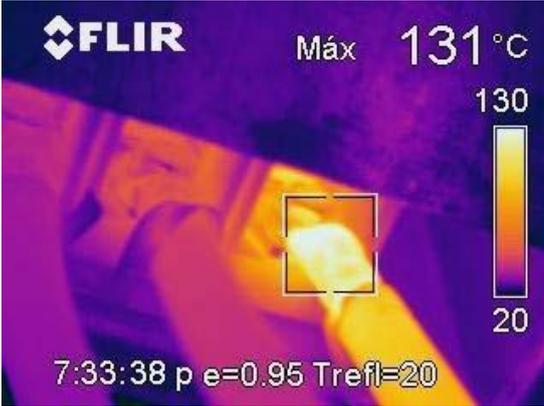
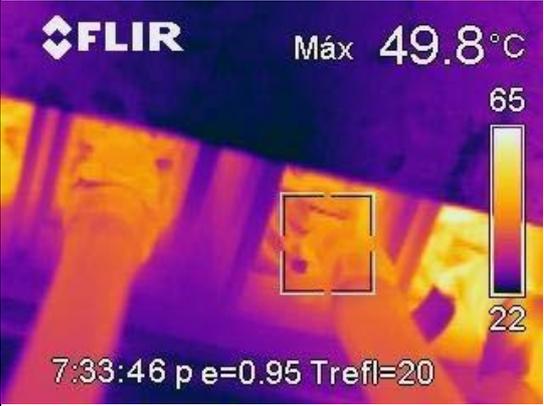
TERMOGRAMA N°1	TERMOGRAMA N°2
T. Referencia (°C)	49.8
T. Máxima (°C)	131
Delta T (°C)	81.2
NIVEL:	4
LOCALIZACIÓN DE LA FALLA:	CTO 2 – FASE T
CLASIFICACIÓN DEL PROBLEMA:	CRÍTICO
CAUSAS DEL POSIBLE PROBLEMA:	Falso contacto
RECOMENDACIONES:	El objeto deberá ser reparado inmediatamente.

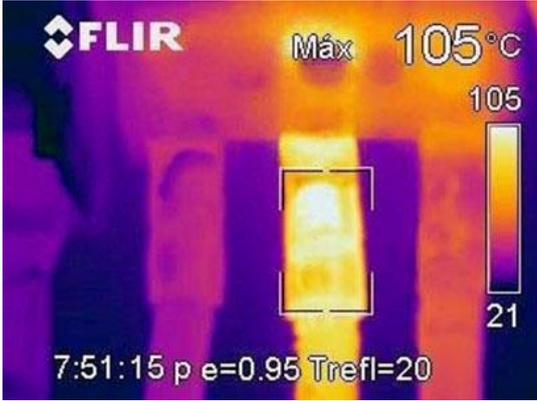
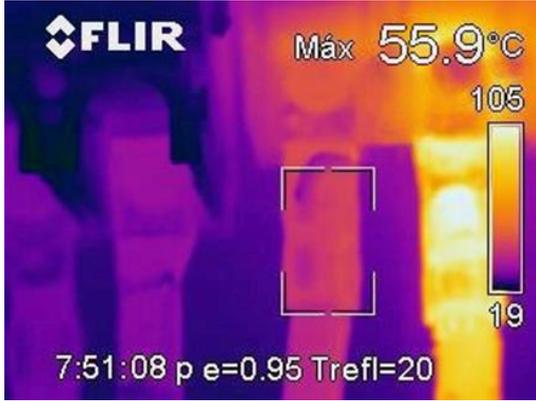
TERMOGRAMA N°1	TERMOGRAMA N°2
T. Referencia (°C)	55.9
T. Máxima (°C)	105
Delta T (°C)	49.1
NIVEL:	3
LOCALIZACIÓN DE LA FALLA:	CTO 3 – FASE S
CLASIFICACIÓN DEL PROBLEMA:	ALTA
CAUSAS DEL POSIBLE PROBLEMA:	Sobrecarga
RECOMENDACIONES:	Sobrecalentamiento peligroso. El objeto deberá ser reparado tan pronto como sea posible.

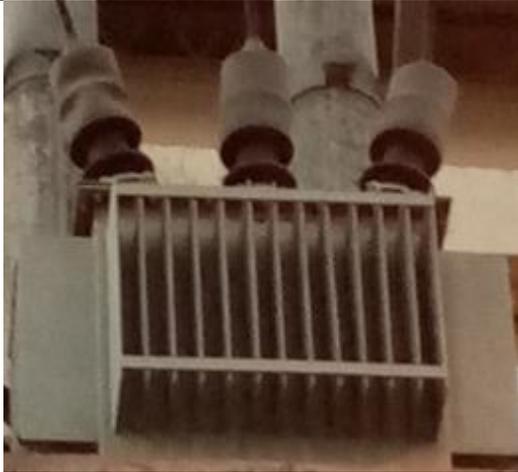
TERMOGRAMA N°1	TERMOGRAMA N°2
T. Ambiente (°C)	10.0
T. Máxima (°C)	41.6
Delta T (°C)	31.6
NIVEL:	3
LOCALIZACIÓN DE LA FALLA:	-
CLASIFICACIÓN DEL PROBLEMA:	ALTA
CAUSAS DEL POSIBLE PROBLEMA:	Sobrecarga
RECOMENDACIONES:	Preparar tan pronto como sea posible la solución. Se recomienda el cambio de transformador de mayor carga o la transferencia de carga a las SED aledaños que estén operando con baja carga.

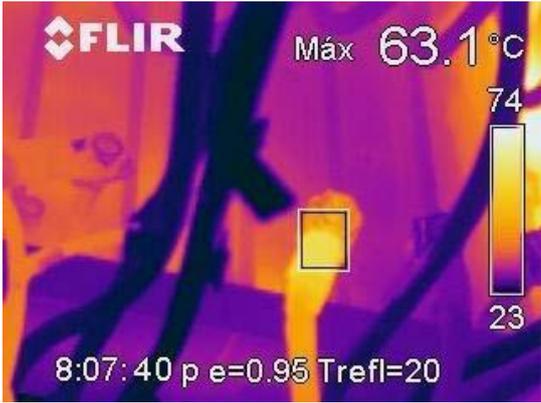
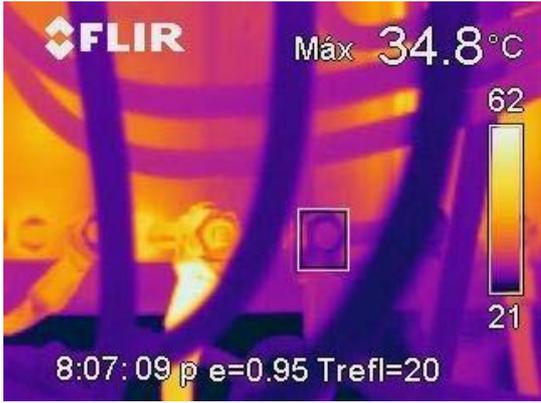
TERMOGRAMA N°1	TERMOGRAMA N°2
T. Referencia (°C)	34.8
T. Máxima (°C)	63.1
Delta T (°C)	28.3
NIVEL:	3
LOCALIZACIÓN DE LA FALLA:	ESPARRAGO CTO 2 – FASE S
CLASIFICACIÓN DEL PROBLEMA:	ALTA
CAUSAS DEL POSIBLE PROBLEMA:	Falso contacto
RECOMENDACIONES:	El equipo deberá ser reparado tan pronto como sea posible.

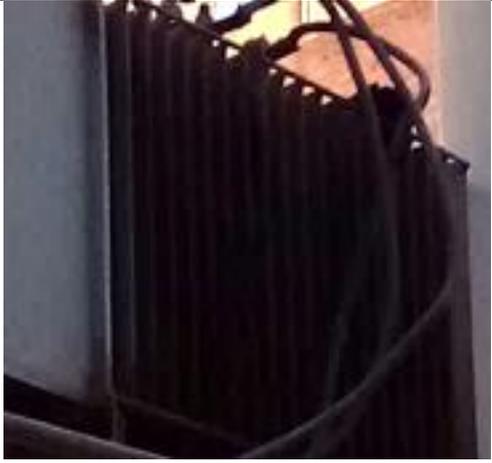
TERMOGRAMA N°1	TERMOGRAMA N°2
T. Ambiente (°C)	10.0
T. Máxima (°C)	72.1
Delta T (°C)	62.1
NIVEL:	4
LOCALIZACIÓN DE LA FALLA:	-
CLASIFICACIÓN DEL PROBLEMA:	CRÍTICO
CAUSAS DEL POSIBLE PROBLEMA:	Sobrecarga
RECOMENDACIONES:	Sobrecalentamiento peligroso. Se recomienda realizar inmediatamente el cambio de transformador de mayor carga o la transferencia de carga a las SED aledaños que estén operando con baja carga.

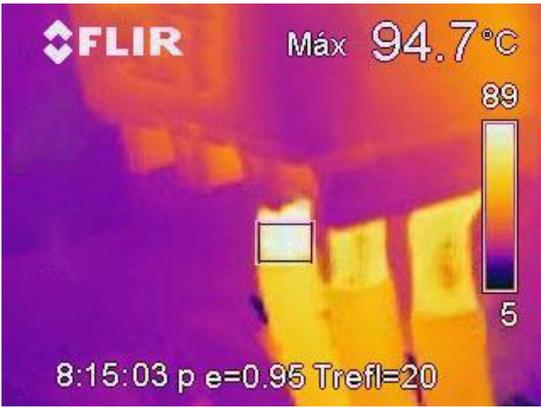
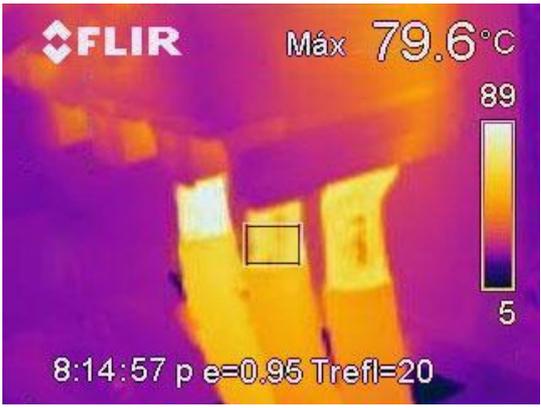
TERMOGRAMA N°1	TERMOGRAMA N°2
T. Referencia (°C)	79.6
T. Máxima (°C)	94.7
Delta T (°C)	15.1
NIVEL:	3
LOCALIZACIÓN DE LA FALLA:	ENTRADA CTO 1 – FASE R
CLASIFICACIÓN DEL PROBLEMA:	ALTA
CAUSAS DEL POSIBLE PROBLEMA:	Falso contacto
RECOMENDACIONES:	El objeto debe de ser reparado tan pronto como sea posible.

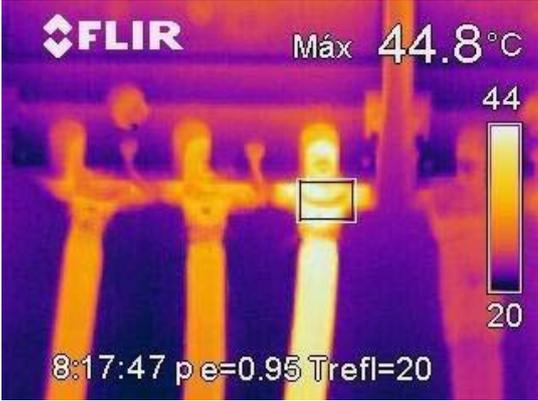
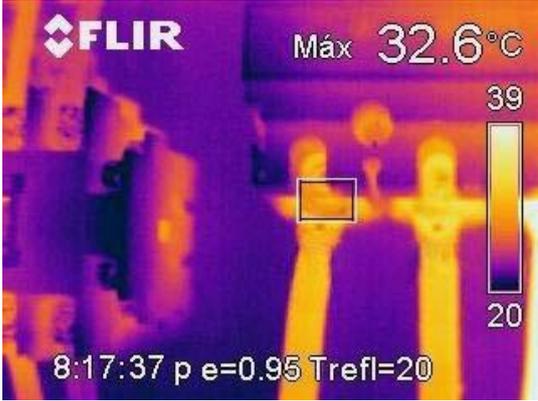
TERMOGRAMA N°1	TERMOGRAMA N°2
T. Referencia (°C)	32.6
T. Máxima (°C)	44.8
Delta T (°C)	12.2
NIVEL:	2
LOCALIZACIÓN DE LA FALLA:	CTO 3 – FASE T
CLASIFICACIÓN DEL PROBLEMA:	MEDIA
CAUSAS DEL POSIBLE PROBLEMA:	Sobrecarga
RECOMENDACIONES:	Realizar mantenimiento en la próxima parada disponible.

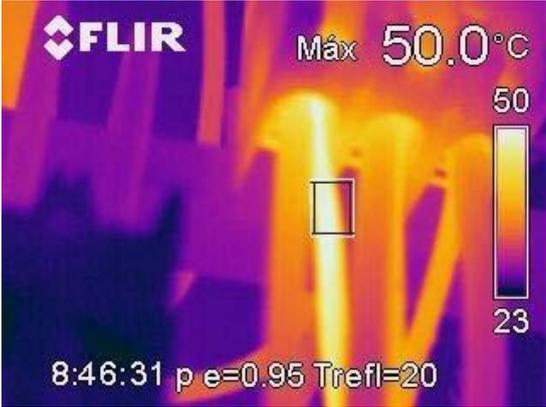
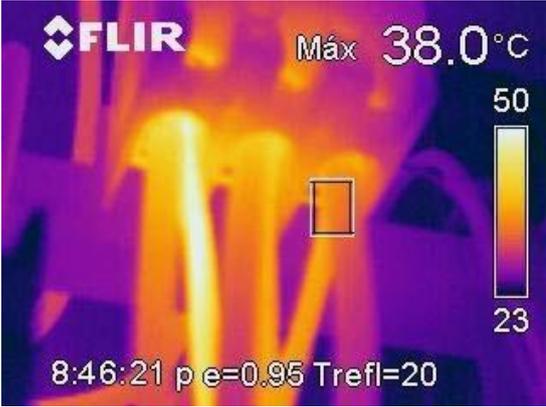
TERMOGRAMA N°1	TERMOGRAMA N°2
T. Referencia (°C)	38
T. Máxima (°C)	50
Delta T (°C)	12
NIVEL:	2
LOCALIZACIÓN DE LA FALLA:	CTO 1 – FASE R
CLASIFICACIÓN DEL PROBLEMA:	MEDIA
CAUSAS DEL POSIBLE PROBLEMA:	Sobrecarga
RECOMENDACIONES:	Realizar mantenimiento en la próxima parada disponible.

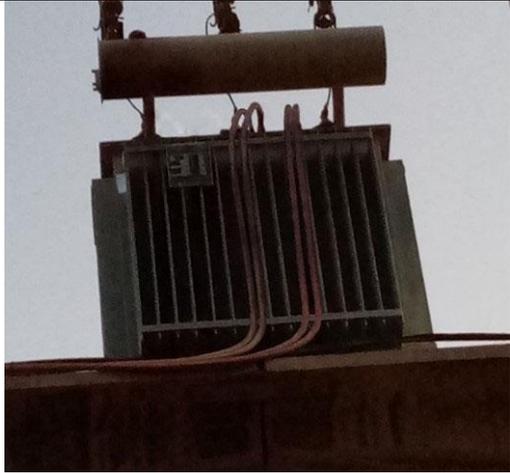
TERMOGRAMA N°1	TERMOGRAMA N°2
T. Ambiente (°C)	11.0
T. Máxima (°C)	43.0
Delta T (°C)	32.0
NIVEL:	3
LOCALIZACIÓN DE LA FALLA:	-
CLASIFICACIÓN DEL PROBLEMA:	ALTA
CAUSAS DEL POSIBLE PROBLEMA:	Sobrecarga
RECOMENDACIONES:	Preparar tan pronto como sea posible la solución. Se recomienda el cambio de transformador de mayor carga o la transferencia de carga a las SED aledaños que estén operando con baja carga.

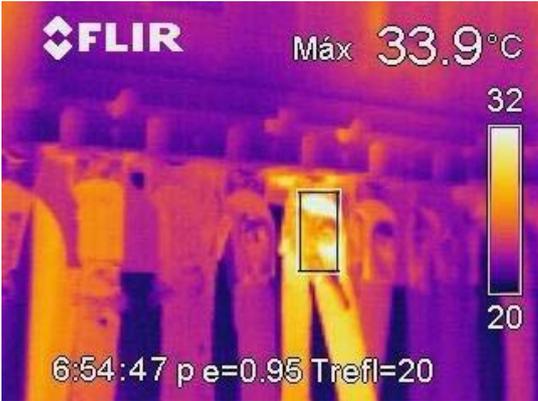
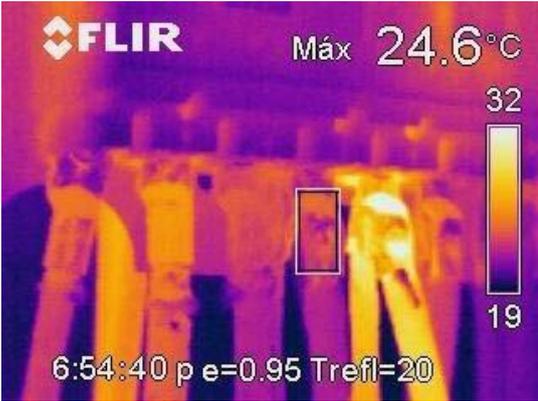
TERMOGRAMA N°1	TERMOGRAMA N°2
T. Referencia (°C)	24.6
T. Máxima (°C)	33.9
Delta T (°C)	9.3
NIVEL:	2
LOCALIZACIÓN DE LA FALLA:	CTO 2 – FASE R
CLASIFICACIÓN DEL PROBLEMA:	MEDIA
CAUSAS DEL POSIBLE PROBLEMA:	Falso contacto
RECOMENDACIONES:	Realizar mantenimiento en la próxima parada disponible. Seguir con el programa de mantenimiento.

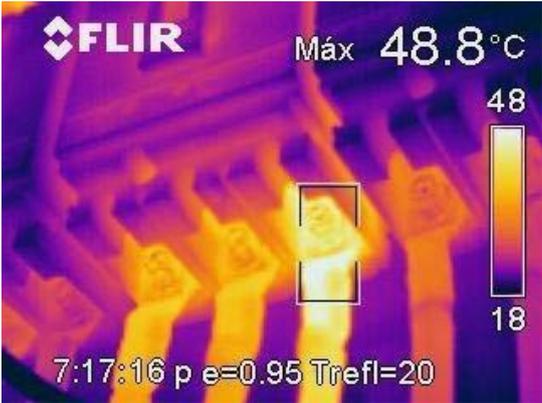
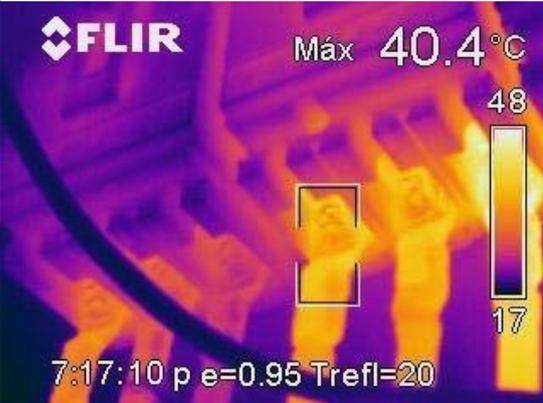
TERMOGRAMA N°1	TERMOGRAMA N°2
T. Referencia (°C)	40.4
T. Máxima (°C)	48.8
Delta T (°C)	8.4
NIVEL:	2
LOCALIZACIÓN DE LA FALLA:	CTO 2 – FASE T
CLASIFICACIÓN DEL PROBLEMA:	MEDIA
CAUSAS DEL POSIBLE PROBLEMA:	Sobrecarga
RECOMENDACIONES:	Realizar mantenimiento en la próxima parada disponible. Seguir con el programa de mantenimiento.

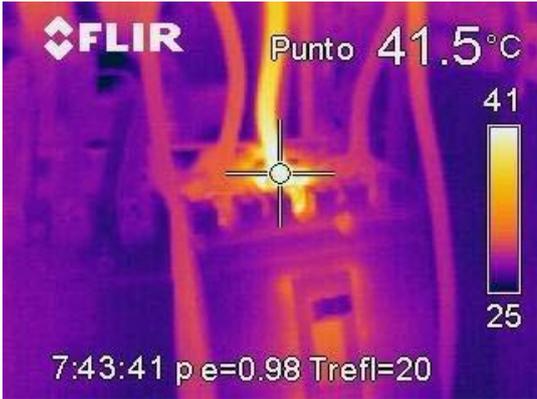
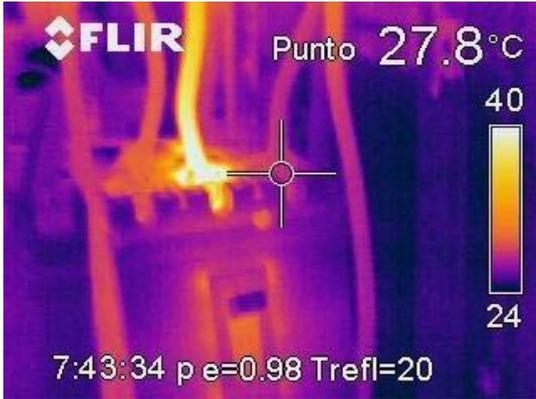
TERMOGRAMA N°1	TERMOGRAMA N°2
T. Referencia (°C)	27.8
T. Máxima (°C)	41.5
Delta T (°C)	13.7
NIVEL:	2
LOCALIZACIÓN DE LA FALLA:	CTO AP – FASE S
CLASIFICACIÓN DEL PROBLEMA:	MEDIA
CAUSAS DEL POSIBLE PROBLEMA:	Falso contacto
RECOMENDACIONES:	El objeto debe de ser inspeccionado nuevamente y reparado en la próxima parada de mantenimiento.

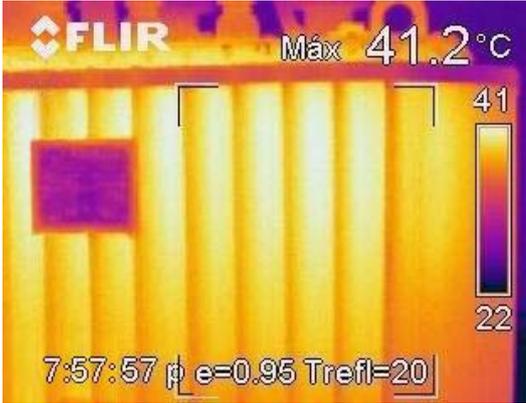
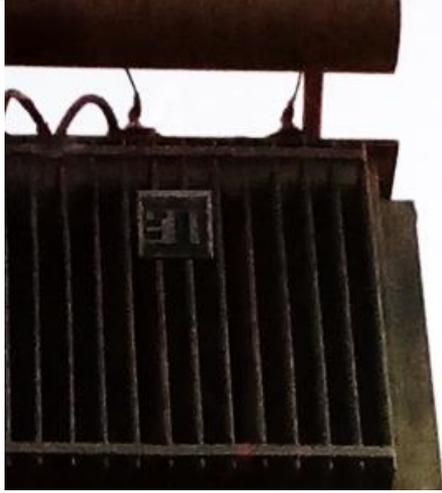
TERMOGRAMA N°1	TERMOGRAMA N°2
T. Ambiente (°C)	10.0
T. Máxima (°C)	41.2
Delta T (°C)	31.2
NIVEL:	3
LOCALIZACIÓN DE LA FALLA:	-
CLASIFICACIÓN DEL PROBLEMA:	ALTA
CAUSAS DEL POSIBLE PROBLEMA:	Sobrecarga
RECOMENDACIONES:	Preparar tan pronto como sea posible la solución. Se recomienda el cambio de transformador de mayor carga o la transferencia de carga a las SED aledaños que estén operando con baja carga.

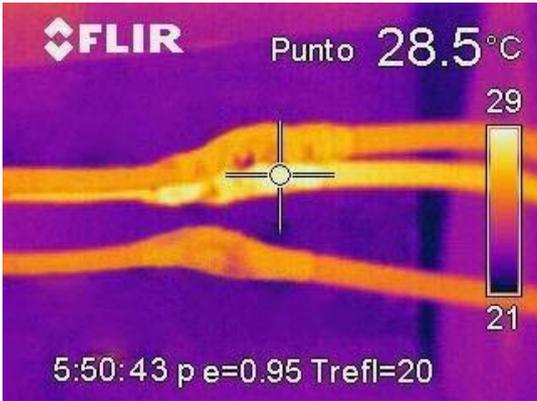
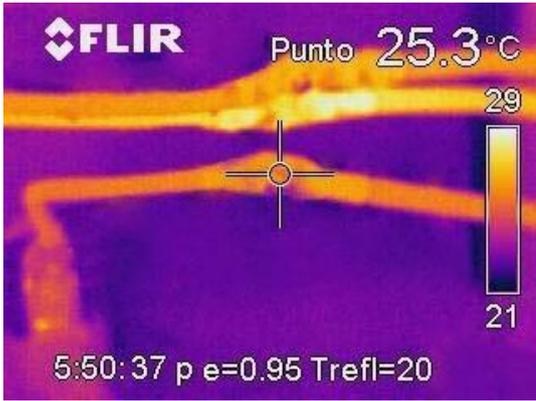
TERMOGRAMA N°1	TERMOGRAMA N°2
T. Referencia (°C)	25.3
T. Máxima (°C)	28.5
Delta T (°C)	9.6
NIVEL:	2
LOCALIZACIÓN DE LA FALLA:	CTO 3 – FASE S
CLASIFICACIÓN DEL PROBLEMA:	MEDIA
CAUSAS DEL POSIBLE PROBLEMA:	-
RECOMENDACIONES:	Realizar mantenimiento en la próxima parada disponible.

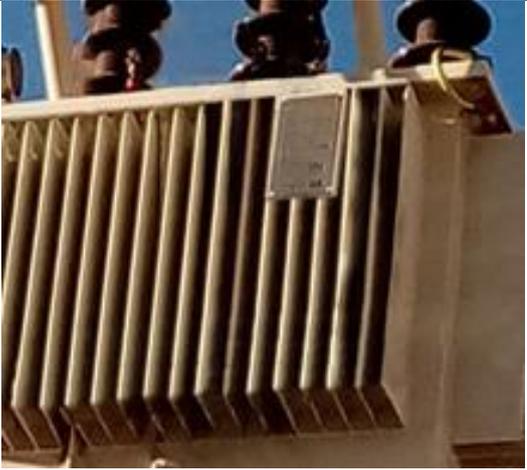
TERMOGRAMA N°1	TERMOGRAMA N°2
T. Ambiente (°C)	9.0
T. Máxima (°C)	49.0
Delta T (°C)	40.0
NIVEL:	3
LOCALIZACIÓN DE LA FALLA:	-
CLASIFICACIÓN DEL PROBLEMA:	ALTA
CAUSAS DEL POSIBLE PROBLEMA:	Sobrecarga
RECOMENDACIONES:	Sobrecalentamiento típico. Preparar tan pronto como sea posible la solución. Se recomienda el cambio de transformador de mayor carga o la transferencia de carga a las SED aledaños que estén operando con baja carga.

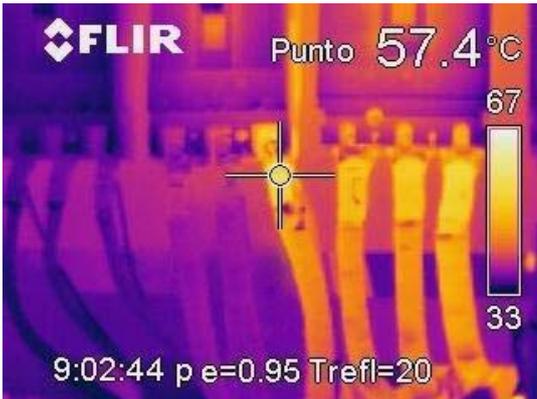
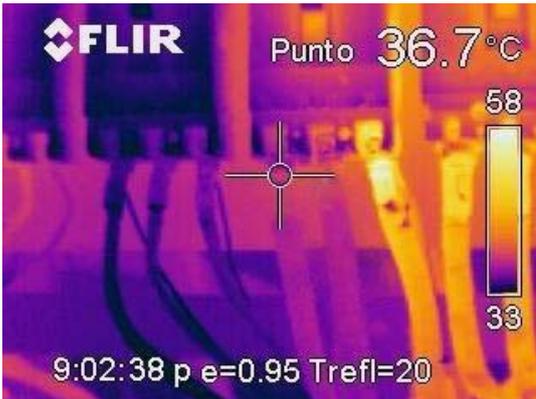
TERMOGRAMA N°1	TERMOGRAMA N°2
T. Referencia (°C)	36.7
T. Máxima (°C)	57.4
Delta T (°C)	20.7
NIVEL:	3
LOCALIZACIÓN DE LA FALLA:	CTO 2 – FASE T
CLASIFICACIÓN DEL PROBLEMA:	ALTA
CAUSAS DEL POSIBLE PROBLEMA:	Sobrecarga
RECOMENDACIONES:	Sobrecalentamiento típico. El equipo deberá ser reparado en la primera parada de mantenimiento.

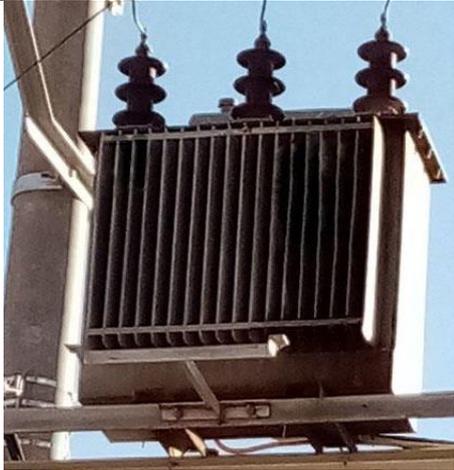
TERMOGRAMA N°1	TERMOGRAMA N°2
T. Ambiente (°C)	11.0
T. Máxima (°C)	40.5
Delta T (°C)	29.5
NIVEL:	3
LOCALIZACIÓN DE LA FALLA:	-
CLASIFICACIÓN DEL PROBLEMA:	ALTA
CAUSAS DEL POSIBLE PROBLEMA:	Sobrecarga
RECOMENDACIONES:	Preparar tan pronto como sea posible la solución. Se recomienda el cambio de transformador de mayor carga o la transferencia de carga a las SED aledaños que estén operando con baja carga.

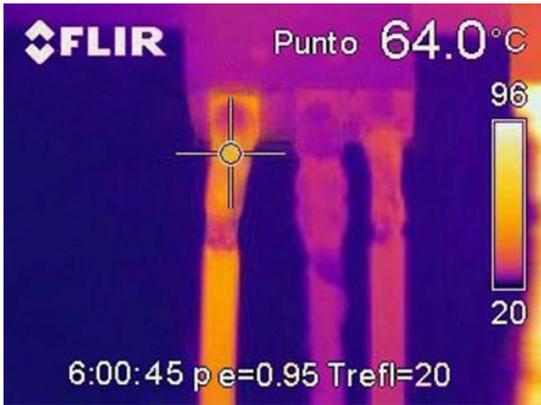
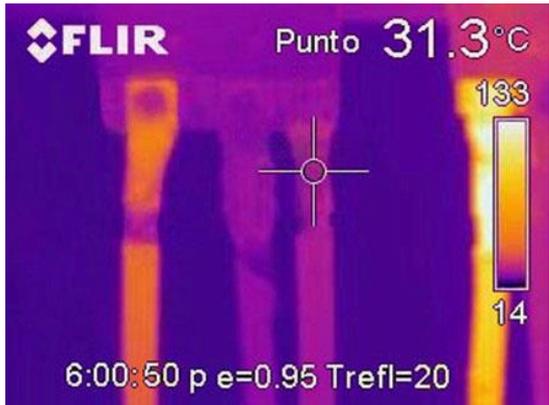
TERMOGRAMA N°1	TERMOGRAMA N°2
T. Referencia (°C)	31.3
T. Máxima (°C)	64.0
Delta T (°C)	32.7
NIVEL:	3
LOCALIZACIÓN DE LA FALLA:	CTO 1 – FASE R
CLASIFICACIÓN DEL PROBLEMA:	ALTA
CAUSAS DEL POSIBLE PROBLEMA:	Sobrecarga
RECOMENDACIONES:	Sobrecalentamiento típico. Preparar tan pronto como sea posible el equipo para realizar el mantenimiento respectivo.

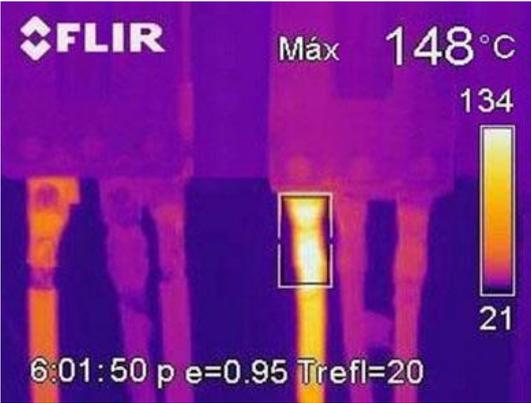
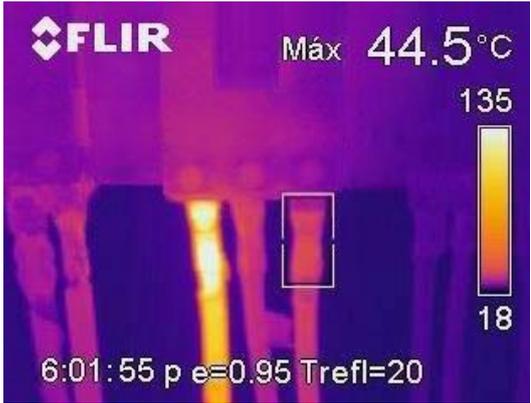
TERMOGRAMA N°1	TERMOGRAMA N°2
T. Referencia (°C)	44.5
T. Máxima (°C)	148
Delta T (°C)	103.5
NIVEL:	4
LOCALIZACIÓN DE LA FALLA:	CTO 3 – FASE R
CLASIFICACIÓN DEL PROBLEMA:	CRÍTICO
CAUSAS DEL POSIBLE PROBLEMA:	Sobrecarga
RECOMENDACIONES:	Sobrecalentamiento peligroso. El objeto deberá ser reparado inmediatamente.

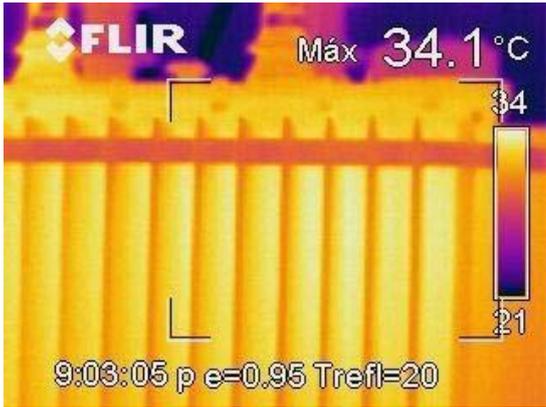
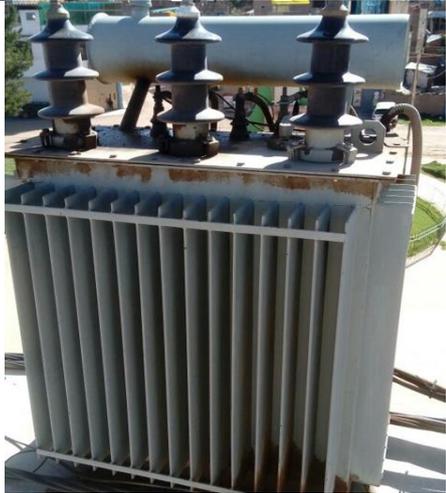
TERMOGRAMA N°1	TERMOGRAMA N°2
T. Ambiente (°C)	9.8
T. Máxima (°C)	34.1
Delta T (°C)	24.3
NIVEL:	3
LOCALIZACIÓN DE LA FALLA:	-
CLASIFICACIÓN DEL PROBLEMA:	ALTA
CAUSAS DEL POSIBLE PROBLEMA:	Sobrecarga
RECOMENDACIONES:	Preparar tan pronto como sea posible la solución. Se recomienda el cambio de transformador de mayor carga o la transferencia de carga a las SED aledaños que estén operando con baja carga.

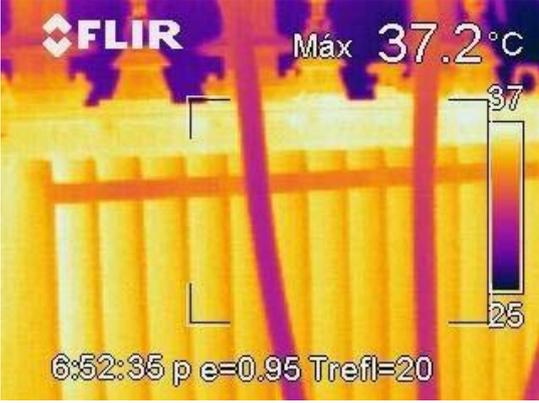
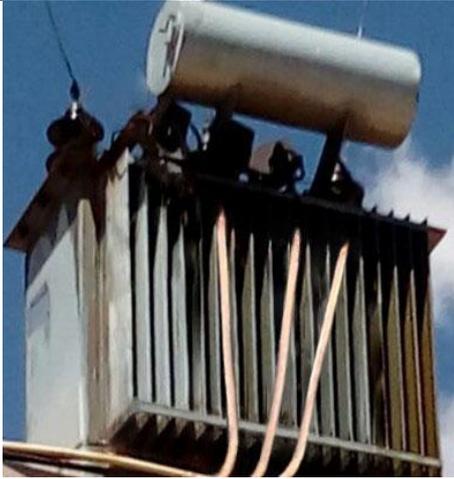
TERMOGRAMA N°1	TERMOGRAMA N°2
T. Ambiente (°C)	11.0
T. Máxima (°C)	37.2
Delta T (°C)	26.2
NIVEL:	3
LOCALIZACIÓN DE LA FALLA:	-
CLASIFICACIÓN DEL PROBLEMA:	ALTA
CAUSAS DEL POSIBLE PROBLEMA:	Sobrecarga
RECOMENDACIONES:	Preparar tan pronto como sea posible la solución. Se recomienda el cambio de transformador de mayor carga o la transferencia de carga a las SED aledaños que estén operando con baja carga.

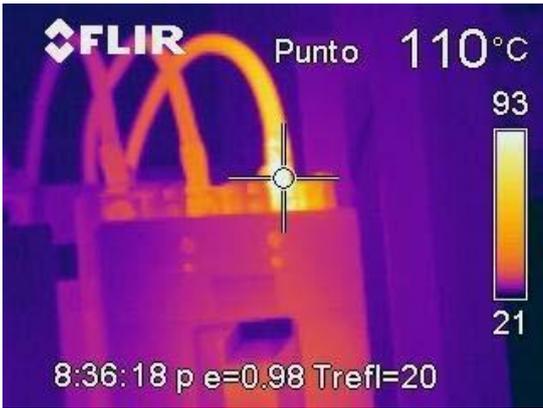
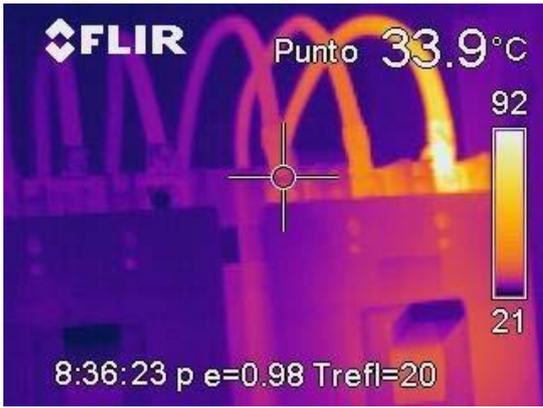
TERMOGRAMA N°1	TERMOGRAMA N°2
T. Referencia (°C)	33.9
T. Máxima (°C)	110.0
Delta T (°C)	76.1
NIVEL:	4
LOCALIZACIÓN DE LA FALLA:	CTO AP – FASE T
CLASIFICACIÓN DEL PROBLEMA:	CRÍTICO
CAUSAS DEL POSIBLE PROBLEMA:	Falso contacto
RECOMENDACIONES:	El objeto deberá ser reparado inmediatamente.

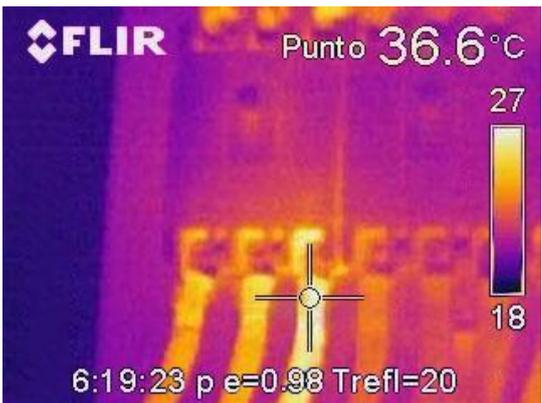
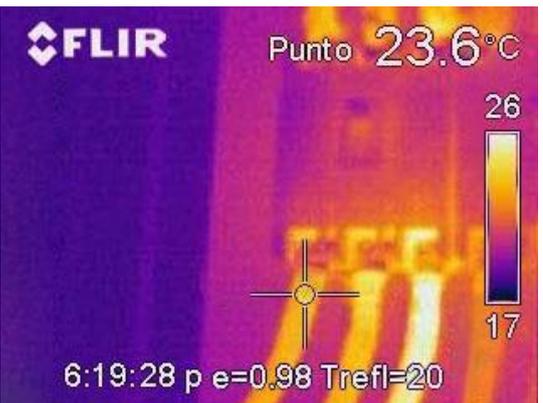
TERMOGRAMA N°1	TERMOGRAMA N°2
T. Referencia (°C)	23.6
T. Máxima (°C)	36.6
Delta T (°C)	13
NIVEL:	2
LOCALIZACIÓN DE LA FALLA:	CTO 1 – FASE T
CLASIFICACIÓN DEL PROBLEMA:	MEDIA
CAUSAS DEL POSIBLE PROBLEMA:	Sobrecarga
RECOMENDACIONES:	Realizar mantenimiento en la próxima parada disponible y seguir con el programa de mantenimiento.

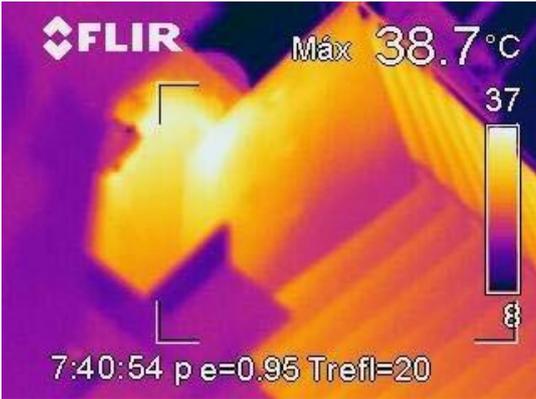
TERMOGRAMA N°1	TERMOGRAMA N°2
T. Ambiente (°C)	10.0
T. Máxima (°C)	38.7
Delta T (°C)	28.7
NIVEL:	3
LOCALIZACIÓN DE LA FALLA:	-
CLASIFICACIÓN DEL PROBLEMA:	ALTA
CAUSAS DEL POSIBLE PROBLEMA:	Sobrecarga
RECOMENDACIONES:	Preparar tan pronto como sea posible la solución. Se recomienda el cambio de transformador de mayor carga o la transferencia de carga a las SED aledaños que estén operando con baja carga.

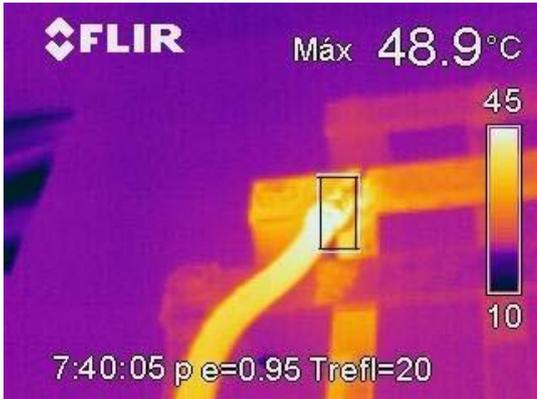
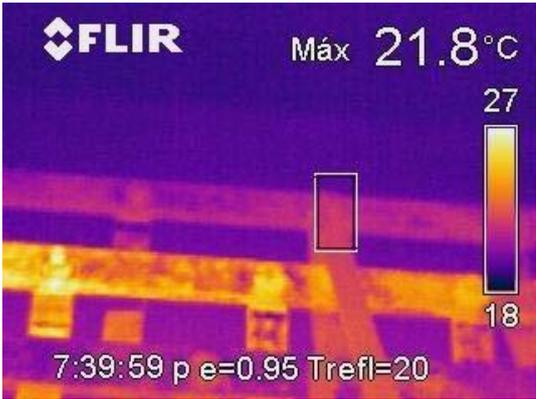
TERMOGRAMA N°1	TERMOGRAMA N°2
T. Referencia (°C)	21.8
T. Máxima (°C)	48.9
Delta T (°C)	27.1
NIVEL:	3
LOCALIZACIÓN DE LA FALLA:	FASE S
CLASIFICACIÓN DEL PROBLEMA:	ALTA
CAUSAS DEL POSIBLE PROBLEMA:	Falso contacto, sulfatado.
RECOMENDACIONES:	El equipo debería estar bajo observación y repararlo tan pronto como sea posible.

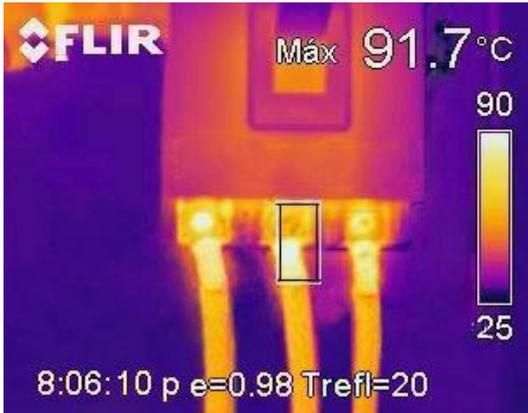
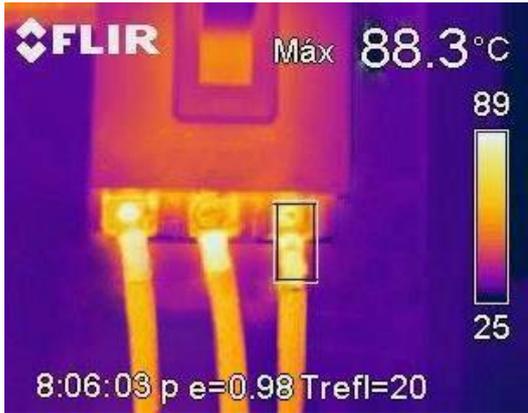
TERMOGRAMA N°1	TERMOGRAMA N°2
T. Referencia (°C)	88.3
T. Máxima (°C)	91.7
Delta T (°C)	3.4
NIVEL:	1
LOCALIZACIÓN DE LA FALLA:	CTO 3 – FASE S
CLASIFICACIÓN DEL PROBLEMA:	BAJA
CAUSAS DEL POSIBLE PROBLEMA:	Sobrecarga
RECOMENDACIONES:	Monitoreo constante. Seguir con el programa de mantenimiento.

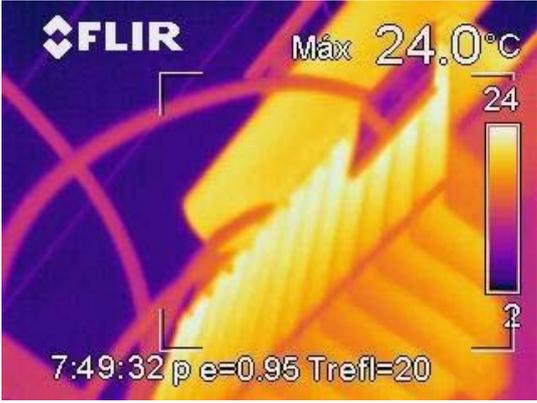
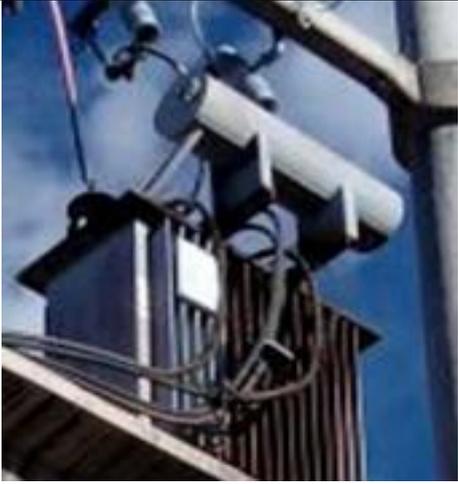
TERMOGRAMA N°1	TERMOGRAMA N°2
T. Ambiente (°C)	10.0
T. Máxima (°C)	24.0
Delta T (°C)	14.0
NIVEL:	2
LOCALIZACIÓN DE LA FALLA:	-
CLASIFICACIÓN DEL PROBLEMA:	MEDIA
CAUSAS DEL POSIBLE PROBLEMA:	Sobrecarga
RECOMENDACIONES:	Realizar mantenimiento en la próxima parada disponible. Se recomienda el cambio de transformador de mayor carga o la transferencia de carga a las SED aledaños que estén operando con baja carga.

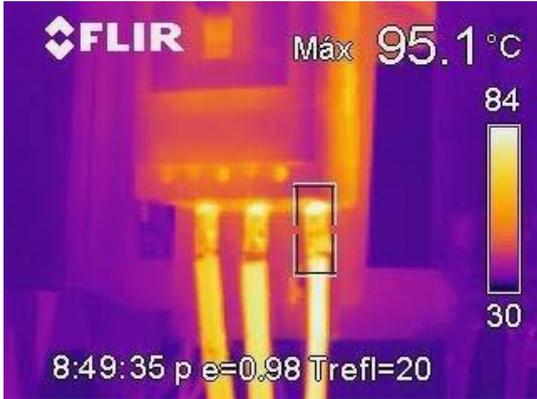
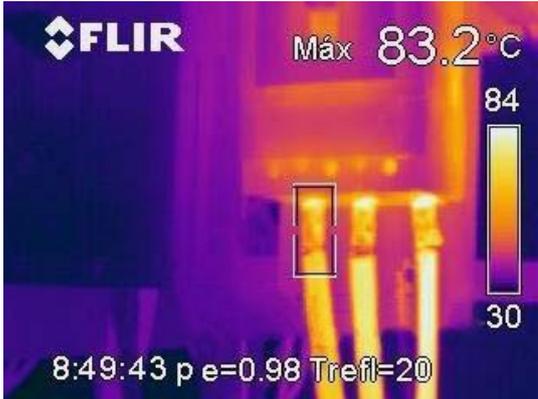
TERMOGRAMA N°1	TERMOGRAMA N°2
T. Referencia (°C)	83.2
T. Máxima (°C)	95.1
Delta T (°C)	11.9
NIVEL:	2
LOCALIZACIÓN DE LA FALLA:	CTO 3 – FASE T
CLASIFICACIÓN DEL PROBLEMA:	MEDIA
CAUSAS DEL POSIBLE PROBLEMA:	Sobrecarga
RECOMENDACIONES:	El objeto debe de ser inspeccionado nuevamente y realizar mantenimiento en la próxima parada disponible.

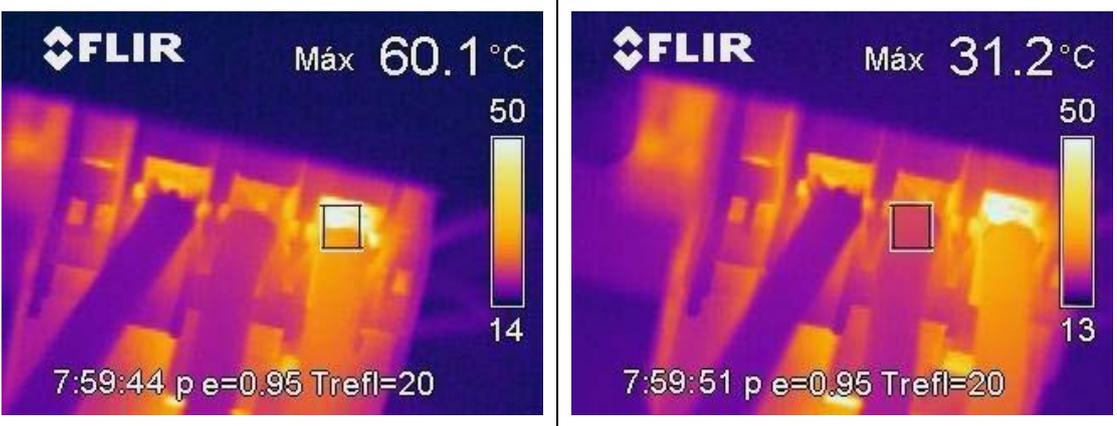
TERMOGRAMA N°1	TERMOGRAMA N°2
T. Referencia (°C)	31.2
T. Máxima (°C)	60.1
Delta T (°C)	28.9
NIVEL:	3
LOCALIZACIÓN DE LA FALLA:	CTO 1 – FASE T
CLASIFICACIÓN DEL PROBLEMA:	ALTA
CAUSAS DEL POSIBLE PROBLEMA:	Falso contacto
RECOMENDACIONES:	El equipo deberá ser reparado tan pronto como sea posible.
