UNIVERSIDAD NACIONAL DEL ALTIPLANO
FACULTAD DE INGENIERÍA CIVIL Y ARQUITECTURA
ESCUELA PROFESIONAL DE ARQUITECTURA Y URBANISMO

**“REHABILITACIÓN DE LA CASA DE LAS SERPIENTES
EN LA CIUDAD DE MOQUEGUA”**

TESIS

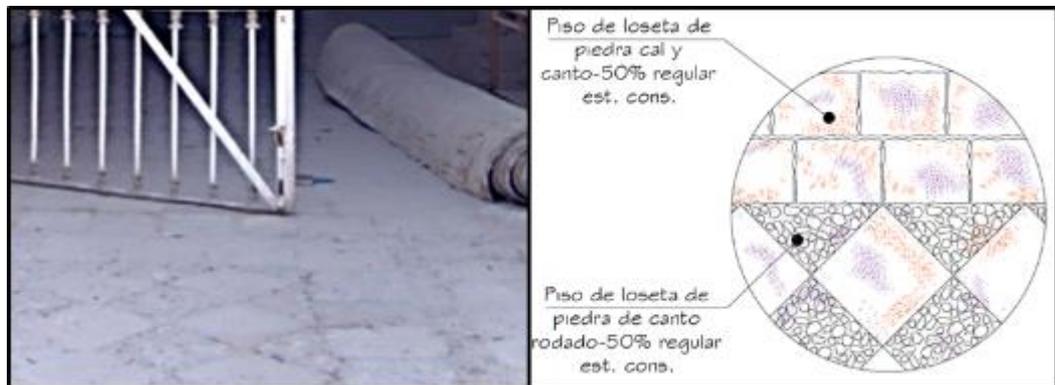
Figura 74: Piso ambiente 100 – estado actual

Se pueden observar piezas de losetas de piedra que se encuentran con asentamientos diferenciales y desgaste, provocando erosiones mecánicas en muchas piezas, a causa de rozaduras, factores climatológicos y uso del mismo.

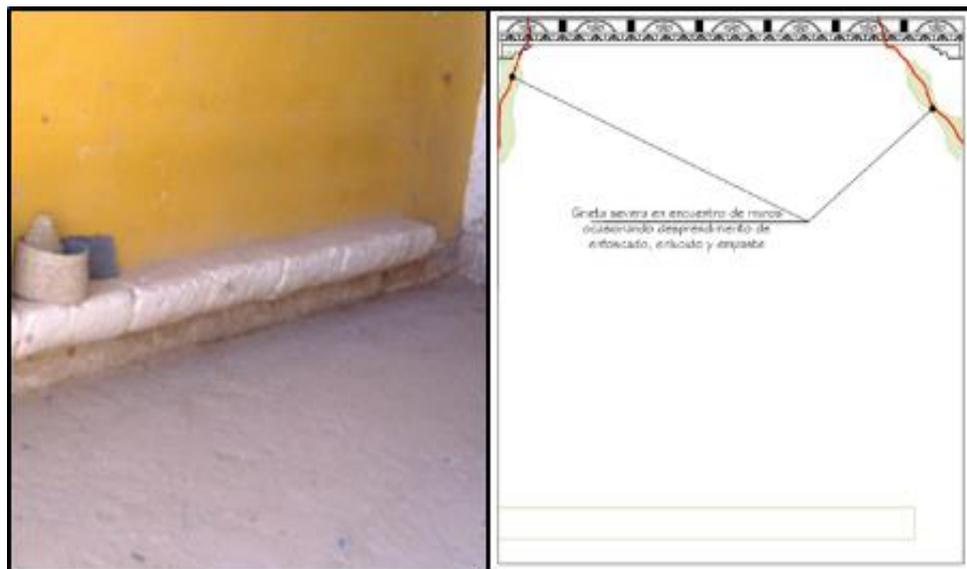
Figura 76: Muro “B”, ambiente 100 – estado actual
Fuente: Elaborado por el equipo de trabajo

Así mismo a causa de lo mencionado, se aprecian desprendimientos de capas de enfoscados, enlucidos y empastados, en superficies de muros.

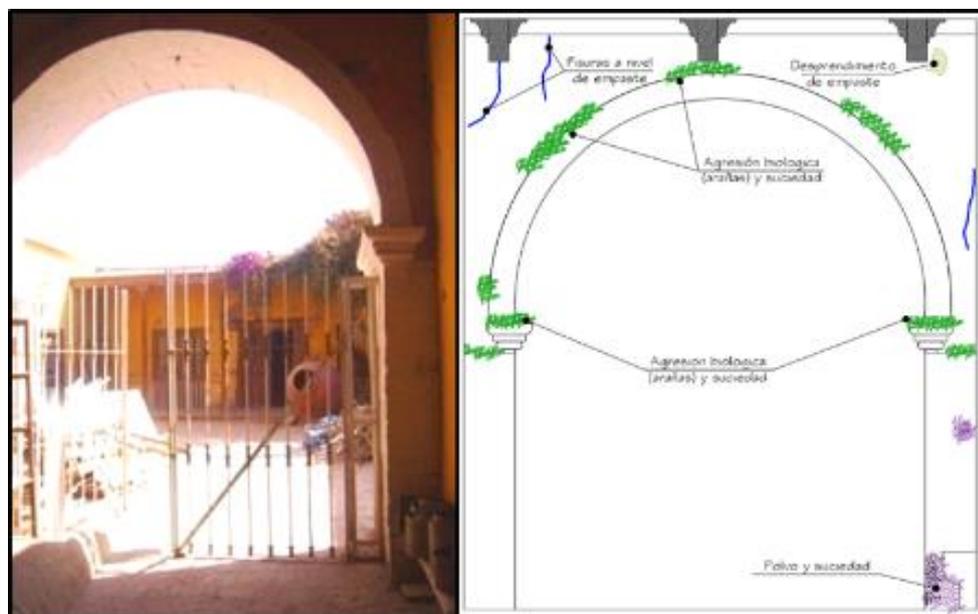
Figura 77: Muro “C”, ambiente 100 – estado actual

Dentro de este tipo de lesiones, podemos encontrar organismos vivos, con la presencia de arañas y telarañas en los capiteles y en casi la totalidad de la longitud de las dovelas del arco.

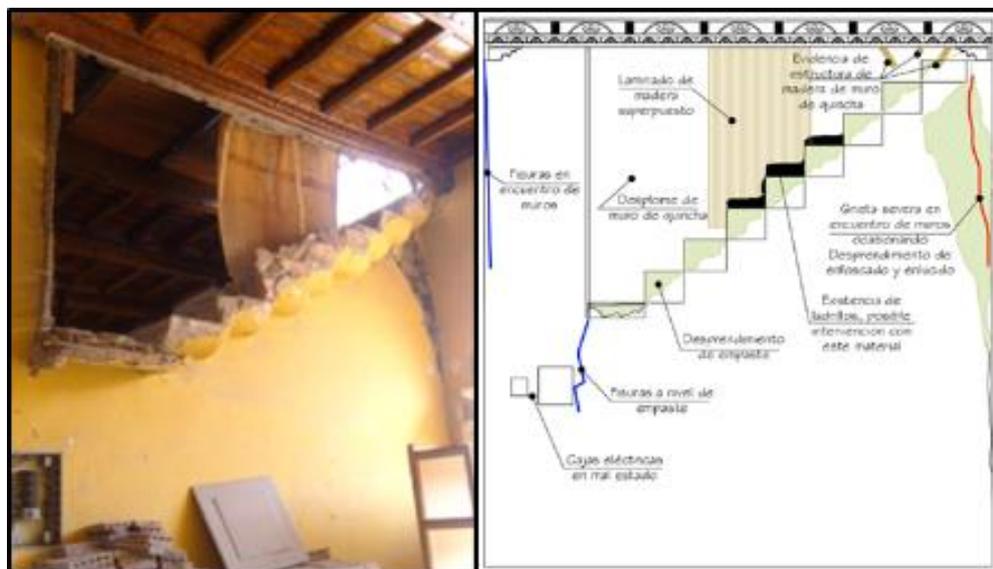
Figura 78: Muro “D”, ambiente 100 – estado actual

Podemos identificar restos de ladrillos en los peldaños de las escaleras y una plancha de laminado de madera. Éstos a consecuencia de una posible mala acción humana.

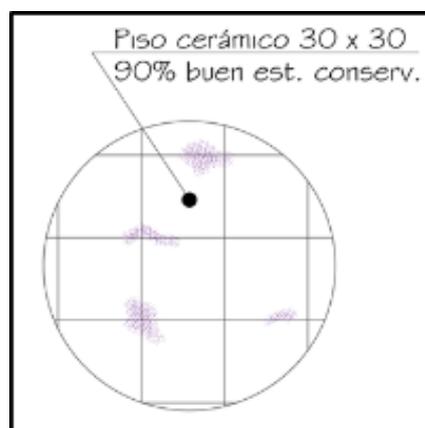
Figura 79: Piso ambiente 101 – estado actual
Fuente: Elaborado por el equipo de trabajo

Se observa el ensuciamiento en las piezas de cerámico del piso, con mayor incidencia en las juntas de estos elementos. Se deduce que es a causa de la falta de mantenimiento.

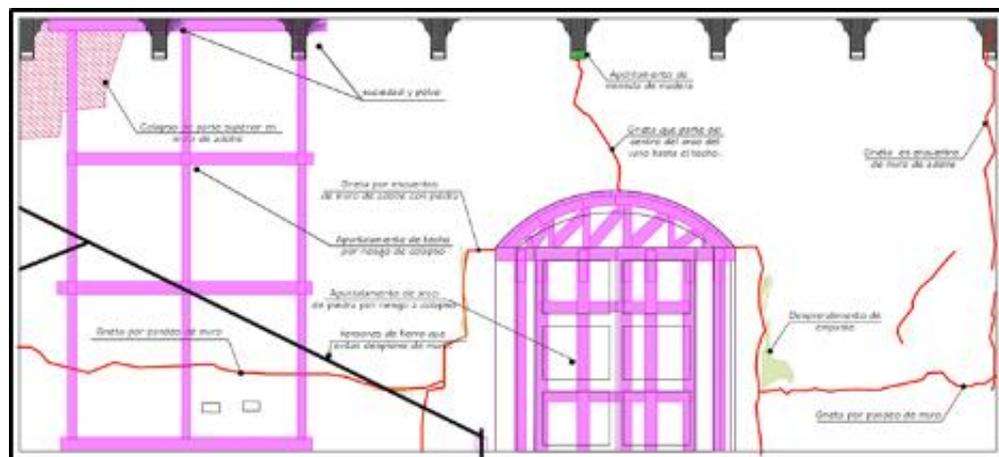
Figura 80: Muro "A", ambiente 101 – estado actual

Se nota la presencia de organismos vivos (polillas), causando apolillamiento de las ménsulas de madera.

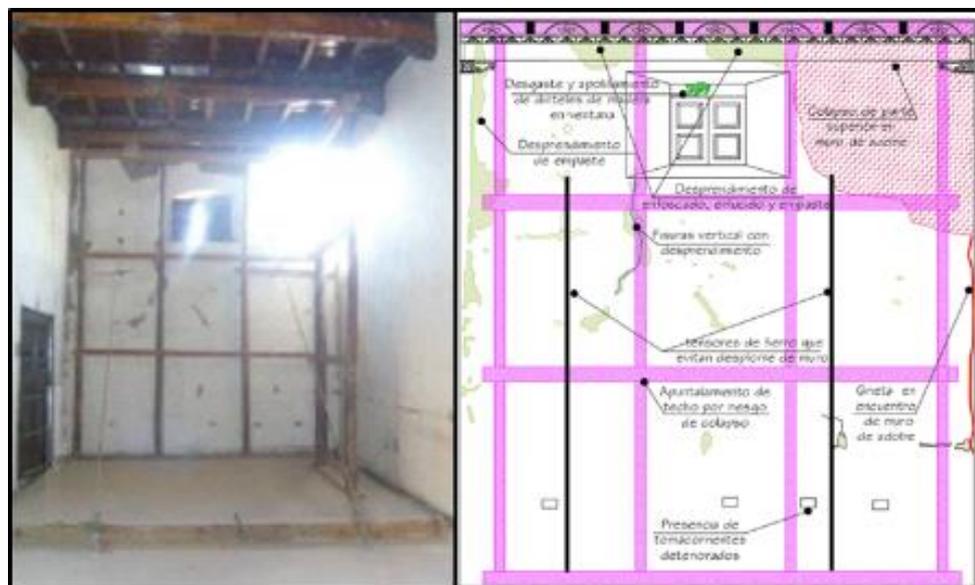
Figura 81: Muro “B”, ambiente 101 – estado actual

Se aprecia la presencia de organismos vivos (polillas), causando apolillamiento de dintel de madera en ventana.

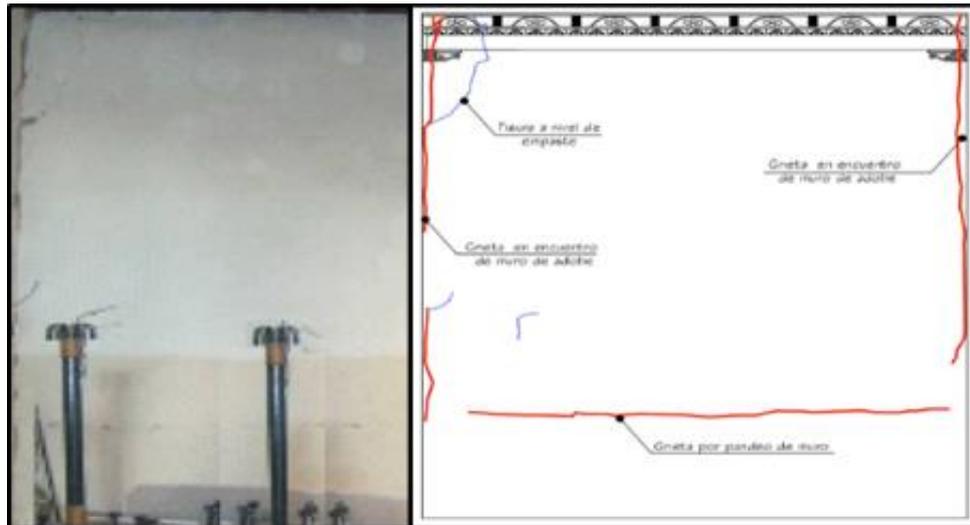
Figura 83: Muro "D", ambiente 101 – estado actual
Fuente: Elaborado por el equipo de trabajo

Se observa, fisuras a nivel de empaste.

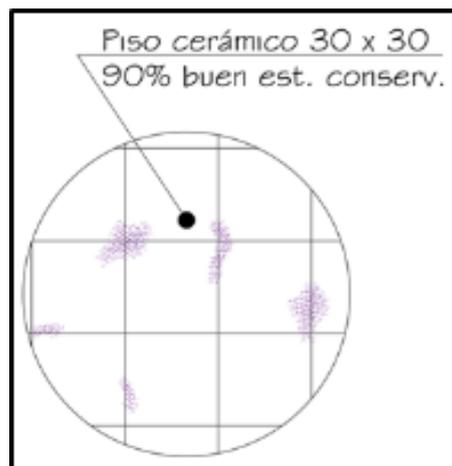
Figura 84: Piso ambiente 102 – estado actual
Fuente: Elaborado por el equipo de trabajo

Se verifica suciedad en los elementos que componen el piso, sobre todo en las juntas de estos elementos. Se deduce que es a causa de la falta de mantenimiento.

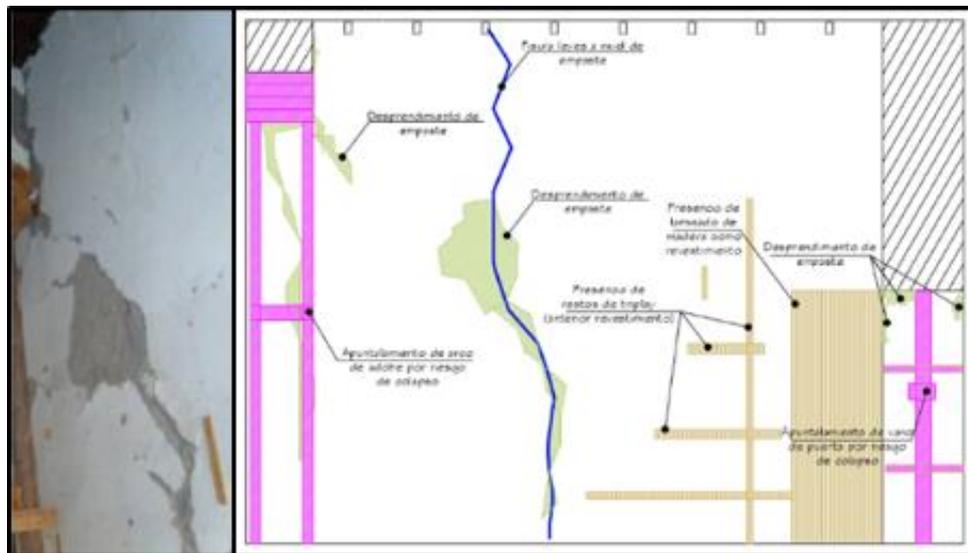
Figura 85: Muro “A”, ambiente 102 – estado actual

Podemos registrar, a través de la presencia de laminado de madera y cintas de triplay, ambos como revestimiento. Todo esto producto de una mala intervención humana.

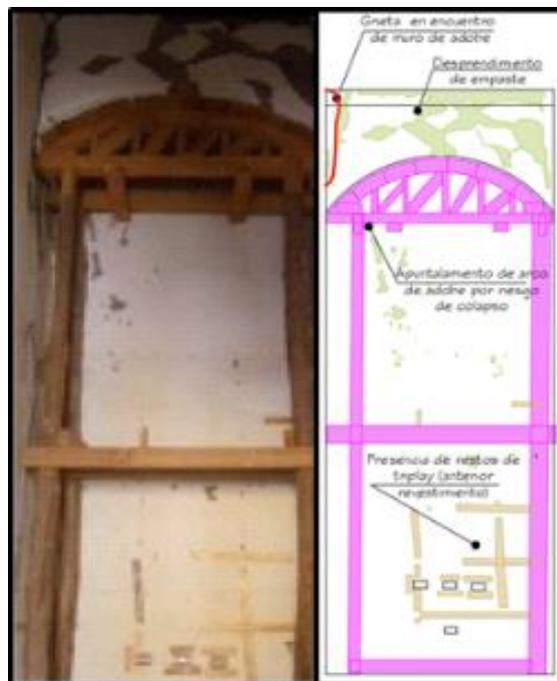
Figura 86: Muro “A”, ambiente 102 – estado actual

Por otro lado, se registra una mala acción humana, por los restos de triplay en forma de cinta que se encuentran en la zona inferior del muro, esto a consecuencia de una mala intervención anterior.

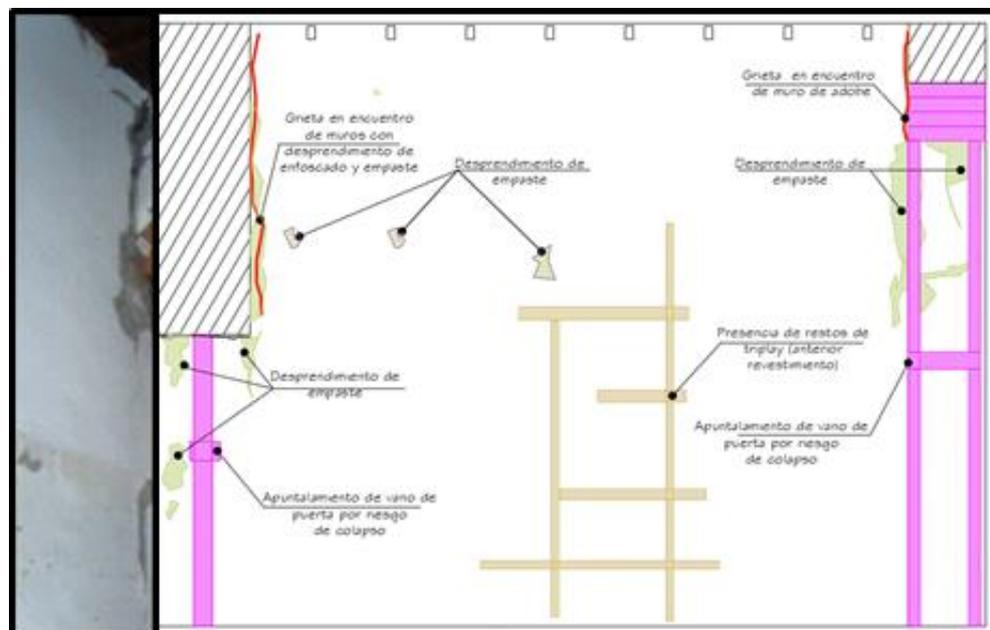
Figura 87: Muro “C”, ambiente 102 – estado actual
Fuente: Elaborado por el equipo de trabajo

Por último, se evidencia la mala intervención humana, por los restos de triplay en forma de cinta encontrados como revestimientos.

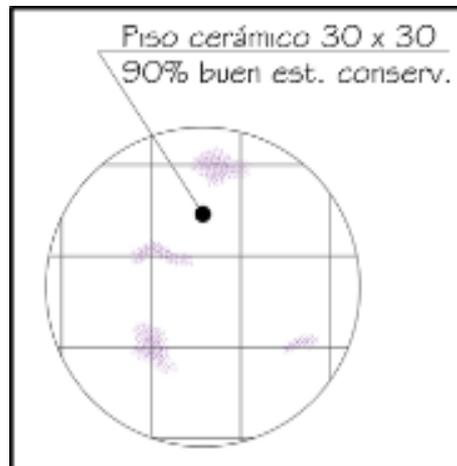
Figura 89: Piso ambiente 103 – estado actual
Fuente: Elaborado por el equipo de trabajo

Existe presencia de suciedad en los elementos que componen el piso, sobre todo en las juntas de estos elementos. Se deduce que es a causa de la falta de mantenimiento.

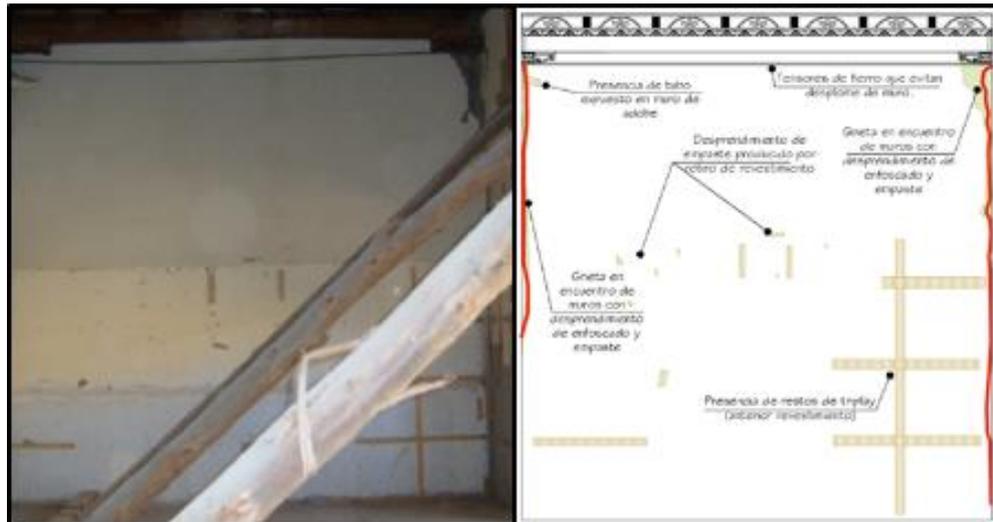
Figura 90: Muro “A”, ambiente 103 – estado actual
Fuente: Elaborado por el equipo de trabajo

Finalmente, por los restos de triplay hallados, se reconoce la acción humana a través de una mala intervención hecha.

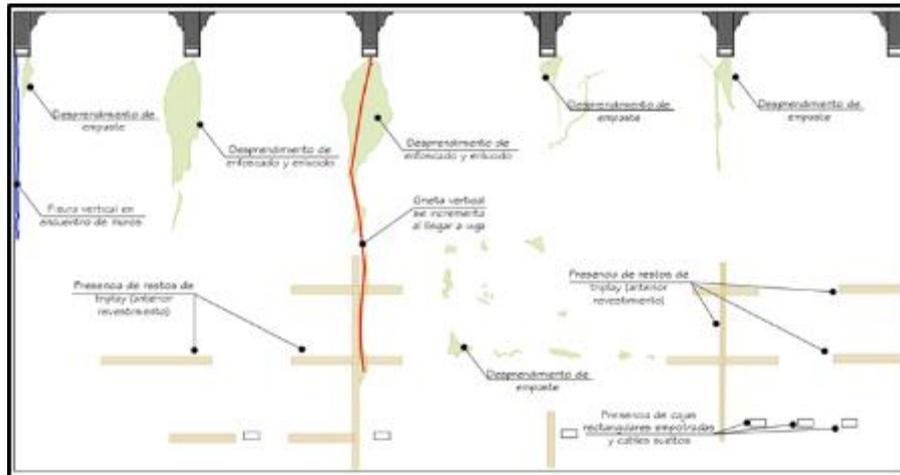
Figura 91: Muro “B”, ambiente 103 – estado actual
Fuente: Elaborado por el equipo de trabajo

De este tipo de lesiones, podemos encontrar en varios puntos, restos de triplay como revestimiento, a consecuencia de una mala intervención humana.

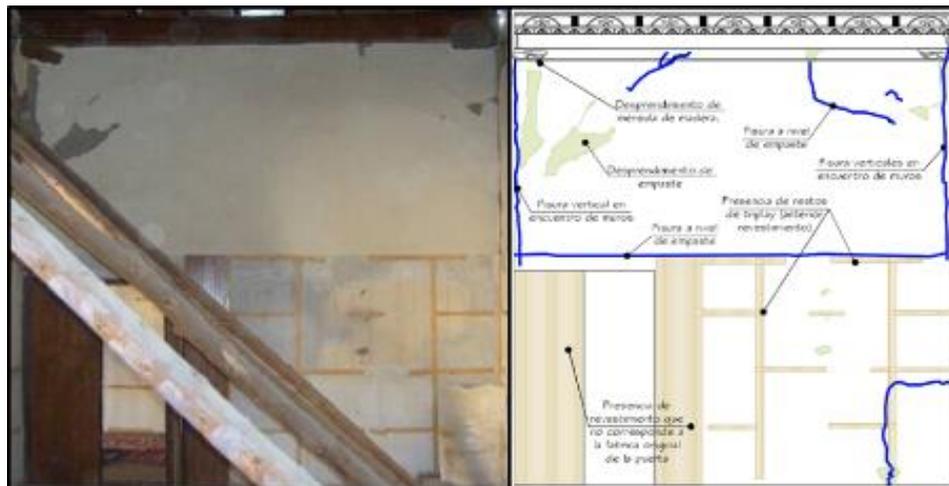
Figura 92: Muro “C”, ambiente 103 – estado actual

Se encontraron rastros de acciones humanas, pues se hallaron restos de laminados de madera y triplay, dispuestos como revestimientos productos de una mala intervención.

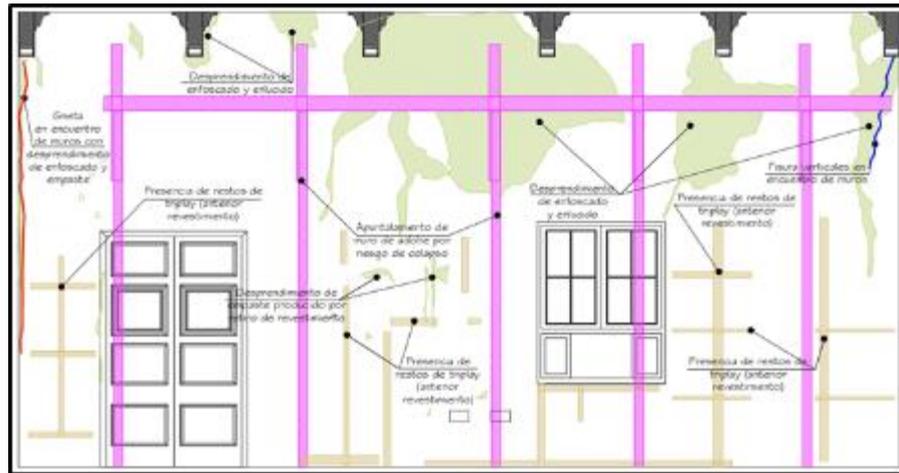
Figura 93: Muro “D”, ambiente 103 – estado actual
Fuente: Elaborado por el equipo de trabajo

Se registran varias zonas con restos de triplay en forma de cintas adheridas al muro, lo que evidencia una mala intervención humana.

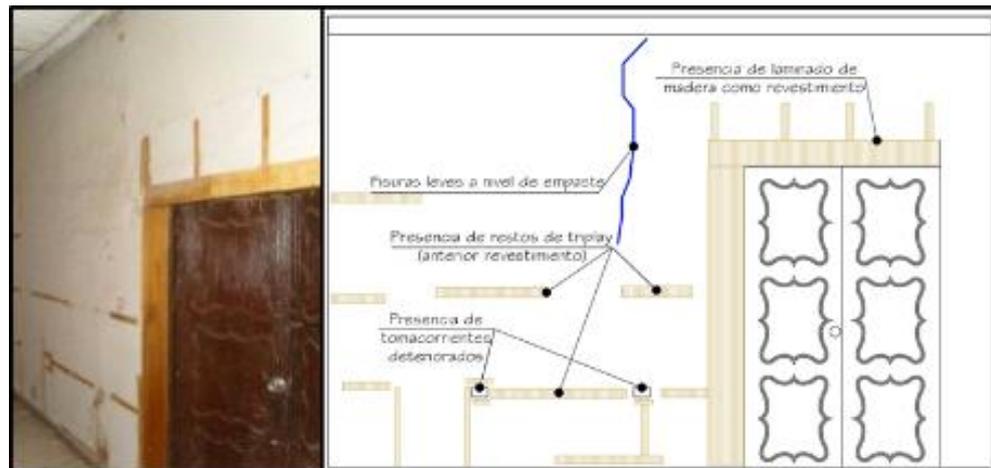
Figura 95: Muro "A", ambiente 104 – estado actual

Se encuentran adosados al muro, restos de triplay y laminados de madera, a consecuencia de una mala intervención humana en el pasado.

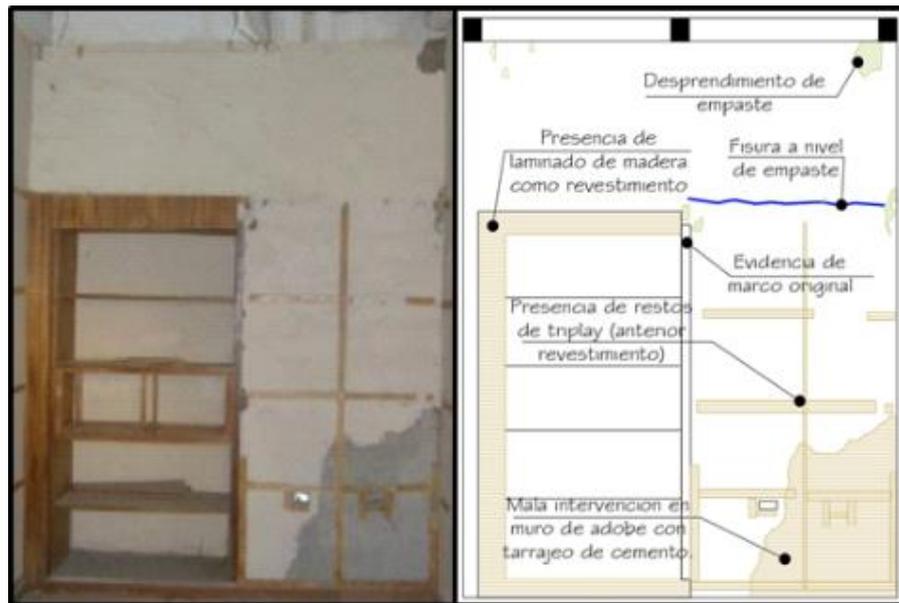
Figura 96: Muro “B”, ambiente 104 – estado actual
Fuente: Elaborado por el equipo de trabajo

Se encuentran evidencias de acciones humanas, registrando restos de triplay, laminados de madera y tarrajeo con cemento – arena, todos estos adheridos a al muro a través de una mala intervención.

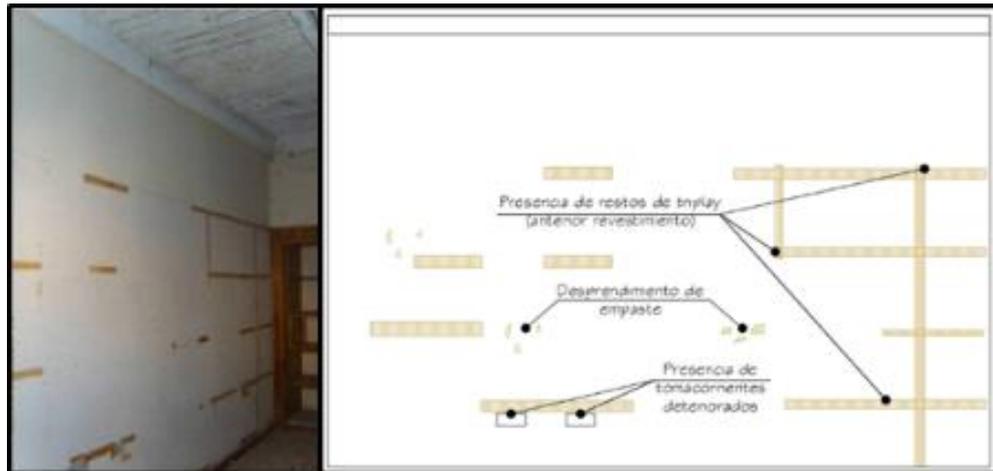
Figura 97: Muro "C", ambiente 104 – estado actual

Descubrimos la mala intervención humana, pues se encuentran restos de triplay en formas de cintas, adheridos como un proceso de revestimiento anterior del muro.

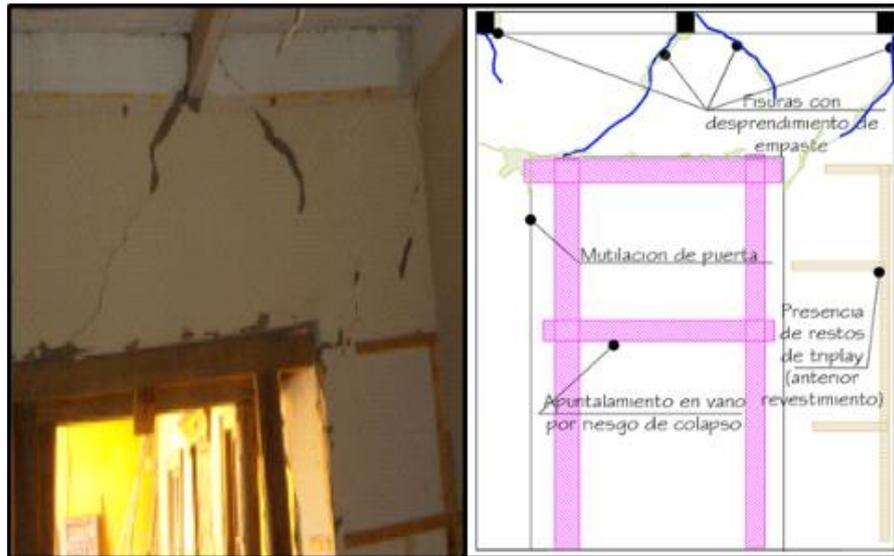
Figura 98: Muro “D”, ambiente 104 – estado actual
Fuente: Elaborado por el equipo de trabajo

Se detecta una mala acción humana, por los restos de triplay en formas de cintas adheridos como un proceso de revestimiento anterior del muro.

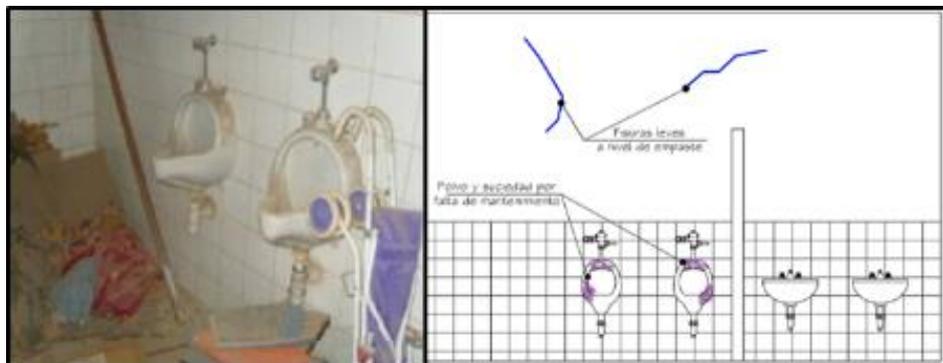
*Figura 100: Muro “A”, ambiente 105 – estado actual
Fuente: Elaborado por el equipo de trabajo*

Se identifican dos fisuras leves a nivel de empaste, en la zona centro superior del muro.

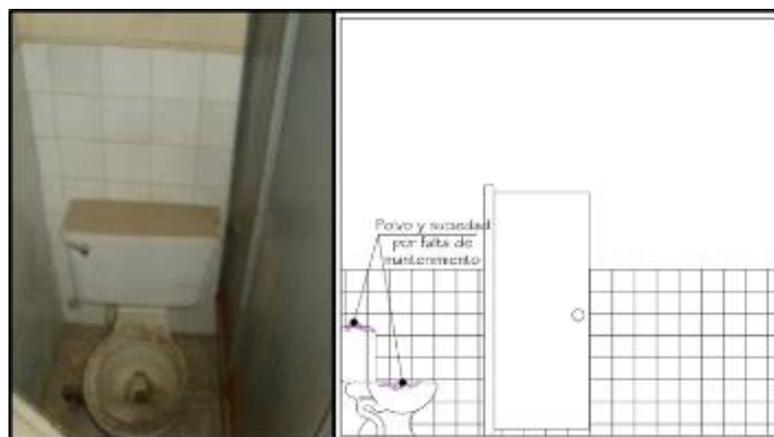
*Figura 101: Muro “B”, ambiente 105 – estado actual
Fuente: Elaborado por el equipo de trabajo*

Se evidencia ensuciamiento del inodoro por falta de mantenimiento.

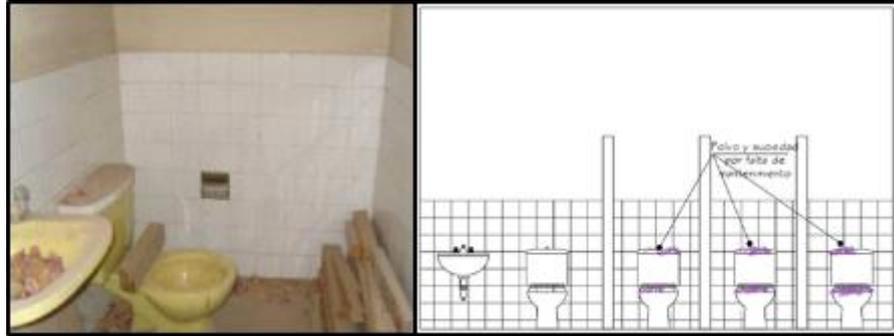
*Figura 102: Muro “C”, ambiente 105 – estado actual
Fuente: Elaborado por el equipo de trabajo*

Se evidencia polvo y suciedad en los inodoros a falta de mantenimiento.

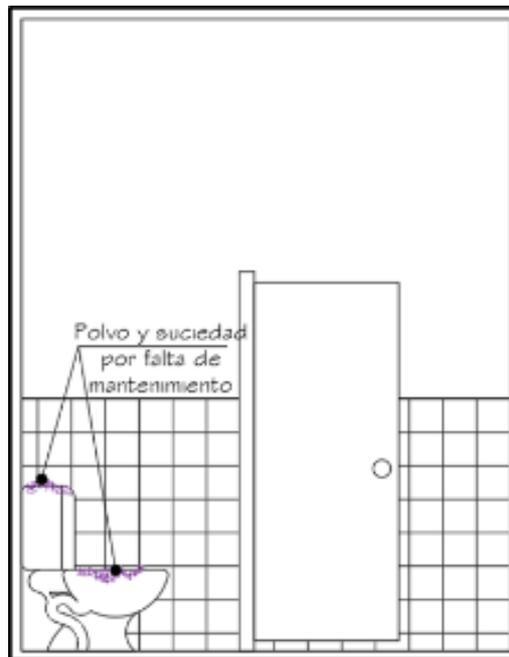
*Figura 106: Muro “B”, ambiente 106 – estado actual
Fuente: Elaborado por el equipo de trabajo*

Se identifica el ensuciamiento del inodoro, tanto en la taza como en el tanque, por falta de mantenimiento.

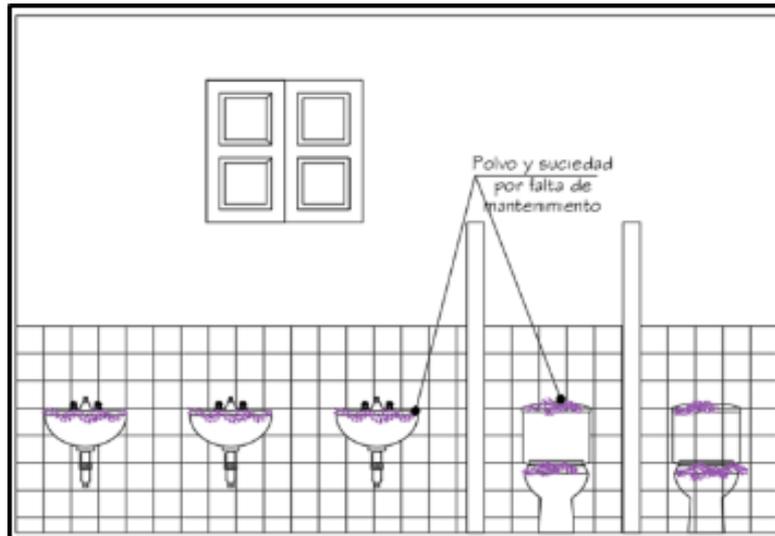
Figura 107: Muro "C", ambiente 106 – estado actual
Fuente: Elaborado por el equipo de trabajo

Se puede observar que, existe mucha suciedad en los aparatos sanitarios (inodoros y lavatorios) y en sus accesorios, a consecuencia de la falta de operatividad y mantenimiento.
