**EVALUACIÓN DEL ESTADO DE CONSERVACIÓN DEL
PAVIMENTO FLEXIBLE APLICANDO EL MÉTODO ÍNDICE DE
CONDICIÓN DE PAVIMENTO DE LA VÍA CHASQUI - PILCUYO,
PUNO - 2019.**

TESIS

PUNO – PERÚ

2022

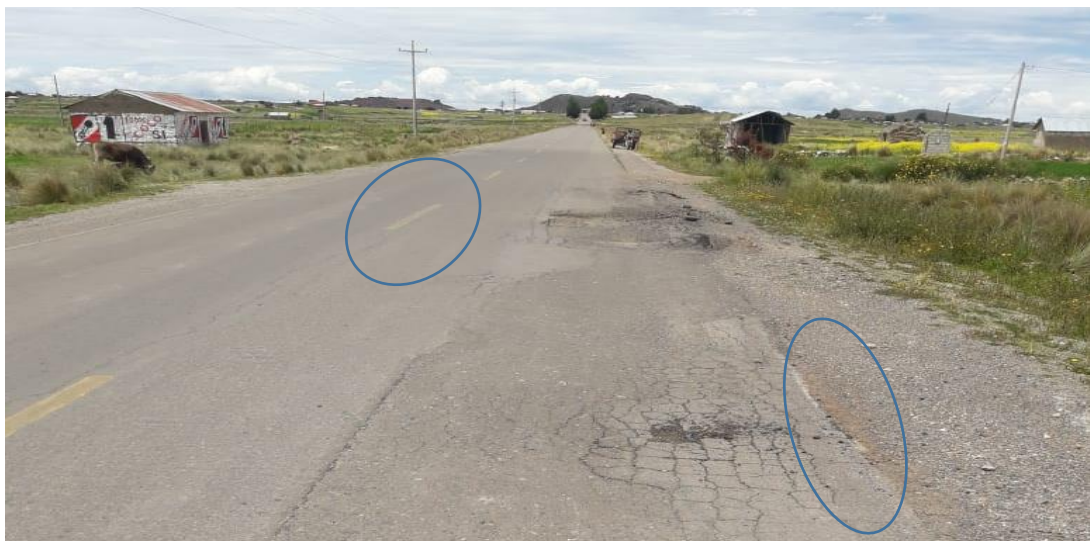
Figura 11.

Líneas laterales y centrales de la via que ya se están borrando.

Nota. El grafico representa las líneas laterales y centrales que ya están borradas por la falta de mantenimiento.

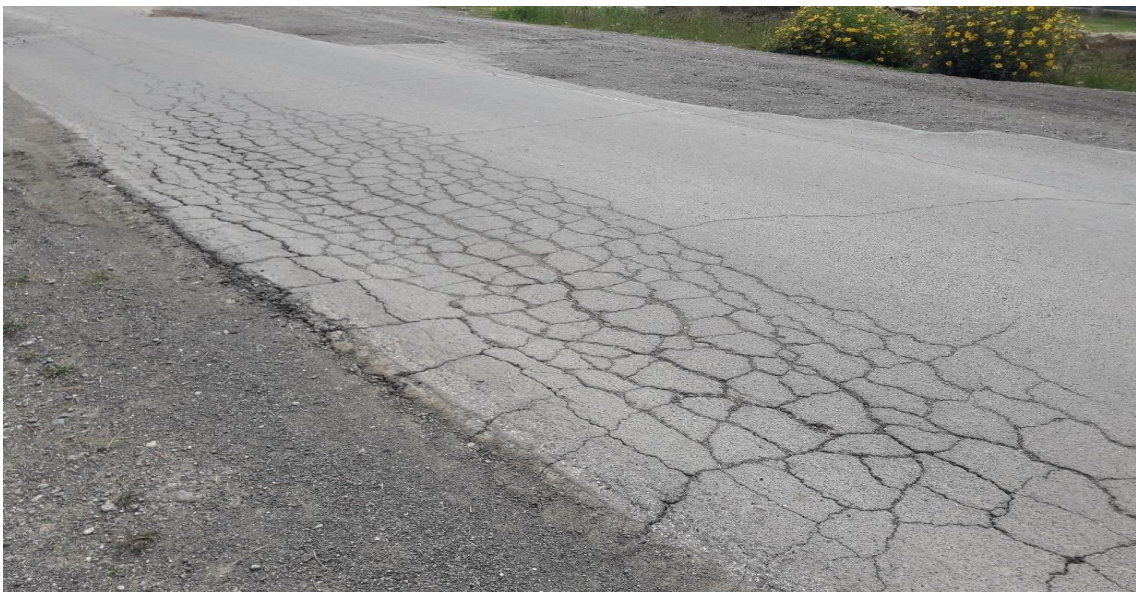
Figura 18.

Piel de cocodrilo de severidad alta.

Nota. El grafico presenta la severidad alta de la falla pielde cocodrilo del tramo 0+070.0.

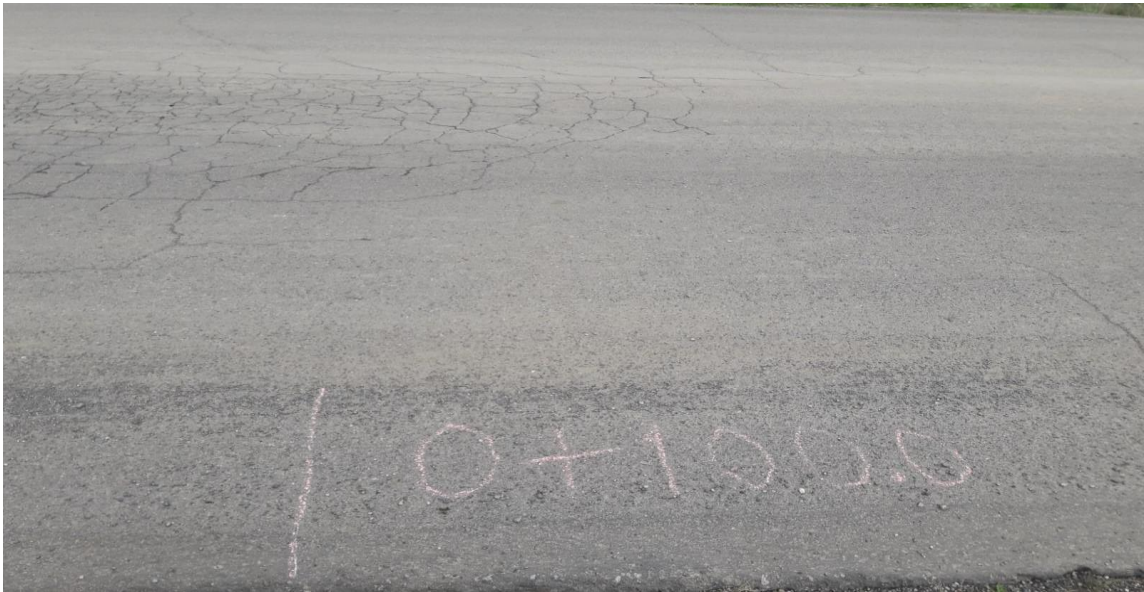
Figura 19.

Piel de cocodrilo de severidad media.

Nota. El grafico presenta la severidad media de piel de cocodrilo del tramo 0+100.0.

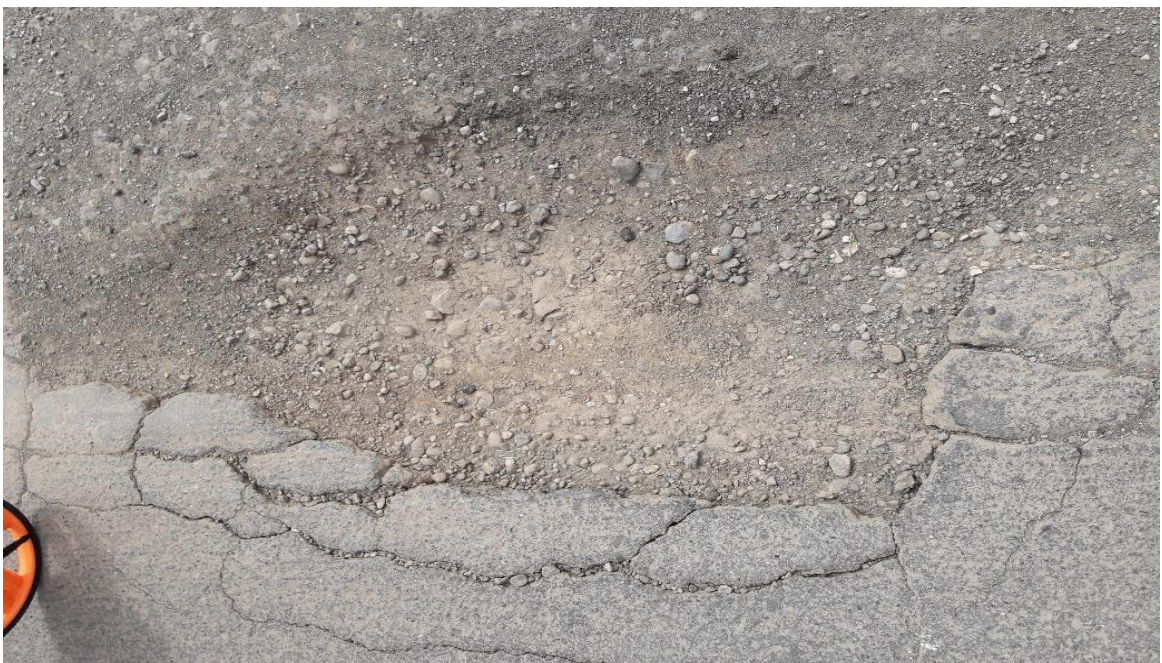
Figura 20.

Hueco de severidad alta.

Nota. El grafico presenta la severidad alta de tipo de falla hueco del tramo 0+200.00.

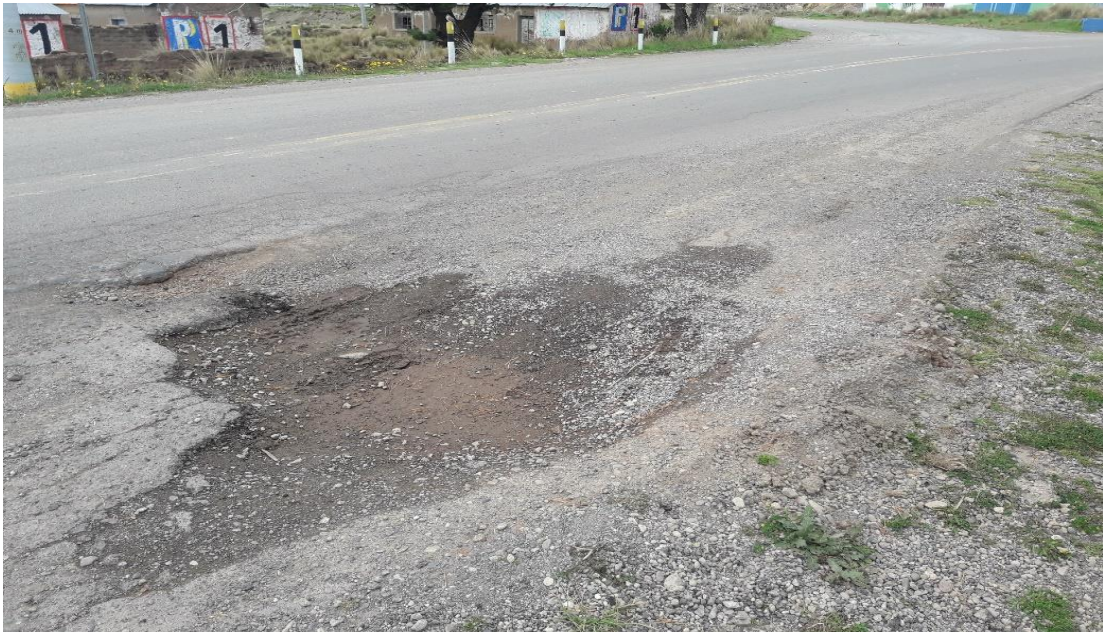
Figura 21.

Hueco de severidad alta.

Nota. El grafico presenta la severidad alta de la falla hueco del tramo 0+150.0.

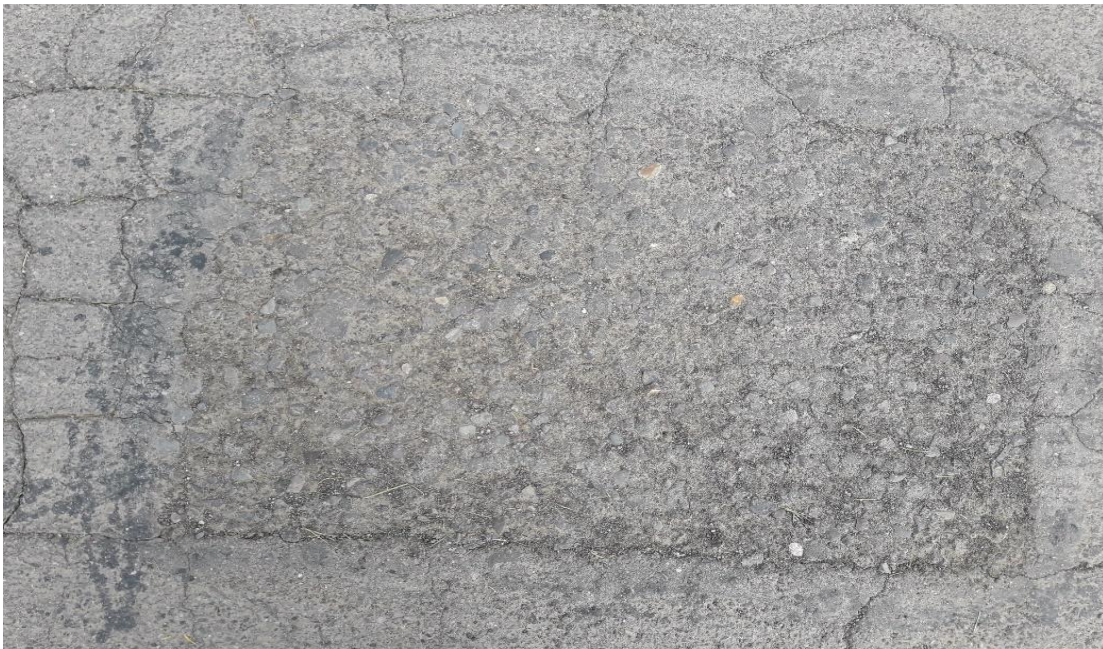
Figura 22.

Parqueo y acometidas de severidad media.

Nota. El grafico presenta la severidad media del tipo de falla parqueo y acometidas del tramo 0+250.0.

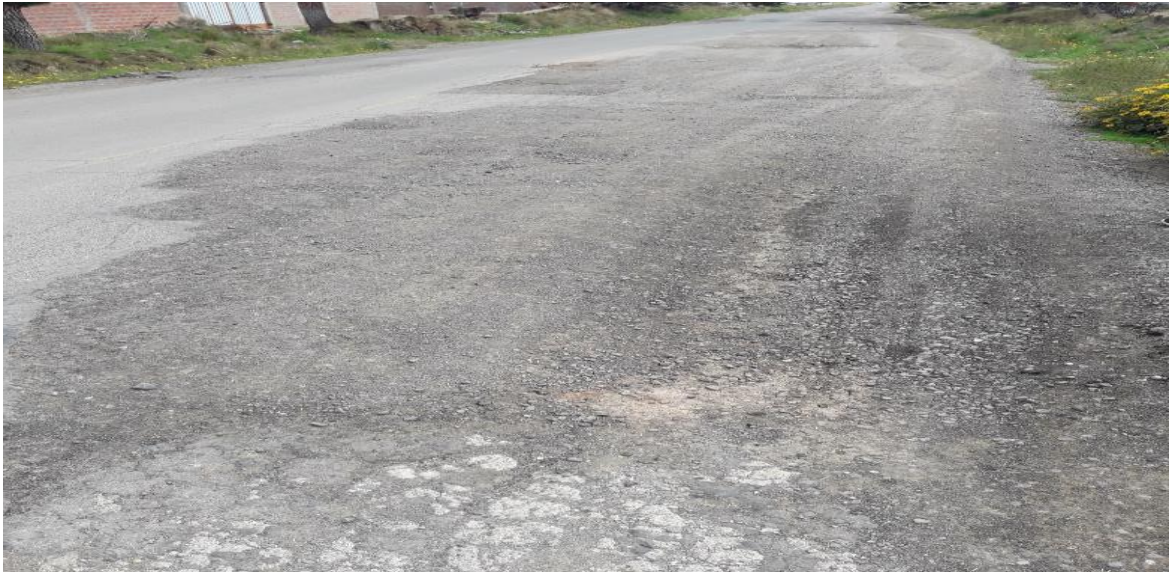
Figura 23.

Meteorización desprendimiento de agregados de severidad alta.

Nota. El grafico presenta la severidad alta del tipo de falla meteorización desprendimiento de agregados del tramo 0+300.0.

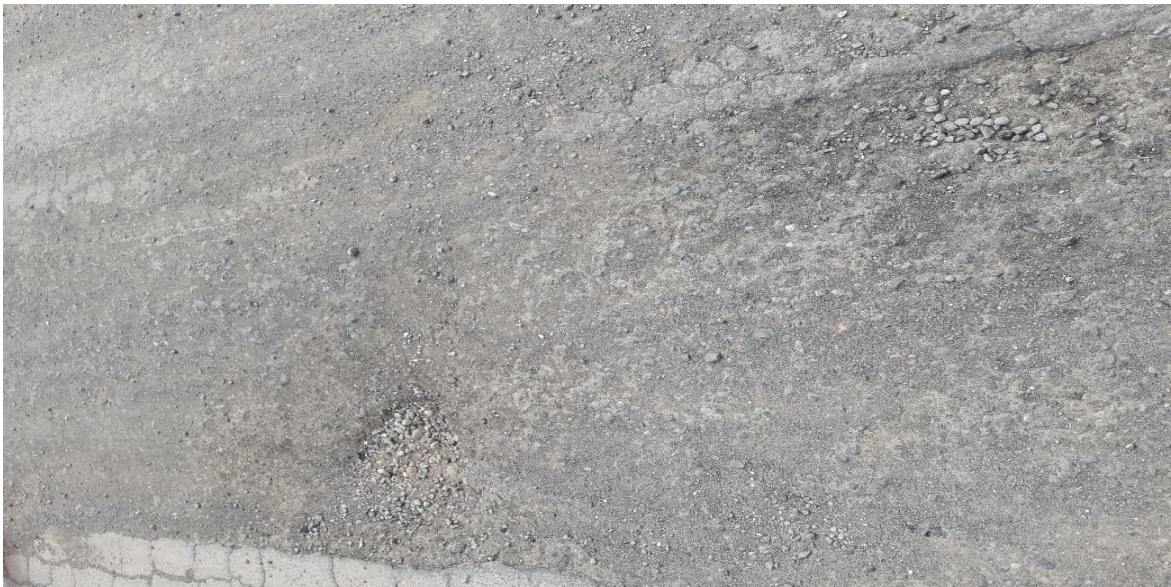
Figura 24.

Meteorización desprendimiento de agregados de severidad media.

Nota. El grafico presenta la severidad media del tipo de falla meteorización desprendimiento de agregados del tramo 0+370.0.

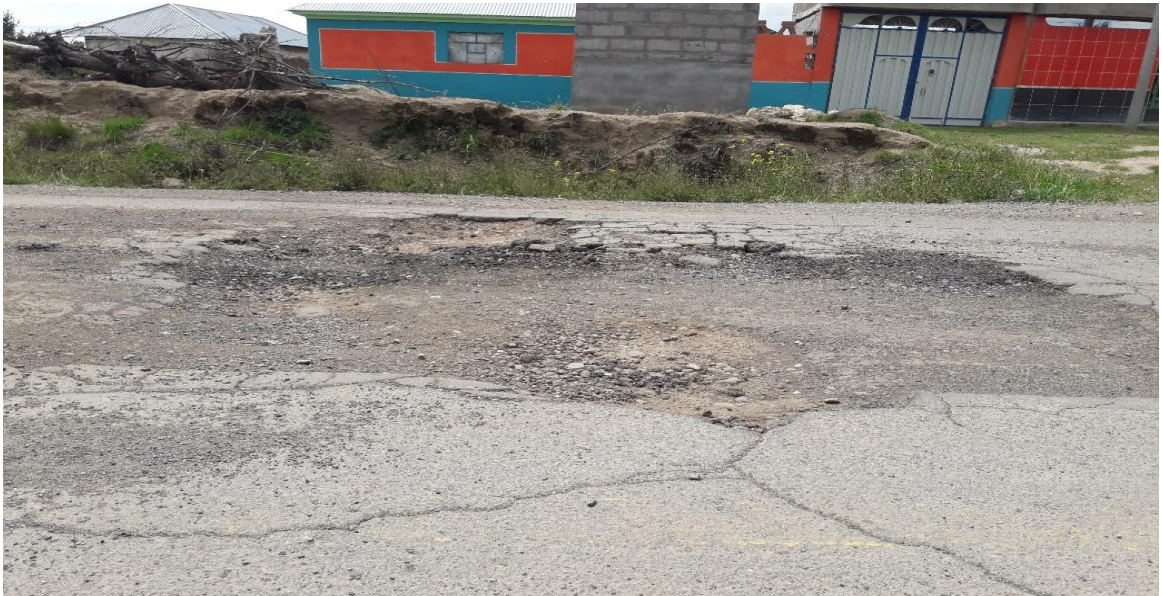
Figura 25.

Hinchamiento de severidad alta.

Nota. El grafico presenta la severidad alta del tipo de falla hinchamiento del tramo 0+400.0.

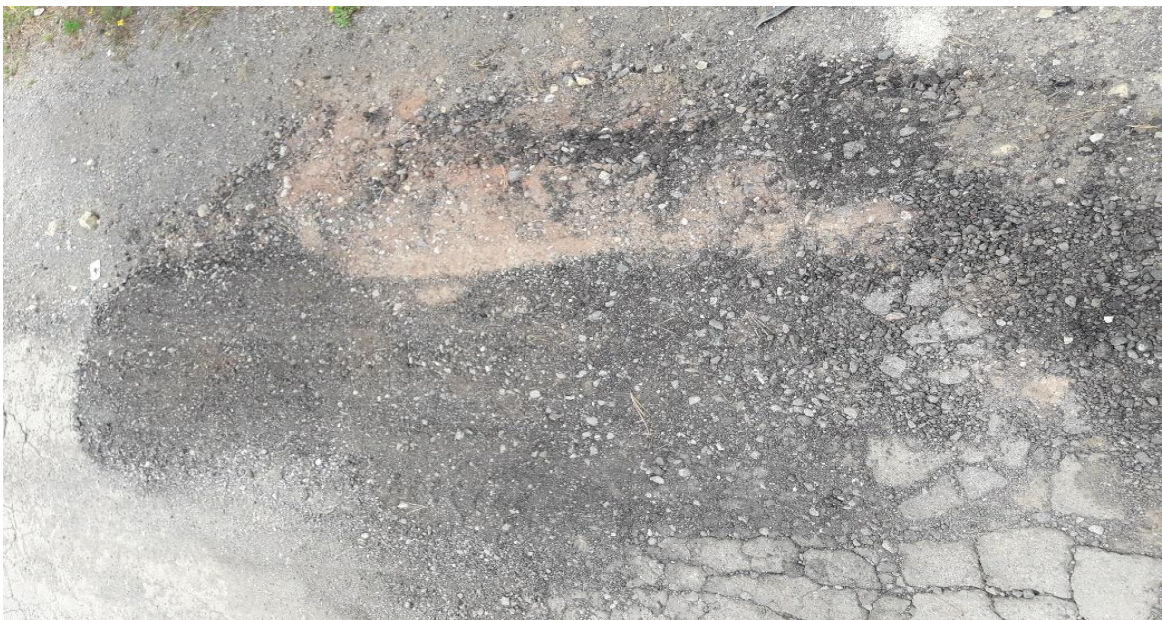
Figura 26.

Meteorización desprendimiento de agregados de severidad alta.

Nota. El grafico presenta la severidad alta del tipo de falla meteorización de agregados del tramo 0+450.0.

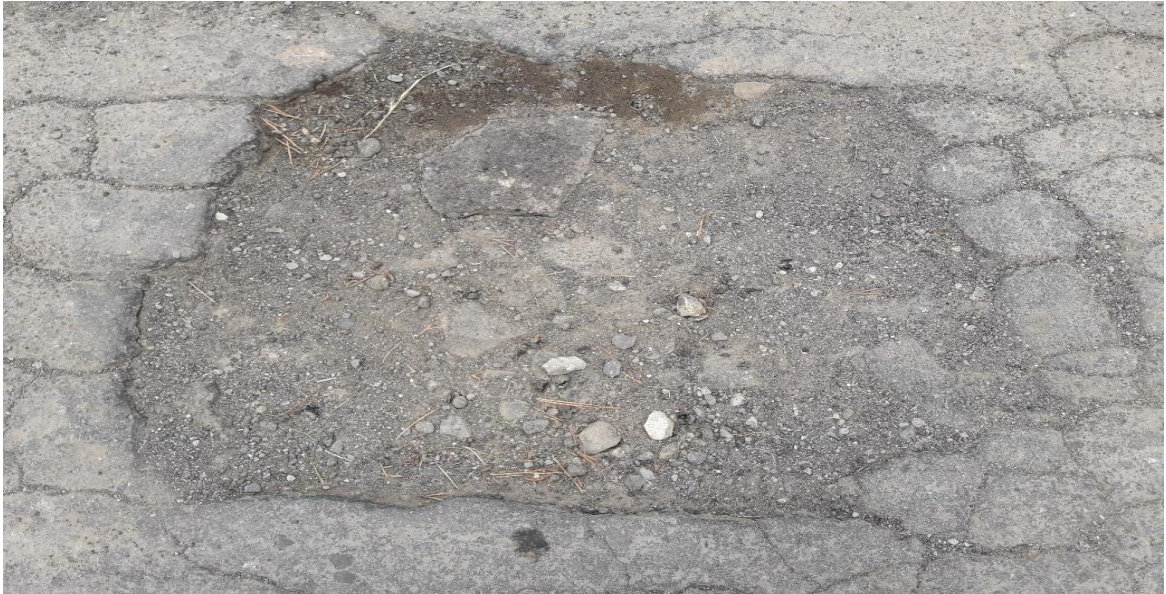
Figura 27.

Hueco de severidad alta.

Nota. El grafico presenta la severidad alta del tipo de falla hueco, del tramo 0+510.0.

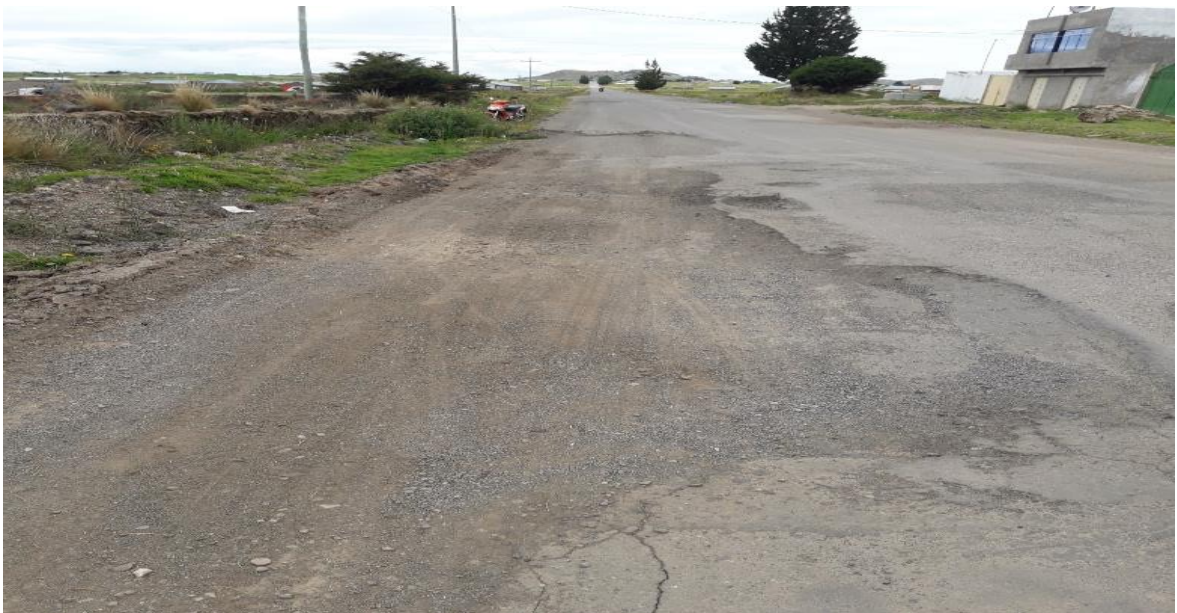
Figura 28.

Meteorización desprendimiento de agregados de severidad alta.

Nota. El grafico presenta la severidad alta del tipo de falla meteorización desprendimiento de agregados del tramo 0+550.0.

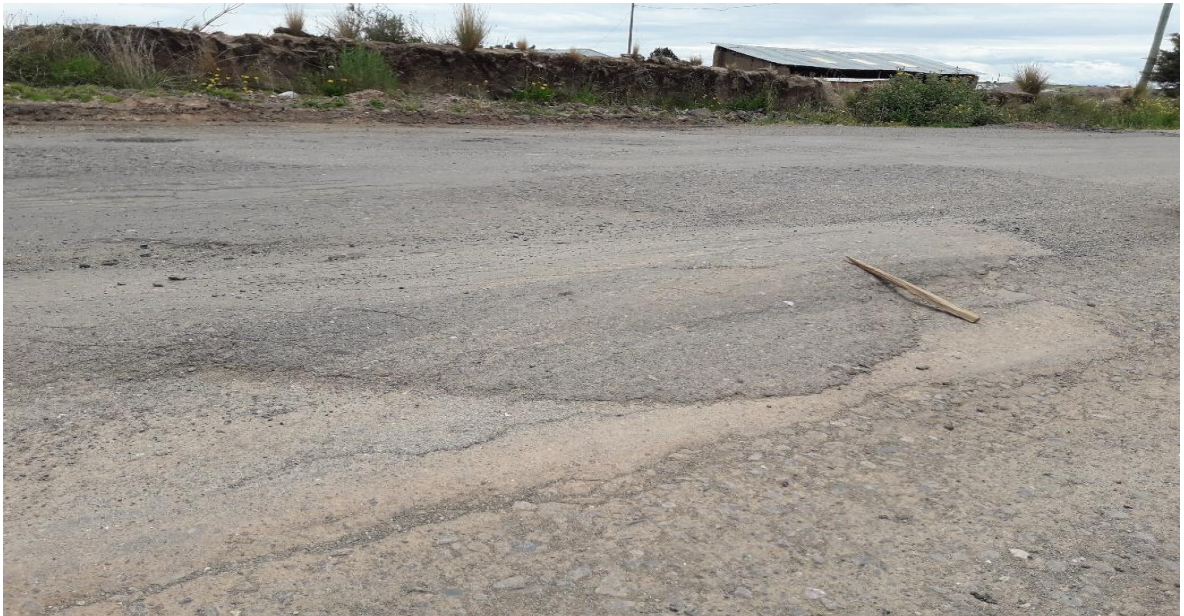
Figura 29.

Desplazamiento de severidad baja.

Nota. El grafico presenta la severidad baja del tipo de falla desplazamiento del tramo 0+600.0.

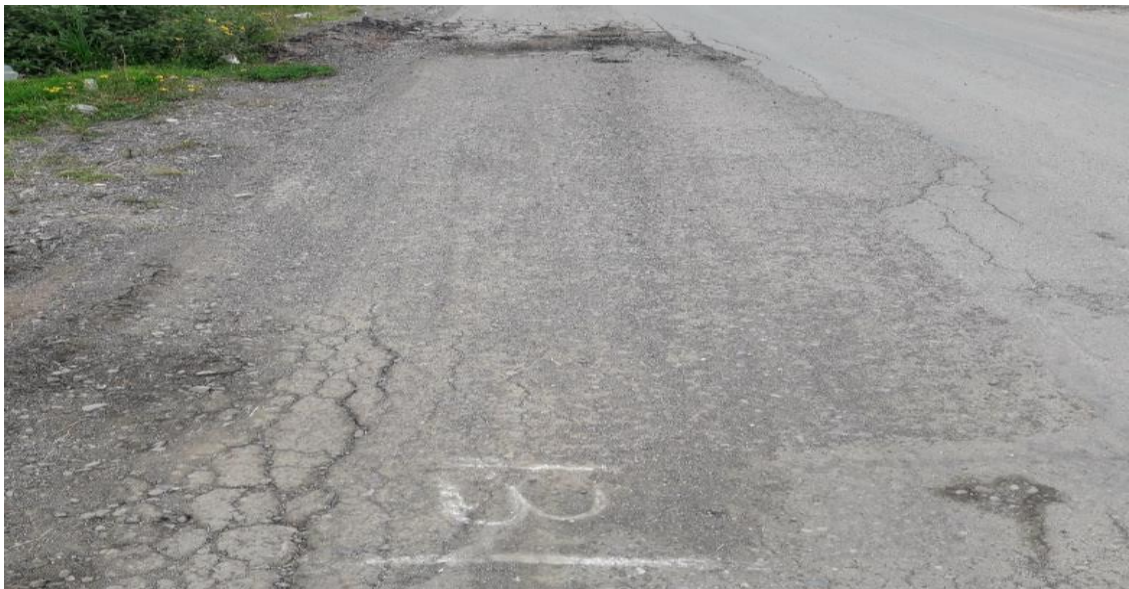
Figura 30.

Parqueo de severidad alta.

Nota. El grafico presenta la severidad alta del tipo de falla parqueo del tramo 0+670.0.

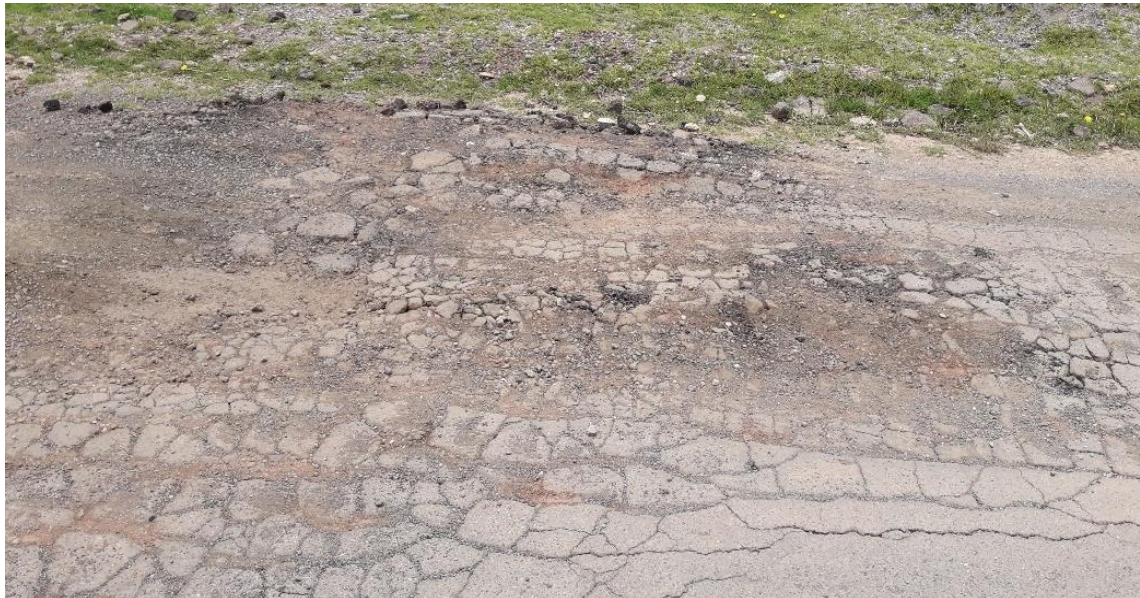
Figura 31.

Piel de cocodrilo de severidad alta.

Nota. El grafico presenta la severidad alta del tipo de falla piel de cocodrilo del tramo 0+700.0.

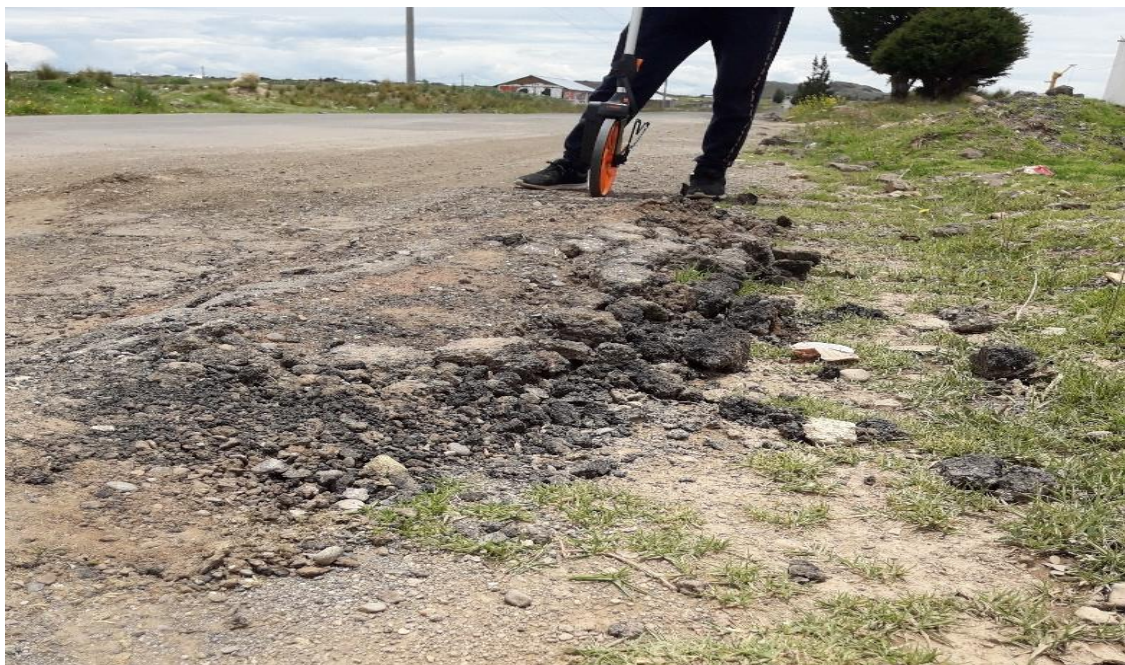
Figura 32.

Desnivel de carril / berma de severidad alta.

Nota. El grafico presenta la severidad alta del tipo de falla desnivel de carril/berma del tramo 0+750.0.

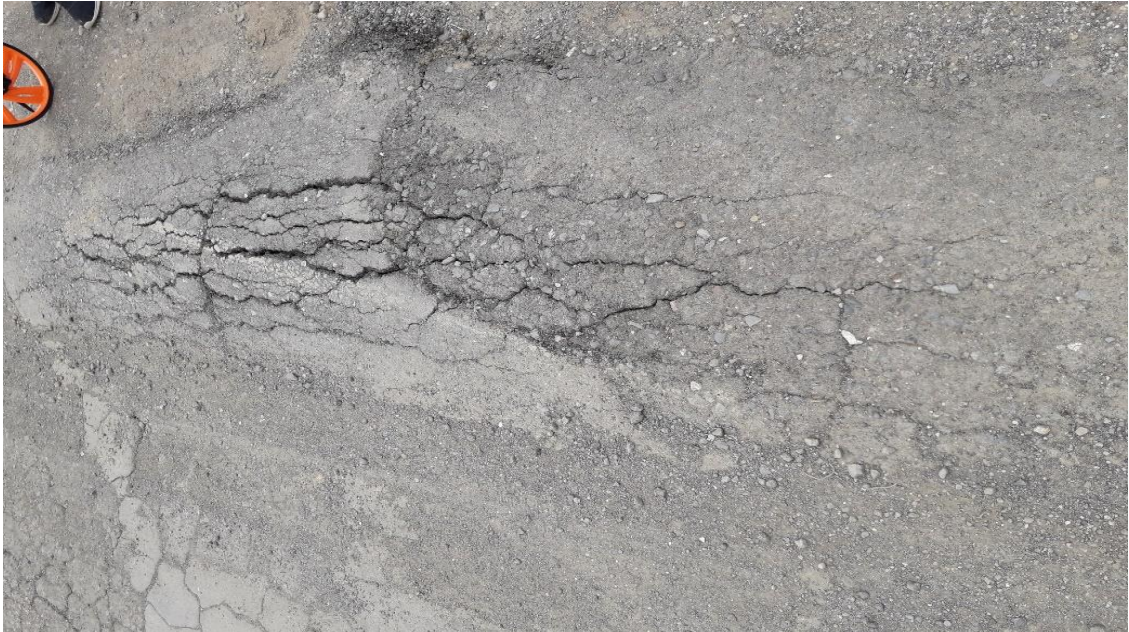
Figura 33.

Desplazamiento de severidad alta.

Nota. El grafico presenta la severidad alta del tipo de falla desplazamiento del tramo 0+800.0.

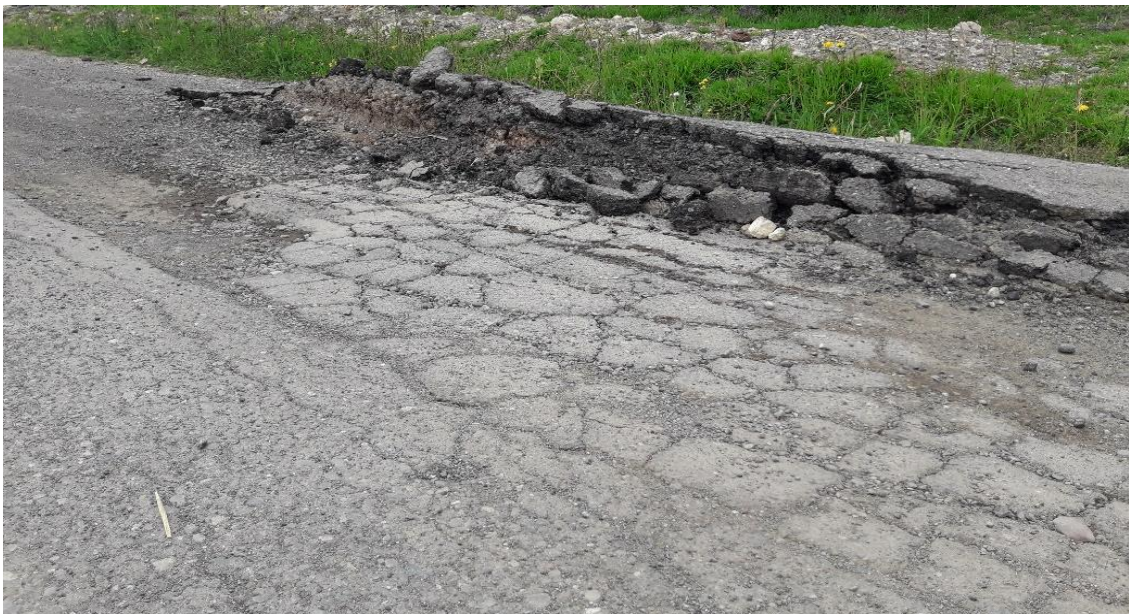
Figura 34.

Desnivel carril / berma de severidad alta.

Nota. El grafico presenta la severidad alta del tipo de falla desnivel carril/berma del tramo 0+830.0.

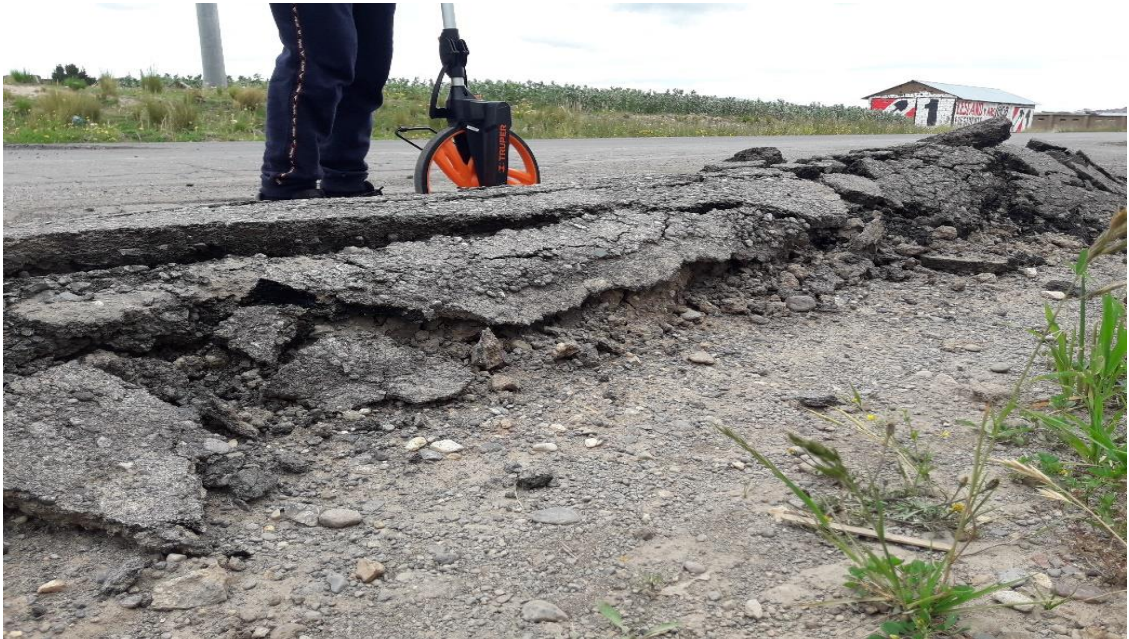
Figura 35.

Desnivel carril / berma de severidad alta.

Nota. El grafico presenta la severidad alta del tipo de falla desnivel carril/berma del tramo 0+870.

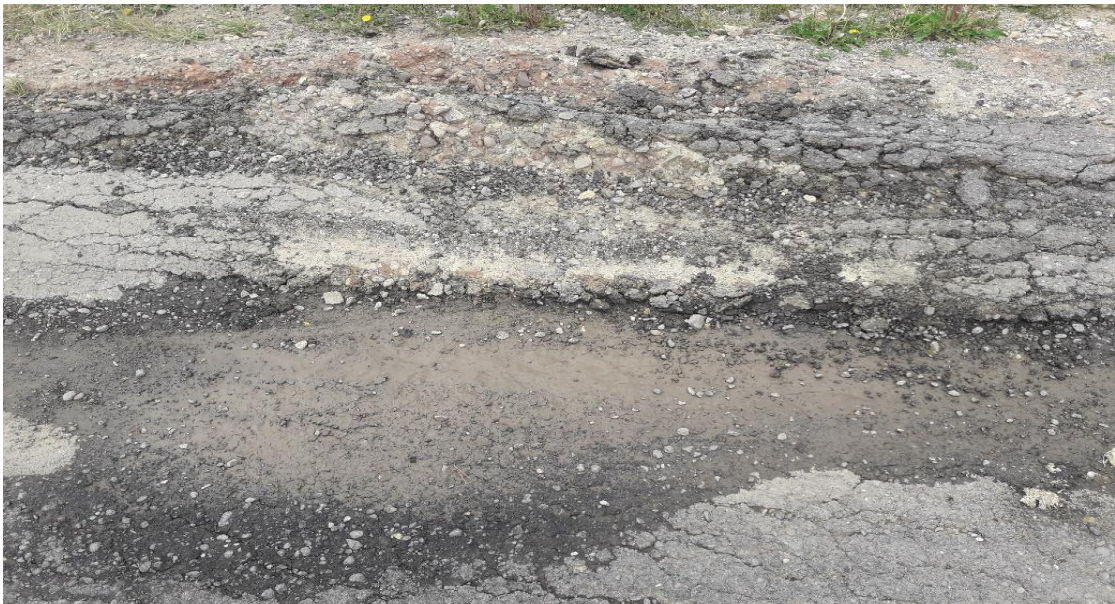
Figura 36.

Hueco de severidad alta.

Nota. El grafico presenta la severidad alta del tipo de falla hueco del tramo 0+900.0.

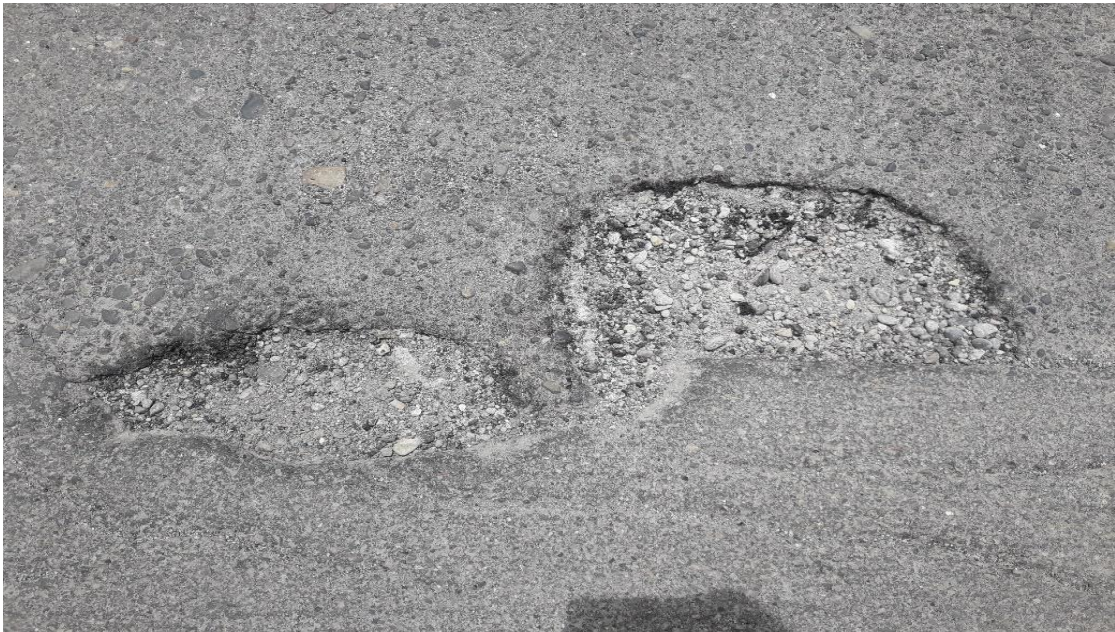
Figura 37.

Hueco de severidad media.

Nota. El grafico presenta la severidad media de la falla hueco del tramo 0+930.0.

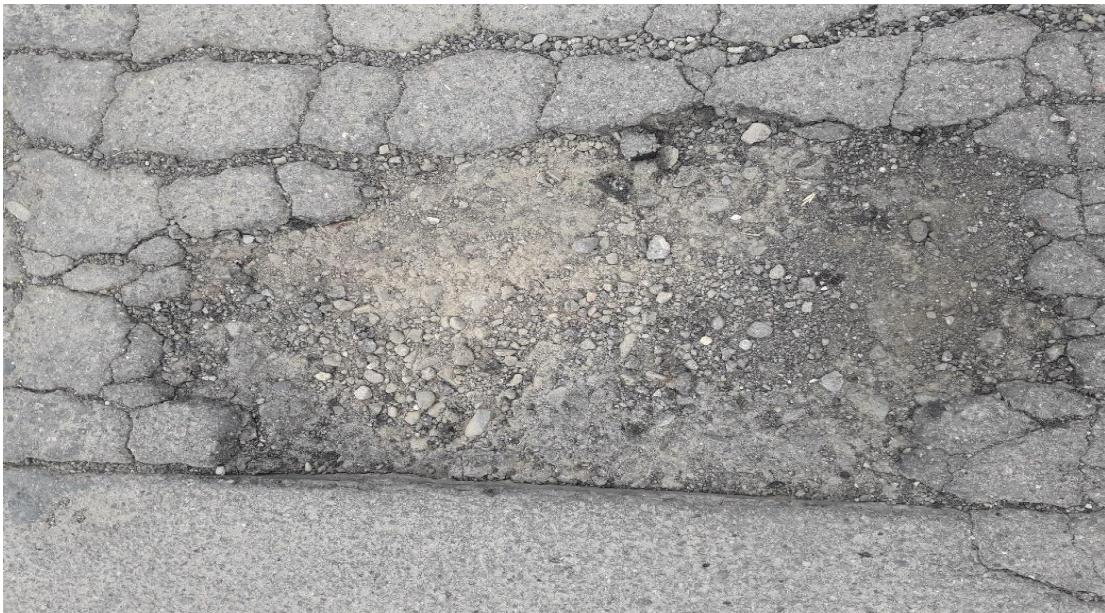
Figura 38.

Hueco de severidad alta.

Nota. El grafico presenta la severidad alta de tipo de falla hueco del tramo 0+950.0.

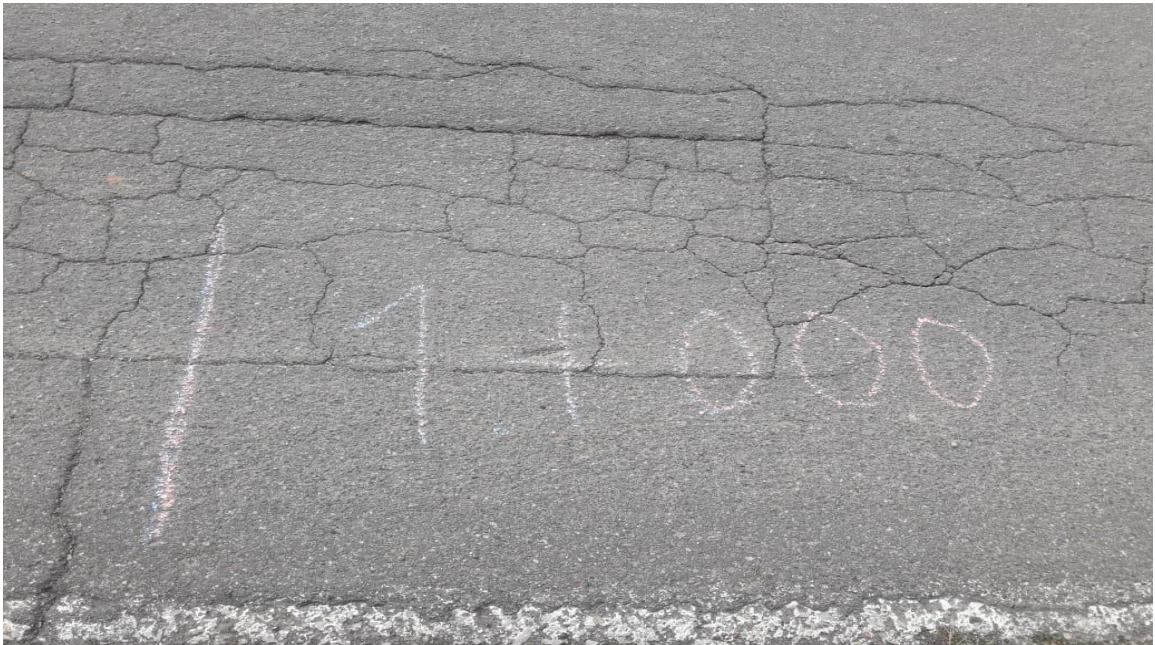
Figura 39.

Piel de cocodrilo de severidad media.

Nota. El grafico presenta la severidad media de piel de cocodrilo del tramo 1+000.

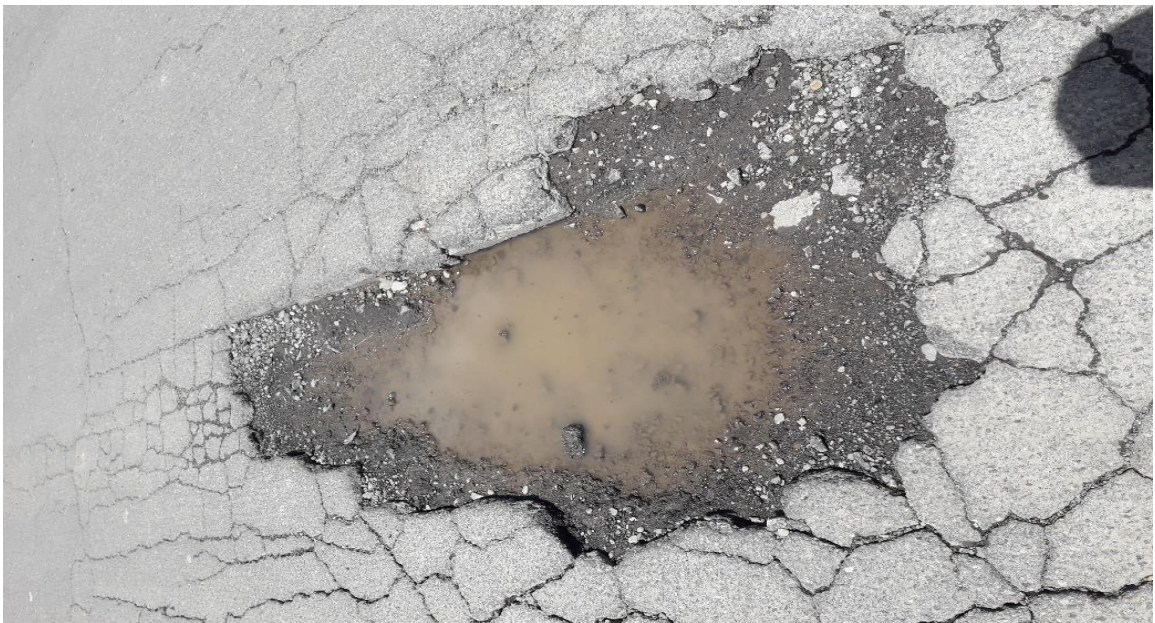
Figura 40.

Hueco de severidad alta.

Nota. El grafico presenta la severidad alta de la falla hueco del tramo 1+100.

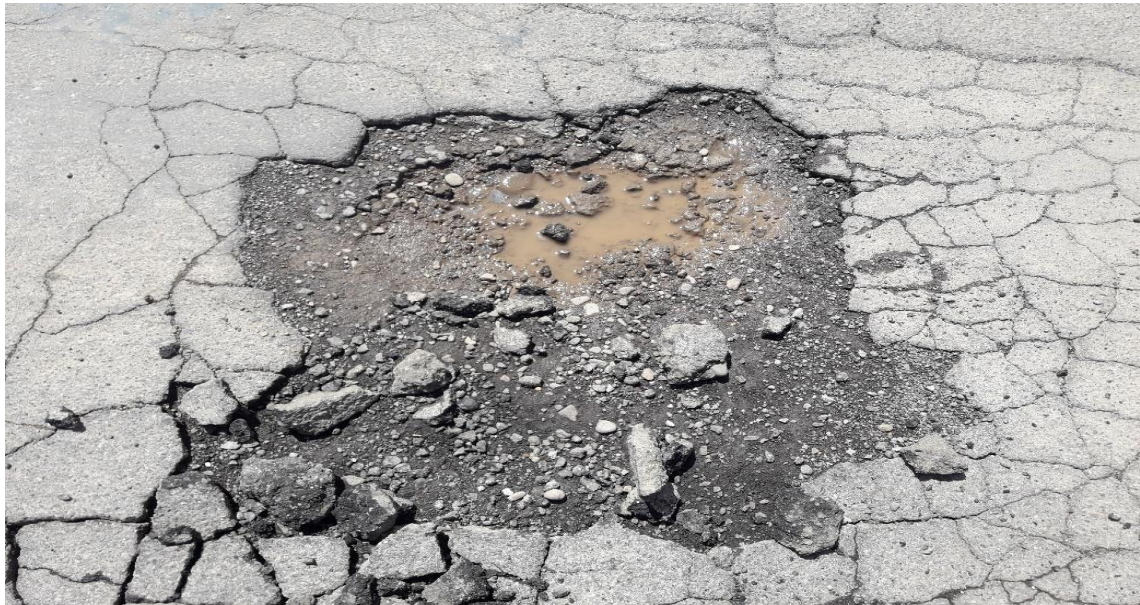
Figura 41.

Hueco de severidad media.

Nota. El grafico presenta la severidad media de la falla hueco del tramo 1+200.

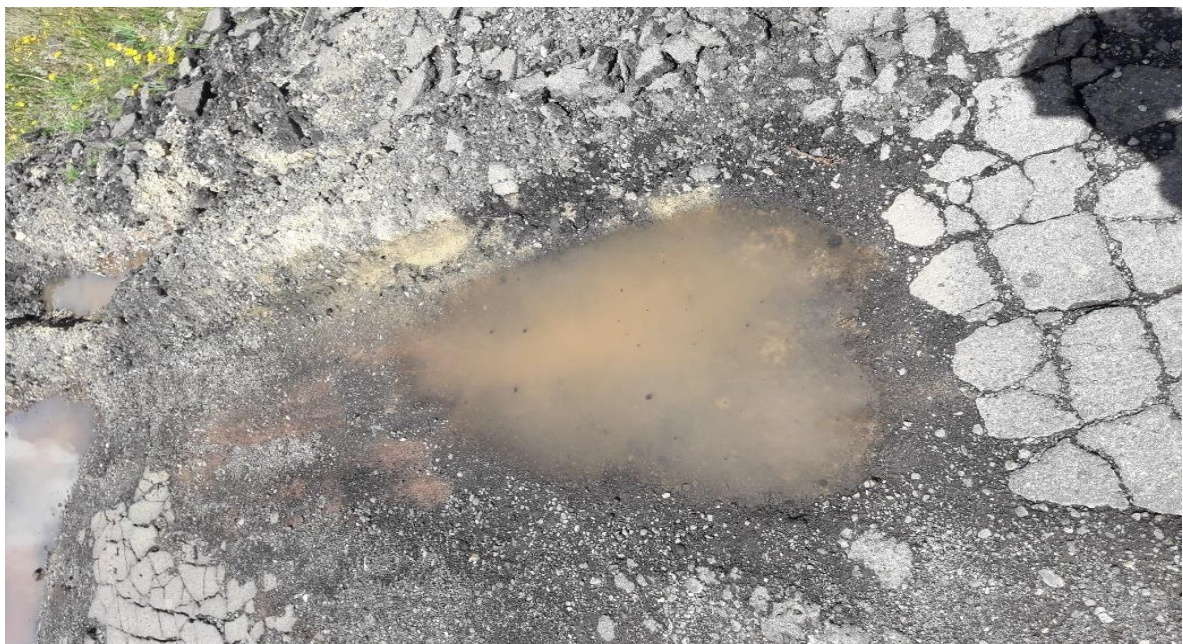
Figura 42.

Hueco de severidad alta.

Nota. El grafico presenta la severidad alta de la falla hueco del tramo 1+300.

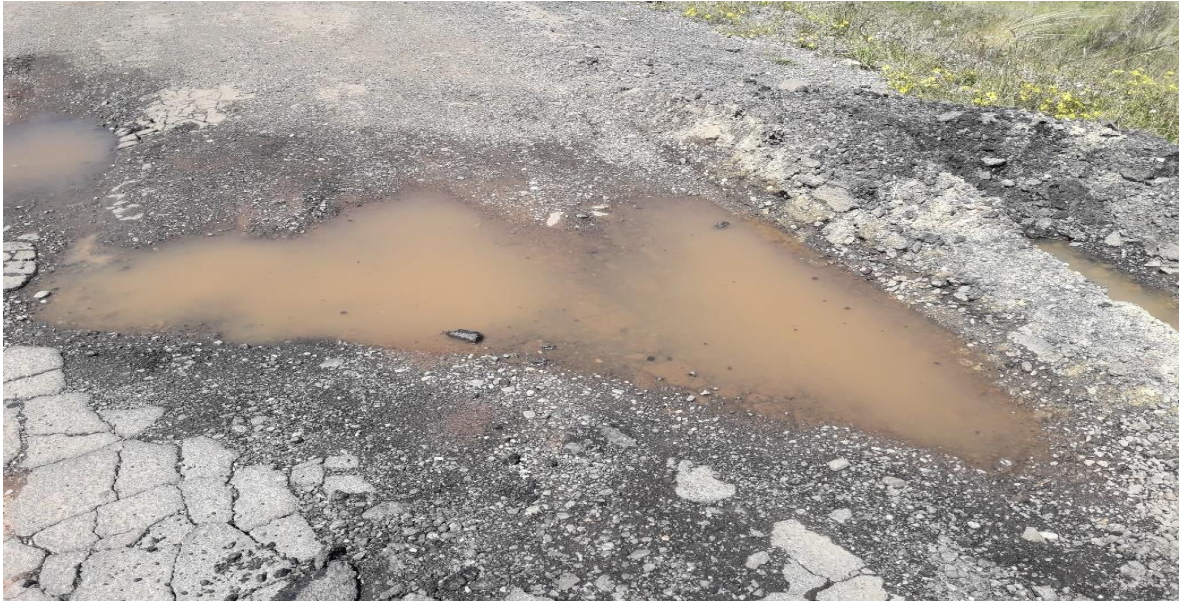
Figura 43.

Hueco de severidad alta.

Nota. El grafico presenta la severidad alta de la falla hueco del tramo 1+450.

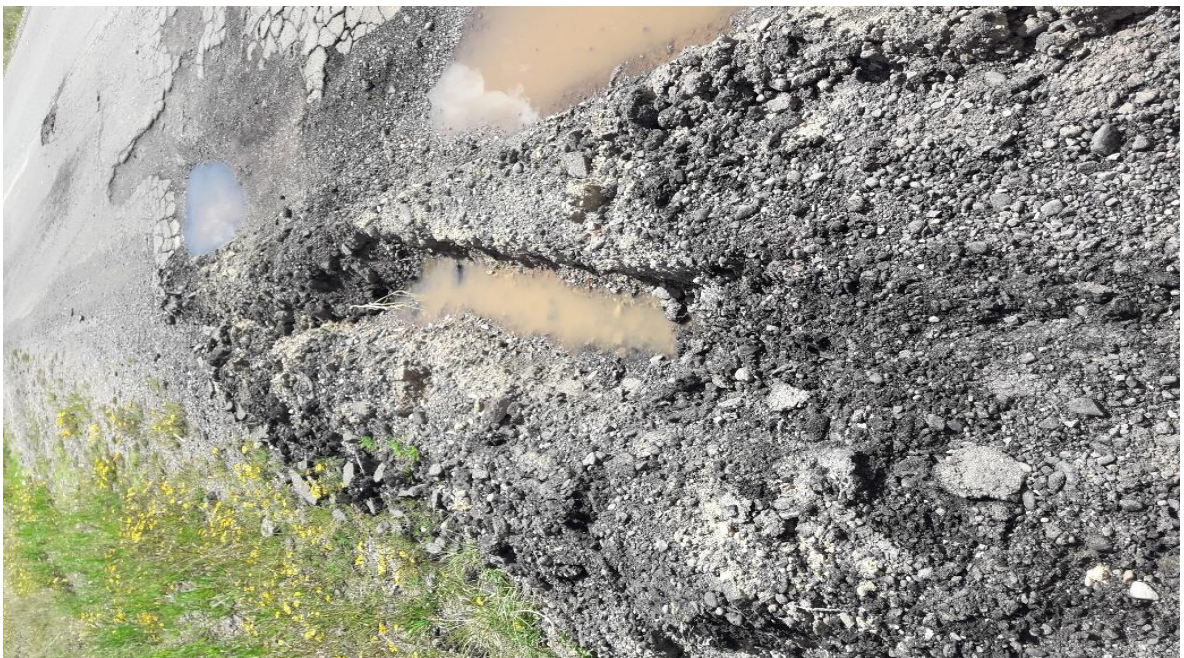
Figura 44.

Desnivel carril / berma de severidad alta.

Nota. El grafico presenta la severidad alta de la falla desnivel carril/berma del tramo 1+480.

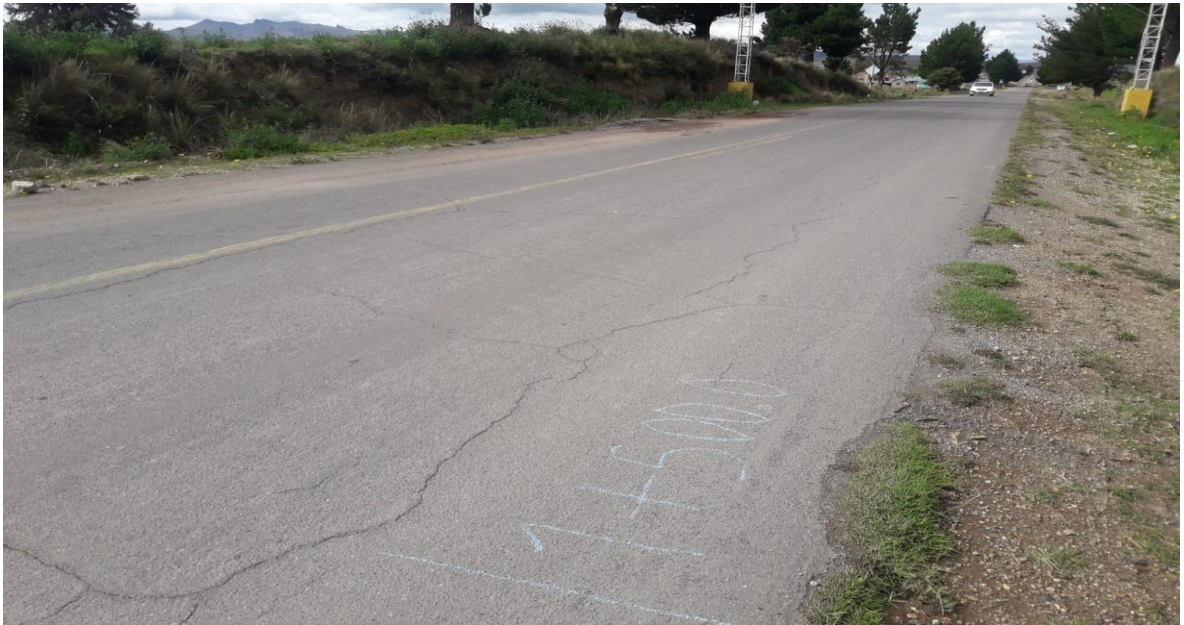
Figura 45.

Fisura de severidad media.

Nota. El grafico presenta la severidad media de la falla fisura del tramo 1+500.

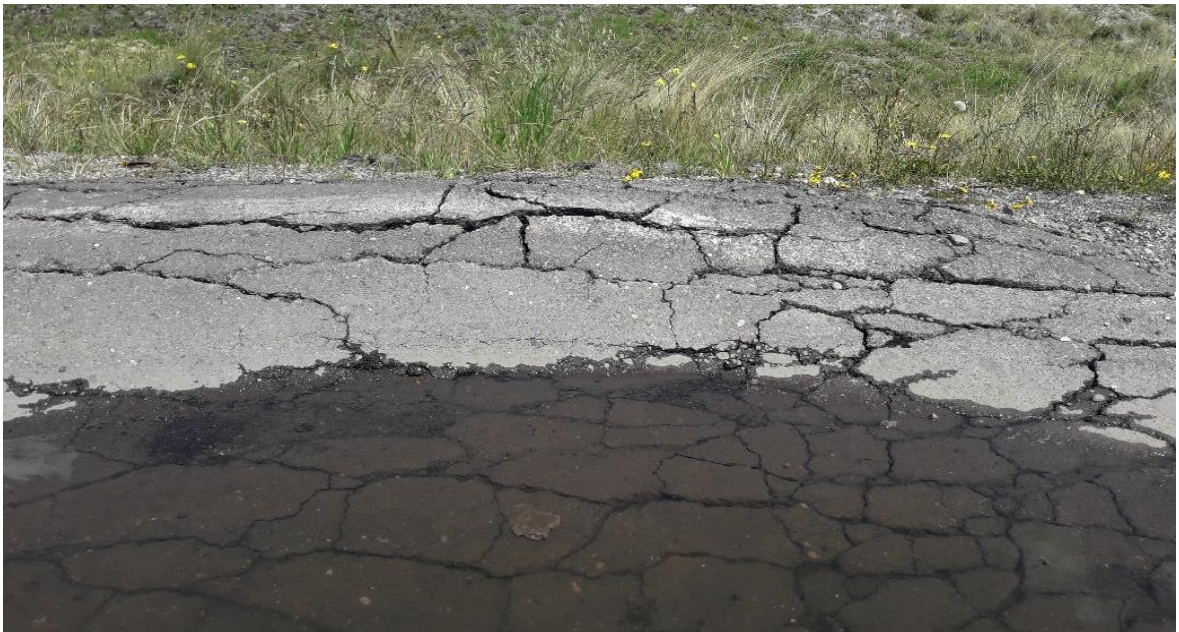
Figura 46.

Piel de cocodrilo de severidad alta.

Nota. El grafico presenta la severidad hallada como alta de piel de cocodrilo del tramo 1+600.

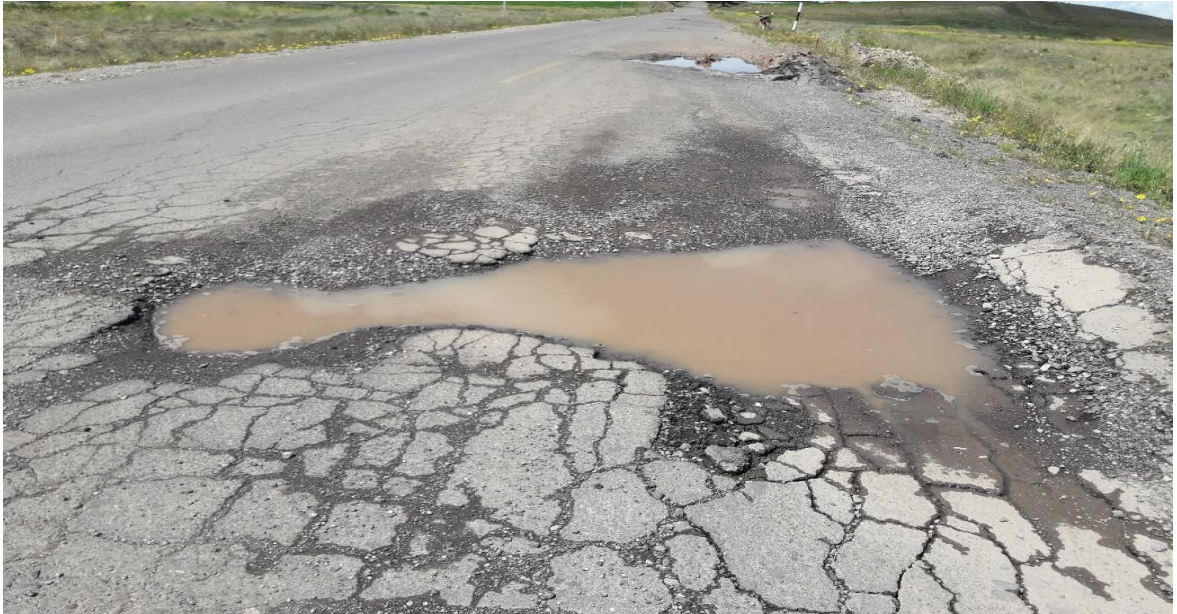
Figura 47.

Hueco de severidad alta.

Nota. El grafico presenta la severidad alta de la falla hueco del tramo 1+660.
