**EVALUACIÓN DEL ESTADO DE CONSERVACIÓN DEL
PAVIMENTO FLEXIBLE APLICANDO EL MÉTODO ÍNDICE DE
CONDICIÓN DE PAVIMENTO DE LA VÍA CHASQUI - PILCUYO,
PUNO - 2019.**

TESIS

PUNO – PERÚ

2022

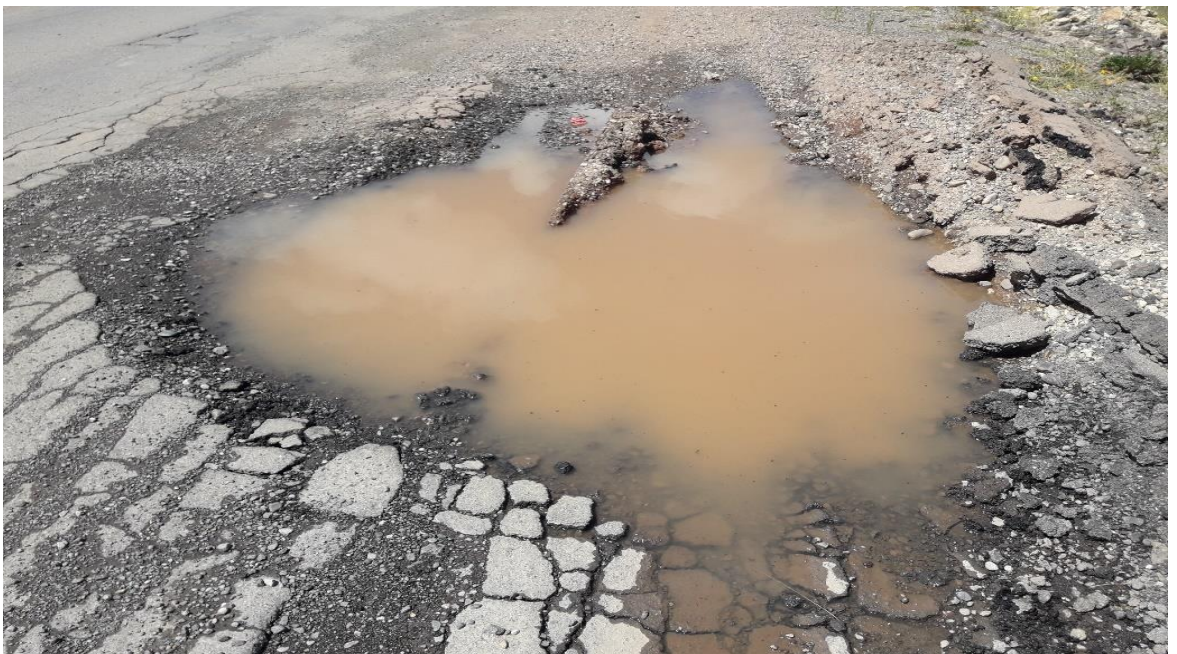
Figura 48.

Hueco de severidad alta.

Nota. El grafico presenta la severidad alta de la falla hueco del tramo 1+700.00.

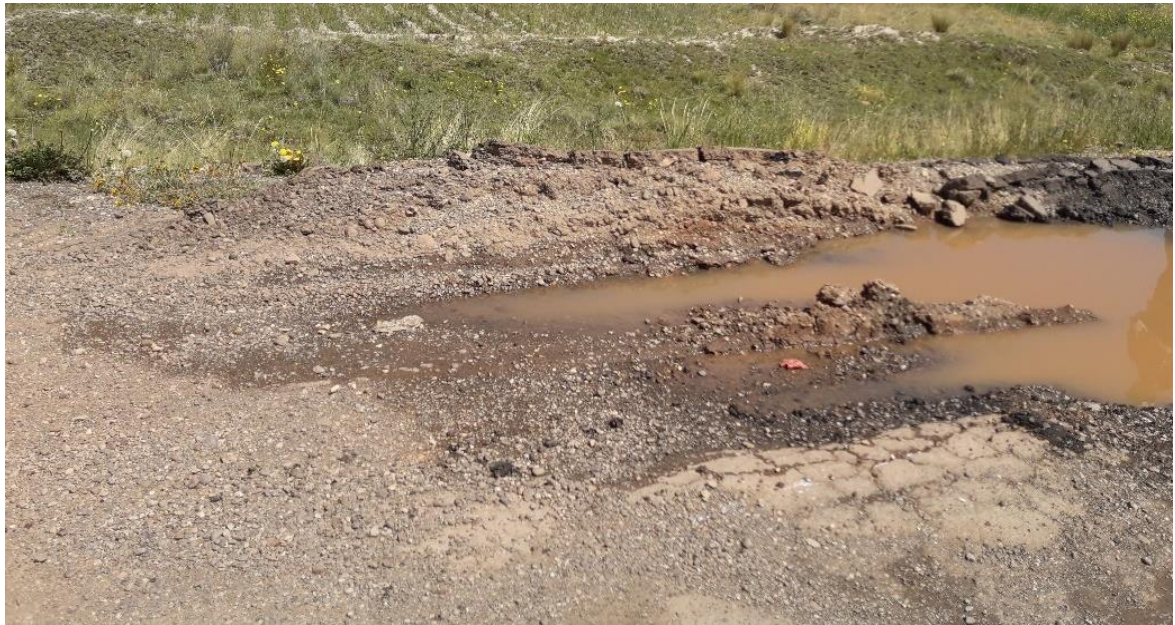
Figura 49.

Desnivel carril / berma de severidad alta.

Nota. El grafico presenta la severidad alta de la falla desnivel/berma del tramo 1+750.

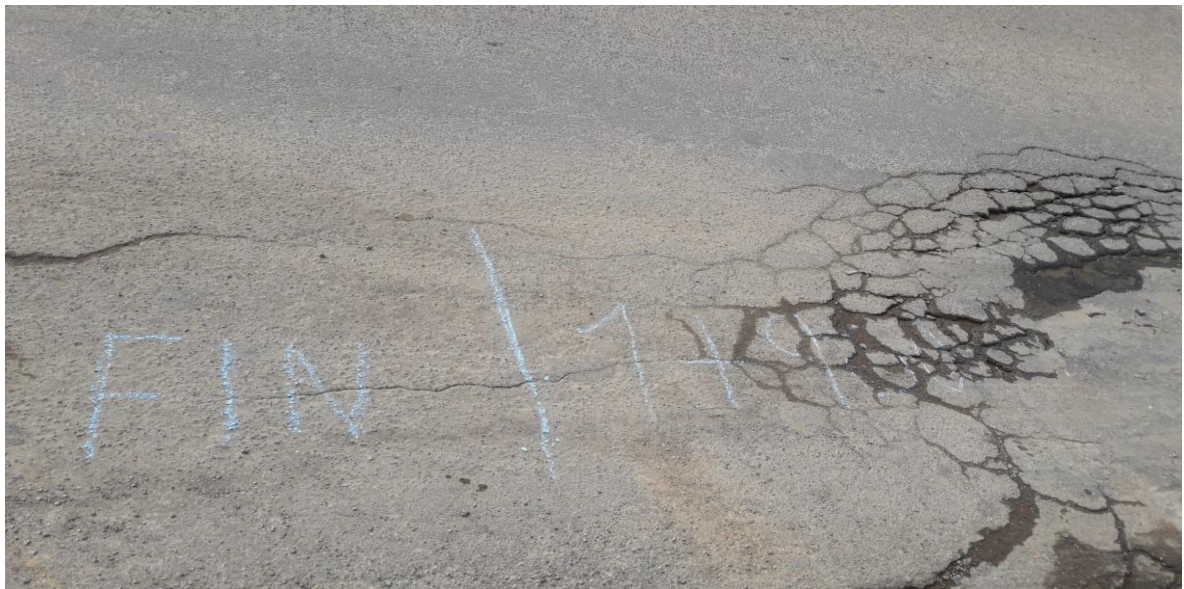
Figura 50.

Piel de cocodrilo de severidad alta.

Nota. El grafico presenta la severidad alta de piel de cocodrilo del tramo 1+915.00.
