UNIVERSIDAD NACIONAL DEL ALTIPLANO
FACULTAD DE INGENIERIA CIVIL Y ARQUITECTURA
ESCUELA PROFESIONAL DE INGENIERIA CIVIL

**“PROPUESTA DE SISTEMA DE GESTIÓN DE PUENTES BASADA
EN INSPECCIÓN VISUAL, TRAMO 4 DEL CORREDOR VIAL
INTEROCEÁNICO SUR, PERÚ - BRASIL, AZÁNGARO-PUENTE
INAMBARI, 2020”**

TESIS

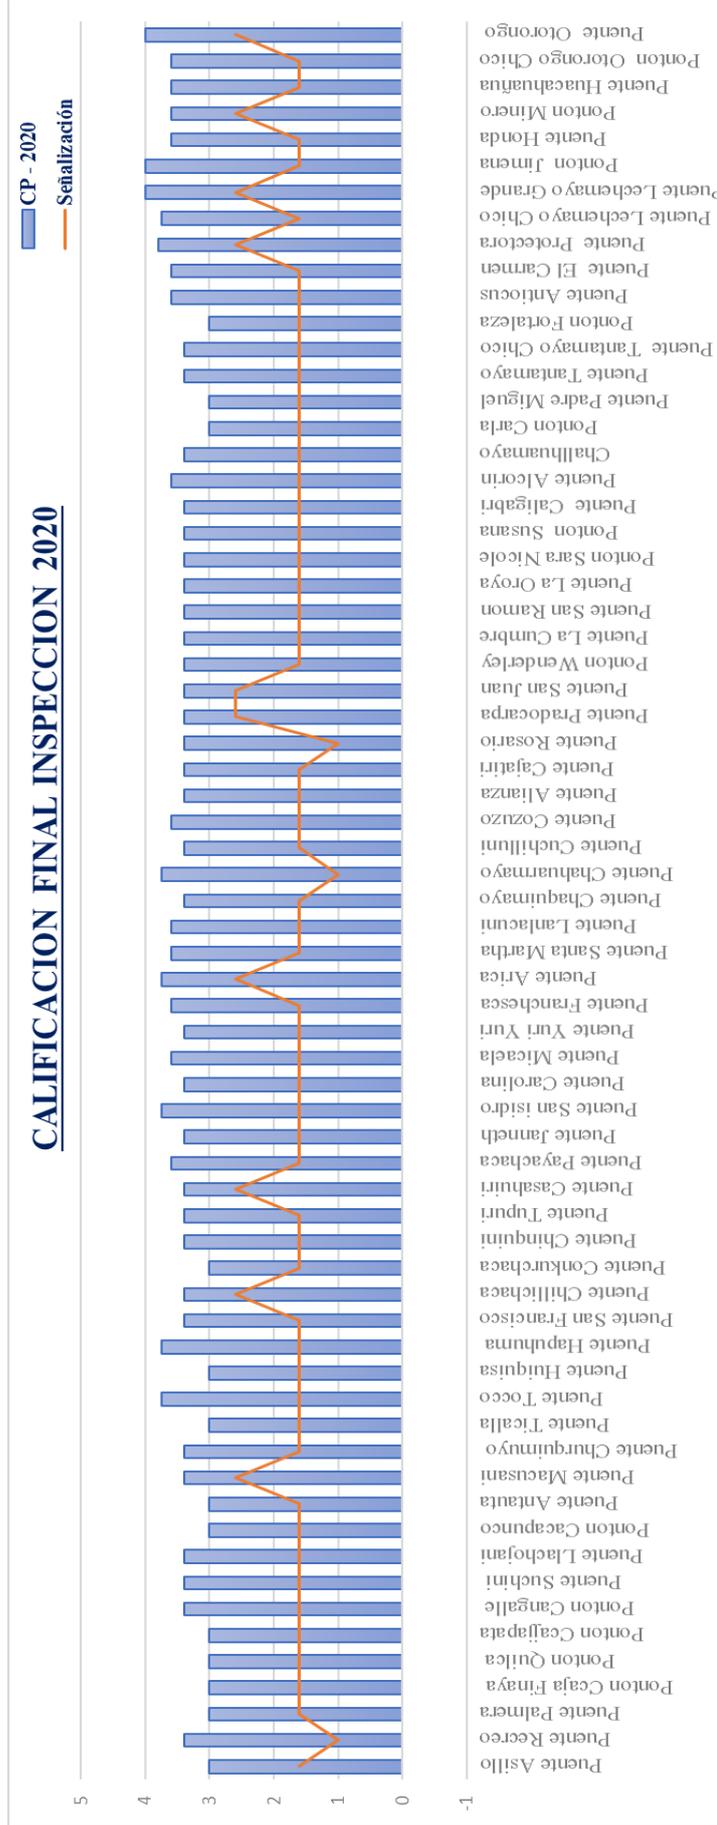
Figura 48. Señalización - inspección 2020

En la figura 48, se observa que el rango de calificación del grupo de seguridad vial del componente señalización oscila entre 1.0 y 2.6 que se entiende de un estado satisfactoria y como daño máximo a un estado deficiente. Así mismo, se observa que el 81% de la señalización de los puentes se encuentra en un estado adecuada en la inspección realizada en el año 2020.

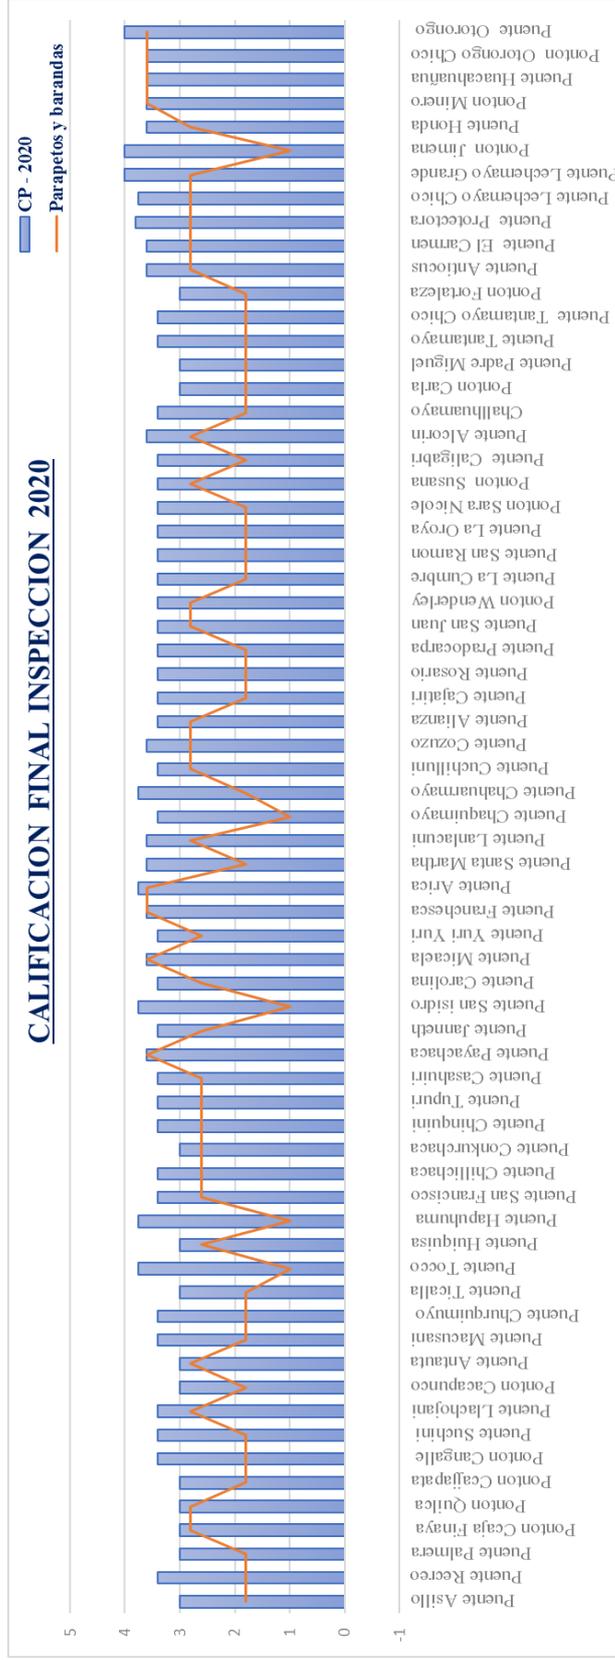
Figura 50. Parapetos y barandas – inspección 2020

En la figura 50, se observa que el rango de calificación del grupo de seguridad vial del componente parapetos y barandas oscila entre 1.0 y 3.6 que se entiende de un estado ‘satisfactoria’ y como daño máximo a un estado ‘seria’. Así mismo, se observa que el 39% de las parapetos y barandas de los 67 puentes se encuentra en un estado bueno y el 27% se encuentra en un estado ‘deficiente’, en la inspección realizada en el año 2020.

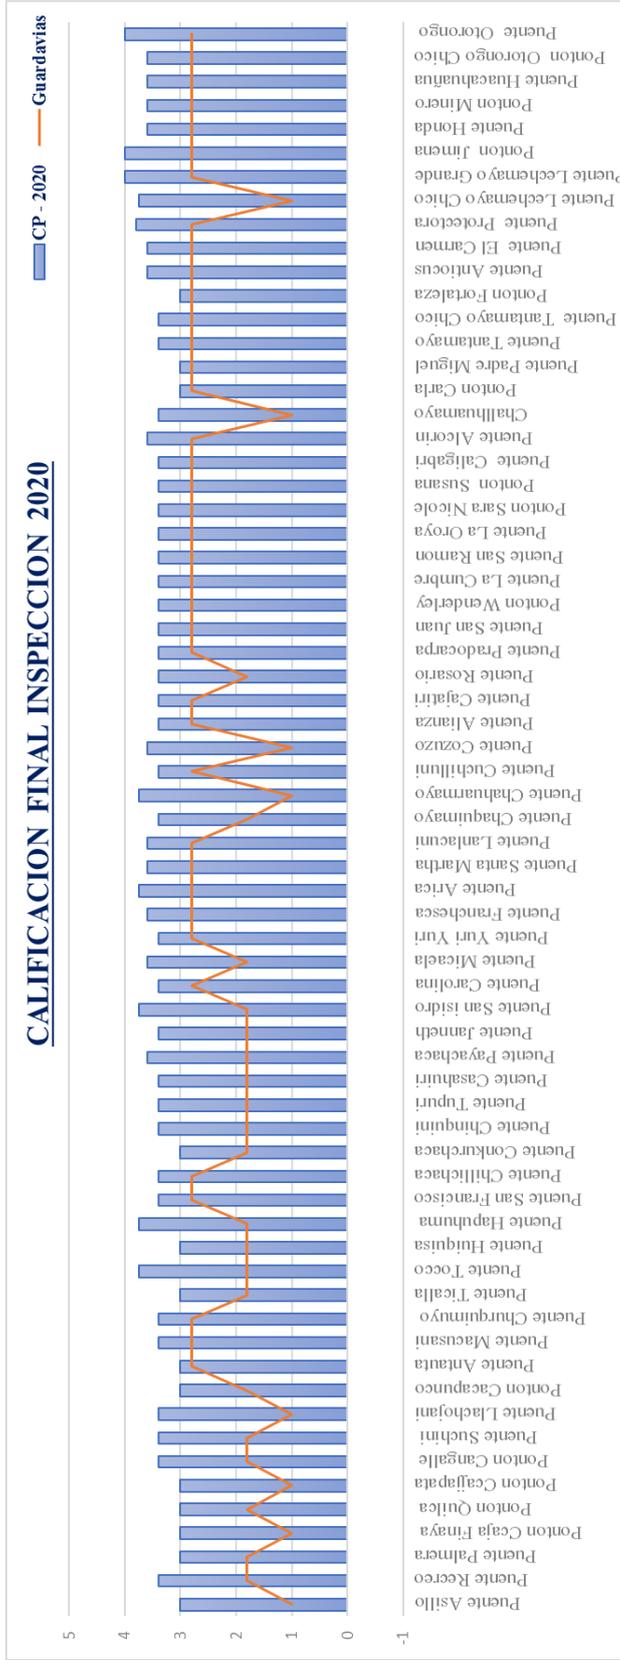
Figura 51. Guardavías – inspección 2020

En la figura 51, se observa que el rango de calificación del grupo de seguridad vial del componente guardavía oscila entre 1.0 y 2.8 que se entiende de un estado ‘satisfactoria’ y como daño máximo a un estado ‘deficiente’. Así mismo, se observa que el 30% de los guardavías de los 67 puentes se encuentra en un estado ‘adecuado’ y el 58% se encuentra en un estado ‘seria’, de la inspección realizada en el año 2020.
