<b>REGISTRO DE INSPECCIÓN TELEVISIVA N° 01 DEL SISTEMA DE REDES PRINCIPALES DE ALCANTARILLADO EXISTENTE</b>

<b>PROYECTO DE TESIS :</b>	EVALUACIÓN, SIMULACIÓN Y OPTIMIZACIÓN DEL SISTEMA DE ALCANTARILLADO SANITARIO URBANO EN LA LOCALIDAD DE ILAVE, PROVINCIA DEL COLLAO, REGIÓN PUNO-2020					
<b>UNIVERSIDAD :</b>	UNIVERSIDAD NACIONAL DEL ALTIPLANO - PUNO			<b>No. Registro:</b>	001	
<b>FACULTAD :</b>	FACULTAD DE INGENIERÍA CIVIL Y ARQUITECTURA			<b>FECHA:</b>	16-12-21	
<b>ESCUELA :</b>	ESCUELA PROFESIONAL DE INGENIERÍA CIVIL					
<b>INSPECCIÓN TELEVISIVA</b>						
<b>DATOS DEL TRAMO A INSPECCIONAR:</b>						
<b>ÁREA DE DRENAJE</b>	AD-03	<b>LÁMINA DE REFERENCIA</b>	ALC_GEN-04	<b>TRAMO N°</b>	01	
<b>UBICACIÓN:</b>	Jr. Sin Nombre N° 02					
<b>Bz. Ag. ARRIBA:</b>	001	<b>Bz. Ag. ABAJO:</b>	002	<b>LONGITUD TUBERÍA:</b>	69.60 m	
<b>ALT. Bz. Ag. ARRIBA(m):</b>	1.34m	<b>ALTURA Bz. Ag. Abajo(m):</b>	1.20m	<b>MATERIAL TUBERÍA EXISTENTE:</b>	PVC

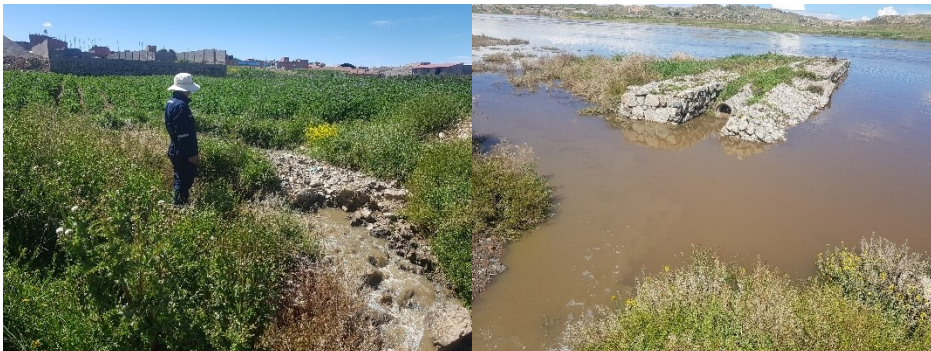
### **Figura 7**

*Colapso en el Área de drenaje Perú Birf*

*Nota.* El agua residual del área de drenaje 01 Perú BIRF está discurriendo hacia el Rio Ilave

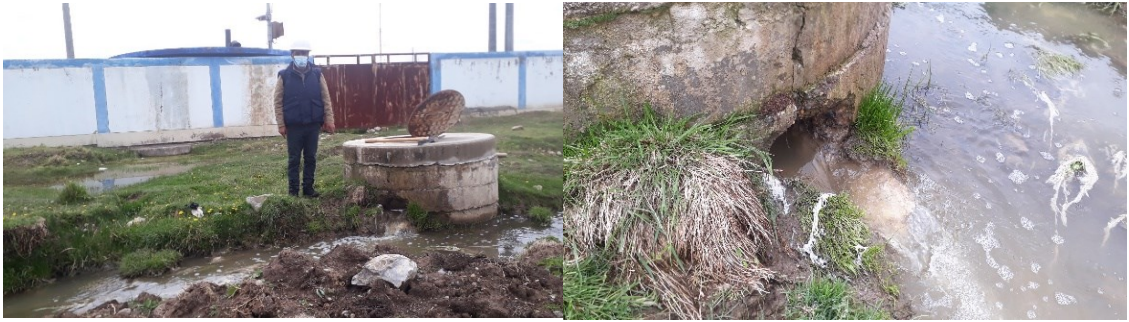
## **Figura 8**

*Colapso de agua residual en EBAR Caymahui*

*Nota.* El agua residual del área de drenaje 03 Caymahui está discurriendo al riachuelo por un forado del costado de buzón.

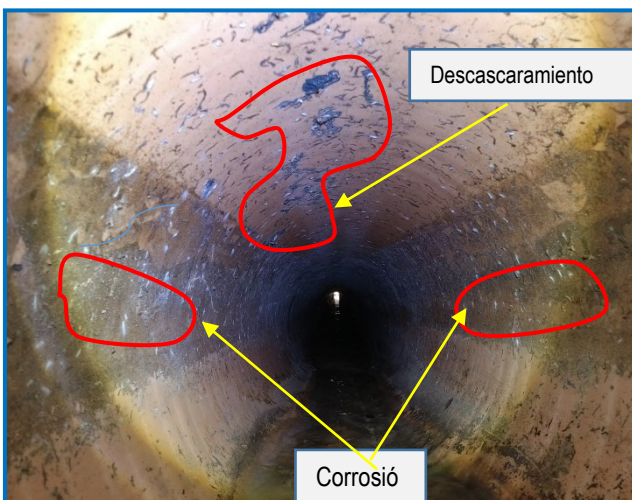
**VISTA POR DENTRO DE TUBERÍA DE PVC: N°01**

<b>INFORME DE ANOMALÍAS</b>						
<b>ITEM</b>	<b>DIMENSIÓN</b>	<b>INDICADOR</b>		<b>CALIFICACIÓN</b>	<b>ÍNDICE</b>	
1	FISURA/GRIETA/ FRACTURA	Fisura: Separación superficial <=50%.		0	BUENO (menor a 6) REGULAR (6-14) MALO (Mayor igual a 14)	
2		Grieta: Separación superficial <50%y<100%		0		
3		Fractura: Rotura >= 100%		0		
4	ROTURA O COLAPSO	Hueco, abertura o partes ausentes en la pared de la tubería.		0		
5		Pérdida completa de la integridad de la estructura		0		
6	DAÑOS SUPERFICIALES	Corrosión		2		
7		Descascaramiento		2		
8		Rugosidad		2		
9		Agregado visible		0		
10		Presenta daño mecánico		0		
		<b>TOTAL</b>		<b>6</b>	<b>REGULAR</b>

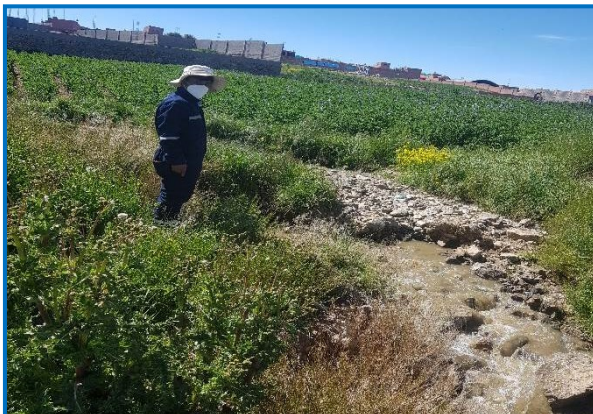
#### VISTA DE BUZÓN Bz:049 (COLAPSADO)

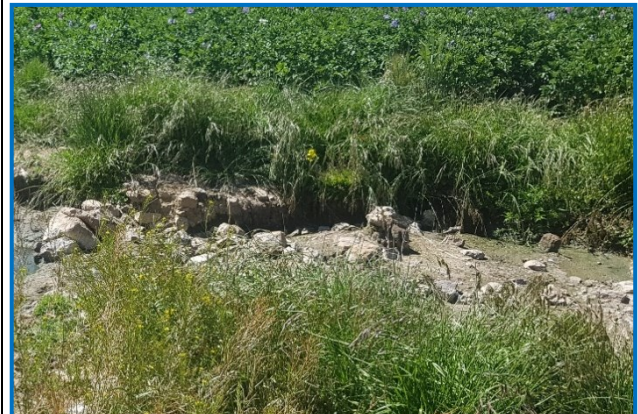
#### VISTA FUGA DE AGUA RESIDUAL AL RIO ILAVE
