**UNIVERSIDAD NACIONAL DEL ALTIPLANO
FACULTAD DE INGENIERÍA CIVIL Y ARQUITECTURA
ESCUELA PROFESIONAL DE INGENIERÍA CIVIL**

**EVALUACIÓN DE LOS DEFECTOS EN LA CONSTRUCCIÓN DE
VIVIENDAS INFORMALES DE ALBAÑILERÍA, EN LA
LOCALIDAD DE ACORA, PUNO, 2021**

TESIS

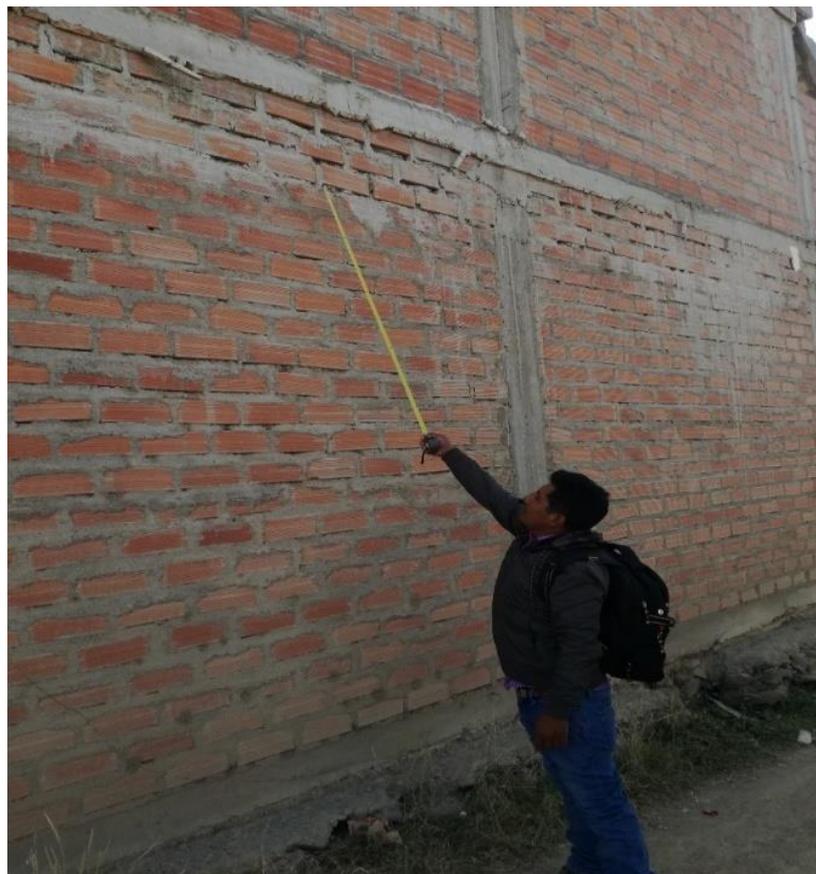
Figura 34: Existencia de la mala confinación entre el muro y la losa aligerada en la vivienda V-31

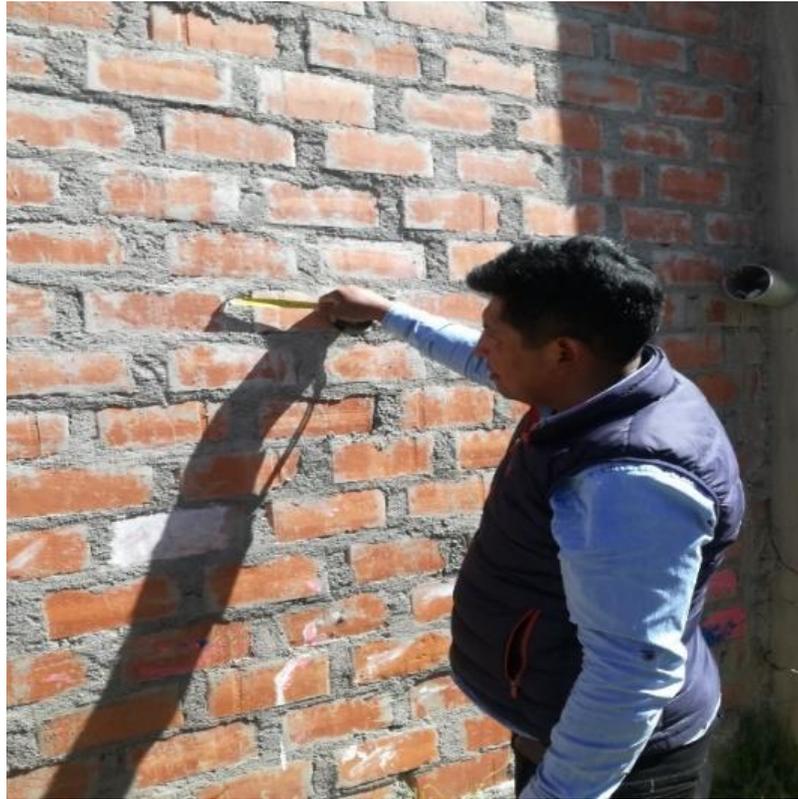
Figura 38: Medición de las juntas de mortero en la vivienda V-7
Fuente: Elaborado por el equipo de trabajo en la fecha 07/12/21

Los muros de las viviendas encuestadas presentan espesor de juntas hasta de 5 cm de espesor lo cual ocasiona la disminución de la resistencia a compresión y corte del muro.

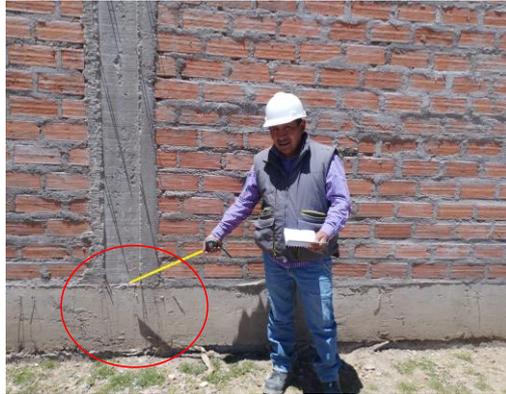
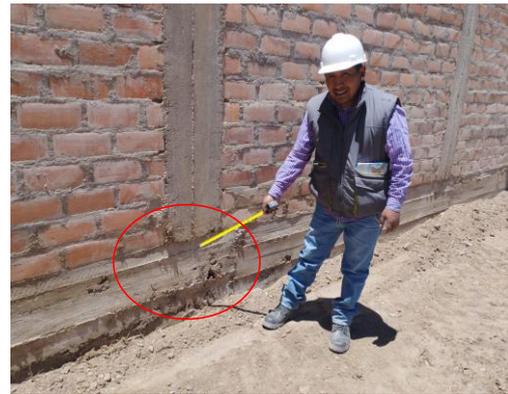
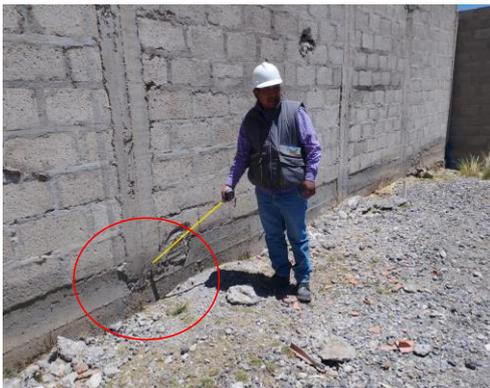
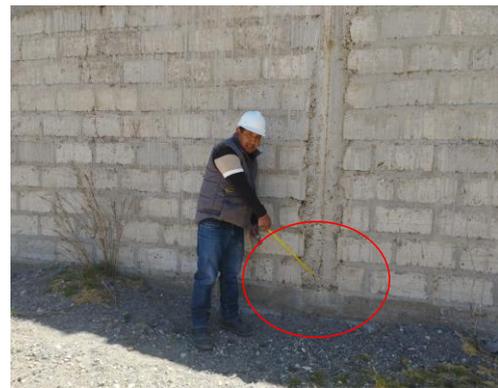
DEFECTO: DISCONTINUIDAD DE LA CALIDAD DEL CONCRETO EN COLUMNAS

Según la inspección directa visual se encontró la existencia de columnas discontinuas en la calidad del concreto ya que las columnas empiezan desde el borde superior de la zapata, pero los constructores al momento de vaciar los sobrecimientos lo encofran y lo vacean con la columna, con la misma calidad del concreto generando juntas frías, de esta forma debilitando a las columnas

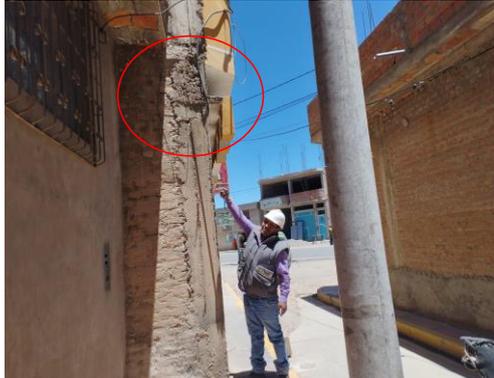
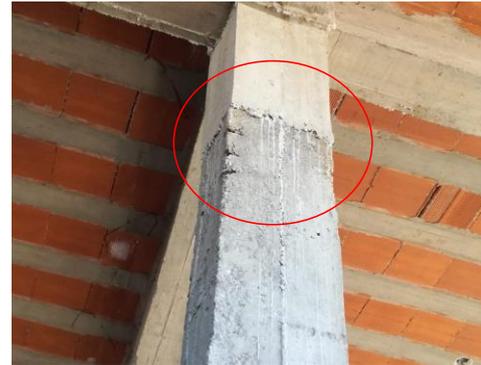
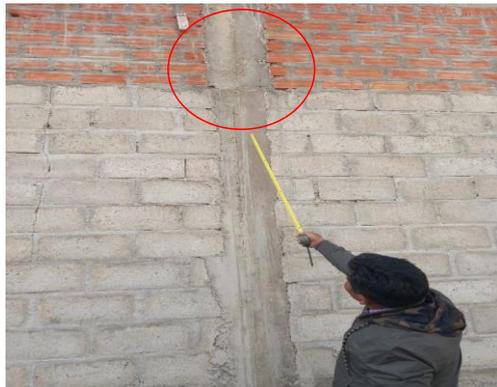
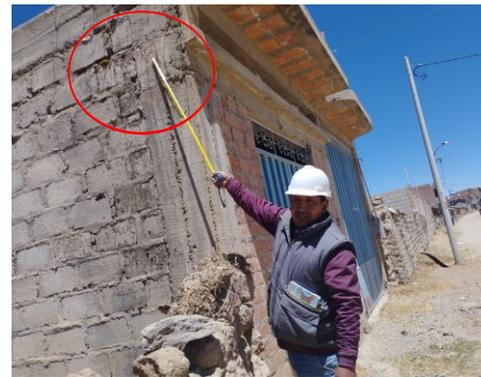
DEFECTO: CANGREJERAS EN LAS COLUMNAS

Según la inspección directa visual se encontró zonas con vacíos o agujeros con una acumulación del agregado grueso con pérdidas o separación de finos a causa de la segregación, durante el proceso del vaciado.

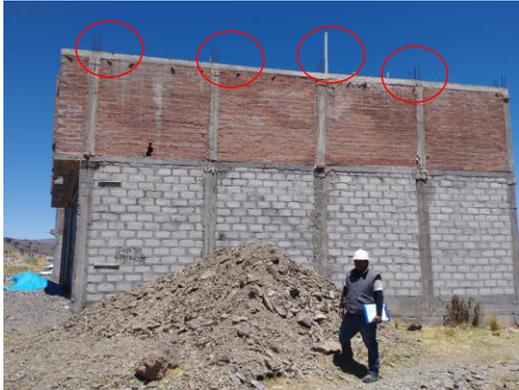
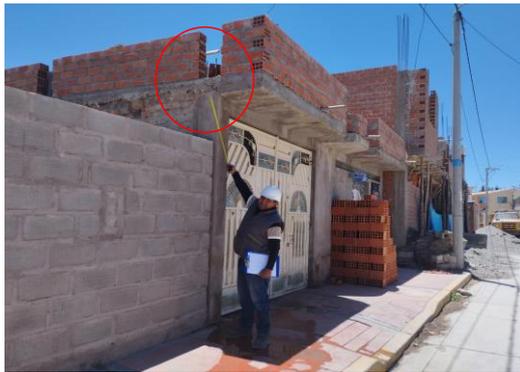
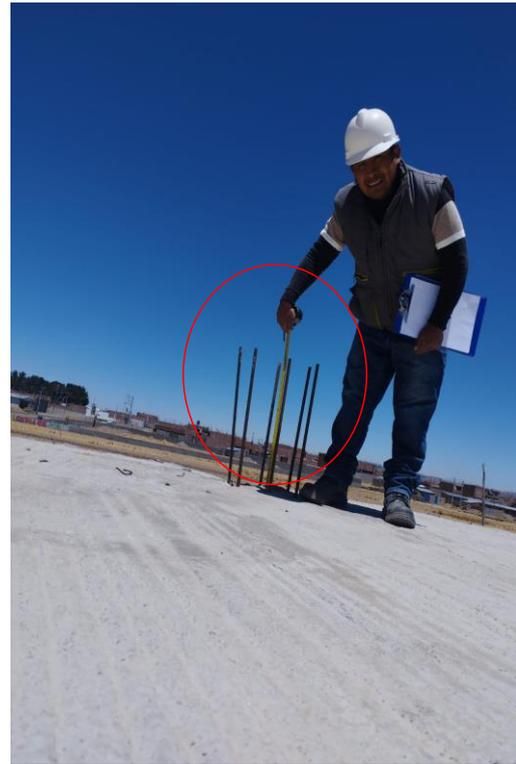
DEFECTO: PROYECCION DEL ACERO PARA TRASLAPE DE COLUMNAS

El empalme es un traslape entre dos fierros para poder realizar la continuación de la estructura, para poder realizar el empalme es necesario ubicar el lugar de empalme, lo que recomienda los manuales de construcción es en la zona $(2H/3)$, ya que en esta zona los esfuerzos de las cargas gravitacionales de las columnas son menores.

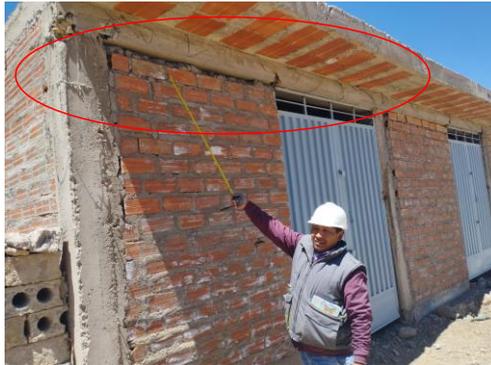
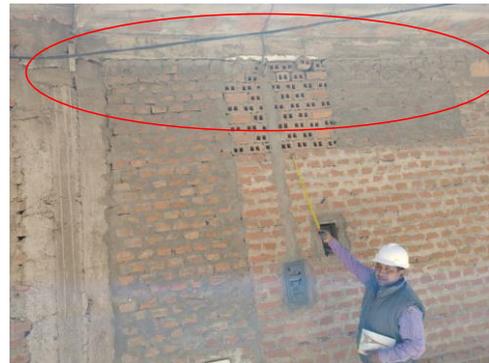
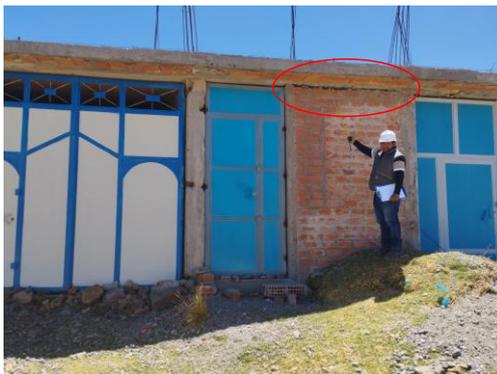
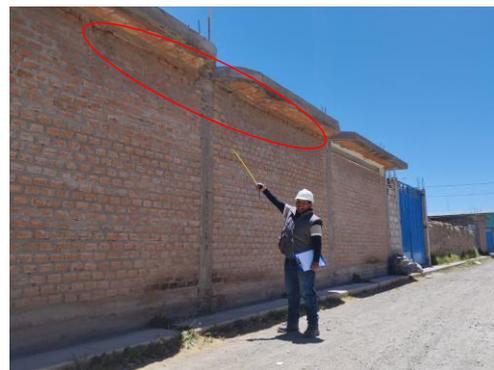
DEFECTO: CONFINAMIENTO ENTRE MURO Y LOSA ALIGERADA

En las viviendas evaluadas, se nota que los constructores artesanales prefieren quitar ladrillos en la unión muro techo que cortar sus encofrados (soleras y tablas). En otras viviendas se encontró relleno de mortero o pedazos de ladrillos entre unión muro-techo para nivelar dichos muros.

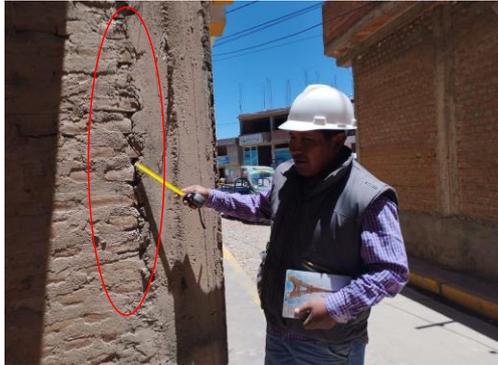
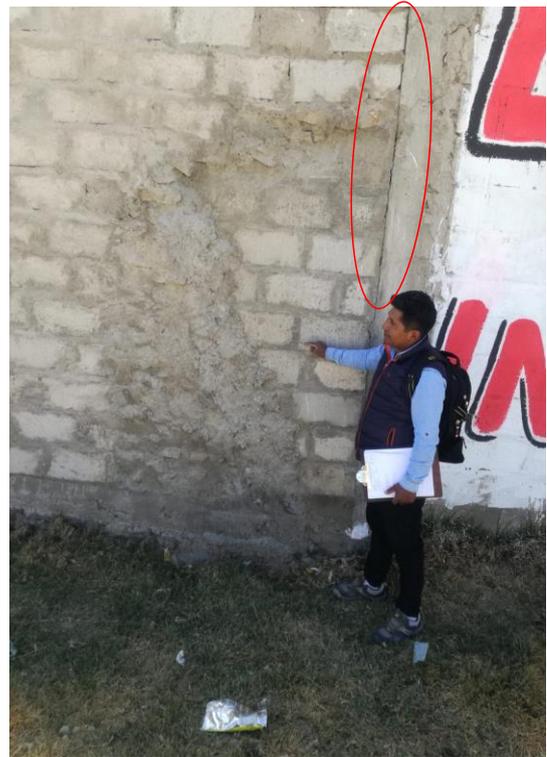
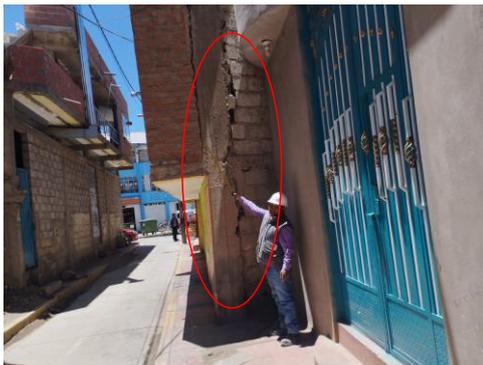
DEFECTO: CONFINAMIENTO ENTRE MURO Y COLUMNA

Según la inspección directa visual se encontró la falta de conexión entre muros portantes y las columnas existiendo una abertura entre ellos.

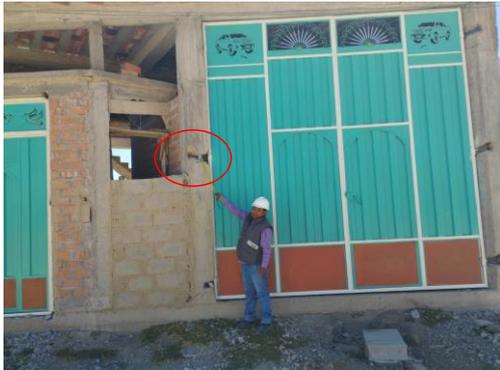
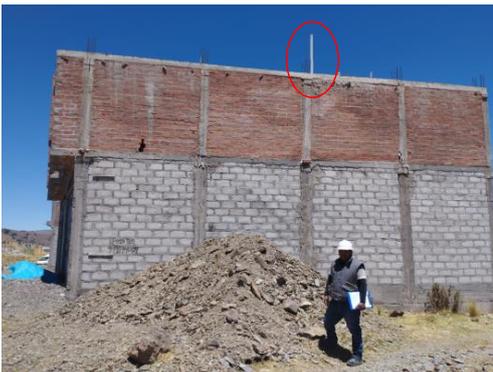
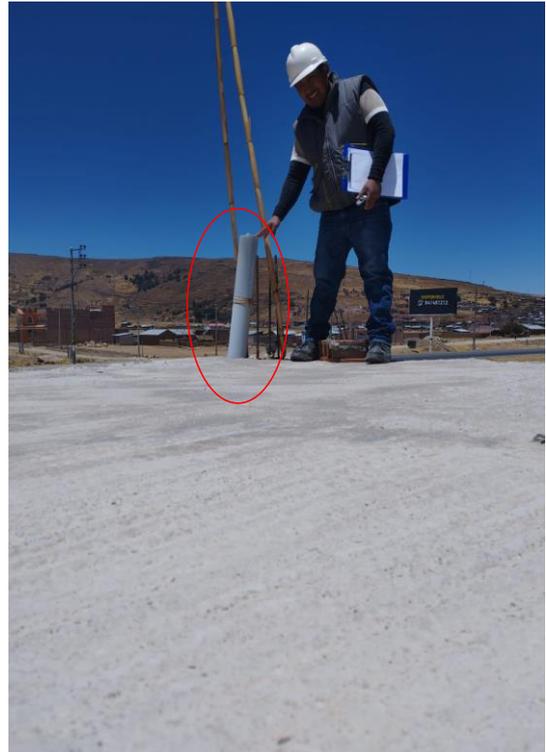
DEFECTO: INSTALACIONES DE LAS TUBERIAS DE DESAGUE

Según la inspección directa visual se encontró que las tuberías de desagüe atraviesan por los elementos estructurales, comprometiendo a que estas sufran fisuras estructurales; como también se encontró tuberías en los muros debilitando la unión de conexión de columnas y muros o entre muros (como si hubiese una junta vertical). se encontraron tuberías cercanas a la columna ya que en esta zona existe la concentración de estribos para absorber los esfuerzos de corte de las vigas.

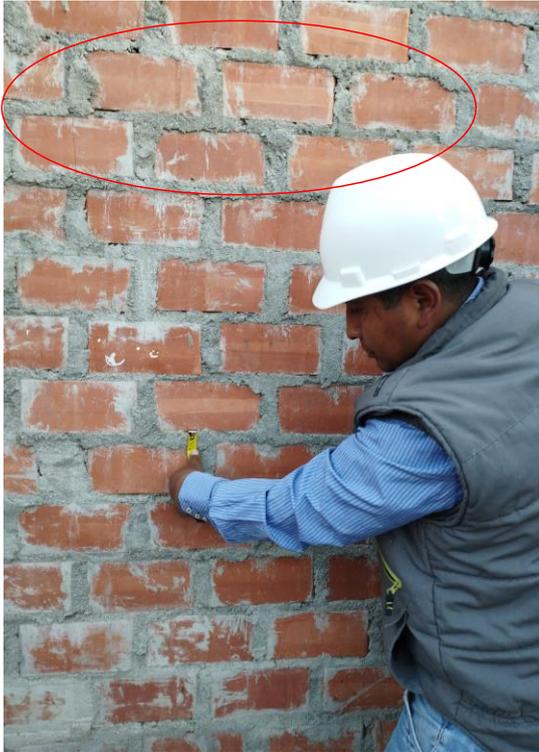
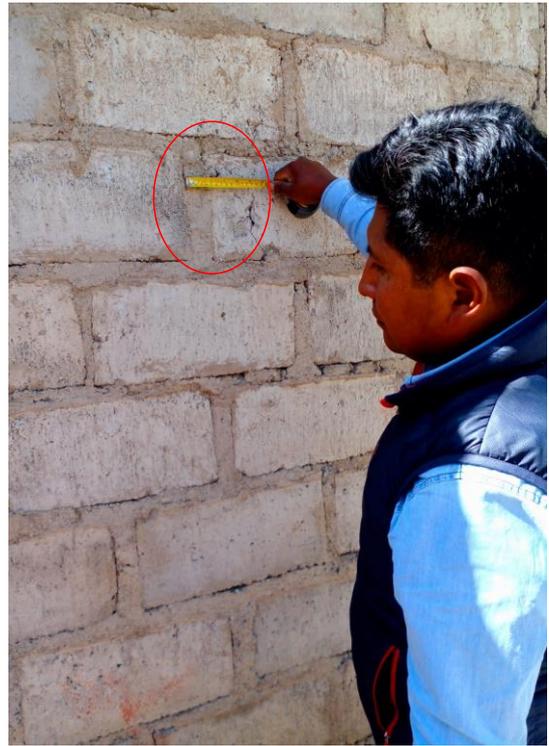
DEFECTO: ESPESOR DE LAS JUNTAS DE MORTERO EN ALBAÑILERIA

Según la inspección directa visual se encontró que el espesor del mortero en las juntas es más de 3 cm de espesor tanto en lo vertical y horizontal de esta forma disminuyendo la resistencia a compresión y corte del muro.

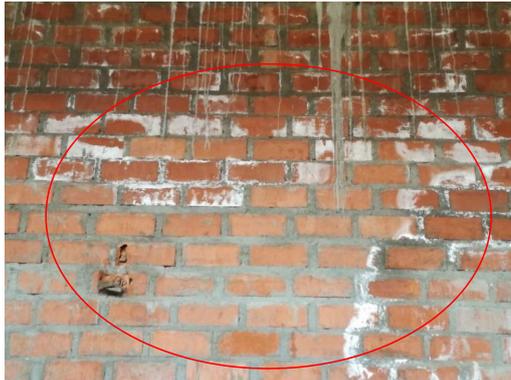
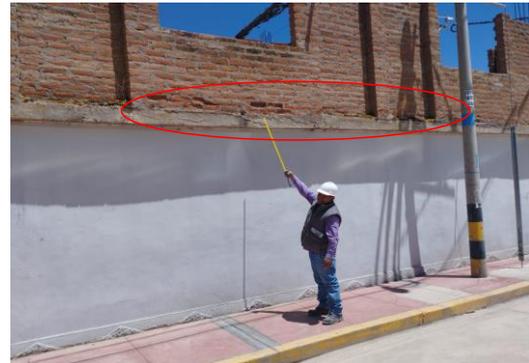
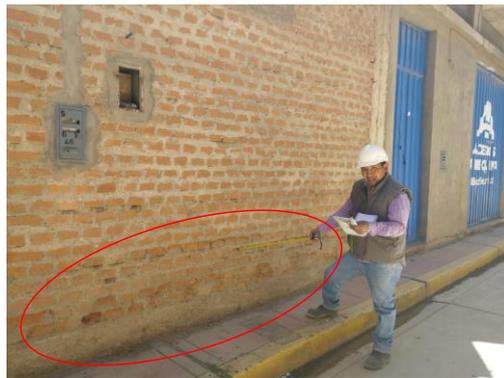
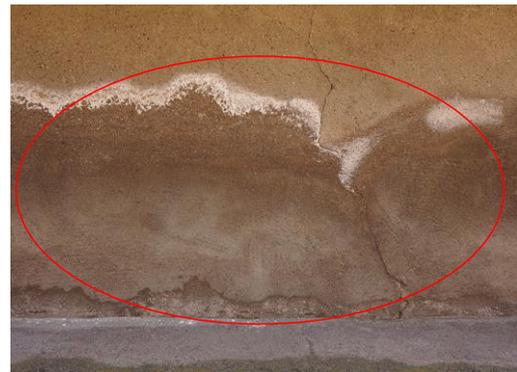
DEFECTO: EFLORESCENCIA EN LAS UNIDADES DE ALBAÑILERIA

Según la inspección directa visual se encontró la eflorescencia en ladrillos de muros, este fenómeno se da por la existencia de muros que se encuentran en contacto con la humedad el cual se forma de polvo de sales solubles sobre las caras de los ladrillos, se caracteriza por ser de color blanco.

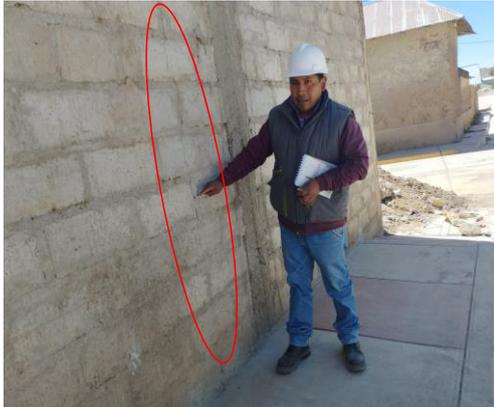
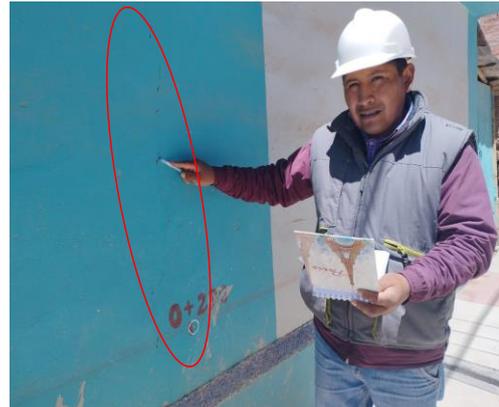
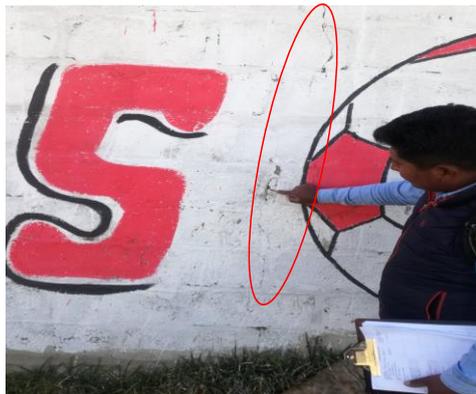
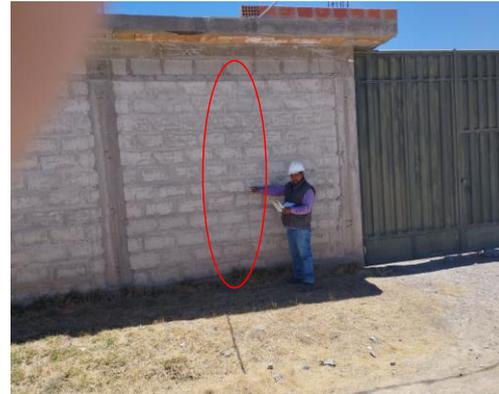
DEFECTO: FISURAS EN LOS MUROS

En las viviendas analizadas se ha observado que parte de los muros de las viviendas presentan fisuras, a falta de compactacion del suelo
