MINISTERIO DE CULTURA
UNIVERSIDAD NACIONAL DEL ALTIPLANO
ESCUELA PROFESIONAL DE ARQUITECTURA Y URBANISMO

FICHA DE EVALUACION DE DAÑO EN BIENES CULTURALES INMUEBLES (PLANTILLA)

Departamento: **PUNO** Código Único Catastral _____
 Provincia: **LAMPA** Distrito: **SANTA LUCIA**
 Dirección: **COMUNIDAD DE LAGUNILLAS** N°: _____
 Coordenadas WGS84- 19K: N: **-15.746661** E: **-70.767745** Niveles: **1 NIVEL**
 Nombre del inmueble: **EX HACIENDA DE LAGUNILLAS - ALMACENES** Urbana: Rural:
 Nombre propietario: **ASOCIACION DE LA COMUNIDAD DE LAGUNILLAS**
 Condición Cultural: _____ Fecha: **1890**
 Monumento _____
 Zona Monumental _____
 Ambiente Urbano Monumental _____

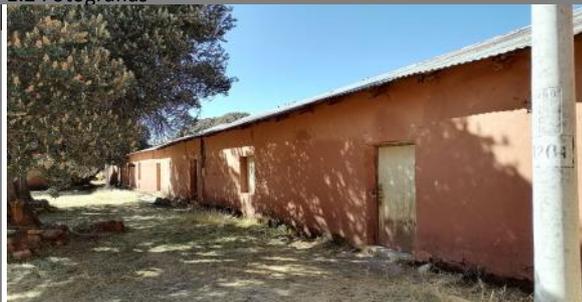
1.2 Fotografías

2.6.1 Componentes Estructurales		2.6.2 Materiales								2.6.3. Patologías																		
		Piedra	Ladrillo	Adobe - Tapial	Madera	Quincha	Barro	Teja	Ladrillo Pastelero	Yeso	Concreto	Otros	Asentamientos - Socavados			Deformaciones- Pandeos-Flexión			Fisuras - Grietas - Fracturas			Desprendimientos - E-florescencias- Exfoliaciones			Humedad			
		L	M	G	L	M	G	L	M	G	L	M	G	L	M	G	L	M	G	L	M	G	L	M	G	L	M	G
Estructura	Cimentación	x																										
	Muros/Paredes/Tabiques			x				x		x																		
	Columnas/Pilares			x							x	x																
	Vigas				x																							
	Losas/Entrepisos					x																						
	Arcos																											
	Torre / Campanario											x																
Fachadas	Techos/Bóvedas/Cúpulas/Plano/Inclinados					x			x	x																		x
	Revestimientos				x						x																	x
	Puertas				x	x																						x
	Ventanas				x

Balcones					x																						
	Portadas				x																							
	Galerías																											
Interior	Zócalos																											x
	Molduras y ornamentación										x																	
	Remates																											
	Pisos					x																						x
Escaleras	Cielo Raso																											x
	Teatinas/Farolas																											
	Puertas/Ventanas/mamparas/balaustrada																											
	Revestimientos																											
Instalaciones	Molduras y ornamentación										x																	x
	Eléctricas																											
	Sanitarias																											
Escaleras	Exteriores					x																						
	Interiores						x																					
Instalaciones	Especiales

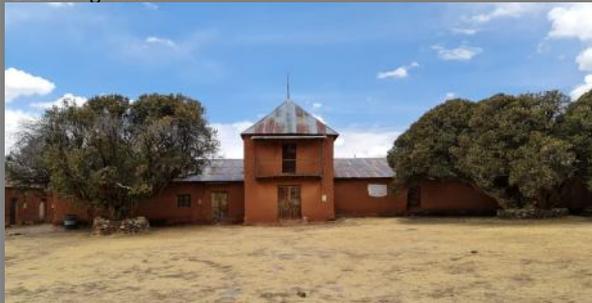
1.2 Fotografías

2.6.1 Componentes Estructurales		2.6.2 Materiales									2.6.3. Patologías														
		Piedra	Ladrillo	Adobe - Tapial	Madera	Quincha	Barro	Teja	Ladrillo Pastelero	Yeso	Concreto	Otros	Asentamientos - Socavados			Deformaciones- Pandeos-Flexión			Fisuras - Grietas - Fracturas			Desprendimientos - E-florescencias- Exfoliaciones			Humedad
		L	M	G	L	M	G	L	M	G	L	M	G	L	M	G	L	M	G	L	M	G	L	M	G
Estructura	Cimentación	x																							
	Muros/Paredes/Tabiques			x				x																	
	Columnas/Pilares			x							x	x													
	Vigas				x																				
	Losas/Entrepisos					x																			
	Arcos																								
	Torre / Campanario											x													
Fachadas	Techos/Bóvedas/Cúpulas/Plano/Inclinados					x			x	x															
	Revestimientos				x																				
	Puertas					x																			
	Ventanas					x																			
	Balcones						x																		
	Portadas

Galerías																								
Interior	Zócalos																								
	Molduras y ornamentación	x																							
	Remates	x																							
	Pisos					x																			
	Cielo Raso																								
	Teatinas/Farolas																								
	Puertas/Ventanas/mamparas/balaustrada																								
Escaleras	Revestimientos																								
	Molduras y ornamentación																								
	Interiores																								
Instalaciones	Exteriores																								
	Eléctricas																								
	Sanitarias																								
	Especiales

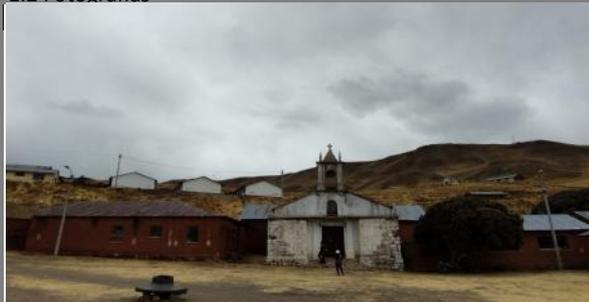
1.2 Fotografías

2.6.1 Componentes Estructurales		2.6.2 Materiales									2.6.3. Patologías														
		Piedra	Ladrillo	Adobe - Tapial	Madera	Quincha	Barro	Teja	Ladrillo Pastelero	Yeso	Concreto	Otros	Asentamientos - Socavados			Deformaciones- Pandeos-Flexión			Fisuras - Grietas - Fracturas			Desprendimientos - E-florescencias- Exfoliaciones			Humedad
		L	M	G	L	M	G	L	M	G	L	M	G	L	M	G	L	M	G	L	M	G	L	M	G
Estructura	Cimentación	x																							
	Muros/Paredes/Tabiques	x	x	x				x			x														
	Columnas/Pilares	x		x							x														
	Vigas	x			x																				
	Losas/Entrepisos				x																				
	Arcos	x																							
	Torre / Campanario	x									x														
Fachadas	Techos/Bóvedas/Cúpulas/Plano/Inclinados	x			x			x			x														
	Revestimientos			x	x			x			x														
	Puertas				x	x																			
	Ventanas				x																				
	Balcones				x

Portadas	x																							
	Galerías																								
Interior	Zócalos	x																							
	Molduras y ornamentación	x								x															
	Remates																								
	Pisos				x																				
	Cielo Raso										x														
Escaleras	Teatinas/Farolas																								
	Puertas/Ventanas/mamparas/balaustrada					x																			
	Revestimientos										x														
	Molduras y ornamentación									x															
Instalaciones	Eléctricas																								
	Sanitarias																								
	Especiales

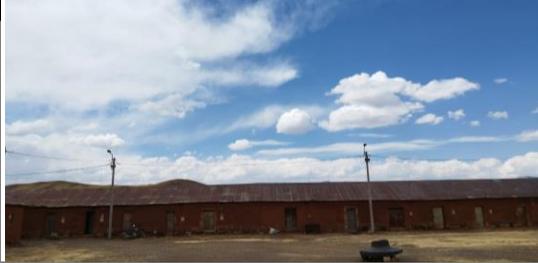
1.2 Fotografías

Estable Inhabitable X Colapsado

Erupciones Deslizamiento Tsunami
Inundación/Huayco Fallas Geológicas Otros X
Lluvias Sismos

Incendios Zonas Tugurizadas Abandono X
Explosiones Edificio Tugurizado Mantenimiento
Contaminación X Interv. Inadecuadas
