**RELACIÓN ENTRE LOS PROCESOS TRADICIONAL Y DRON
PARA LA DETECCIÓN DE FALLAS MEDIANTE LOS MÉTODOS
PCI Y MTC, TRAMO: KM. 5 AL 6 - CARRETERA ATUNCOLLA-
HUATA PUNO – 2024.**

TESIS

PUNO –PERÚ

2024

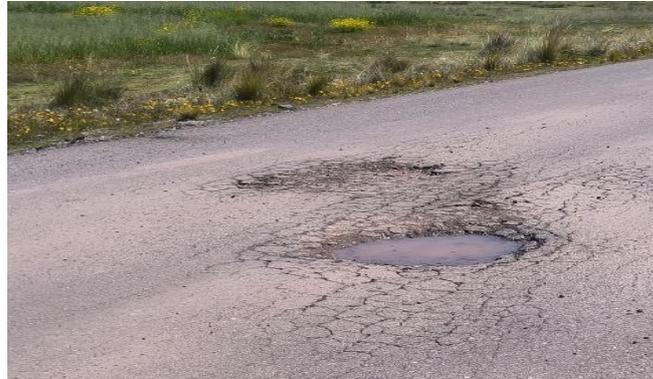
Figura 5

Baches o huecos.

Nota: La fotografía muestra el tipo de falla bache o hueco. Elaboración propia.

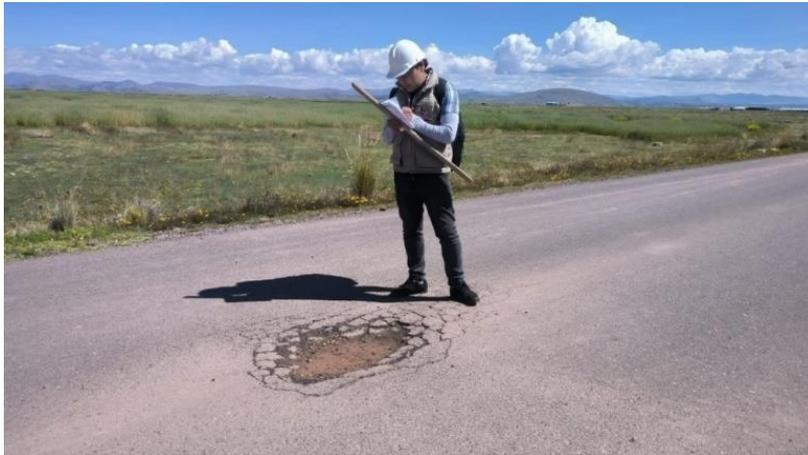
Figura 17

Falla hueco

Nota: la imagen muestra la falla denominada hueco de gravedad media. Elaboración propia.

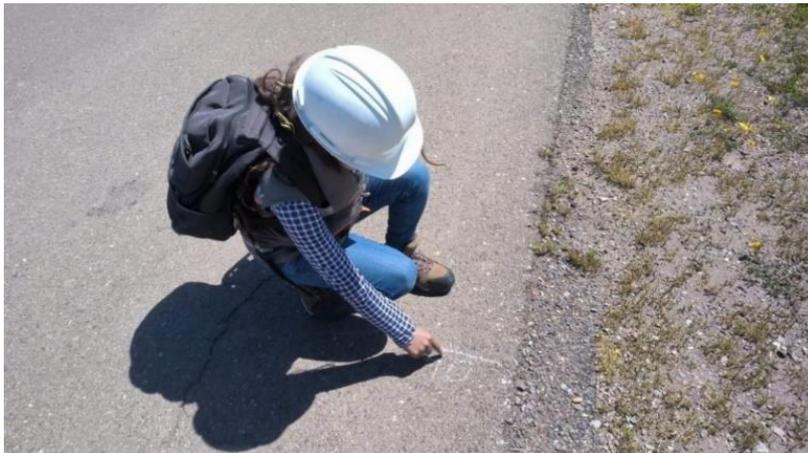
Figura 18

Falla fisura longitudinal

Nota: la imagen muestra la falla fisura longitudinal de gravedad leve. Elaboración propia.

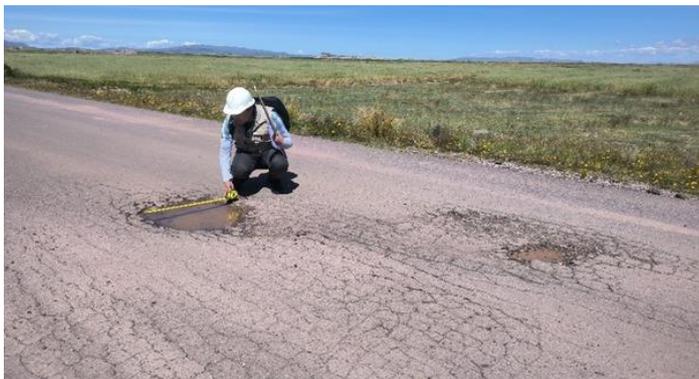
Figura 24

Medición de tipo de falla

Nota: La imagen muestra el deterioro de la falla denominada bache o hueco. Elaboración propia.

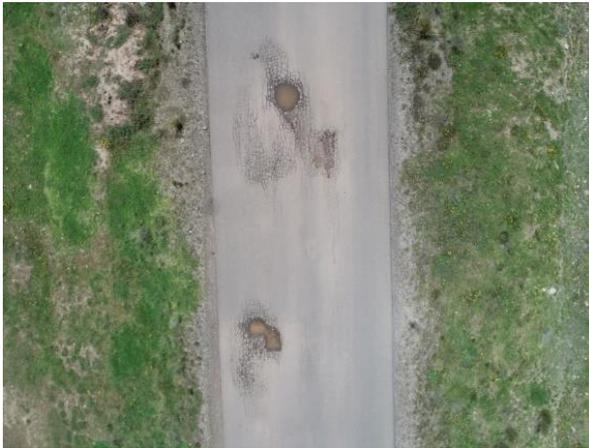
Figura 37

Visualización de baches huecos

Nota: La imagen muestra la identificación de baches y/o huecos que se encuentran en la vía.
Elaboración propia.

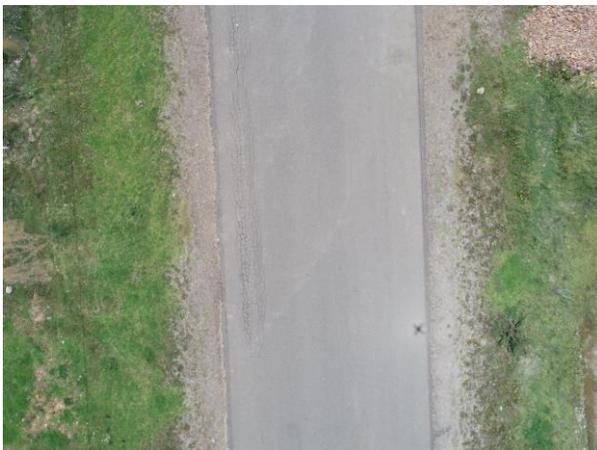
Figura 38

Identificación de piel de cocodrilo.

Nota: La figura indica la identificación de la falla denominada piel de cocodrilo, la cual podremos medir para su clasificación respectiva. Elaboración propia.

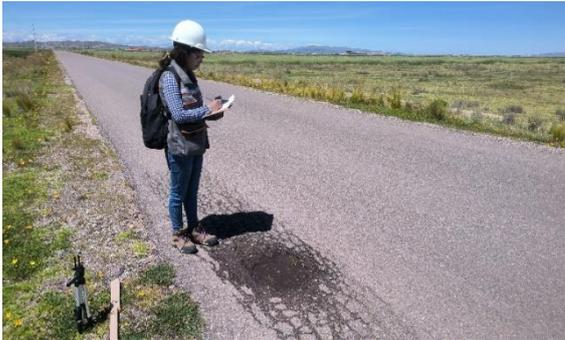
Recolección de datos falla baches

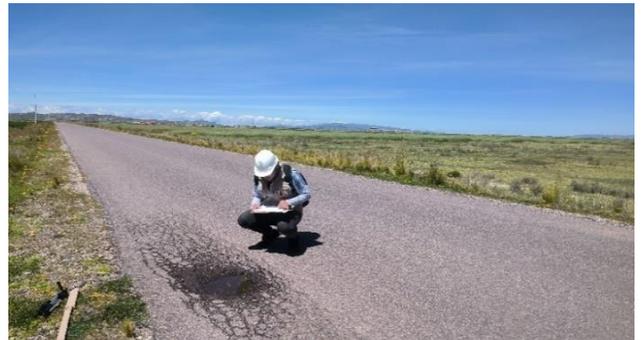
Identificación de falla hueco a detalle

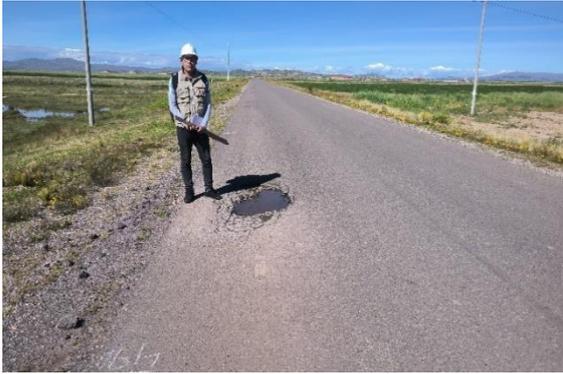
Detección de falla en progresiva 5 + 600

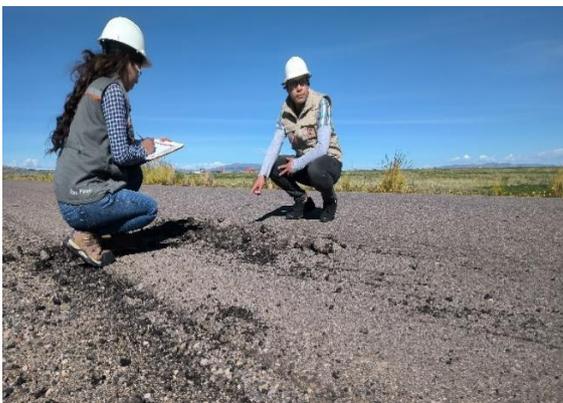
Falla: deficiencia estructural

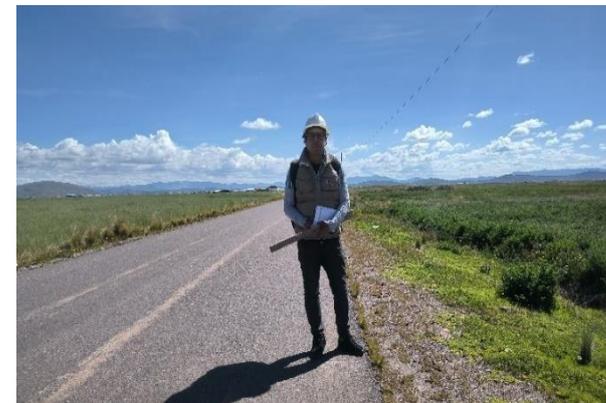
Tramo 5 + 800 vía en estado “bueno”
