**ESTUDIO COMPARATIVO DEL ESTADO SUPERFICIAL DE
VÍAS NO PAVIMENTADAS APLICANDO LAS METODOLOGÍAS
DE MTC, MOP Y URCI PARA EL MANTENIMIENTO VIAL DE
LA RUTA PU 905 (CALLEJÓN - RAMIS), TARACO, 2023**

TESIS

JOSE LUIS CALLATA VILCA

2024

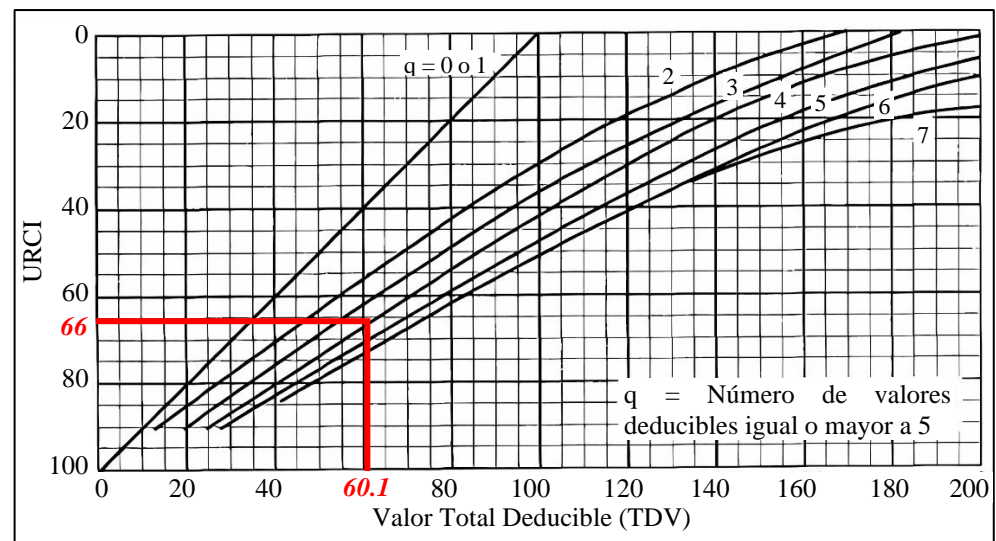
Cálculo del índice de condición de la vía no pavimentada - URCI

Según la Figura 33 se obtuvo como resultado que el valor URCI=66, entonces la clasificación de condición URCI obtenido es “BUENA”.

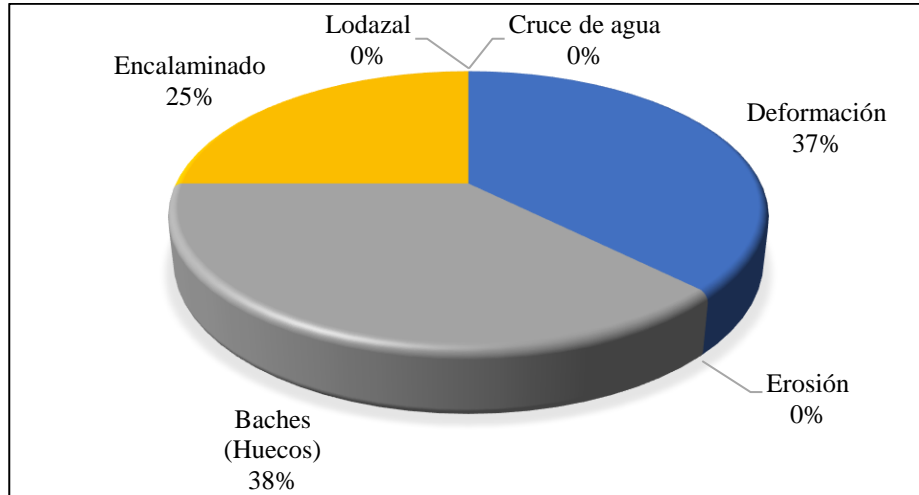
Figura 34

Tipos de daños en la vía no pavimentada según la metodología del MTC de la ruta PU 905 (Callejón -Ramis)

En la figura 34 se muestra los tipos de daños representativos en el tramo de evaluado, los tipos de daños con mayor porcentaje en la vía no pavimentada de Ruta PU 905 (Callejón -Ramis) son: Baches (huecos) (38%), deformación (37%), encaminado (25%).

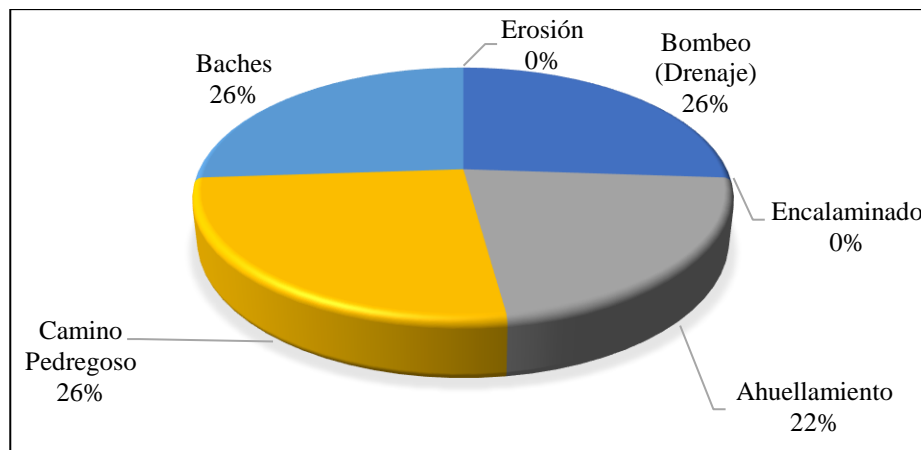
Figura 35

Tipos de daños en la vía no pavimentada según la metodología del MOP de la ruta PU 905 (Callejón -Ramis)

En la figura 35 se muestra los tipos de daños representativos en el tramo de evaluado, los tipos de daños con mayor porcentaje en la vía no pavimentada de Ruta PU 905 (Callejón -Ramis) son: Baches (26%), camino pedregoso (26%), bombeo (drenaje) (26%) y ahuellamiento (12%).

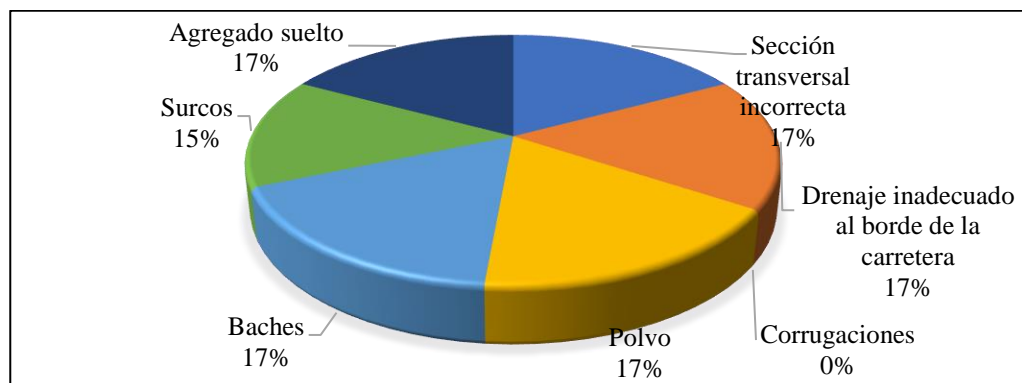
Figura 36

Tipos de daños en la vía no pavimentada según la metodología del URCI de la ruta PU 905 (Callejón -Ramis)

En la figura 36 se muestra los tipos de daños representativos en el tramo de evaluado, los tipos de daños con mayor porcentaje en la vía no pavimentada de Ruta PU 905 (Callejón -Ramis) son: Sección transversal incorrecta (17%), drenaje inadecuado al borde de la carretera (17%), polvo (17%), baches (17%), surcos (15%) y agregado suelto (17%).
