"RESTAURACION DE LA CAPILLA CRISTO POBRE DE LA BENEFICENCIA DE LA CIUDAD DE PUNO"

# FICHAS TECNICAS

# PLANOS IDENTIFICACION DE PATOLOGIAS

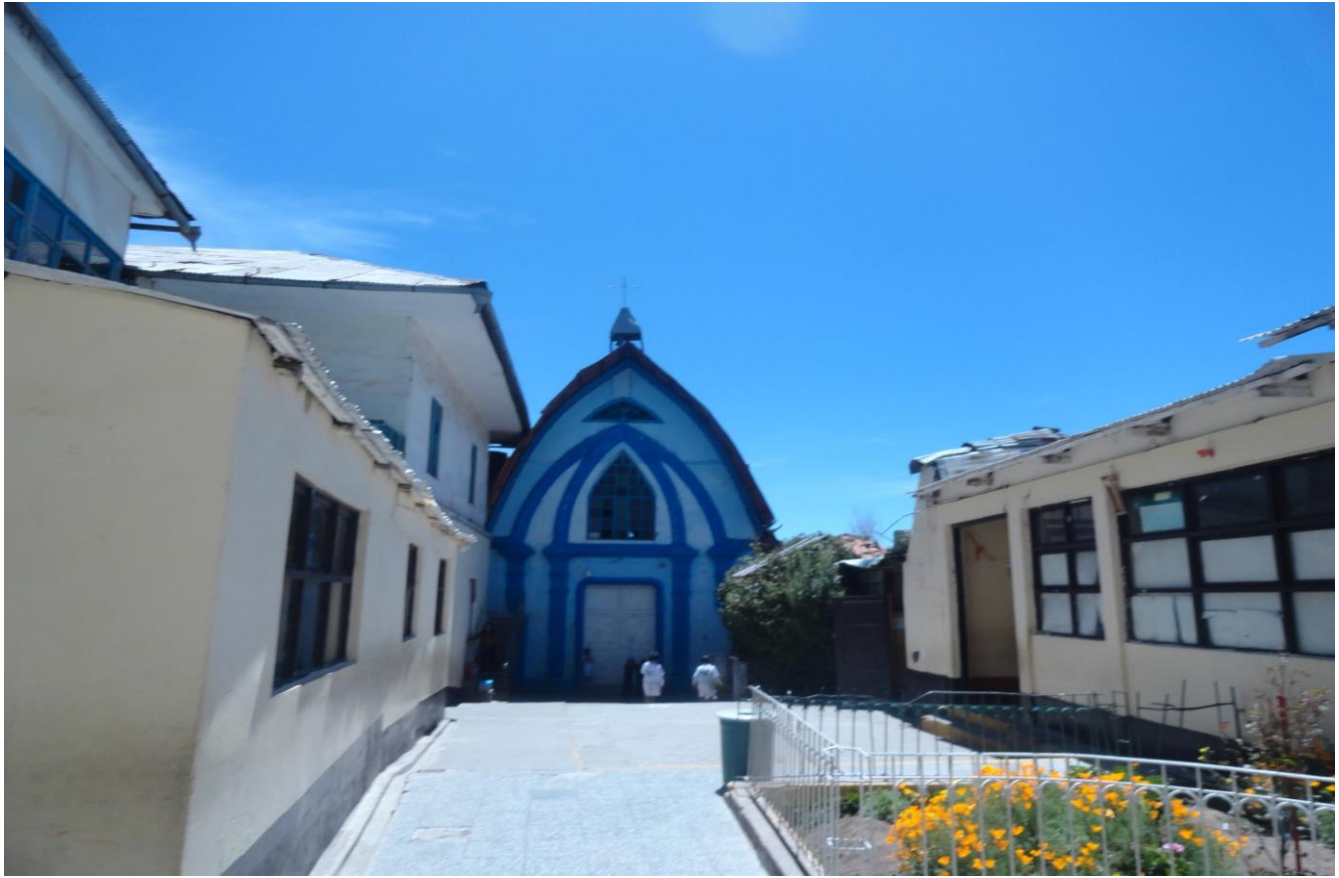
ATRIO DE LA CAPILLA CRISTO POBRE

El terreno en donde se construyó la capilla presenta una pendiente pronunciada lo que ocasiono el relleno del área donde se construyó la capilla, para la consolidación de este suelo se construyeron cimientos bastantes altos, las cuales presentan lesiones por asientos del terreno, estas patologías no solo pueden presentarse al poco tiempo de construido la capilla, sino en cualquier momento de su vida útil, no debieron haberse hechos cambios en las propiedades físicas y mecánicas del suelo como son la construcción de un nuevo edificio (centro educativo) que ocasionaron la aparición de asientos en la edad madura de la capilla.

El aplastamiento de los cimientos, como lesión mecánica propia de los elementos portantes, deriva de la fatiga de los materiales, bien por haber alcanzado su límite de resistencia en el tiempo, bien por estar sometido a presiones superiores a las que son capaces de resistir.

La pérdida de la verticalidad del plano mural es ocasionada por la acción de cargas verticales o perpendiculares a él, provocando en ocasiones una cadena de desequilibrios al confluir en el punto afectado empujes mayores a los que es capaz de soportar.

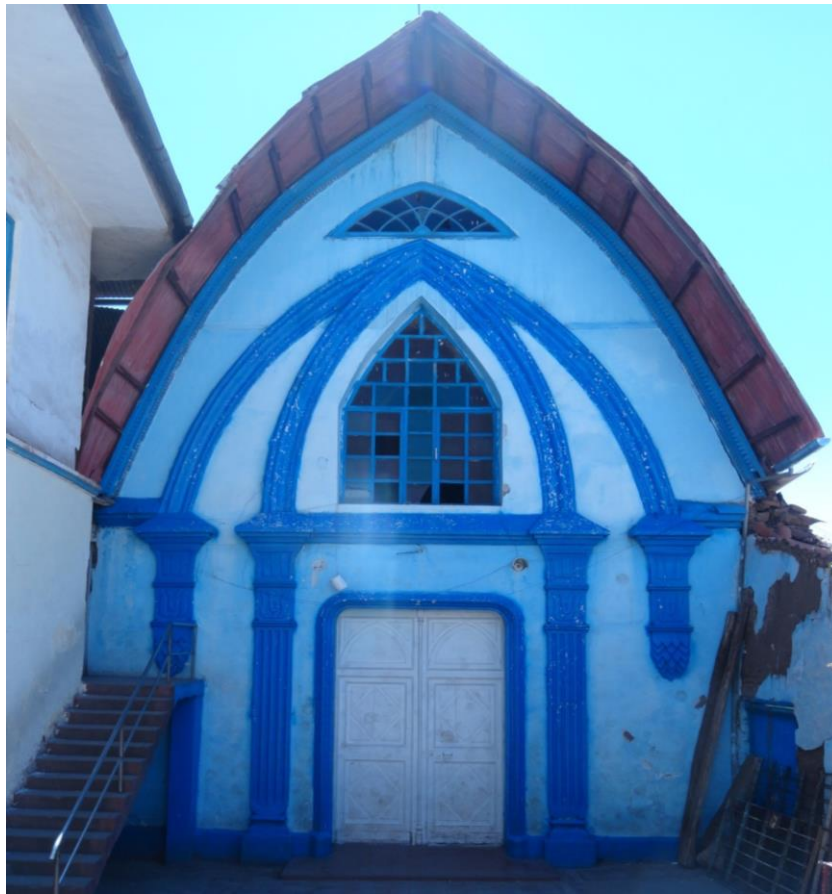
FACHADA PRINCIPAL

La fachada principal está revestida con un mortero de cemento, yeso y cal, el cual presenta algunos abolsamientos en la superficie y fisuras, que aparentemente son a nivel de revestimiento. Existe presencia de humedad por filtración de aguas pluviales, en el remate de la portada y en el encuentro del muro de pies con los muros laterales. Se realizaron intervenciones posteriores e inadecuadas como las gradas de concreto armado que sirven de acceso al coro y que se ubica en esta fachada y el cableado exterior perjudica la visualización en esta fachada.

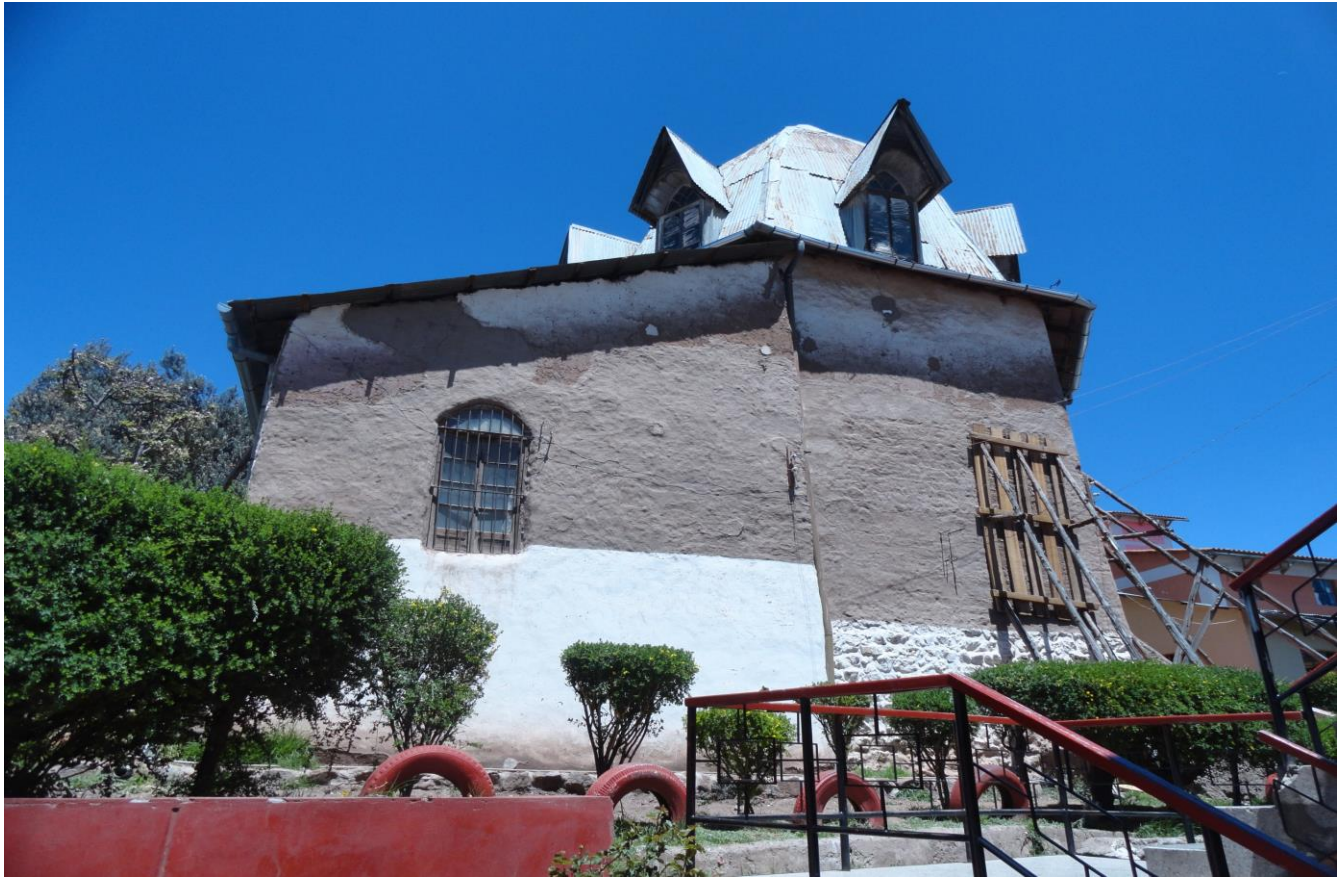
MURO DE LA CABEZA POSTERIOR DE LA CAPILLA

En el muro de la fachada de la cabeza se encuentra un ambiente adosado el presbiterio que está en regular estado de conservación, que está ayudando a la estabilidad del muro de ese lado de la capilla. Existen grietas considerables en el encuentro del muro de la cabeza y el muro del lado de la epístola, produciendo fallas en la estructura de la capilla.

Estas fallas estructurales están afectando a las cimentaciones estas patologías obedecen a un claro punto en común, el asentamiento y desplazamiento de los cimientos, por como es el contacto con el terreno y sus técnicas de construcción.

Para evitar estas fallas se hicieron trabajos de emergencia apuntalando los muros ya que se encuentran en desplome a punto de colapsar anteriormente a ellos se construyeron muros de contención de concreto apoyando a los cimientos existentes en la capilla, los cuales son elementos estructurales encargados de evitar el desplazamiento, producido por la presión del terreno relleno para aterrazar y nivelar la capilla ya que se encuentra construido en una pendiente pronunciada, el caso que más interesa son los muros de contención construidos de concreto que no van de acuerdo a la tipología de construcción, estos fueron construidos posteriormente para sostener el empuje de las tierras.

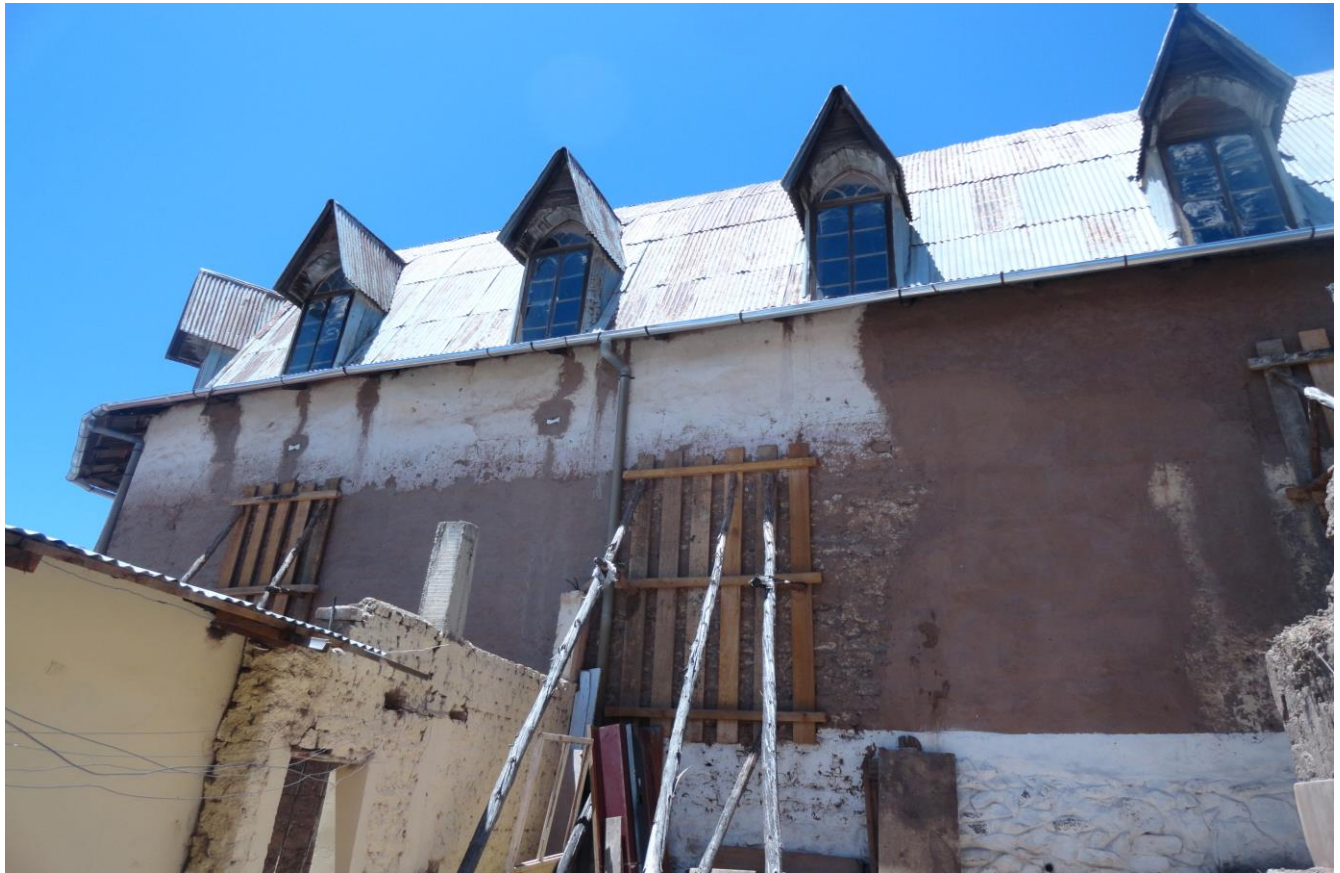
MURO DE LA EPISTOLA

La fachada lateral del muro de la epístola presenta mayores problemas de desprendimiento de revoques provocados por la erosión de las aguas de lluvia y el desprendimiento de los zócalos de cemento por la presencia de humedad por capilaridad en los sobrecimientos; el muro lateral de esta fachada presenta problemas estructurales observándose el evidente desplome de los muros hacia el exterior y que actualmente presentan un apuntalamiento precario que está ocasionando mayores fallas como grietas y fisuras. Esta fachada también presenta contrafuertes añadidos de cemento y piedra que aparentemente no están trabajando con el muro y que más bien pueden ocasionar mayores deterioros.

Las fisuras y grietas son, casi sin lugar a dudas, los primeros síntomas de algún fallo o problema en la cimentación.

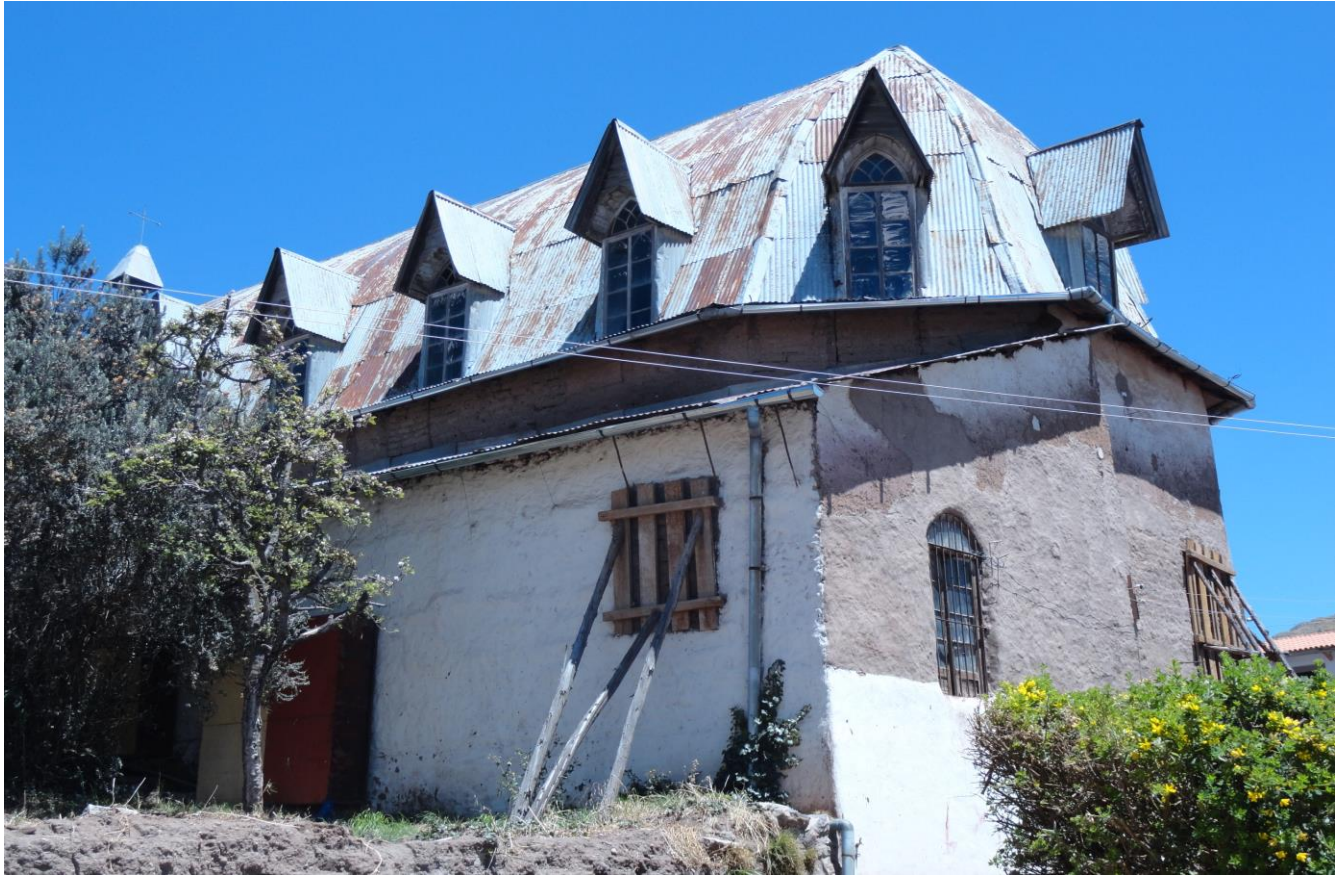
MURO DEL EVANGELIO DE LA CAPILLA CRISTO POBRE

La patología persistente en el muro del evangelio es el agua de escorrentía un caso típico y característico de las construcciones que se hallan en zonas de abundantes aguas superficiales como pueden ser los terrenos en pendiente.

La solución tradicional para evitar estos daños es la organización de una red de drenaje que rodee total o parcialmente la construcción.

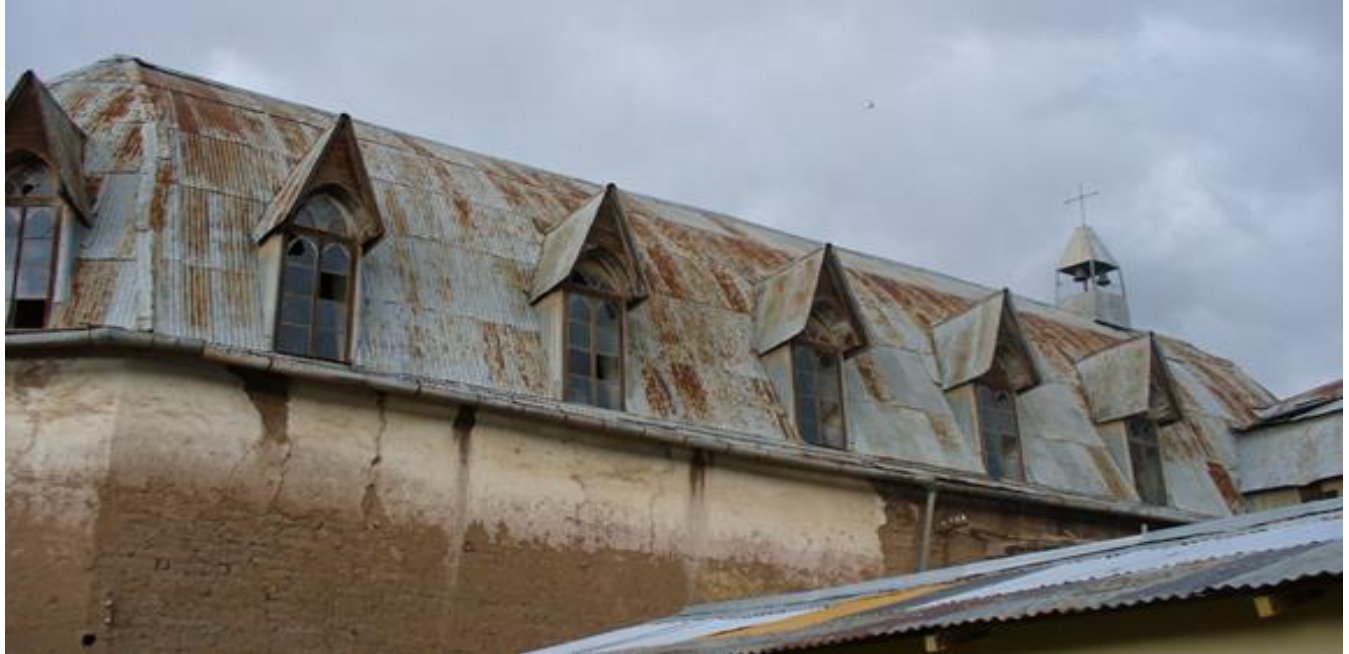
TECHO DE LA CAPILLA CRISTO POBRE

La cobertura de calamina con estructura de madera presenta planchas en evidente estado de corrosión por donde filtra el agua de lluvia hacia el interior de la capilla, así también presenta sus canaletas en mal estado de conservación y varios tramos sin presencia de éstas, produciéndose mayor erosión en los muros y cimientos.

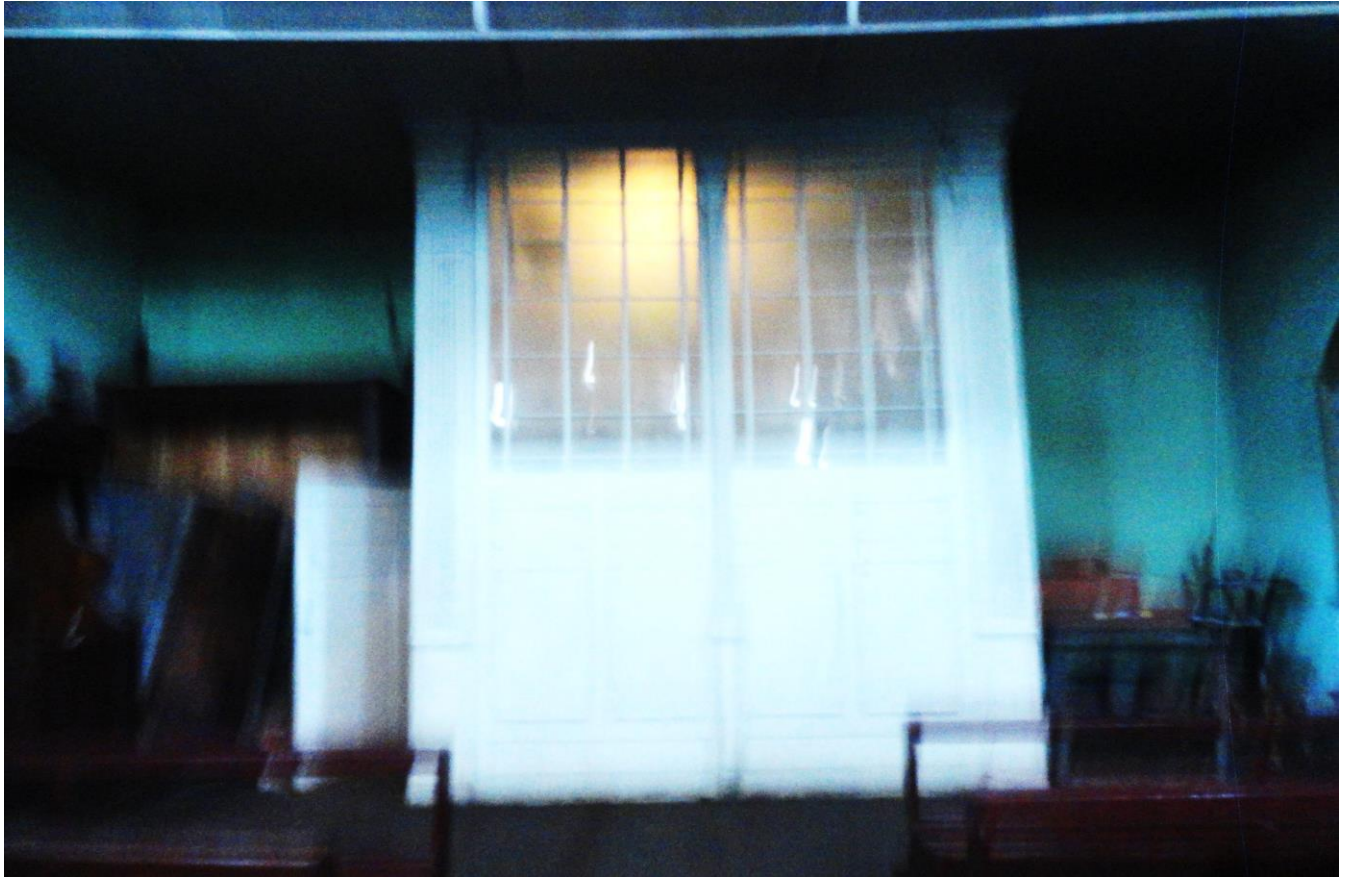
ATRIO DE LA CAPILLA CRISTO POBRE

En el sotocoro, en la puerta de acceso a la capilla, se evidencia fracturas en los peldaños de piedra y el piso de madera machihembrada reseca, así como el vano de acceso al coro tapiado y presencia de humedad en los cimientos de los muros laterales.

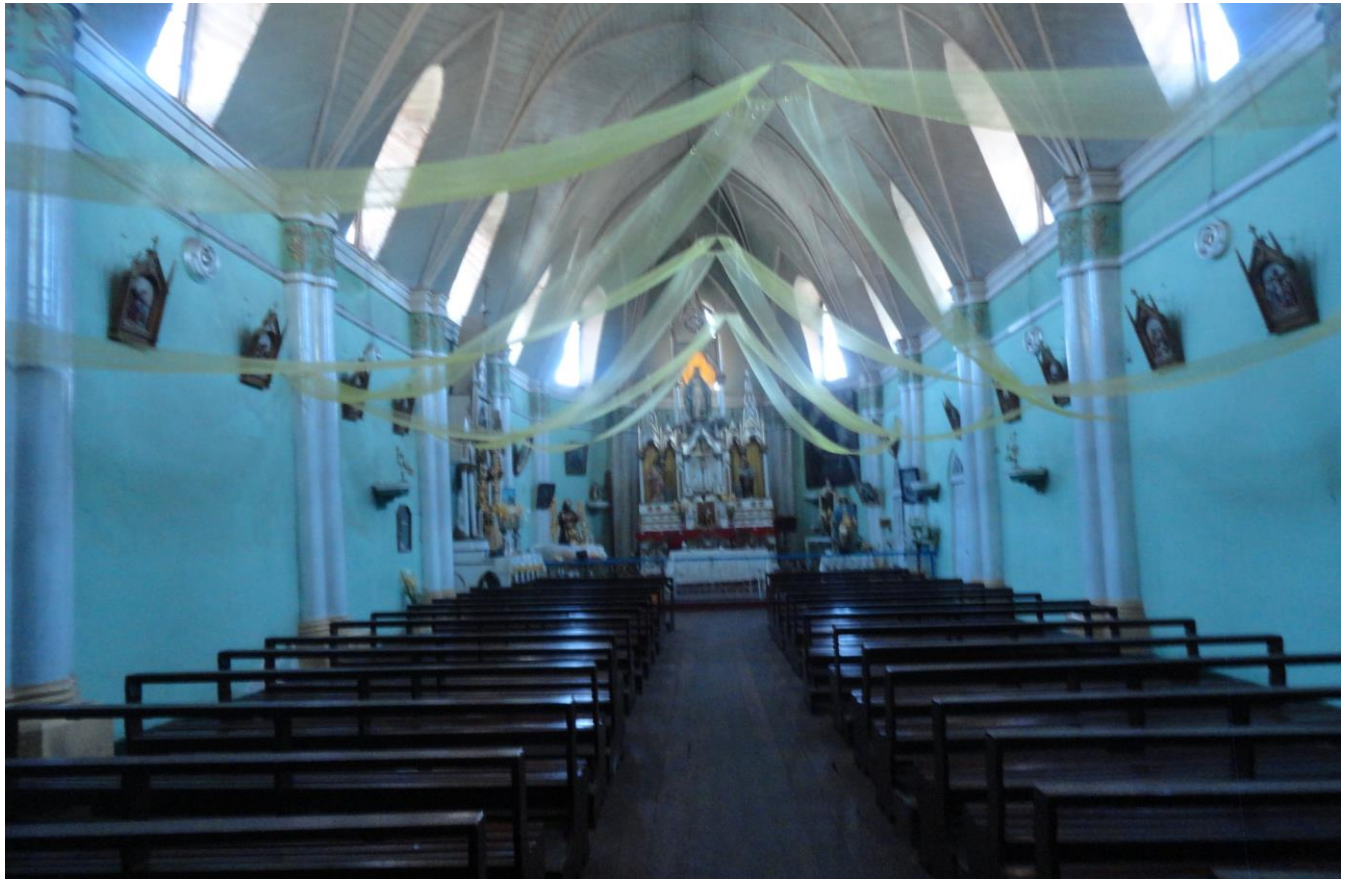
NAVE DE LA CAPILLA CRISTO POBRE

Los pisos son de madera machihembrada que actualmente se encuentra reseca y sin una conservación continua. Puede observarse en los pisos la presencia de humedad y sales hasta en una pequeña extensión desde los muros laterales producto de las filtraciones desde el exterior. Los muros laterales están en mal estado de conservación, habiendo presencia de humedad en los cimientos con desprendimiento del enlucido (en su mayoría en la primera mitad de la nave, desde el acceso); los muros laterales de la epístola presentan un desplome considerable, al parecer producto del sistema constructivo que se empleó y asentamiento de los cimientos. En el interior se observa el desplome considerable tanto en el muro como en las pilastras que se adosan al muro, evidenciándose un espacio vacío entre la pilastra y el piso al que se apoya.

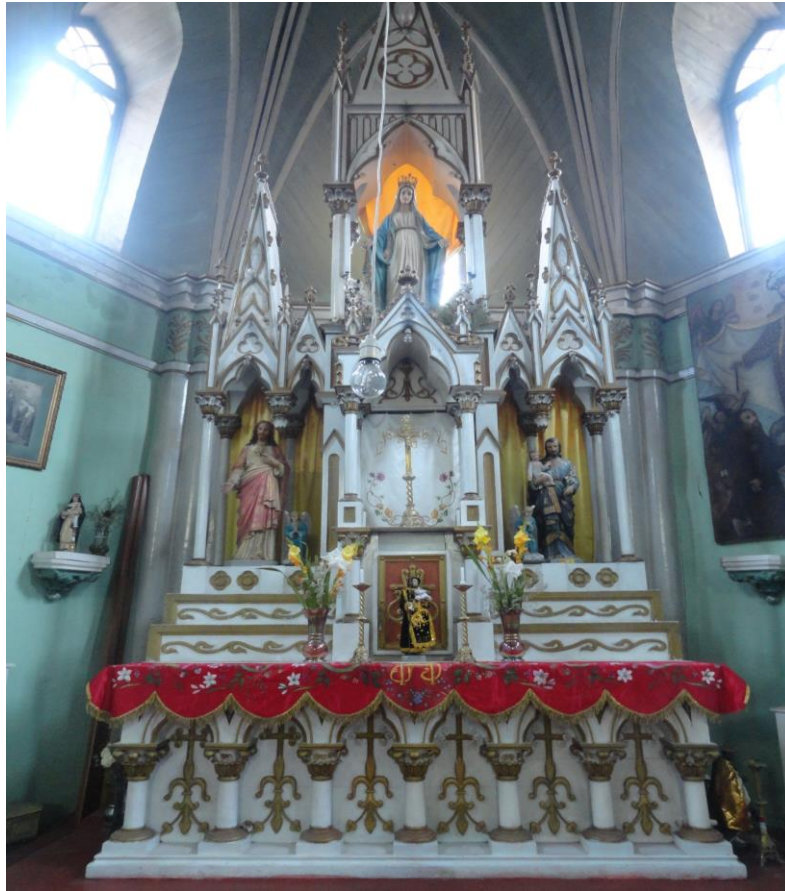
PRESBITERIO DE LA CAPILLA CRISTO POBRE

En este ambiente del presbiterio se estudiara las patologías de revestimiento que en el caso habrá que sustituir los materiales con irregularidades por otros similares pero de calidad deseable.

Se trata de un proceso de degradación por envejecimiento natural, lo aconsejable es intentar frenar el proceso y, en todo caso, sustituir los morteros deteriorados por otros similares de buena calidad.

El sometimiento a cargas superiores a las tolerables por el material lo más lógico consiste en reducir tales cargas corrigiendo los defectos estructurales que provocan semejante situación.

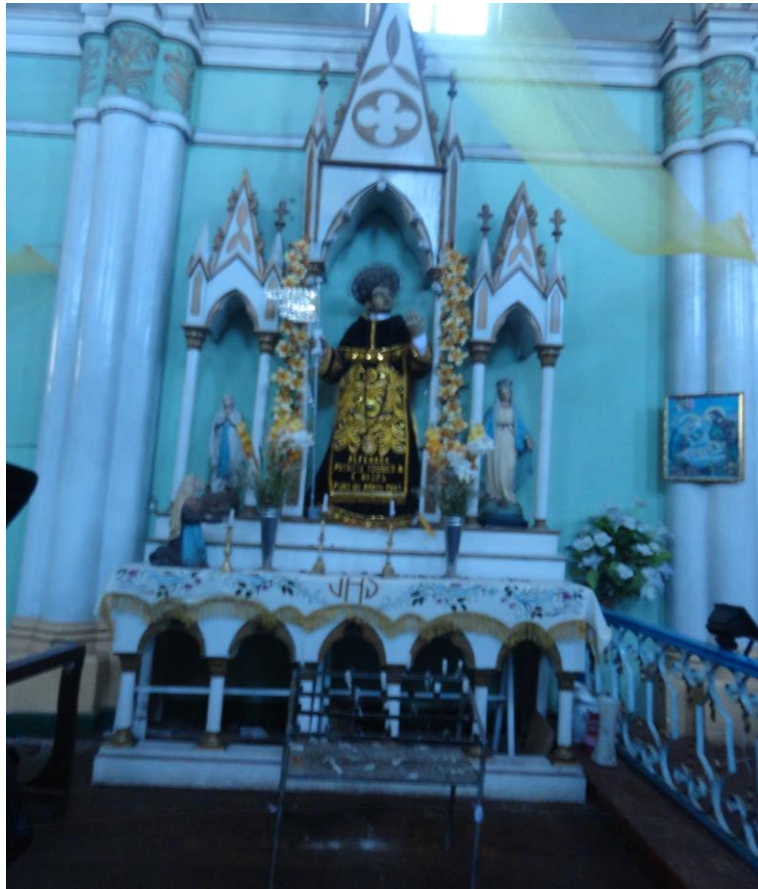
NAVE DE LA EPISTOLA DE LA CAPILLA CRISTO POBRE

Una fisura es siempre un síntoma de agotamiento del material constructivo, causado por la aplicación de sollicitaciones directas o indirectas que éste no puede soportar y que pueden llevarle hasta la rotura.

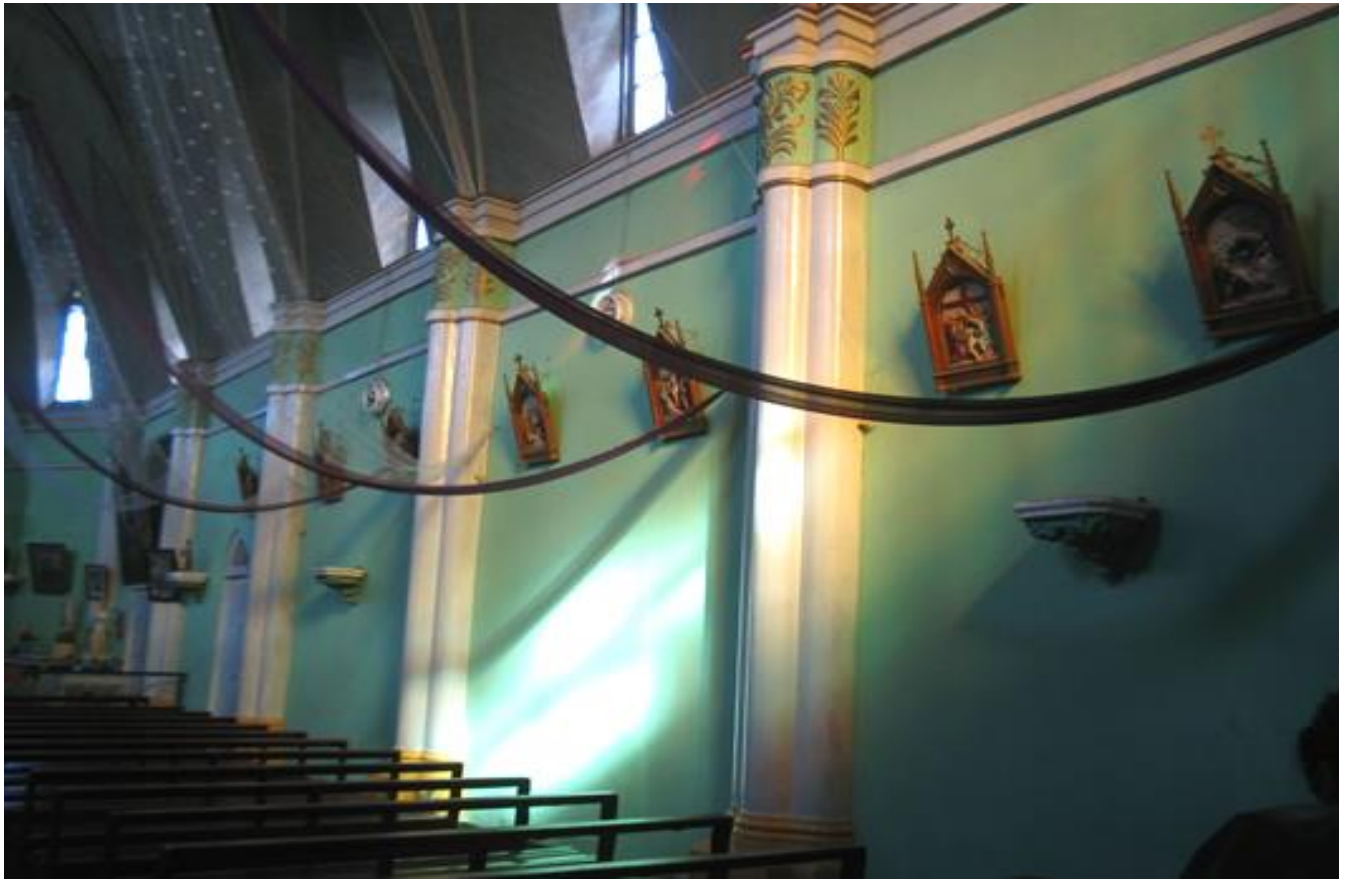
NAVE LATERAL DEL EVANGELIO DE LA CAPILLA CRISTO POBRE

La infiltración es el fenómeno de entrada de agua desde el exterior debido a la succión capilar ejercida por una fisura abierta de considerable actividad capilar, que tiene por consecuencia muchas veces la aparición de manchas de agua.

Por otro lado, el agua puede penetrar por la fisura del encuentro del muro con el marco de madera y manifestarse en una mancha húmeda, de clara infiltración, a lo largo del perímetro de la carpintería.

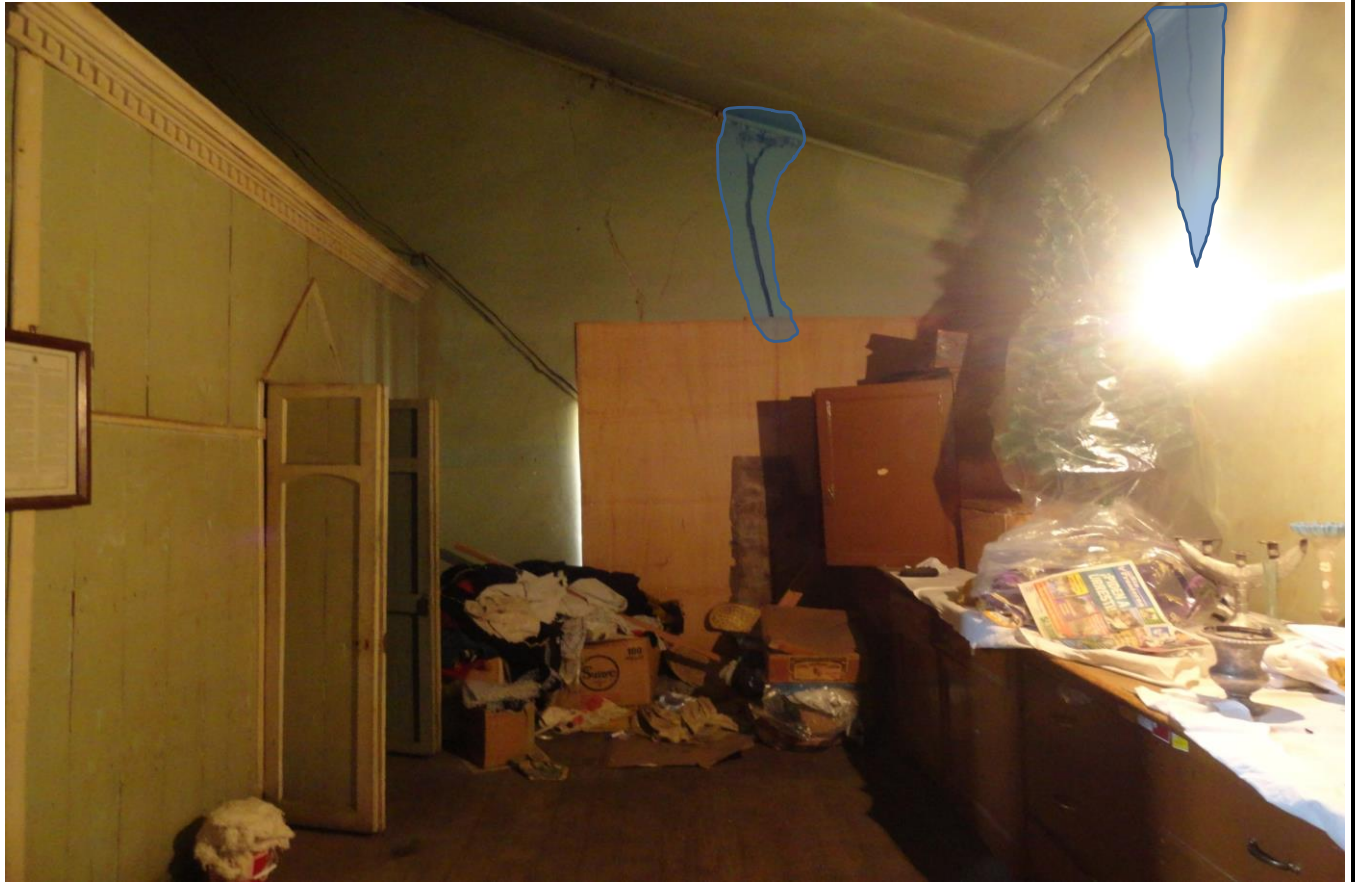
SACRISTIA DE LA CAPILLA CRISTO POBRE

Es una construcción que mantiene la cobertura de calamina sobre una estructura simple de madera par y nudillo, en regular estado de conservación. El piso es de madera machihembrada que se encuentra reseco y con bastante acumulación de polvo y material almacenado en estos ambientes. El nivel de piso de estos ambientes es más bajo en relación al de la nave y presbiterio. Actualmente sirve como depósito y en general debe efectuarse una limpieza general de estos ambientes.

La causa más frecuente es la rotura de las conducciones de agua situadas en los alrededores de la capilla, y que el muro afectado sea el más cercano a ellas lo cual produce el paso del líquido al muro.

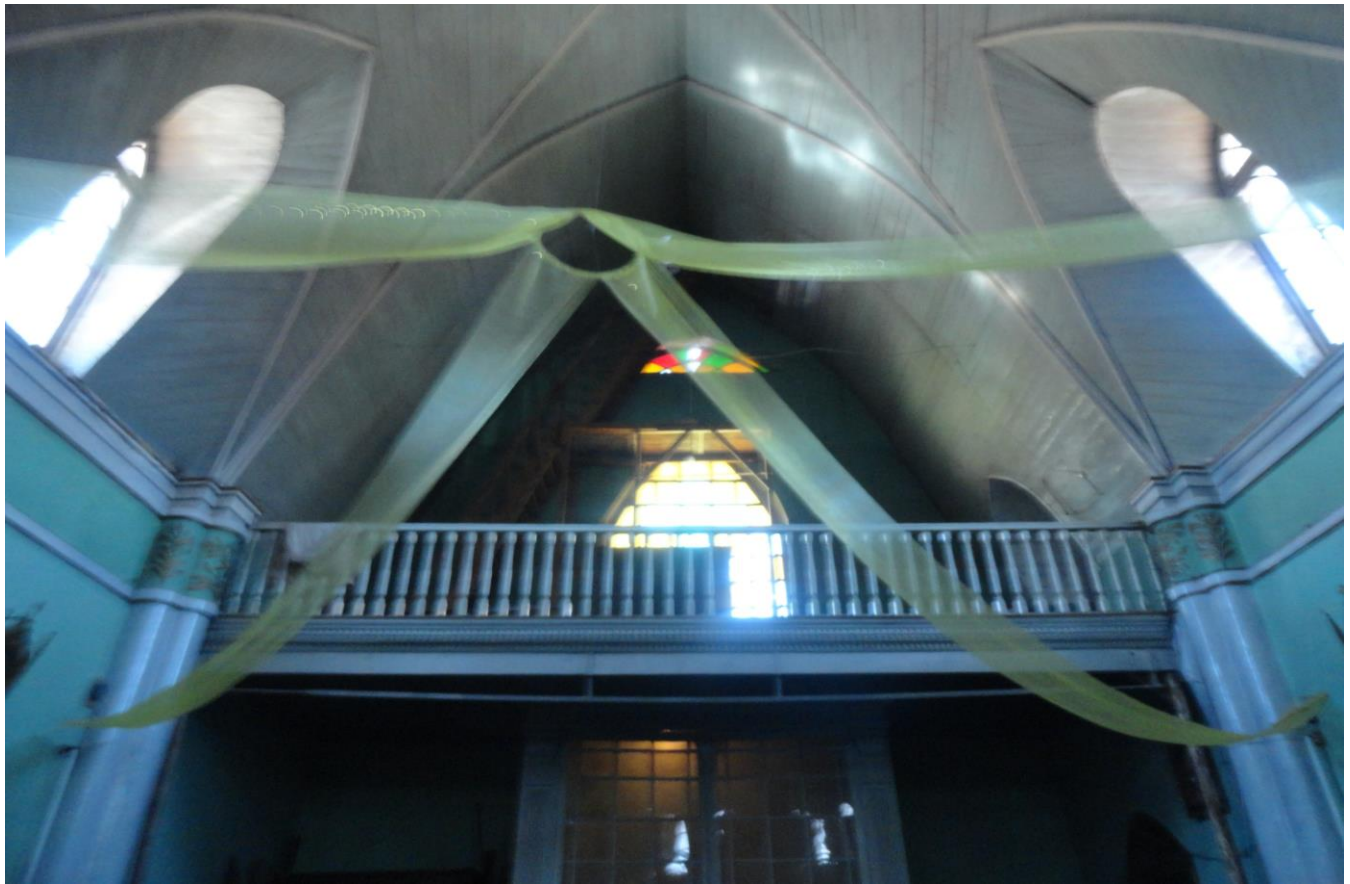
CORO ALTO DE LA CAPILLA CRISTO POBRE

En el coro se observa acumulación de polvo y materiales en desuso, la estructura del piso machihembrado se encuentra reseca así como de los peldaños que acceden a este espacio.

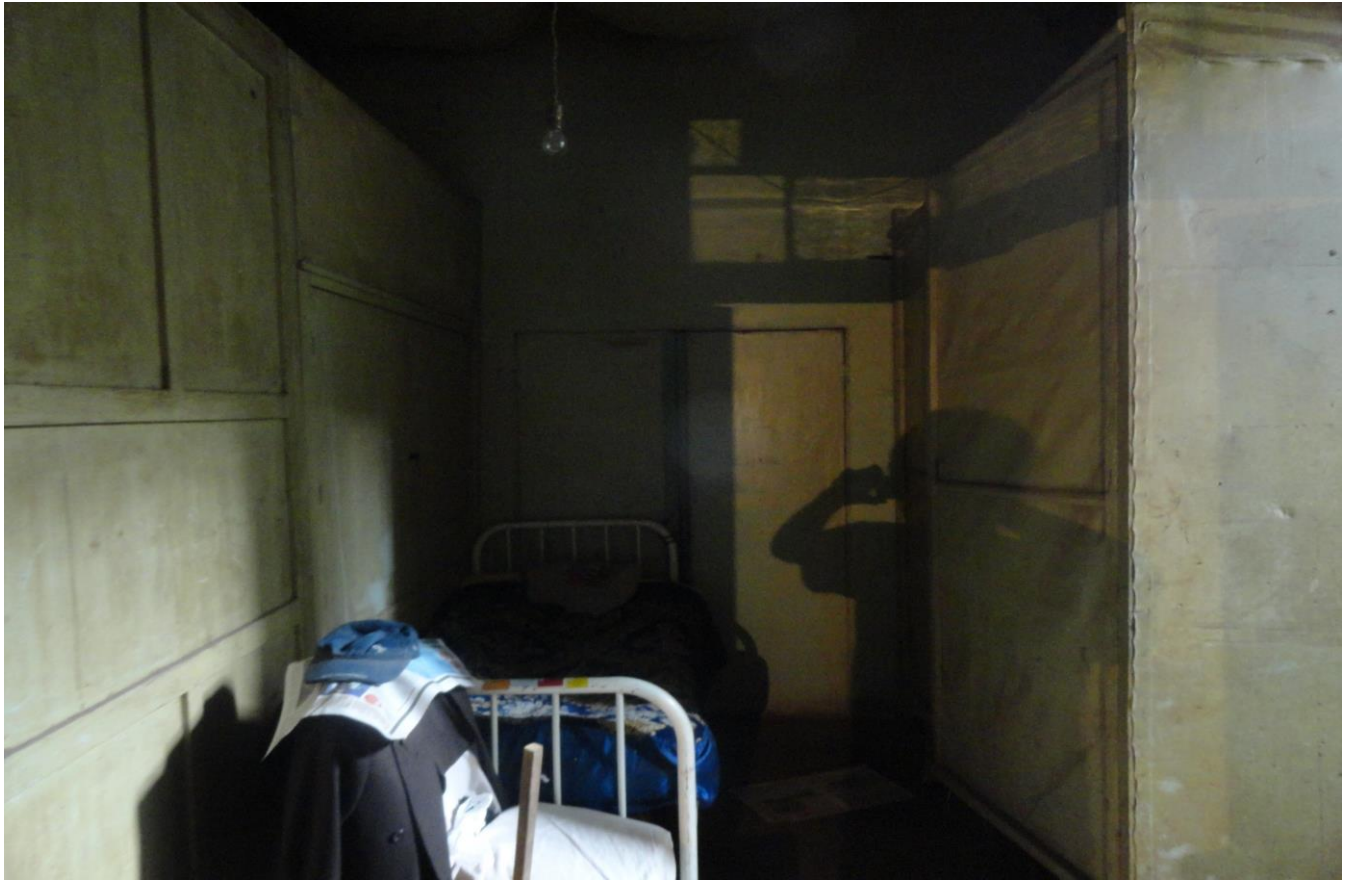
GUARDIANIA DE LA CAPILLA CRISTO POBRE

La separación entre el revestimiento y su base, causada siempre por un defecto de adherencia, se manifiesta en primer lugar a través de fisuraciones cuarteadas o en forma de cuadrícula, que en su progreso aumentan de forma notable el espesor de los labios, produciendo bolsas y desconchones que terminan por desprenderse.

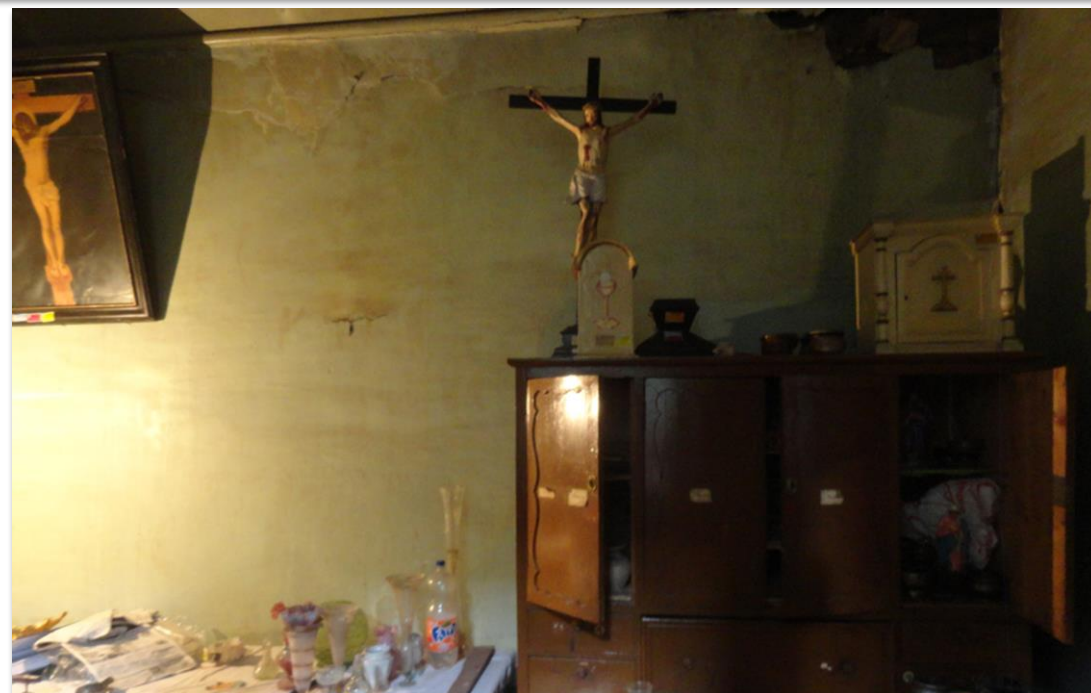
**FOTO N° 10 MOVILIARIO DETERIORADO EN LA SACRISTIA**

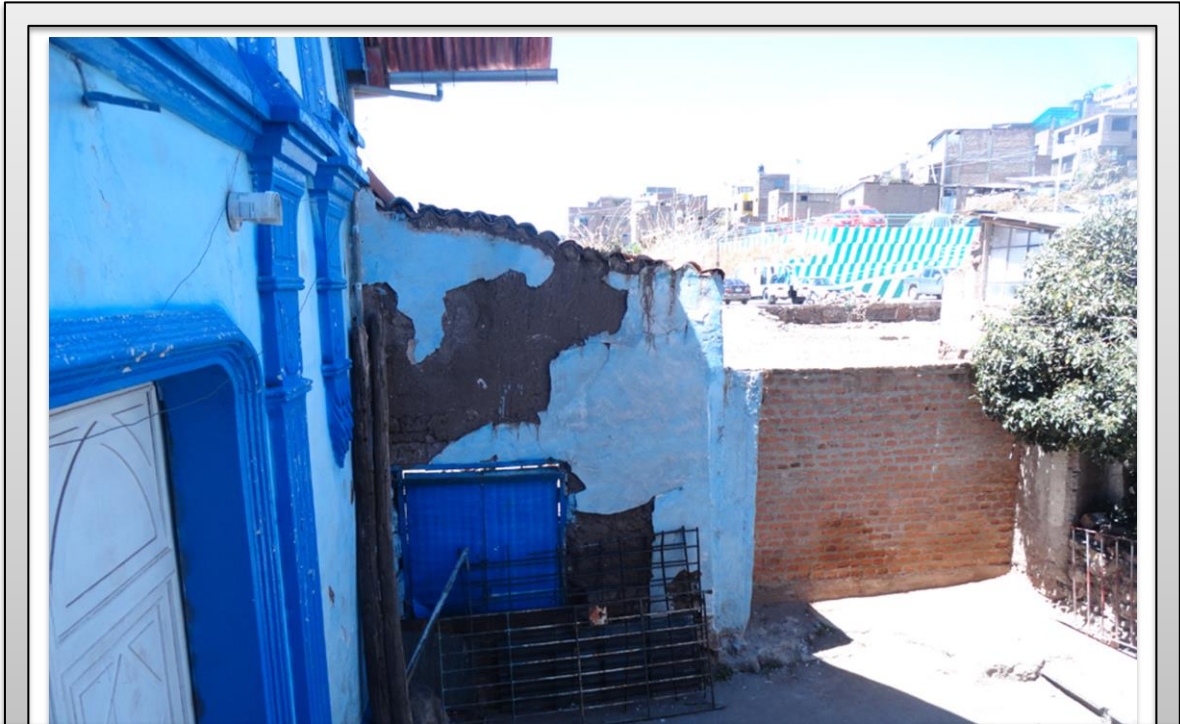
**FOTO N° 11 MUROS ADYACENTES DETERIORADOS EN LA CAPILLA**

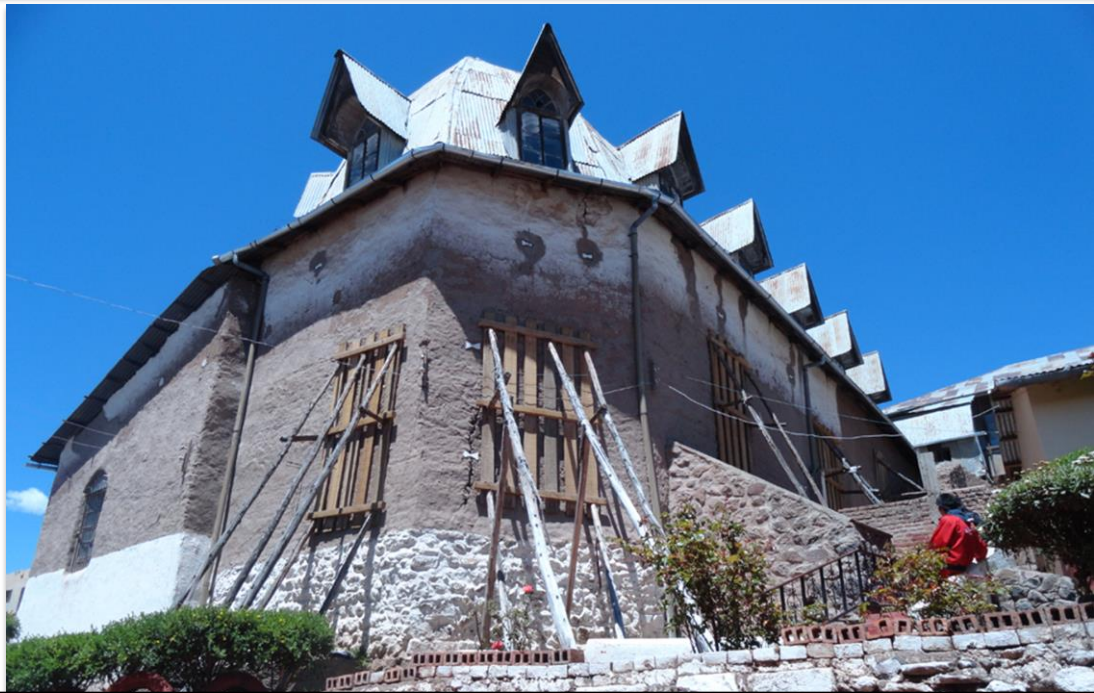
**FOTO N° 15 MUROS POSTERIOR Y LATERAL APUNTALADOS**

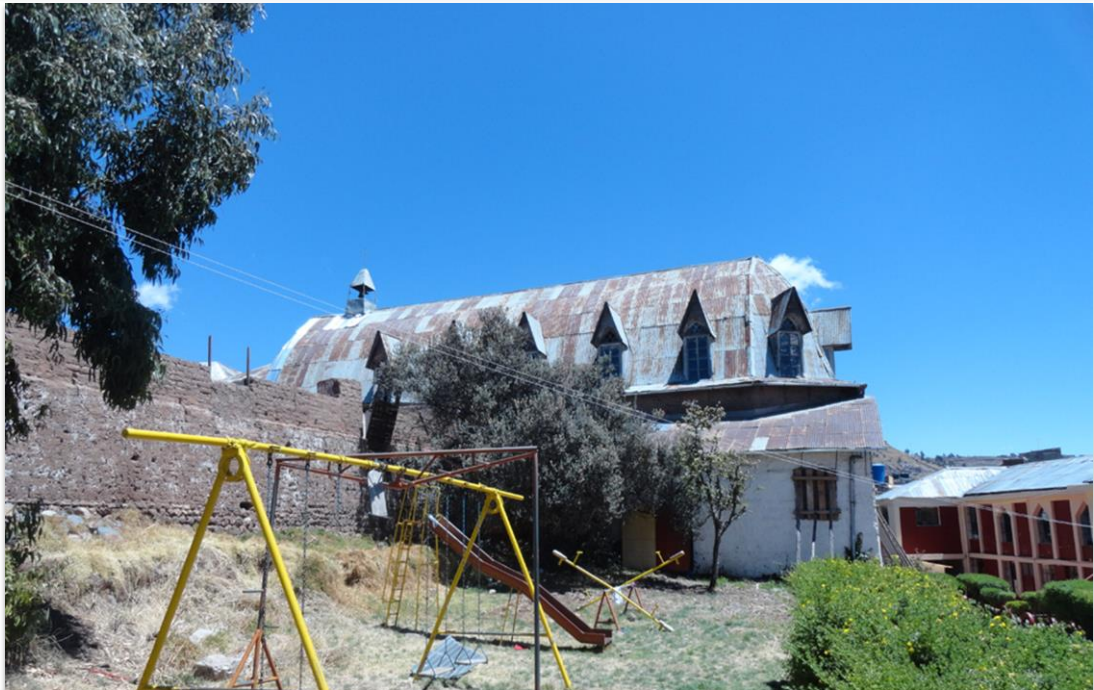
**FOTO N° 17 PRESENCIA DE VEGETACION EN LOS EXTERIORES**

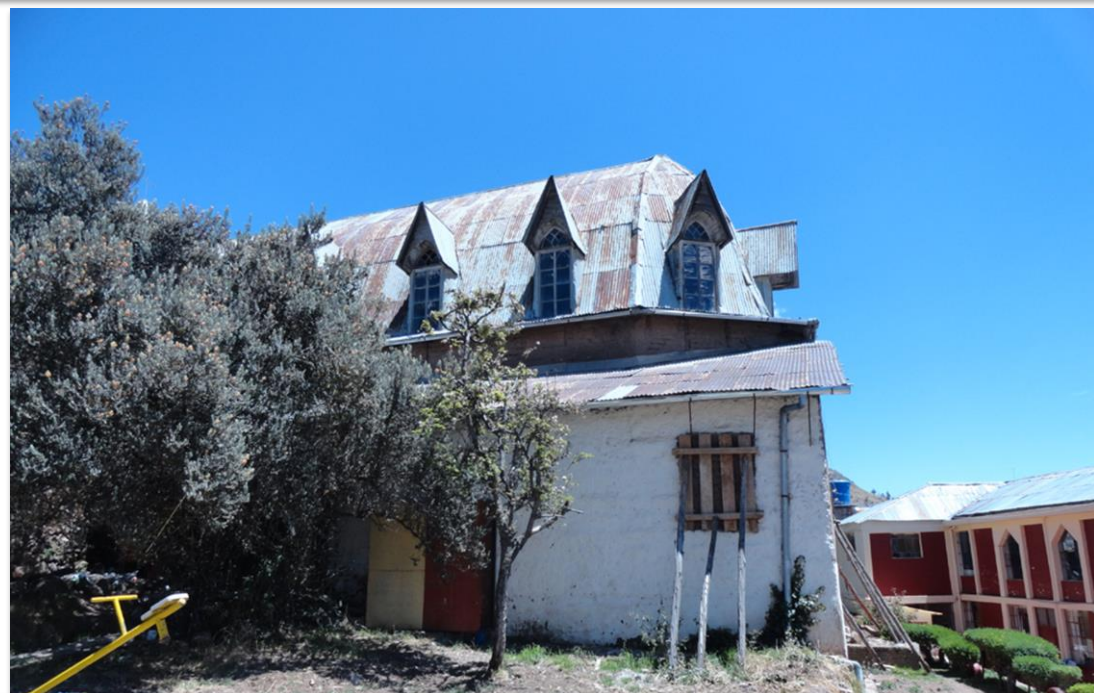
**FOTO N° 18 PLANTAS ARBUSTIVAS EN MURO DE EVANGELIO**
