**“RESTAURACION DE LA CAPILLA CRISTO
POBRE DE LA BENEFICENCIA DE LA CIUDAD DE
PUNO”**

TESIS

ARQUITECTO

2017

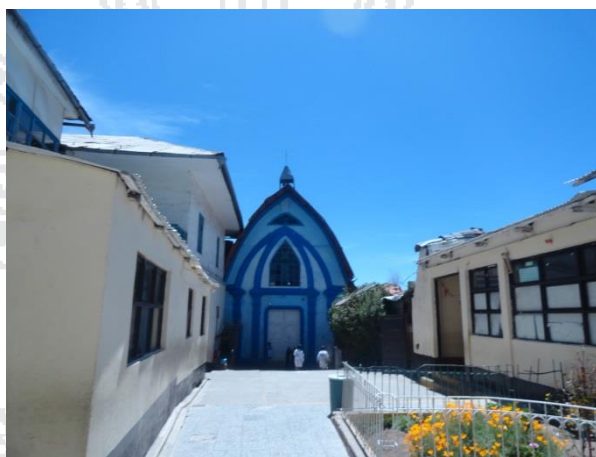
Ilustración 14. Imagen de la Fachada de la Capilla

El terreno en donde se construyó la capilla presenta una pendiente pronunciada lo que ocasiono el relleno del área donde se construyó la capilla, para la consolidación de este suelo se construyeron cimiento bastantes altos, las cuales presentan lesiones por asientos del terreno, estas patologías no sólo pueden presentarse al poco tiempo de construido la capilla, sino en cualquier momento de su vida útil, no debieron haberse hechos cambios en las propiedades físicas y mecánicas del suelo como son la construcción de un nuevo edificio (centro educativo) que ocasionaron la aparición de asientos en la edad madura de la capilla.

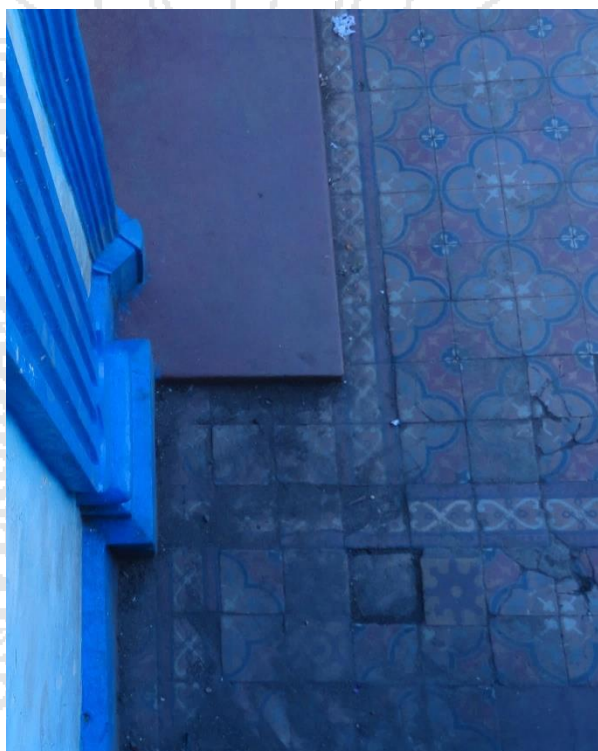
Ilustración 15. Pavimento de la Capilla

Los pavimentos existentes en el atrio de la capilla se constituyen de baldosas pétreas las cuales manifiestan como lesiones más frecuentes las de origen mecánico, también debemos considerar las de origen físico y químico. En cualquier caso, el cerramiento que actúa de soporte es un forjado rígido y, por tanto, de poca movilidad.

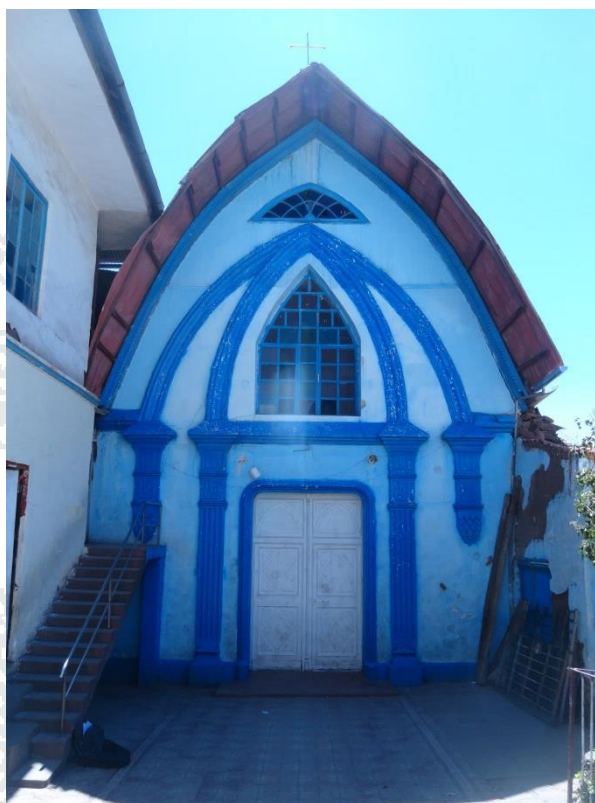
Ilustración 17. Fachada de la Capilla

La fachada principal está revestida con un mortero de cemento, yeso y cal, el cual presenta algunos abolsamientos en la superficie y fisuras, que aparentemente son a nivel de revestimiento. Existe presencia de humedad por filtración de aguas pluviales, en el remate de la portada y en el encuentro del muro de pies con los muros laterales. Se realizaron intervenciones posteriores e inadecuadas como las gradas de concreto armado que sirven de acceso al coro y que se ubica en esta fachada y el cableado exterior perjudica la visualización en esta fachada.

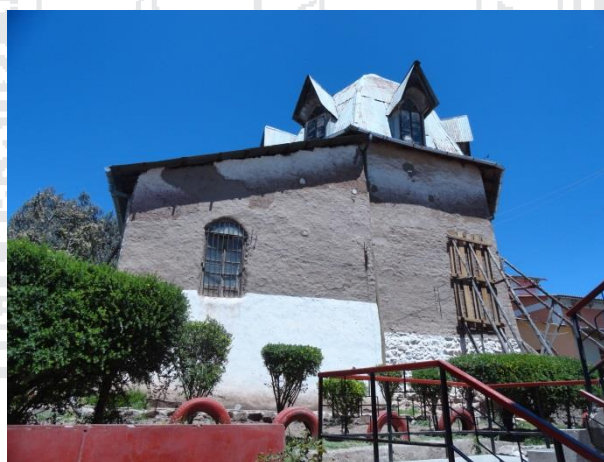
Ilustración 21. Fachada Posterior de la Capilla

En el muro de la fachada de la cabeza se encuentra un ambiente adosado el presbiterio que está en regular estado de conservación, que está ayudando a la estabilidad del muro de ese lado de la capilla. Existen grietas considerables en el encuentro del muro de la cabeza y el muro del lado de la epístola, produciendo fallas en la estructura de la capilla.

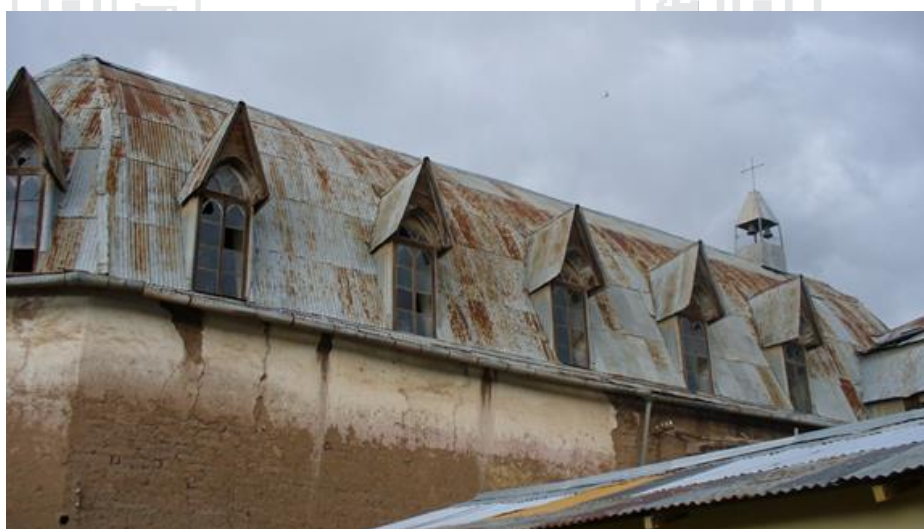
Ilustración 24. Cubierta de la Capilla

La cobertura de calamina con estructura de madera presenta planchas en evidente estado de corrosión por donde filtra el agua de lluvia hacia el interior

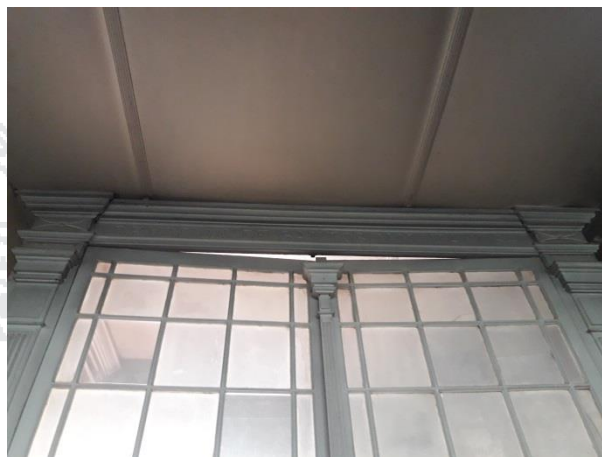
Ilustración 25. Sotocoro de la Capilla

En el sotocoro, en la puerta de acceso a la capilla, se evidencia fracturas en los peldaños de piedra y el piso de madera machihembrada reseca, así como el vano de acceso al coro tapiado y presencia de humedad en los cimientos de los muros laterales.

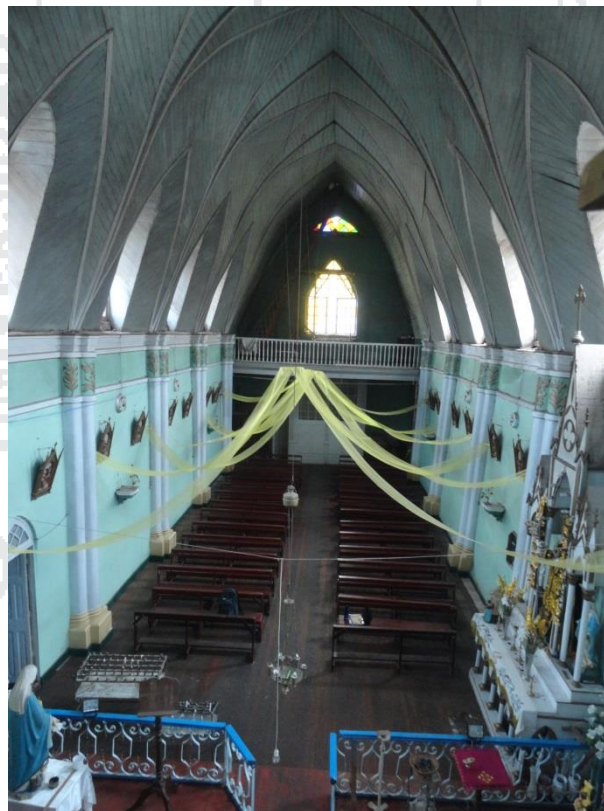
Ilustración 26. Nave de la Capilla

Los pisos son de madera machihembrada que actualmente se encuentra reseca y sin una conservación continua.

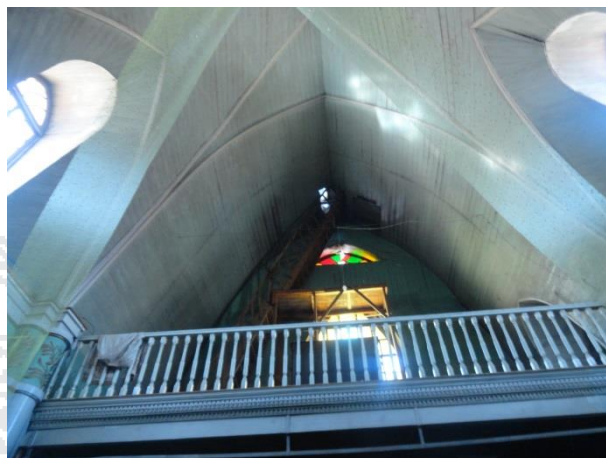
4.1.2.8. CORO ALTO*Ilustración 38. Coro de la Capilla*

En el coro se observa acumulación de polvo y materiales en desuso, la estructura del piso machihembrado se encuentra reseca así como de los peldaños que acceden a este espacio.

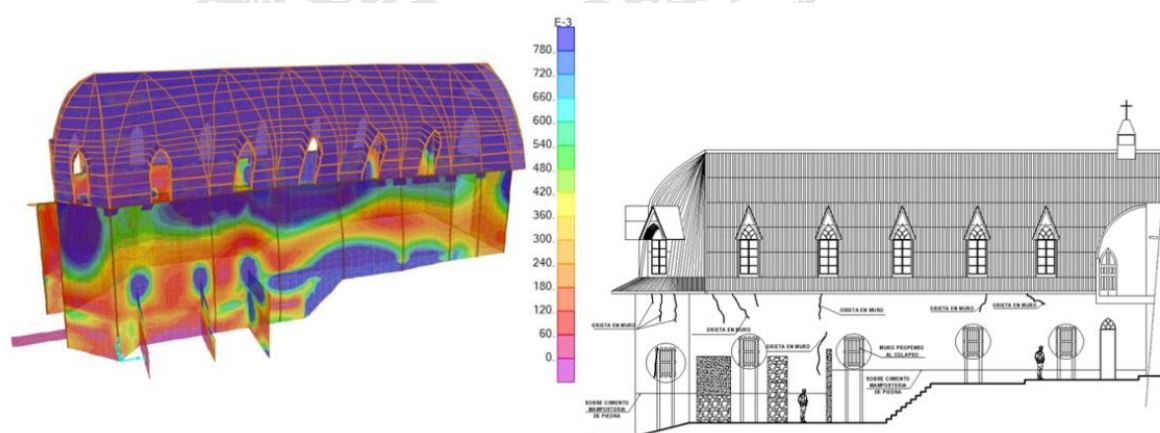
Ilustración 40. Grietas formadas a causa de esfuerzos a flexión en muro lateral.

De acuerdo a lo observado, en los diagramas de esfuerzos, aparecen valores altos en diferentes zonas (máximos valores – azul), advirtiéndonos de que puede ser propensa a sufrir fallas o colapsar debido a cargas muertas y externas, en los diagramas anteriores podemos observar además que se presenta relación con el estado actual de la estructura que por situación de emergencia es reforzado provisionalmente con tablas y rollizos de madera.

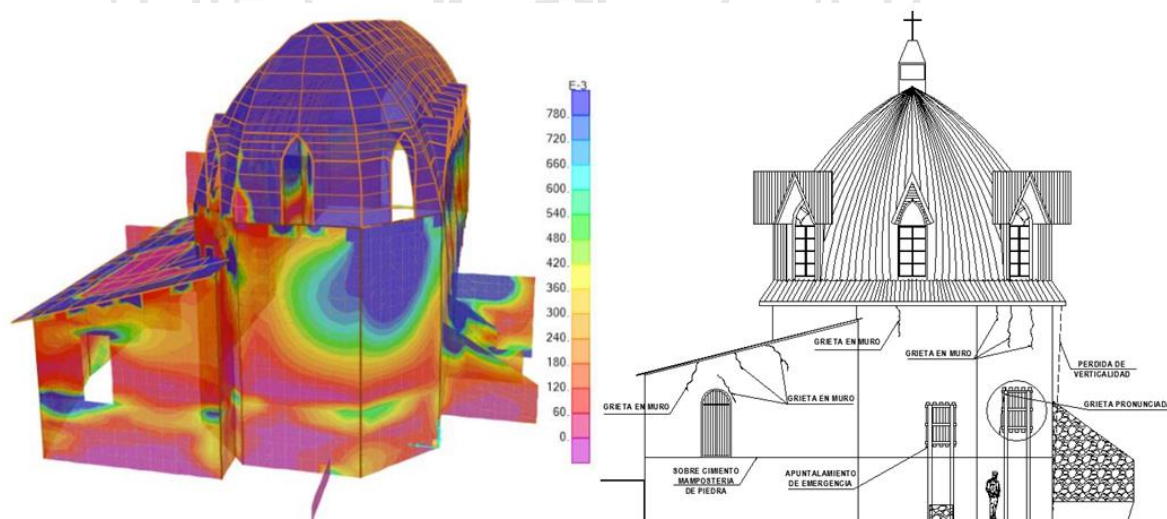
Ilustración 41. Grietas formadas a causa de esfuerzos a flexión en muro posterior.

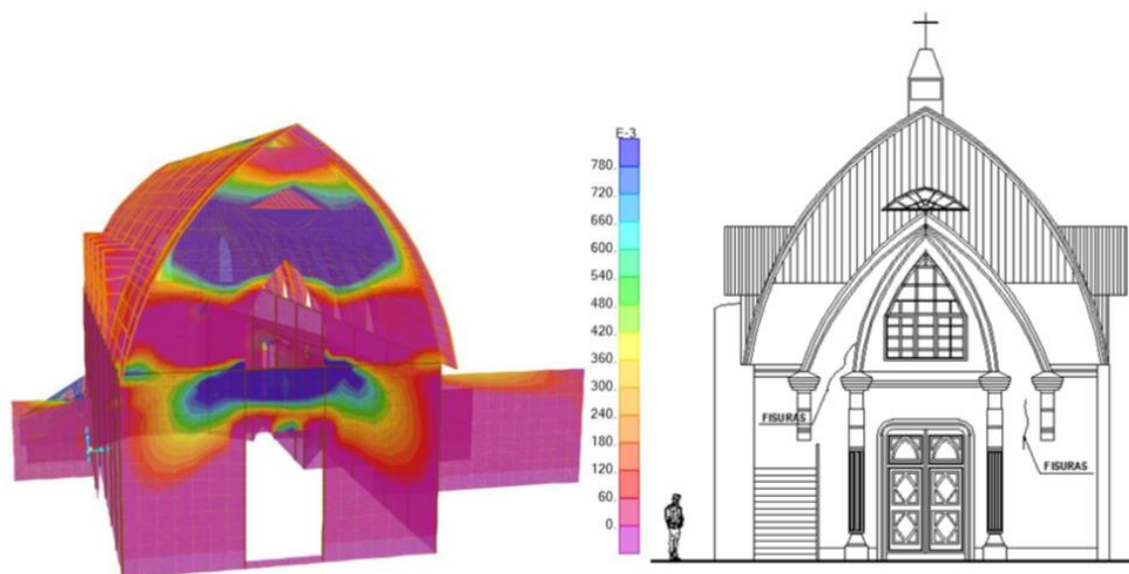
Ilustración 42. Grietas formadas a causa de esfuerzos a flexión en muro frontal.
