ANEXO G

PANEL FOTOGRÁFICO

1. PANEL FOTOGRÁFICO PCI

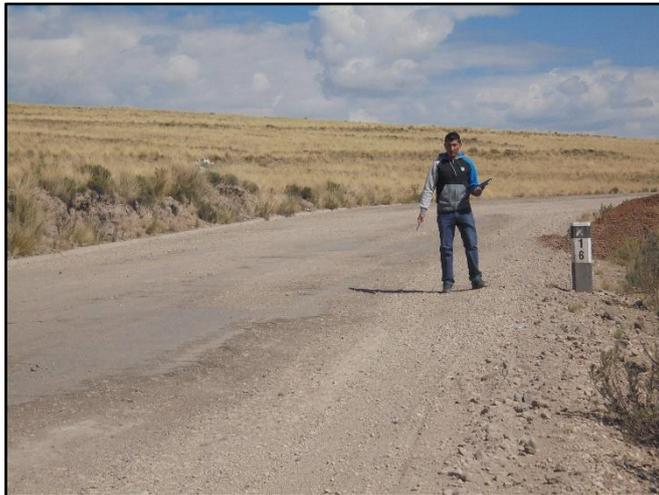
Fotografía N° 2. Vía Puno – Vilque – Mañazo progresiva: km 16+000 segundo tramo crítico.

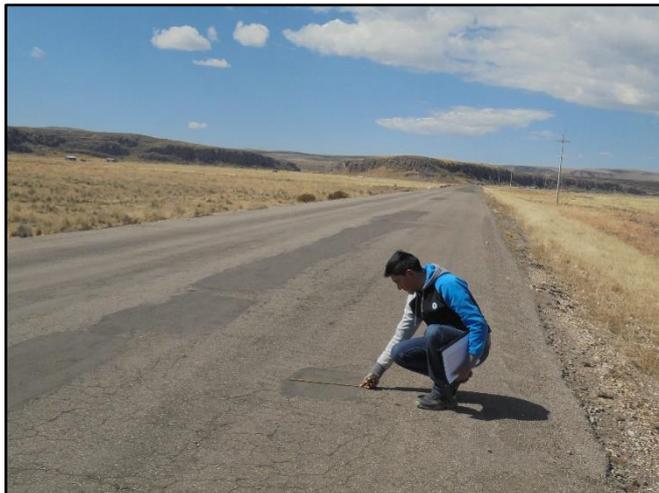
Fotografía N° 3. Falla tipo 11 bacheo y zanjas reparadas del método PCI.

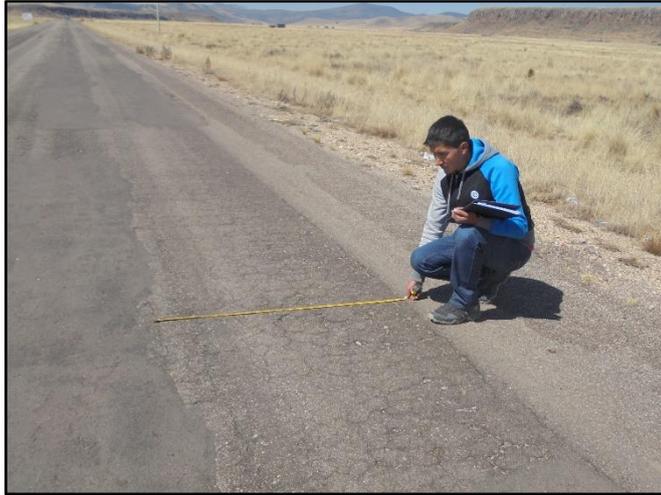
Fotografía N° 4. Falla 1 piel de cocodrilo severidad media.

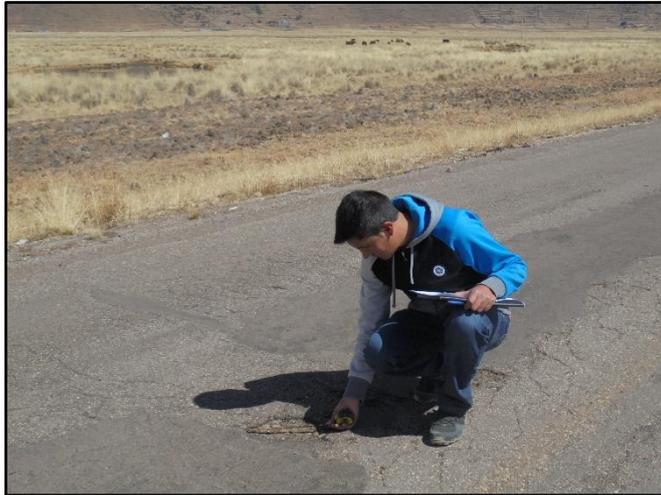
Fotografía N° 5. Falla 13 huecos con nivel de severidad bajo.

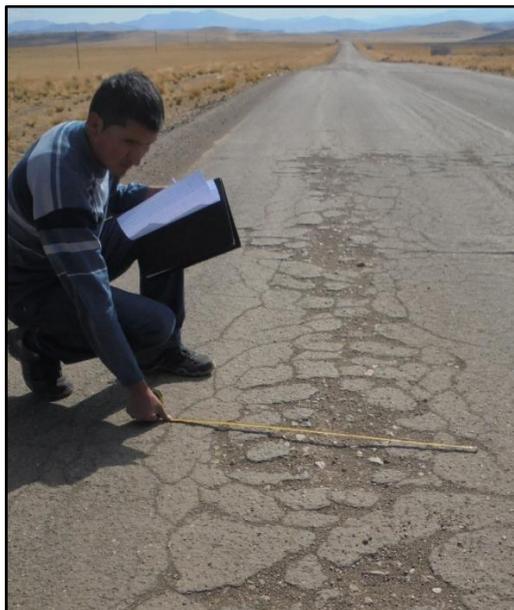
Fotografía N° 6. Falla tipo 1 piel de cocodrilo nivel de severidad alto.

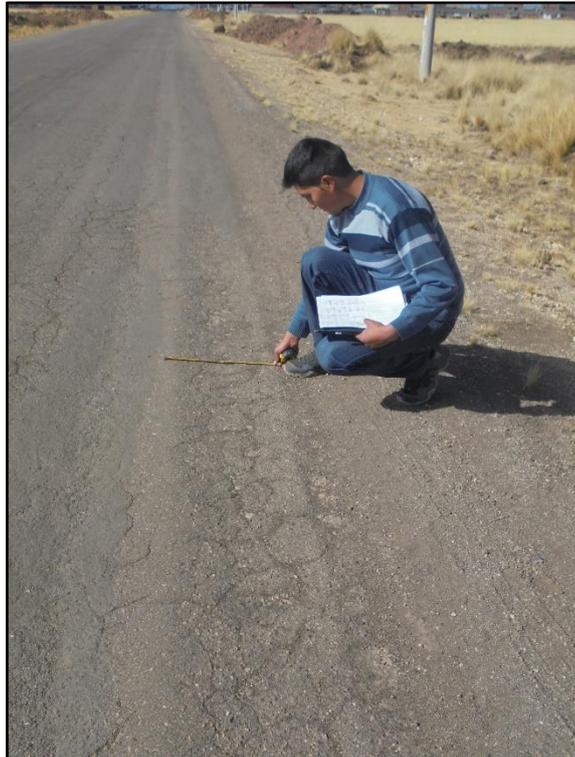
Fotografía N° 8. Falla tipo 15 ahuellamientos en la superficie de las huellas de la rueda. Km 33+290.

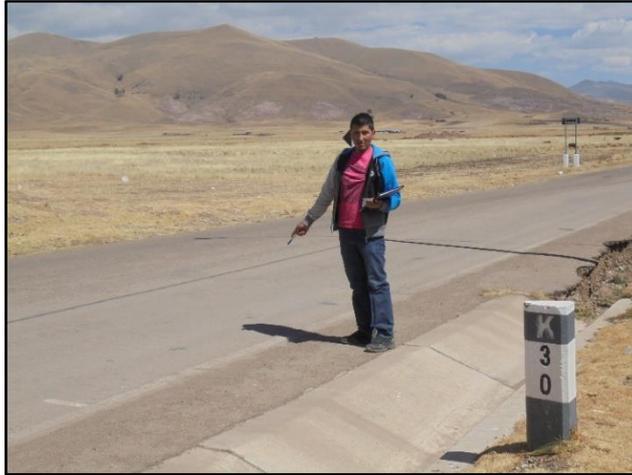
Fotografía N° 9. Km 30+000 que resultado tener un PCI= 43 y condición "regular".

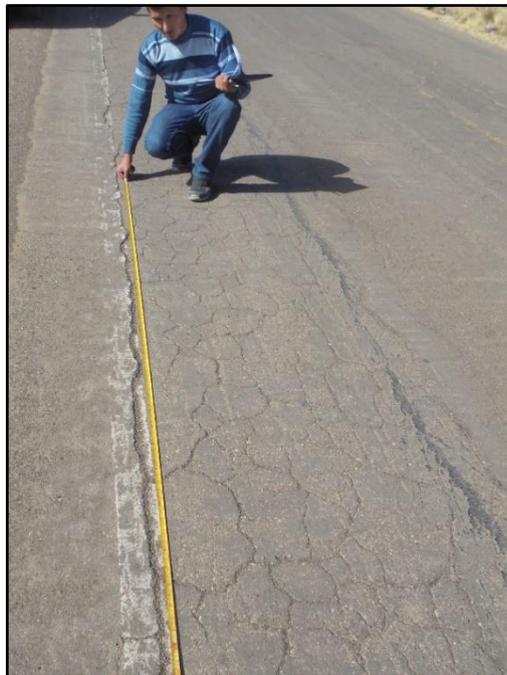
Fotografía N° 10. Falla tipo 7 Grieta de borde.
