**“APLICACIÓN DEL SISTEMA DE GESTIÓN DE PAVIMENTOS
PARA MEJORAR LA CONSERVACIÓN Y SERVICIABILIDAD
DEL PAVIMENTO - JULIACA - 2016”**

TESIS

YONY FERNANDEZ VALERO

2018

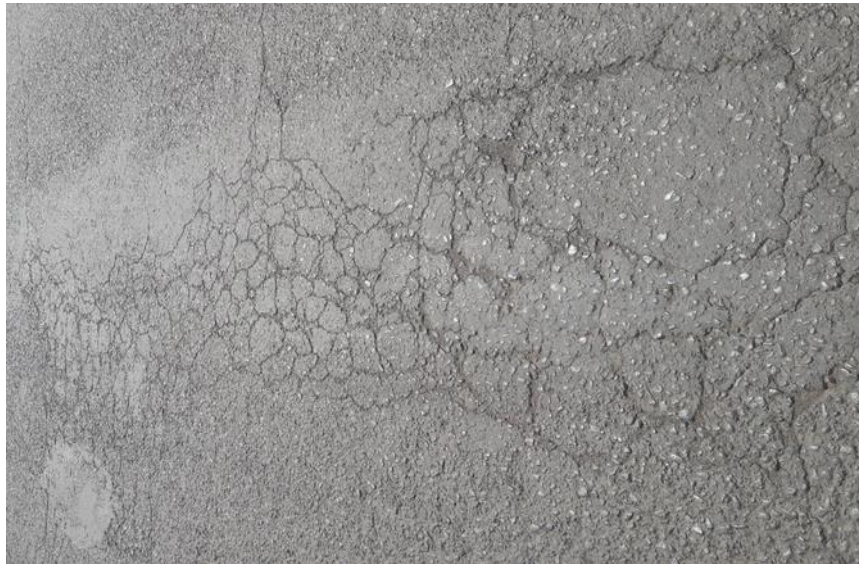
Figura 2. 6. Falla Piel de Cocodrilo, Avenida Tacna. (Fuente: Elaboración Propia).

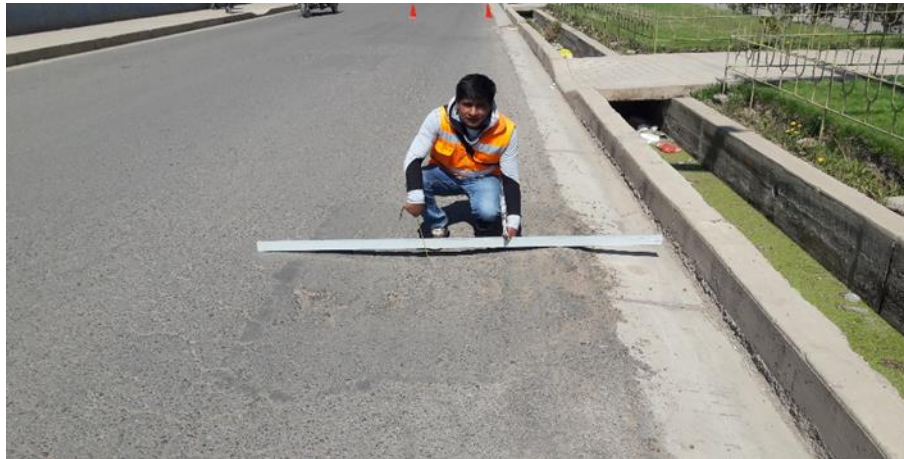
Figura 2. 7.Falla Hundimiento, Avenida Tacna, (Fuente: Elaboración Propia)

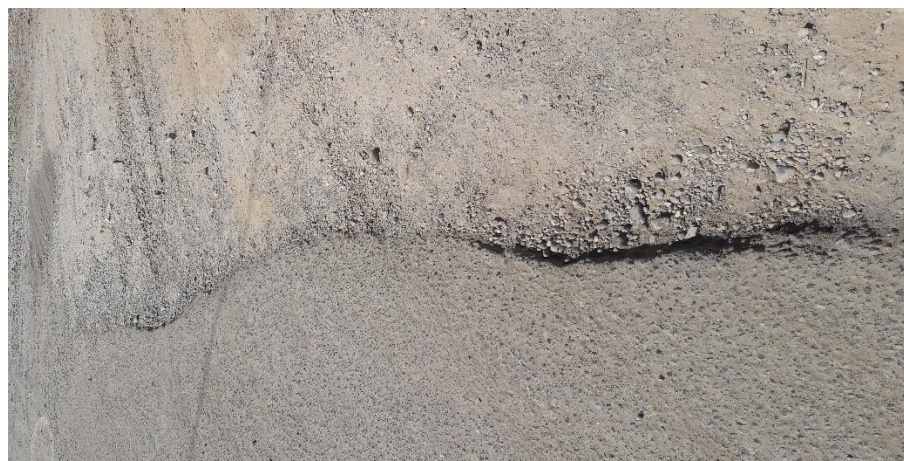
Figura 2. 8.Falla Grieta de Borde, Avenida Circunvalación Sur.
(Fuente: Elaboración Propia)

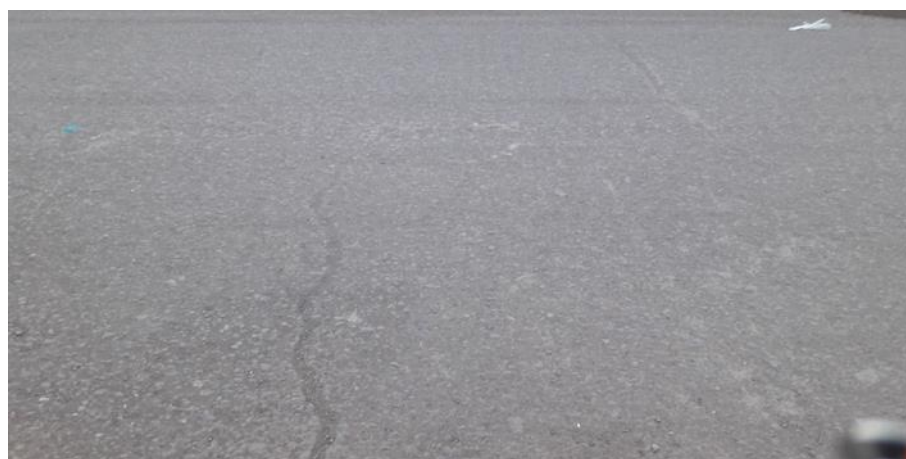
Figura 2. 9. Falla Grietas de Reflexión de Juntas, Avenida Mariano Núñez.
(Fuente: Elaboración Propia).

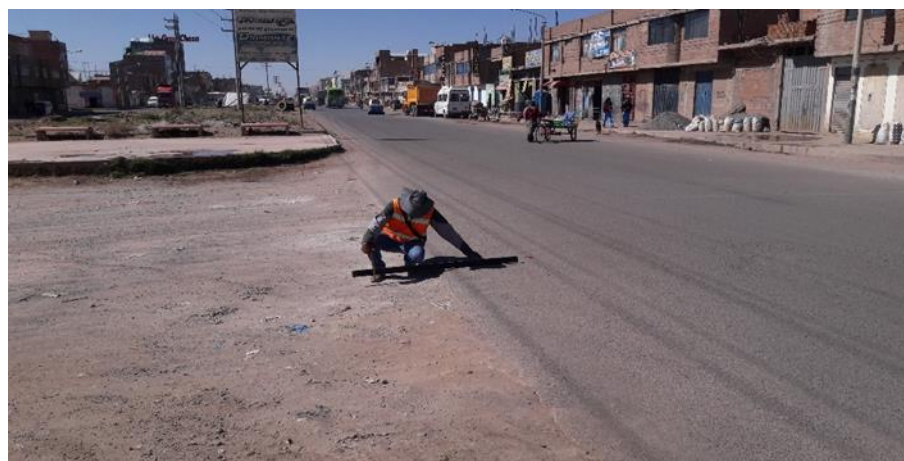
Figura 2. 10. Falla Desnivel carril berma, Avenida Circunvalación Sur.
(Fuente: Elaboración Propia).

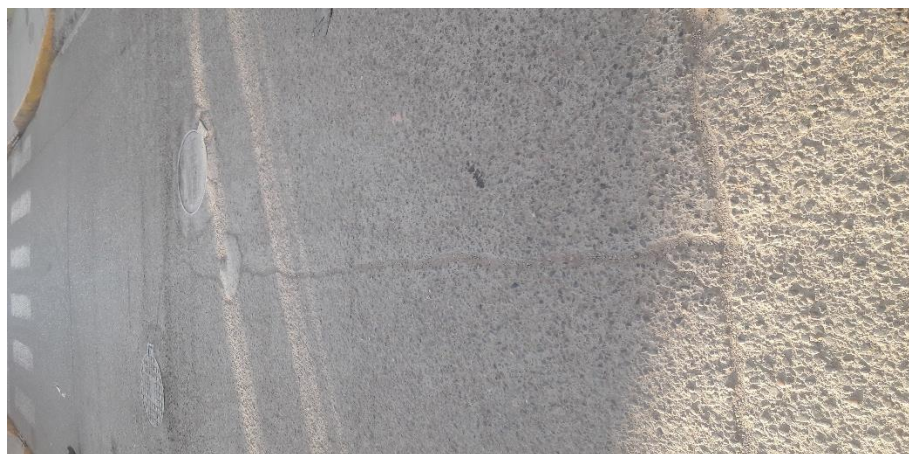
Figura 2. 11.Falla Grietas Longitudinales y Transversales, Avenida Mariano Núñez.
(Fuente: Elaboración Propia)

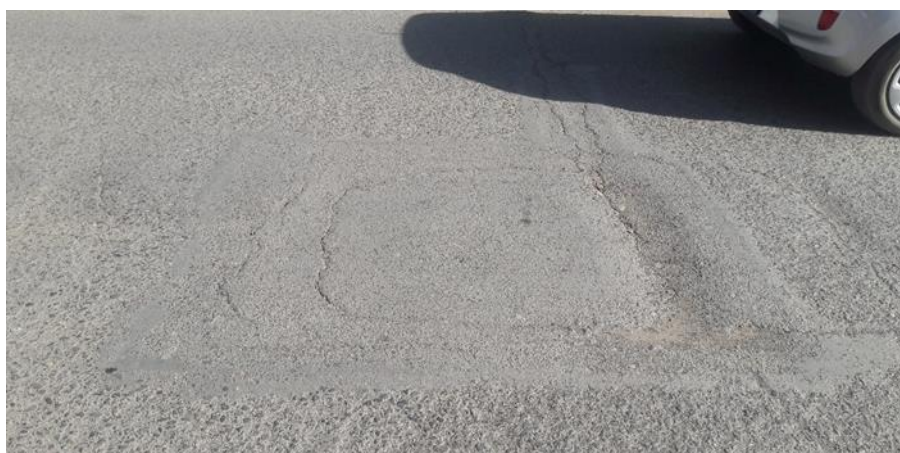
Figura 2. 12. Falla Parcheo y Acometidas de servicio públicos, Avenida Tacna.
(Fuente: Elaboración Propia).

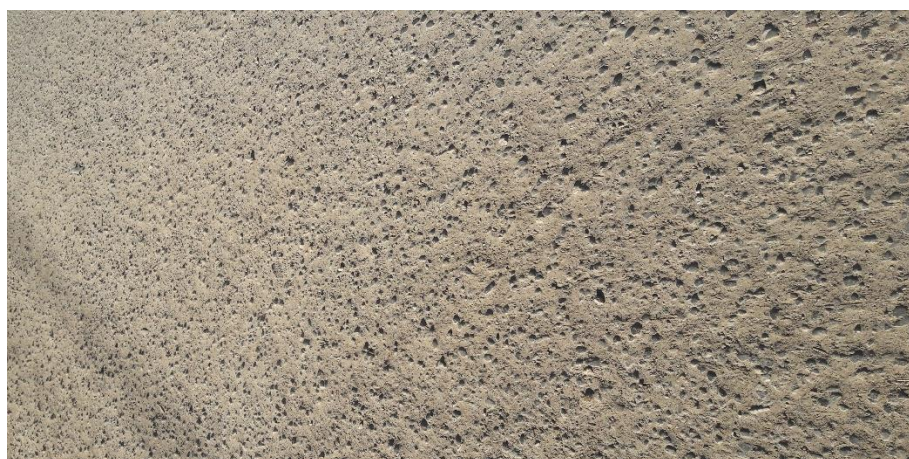
Figura 2. 13.Falla Pulimento de Agregados, Avenida Mariano Núñez
(Fuente: Elaboración Propia).

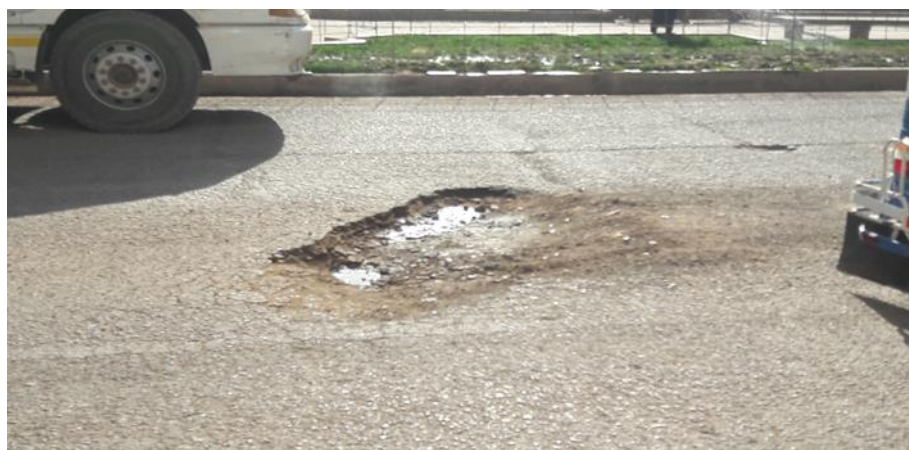
Figura 2. 14. Falla Huecos, Avenida Circunvalación.
(Fuente: Elaboración Propia).

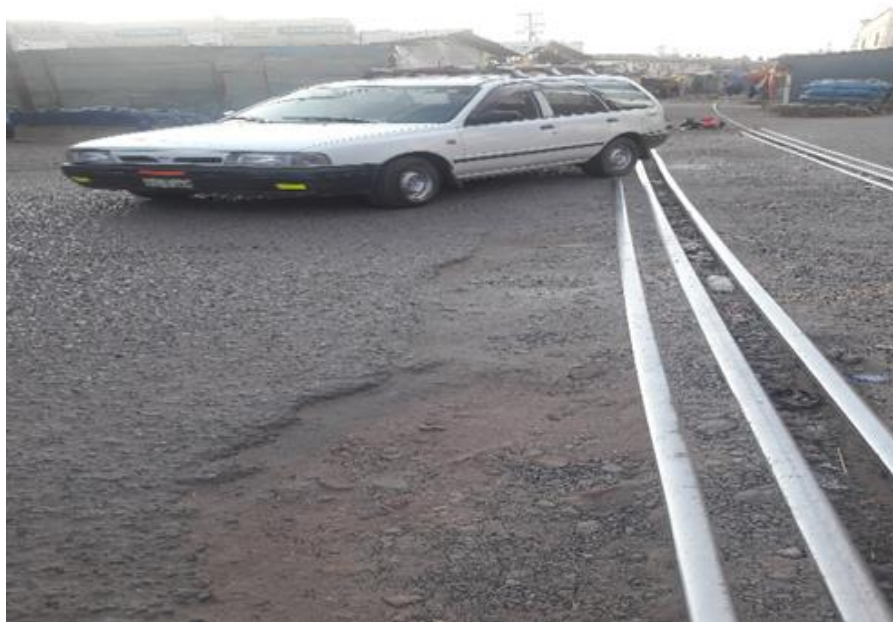
Figura 2. 15. Falla Cruce de vía Férrea, Avenida Mariano Núñez.
(Fuente: Elaboración Propia).

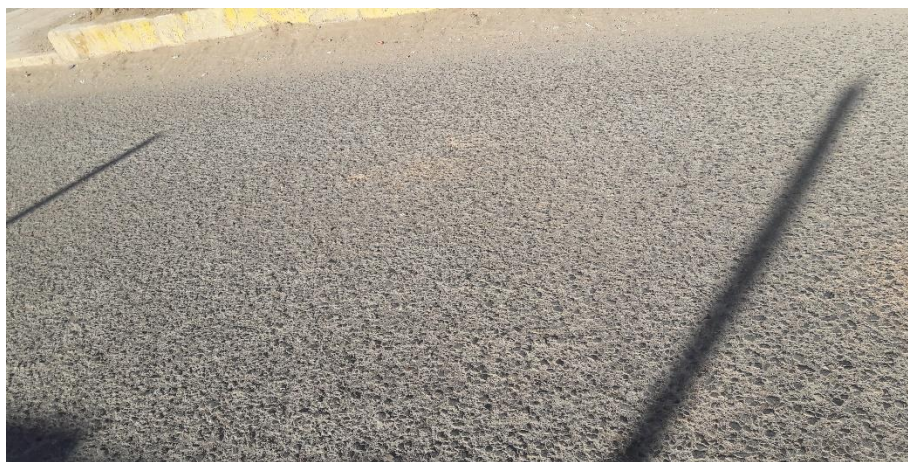
Figura 2. 16. Falla Desprendimientos de Agregados, Avenida Mariano Núñez.
(Fuente: Elaboración Propia).

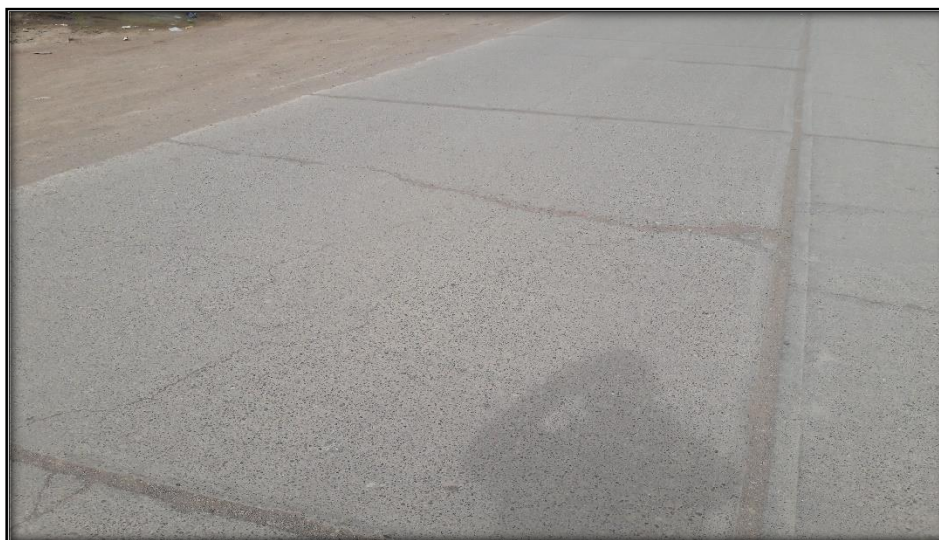
La ausencia de juntas transversales o bien losas con una relación longitud / ancho excesivos, conducen a fisuras transversales o diagonales, regularmente distribuidas o próximas al centro de las losas, respectivamente. Variaciones significativas en el espesor de las losas provocan también fisuras transversales.

Figura 2. 17. Falla fisura transversal o diagonal, Av. circunvalacion Jose Ignacio Miranda
(Fuente: Elaboracion propia)

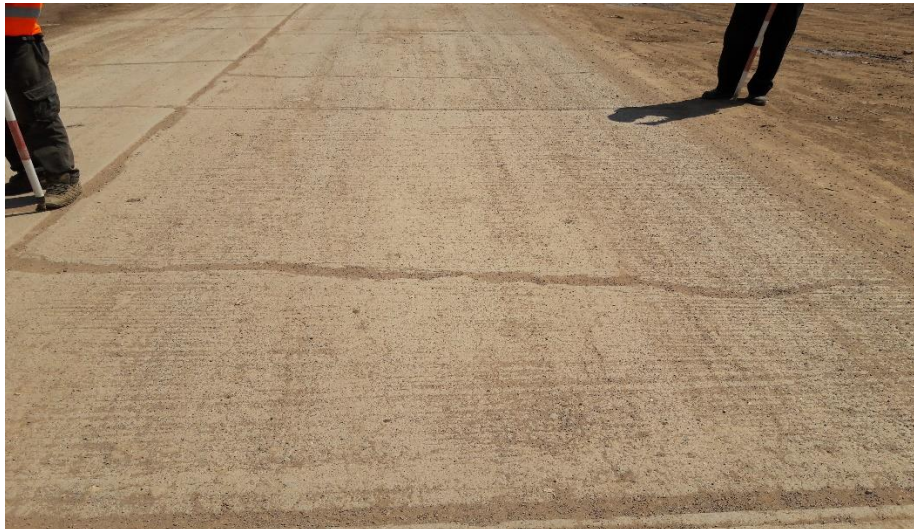
Con frecuencia la ausencia de juntas longitudinales y/o losas, con relación ancho / longitud excesiva, conducen también al desarrollo de fisuras longitudinales.

Figura 2. 18.Falla fisura longitudinal, Av. circunvalación José Ignacio Miranda
(Fuente: Elaboración propia)

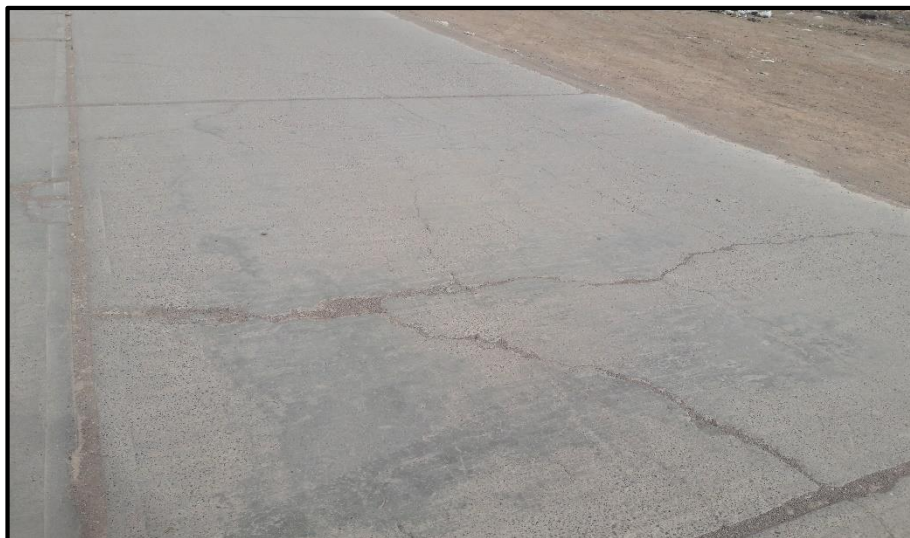
Son causadas por la repetición de cargas pesadas (fatiga de concreto) combinadas con la acción drenante, que debilita y erosiona el apoyo de la fundación, así como también por una deficiente transferencia de cargas a través de la junta, que favorece el que se produzcan altas deflexiones de esquina.

Figura 2. 19.Falla fisura de esquina, Av. circunvalación José Ignacio Miranda
(Fuente: Elaboración propia)

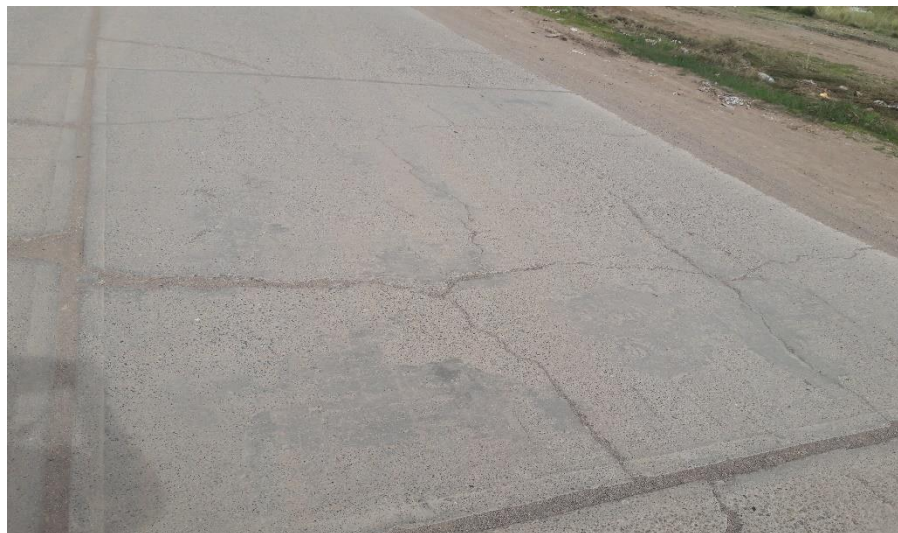
Son originadas por la fatiga del concreto, provocadas por la repetición de elevadas cargas de tránsito y/o deficiente soporte de la fundación, que se traducen en una capacidad de soporte deficiente de la losa.

Figura 2. 20.Falla losas subdivididas, Av. circunvalación José Ignacio Miranda
(Fuente: Elaboración propia)

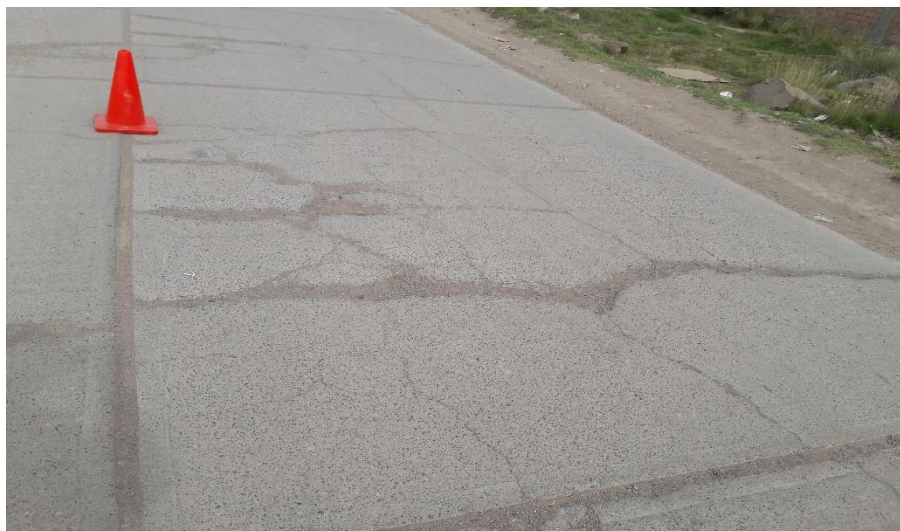
Son causadas por la repetición de cargas pesadas (fatiga de concreto), el equivocado diseño estructural y las condiciones de soporte deficiente. Es la evolución final del proceso de fisuración, que comienza formando una malla más o menos cerrada; el tránsito y el continuo deflexionar de los planos aceleran la subdivisión en bloques más pequeños, favoreciendo el despostillamiento de sus bordes. De no tomarse medidas correctivas el deterioro progresa formando a corto plazo un bache. Pueden presentar diversas formas y aspectos, pero con mayor frecuencia son delimitados por una junta y una fisura.

Figura 2. 21.Falla fisuras en bloque, Av. circunvalación José Ignacio Miranda
(Fuente: Elaboración propia)

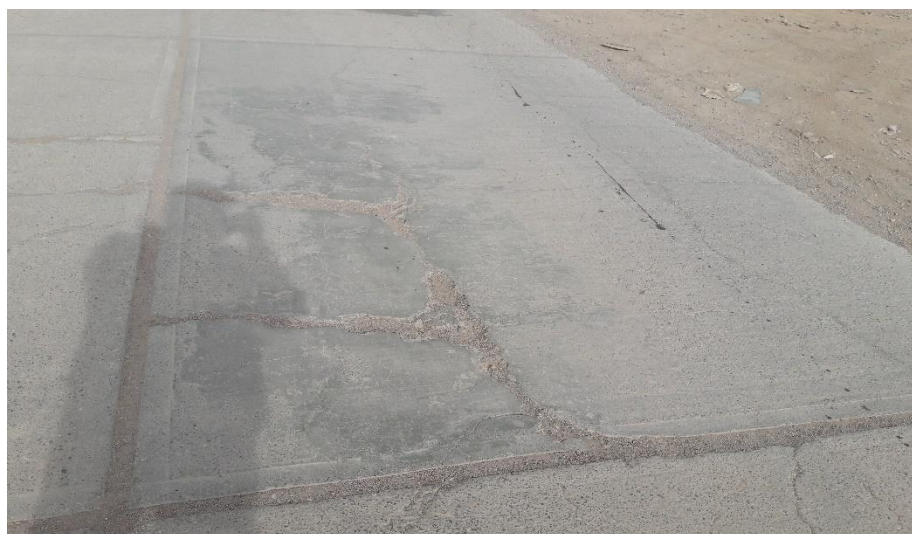
de la junta. Cuando estas fuerzas no son completamente perpendiculares al plano de la junta o son excéntricas a la sección de la misma, pueden ocasionar el levantamiento de las losas contiguas a las juntas, acompañados generalmente por la rotura de estas losas.

Figura 2. 22.Figura 2. 21. Falla levantamiento de losas, Av. Circunvalación José Ignacio Miranda (Fuente: Elaboración propia)

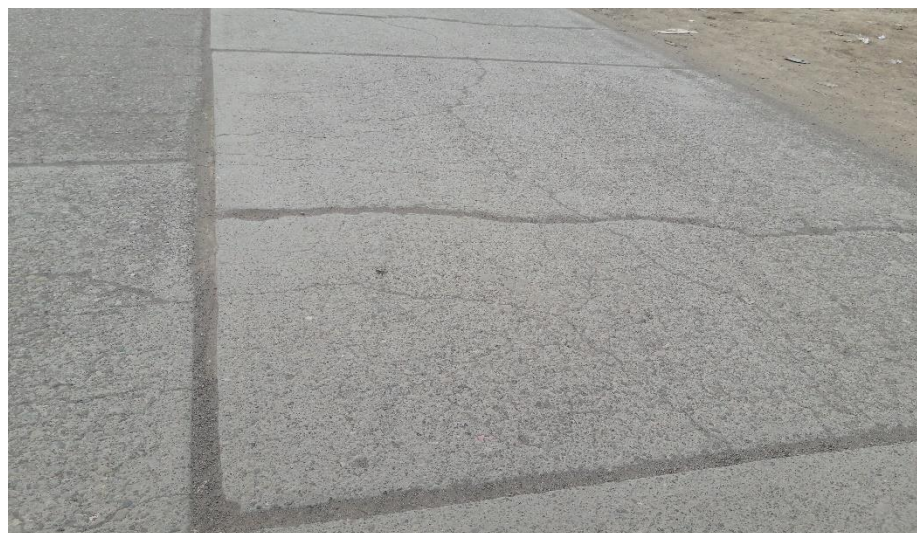
Es el resultado en parte del ascenso a través de la junta o grieta del material suelto proveniente de la capa inferior de la losa (en sentido de la circulación del tránsito) como también por depresión del extremo de la losa posterior, al disminuir el soporte de la fundación. Son manifestaciones del fenómeno de bombeo, cambios de volumen que sufren los suelos bajo la losa de concreto y de una deficiente transferencia de carga entre juntas.

Figura 2. 23. Dislocamiento, Av. circunvalación José Ignacio Miranda (Fuente: Elaboración propia)
