**“ANÁLISIS Y ALTERNATIVAS DE SOLUCIÓN PARA EVITAR AVERÍAS  
EN TRANSFORMADORES DE DISTRIBUCIÓN DE 5 KVA A CAUSA DE  
DESCARGAS ATMOSFÉRICAS EN EL DISTRITO DE DESAGUADERO”**

**TESIS**

**PUNO – PERÚ**

**2018**

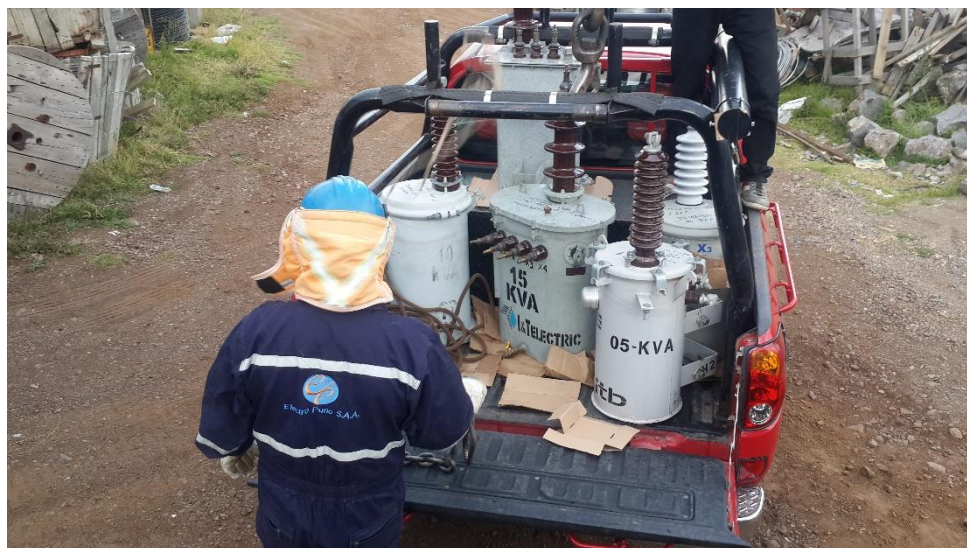
*Figura 2.1 Transporte de transformadores de distribución con cubierta polimerica averiados.*

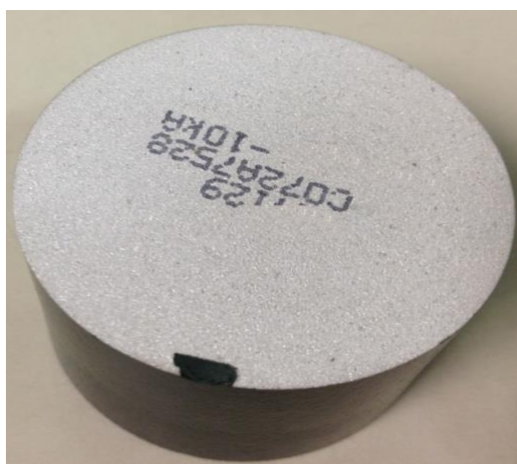
La figura 3.1 presenta un bloque de ZnO que puede presentar problemas de descargas parciales por la falla presentada en la capa metálica, que causa distribución no uniforme de tensión y corriente.

***Figura 3.1*** Bloque de ZnO presenta falla por descargas parciales.

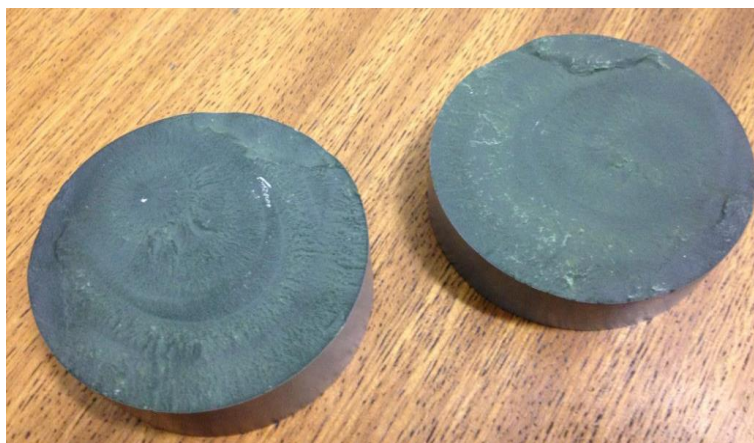
La situación presentada en la figura 3.2 también puede ser una fuente de problemas por las descargas parciales por la falla de contacto en el bloque de ZnO. La separación de bloque puede ocurrir cuando da paso a grandes corrientes.

***Figura 3.2*** Bloque de ZnO separados

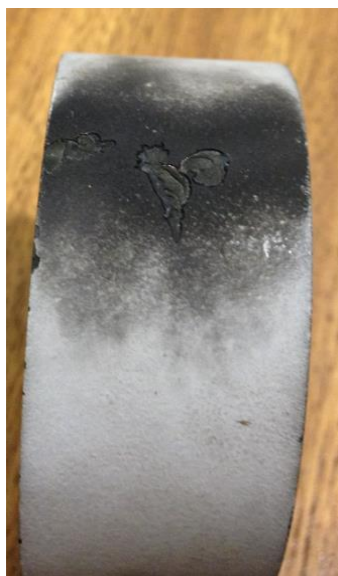
Por último, otro indicio de descargas parciales es la presencia de puntos de carbonización de la cinta aislante que envuelve el bloque de ZnO, como se presenta en la figura 3.3.

***Figura 3.3 Puntos de carbonización de la cinta aislante que envuelve el bloque de ZnO.***

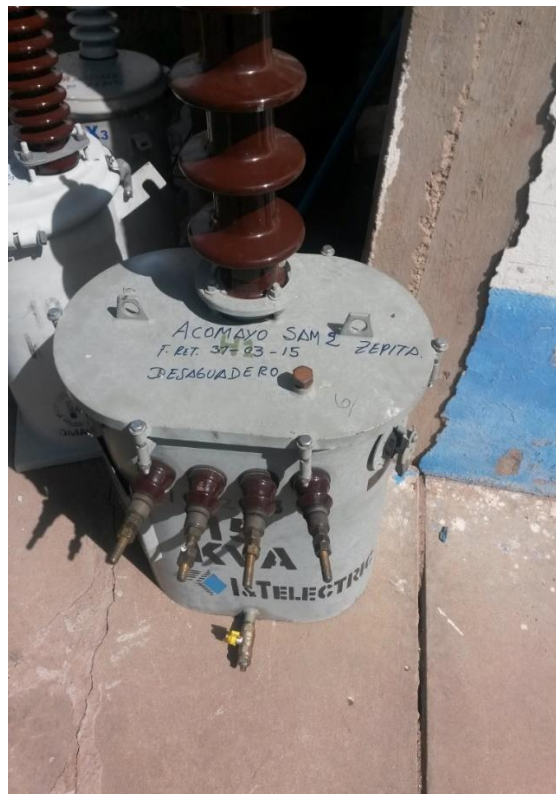
*Figura 4.1 Transformador 1*

En la inspección visual externa no fue detectada nada fuera de lo normal, conforme la figura 4.1.

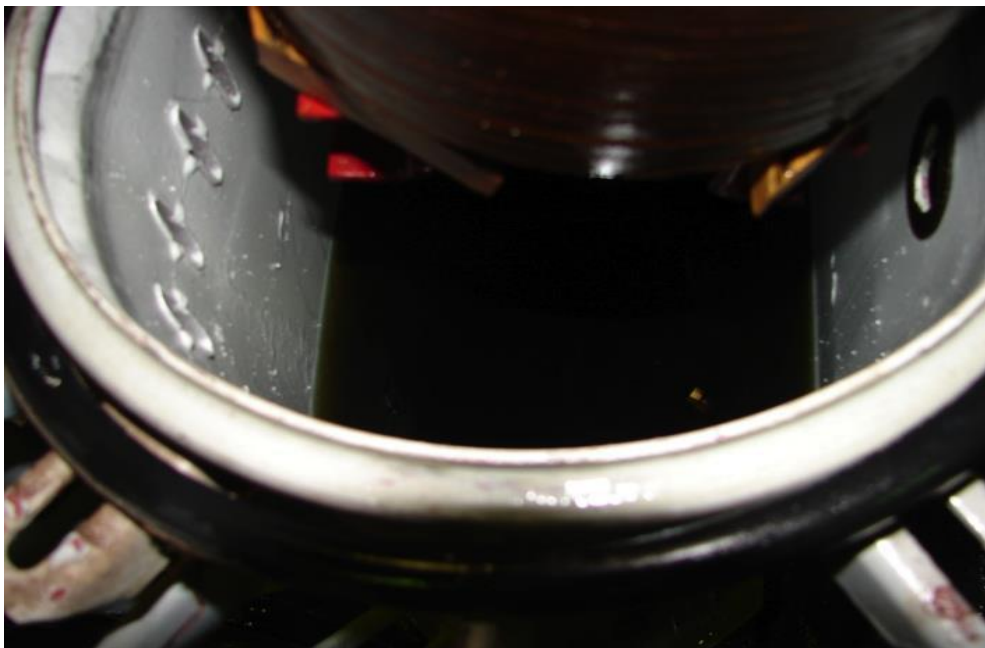
La figura 4.2 muestra señales de que el transformador 1 sufrió daños por sobrecarga en el depósito de aceite y en el núcleo, además de esto el aceite presenta una coloración oscura, el núcleo también fue verificado, indicando posible filtración de agua, además de esto por los daños de madera existente entre las bobinas y el soporte del núcleo, se puede afirmar que ese transformador no fue transportado de manera adecuada.

*Figura 4.2 Coloración oscura del aceite del transformador 1*

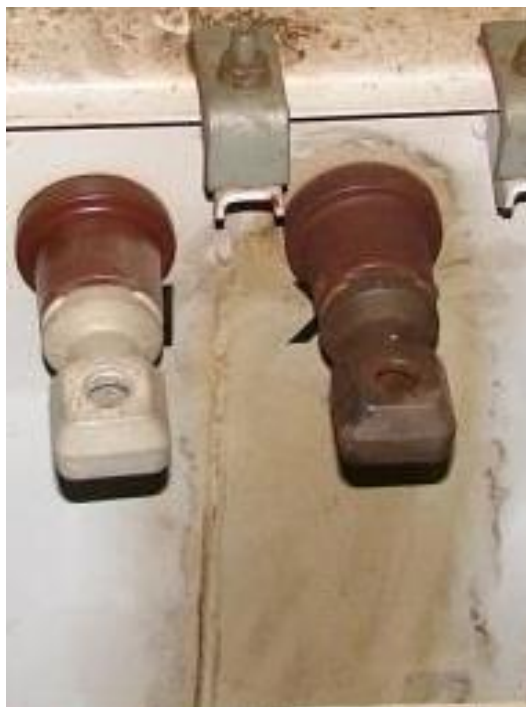
***Figura 4.5 Manchas en el tanque del transformador 2 indican vaciamiento del aceite aislante en el terminal X2 de baja tensión es diferente de los demás, mostrándonos que fue reparado.***

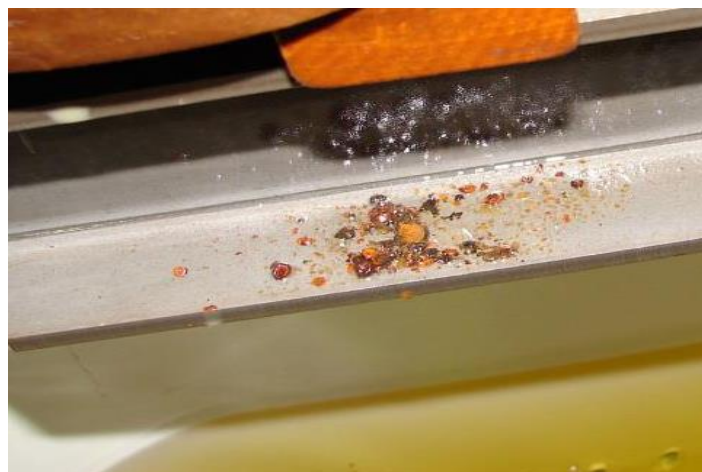
La figura 4.6 muestra formaciones de costras de óxido en las culatas y en el núcleo del transformador 2, indicándonos que hubo filtración de agua.

***Figura 4.6 Detalle de las costras de óxido en la culata del transformador 2***

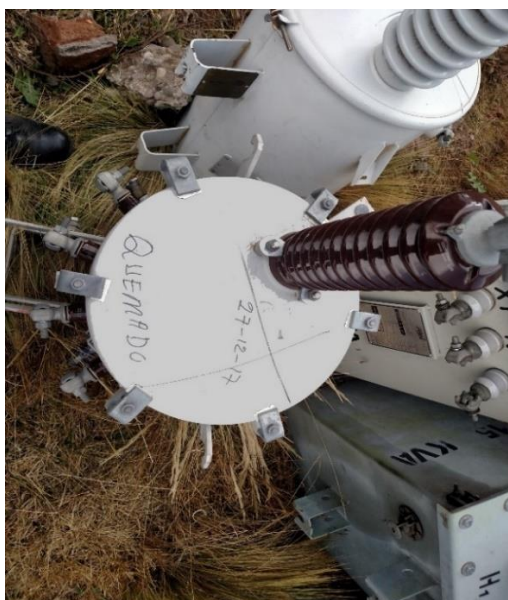
*Figura 4.11 Transformador 5*

No fue posible verificar nada anormal e el transformador 5 por medio de la inspección visual externa, como se indica en la figura 4.11.

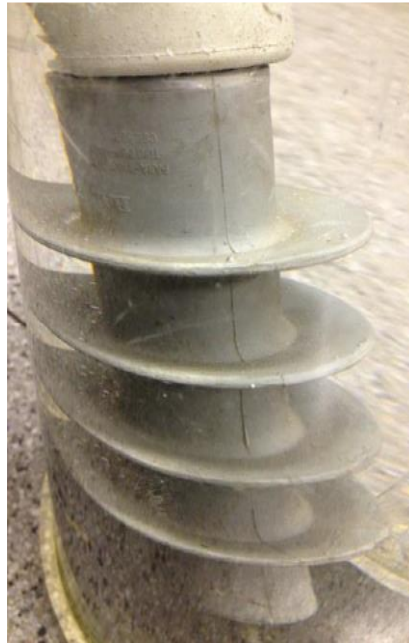
*Figura 4.26 Pararrayos en el inicio del ensayo*

En este ensayo todos los pararrayos presentan la formación de burbujas, esto se debe a problemas de filtración de agua. Las figuras 4.26 y 4.27 muestran a los pararrayos en el inicio y después de algunos minutos de ensayo, respectivamente. En el inicio es posible verificar que apenas son pocas las burbujas que se aprecian en el pararrayos. Con

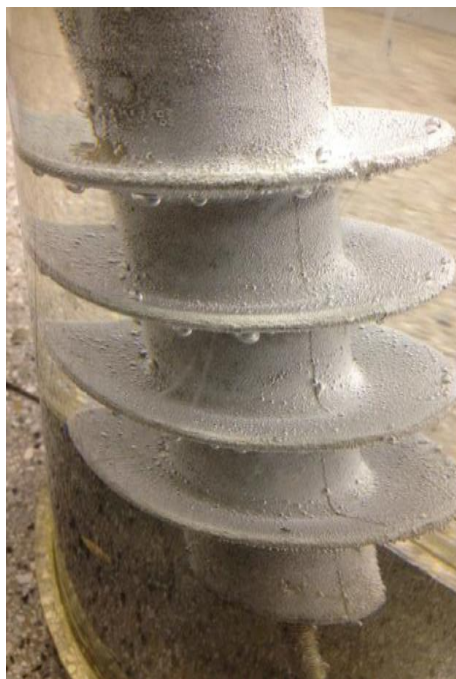
*Figura 4.27 Formación de burbujas en la carcasa polimérica.*

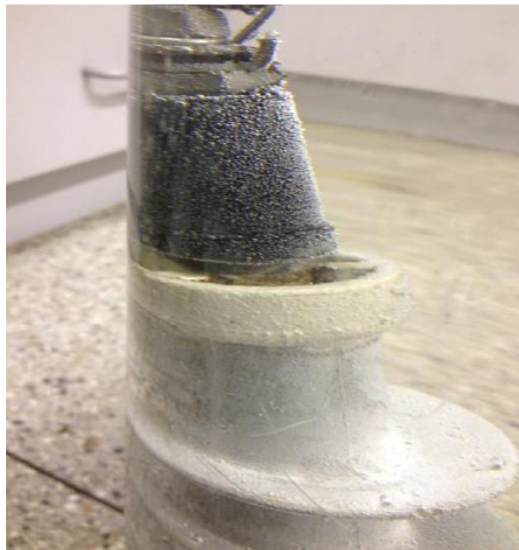
La figura 4.28 presenta la formación de burbujas en el pararrayos mostrado en la figura 4.29.

***Figura 4.28 Formación de burbujas.***

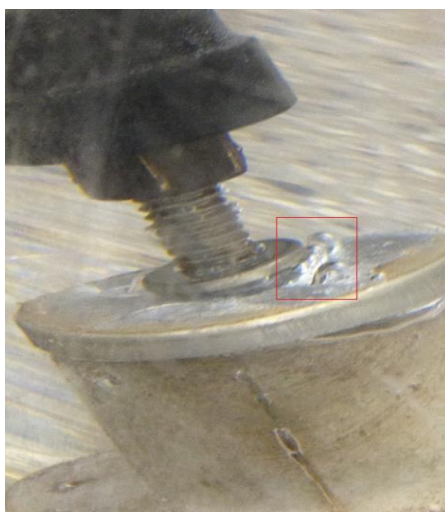
Se evidencio en algunos pararrayos de carcasa polimérica que la falla de sellado en una de sus extremidades, como muestra la figura 4.29, donde es posible ver una burbuja saliendo de la cubierta.

***Figura 4.29 Falla de sellado en pararrayos, evidenciado por la salida de burbujas.***

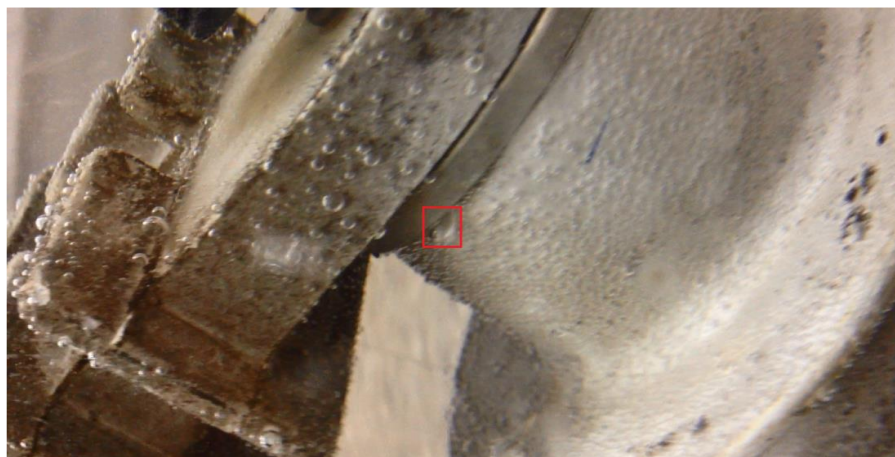
La figura 4.30 muestra otra evidencia de falla de sellado en el pararrayos. El cuadro resalta la pequeña burbuja.

***Figura 4.30 Falla de sellado en el pararrayos.***

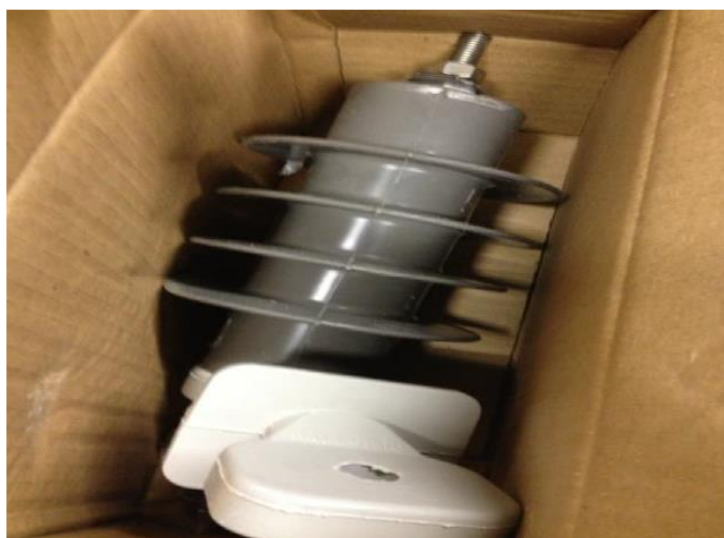
También fueron probados pararrayos de carcasa polimérica nuevas con la intuición de verificar si también estarían sujetos a filtraciones de agua. Como se ve en las figuras 4.32 y 4.33, también se pudo observar formaciones de burbujas en los pararrayos nuevos.

***Figura 4.31 Pararrayos nuevo que fue sometido al ensayo de sellado.***

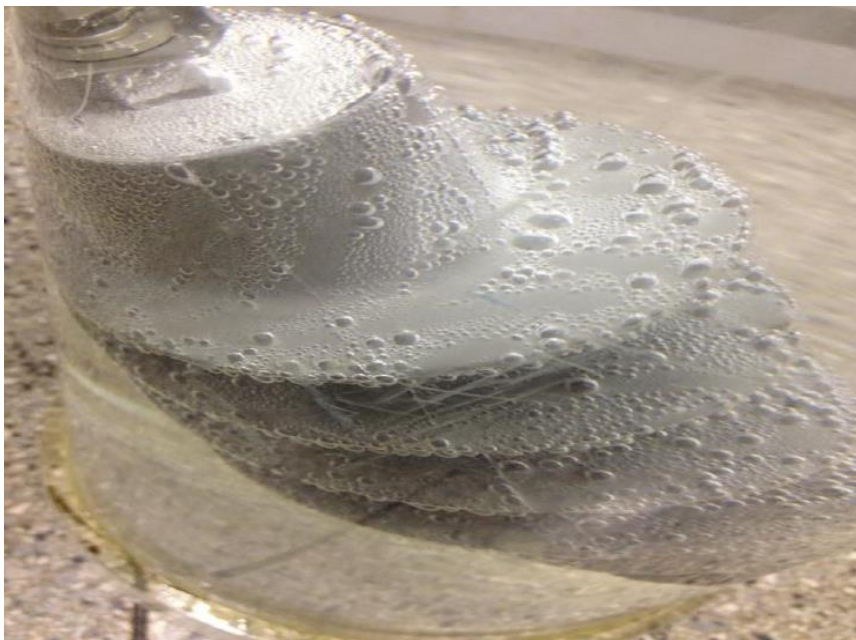
*Figura 4.33 Formación de burbujas en el pararrayos nuevo.*

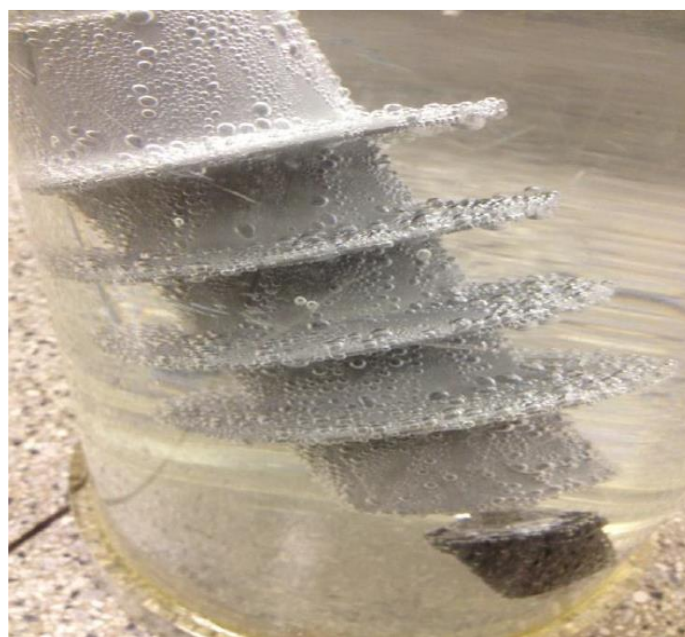
***Figura 4.34 Detalles de formación de burbujas en el pararrayos nuevo.***

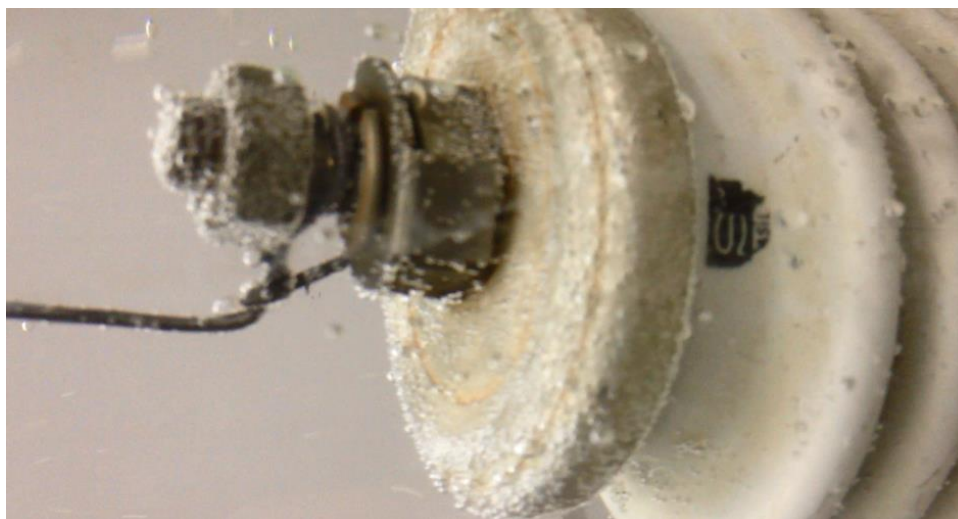
En el pararrayos de carcasa cerámica se observó que la falla de sellado en sus extremidades y la cubierta, conforme se muestra en las figuras 4.35 y 4.36.

***Figura 4.35 Formación de burbujas en la extremidad superior del pararrayos de carcasa cerámica.***

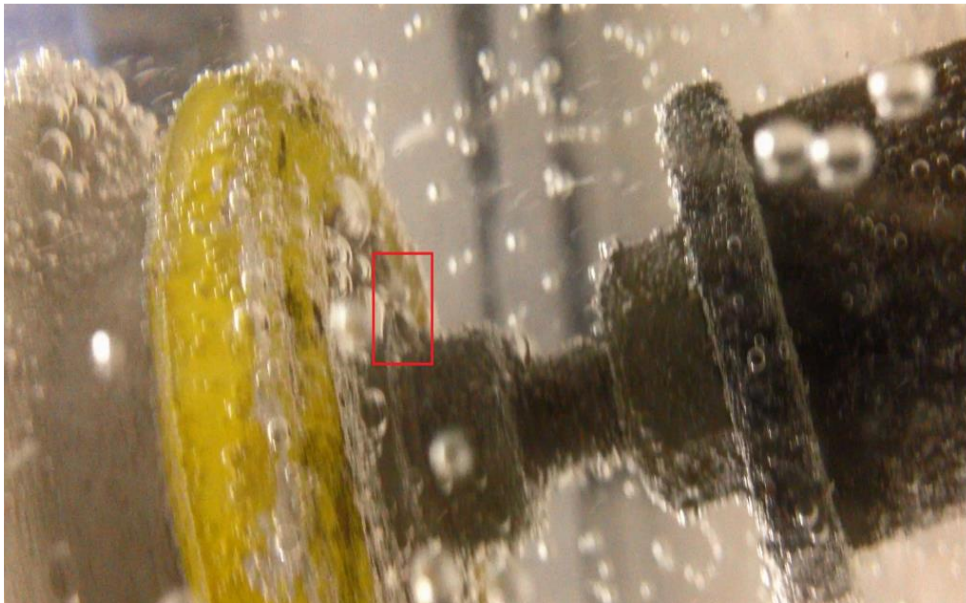
**Figura 4.36** *Formación de burbujas en la extremidad inferior del pararrayos de carcasa cerámica.*

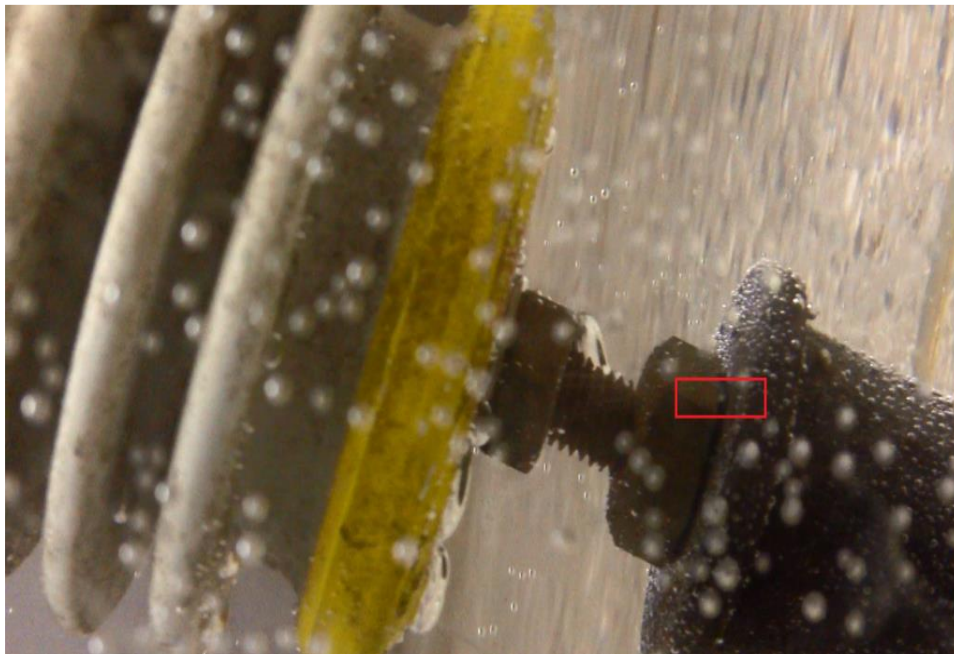
**Figura 4.37** *Detalles de falla de sellado en la cubierta del pararrayos de carcasa cerámica.*
