UNIVERSIDAD NACIONAL DEL ALTIPLANO
FACULTAD DE INGENIERÍA DE MINAS
ESCUELA PROFESIONAL DE INGENIERÍA DE MINAS

**ESTANDARIZACIÓN DE LA PERFORACIÓN MEDIANTE LA
METODOLOGÍA DE LOS 7 PASOS DEL CONTROL DE CALIDAD
EN LA EMPRESA CAL & CEMENTO SUR S.A.**

INFORME DE TRABAJO PROFESIONAL

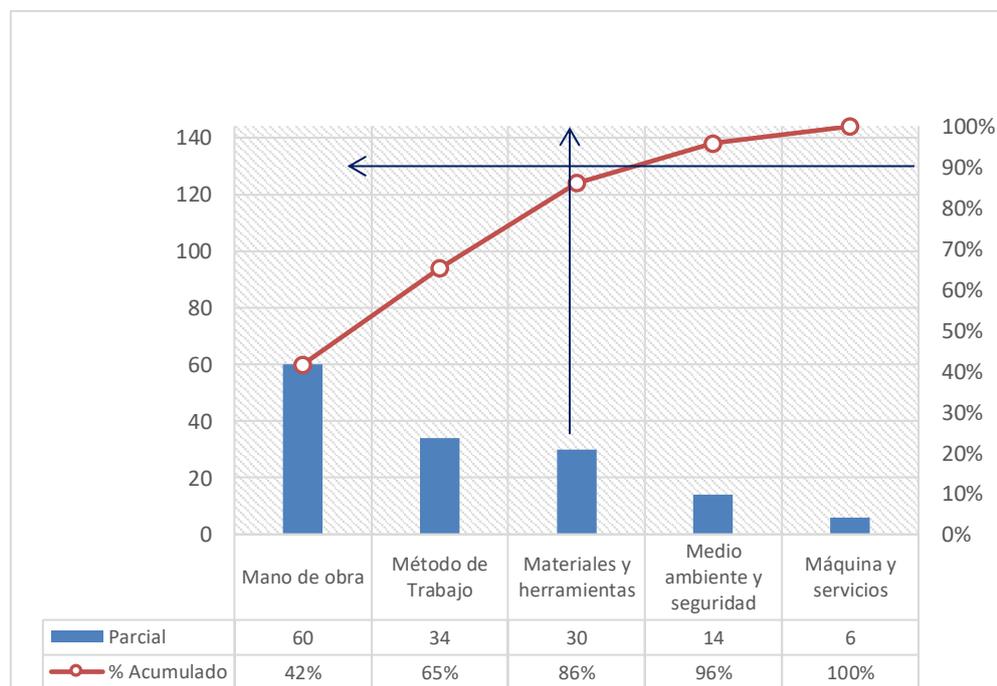
Figura 3. Factores críticos que afectan la perforación

En la figura 2, Diagrama de Pareto, se observa que aproximadamente el 86% de la baja eficiencia de perforación se deben a los siguientes factores.

- Mano de obra con un 42%
- Método de trabajo con un 23%
- Materiales y herramientas con un 21%

Siendo estos factores, en las que debemos enfocarnos en resolver., claramente se puede visualizar centrándonos y brindando dar acciones en las tres primeras causas identificadas, se estaría minimizando el 86% de la baja eficiencia de perforación

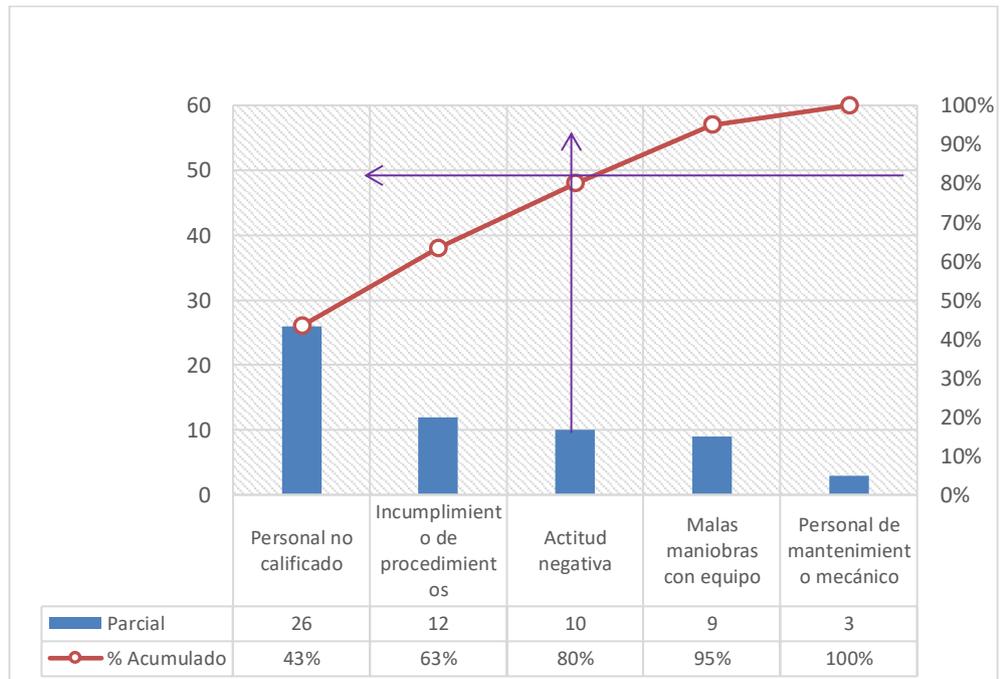
Figura 4. Deficiencias del factor mano de obra

- Personal no calificado

- Incumplimiento de procedimientos
- Actitud negativa
- Malas maniobras con equipo
- Personal de mantenimiento mecánico

La principal causa raíz del factor mano de obra es la falta de capacitación al personal en temas de fundamentos de perforación y operación del equipo FlexiRoc D65.

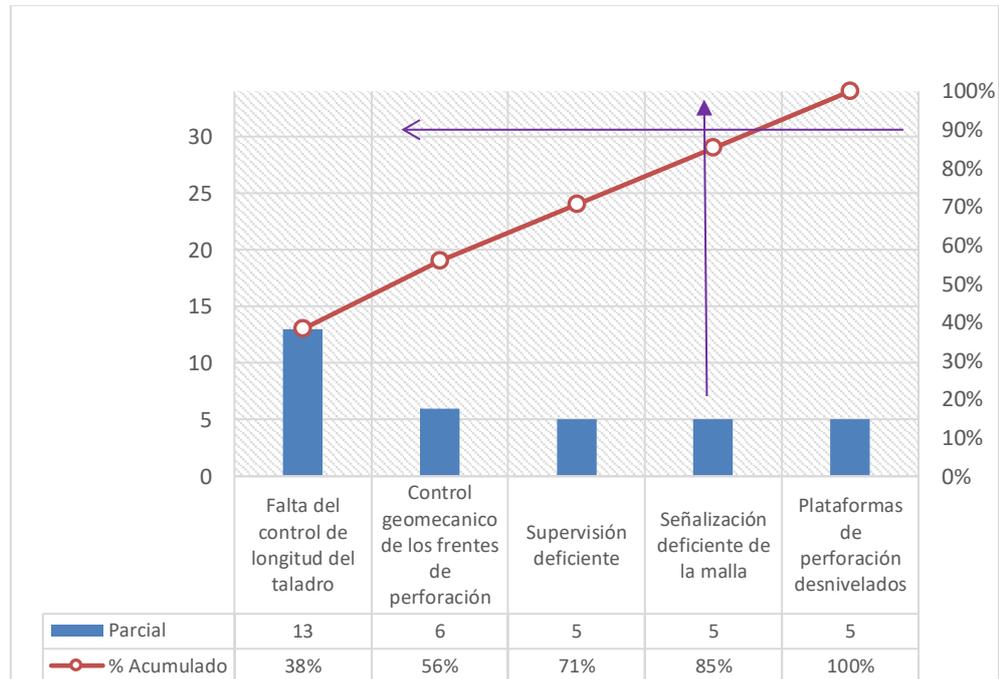
Figura 5. Deficiencias del factor método de trabajo

- Falta de control de longitud de taladro
- Control geoquímico de los frentes de perforación
- Supervisión deficiente
- Señalización deficiente de la malla

- Plataformas de perforación desnivelados

La principal causa raíz del factor método de trabajo es los estándares de trabajo del proceso de perforación, por lo cual el personal en la perforación realizaba los trabajos a su manera sin criterio técnico.

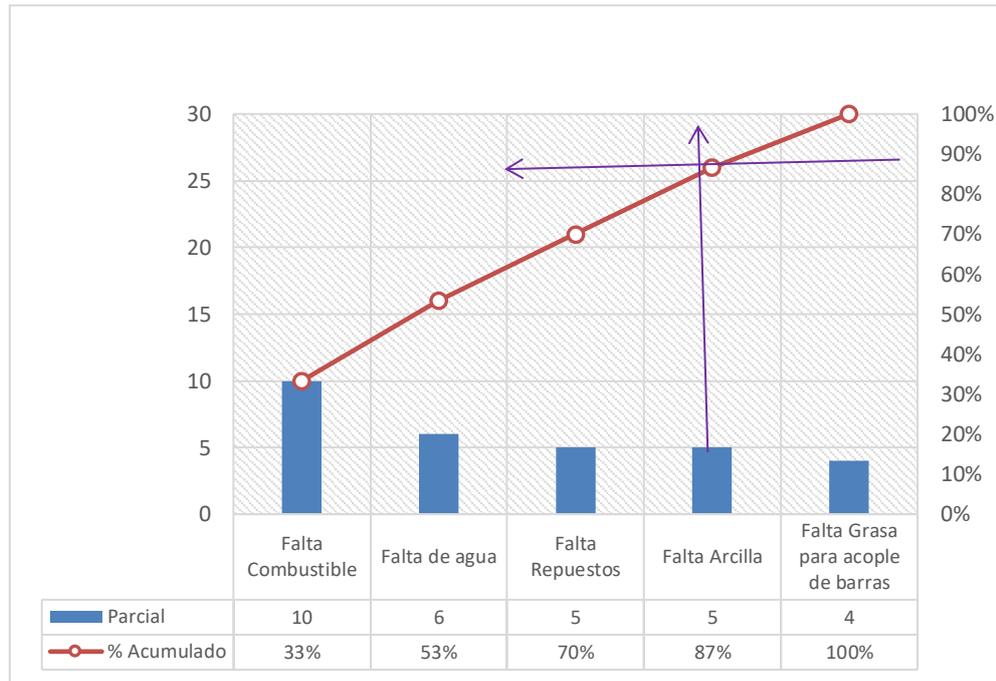
Figura 6. Deficiencias del factor materiales y herramientas

Para los factores materiales y herramientas, de la figura 5 se ha identificado cinco actividades críticas las cuales son:

- Falta de Combustible
- Falta de agua
- Falta de repuestos
- Falta de arcilla
- Falta de grasa para acople de barras

La principal causa raíz del factor materiales y métodos es la falta de los insumos de perforación debido a la mala comunicación y/o coordinación inadecuada.

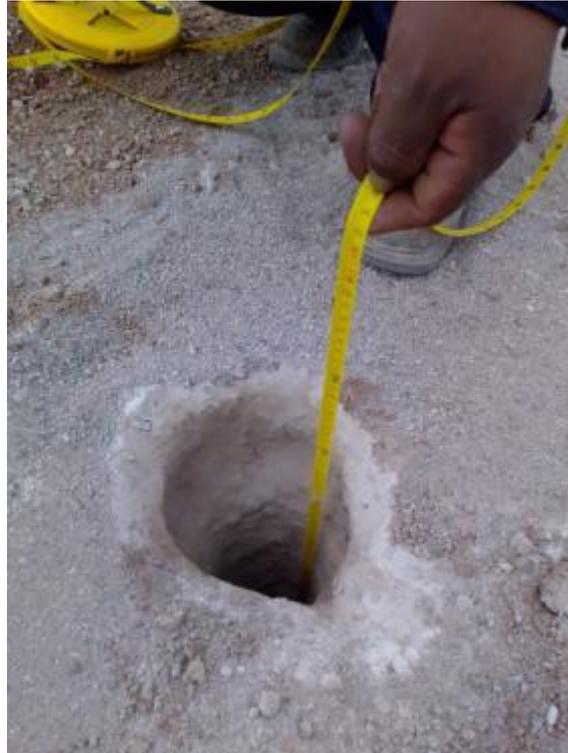
Figura 11 Medición de los taladros

Incluir en el procedimiento escrito de trabajo seguro que el ayudante debe medir la longitud del taladro, luego de la medición si es conforme indicar al perforista que se puede pasar a perforar otro taladro, caso contrario se debe completar la distancia faltante, no iniciar la perforación de los taladros si no se tiene el plano de perforación. Ver anexo L ítem 6.1.18

Además, el supervisor de turno antes de finalizar el turno verificara que los taladros tengan la longitud que establece el plano

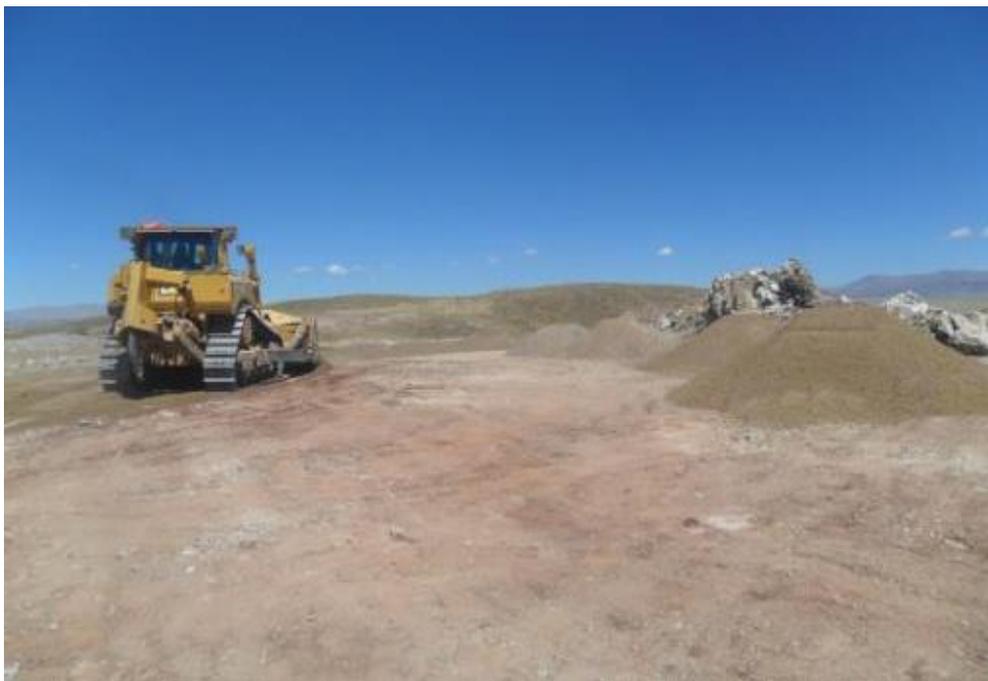
Figura 14 Tractor realizando nivelado de plataforma de perforación

La preparación de las plataformas de perforación se realizará con anticipación, cuando el equipo de perforación culmine su trabajo, ya se tendrá un nuevo frente de perforación listo.

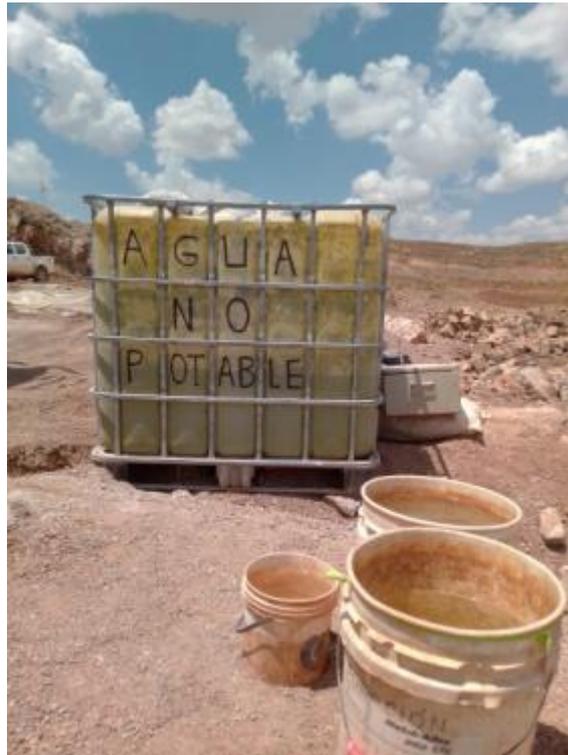
Figura 15 Implementación de cubitanques para agua.

Se implementó cubitanques de agua de 1000 litros de capacidad en el punto de trabajo el cual servirá para reabastecer al tanque de agua del equipo usando una bomba. Así se garantizará que no falte agua para la perforación.

Dicho cubitanque será abastecido antes de iniciar la perforación y se reabastecerá si fuera necesario.

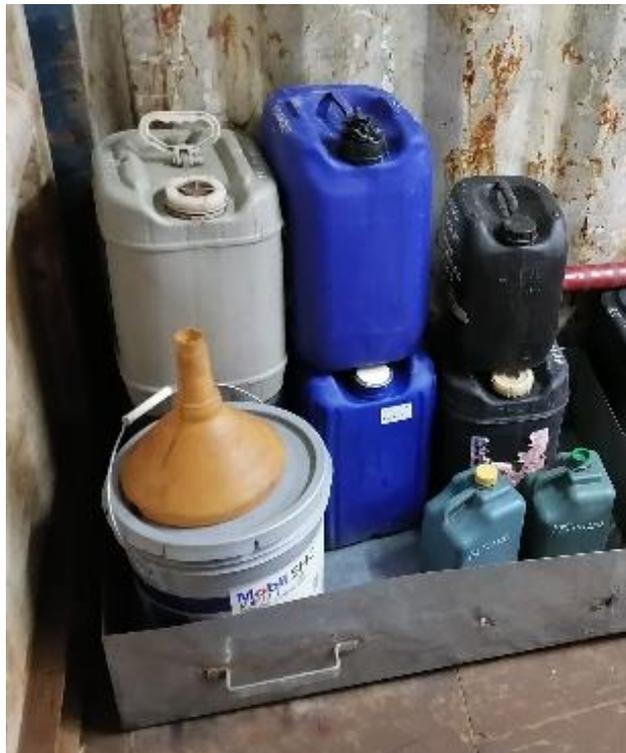
Figuran16 Lubricantes necesarios para la perforación

Tener los lubricantes necesarios para la perforación los cuales serán almacenados en la cantera, según los procedimientos medio ambientales aplicables. Esto garantizara que cuando se requiera la grasa no se tenga que demorar mucho tiempo en la dotación del mismo.
