UNIVERSIDAD NACIONAL DEL ALTIPLANO

CONTAMINACIÓN DEL AGUA POR LAS ACTIVIDADES MINERO METALÚRGICAS EN EL CENTRO MINERO LA RINCONADA

EXAMEN DE SUFICIENCIA DE COMPETENCIA PROFESIONAL

2019

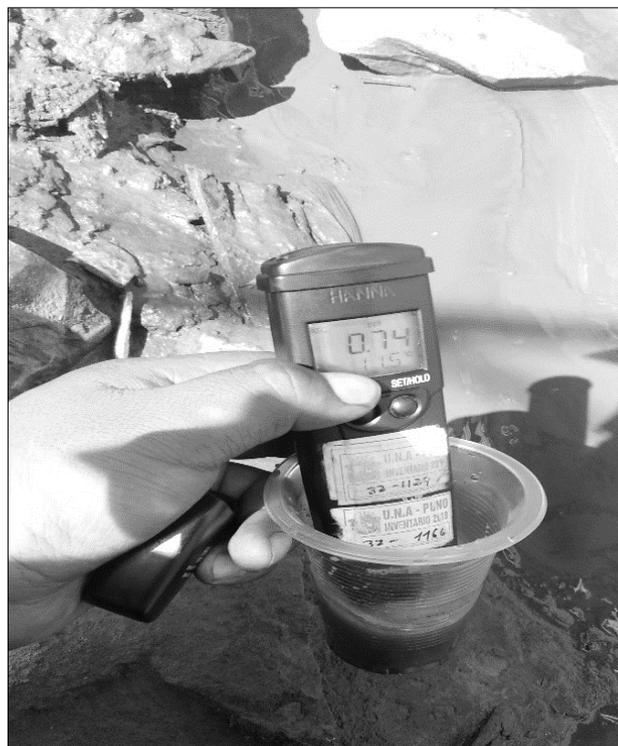
Figura 2. Toma de muestra con multiparamétrico HANNA 98130.

- c) Se recoge la muestra de agua en un vaso de 100 ml y se introduce el multiparamétrico hasta que se estabilice los valores que aparecen en la pantalla para su registro.

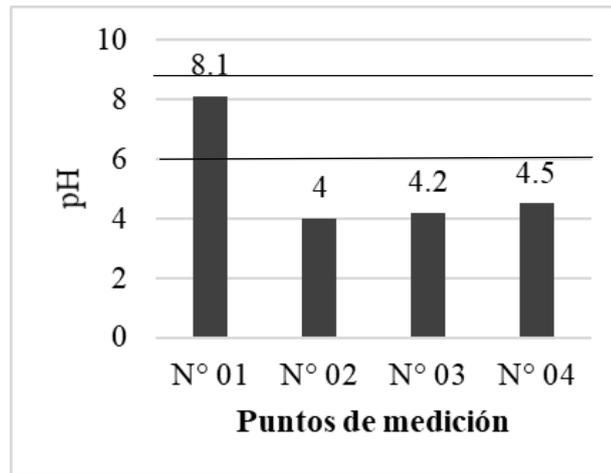
Figura 3. Potencial de hidrógeno.

En la figura 3, se observa el valor más alto en el punto de medición N° 01, debido a que es la zona de glaciario y son fuentes de agua para consumo de la población, donde se observa una mínima contaminación, y se encuentra dentro de los estándares. Sin embargo, los puntos de medición N° 02, 03 y 04 indican valores fuera de los límites máximos permisibles; el valor mínimo es 6 y valor máximo 9 según D.S. 010 – 2010 MINAM.

En la figura 7, en promedio se tiene un pH promedio 3.44, y en la figura 8, nos basamos en el punto de medición N° 01 donde nos indica un valor de pH 4.9, comparando con nuestros resultados de la figura 3 que tiene en promedio pH 4.2, se resume que los valores son similares. Sin embargo, todos los valores no están dentro ECA, establecidos por el MINAM.

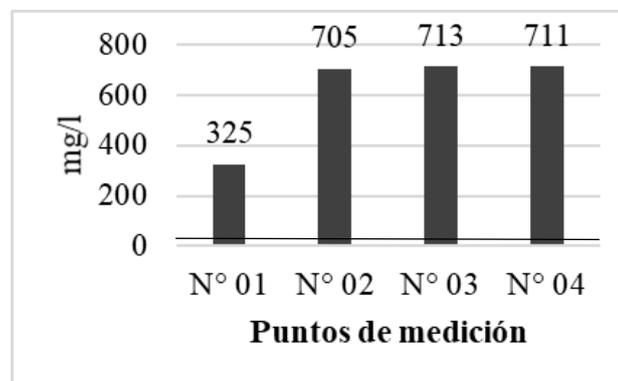
Figura 4. Sólidos disueltos totales.

En la figura 4, se observa que el punto de medición N° 01 presenta un valor inferior, los puntos de medición N° 02, 03 y 04 presentan valores altos. Que están fuera de ECAs, que es 50 mg/l para efluentes Mineros según D.S. 010 – 2010 MINAM.

En la figura 9, se tiene un valor promedio de sólidos disueltos 701.6 mg/l en comparación con el resultado obtenido en la actualidad en la figura 4 se tiene en promedio 709.6 mg/l, los valores exceden los límites máximos permisibles de los ECAs para el agua que es 50 mg/l (MINAM, 2010).

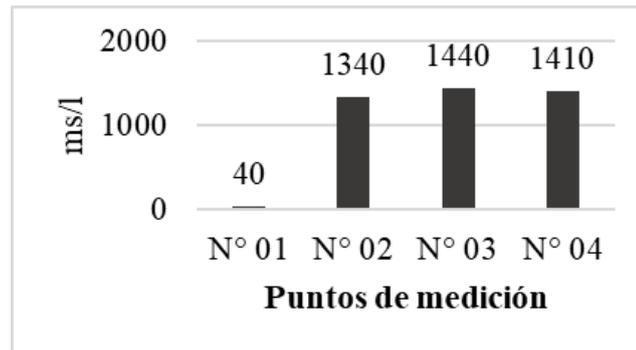
Figura 5. Conductividad eléctrica.

La conductividad va relacionada con la concentración de sólidos totales disueltos, en la figura 5, se tiene valores muy cercanos a los LMP. En los puntos de medición N° 02, N° 03, y N° 04, en el punto de medición N° 01 se tiene un valor mínimo que nos indica que está dentro de los ECA.

En la figura 10, se tiene en promedio 1388 us/cm y en la figura 11, tenemos un valor máximo de 1220 us/cm, en los datos obtenidos recientemente de la figura 5, se tiene

en promedio 1396 us/cm, y se observa que tenemos valores similares, que están por debajo de ECAs.

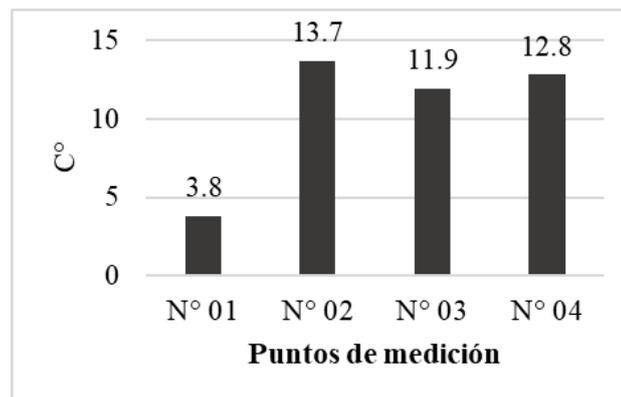
Figura 6. Temperatura.

En la figura 6, la temperatura varía según las estaciones del año y al lugar, el punto de medición N° 01 indica un valor menor debido al glaciar, los puntos N° 02, 03, y 04 tienen valores similares.

En la figura 12 se tiene en promedio 6.32 °C de temperatura, en la figura 6, tenemos en promedio 12.8 °C, se observa una diferencia, esto debido a que fueron tomados en distintos momentos (hora, día, estaciones).

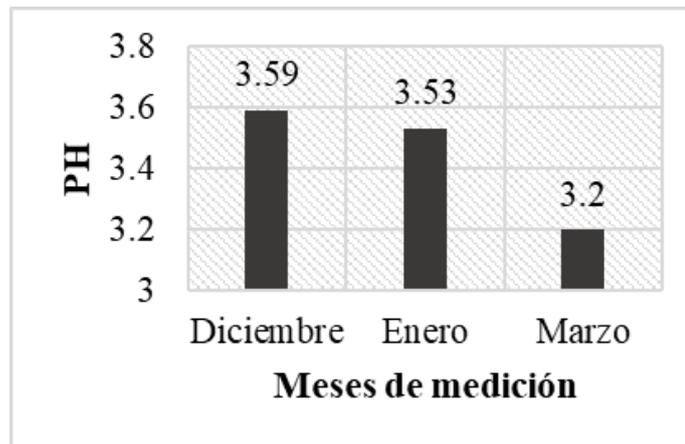
Figura 7. Potencial de hidrógeno (pH).
Fuente: (Ccancapa, 2015).

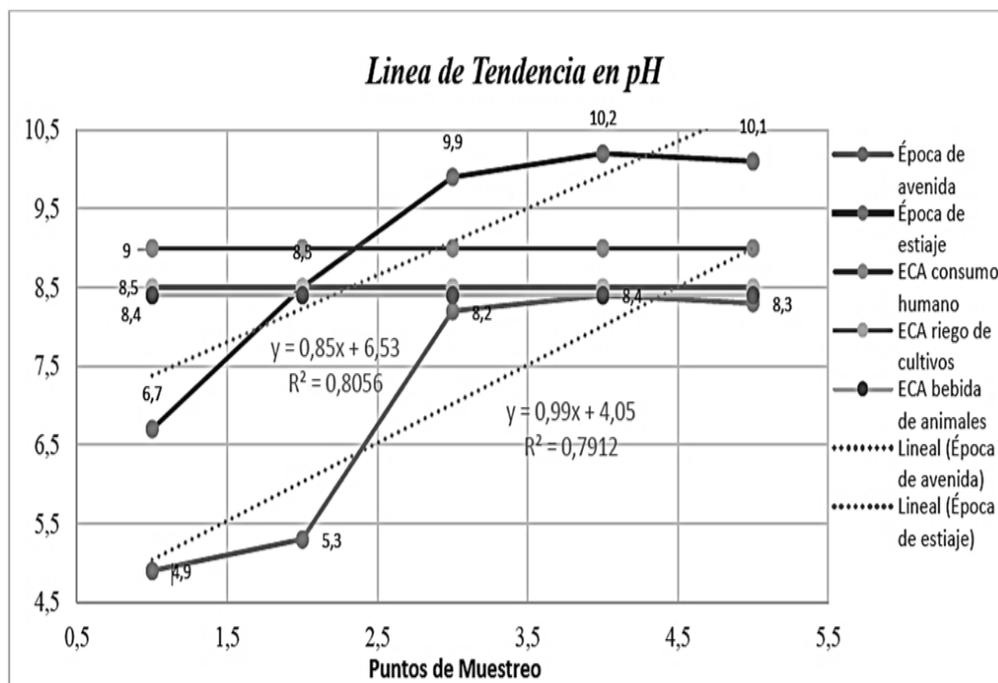
Figura 8. Tendencia de pH.
Fuente: (Pari & Huaquisto, 2017).

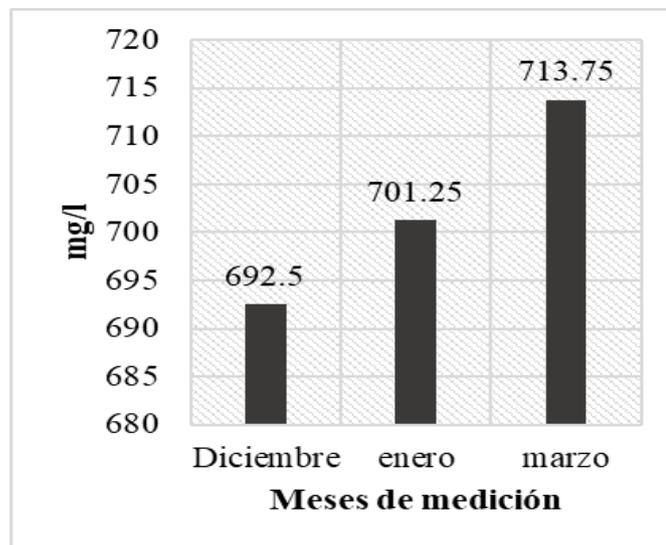
Figura 9. Sólidos disueltos totales.
Fuente: (Ccancapa, 2015).

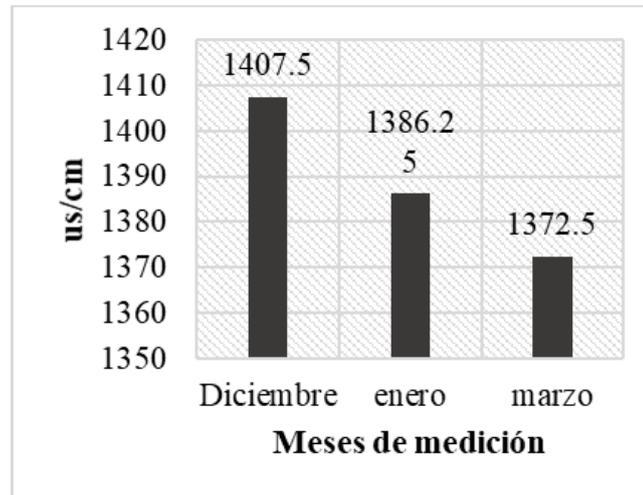
Figura 10. Conductividad eléctrica.
Fuente: (Ccancapa, 2015).

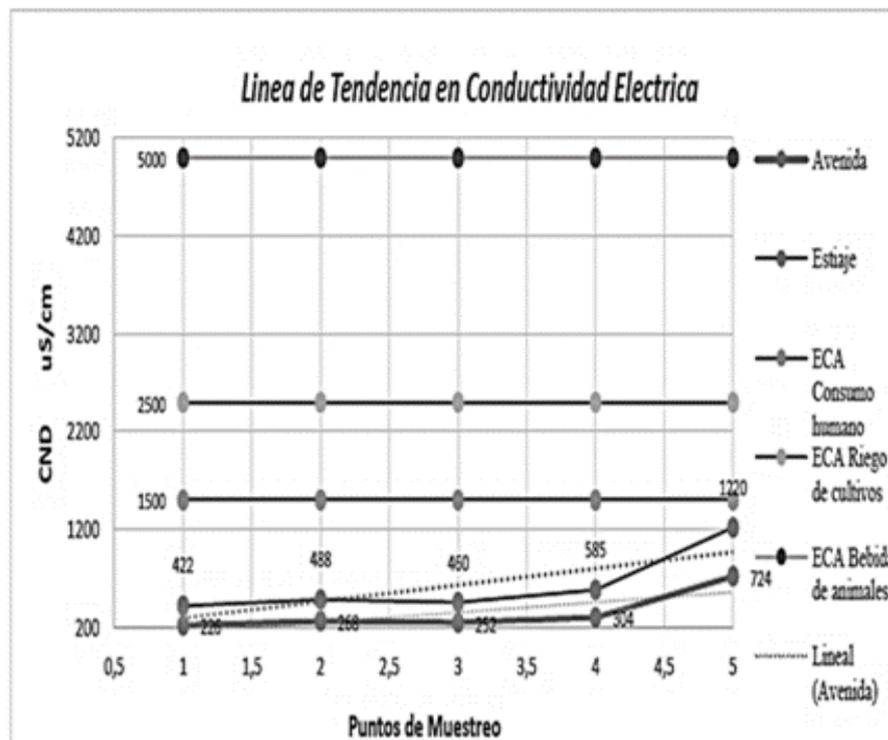
Figura 11. Tendencia en conductividad eléctrica.
Fuente: (Pari & Huaquisto, 2017).

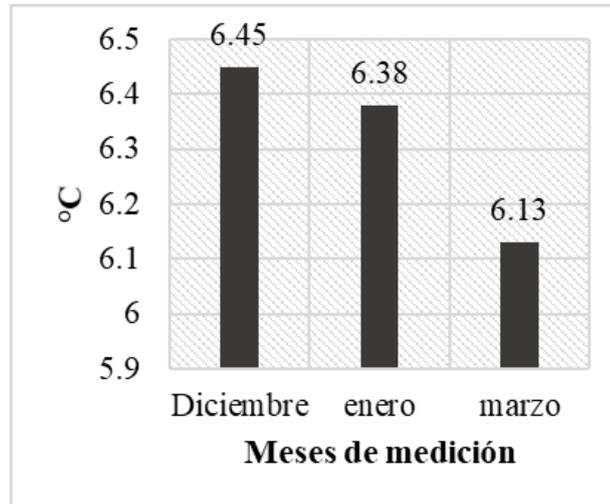
Figura 12. Temperatura.
Fuente: (Ccancapa, 2015).
