## **EVALUACIÓN GEOLÓGICA - GEOTÉCNICA DE SUELOS A NIVEL DE SUBRASANTE PARA SU ESTABILIZACIÓN EN LA CARRETERA CHUQUIBAMBILLA-MACARÍ (RUTA 17 PE-3SS)**

**TRAMO I (km 00+000 – 13+500).**

**TESIS**

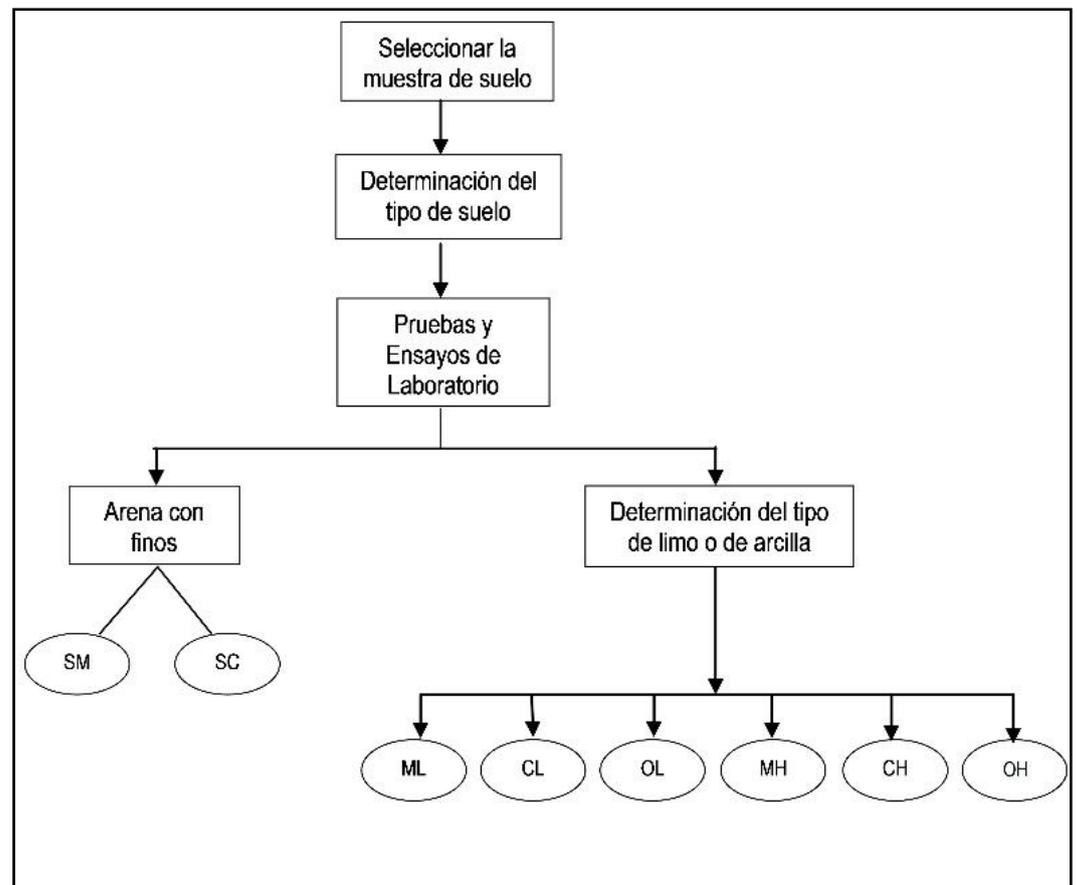
**Figura 1** Proceso para la identificación del tipo de suelo.

3. Para establecer un tipo de estabilización de suelos es necesario determinar el tipo de suelo existente. Los suelos que predominantemente se encuentran en este ámbito son: los limos, las arcillas, o las arenas limosas o arcillosas (MTC, “Manual de Carreteras: Suelos Geología, Geotecnia y Pavimentos. Sección Suelos y Pavimentos. R.D. N° 10 – 2014 – MTC/14”, 2014) (pp. 92-93). Ver figura 1.

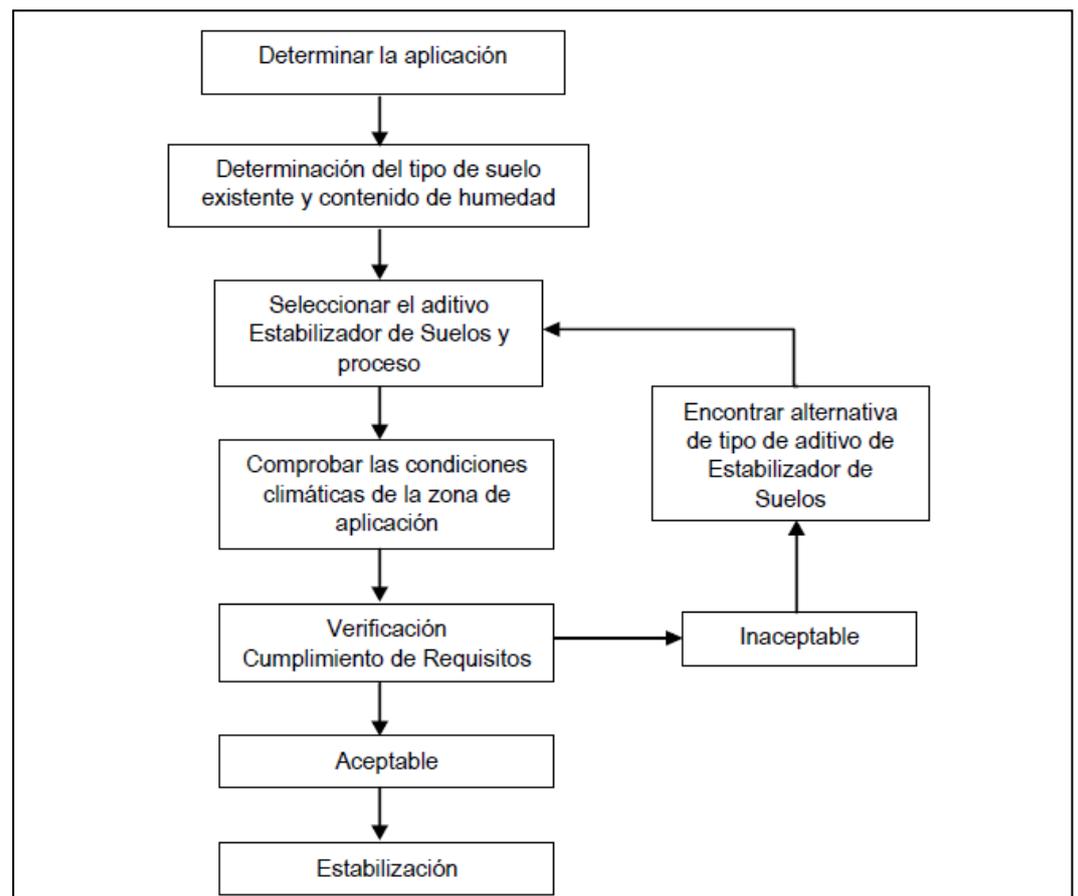
**Figura 2** *Proceso de selección del tipo de estabilización.*

El siguiente diagrama sintetiza un procedimiento para determinar el método apropiado de estabilización: (ver figura 2).

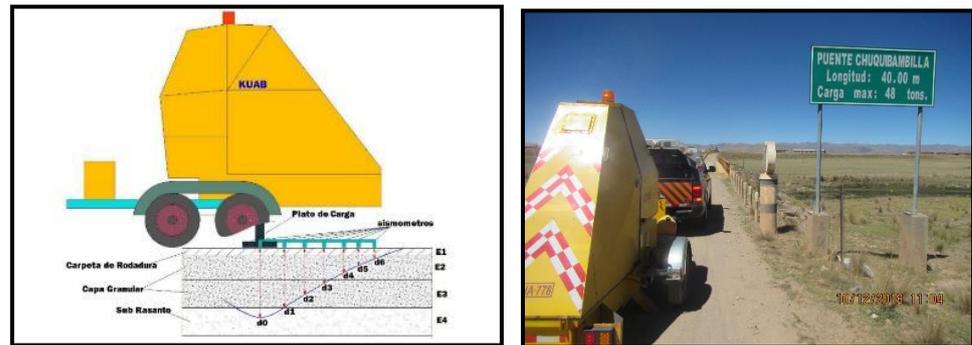
**Figura 3** Equipo deflectómetro FWD en la vía de estudio.

La evaluación en el pavimento con equipo Deflectómetro de impacto FWD (Falling Weight Deflectometer) utiliza un generador de cargas dinámicas haciendo caer una masa estándar sobre el pavimento, de tal manera que la fuerza del golpe y la duración del impacto (pulso); simulan con precisión la carga producida por un vehículo estándar de

diseño a una velocidad de 60 – 70 Km/h. La deflexión producto del impacto produce deflexiones imperceptibles para el ojo humano, pero que son registradas por sensores acelerómetros debidamente colocados a una distancia del centro de impacto, tal como se indica a continuación (ver figura 3).

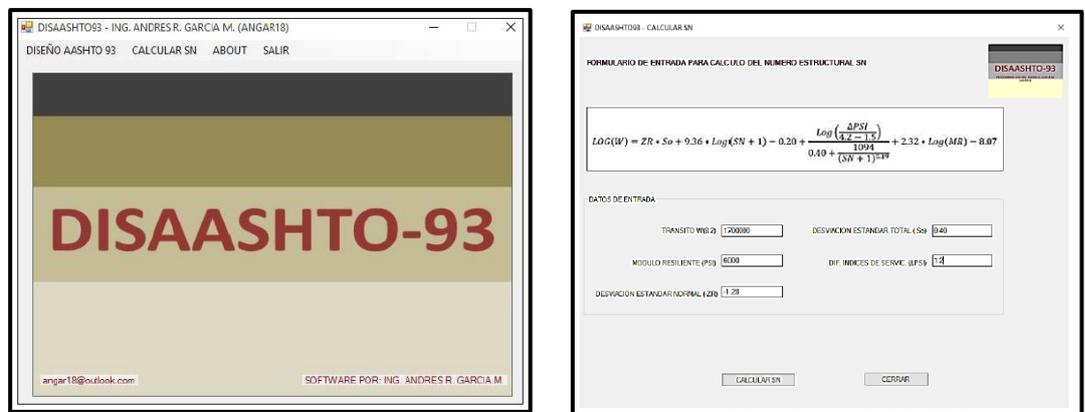
**Figura 5** Interfaz de software DISAASHTO-93 para cálculo de SN.

Al resolver esta fórmula reemplazando todas las variables que tenemos obtenemos el valor del Número Estructural SN, sin embargo, esto puede ser tedioso cuando manejamos bastantes datos, por ello existen otras formas de calcular el SN ya sea por medio de plantillas de Excel o el uso de programas computacionales como el DISAASHTO-93, Ecuación AASHTO 93 o el PAVIMR (ver figuras 5 y 6).

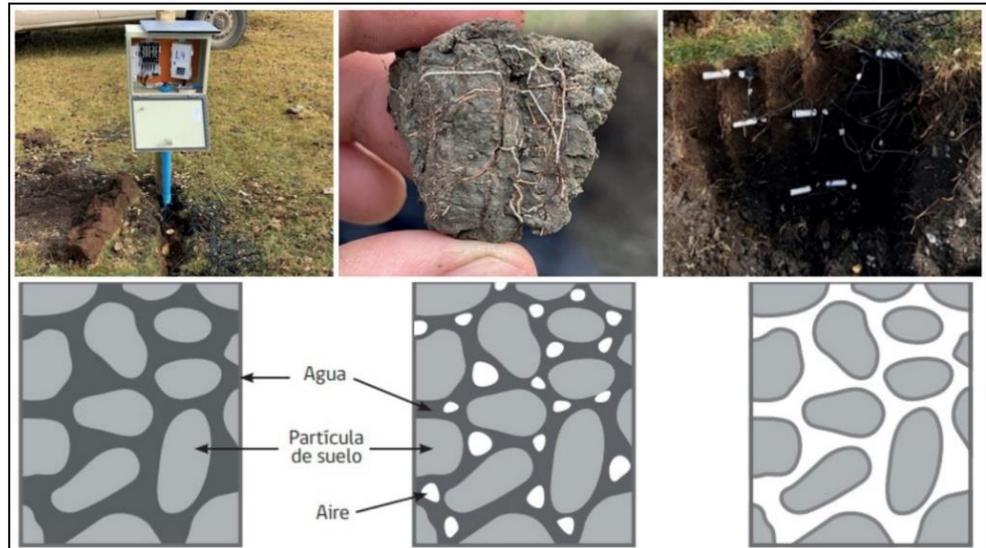
**Figura 8** Estructura de un suelo (agua, partícula de suelo y aire).

MTC, (2016) en su Manual de Ensayo de Materiales del 2016 nos indica que el contenido de humedad de una muestra de suelo, indica la cantidad de agua que esta contiene en su estado natural, expresándola como el porcentaje del peso de agua entre el peso del material seco. En cierto modo este valor es relativo, porque depende de las condiciones atmosféricas que pueden ser variables. De este modo, lo conveniente es realizar este ensayo y trabajar casi inmediatamente después de obtenida la muestra, para evitar distorsiones al momento de los cálculos. Los valores hallados permiten establecer una calificación de la subrasante. Los contenidos de humedad próximos al Límite Líquido refieren un suelo muy sensitivo y de limitadas condiciones como sub rasante, mientras unos contenidos de humedad próxima al Límite Plástico refieren un buen comportamiento como sub rasante. Del mismo modo, altos contenidos de humedad implican suelos de absorción alta o retención alta y sin evacuación de las aguas que pudieran discurrir por dichos suelos. (p. 49).

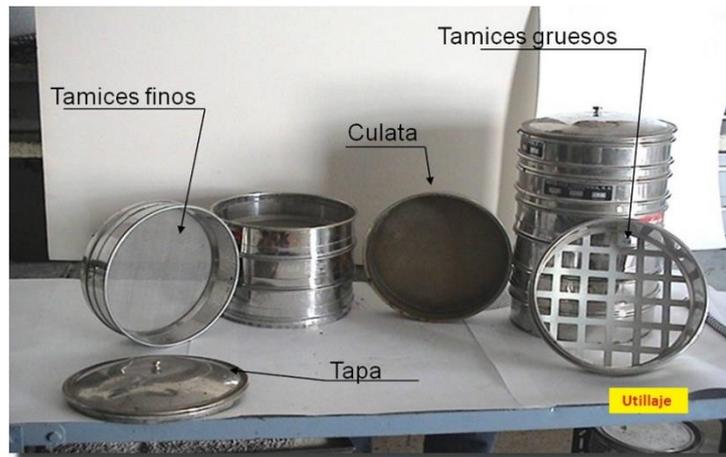
**Figura 9** Equipos para ensayo de granulometría.

La granulometría es la distribución de las partículas de un suelo, de acuerdo a su tamaño, que se determina mediante el tamizado o paso del agregado por mallas de distinto diámetro hasta el tamiz N.º 200 (de diámetro 0.074 milímetros), considerándose el material que pasa dicha malla en forma global. Para conocer su distribución granulométrica por debajo de ese tamiz se hace el ensayo de sedimentación. El Análisis granulométrico deriva en una curva granulométrica, donde se plantea el diámetro de tamiz versus porcentaje acumulado que pasa o que retiene el mismo, de acuerdo al uso que se quiera dar al agregado (MTC, Manual de ensayo de materiales Edición mayo, 2016).

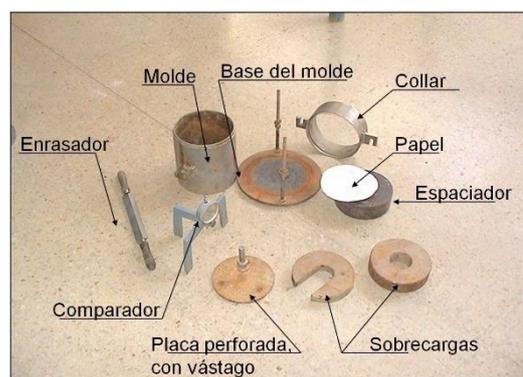
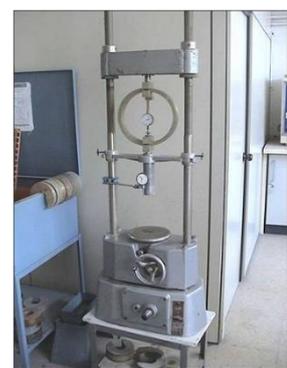
**Figura 15** *Materiales para ensayo de CBR.*

La duración de un ensayo de Relación de Soporte de California (California Bearing Ratio, CBR) es de 5 días como mínimo. Este es el tiempo establecido por norma. Hacerlo bien nos ayuda a medir la presión necesaria para hacer penetrar un pistón en una muestra de suelo. Y realizar está etapa en todas las etapas de la construcción es ideal.

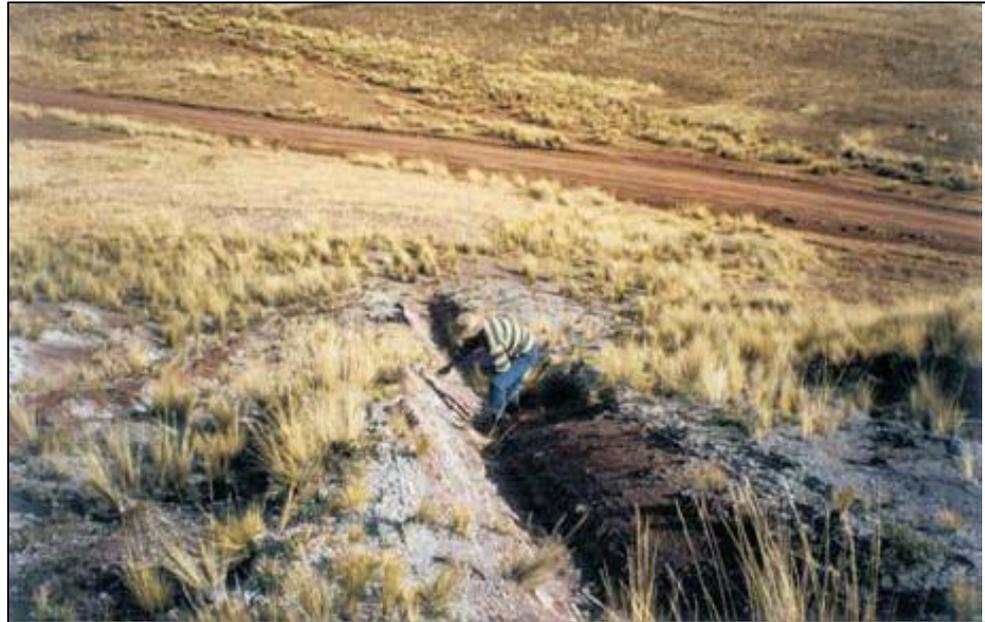
**Figura 20** Afloramiento de la formación Vilquechico.

Conformada por areniscas laminares, clastos de calizas y limoarcillitas abigarradas de color verdoso y arcillitas rojas en capas delgadas, aflora a la altura del Km 13+500 hacia el sur aproximadamente a 5 kilómetros en la parte media - alta del cerro Colopata y las capas se encuentran plegadas (sinclinales). (ver figura 20).

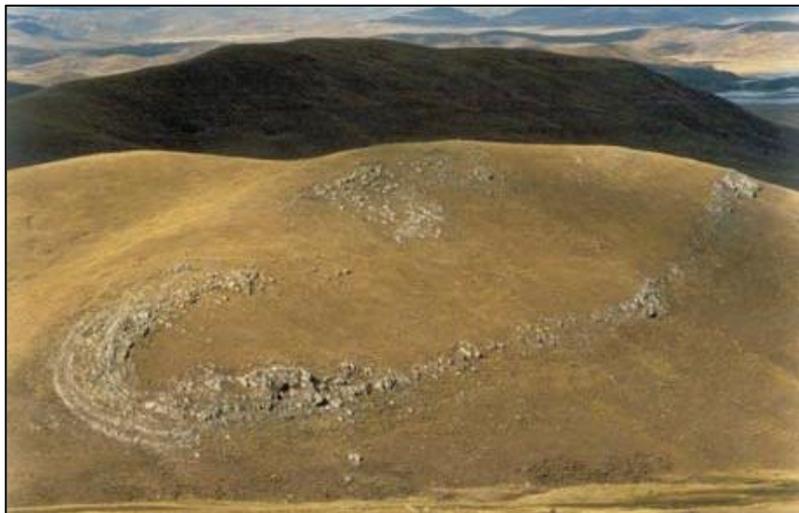
**Figura 22** Olistostromo calcáreo de la formación Ayavacas.

***Colina y lomada con olistostroma (RCL-ol):*** Esta subunidad geomorfológica representa el 11.00% de la superficie a nivel local de la zona de estudio con un relieve moldeado sobre roca sedimentaria esta unidad aflora al noreste de la ciudad de Macarí sobre las formaciones Ayabacas, Grupo Puno y Tinajani (ver figura 22).

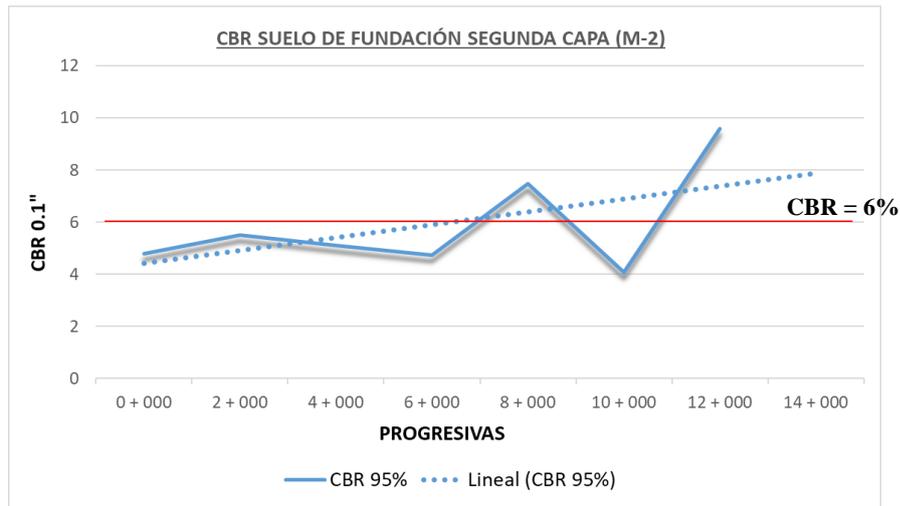
**Figura 27** Valores de CBR a nivel de subrasante capa 2.

Por otro lado, la segunda capa de la subrasante en nuestro tramo de estudio tiene valores de CBR por debajo y encima del 6% lo que hace que la categoría de la subrasante sea  $S_1$  a  $S_2$  (subrasante insuficiente a subrasante regular), así que no presenta materiales aptos y es una capa inestable que necesita ser mejorada en sus tramos deficientes en este caso con una adición de capa de terraplén (se opta por elevar la rasante debido al estudio hidrológico ya que el tramo se encuentra en una topografía plana), con material de préstamo granular de cantera (ver tabla 28 y figura 27).

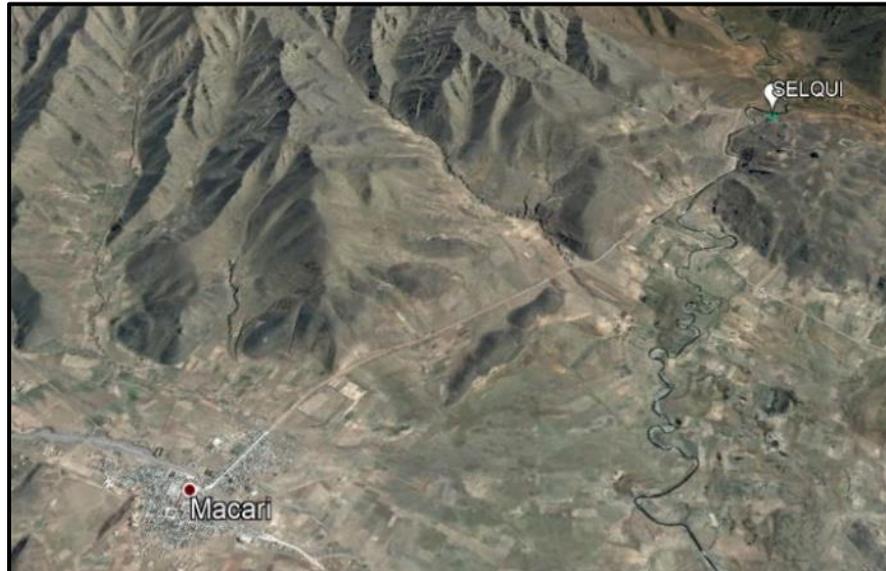
**Figura 29** Ubicación de cantera Selqui.

La cantera se ubica a 6.00 km del centro poblado de Macarí, distrito de Macarí, provincia de Melgar, departamento de Puno. En el kilómetro 19+540, con un acceso de trocha existente en el lado derecho en buen estado de 6.10 km (ver figura 29).

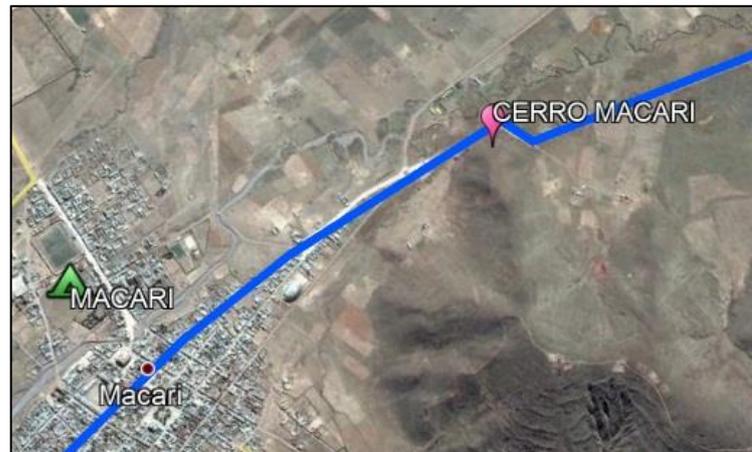
**Figura 30** Ubicación de cantera cerro Macarí

La cantera se ubica a 0,5 km del centro poblado de Macarí, distrito de Macarí, provincia de Melgar, departamento de Puno. En el kilómetro 20+720, con un acceso de trocha existente en el lado izquierdo en buen estado de 0.10 kilómetros. (ver figura 30).

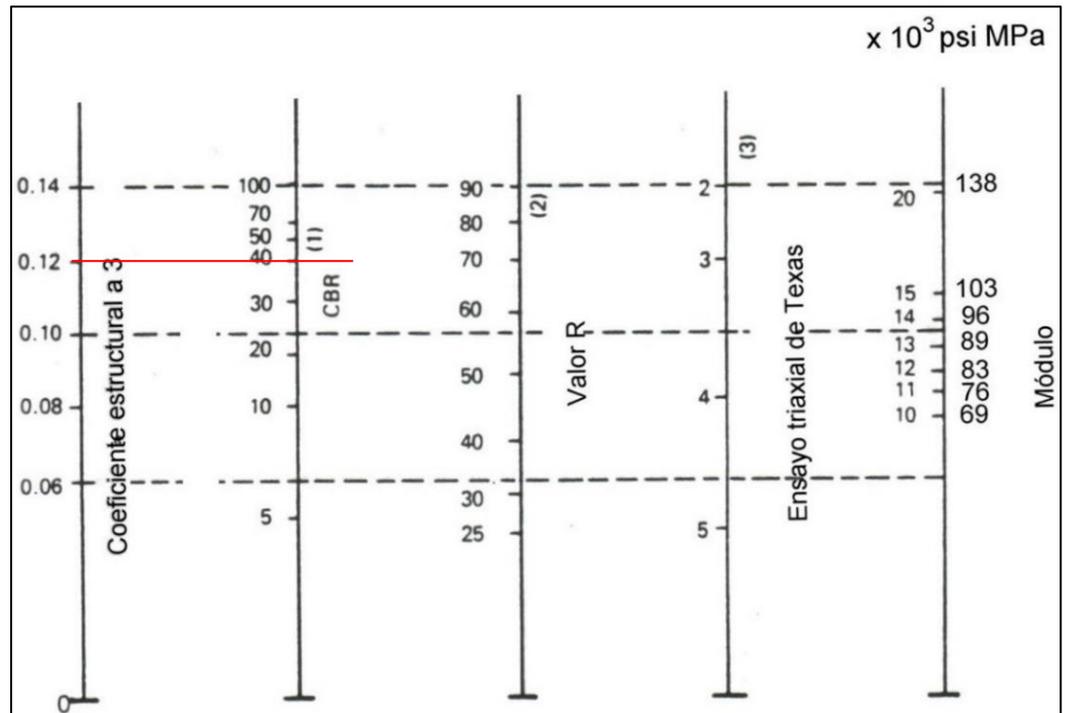
**Figura 31** Nomograma para el cálculo de  $a_i$  de subrasante mejorada.

Para nuestro caso usaremos Material de préstamo de la cantera Cerro Macarí y Rio Macarí en la construcción del terraplén, por lo que usaremos un valor de CBR = 40% el cual corresponde a una subrasante excelente. Para hallar el valor del coeficiente estructural hacemos uso del nomograma para una subbase granular, ver figura 31.

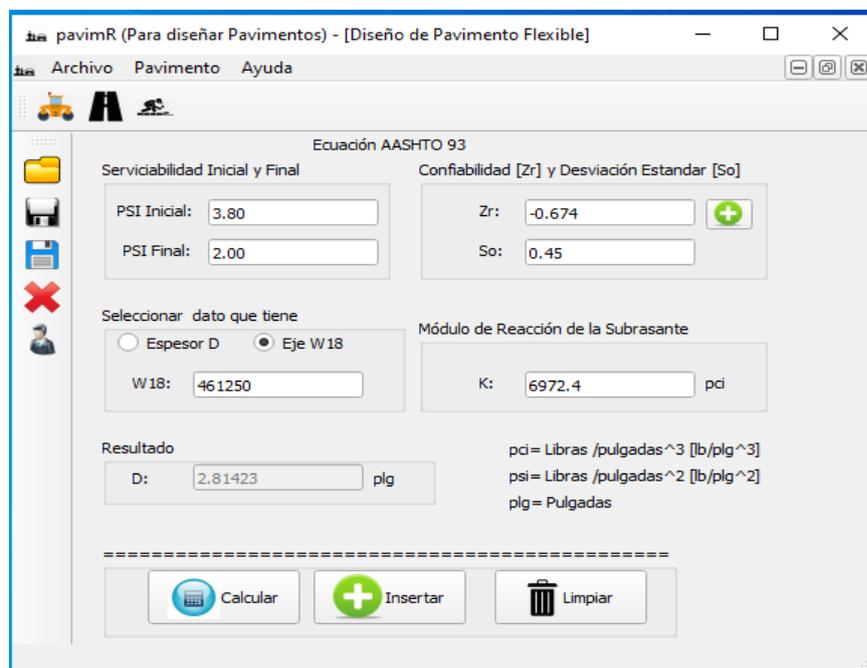
**Figura 32** Interfaz de software PAVIMR.

**PASO 2:** Calculamos el Número Estructural SN con el software PAVIMR. Colocaremos los datos de entrada para la progresiva 00+000 y luego presionamos el botón calcular obteniendo  $SN=2.814$ , realizamos lo mismo para las demás progresivas.

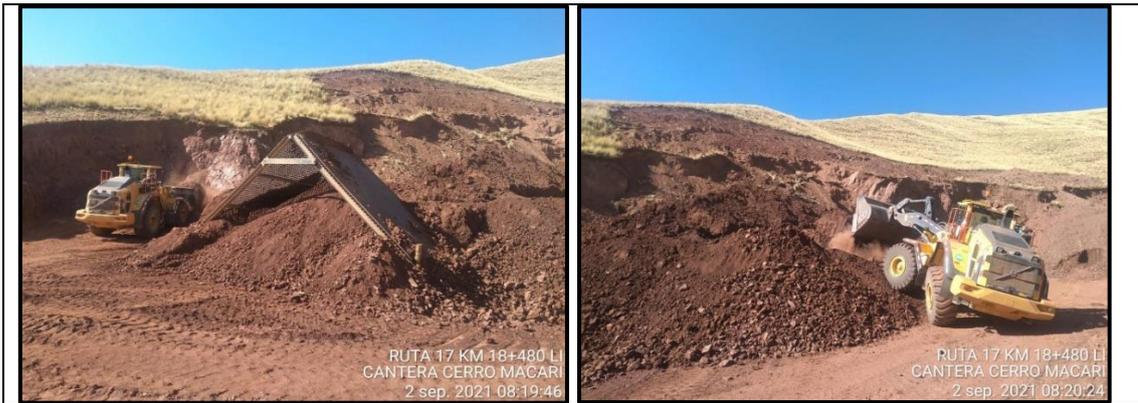
**FOTOGRAFÍAS 1 Y 2:** Proceso de producción de agregado en cantera Cerro Macarí zarandeando material para terraplén.

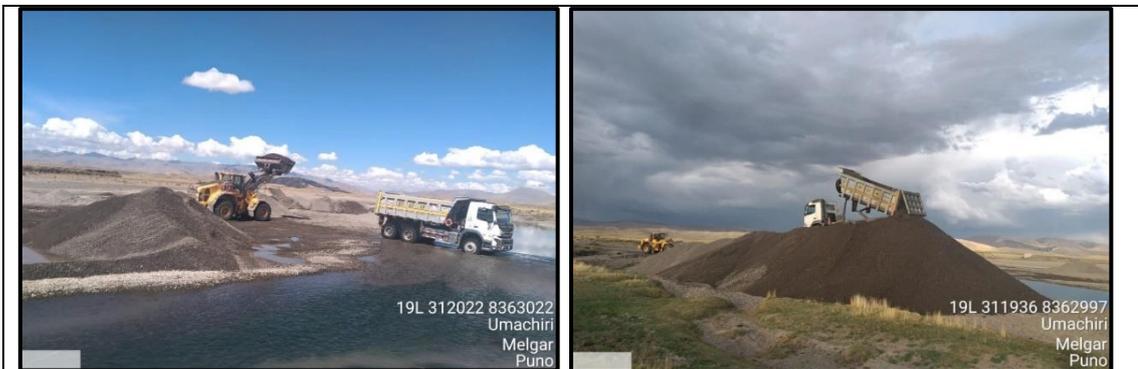
**FOTOGRAFÍA 3 Y 4:** Proceso de acumulación de agregado en la cantera Río Macarí para terraplén.

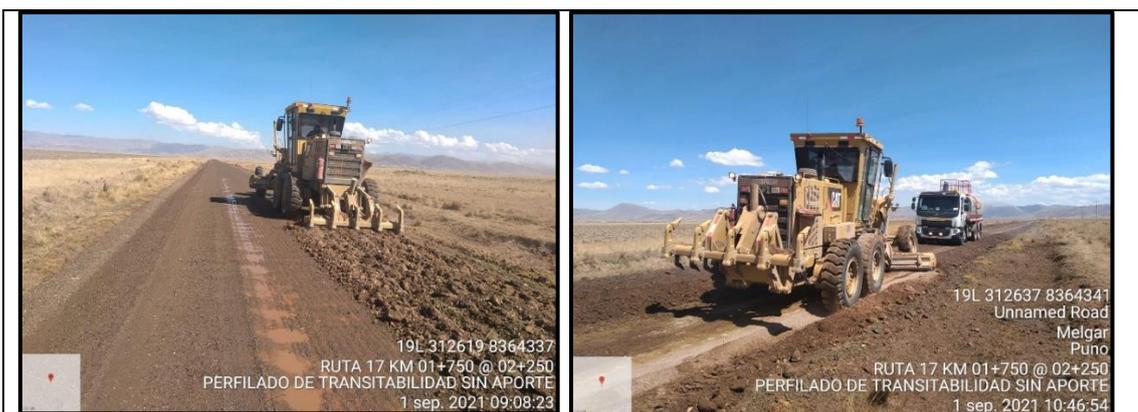
**FOTOGRAFÍA 5 Y 6:** Proceso de perfilado sin aporte de material previo a la colocación de la capa de terraplén. A la izquierda, nótese los baches en la plataforma existente que evidencian fallos a nivel de subsuelo.

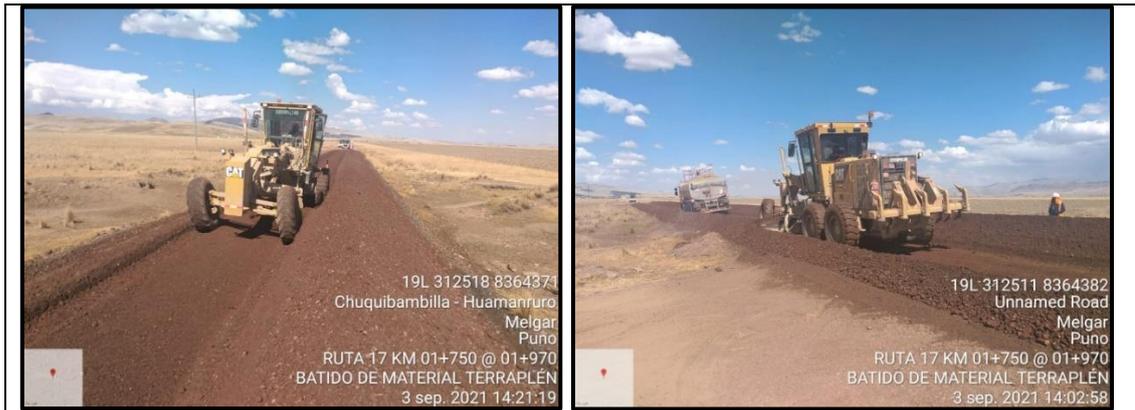
**FOTOGRAFÍA 7 Y 8:** Proceso de batido de material de terraplén en plataforma del km.01+750 al km 02+250.

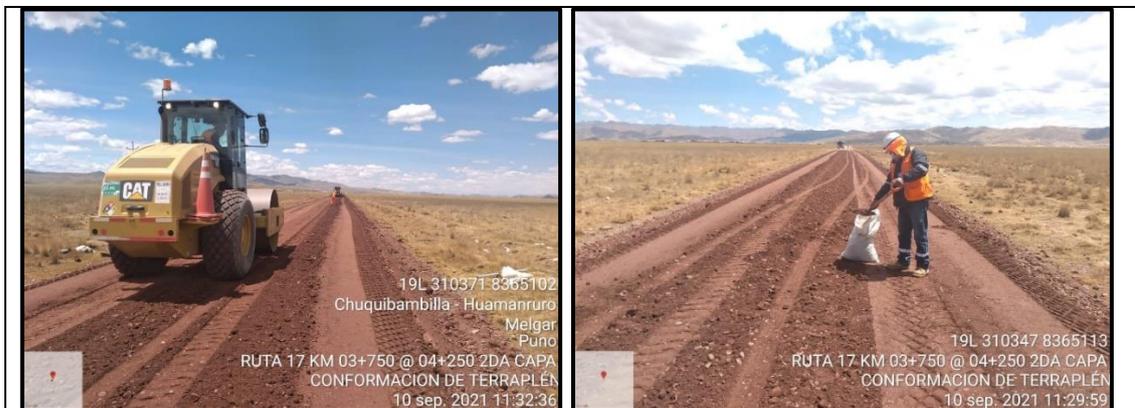
**FOTOGRAFÍA 09 Y 10:** A la izquierda se observa el proceso de compactación de terraplén del km 03+750 al 04+250. A la derecha se observa muestreo de material para envió a laboratorio.

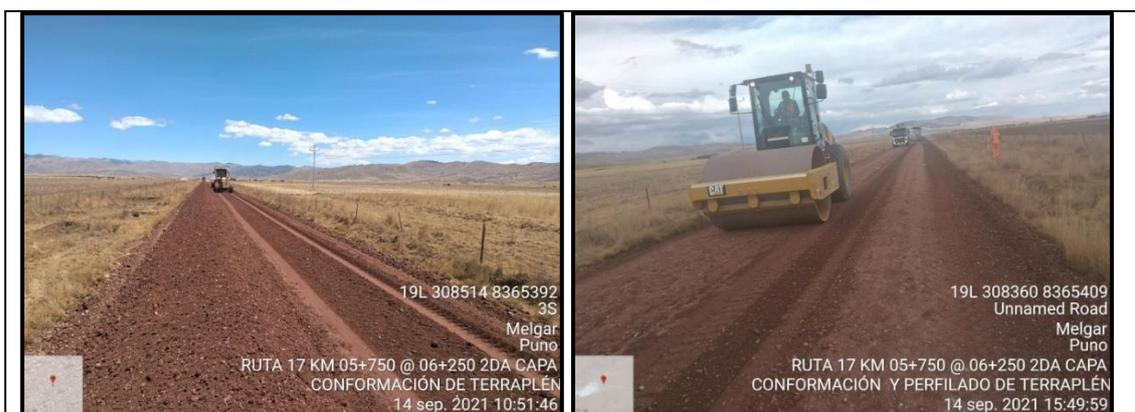
**FOTOGRAFÍA 11 Y 12:** Proceso de conformación, perfilado y compactación de la capa terraplén del km. 05+750 al km. 06+250.

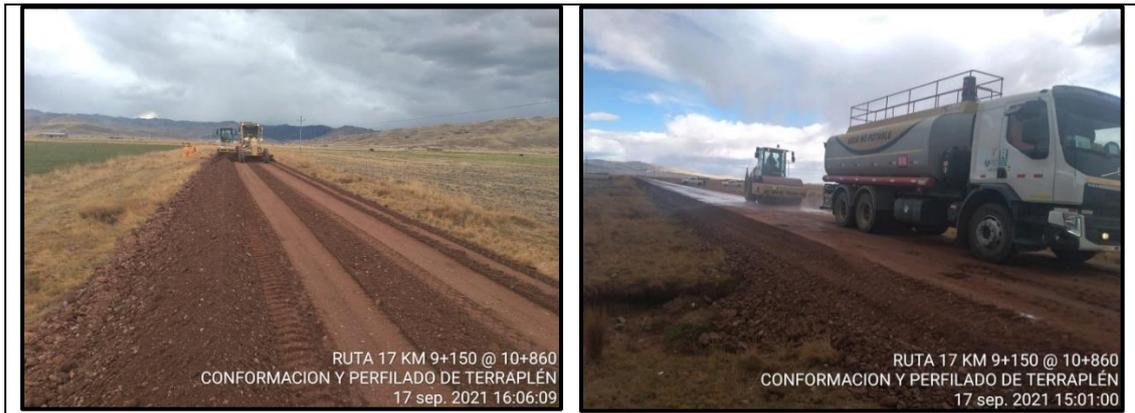
**FOTOGRAFÍA 13 Y 14:** Proceso de conformación y compactación de la capa terraplén del km. 09+150 al km. 10+950.

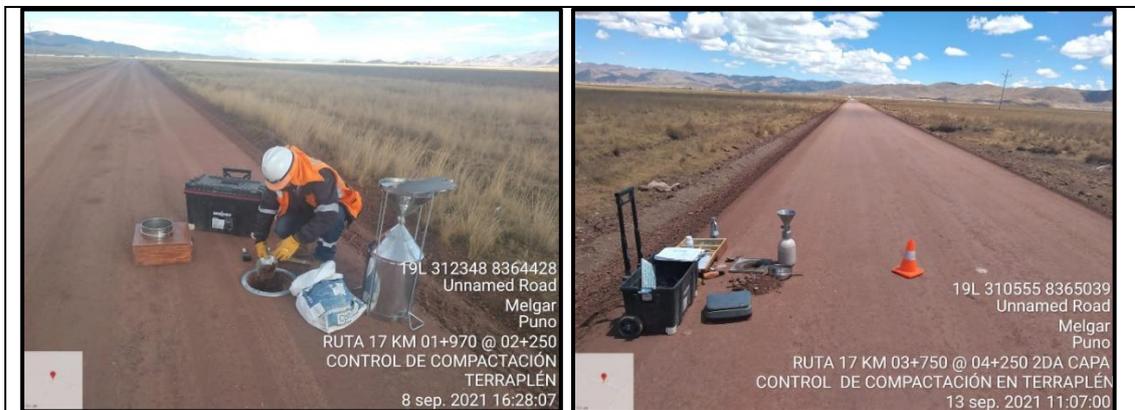
**FOTOGRAFÍA 15 Y 16:** Controles de compactación en capa de terraplén por método cono de arena en el km. 02+000 y km. 04+000 respectivamente, esto se realiza cada 100 metros lineales y para cada capa con una compactación mínima de 95%.

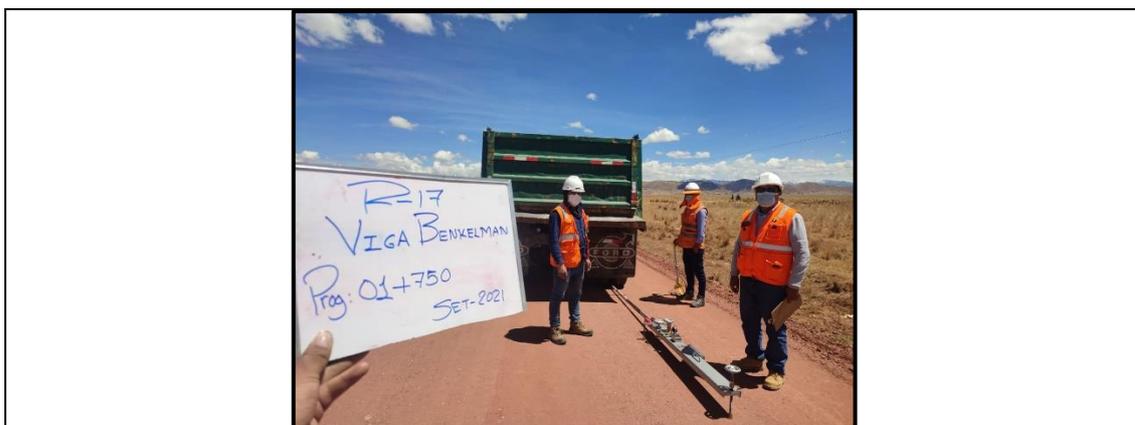
**FOTOGRAFÍA 17:** Verificación de los tramos estabilizados con terraplén por medio de ensayo de viga Benkelman del km. 01+750 al km. 02+250.
