**ANÁLISIS DEL EFECTO DE CAVITACIÓN EN UNA TURBINA  
HIDRÁULICA DE TIPO FRANCIS EN CONDICIONES DE OPERACIÓN DE  
LA C.H. CHAGLLA**

**MAESTRO EN CIENCIAS DE LA INGENIERÍA MECÁNICA ELÉCTRICA  
MENCION EN GESTIÓN DE OPERACIÓN Y MANTENIMIENTO DE  
SISTEMAS ELÉCTRICOS**

**PUNO, PERÚ**

**2023**

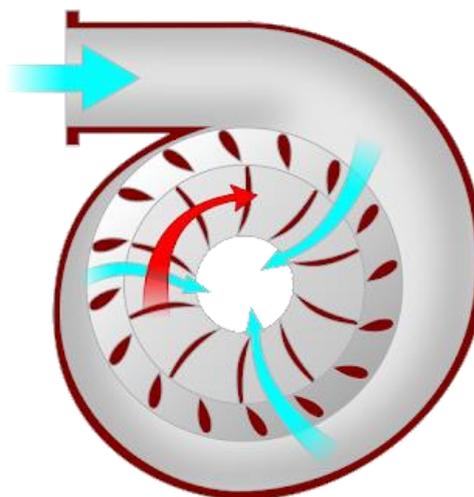
Adicionalmente, los efectos dinámicos y las vibraciones originan una gran cantidad de problemas. Las fuerzas dinámicas, por un lado, no pueden obtenerse a partir de cálculos estacionarios, y, por el otro, su cuantificación experimental es complicada y requiere de un alto esfuerzo y de tecnología. Por consiguiente, la alternativa obvia es obtener dichas fuerzas a través de la simulación numérica. Sin embargo, para el cálculo de esos efectos dinámicos, es esencial realizar una simulación no estacionaria del flujo, que incluya la interacción rotor-estator. Debido a la no uniformidad del flujo en la carcasa espiral, y a la desigual inclinación de los álabes directrices y el rodete, es deseable considerar la turbina completa, con todos los canales hidráulicos del rotor y el estator.

*Figura 1.* Representación de flujo dentro del Rotor y Estator.  
Fuente: (Neira & Roque, 2020).

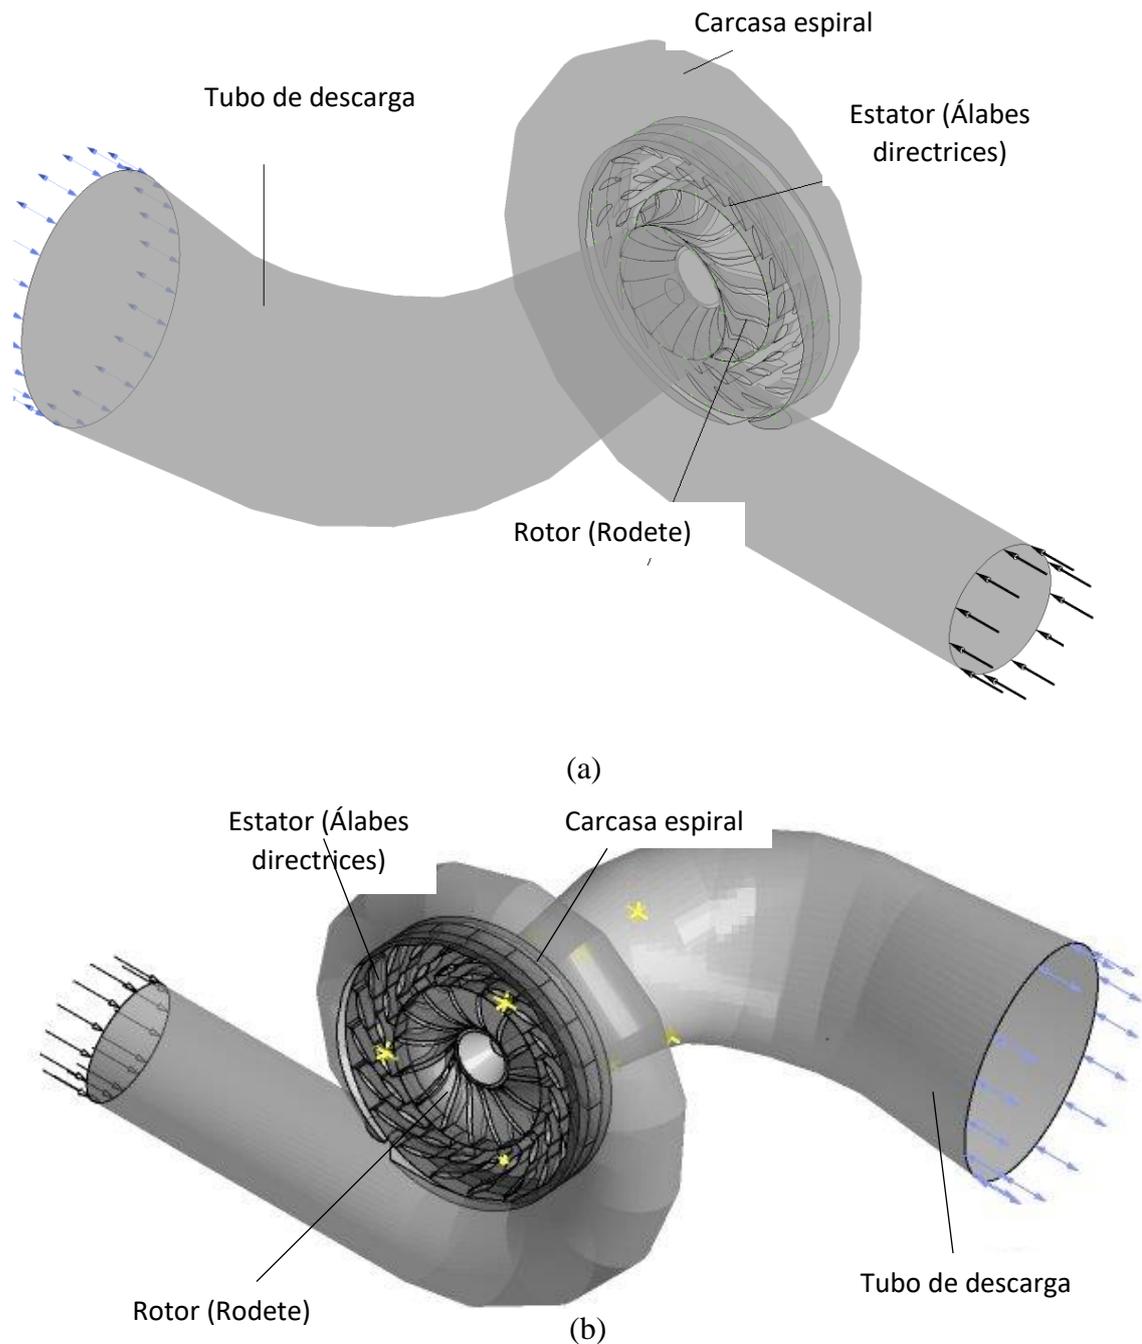
Figura 2. (a) y (b) Geometría y partes de una turbina Francis  
Fuente: (Lain, 2011).

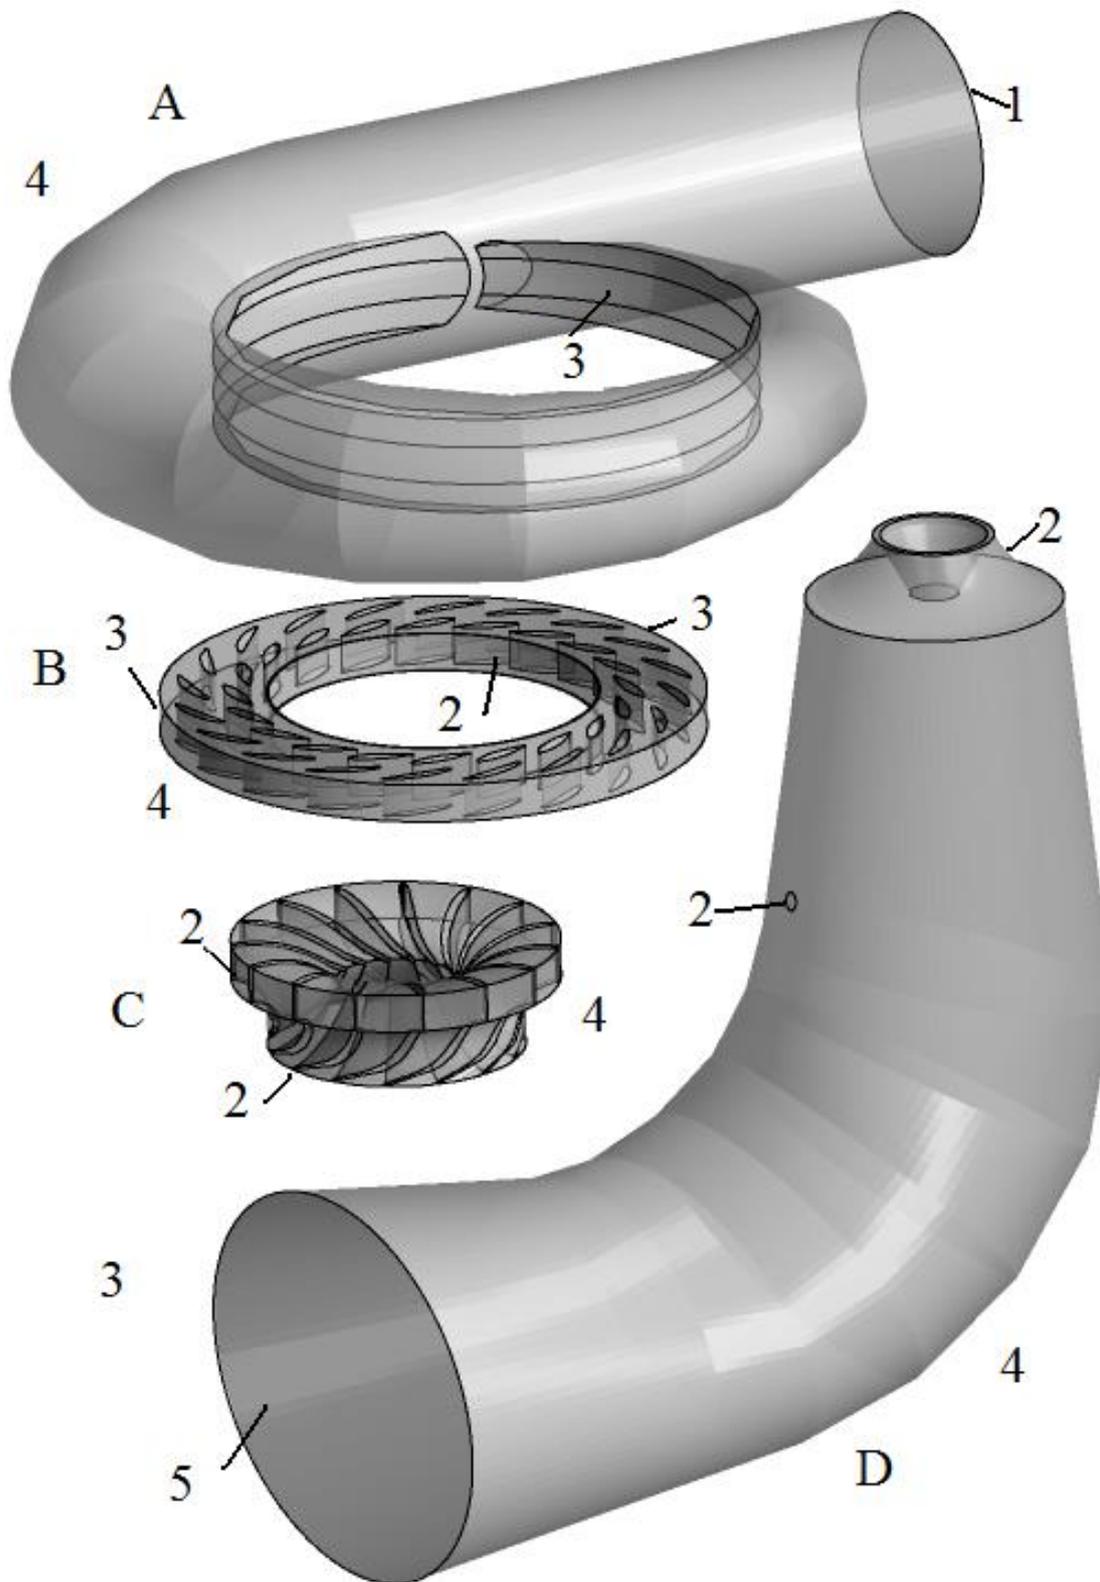
*Figura 3.* Dominios de análisis y condiciones de frontera para cavitación.  
 Nota: A. Carcasa espiral. B. Alabes fijos y directrices. C. Rodete. D. Tubo de aspiración. 1. Entrada de los álabes fijos. 2. Interfaz rotor-estator. 3. Interfaz fluido-fluido. 4. Paredes sólidas. 5. Salida del tubo de aspiración.  
 Fuente: (Lain, 2011).

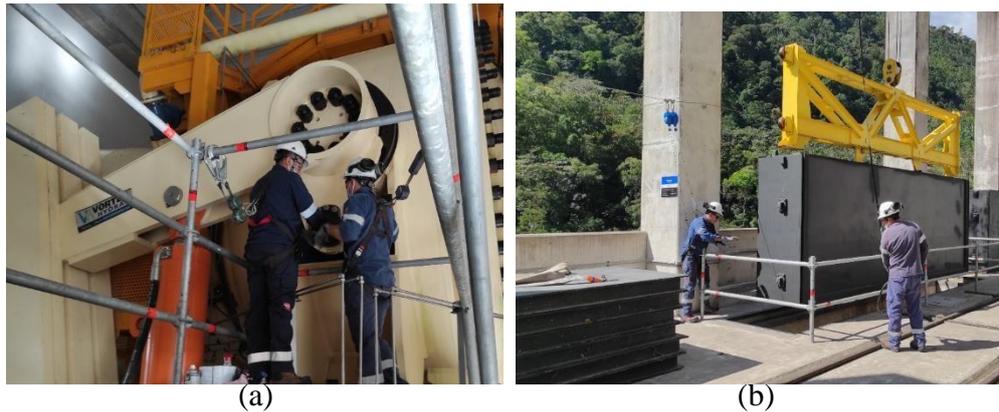
Ecuilizada la presión y drenada la tubería forzada se procedió a la colocación de las compuertas ataguías en la succión de la unidad UG-1 para después proceder con el vaciado de succión de esta unidad.

Figura 4. (a) y (b) Cierre de válvula esférica y bloqueo general

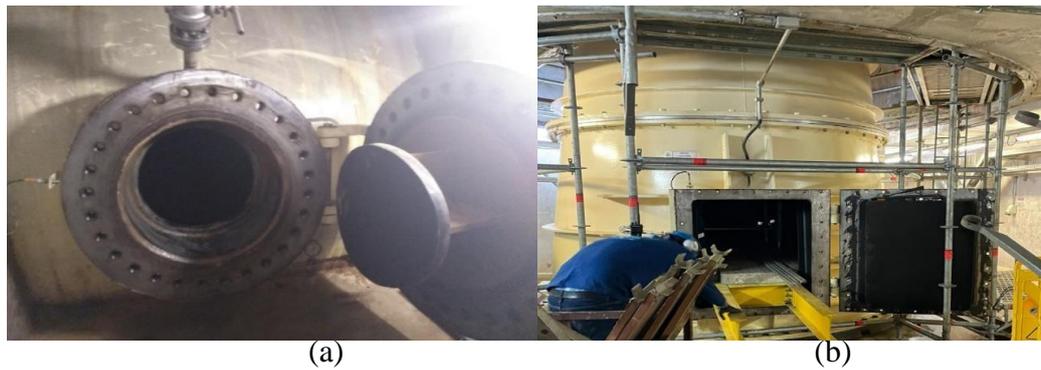
Comprobado el vaciado de la cámara espiral y el cono de la succión se inició la apertura de las entradas (manhole) cono de succión y cámara aspiral

Figura 5. (a) y (b) Apertura de la cámara aspiral y apertura del cono de succión.

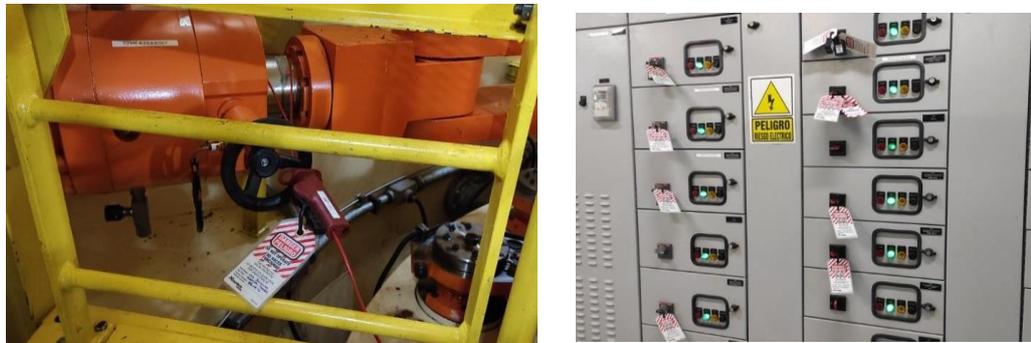
Se realiza el bloqueo y etiquetado de los servicios auxiliares donde se incluyen bombas de enfriamiento, regulador de velocidad, sello del eje, drenaje de la tapa de turbina, lubricación e inyección de aceite.

Figura 6. Bloqueo etiquetado del sistema regulador de velocidad, enfriamiento y sello del eje

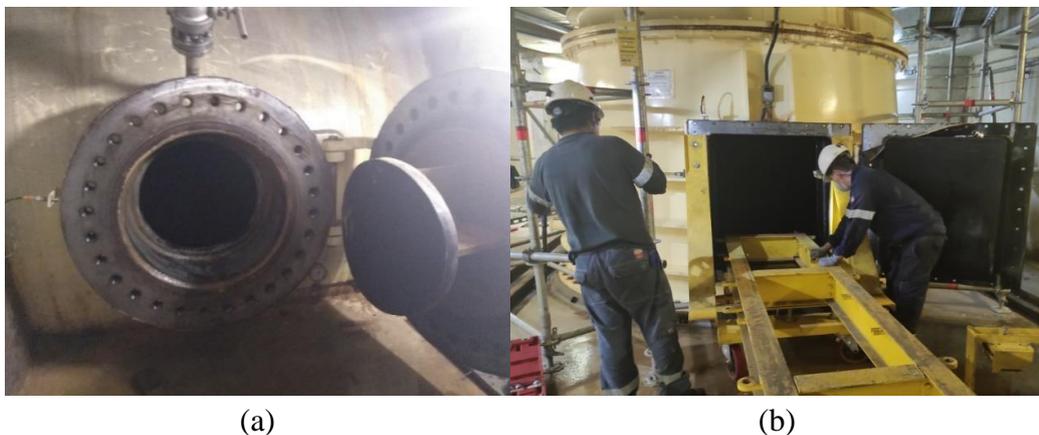
Comprobado el vaciado de la cámara espiral y el cono de la succión se inició la apertura de las entradas (manhole) cono de succión y cámara espiral:

Figura 9. (a) y (b) Apertura de la cámara aspiral y apertura del cono de succión.

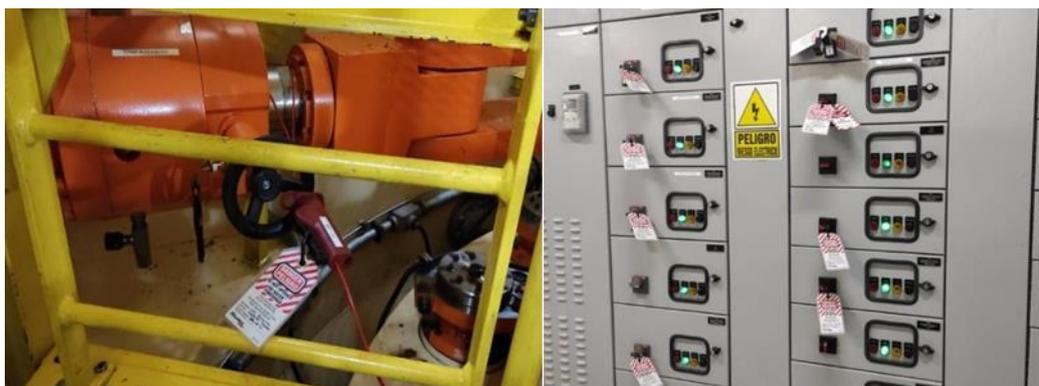
Figura 10. Bloqueo etiquetado de sistemas regulador de velocidad, s. enfriamiento, sello del eje.

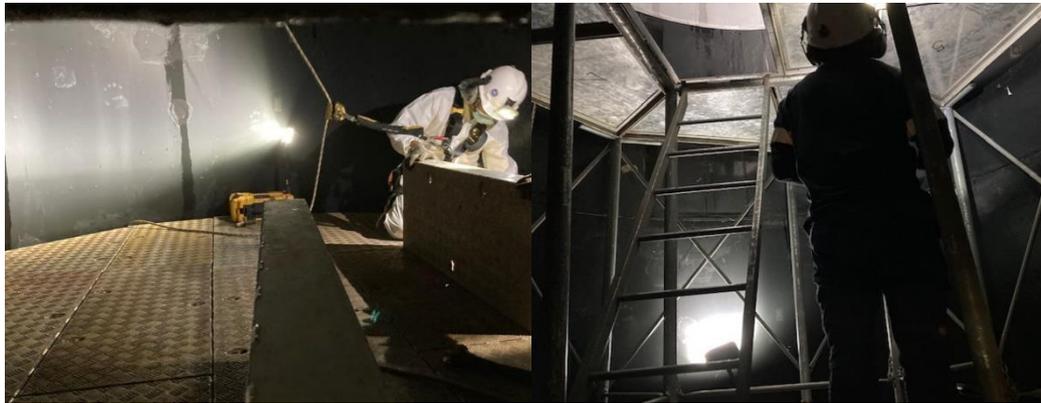
Luego se realiza el montaje de la plataforma de mantenimiento del cono de succión y la plataforma para inspección del rodete.

*Figura 11.* (a) y (b) Montaje de plataforma de mantenimiento cono de succión y montaje de plataforma para inspección de rodete.

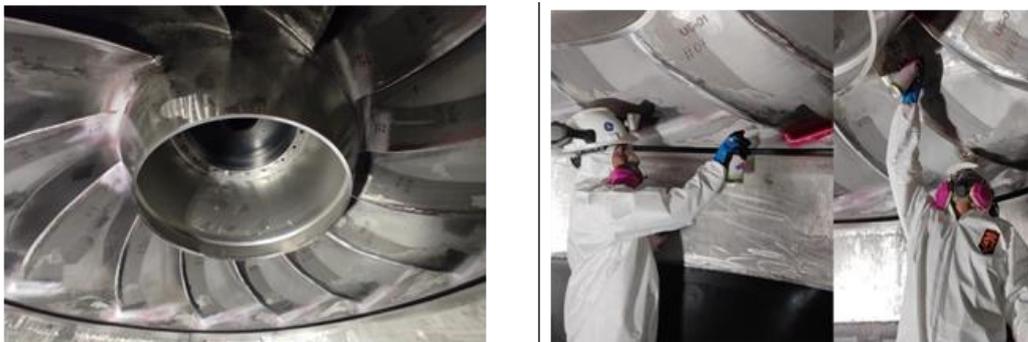
Luego del proceso desarrollado para el hallazgo de fisuras en las palas del rodete con líquidos penetrantes a la estructura de las palas, la cual fue realizada siguiendo la secuencia descrita en el capítulo IV. Obtuvimos:

*Figura 12.* Ensayos de líquidos penetrantes al rodete UG-1

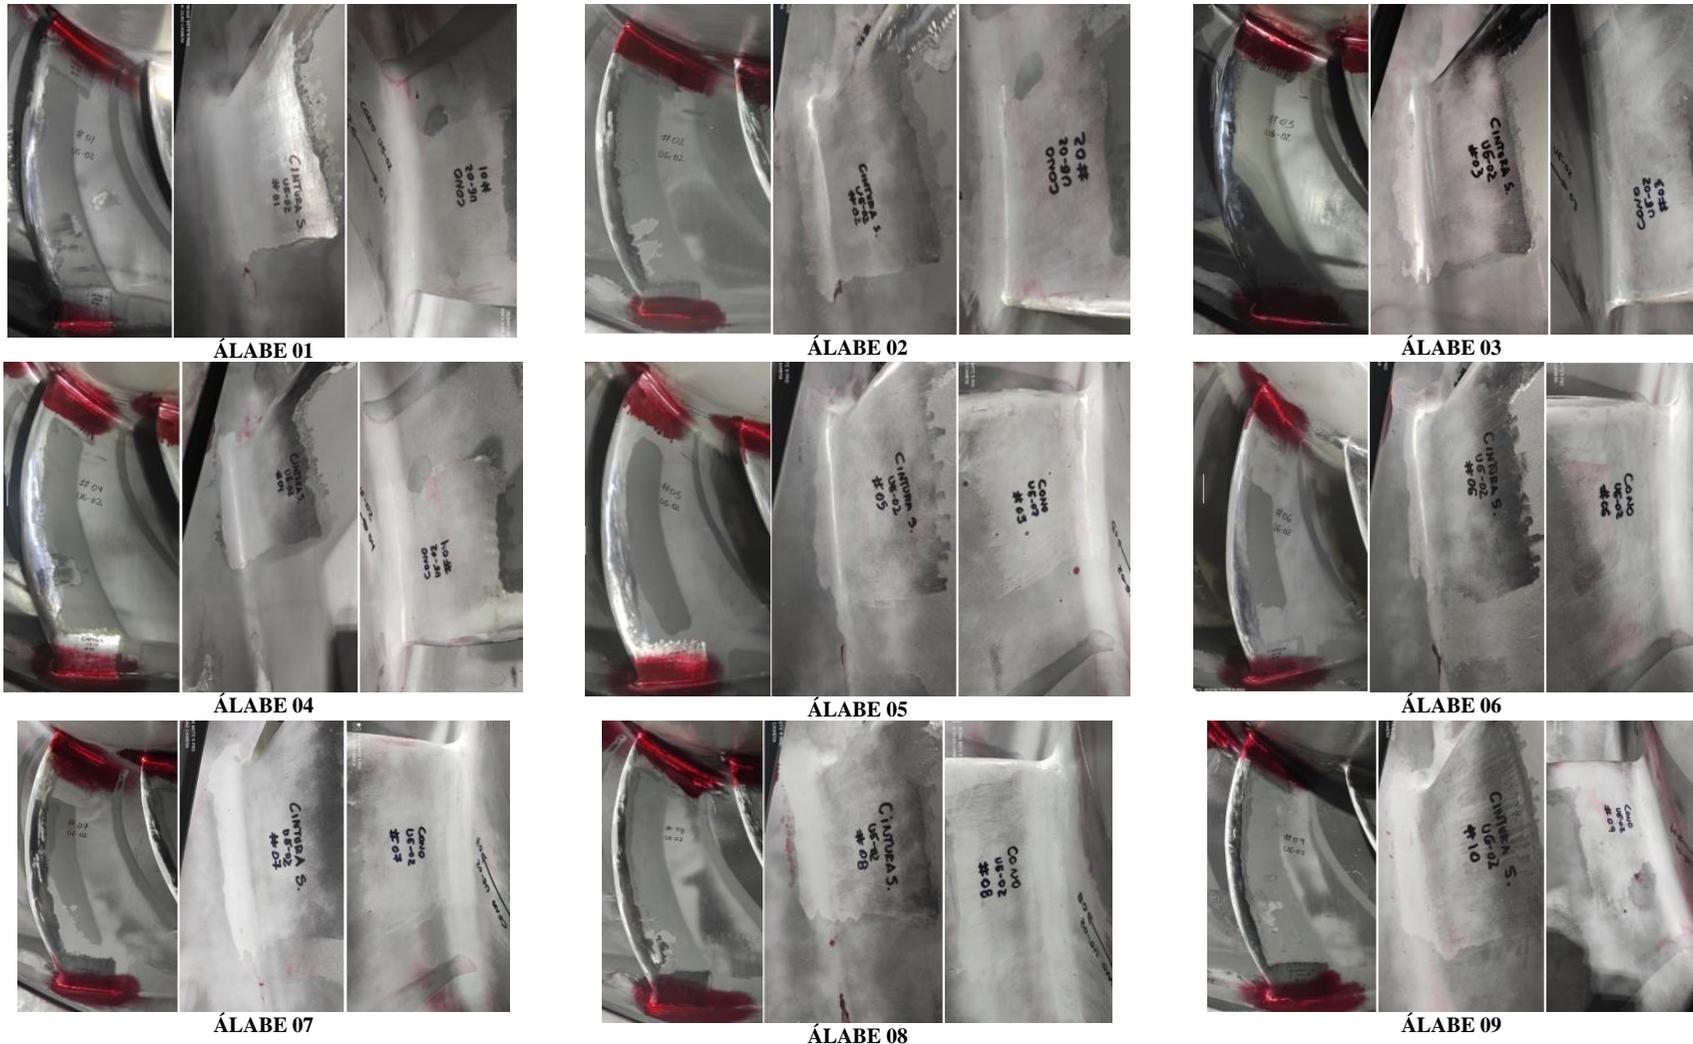
Figura 13. Resultados con aplicación de líquidos penetrantes a los álabes del rodete 1al 09 UG-1.

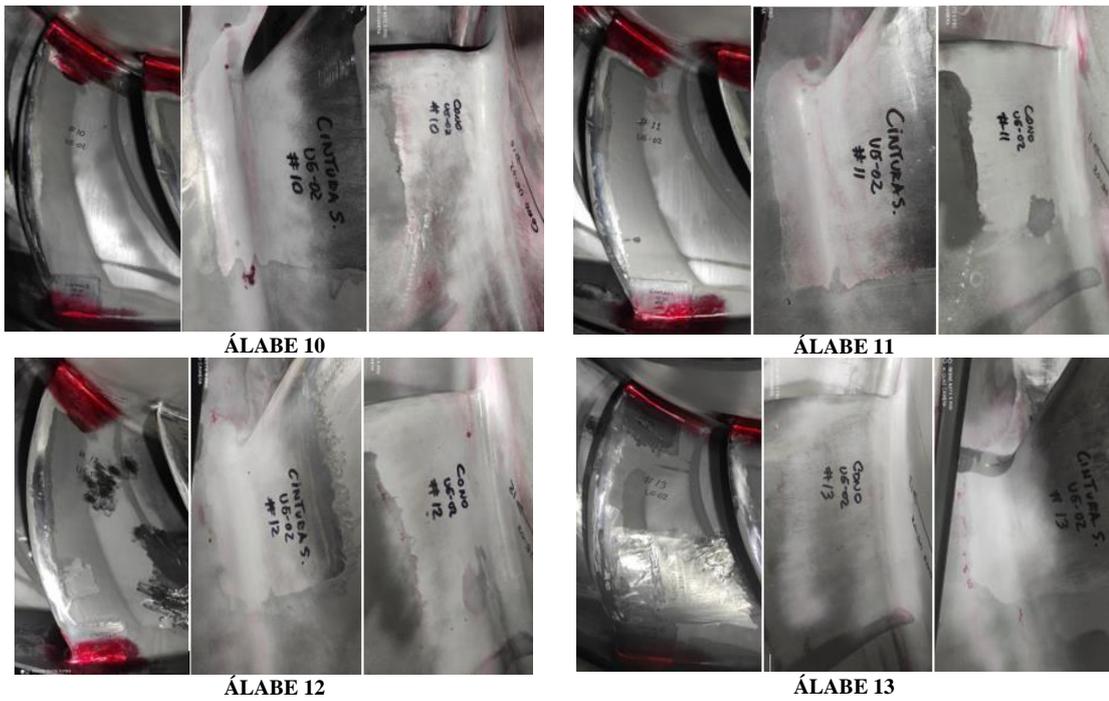
Figura 14. Resultados con aplicación de líquidos penetrantes a los álabes del rodete 10 al 13 UG-1.

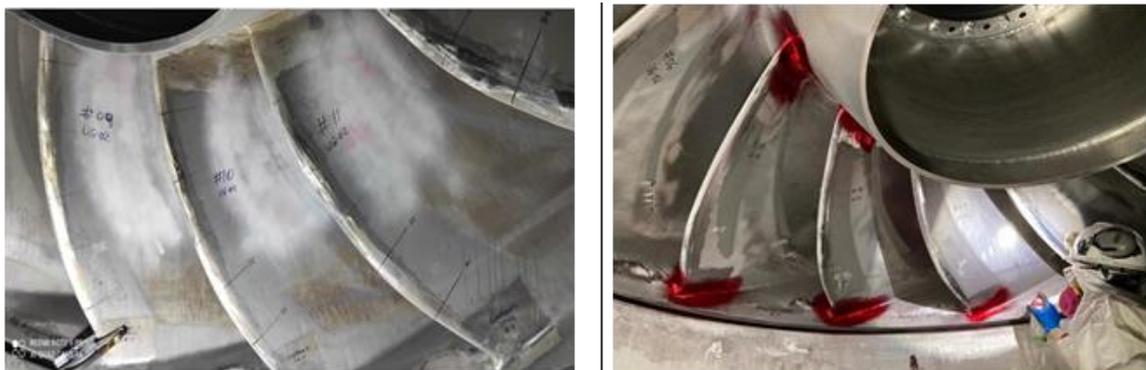
Luego del proceso desarrollado para el hallazgo de fisuras en las palas del rodete con líquidos penetrantes a la estructura de las palas, la cual fue realizada siguiendo la secuencia descrita en el capítulo IV. Obtuvimos:

Figura 15. Ensayos de líquidos penetrantes al rodete UG-2

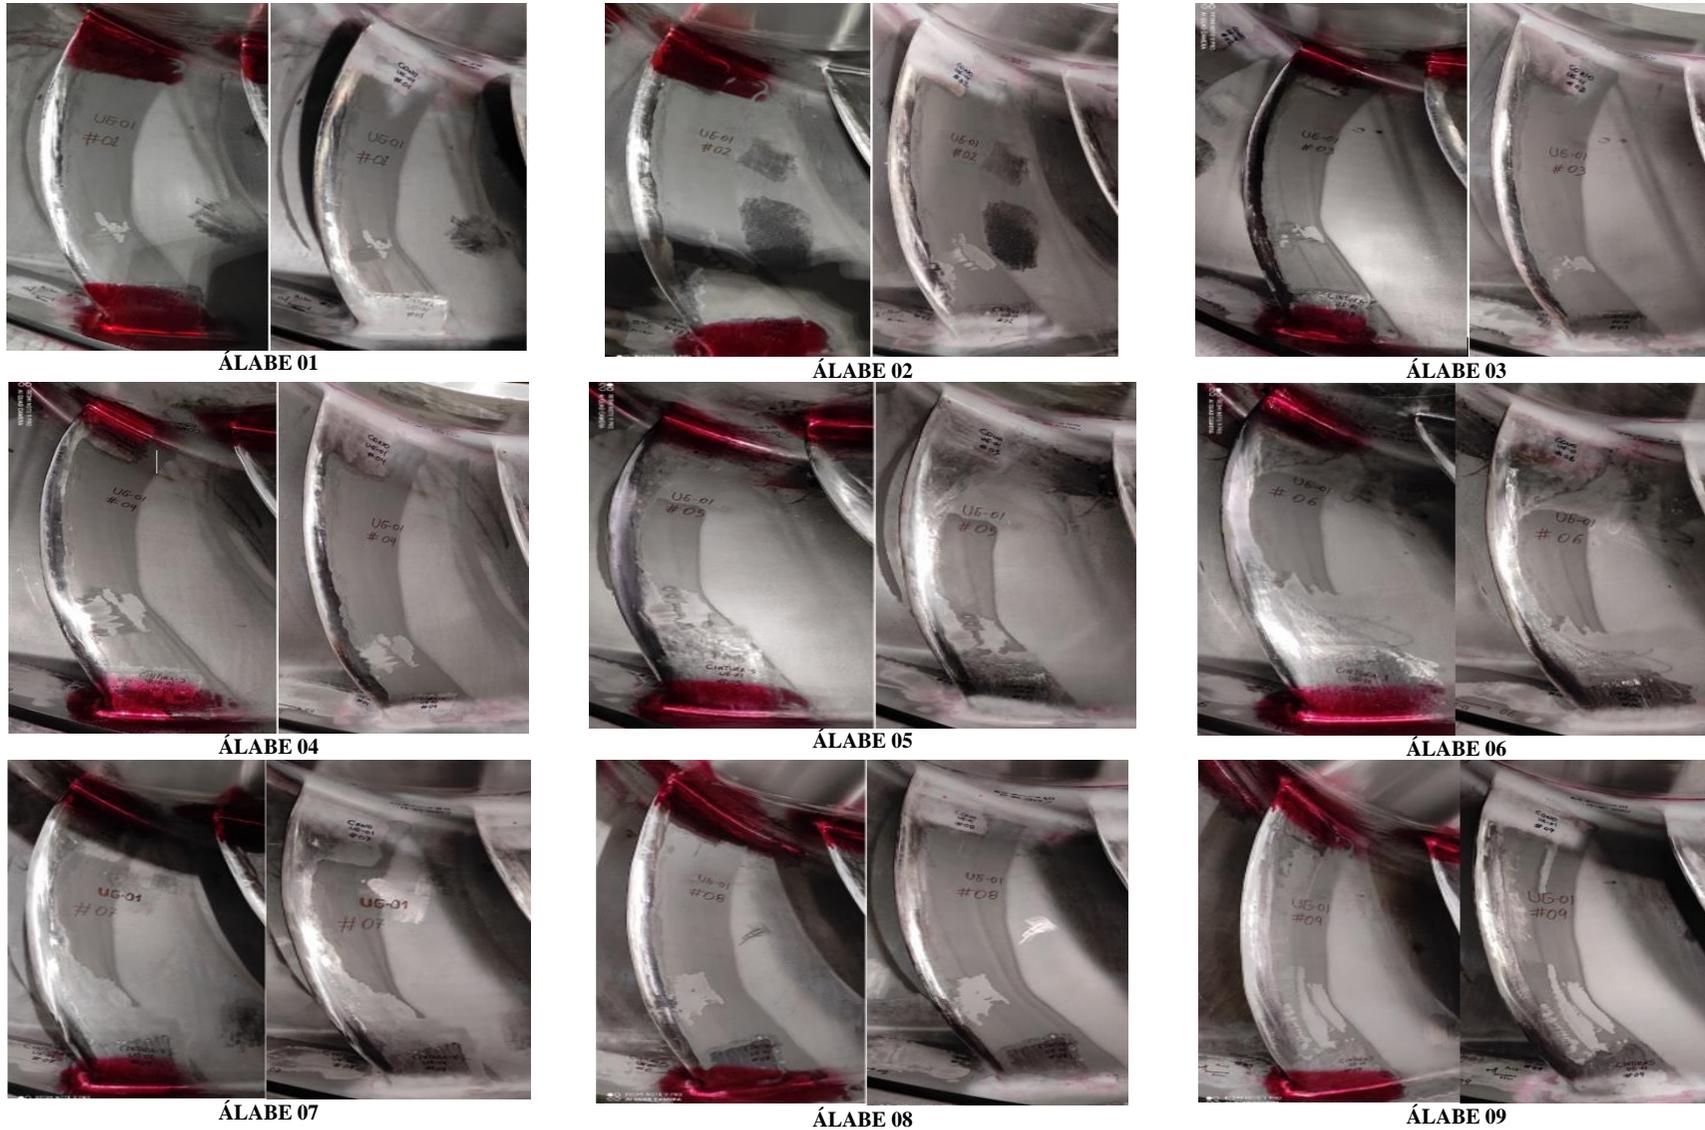
Figura 16. Resultados con aplicación de líquidos penetrantes a los álabes del rodete 01 al 09 UG-2.

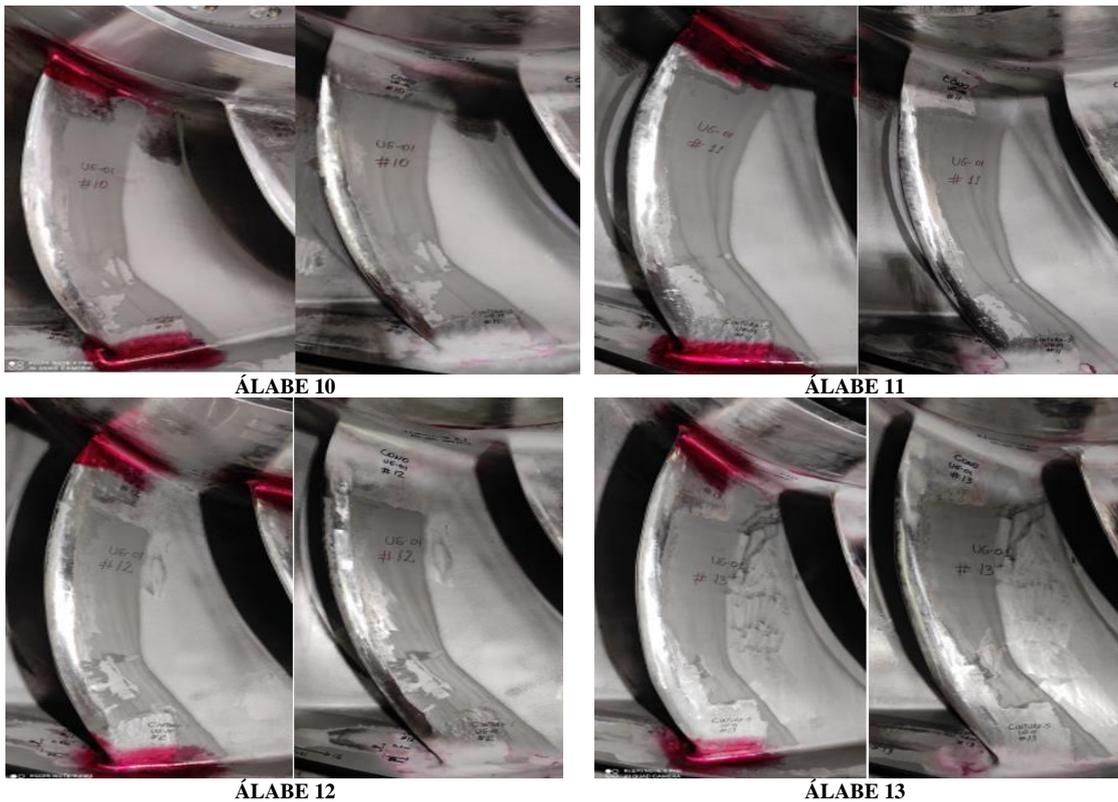
Figura 17. Resultados con aplicación de líquidos penetrantes a los álabes del rodete 10 al 13 UG-2.

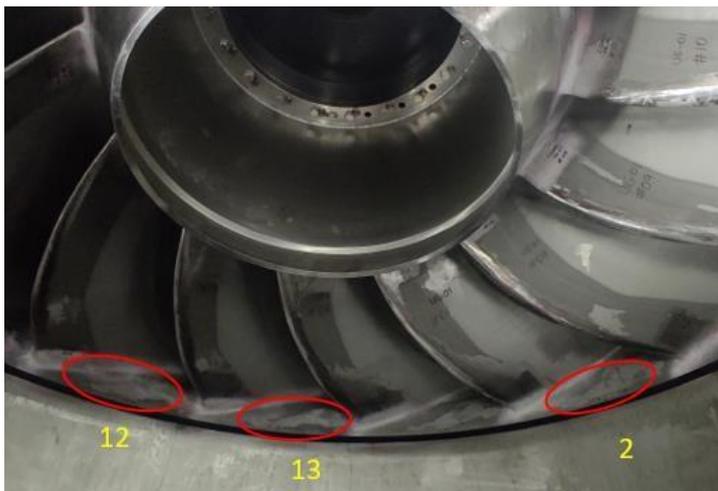
En el borde de cintura de salida de la zona intermedia, presentan áreas con desgaste por cavitación entre álabes 1-2, 3-4, 8-9, 11-12, 13-1.

Figura 18. Áreas con desgaste UG-1.

En la figura se observa que la superficie se encuentra áspera con desprendimiento del material debido (fenómeno de cavitación).

Según la inspección la evolución de las áreas cavitadas se encuentra controladas y se observa ligero desprendimiento de material y no compromete la vida útil del rodete.

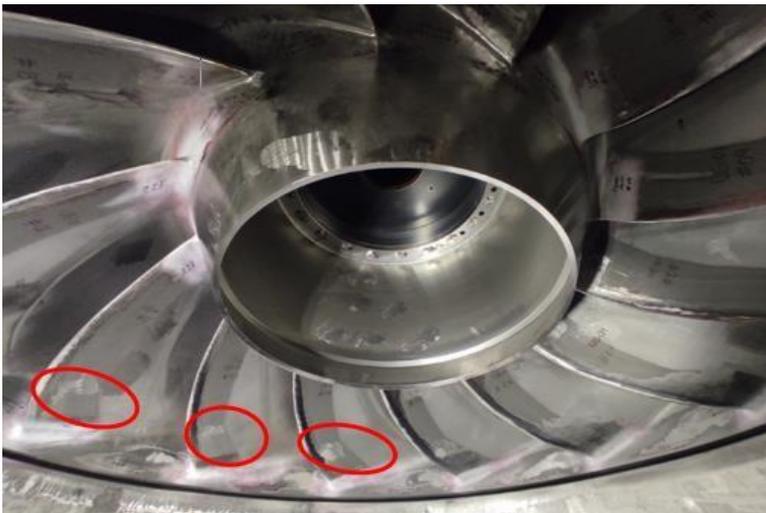
Figura 19. Álabe del rodete perfil de salida UG-1.

1. Alabe entrada del agua, lado alto presión
2. Alabe unión con la corona inferior salida del agua, lado alto presión.
3. Alabe unión con la corona superior salida del agua, lado alto presión.

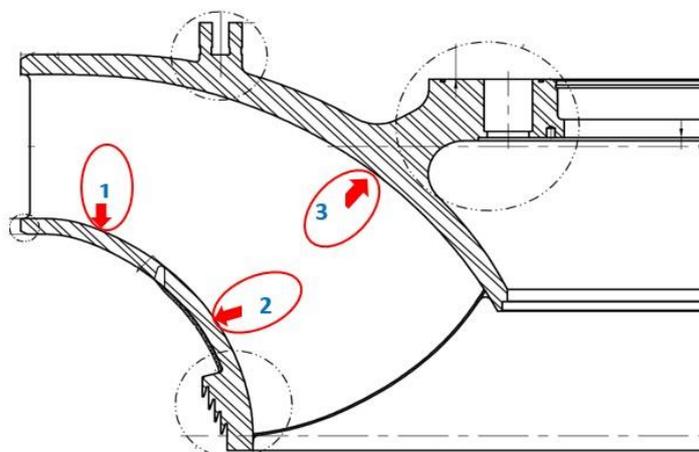
Figura 20. Álabe de entrada y unión UG-1.

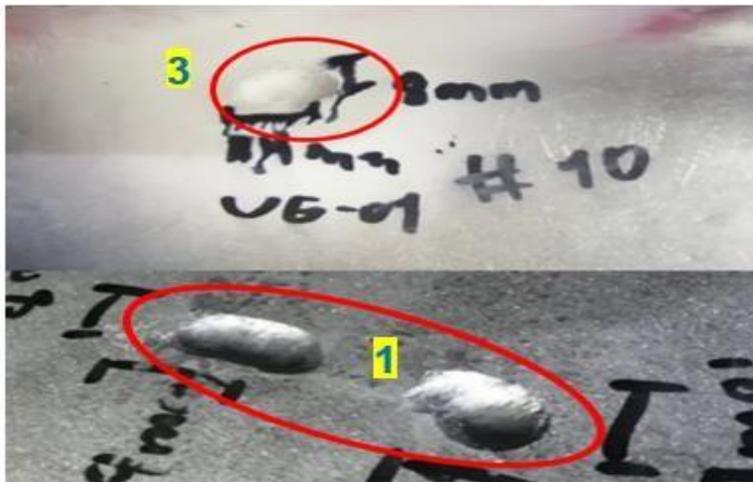
Figura 21. Áreas con desgaste UG-1.

De la inspección por Líquidos Penetrantes a los 13 Álabes del Rodete en la parte inferior y superior lados de presión y succión corona inferior y superior, se observan en las zonas intermedias PITTING por deformaciones de fabricación por puntos de erosión en alabes 05, 07, 09, 10,11,12.

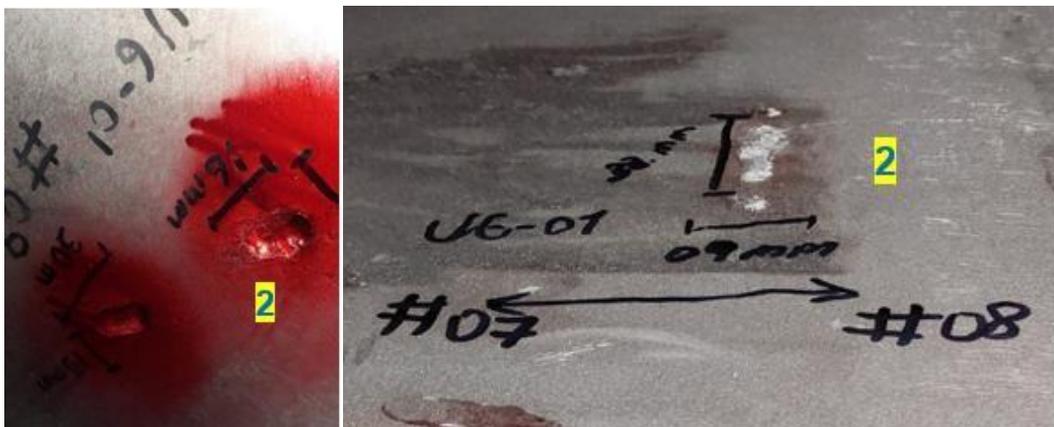
La superficie del alabe en el lado alta presión, zona de entrada, no presenta desgaste por erosión, en forma aislada se observan sin embargo picaduras por impacto de material extraño.

Figura 22. Álabe lado alta presión UG-1.

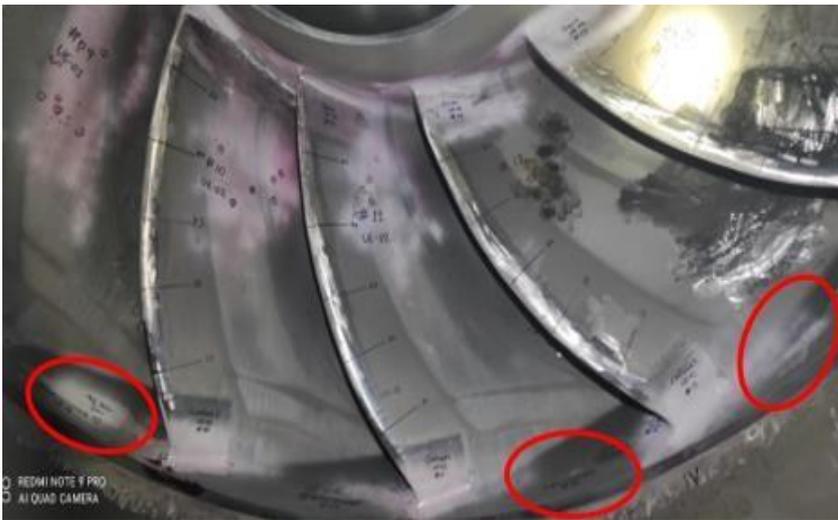
- Se observa que la superficie se encuentra áspera con desprendimiento del material debido (fenómeno de cavitación).
- Según la inspección la evolución de las áreas cavitadas se encuentra controladas y se observa ligero desprendimiento de material lo cual no compromete la vida útil del rodete.

Figura 23. Áreas con desgaste UG-2

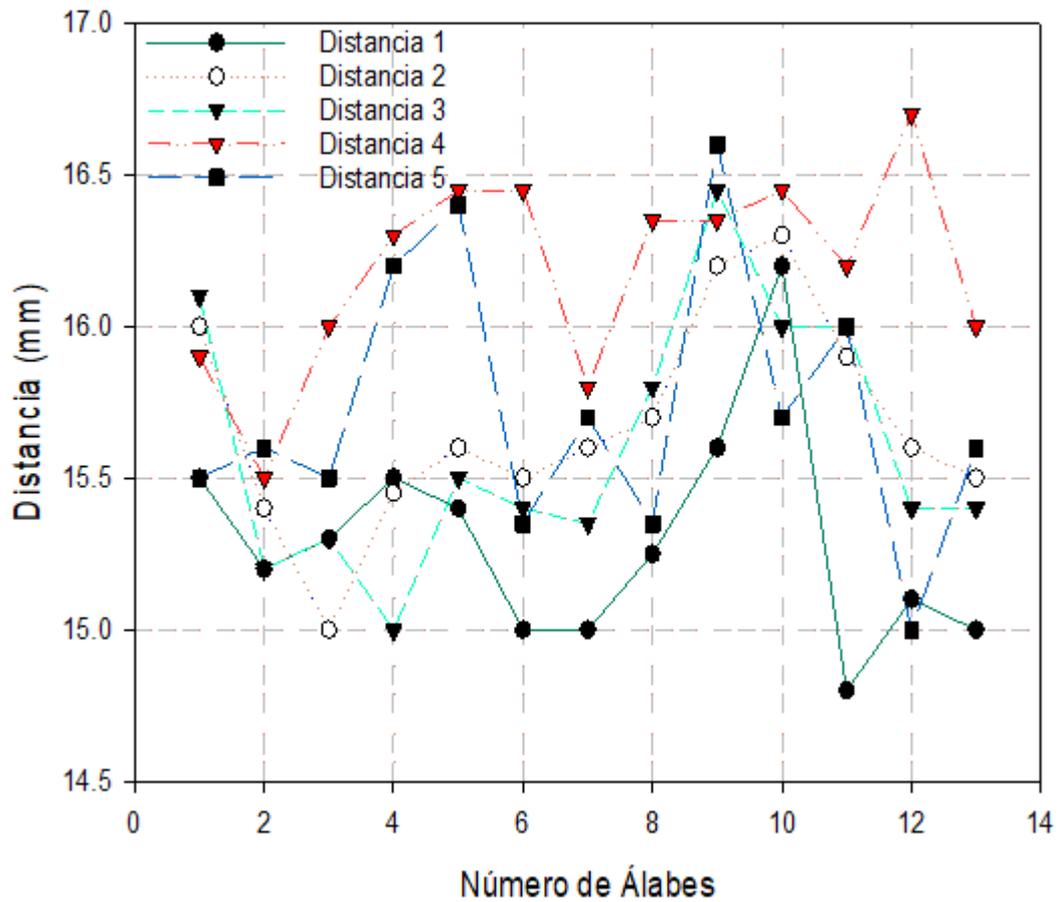
Número de álabes	Puntos de Medición				
	D1	D2	D3	D4	D5
1	15.50	16.00	16.10	15.90	15.50
2	15.20	15.40	15.20	15.50	15.60
3	15.30	15.00	15.30	16.00	15.50
4	15.50	15.45	15.00	16.30	16.20
5	15.40	15.60	15.50	16.45	16.40
6	15.00	15.50	15.40	16.45	15.35
7	15.00	15.60	15.35	15.80	15.70
8	15.25	15.70	15.80	16.35	15.35
9	15.60	16.20	16.45	16.35	16.60
10	16.20	16.30	16.00	16.45	15.70
11	14.80	15.90	16.00	16.20	16.00
12	15.10	15.60	15.40	16.70	15.00
13	15.00	15.50	15.40	16.00	15.60
Promedio desgaste(mm)	15.30	15.67	15.61	16.19	15.73
Medida nominal(mm)	15.40	15.40	15.80	16.00	15.60
Desgaste en (%)	0.67	-1.77	1.25	-1.22	-0.85

Figura 25. Resultado de medición de los alabes del rodete perfil de salida UG-1.

De la Figura 26 se resume que en la distancia 2 de los 13 alabes del rodete sufre mayor desgaste a diferencia que en la distancia 1 de los 13 alabes del rodete sufre menor desgaste para la UG-1.

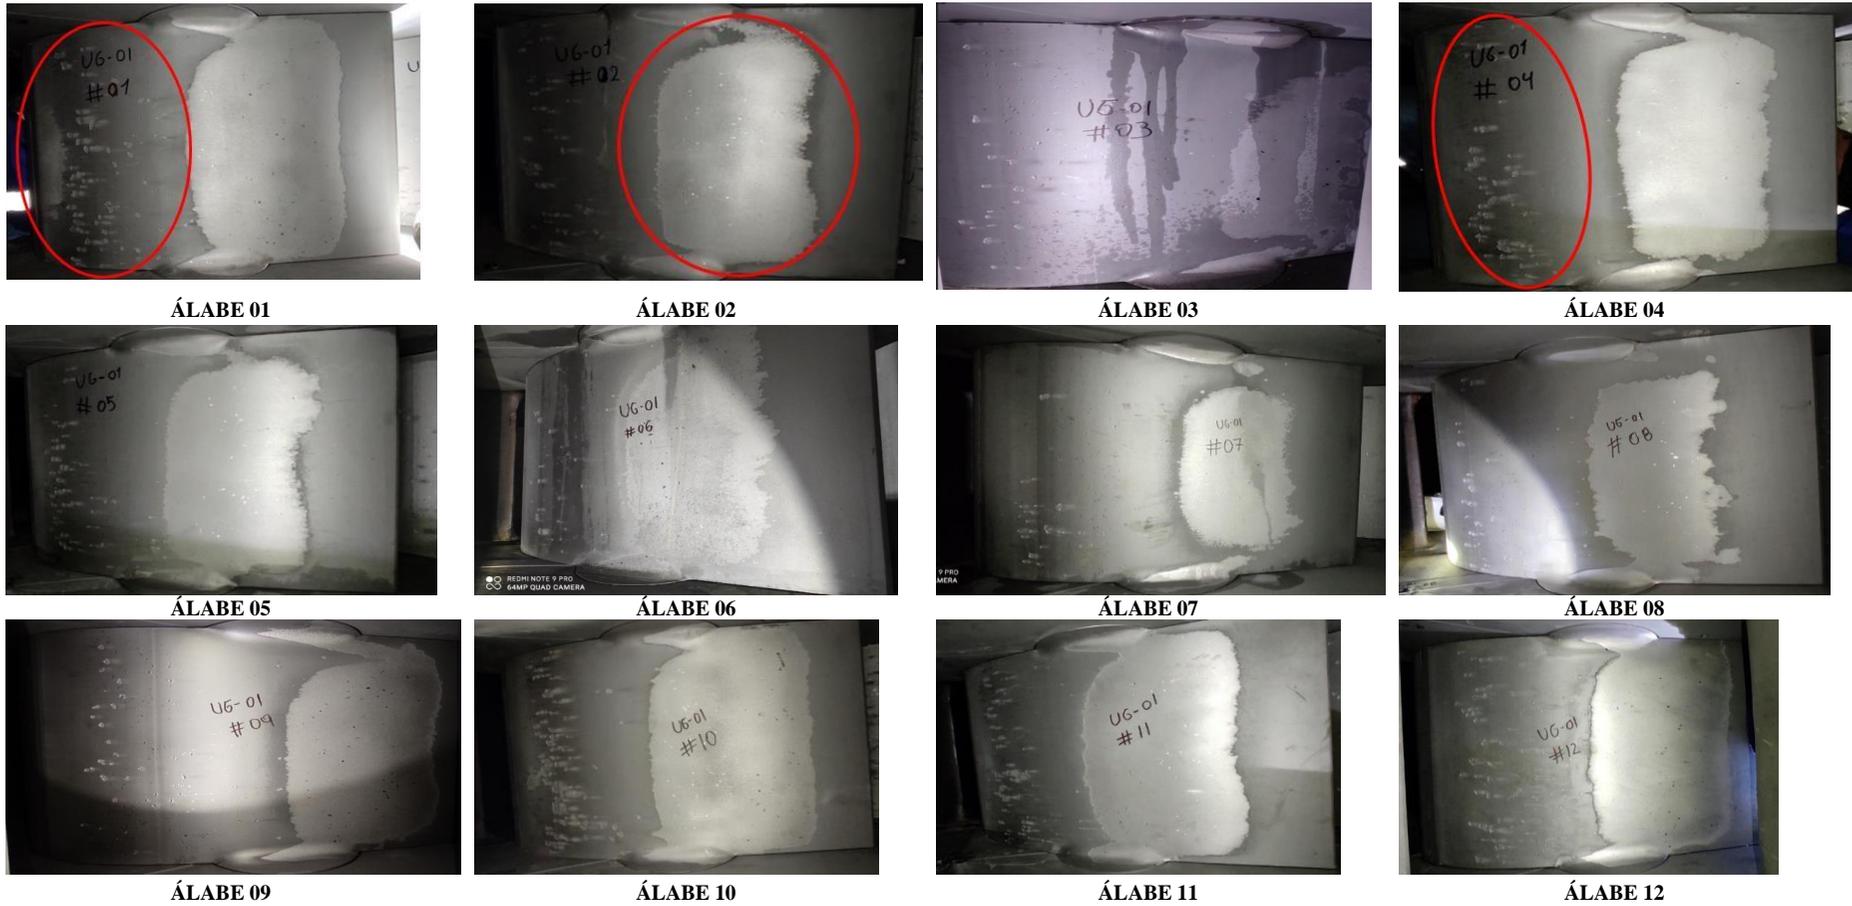
Figura 28. Desgaste de los álabes directrices UG-1 del 01 al 12.

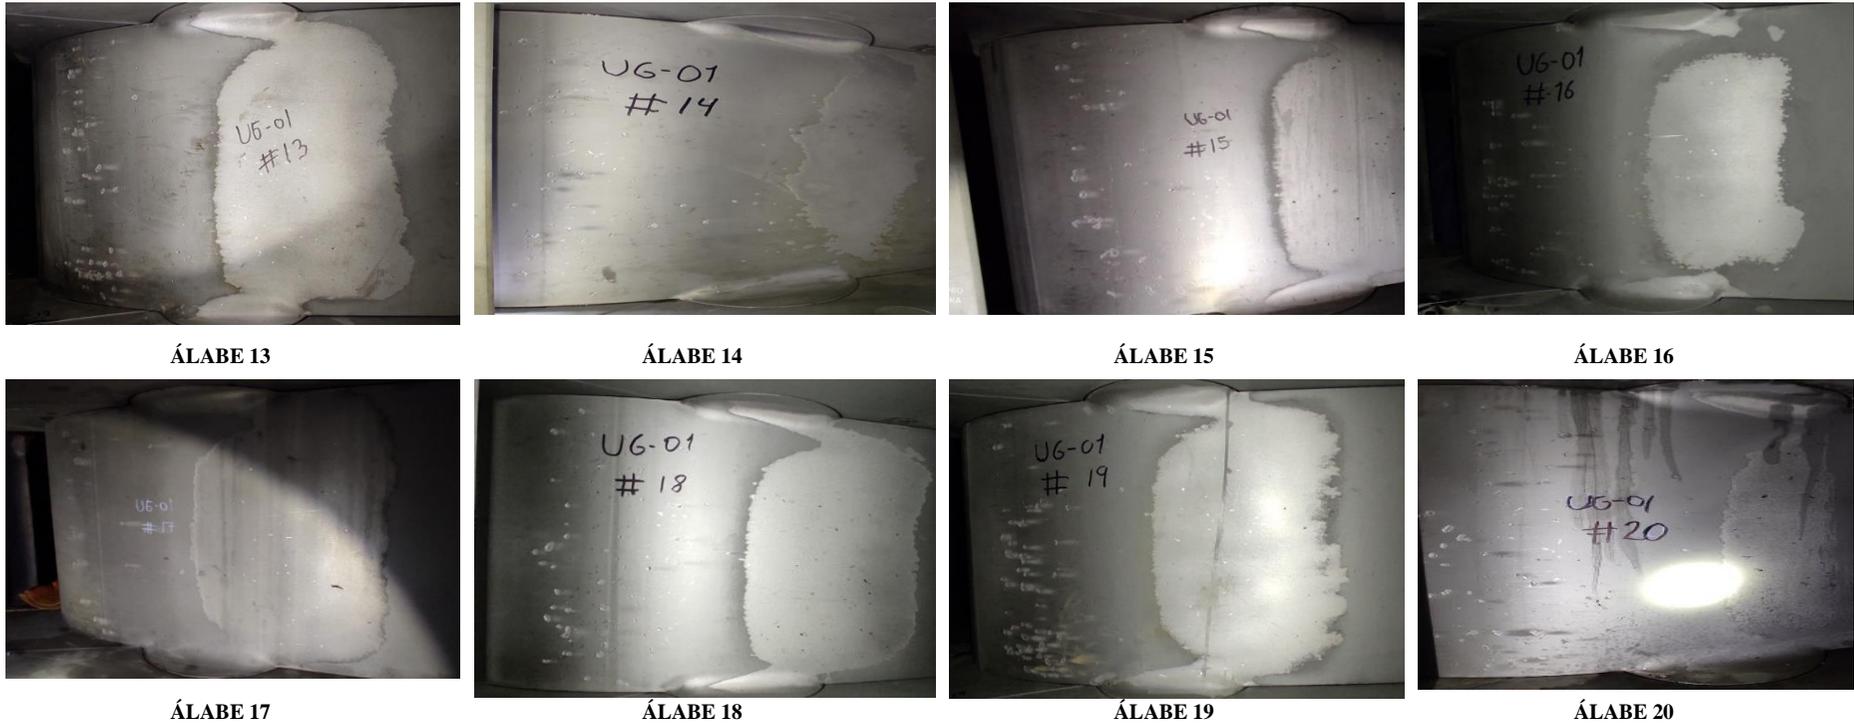
Figura 29. Desgaste de los álabes directrices UG-1 del 13 al 20.

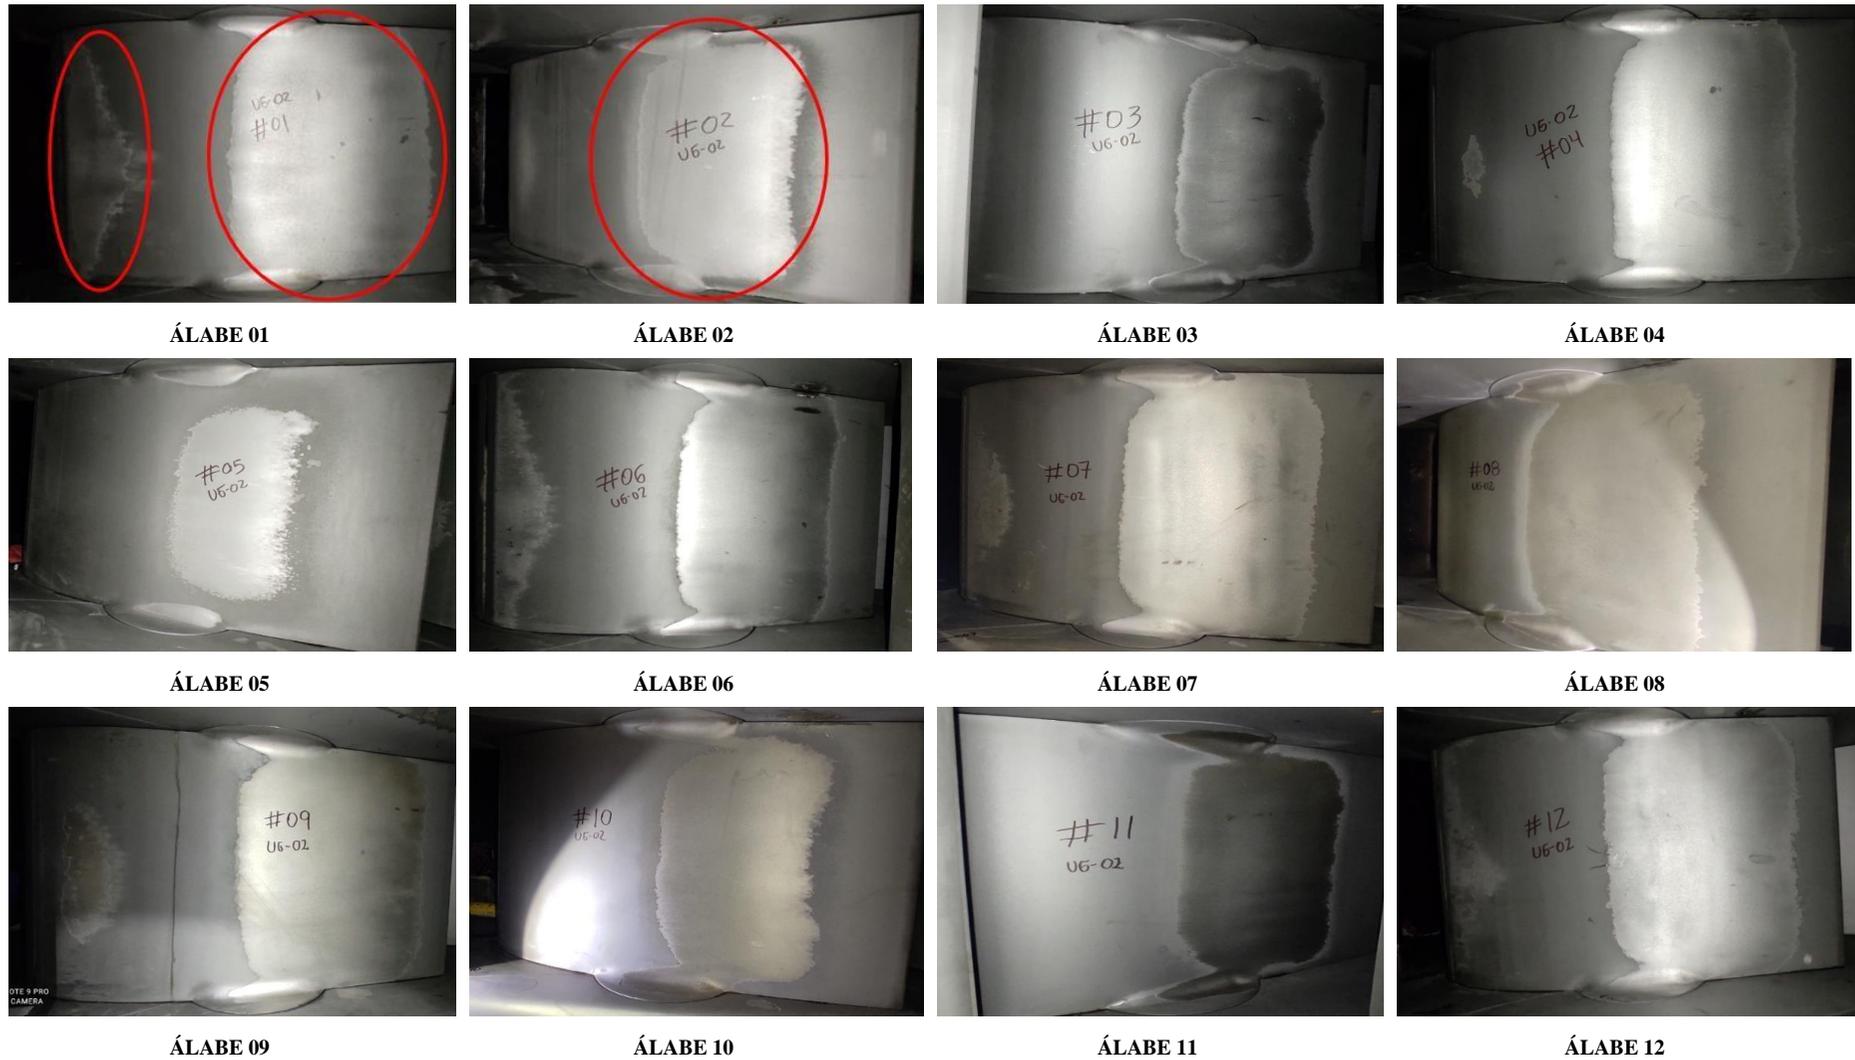
N° de álabes	Entrada superior		Entrada inferior	
	A	B	A	B
01	0.62	0.40	0.45	0.40
02	0.45	0.44	0.40	0.68
03	0.42	0.27	0.53	0.80
04	0.34	0.42	0.50	0.70
05	0.42	0.30	0.54	0.74
06	0.50	0.35	0.52	0.55
07	0.50	0.44	0.42	0.52
08	0.53	0.42	0.40	0.58
09	0.60	0.50	0.52	0.50
10	0.56	0.43	0.42	0.50
11	0.76	0.65	0.47	0.45
12	0.65	0.72	0.50	0.42
13	0.46	0.58	0.62	0.60
14	0.52	0.60	0.70	0.54
15	0.45	0.52	0.55	0.65
16	0.52	0.50	0.48	0.43
17	0.38	0.48	0.50	0.46
18	0.24	0.24	0.60	0.73
19	0.42	0.36	0.50	0.58
20	0.42	0.51	0.35	0.55
Promedio (mm)	0.49	0.46	0.50	0.57
Desgaste (mm)	0.08	0.06	0.24	0.31
Promedio nominal (mm)	0.40 +0.1mm		0.26 +0.1mm

Figura 31. Desgaste de los álabes directrices UG-2 del 01 al 12.
