**ANÁLISIS DEL EFECTO DE CAVITACIÓN EN UNA TURBINA  
HIDRÁULICA DE TIPO FRANCIS EN CONDICIONES DE OPERACIÓN DE  
LA C.H. CHAGLLA**

**MAESTRO EN CIENCIAS DE LA INGENIERÍA MECÁNICA ELÉCTRICA  
MENCION EN GESTIÓN DE OPERACIÓN Y MANTENIMIENTO DE  
SISTEMAS ELÉCTRICOS**

**PUNO, PERÚ**

**2023**

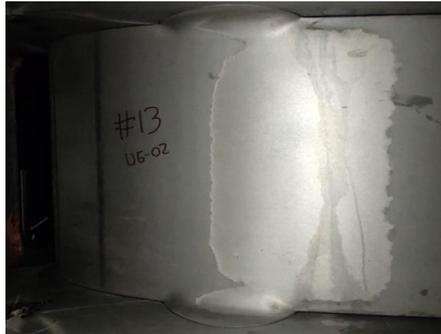
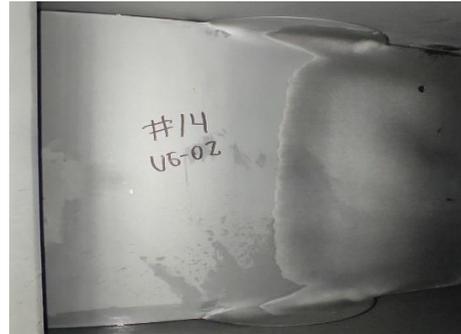
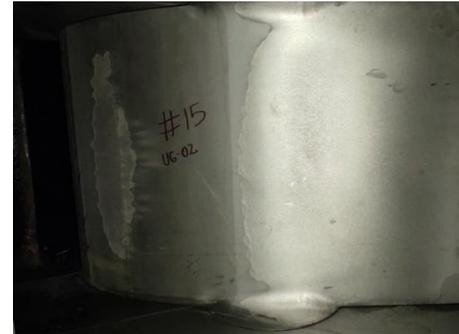
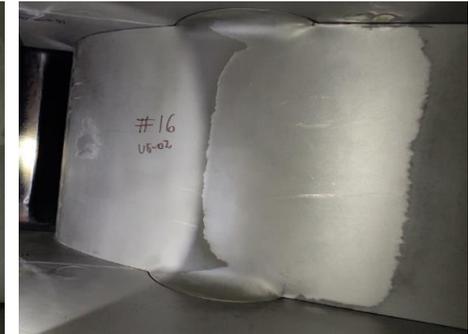
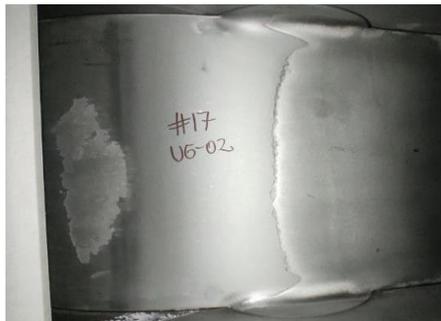
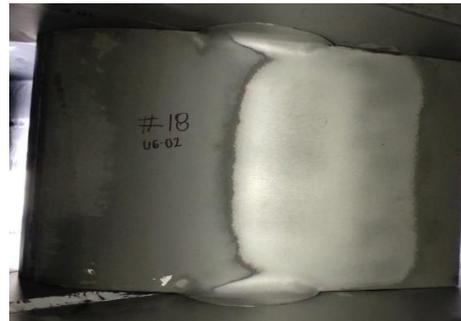
Figura 32. Desgaste de los álabes directrices UG-2 del 13 al 20.

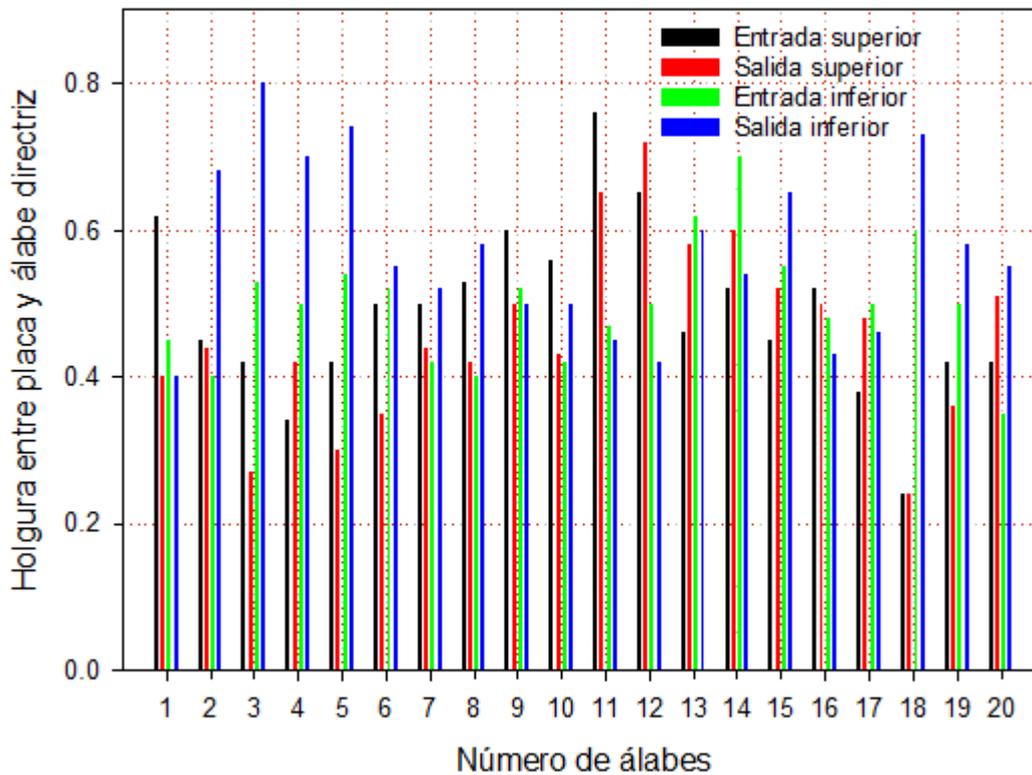
Entre 1 y 2	Entre 2 y 3	Entre 3 y 4	Entre 4 y 5	Entre 5 y 6	Entre 6 y 7	Entre 7 y 8	Entre 8 y 9	Entre 9 y 10	Entre 10 y 11
469.35	469.45	469.42	469.48	469.34	469.27	469.21	469.14	469.22	469.26
Entre 11 y 12	Entre 12 y 13	Entre 13 y 14	Entre 14 y 15	Entre 15 y 16	Entre 16 y 17	Entre 17 y 18	Entre 18 y 19	Entre 19 y 20	Entre 20 y 01
469.47	469.46	469.42	469.38	469.24	469.14	469.08	469.12	469.2	469.3
Promedio (mm)	469.29								
Promedio nominal (mm)	468.96								
Desgaste (mm)	0.34

Figura 33. Sistema del distribuidor - medidas de altura del distribuidor UG-2

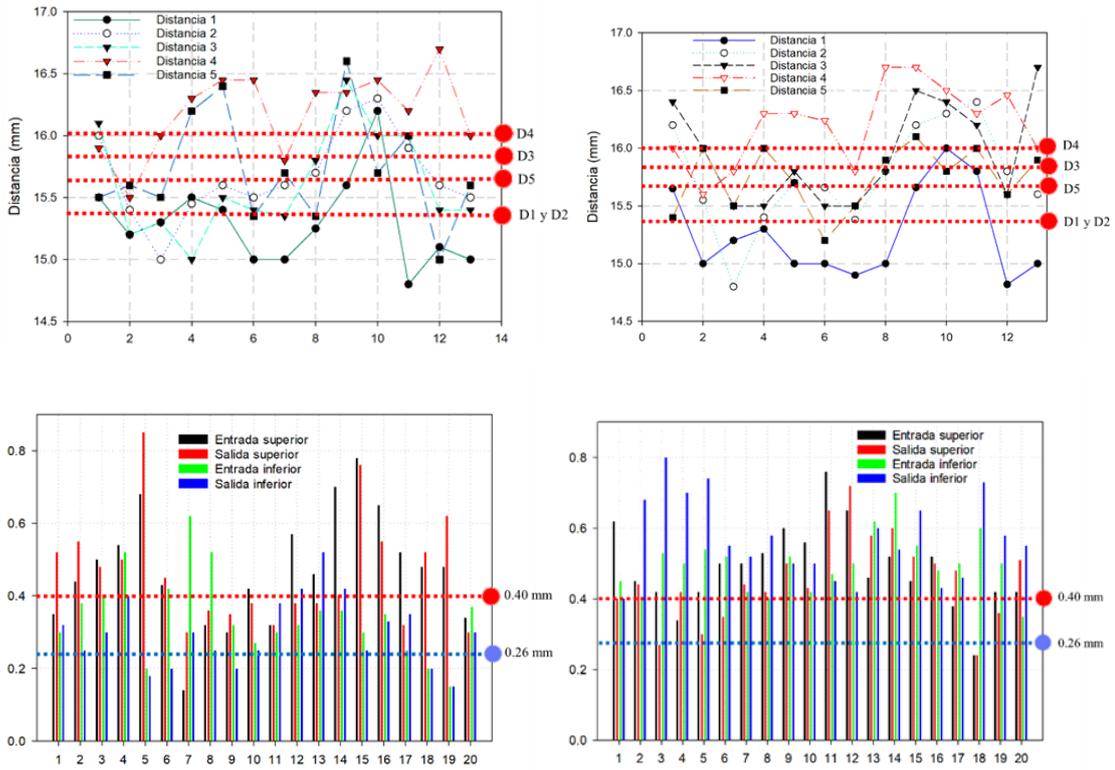
- Rodete UG1 y UG2; Distancia 1 - Distancia 2 con 15.4 mm, Distancia 3 con 15.8 mm, Distancia 4 con 16 mm y Distancia 5 con 15.6 mm.
- Directriz UG1 y UG2; Entrada - salida superior con 0.40 +0.1mm y Entrada – salida inferior con 0.26 +0.1mm.

Figura 34. UG1 vs UG2

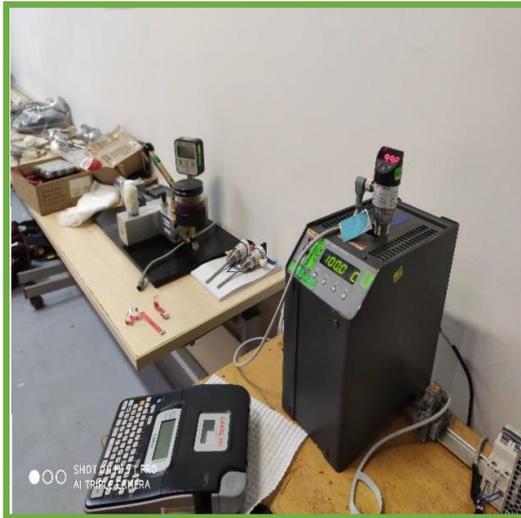
**VERIFICACION DE INSTR. EN TALLER**

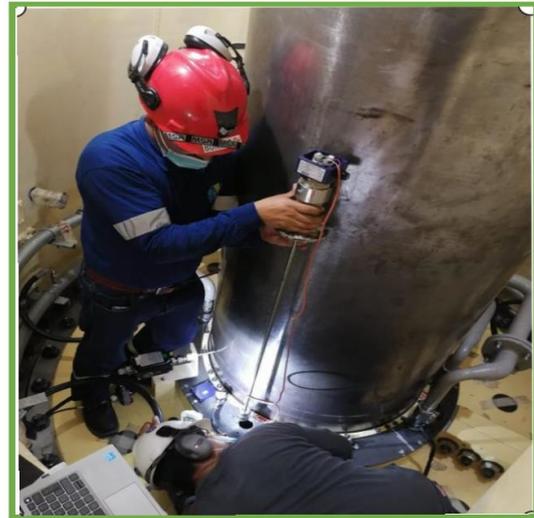
**CONTRASTE DE SEÑAL EN CAMPO**

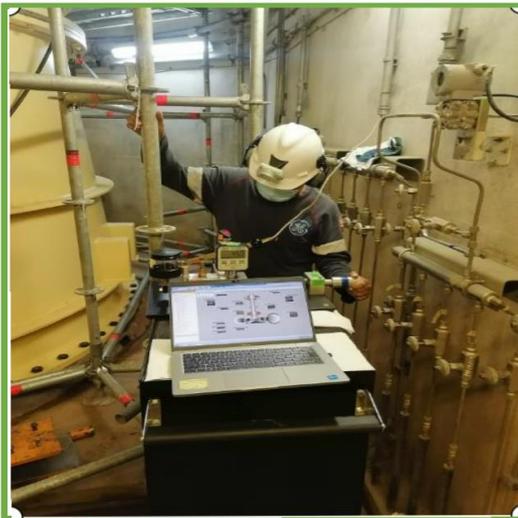
**CONTRASTE DE INSTRUMENTOS DE CONO**

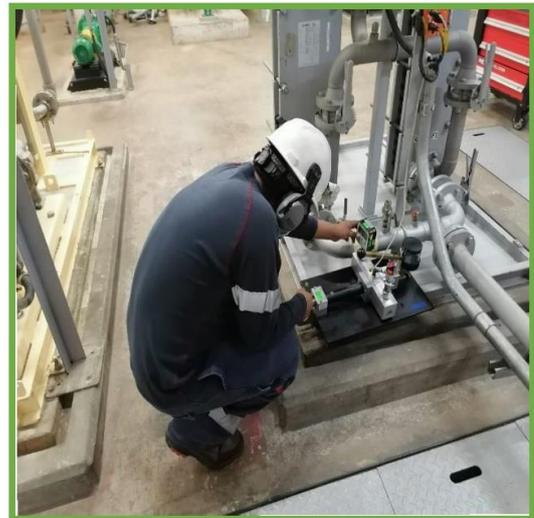
**CONTRASTE DE INSTRUMENTOS SKID**
