UNIVERSIDAD NACIONAL DEL ALTIPLANO
FACULTAD DE INGENIERÍA CIVIL Y ARQUITECTURA
ESCUELA PROFESIONAL DE INGENIERÍA CIVIL

**LOCALIZACIÓN Y EVALUACIÓN DE LOS PUNTOS CRÍTICOS
DE ACCIDENTES DE TRÁNSITO EN LA VÍA PUNO - ILAVE
ENTRE LOS AÑOS 2021 – 2022 Y PROPUESTA DE MEDIDAS
PREVENTIVAS**

TESIS

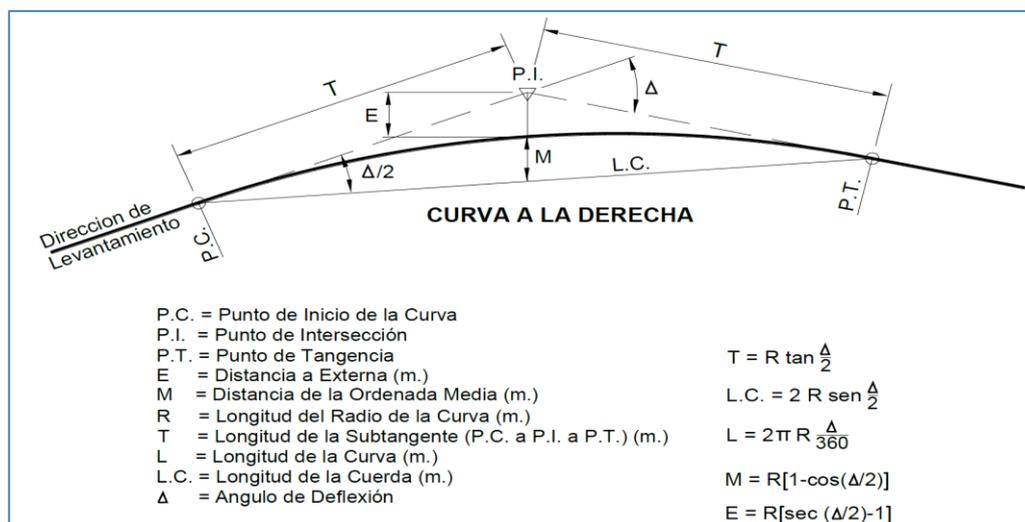
Simbología y elementos de la curva circular

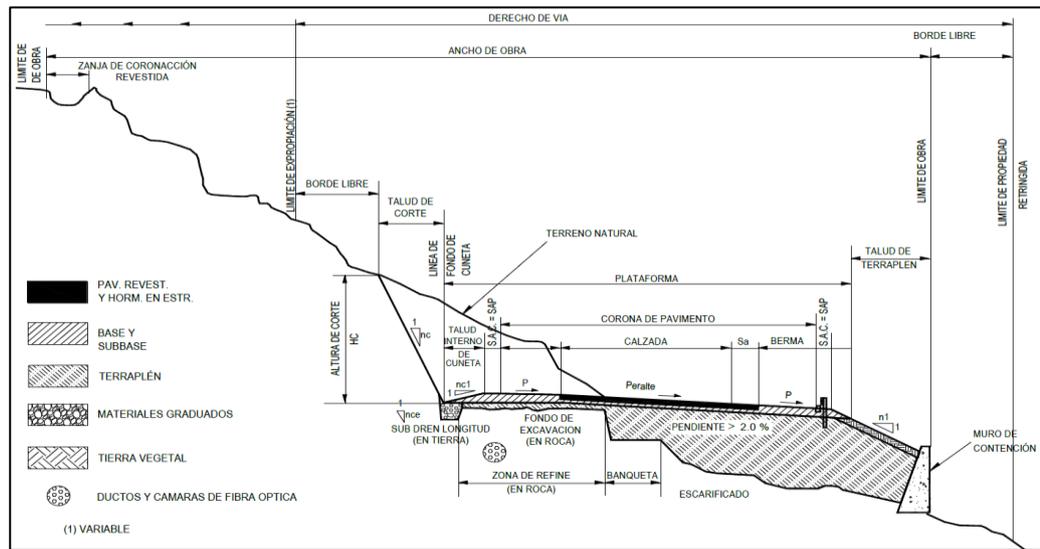
Sección transversal típica en carretera de dos carriles

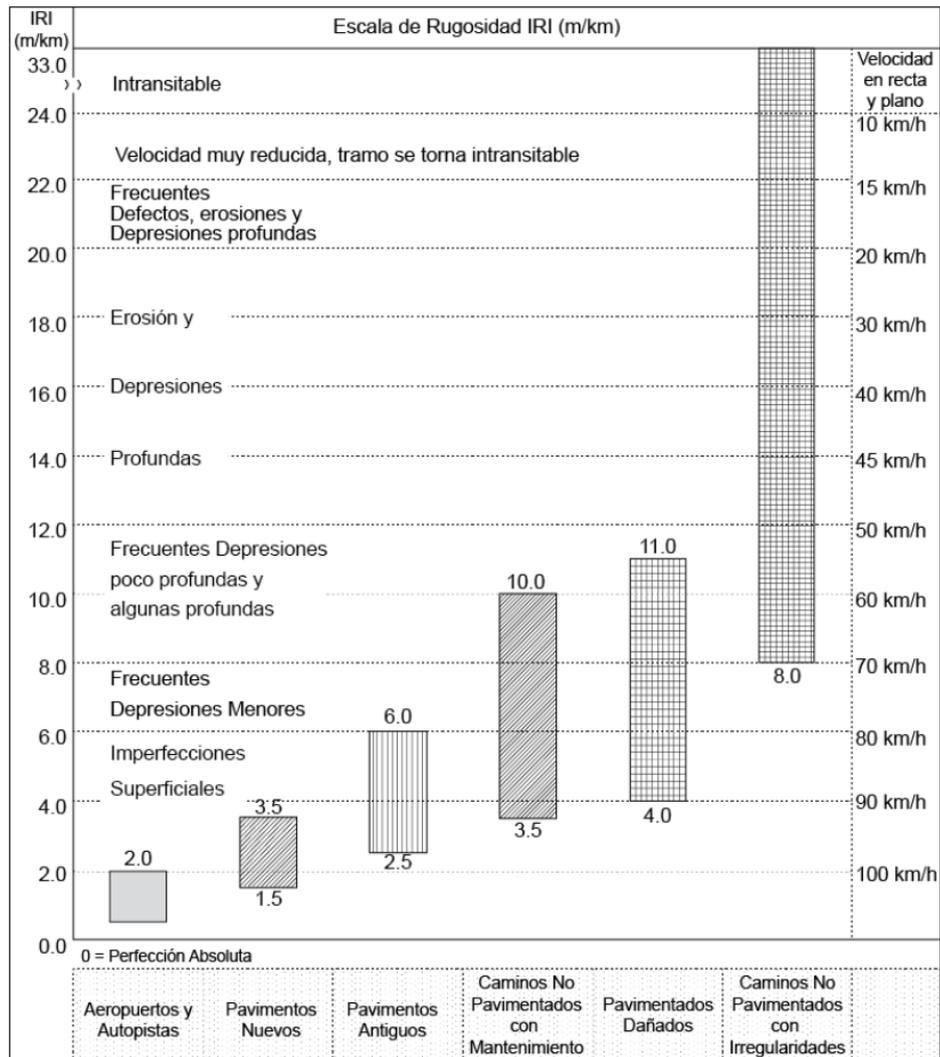
Escala de rugosidad IRI (m/km)

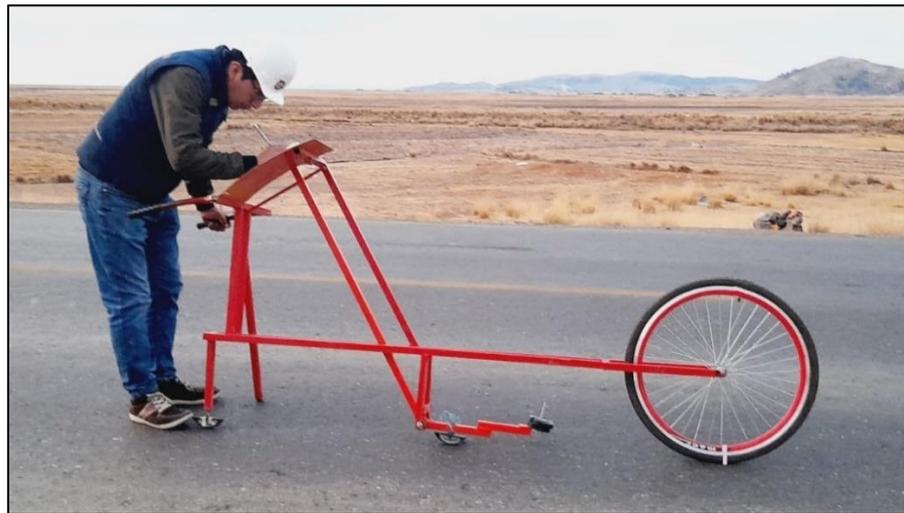
Instrumento - bicicleta Merlin

Nota: Registro de datos con el instrumento Merlin en la vía Puno – Ilave

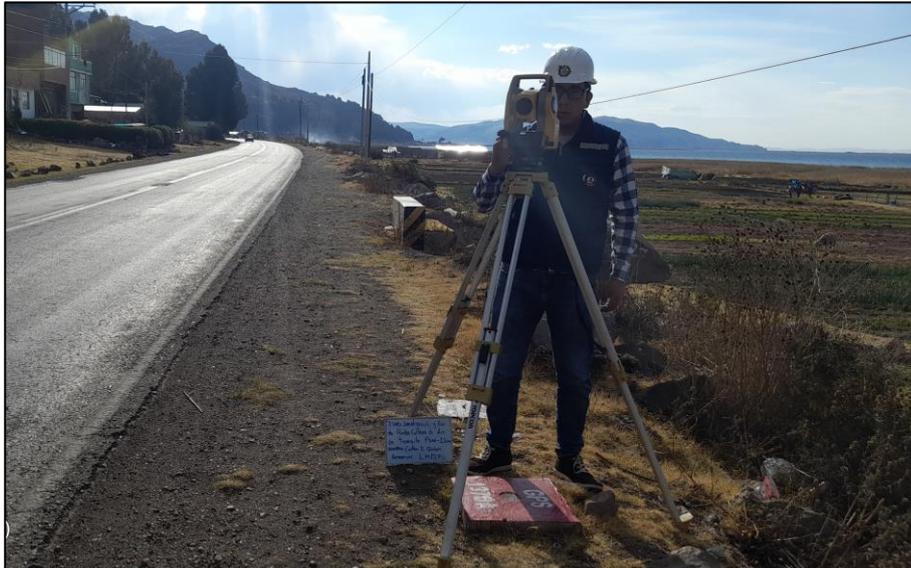
Levantamiento topográfico en el tramo curvo

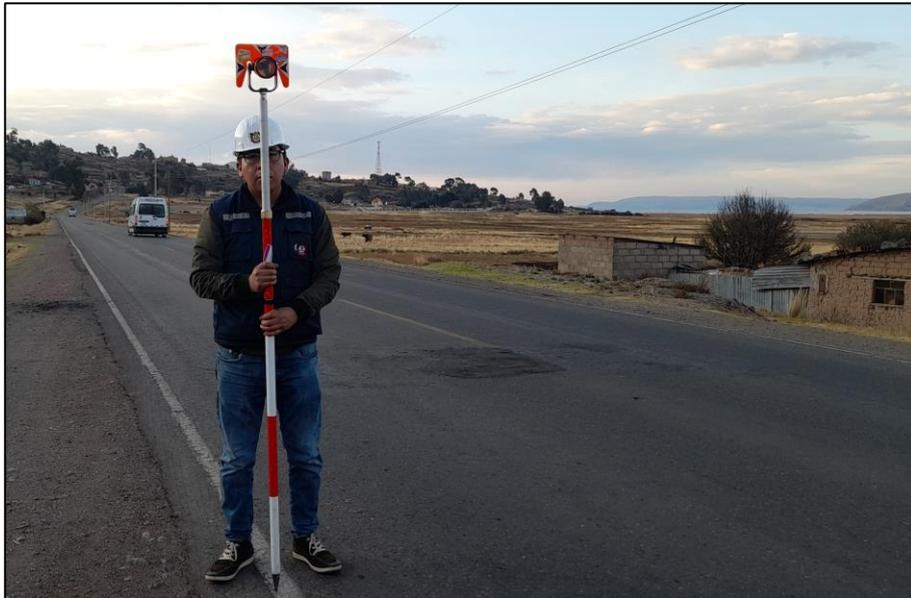
Figura 32

Levantamiento topográfico en el tramo recto

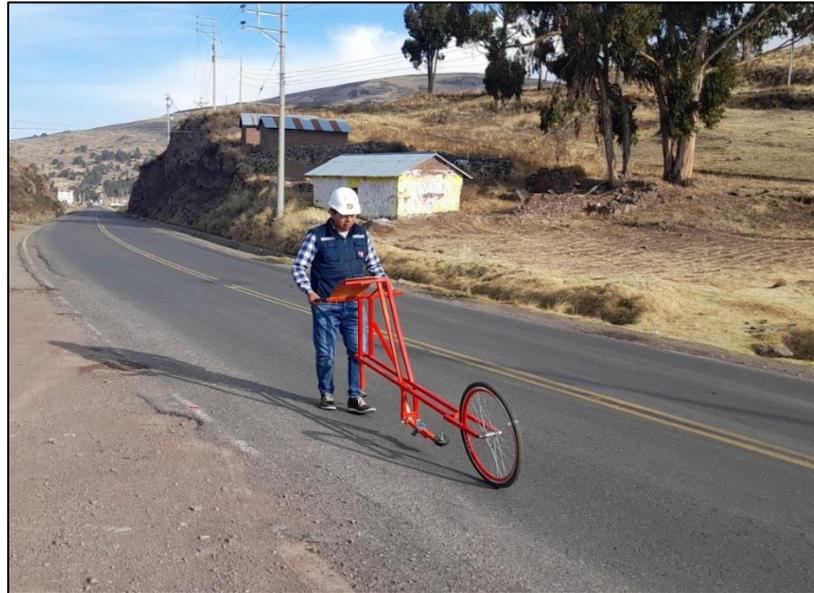
Recorrido del instrumento Merlin para el registro de datos

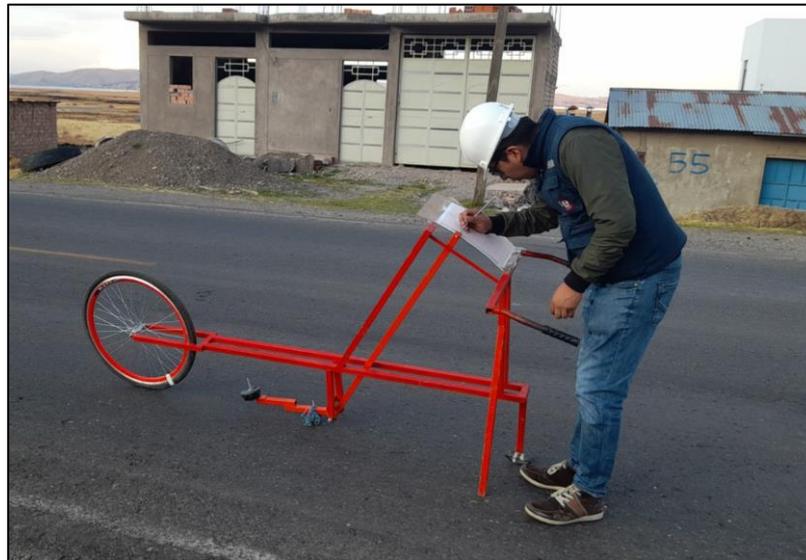
Toma de datos en hoja milimétrica con ayuda del instrumento Merlin

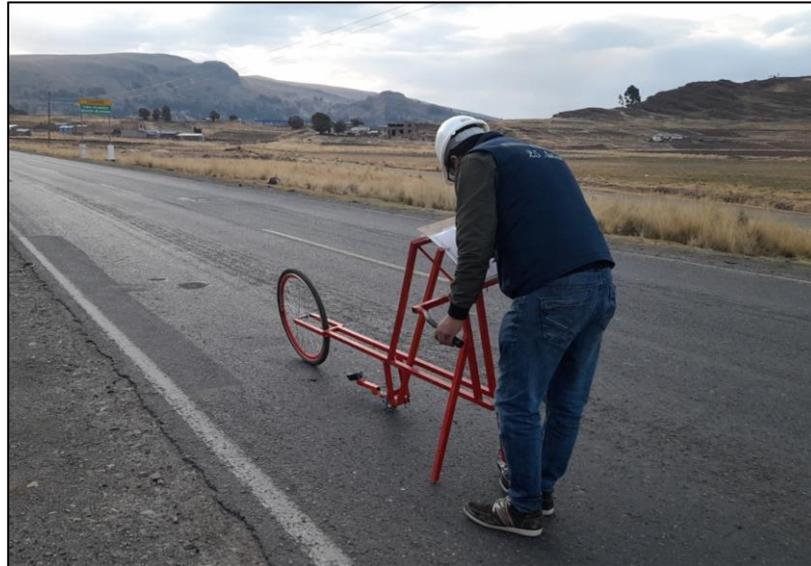
Ensayo para la determinación de la rugosidad del pavimento

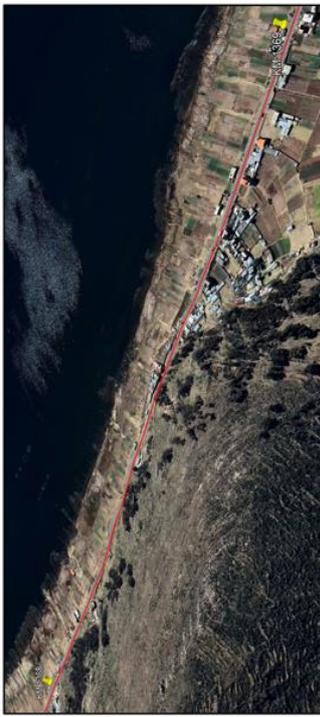
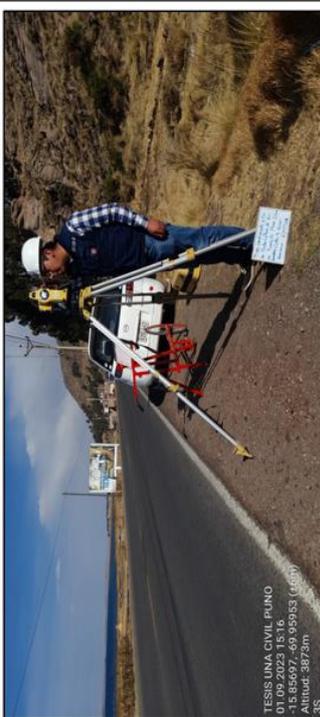
Nota: Punto Crítico donde ocurrieron 06 accidentes de tránsito, el tipo de accidente registrado es de choque, dejando como consecuencia 02 personas heridas y una persona fallecida durante los años 2021 y 2022. Considerando la magnitud de los accidentes se determina como **zona de accidentes mortales**.

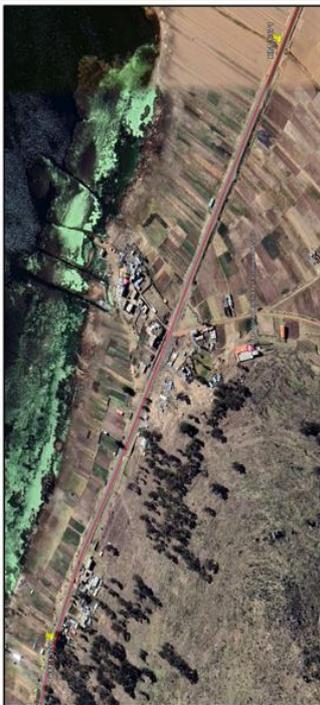
Nota: Punto Crítico donde ocurrieron 02 accidentes de tránsito, entre los tipos de accidentes registrados son: choque y atropello, dejando como consecuencia 01 personas heridas y una persona fallecida durante los años 2021 y 2022. Considerando la magnitud de los accidentes se determina como zona de accidentes mortales.

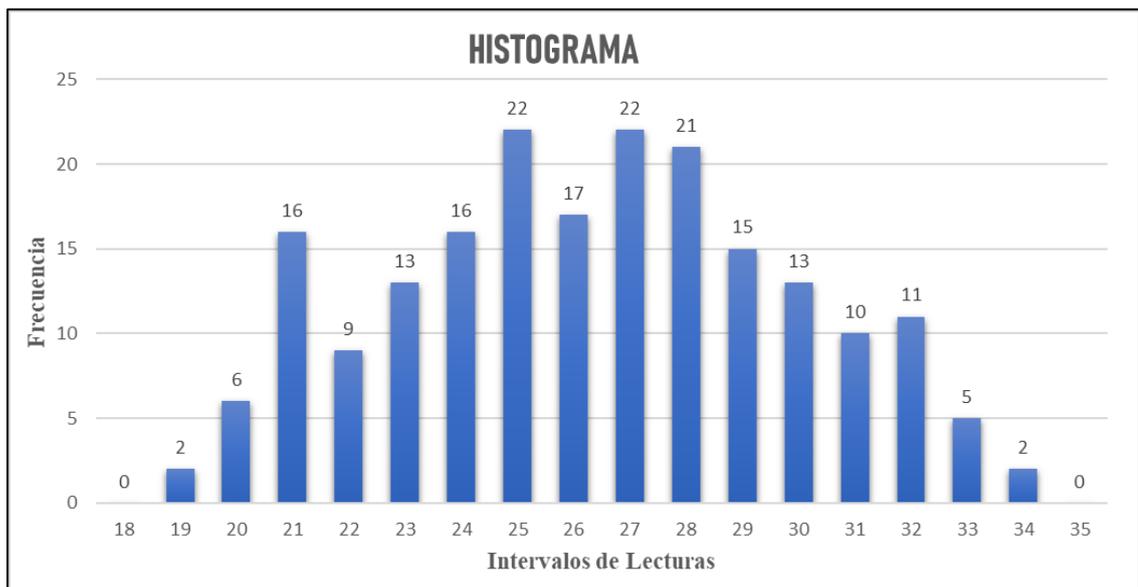
Histograma de la distribución de frecuencias

Nota: Los valores utilizados del histograma son de las lecturas en campo

Una vez elaborado el histograma, se establece el rango de las lecturas, agrupados en intervalos de frecuencia (D). Posteriormente, se descarta el 10% de las lecturas menos representativas o erráticos, eliminando el 5% (10 datos) del extremo izquierdo y el 5% (10 datos) del extremo derecho del histograma. Concretamente, de las barras en el extremo izquierdo se eliminan 10 datos, dejando un saldo de 14 datos en la tercera barra extrema, de un total inicial de 16. En el extremo derecho, también se eliminan 10 datos, resultando en un saldo de 8 datos en la tercera barra extrema, de un total inicial de 11.

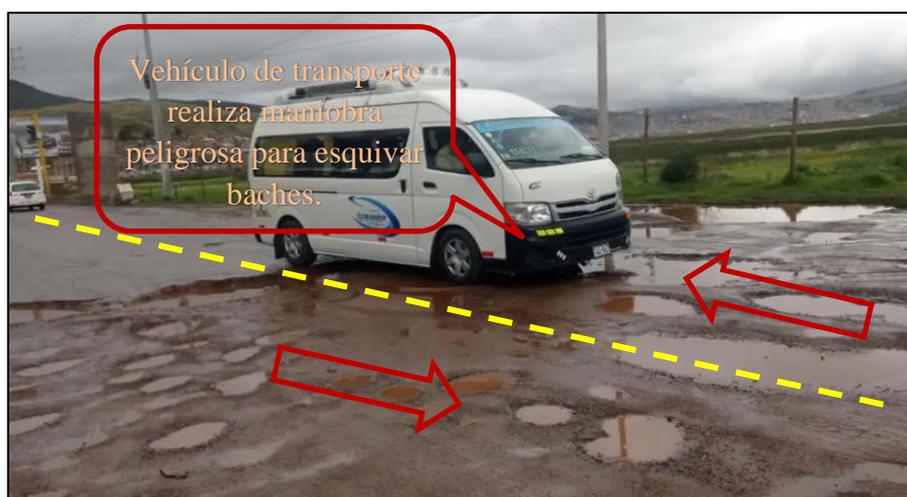
Calzada desgastada a falta de mantenimiento en el Km 1364+050

Nota: Tramo desvío al Centro Poblado Jayllihuaya

En la figura 59 se observa un vehículo de transporte público realizando maniobras peligrosas, invadiendo el carril contrario para esquivar los baches presentes en la calzada.

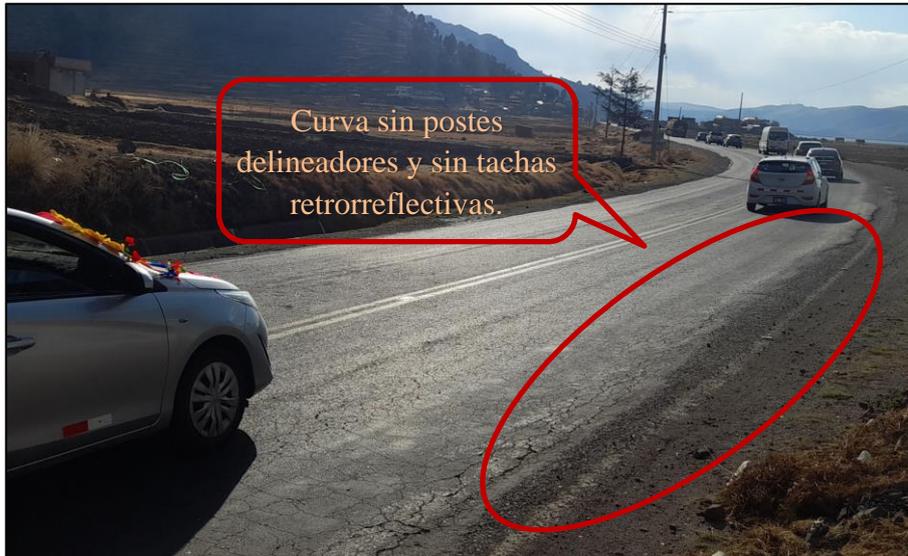
Curva peligrosa a falta de tachas y postes delineadores en el Km 1371+330

De la figura 60 se puede observar la ausencia de postes delineadores y tachas retrorreflectivas a lo largo de toda la curva.

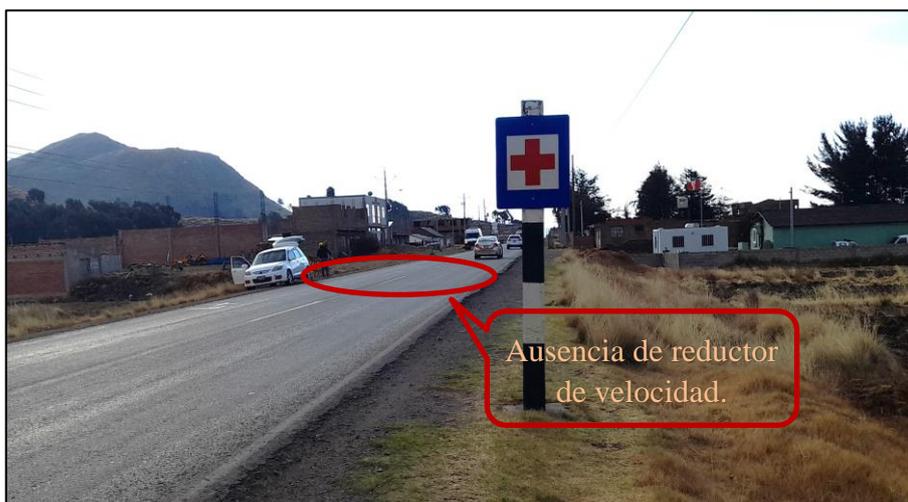
Ausencia de reductor de velocidad en el Km 1372+300

La figura 61 ilustra la falta de reductores de velocidad en ambos extremos de la comisaría PNP Ichu, lo cual también beneficiaría a la posta de salud y a la comunidad urbana cercana.

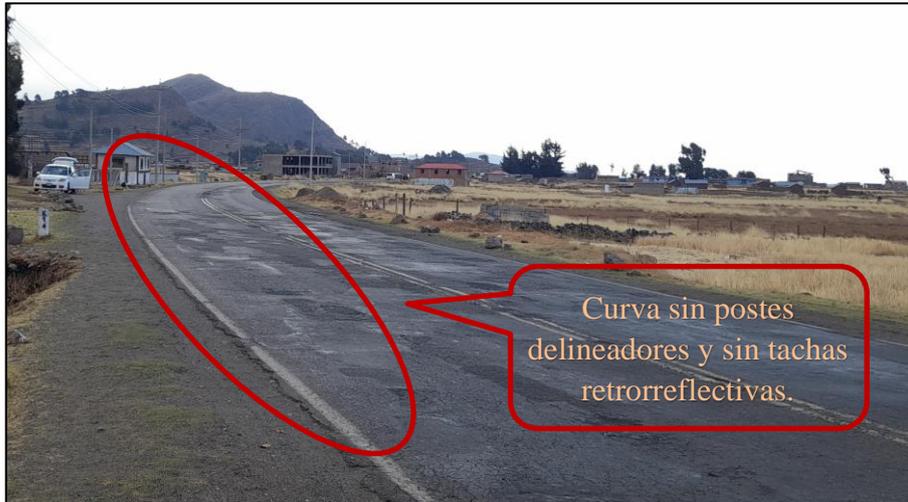
Curva peligrosa a falta de tachas y postes delineadores en el Km 1373+200

En la figura 62 se aprecia la ausencia de postes delineadores y tachas retrorreflectivas a lo largo de toda la curva. También se observa el deterioro de la calzada.

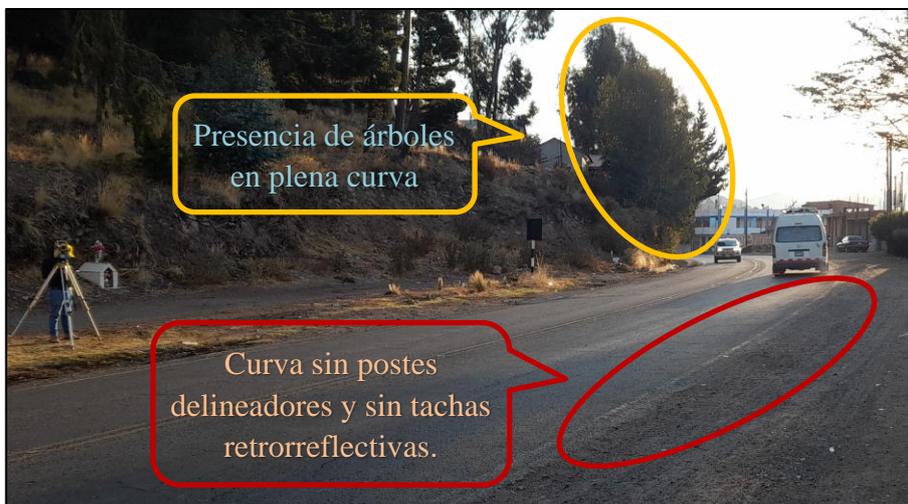
Curva peligrosa a falta de tachas y postes delineadores en el Km 1376+460

En la figura 63 se muestra la ausencia de postes delineadores y tachas retrorreflectivas a lo largo de toda la curva. También se puede observar la presencia de vegetación que obstruye la visibilidad de los conductores.

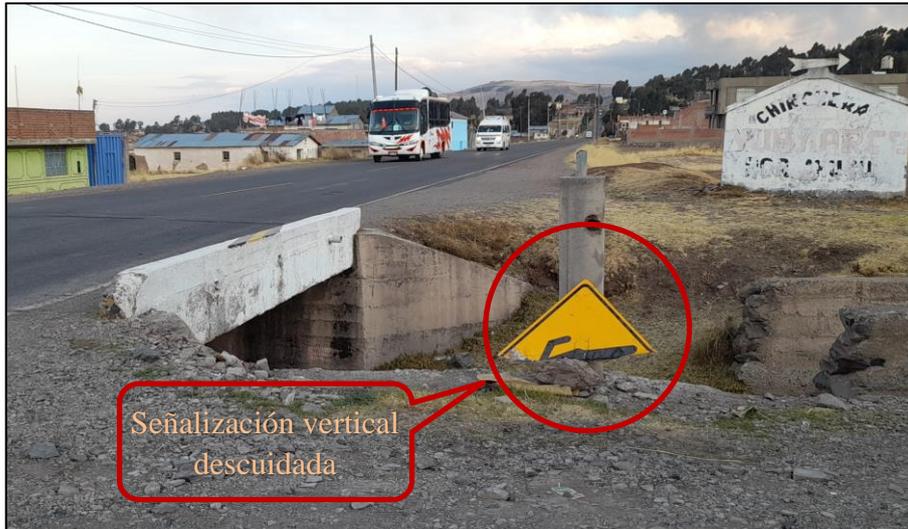
Ausencia de señalizaciones y reductores de velocidad en el Km 1379+360

En la figura 64, se observa la falta de señalización vertical y de reductores de velocidad, elementos necesarios dado que este tramo corresponde a una zona urbana.

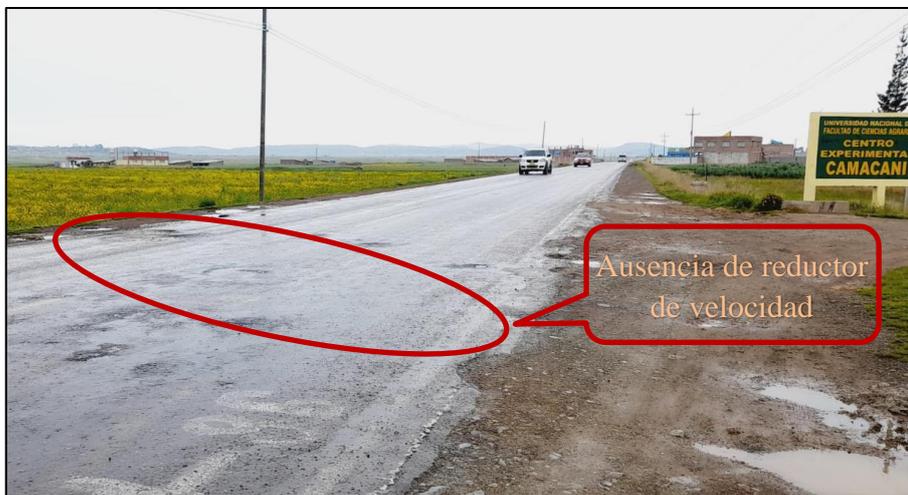
Ausencia de reductor de velocidad en el Km 1384+780

En la figura 65 se observa la ausencia de reductores de velocidad, pese a que el tramo conecta con una zona urbana. Además, se aprecia el deterioro del estado de la calzada.

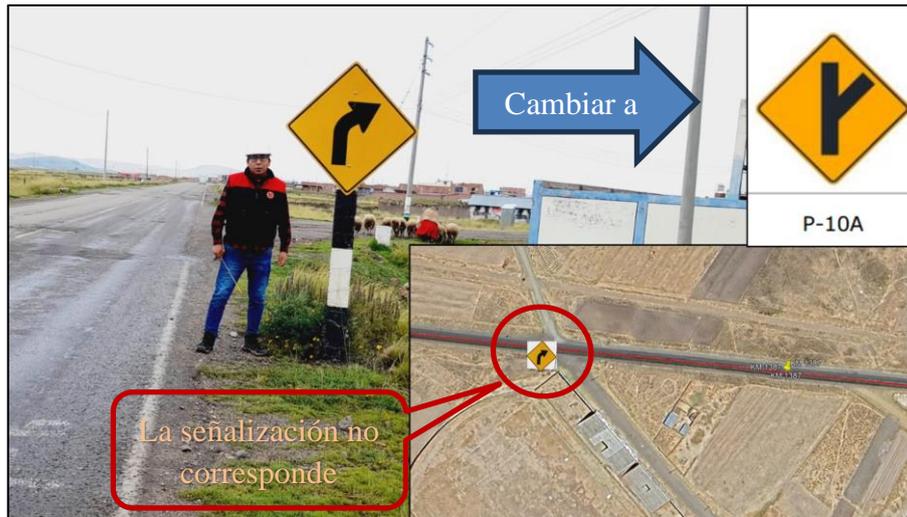
Señalización inadecuada en el Km 1386+860

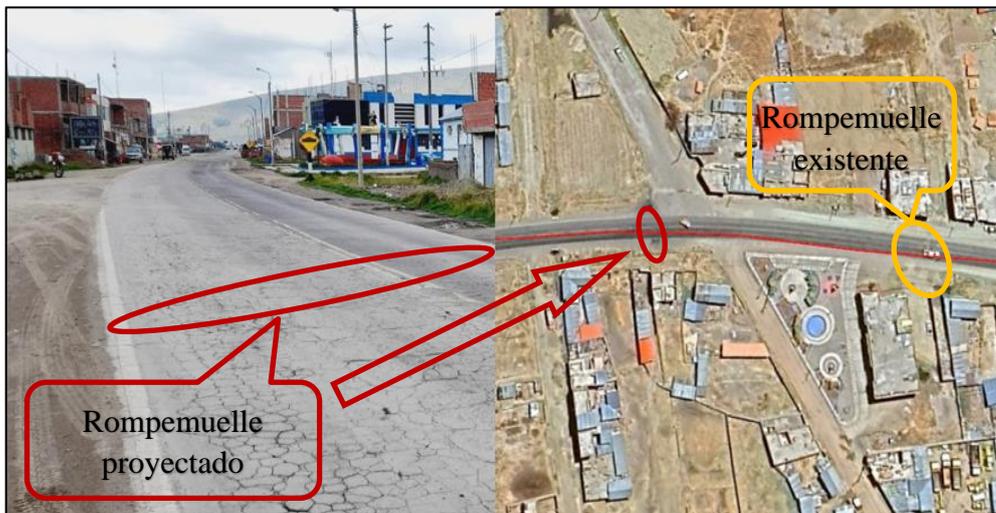
Reductor de velocidad inapropiadamente localizado en el Km 1387+500

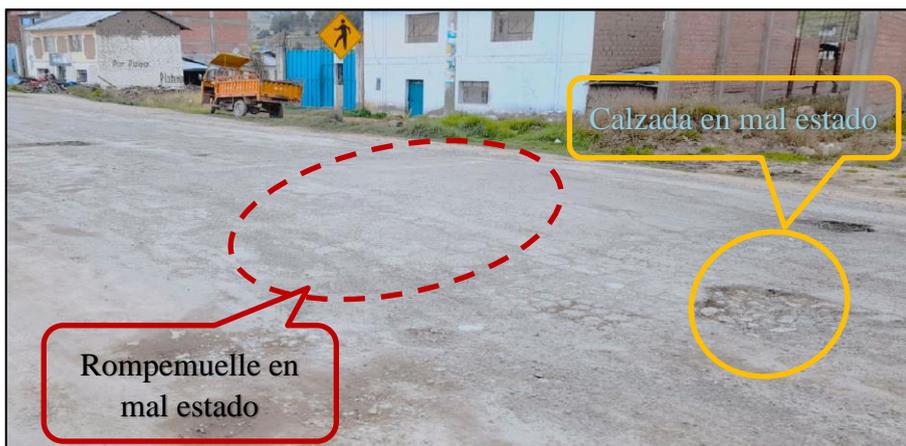
Reductor de velocidad en estado defectuoso en el Km 1387+530

En la figura 68 se muestra el deterioro del rompemuelleres y de la calzada, esto hace que los conductores tengan que efectuar maniobras riesgosas en una zona urbana. Además, las demarcaciones viales están poco o nada visibles.

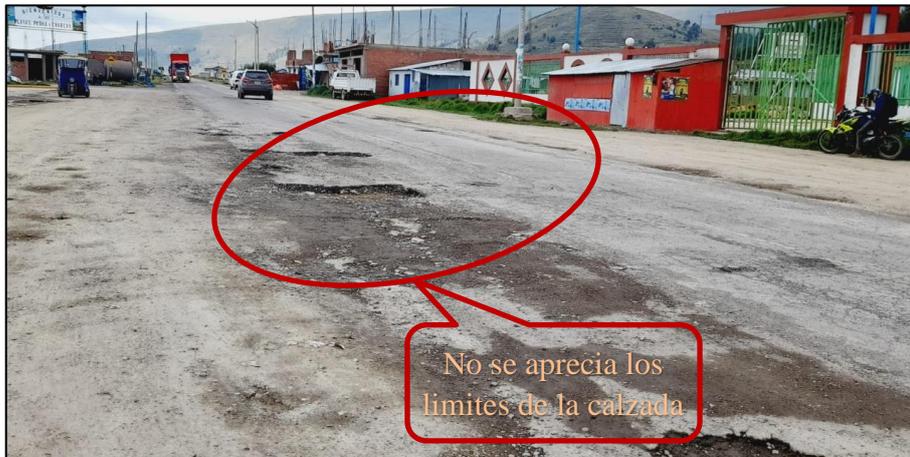
Calzada desgastada a falta de mantenimiento en el Km 1387+670

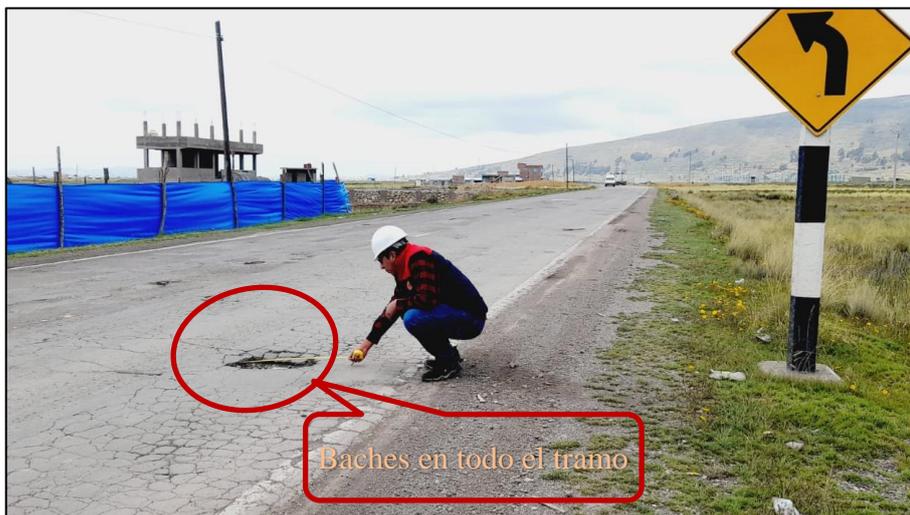
Calzada con presencia de baches en el Km 1388+200

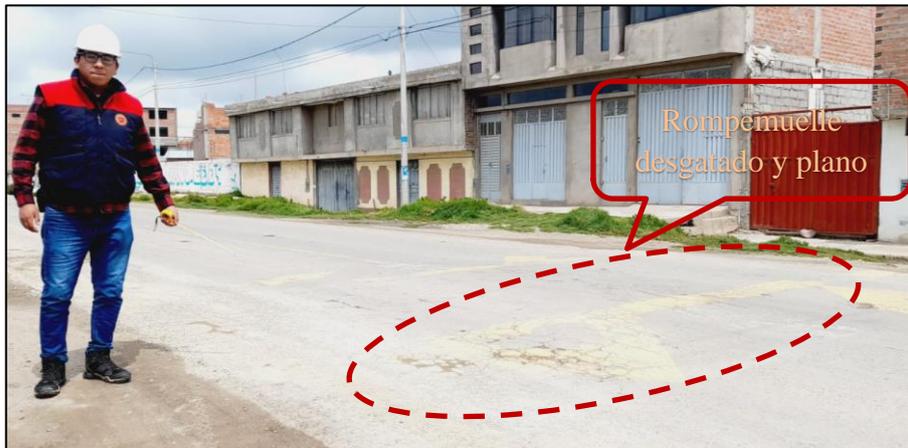
Reductor de velocidad en estado defectuoso en el Km 1392+210

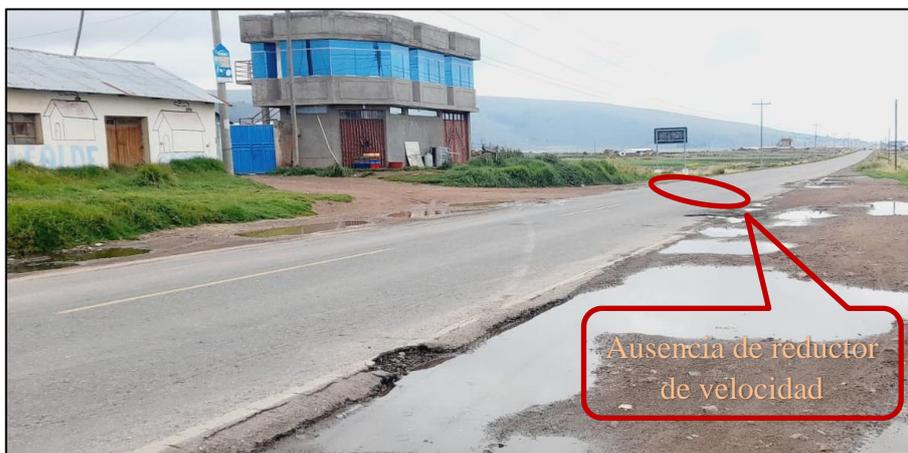
Ausencia de reductores de velocidad en el Km 1396+800

En la figura 72 se puede observar la ausencia de reductores de velocidad en una zona urbana, así como el deterioro notable de la berma.

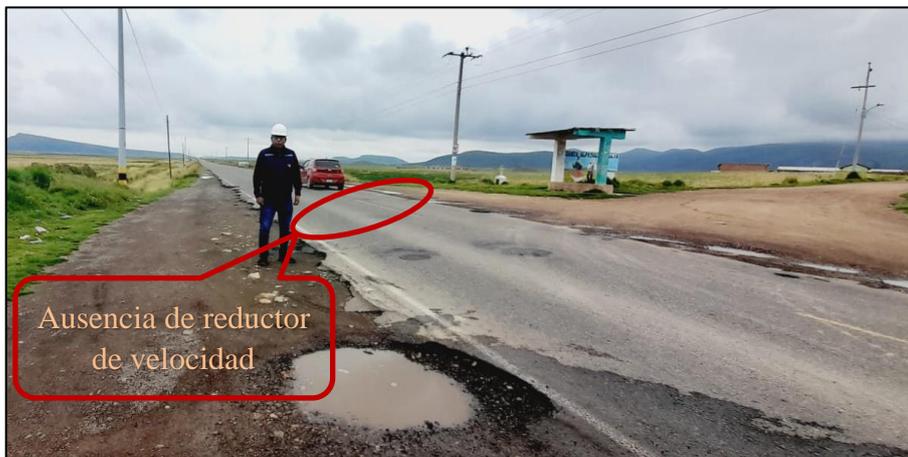
Ausencia de reductores de velocidad en el Km 1400+670

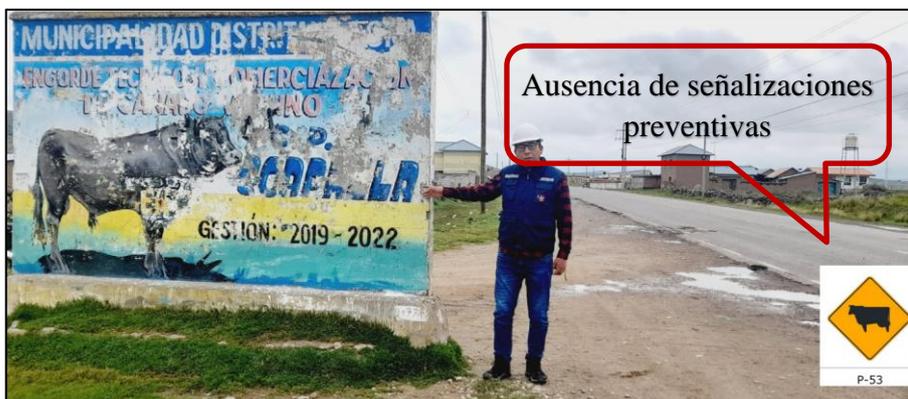
Ausencia de señalizaciones y reductores de velocidad en el Km 1405

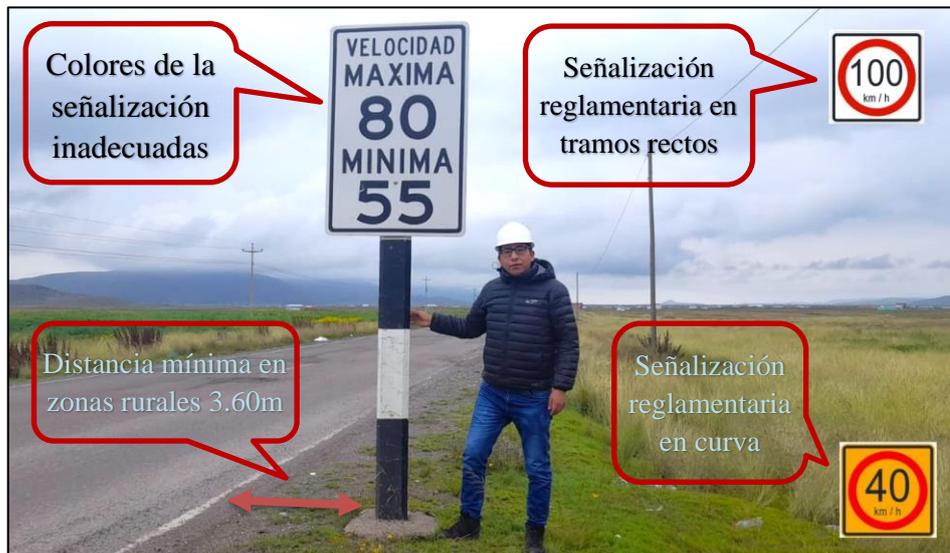
Señales de restricción inadecuadas en la vía

En la figura 75 se aprecia una señal de restricción que no cumple con las especificaciones del Manual de Dispositivos de Control de Tránsito (MTC, 2018), el cual establece que estas señales deben tener un fondo blanco o amarillo, según corresponda, y la velocidad máxima de operación debe estar indicada en negro dentro de una circunferencia de color rojo. Además, la ubicación lateral de estas señales debe ser a una longitud mínima de 3.60 metros del límite de la calzada.

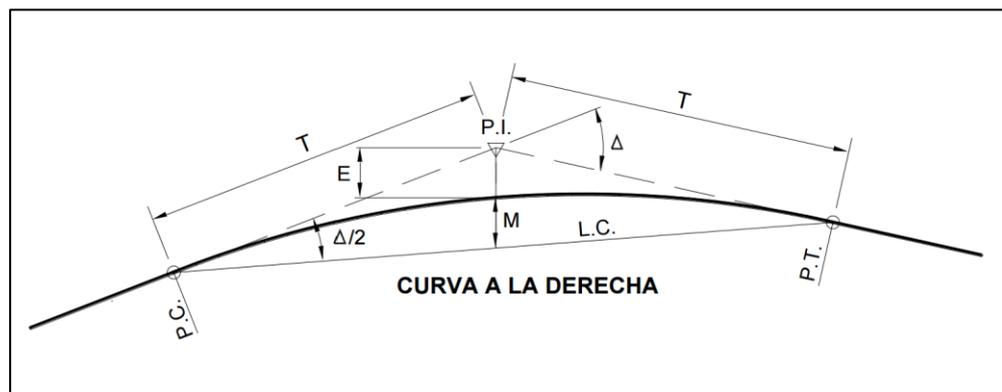
Elementos de curva para el rediseño

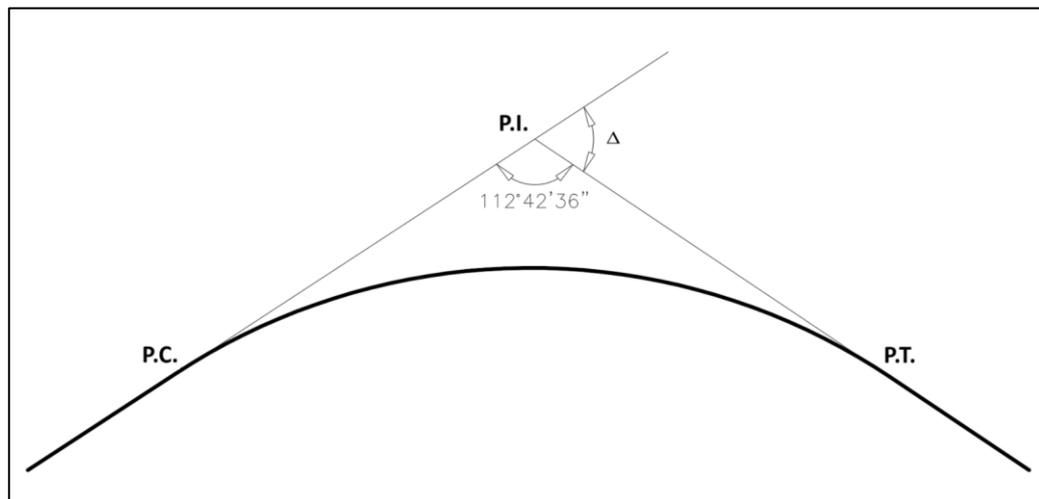
Alineamiento de rectas tangentes a la curva de estudio

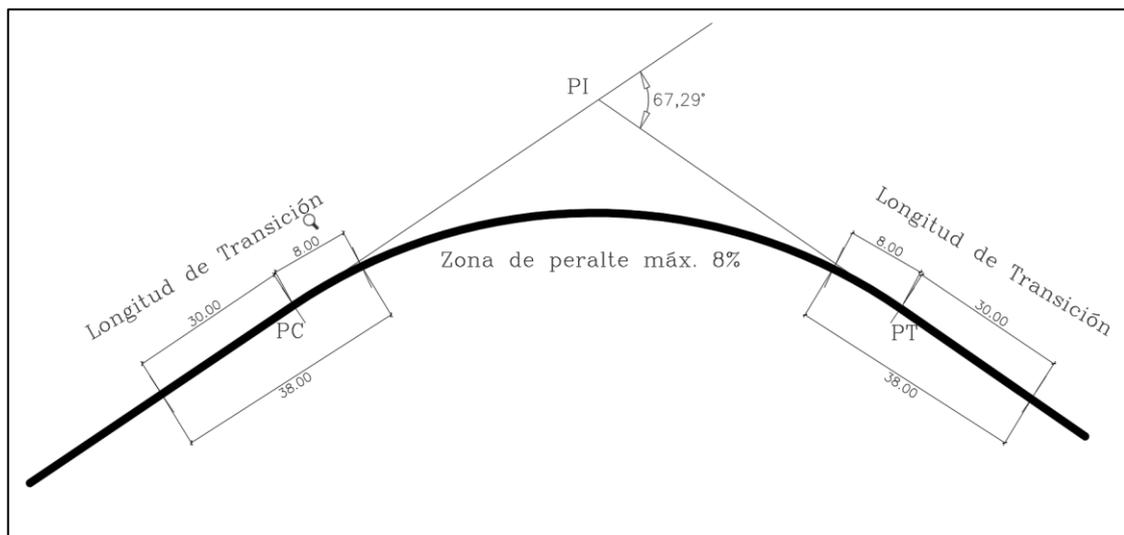
Longitud de transición del peralte en curva

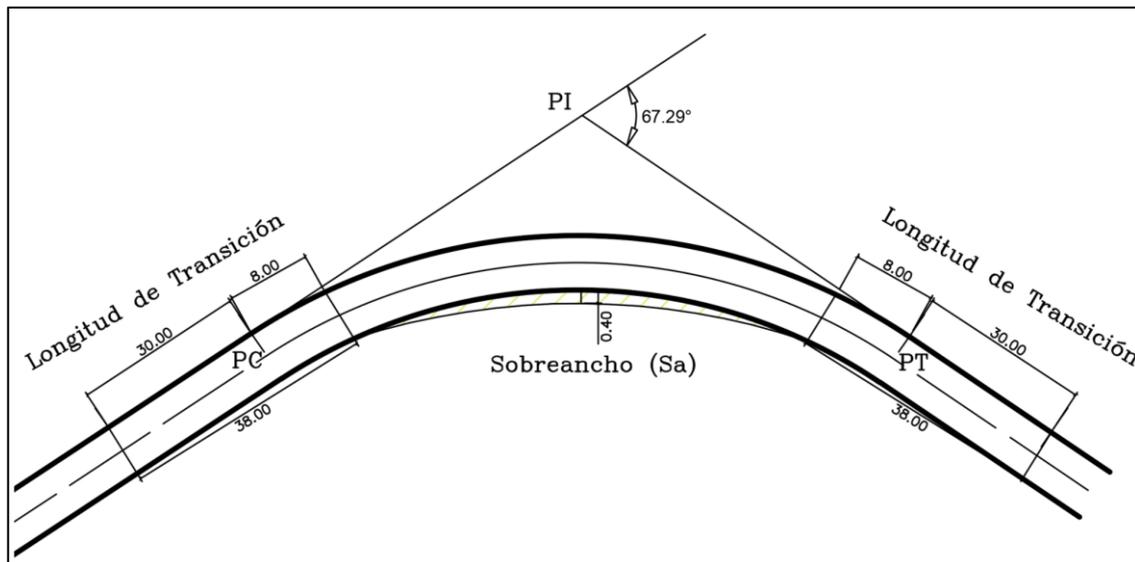
Sobreebanco calculado de la vía

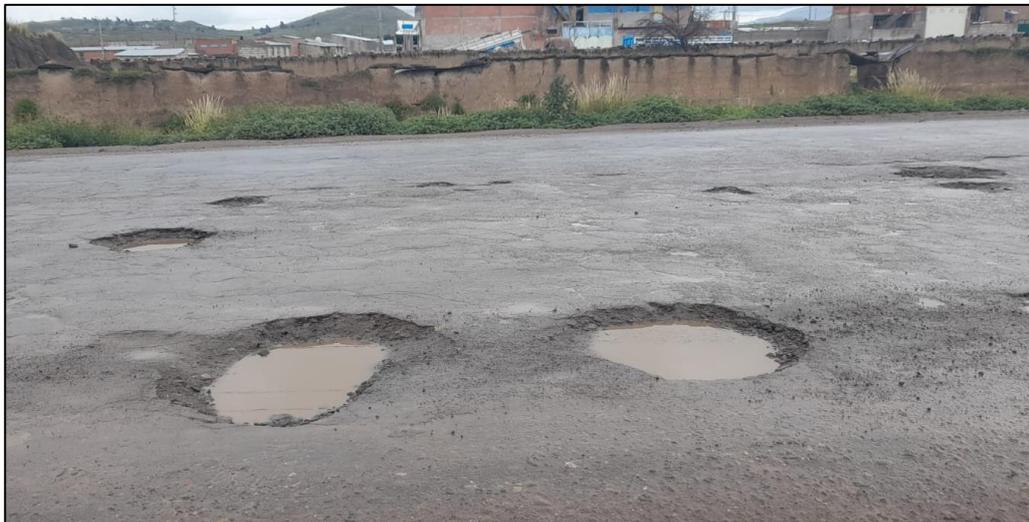
Presencia de baches en el ingreso a Ilave

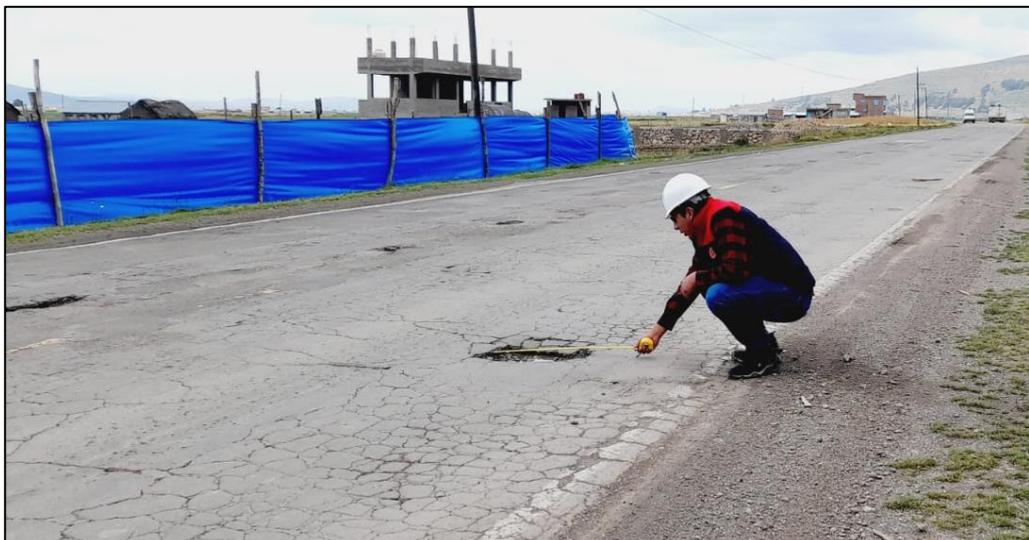
Figura 81

Presencia de baches en Plateria
