**UNIVERSIDAD NACIONAL DEL ALTIPLANO
FACULTAD DE INGENIERÍA CIVIL Y ARQUITECTURA
ESCUELA PROFESIONAL DE INGENIERÍA CIVIL**

**EVALUACIÓN POST CONSTRUCCIÓN DE LA CALIDAD DE
MEZCLA ASFÁLTICA, COMO INDICADOR DE LA
SERVICIABILIDAD EN LA CARRETERA DESVÍO YOCARÁ –
CABANA, PUNO.**

TESIS

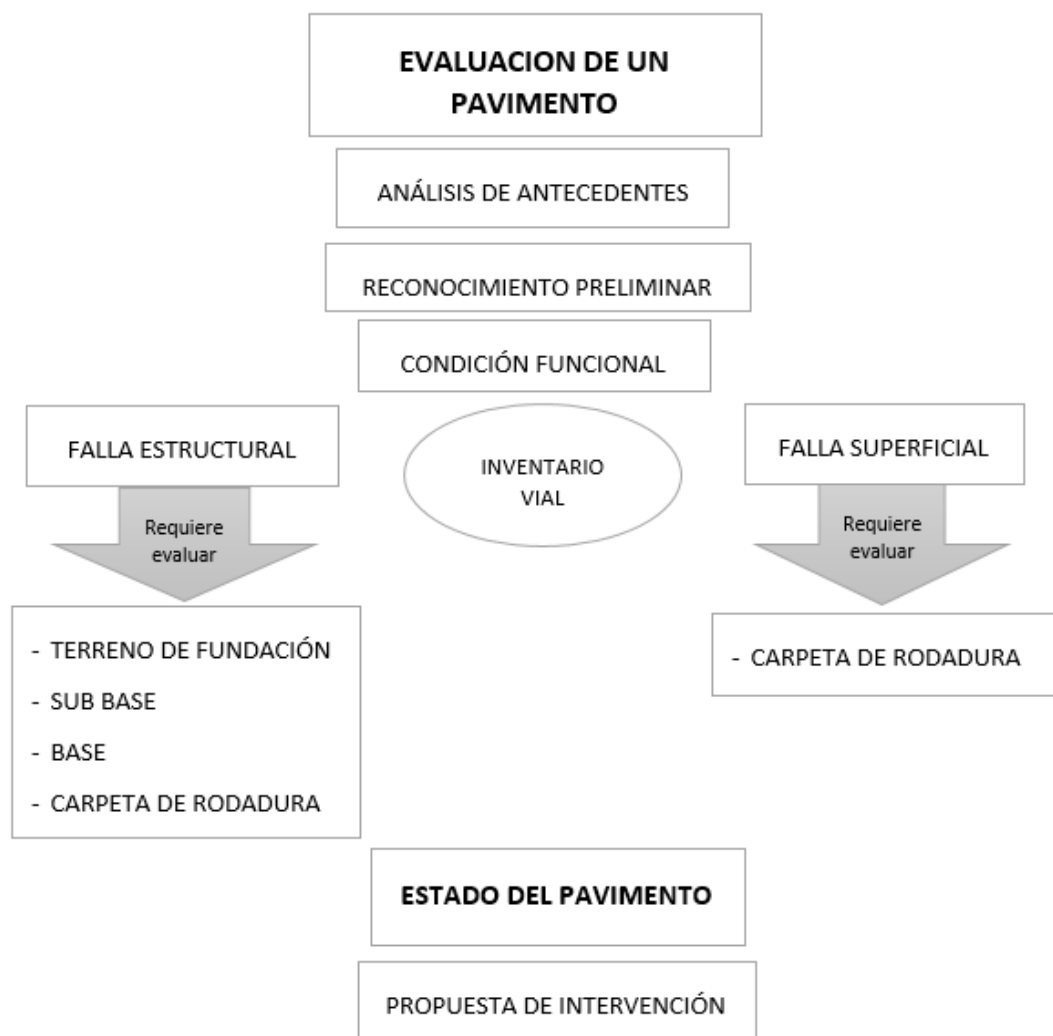
Figura 7. Estructura de evaluación general de un pavimento.
Elaboración propia.

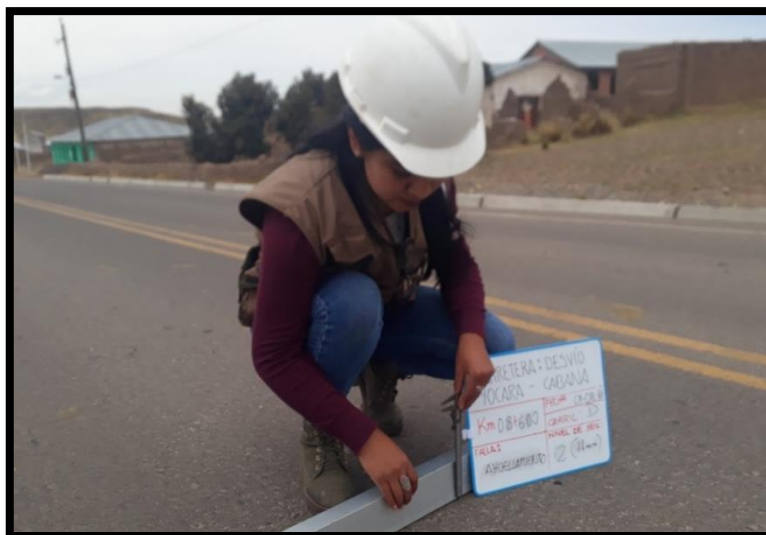
Figura 15. Foto de medición de profundidad de ahuellamiento.

Se considera 02 salidas a campo (2da y 3ra) para el inventariado de fallas actuales de la vía para tomar las medidas que determinan el nivel de severidad de las diferentes fallas con la ayuda de la regla metálica, la regla de precisión, la wincha y un odómetro para la ubicación de progresivas.

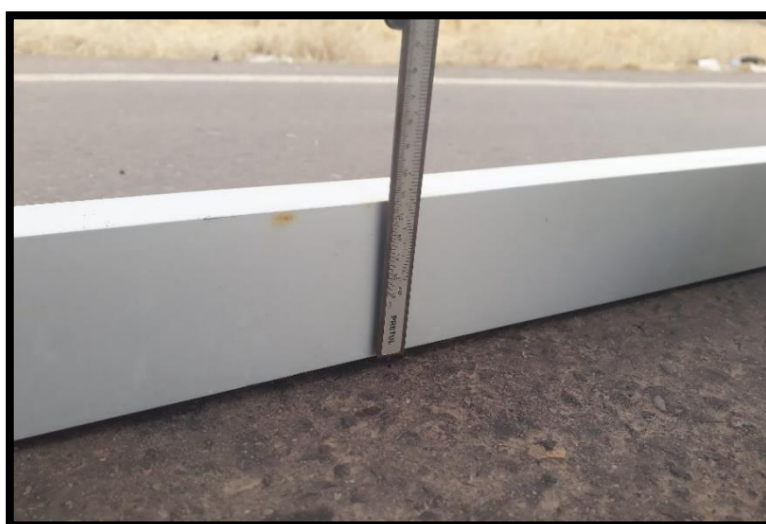
Figura 16. Foto de medida de nivel de severidad (ahuellamiento).

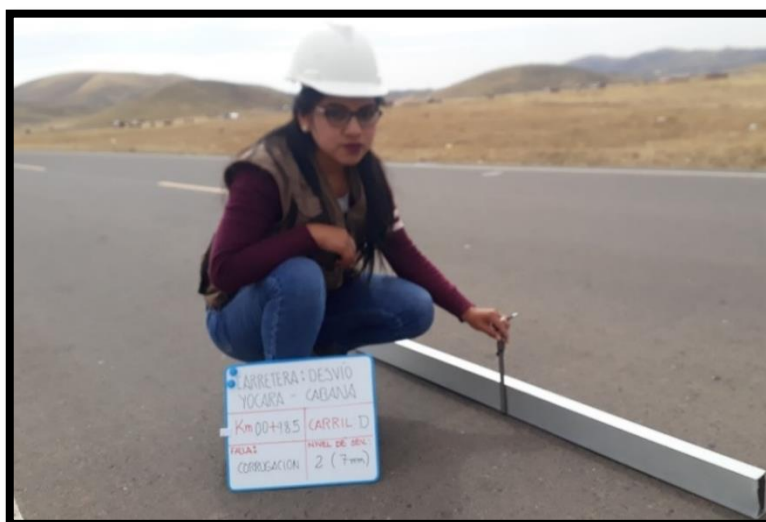
Figura 17. Foto de medición de profundidad de corrugación.

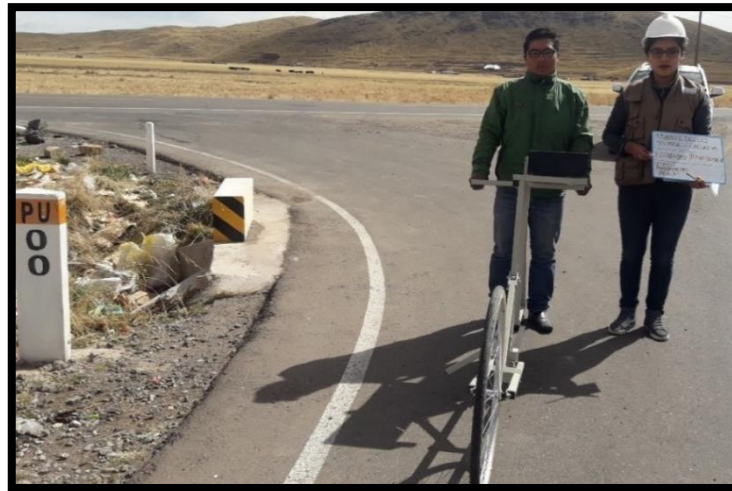
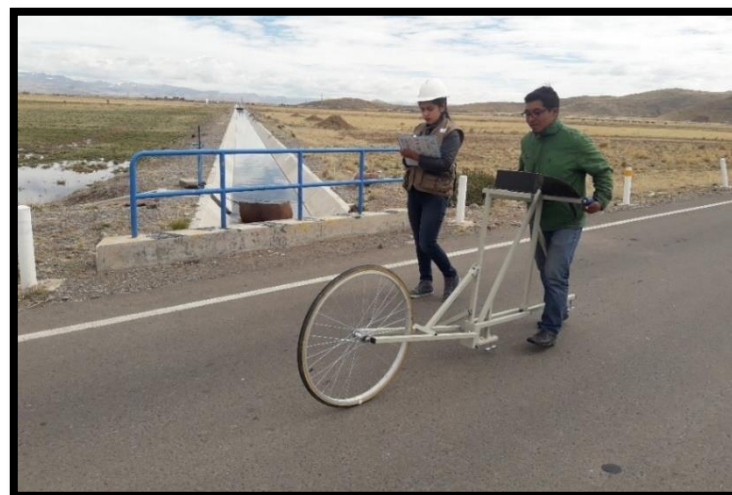
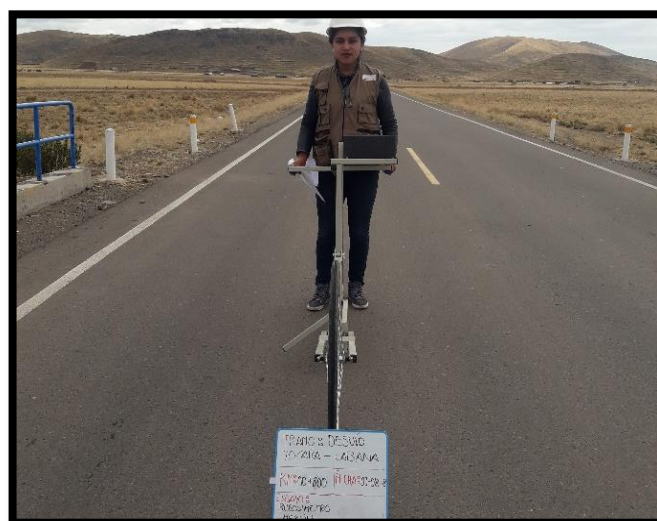
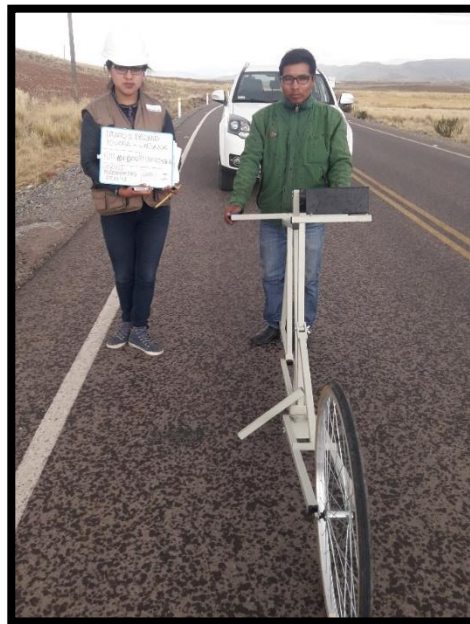
Figura 18. Foto de inicio de medición de rugosidad Km 00+000.

Figura 19. Foto de toma de datos de rugosidad, tramo km 00+400 – 00+800.

Figura 20. Foto de rugosidad en punto 00+800.

Figura 21. Foto de rugosidad en punto 10+000.

(...) se efectúa 200 observaciones de las “irregularidades que presenta el pavimento” (desviaciones relativas a la cuerda promedio), cada una de las cuáles son detectadas por el patín móvil del MERLIN, y que a su vez son indicadas por la posición que adopta el puntero sobre la escala graduada del tablero, generándose de esa manera las lecturas. Las observaciones deben realizarse estacionando el equipo a intervalos regulares (..) cada ensayo se realiza al cabo de una vuelta de la rueda. En cada observación el instrumento debe descansar sobre el camino apoyado en tres puntos fijos e invariables: la rueda, el apoyo fijo trasero y el estabilizador para ensayo (...). La posición que adopta el puntero corresponderá a una lectura entre 1 y 50, la que se anotará en un formato de campo (...). El formato consta de una cuadrícula compuesta por 20 filas y 10 columnas; empezando por el casillero (1,1), los datos se llenan de arriba hacia abajo y de izquierda a derecha. El proceso de medición es continuo y se realiza a una velocidad promedio de 2 km/h. (Del Águila, 1999, p. 7)

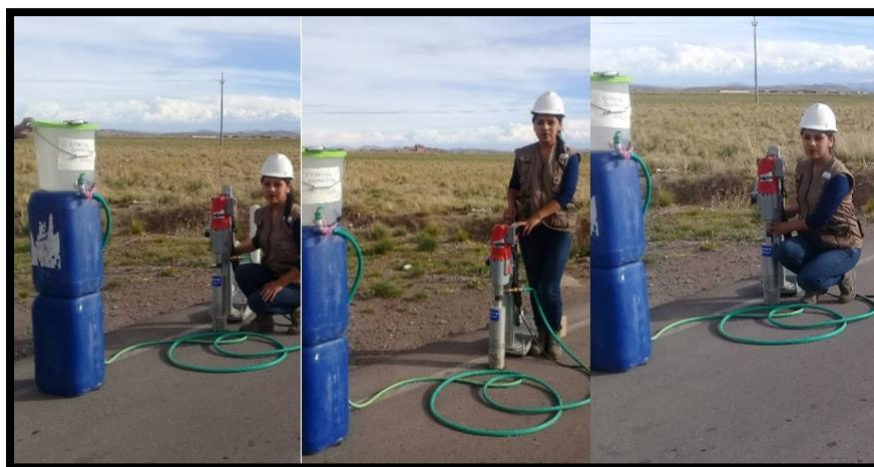
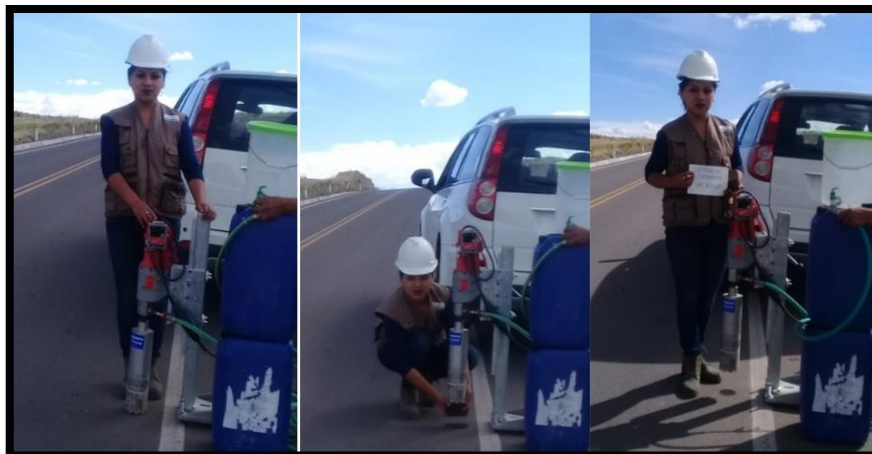
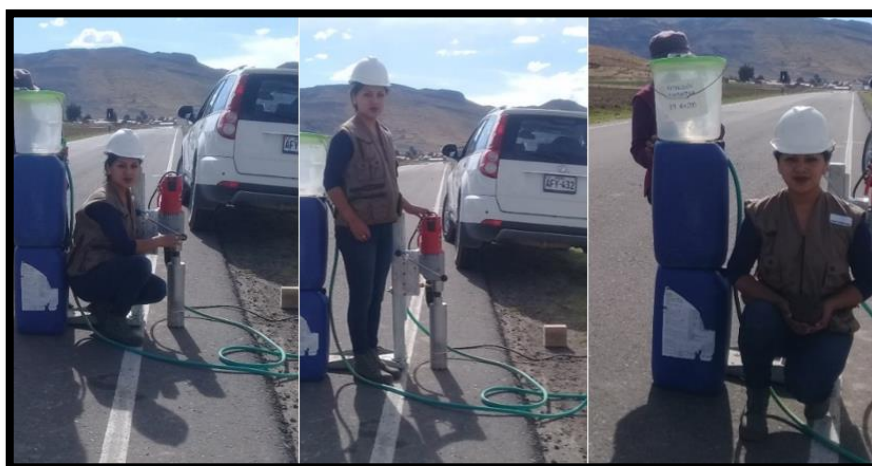
Figura 22. Fotos del instalado de la perforadora diamantina en el Km. 00+020.

Figura 23. Fotos del instalado de la perforadora diamantina y extracción de muestra en el Km. 10+500.
- MUESTRA 03: Punto de toma progresiva 16+200 (Margen Izquierdo).

Figura 24. Fotos del instalado de la perforadora diamantina y extracción de muestra en el Km. 16+200.

Se realizó una verificación previa para determinar una zona representativa de la condición de la sección. Así mismo se evaluó a criterio la ubicación del punto de extracción para no perjudicar el tránsito regular de la vía. Determinándose la extracción en el kilometraje indicado:

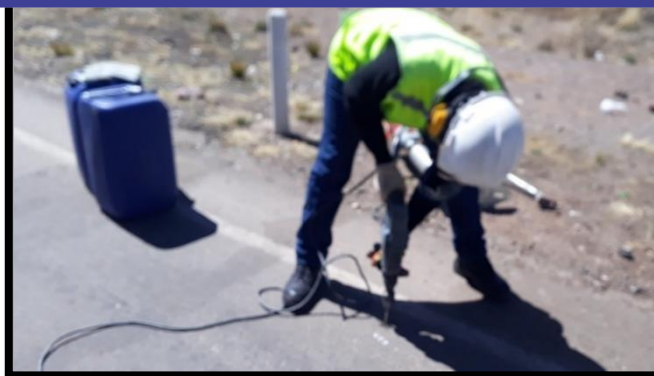
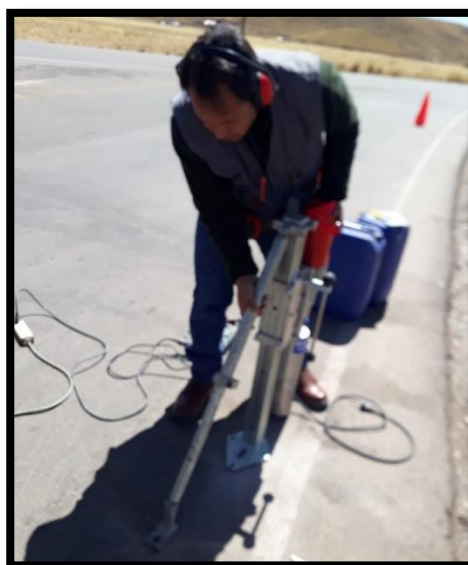
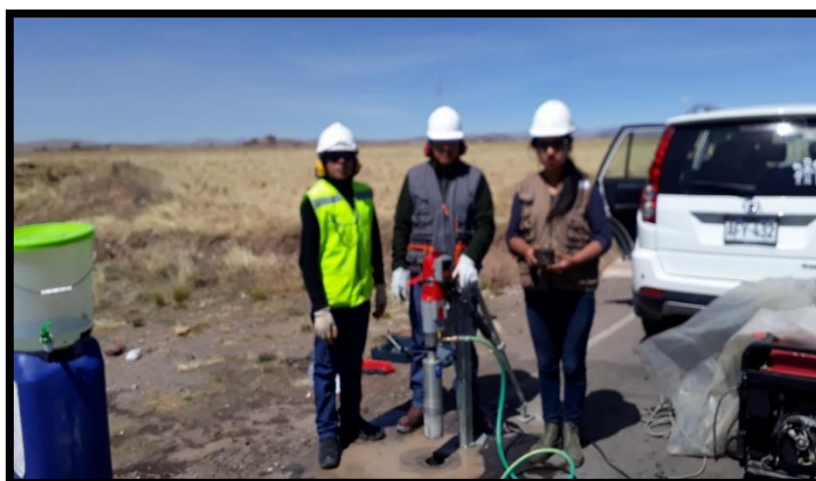
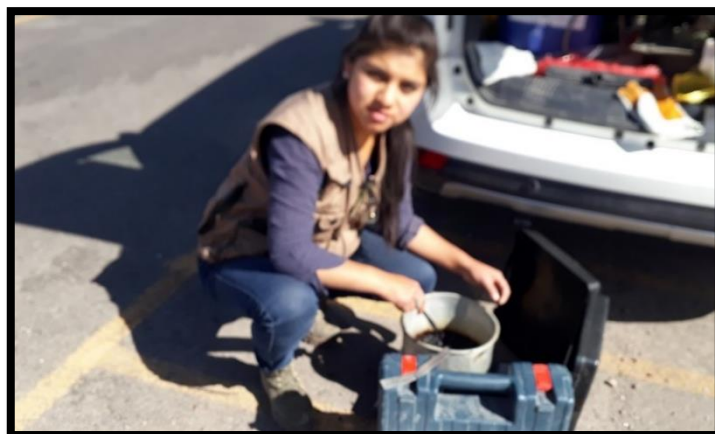
Figura 25. Foto en el proceso de perforado de puntos de fijación del equipo de extracción.

Figura 26. Foto durante la ubicación de equipo de extracción en el punto de toma de muestra.

Figura 27. Foto del equipo de trabajo, durante la obtención de muestra diamantina.

Figura 28. Foto durante la preparación del material asfáltico para la reposición del material extraído.

Inicialmente se ubicaron las señalizaciones (conos) de información de cierre del carril. Luego se instaló y aseguró adecuadamente el equipo de perforación diamantina, usando una broca para la colocación de puntos de anclaje del equipo en el pavimento. Teniendo la posición fija del equipo se introduce el perforador a la carpeta asfáltica en una profundidad aproximada de 8cm, siendo esta medida mayor al espesor del pavimento según diseño, para asegurar la profundidad completa de carpeta; así mismo durante el corte del testigo se irrigó suficientemente para disipar el calor generado por la rotación de la perforadora. Una vez extraídas las muestras de pavimento se selló tanto los agujeros generados por la perforadora del testigo como los generados por la broca menor para el anclaje del equipo. luego se selló el orificio con asfalto.

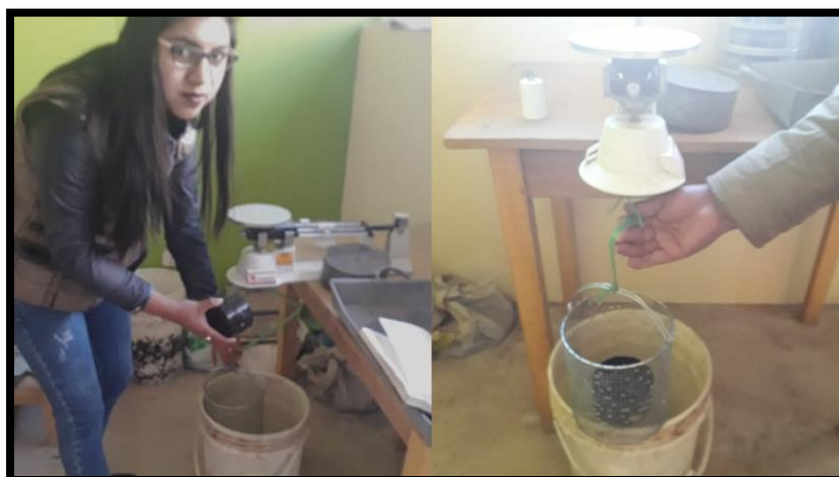
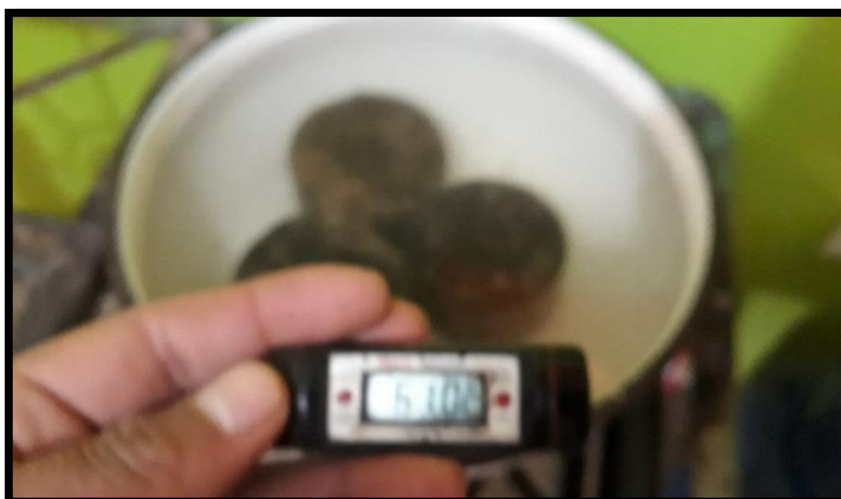
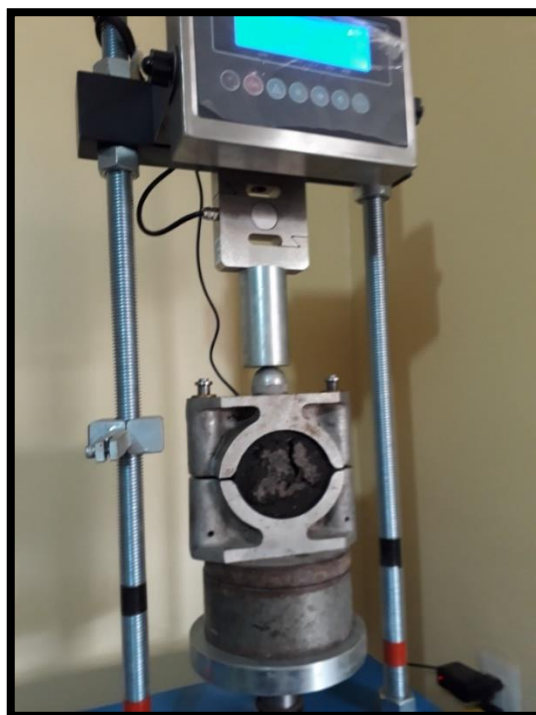
Figura 29. Foto durante de toma de pesos al aire de las muestras diamantina.

Figura 30. Foto durante de toma de pesos, al aire y al agua, de las muestras diamantina.

Figura 31. Foto del Baño maría a 60°C, de las muestras diamantina.

Figura 32. Foto del instante de rotura Marshall.

Con las 3 probetas de carpeta asfáltica se procederá a la toma de datos previos al rompimiento: se realizan 4 medidas de altura por briqueta para determinar un promedio. Posteriormente se realizarán la toma de los pesos por briqueta tanto al aire como al agua.

Se procede colocar las muestras preparadas con cemento asfáltico en un baño de agua durante 30 o 40 minutos a $60^{\circ} + 1^{\circ}\text{C}$ ($140^{\circ} + 1.8^{\circ}\text{F}$); se limpió las barras guías y las superficies interiores del molde de ensayo antes de la ejecución de este; se procedió a retirar la probeta del baño de agua para secar superficialmente y colocar centrada en el segmento inferior de la mordaza; entonces se aplicó la carga sobre la probeta con una prensa a una razón de deformación constante de 50.8 mm (2") por minuto, hasta que ocurrió la falla, es decir cuando se alcanzó la máxima carga y luego disminuye según se lea en el dial respectivo; tomándose los datos de flujo y estabilidad dados por la prensa (el procedimiento completo, a partir de la sacada de la probeta del baño de agua, deberá realizarse en un periodo no mayor de 30 segundos), cómo se refiere en el Manual de Ensayos de Materiales (MTC, 2016).

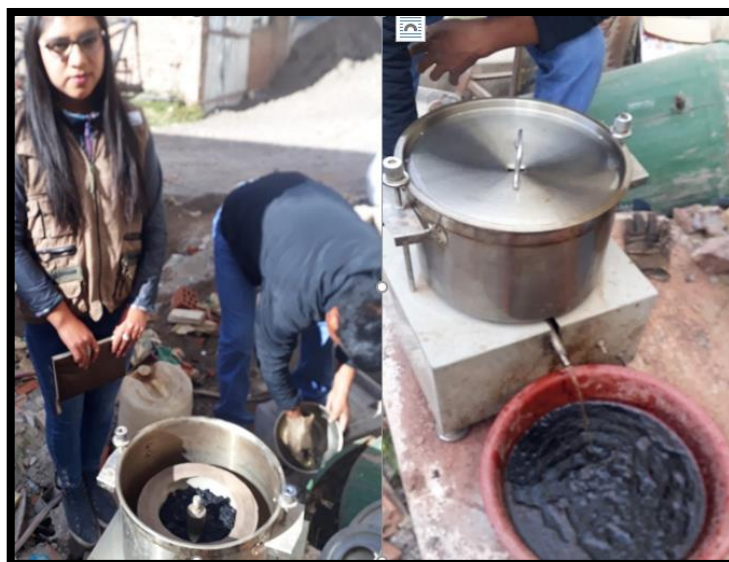
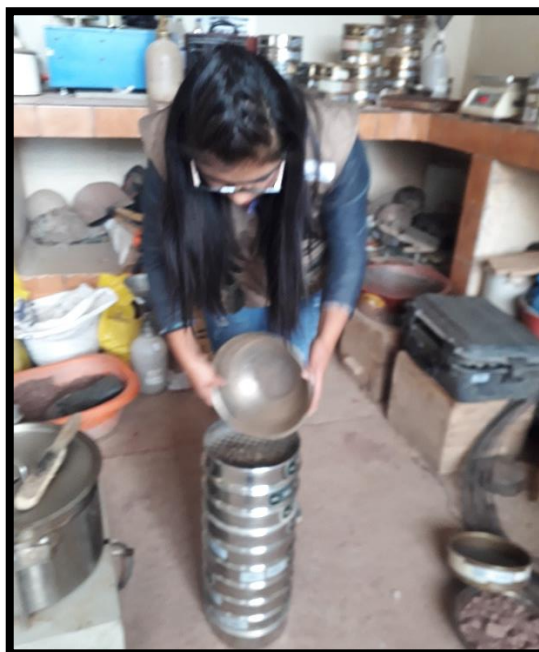
Figura 33. Foto del proceso de lavado asfáltico de muestras.

Figura 34. Foto durante el tamizado granulométrico para registro de pesos retenidos.

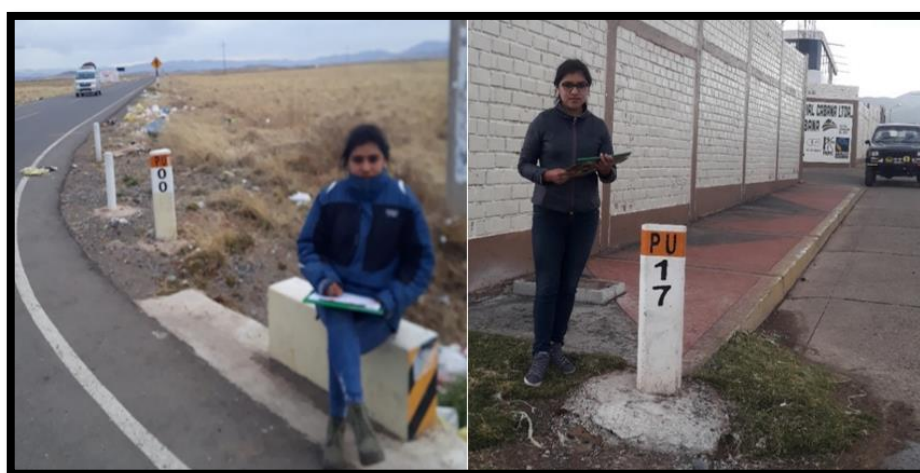
Figura 35. Foto durante el registro de trafico, en el punto inicial y punto final.

Se recolecto datos de aforo vehicular con el objetivo de contrastar IMD real con el IMD del diseño. Dicho conteo se realizó de lunes a domingo en los horarios de 6:00 hasta las 19.00 horas, siendo este el horario de movimiento vehicular según data de la zona.

UBICACIÓN: Inicio de vía (Se toma datos solo en una estación ya que los vehículos tienen un origen y un destino fijo dentro de la vía (ORIGEN: Desvío Yocara – DESTINO: Cabana).

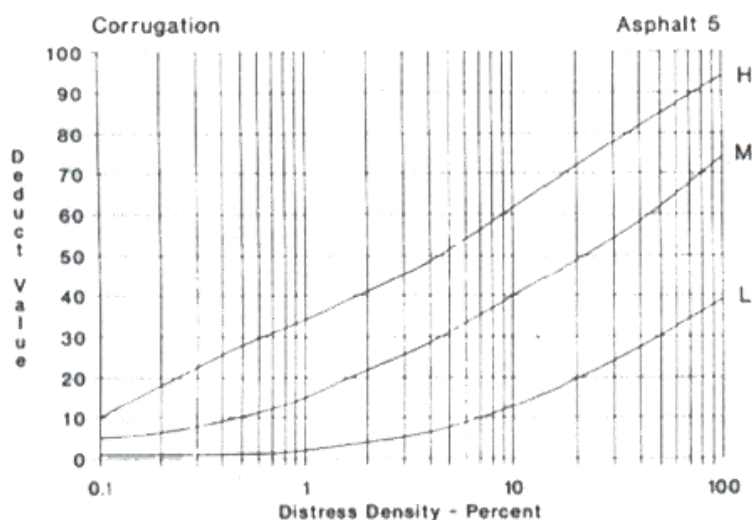
Figura 36. Curva de valor deducido para asfalto, falla: ahuellamiento. Fuente: Vásquez 2002.

Figura 37. Curva de valor deducido para asfalto, falla: corrugación. Fuente: Vásquez 2002.

al tipo de falla encontrada en el área de unidad de muestra, en la segunda columna colocamos el código del nivel de “SEVERIDAD” de la falla, y en las columnas “CANTIDAD” se tienen las metrado correspondiente a cada falla en el área de la unidad, dichas cantidades son evaluadas en m2, en la columna “TOTAL” tenemos la sumatoria del metrado, para luego hallar la “DENSIDAD” que es igual a: “TOTAL” del área de la falla evaluada, dividido entre el total del área de la unidad, expresado en porcentaje. Finalmente, con los ábacos anexados para cada tipo de falla se calcula el Valor Deducido, como se muestra en las Figuras 36 y 37.

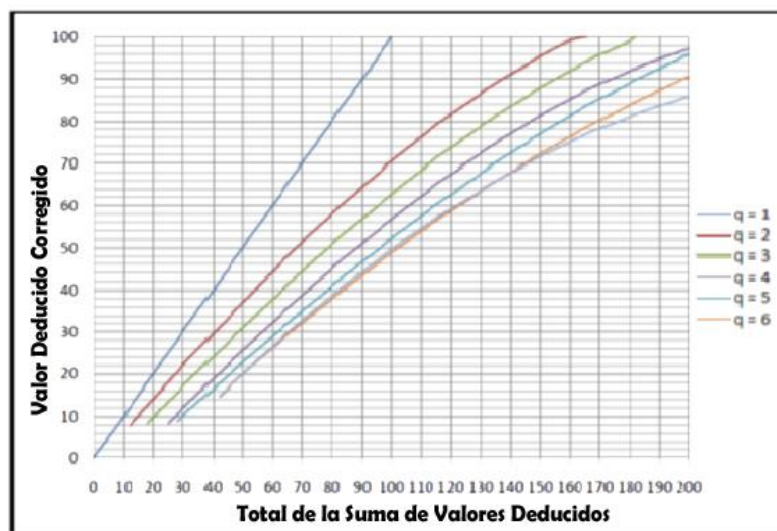
Figura 39. Curva de corrección para pavimentos de asfalto.
Elaborado por: Medina 2015.

Posteriormente se ordenan de mayor a menor todos los valores deducidos y se ingresan en la gráfica de valores deducidos corregidos para pavimentos asfálticos (Figura 19), para el primer caso $q = 3$, obteniendo como valor deducido corregido 31.5. Se repetirá lo mismo, reemplazando el último valor reducido por 2 y reduciendo el valor de “q” en una unidad, hasta que “q” sea igual a 1, hallando los valores deducidos corregidos para cada valor de “q” (Tabla 25).

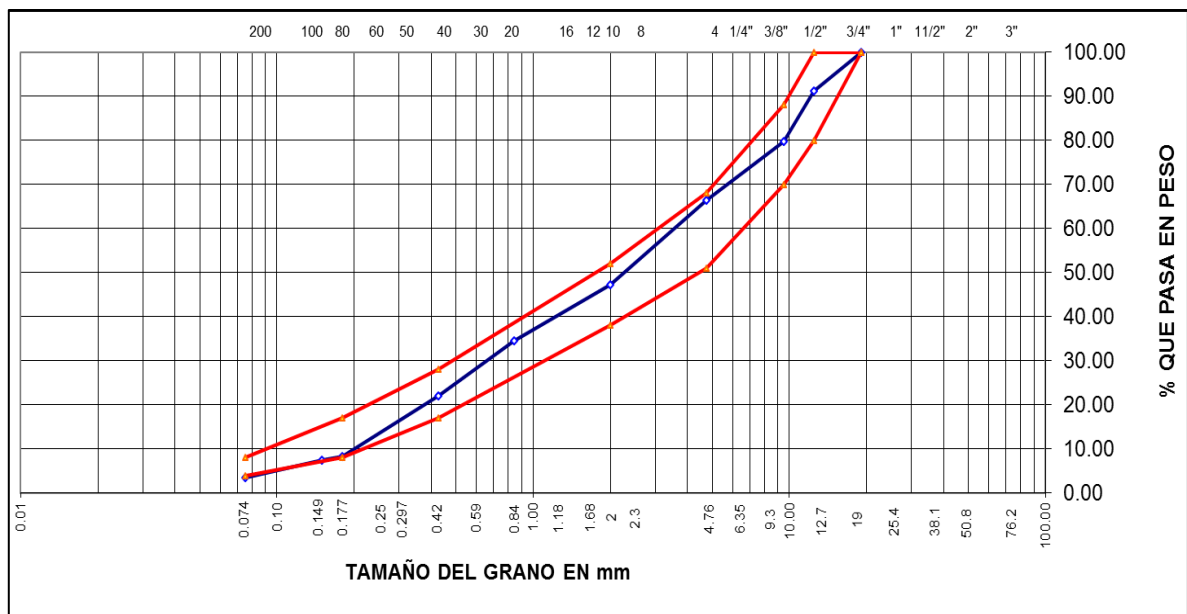
Figura 42. Representación Gráfica de la curva granulométrica por tamices, y delimitación de especificaciones de la muestra 1.

Tamices ASTM	Abertura mm	Peso Retenido	Retenid. Parcial	Retenid. acumulac	% Que Pasa	Especificaciones	DESCRIPCION DE LA MUESTRA
3"	75.000						Peso mezcla : 962.0 Grs
2 1/2"	63.000						Peso agregados : 888.4 Grs
2"	50.000						Cem. asfáltico : 7.65 %
1 1/2"	37.500						Grava : 33.5 %
1"	25.000						Arena : 63.0 %
3/4"	19.000				100.00	100 - 100	Fino : 3.5 %
1/2"	12.500	78.00	8.80	8.80	91.20	80 - 100	W natural : %
3/8"	9.500	101.00	11.40	20.20	79.80	70 - 88	
No.04	4.750	118.00	13.30	33.50	66.50	51 - 68	LIMITES DE CONSISTENCIA
No.10	2.000	171.00	19.20	52.70	47.30	38 - 52	L.L. : %
No.20	0.840	114.00	12.80	65.50	34.50		L.P. : %
No.40	0.425	111.00	12.50	78.00	22.00	17 - 28	I.P. : %
No.80	0.180	122.00	13.70	91.70	8.30	8 - 17	
No.100	0.150	7.40	0.80	92.50	7.50		CLASIFICACION
No.200	0.075	35.20	4.00	96.50	3.50	4 - 8	SUCS :
<No.200		30.80	3.50	100.00			AASHTO :
							FILLER/ASFALTO : 0.457
