**ANÁLISIS DE LA INCIDENCIA DE LA GEOMETRÍA REFERIDA
A LOS CAMBIOS DE PENDIENTES SOBRE EL ÍNDICE DE
RUGOSIDAD INTERNACIONAL DE LA RUTA NACIONAL
PE – 3S F, 2018**

TESIS

PUNO – PERÚ

2019

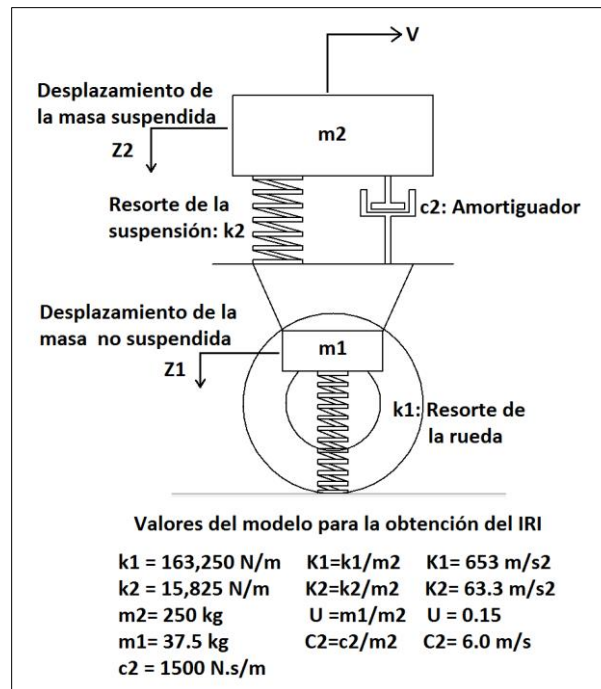
Figura 3: Valores del modelo para la obtención del IRI.

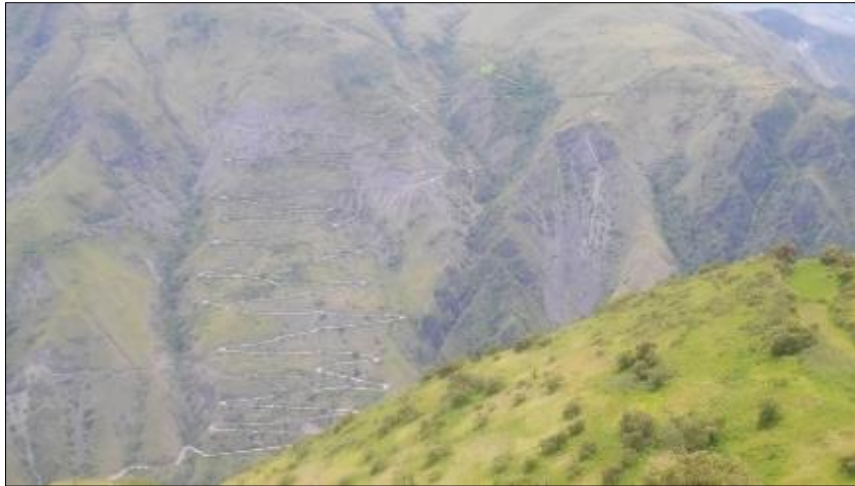
A continuación se muestran dos Fotografías que muestra el sector de las 24 curvas volteo, 22 de ellas en una sola ladera, sector accidentado con fuertes cambios de pendiente.

Figura 5: Curvas de Volteo en una sola Ladera en vista de Perfil.

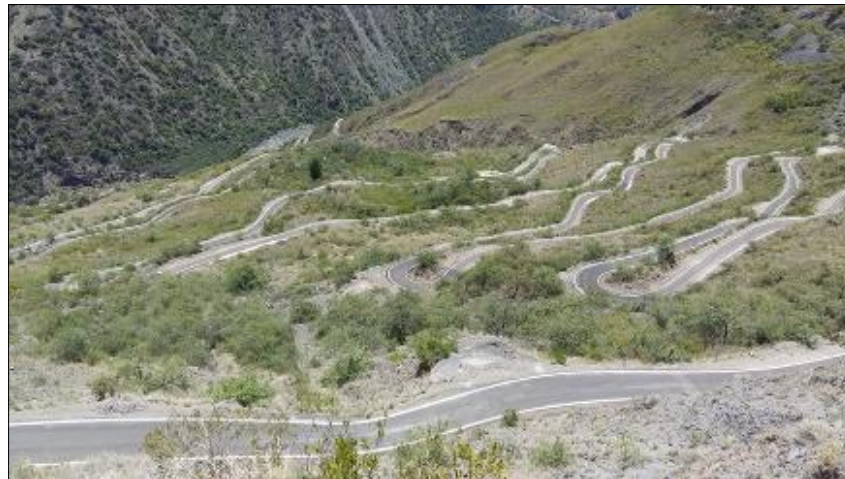
Figura 6: Curvas de Volteo en una sola Ladera en vista en Planta.

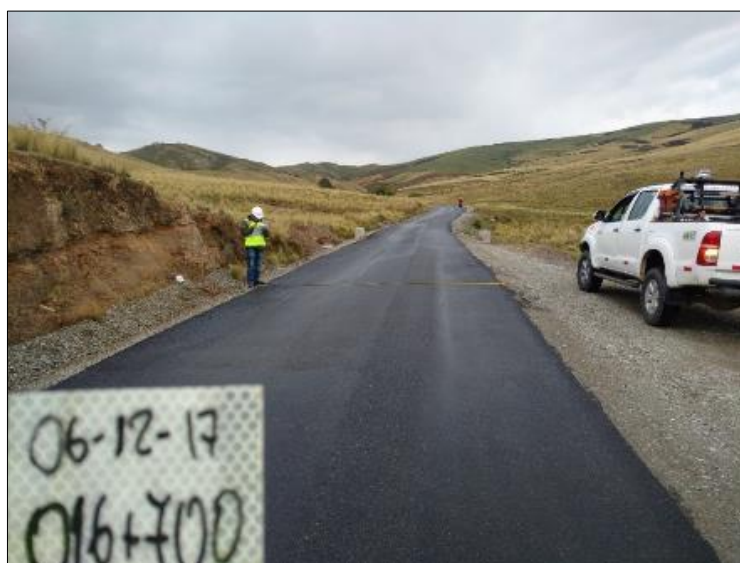
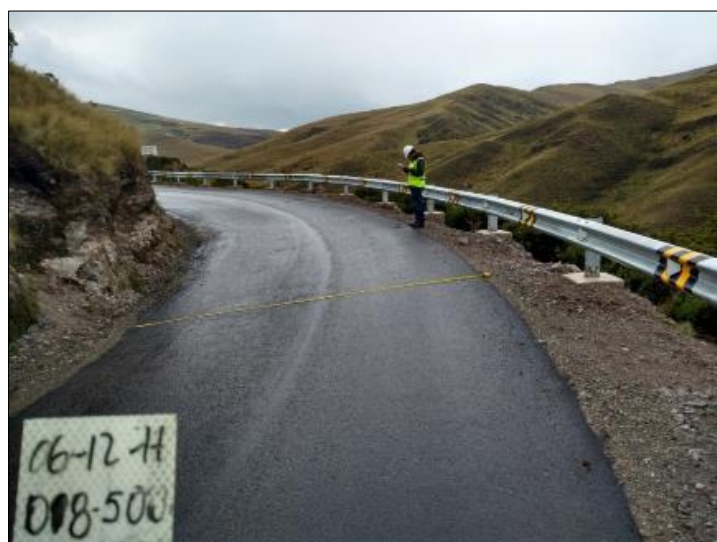
Observamos en las Figura 8y 9 sectores representativos que corresponden al Tramo I, la superficie de rodadura de la carretera se encuentra en buen estado, también observamos que el Micropavimento fue recientemente colocado aproximadamente 3 meses antes del ensayo, es decir casi no hubo desgaste de finos y mucho menos ahuellamiento.

Figura 8: Tramo I - EMP 3S (Mollepuquio) – Chinchaypujio.

Figura 9: Tramo I - EMP 3S (Mollepuquio) – Chinchaypujio.

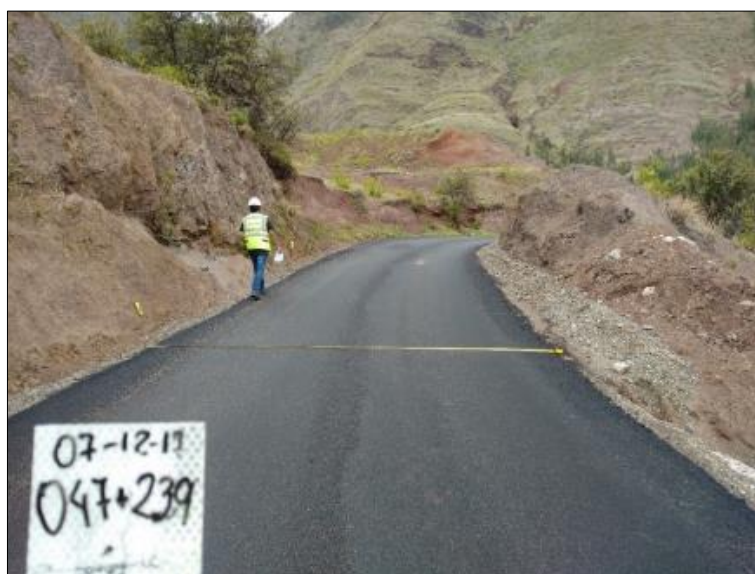
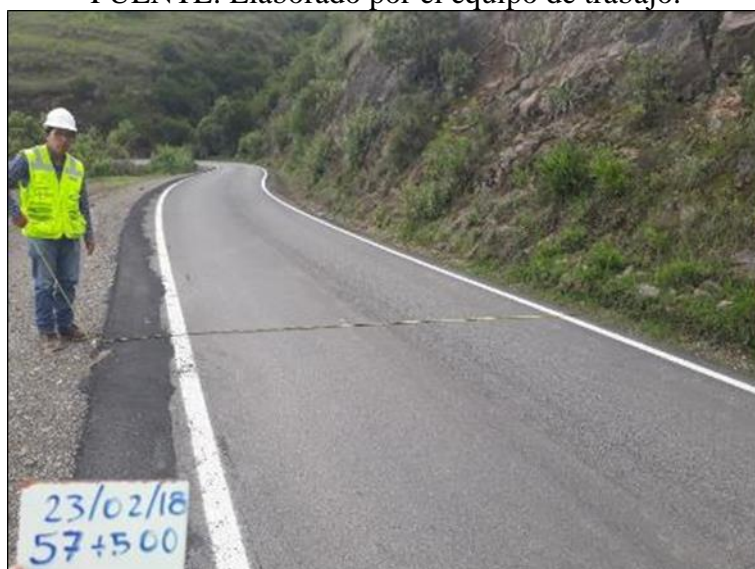
Observamos en las Figura 10 y 11 sectores representativos que corresponden al tramo II, la superficie de rodadura de la carretera se encuentra en buen estado, también observamos que el Micropavimento fue recientemente colocado aproximadamente 3 meses antes del ensayo, porque en la Fotografía 06, la calzada no cuenta con las señales horizontales (marcas en el pavimento), es decir casi no hubo desgaste de finos y mucho menos ahuellamiento.

Figura 10: Tramo II - Chinchaypujio - Cotabambas.
FUENTE: Elaborado por el equipo de trabajo.

Figura 11: Tramo II - Chinchaypujio - Cotabambas.
FUENTE: Elaborado por el equipo de trabajo.

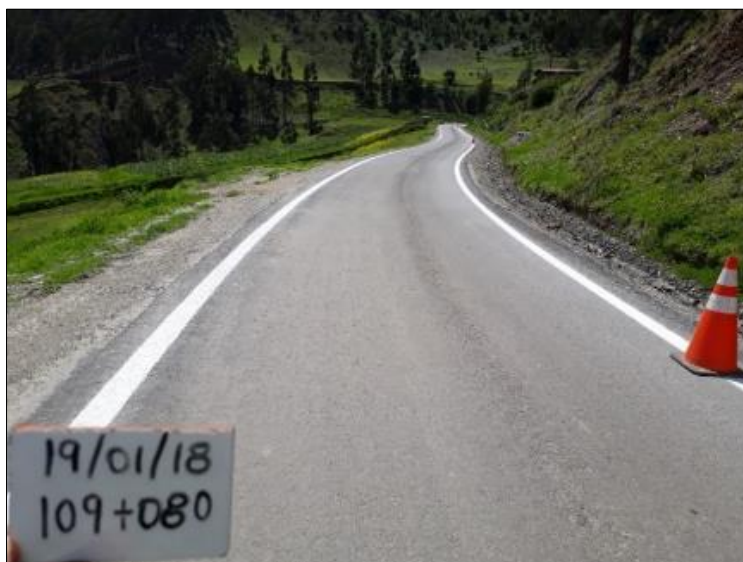
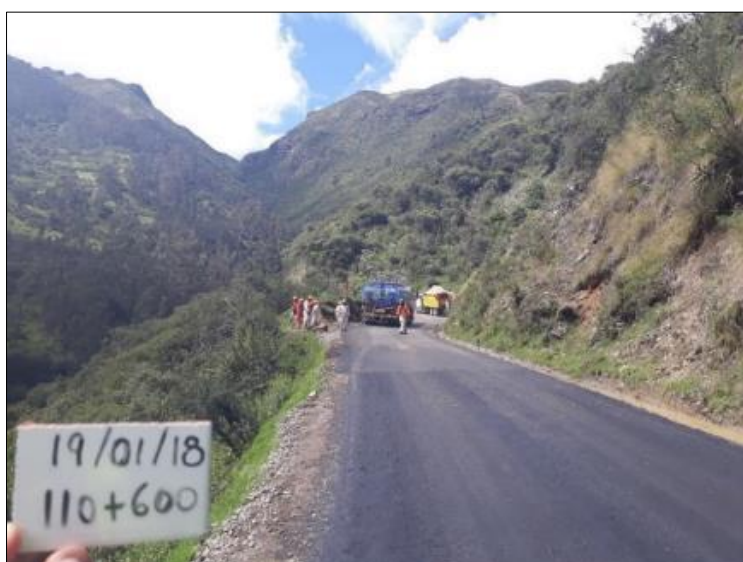
Observamos en las Figura 12 y 13 sectores representativos que corresponden al tramo III, la superficie de rodadura de la carretera se encuentra en buen estado.

Figura 12: Tramo III - Cotabambas – Pte. Ichuray.
FUENTE: Elaborado por el equipo de trabajo.

Figura 13: Tramo III - Cotabambas – Pte. Ichuray.
FUENTE: Elaborado por el equipo de trabajo.

Luego de la inspección visual del pavimento se puede concluir que el pavimento se encuentra en un estado superficial bueno.

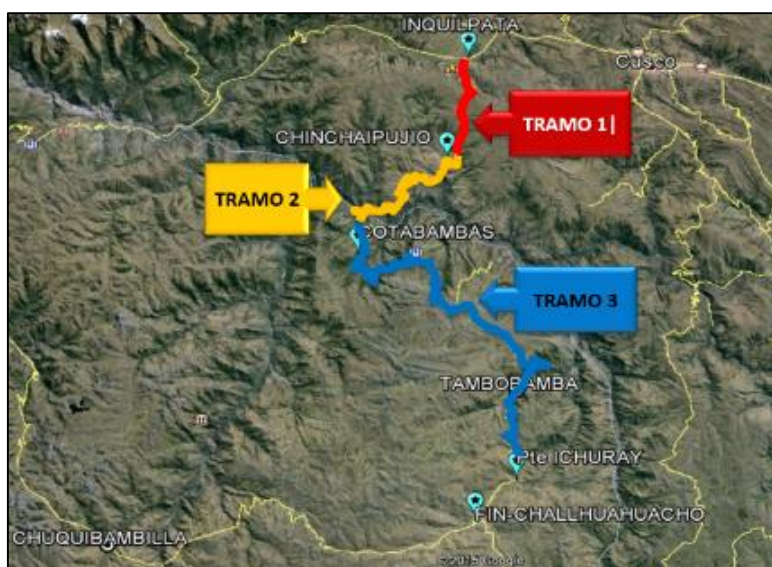
Para el presente proyecto de investigación se analizara los tramos que se muestran en la siguiente Figura.

Figura 14: Tramos analizados I, II Y III.
FUENTE: Elaborado por el equipo de trabajo.

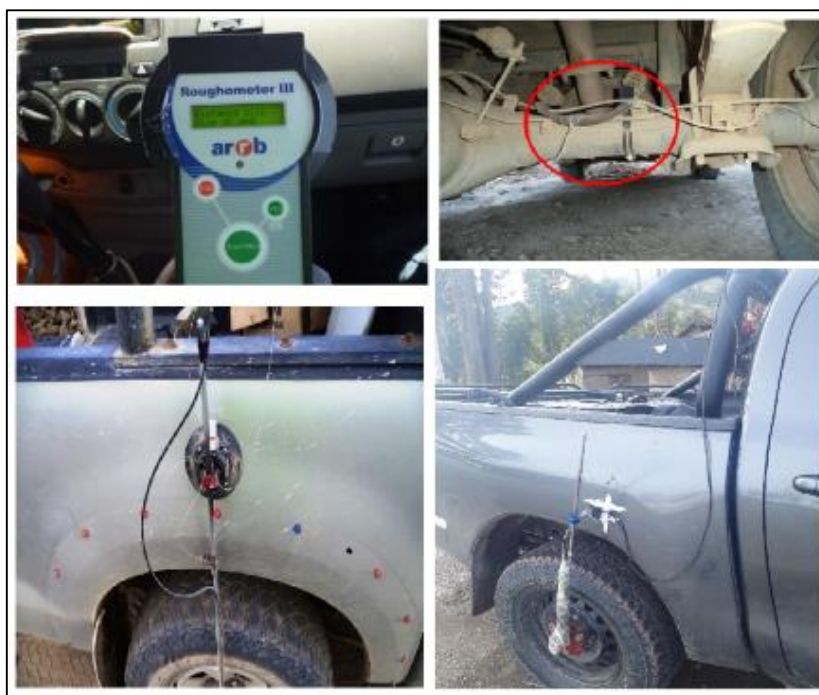
1. Presentando el vehículo que cumplan con las especificaciones necesarias para realizar el ensayo en este caso un pick up 4x4.
2. Instalación del Odómetro en el eje posterior de la rueda del vehículo.
3. Instalación del estabilizador del odómetro que va pegado al vehículo.
4. Instalación del Sensor de Rugosidad en el eje posterior del vehículo.
5. Instalación del GPS que va colocado en la parte superior del vehículo para una localización satelital sin interferencia.
6. Conectar los componentes del equipo al alimentador de energía con sus respectivos indicadores de funcionamiento.
7. Se procede a la configuración del Controlador del equipo o Mando, para luego proceder al inicio del ensayo y a la toma de datos procediendo con el movimiento

del vehículo y las anotaciones de observaciones (eventos y singularidades) en campo.

Figura 17: Montaje del equipo
FUENTE: Elaborado por el equipo de trabajo.

- Especificaciones del equipo utilizado:
 - ✓ Escala mínima IRI: 0.1 IRI.
 - ✓ Velocidad óptima de medición de 40 a 60 km/h
 - ✓ Distancia Precisión Mejor que 0.1 %
 - ✓ Posición GPS Precisión +/- 3 a 15 metros (sujeto a disponibilidad de WAAS)
 - ✓ Velocidad de actualización GPS 1 segundo

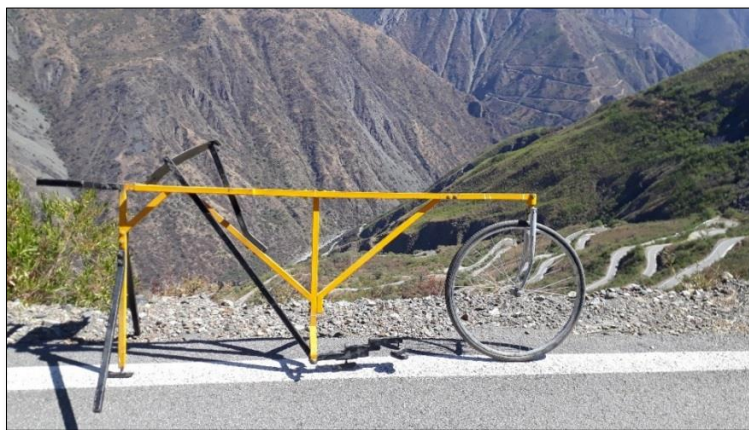
El Equipo “Rugosímetro Merlín” es un equipo de clase I, es decir tiene mayor precisión que el Equipo “Roughometer III” siendo este último de clase III y también siendo solo superado en precisión por el método de medición de la Mira y Nivel.

Figura 20: Equipo “Rugosímetro Merlín”.
FUENTE: Elaborado por el equipo de trabajo.

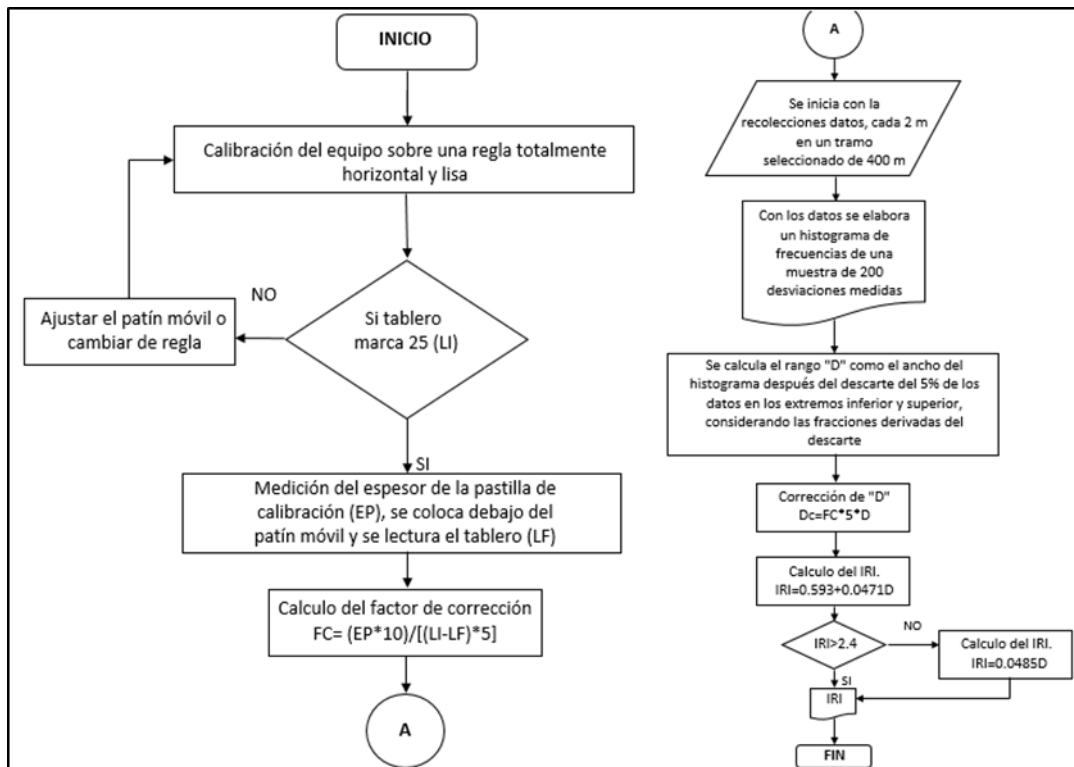
Figura 22: Diagrama de flujo del cálculo con el Equipo Merlín.

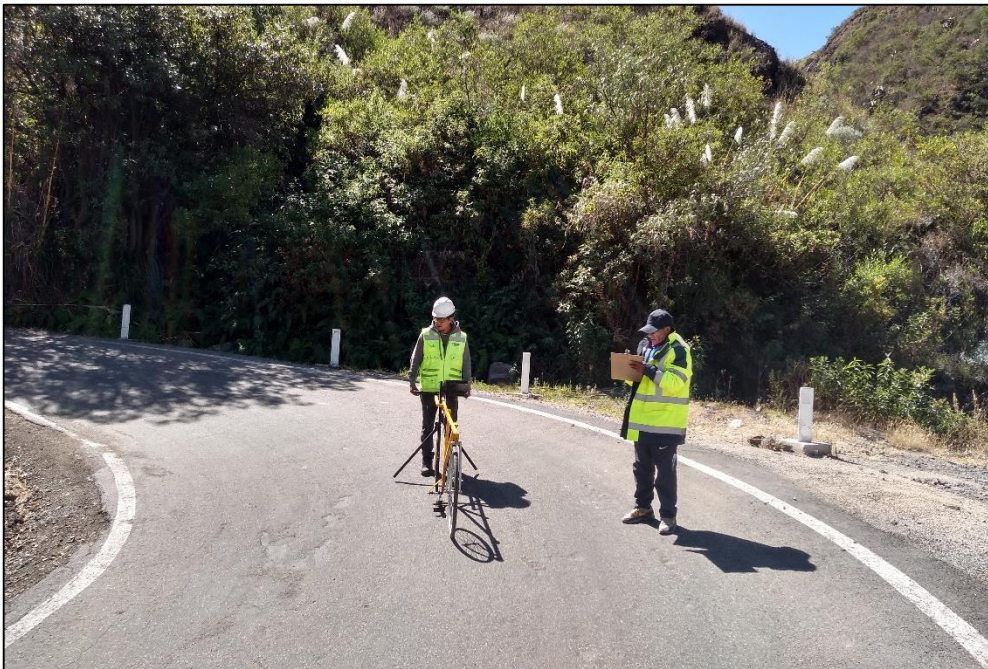
Figura 23: Recolección de Datos en Campo
FUENTE: Elaborado por el equipo de trabajo.

Como se observa en la figura solo se necesita de dos personas para la operación del Equipo Merlín, un operario del equipo y un asistente para anotar las lecturas en el formato de campo que se muestra en la siguiente Figura y que el operario lectura en la medición.

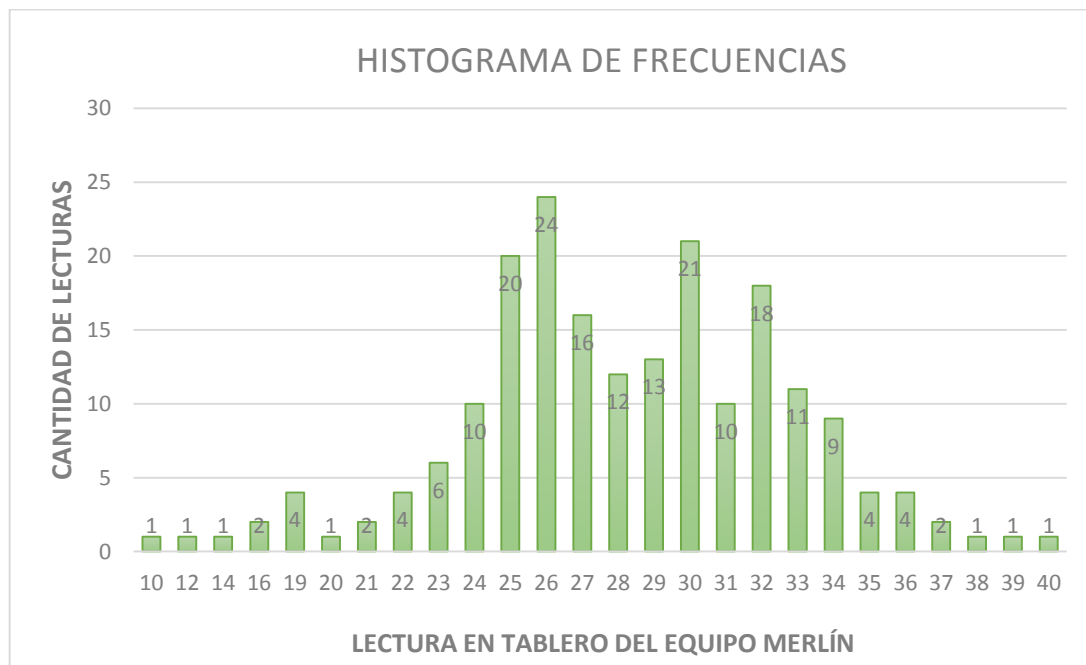
Figura 25: Histograma de frecuencias.
 FUENTE: Elaborado por el equipo de trabajo.

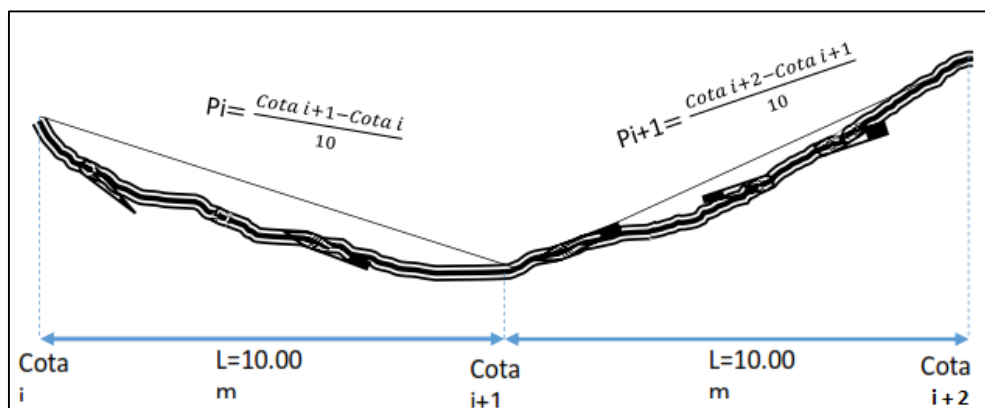
Para comparar los perfiles calculamos la variación de pendientes con el cual analizamos los tramos I, II y III cada 10 metros, observando a mayor irregularidad del perfil mayor diferencia de pendiente, para lo cual analizaremos de la siguiente manera.

Figura 26: Análisis de variación de pendiente
FUENTE: Elaborado por el equipo de trabajo

- ✓ Pendiente inicial (P_i).
- ✓ Pendiente (P_{i+1}).
- ✓ Variación de Pendiente (Δ).

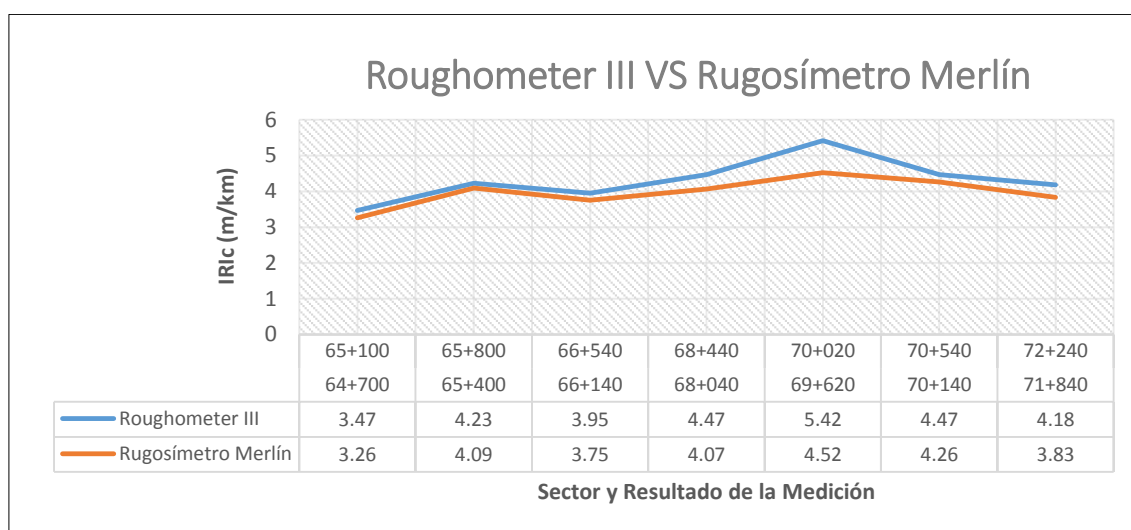
En el siguiente Grafico de Líneas observamos la comparación de los resultados obtenidos por ambos equipos de medición de Rugosidad.

Figura 28: Comparación de Resultados “Roughometer III” & “Rugosímetro Merlín”
FUENTE: Elaborado por el equipo de trabajo.

Como se observa en la Tabla 13 la variación de resultados de ambos equipos no supera el 10% a excepción del sector que corresponde a la progresiva 69+620 @ 70+020 (D16-Curva) que nos da una variación de 19.9%. Estas variaciones de ambos Equipos se debe a que el “Rugosímetro Merlín” es de Clase I por lo que tiene mayor precisión que el “Roughometer III” que es de Clase III y que presenta una menor precisión.

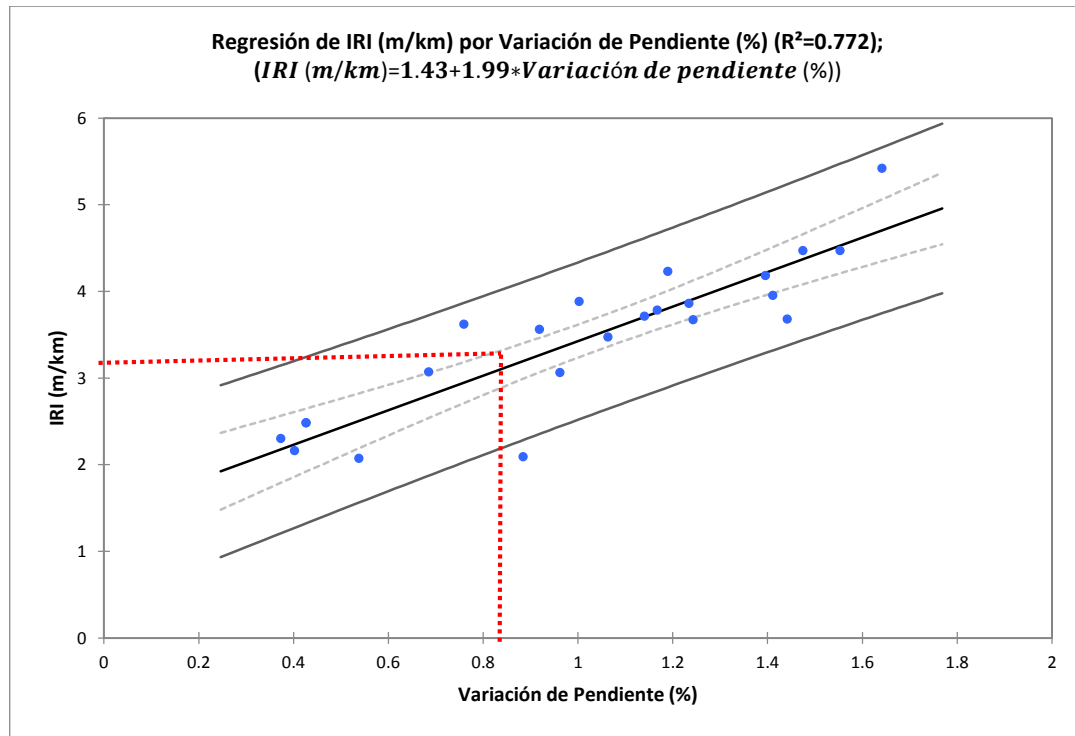
En la siguiente Figura se muestra la correlación existente entre los valores de rugosidad IRI y los cambios de pendiente en términos de valor absoluto.

Figura 31: Correlación entre las variaciones de pendiente (%) y la rugosidad (IRI).
FUENTE: Elaborado por el equipo de trabajo.

Del diagrama de dispersión se observa un grado de correlación $R^2=0.772$ superior a 0.70, con intervalos de confianza de 95% y 99% como se ve en la Figura 20, que indica que los valores del índice de rugosidad (IRI) son explicados por la variación de la pendiente en un 77%, el porcentaje restante es atribuible a otros factores no considerados en la investigación. Para el cambio de pendiente de 0.83% corresponde un IRI de 3.00m/km.
