**EVALUACION GEOMECANICA Y DETERMINACIÓN DE ANGULOS DE
TALUD EN LOS PROYECTOS MINEROS**

TRABAJO DE SUFICIENCIA PROFESIONAL

EVALUACION GEOMECANICA Y DETERMINACIÓN DE ANGULOS DE TALUD EN LOS PROYECTOS MINEROS

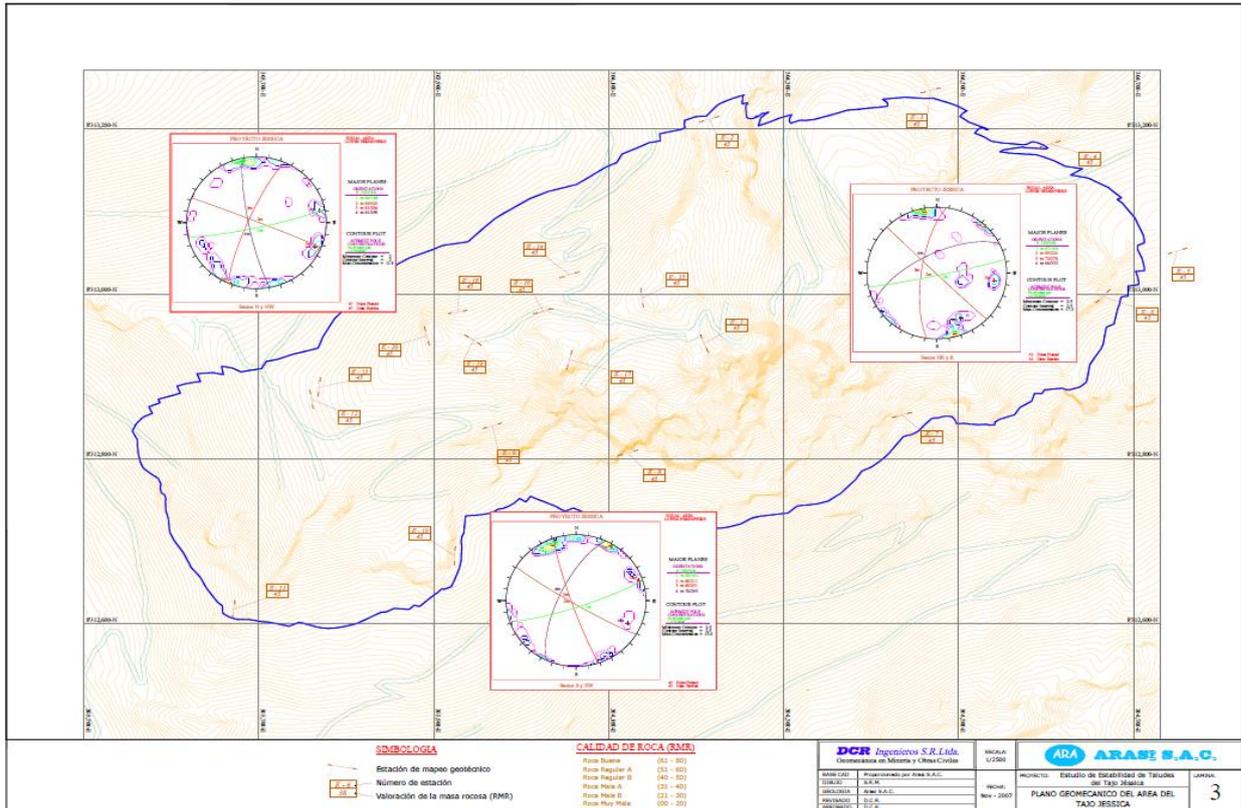
Figura 1. Estación de mediciones mapeo geomecánico por celdas de detalle.

Los resultados de las características de distribución de los sistemas de discontinuidades estructurales se muestran en Figura 1 y un resumen de los mismos se muestra en la Tabla 1 y en las Figuras 2, 3 y 4.

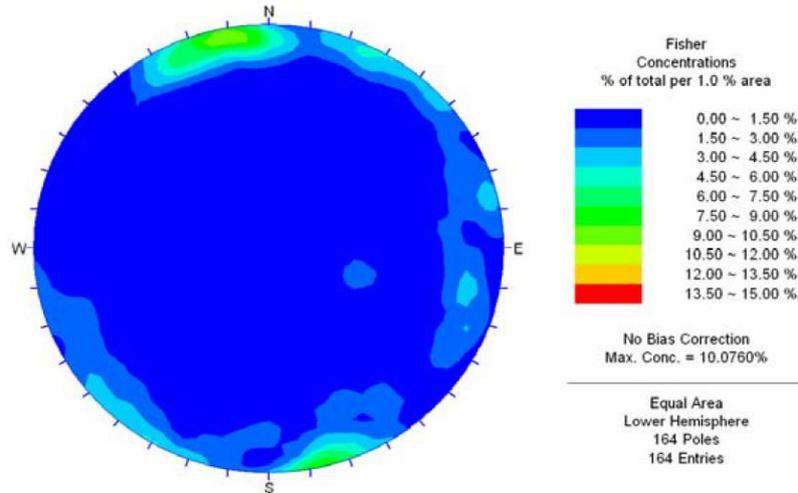
Figura 2. Diagrama estereográfico de contornos del compuesto general.

4. En las figuras siguientes se muestran el compósito de la distribución de los sistemas de discontinuidades que conforman el arreglo estructural de la masa rocosa del yacimiento Jessica.

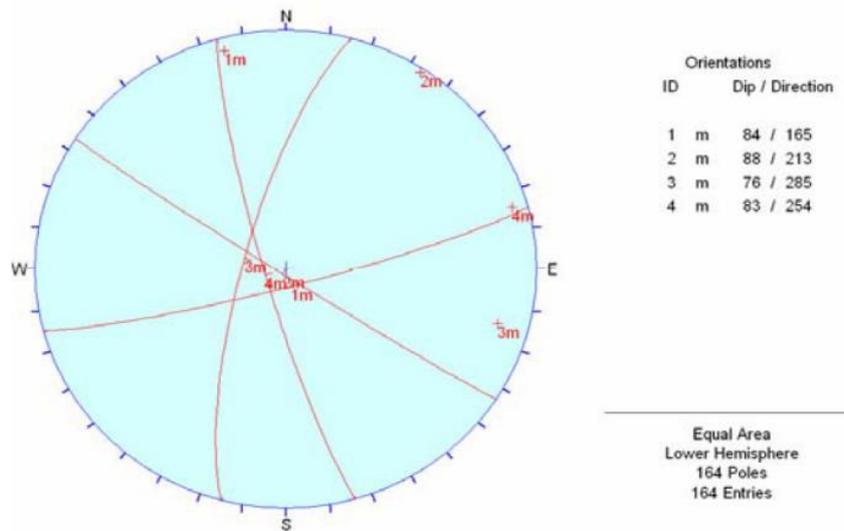
Figura 3. Diagrama estereográfico de planos principales del compuesto general.

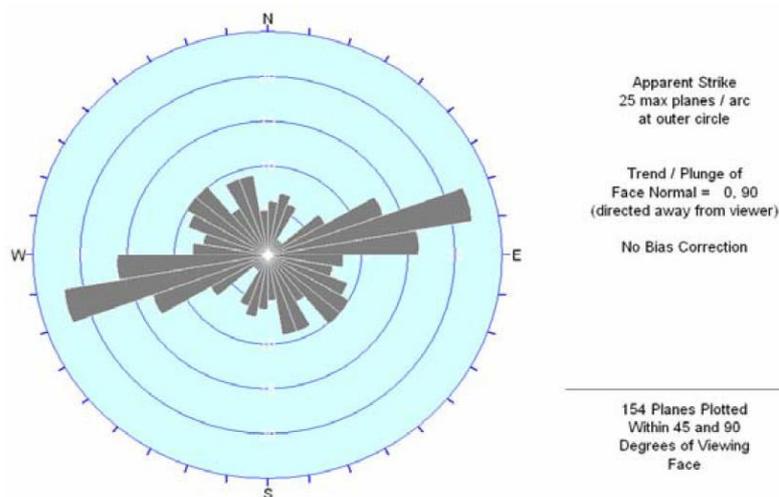
Figura 4. Diagrama de roseta de discontinuidades del compuesto general

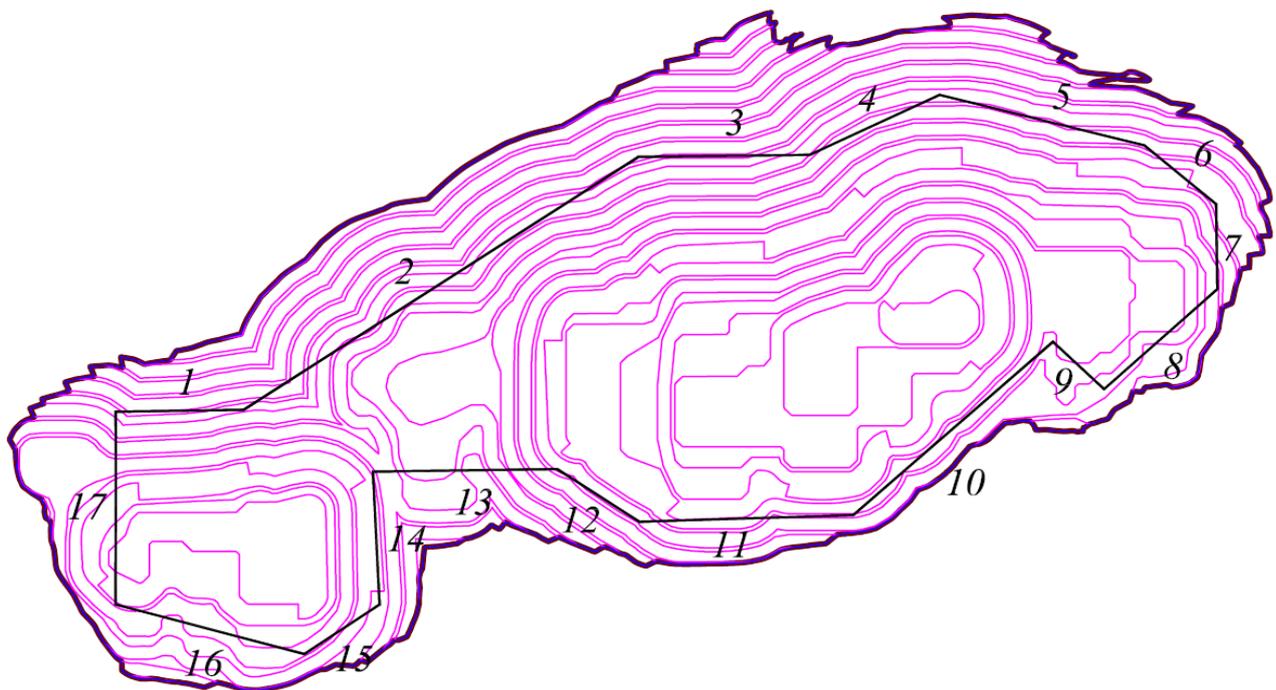
Figura 5. Sectorización del tajo Jessica para la identificación de los mecanismos probables de falla

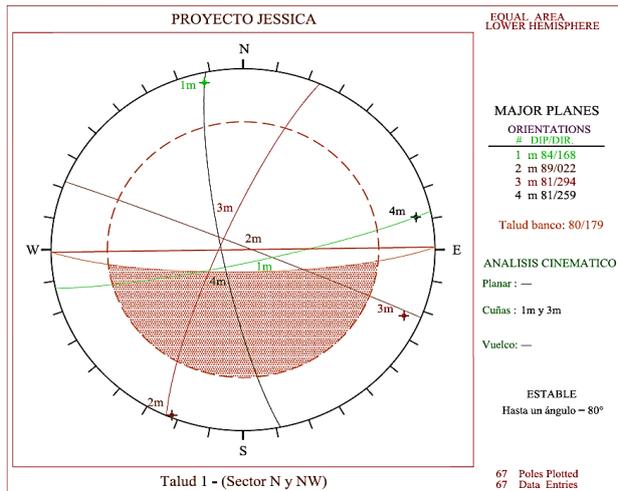
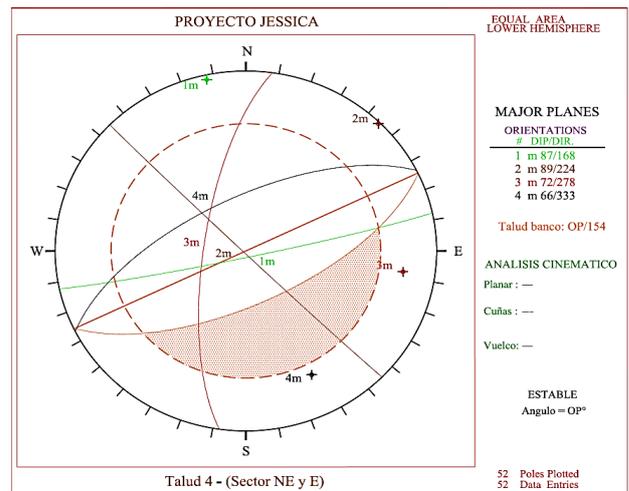
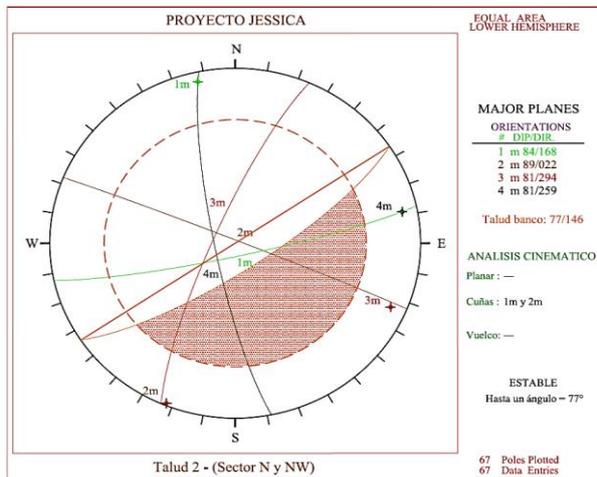
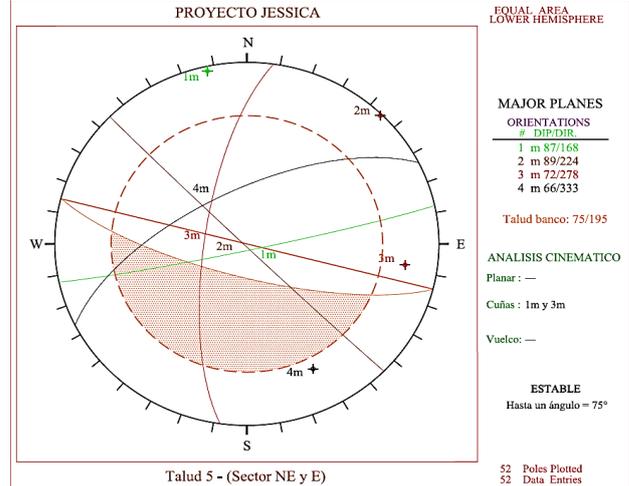
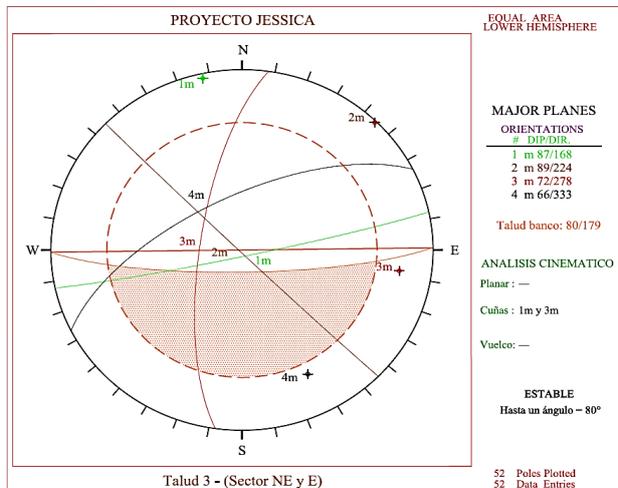
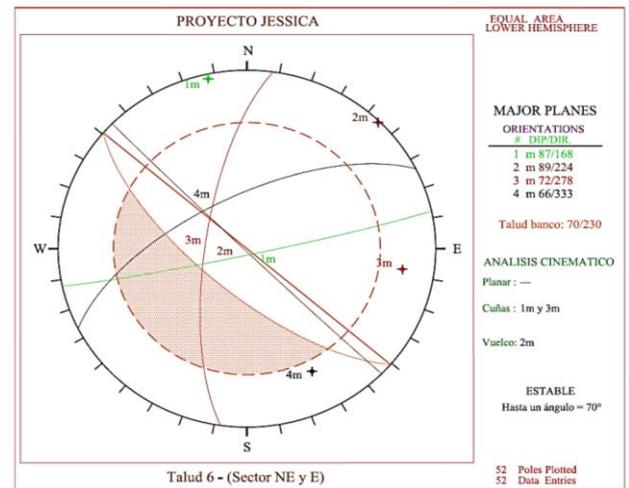
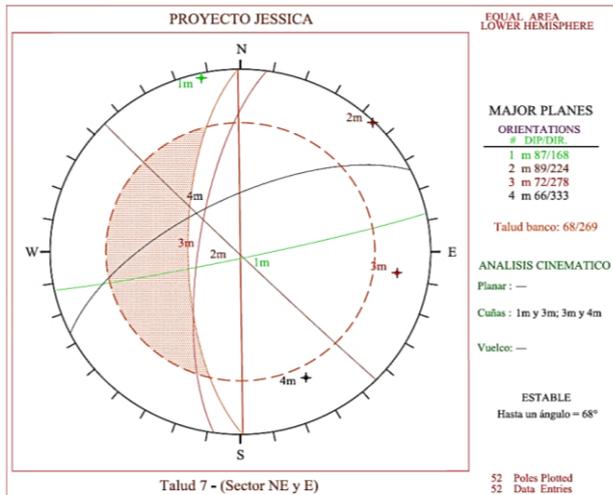
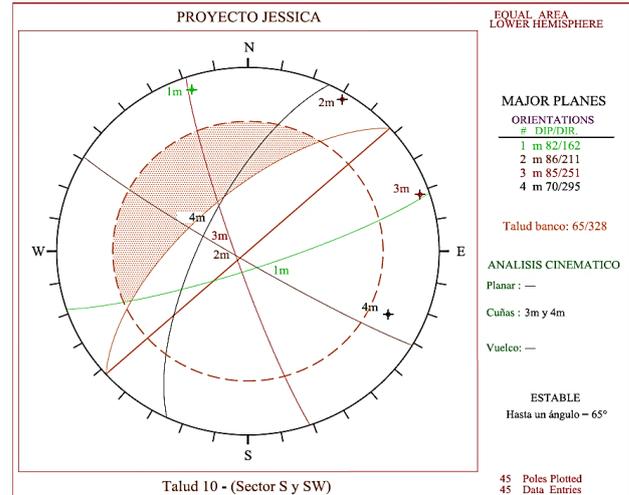
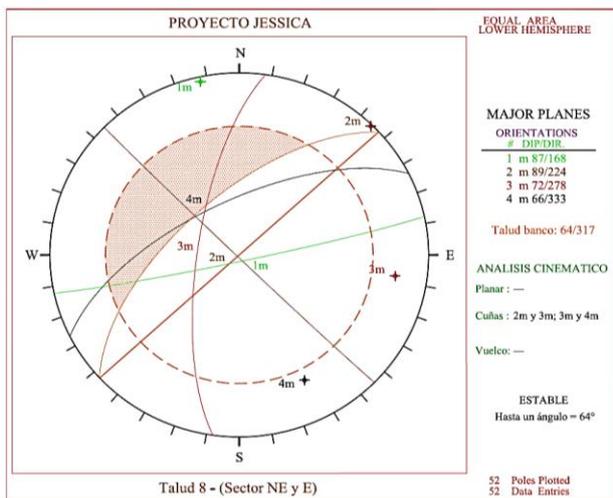
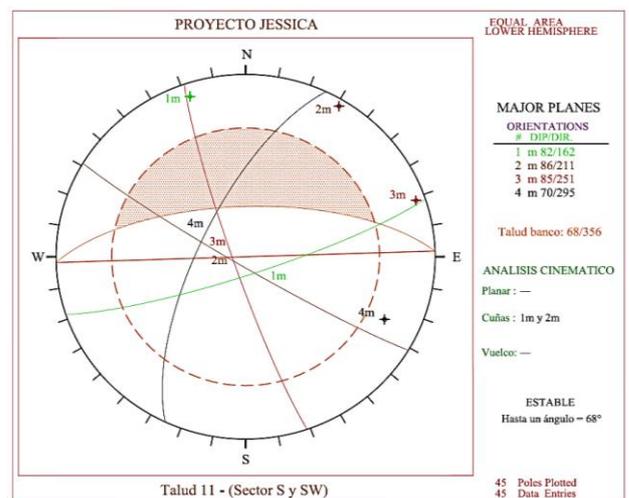
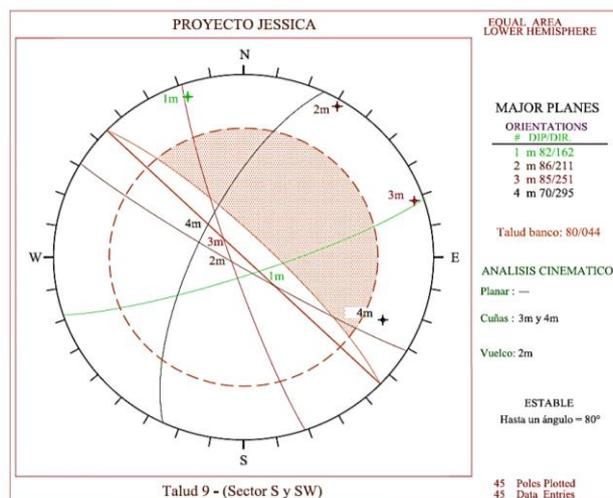
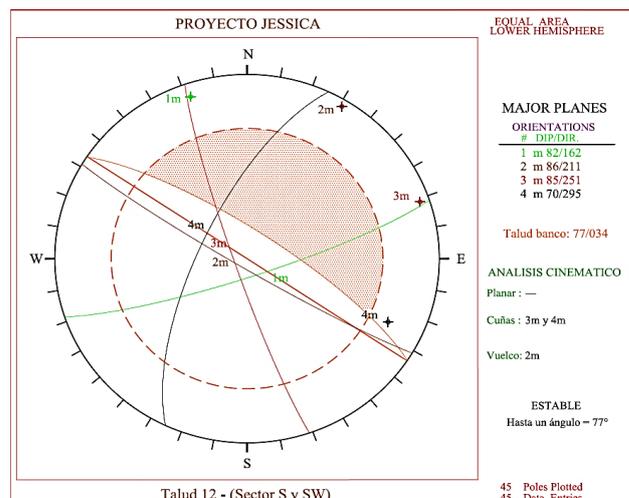
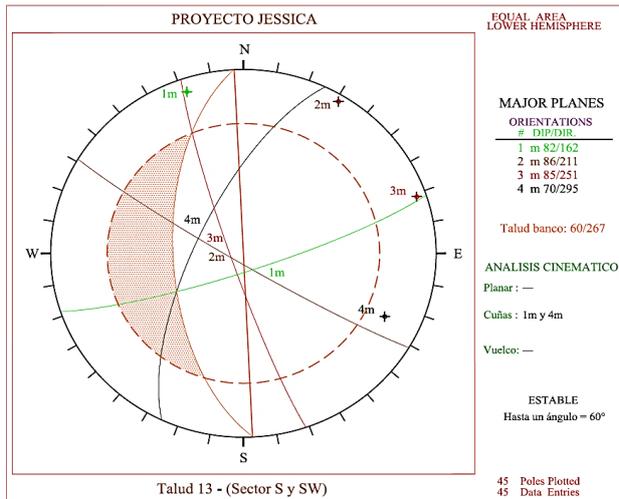
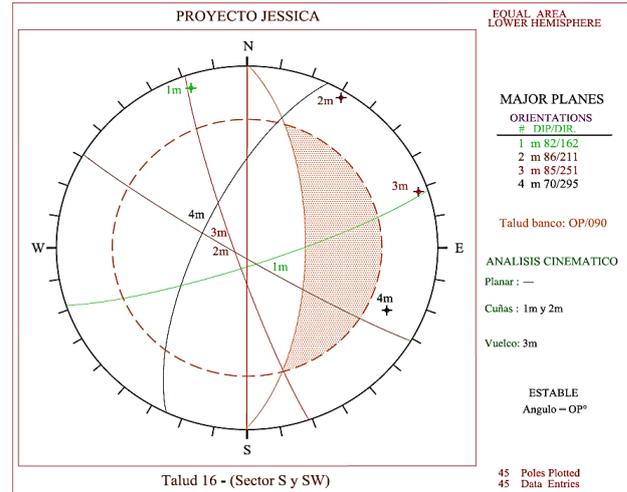
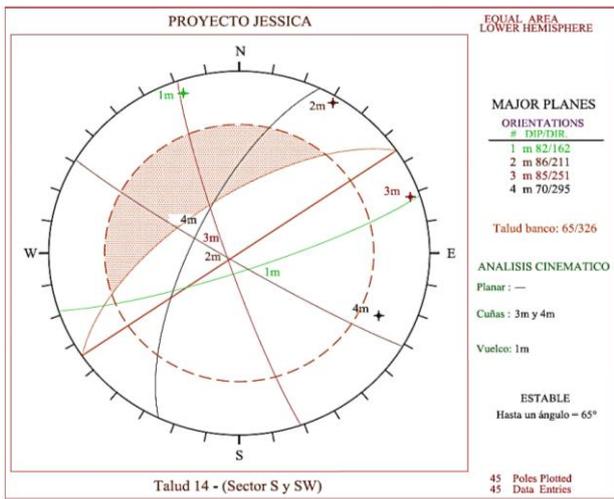
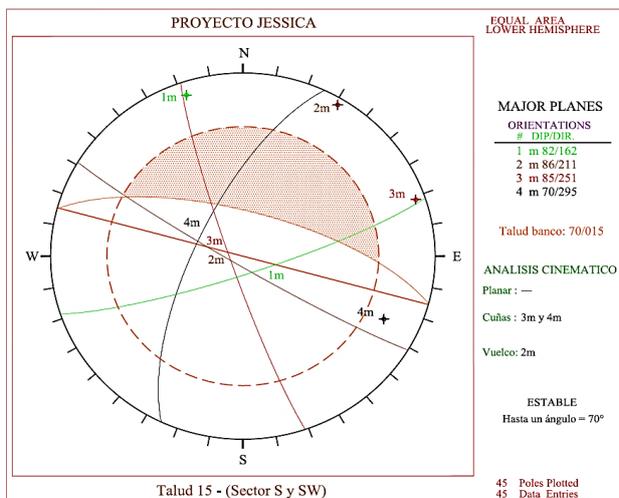
Figura 6. Análisis cinemático talud 1
Fuente: DCR Ingenieros S.R.Ltada, 2008

Figura 9. Análisis cinemático talud 4
Fuente: DCR Ingenieros S.R.Ltada, 2008

Figura 7. Análisis cinemático talud 2
Fuente: DCR Ingenieros S.R.Ltada, 2008

Figura 10. Análisis cinemático talud 5
Fuente: DCR Ingenieros S.R.Ltada, 2008

Figura 8. Análisis cinemático talud 3
Fuente: DCR Ingenieros S.R.Ltada, 2008

Figura 11. Análisis cinemático talud 6
Fuente: DCR Ingenieros S.R.Ltada, 2008

Figura 12. Análisis cinemático talud 7
Fuente: DCR Ingenieros S.R.Ltada, 2008

Figura 15. Análisis cinemático talud 10
Fuente: DCR Ingenieros S.R.Ltada, 2008

Figura 13. Análisis cinemático talud 8
Fuente: DCR Ingenieros S.R.Ltada, 2008

Figura 16. Análisis cinemático talud 11
Fuente: DCR Ingenieros S.R.Ltada, 2008

Figura 14. Análisis cinemático talud 9
Fuente: DCR Ingenieros S.R.Ltada, 2008

Figura 17. Análisis cinemático talud 12
Fuente: DCR Ingenieros S.R.Ltada, 2008

Figura 18. Análisis cinemático talud 13
Fuente: DCR Ingenieros S.R.Ltada, 2008

Figura 21. Análisis cinemático talud 16
Fuente: DCR Ingenieros S.R.Ltada, 2008

Figura 19. Análisis cinemático talud 14
Fuente: DCR Ingenieros S.R.Ltada, 2008

Figura 20. Análisis cinemático talud 15
Fuente: DCR Ingenieros S.R.Ltada, 2008

Los mecanismos de rotura de las inestabilidades potenciales comprenden mayormente fallas tipo cuña, y en muy pocos casos fallas de tipo vuelco.

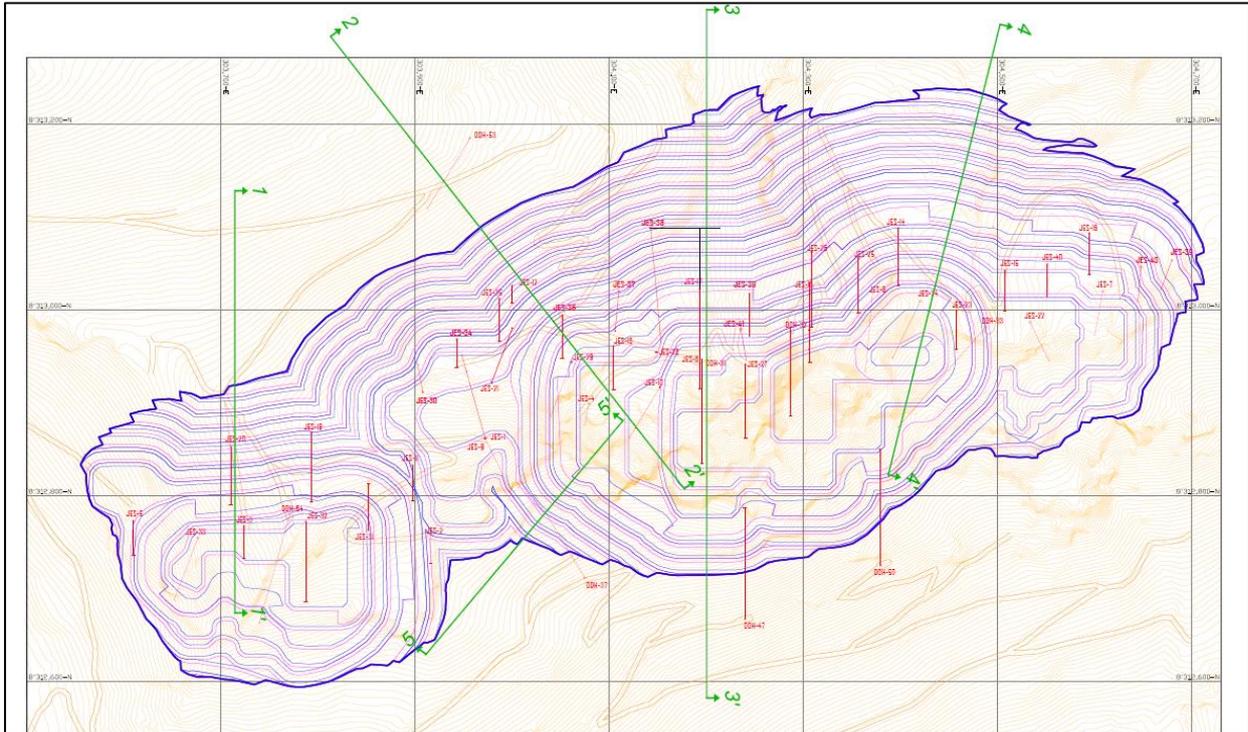
Figura 22. Secciones de análisis del tajo Jessica
Fuente: DCR Ingenieros S.R.Ltada, 2008

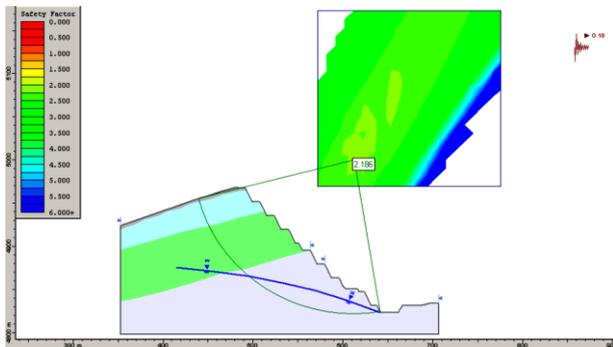
Figura 23. Sección 1, ubicado en el lado Oeste. Análisis de falla circular del talud inicial propuesto con 44°. FSe = 2.832. FSse = 2.186.
Fuente: DCR Ingenieros S.R.Ltada, 2008

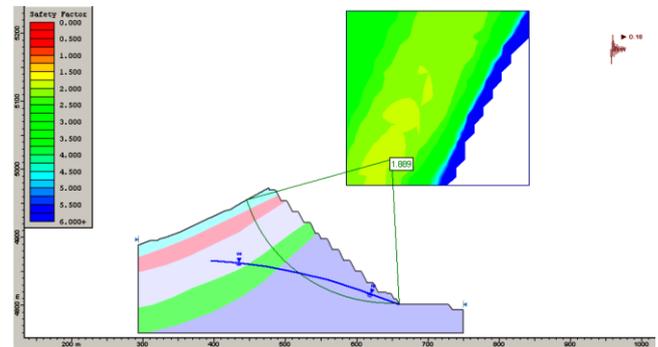
Figura 24. Sección 2, ubicado en el lado Noroeste. Análisis de falla circular del talud inicial propuesto con 44°. FSe = 2.427. FSse = 1.889.
Fuente: DCR Ingenieros S.R.Ltada, 2008

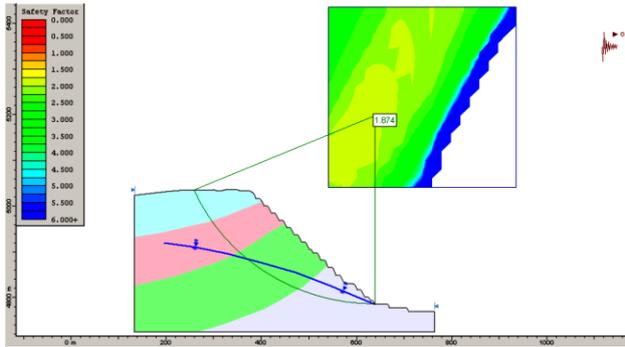
Figura 25. Sección 3, ubicado en el lado Norte. Análisis de falla circular del talud inicial propuesto con 44°. FSe = 2.435. FSse = 1.874.
Fuente: DCR Ingenieros S.R.Ltada, 2008

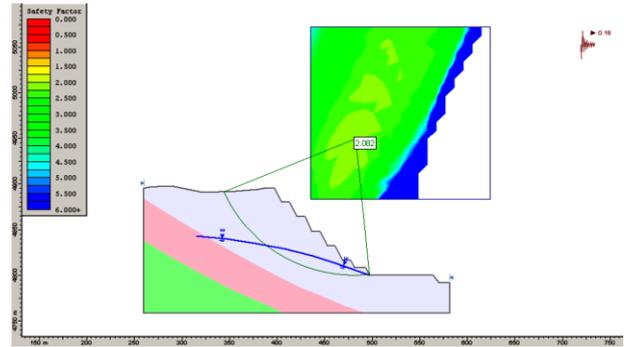
Figura 27. Sección 5, ubicado en el lado Suroeste. Análisis de falla circular del talud inicial propuesto con 44°. FSe = 2.712. FSse = 2.082.
Fuente: DCR Ingenieros S.R.Ltada, 2008

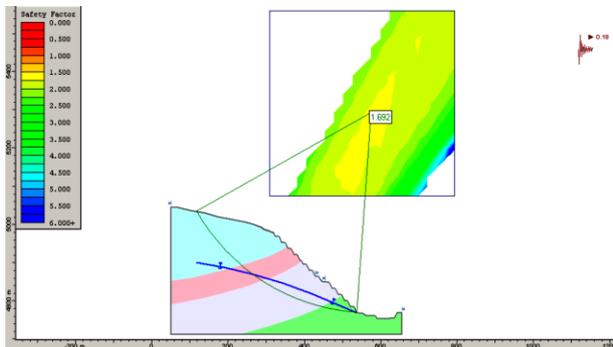
Figura 26. Sección 4, ubicado en el lado Noreste. Análisis de falla circular del talud inicial propuesto con 44°. FSe = 2.249. FSse = 1.692
Fuente: DCR Ingenieros S.R.Ltada, 2008
