UNIVERSIDAD NACIONAL DEL ALTIPLANO DE PUNO
FACULTAD DE INGENIERÍA DE MINAS
ESCUELA PROFESIONAL DE INGENIERÍA DE MINAS

**EVALUACIÓN DE LA CAPACIDAD DE SOPORTE DE LOS PERNOS
SPLIT SET Y SU DISTRIBUCION, PARA LA PREVENCIÓN DE
ACCIDENTES POR DESPRENDIMIENTO DE ROCAS, EN LA U.E.A.
HERALDOS NEGROS DE LA COMPAÑÍA MINERA SAN VALENTÍN
S.A. – HUANCVELICA 2019.**

TESIS

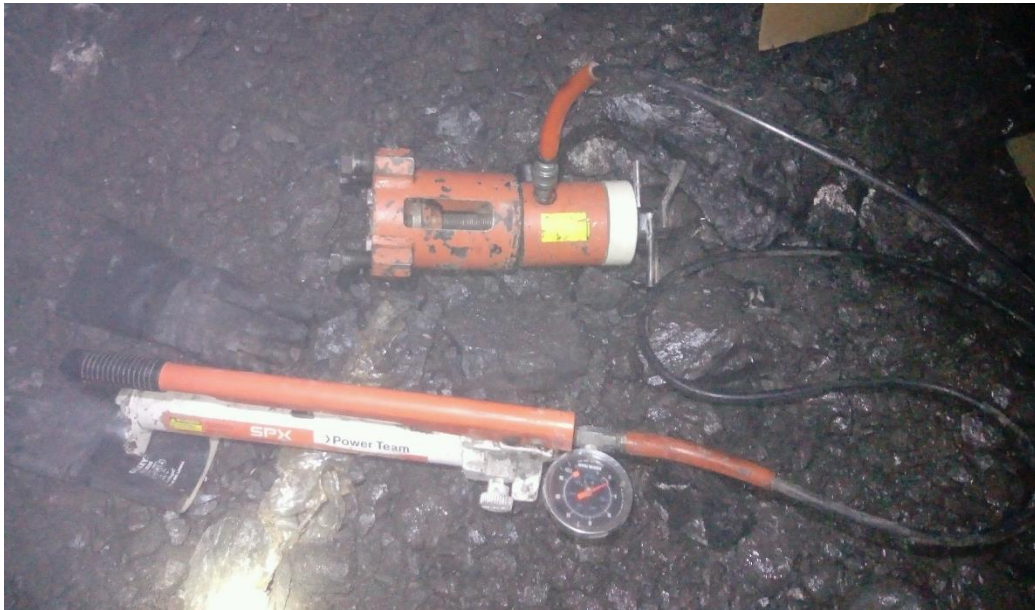
Ilustración 5: Equipo Pull test utilizado en las pruebas

Para realizar tomas fotográfica de los pernos instalados, en donde se realizaron las pruebas de arranque, así dejar como constancia.

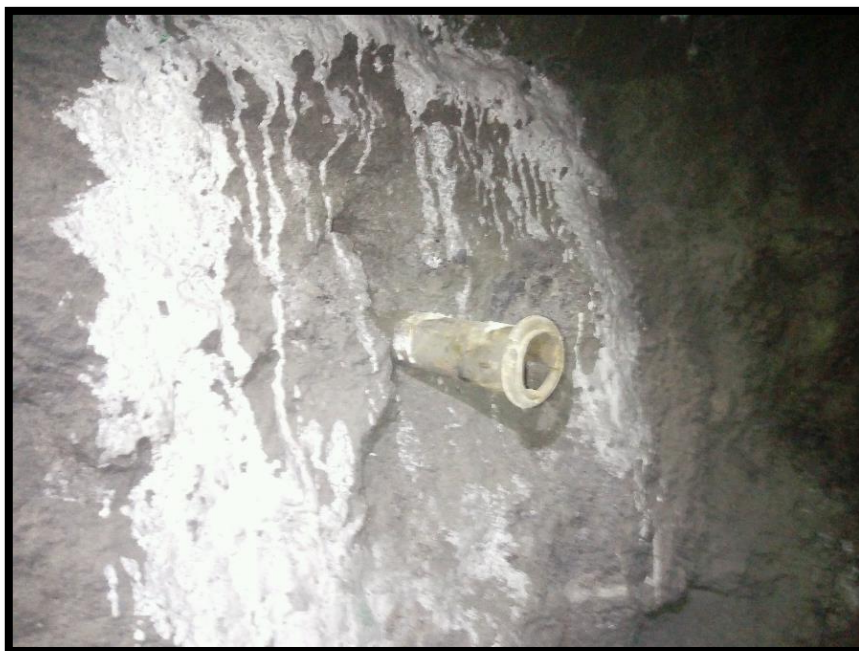
Ilustración 6: Perno split set, preparado para la prueba de pull test

Se seleccionó la máquina perforadora, el barreno y las brocas, las cuales fueron medidos con un vernier, la perforación del taladro se realizó de forma horizontal, perpendicular al hastial de la labor a 1 metro del piso, los pernos de fricción split set de 5 pies, se seleccionaron y se instalaron en el taladro sobresaliendo el anillo soldado al perno, 4 pulgadas aproximadamente fuera del macizo rocoso. Ver ilustración 5.

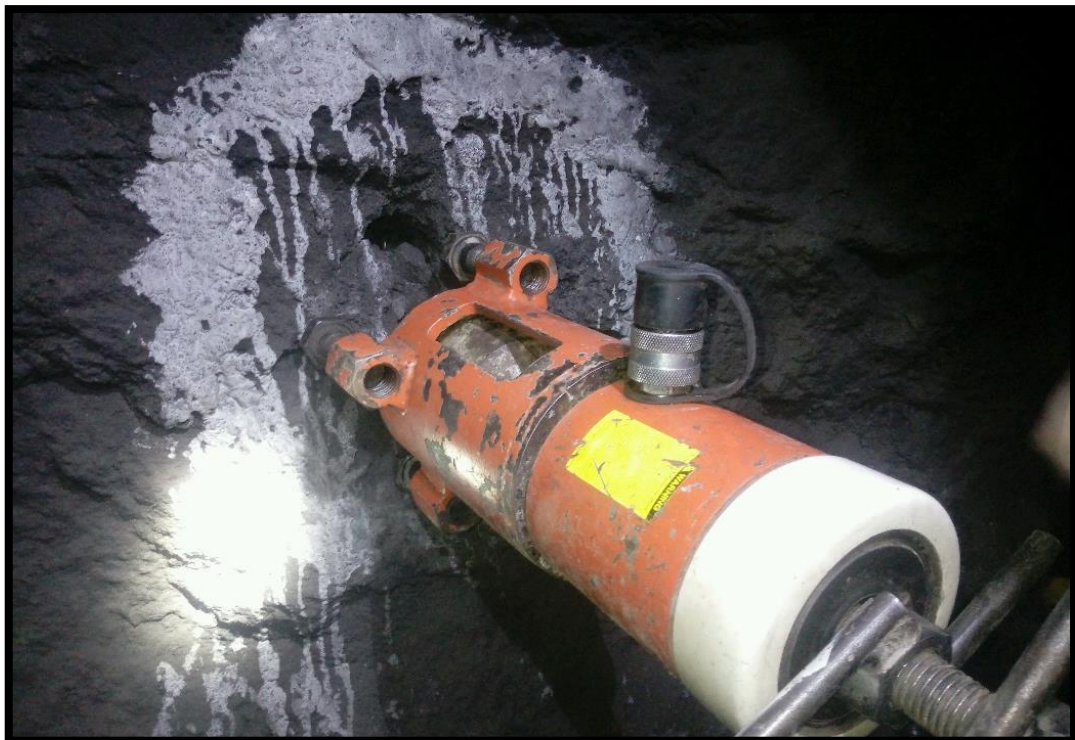
Ilustración 7: Pull Test Instalado para realizar la prueba de arranque

La perforación de los taladros y la instalación de los pernos split set en el macizo rocoso, se realizó con la máquina perforadora Jackleg, colocando el barreno de 4 pies y la broca de 38mm, se inició la perforación en el hastial de forma horizontal a una altura de 1m del piso de la labor, completado la perforación y se solicitó el cambio al barreno de 6 pies, con broca de 36mm a completar el taladro, después de ello se colocó el perno split set en el taladro, después se procedió a Instalar el equipo pull test con sus respectivas mangueras y manómetros indicadores, previa colocación de la mordaza al perno split set y el otro extremo a la gata hidráulica, después de ello se procedió a realizar la prueba de pull test, aplicando una tensión en la gata hidráulica y se procedió a medir el desplazamiento del perno split set, con la ayuda de un vernier, se continuo aplicando la tensión, hasta la ruptura del perno de fricción split set, en ese instante se anotó el desplazamiento y se registró los datos en una libreta de apuntes, finalizando la prueba de pull test, realizando las desconexiones respectivas y desmontando el equipo pull test. En la ilustración 6, se observa el equipo de arranque de pernos pull test, instalado.

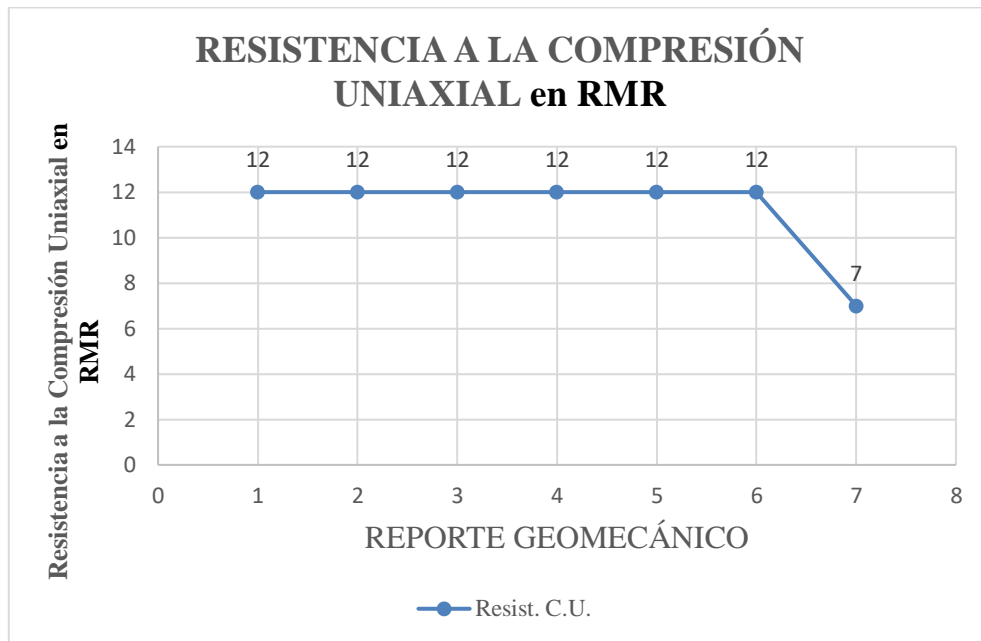
Gráfico 2 : Resistencia a la Compresión Uniaxial en RMR vs N° de Reporte Geomecánico

En el **grafico 2**, se observa una uniformidad en la valoración de la resistencia a la compresión uniaxial de la clasificación geomecánica RMR de Bieniawsky, con respecto al número de reportes, excepto en el último reporte donde la valoración baja, pero en los ensayos de arranque se observó que cumple con la capacidad de soporte requerido, porque la roca tiene buena resistencia.

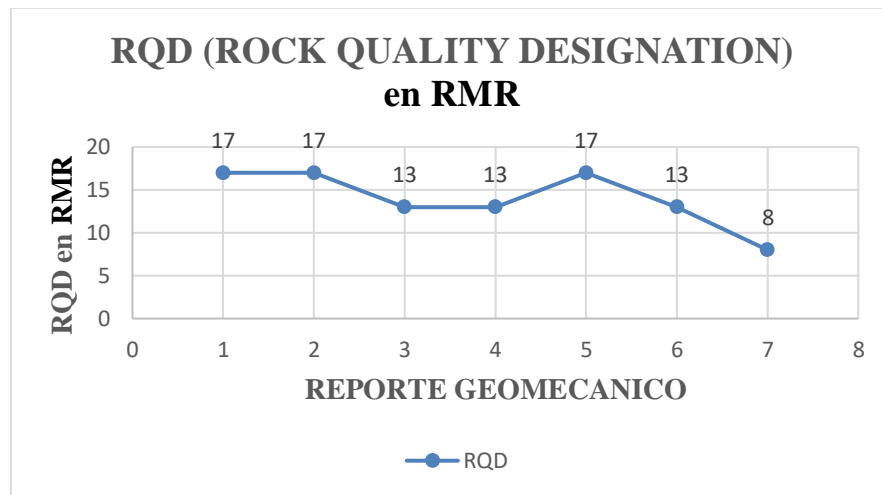
Gráfico 3 : RQD en RMR vs N° de Reporte Geomecánico

uniformes que, en los demás reportes que son variados, según las pruebas de pull test, la valoración dada es un factor condicionante en cuanto a la capacidad de soporte de los pernos split set. Algunos apenas llegaron a las 5 toneladas y otros superan esa capacidad, para la valoración RMR del RQD, Ver ilustración 1.

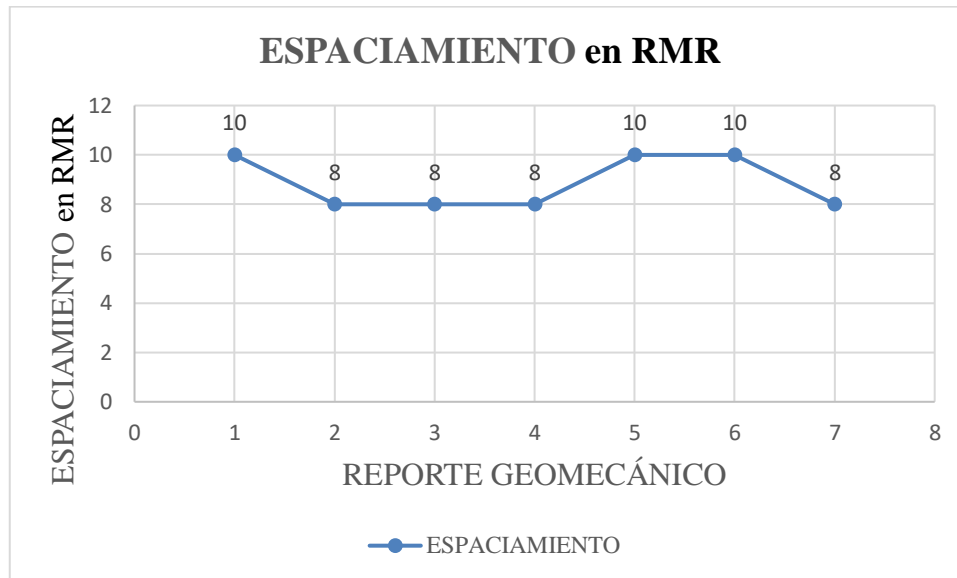
Gráfico 4 : Espaciamiento en RMR vs N° de Reporte Geomecánico

En el gráfico 4, el espaciamiento muestra una leve variación en la valoración RMR, lo cual no influye en la capacidad de soporte de los pernos split set. Para la valoración RMR del espaciamiento Ver ilustración 1.

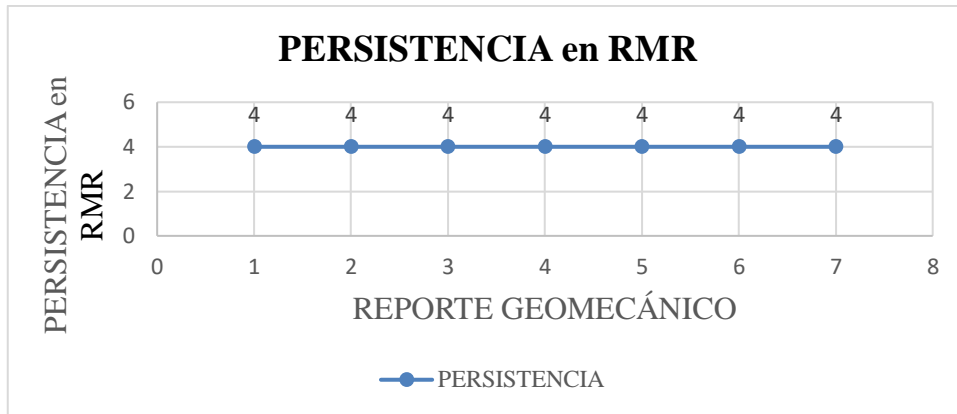
Gráfico 5 : Persistencia en RMR vs N° de Reporte Geomecánico

En el grafico 5, muestra una persistencia uniforme la cual no tiene variación y no es un factor influyente en la capacidad de soporte.

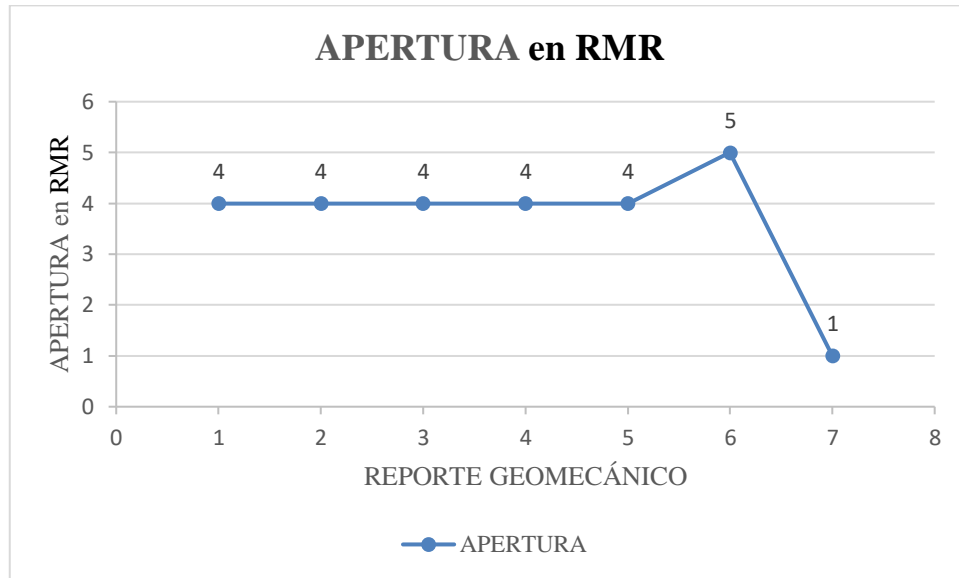
Gráfico 6 : Apertura en RMR vs N° de Reporte Geomecánico

En el grafico 6, muestra una variación considerable en los dos últimos reportes geomecánicos, las cuales influyen con respecto a la capacidad de soporte.

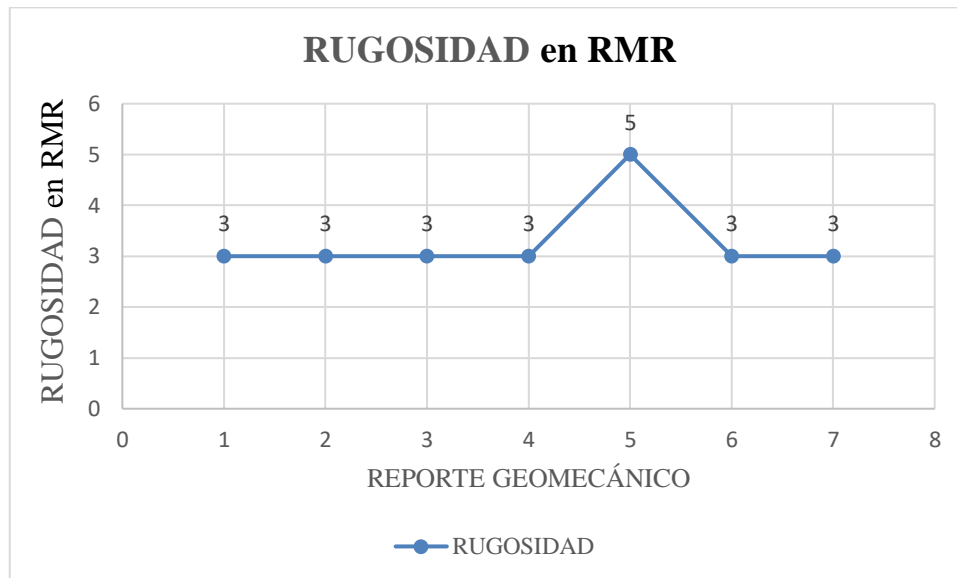
Gráfico 7 : Rugosidad en RMR vs N° de Reporte Geomecánico

En el gráfico 7, se observa una desviación en la curva, en el reporte 5 lo que nos indica que el macizo rocoso es más rugoso con respecto a los demás reportes.

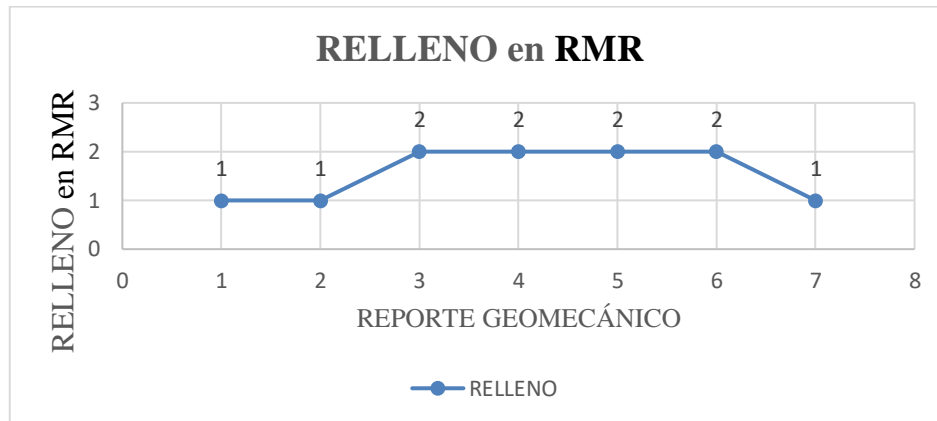
Gráfico 8 : Relleno en RMR vs N° de Reporte Geomecánico

En el gráfico 8, muestra los reportes 1, 2 y 7 tienen un relleno suave mayor a 5mm, mientras que en los reportes 3, 4, 5 y 6, tienen un relleno duro menor de 5mm. Lo cual es un parámetro influyente en la capacidad de soporte de los pernos split set.

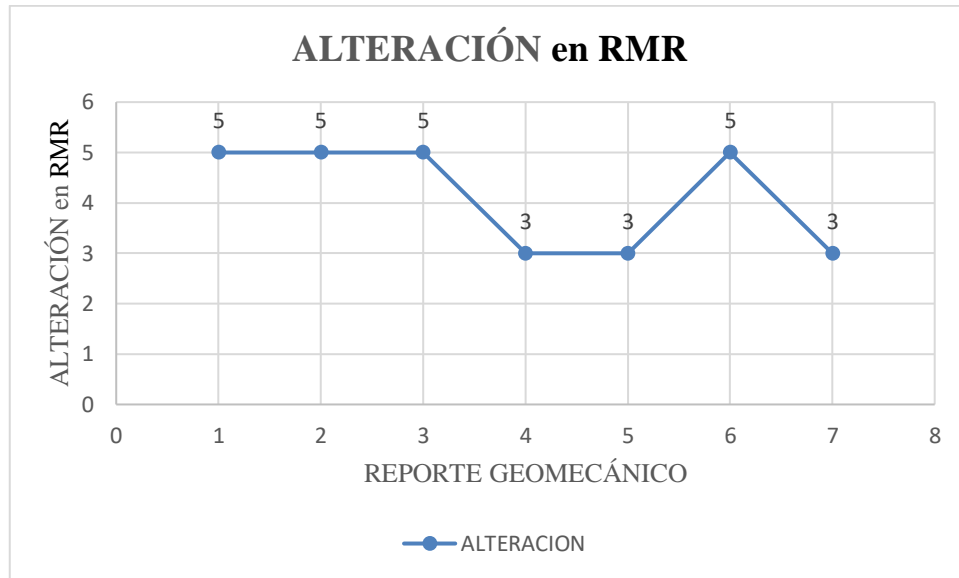
Gráfico 9 : Alteración en RMR vs N° de Reporte Geomecánico

En el gráfico 9, se muestra una variación en la alteración, en algunos tramos presentaba alteración con oxido y otros con panizo. En ambos casos se presentó de ligero a moderadamente alterado. Con una valoración de 3 y 5 en la clasificación geomecánica RMR.

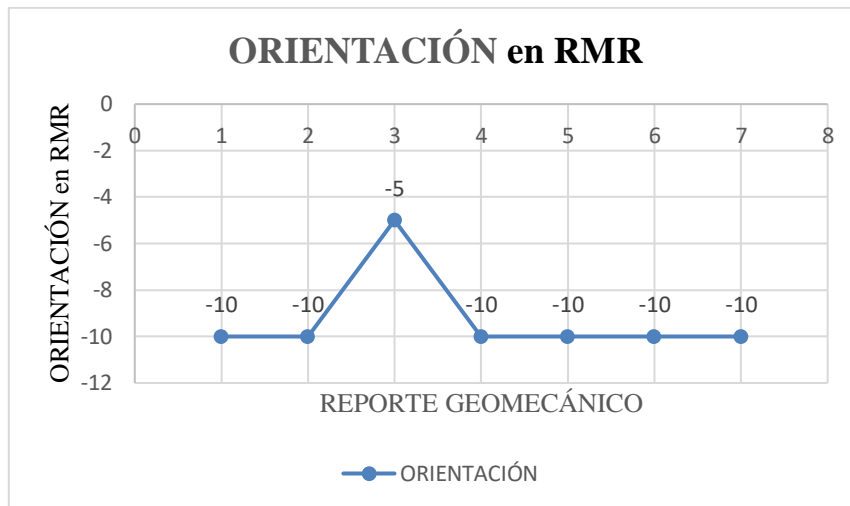
Gráfico 11 : Orientación en RMR vs N° de Reporte Geomecánico

En el gráfico 11, muestra la orientación y el número de reportes, hay uniformidad en la orientación excepto en el reporte 3, donde la orientación tiene una valoración de (-5) en la clasificación geomecánica RMR. Que significa que tiene una orientación media a regular, para la valoración RMR del ajuste por orientación ver la ilustración 1.

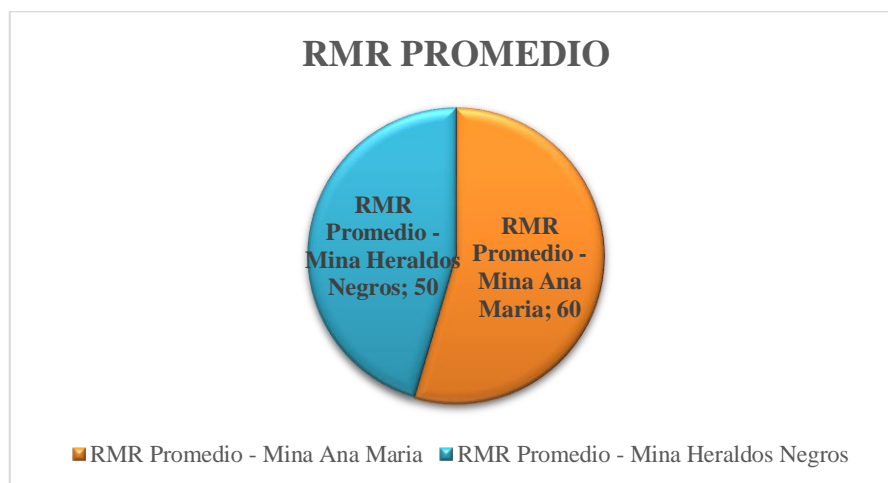
Gráfico 12: RMR Promedio de las minas, Ana María y Heraldos Negros.

En gráfico 16, muestra el RMR predominante entre ambas minas, donde la mina Ana María tiene un RMR mayor que la mina Heraldos Negros, lo que muestra que tiene una mejor calidad de roca.

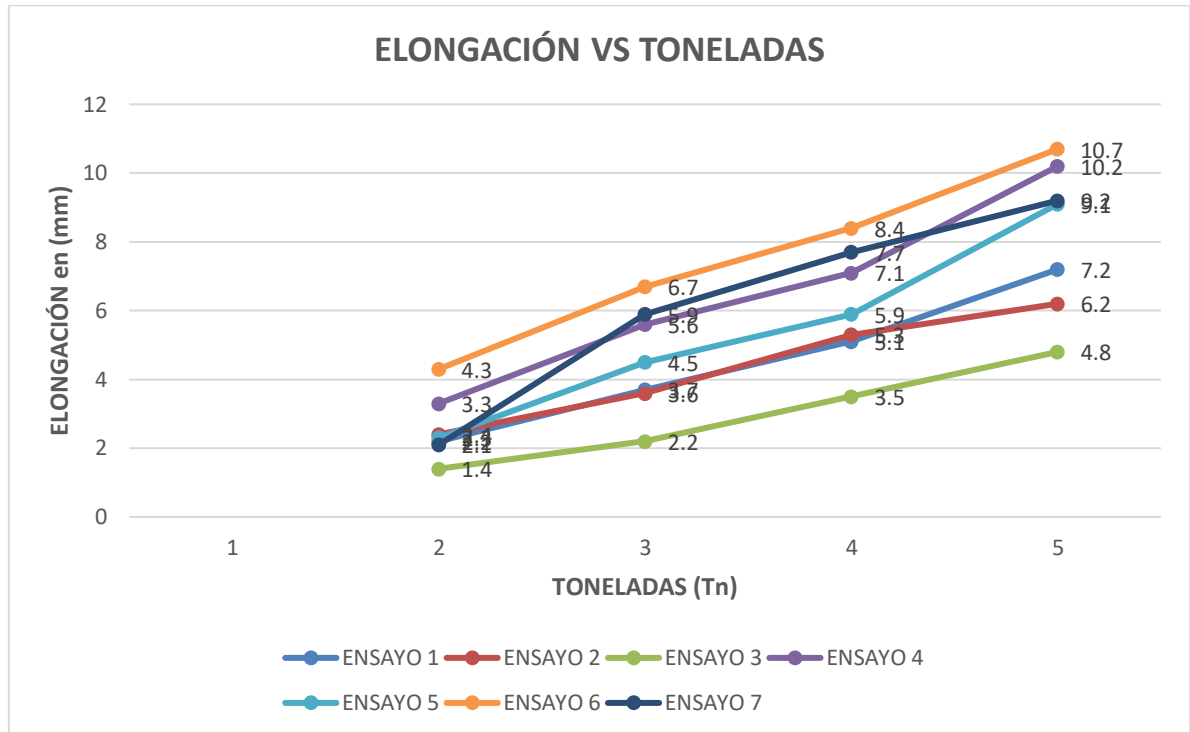
Gráfico 13: Elongación vs Toneladas RP(-) 290

En el Gráfico 12, se puede observar que las pruebas de pull test realizadas, tiene una continua elongación, la cual aprueba la calidad de la prueba de pull test realizada.

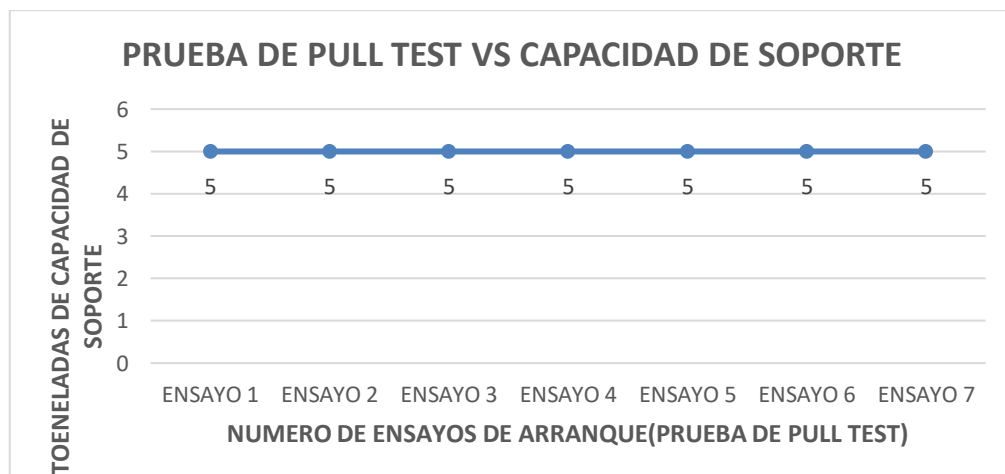
Gráfico 14: Pruebas de pull test vs capacidad de soporte de los pernos split set

En el Grafico 13, muestra la curva continua de las elongaciones, la cual aprueba la calidad de las pruebas de pull test realizadas.

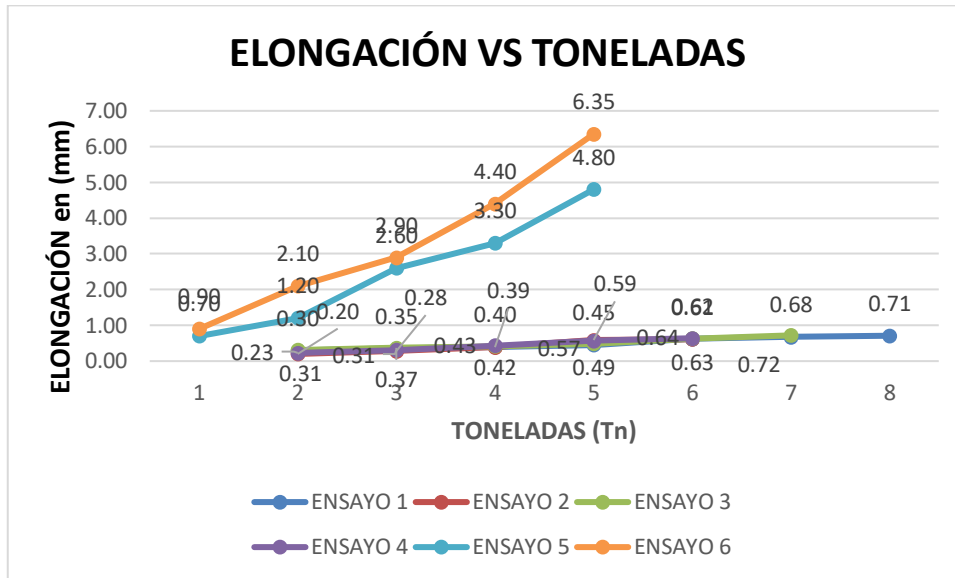
Gráfico 15: Cuadro de Elongación vs Toneladas RP(+) 195

En los ensayos (01-04) el tipo de roca según el mapeo geomecanico realizado se tiene un R.M.R. de 51-60, un GSI de F/R (fracturado/regular), mientras en los ensayos (05-06), el tipo de roca es variable, según el mapeo geomecanico realizado en la zona se tiene un R.M.R. de 35-45, un GSI de MF/R – IF/R (muy fracturado/regular)-(intensamente fracturado/regular), motivo por el cual la elongación de los ensayos (05-06) varías con respecto a los ensayos (01-04).

En el Gráfico 14, se puede observar una continua elongación, la cual aprueba la calidad de la prueba de pull test.

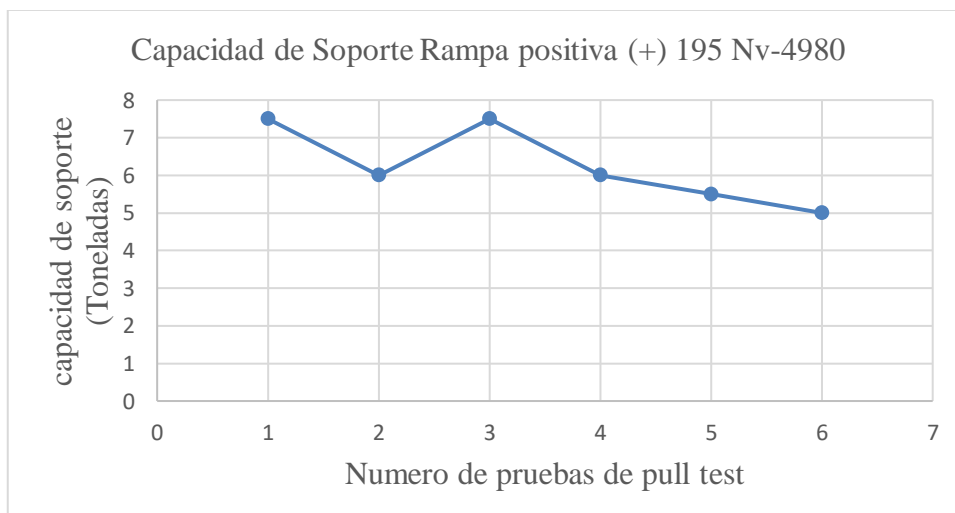
Gráfico 16: Pruebas de pull test vs capacidad de soporte de los pernos split set

En el gráfico 15, muestra la capacidad de soporte de los pernos en los ensayos (01-04), arriba de las 5 toneladas, trabajando óptimamente, mientras de los ensayos (05-06) cumplen apenas las 5 toneladas de capacidad de soporte, las cuales trabajan normal.

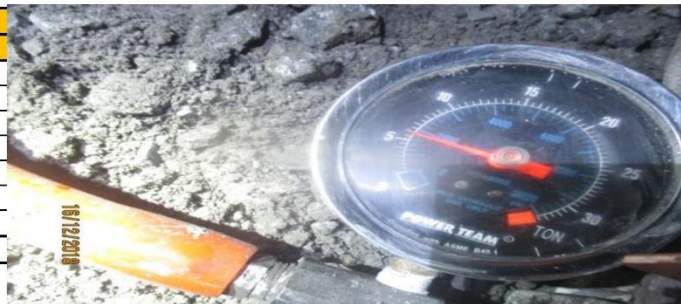
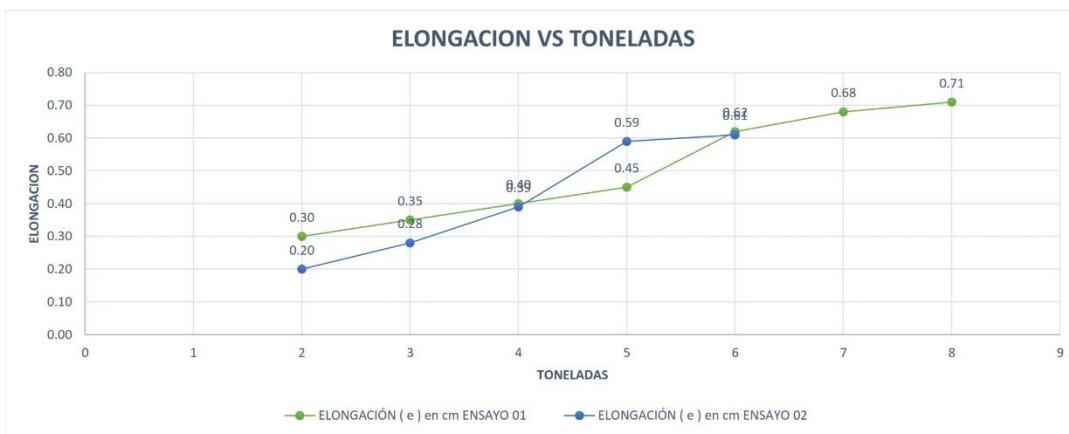
CARGA (TN)	ELONGACIÓN (e) en cm	
	ENSAYO 01	ENSAYO 02
2	0.30	0.20
3	0.35	0.28
4	0.40	0.39
5	0.45	0.59
6	0.62	0.61
7	0.68	
8	0.71	
Tn/pie	1.60	1.20

CONCLUSIONES Se resume que el perno SPLITBOLT 5 pies trabaja de forma correcta en la labor pero se requiere mayor control en la colocación del sostenimiento ya que no son los mismos datos de resistencia.

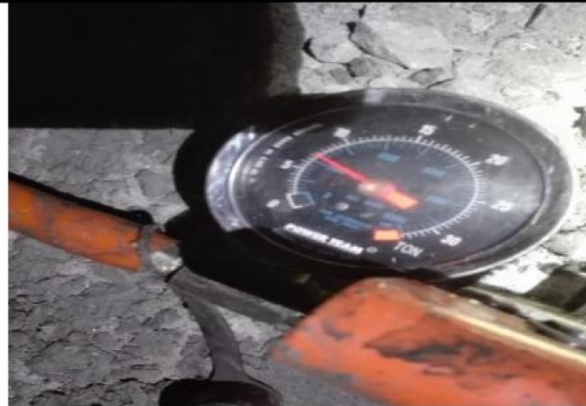
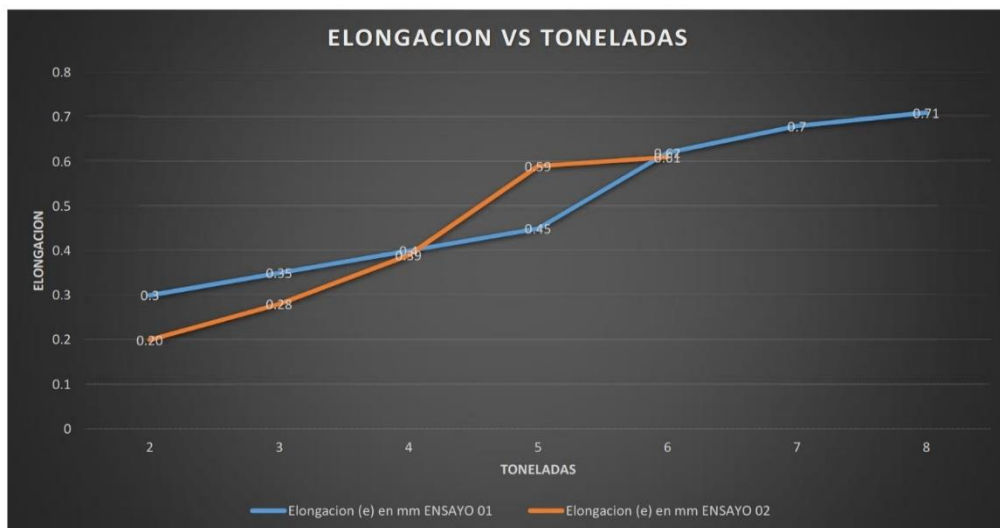
CARGA (TN)	Elongacion (e) en mm	
	ENSAYO 01	ENSAYO 02
2	0.3	0.20
3	0.35	0.28
4	0.4	0.39
5	0.45	0.59
6	0.62	0.61
7	0.7	
8	0.71	
TN/PIE	1.6	1.2

Se resume que el perno SPLITBOLT 5 pies trabaja de forma correcta en la labor, pero se requiere mayor control en la colocacion del sostenimiento ya que no son los mismos datos de resistencia.

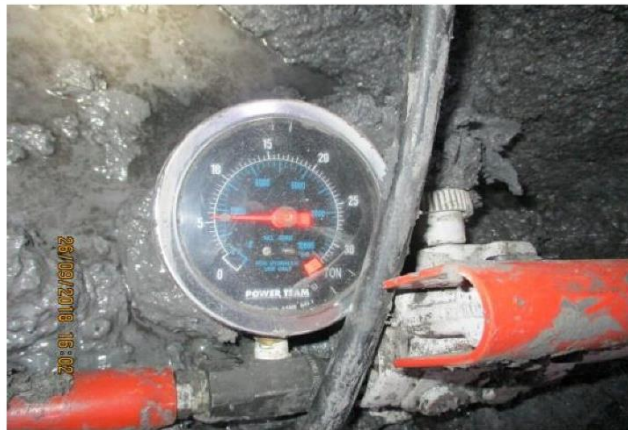
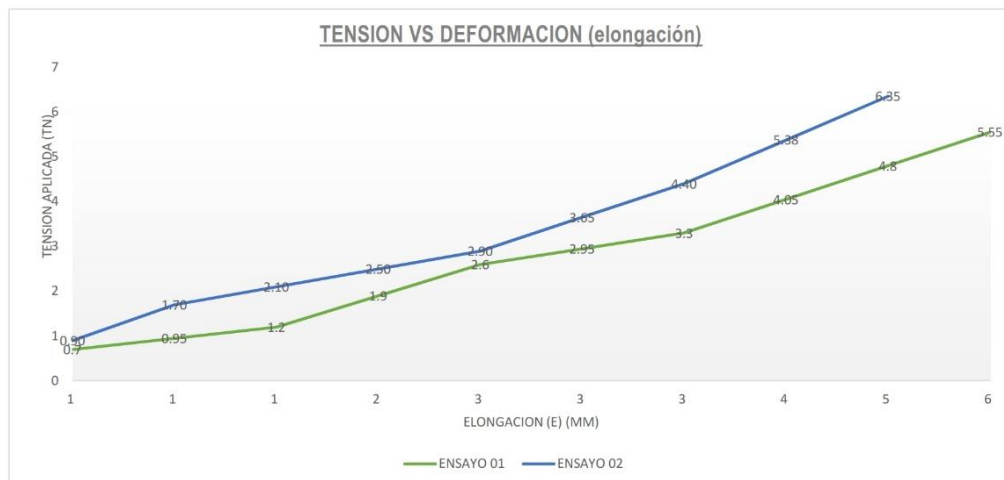
CARGA (TN)	Elongacion (e) en mm	
	ENSAYO 01	ENSAYO 02
1	0.7	0.90
1.5	0.95	1.70
2	1.2	2.10
2.5	1.9	2.50
3	2.6	2.90
3.5	2.95	3.65
4	3.3	4.40
4.5	4.05	5.38
5	4.8	6.35
5.5	5.55	
Tn/pie	1.1	1

CONCLUSIONES Los pernos trabajan optimamente pero hay terreno suelto lo que puede haber problemas en la elongacion de la prueba dos ya que a partir de las 3 tn parece haber jale del perno

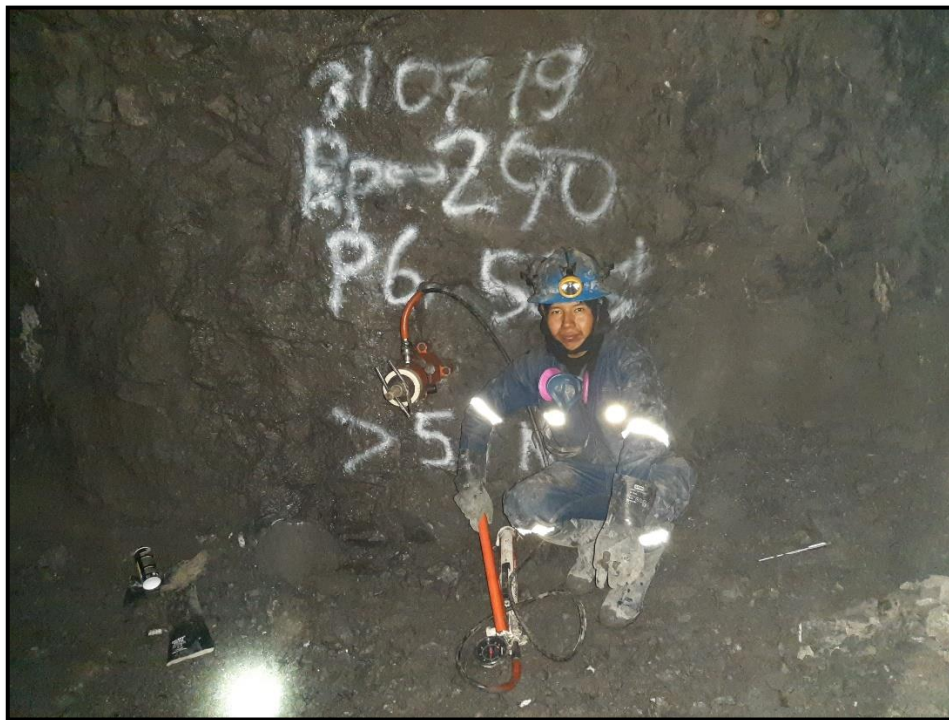
Anexo 25: Jose Cecenarro, Realizando la prueba de pull test

Debido a que la actividad de sostenimiento con los pernos de fricción split set se realiza a diario en las labores de mineras, que aparentemente no presentan ninguna deficiencia, es necesario realizar los ensayos de arranque (prueba de pull test), para conocer es necesario tener en cuenta el tamaño y geometría de las labores mineras, con respecto a las discontinuidades y esfuerzos de roca que tienen gran influencia en la estabilidad, conocer las dimensiones de los bloques de roca y cuñas para determinar la distribución de los pernos de fricción split set y cuán importante es determinar la capacidad de soporte para tener las labores mineras más seguras.

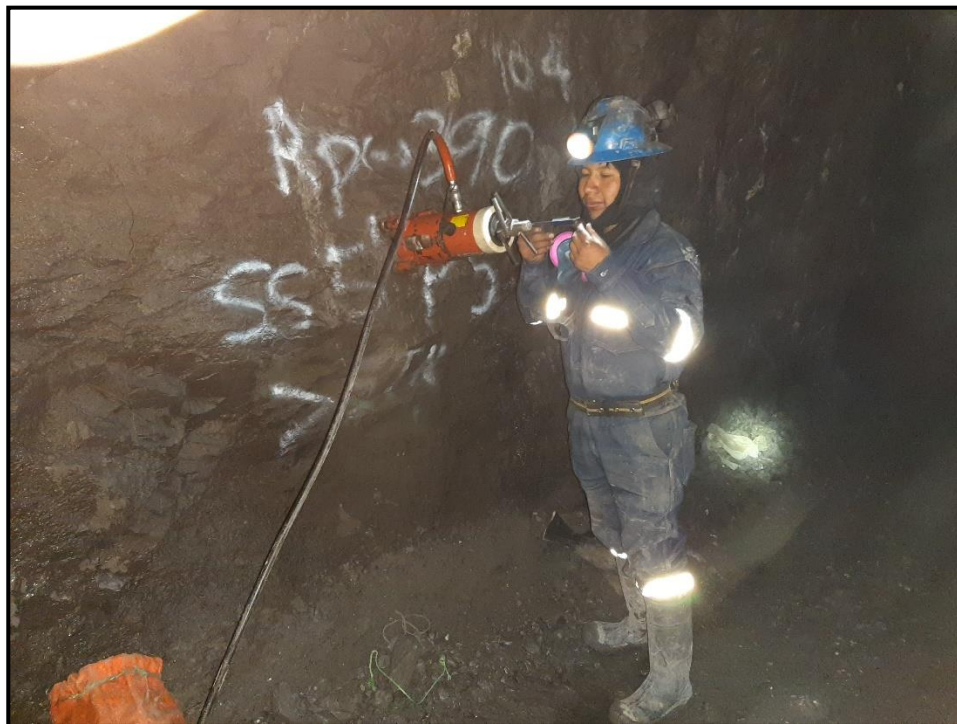
Anexo 26: Jose Cecenarro, midiendo la elongación en la prueba de pull test
