**EVALUACIÓN GEOTÉCNICA PARA LA ESTABILIDAD DE**  
**TALUDES EN LA TROCHA CARROZABLE - ACCONSAYA –**  
**SECTOR CRUZHUASA - CORANI – CARABAYA - PUNO**

**TESIS**

La presente investigación, EVALUACIÓN GEOTÉCNICA PARA LA ESTABILIDAD DE TALUDES EN LA TROCHA CARROZABLE - ACCONSAYA – SECTOR CRUZHUASA – CORANI – CARABAYA – PUNO, tramo 0+000 a 4+500.10, tuvo como objetivo evaluar las condiciones geotécnicas para la estabilidad de taludes en la trocha carrozable de la localidad de Acconsaya – Sector Cruzhuasa – Corani – Carabaya – Puno, para determinar las posibles fallas y tratamientos aplicados a taludes en rocas y suelos. Este método de investigación es descriptivo orientándose al análisis de estabilidad de taludes. Al realizar el estudio se han encontrado afloramientos de roca volcánica, observándose un cierto grado de alteración por la saturación de intensas precipitaciones pluviales en los taludes en suelo al analizar por el método de Hoek y Bray, en las progresivas 2+510 al 2+650, 2+700 al 2+900, 3+100 al 3+600, su condición es inestable, evaluando los resultados por la baja cohesión que tiene al saturarse por infiltración de agua. En la caracterización geomecánica de los macizos r

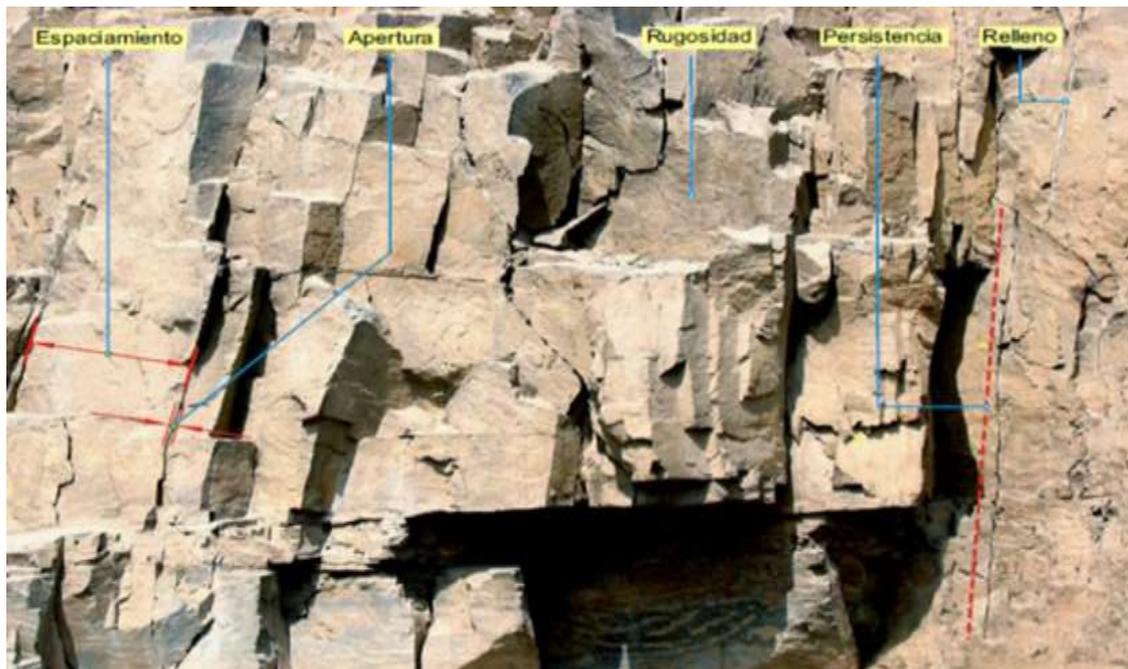
**Figura 1.** Descripción de las condiciones de las discontinuidades

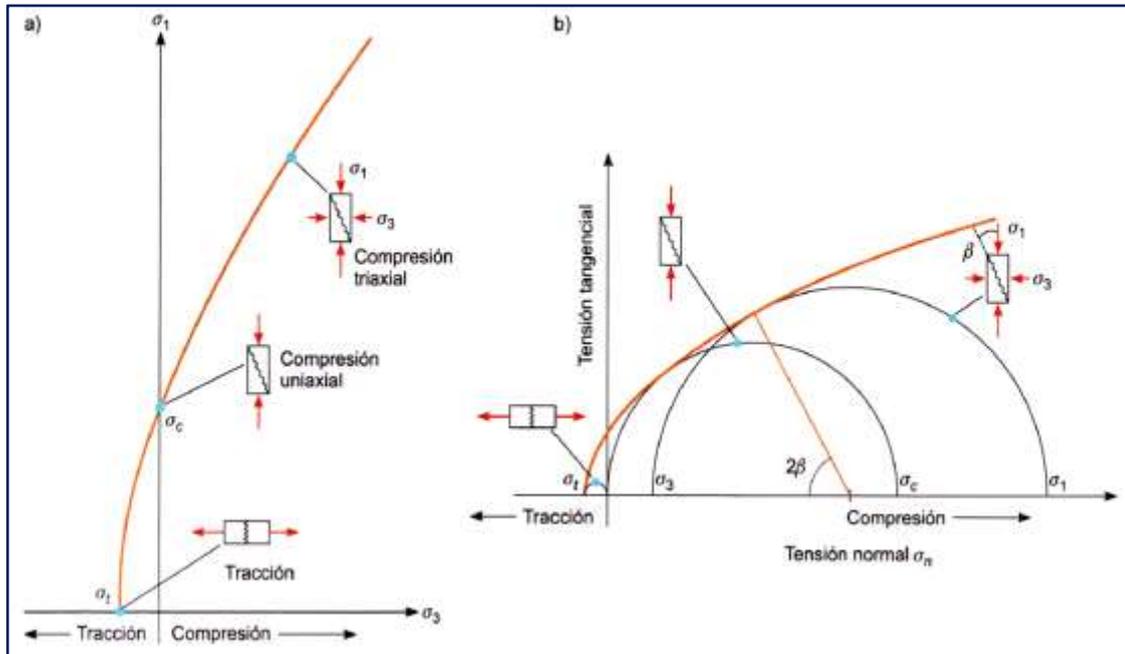
**Figura 2.** Envolventes de rotura de Hoek y Brown en función de los esfuerzos principales (a) y de los esfuerzos normal y tangencial (b)

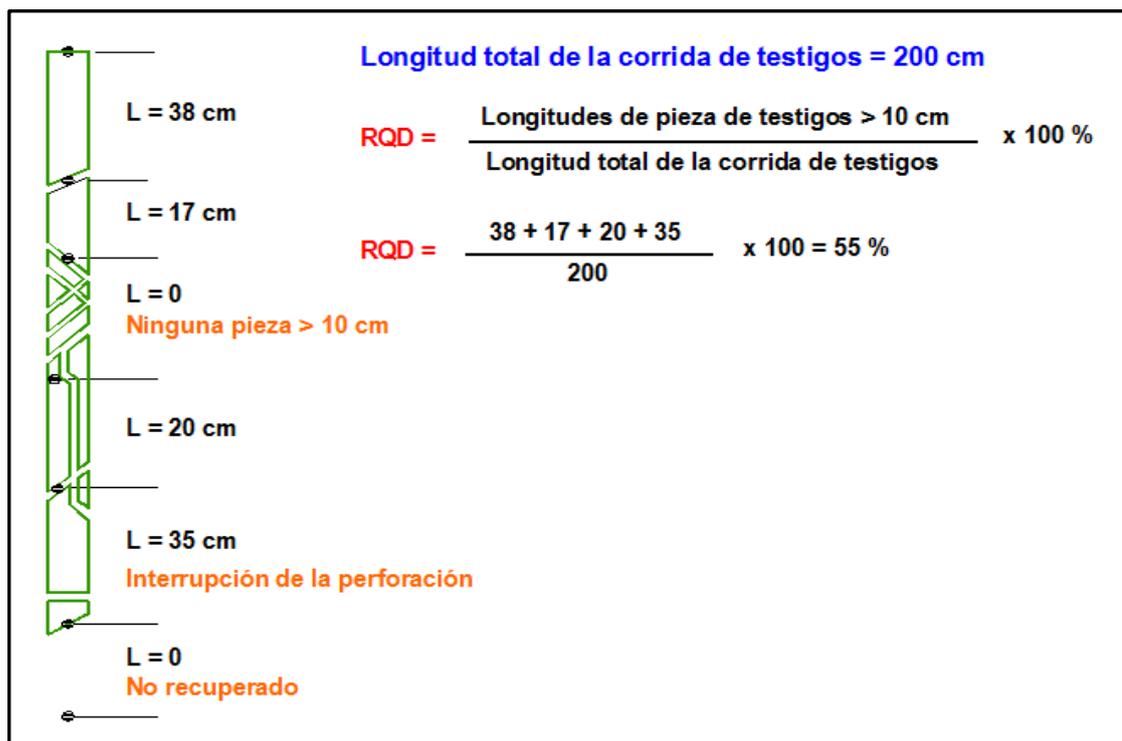
Se basa en la recuperación en porcentaje de piezas enteras mayores a 100 mm., con relación a longitud total de una perforación diamantina.

**Figura 4.** Procedimiento de medición y cálculo del *RQD*

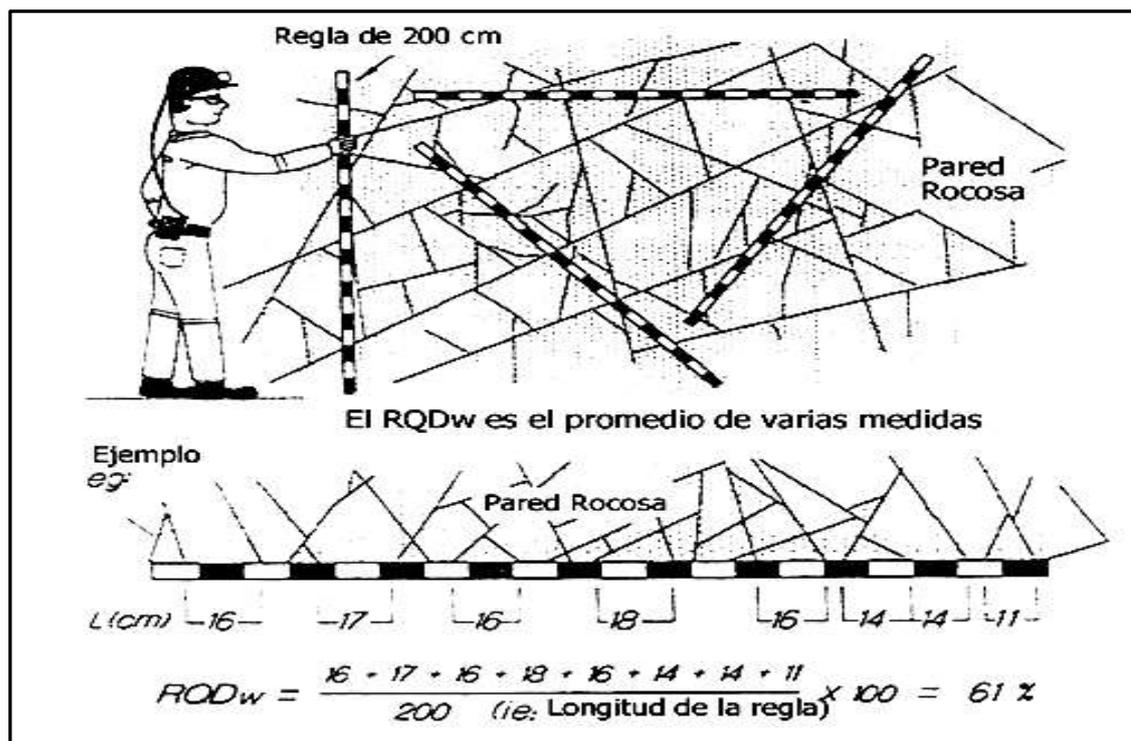
**Figura 5.** Estimación del RQD a partir de la separación de las fracturas en el macizo rocoso

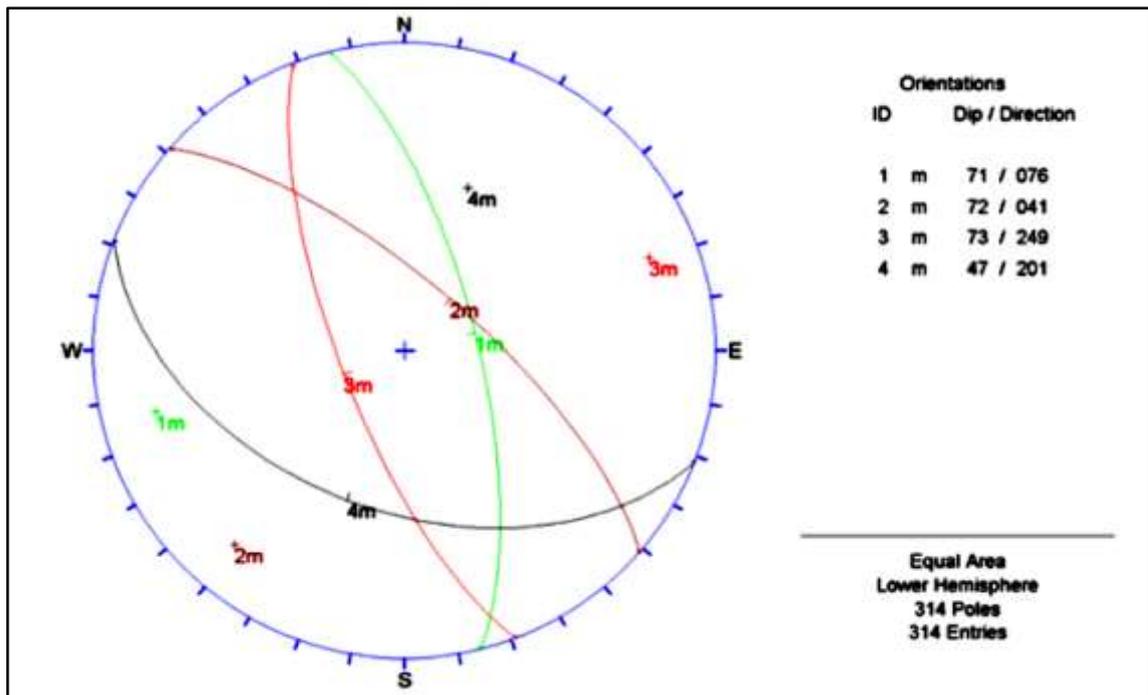
**Figura 9.** Proyección Estereográfica de discontinuidades

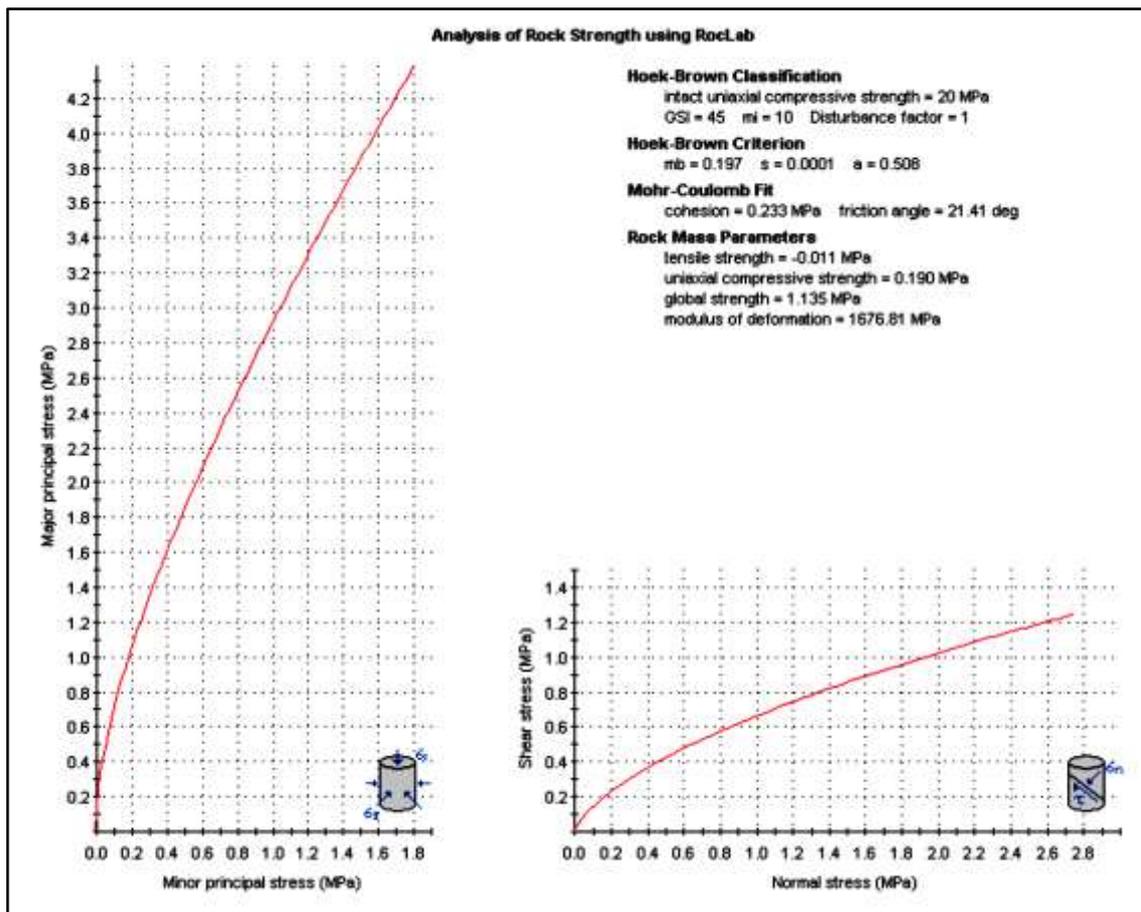
**Figura 10.** Diagrama de resultados del comportamiento de la roca según RocLab

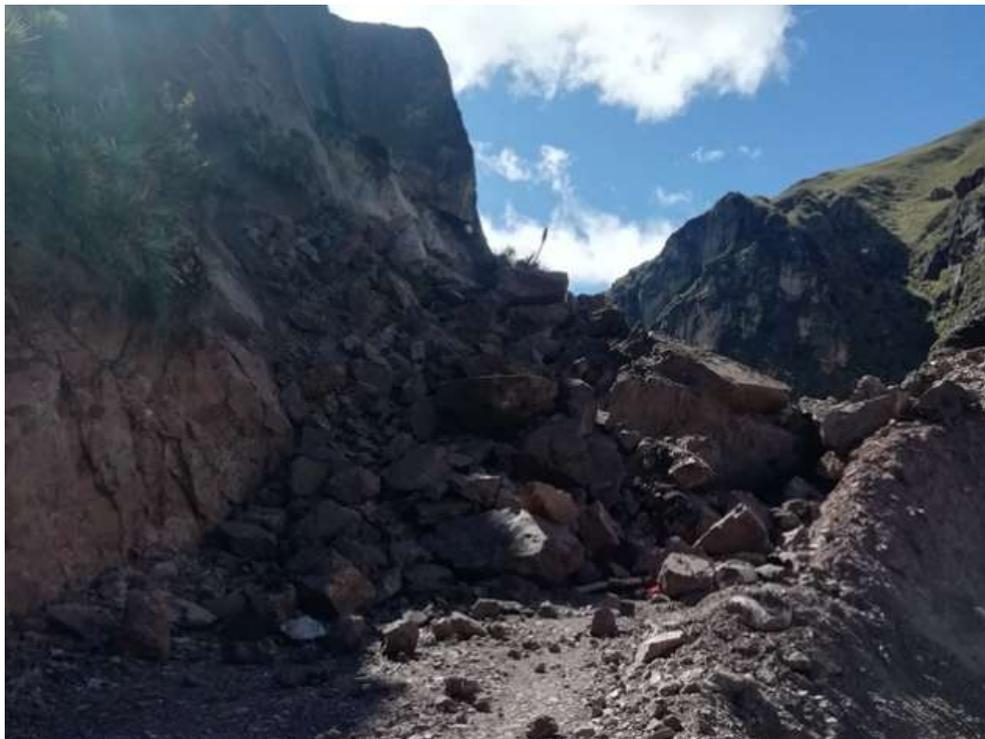
Existiendo además presencia de roca fracturada con cantos rodados, la cual están causan inestabilidad en los taludes de corte en estas épocas de avenidas.

**Figura 11.** Progresiva. 2+510 deslizamiento del cuerpo de talud

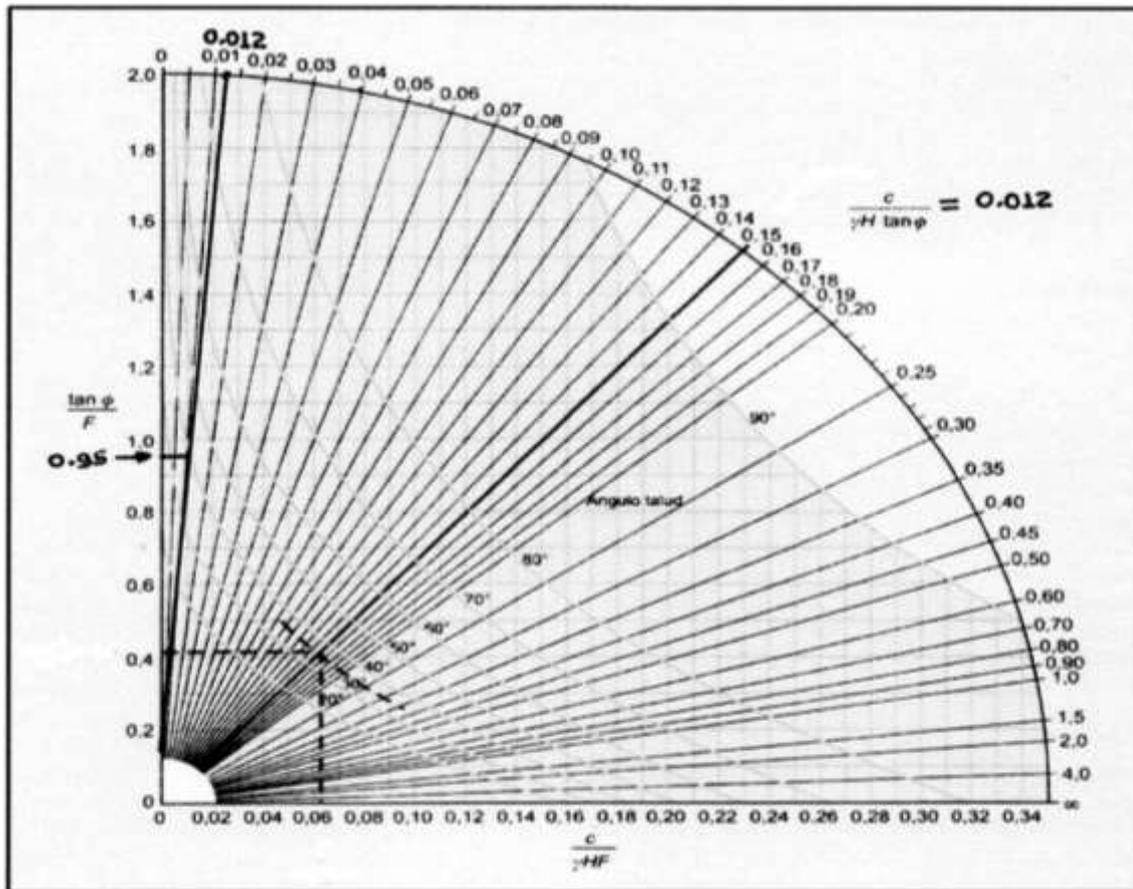
Mediante el uso del Abaco de Hoek y Bray se hace el cálculo de Factor de Seguridad (FS):

**Figura 12.** Ábaco de Hoek y Bray, progresivas 2+510 al 2+650

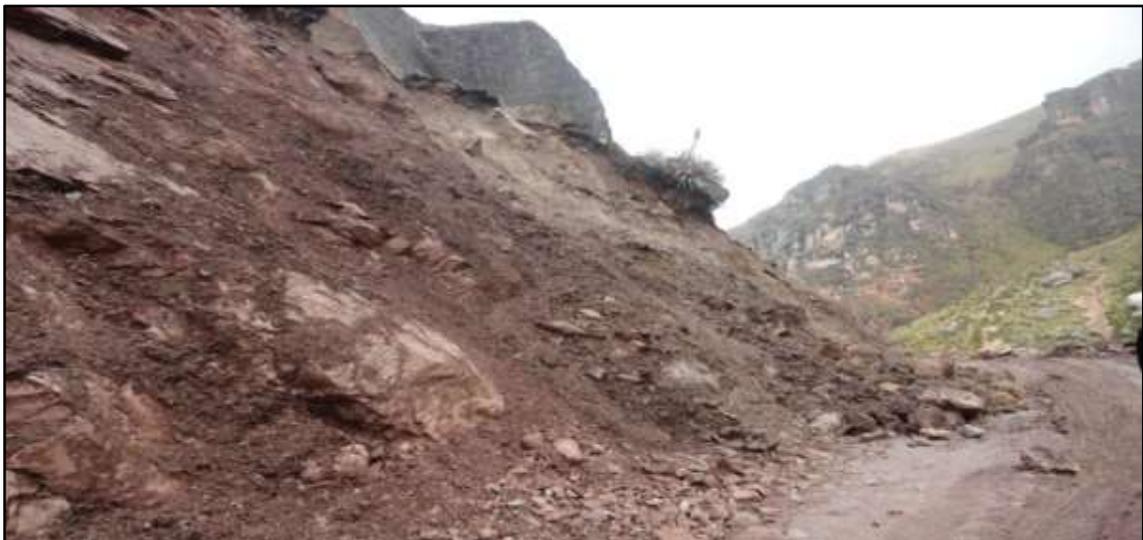
De la muestra obtenida al efectuar las pruebas de laboratorio según la Norma ASTM- D 2487-69, clasificándose según SUCS como Arena Mal graduada con grava (SP) y en la clasificación AASTHO como A-1-a (Fragmentos de roca, grava y arena). Según la Norma ASTM D 3080 – 98 al realizar el Ensayo de Corte Directo resulto la Cohesión de 0.0206 Kg/cm<sup>2</sup> y Angulo de fricción interna de 33.73° (Ver anexos No. 05), evaluando los resultados se caracteriza como un suelo deleznable por la baja cohesión que tiene que al saturarse por la infiltración del agua como consecuencia de las precipitaciones pluviales causa problemas de deslizamientos de masas de suelos observándose además la presencia de roca fracturada con cantos rodados en la conformación de la estructura del talud, causan problemas de estabilidad en los cortes de talud en las épocas de avenidas.

**Figura 13.** Deslizamiento del suelo al estar conformada en su estructura deleznable de arena arcillosa con contenidos de limo, saturados, progresivas del 2+700 al 2+900

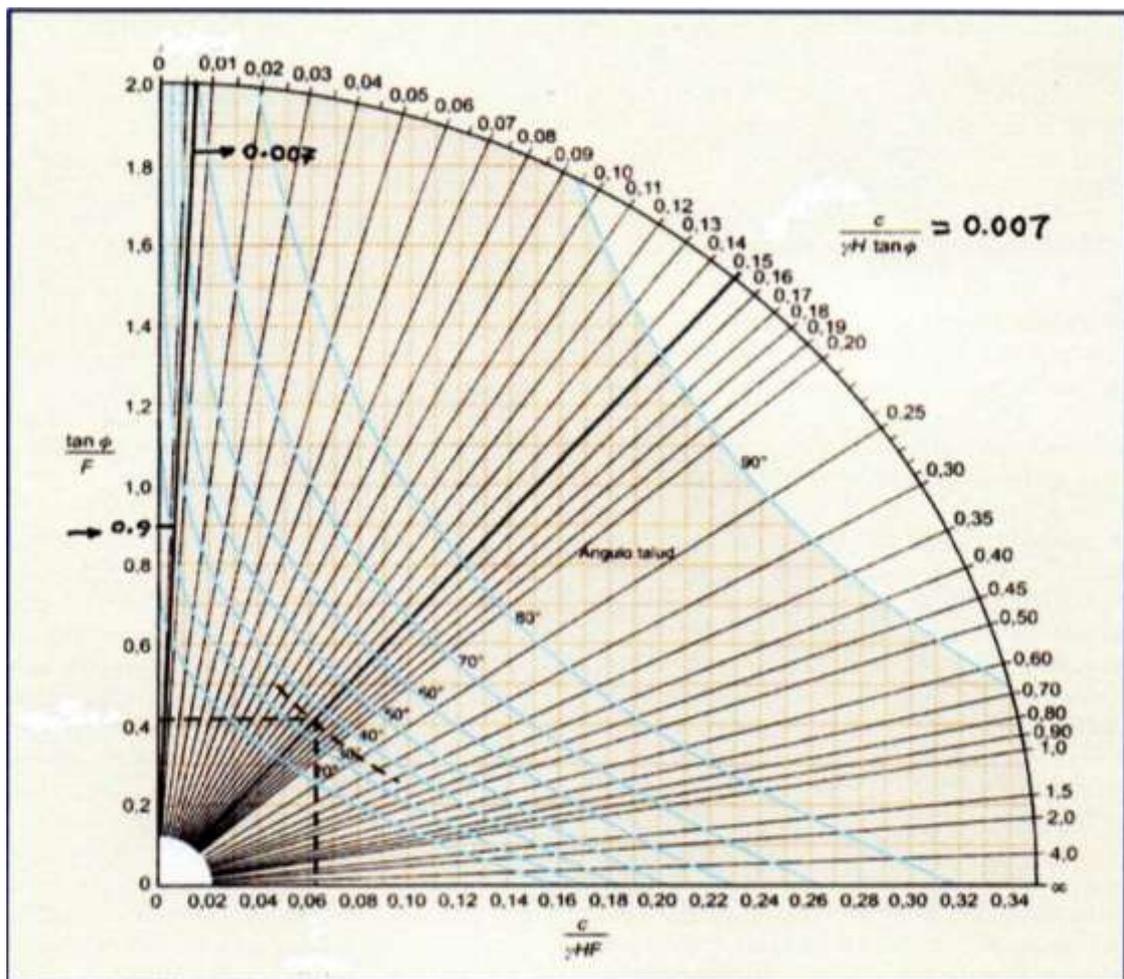
Descripción	Valor
Altura de talud (H)	40m
Angulo de talud ( $\beta$ )	30°
Angulo de fricción o rozamiento interno ( $\Phi$ )	33.73°
Cohesión (C) (Tn/m <sup>2</sup> )	0.206
Peso Específico ( $\gamma$ ) (Tn/m <sup>3</sup> )	1.05
Factor de seguridad (FS)	0.74
Condición	Inestable

**Figura 14.** Ábaco de Hoek y Bray, progresivas 2+700 al 2+900

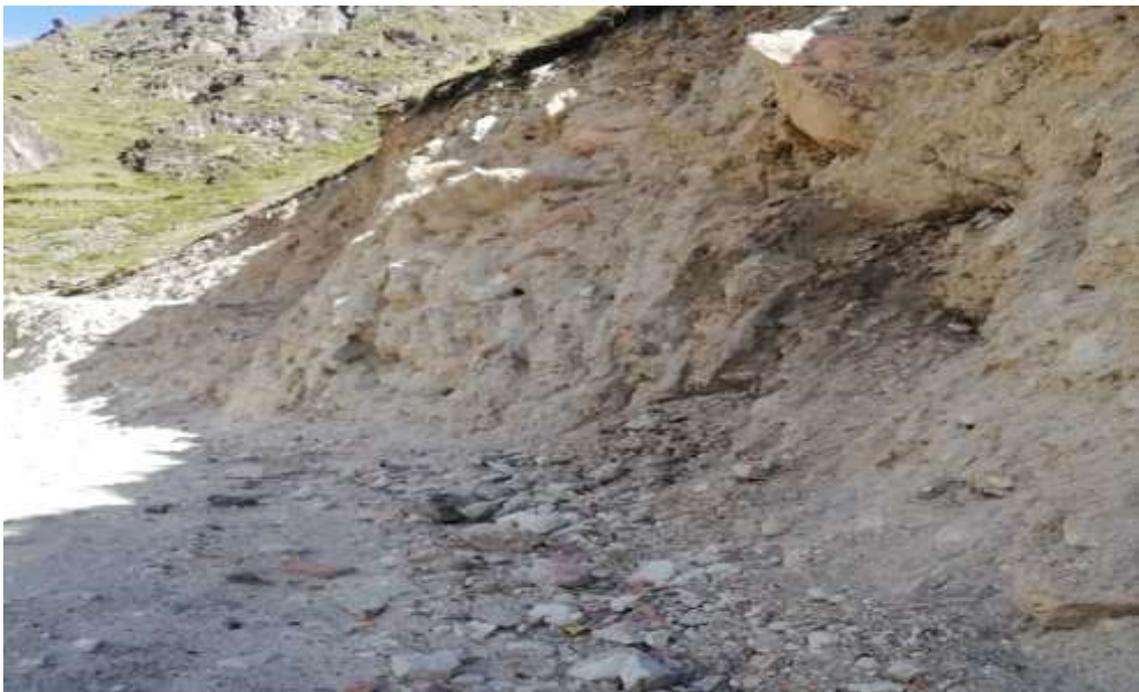
Realizado las pruebas de laboratorio según la Norma ASTM- D 2487-69 de la muestra obtenida en la progresiva 3+100, clasificándose según SUCS como Arena Limosa (SM) y en la clasificación AASTHO como A-4 (Suelo limoso). Según la Norma ASTM D 3080 – 98 al realizar el Ensayo de Corte Directo CD resulto la Cohesión de 0.0921 Kg/cm<sup>2</sup> y Angulo de fricción interna de 34.43° (Ver anexo No. 05), al analizar los resultados se caracteriza como un suelo con riesgo geológico por su disminución de la cohesión por efectos de la sobresaturación debido a la infiltración del agua de las precipitaciones pluviales, la cual se muestra como suelos deleznales en el plano del talud.

**Figura 15.** Existencia de material que se va desprendiendo de los taludes por efectos de las filtraciones de agua producto de las lluvias, Progresivas del 3+100 al 3+660

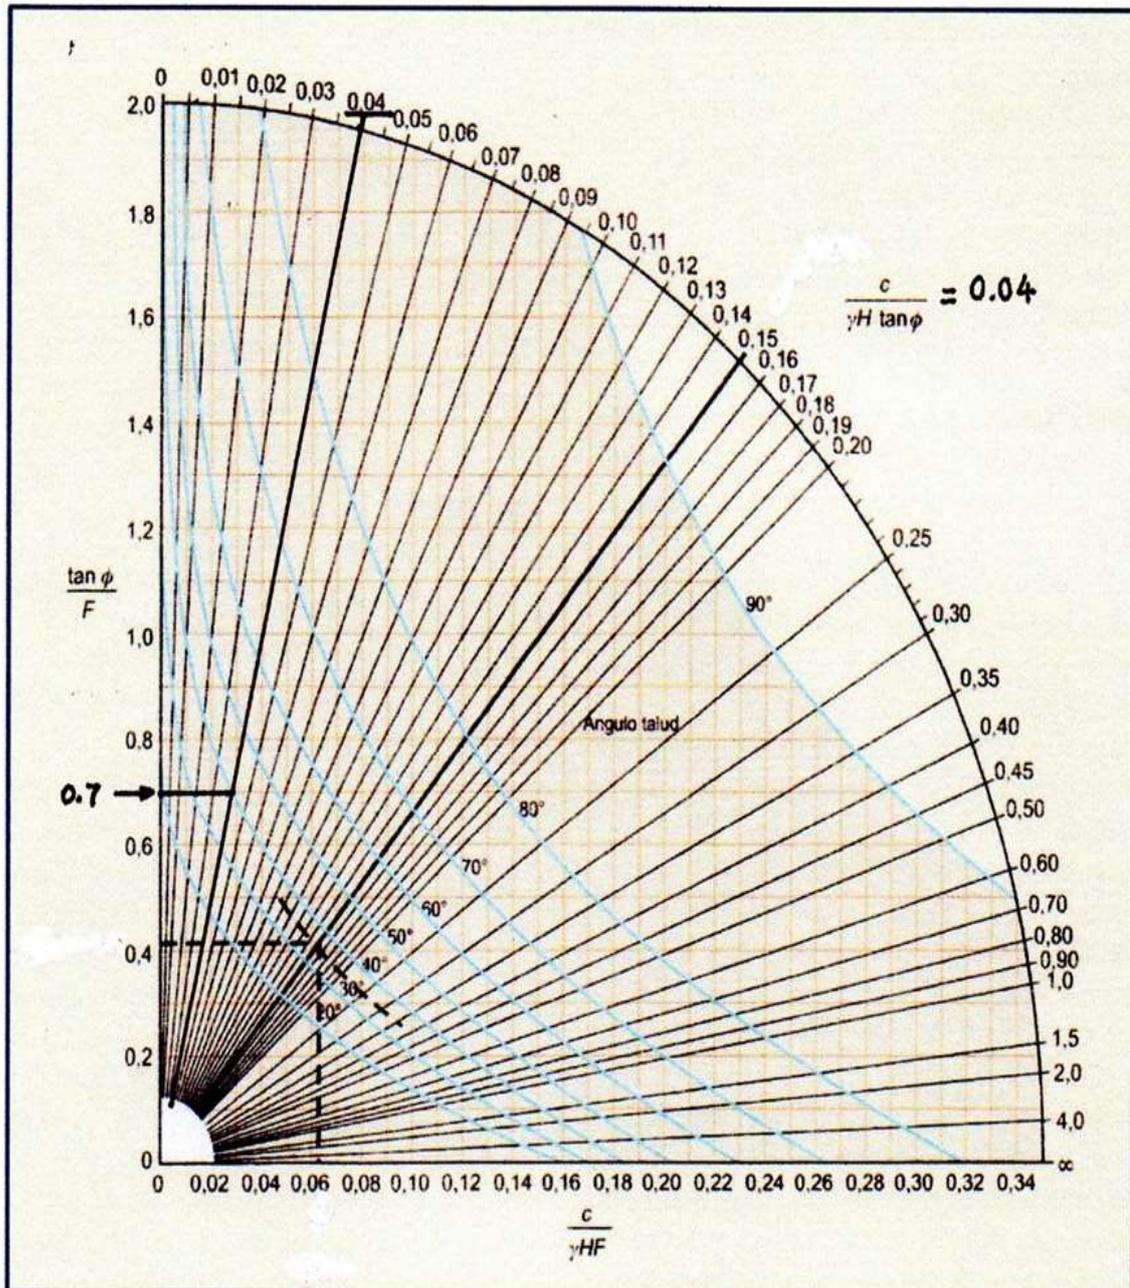
**Figura 16.** Abaco de Hoek y Bray, progresivas 3+100 al 3+660

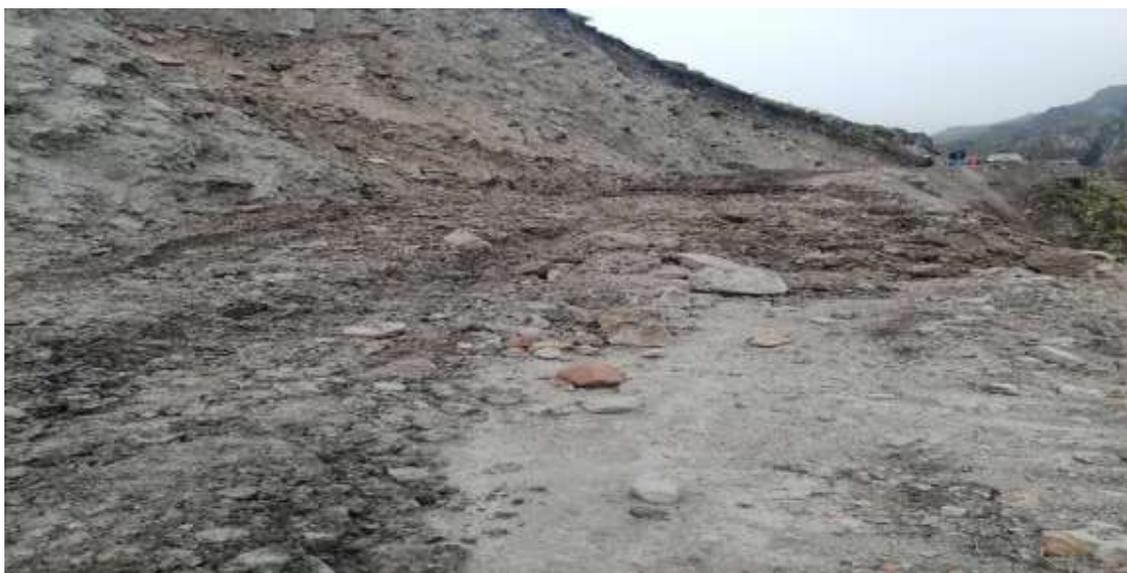
Por ser temporada de precipitaciones pluviales en la zona la plataforma de rodadura apertura da después de las precipitaciones se presentan totalmente saturadas, siendo imposible el transito normal de las maquinarias y vehículos.

**Figura 17.** Estructuras de taludes conformadas por suelos orgánicos y fragmentos de roca, progresivas del 3+870 al 4+200

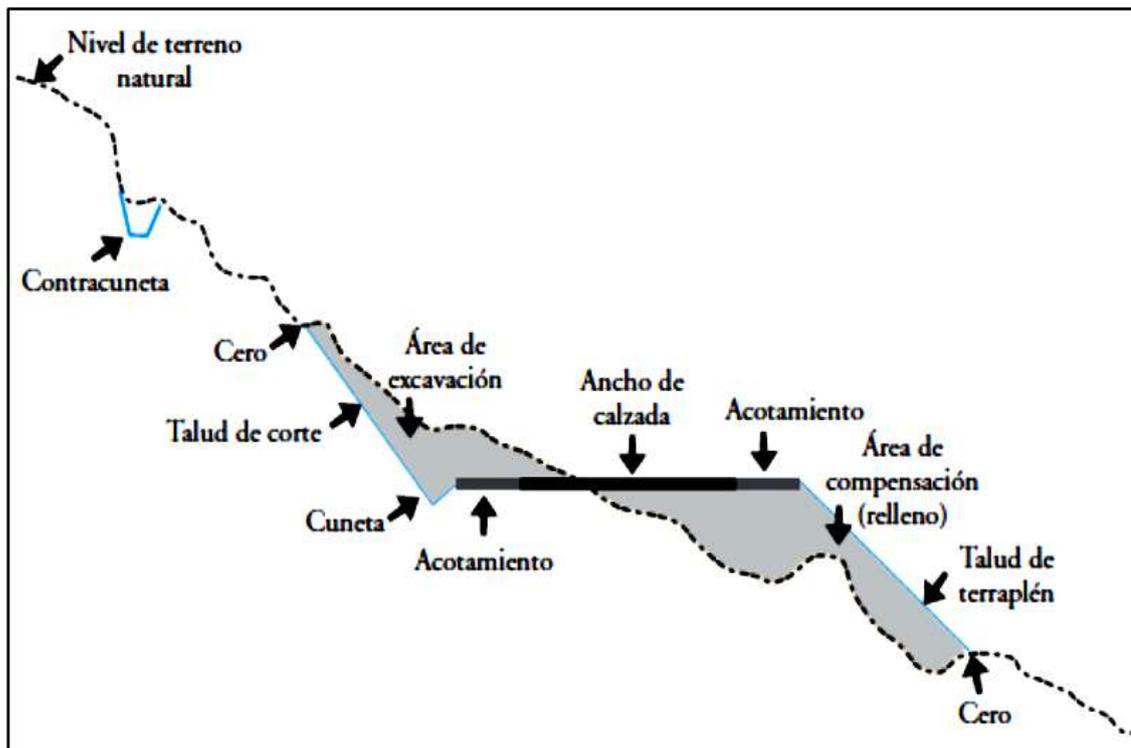
La presencia de precipitaciones en la zona ocasiona problemas de inestabilidad en los taludes de suelos, por esto resulta inestables en la cual se sugiere realizar el corte de talud de forma escalonada, de tal manera que se estaría estabilizando al disminuir las alturas de corte, por esto se sugiere llevar el siguiente corte.

**Figura 18.** Propuesta de diseño de talud en suelo

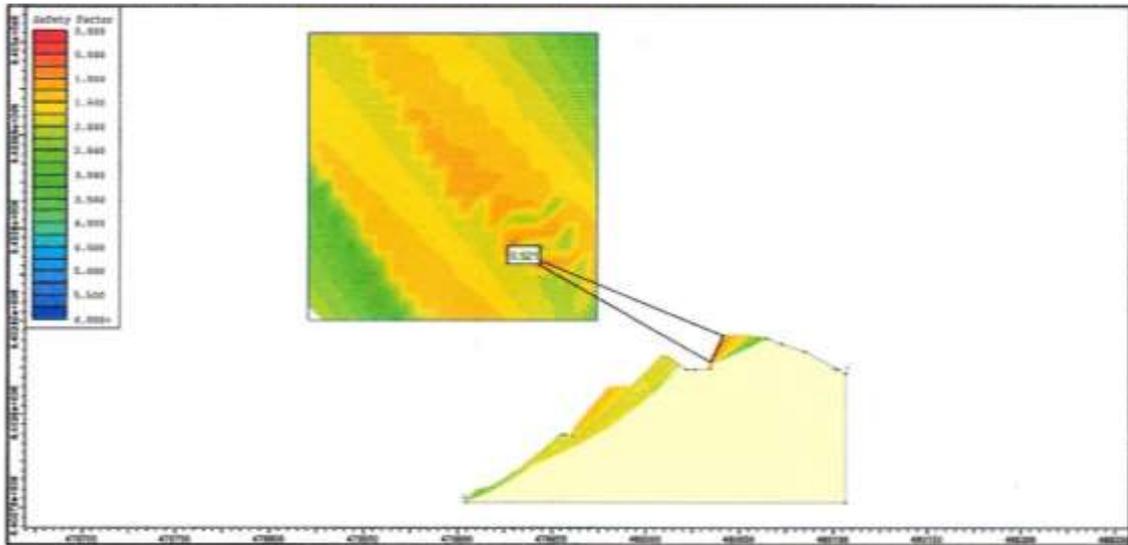
**Figura 19.** Coordenadas UTM 8466800N-331000E, Talud analizado por falla circular por el método de Janbu simplificado, resultando un FS=0.921

DESCRIPCION	VALOR
Densidad de Roca (KN/m3)	26.05
Compresión Uniaxial (Mpa)	98.70
Dirección de Buzamiento del talud	N 75°W - 285°

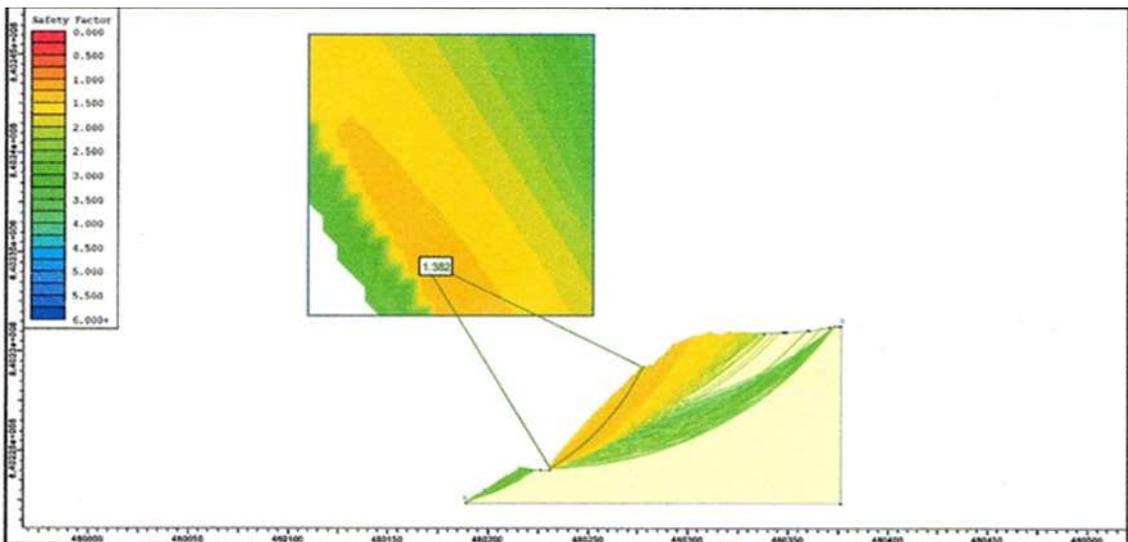
**Figura 20.** Coordenadas UTM 8466450N-330600E, Talud analizado por falla circular por el método de Fellenius, resultando un FS=1.382

DESCRIPCION	VALOR
Densidad de Roca (KN/m3)	25.66
Compresión Uniaxial (Mpa)	80.50
Dirección de Buzamiento del talud	N 10°E - 190°

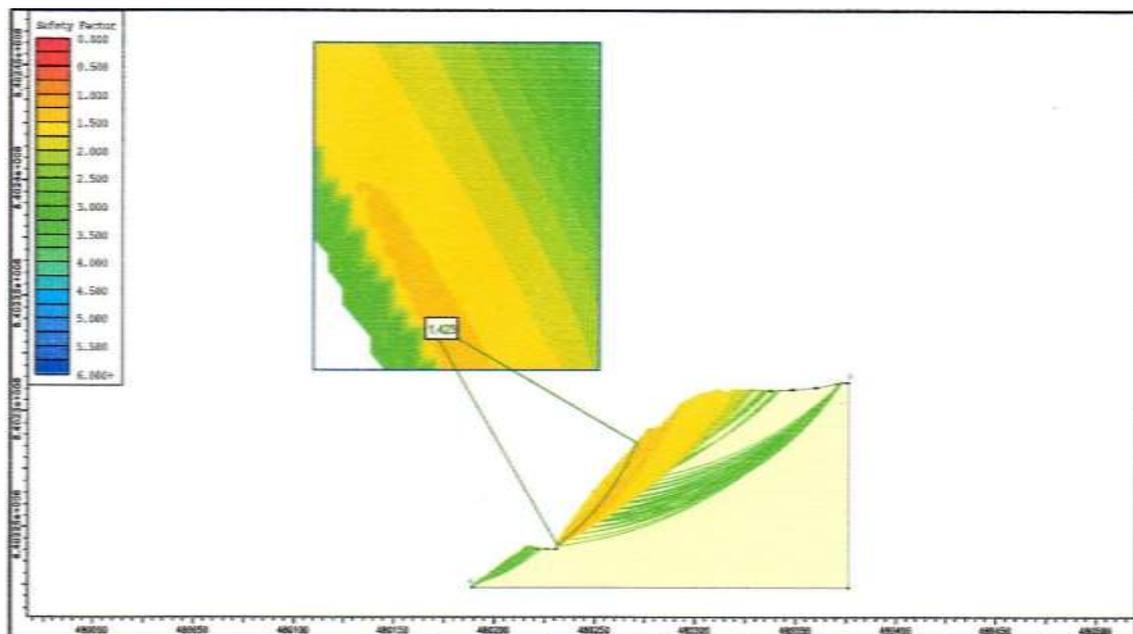
**Figura 21.** Coordenadas UTM 8466850N-331750E, Talud analizado por falla circular por el método de Bishop simplificado, resultando un FS=1.423

DESCRIPCION	VALOR
Densidad de Roca (KN/m3)	25.66
Compresión Uniaxial (Mpa)	62.69
Dirección de Buzamiento del talud	N 40°W - 320°

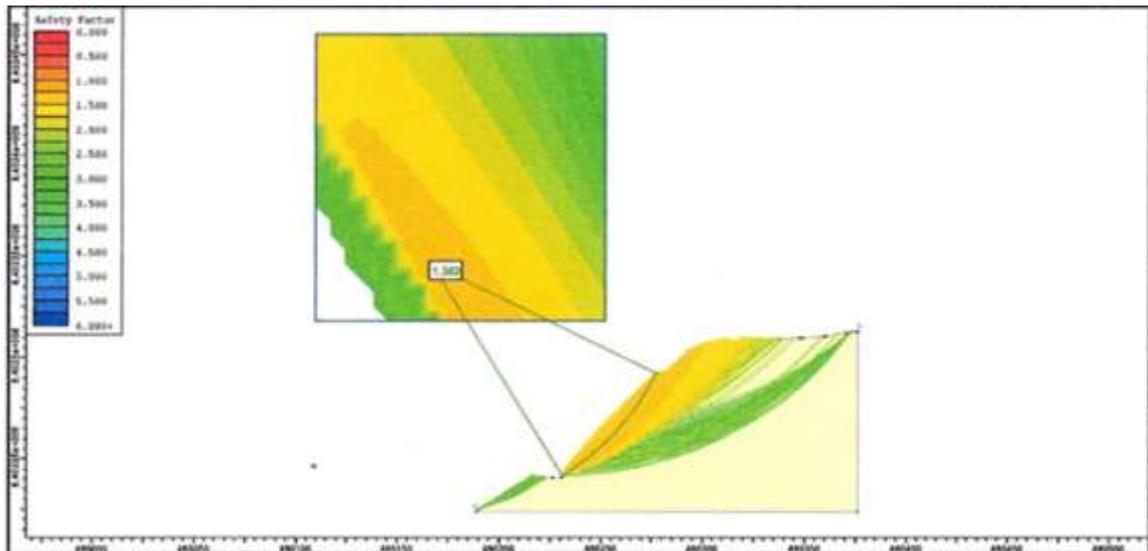
**Figura 22.** Coordenadas UTM 8466750N-330400E, Talud analizado por falla circular por el método de Janbu simplificado, resultando un FS=1.383

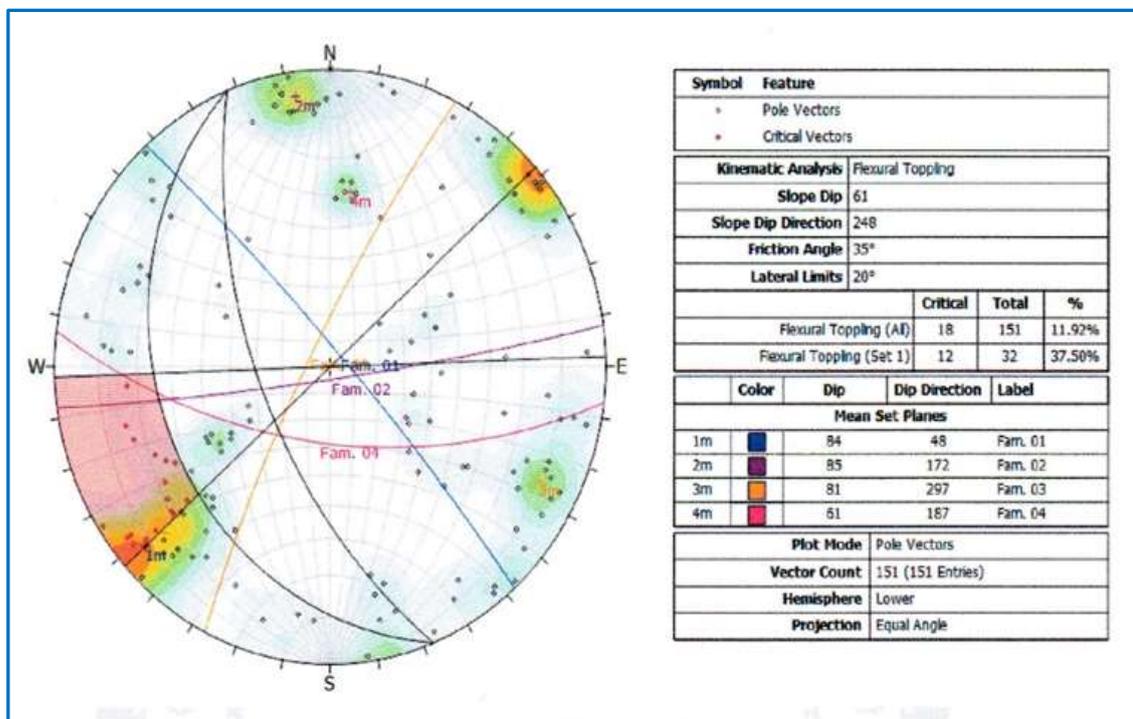
Las principales familias de discontinuidades para los tramos de las progresivas del km 1+350 al 1+650 y km 2+100 al 2+800, donde se identificaron para cada tramo cuatro familias predominantes por el análisis estereográfico. Para las progresivas km 3+300 al 3+800 se identificaron cuatro familias de discontinuidades principales, para la progresiva del km 3+980 al 4+050 se identificaron tres familias,

**Figura 23.** Análisis de estabilidad de taludes por el método estereográfico para falla por vuelco para un ángulo de fricción básico de 35°

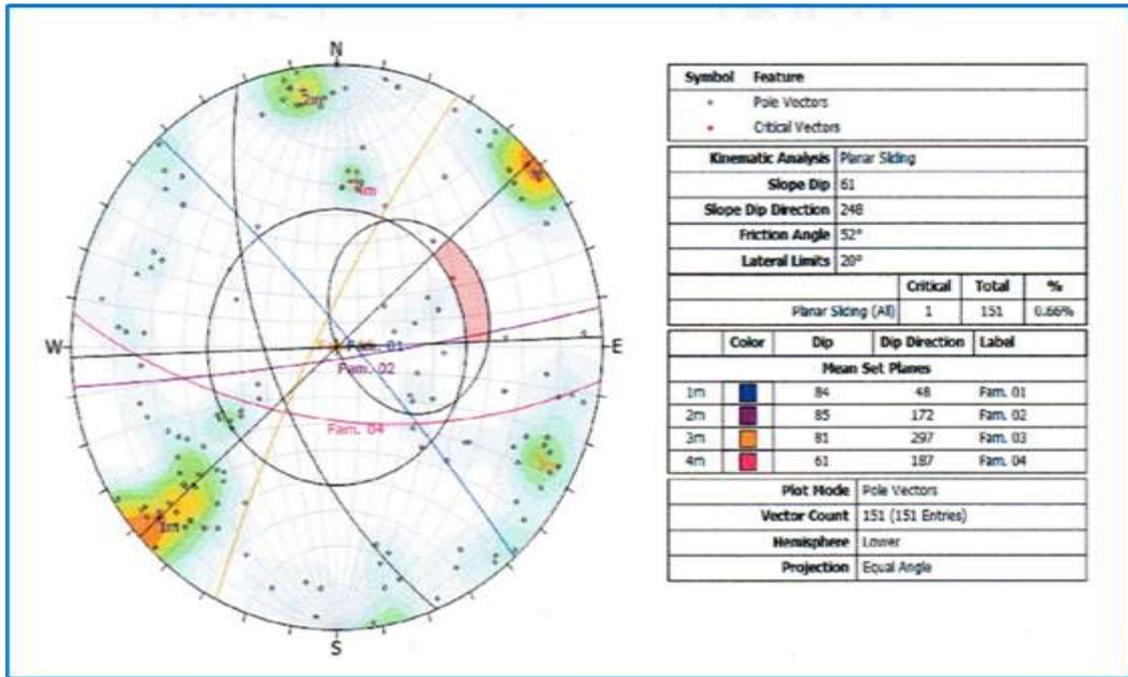
**Figura 24.** Análisis de estabilidad de taludes por el método estereográfico para falla planar de 20° para un ángulo de fricción básico de 52°

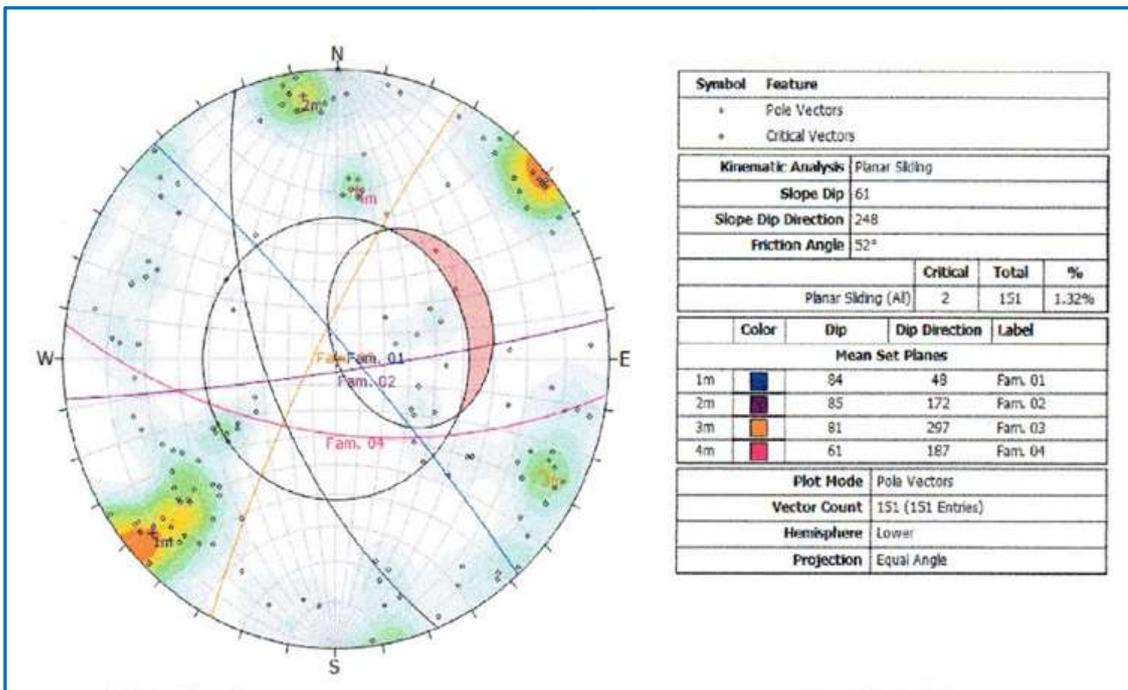
**Figura 25.** Análisis de estabilidad de taludes por el método estereográfico para falla planar sin límite lateral para un ángulo de fricción básico de 52°

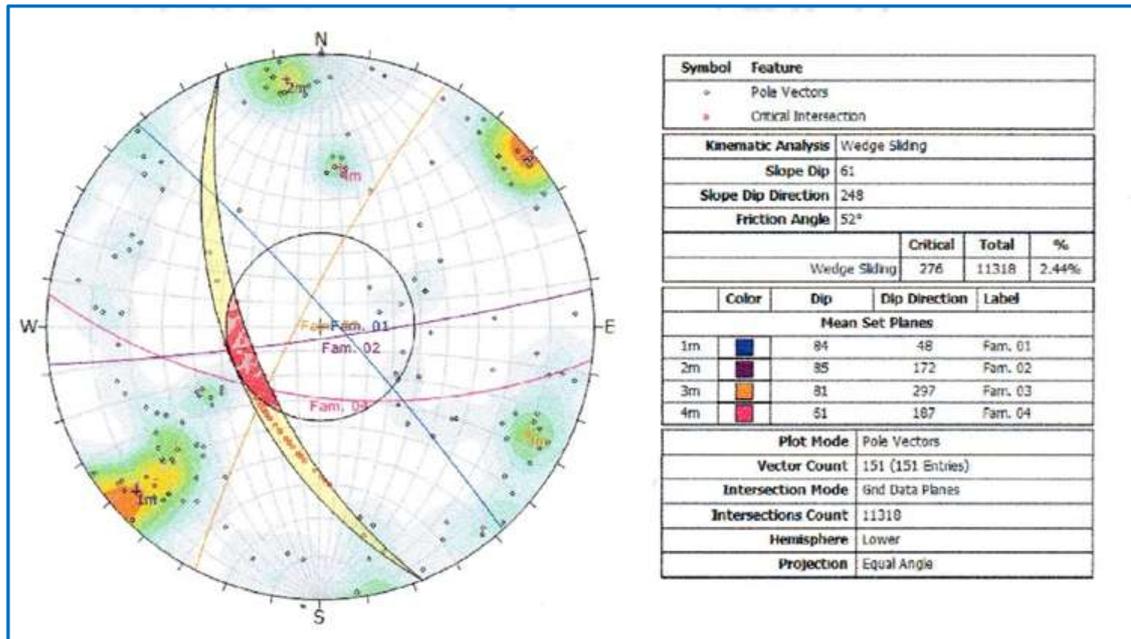
**Figura 26.** Análisis de estabilidad de taludes por el método estereográfico para un ángulo de fricción básico de 52°

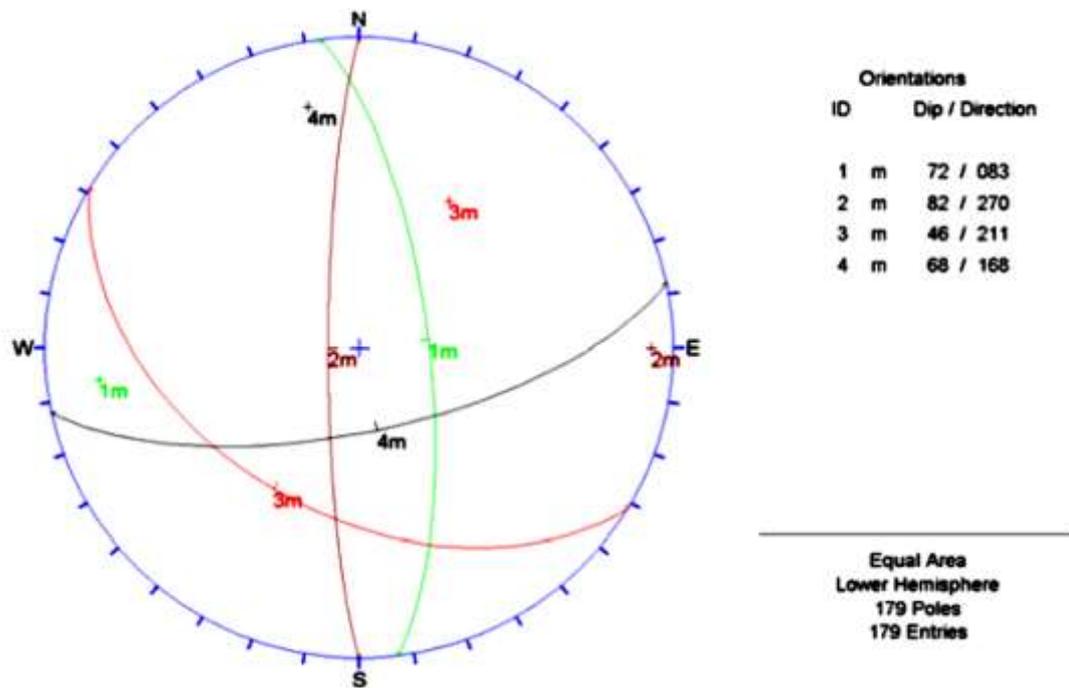
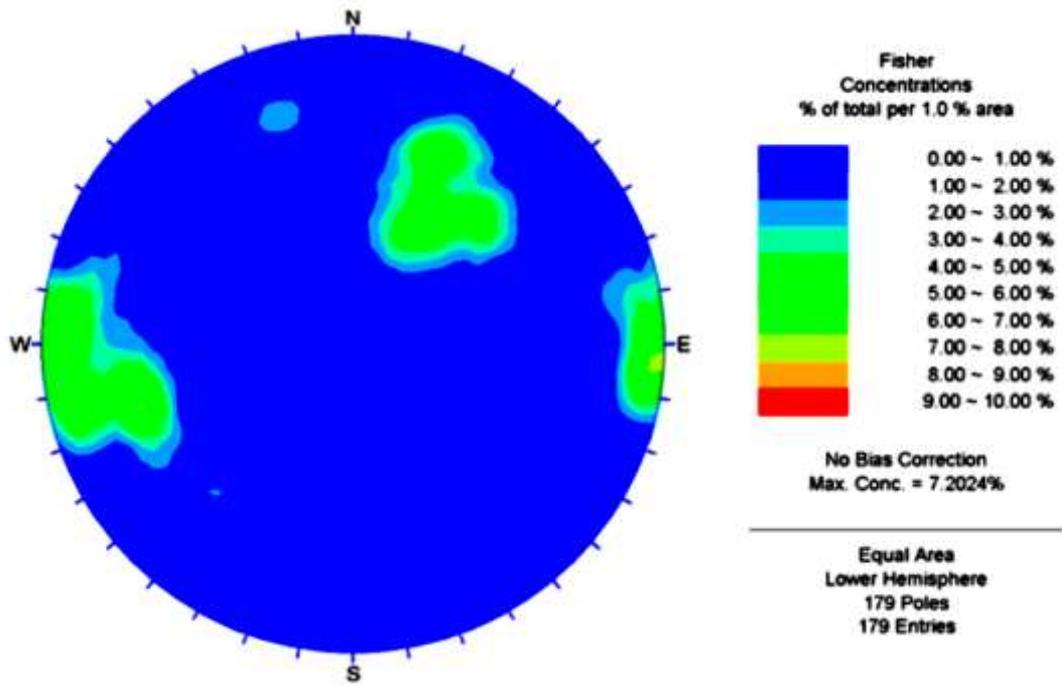
Coordenadas **UTM:** 8466300N – 329750E

Diagrama estereográfico de planos principales del compuesto de discontinuidades

Diagrama estereográfico de contornos del compuesto de discontinuidades

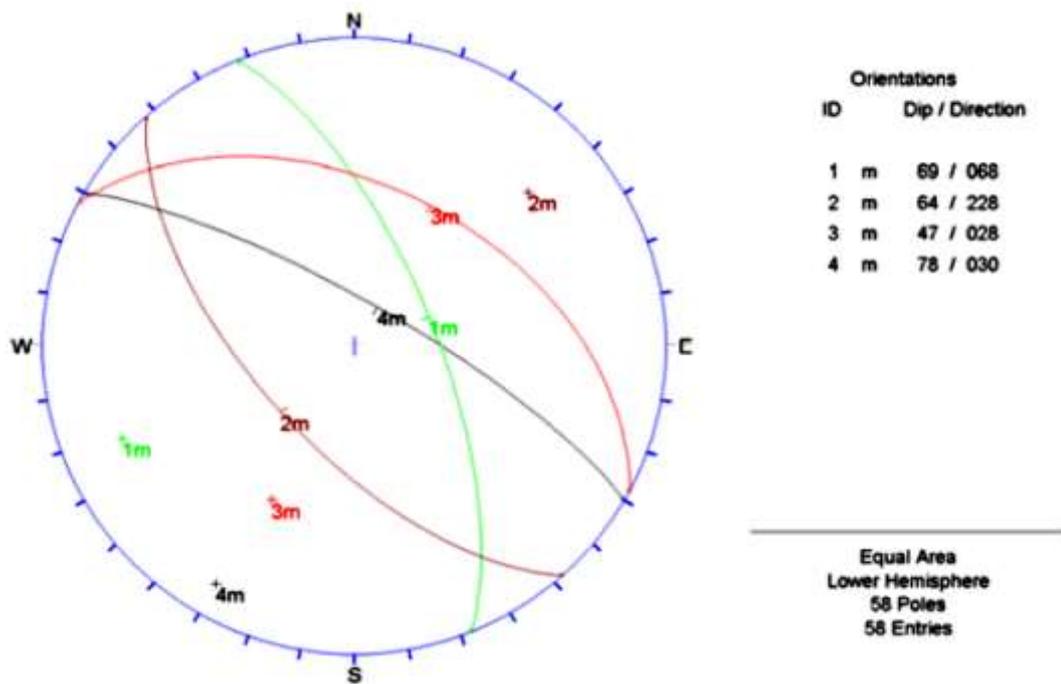
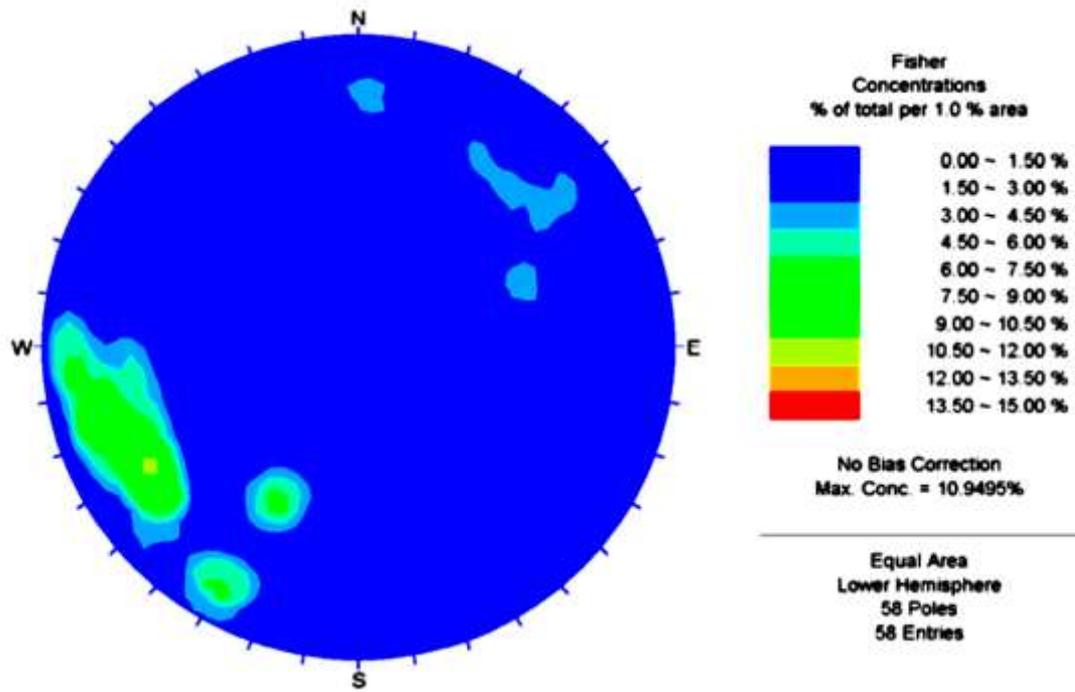
Coordenadas **UTM:** 8466250N – 330000E

Diagrama estereográfico de planos principales del compósito de discontinuidades

Diagrama estereográfico de contornos del compósito de discontinuidades
