**EVALUACIÓN GEOTÉCNICA PARA LA ESTABILIDAD DE**  
**TALUDES EN LA TROCHA CARROZABLE - ACCONSAYA –**  
**SECTOR CRUZHUASA - CORANI – CARABAYA - PUNO**

**TESIS**

La presente investigación, EVALUACIÓN GEOTÉCNICA PARA LA ESTABILIDAD DE TALUDES EN LA TROCHA CARROZABLE - ACCONSAYA – SECTOR CRUZHUASA – CORANI – CARABAYA – PUNO, tramo 0+000 a 4+500.10, tuvo como objetivo evaluar las condiciones geotécnicas para la estabilidad de taludes en la trocha carrozable de la localidad de Acconsaya – Sector Cruzhuasa – Corani – Carabaya – Puno, para determinar las posibles fallas y tratamientos aplicados a taludes en rocas y suelos. Este método de investigación es descriptivo orientándose al análisis de estabilidad de taludes. Al realizar el estudio se han encontrado afloramientos de roca volcánica, observándose un cierto grado de alteración por la saturación de intensas precipitaciones pluviales en los taludes en suelo al analizar por el método de Hoek y Bray, en las progresivas 2+510 al 2+650, 2+700 al 2+900, 3+100 al 3+600, su condición es inestable, evaluando los resultados por la baja cohesión que tiene al saturarse por infiltración de agua. En la caracterización geomecánica de los macizos r

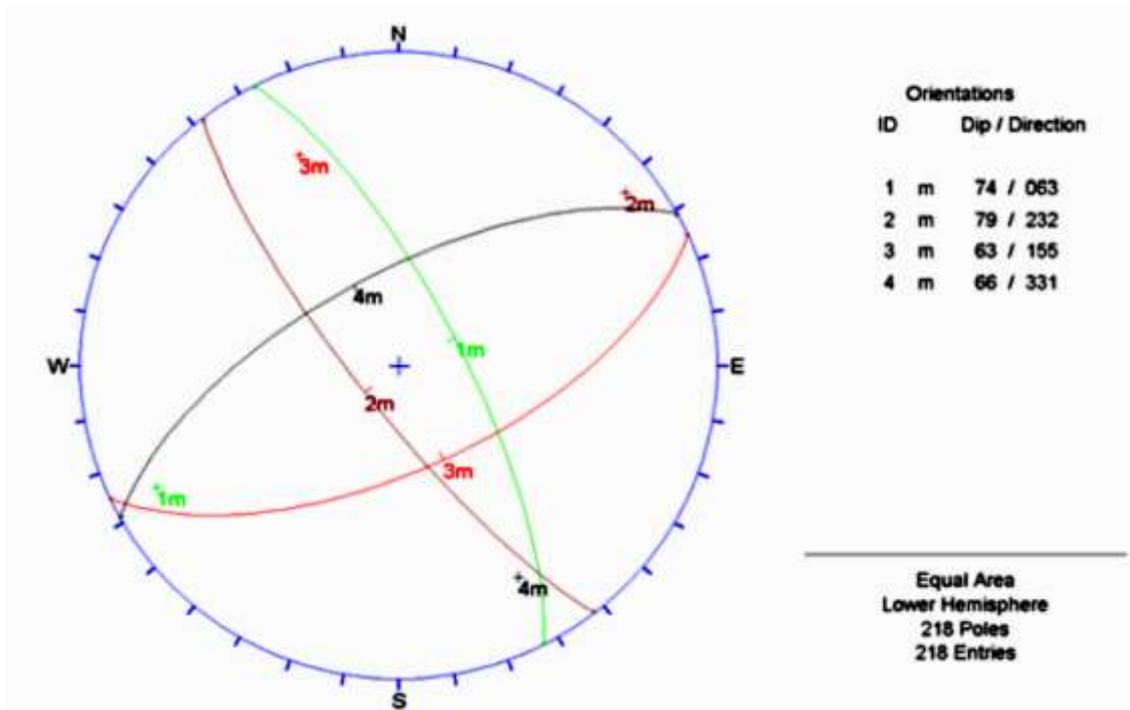
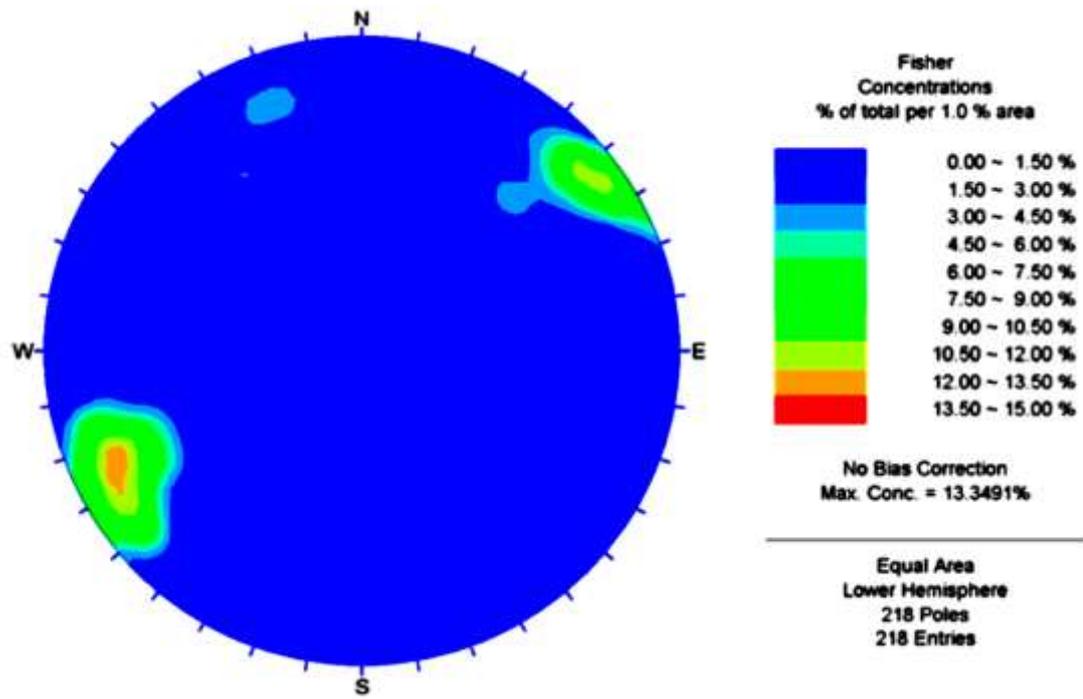
Coordenadas **UTM:** 8466800N – 331000E

Diagrama estereográfico de planos principales del compuesto de discontinuidades

Diagrama estereográfico de contornos del compuesto de discontinuidades

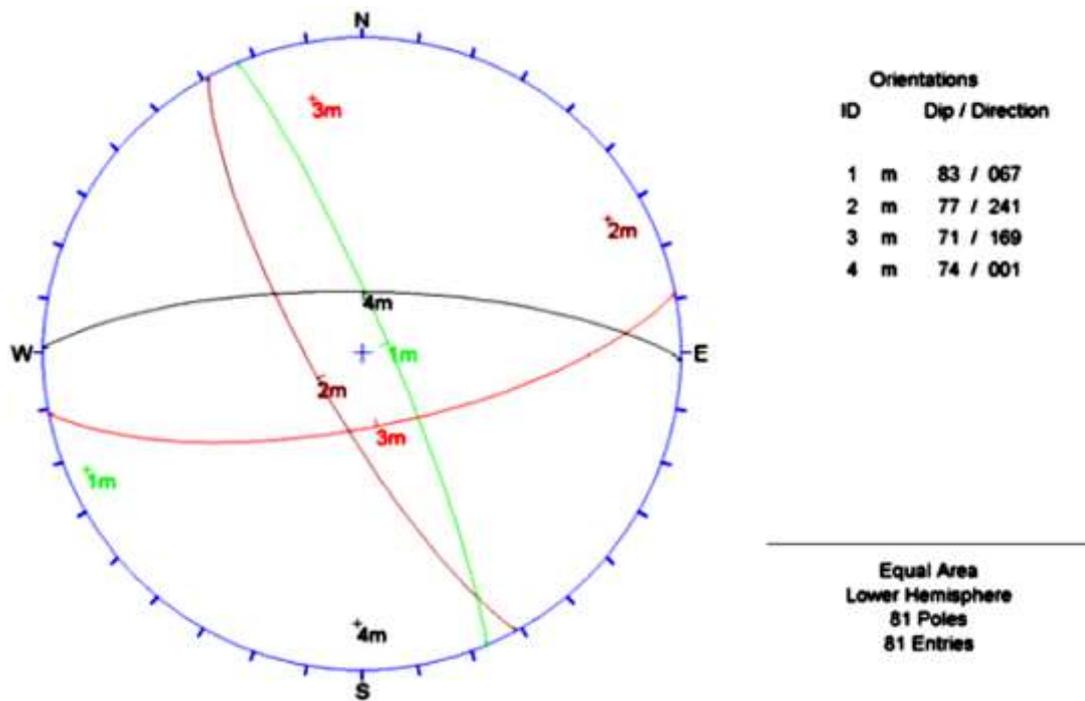
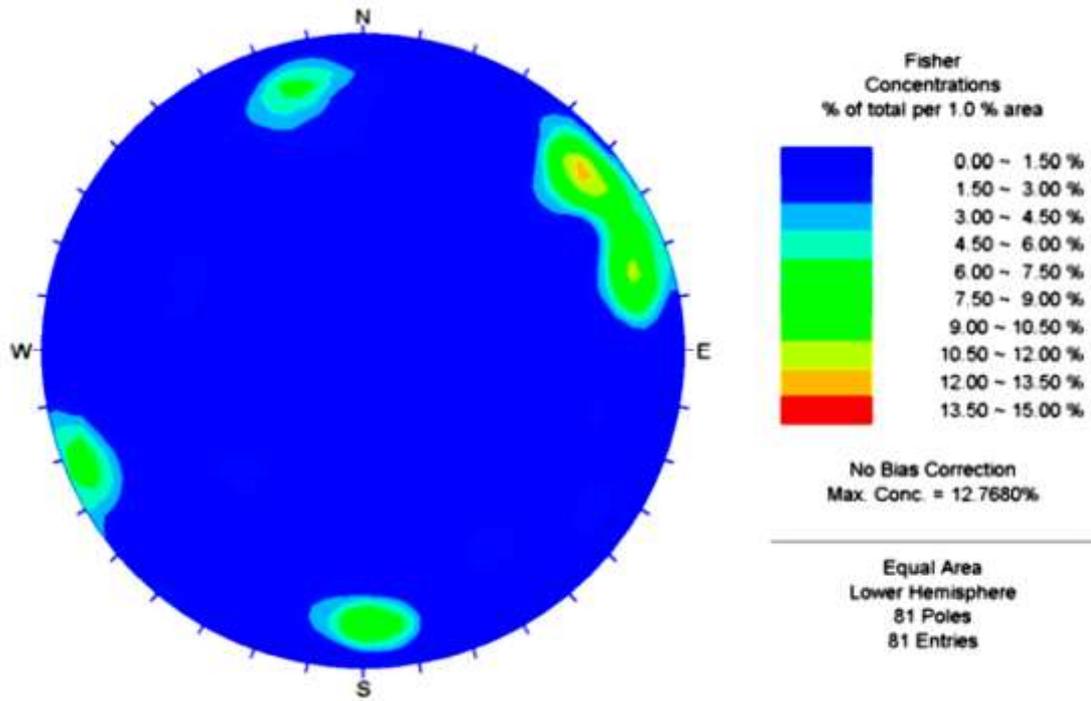
Coordenadas **UTM:** 8466900N – 331050E

Diagrama estereográfico de planos principales del compósito de discontinuidades

Diagrama estereográfico de contornos del compósito de discontinuidades

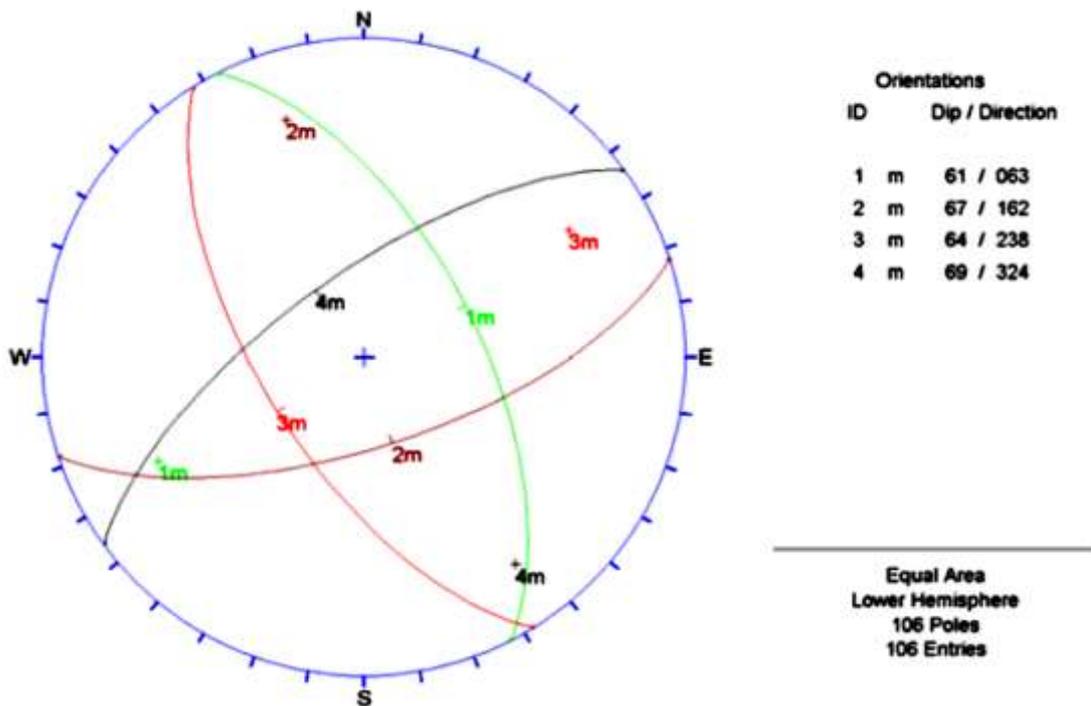
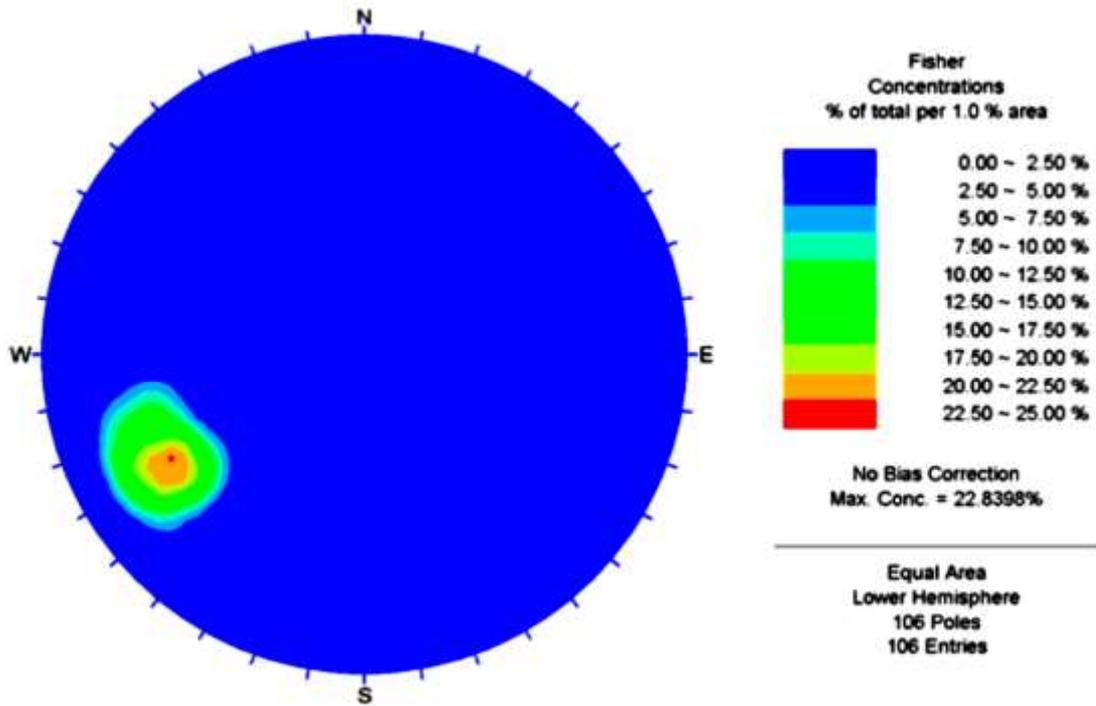
Coordenadas **UTM:** 8467000N – 332150E

Diagrama estereográfico de planos principales del compósito de discontinuidades

Diagrama estereográfico de contornos del compuesto de discontinuidades

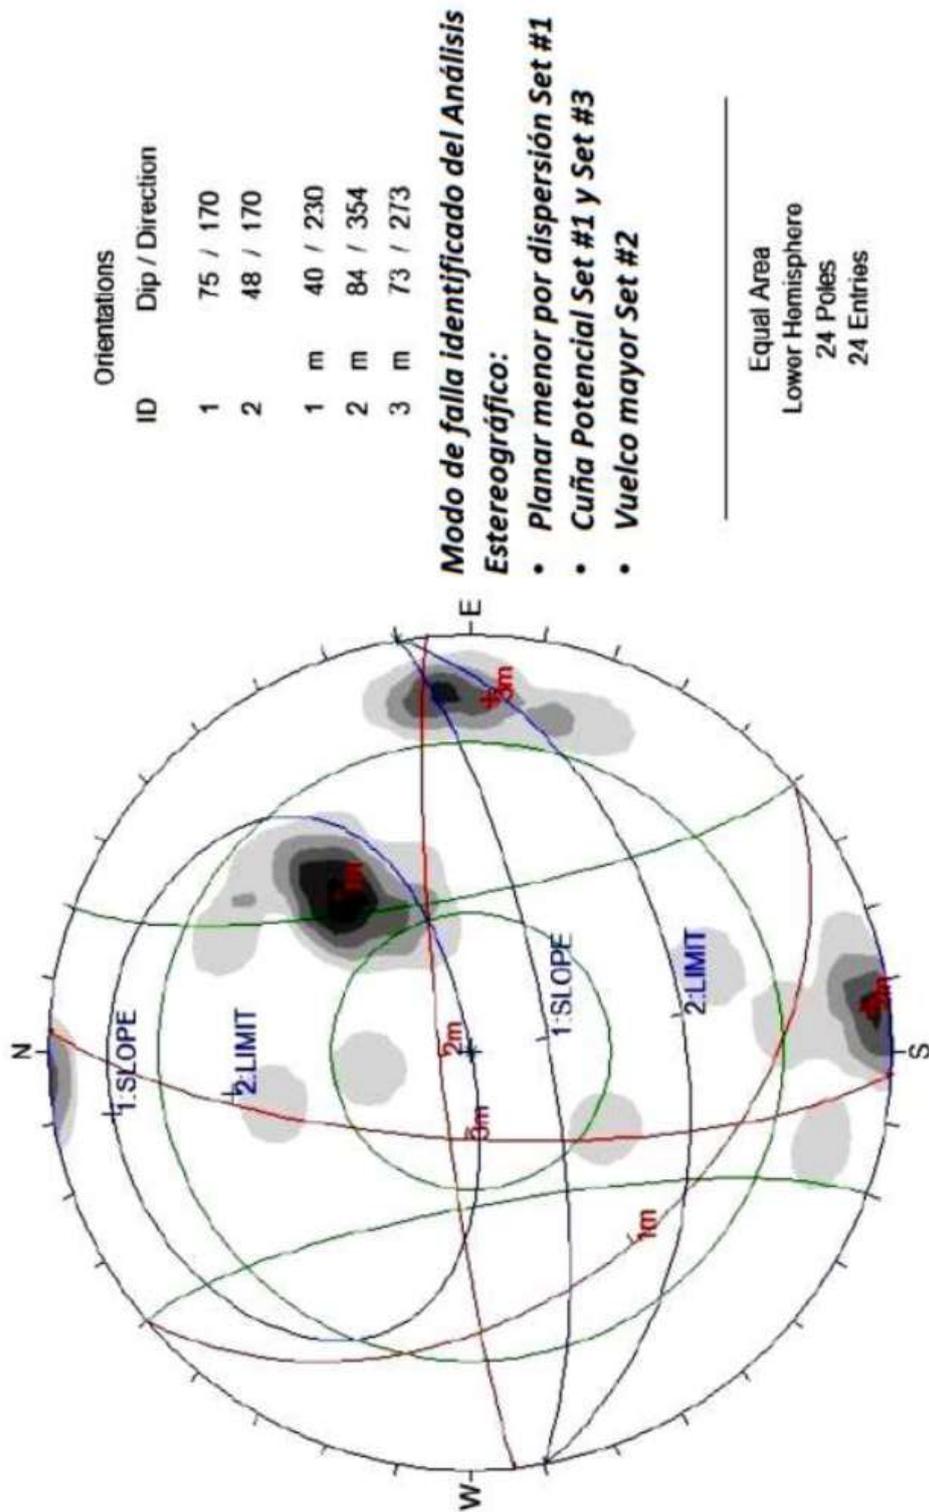
PROYECTO: "EVALUACION GEOTECNICA PARA LA ESTABILIDAD DE TALUDES EN LA TROCHA CARROZABLE - ACCONSAYA - SECTOR CRUZHUASA - CORANI - CARABAYA - PUNO"  
Coordenadas UTM: 8466700N - 331600E

Orientations	
ID	Dip / Direction
1	75 / 170
2	48 / 170
1 m	40 / 230
2 m	84 / 354
3 m	73 / 273

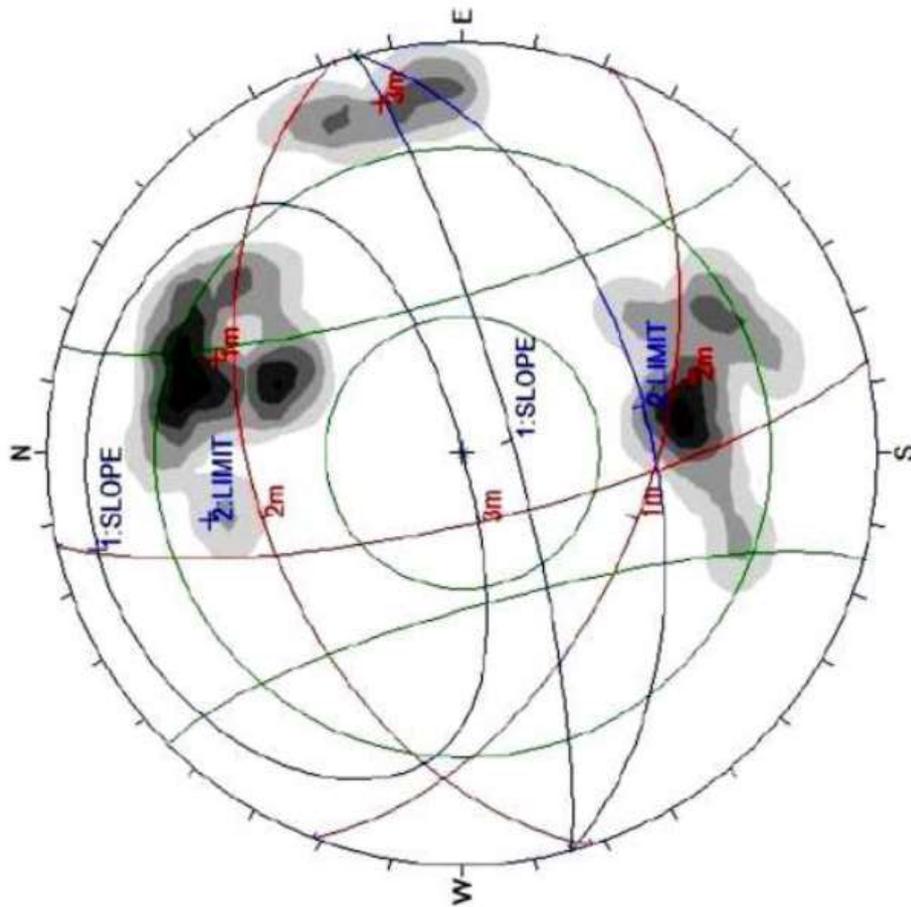
Coordenadas UTM: 8466850N - 331750E

Orientations	
ID	Dip / Direction
1	80 / 165
2	53 / 165
1	m 53 / 201
2	m 48 / 342
3	m 76 / 257

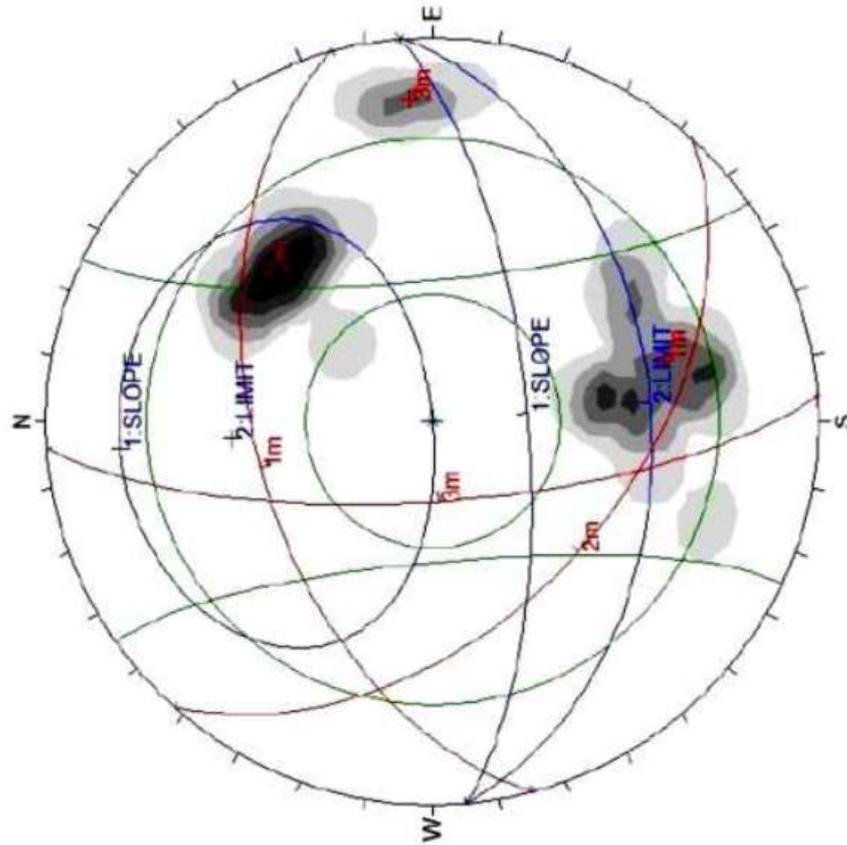
PROYECTO: "EVALUACION GEOTECNICA PARA LA ESTABILIDAD DE TALUDES EN LA TROCHA CARROZABLE - ACCONSAYA - SECTOR CRUZHUASA - CORANI - CARABAYA - PUNO"  
Coordenadas UTM: 8467000N - 332150E

Orientations	
ID	Dip / Direction
1	70 / 175
2	43 / 175
1 m	52 / 345
2 m	48 / 222
3 m	73 / 200

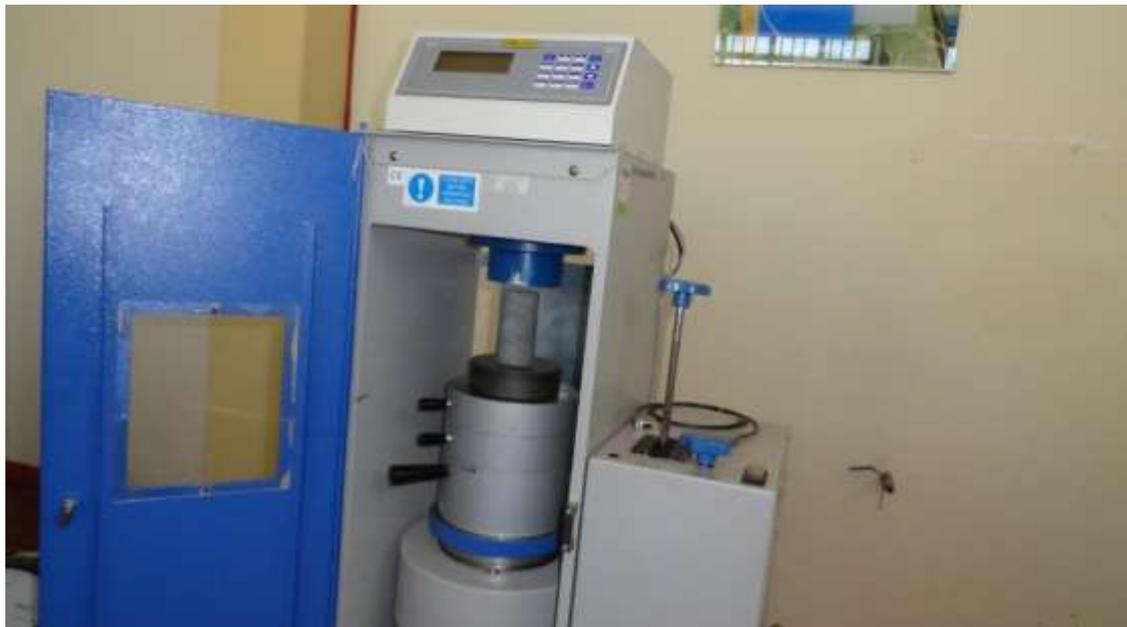
**Foto 2.** Testigo ubicado en el equipo antes de la prueba a compresión uniaxial

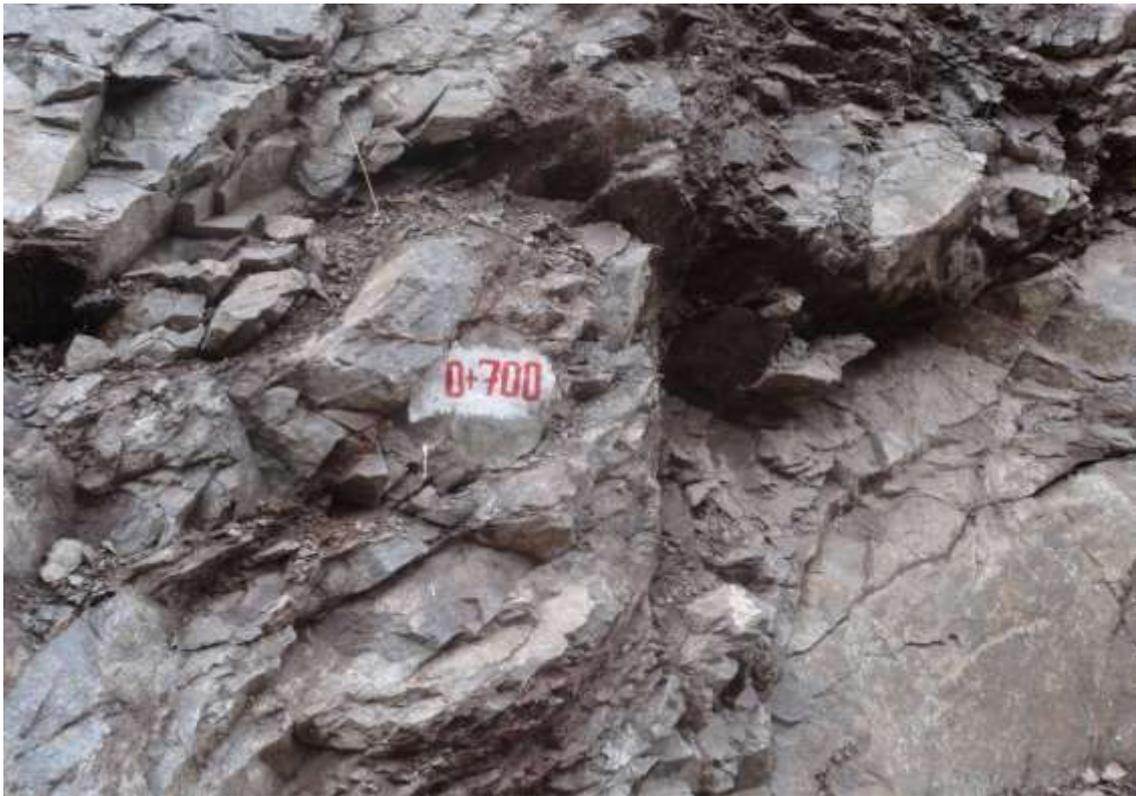
**Foto 3.** Vista del macizo rocoso en condiciones inestables, Km. 0+700, debido a la alta presencia de discontinuidades

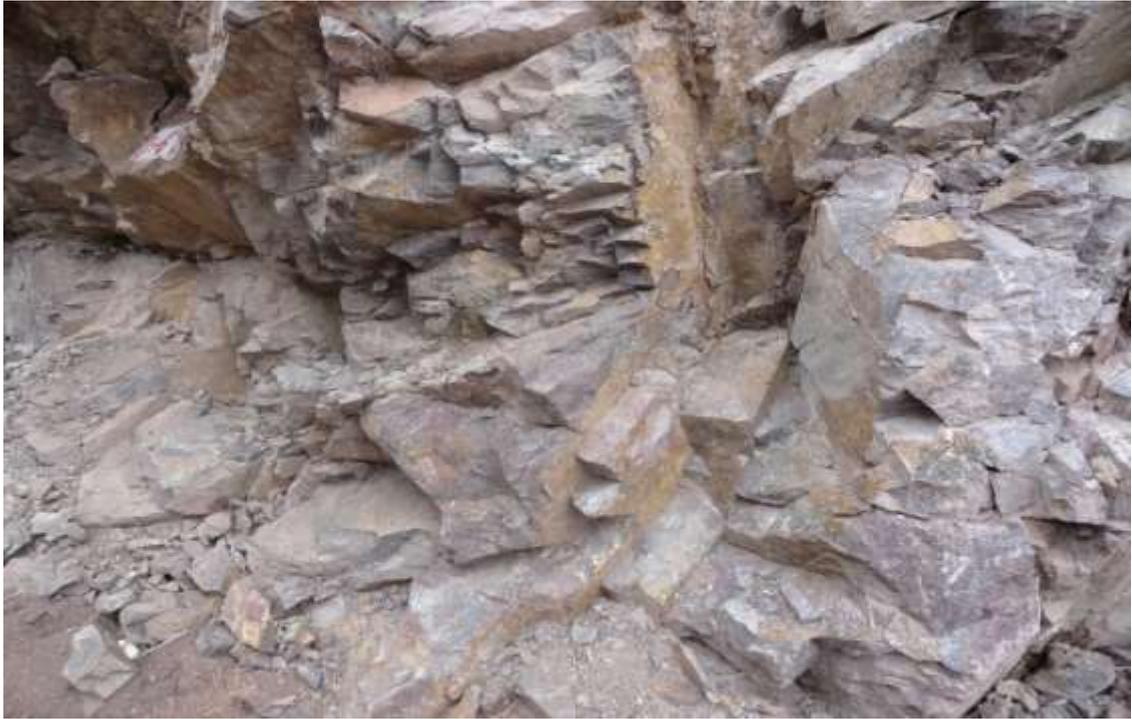
**Foto 5.** Presencia de discontinuidades en el corte de talud en la progresiva Km.2+250

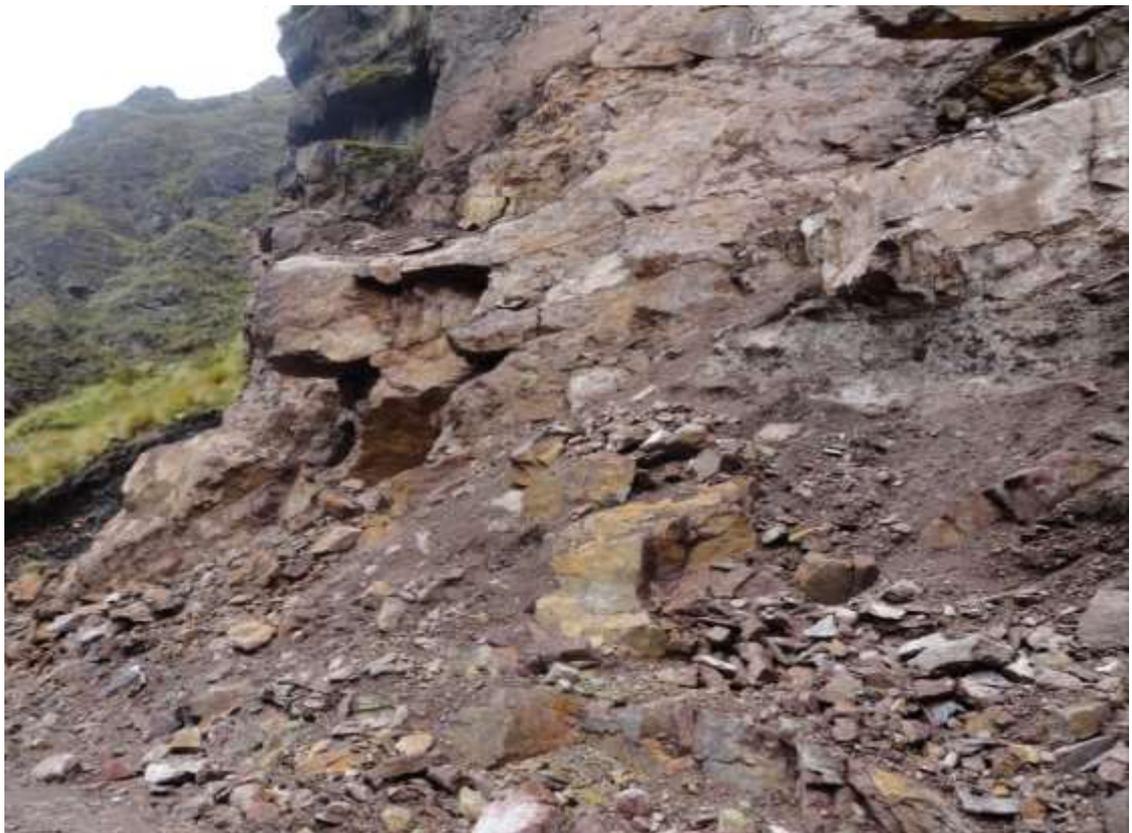
**Foto 6.** Vista de afloramiento de macizo rocoso, Km. 3+350, donde se observa roca intemperizada y la orientación del buzamiento de las discontinuidades desfavorables

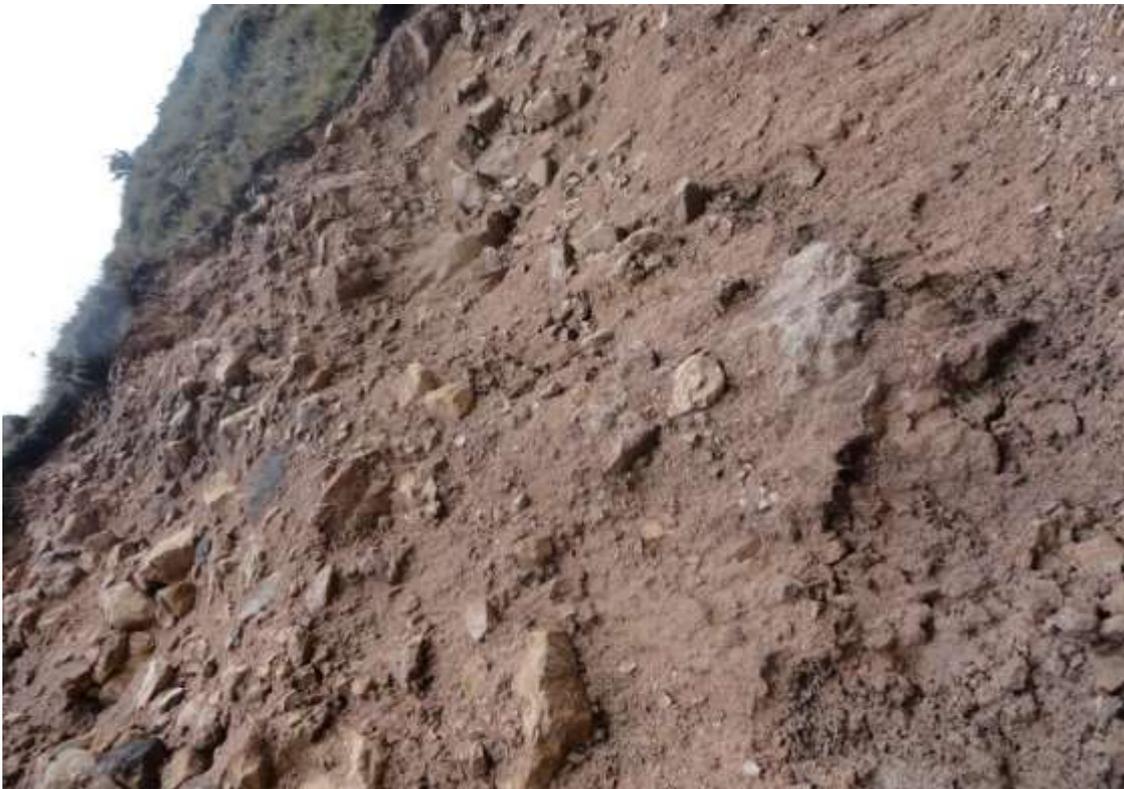
**Foto 8.** Corte de talud en suelo, Km. 2+100, observándose su grado de inestabilidad debido a la presencia de fragmentos de roca en el cuerpo de talud
