**UNIVERSIDAD NACIONAL DEL ALTIPLANO**  
**FACULTAD DE INGENIERIA CIVIL Y ARQUITECTURA**  
**ESCUELA PROFESIONAL DE INGENIERIA CIVIL**

**EVALUACIÓN DE LA CAPACIDAD ESTRUCTURAL DEL  
PAVIMENTO FLEXIBLE DE LA CARRETERA ATUNCOLLA -  
COMPLEJO ARQUEOLÓGICO SILLUSTANI – 2020**

**TESIS**

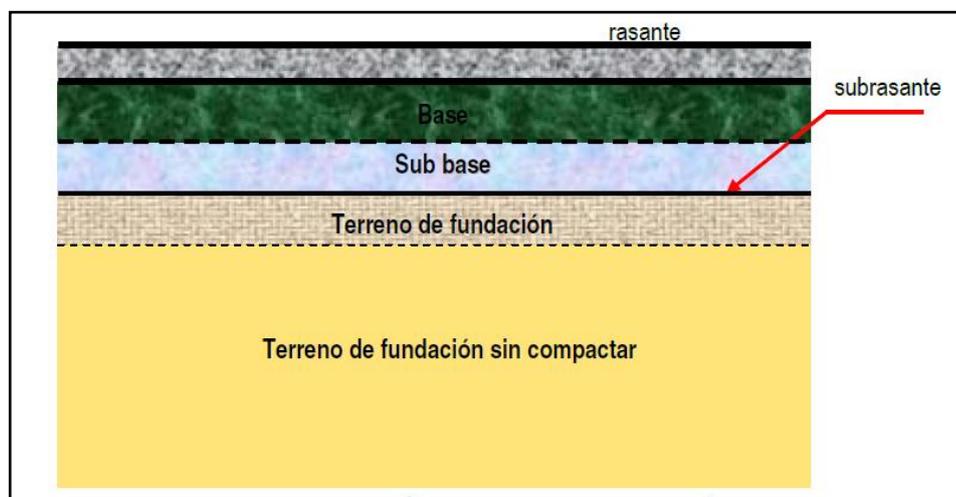
**Figura 1:** Estructura típica de Pavimentos Asfálticos  
**Fuente:** (Minaya & Ordoñez, 2006)

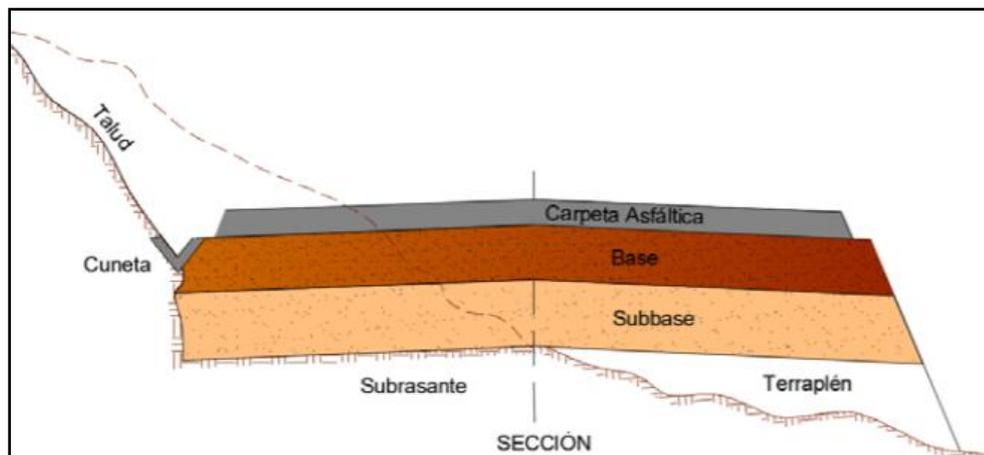
**Figura 2:** Estructura típica de Pavimentos Flexibles

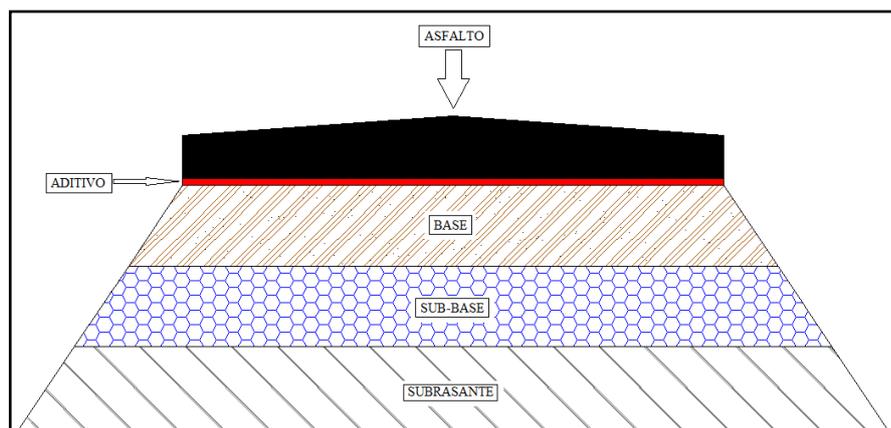
**Figura 3:** Estructura típica de Pavimentos Semirrígidos  
**Fuente:** (Medina Palacios & De la Cruz Puma, 2015)

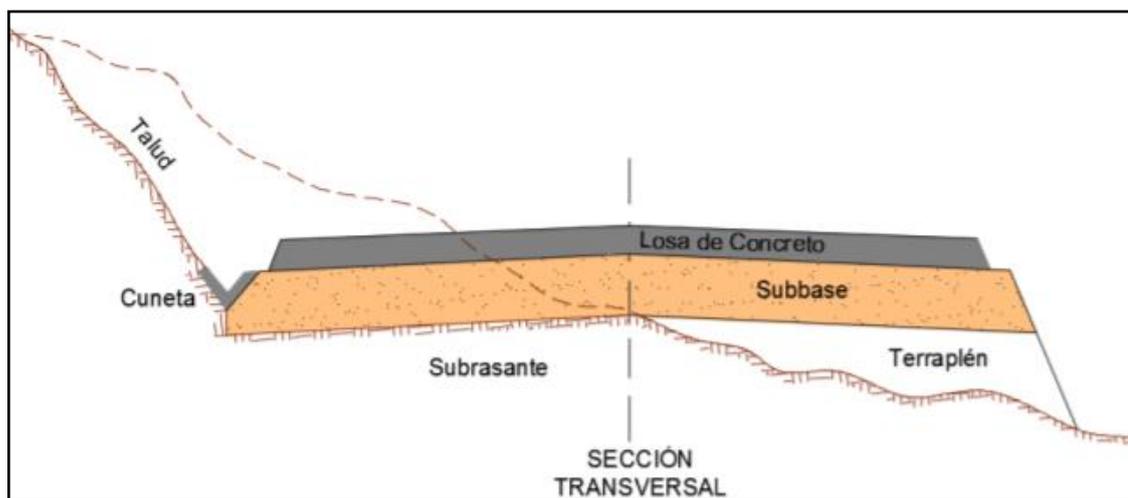
**Figura 4:** Estructura típica de Pavimentos Rígidos  
**Fuente:** (Fernandez, 2020)

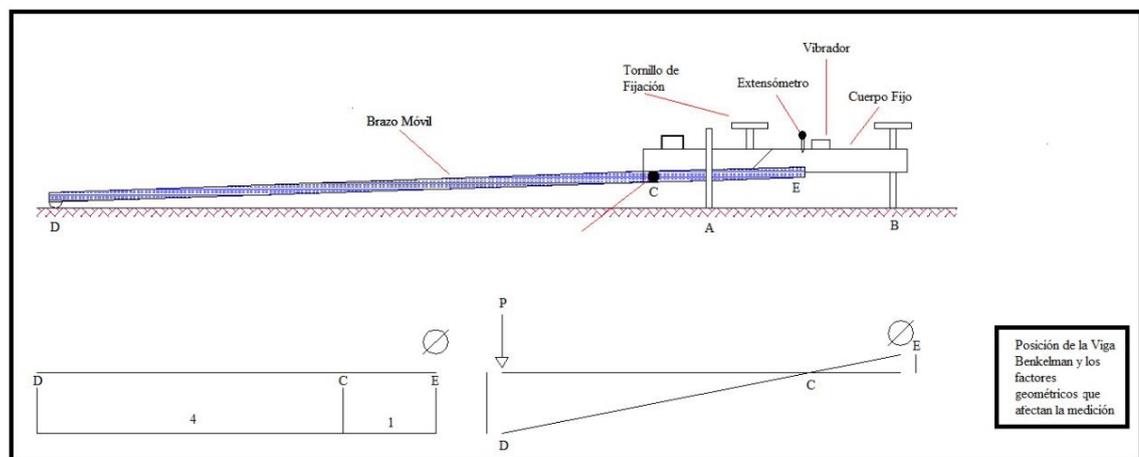
“Adicionalmente el equipo posee un vibrador incorporado que, al ser accionado durante la realización de los ensayos, evita que el indicador del dial se trabe y/o que cualquier interferencia exterior afecte las lecturas” (Fernandez, 2020, p. 19).

**Figura 6:** Esquema de la Viga Benkelman

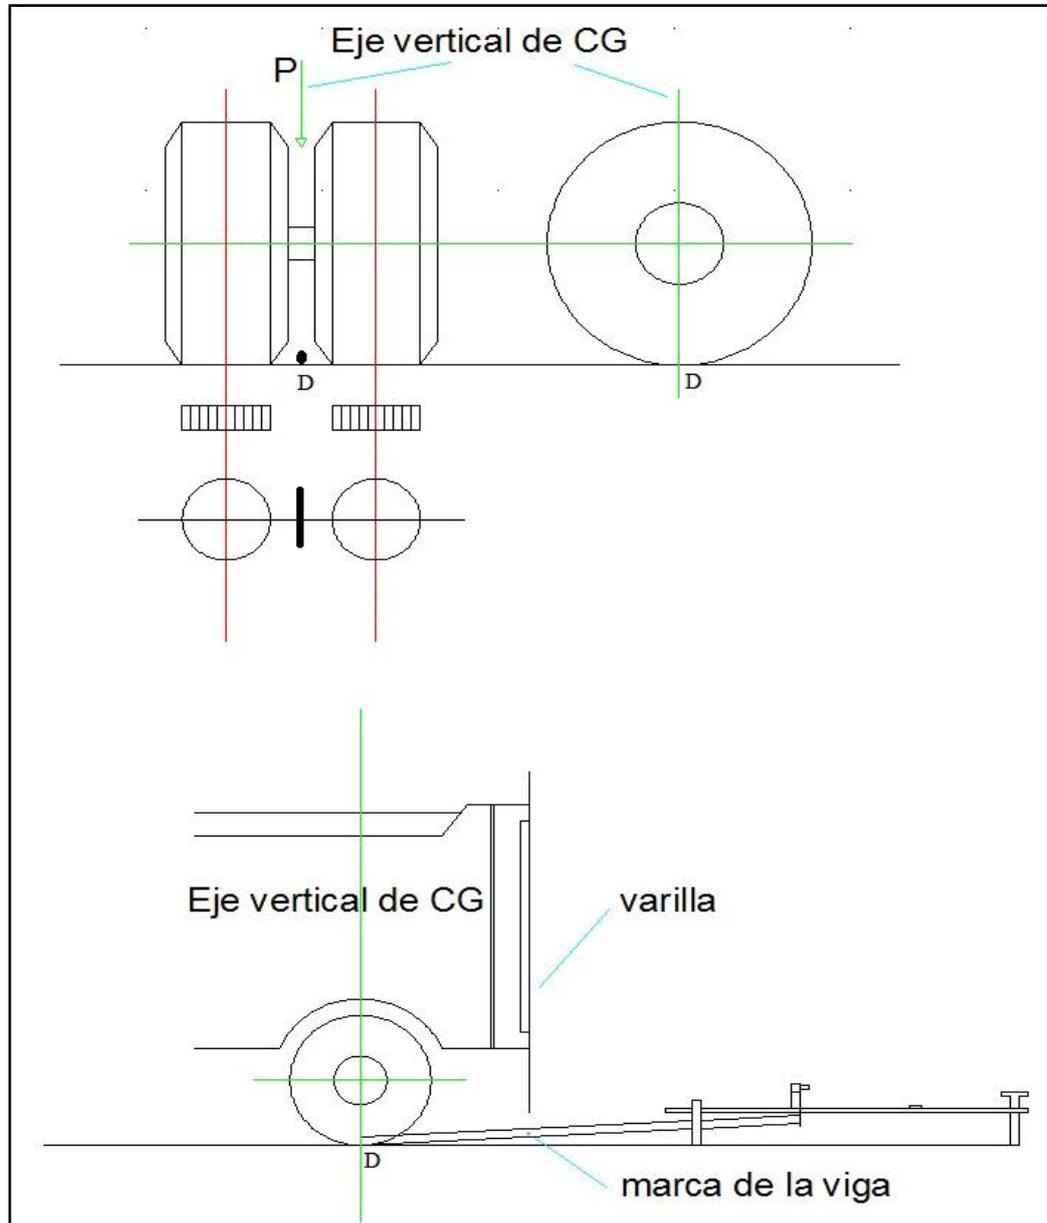
**Figura 7:** Configuración Geométrica de ensayos con la Viga Benkelman  
**Fuente:** (Hoffman & Del Aguila, 1985)

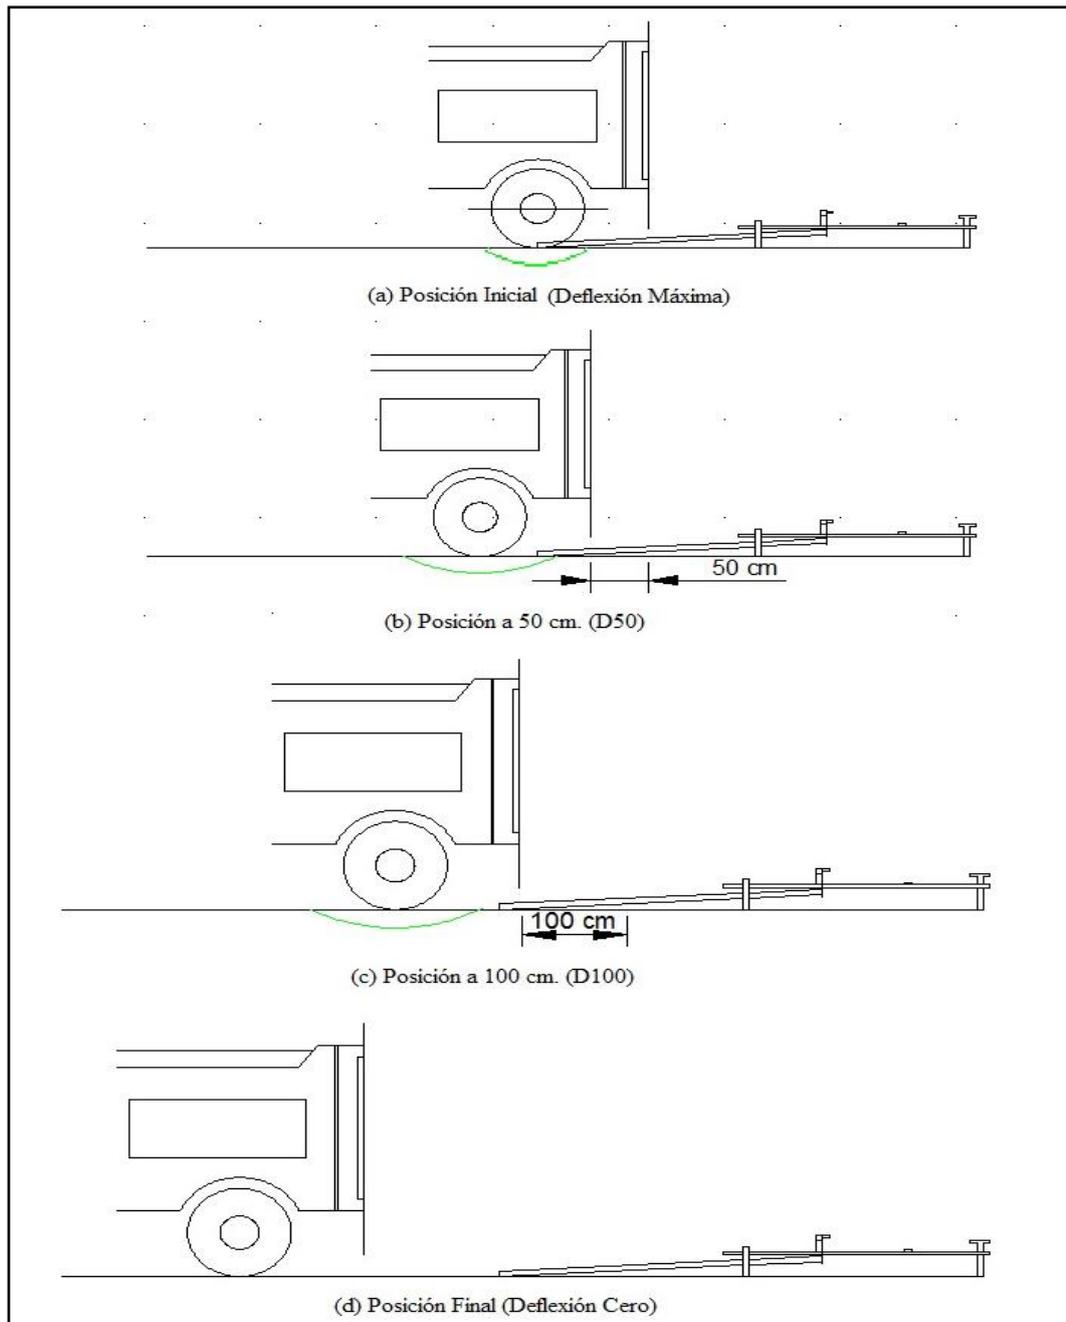
**Figura 8:** Esquematización del proceso de medición con la Viga Benkelman

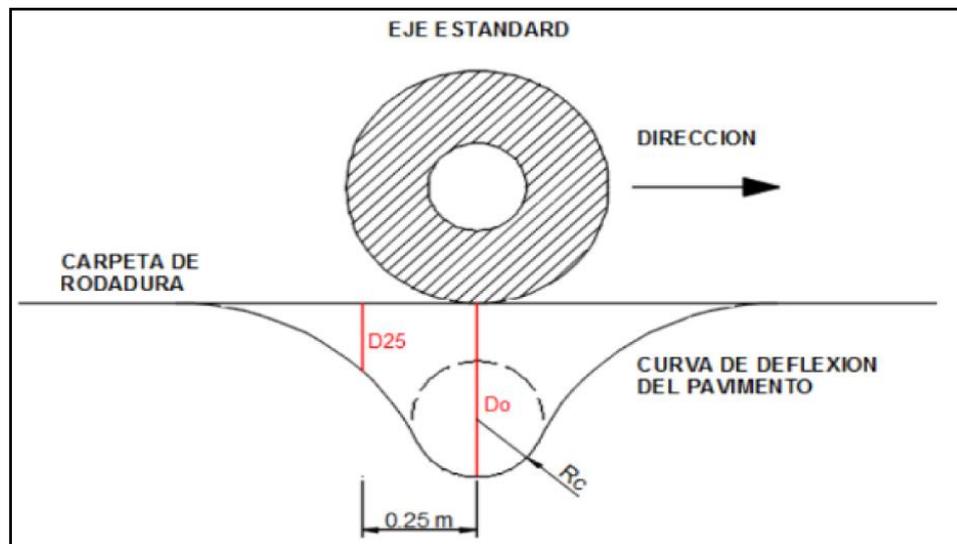
El método para determinar el radio de curvatura, se basa en la hipótesis de que la línea de deflexiones de la distancia hasta el eje de la carga, se aproxima a una parábola hasta una distancia superior a 25 cm, sufriendo luego una inflexión para atender asintóticamente hacia la horizontal (Ver Figura 10).

**Figura 10:** Deformada del Pavimento y Radio de Curvatura  
**Fuente:** (Cubas, 2017)

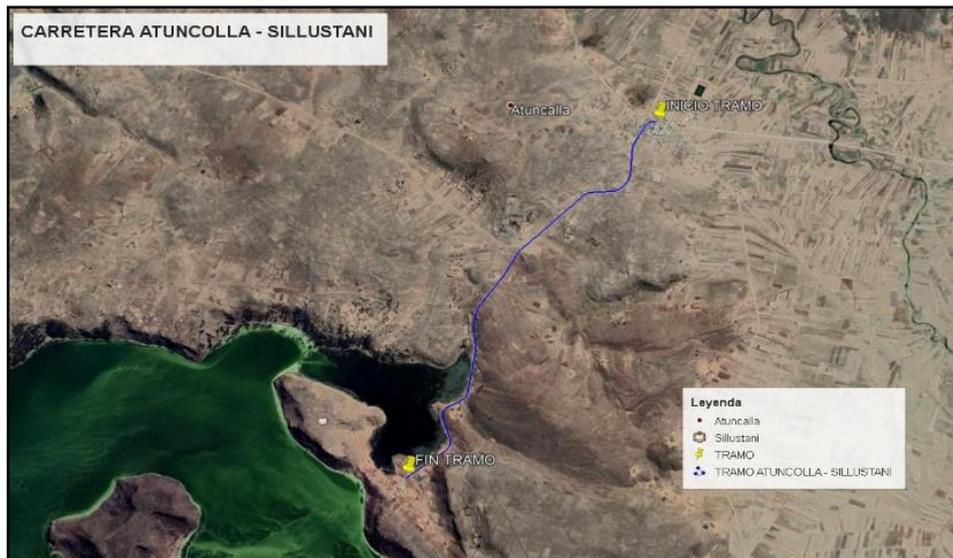
**Figura 12:** Ruta Atuncolla – Sillustani (PU -1047)  
*Fuente:* Google earth

El tramo en evaluación es la ruta N° PU-1047<sup>3</sup>, empieza en el distrito de Atuncolla, PU – 121 (Atuncolla), y culmina en el centro arqueológico Umayo (Sillustani); se encuentra ubicado al sur este del Perú, en la meseta del Collao a una altura promedio de 3820 m.s.n.m., en el distrito de Atuncolla, provincia de Puno y departamento de Puno.

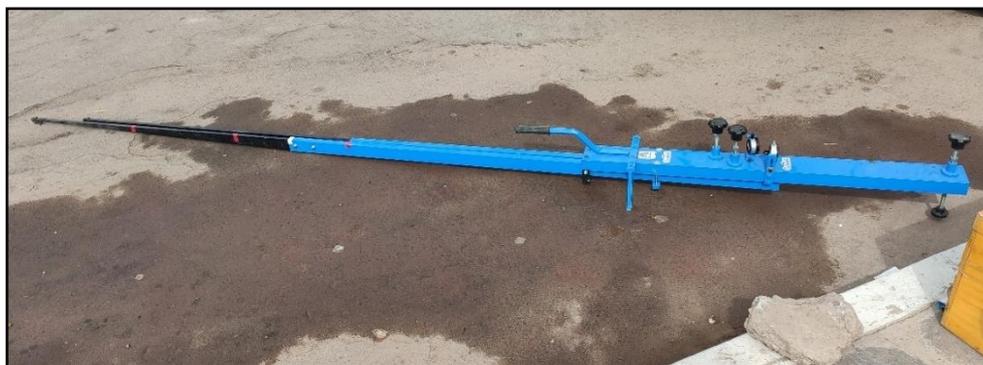
- a) Viga Benkelman: Viga simple de doble brazo con su correspondiente dial al 0.01 mm y relación de brazos 1:4, de la marca PINZUAR, modelo PA-74, serie 122 y de procedencia colombiana.

**Figura 13:** Viga Benkelman usada en campo  
**Fuente:** Elaborado por el equipo de trabajo

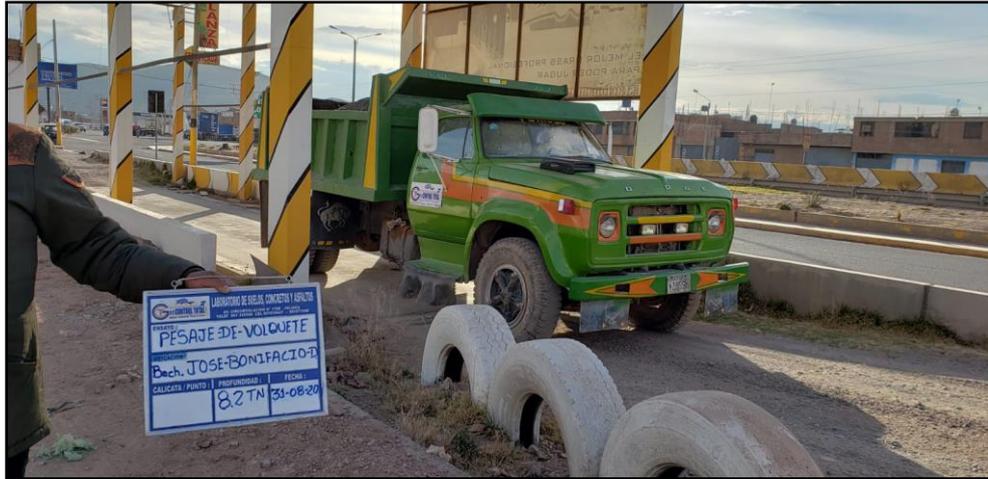
- b) “Un camión para ensayo con las siguientes características: El eje trasero pesará en la balanza 8,2 toneladas, igualmente distribuidos en sus ruedas duales y estará equipado con llantas de caucho y cámaras neumáticas. Las llantas deberán ser 10" x 20"; 12 lonas e infladas a 5,6 kg/cm<sup>2</sup> (80 libras por pulgada cuadrada). La distancia entre los puntos medios de la banda de rodamiento de ambas llantas de cada rueda dual deber ser de 32 centímetros” (MTC, 2017, p. 963).

**Figura 15:** Camión de ensayo de placa WZ-3396  
**Fuente:** Elaborado por el equipo de trabajo

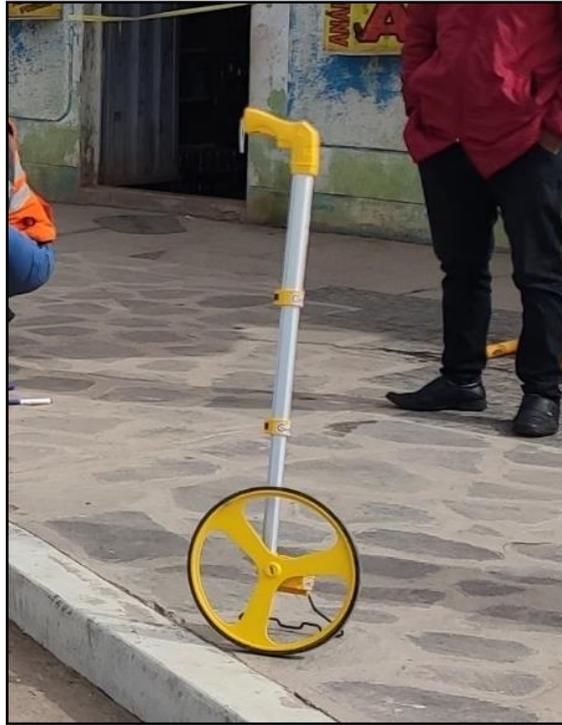
- c) Odómetro electrónico: Instrumento manual que permite medir longitudes para la ubicación de los puntos a evaluar.

**Figura 17:** *Odómetro usado en campo*  
**Fuente:** *Elaborado por el equipo de trabajo*

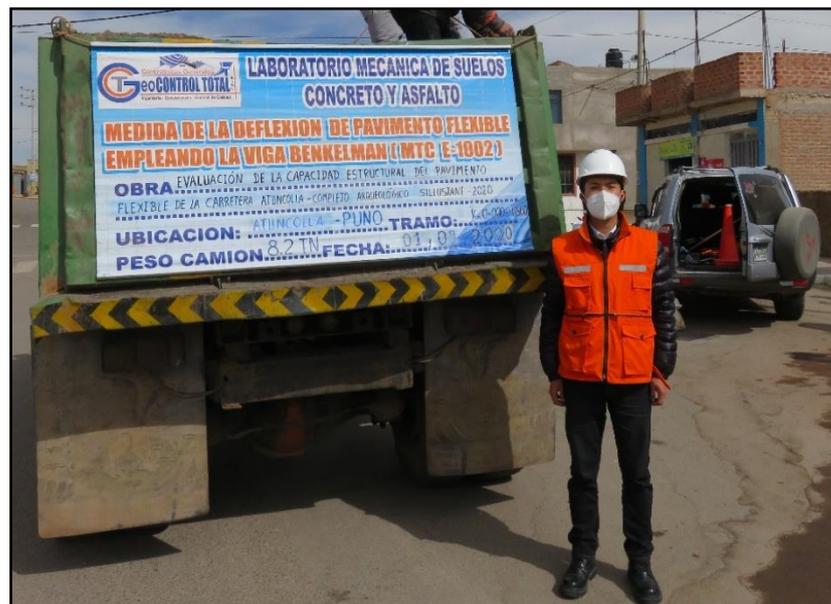
**Figura 18:** Equipos de protección personal (EPP's)  
**Fuente:** Elaborado por el equipo de trabajo

- Casco de Seguridad: Protege la cabeza contra los golpes y otros peligros mecánicos.
- Chaleco de Seguridad: Para asegurar la visibilidad del personal de campo ante los conductores y evitar siniestros de tránsito.
- Zapatos de Seguridad: Botas con puntera reforzada o de metal, para la protección de los pies.
- Conos de Seguridad: Para prevenir a los conductores que se están realizando pruebas en el tramo.

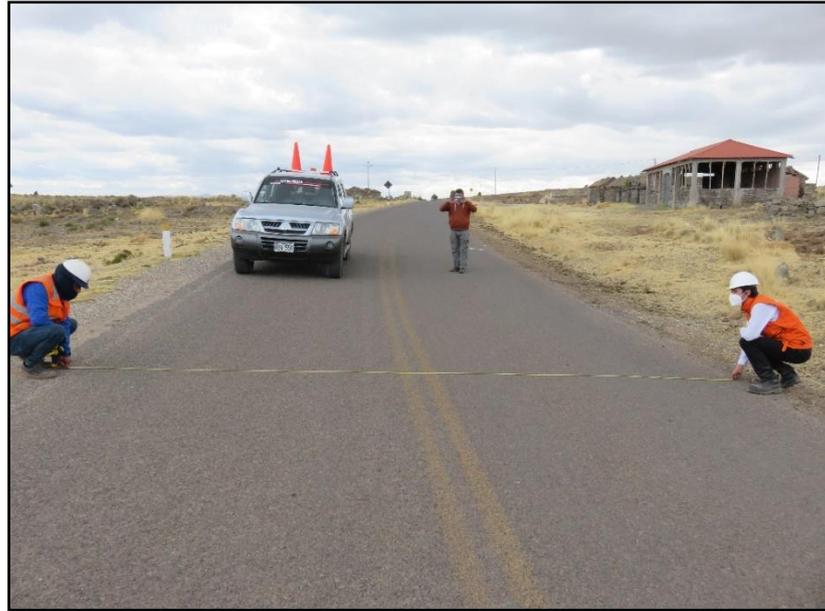
**Figura 21:** Medición del ancho de calzada  
*Fuente:* Elaborado por el equipo de trabajo

Ancho del carril	Distancia del punto de ensayo desde el borde del pavimento
2, 70 m	0,45 m
3, 00 m	0,60 m
3, 30 m	0,75 m
3, 60 m o más	0,90 m

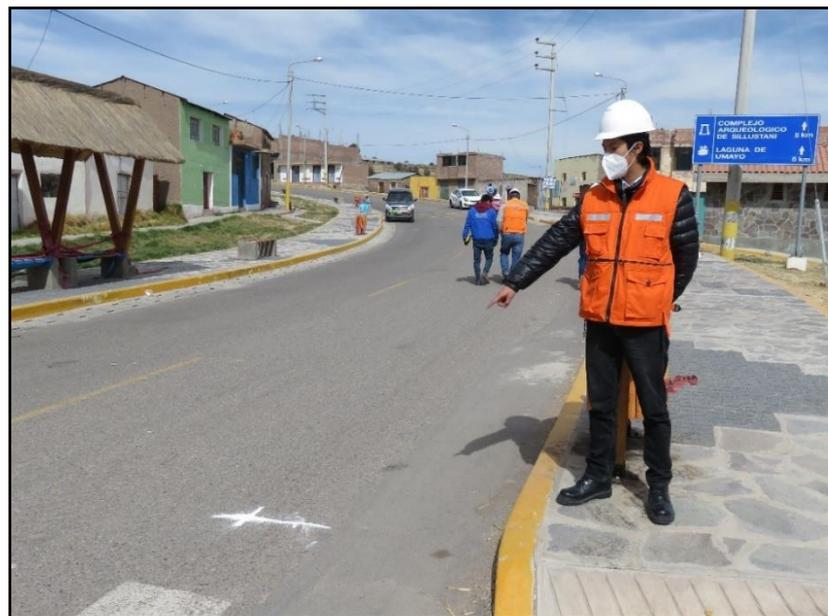
**Figura 22:** Marca de los puntos de ensayo  
*Fuente:* Elaborado por el equipo de trabajo

- Con ayuda del silbato, un desplazamiento lento del camión y una guía vertical situada en la parte trasera extrema del camión (en el eje de la rueda dual); se hizo coincidir la guía vertical con la línea longitudinal al camino, marcada a 45 cm del borde del pavimento, de este modo el punto a ensayar quedo entre ambas llantas de la rueda dual externa.

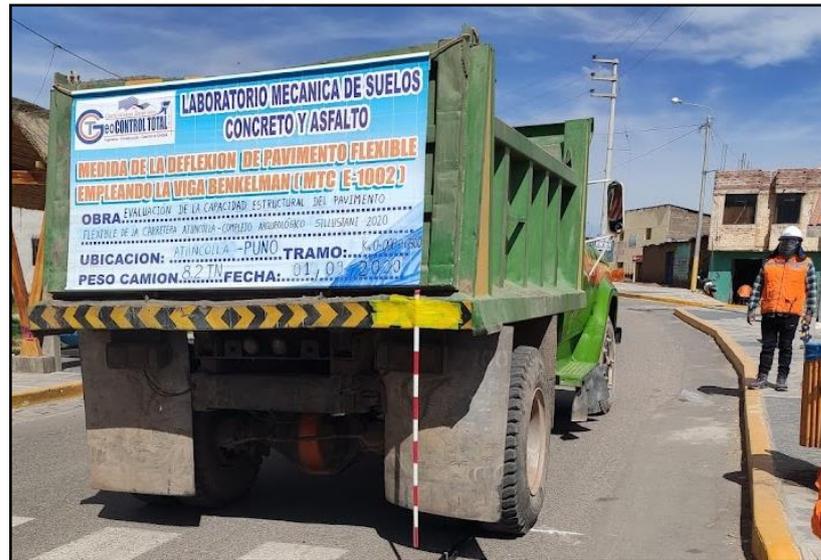
**Figura 23:** Guía vertical y eje longitudinal  
**Fuente:** Elaborado por el equipo de trabajo

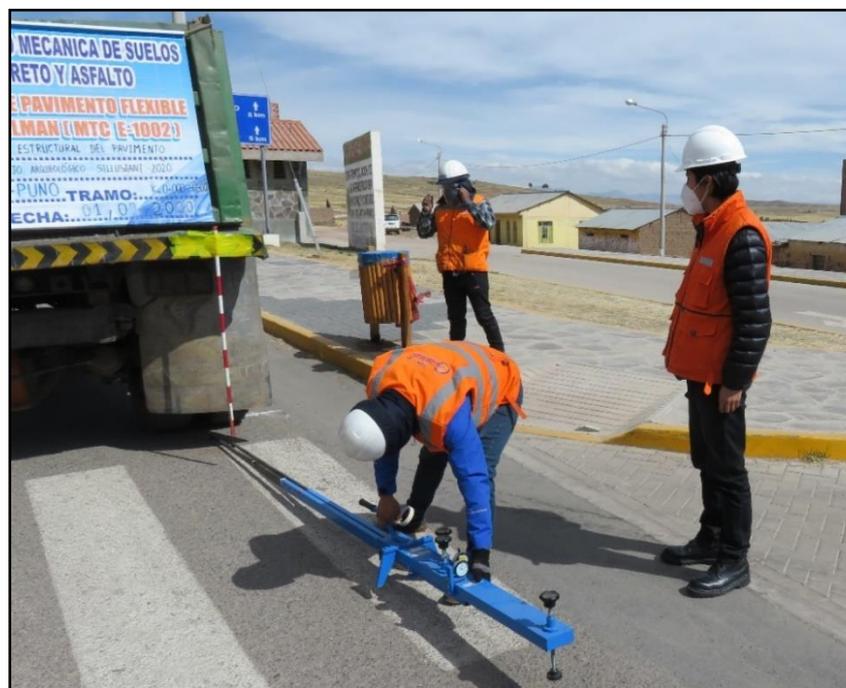
- Una vez ubicado el camión en el punto de ensayo correspondiente, se procedió a colocar la viga sobre el pavimento, perpendicularmente al eje de carga, de modo que la punta del palpador, coincidió con el punto ensayado, sin rozar y/o tocar los neumáticos de la rueda dual.

**Figura 24:** Colocación de la Viga sobre el punto de ensayo  
**Fuente:** Elaborado por el equipo de trabajo

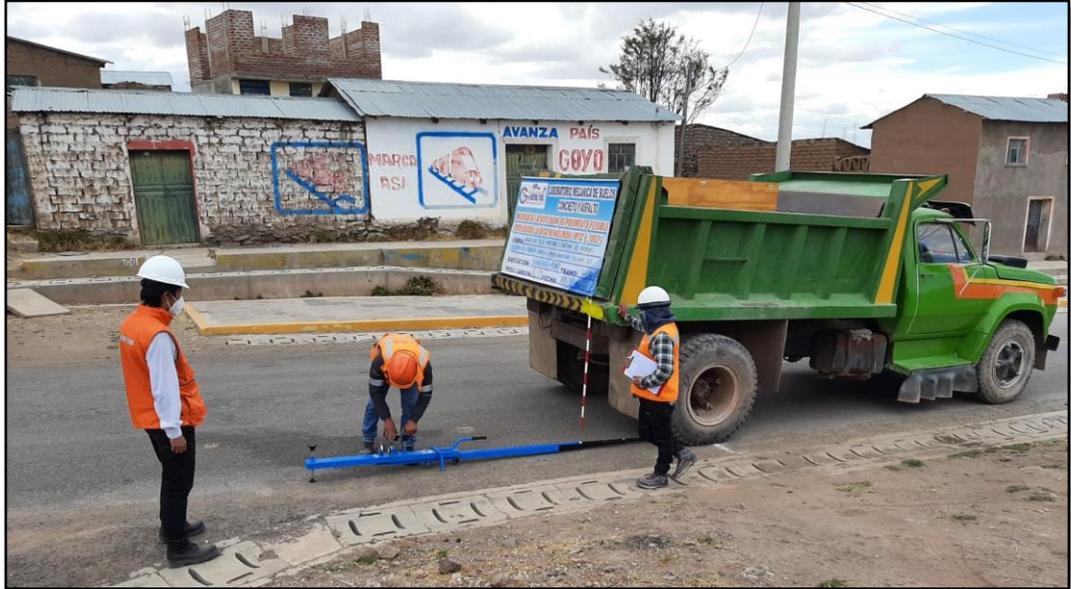
- Se liberaron los seguros de los brazos y se ajustó la base de la viga por medio del tornillo trasero, de manera que los dos brazos de medición quedaron en contacto con los diales.

**Figura 25:** Ajuste perpendicular de la Viga Benkelman  
**Fuente:** Elaborado por el equipo de trabajo

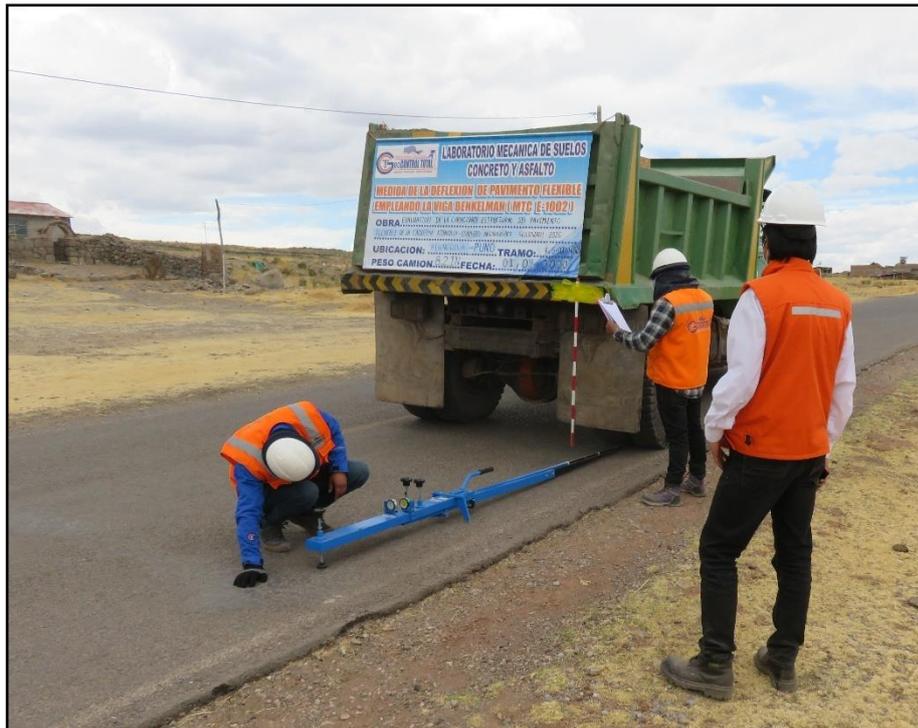
- Una vez instalada la viga en el punto de medición, se puso el dial en cero, se activó el vibrador para iniciar con la toma de lecturas.
- El operador avisó al conductor para que este se desplace lentamente hacia adelante, con velocidad inferior a 3 km/h.
- Mientras el camión se conducía a esta velocidad, se procedió a tomar lecturas conforme a la varilla vertical vaya coincidiendo con la primera y las marcas adicionales y una lectura final cuando el camión se alejó lo suficiente del punto de ensayo, registro que correspondió al punto de referencia con deflexión cero.

**Figura 26:** Lectura inicial (varilla coincide con 1ª marca)  
**Fuente:** Elaborado por el equipo de trabajo

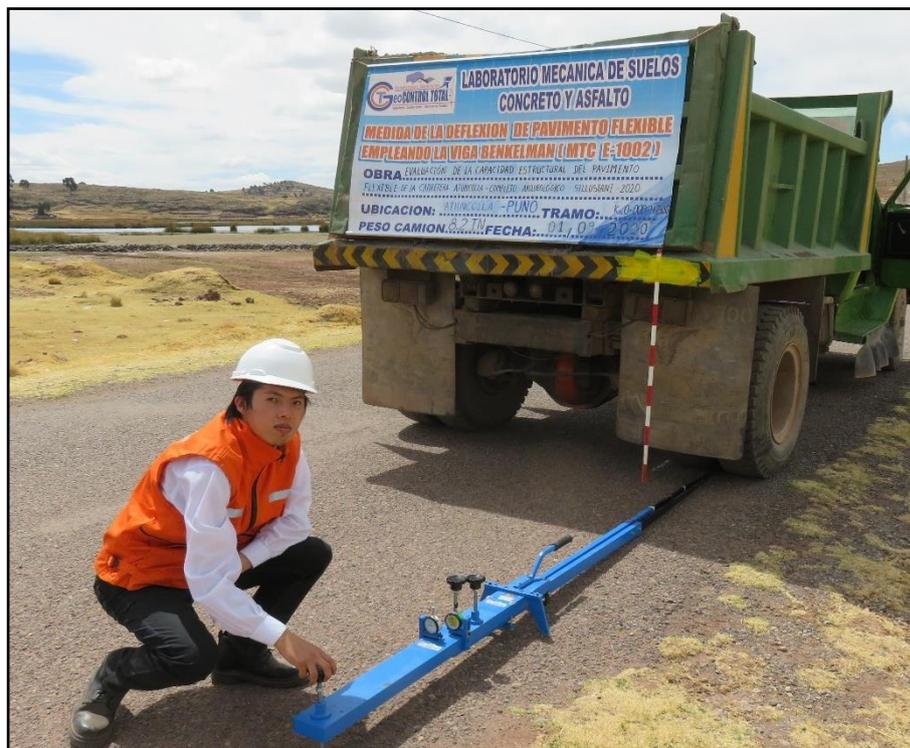
**Figura 27:** Lectura a 25 cm (D25)  
**Fuente:** Elaborado por el equipo de trabajo

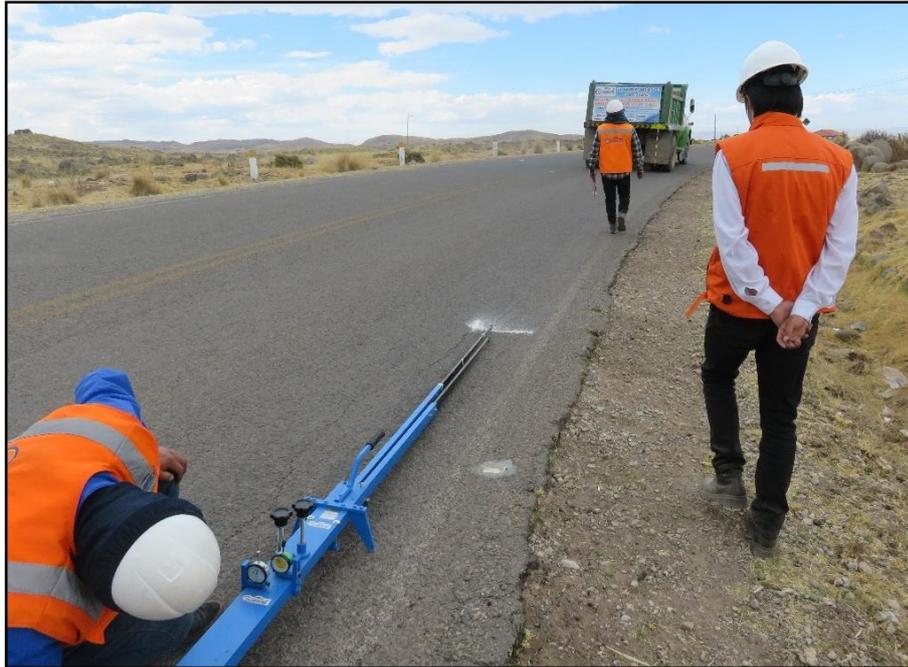
**Figura 28:** Lectura Final

- Cuando dos lecturas sucesivas de cada uno de ellos no difieran en más de 0,01 mm, se da por finalizada la recuperación, registrándose las últimas lecturas observadas (L0 y L25).

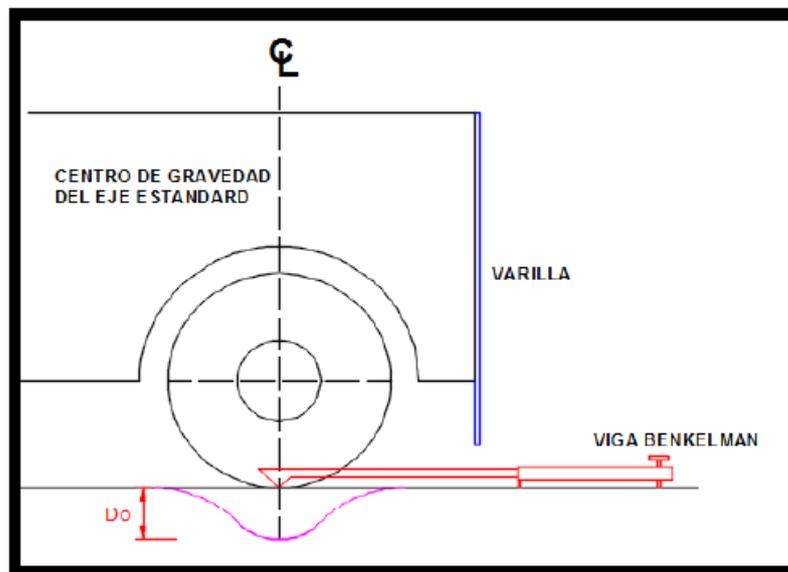
**Figura 29:** Posición inicial ( $D_0 =$  Deflexión máxima)

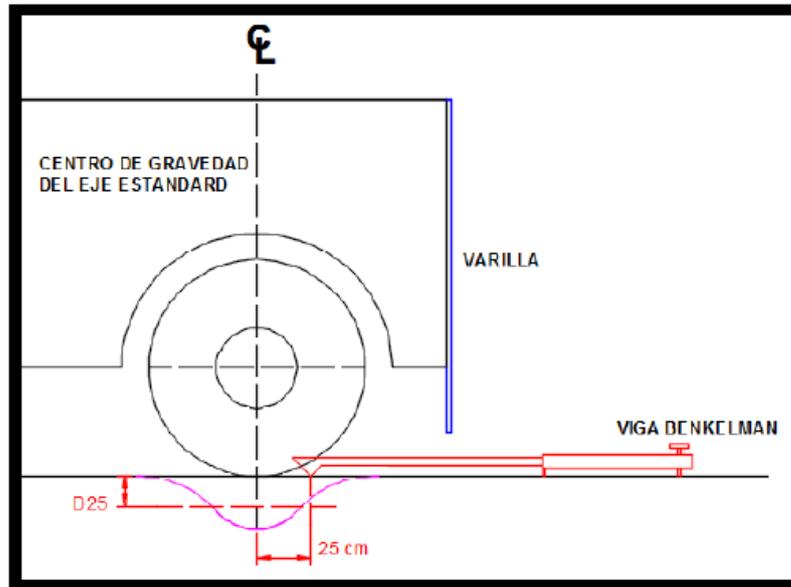
**Figura 30:** Posición a 25 cm (D25)  
**Fuente:** (Fernandez, 2020)

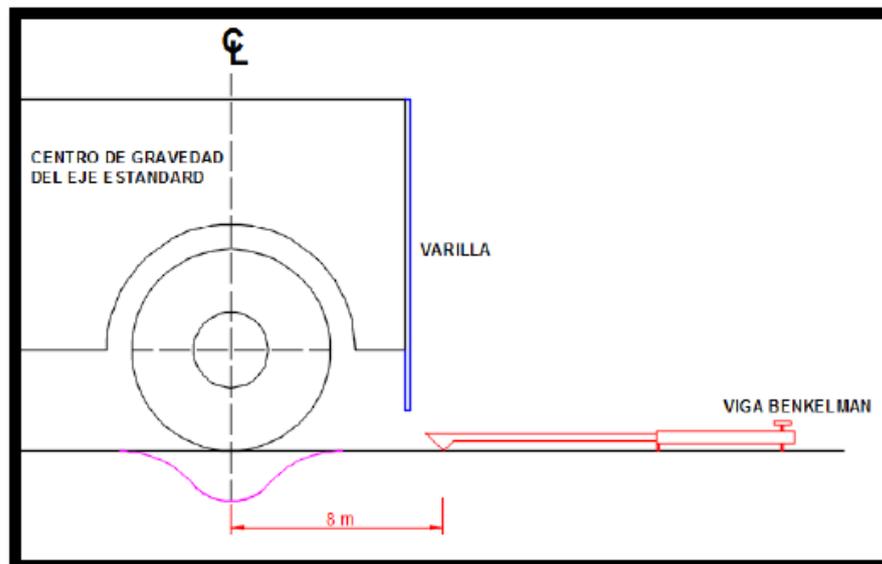
**Figura 31:** Posición final ( $D = 0$ )  
**Fuente:** (Fernandez, 2020)

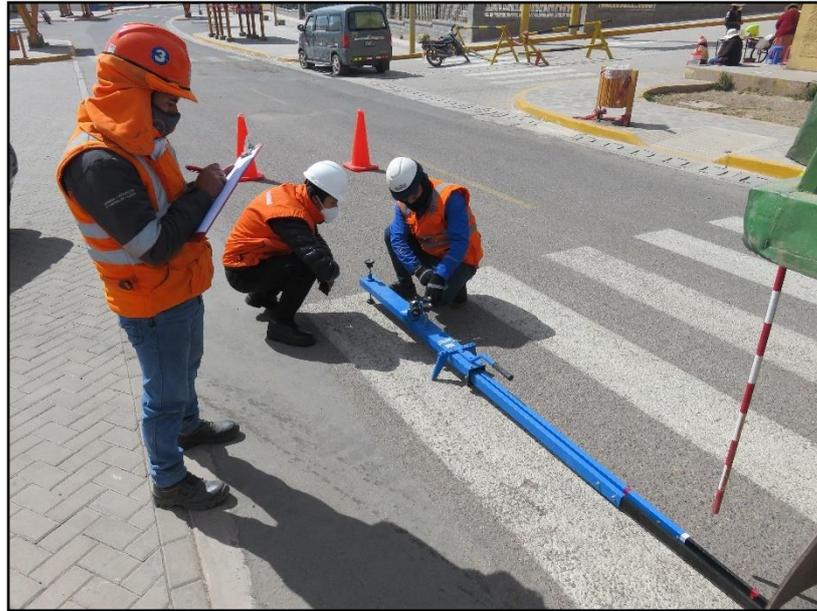
**Figura 32:** Registro de lecturas en formato de campo  
*Fuente:* Elaborado por el equipo de trabajo

- Finalmente, las ultimas lecturas observadas en el dial, se registraron en el “Formato para la recopilación de mediciones utilizado en campo”, conforme se aprecia en la siguiente figura 33:

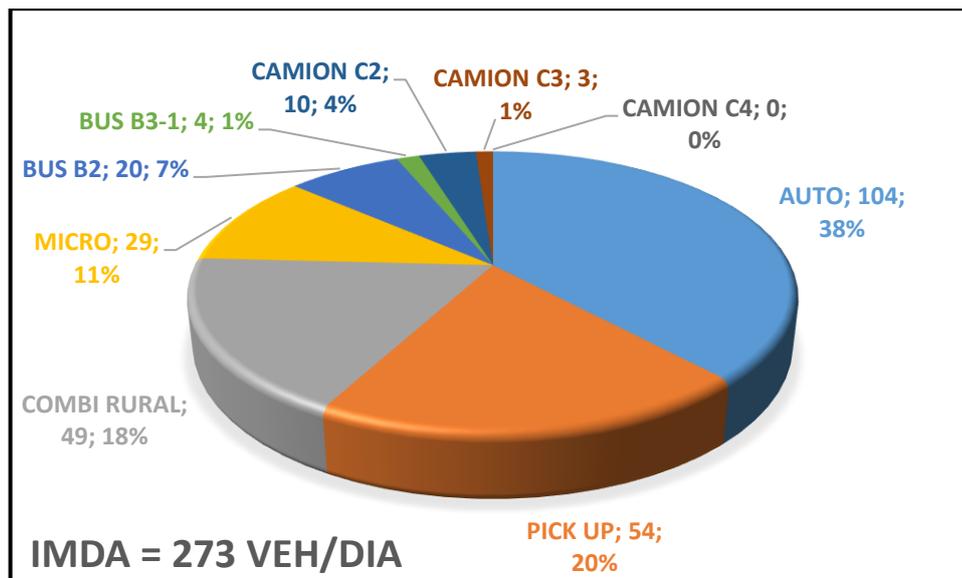
El Índice Medio Diario Anual del tramo en estudio Atuncolla – Complejo Arqueológico Sillustani (PU-1047) se calculó en 273 vehículos/día y se esquematiza en el siguiente grafico:

*Figura 34: Esquema del Índice Medio Diario Anual*

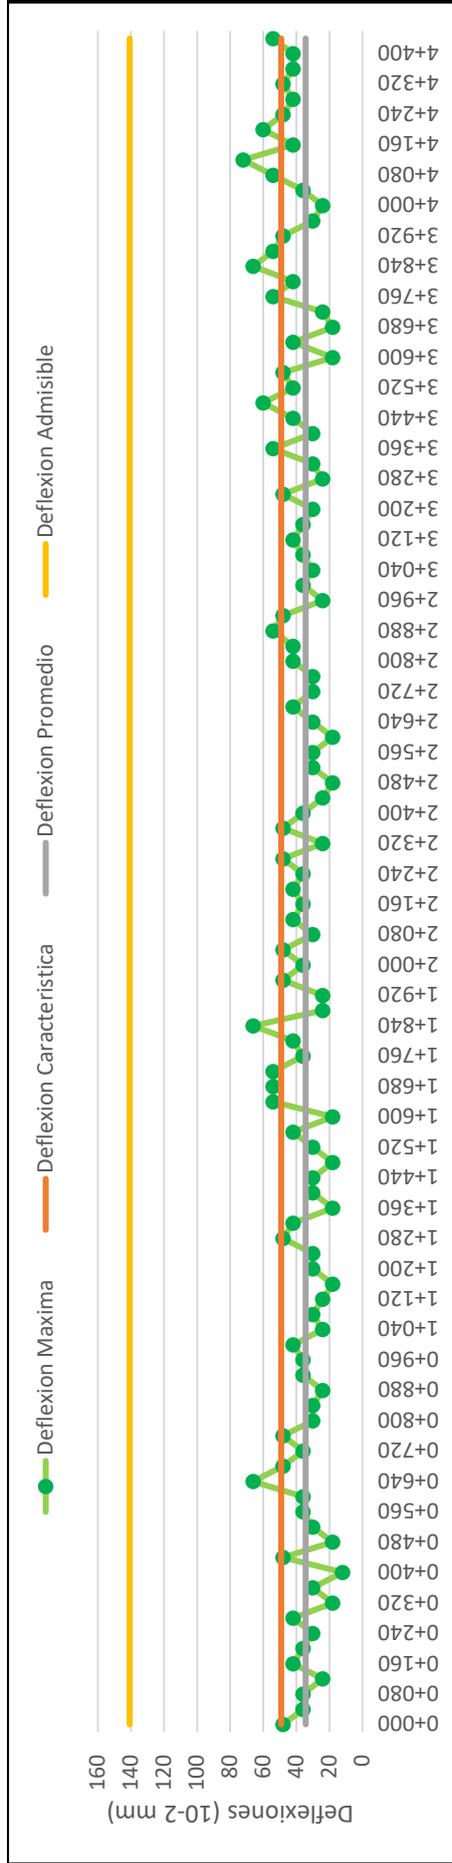
**Figura 35: Deflectograma – Margen Derecho**  
**Fuente: Elaborado por el equipo de trabajo**

Es importante indicar que, el análisis deflectométrico desarrollado en las Tablas 32 y 33, se evidencia en los “Deflectogramas” (ver Anexo 3), gráficos que son presentados en las figuras 35 y 36:

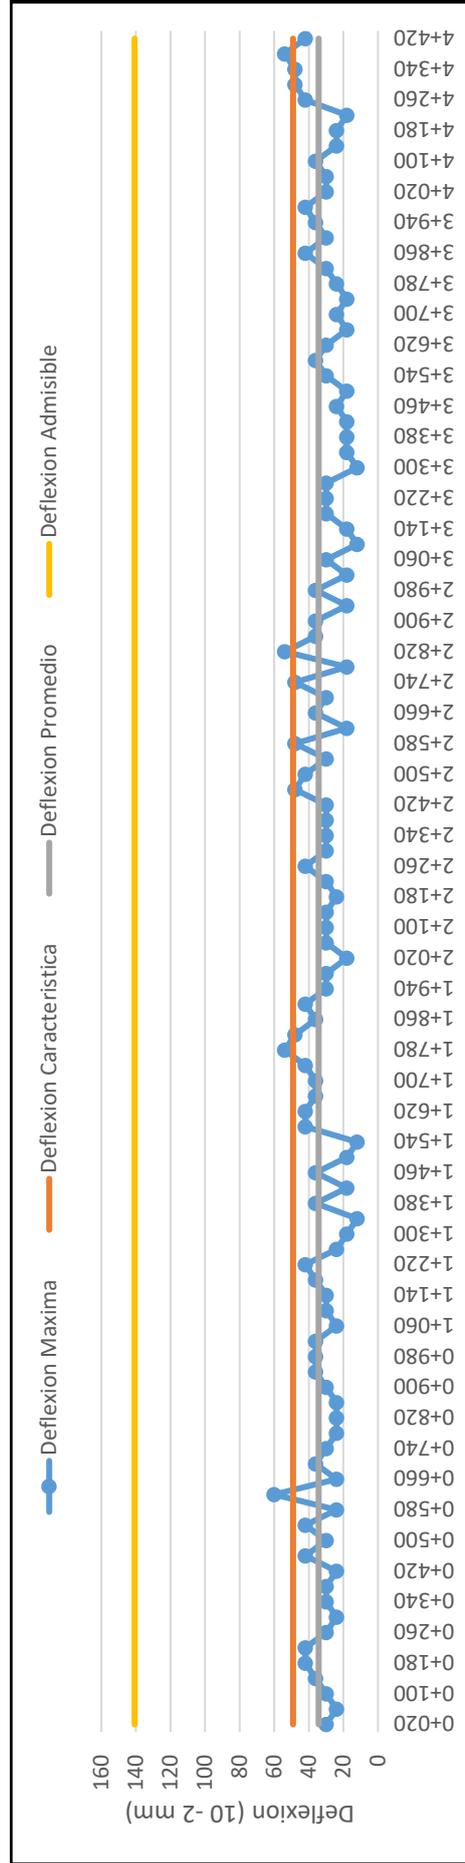
**Figura 36: Deflectograma – Margen Izquierdo**  
**Fuente: Elaborado por el equipo de trabajo**
