**EVALUACIÓN DE LAS CARACTERÍSTICAS GEOLÓGICAS Y
GEOTÉCNICAS QUE INFLUYEN EN LA ESTABILIZACIÓN DE
SUELOS PARA PAVIMENTO BÁSICO. APLICADOS EN TRAMO
III (CHALLHUAHUACHO) – TRAMO V (ESPINAR).**

TESIS

PUNO – PERÚ

2022

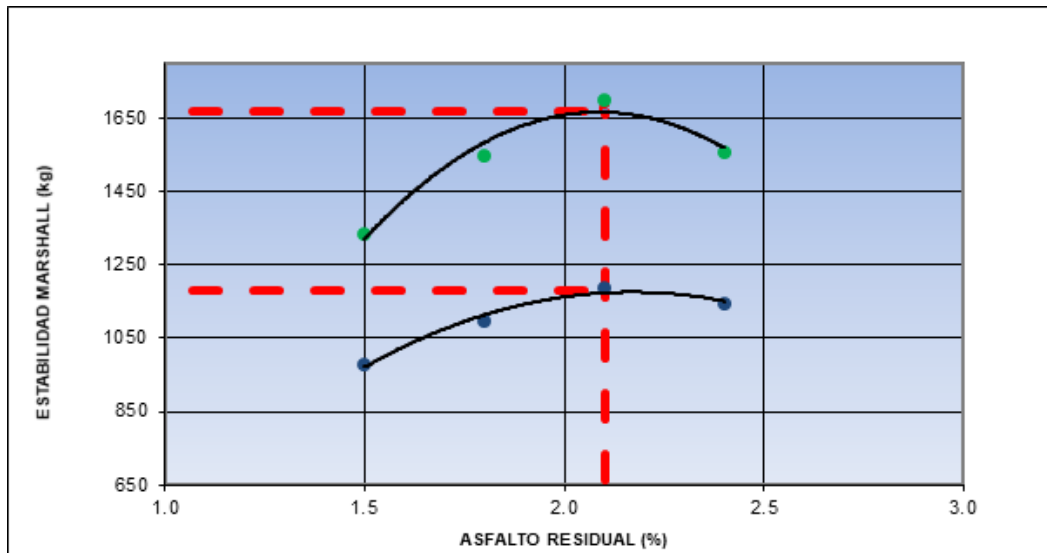
Figura 2: Estabilidad Marshall Vs Asfalto residual en la mezcla de estabilizado.

En la figura 2 y tabla 27 se asume como aplicable un residuo de 1.8% de emulsión en la que llegamos a una estabilidad Marshall de 1180Kg y una pérdida de estabilidad máxima de 29%, siendo que el máximo es 50%.

Además, si bien es cierto que la estabilidad va en aumento el incremento del contenido de residuo; debemos de mencionar que a mayor residuo asfáltico también se tendrá mayor contenido de agua en la mezcla, la cual afectaría a la compactación (dado que el suelo cuenta con una humedad propia); estos valores son obtenidos en condiciones de laboratorio. Para el diseño se empleó emulsión asfáltica Catiónica de rotura lenta Tipo CSS1H.

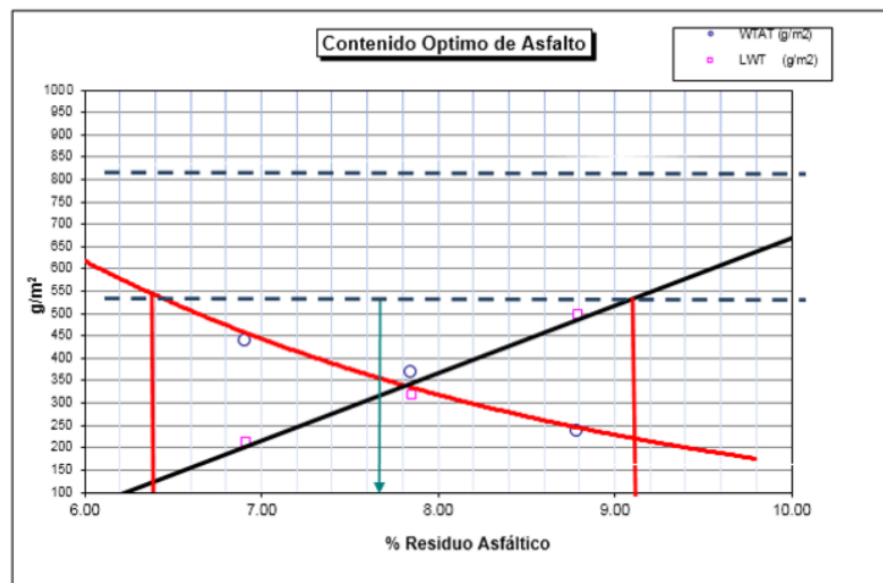
Figura 4: Optimo contenido de Asfalto con fines de Micropavimento, cantera Km 214+000.

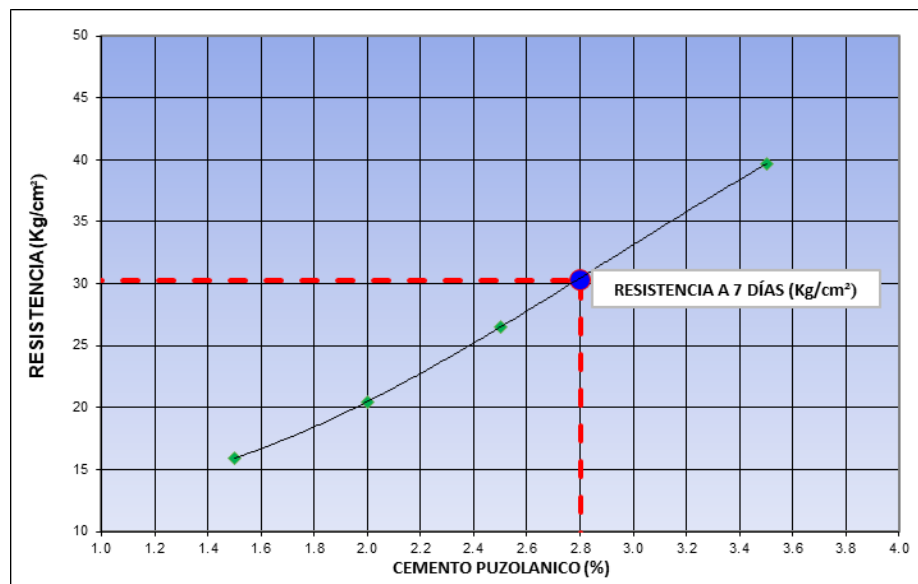
Figura 7: % de Cemento Vs Resistencia a la compresión de la mezcla de estabilizada.

De la figura 7 y tabla 34 se asume como aplicable el 2.80% de Cemento IP en la que llegamos a una Resistencia de 30.30 Kg/cm², siendo el mínimo de 30.00 Kg/cm². Para el diseño se empleó Cemento Pozolánico – Cemento YURA IP. Los agregados de esta cantera y diseño de Estabilizado de Material granular con Cemento Pozolánico se empleó entre el Km. 388+695 al Km. 437+455.

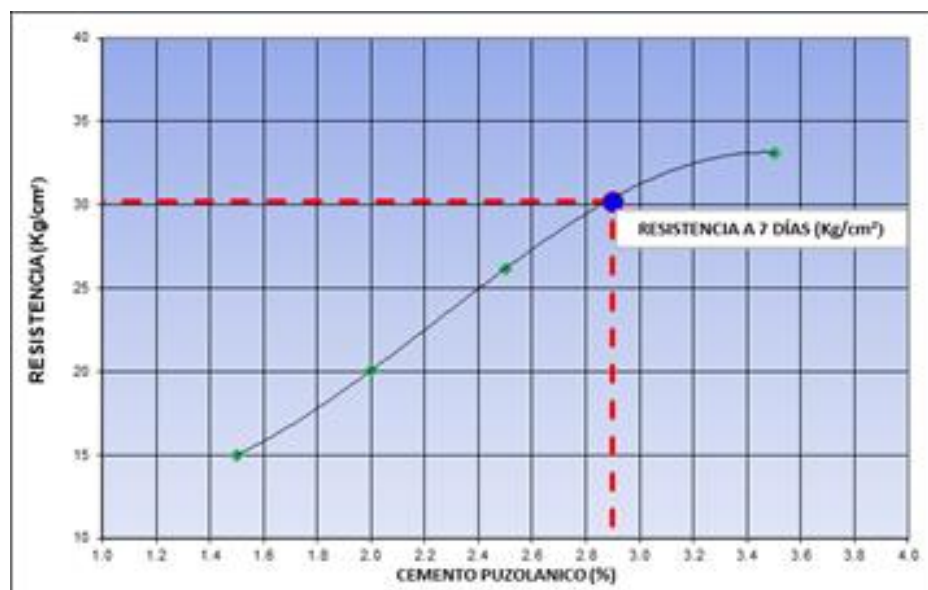
Figura 8: % de Cemento Vs Resistencia a la compresión de la mezcla de estabilizada

De la figura 8 y tabla 35 que se muestra líneas arriba se asumió como aplicable al proyecto el 2.90% de Cemento IP en la que llegamos a una Resistencia de 30.20 Kg/cm², siendo el mínimo de 30.00 Kg/cm². Para el diseño se empleó Cemento Purolánico – Cemento YURA IP. Los agregados de esta cantera y diseño de Estabilizado de Material granular con Cemento Purolánico se estarán empleando entre el Km. 388+695 al Km. 437+455.

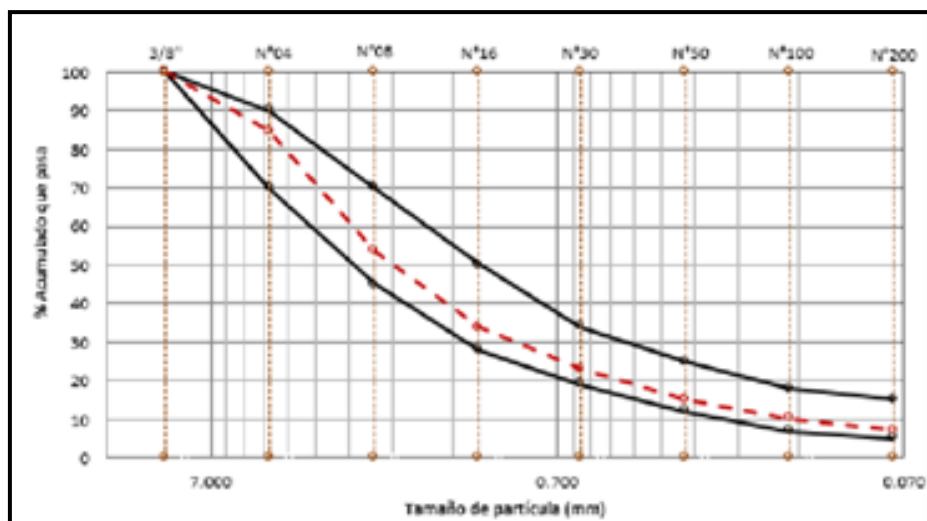
Arena : 100% chancada proveniente de la cantera Km 437+500 – Acceso 10km.; granulometría Tipo III.

Figura 9: Curva Granulométrica

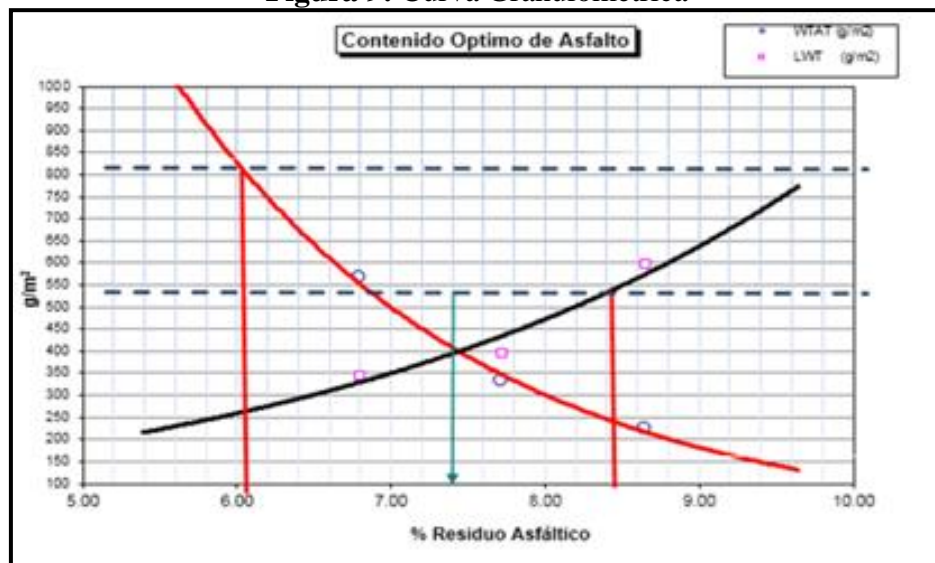
Figura 10: Optimo contenido de Asfalto con fines de Slurry Seal, Cantera Km. 437+500

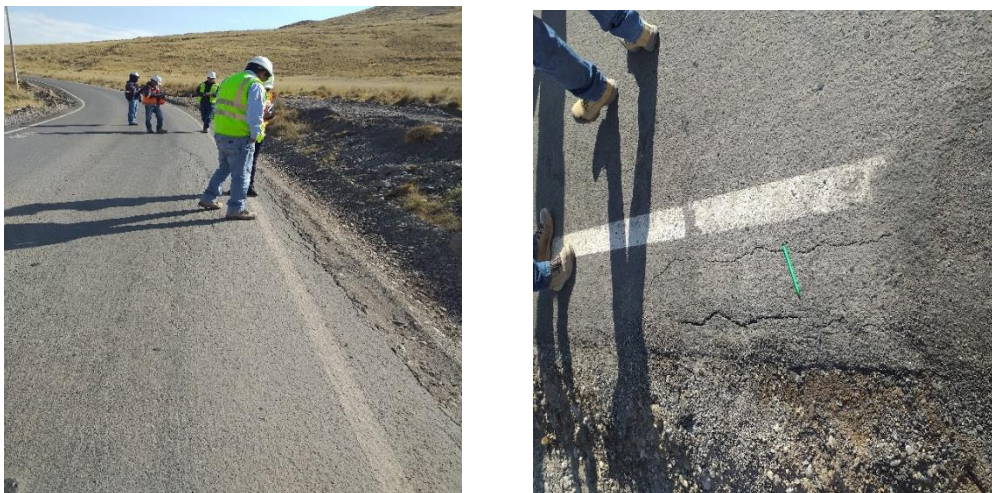
Se identificaron los factores geológicos y geotécnicos del area en estudio, pero sin embargo no se pudo evitar algunas fallas en el tramo como se muestra en la siguiente figura, estas fallas sobre todo se dan en zonas de curva, lo cual se volvió a mejorar, pero generando un costo adicional, en el tramo V podemos ver de acuerdo al resumen de ensayos presentados en el anexo I, hubo sectores con presencia de turba el cual se hizo un estudio realizando calicatas a menor distancia para ver hasta donde abarcaba dicho material, para luego realizar un diseño para mejorar ese area y así se garantizó la funcionalidad del pavimento.

Figura 11: Se observa al lado derecho e izquierdo la evaluación de la falla de la carpeta asfáltica en la curva Tramo III.

De acuerdo a los resultados obtenidos líneas arriba podemos ver que en la Tabla 48: Control de Densidad y Compactación en Estabilizado con Emulsión – Método Cono de Arena y en tabla 39 Control de Densidad y Compactación en Suelo Cemento – Método Densímetro Nuclear. el resultado es mayor a 95% hasta 100% de compactación lo que nos indica que la base estabilizada está en perfectas condiciones, por lo tanto, la superficie de rodadura colocada tendrá más tiempo de duración, si esta base tendría una compactación menor a 95% entonces el pavimento tendría fallas que resaltarían de inmediato como los ahuellamientos, hundimientos, fisuras, grietas, etc. que se podrían apreciar a simple vista, así como observamos en la figura 11.

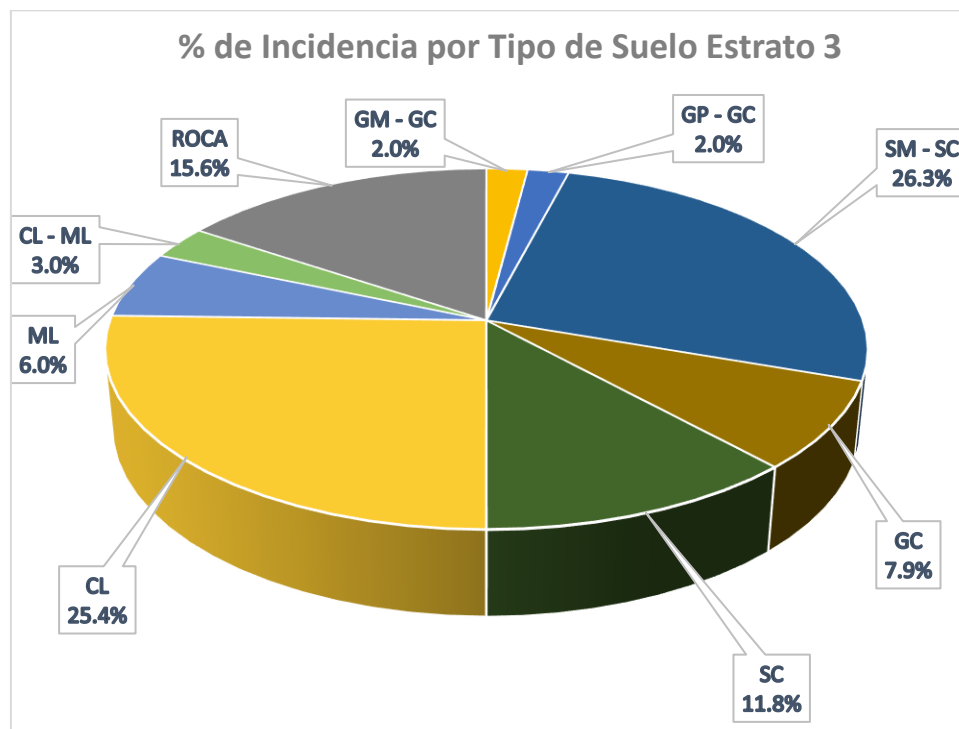
Figura 19: Incidencia por tipo de suelos Tercer Estrato – Tramo V.
