**UNIVERSIDAD NACIONAL DEL ALTIPLANO**  
**FACULTAD DE INGENIERÍA MECÁNICA ELÉCTRICA,**  
**ELECTRÓNICA Y SISTEMAS**  
**ESCUELA PROFESIONAL DE INGENIERÍA MECÁNICA**  
**ELÉCTRICA**

**“ESTUDIO PARA EL MEJORAMIENTO DE LA CALIDAD DE  
SUMINISTRO DE ENERGIA ELECTRICA EN EL  
ALIMENTADOR 5021 ELPU”**

**TESIS**

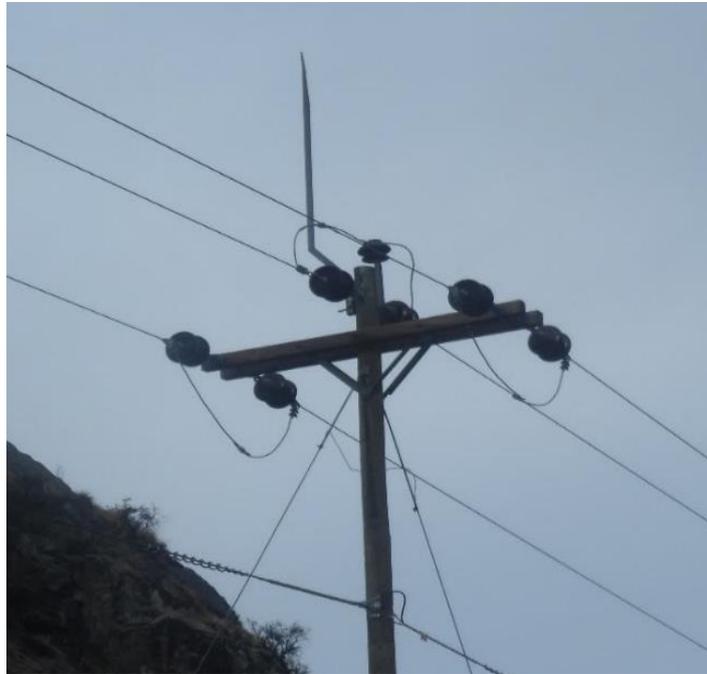
mientras que las descargas secundarias serán conducidas a tierra a través de la punta sin causar daño alguno a la subestación protegida. (Orozco Miranda, 2005)

*Figura N° 2.13: Pararrayo Tipo Franklin  
Elaboración propia.*

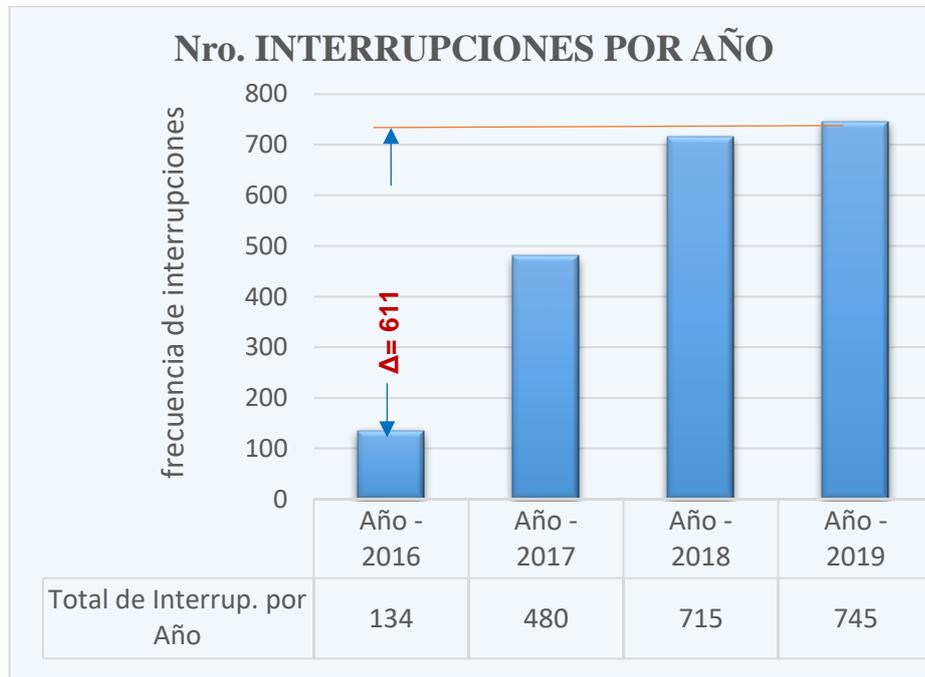
De la verificación de los reportes de interrupciones se ha determinado que el alimentador 5021 ha presentado 134 interrupciones en el año 2016, 480 interrupciones el año 2017, 715 interrupciones el año 2018 y 745 interrupciones el año 2019, como se aprecia en la figura N° 3.9, lo que evidencia un incremento de 611 interrupciones en estos 04 años de estudio.

*Figura N° 3.9: Número de Interrupciones por Año*

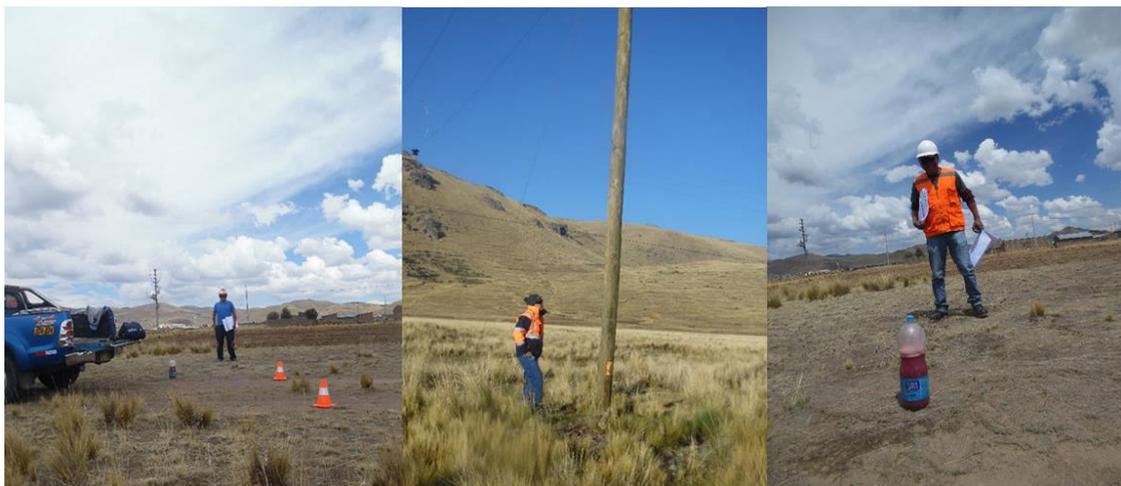
Para realizar el trabajo en campo primeramente se solicitó el unifilar del alimentador 5021 a la oficina de ArcGIS de Electro Puno, seguidamente se elaboró el plano topológico del alimentador 5021 en el AutoCAD y con esta información se fue a campo y se verifico los postes, crucetas, aisladores, los conductores sobre todo los 02 tramos principales, línea primaria que Juliaca hasta Lampa y Santa lucia, inspeccionar visualmente los equipos de protección, como los reclosers, los Cut Out y demás equipos como los pararrayos instalados a lo largo del alimentador.

*Figura N° 3.10: Trabajos de Campo del Proyecto de Investigación  
Elaboración Propia.*

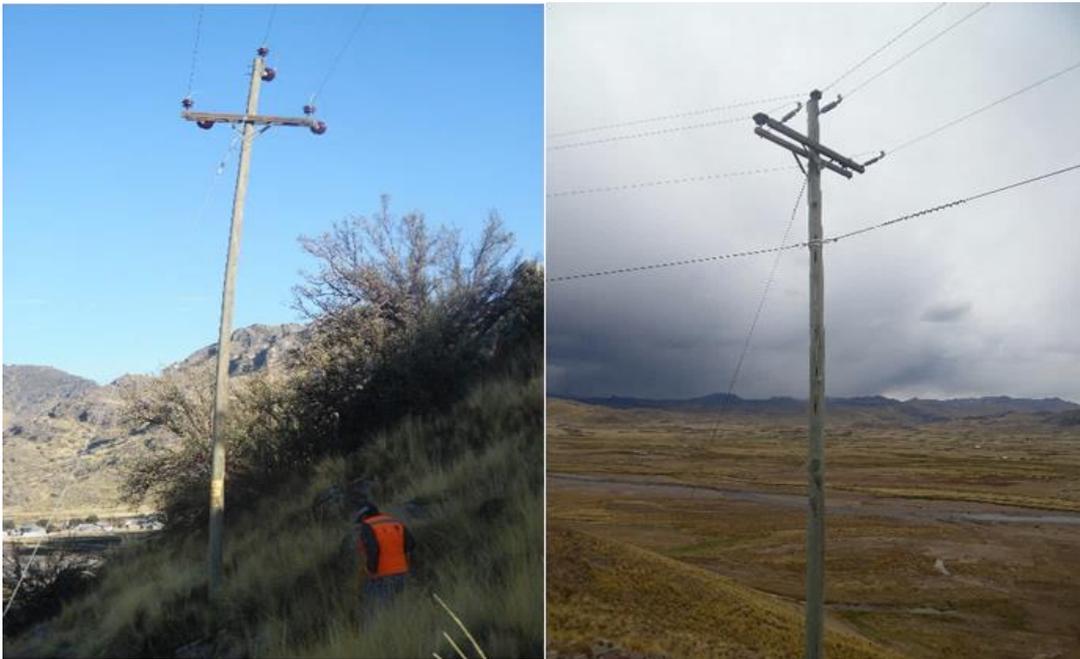
Se ha identificado en el tramo desde el distrito de lampa hasta el distrito vilavila, aún existen postes de madera de eucalipto que presentan deformación por el esfuerzo que realiza al soportar la tensión y el peso del conductor, por lo que es de suma importancia realizar el cambio de estas estructuras por poste de concreto.

*Figura N° 3.11: Poste de Madera con Deformación  
Elaboración Propia.*

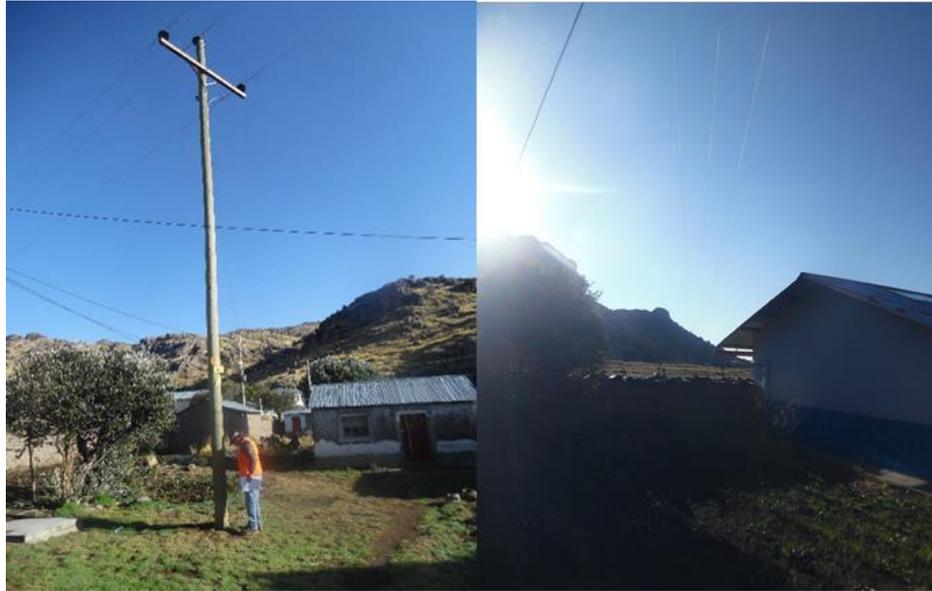
En el sector de la comunidad de campesina de Rivera Coylata, existen postes de MT que se encuentran instalados dentro de propiedades rurales, esto se debió que el proyecto de electrificación se ejecutó antes y posteriormente se hayan construido viviendas debajo de la línea primaria. Pero a pesar es esto, existe un riesgo eléctrico. Por lo que amerita reubicar los postes hacia la carretera.

**Figura N° 3.12:** *Poste de Madera ubicado en vivienda*  
*Elaboración Propia.*

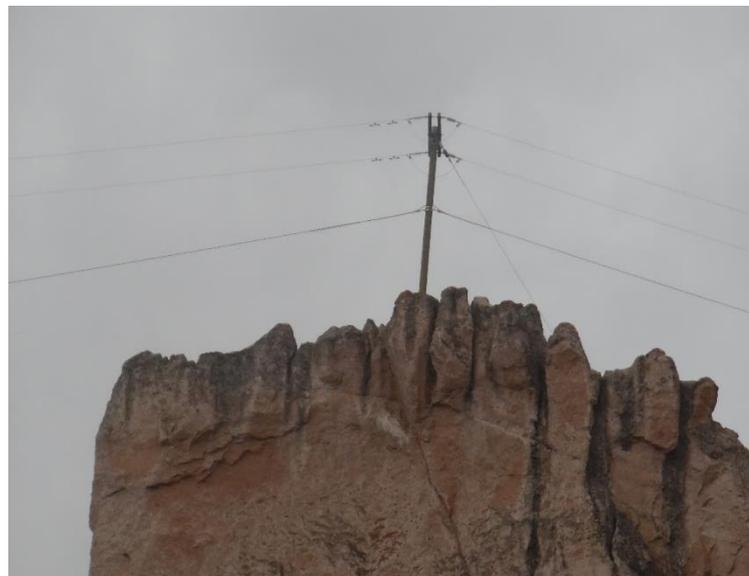
En el tramo entre el sector Choque Champine existe un poste instalado en la punta de un cerro, por lo que está expuesto a descargas atmosféricas, además por su ubicación realizar un mantenimiento es muy complicado y peligroso.

**Figura N° 3.13:** *Poste de Madera ubicado la punta cerro.*  
*Elaboración Propia*

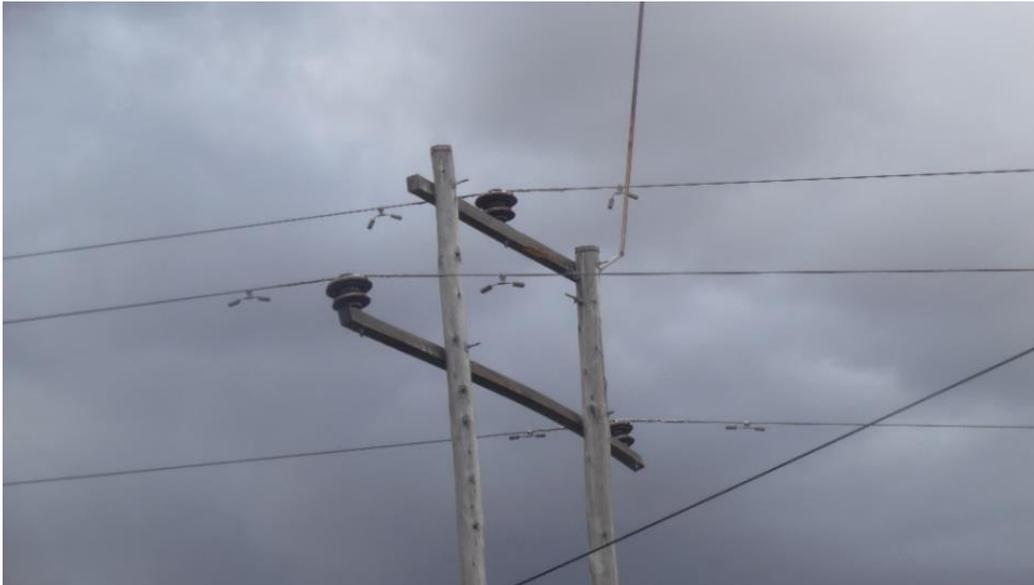
En el tramo desde Cabanillas hasta Santa Lucia, existen varios postes de madera de eucalipto que presentan deformaciones y las crucetas de madera que están a punto de romperse debido al esfuerzo que soportan. Además, que por el paso de los años ya han cumplido su vida útil. Por lo que se requiere cambiar estas crucetas por fierro galvanizado.

*Figura N° 3.14: Cruceta de Madera a Punto de Romperse  
Elaboración Propia.*

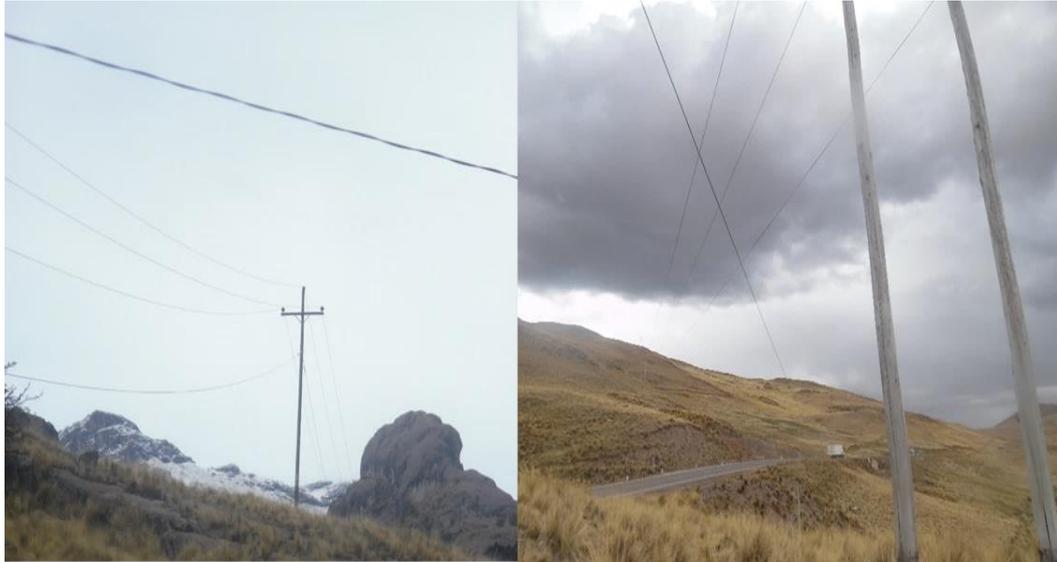
Una de los principales inconvenientes que presenta el alimentador 5021 es que sus líneas principales trifásicas son extremadamente largas, que en determinados tramos existen vanos muy largos ocasionando acercamiento de fases y esto origina que saque de servicio la línea y más aún se deteriore el conductor

**Figura N° 3.15:** Línea Primaria con vanos muy largos  
*Elaboración Propia.*

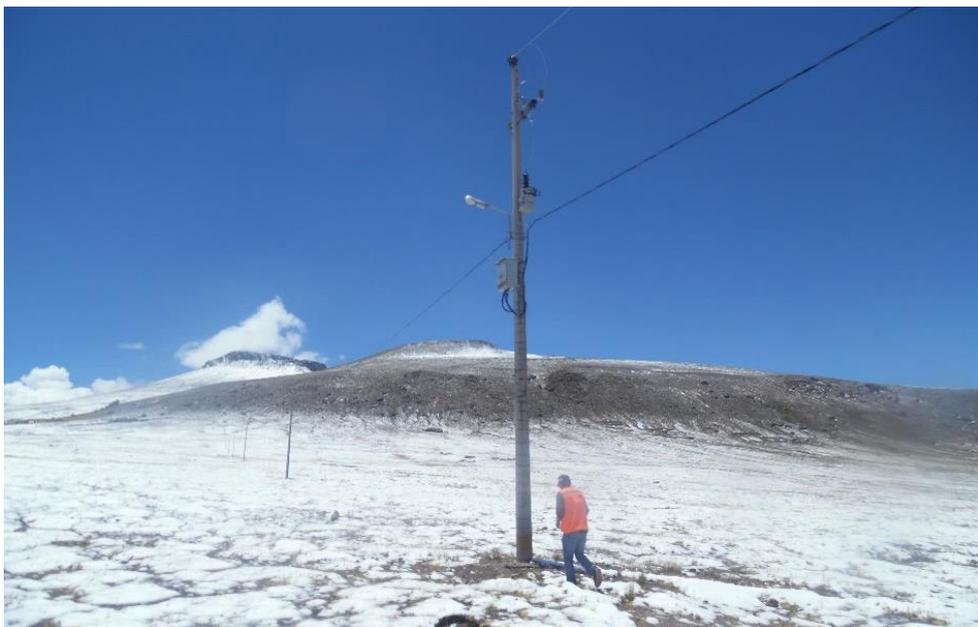
Se ha identificado líneas primarias monofásicas muy largas que conectando a la troncal principal trifásica genera desbalances en el sistema, frente a esto se debe reforzar estas líneas y convertir en bifásicos. Además de implementar seccionalizadores en las troncales monofásicas de manera que pueda coordinar con los reclosers.

**Figura N° 3.16:** Línea Primaria con presencia de Nieves.  
*Elaboración Propia.*

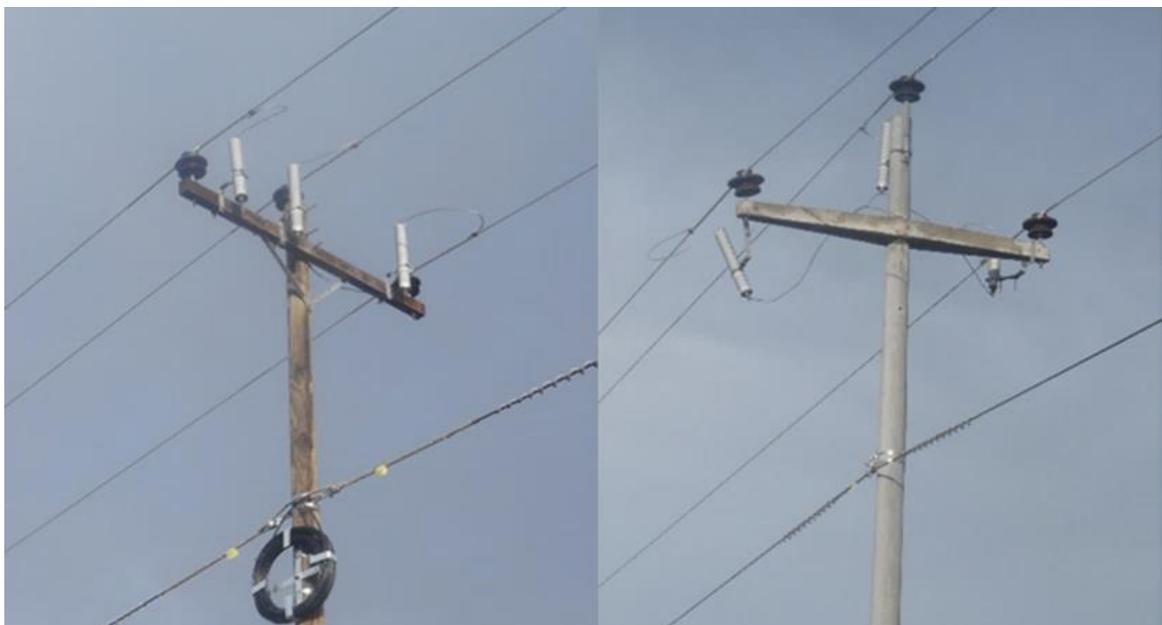
Existen pararrayos de porcelana que se encuentran instalados en línea trifásica principal, que necesariamente no son los adecuados. Esto debido para cuando ocurra una falla y se pierda el aislamiento del pararrayo, estos hacen contacto a tierra por medio de cobre conectado a tierra. Esta falla en ocasiones no es detectada por los equipos de protección, pues lo ve como carga. Lo que origina desbalances en el sistema trifásico y se pierde el nivel de aislamiento del sistema eléctrico.

***Figura N° 3.17: Pararrayo Porcelana instalado en Línea Primaria.***

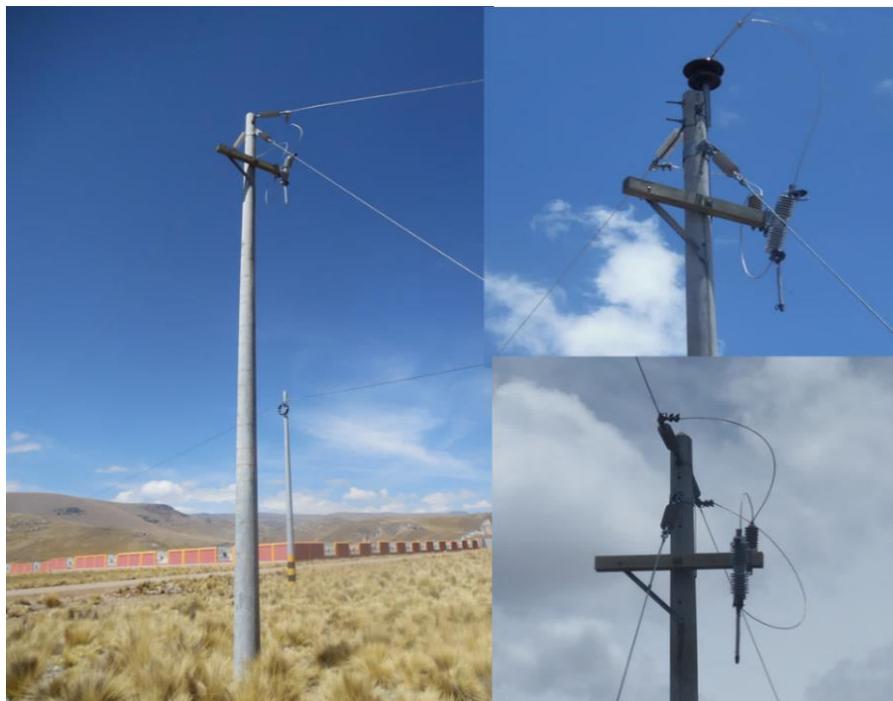
En la mayoría de los seccionamientos de las derivaciones monofásicas se ha evidenciado que los porta fusibles Cut Out están caídas, lo que significa que han ocurrido fallas en estas líneas primarias. Cabe mencionar que los pobladores de estos sectores mencionan que Electro Puno demora en reponer en servicio, pues la única forma de saber que estos sectores no tienen energía eléctrica es que los mismos pobladores se aproximen a sus distritos más cercanos y comuniquen a sus autoridades de manera que estos comuniquen a la concesionaria. Por otro lado, se ha evidenciado que los tramos largos de líneas primarias monofásicas, la derivación principal se protege a través de seccionadores tipo Cut Out, pese a que este equipo de protección posee una sola protección, es recomendable instalar seccionalizadores o seccionadores de 3 tiempos.

**Figura N° 3.18:** Seccionador CUT OUT con Portafusible caído

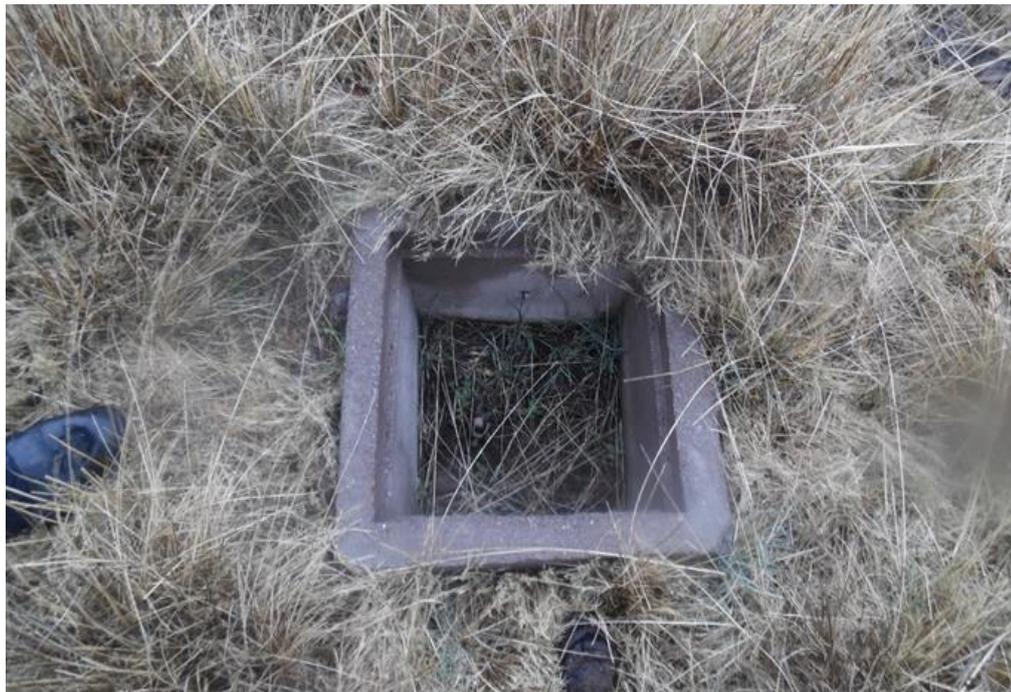
Las puestas a tierra como se aprecia en la imagen se evidencia que no se realizan mantenimientos a estos pues, las varillas y el conector Anderson producto de las descargas atmosféricas se encuentran sulfatadas. Para sistema eléctrico 22.9kV estrella donde el neutro es primordial para mantener en equilibrio el sistema.

*Figura N° 3.19: Puesta a tierra deficiente*

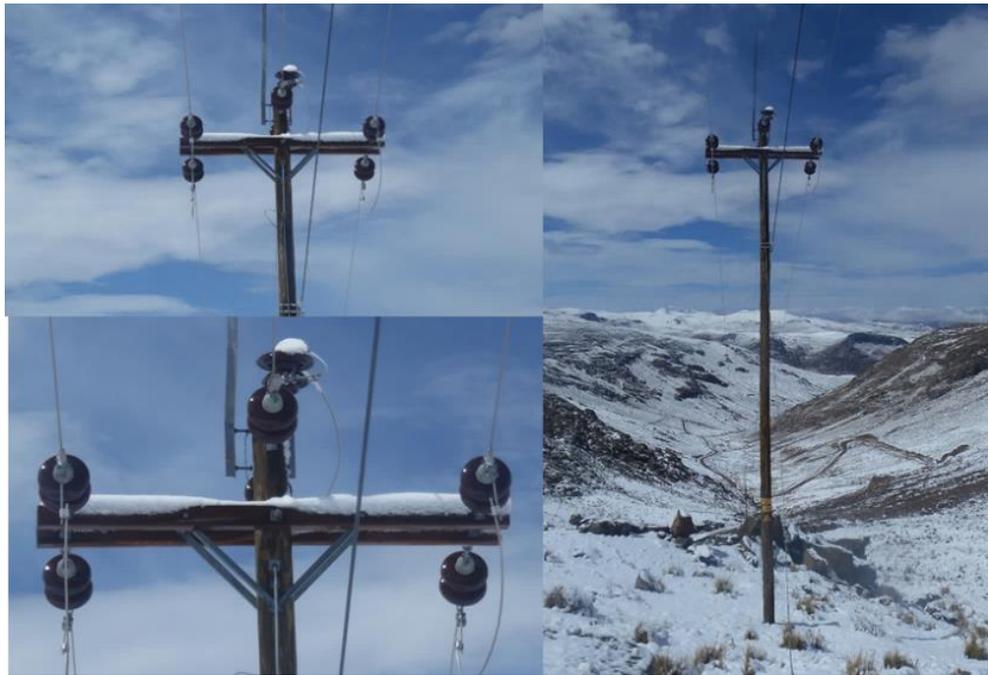
En el sector de Paratia la línea primaria recorre alturas a más de 4500msnm, a esta altitud se ve la presencia de nevadas en las épocas avenida, por lo que esta nieve se posa en los aisladores tipo PIN y los pararrayos. Esta situación hace que se pierda el nivel de aislamiento de aislamiento de la línea eléctrica

**Figura N° 3.20:** Aislador Porcelana expuesto a la Nieve.

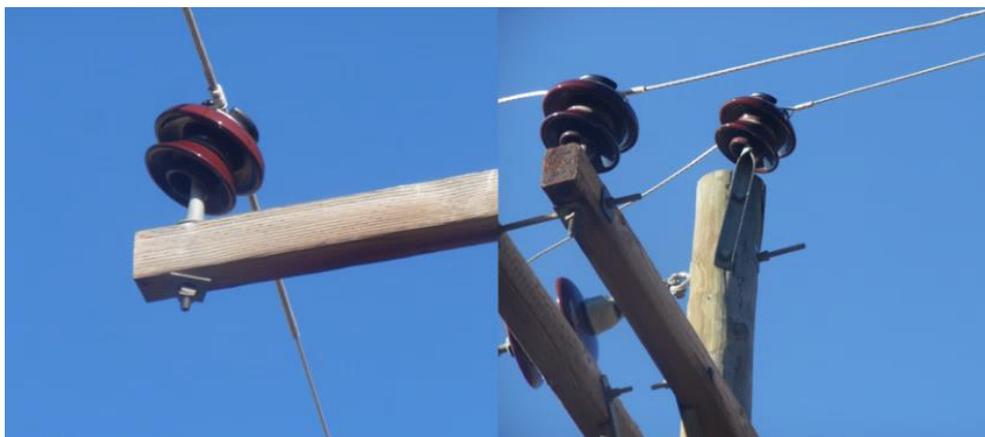
Por otro lado, la rotura y/o fisura de un aislador tipo PIN de porcelana genera la pérdida del aislamiento de la línea. Esta es la causa principal de la corriente de fuga a tierra. La vibración del cable generalmente causa fatigas en el aislador por lo que lo más recomendable es instalar aisladores de suspensión tipo cadena.

**Figura N° 3.21:** Aislador Porcelana con Deficiencia.

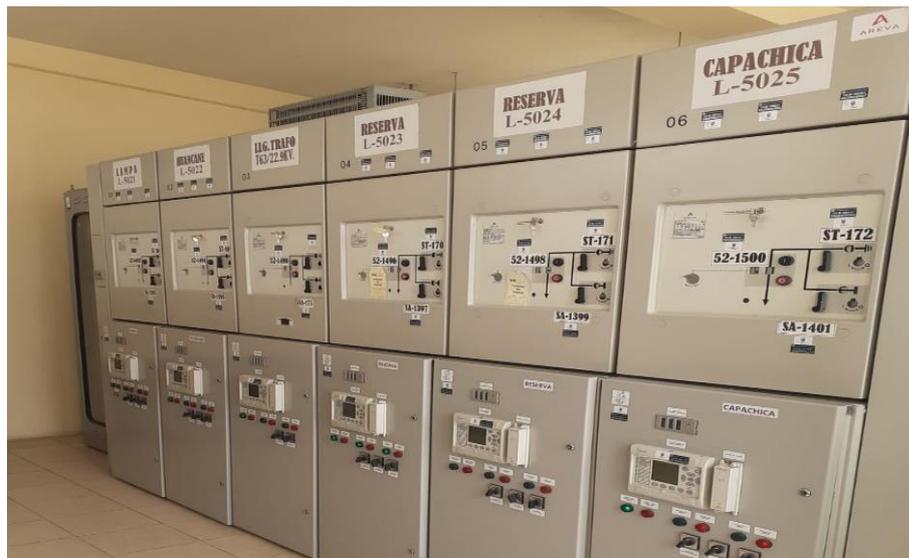
Electro Puno S.A.A. a través de su servicio eléctrico Juliaca posee 2 barras la primera en 10kV para la demanda de la zona urbana de la ciudad de Juliaca y 22.9kV para la zona rural. Para efectos del presente estudio de investigación, ELPUNO nos proporcionó las mediciones en la barra 22.9kV de los años 2016 al 2020.

*Figura N° 3.22: Celdas de Salidas en 22.9kV de la SS.EE. Taparachi*

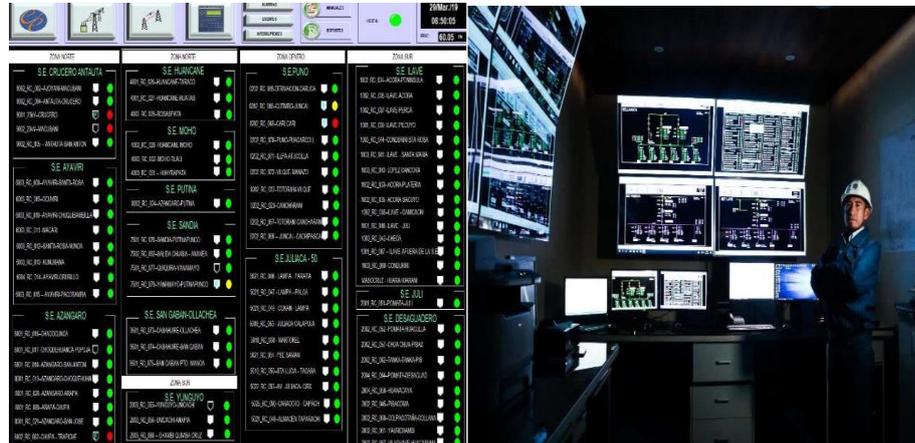
Para el presente estudio se obtuvo la data de mediciones de corrientes y potencias de los reclosers R48, R30, R50 y R46 instalados en el alimentador 5021 del año 2020.

*Figura N° 3.23: Centro Control Electro Puno*

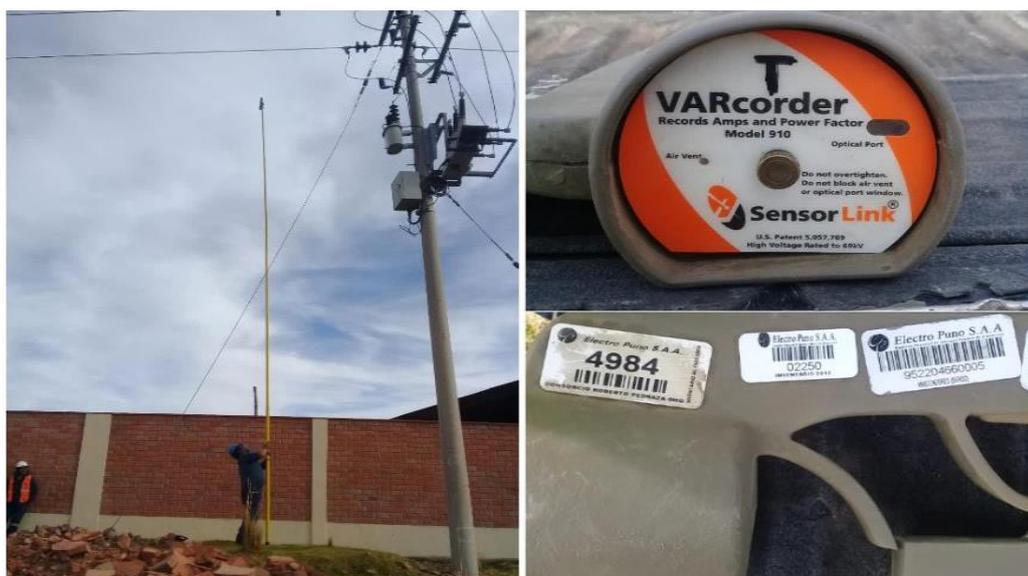
Adicionalmente se hizo la medición directa con el **VARCORDER** en 2 puntos para poder contrastar el reporte de medición de los Recloser. Esta medición se realizó en proximidades del Recloser Martorel (R30) y Recloser Kokan (R94), como se aprecia en la siguiente figura.

**Figura N° 3.24: Medición Corriente y CosØ con VARCORDER**

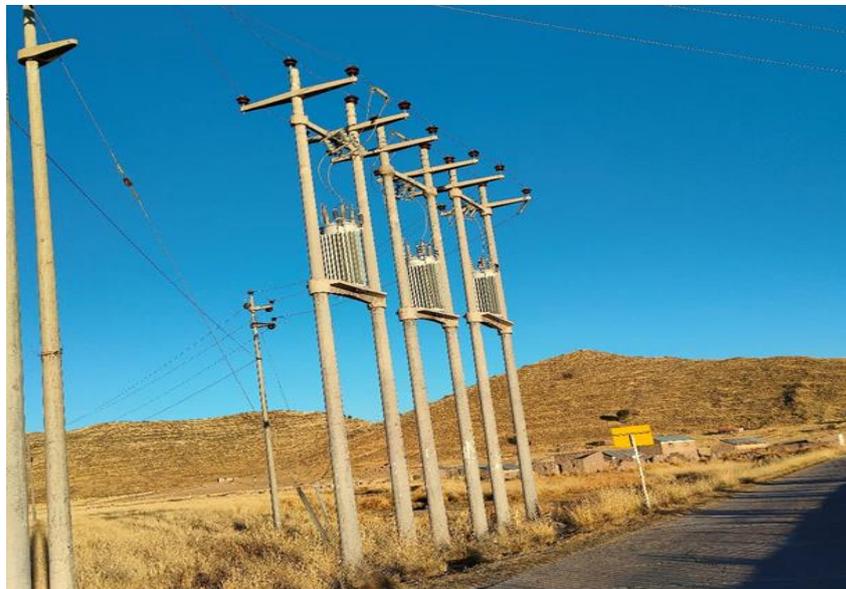
El primer grupo de 3 reguladores de tensión monofásicos tensión de 144kVA están ubicado a la entrada de la ciudad lampa según coordenadas (X=353765, Y=8299817).

*Figura N° 3.30: Regulador de Tension Lampa.*

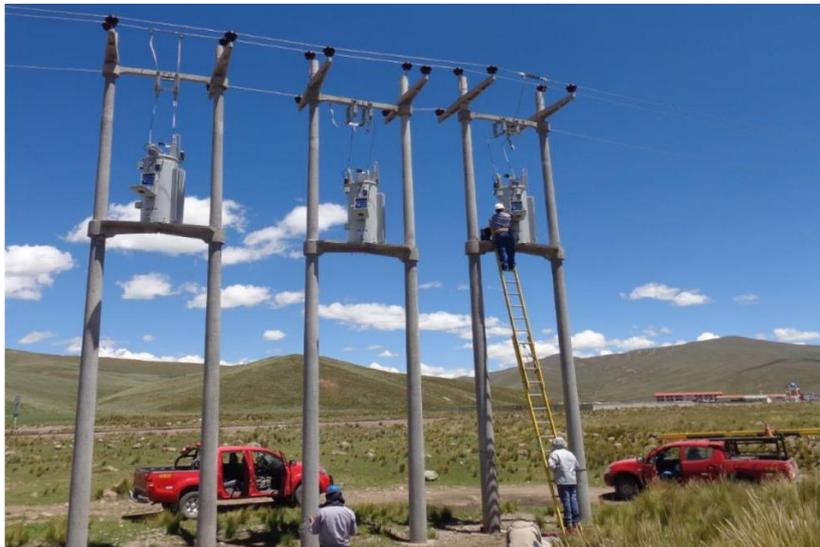
El segundo grupo de 3 reguladores de tensión monofásicos tensión de 144kVA están ubicado a la entrada de la ciudad de santa Lucia según las coordenadas (X=328810, Y=8264585).

*Figura N° 3.32: Regulador de Tension Santa Lucia.  
Elaboración Propia.*

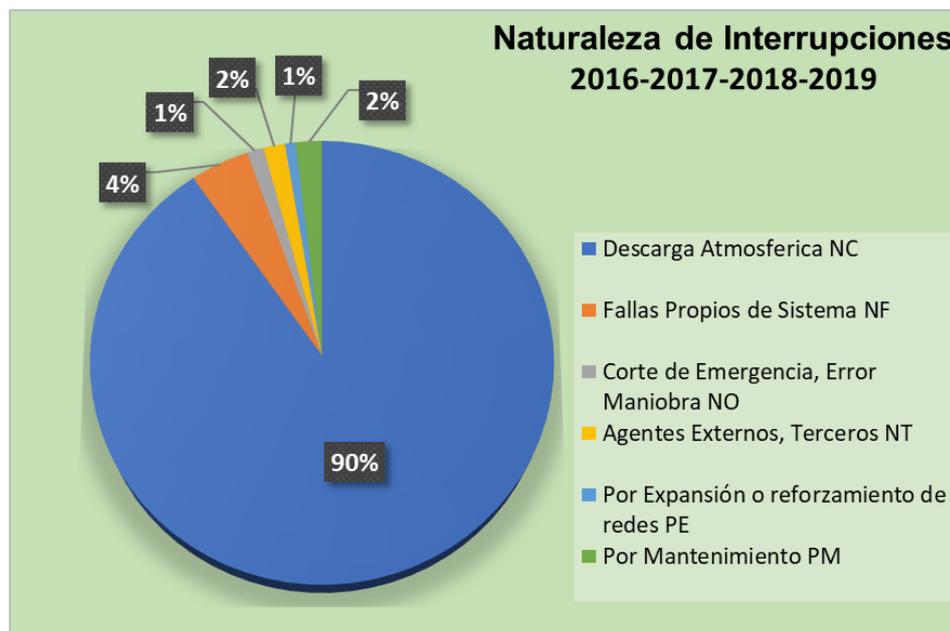
En la siguiente figura, se muestran que las interrupciones por **descargas atmosféricas** representan el **90% del total de interrupciones** registradas desde el año 2016 al 2019 en el alimentador 5021.

*Figura N° 4.2: Porcentaje de Interrupciones por su Naturaleza de Falla.*

Cabe precisar también que otro tipo de interrupción que origina falla son las interrupciones por fallas en el sistema, las demás no influyen mucho en análisis, pero para cuantificar las compensaciones ENS son consideradas en sumatorio total.
