# UNIVERSIDAD NACIONAL DEL ALTIPLANO DE PUNO

#### TESIS

#### CARACTERIZACIÓN DE LA GEOHIDROLOGÍA EN EL MOVIMIENTO EN MASA DE SUELOS EN LA URBANIZACIÓN BELLAVISTA – ABANCAY

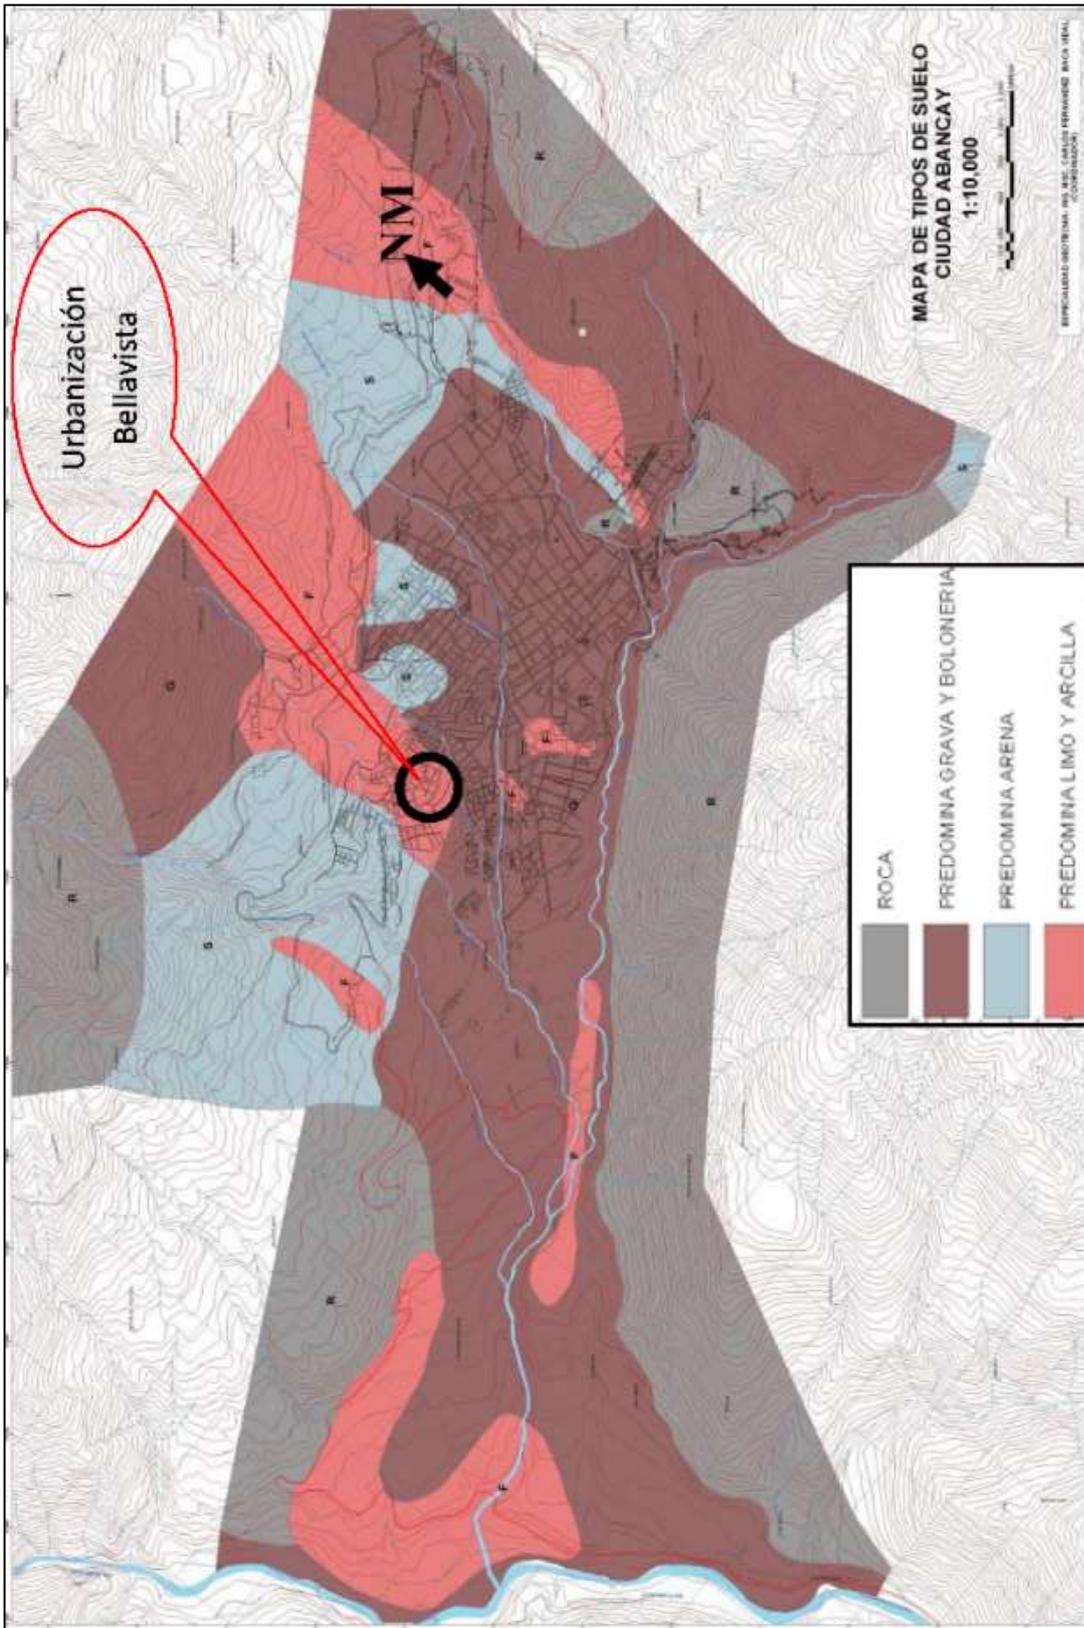
Figura 1. Tipos de suelos en la urbanización Bellavista

Según INDECI (2007) en la urbanización Bellavista el suelo se compone de dos tipos de suelos (Fig.1), suelos en los que predominan limo y arcillas resaltando que los más frecuentes son los suelos limosos; tiene un color rojizo y mayor plasticidad que yace sobre suelo de grava y bolonería.

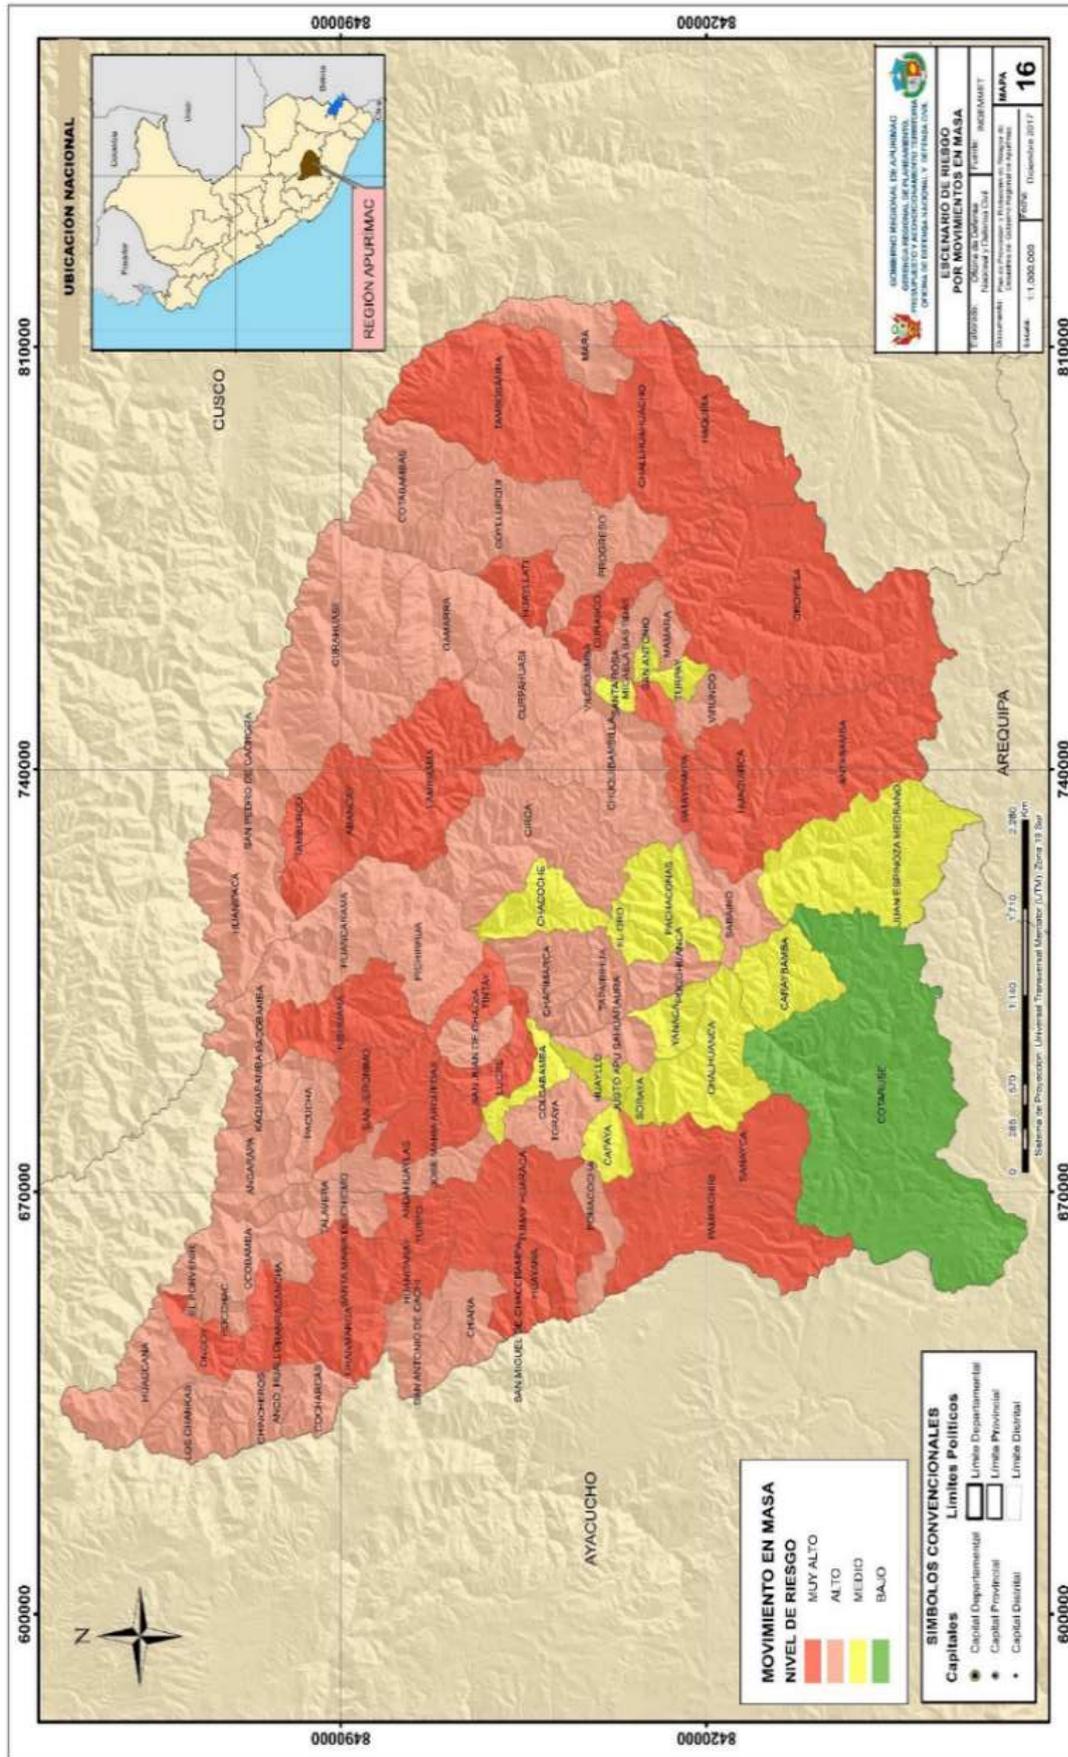
Figura 2. Escenario de riesgo por movimiento en masa, región Apurímac

provincias con riesgo muy alto son Abancay, Antabamba, Aymaraes, Chincheros, Grau y Cotabambas. La ciudad de Abancay y las zonas adyacentes son susceptibles a movimientos en masa generados por diversos fenómenos geohidrológicos, con daños a la vida humana, desaparición de viviendas y destrucción de hectáreas de terrenos de cultivo, como ocurrieron en años anteriores.

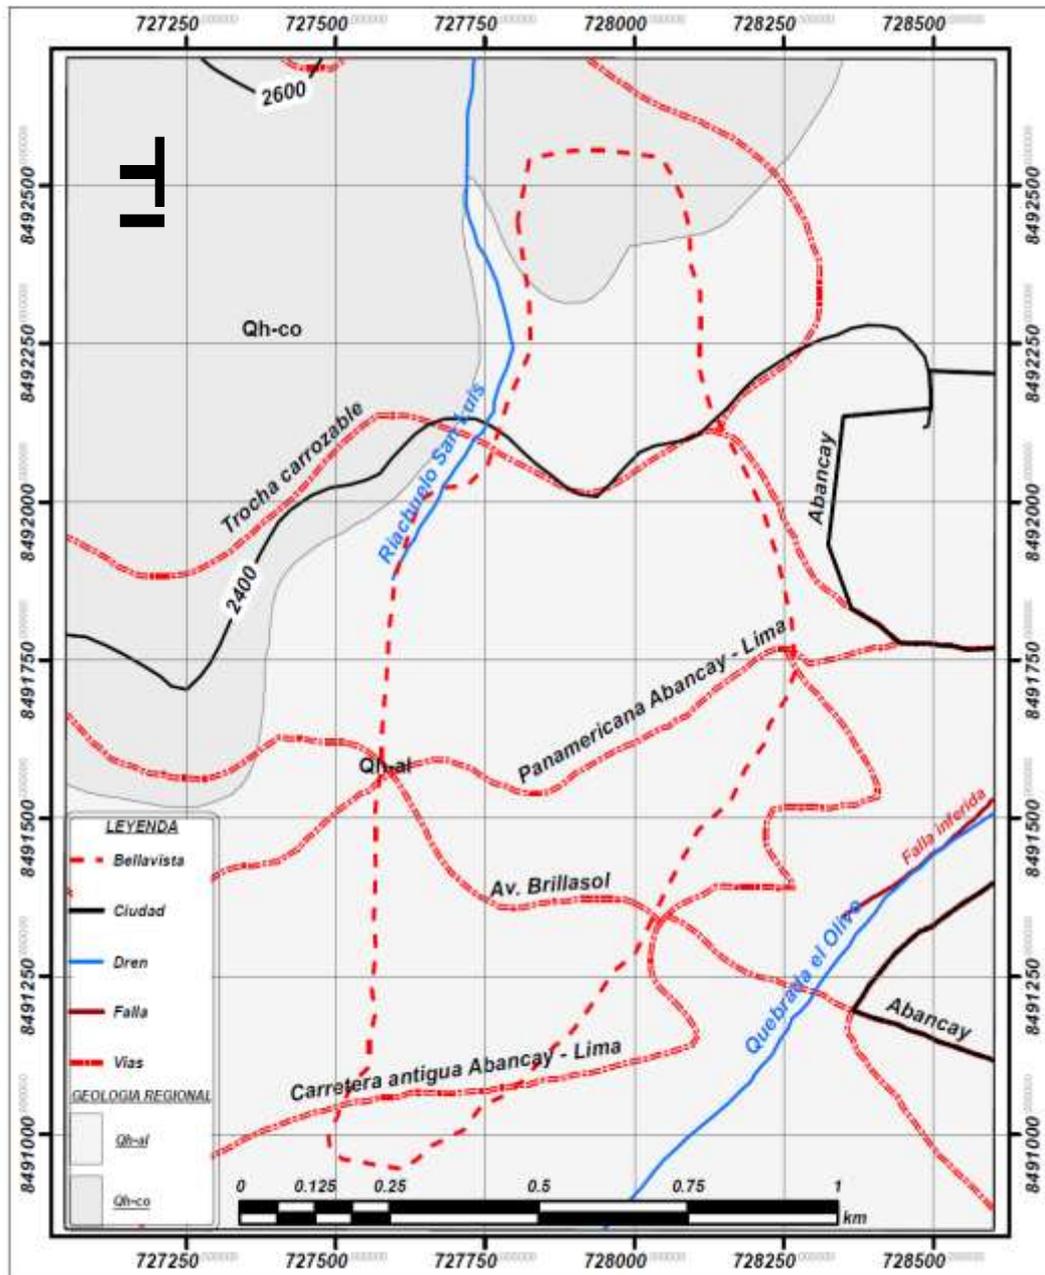
Figura 6. Geología regional del valle de Abancay

En el valle de Abancay se han podido diferenciar dos tipos de depósitos cuaternarios (Fig. 6): **Depósitos aluviales (Qh-al)** que corresponden a los depósitos de conos aluviales y algunas terrazas, que están principalmente asociados a la desembocadura de las quebradas principales, adyacentes a los valles de los ríos. Están conformados por grandes bloques de rocas y gravas subangulosas a subredondeadas, envueltos por una matriz areno-limosa. En la zona de estudio se han identificado zonas con estos depósitos, que presentan volúmenes importantes. **Depósitos coluviales (Qh-co)** se encuentran en los flancos de los valles y corresponden a depósitos compuesto por bloques y cantos angulosos de tamaños variables, envueltos en una matriz areno arcillosa. En la zona se encuentran en los flancos noroeste de Abancay (Valdivia y Latorre, 2003).

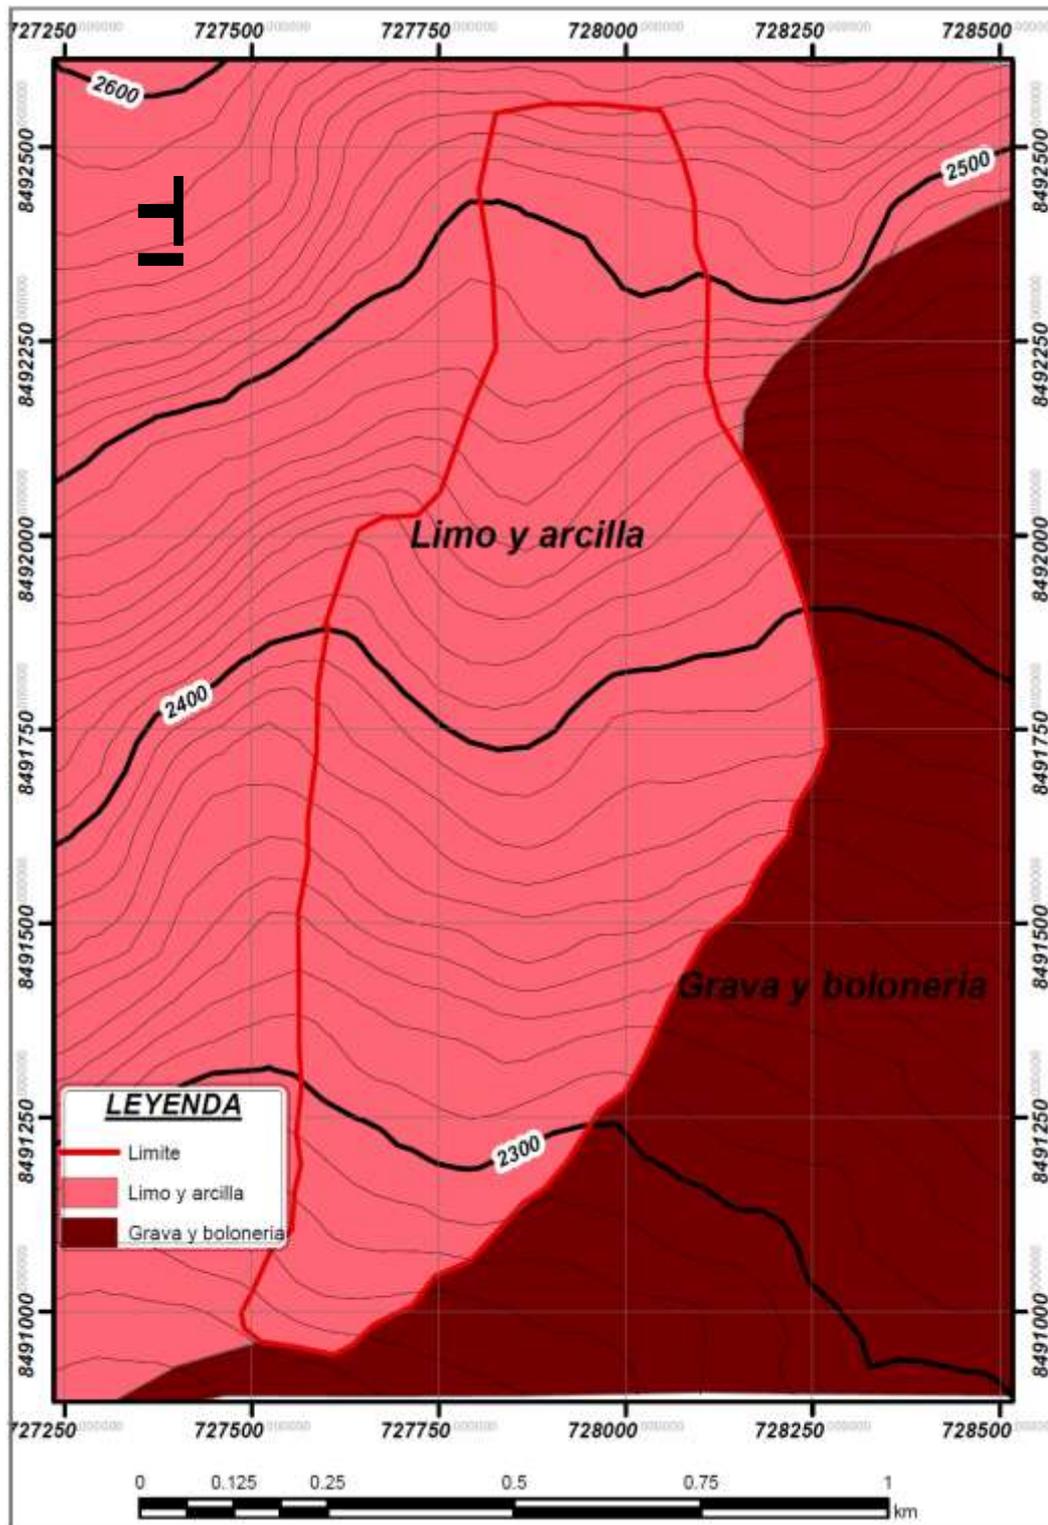
Figura 7. Geología local de la urbanización Bellavista

Para describir la geología local (Fig. 7) se ha procedido a describir los cortes naturales y artificiales que se encuentran visibles en la urbanización Bellavista. En el área de estudio se presentan depósitos cuaternarios donde predomina el limo y la arcilla (Fig.8), tiene un color rojizo y mayor plasticidad la misma yace sobre la capa de grava y bolonería (Fig. 9).

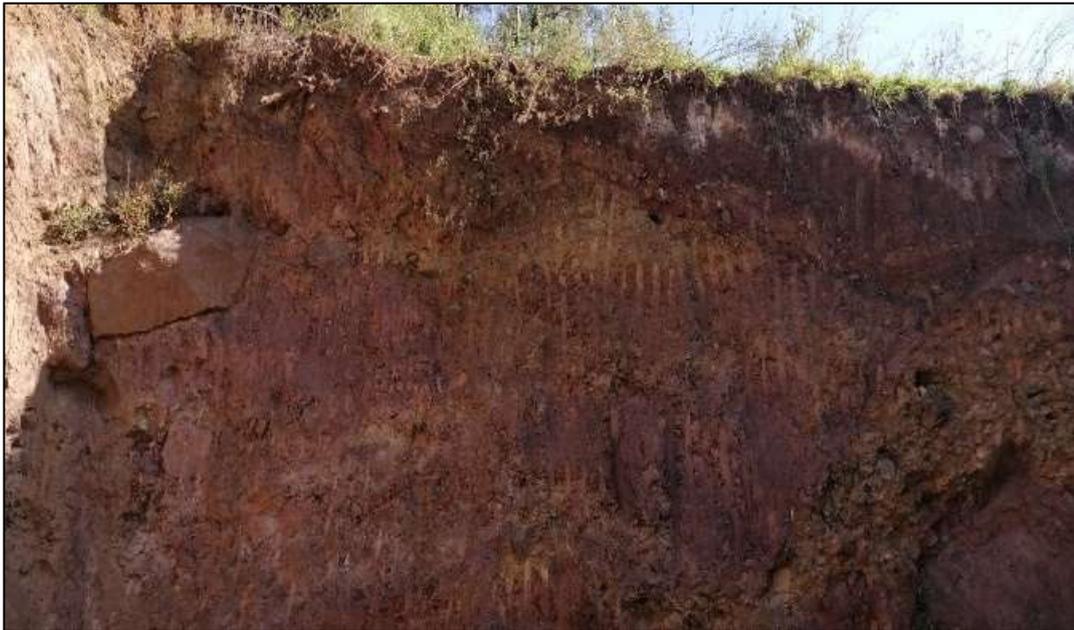
*Figura 8.* Suelo limo y arcilla

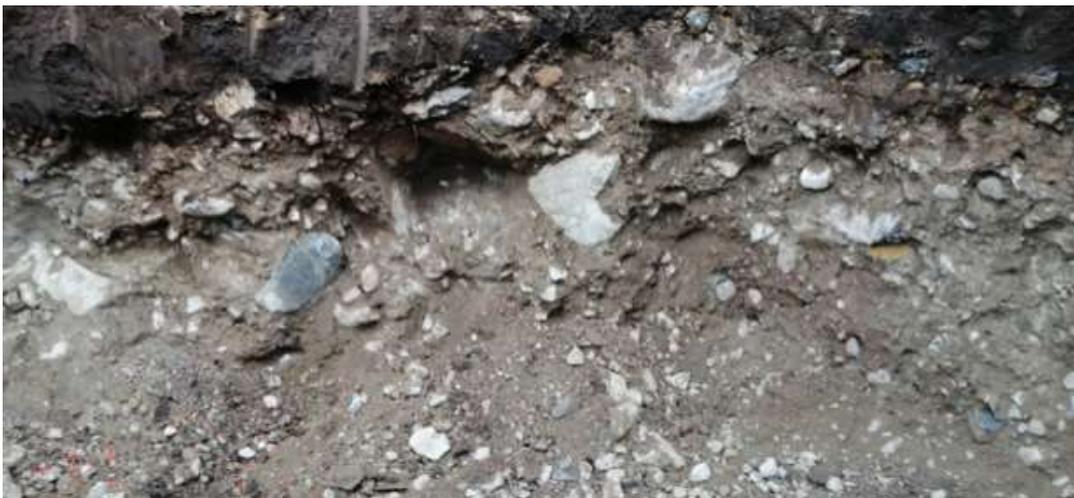
*Figura 9.* Suelo grava y bolonería

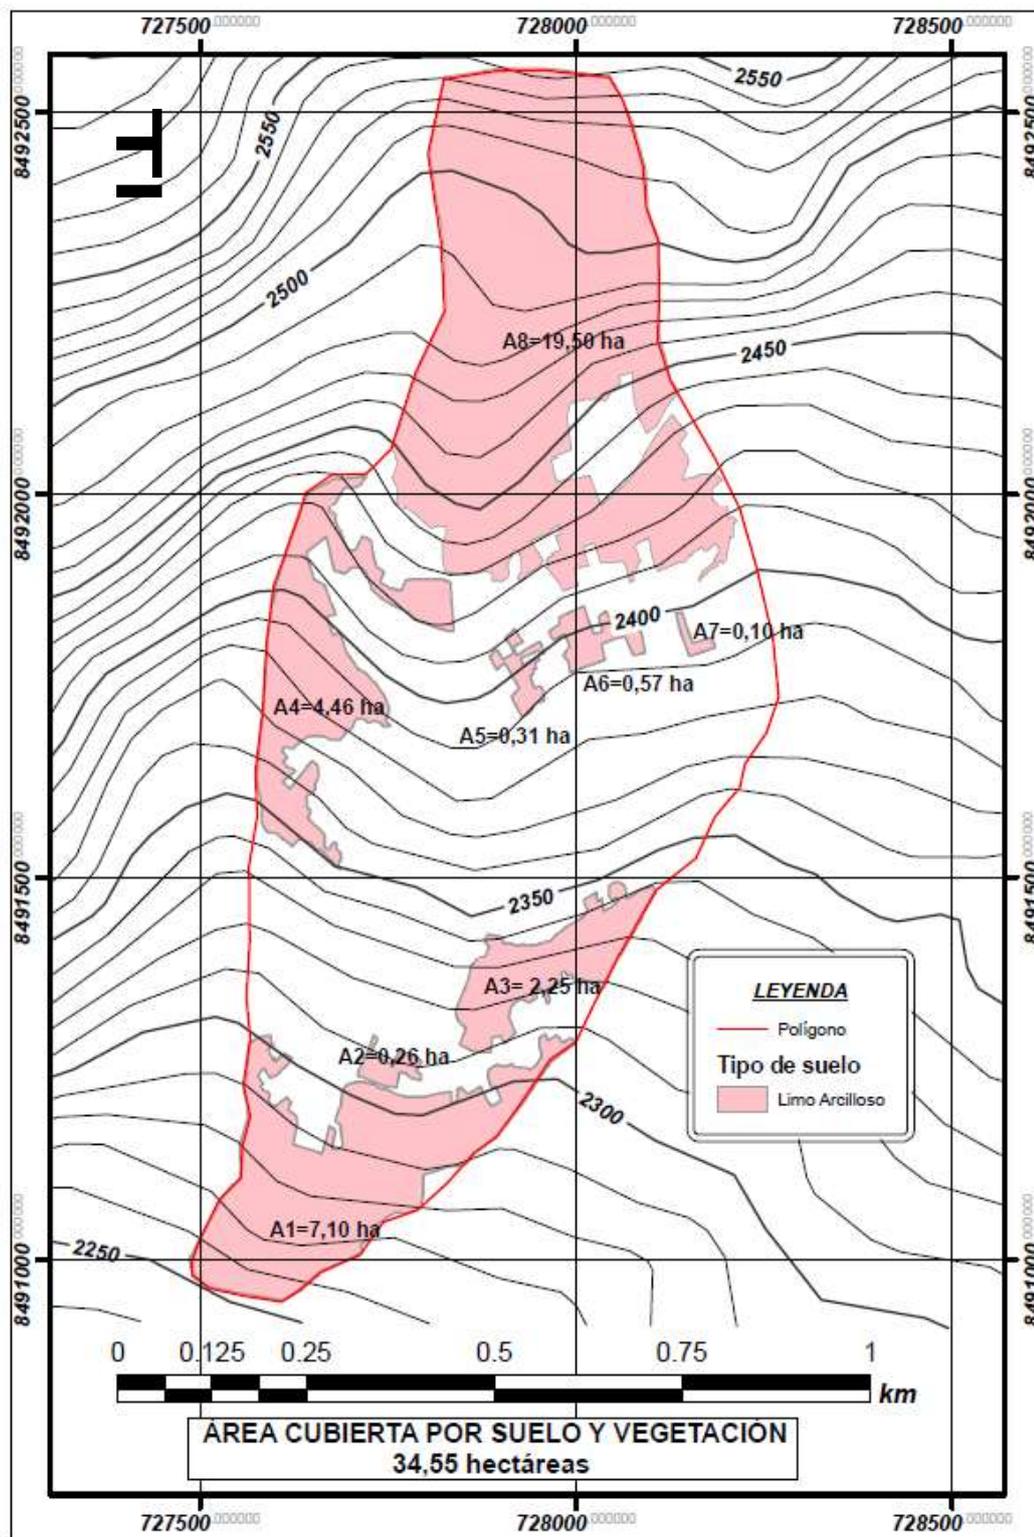
Figura 10. Área cubierta por suelo y vegetación

El área afectada por la infiltración de las precipitaciones pluviales está constituida por suelos libres de construcción de viviendas y suelos de cultivo, que incluye 34,55 ha el 49,34% del área total que alcanza 70 ha (Fig.10). Se estima que los factores que condicionan la ocurrencia de deslizamientos son la infiltración del agua debida a las precipitaciones, como al uso humano en los riegos de cultivos (GEMMA, 2007). Los deslizamientos de tierra latentes se reactivan con el agua de riego (Orme, 2013). El subsuelo cargado pierde resistencia y fuerza, lo que puede dar lugar al desarrollo de

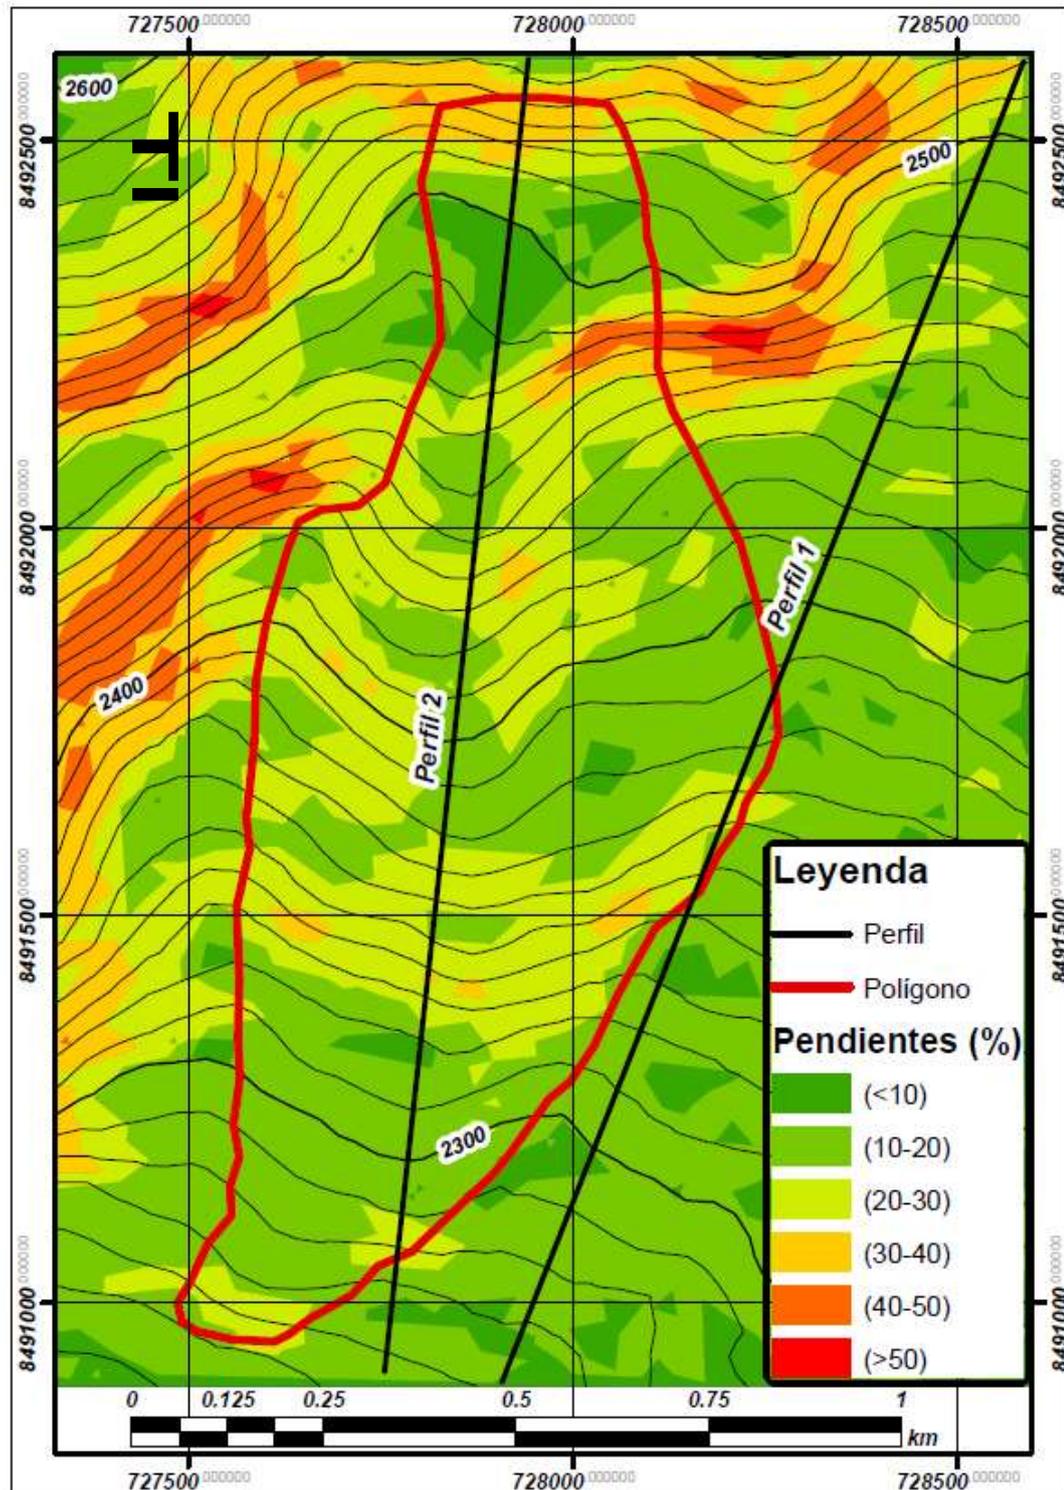
Figura 11. Cambio de ángulo de pendiente en porcentaje (%)

<b>Descripción</b>	<b>Pendiente (%)</b>
Mínimo	1,27
Máximo	57,68
Media	20,48
Desviación típica	9,44

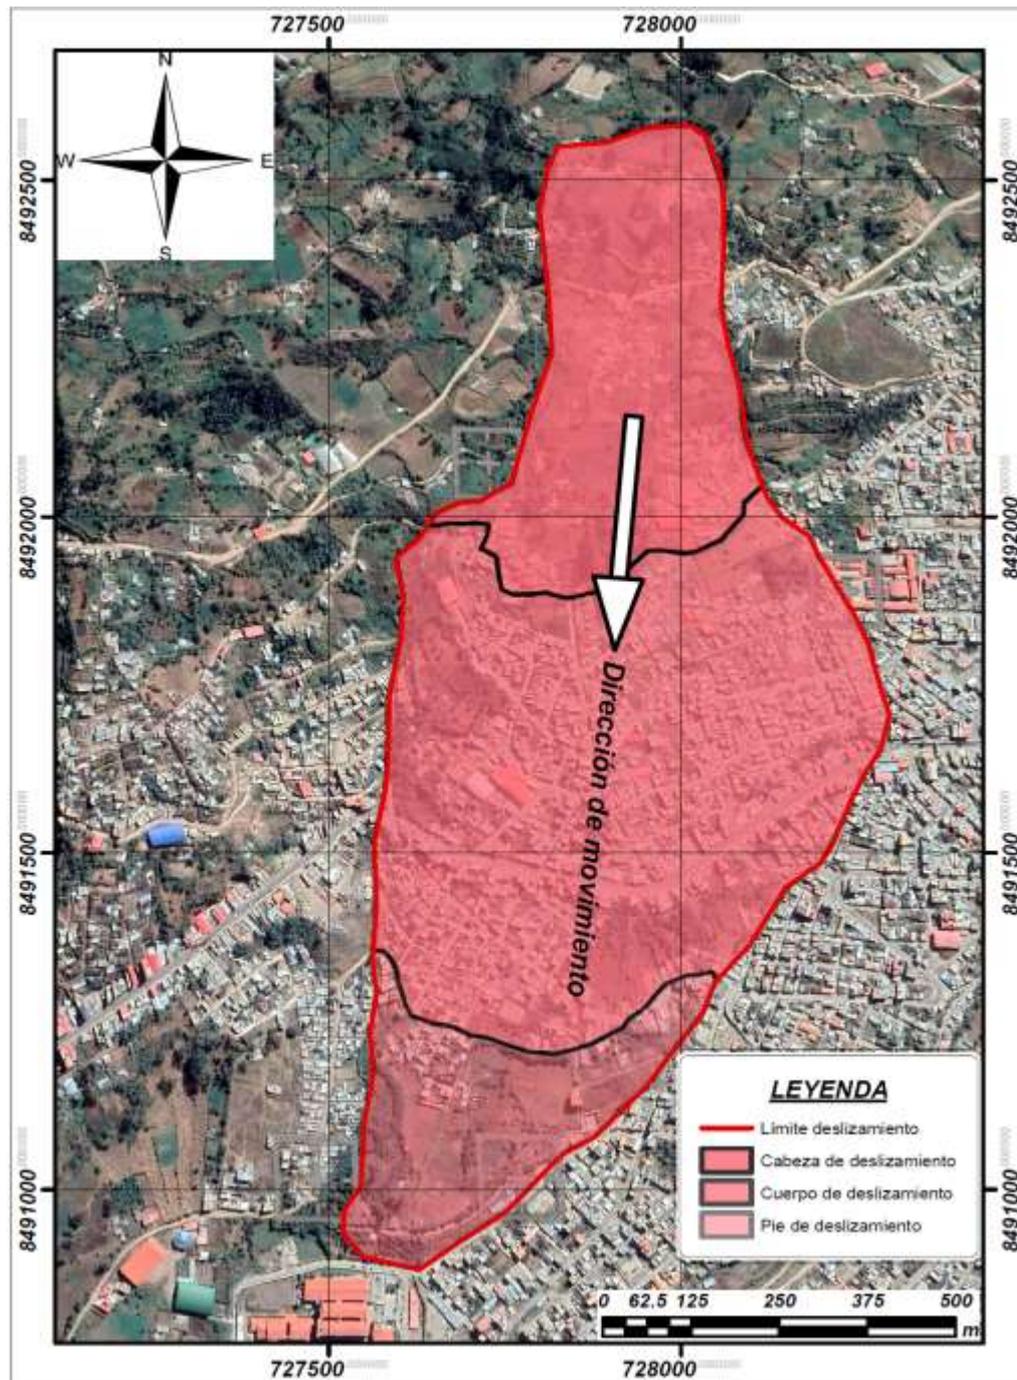
Figura 12. Proceso de remoción en masa en la urbanización Bellavista

Una vez concluida el proceso de remoción de masa por deslizamiento traslacional, la masa de suelo de limo y arcilla se extiende y se desplaza lentamente sin formar necesariamente una superficie de ruptura reconocible, sobre la capa de grava y bolonería (suelo estable) que se ubica por debajo del nivel freático (Fig. 14) y presenta pendiente muy suave (Fig.15). Los deslizamientos poco profundos, que son uno de los tipos de deslizamientos de tierra más comunes en todas las zonas climáticas del mundo y se caracterizan por un espesor reducido (Melo *et al.*, 2020).

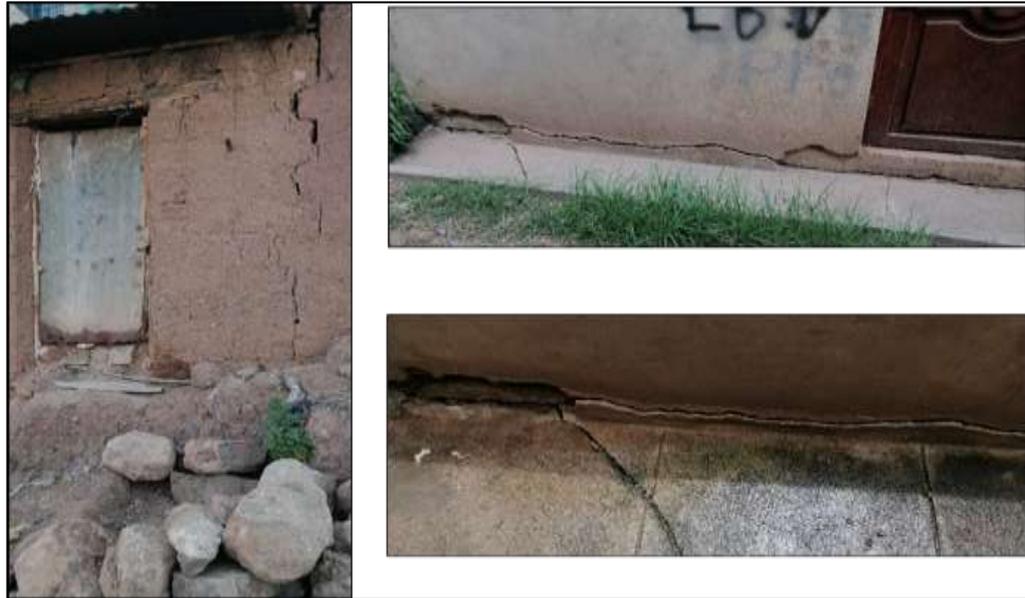
Como consecuencia de la reptación de masa de suelos se generan grietas que se evidencian en viviendas de material noble y adobe (Fig.13), en la plataforma de la carretera Panamericana y en muro de contención (Foto 4 y foto 8).

*Figura 13.* Fisuras generadas por reptación de suelo en la urbanización Bellavista

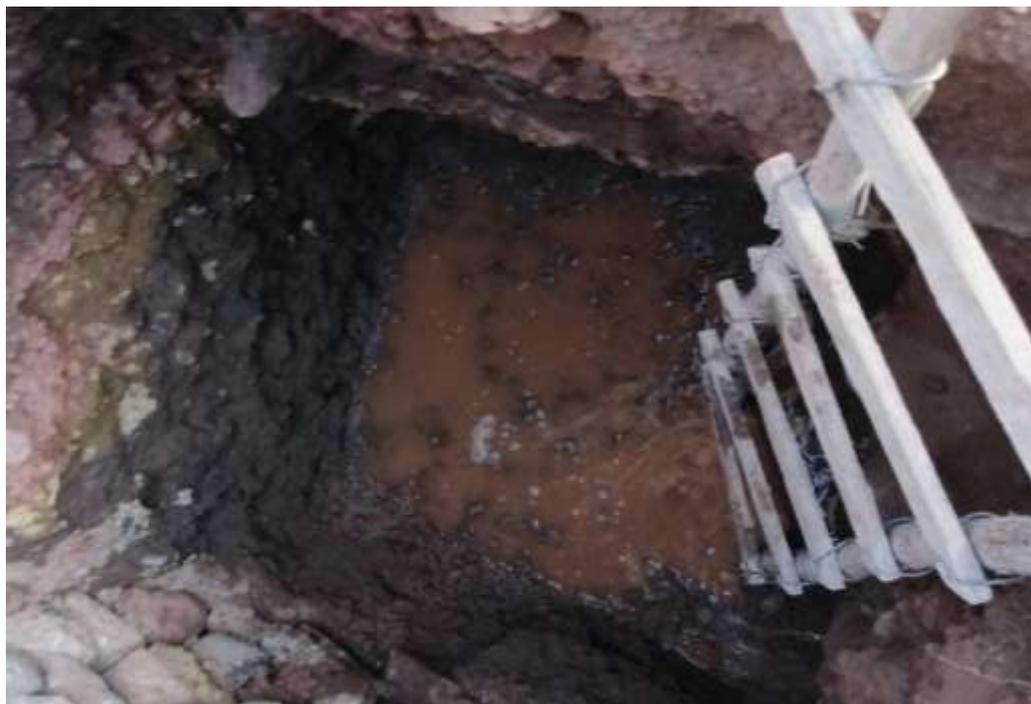
*Figura 14.* Presencia de aguas subterráneas (Nivel freático)

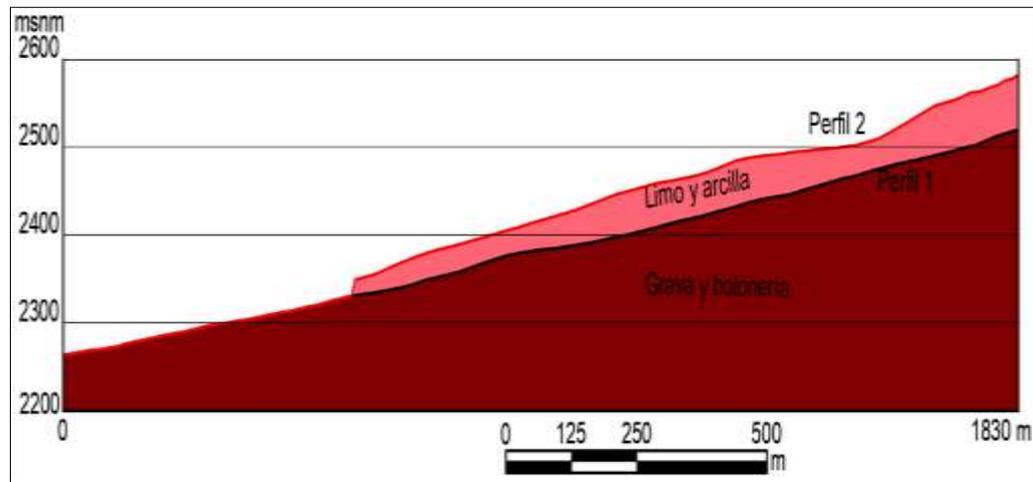
En la figura 15 se observa que el suelo limo y arcilla yace sobre la superficie de separación por debajo de la cual el suelo es grava y bolonería conformada por fragmentos de roca caliza de color superficial blanco pero negro en su interior. Los fragmentos de piedra grava y arena son duros y resistentes, los materiales

finos presentan cierto grado de cementación por la solución calcárea denominado caliche que circula entre las partículas.

*Figura 15.* Perfil geográfico de la urbanización Bellavista

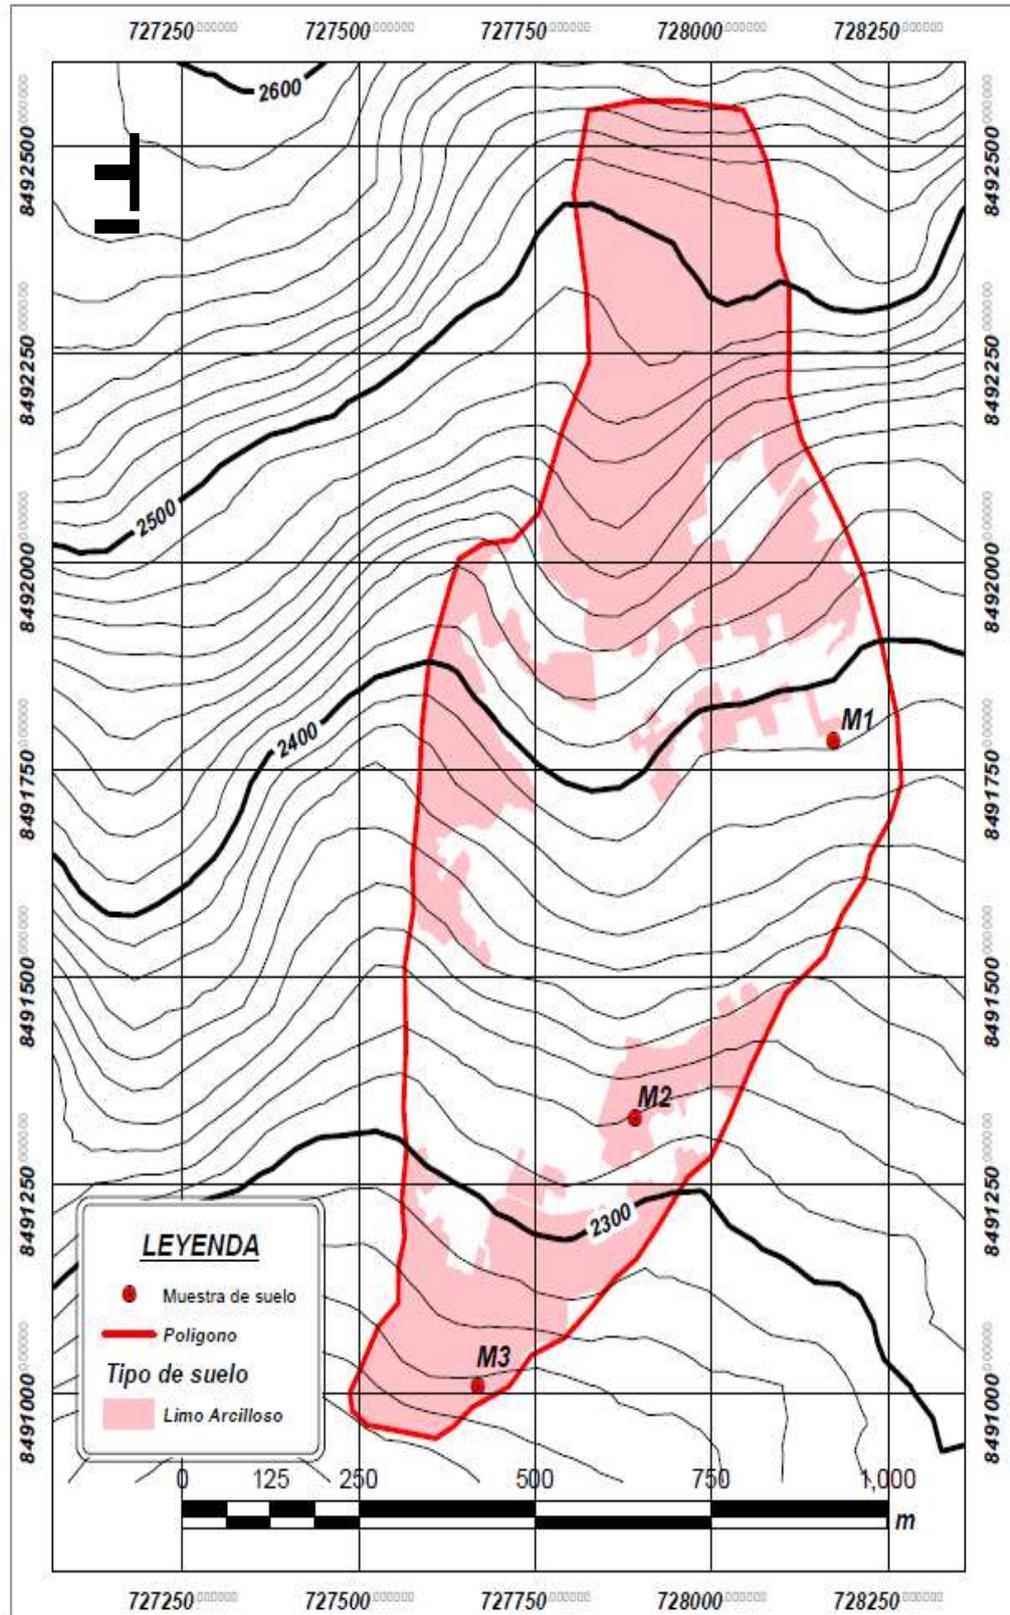
Figura 16. Ubicación de calicatas

Las propiedades del suelo se determinaron de tres muestras extraídas Muestra 1 (M1), Muestra 2 (M2) y Muestra 3 (M3), ubicadas en puntos estratégicos de tal manera que sea una muestra representativa de la zona de estudio, el perfil estratigráfico de las calicatas de muestreo se describe en las tablas 4, 5, 6 respectivamente. Las muestras fueron analizadas en laboratorio de mecánica de suelos de la Universidad Nacional Micaela Bastidas de Apurímac (UNAMBA). Los resultados (Tabla 7) fueron utilizados para el procesamiento de datos en el software RocScience (Slide v6.00).

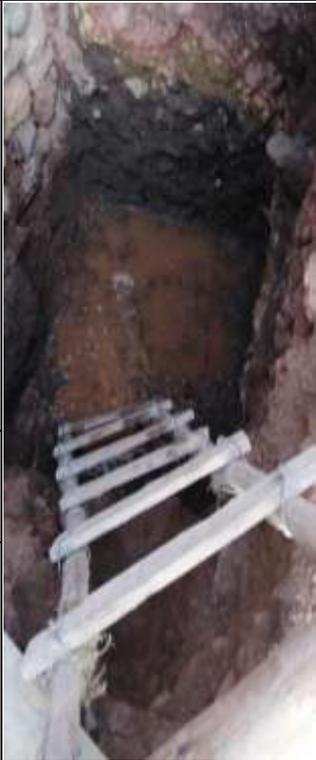
<b>PERFIL ESTRATIGRÁFICO CALICATA 2 (M2)</b>		
PROFUNDIDAD (m)	DESCRIPCIÓN DEL SUELO	IMAGEN
-0,20	Estrato uniforme, suelo limo arcilloso con piedras angulosas de hasta 2 pulgadas de diámetro, de color marrón grisáceo.

-0,40		
-0,60		
-0,80		
-1,00		
-1,20		
-1,40		
-1,60	Estrato uniforme, suelo limo arcilloso de color marrón y color beige.	
-1,80		
-2,00	Estrato uniforme, suelo marrón oscuro poca presencia de piedras de 1 pulgada de diámetro.	
-2,20		
-2,40		
-2,60		
-2,80	Nivel freático (aguas subterráneas)

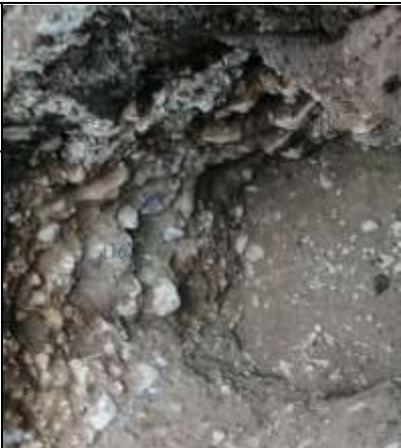
<b>PERFIL ESTRATIGRÁFICO CALICATA 3 (M3)</b>		
PROFUNDIDAD (m)	DESCRIPCIÓN DEL SUELO	IMAGEN
-0,20	Estrato suelo uniforme con presencia de raíces, de color marrón grisáceo oscuro

-0,40		
-0,60		
-0,80	Estrato de piedra subangular, caliza, hasta 8 pulgadas de diámetro, matriz gravo arenoso de color gris claro, compacto.	
-1,00		
-1,20		
-1,40		
-1,60		
-1,80		
-2,00		
-2,20

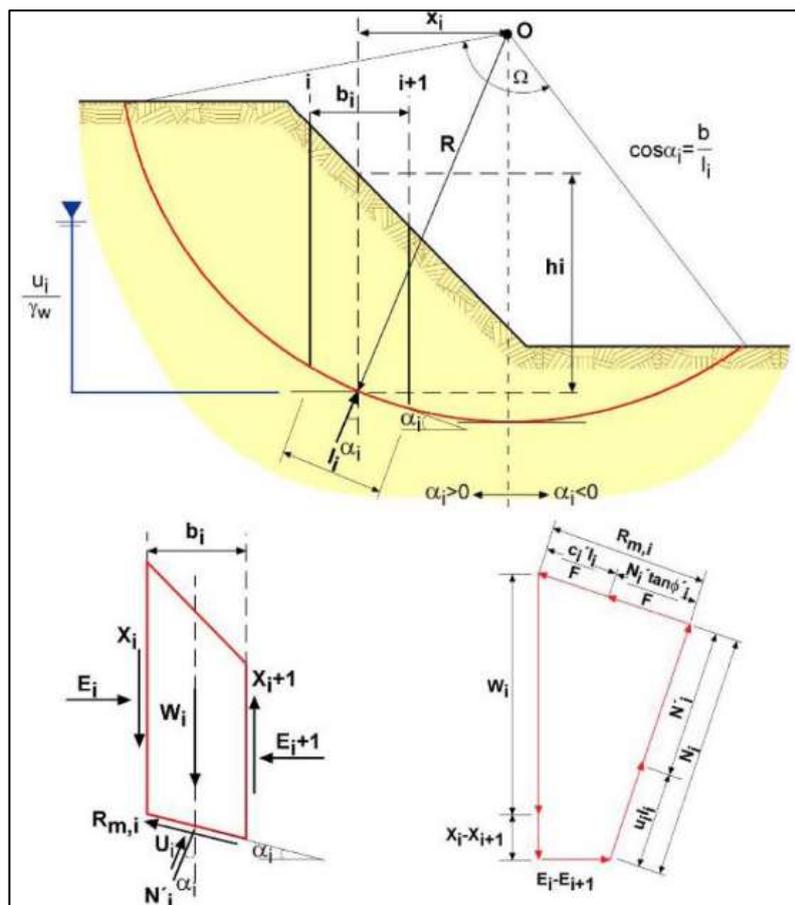
Figura 17. Geometría de una rebanada y fuerzas actuantes

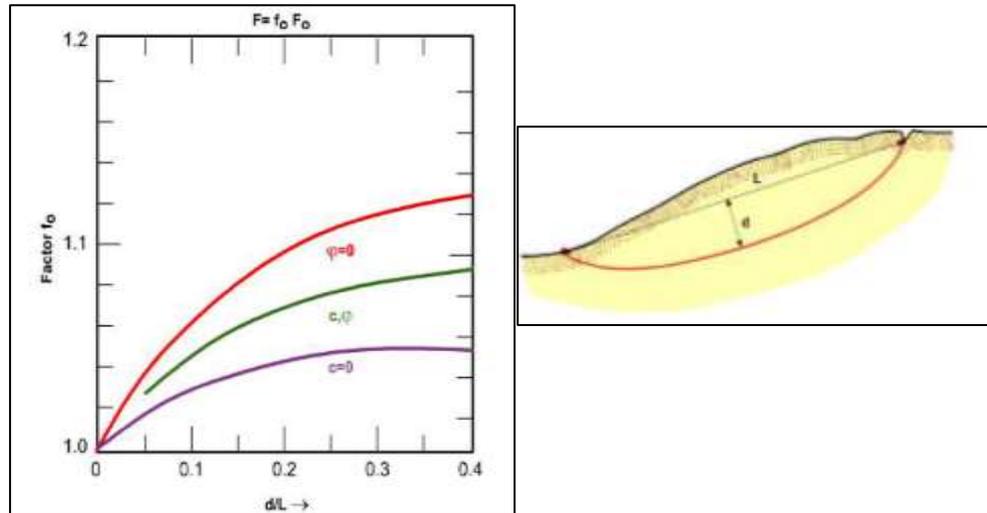
Posteriormente, Janbu (1973) introdujo un factor empírico de corrección ( $f_0$ ) sobre el coeficiente de seguridad anterior con el fin de mejorar los resultados. Dicho factor, dependiente del tipo de suelo y de la geometría del deslizamiento.

Figura 18. Factor de corrección  $f_0$  para el método de Janbu ( $F=f_0.F_r$ )

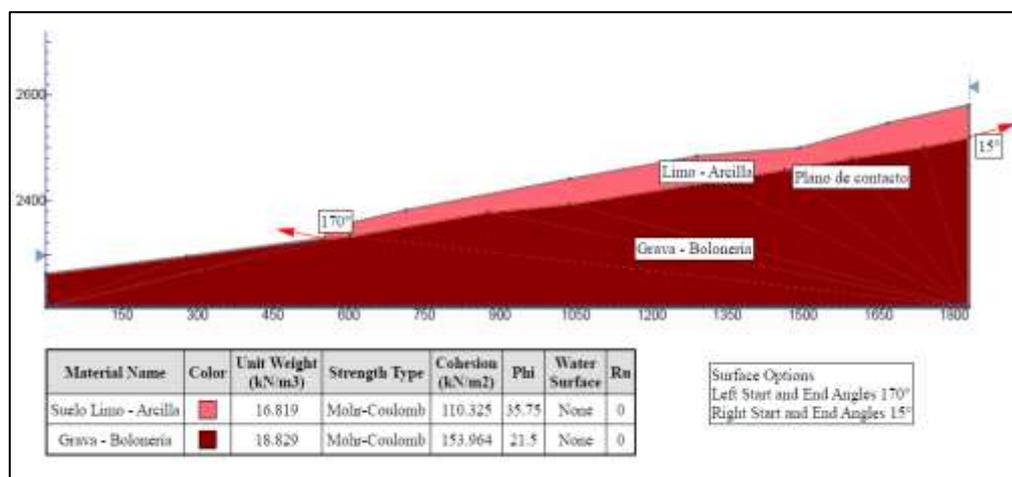
Para la configuración de opciones de superficie (Surface Options), en búsqueda en bloque el rango de los valores angulares: ángulo de proyección izquierdo (Left Projection Angle) y el ángulo de proyección derecha (Right Projection Angle), tanto como ángulo de inicio y ángulo final respectivamente, se ha tomado en cuenta el plano de contacto entre los tipos de suelo y posible plano de falla como se puede apreciar en la figura 19.

Figura 19. Configuración de las propiedades de suelos y los ángulos

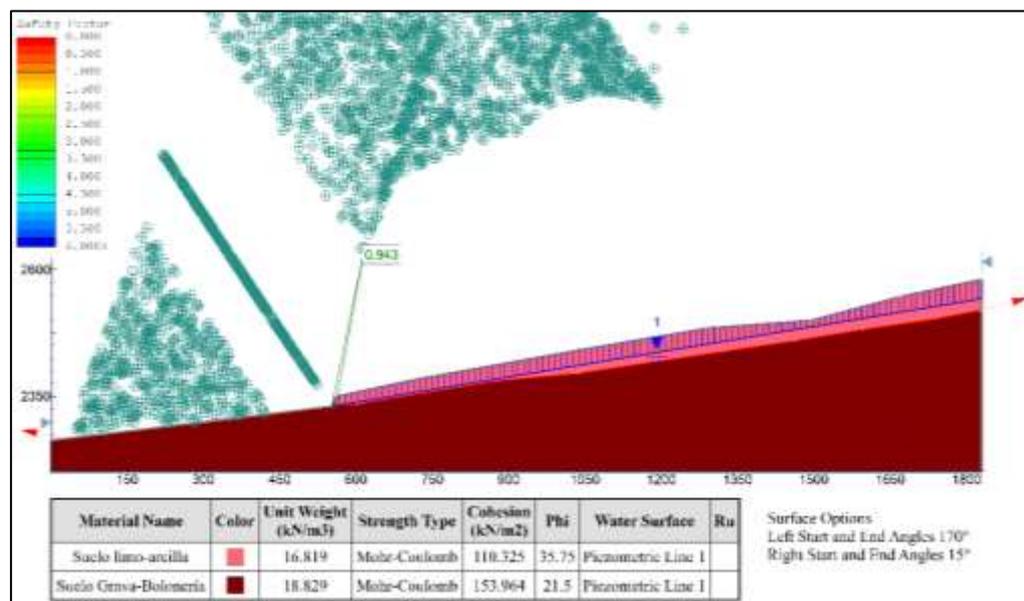
En el caso de movimiento en masas de suelos en la urbanización Bellavista de acuerdo a las características que presentan los estratos de los suelos (Limo-arcilla y Grava-bolonería) se ha identificado como aquellas masas deslizantes no circulares limitado por el plano de contacto entre los dos tipos de suelos (Fig. 19). El tipo de suelo grava y bolonería es de formación geológica más estable anterior al tipo de suelo limo y arcilla que es de formación más reciente. La excavación en la calicata 2 (M2) confirma el nivel freático, por consiguiente, es necesario considerar la línea piezométrica (Fig.20) que establece la superficie de agua contenido en el suelo limo arcillosa. El análisis de factor de seguridad sin considerar la carga distribuida por efecto de la infiltración muestra 0,943 (Fig. 20) por debajo de 1, que predice una probabilidad de falla.

Figura 20. Factor de seguridad sin considerar la carga distribuida causada por la infiltración de las aguas pluviales.

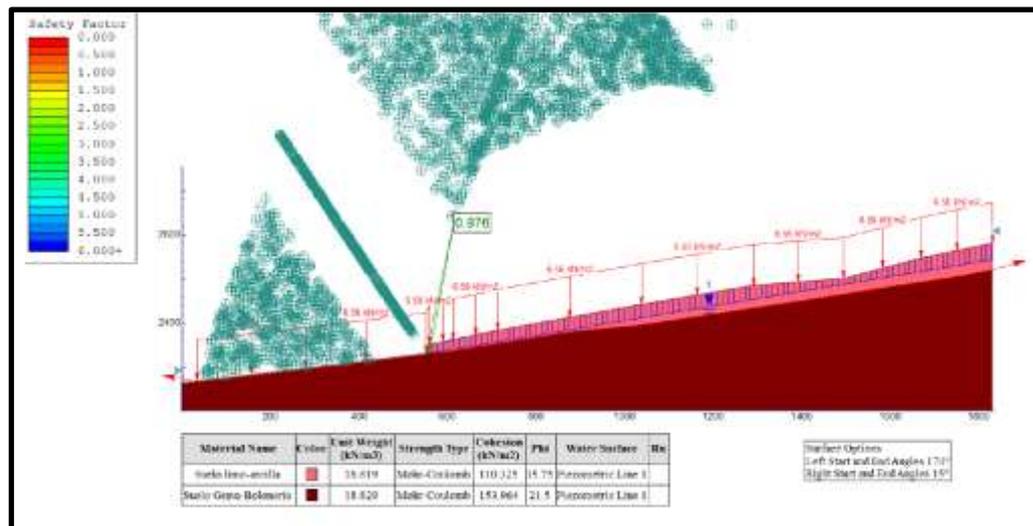
Como consecuencia de la infiltración en áreas de cultivo y pastos naturales, se incluye una carga distribuida de 6,56 kN/m<sup>2</sup> que muestra un factor seguridad de 0,976. Según los resultados de los análisis realizados, el incremento del peso de la infiltración contribuye en el factor de seguridad, sin embargo, es menor que 1, por consiguiente, la zona en estudio es vulnerable al movimiento en masa de suelos.

Figura 21. Factor de seguridad considerando la carga distribuida por la infiltración de las aguas pluviales.
