# UNIVERSIDAD NACIONAL DEL ALTIPLANO DE PUNO

#### TESIS

#### CARACTERIZACIÓN DE LA GEOHIDROLOGÍA EN EL MOVIMIENTO EN MASA DE SUELOS EN LA URBANIZACIÓN BELLAVISTA – ABANCAY

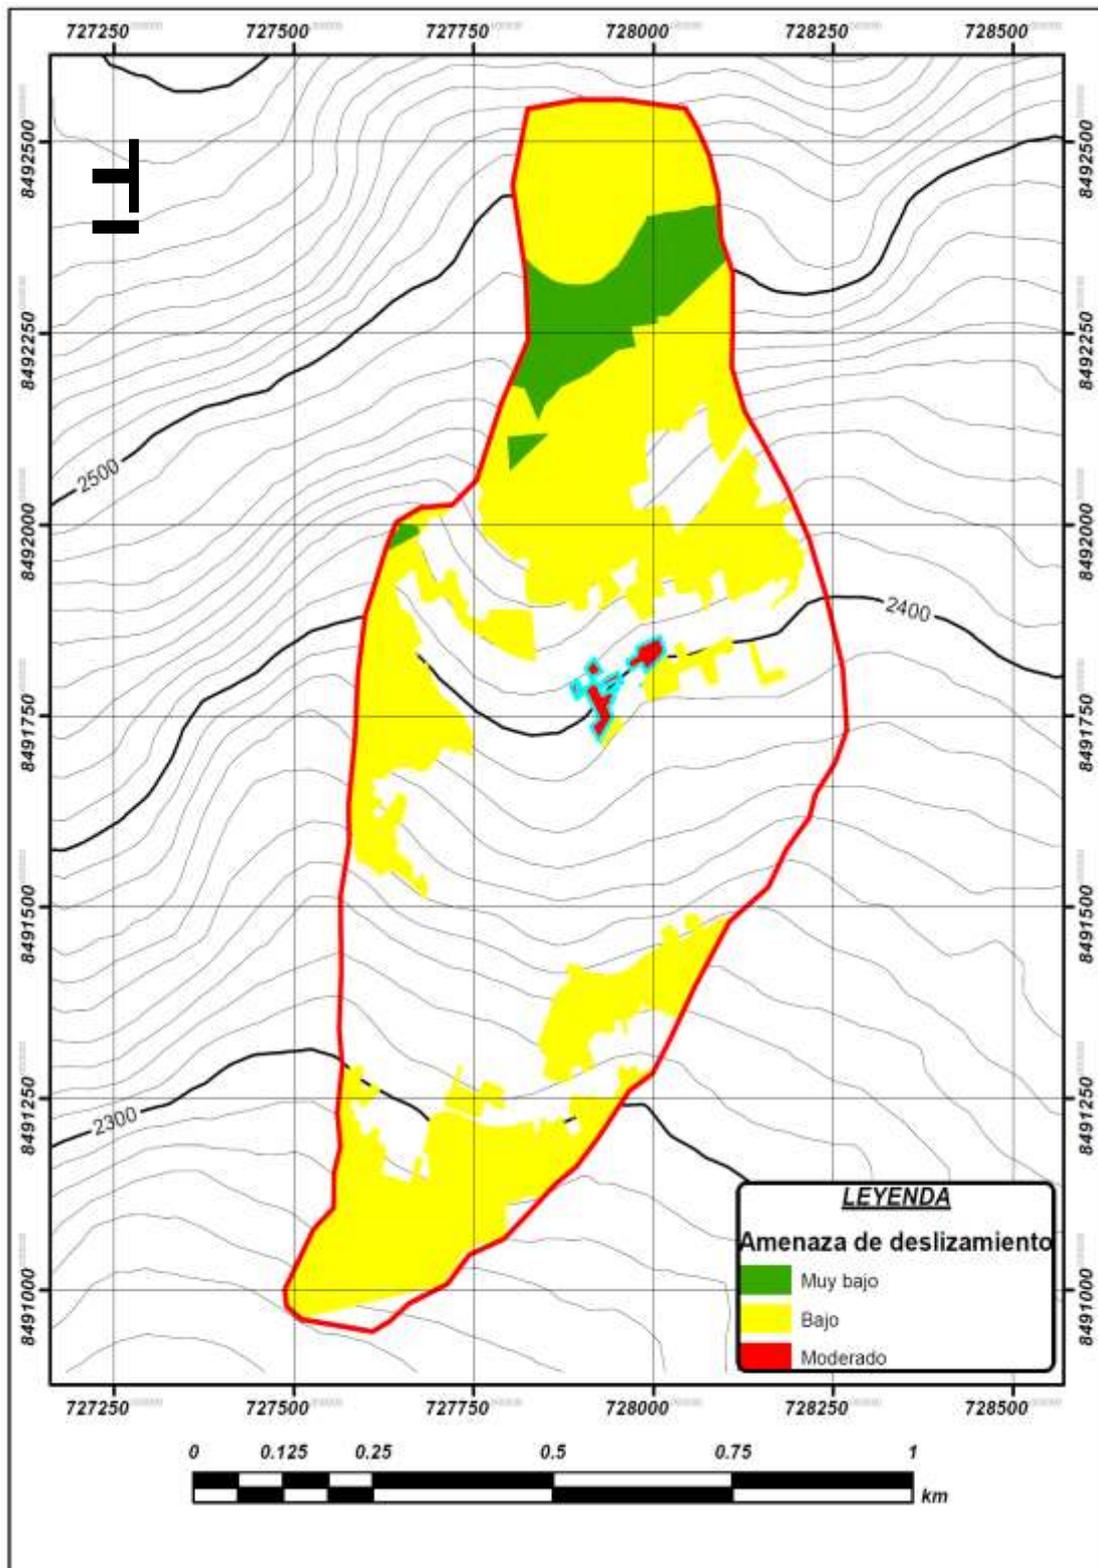
Figura 22. Amenaza de deslizamiento en la urbanización Bellavista

Se deduce que la remoción en masa de la urbanización Bellavista inicialmente fue deslizamiento traslacional, debido a que la masa ha sido desprendida de su posición original que cubría las rocas que actualmente se pueden visualizar su afloramiento en la parte norte de la ciudad de Abancay, en las faldas del santuario Ampay. Concluida este primer movimiento, el cuerpo del material desplazado se constituye de tres partes (Fig. 12) según la dirección de su desplazamiento: Cabeza de deslizamiento, cuerpo que muestra mayor volumen de material acumulado y pie de deslizamiento.

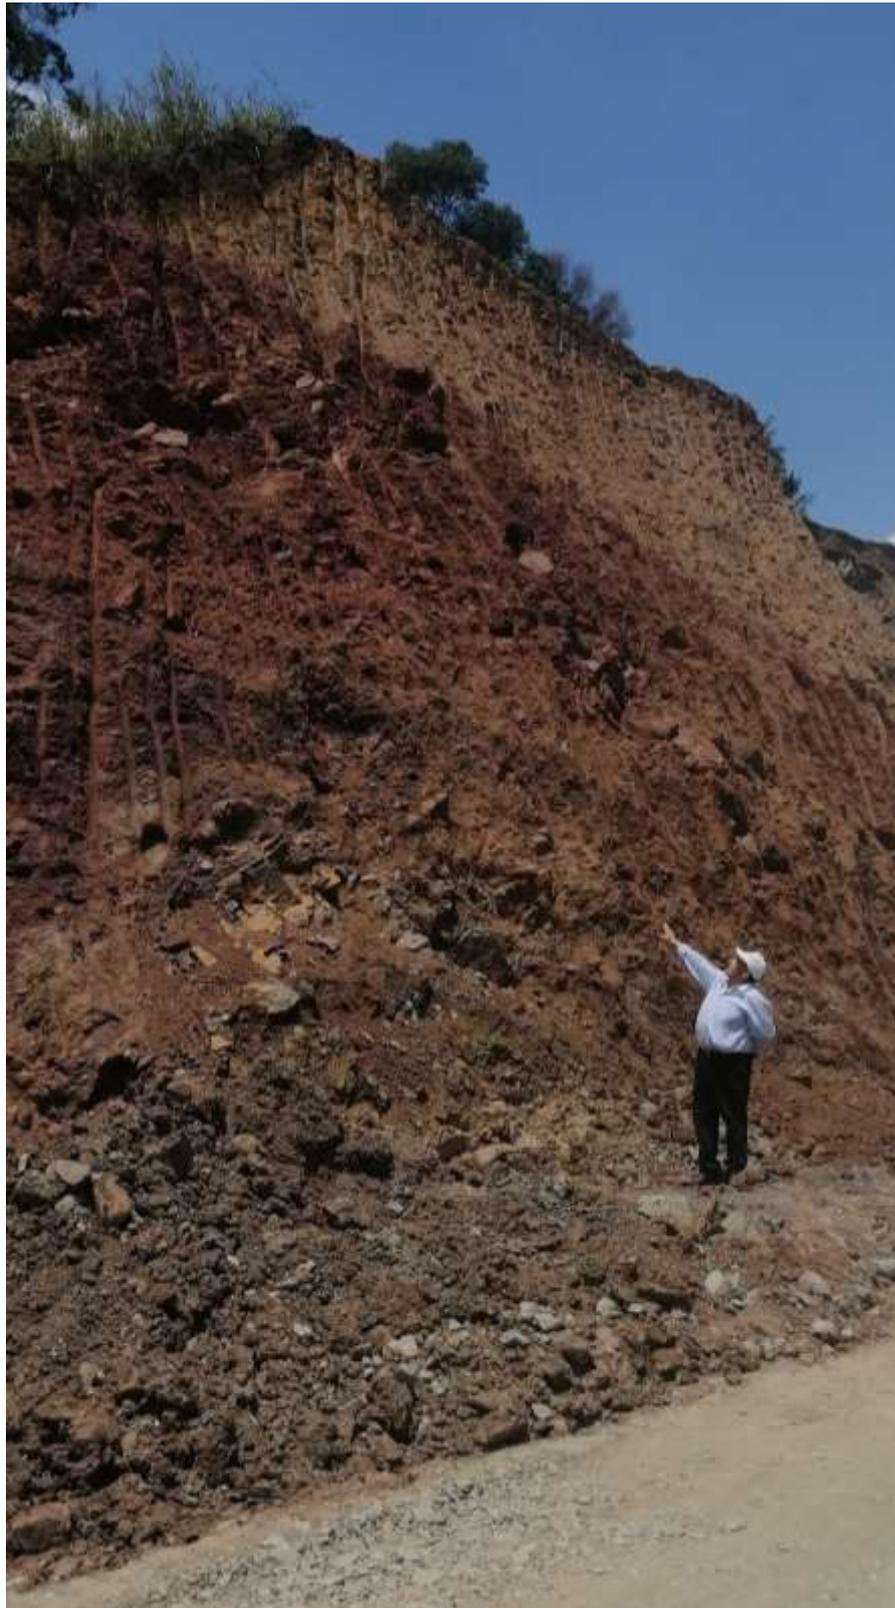
*Foto 1.* Corte de talud de carretera de evitamiento, muestra el tipo de suelo limo arcilloso (zona norte de Bellavista)

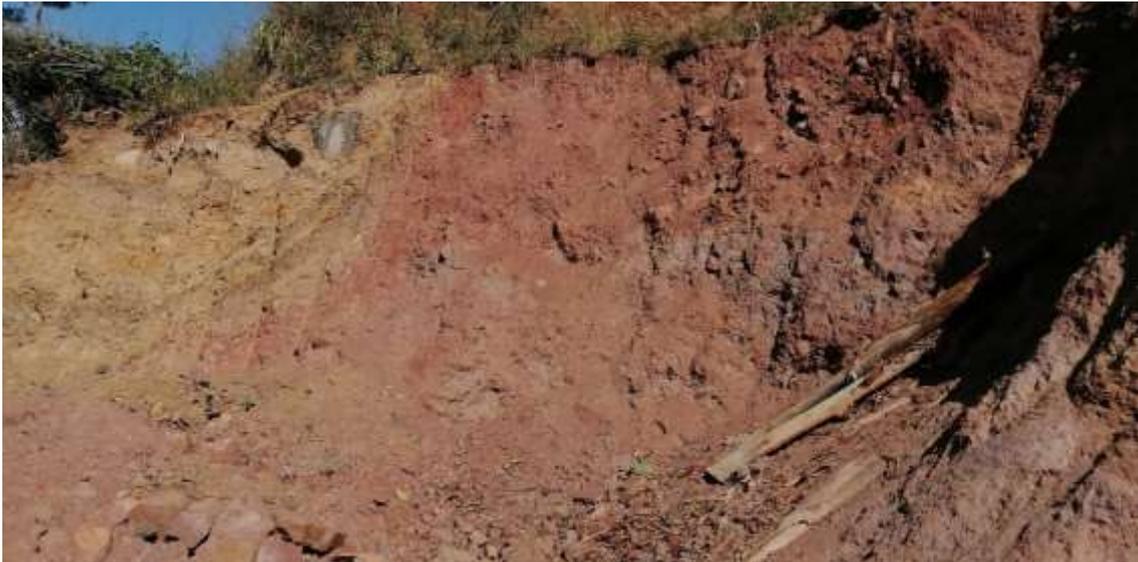
*Foto 2.* Corte artificial, talud de carretera que muestra el estrato del suelo

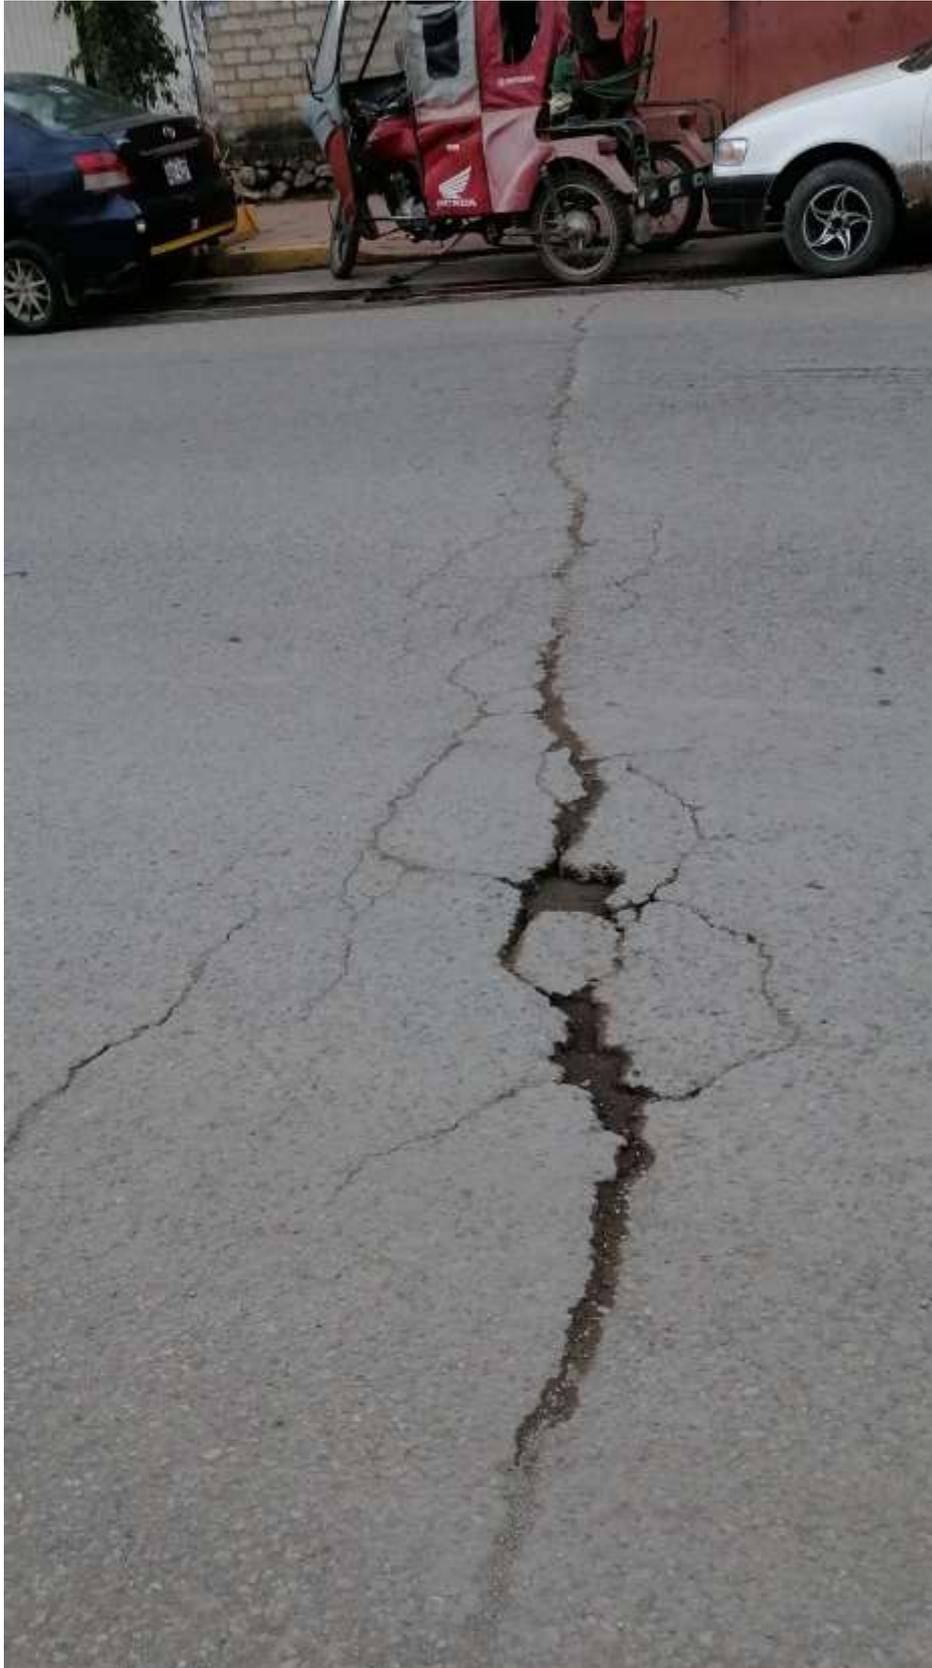
*Foto 4.* Fisuras en la carpeta asfáltica de la carretera Panamericana (Urb. Bellavista)

Como consecuencia de la reptación de masa de suelos se generan grietas que se evidencian en viviendas de material noble y adobe (Fig.13), en la plataforma de la carretera Panamericana y en muro de contención (Foto 4 y foto 8).

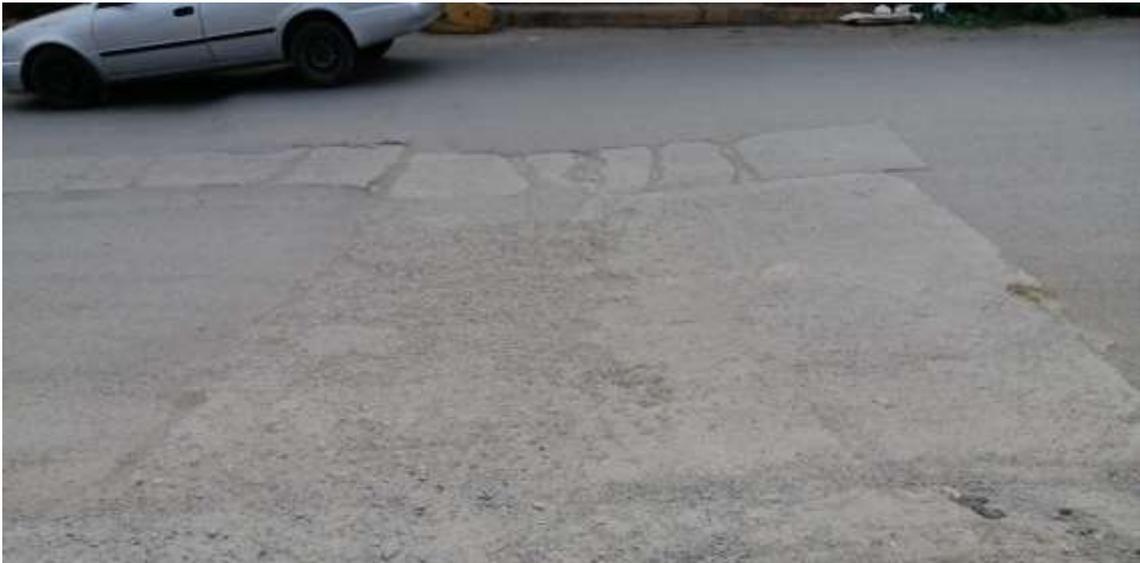
*Foto 5.* Hundimiento de la plataforma de la carretera Panamericana (Urb. Bellavista)

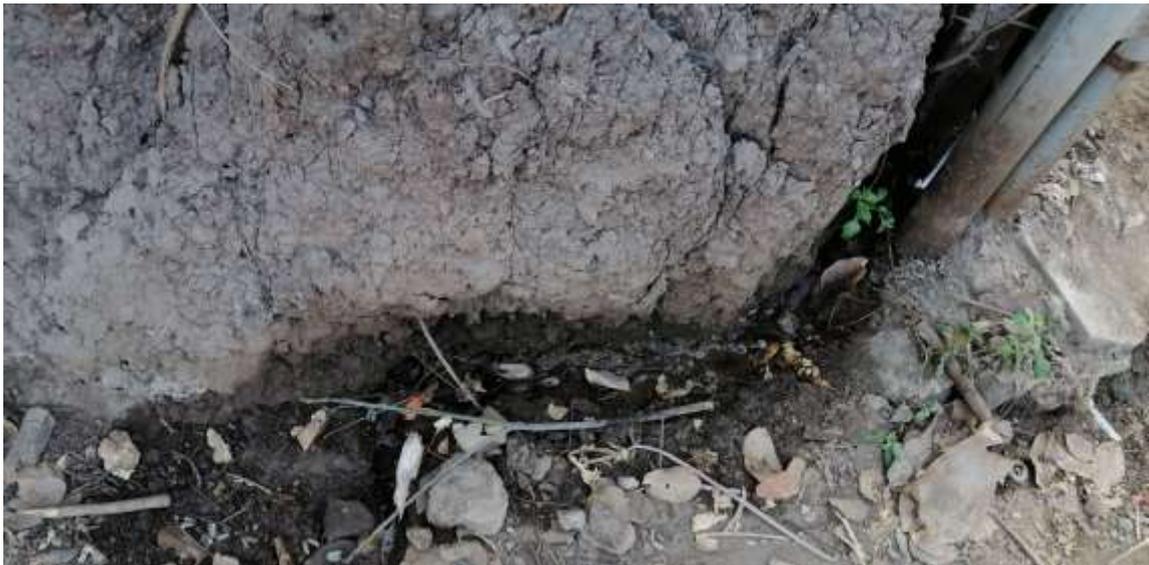
*Foto 7.* Presencia de aguas subterráneas en pie de talud superior de la carretera Panamericana (Urb. Bellavista).

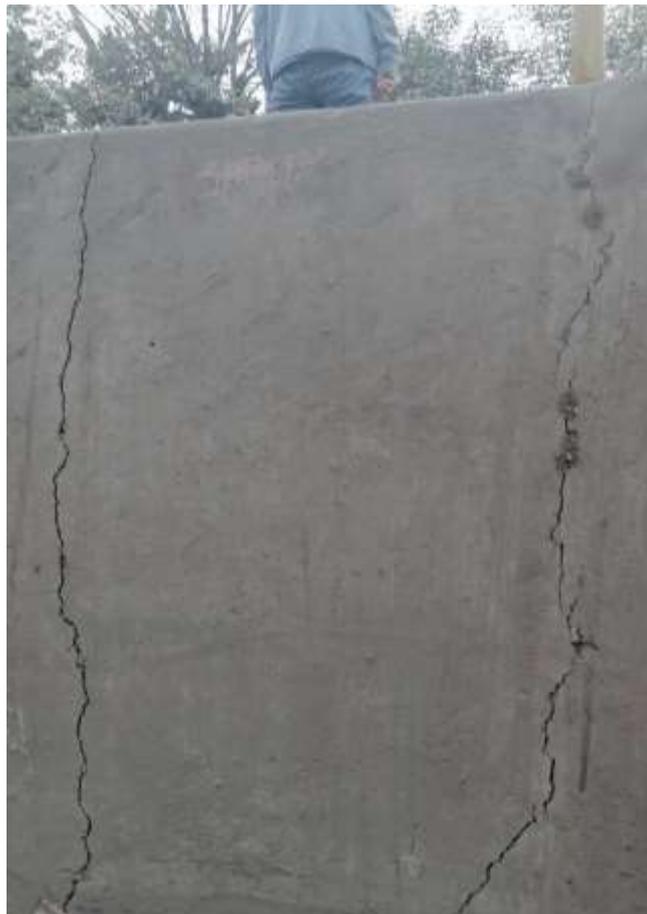
*Foto 8.* Fisuras en muro de contención, talud inferior de la carretera Panamericana (Urb. Bellavista).
