**UNIVERSIDAD NACIONAL DEL ALTIPLANO**  
**FACULTAD DE INGENIERÍA AGRÍCOLA**  
**ESCUELA PROFESIONAL DE INGENIERÍA AGRÍCOLA**

**EVALUACIÓN DE LOS DESLIZAMIENTOS PARA LA GESTIÓN  
DE RIESGOS DE DESASTRES NATURALES EN LA QUEBRADA  
JILARI - CUYOCUYO, SANDIA**

**TESIS**

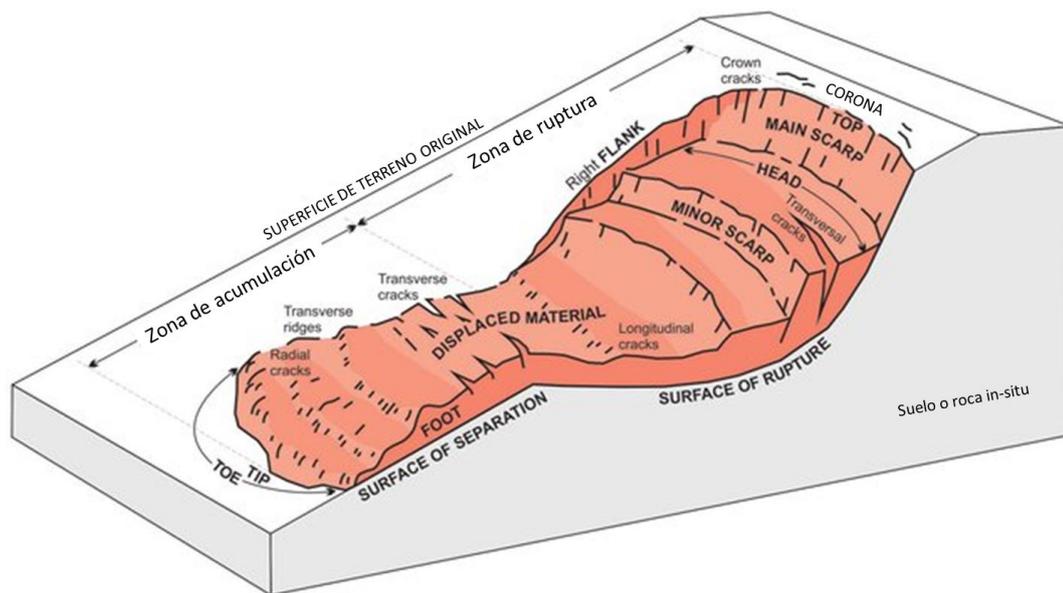
**Figura 4.** Características importantes de un deslizamiento.

- 3. Escarpe principal (*main scarp*):** Corresponde a una superficie muy inclinada a lo largo de la periferia del área en movimiento, causado por el desplazamiento del material fuera del terreno original. La continuación de la superficie del escarpe dentro del material forma la superficie de falla.

- 6. Superficie de falla:** Corresponde al área debajo del movimiento que delimita el volumen de material desplazado. El volumen de suelo debajo de la superficie de falla no se mueve.

**8. Pie de la superficie de falla (*toe of surface rupture*):** Línea de interceptación (algunas veces tapada) entre la parte inferior de la superficie de rotura y la superficie original del terreno.

**10. Base:** El área cubierta por el material perturbado abajo del pie de la superficie de falla.

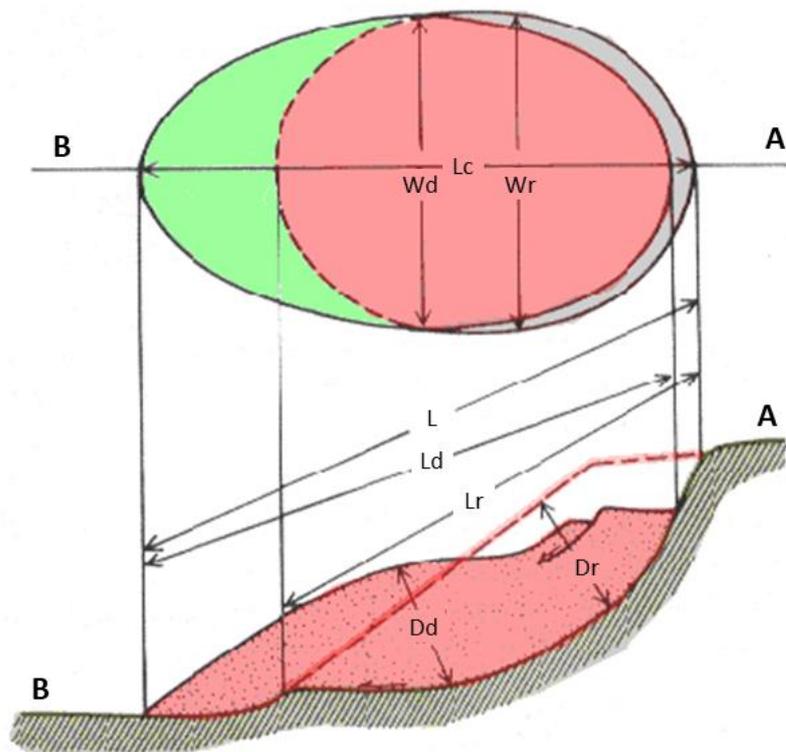
**Figura 5.** Características y dimensiones de deslizamientos para cálculo de volumen

Para definir las dimensiones de un movimiento se utiliza la terminología recomendada por el IAEG (Figura 5):

Distancia mínima desde el pie de la superficie de falla y la corona.

Máxima profundidad de la superficie de falla con respecto a la superficie original del terreno, medida perpendicularmente al plano conformado por  $W_r$  y  $L_r$ .

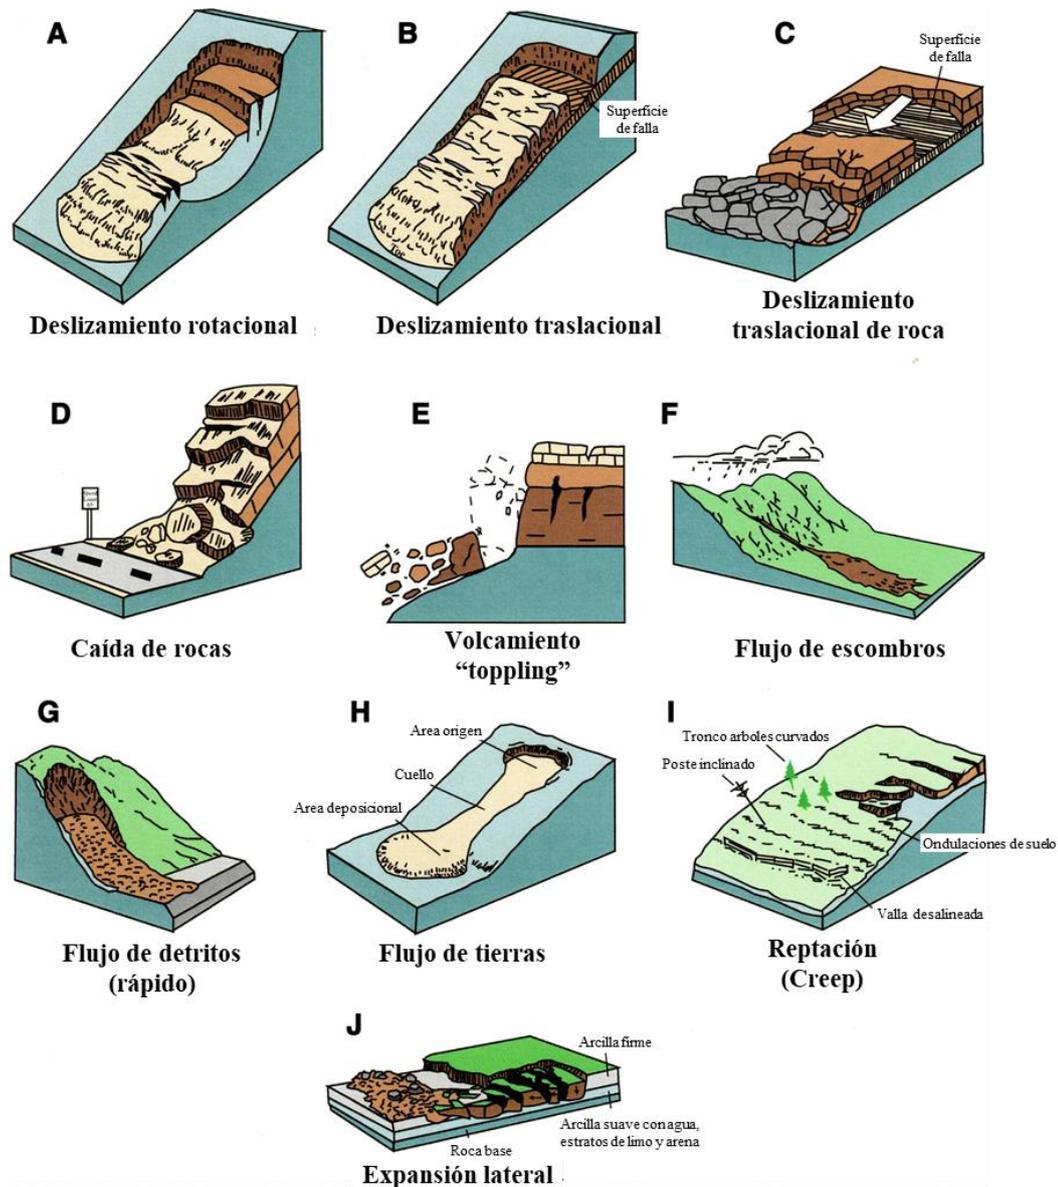
**Figura 6.** Clasificación de movimientos de masa en taludes (USGS, 2004).

Esquemas de varios tipos de falla (excluyendo los composites) según Varnes (1978) están dados en la Figura 6 con comentarios abreviados.

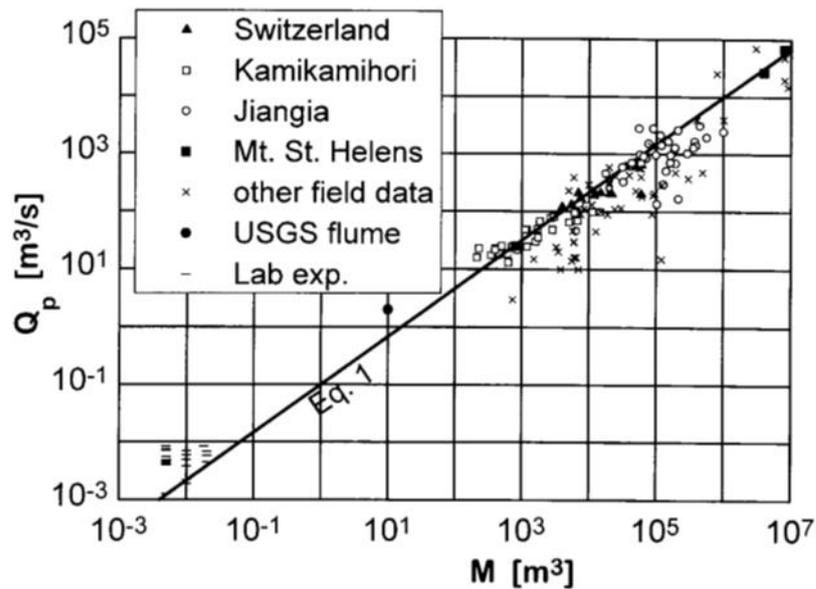
**Figura 7.** Descarga pico ( $Q_p$ ) de flujos de escombros vs volumen ( $M$ ) de flujo de escombros.

Descarga Pico: para estimar flujo de escombros granular, bajo la suposición que el volumen de flujo de escombros sería igual al volumen de material de deslizamiento, mostrado en la figura 7 (Rickenmann, 1999).

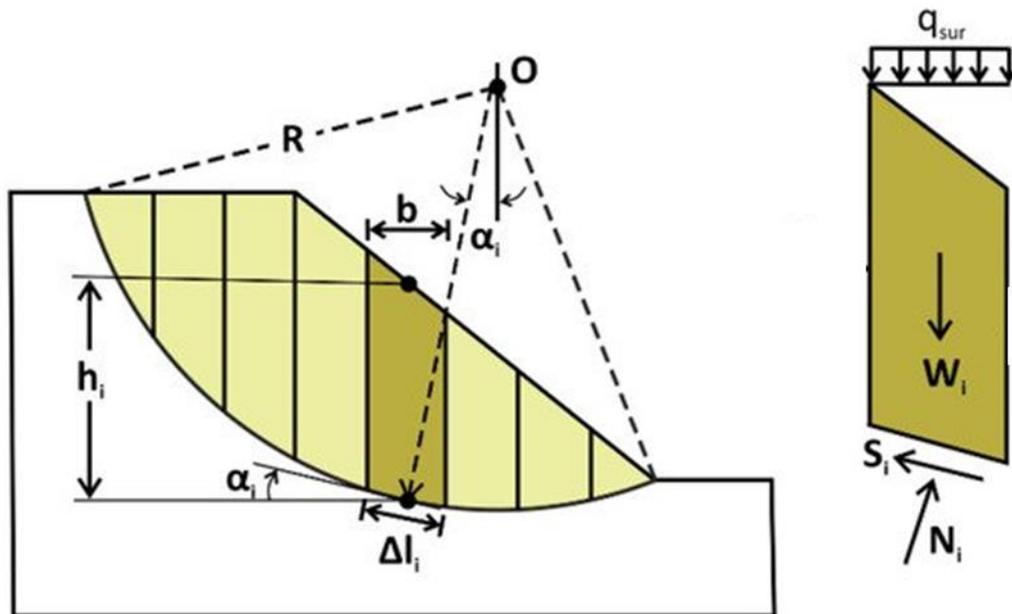
**Figura 10.** Diagrama de definición para el método de Fellenius.

En este método, el arco de falla es subdividido en un número de tajadas como se muestra en la Figura 10. El espesor de las dovelas individuales es asumido a ser la unidad. El esfuerzo actuante en una típica dovela es el peso de la dovela, la normal y el esfuerzo cortante, presión de poros, y los esfuerzos efectivo normal y de corte en la interface de la

dovela inducida por la deformación. El deslizamiento de masa es dividido en dovelas en la manera normal y estas son numeradas como 1, 2, 3, etc., para facilitar la identificación.

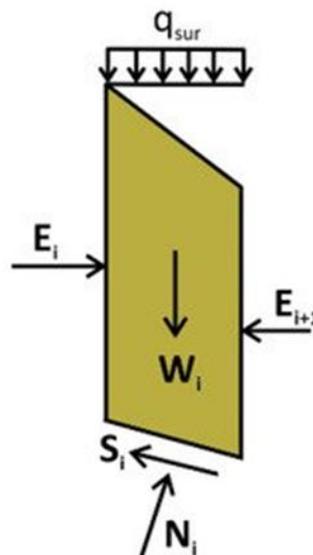
**Figura 11.** Diagrama de definición para el método de Bishop.

El factor de seguridad determinado por el método de Bishop simplificado es más bajo y, su error es sobre el lado seguro. El error es generalmente menos del 2% y no más del 7% hasta en un caso extremo.

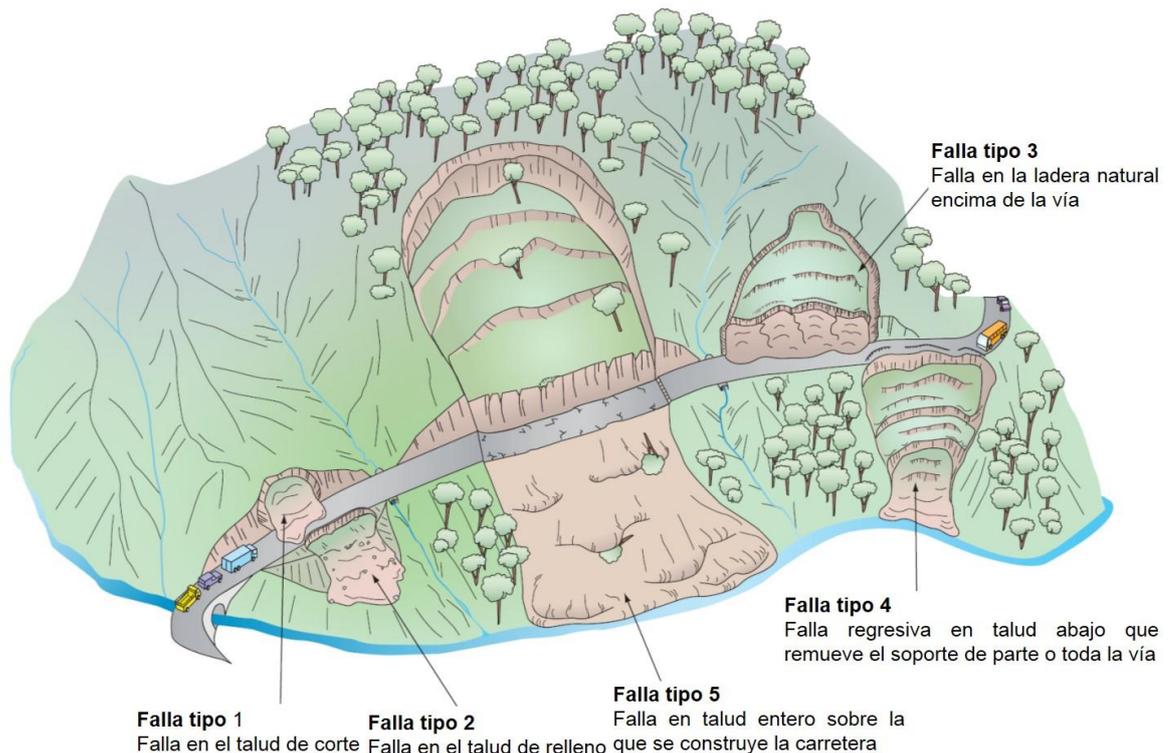
**Figura 12.** Fallas comunes en taludes de carreteras montañosas (Hearn, 2011).

- Como falla en el talud de corte (tipo 1);
- Como falla en el talud de relleno (tipo 2);
- Como falla en la ladera natural encima de la vía (tipo 3)
- Como falla regresiva en talud abajo de la vía que remueve el soporte de parte o toda la vía (tipo 4); o
- Como falla en talud entero sobre la que se construye la carretera (tipo 5).

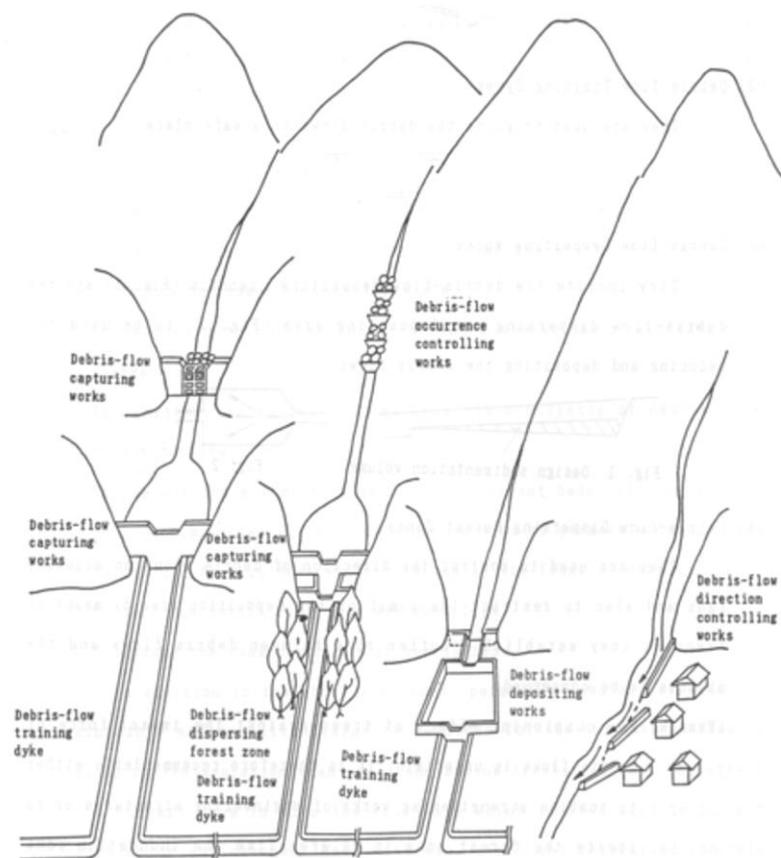
**Figura 13.** Medidas estructurales para flujo de escombros, Okubo et al. (1997).

importancia de la cuenca y fuerzas externas, la figura 13 muestra una infraestructura típica.

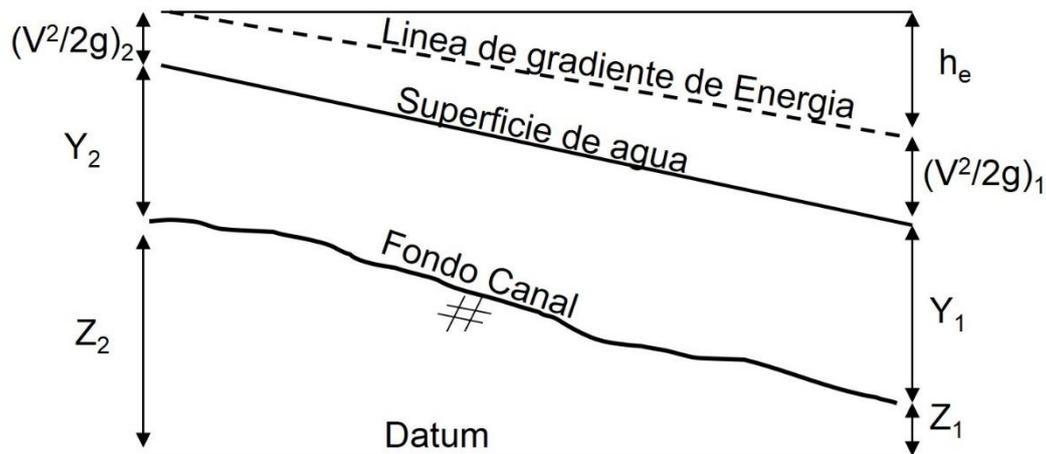
**Figura 15.** Método del paso estándar en HEC RAS.

Este software, fue desarrollado por el Centro de Ingeniería Hidrológica (Hydrologic Engineering Center) del cuerpo de ingenieros de la armada de los EE.UU. (Brunner, 2016). El sistema HEC RAS está diseñado para estudiar el flujo en cauces artificiales y naturales configurados en regímenes ramificados, subcríticos, críticos o mixtos. El procedimiento básico de cálculo se basa en la solución de la ecuación de energía unidimensional. La pérdida por fricción se estima mediante la ecuación de Manning; los causados por la contracción y expansión de la sección transversal, con los coeficientes correspondientes en la ecuación, bajo flujo no uniforme, con el empleo del método del paso estándar.

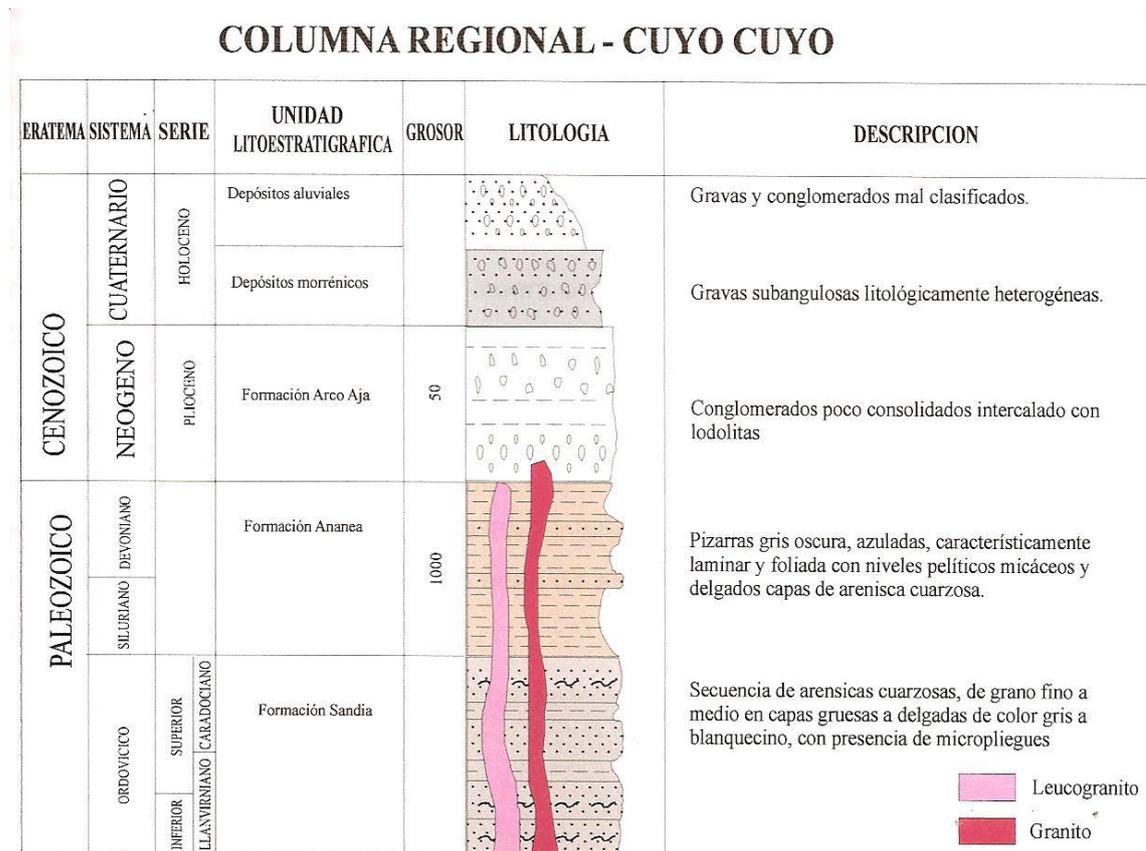
**Figura 18.** Columna estratigráfica regional (Quispe, 2008).

En la figura 18 se aprecia la Columna Estratigráfica Regional.

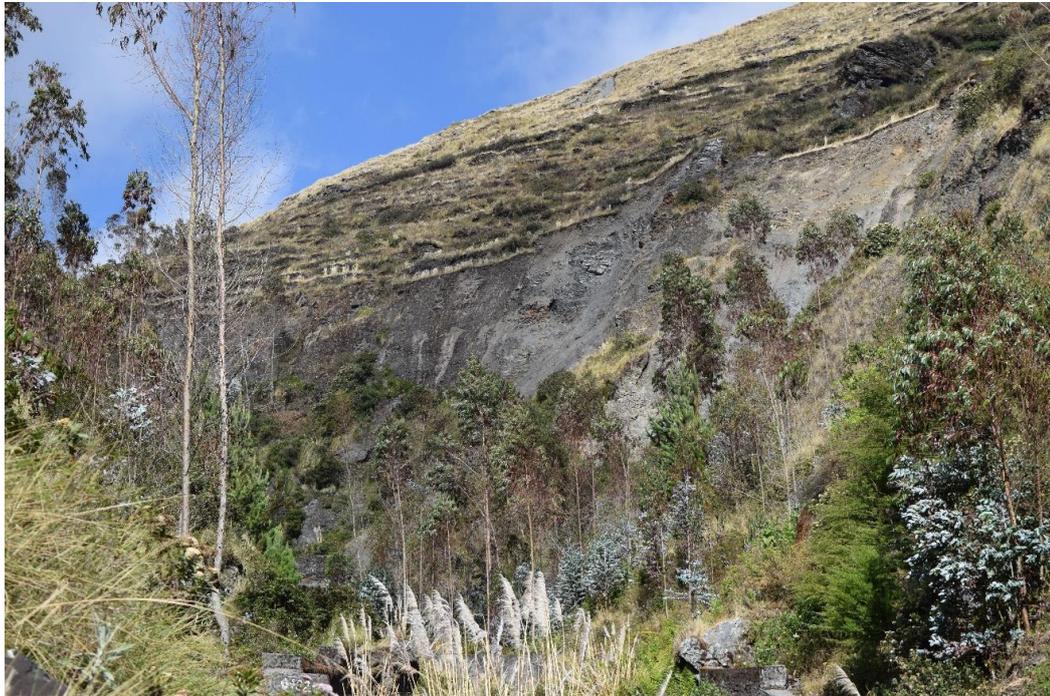
**Figura 25.** Zona de un deslizamiento rotacional, quebrada Jilari.

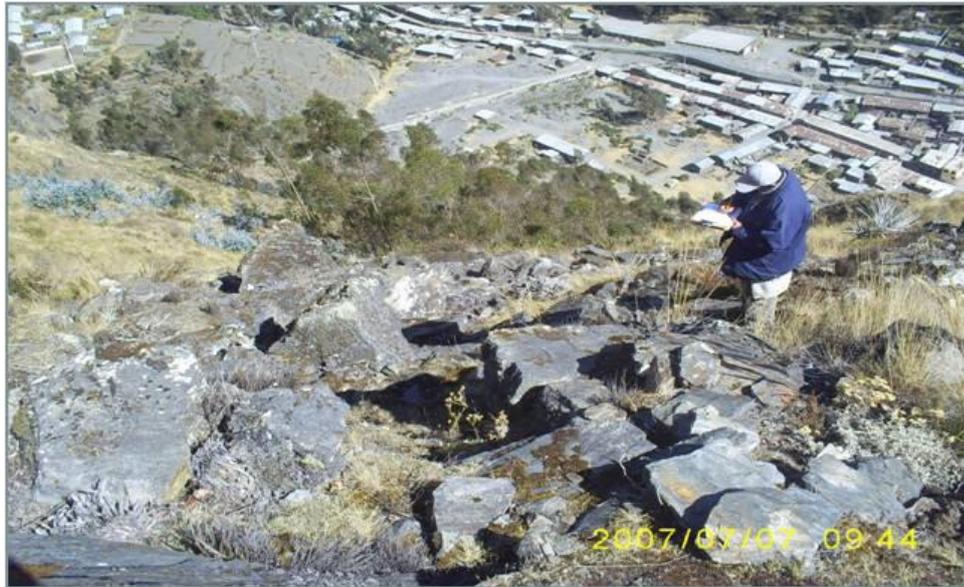
**Figura 26.** Zona donde se produjo desprendimiento de rocas (Machaca, 2006).

La zona de origen corresponde prioritariamente al talud Jilari que presenta acantilados rocosos o laderas de fuerte pendiente, donde la roca está fracturada y alterada.

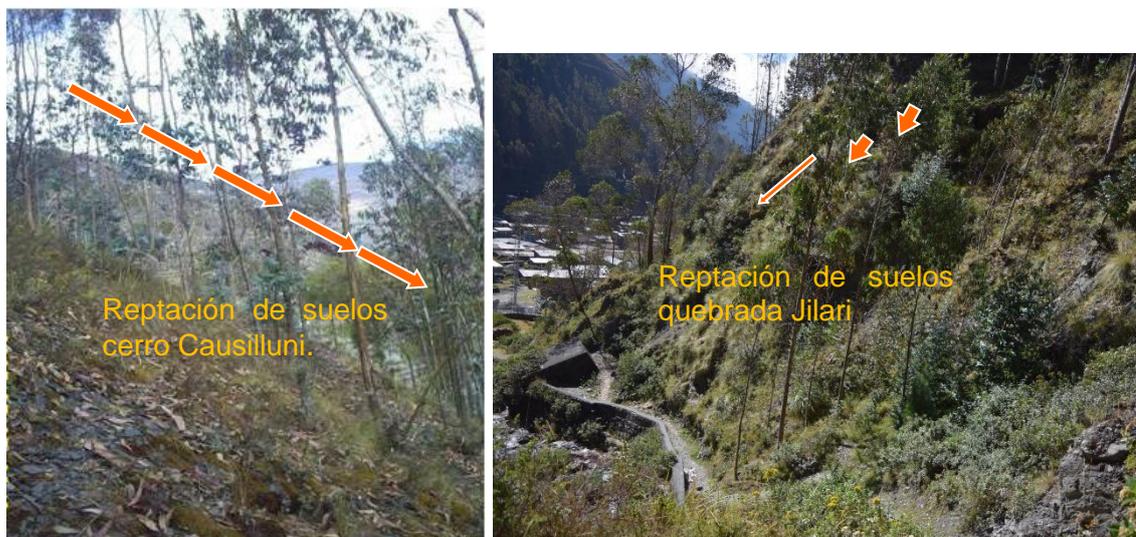
**Figura 27.** Zonas reptación de los suelos, quebrada Jilari (Quispe, 2008).

Es un desplazamiento lento, casi imperceptible, que afecta a los materiales de la cubierta de suelo (edáfica), es decir, a los materiales poco consolidados (afectando a arboles eucaliptos), en suelos hasta una profundidad promedio de un metro. Con velocidades de pocos milímetros hasta más o menos un centímetro por año; decreciente en profundidad.

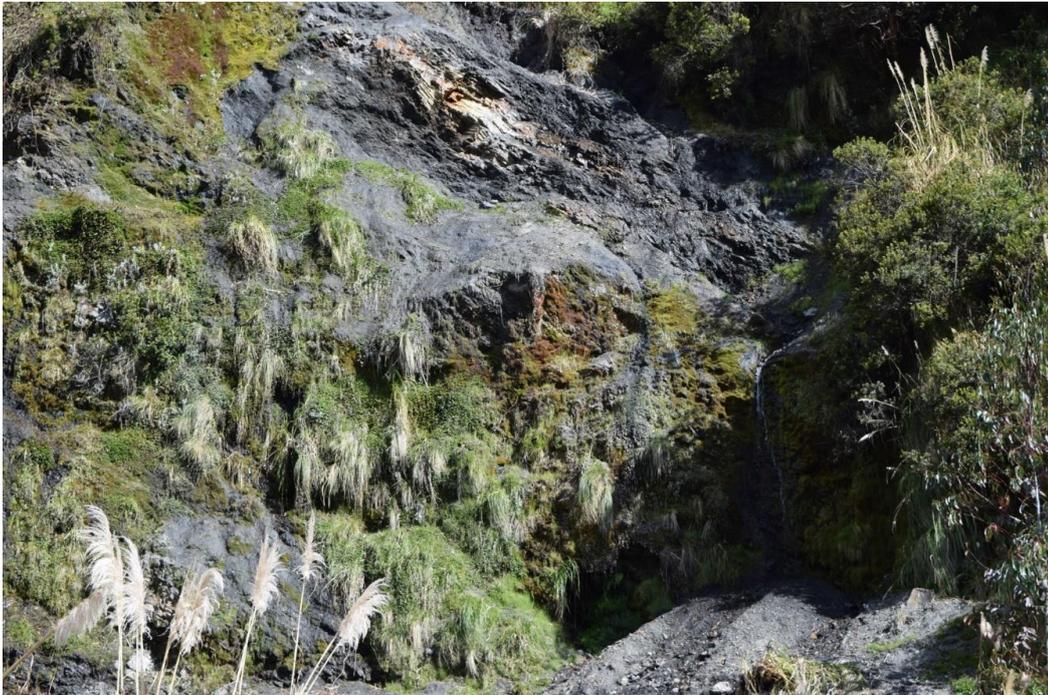
**Figura 29.** Flujo de agua en el talud Jilari que lo desestabiliza (Dic. 2015).

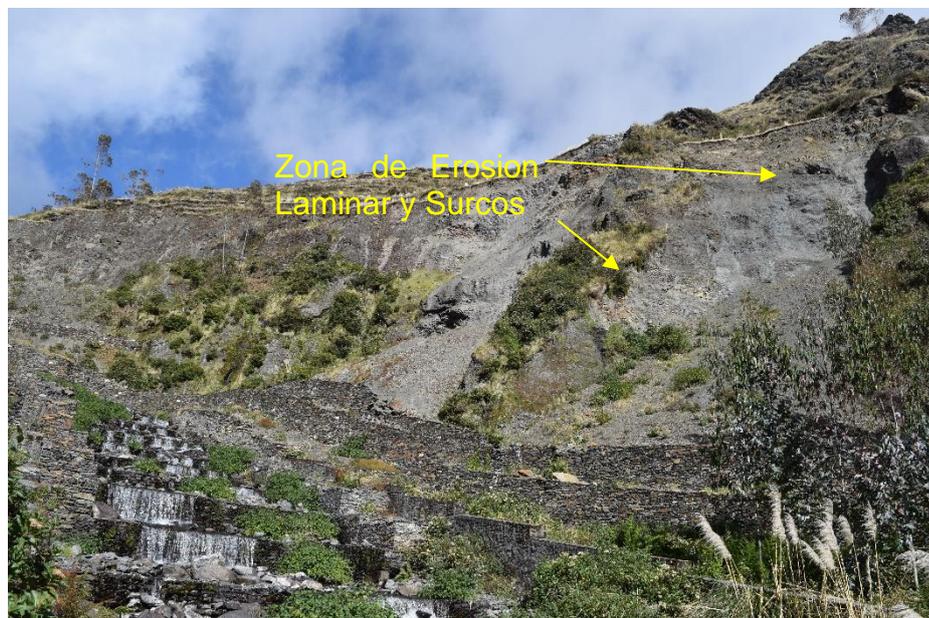
**Figura 30.** Procesos Erosivos en Sectores adyacentes a la quebrada (Dic. 2015).

Proceso erosivo muy común en el área de estudio, se origina debido a la escorrentía superficial poco profunda. Cuando este proceso es concentrado a un canal se produce el proceso de formación en cárcavas.

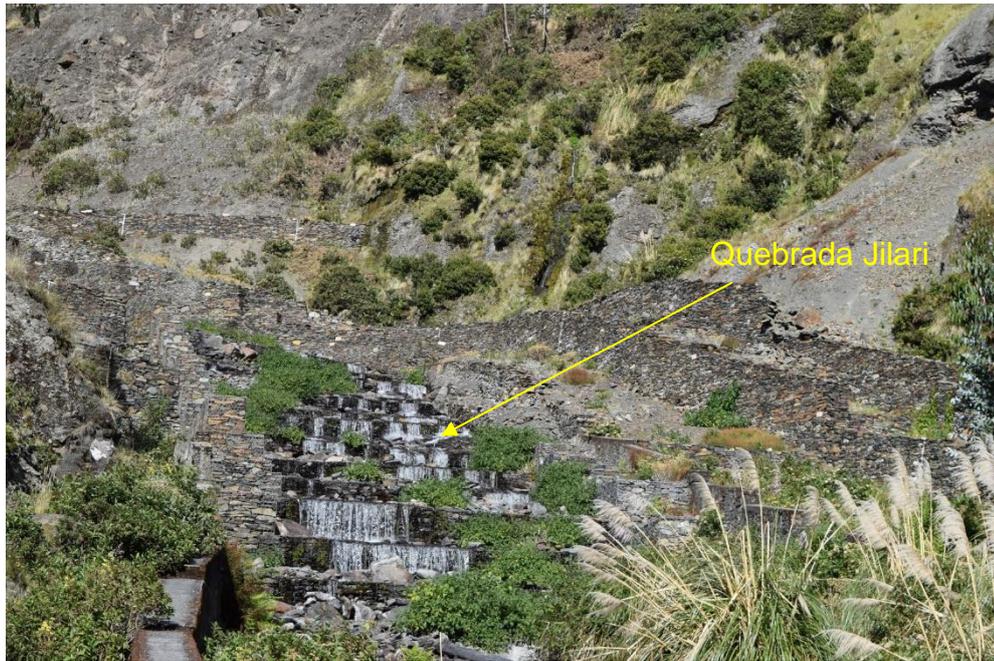
**Figura 31.** Diques para control de erosión en quebrada Jilari (Dic. 2015).

La quebrada Jilari, que forma el río Cuyocuyo, tienen un caudal regular durante todo el año a lo largo de su recorrido, de enero a marzo, incrementa su caudal y de junio a noviembre disminuye. Estos ríos erosionan las márgenes y desgastan el material adyacente ocasionando su crecimiento lateral y a su vez profundiza su cauce, en otros tramos también provoca sedimentación. En el caso de la erosión fluvial, esta erosión ha provocado la socavación del cauce desestabilizando el talud lateral adyacente. Sin embargo, en la mayor parte del tramo fue estabilizado colocando diques y muros de contención.

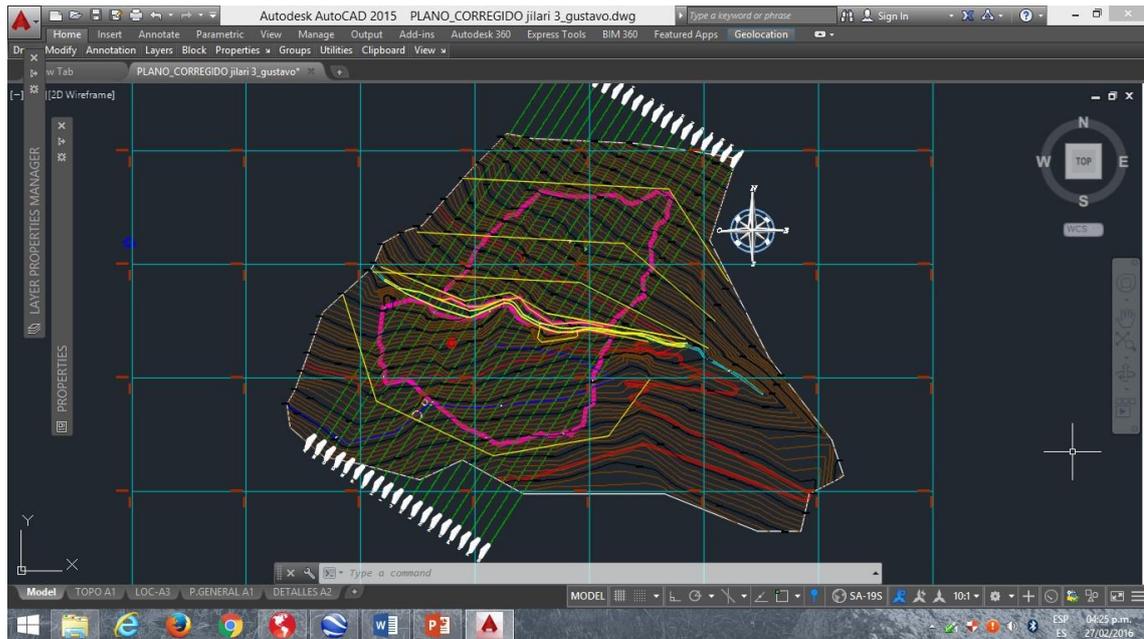
**Figura 36.** Mapa topográfico, según levantamiento topográfico, Civil 3D.

Se identificaron los cuadrantes de la carta nacional y geoservidores actuales para la obtención de coordenadas (Figura 35), la información topográfica obtenida mediante levantamiento con estación total muestra fuertes pendientes (Figura 36)

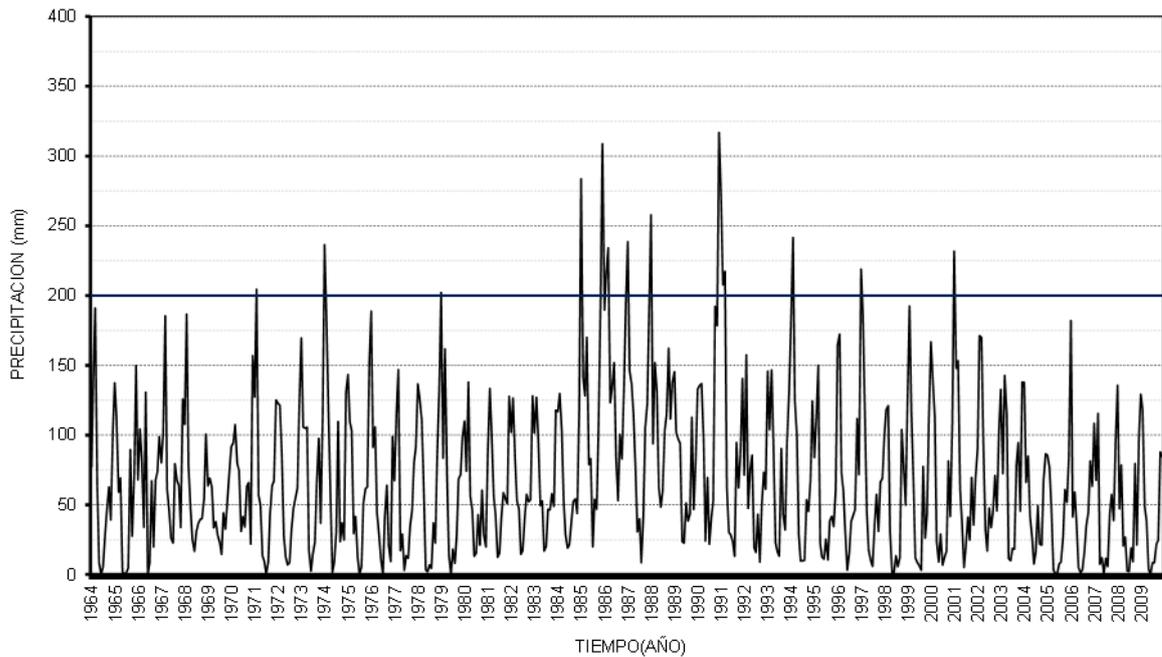
**Figura 37.** Variación de la precipitación mensual total, estación Cuyocuyo.

Se tienen picos que sobrepasan el valor de 200mm-mes en los años 1971, 1974, 1979, 1985, 1986, 1987, 1988, 1990, 1991, 1994, 1997 y 2001, como se aprecia en la figura 37 y anexo respectivo.

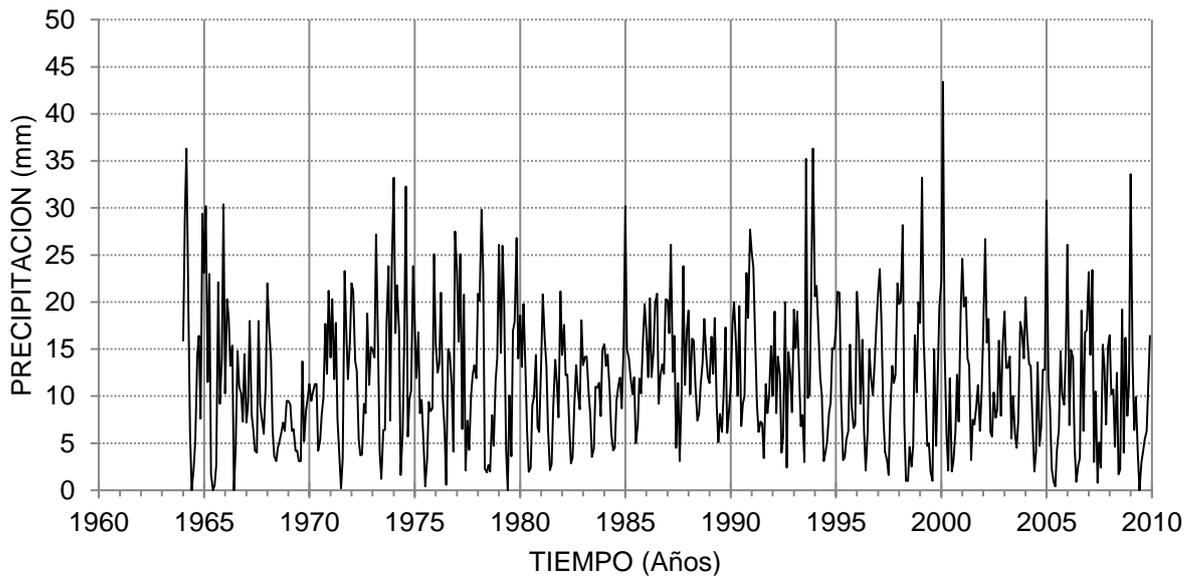
**Figura 38.** Variación de la precipitación máxima en 24 horas, estación Cuyocuyo.

Las precipitaciones diarias más altas han sido, de 36.3, 36.3, 38.5 y 43.4 mm en los años 1964, 1993, 1997 y 2000, años en que ocurrieron lluvias intensas (Figura 38 y 39).

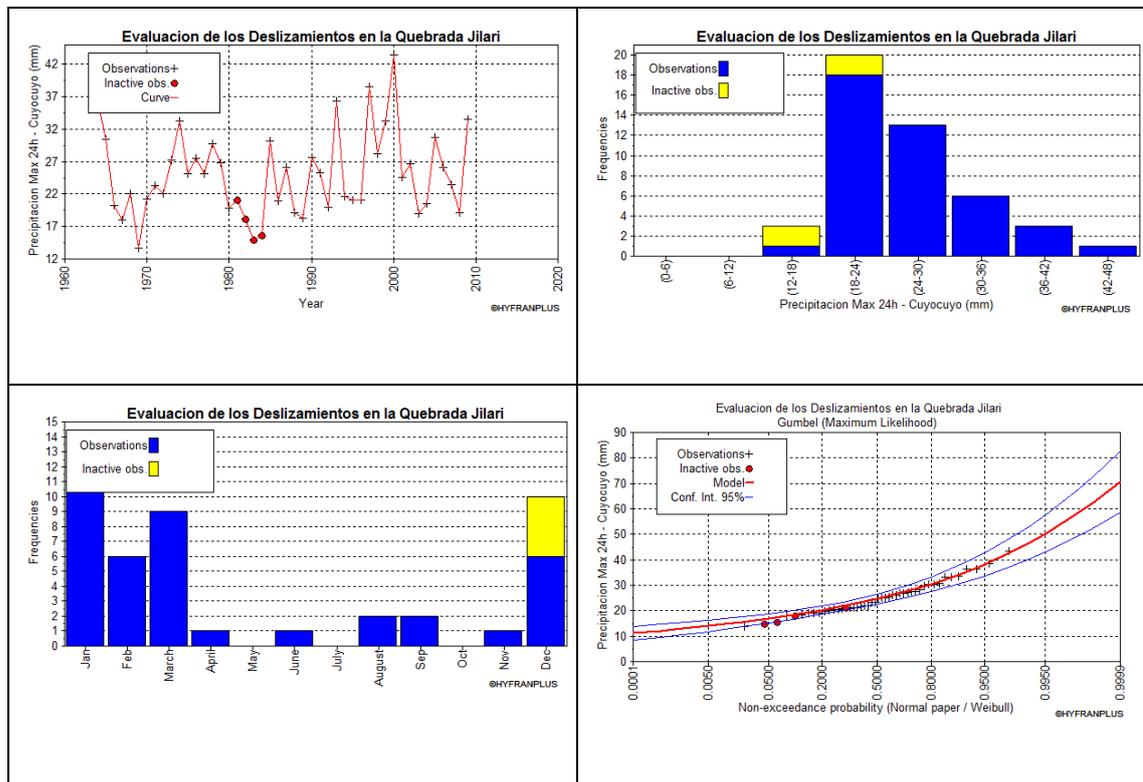
**Figura 39.** Análisis de frecuencia para las precipitaciones máximas en 24 horas.

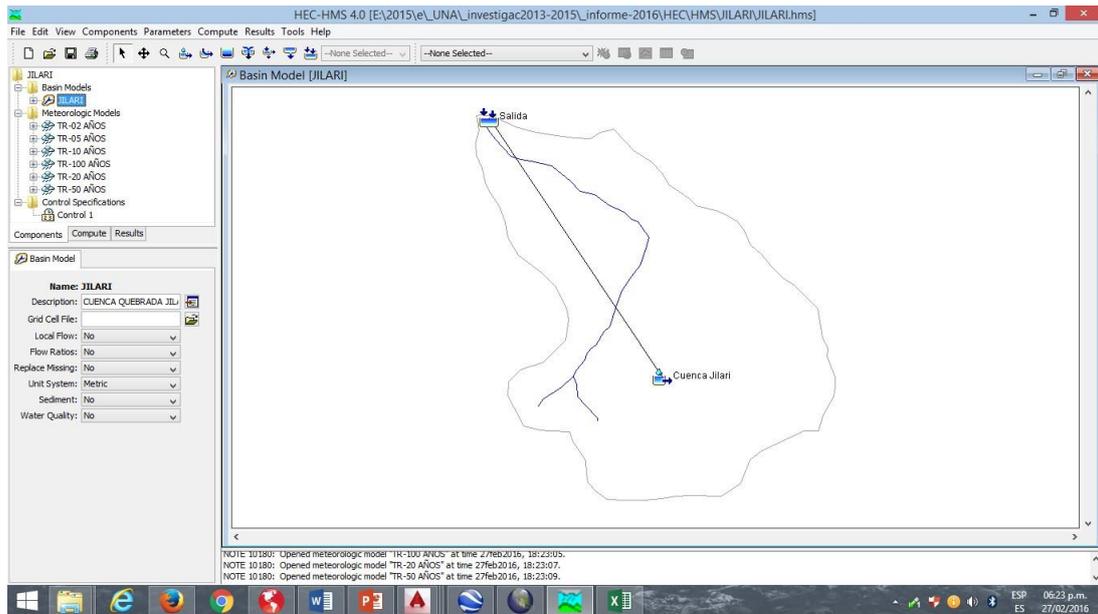
**Figura 40.** Esquema de cálculo en HMS, cuenca Jilari.

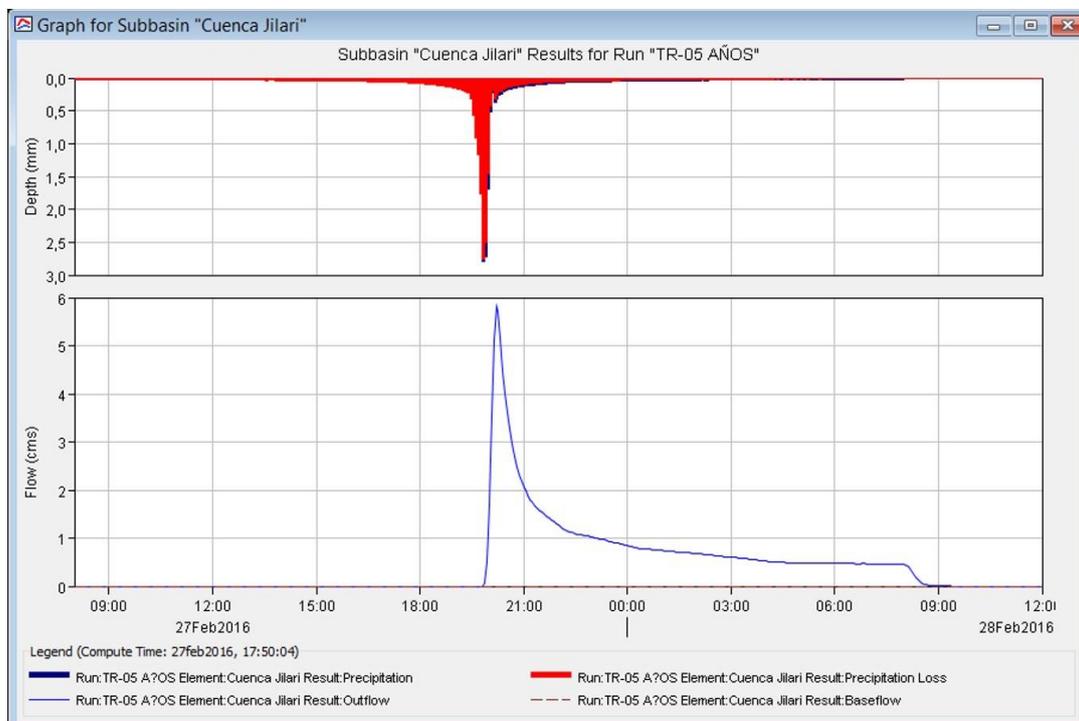
**Figura 41.** Caudal máximo quebrada Jilari para TR =5 Años.

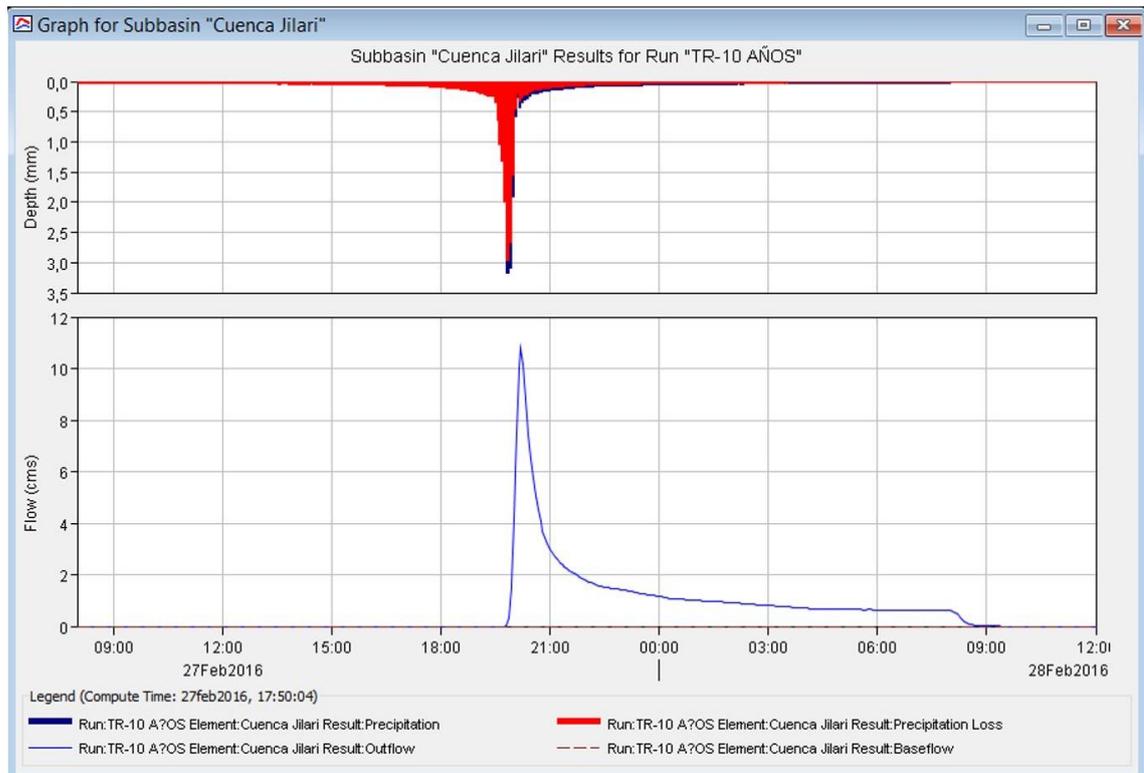
**Figura 42.** Caudal máximo quebrada Jilari para TR =10 Años.

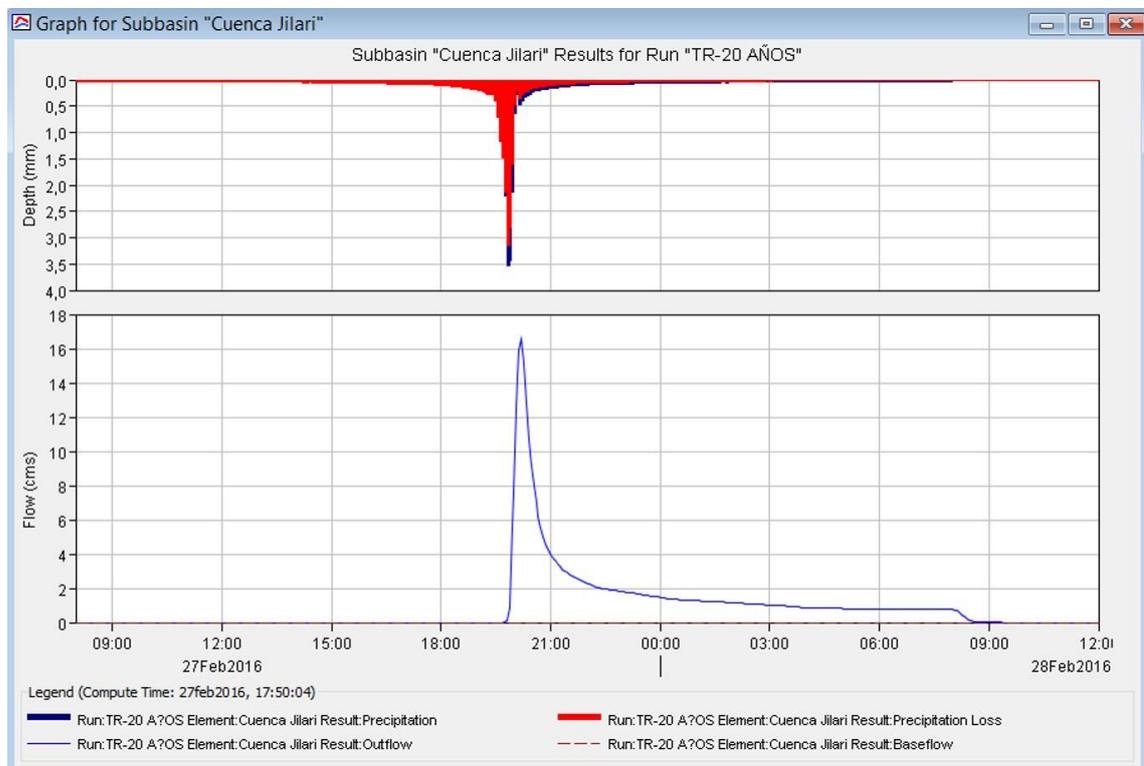
**Figura 43.** Caudal máximo quebrada Jilari para TR =20 Años.

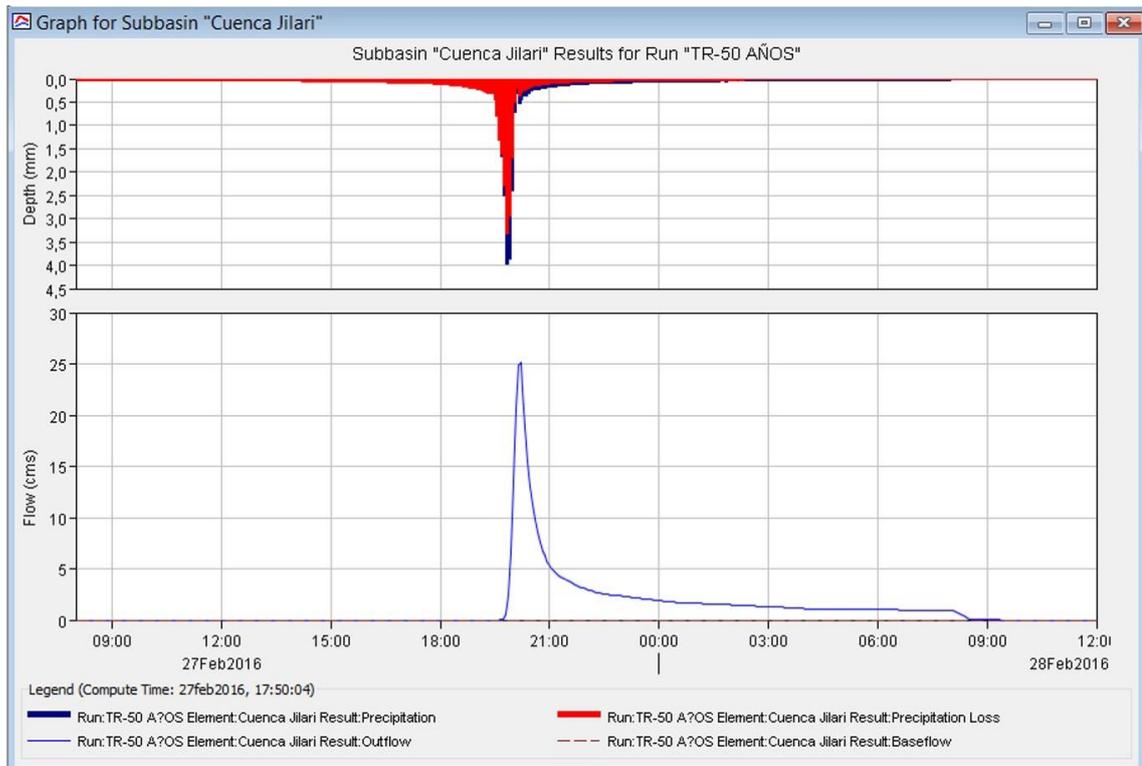
**Figura 44.** Caudal máximo quebrada Jilari para TR =50 Años.

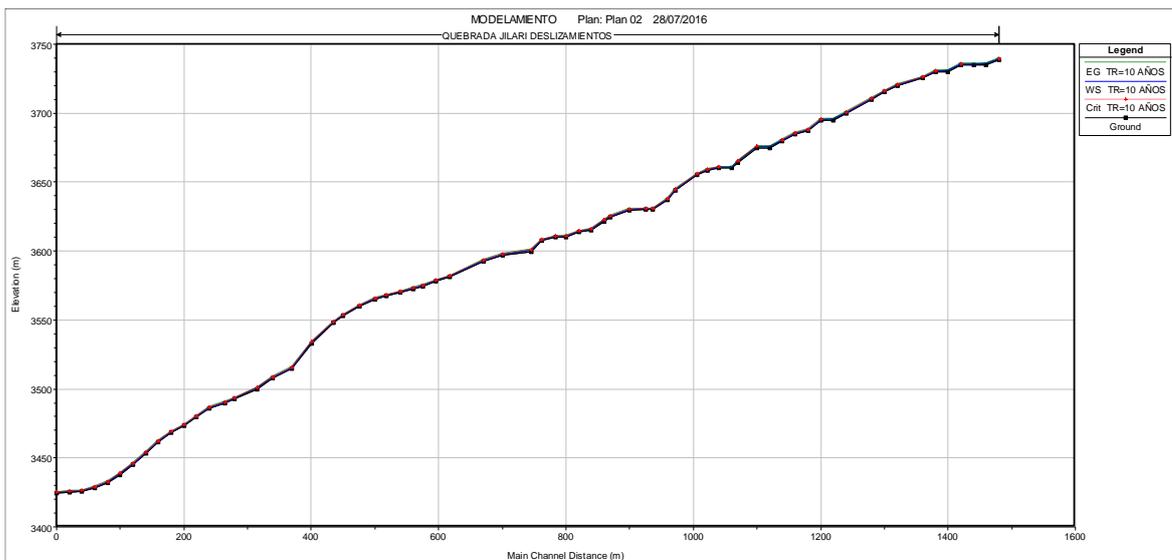
**Figura 46.** Perfiles hidráulicos de caudal máximo instantáneo para 5 y 10 años de periodo de retorno quebrada Jilari.

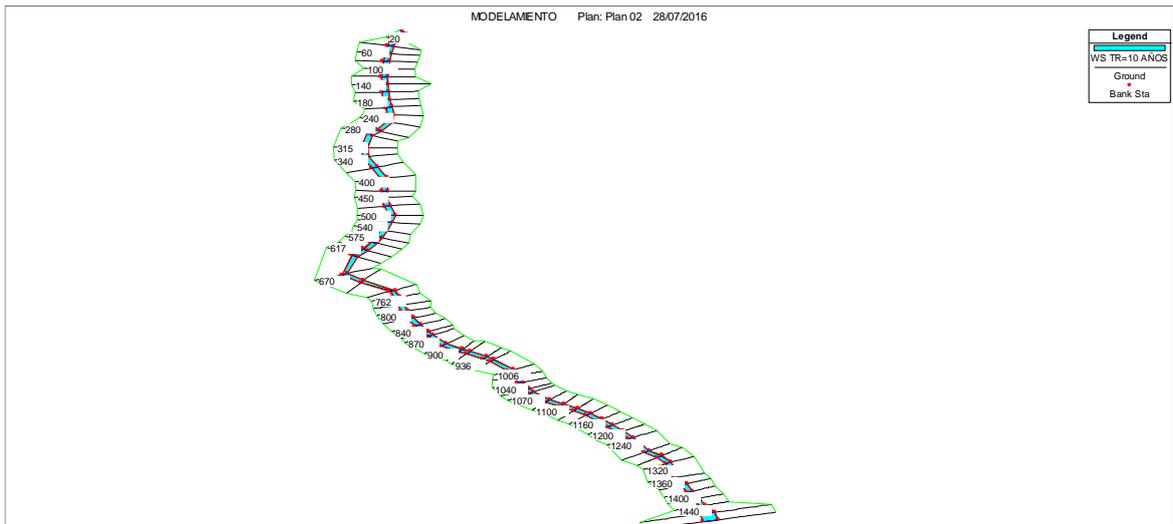
**Figura 47.** Perspectiva del tramo de simulación de la quebrada Jilari para 5 y 10 años de periodo de retorno.

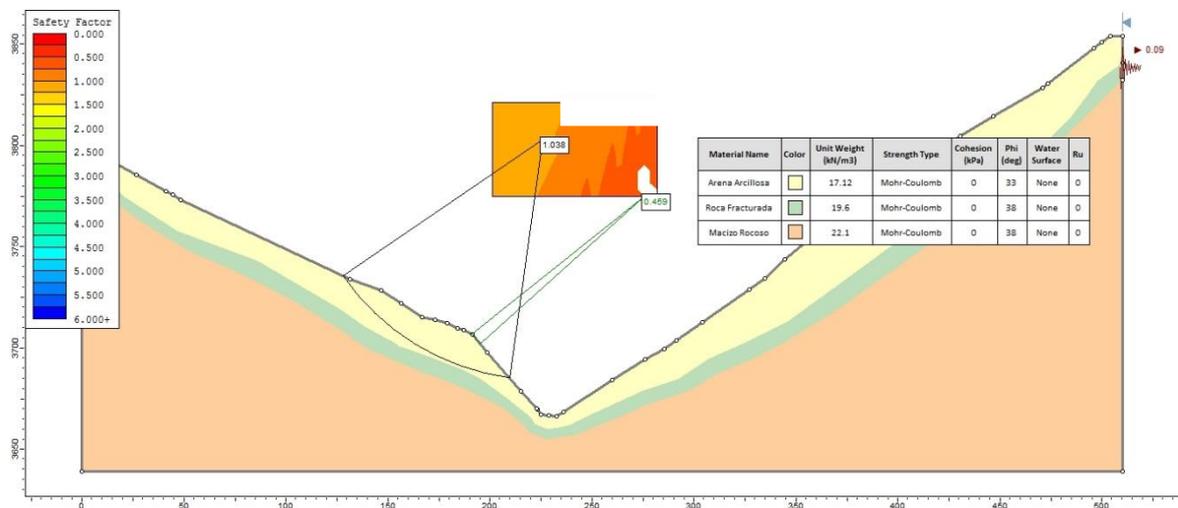
**Figura 48.** Sección transversal de la quebrada Jilari, zona de deslizamientos.

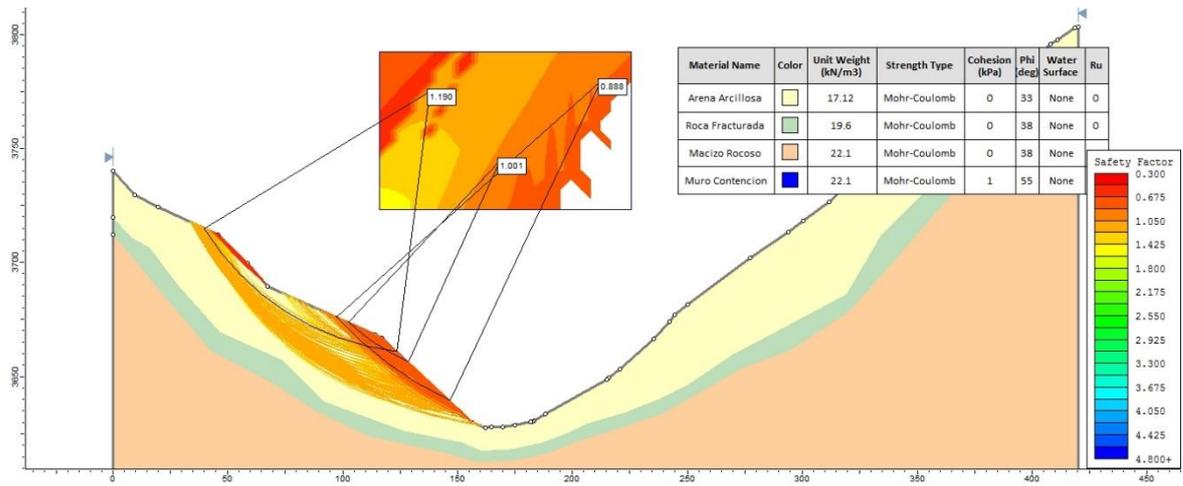
**Figura 49.** Análisis de talud condición seco, sin tratamiento (FS=0.88).

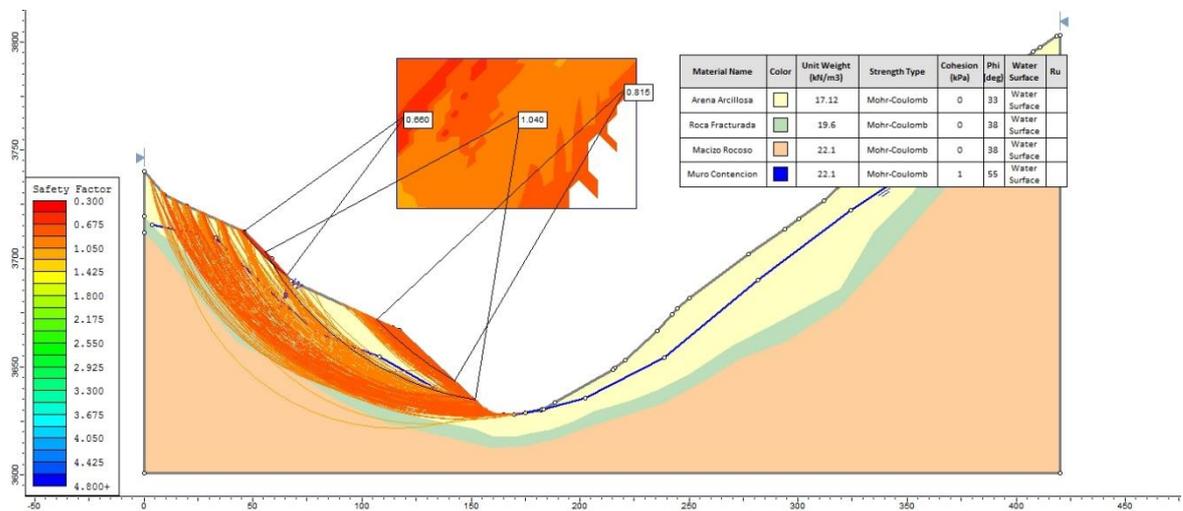
**Figura 50.** Análisis de talud condición saturado, sin tratamiento (FS=0.815).
