**UNIVERSIDAD NACIONAL DEL ALTIPLANO**  
**FACULTAD DE INGENIERÍA AGRÍCOLA**  
**ESCUELA PROFESIONAL DE INGENIERÍA AGRÍCOLA**

**EVALUACIÓN DE LOS DESLIZAMIENTOS PARA LA GESTIÓN  
DE RIESGOS DE DESASTRES NATURALES EN LA QUEBRADA  
JILARI - CUYOCUYO, SANDIA**

**TESIS**

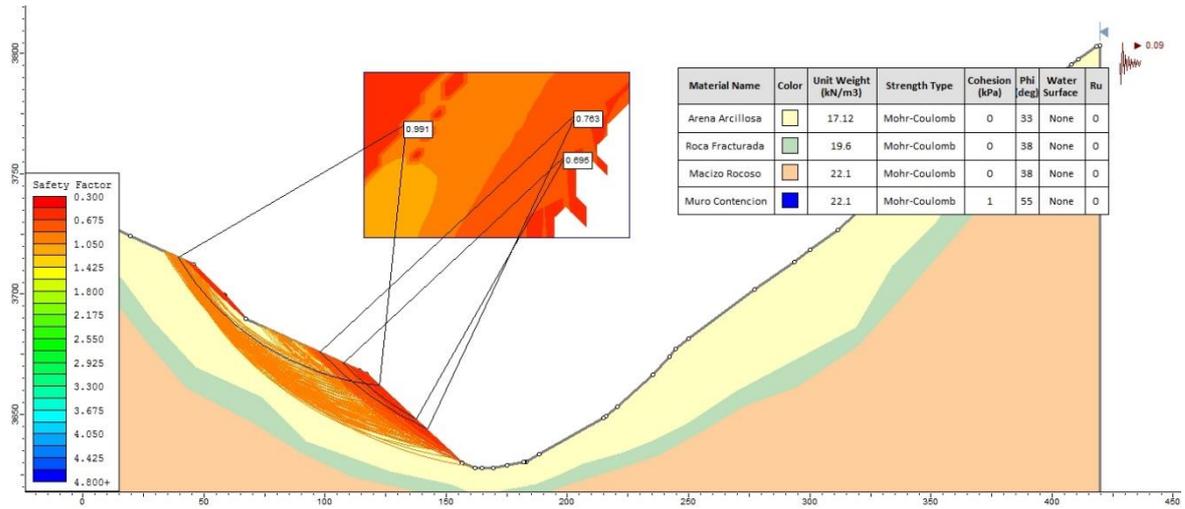
**Figura 51.** Análisis de talud condición seco, con sismo, sin tratamiento (FS=0.763).

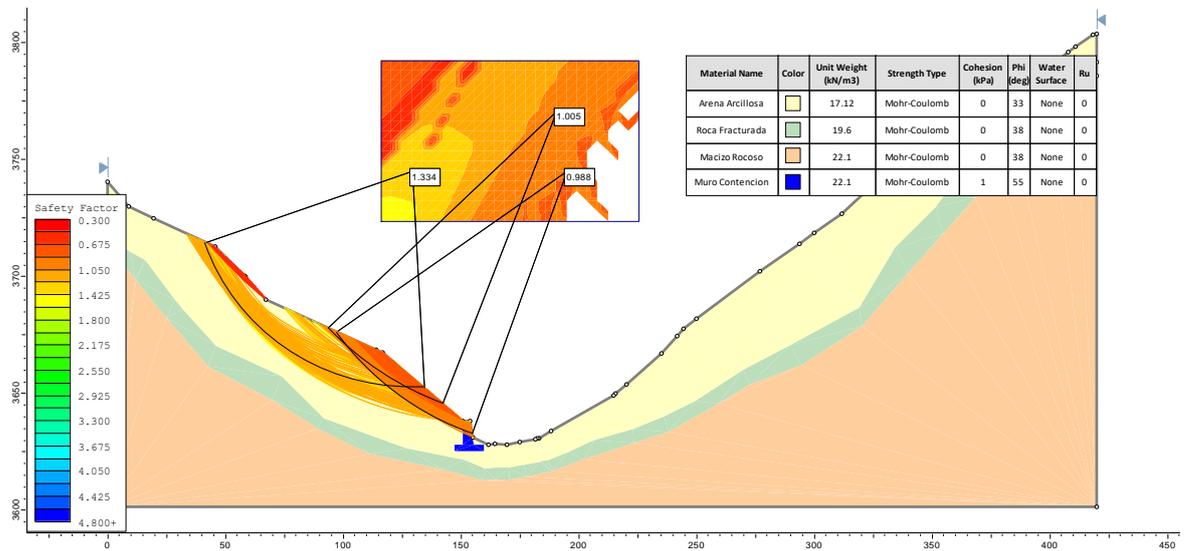
**Figura 52.** Análisis de talud condición seco, con muro de contención solamente (FS=0.988).

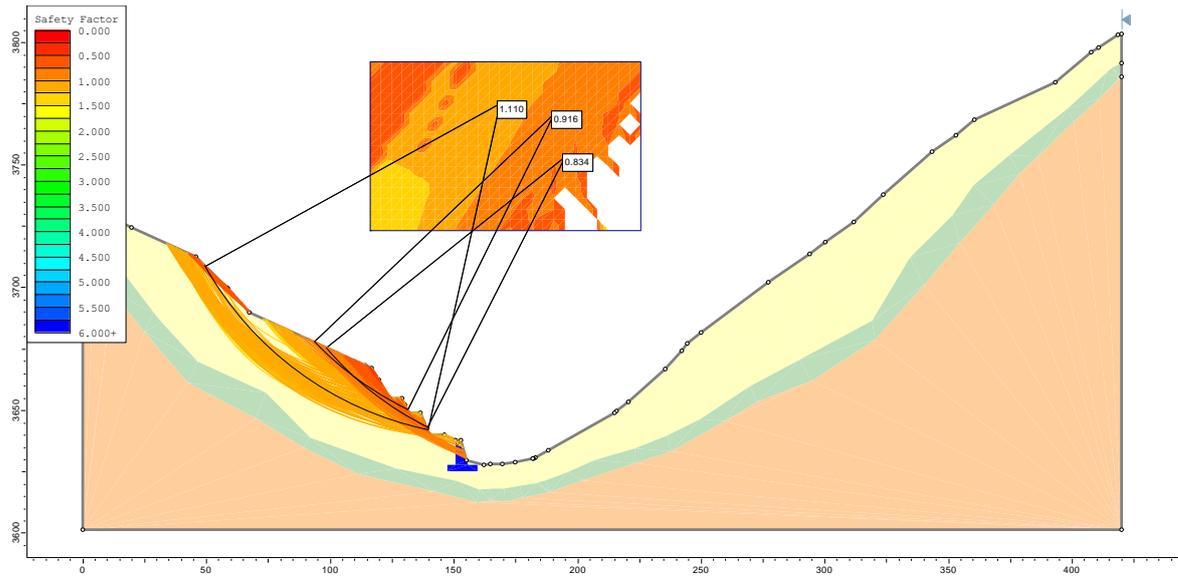
**Figura 53.** Análisis de talud condición seco, con muro de contención y banquetas (FS=0.830).

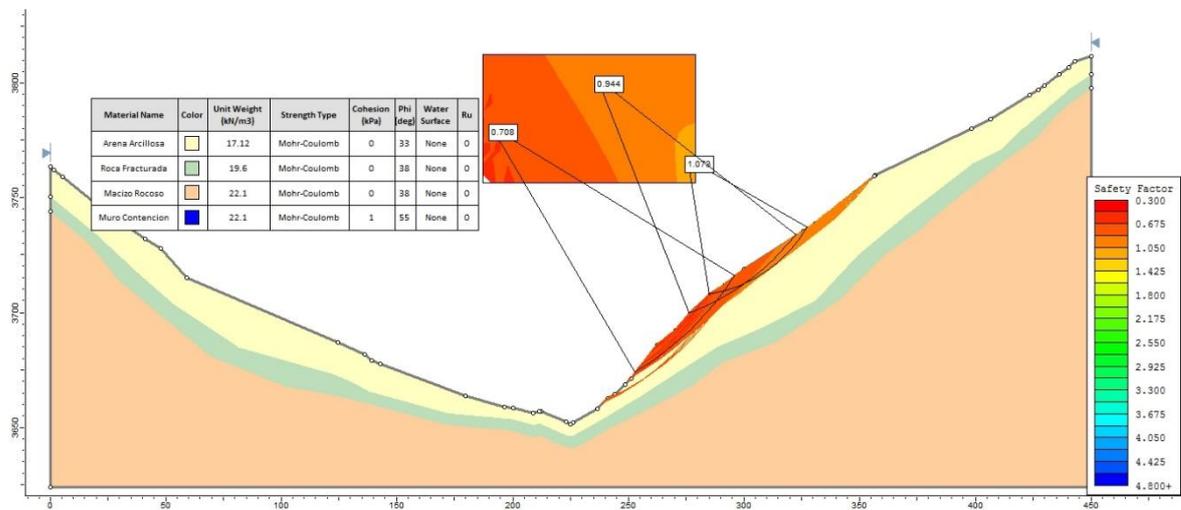
**Figura 54.** Análisis de talud condición seco, sin tratamiento (FS=0.708).

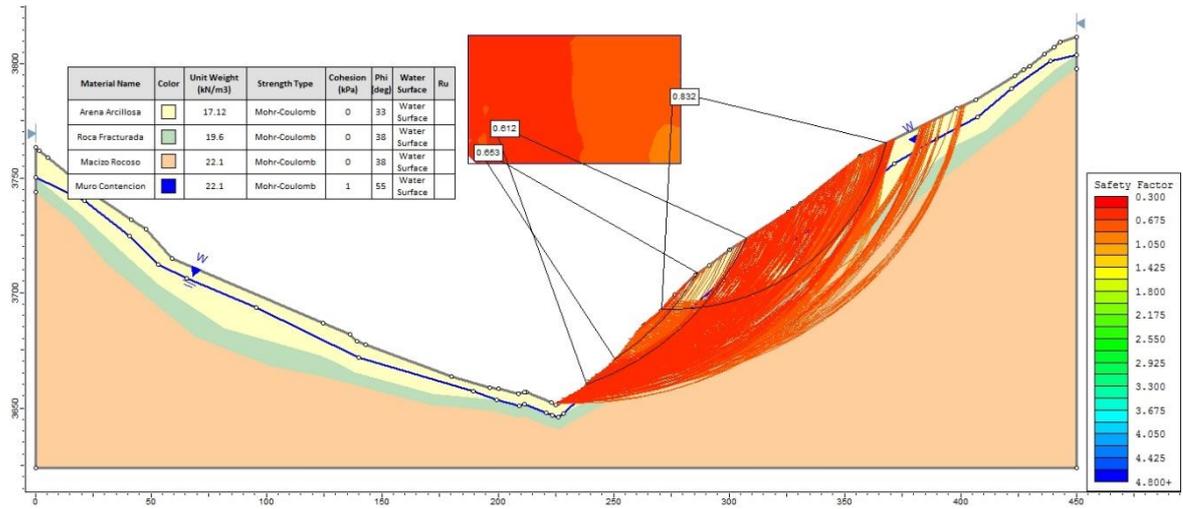
**Figura 55.** Análisis de talud condición saturado, sin tratamiento (FS=0.612).

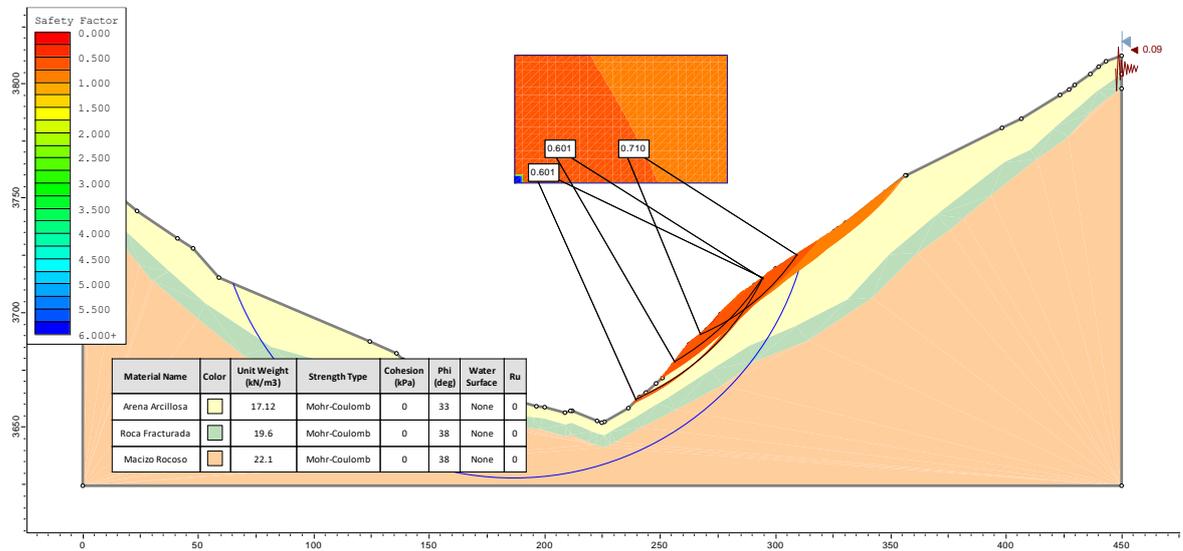
**Figura 56.** Análisis de talud condición seco, con sismo, sin tratamiento (FS=0.601).

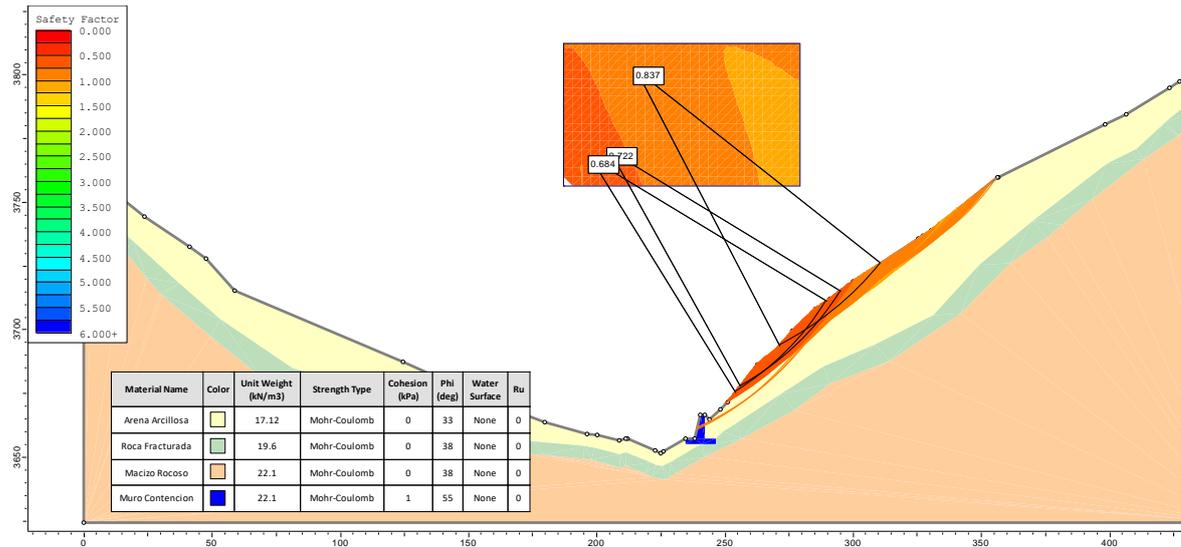
**Figura 57.** Análisis de talud condición seco, con muro de contención solamente (FS=0.684).

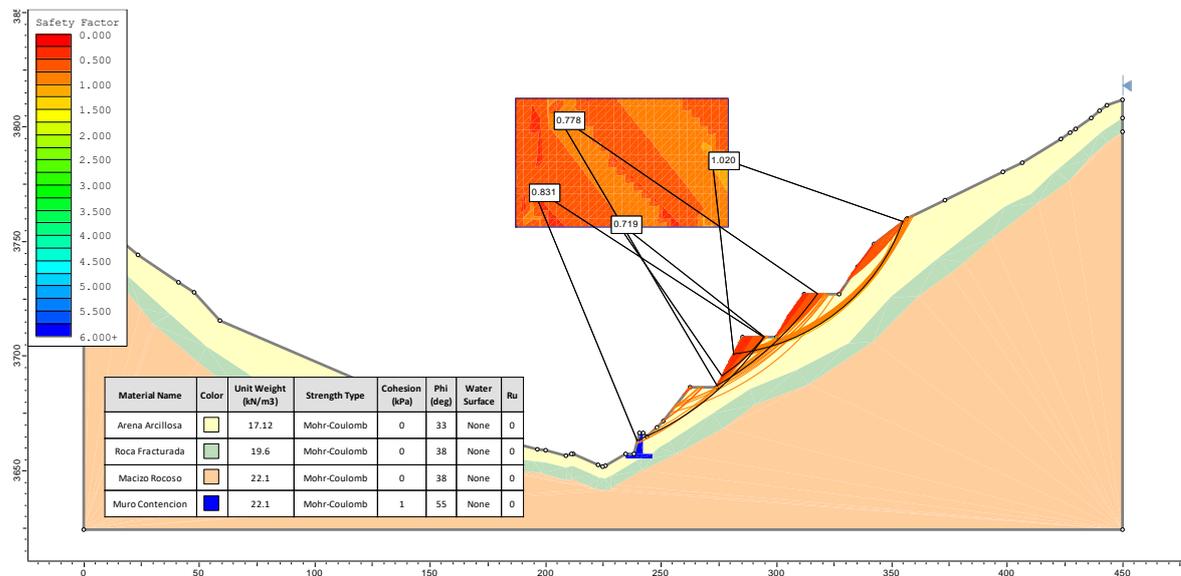
**Figura 58.** Análisis de talud condición seco, con muro de contención y banquetas (FS=0.719).
