UNIVERSIDAD NACIONAL DEL ALTIPLANO
ESCUELA DE POSGRADO
MAESTRÍA EN TECNOLOGÍAS DE PROTECCIÓN AMBIENTAL

**CARACTERIZACIÓN Y DETERMINACIÓN DE LA CALIDAD DEL AGUA
SUPERFICIAL DE LA UNIDAD HIDROGRÁFICA COATA-REGIÓN PUNO**

**MAGISTER SCIENTIAE EN TECNOLOGÍAS DE PROTECCIÓN
AMBIENTAL**

2021

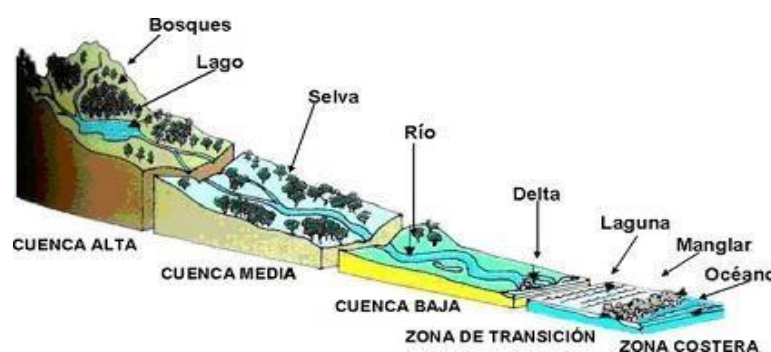
Figura 1. Partes de una cuenca hidrográfica

Al respecto, Ordoñez (2011) menciona que, la cuenca alta corresponde generalmente a las áreas montañosas o cabeceras de los cerros, limitadas en su parte superior por las divisorias de aguas, esta área tiene gran capacidad de generar erosión; la cuenca media, donde se juntan las aguas recogidas en las partes altas y en donde el río principal mantiene un cauce definido, es una zona de mezcla y transición hidrológica hacia las zonas de desembocadura. La cuenca baja o zonas transicionales, es una zona donde las corrientes comienzan a disminuir su velocidad y erosividad, transformándose en áreas de mayor estabilidad y depósitos de sedimentos (planicies aluviales), es el área que desaloja el agua de todo el sistema hacia el mar o un cuerpo de agua interior (Garrido *et al.*,2010).

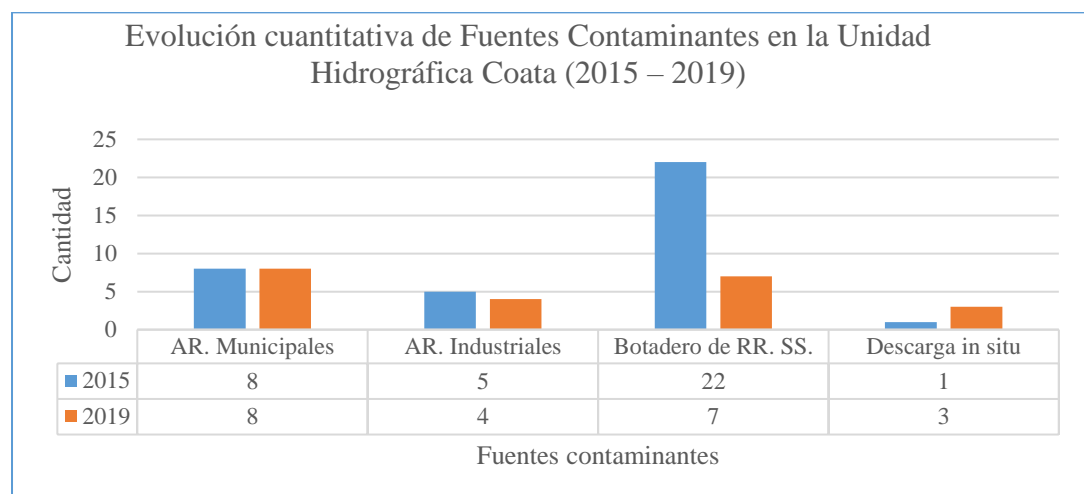
Figura 10. Evolución cuantitativa de fuentes contaminantes en la Unidad Hidrográfica Coata 2015 – 2019.

Tipo de fuente contaminante	Años	
	2015	2019
Vertimiento de aguas residuales municipales	8	8
Vertimiento de aguas residuales industriales	5	4
Botaderos de residuos sólidos	22	7
Sustancias descargadas <i>in-situ</i>	1	3
TOTAL	36	22

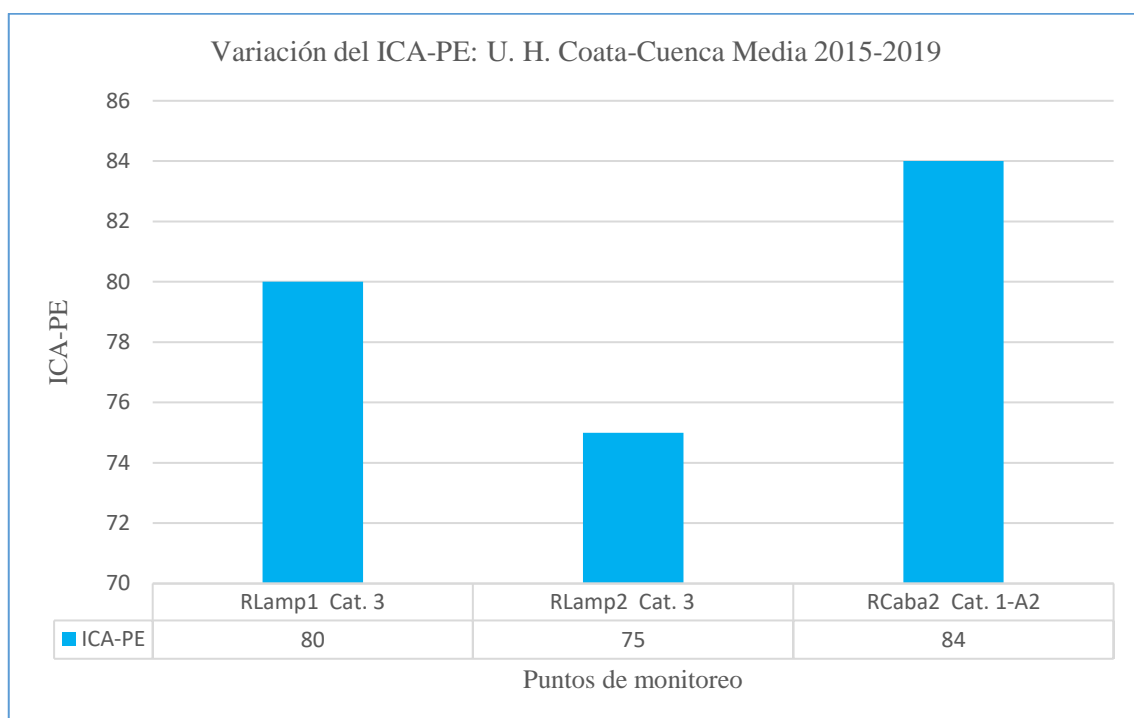
Figura 13. Variación del ICA-PE: U.H. Coata 2015-2019-Cuenca Media.

En la Figura 13 y Tabla 38, se muestran el comportamiento de la variación del ICA-PE y el análisis multitemporal de la incidencia de los parámetros que no cumplen con el ECA-Agua en la cuenca media (Figura 6) de la Unidad Hidrográfica Coata, conformada por tres (3) puntos de monitoreo en ríos. Los resultados, del ICA-PE, están en el rango de 75 a 89 del valor ICA-PE, correspondiéndole a RLamp1, RLamp2 de la Categoría 3 (ECA-Agua) y RCaba2 de la Categoría 1-A2, la calificación de BUENO. Influyen en estos resultados, de la calidad del agua, la presencia recurrente de un pH básico, moderadamente recurrentes de coliformes termotolerantes y *Escherichia Coli* (en RLamp1) y poco frecuente de Oxígeno disuelto, DBO₅, coliformes fecales y metales como Zn, Fe y Li. El valor del ICA-PE para el punto RLamp2, en su calidad tiende a REGULAR por estar ubicado aguas debajo de la descarga de aguas residuales de la localidad de Cabanillas. La geología de la cuenca Media, constituida por rocas sedimentarias (Plioceno Holoceno) y depósitos recientes (Tabla 21) no constituye un medio de ocurrencia de depósitos minerales (INGEMMET, 2019), siendo incipiente su participación en la calidad de agua, sin embargo, se evidencia que los residuos sólidos proveniente del botadero de Cabanillas (Tabla 30, Figura 9) y aguas residuales domésticas provenientes de los distritos de Cabanilla, Cabanillas y Lampa, inciden en la variación de la calidad de agua de la cuenca media.

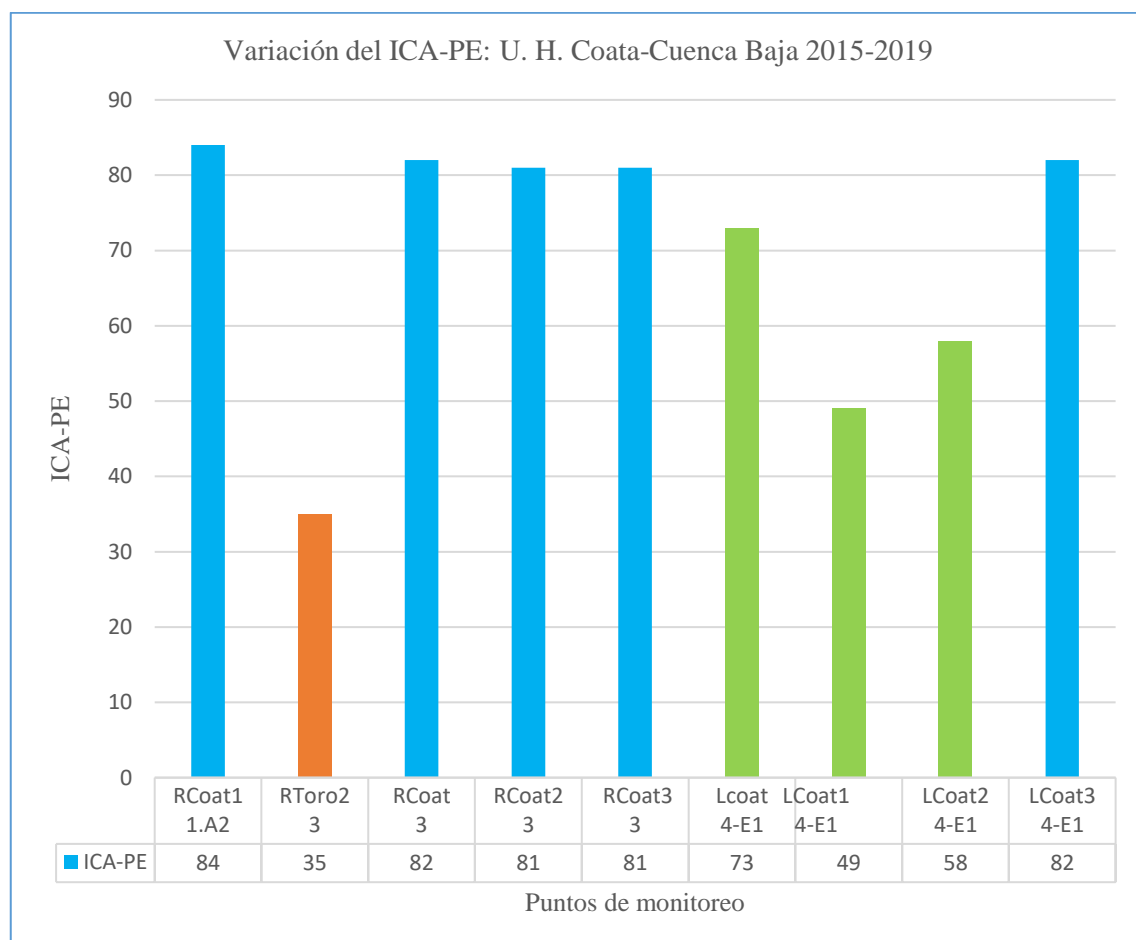
Figura 14. Variación del ICA-PE: U.H. Coata 2015-2019-Cuenca Baja

En la Figura 14 y Tabla 39, se determinan la variación del ICA-PE para la cuenca baja de la Unidad Hidrográfica Coata en el período 2015-2019, así como el análisis multitemporal de incidencia de los parámetros que incumplen el ECA-Agua en la calidad del agua. El comportamiento del ICA-PE está en el rango de 30 a 89 (malo, regular y bueno), en el que, para RCoat1 (Cat. 1-A2) se califica como BUENO; el punto RToro2 es el más afectado por materia orgánica y parámetros físico-químicos que exceden el ECA-Agua de la Cat. 3: riego de vegetales y bebida de animales, obteniendo una calificación de MALO (escala 30-44). Los puntos RCoat, RCoat2 y RCoat3 (Cat. 3), no presentan

variación en su calidad, siendo su calificación de BUENO; similar comportamiento se observa en LCoat3 (Cat. 4-E1). Para LCoat, LCoat1 y LCoat2, su rango va de 45 a 74 REGULAR. Los factores que inciden en la alteración del ICA-PE, de la cuenca baja, en mayor proporción corresponden a la evacuación de aguas residuales doméstico-municipales de la localidad de Juliaca (mayor a 200 L/s), como se muestra en la Tabla 28 y botaderos de residuos sólidos (Tabla 29), ubicados en la provincia de San Román. La geología de la cuenca baja, en donde la distribución del Cuaternario ocupa la mayor parte de la cuenca con depósitos recientes que rellenan valles, depresiones y planicies y presencia importante de la Formación Ayabacas, influyen en la calidad de agua subterránea.
