UNIVERSIDAD NACIONAL DEL ALTIPLANO

ESCUELA PROFESIONAL DE INGENIERÍA GEOLÓGICA

**PANTALLA DE IMPERMEABILIZACIÓN MEDIANTE
INYECCIONES DE MORTERO CEMENTO EN LA REPRESA
PALLCCA, DISTRITO DE QUINUA – HUAMANGA - AYACUCHO**

TESIS

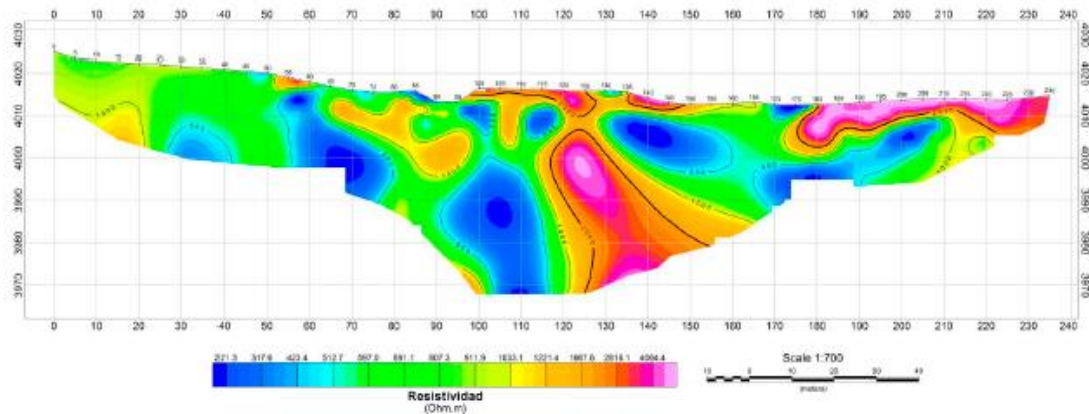
Ubicado en el estribo derecho en la plataforma del dique. Se detectaron anomalías de baja resistividad que estarían relacionados a zonas húmedas. La coloración verde, representaría material compacto o roca con cierto contenido de humedad y bajo fracturamiento que tiene una resistividad que varía entre 500 – 1100 ohm*m. La coloración rojiza y magenta representaría a material muy resistivo o roca de bajo fracturamiento sin contenido de humedad, cuya resistividad llega hasta 4000 ohm*m.

Figura 14. Perfil geoelectrico TE-06, 235 metros.
Fuente: Expediente técnico, 2019.

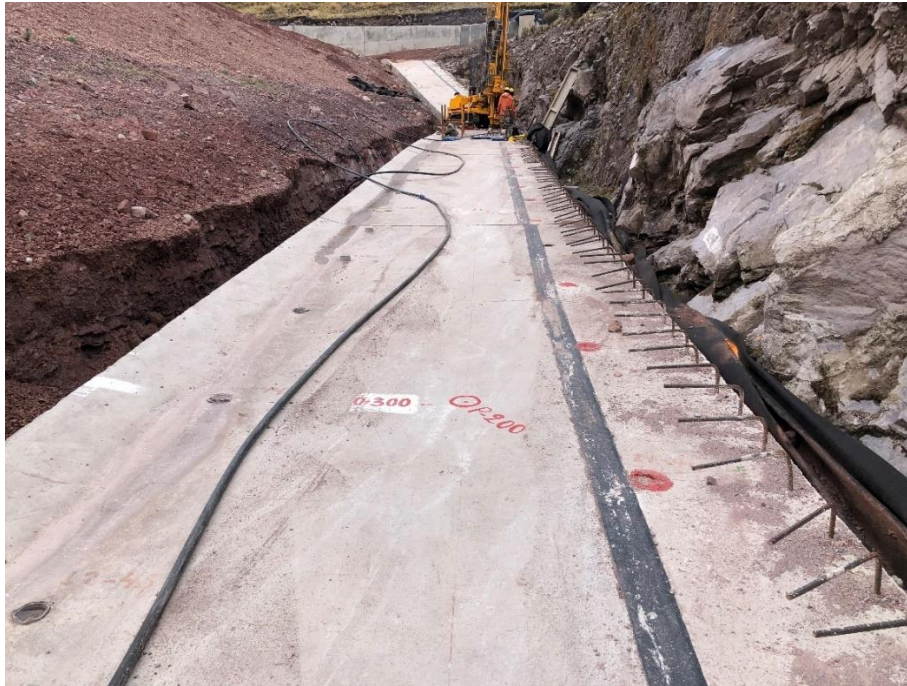
Previo al inicio de las perforaciones diamantinas, se realizó el marcado y distribución de los sondajes diamantinos, detallando el orden de perforación, código del sondaje a perforar e inyectar, profundidad de perforación programada y distancia entre pozos primarios, secundarios y terciarios.

Figura 17. Marcado y distribución de los pozos de perforación.

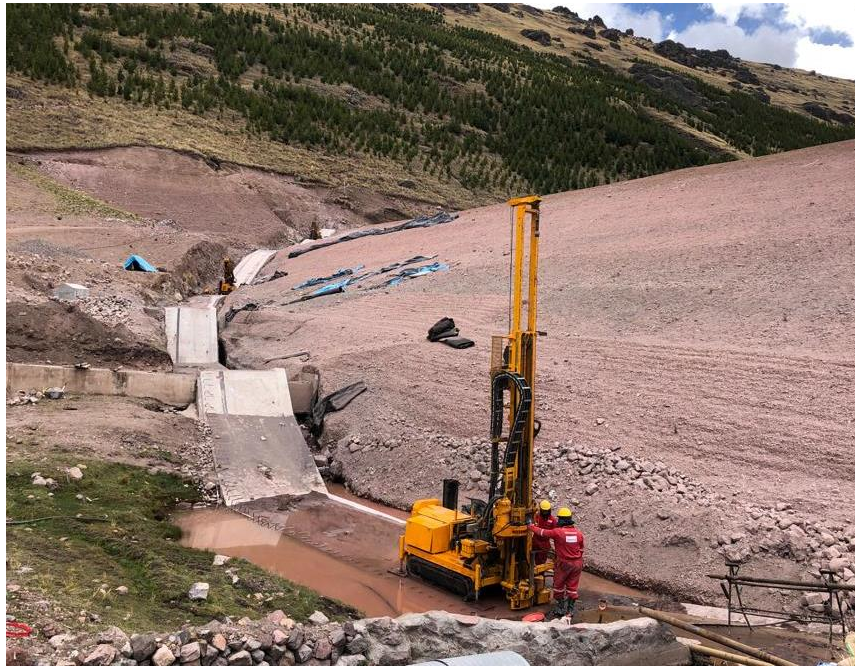
cemento, la inclinación con la que se realizó los trabajo en la mayoría de los pozos es 90° y algunas de 70° en pendiente.

Figura 18. Perforaciones diamantinas en plinto de la represa.

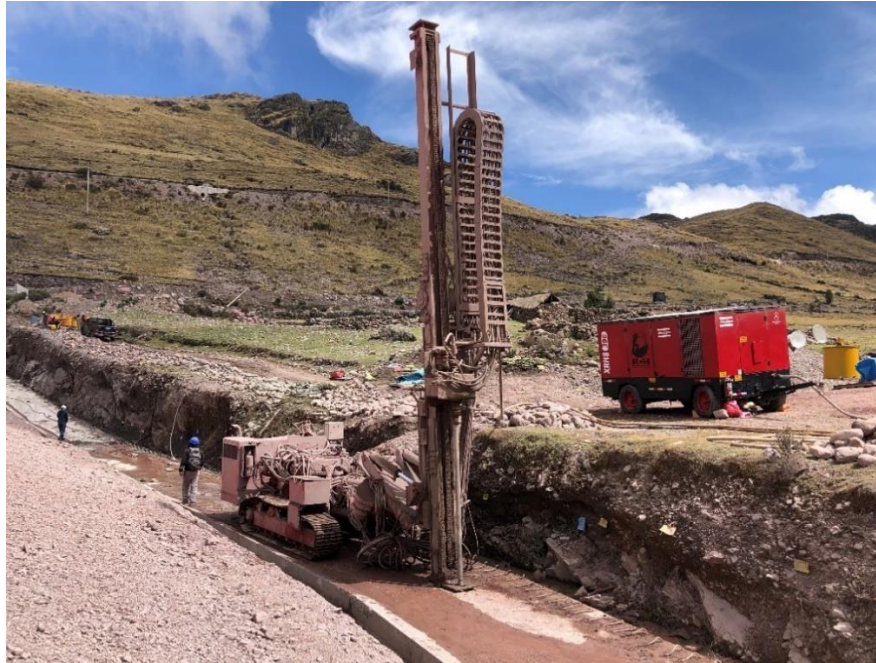
Se ejecutaron ciento noventa y nueve (199) perforaciones de tipo rotopercusivas sin recuperación de muestras, ubicadas en el plinto de la represa, los cuales se hicieron según las profundidades indicadas, completando un total de 2484 metros lineales. El fin de esta partida es dejar un pozo por el cual se va a ingresar la lechada de cemento. La máquina empleada para el trabajo es una Perforadora rotopercusiva con martillo de cabeza, sobre oruga, marca Klemm, tipo KR 807-1, que utiliza una Broca DTH BIT 90.

Figura 19. Perforaciones rotopercusivas en plinto de la represa.

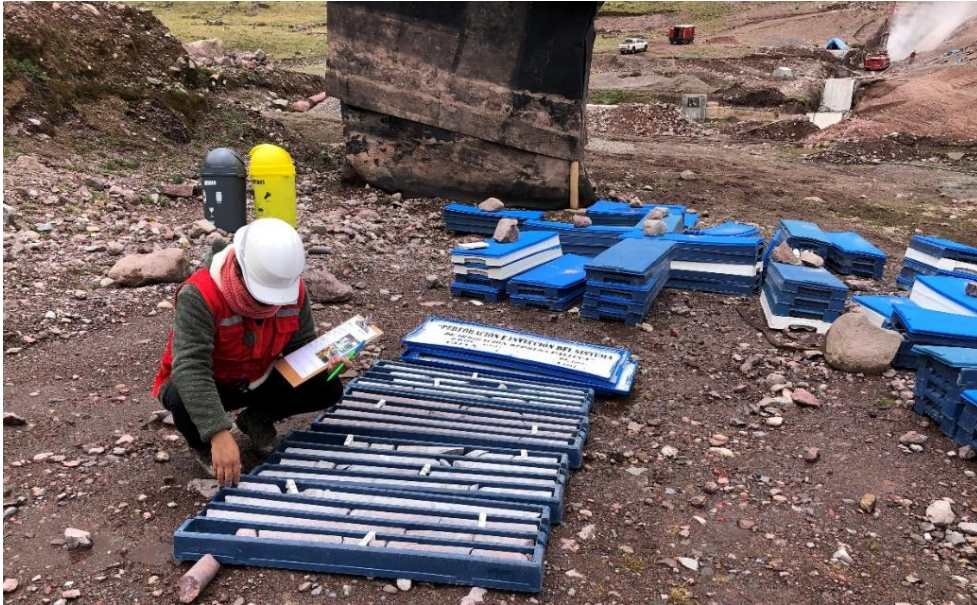
Se realizó logueo geotécnico de los testigos de perforación diamantina, esto se realiza en una hoja de registro, donde se registraron los siguientes datos: longitud de perforación, datos de recuperación, color de retorno, diámetro de tubería, descripción de la matriz rocosa (color, RCU de roca intacta, espaciamiento, grado de fracturamiento), condición de las discontinuidades (apertura, persistencia, relleno, meteorización), condición de agua, corrección por orientación de las discontinuidades, RQD, RMR básico, RMR corregido, calidad de roca, tipo de roca y descripción litológica.

Figura 20. Logueo geotécnico de las cajas de perforación.

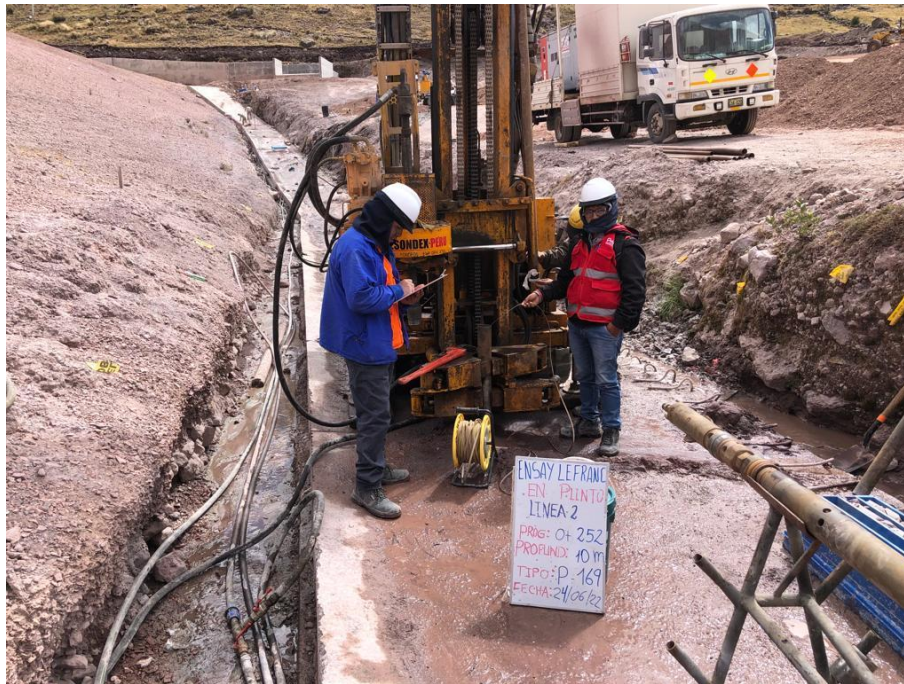
Se ejecutaron ensayos de permeabilidad Lefranc de nivel variable y nivel constante. El ensayo consistió en la inyectar agua con flujo constante, luego de manera inmediata, se detiene el suministro de agua luego se mide el descenso de agua en la tubería, obteniendo así el parámetro de permeabilidad, el cual nos brinda una idea clara de cómo se comportará la inyección de lechada en el macizo rocoso.

Figura 21. Ensayo de permeabilidad Lefranc.

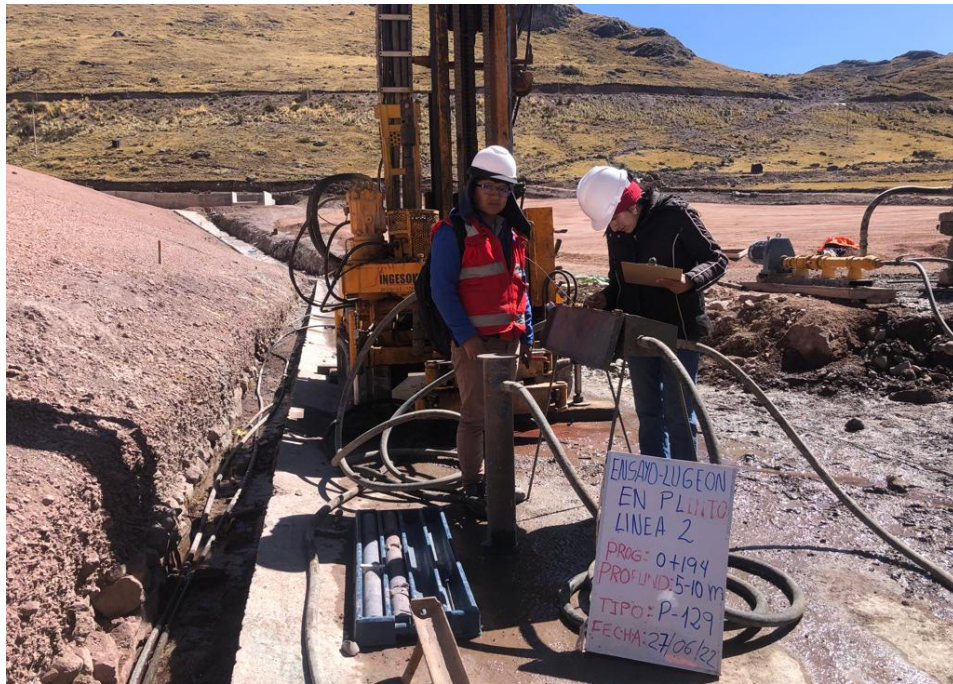
Se ejecutaron ensayos de permeabilidad Lugeon, estos se controlan con un caudalímetro y un cronómetro digital, los cuales se realizaron durante la perforación de los sondeos y cada 5.0 m, principalmente en rocas con un buen RQD o poco fracturadas. Este ensayo consiste en medir el volumen de agua que se inyecta con una bomba de alta presión, durante un periodo de tiempo, en un tramo de sondeo y a una presión determinada.

Figura 22. Ensayo de permeabilidad tipo Lugeon.

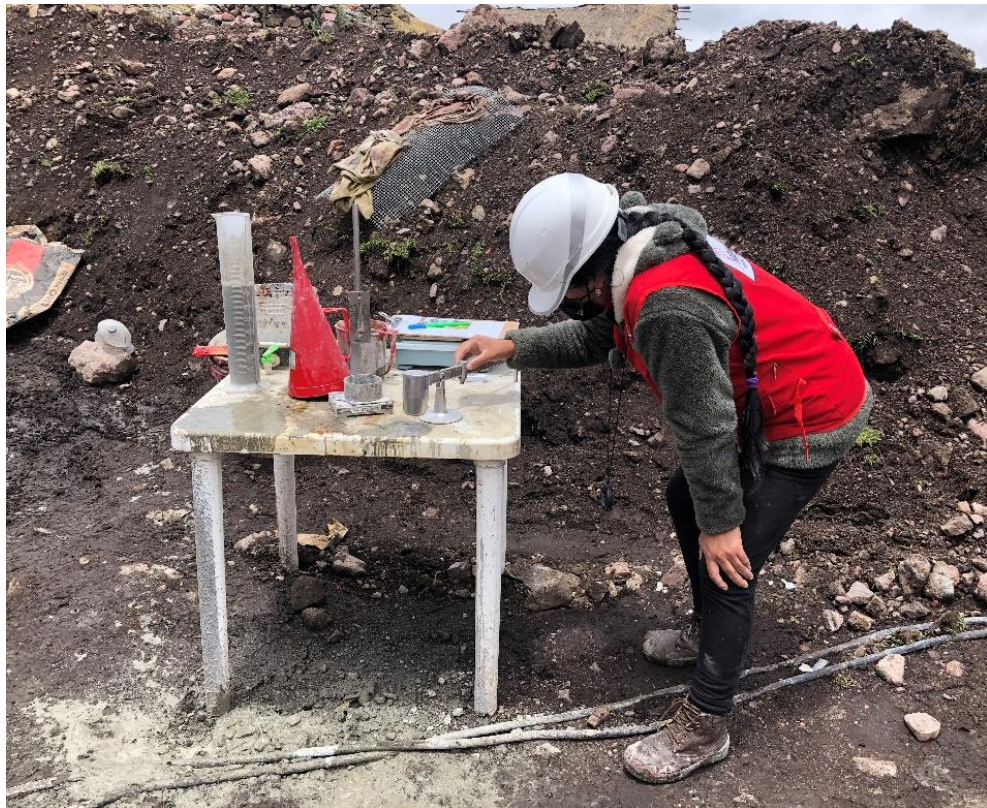
- ✓ Ensayo de cono de Marsh
- ✓ Ensayo de decantación
- ✓ Ensayo de cohesión
- ✓ Ensayo de densidad de la mezcla

Figura 24. Ensayos de calidad de lechada.

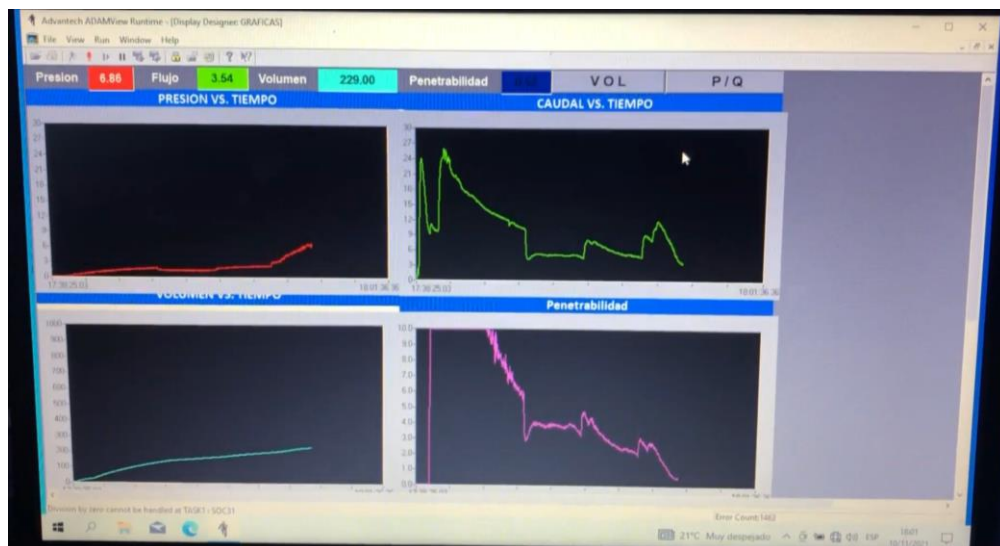
La inyección se realizó colocando un obturador (packer) en el tramo inferior, inyectando de forma ascendente (cada 5 metros), paralelo a la instalación del packer se inicia con la preparación del mortero de cemento en una mezcladora especial de alta turbulencia de tal forma que el agua y el cemento formen una mezcla homogénea. Después en esta mezcla se realizan los ensayos de calidad y una vez que se cumplieron con los parámetros establecidos. la mezcla es succionada por una bomba de lodos y es lanzada por una manguera de alta presión dentro de los pozos perforados y al mismo tiempo se mide la presión y el caudal de admisión del mortero con un caudalímetro digital y simultáneamente se realiza un registro en tiempo real del ingreso de lechada en cada tramo del pozo inyectado.

Figura 26. Registro de inyección en tiempo real.

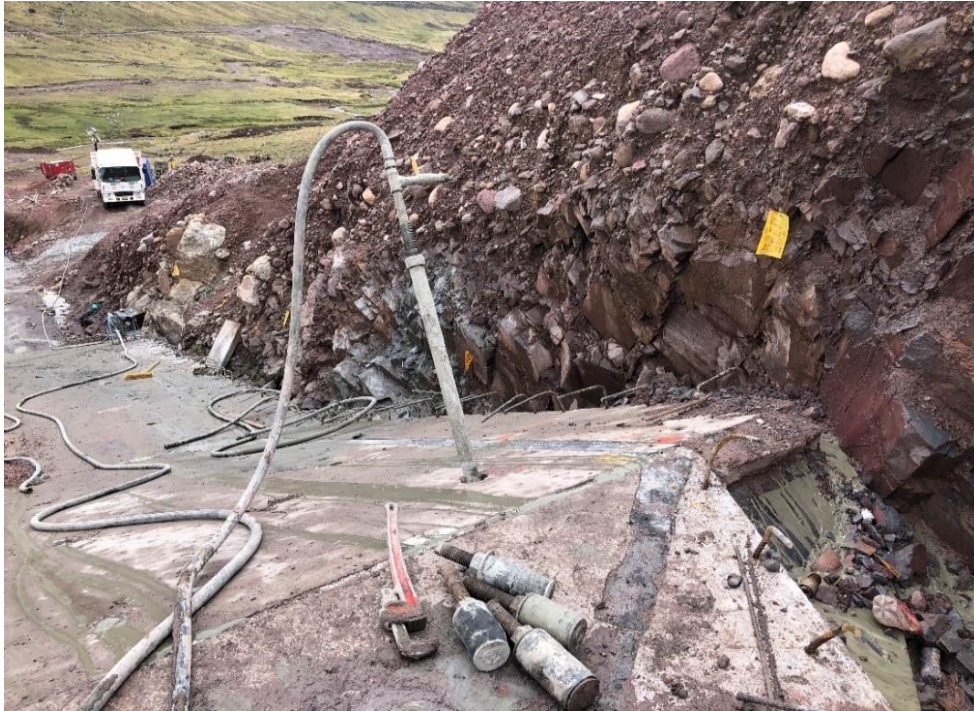
como mínimo. Una vez completada la inyección de un tramo de 5 metros, se espera un tiempo determinado para que la presión se disipe, posteriormente se levanta el obturador hasta el tramo superior y se continúa con la inyección del mismo modo en todos los taladros.

Figura 27. Trabajos de inyección de lechada.

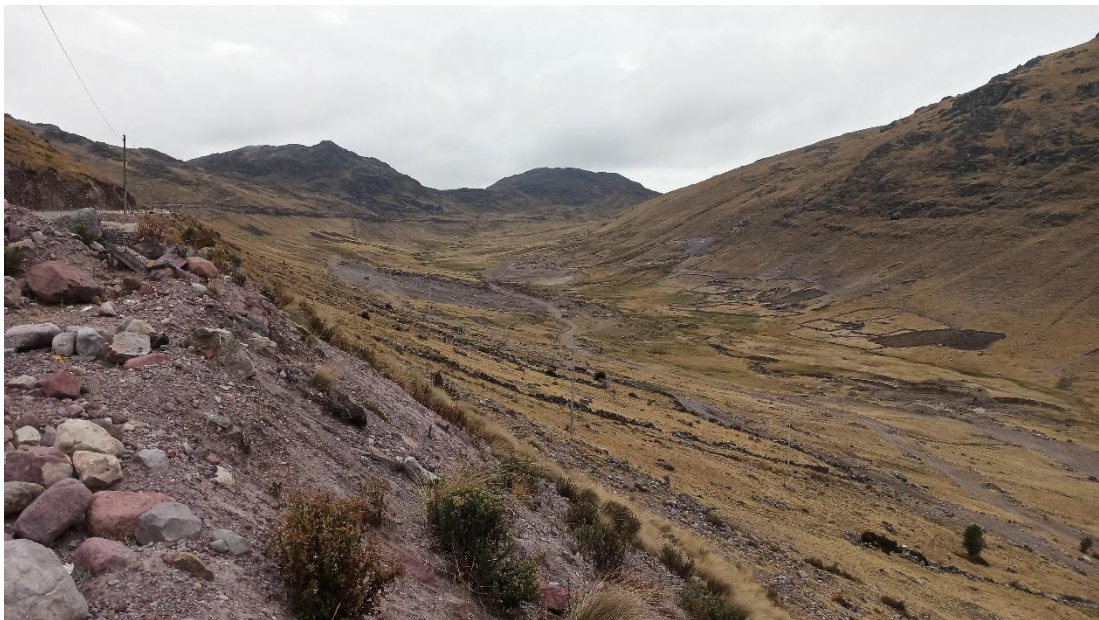
El vaso se extiende hasta 2 kilómetros en dirección NE-SW, constituidos por material fluvio-glaciares, clastos y bloques sub-angulosos con dimensiones de 10 cm a 50 cm.

Figura 30. Valle glaciar Palcca con forma de “U”, vista hacia el NE.

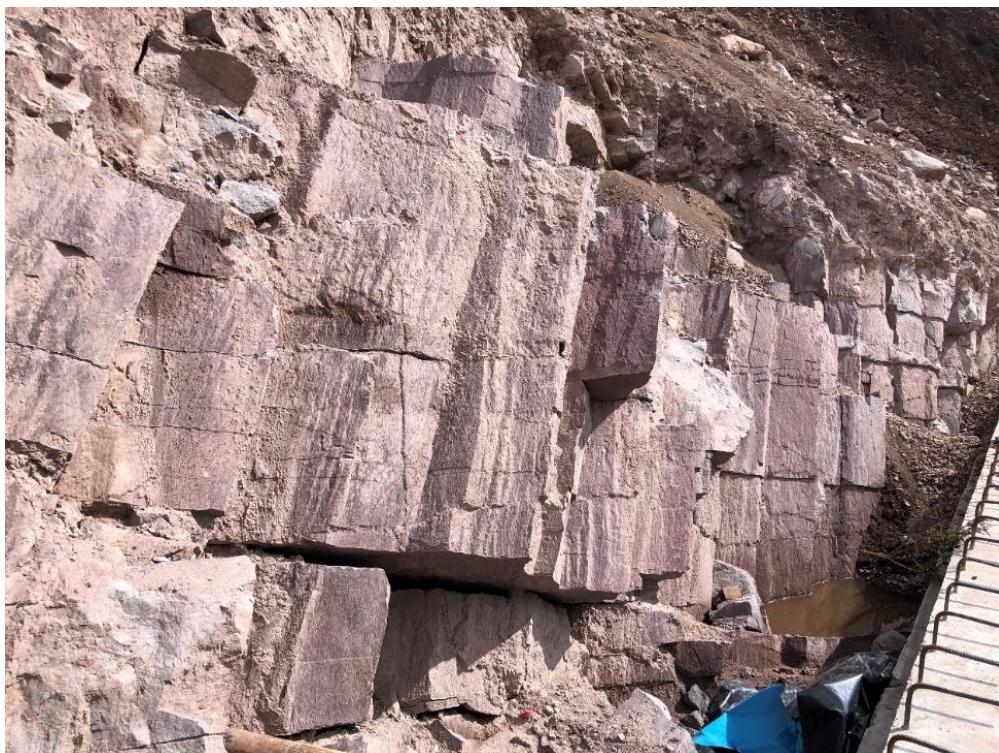
El grupo Mitu (Ps-m) pertenece a la edad del Paleozoico-Pérmico, constituida por afloramientos de andesita de alta dureza, color gris oscuro, con una superficie rojiza por la abundante concentración de ferromagnesiano y minerales oscuros, estas se presentan moderadamente fracturada. Los afloramientos de andesitas se aprecian en el lado Noroeste y Sureste del valle, específicamente en los estribos de la represa Pallca. La geofoma característica de estos afloramientos son farallones en las cumbres.

Figura 31. Afloramientos de andesita, textura afanítica pseudoestratificada.

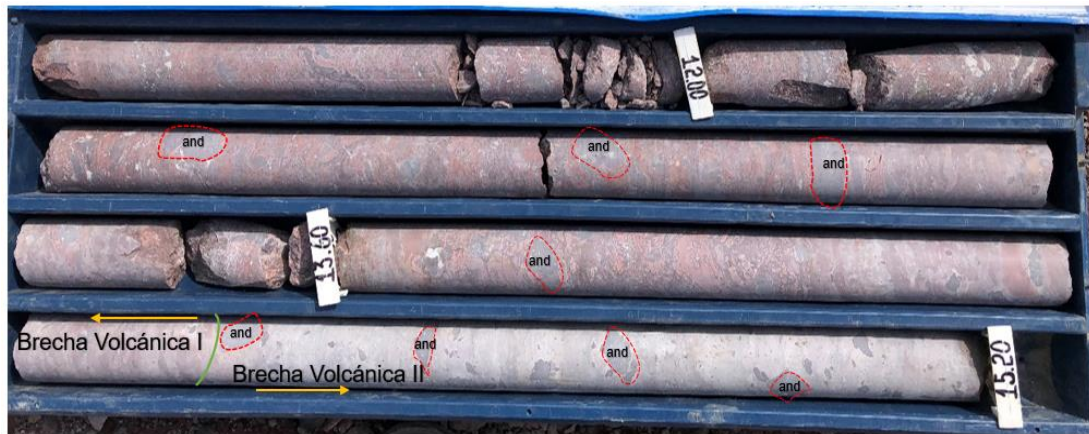
En las perforaciones realizadas en el fondo del valle, se evidencian dos tipos de brecha volcánica que se diferencian por la composición de masa afanítica, coloración y resistencia. Ambos constituyen predominio de fragmentos angulosos de andesita de tamaño < 35 mm.

Figura 32. Transición de Brecha volcánica en pozo S-43, caja 04.

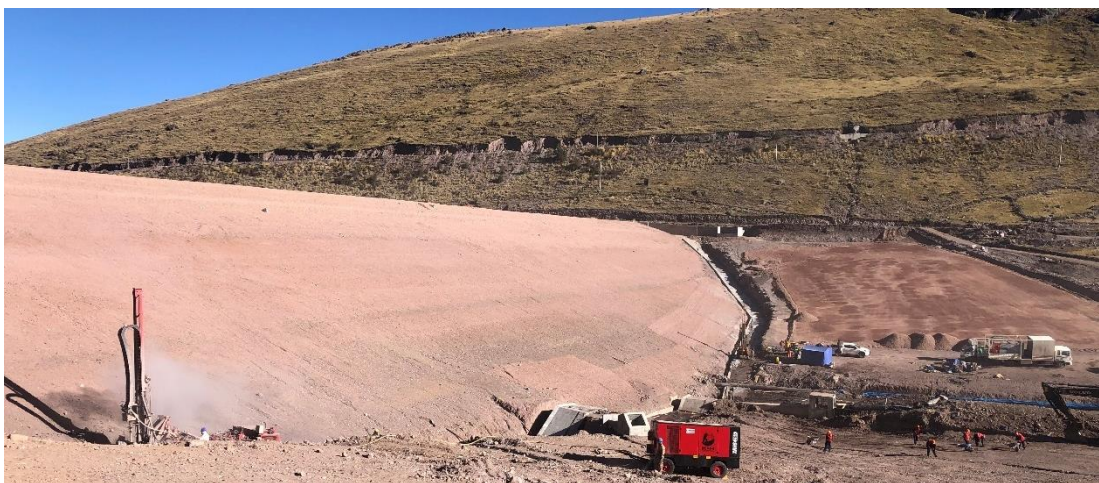
Material alóctono transportado de color gris pardo y está compuesto por grava subangulosa (2’’- 8’’ de diámetro) en matriz arenoso con limo y arcilla. Este depósito se observa en el cuerpo de la presa y materiales empleados en el terraplén de los accesos y la vía asphaltada PE-28 B (Ayacucho – San Francisco).

Figura 33. Depósitos antropogénicos, vista al cuerpo de presa y blanquet.

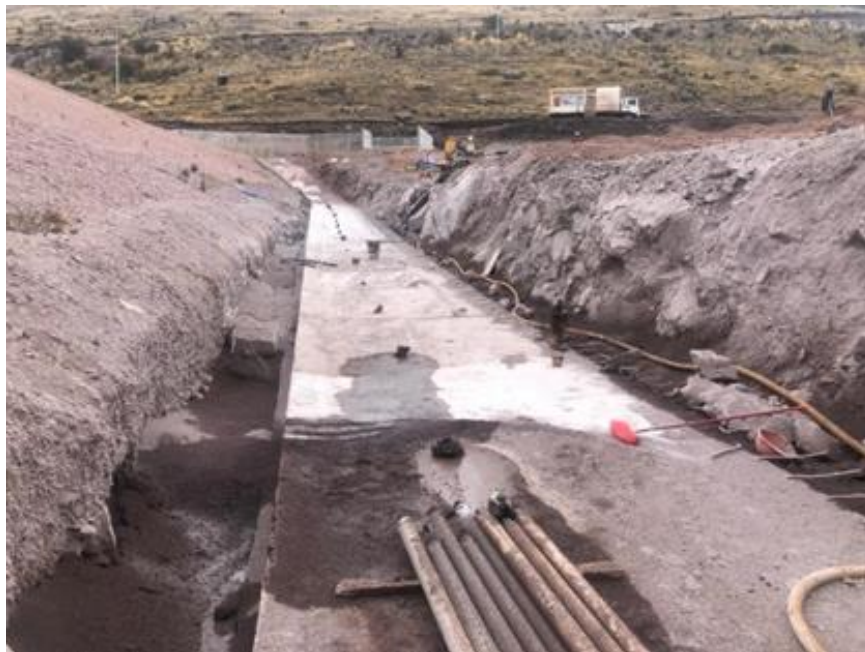
Se evidenció flujo de agua mediante las fracturas del macizo rocoso por debajo (cimentación) del cuerpo de la presa entre las progresivas 0+245 hasta 0+290, asimismo, se observó un alto consumo de cementó coincidentemente con el alto diaclasamiento que presenta el macizo rocoso, donde las fracturas se encuentran interconectadas entre sí (pseudoestratificado). Esto puede afectar al cuerpo de la presa, generando el fenómeno de tubificación (ocurre cuando hay arrastre de las partículas de suelo en el interior del macizo rocoso por efecto de las fuerzas erosivas generadas por el flujo de agua), la erosión interna también puede afectar al talud y provocar el fallamiento del sistema.

Figura 34. flujo de agua por debajo del cuerpo de la presa.

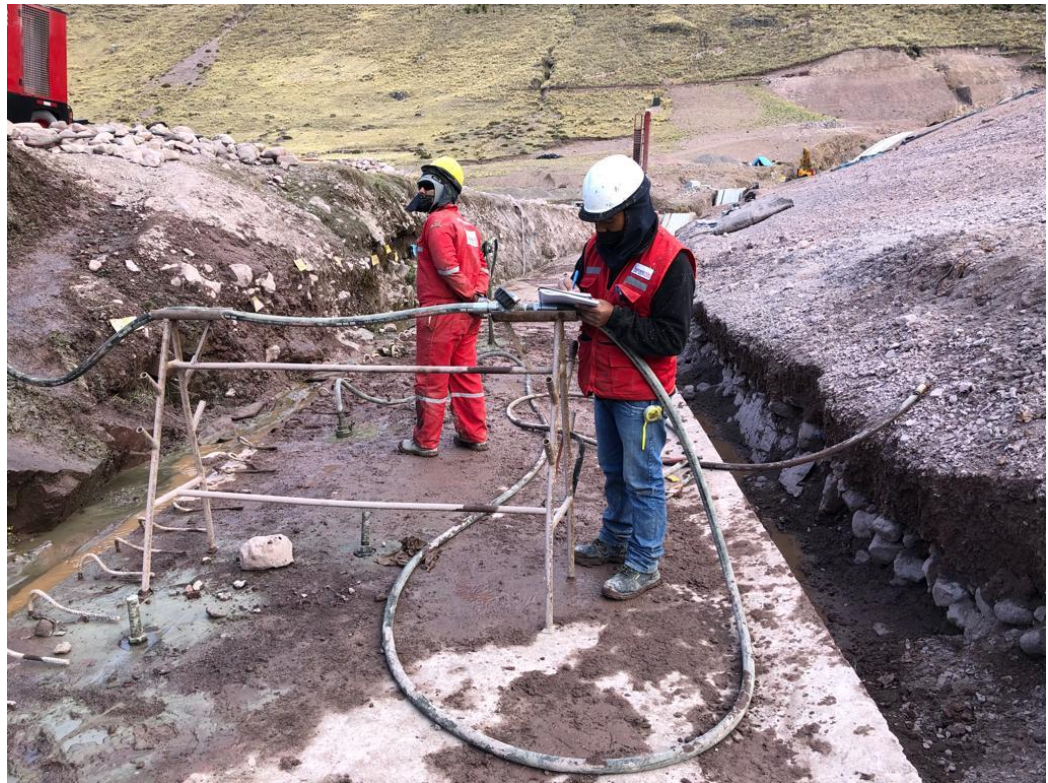
En los trabajos efectuados durante los meses noviembre a diciembre del 2021, se obtuvieron valores de permeabilidad entre 2.71E-04 cm/s a 9.68E-03 cm/s que corresponde a una clasificación de material Permeable a Muy Permeable. El Pozo P-89 posee conductividad hidráulica de 4.66E-03 cm/s que corresponde a un material muy permeable por la existencia de una falla geológica. En este pozo se pudo observar que la calidad del macizo rocoso es Mala a Muy Mala, esto se debe al alto fracturamiento que presenta el macizo rocoso y a la presencia de fallas.

Figura 36. Ejecución del ensayo Lefranc.

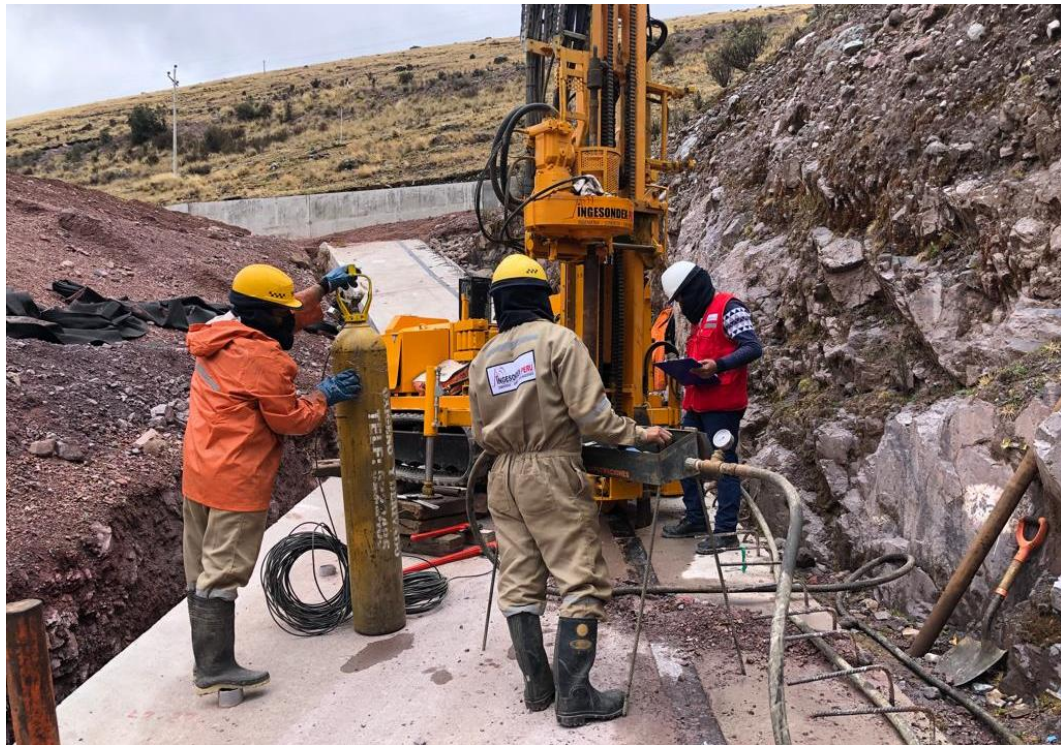
El ensayo consistió en inyectar agua a distintas presiones en un tiempo determinado, donde previamente fue obturado con un packer neumático que garantizó el perfecto sellado del espacio anular del sondeo. La cantidad de agua inyectada fue medida con un caudalímetro durante el tiempo necesario para obtener los gastos constantes. Por otra parte, las presiones del ensayo se dividen en estadios máximos, intermedios y mínimos, la presión máxima debe estar por debajo de la carga litostática, para evitar disturbancias en el macizo rocoso.

Figura 37. Ejecución del ensayo Lugeon.

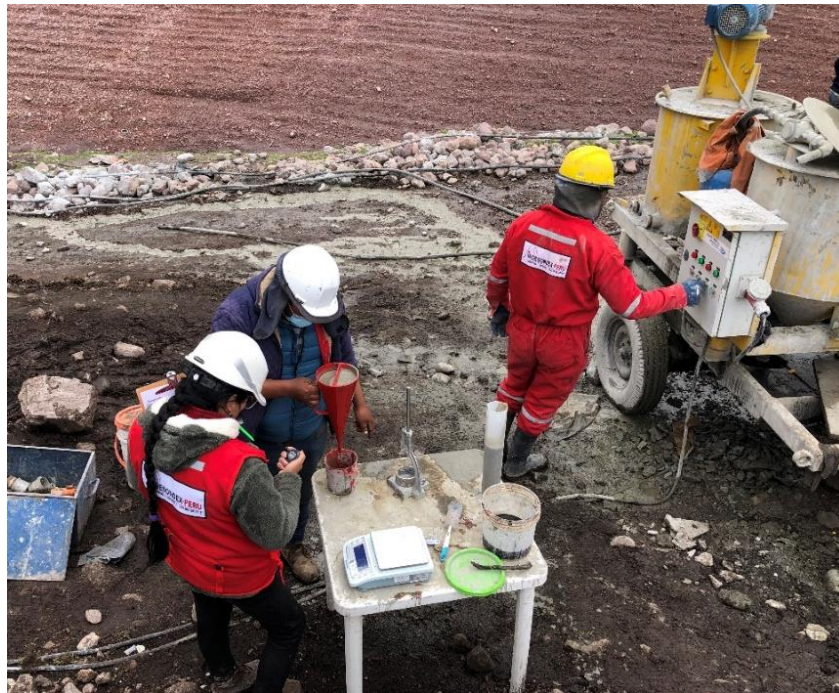
Para determinar la fluidez de la mezcla de inyección se realizó el ensayo en el Cono de Marsh en donde se vertió 1000 ml de lechada y se midió el tiempo que tarda en fluir a través del orificio, expresado en segundos, este resultado nos indica que cuanto menor es el tiempo mayor es la fluidez de la mezcla de inyección. Si se aplica este procedimiento con diferentes porcentajes de aditivo polifuncional, se determina el punto de saturación de la mezcla de inyección. Por lo tanto, una dosificación de aditivo polifuncional por encima del punto de saturación no sólo cambia la fluidez de la mezcla de inyección, sino que también puede provocar efectos adversos como (retraso de fraguado, segregación, sedimentación de la mezcla).

Figura 38. Ensayo de cono de Marsh para estimar la fluidez de la mezcla.

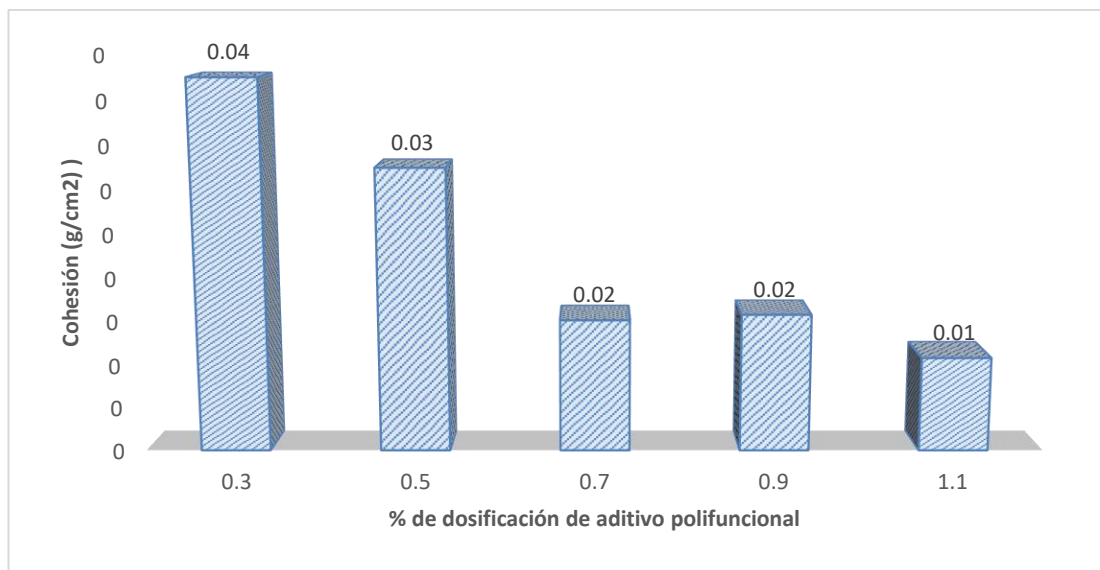
Figura 43. Cohesión de lechada con diferentes dosificaciones de aditivo polifuncional.

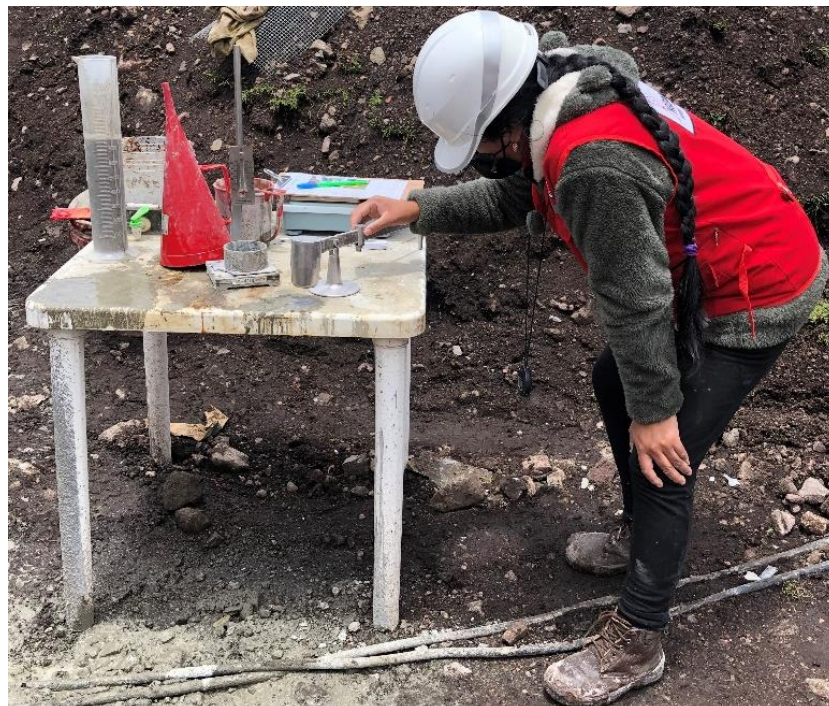
Figura 44. Ejecución del ensayo de densidad.

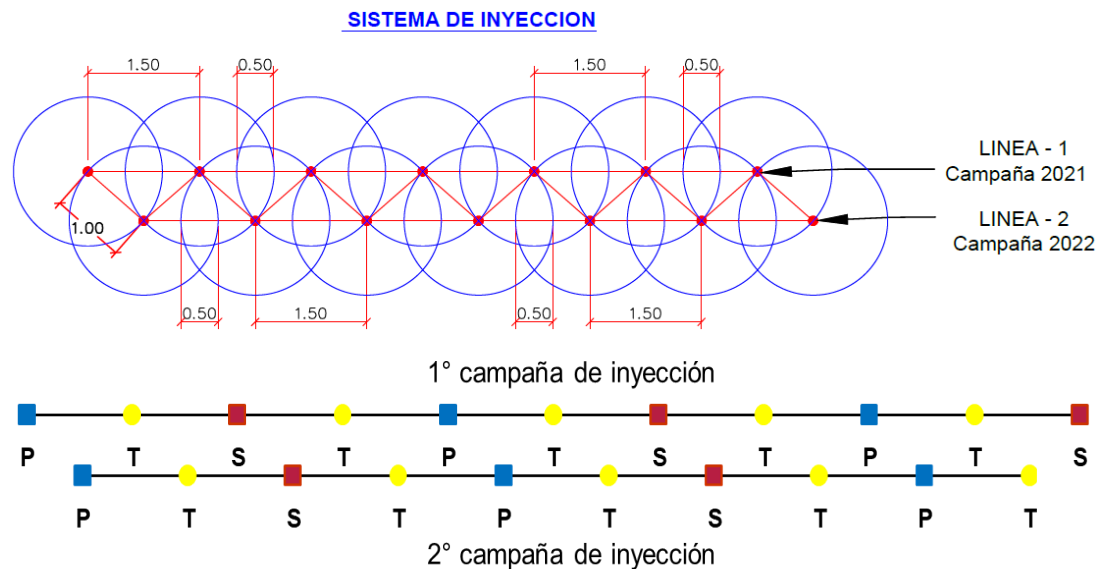
Figura 49. Distribución de los pozos primarios, secundarios y terciarios.

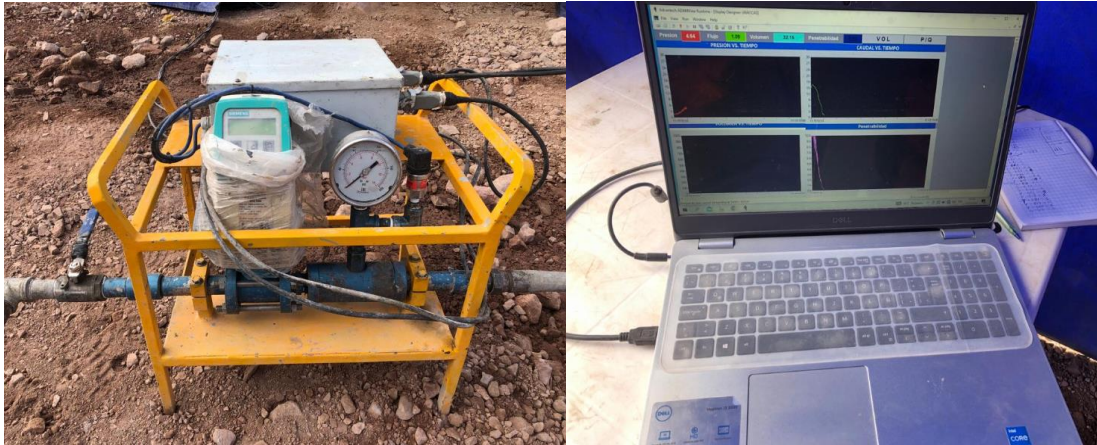
Figura 50. Caudalímetro y registro de inyección en tiempo real.

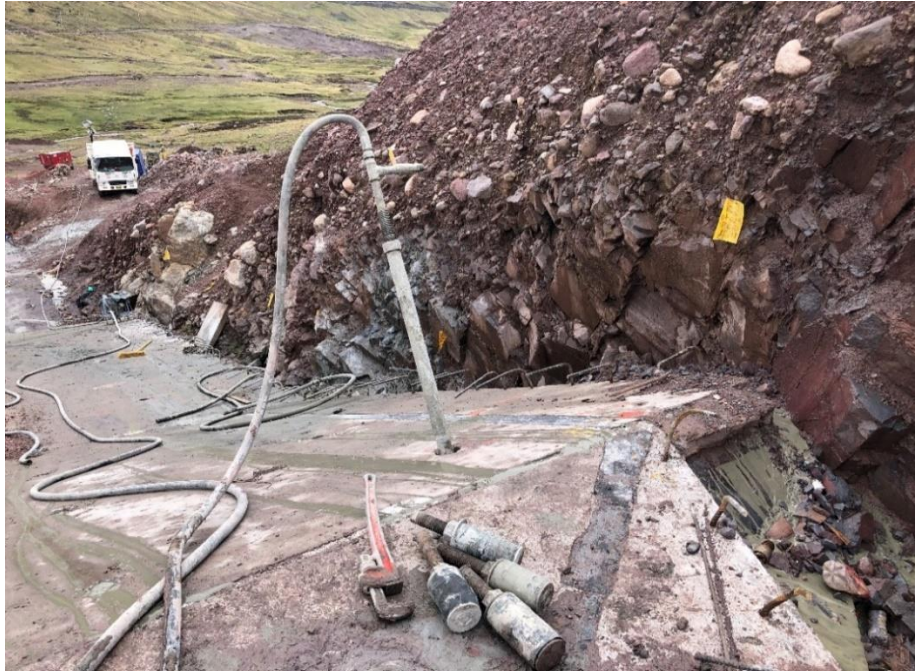
Figura 51. Trabajos de inyección de lechada.

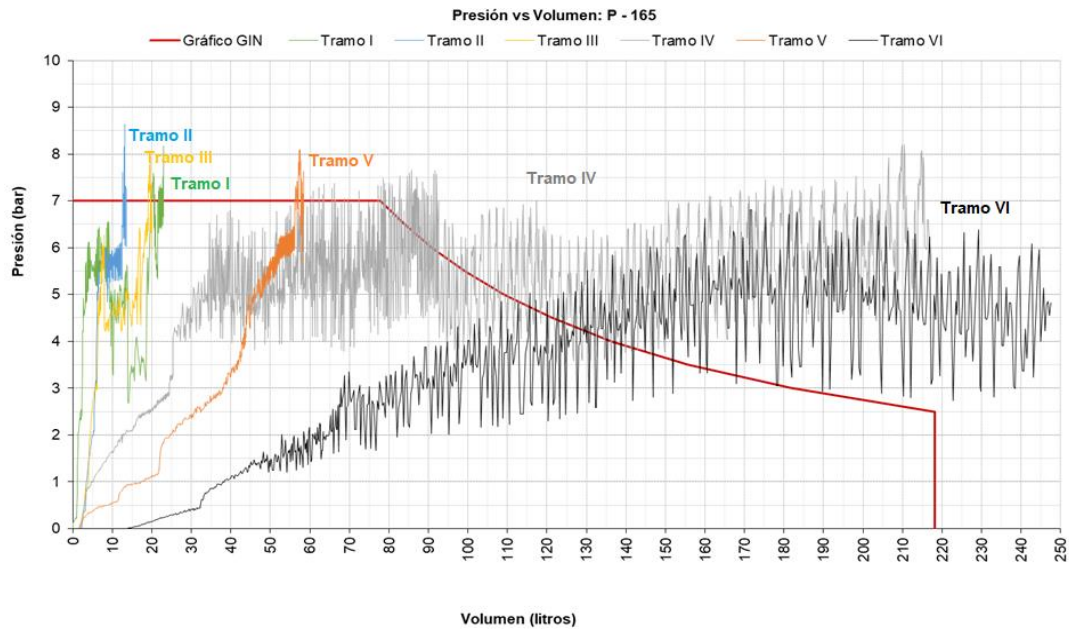
Figura 52. Curvas de trayectoria P-V, pozo P-165.

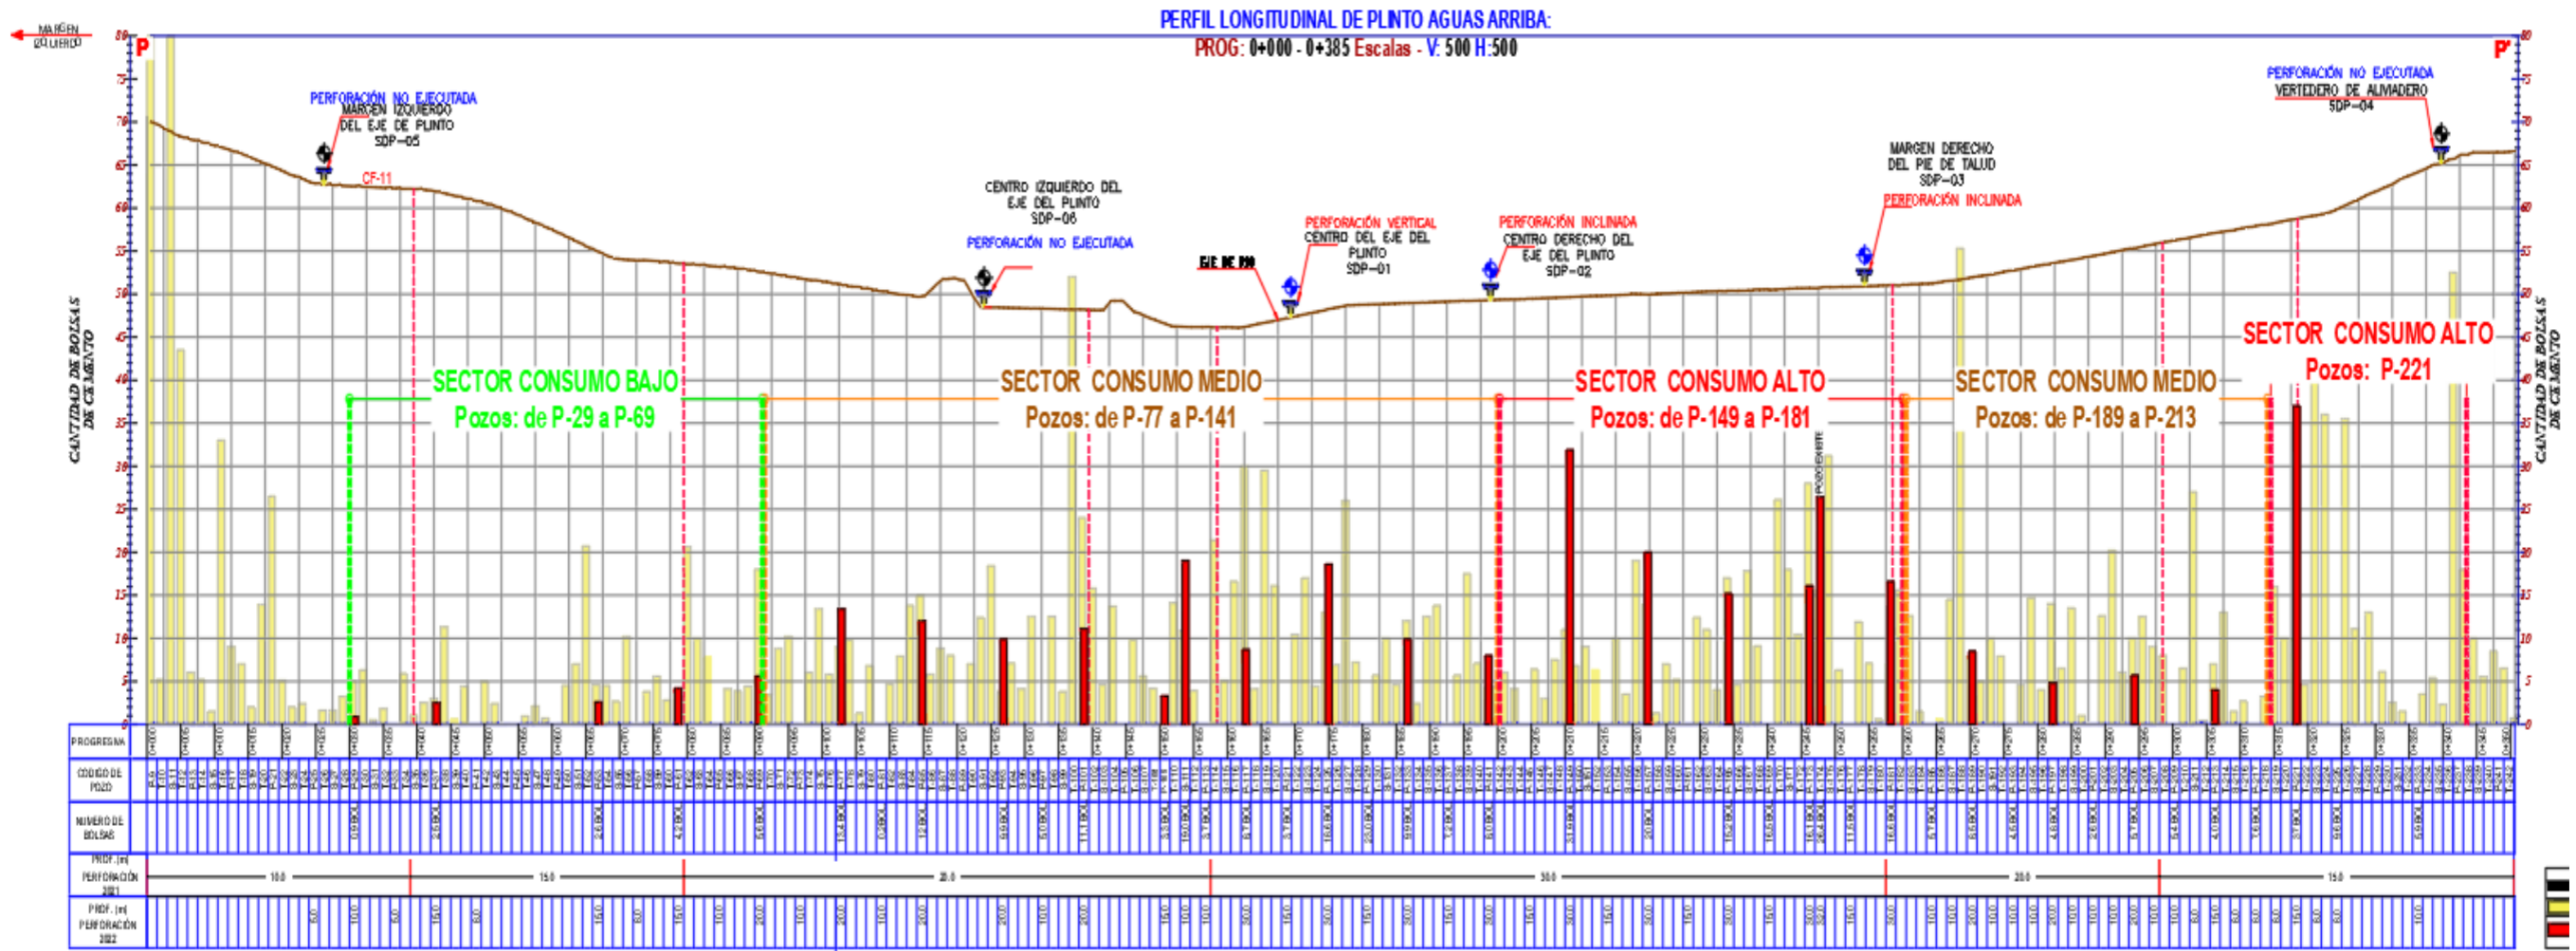
Figura 54. Ubicación de pozos de control de la primera y segunda campaña de inyección.

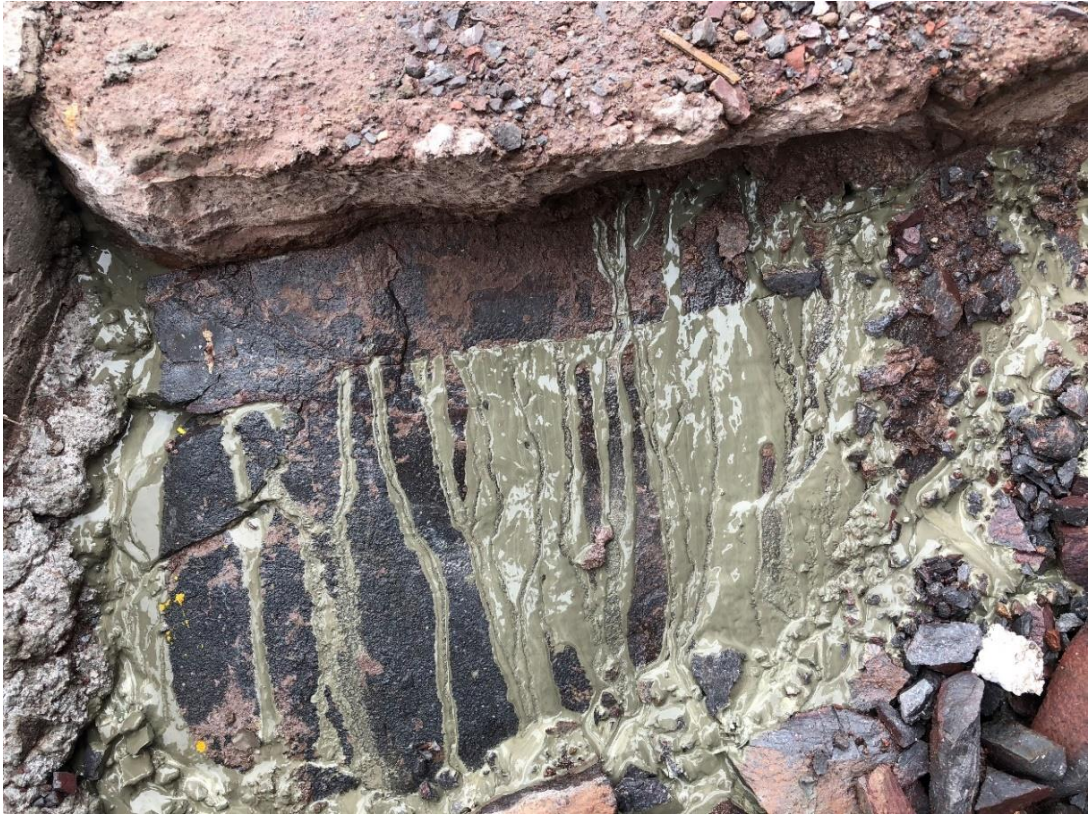
Figura 58. Flujo de lechada a través de discontinuidades en afloramiento de andesita.

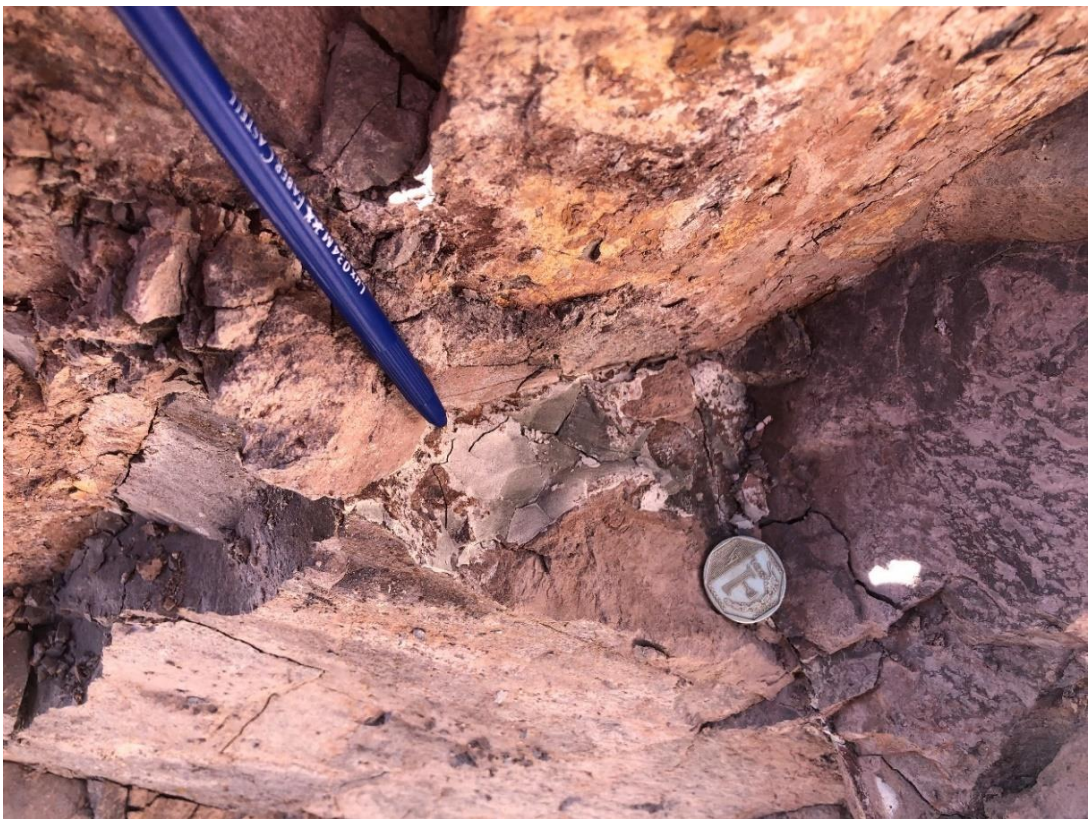
Figura 59. Evidencia de mezcla inyectada en campaña 2021.
