UNIVERSIDAD NACIONAL DEL ALTIPLANO
ESCUELA DE POSGRADO
MAESTRÍA EN CIENCIAS DE LA INGENIERÍA AGRÍCOLA

**EVALUACIÓN DE LA ESTABILIDAD DE MÁRGENES Y EROSIÓN DE PIE
PARA LA PREDICCIÓN DE RETIRO LATERAL EN EL RÍO RAMIS**

MAGÍSTER SCIENTIAE EN INGENIERÍA DE RECURSOS HÍDRICOS

2021

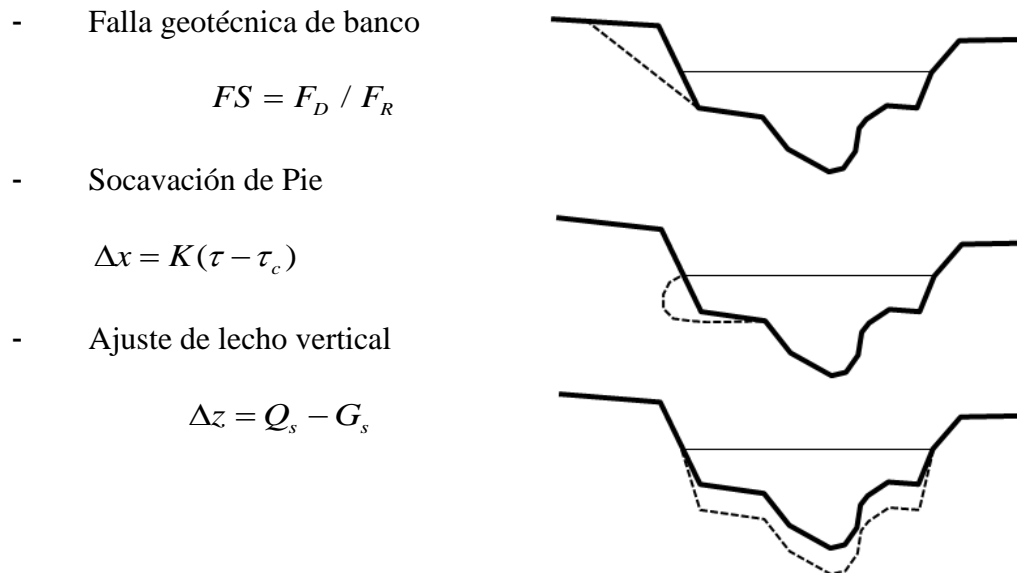
Figura 4. Procesos acoplados en la integración del modelo BSTEM y HEC-RAS.

- a) Falla de banco: es un modelo geotécnico que evalúa la estabilidad del banco al calcular los planos de falla a través del banco para determinar si las fuerzas

desestabilizantes superan las fuerzas resistentes y seleccionando el "plano de falla crítico" con el factor de seguridad más bajo (Figura 4) (Gibson et al., 2015).

- b) Socavación de pie: un modelo de erosión lateral que calcula una distribución de corte entre la superficie del agua y la punta del banco y simula la socavación hidráulico lateral en esta zona.
- c) El transporte de sedimentos HEC-RAS simula un tercer proceso: Erosión de canal o deposición: ajuste vertical de la porción del canal de la sección transversal en respuesta a la erosión o deposición. Sin embargo, estos tres procesos interactúan. El cambio vertical puede estabilizar los pies o bancos empinados, acelerando o evitando las fallas de bancos. Socavación y la falla del banco agregan sedimento a la corriente, lo que afecta la continuidad de

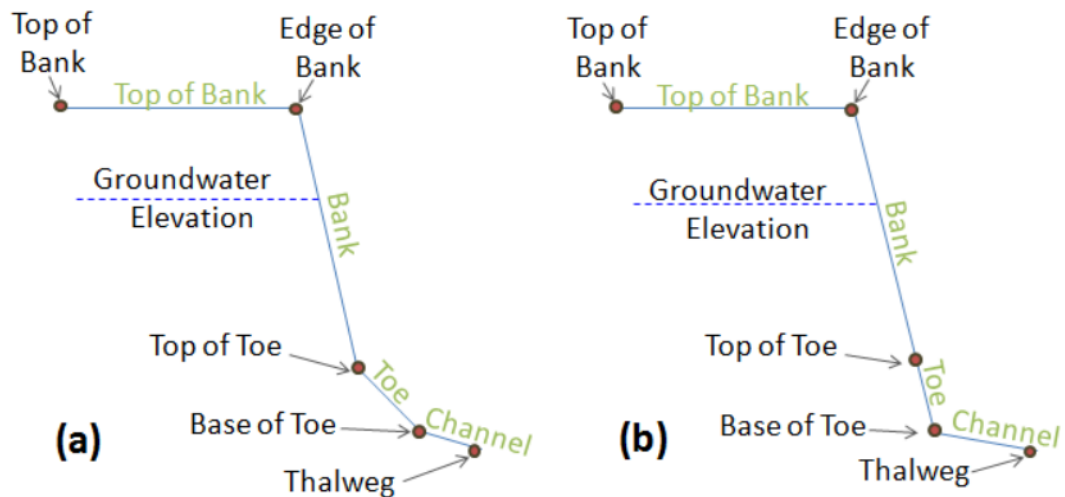
Figura 8. Puntos para la mitad de la sección transversal del modelo BSTEM

En la Figura 8 se detalla cómo determinar los puntos de la coordenada (station) para obtener las características geométricas de la sección transversal de entrada al modelo BSTEM.

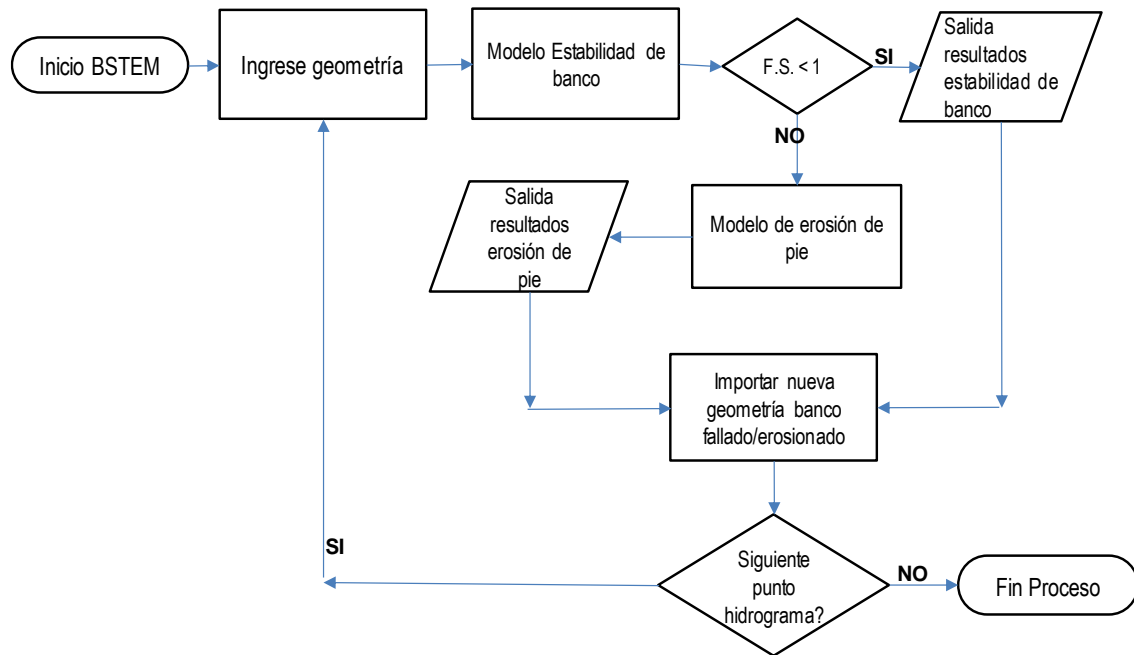
Figura 9. Diagrama del modelado de la erosión lateral utilizando el modelo BSTEM

cuantitativas a lo largo del banco que controlan los procesos hidráulicos y geotécnicos que ingresan al banco. En la Figura 9 se presenta una diagrama para los pasos para el modelado (Midgley et al., 2012).

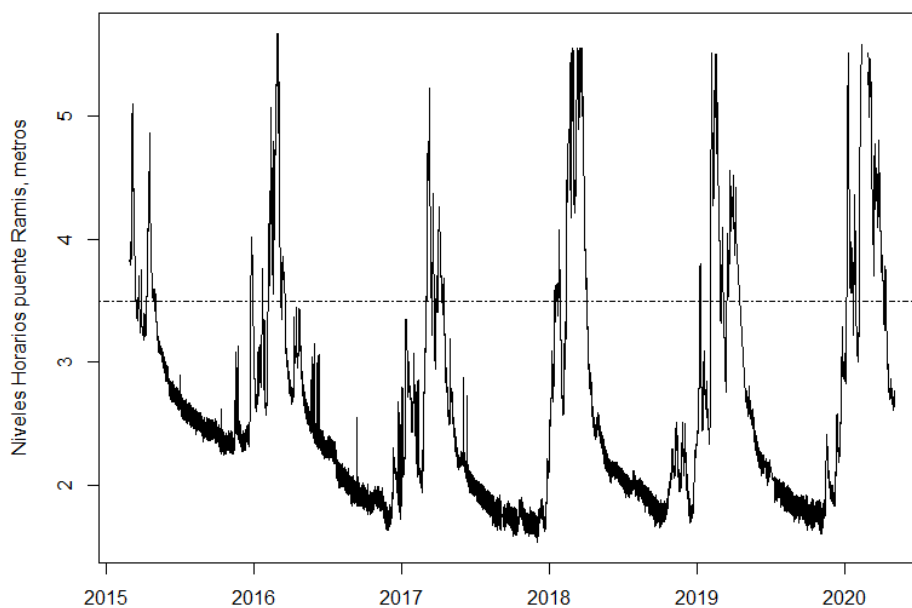
Figura 10. Variación de niveles horarios sitio P-01, río Ramis

La variación de niveles en el río Ramis siguen un patrón variable según la estación húmeda y seca. La variación horaria de niveles cercano al sitio P-1, basado en mediciones horarias del nivel de agua, obtenidas del portal de SENAMHI, desde el 01 de marzo del 2015 al 30 abril del 2020, muestra un valor máximo alcanzado de 5.67 m y el valor mínimo 1.54 m de tirante, encontrándose en rango de caudal dominante (figura 10).

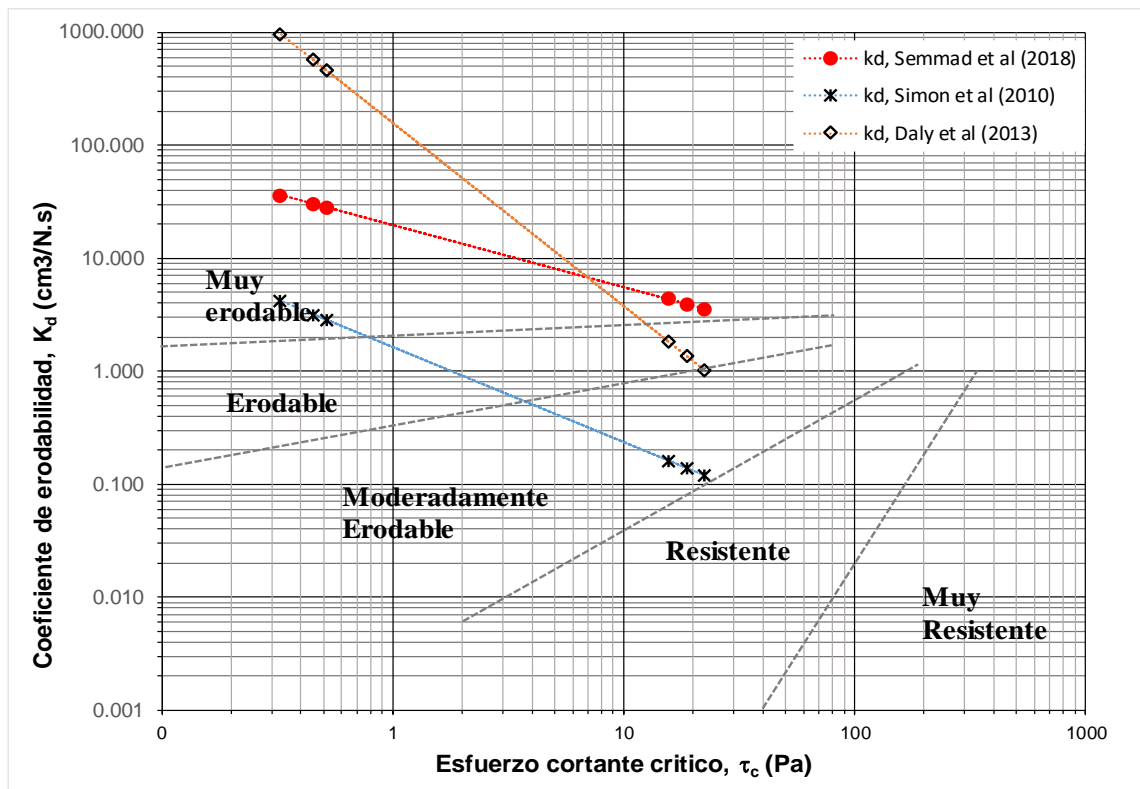
Figura 13. Relación del esfuerzo cortante crítico y el coeficiente de erosionabilidad

Los resultados de τ_c y k_d en la Tabla 7 se trazaron para evaluar la relación de τ_c y k_d (Fig. 13). Además, las categorías de erodabilidad propuestas por Hanson & Simon (2001) que se muestra en la Figura 13. Se encontró que los suelos de los bancos del río cayeron principalmente en la categoría "muy erodable" y "erodable". En estos casos los valores calculados con la ecuación (9) cayeron en la categoría "moderadamente erodable". Así también los valores calculados con la ecuación (10) cayeron en valores intermedios. Las estimaciones de k_c y k_d basados en el contenido de arcilla limo (SC, ecuación 8) como menciona (Semmad et al., 2019) dan mejores resultados.

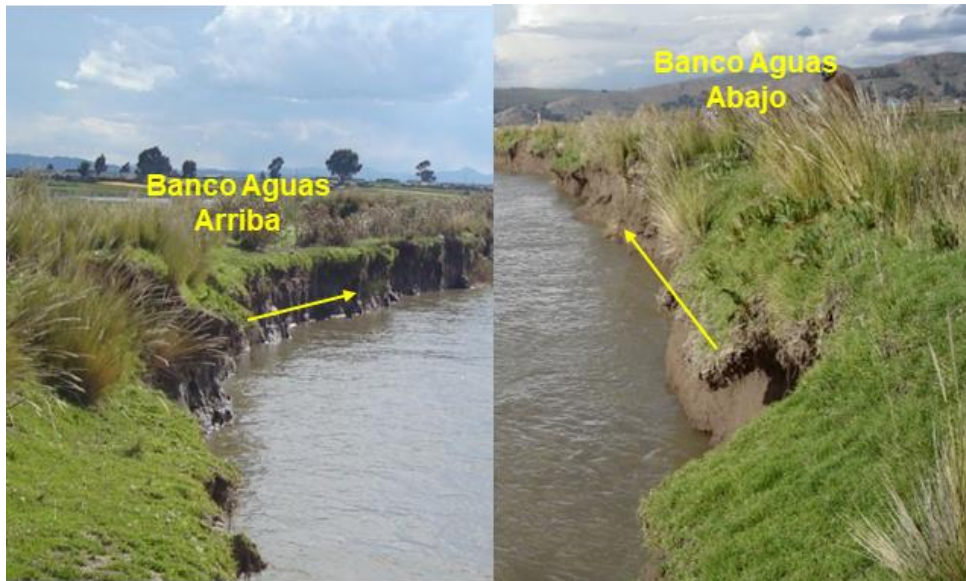
Figura 14. Bancos típicos río Ramis, cercanías del sitio P-02

En la figura 14 se aprecian los límites entre las capas de las márgenes son marcadas por las líneas.

El análisis de retiros de banco se ha enfocado en tres bancos representativos a lo largo del tramo: aunque estos están compuestos por diferentes estratos (Figura 14), se han representado esquemáticamente como bancos compuestos, con una capa de arena fina inferior y una capa cohesiva superior. Los parámetros del banco requeridos por los modelos se indican en la Tabla 7.

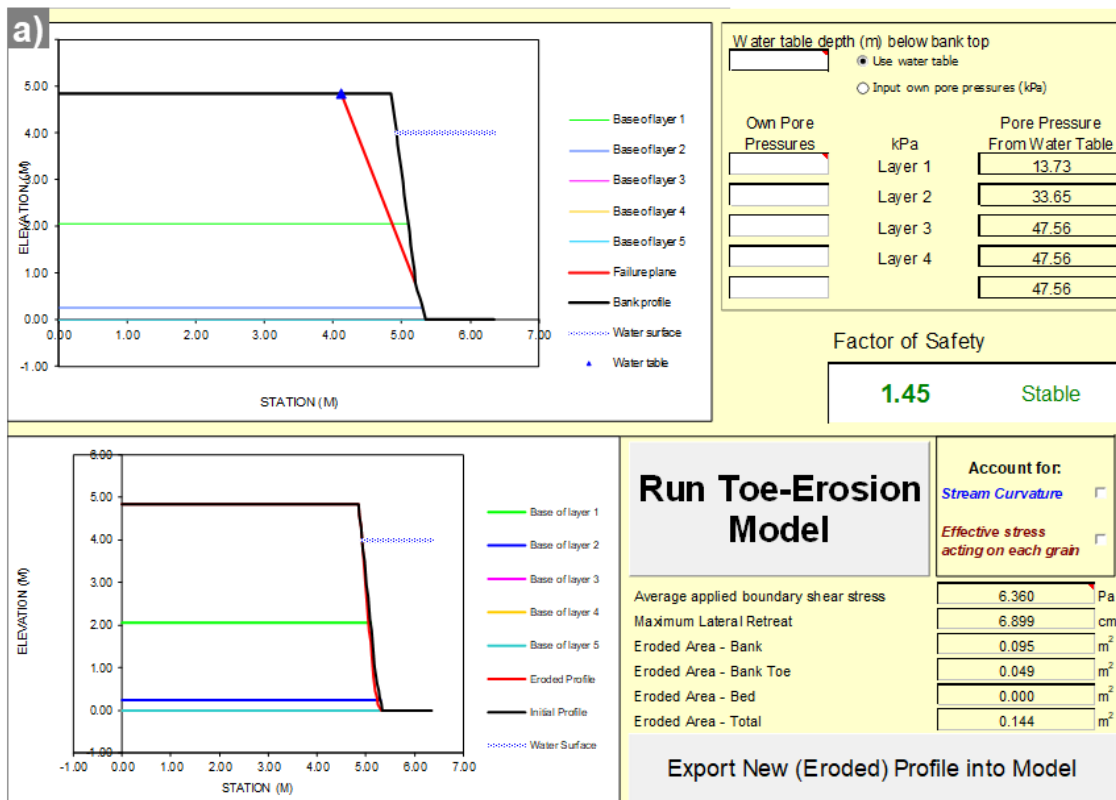
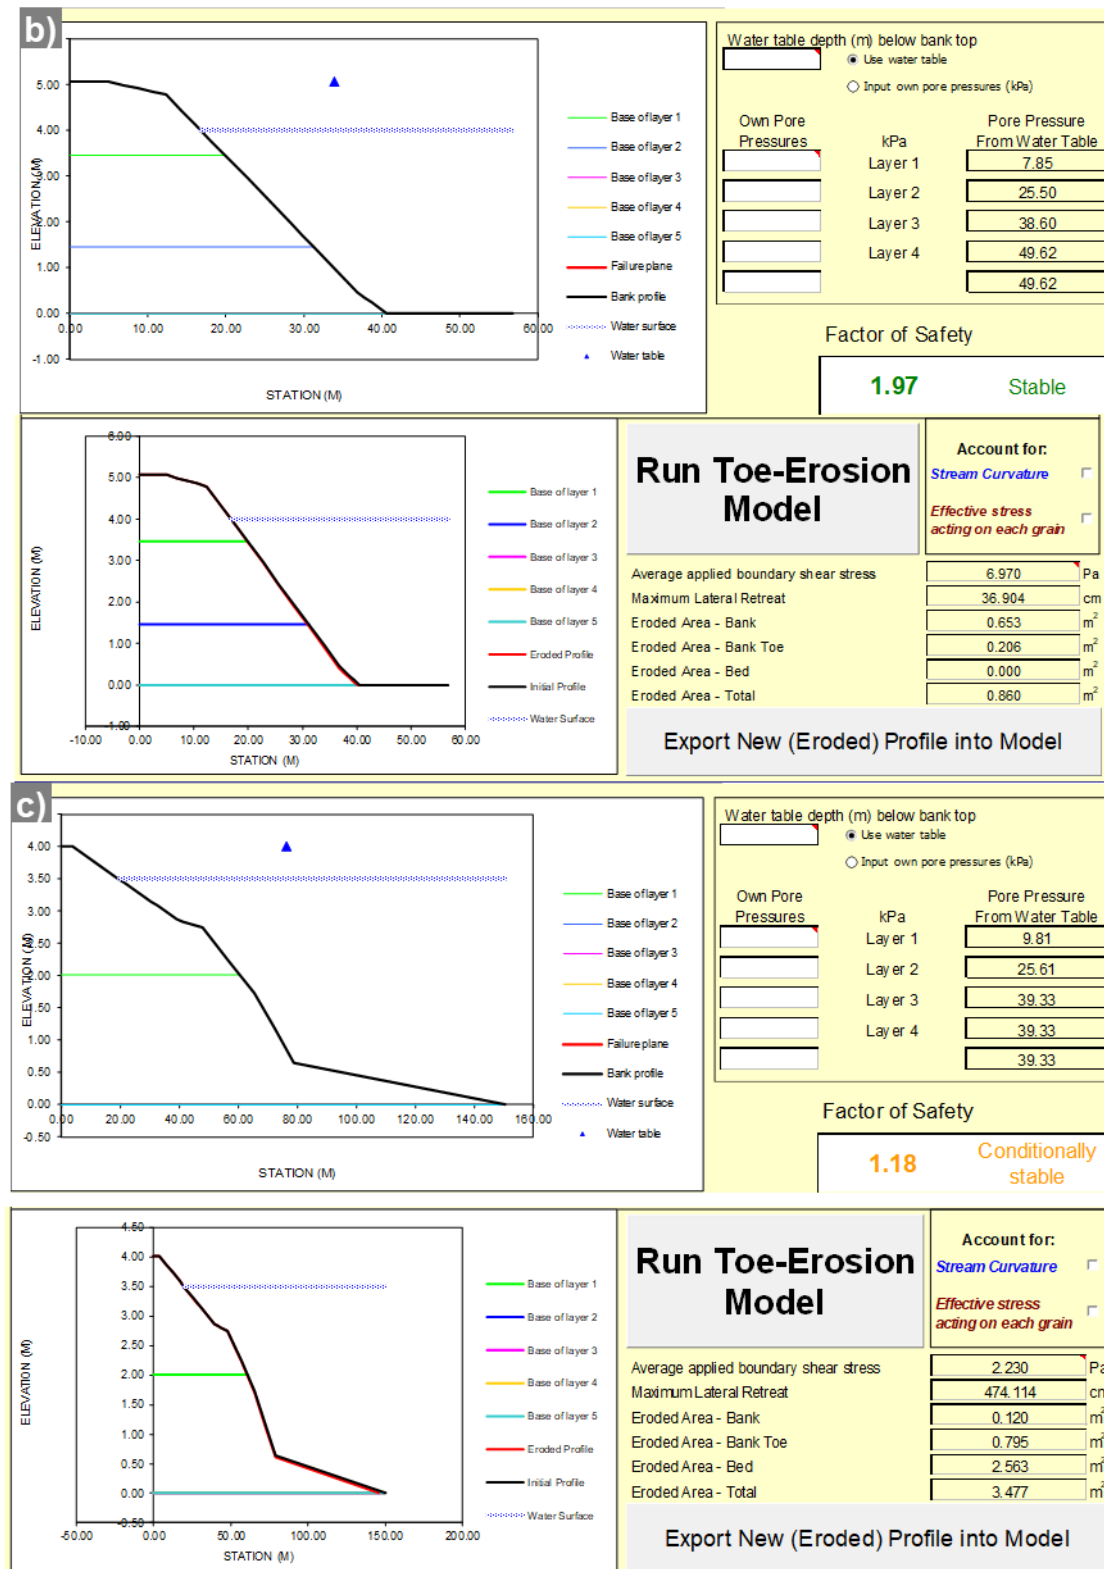
Figura 15. Imagen del modelo de pie y estabilidad lateral en secciones analizadas

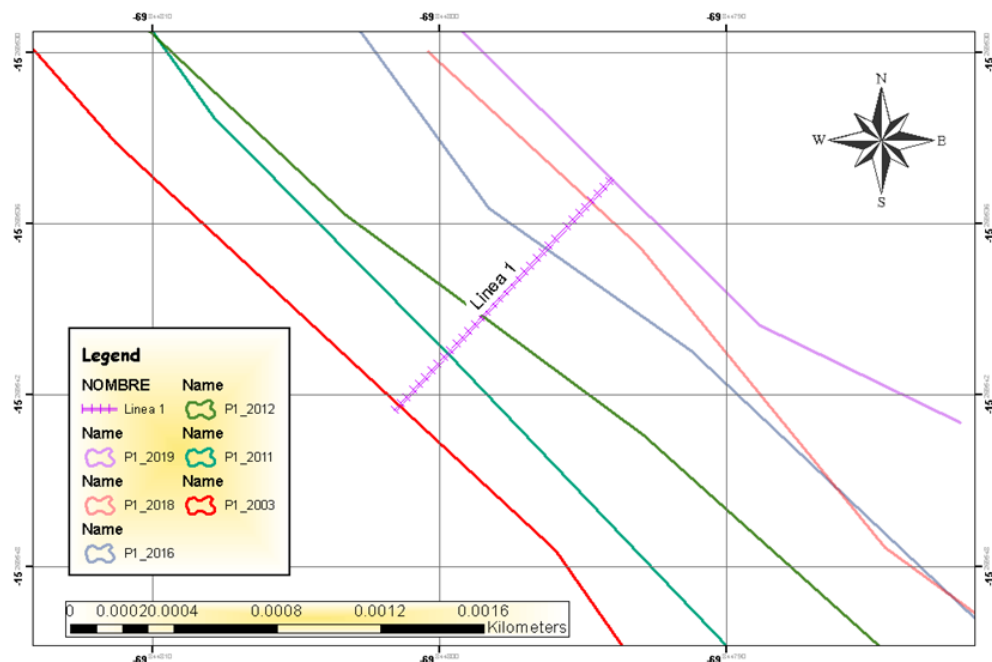
Figura 16. Imagen satelital de variación del retiro del río Ramis en P-01, margen izquierdo.

El retiro del banco de P-01 digitalizado en la Figura 16, para la imagen satelital que se tuvo a disposición, inicia en el año 2002, donde se considera el valor de 0.00 metros, lo cual se fue incrementando durante los años analizados 2002, 2003, 2011, 2012, 2013, 2014, 2015, 2016, 2017, 2018, 2019 y 2020, en algunos años la imagen no estuvo visible.

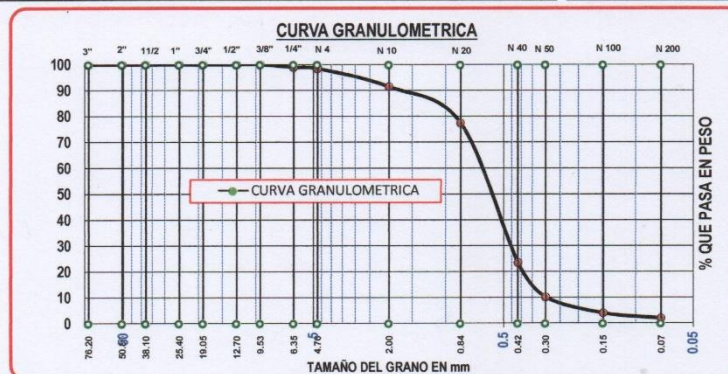
TAMICES ASTM	ABERTURA (mm)	Peso Retenido (gr)	% Retenido Parcial	% Retenido Acumulado	% que pasa	Obs.	3"	76.2	0.00	0.00	0.00	100.00		2"	50.8	0.00	0.00	0.00	100.00		1 1/2"	38.1	0.00	0.00	0.00	100.00		1"	25.4	0.00	0.00	0.00	100.00		3/4"	19.05	0.00	0.00	0.00	100.00		1/2"	12.7	0.00	0.00	0.00	100.00		3/8"	9.53	0.00	0.00	0.00	100.00		1/4"	6.35	4.25	1.06	1.06	98.94		No4	4.76	1.98	0.50	1.56	98.44		No10	2.00	27.86	6.97	8.52	91.48		No20	0.84	56.13	14.03	22.56	77.45		No40	0.42	215.75	53.94	76.49	23.51		No50	0.30	53.39	13.35	89.84	10.16		No100	0.15	24.96	6.24	96.08	3.92		No200	0.07	8.02	2.01	98.09	1.92		BASE		7.66	1.92	100.00	0.00		TOTAL		400.00					DESCRIPCIÓN DE LA MUESTRA Peso Inicial : 400.00 gr. Peso Lavado : 392.34 gr. Peso Perdido : 7.66 gr. LIMITES DE CONSISTENCIA Limite Líquido : NP Limite Plástico : NP Índice d Plasticidad : NP CARACT. GRANULOMETRICAS D10= 0.30 mm D30= 0.47 mm D60= 0.70 mm CU= 2.378 CC= 1.062
TAMICES ASTM	ABERTURA (mm)	Peso Retenido (gr)	% Retenido Parcial	% Retenido Acumulado	% que pasa	Obs.																																																																																																																									
3"	76.2	0.00	0.00	0.00	100.00																																																																																																																										
2"	50.8	0.00	0.00	0.00	100.00																																																																																																																										
1 1/2"	38.1	0.00	0.00	0.00	100.00																																																																																																																										
1"	25.4	0.00	0.00	0.00	100.00																																																																																																																										
3/4"	19.05	0.00	0.00	0.00	100.00																																																																																																																										
1/2"	12.7	0.00	0.00	0.00	100.00																																																																																																																										
3/8"	9.53	0.00	0.00	0.00	100.00																																																																																																																										
1/4"	6.35	4.25	1.06	1.06	98.94																																																																																																																										
No4	4.76	1.98	0.50	1.56	98.44																																																																																																																										
No10	2.00	27.86	6.97	8.52	91.48																																																																																																																										
No20	0.84	56.13	14.03	22.56	77.45																																																																																																																										
No40	0.42	215.75	53.94	76.49	23.51																																																																																																																										
No50	0.30	53.39	13.35	89.84	10.16																																																																																																																										
No100	0.15	24.96	6.24	96.08	3.92																																																																																																																										
No200	0.07	8.02	2.01	98.09	1.92																																																																																																																										
BASE		7.66	1.92	100.00	0.00																																																																																																																										
TOTAL		400.00

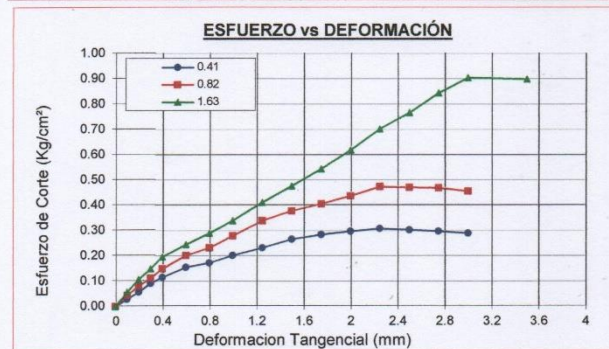
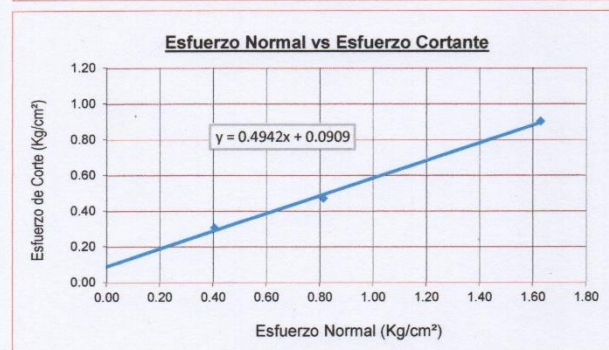
ESFUERZO NORMAL	
ESPECIMEN 1	0.41 kg/cm ²
ESPECIMEN 2	0.82 kg/cm ²
ESPECIMEN 3	1.63 kg/cm ²

PARAMETROS DE LA RECTA	
m =	0.494
b =	0.091

PARAMETROS DE LA RESISTENCIA AL CORTE	
ϕ =	26.30°
C =	0.09 kg/cm ²

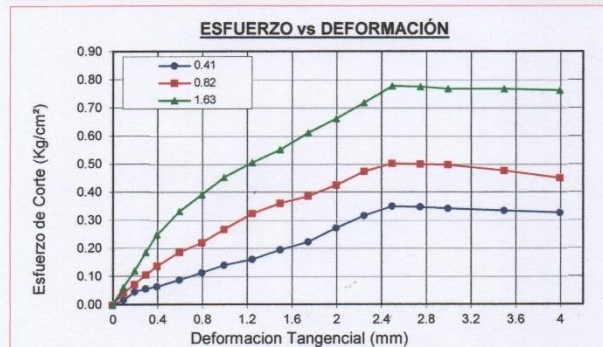
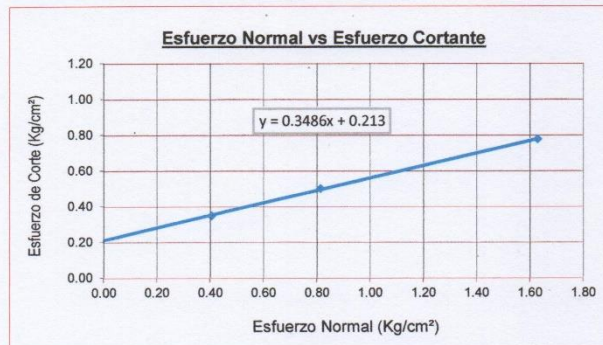
ESFUERZO NORMAL	
ESPECIMEN 1	0.41 kg/cm ²
ESPECIMEN 2	0.82 kg/cm ²
ESPECIMEN 3	1.63 kg/cm ²

PARAMETROS DE LA RECTA	
m =	0.349
b =	0.213

PARAMETROS DE LA RESISTENCIA AL CORTE	
ϕ =	19.22 °
C =	0.21 kg/cm ²

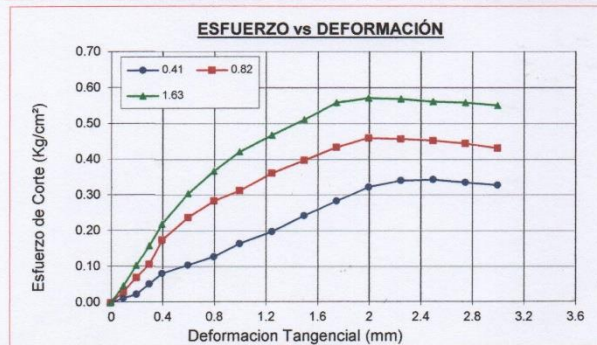
ESFUERZO NORMAL	
ESPECIMEN 1	0.41 kg/cm ²
ESPECIMEN 2	0.82 kg/cm ²
ESPECIMEN 3	1.63 kg/cm ²

PARAMETROS DE LA RECTA	
m =	0.182
b =	0.290

PARAMETROS DE LA RESISTENCIA AL CORTE	
ϕ =	10.33 °
C =	0.29 kg/cm ²
