**UNIVERSIDAD NACIONAL DEL ALTIPLANO**  
**FACULTAD DE INGENIERÍA CIVIL Y ARQUITECTURA**  
**ESCUELA PROFESIONAL DE INGENIERÍA CIVIL**

**ANÁLISIS DE VULNERABILIDAD Y FALLAS ESTRUCTURALES  
POR EVENTOS CLIMÁTICOS NO CONVENCIONALES EN  
ESTRUCTURAS METÁLICAS CON COBERTURA DE MALLA  
RASCHEL EN INSTITUCIONES EDUCATIVAS PÚBLICAS DE  
NIVEL PRIMARIA Y SECUNDARIA, PUNO-2021**

**TESIS**

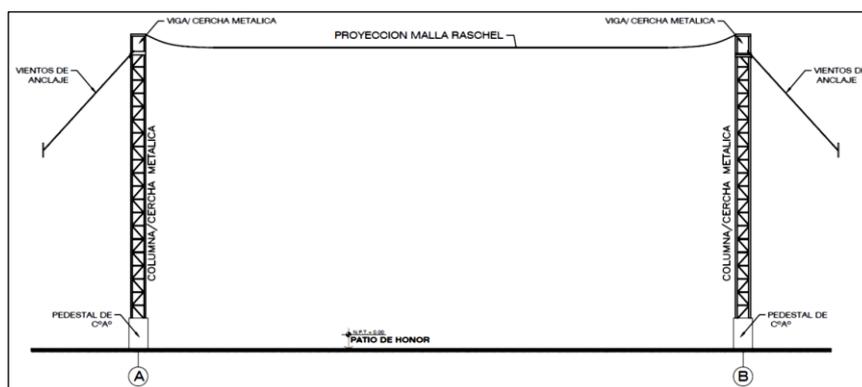
*Elementos de un sistema típico de cubierta con malla raschel.*

*Nota.* Elementos de cubierta de malla raschel a estudiar en la presente investigación.

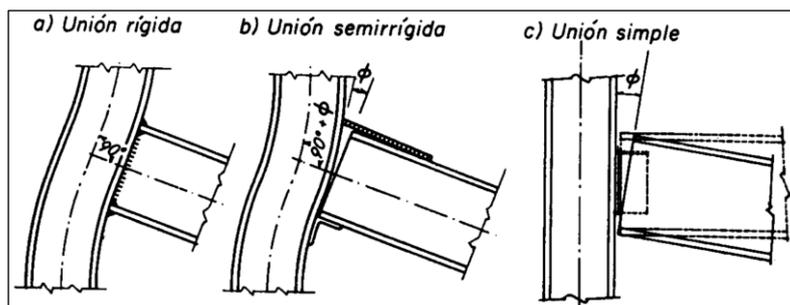
*Uniones resistentes a flexión.*

El comportamiento de todas las uniones debe ser suficientemente dúctil para que pueda desarrollar su capacidad de resistencia en el rango plástico sin fallar demasiado pronto por una deformación excesiva. (Picazo, 2007).

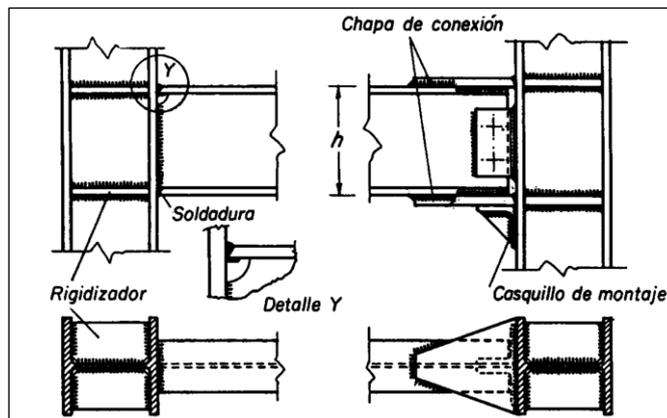
*Unión rígida soldada*

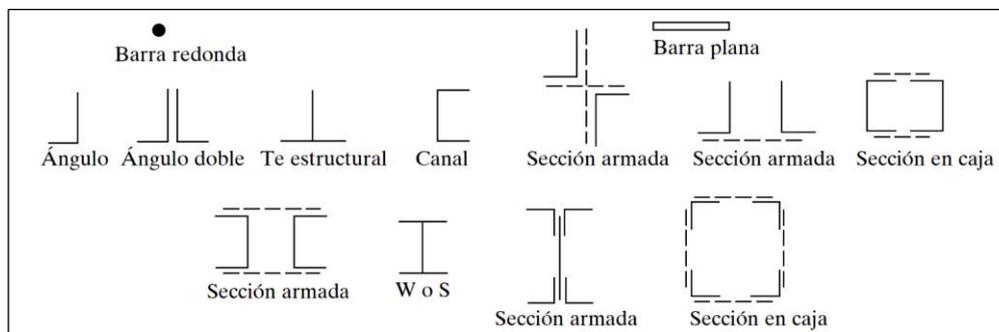
*Tipos de miembro a tensión.*

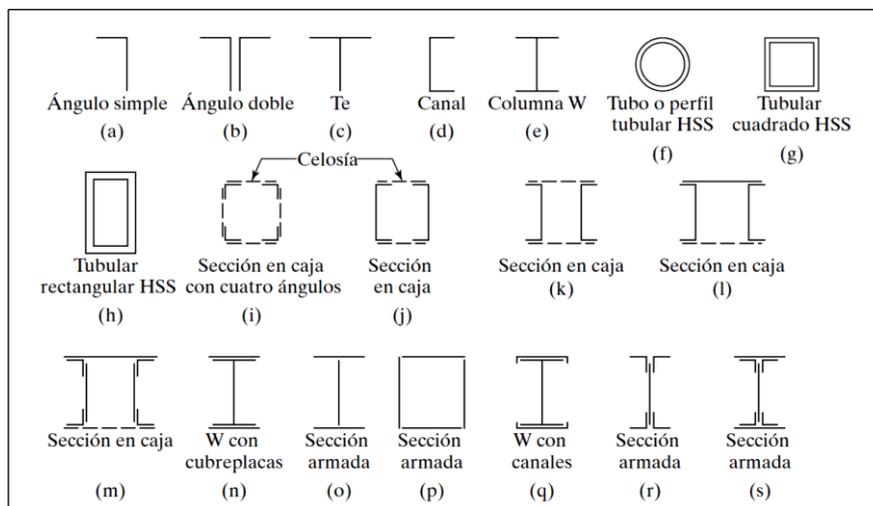
*Tipos de miembros a compresión.*

Salvo algunas excepciones, las secciones transversales utilizadas para los elementos de compresión suelen ser comparables a las utilizadas para los elementos de tracción. Las excepciones se deben a la necesidad de elementos rígidos y a la relación inversa entre la resistencia de los elementos de compresión y la relación de esbeltez.

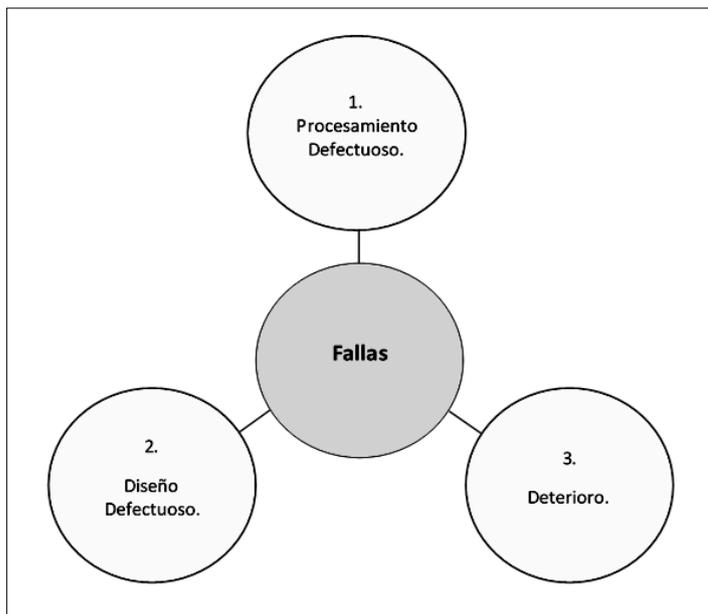
### *Causas que producen fallas*

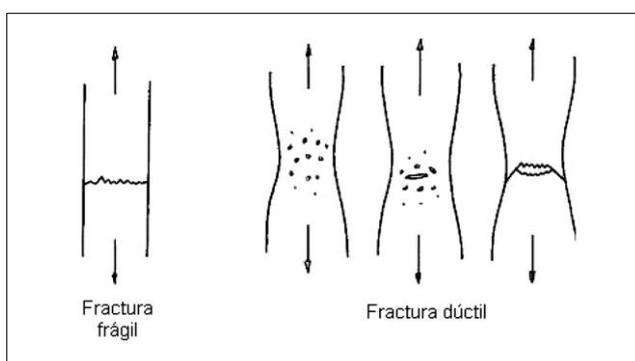
*Fracturas de barras cilíndricas sometidas a tracción*

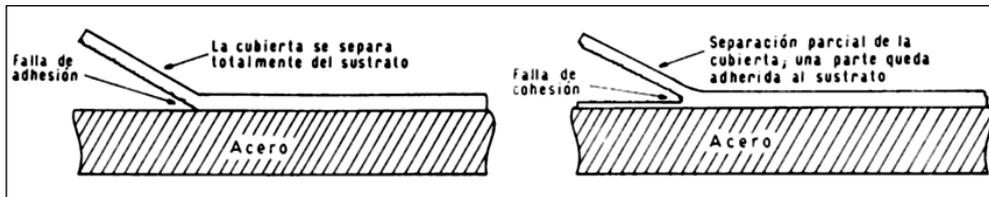
*Falla por Adhesión y Cohesión*

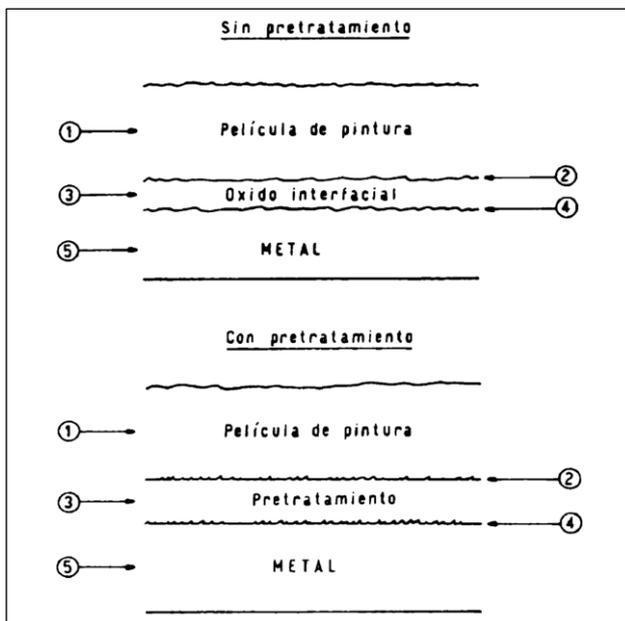
*Zonas donde puede ocurrir la delaminación.*

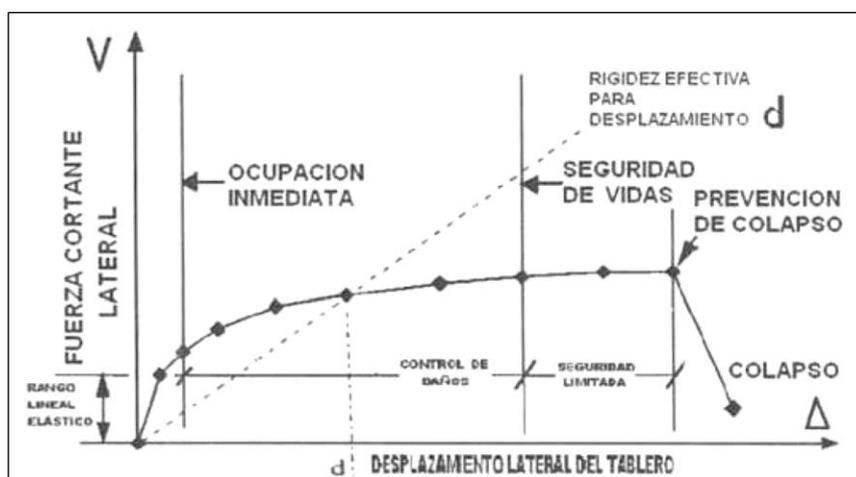
*Niveles de desempeño.*

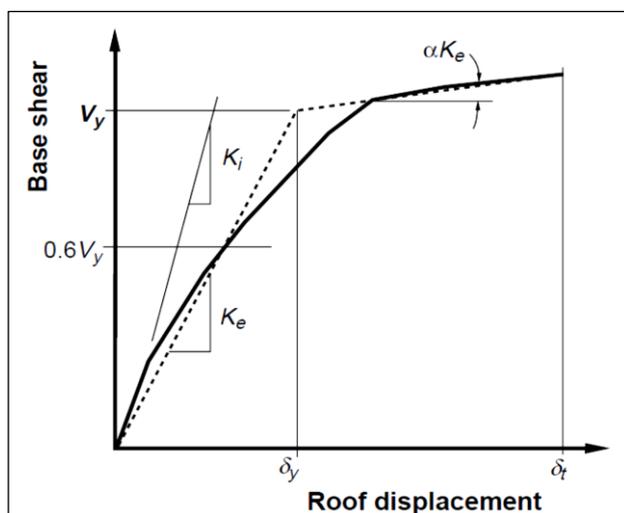
*Representación de la curva de capacidad.*

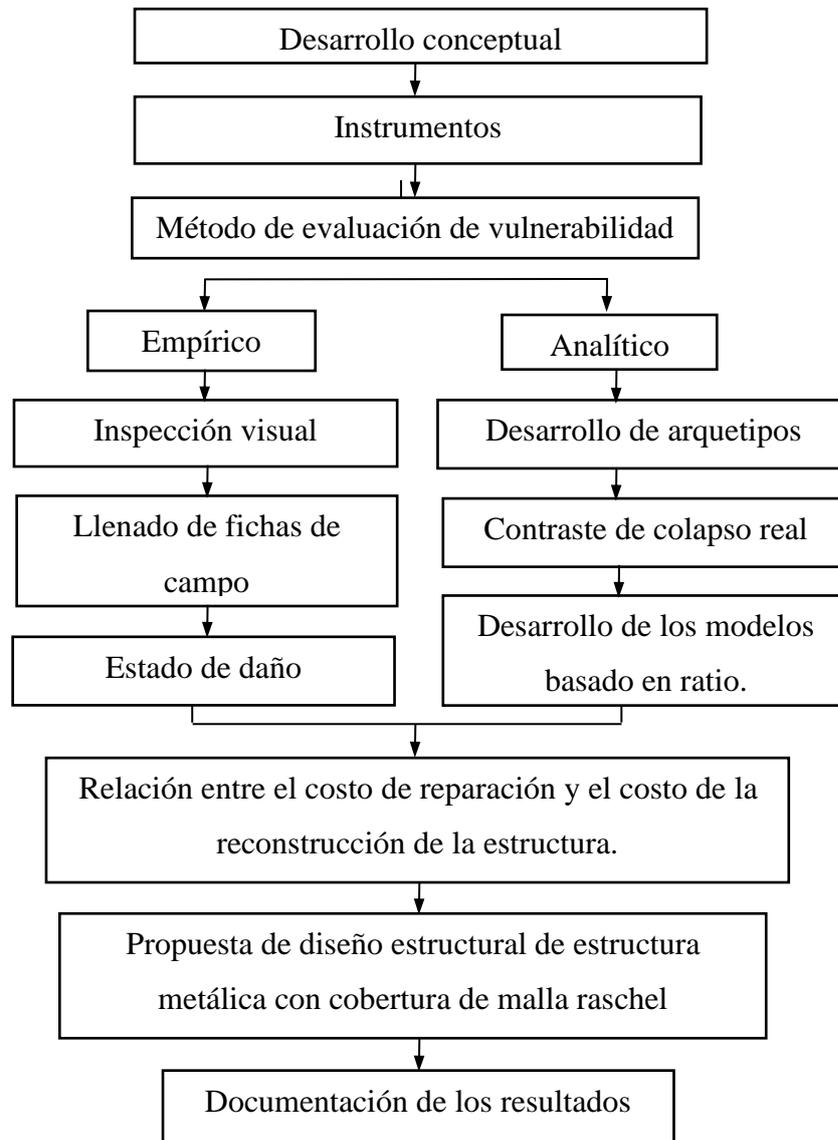
*Diseño metodológico de la investigación.*

*Nota.* Metodología adoptada para estructuras metálicas.

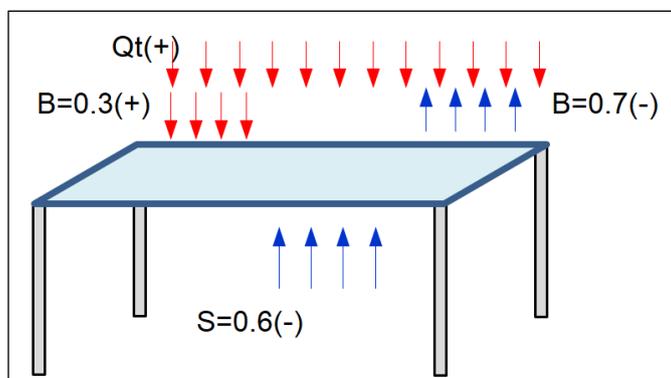
*Idealización de la combinación de cargas.*

*Nota.* Se considera el caso más desfavorable.

Así mismo, se considera la siguiente idealización, para determinar el caso más desfavorable en caso suceda la combinación de cargas (eventos simultáneos).

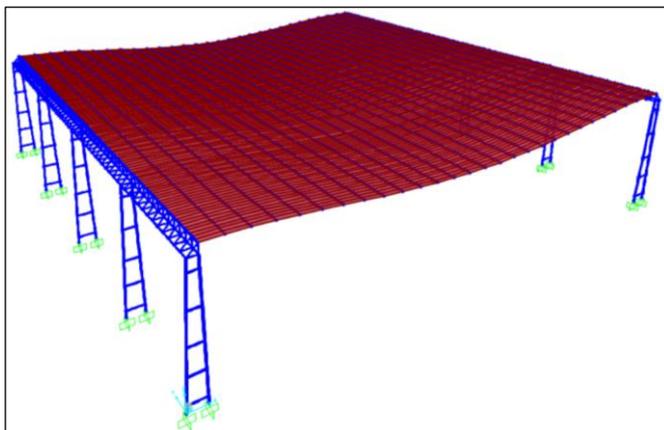
*Arquetipo desarrollado - Cód. inv. 001-2021.*

*Nota.* Elaborado y extraído de software sap2000.

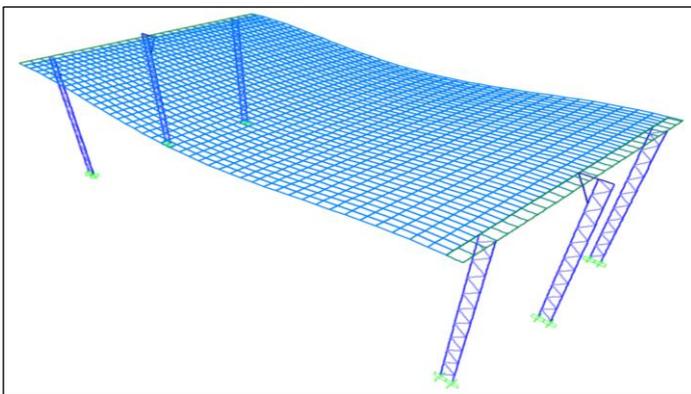
*Arquetipo desarrollado - Cód. inv. 003-2021.*

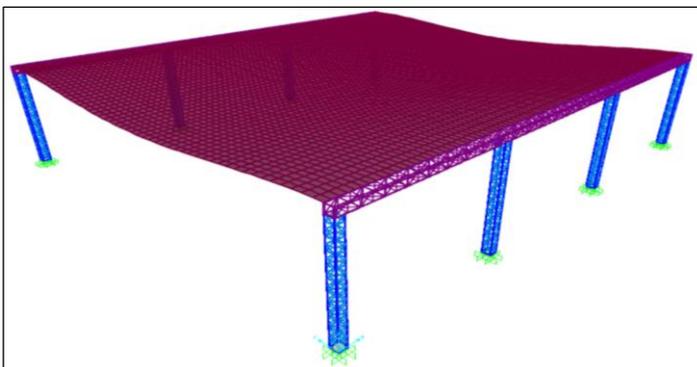
### Figura 56

*Arquetipo desarrollado - Cód. inv. 004-2021.*

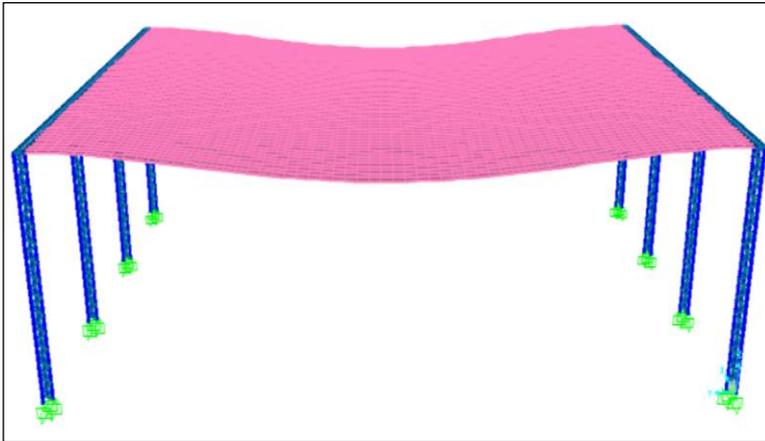
### Figura 57

Arquetipo desarrollado - Cód. inv. 005-2021.

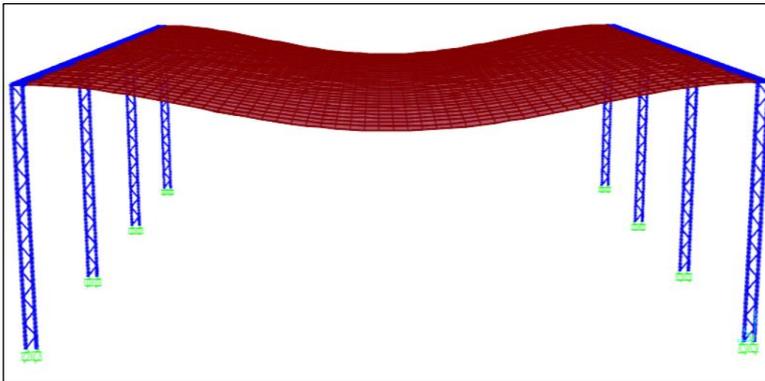
### Figura 58

Arquetipo desarrollado - Cód. inv. 006-2021.

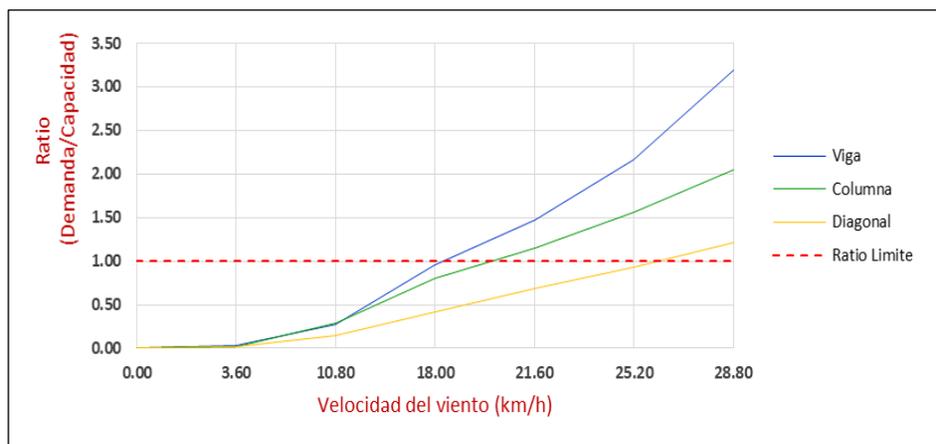
*Curva ratio vs velocidad del viento - Cód. inv. 001-2021.*

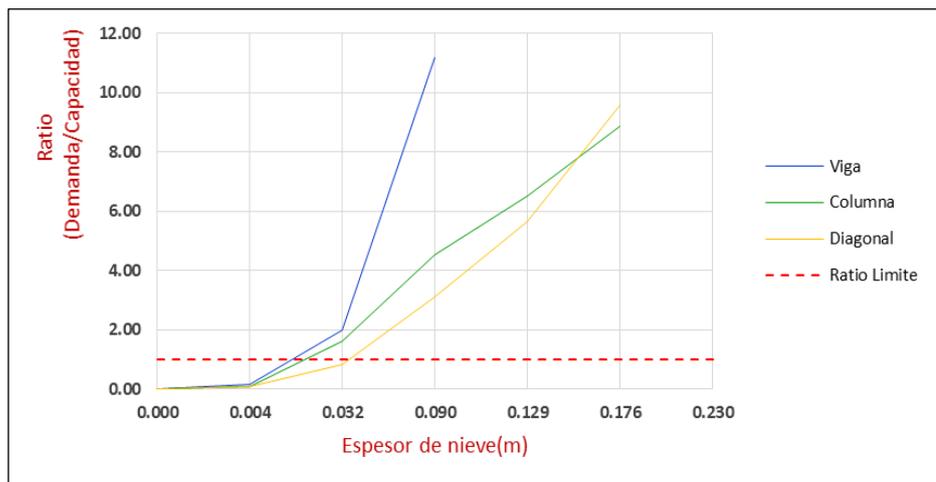
**Figura 60**

*Curva ratio vs espesor de nieve - Cód. inv. 001-2021.*

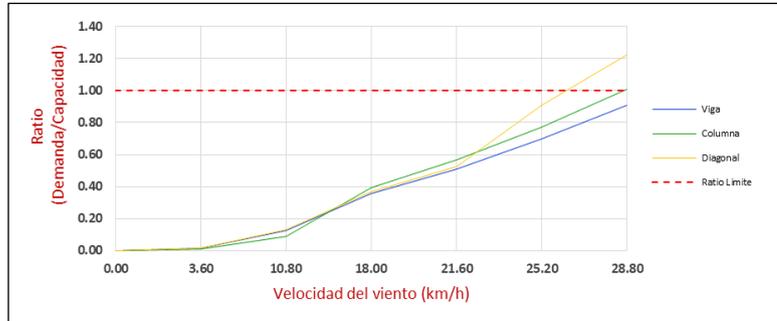
*Curva ratio vs velocidad del viento - Cód. inv. 002-2021*

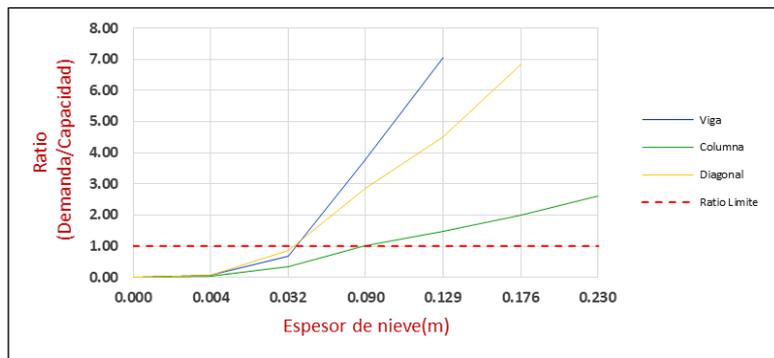
**Figura 62**

*Curva ratio vs espesor de nieve - Cód. inv. 002-2021.*

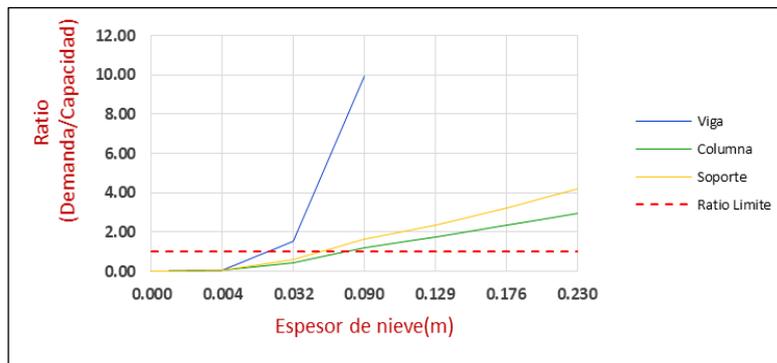
Curva ratio vs espesor de nieve - Cód. inv. 003-2021.

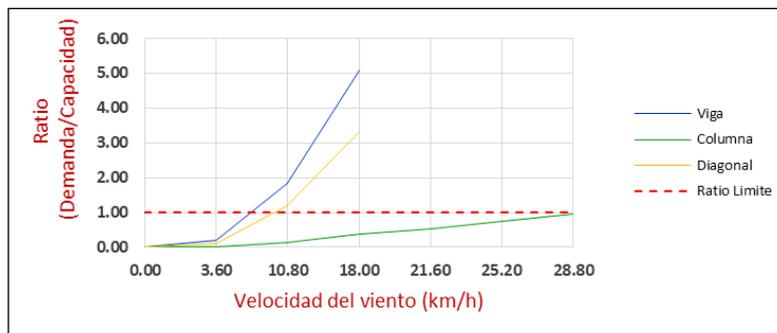
Curva de ratio vs velocidad del viento - Cód. inv. 004-2021

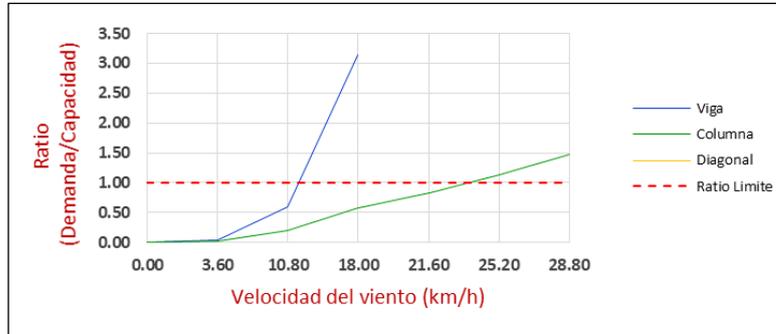
*Curva de ratio vs velocidad del viento - Cód. inv. 005-2021*

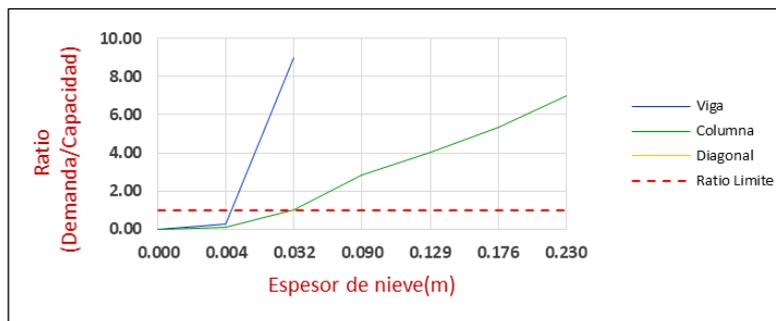
**Figura 68**

*Curva ratio vs espesor de nieve - Cód. inv. 005-2021.*

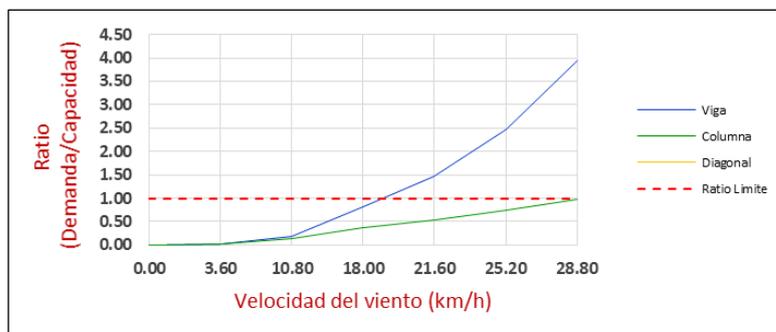
*Curva de ratio vs velocidad del viento - Cód. inv. 006-2021*

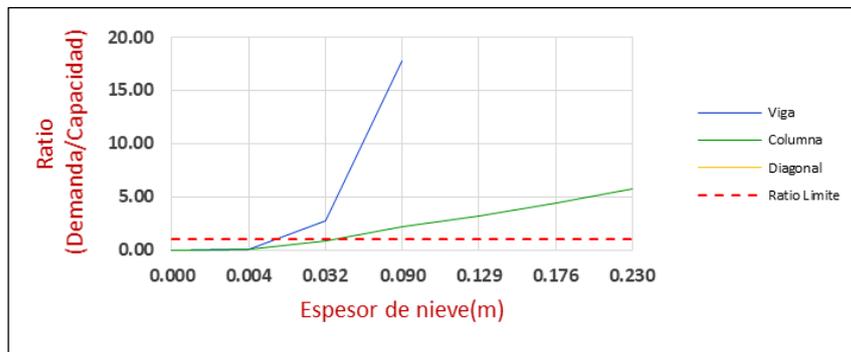
## Figura 70

Curva ratio vs espesor de nieve - Cód. inv. 006-2021.

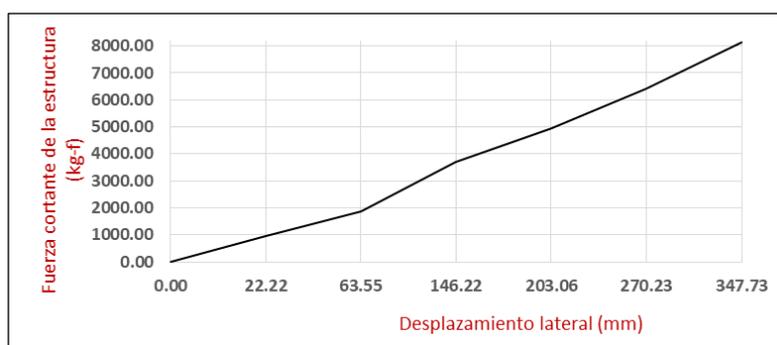
Esfuerzo vs deformación de la estructura - Cód. inv. 001-2021.

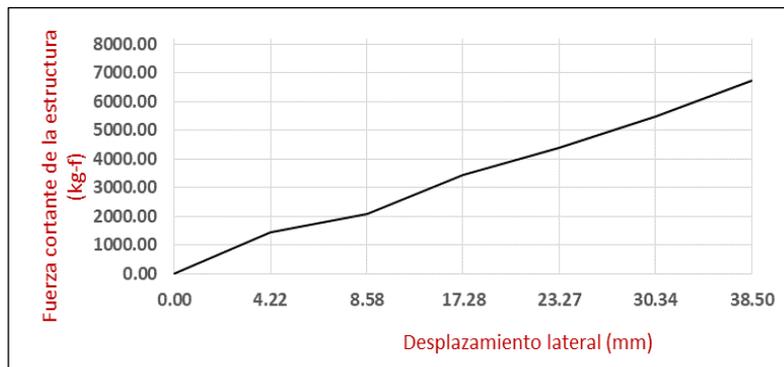
### Figura 72

*Esfuerzo vs deformación de la estructura - Cód. inv. 002-2021.*

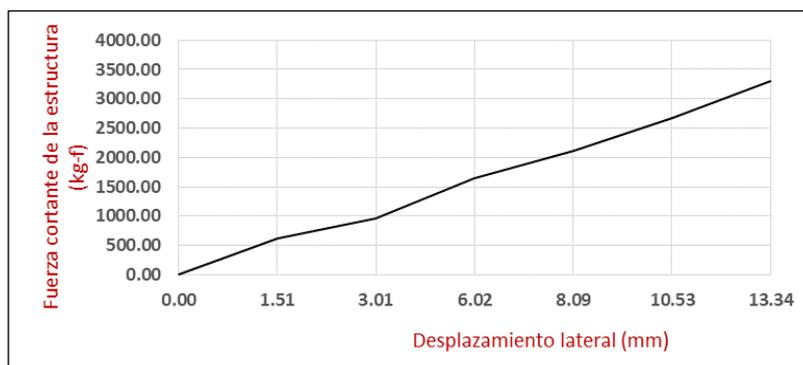
### Figura 73

*Esfuerzo vs deformación de la estructura - Cód. inv. 003-2021.*

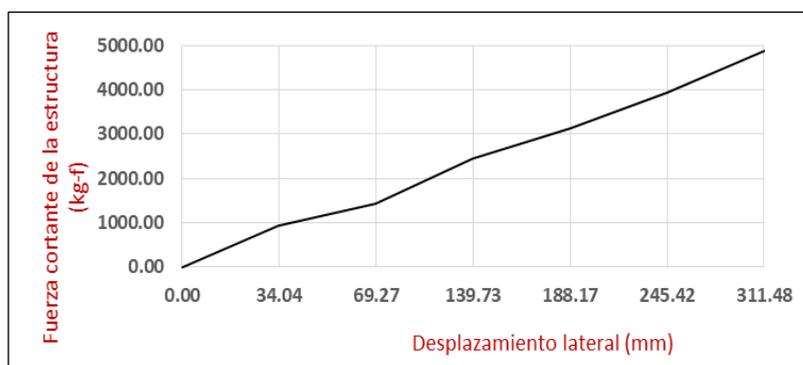
### Figura 74

*Esfuerzo vs deformación de la estructura - Cód. inv. 004-2021.*

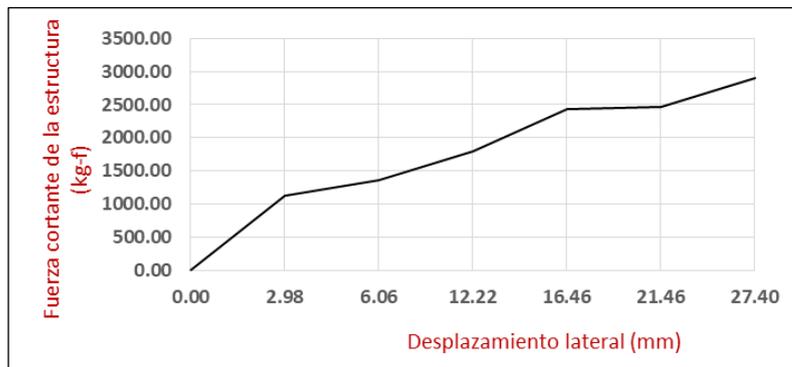
### Figura 75

*Esfuerzo vs deformación de la estructura - Cód. inv. 005-2021.*

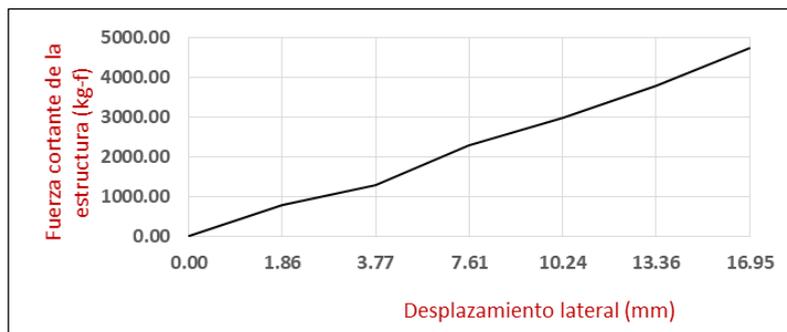
### Figura 76

*Esfuerzo vs deformación de la estructura - Cód. inv. 006-2021.*

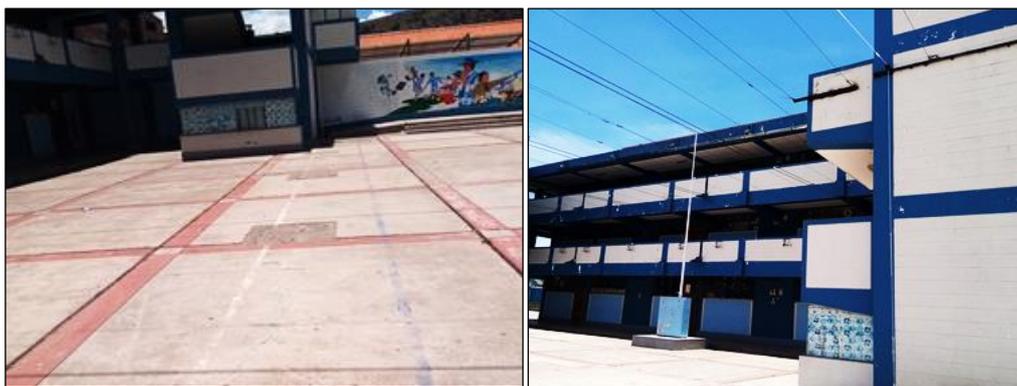
*Reubicación de la estructura colapsada el año 2017.*

Por otro lado, mencionar que la estructura colapsa parcialmente, es decir colapsa solo un pórtico compuesto por cinco columnas metálicas y una viga metálica.

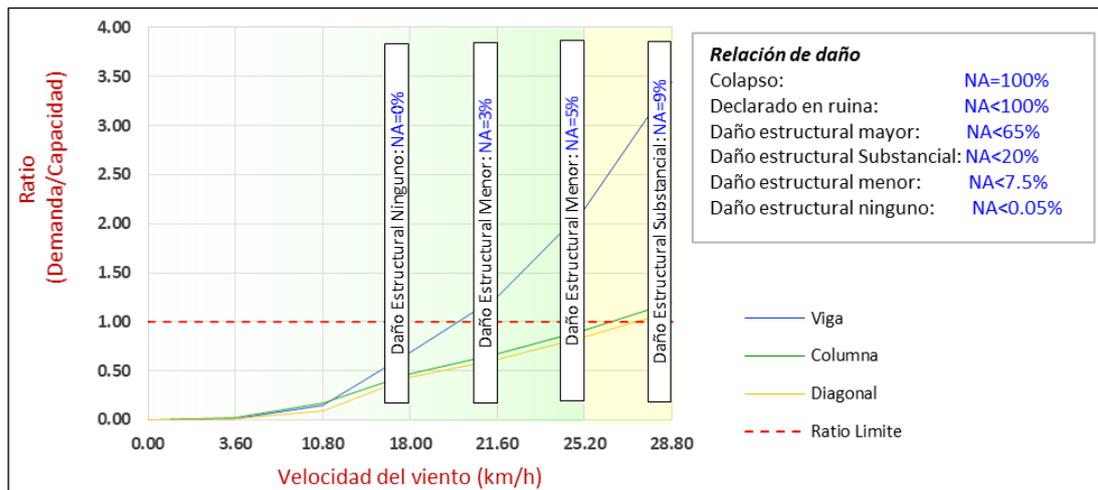
*Comportamiento teórico ante el incremento de velocidad del viento.*

*Nota:* La evaluación se realiza en función al ratio (demanda/capacidad).

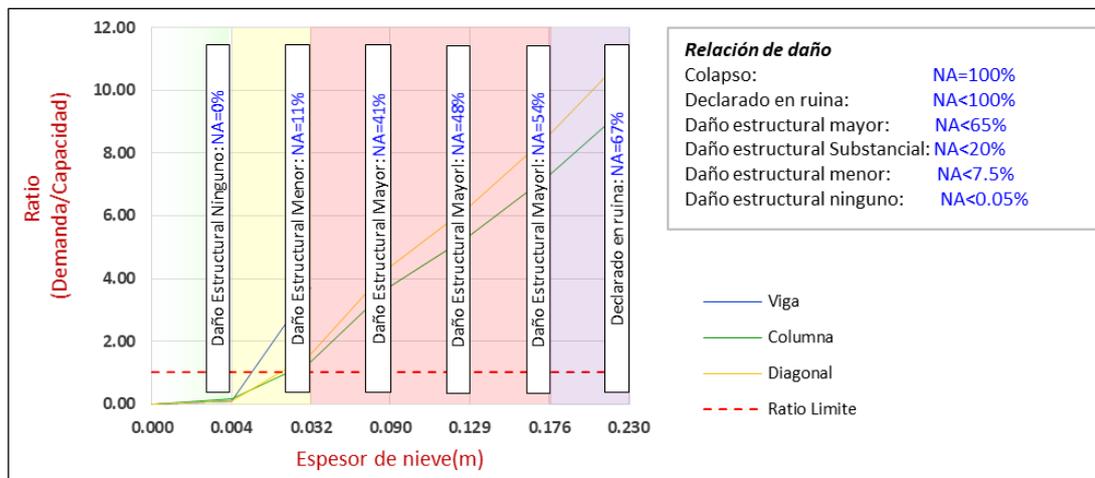
*Comportamiento teórico ante el incremento de nieve.*

*Nota:* La evaluación se realiza en función al ratio (demanda/capacidad) de los elementos estructurales.

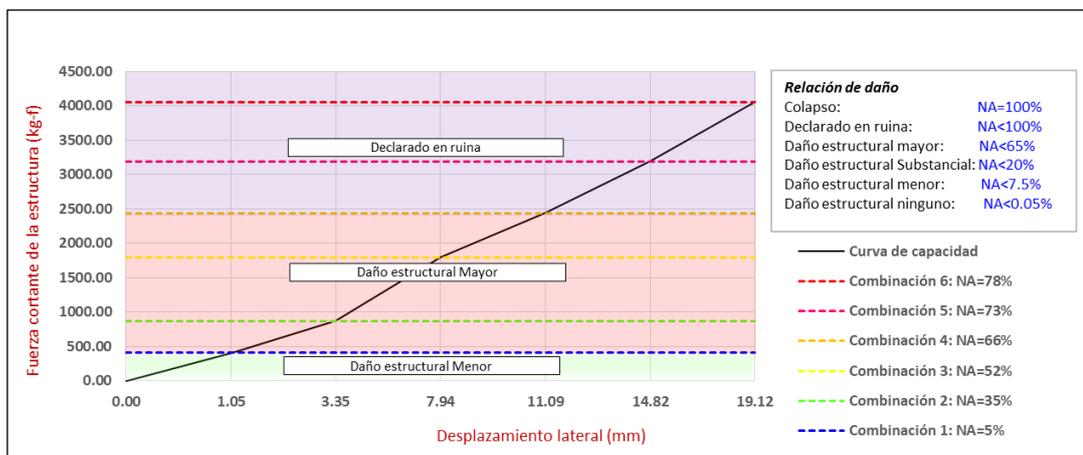
*Comportamiento teórico de la estructura ante la combinación de cargas.*

*Nota:* La evaluación se realiza en función al ratio (demanda/capacidad) de los elementos estructurales.

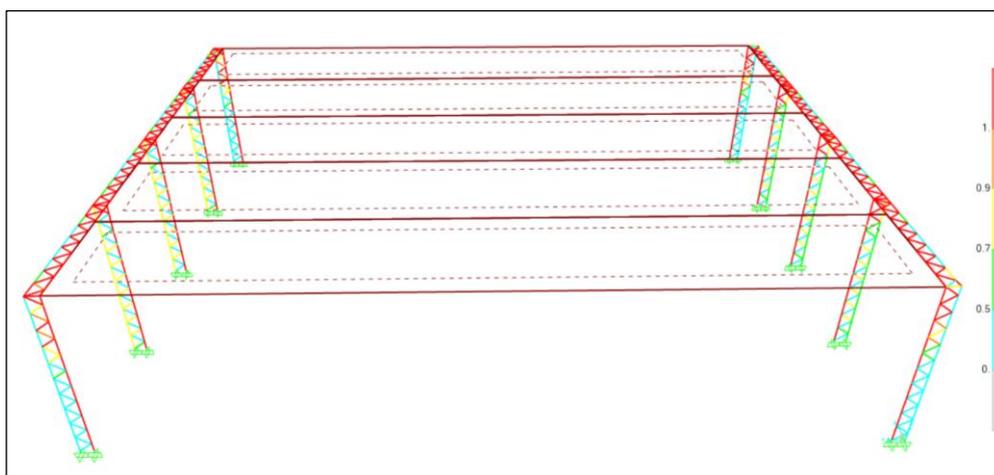
*Verificación de elementos sobre esforzados.*

*Nota:* La evaluación se realiza en función al ratio (demanda/capacidad).

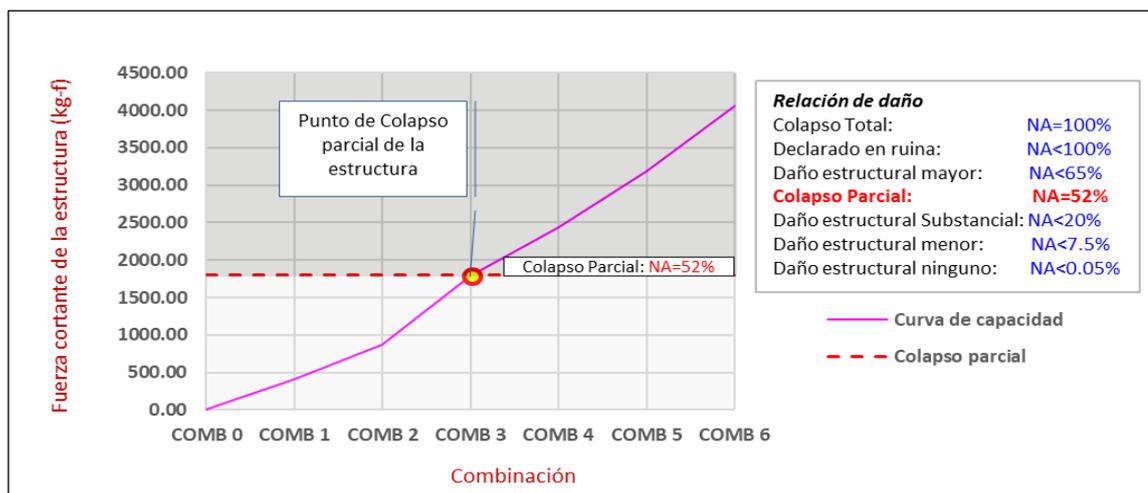
### *Punto de colapso parcial de la estructura*

*Nota:* El colapso se manifiesta cuando se aplica la combinación de cargas 3.

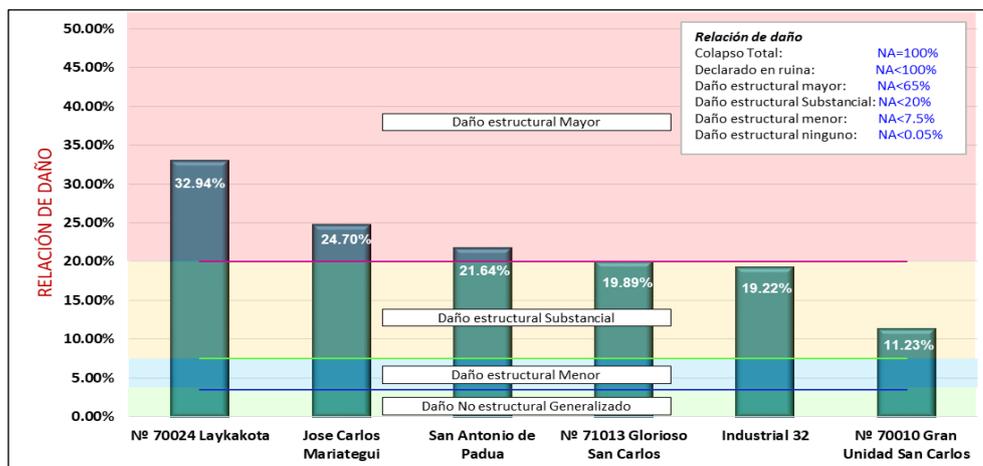
*Relación de daño de la estructura.*

*Nota.* Resumen de relación de daño de las seis instituciones.

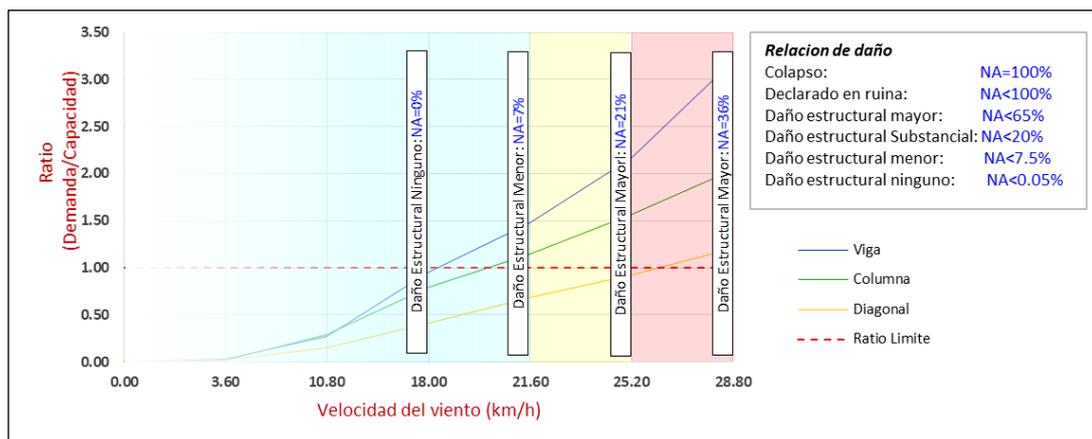
*Vulnerabilidad debido a la velocidad del viento - Cód. inv. 001-2021.*

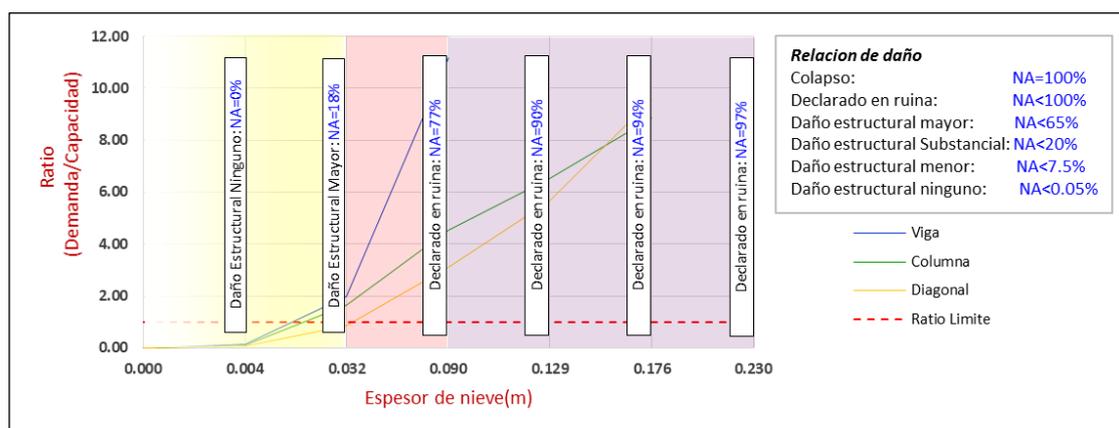
*Vulnerabilidad debido a la carga de nieve - Cód. inv. 001-2021.*

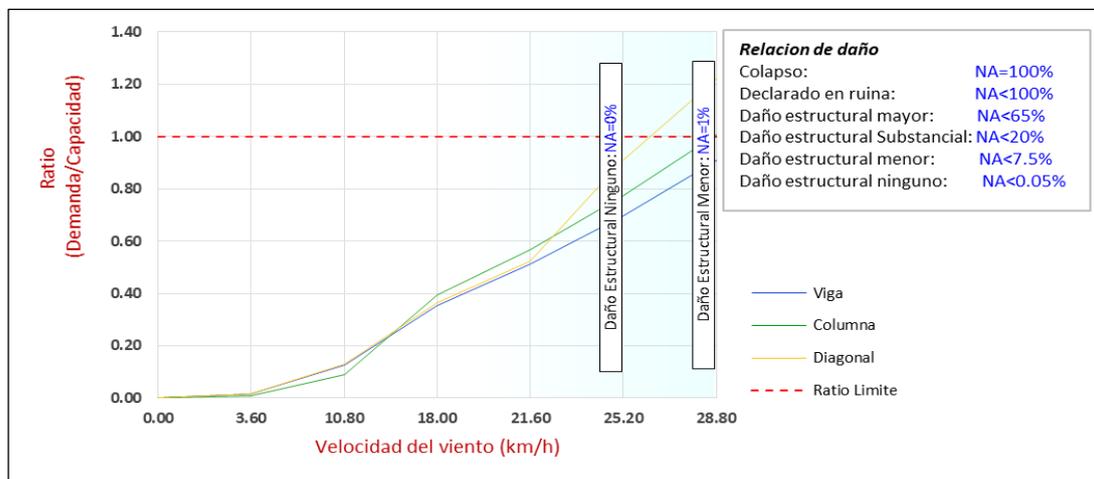
*Vulnerabilidad debido a la velocidad del viento - Cód. inv. 002-2021.*

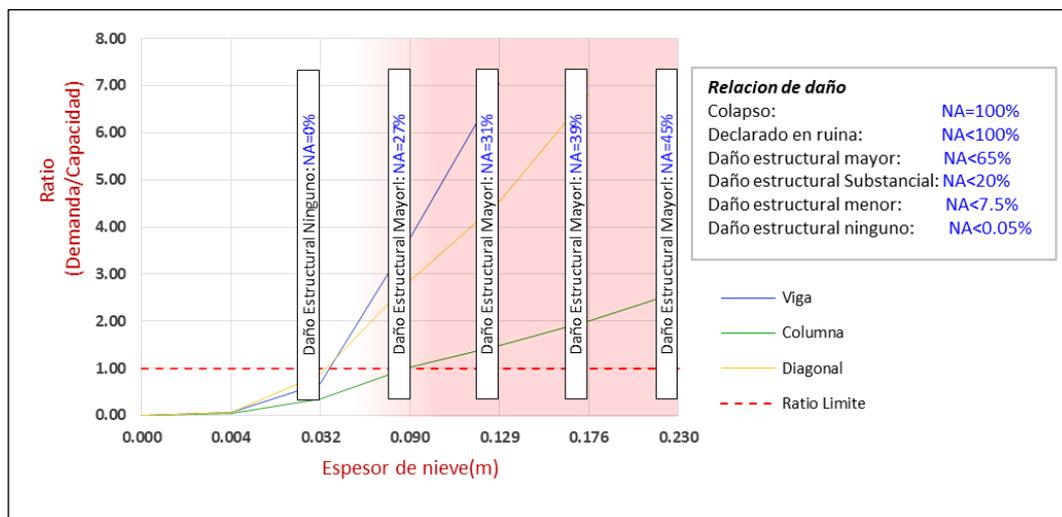
*Vulnerabilidad debido a la carga de nieve - Cód. inv. 002-2021.*

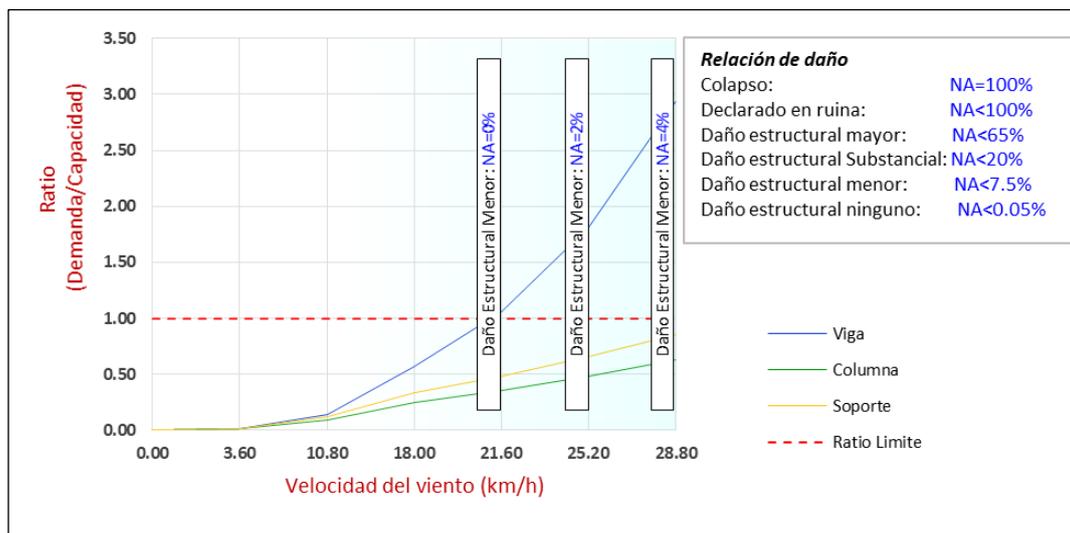
*Vulnerabilidad debido a la velocidad del viento - Cód. inv. 003-2021*

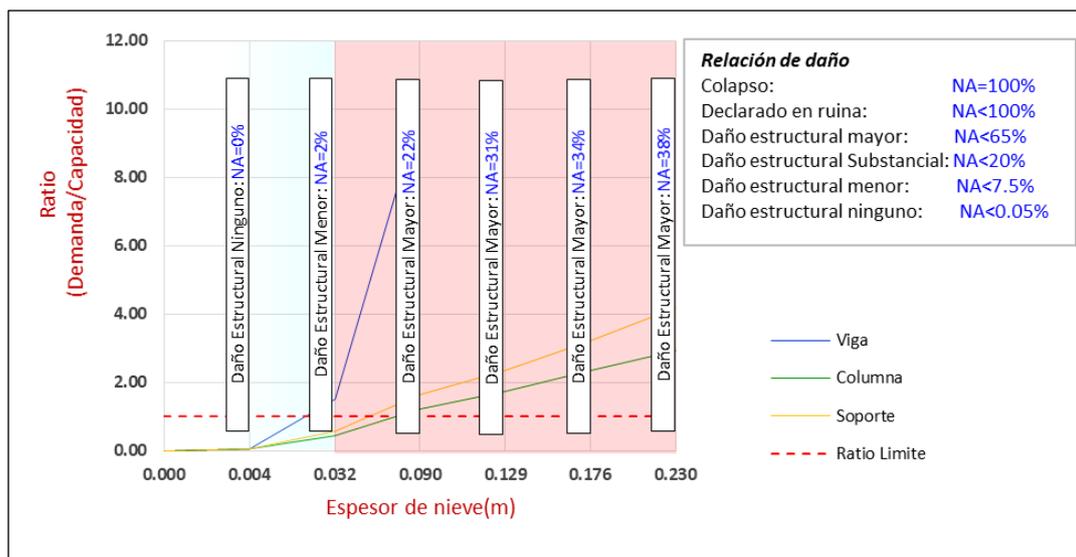
*Vulnerabilidad debido a la carga de nieve - Cód. inv. 003-2021.*

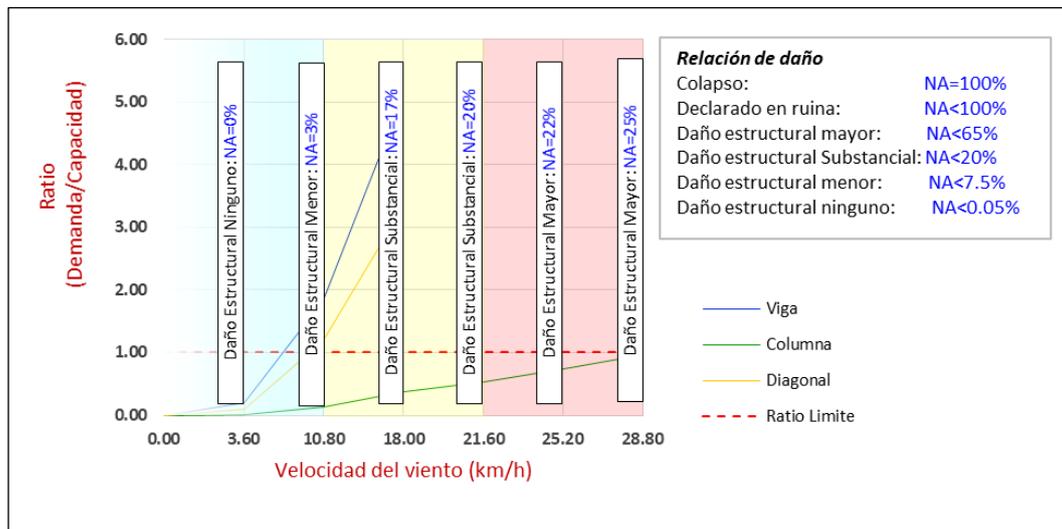
*Vulnerabilidad debido a la velocidad del viento - Cód. inv. 004-2021*

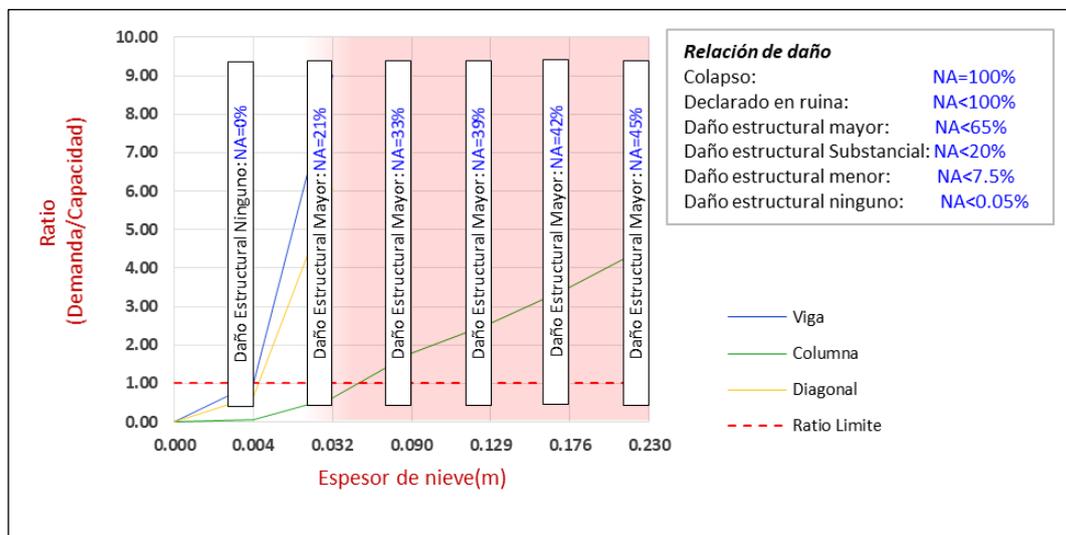
*Vulnerabilidad debido a la carga de nieve - Cód. inv. 004-2021.*

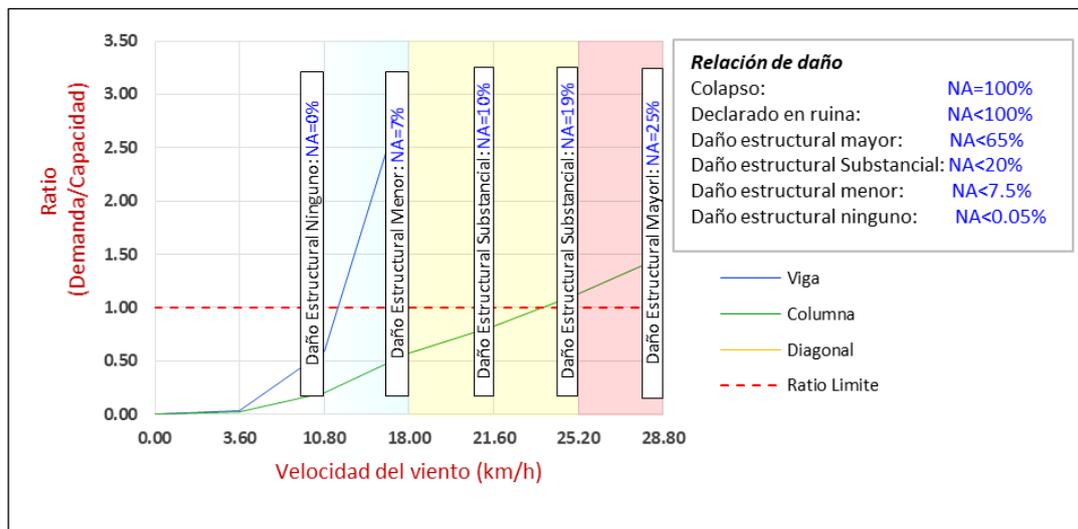
*Vulnerabilidad debido a la velocidad del viento - Cód. inv. 005-2021*

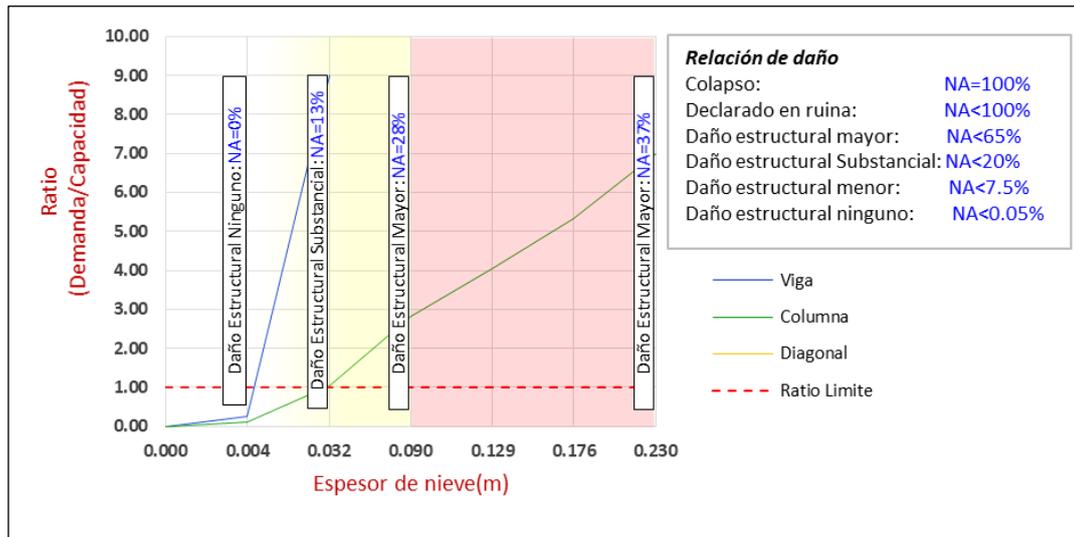
Vulnerabilidad debido a la carga de nieve - Cód. inv. 005-2021.

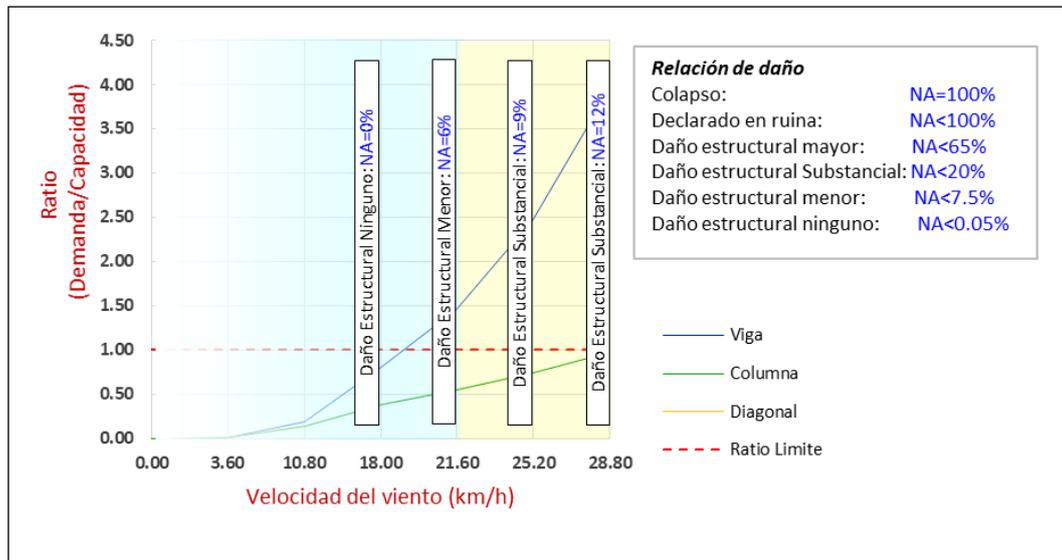
*Vulnerabilidad debido a la velocidad del viento - Cód. inv. 006-2021*

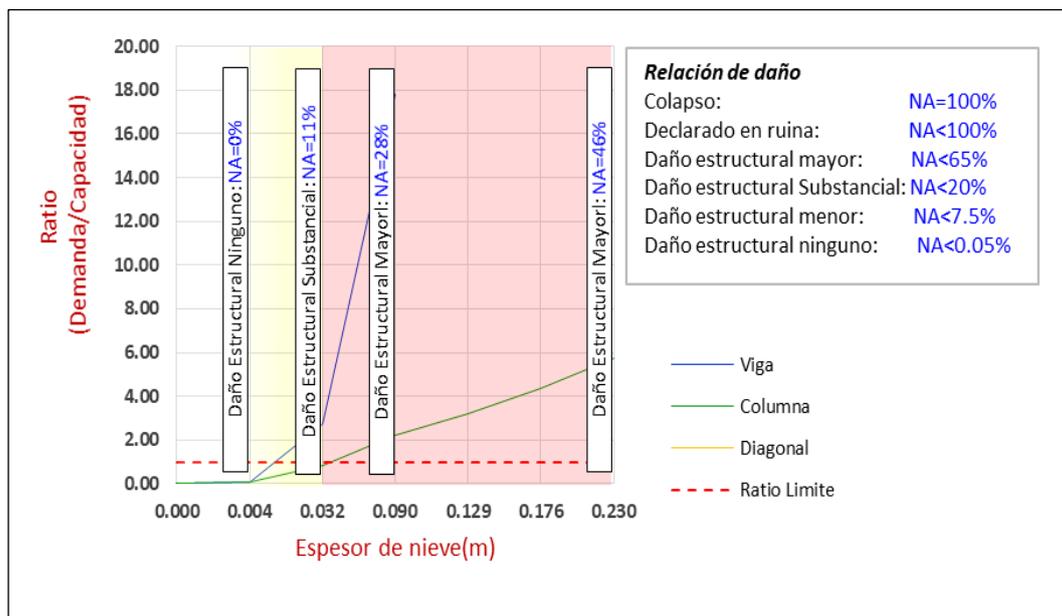
*Vulnerabilidad debido a la carga de nieve - Cód. inv. 006-2021.*

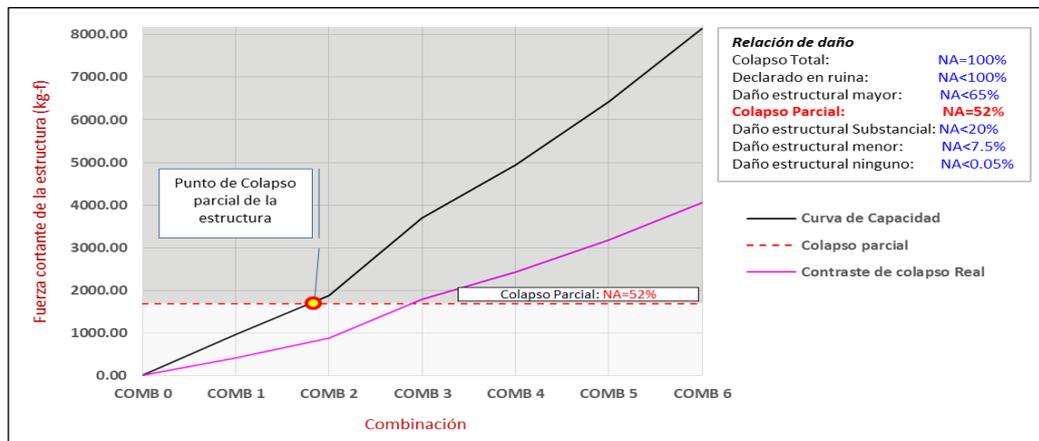
*Curva de capacidad de la estructura - Cód. inv. 001-2021.*
