**UNIVERSIDAD NACIONAL DEL ALTIPLANO**  
**FACULTAD DE INGENIERÍA CIVIL Y ARQUITECTURA**  
**ESCUELA PROFESIONAL DE INGENIERÍA CIVIL**

**ANÁLISIS DE VULNERABILIDAD Y FALLAS ESTRUCTURALES  
POR EVENTOS CLIMÁTICOS NO CONVENCIONALES EN  
ESTRUCTURAS METÁLICAS CON COBERTURA DE MALLA  
RASCHEL EN INSTITUCIONES EDUCATIVAS PÚBLICAS DE  
NIVEL PRIMARIA Y SECUNDARIA, PUNO-2021**

**TESIS**

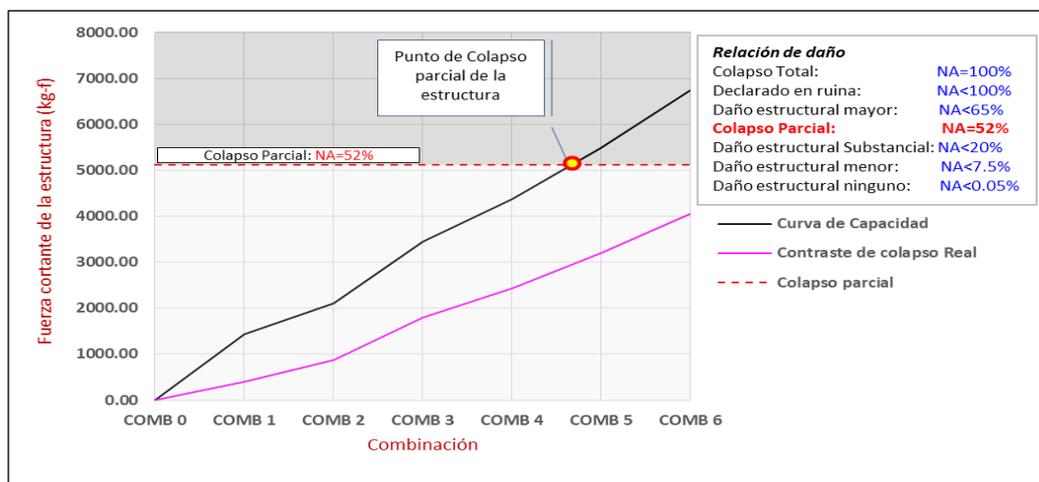
*Curva de capacidad de la estructura - Cód. inv. 002-2021.*

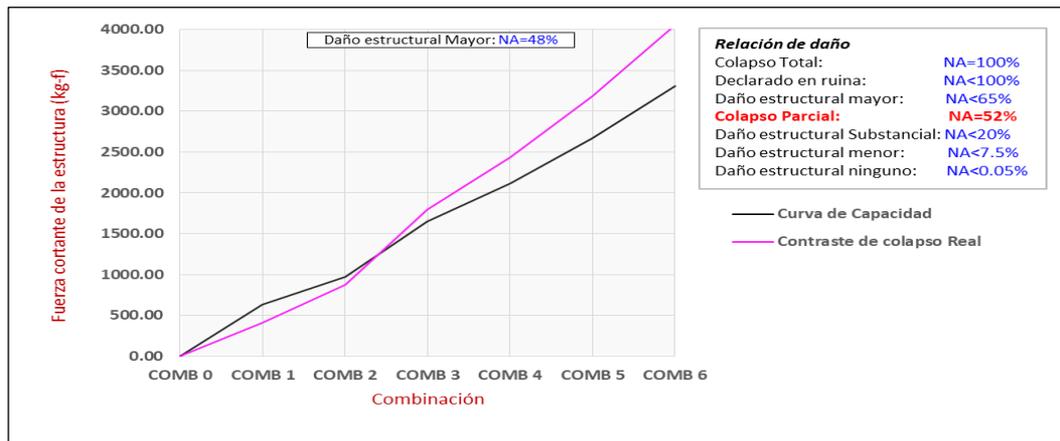
Curva de capacidad de la estructura - Cód. inv. 003-2021.

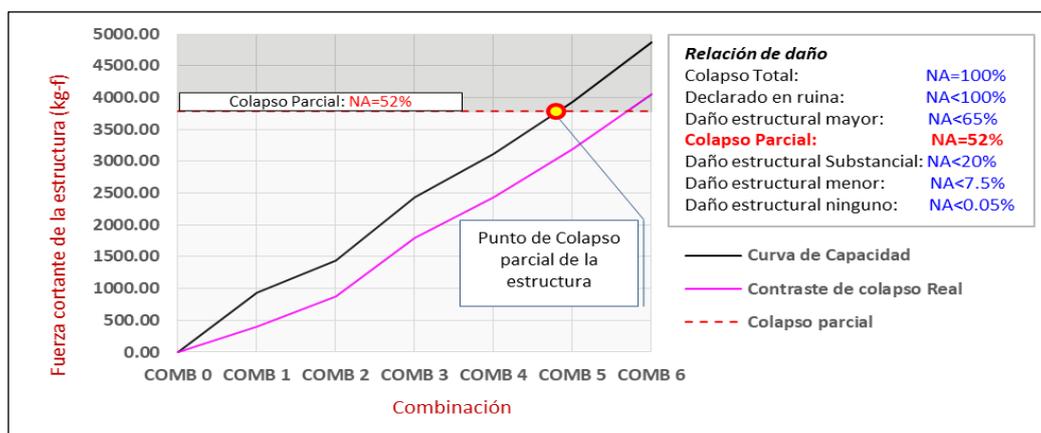
Curva de capacidad de la estructura - Cód. inv. 004-2021.

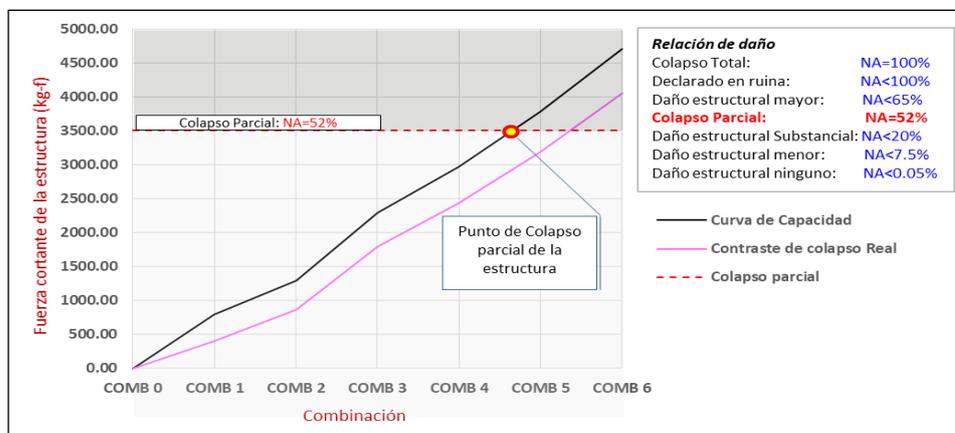
*Curva de capacidad de la estructura - Cód. inv. 006-2021.*

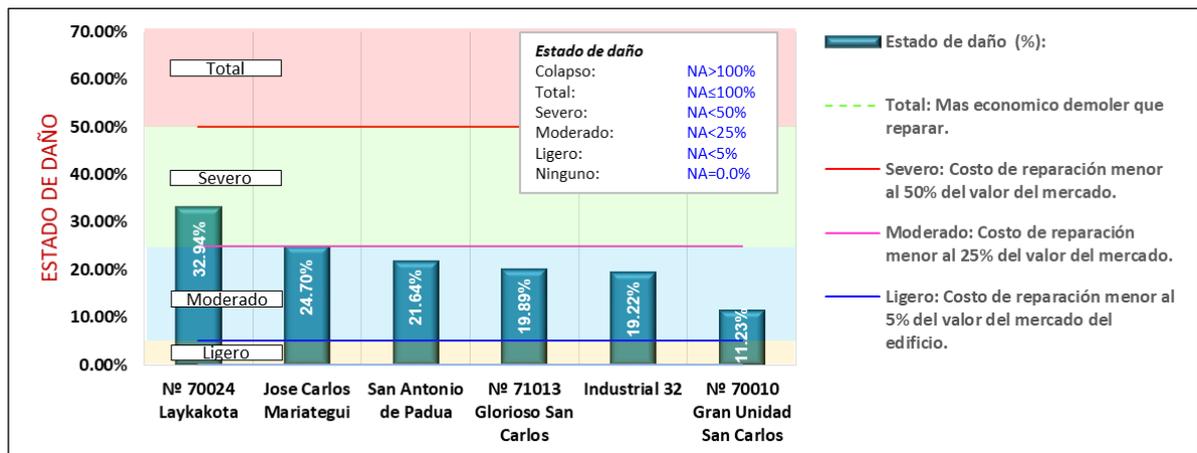
*Costo de reparación vs costo de reconstrucción.*

*Nota.* Costo de reparación y reconstrucción en función al estado de daño.

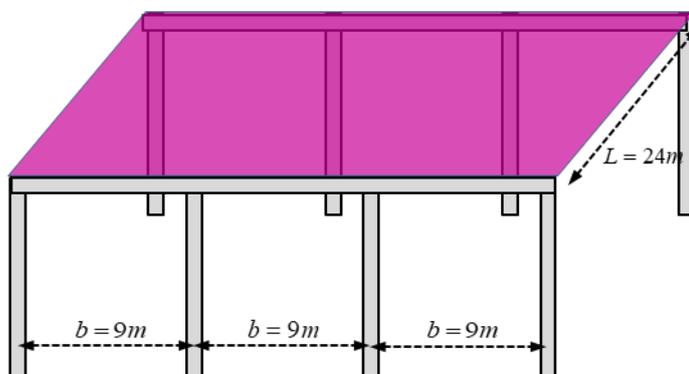
*Propuesta de configuración.*

*Nota.* La configuración es adoptada según la estructura existente.

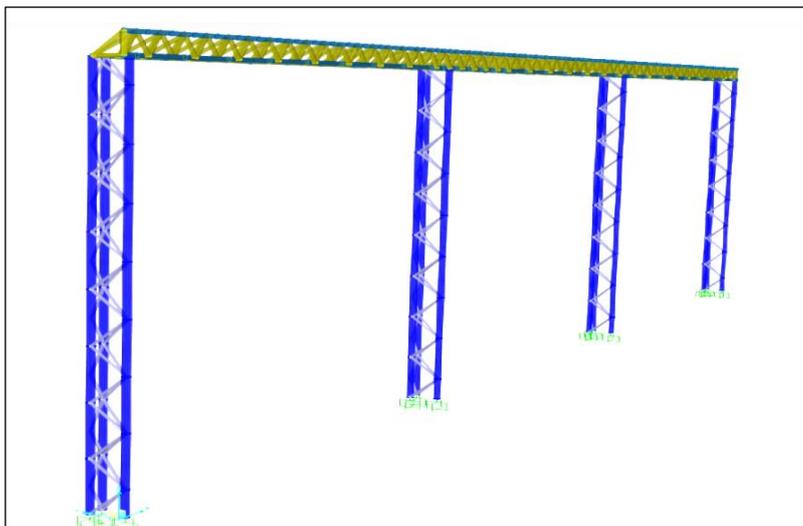
*dimensionamiento de vigas y columnas metálicas.*

*Nota.* Columnas y vigas de celosías espaciales.

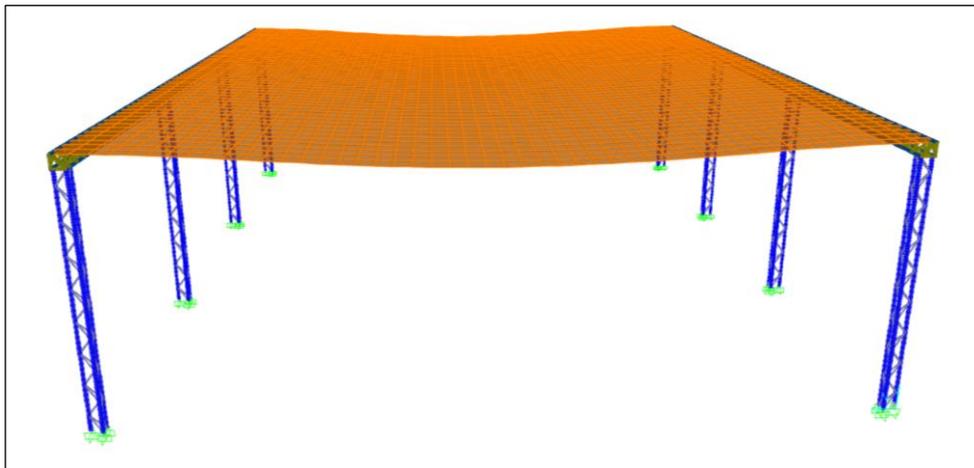
*Modelo de propuesta en sap 2000.*

*Nota.* Modelo de propuesta de cobertura de malla raschel.

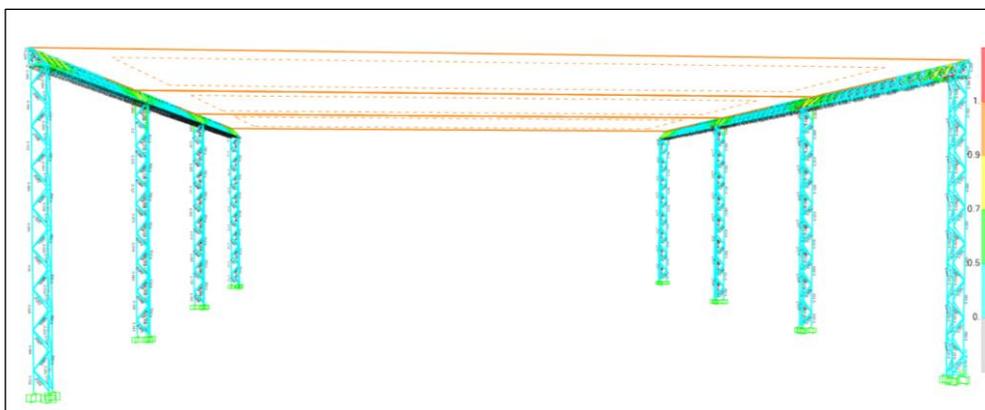
*Verificación de ratios (demanda/capacidad)*

*Nota.* Estructura cargada con nieve (9 cm) y viento (5 m/s) simultáneamente.

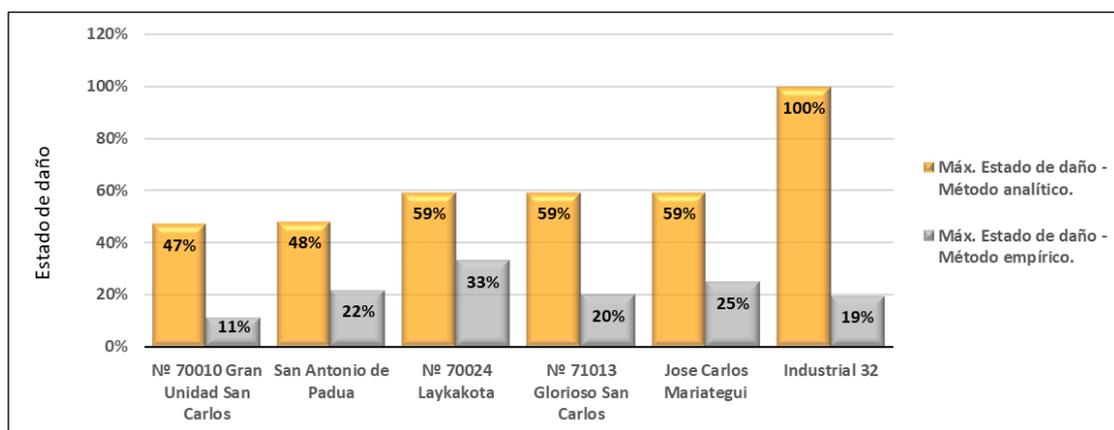
*Comparación de resultados.*

*Nota.* Estado de daño máximo de cada institución.
