**INFLUENCIA DEL DISEÑO GEOMÉTRICO Y EL ÍNDICE DE
RUGOSIDAD INTERNACIONAL, SOBRE LA SEGURIDAD VIAL
DE LA CARRETERA JULIACA PUNO TRAMO KM 1347+300 AL
KM 1353+300 HUERTA HUARAYA – PUNO.**

TESIS

ÁREA: Transportes

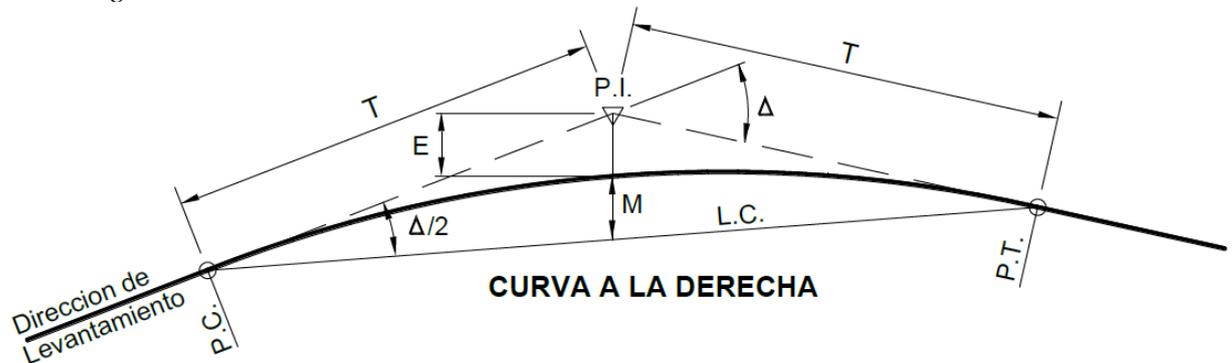
Figura 4

Simbología de la curva circular

Nota. La imagen muestra los componentes de diseño geométrico para una curva circular, MTC (2018)

De los componentes de una curva circular que se muestra en la imagen 4, su simbología significa lo siguiente:

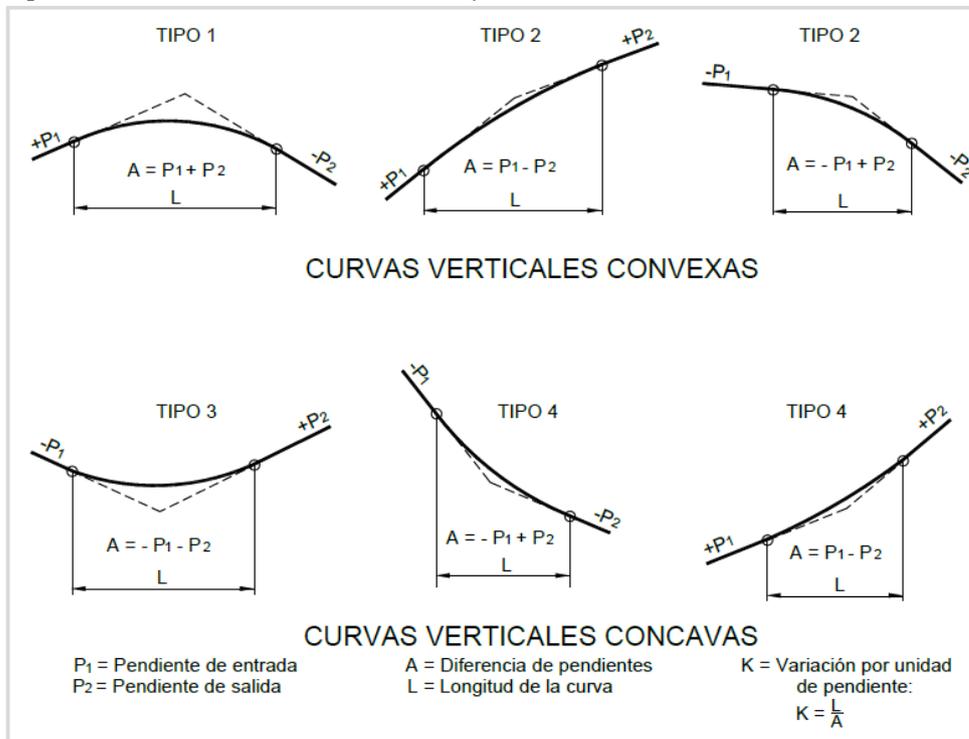
Figura 5

Tipos de curvas verticales convexas y cóncavas

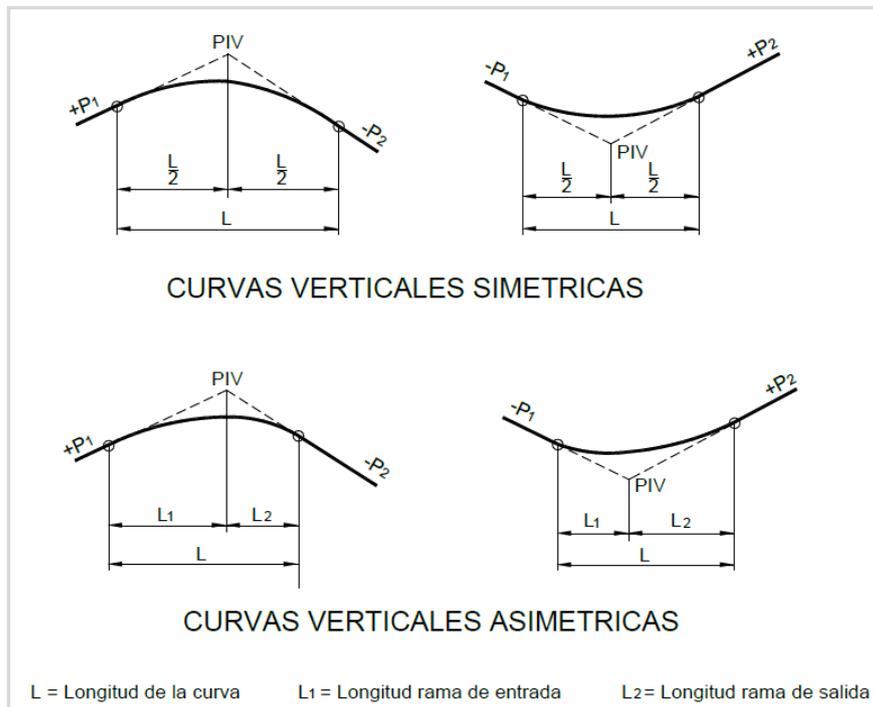
Figura 6
Tipos de curvas verticales asimétricas

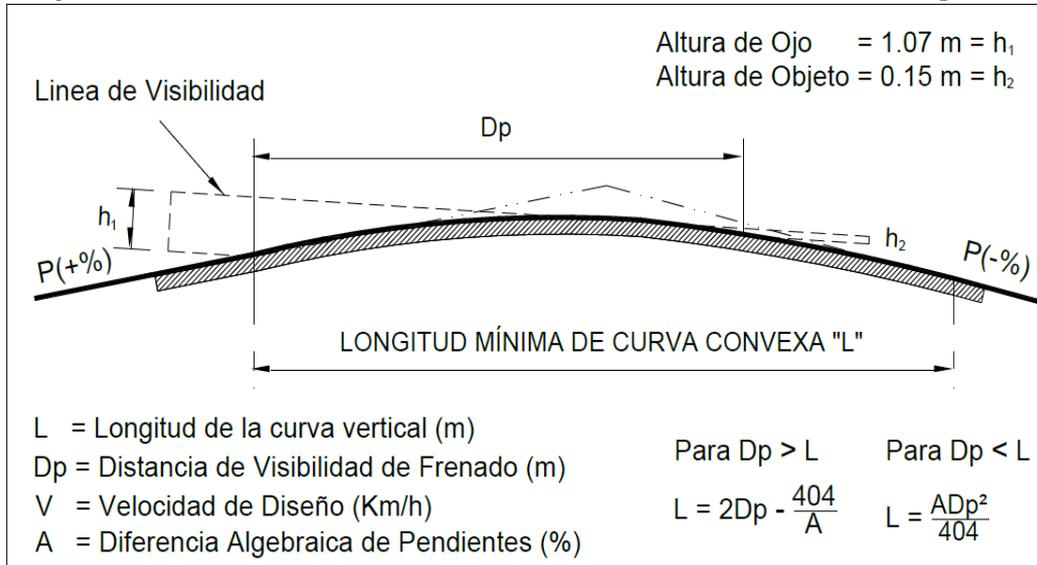
Figura 7

Long. mínima de curva vertical convexa con distancias de visibilidad de parada

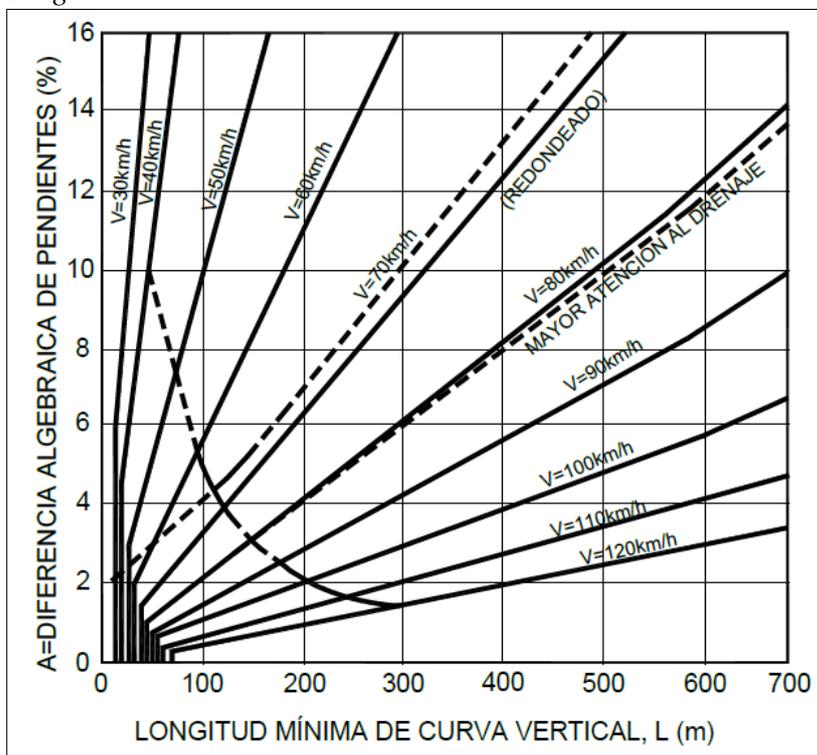
Figura 8

Long. mínima de curva vertical convexa con distancias de visibilidad de parada

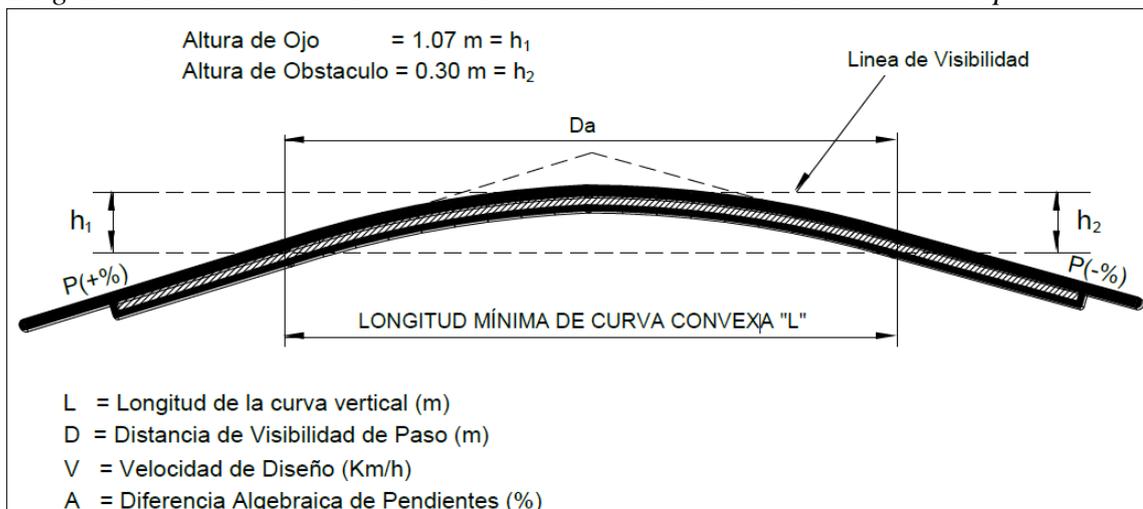
Figura 9

Long. mínima de curvas verticales convexas con distancias de visibilidad de paso

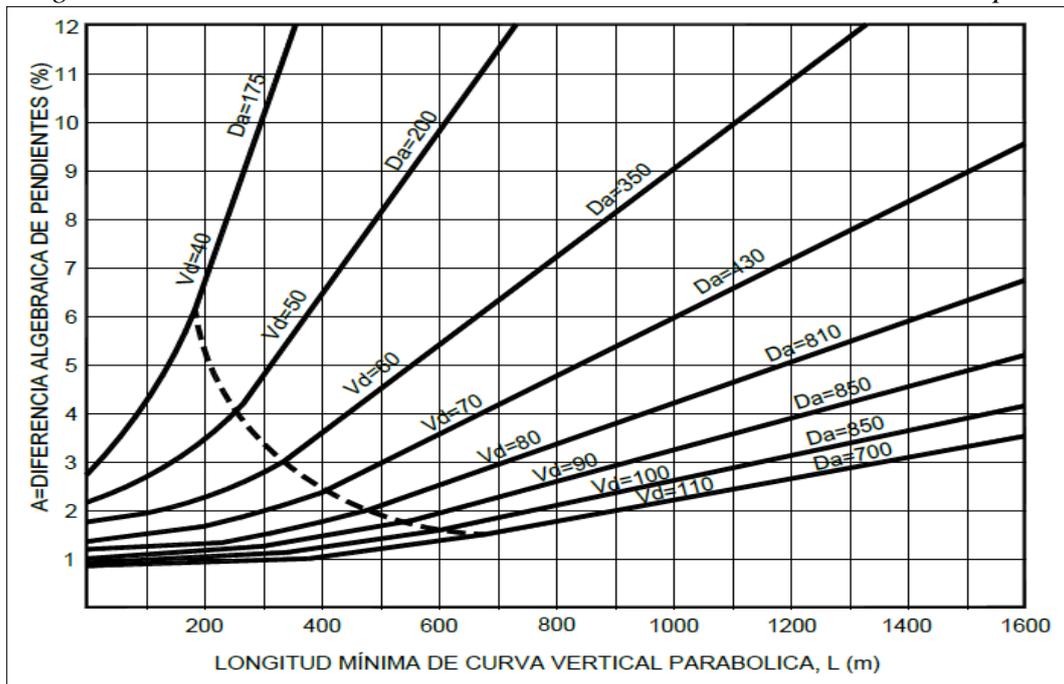
Figura 10

Long. mínima de curvas verticales convexas con distancias de visibilidad de paso

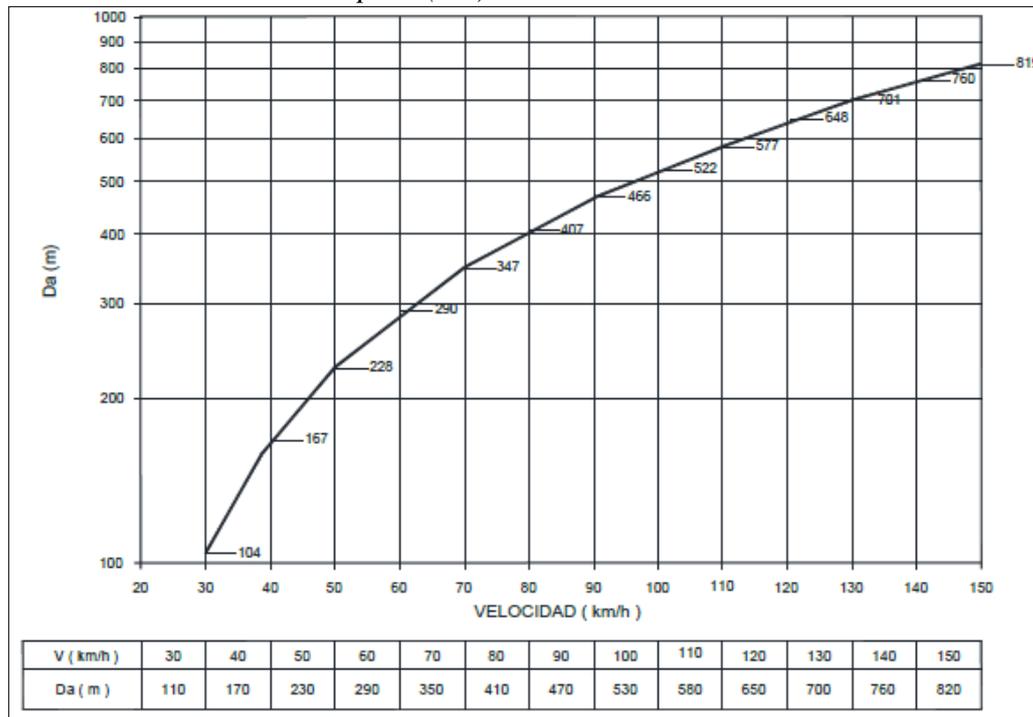
Figura 13

Distancia de visibilidad de paso (Da)

Nota. El Abaco muestra la distancia de visibilidad de paso, relacionado a la velocidad de diseño, MTC (2018)

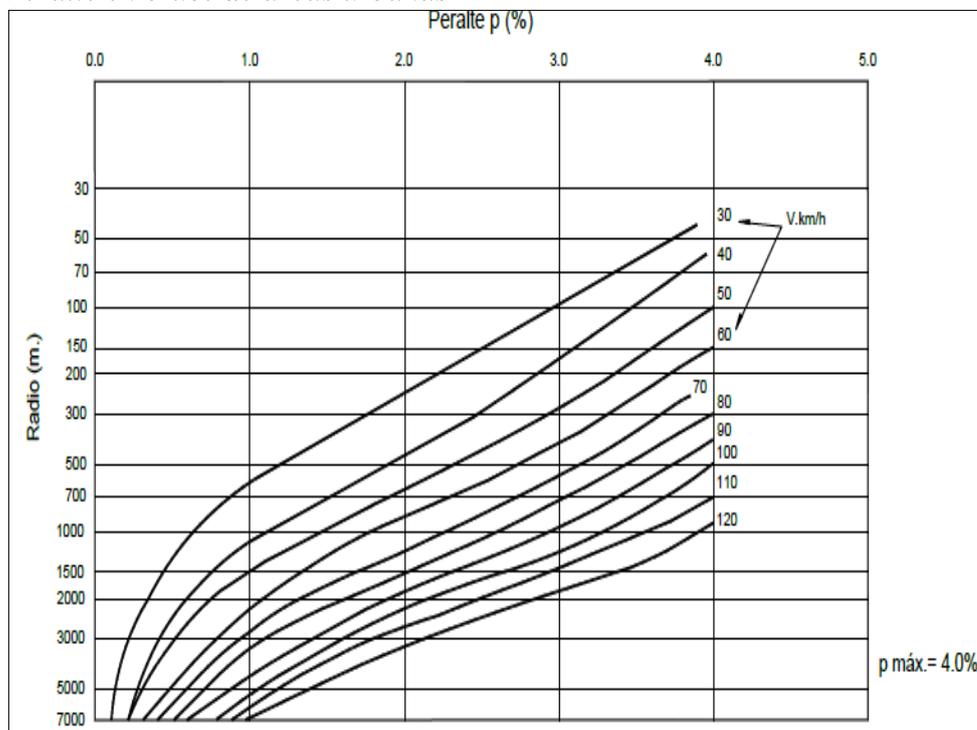
Figura 14

Peralte en cruce de áreas urbanas

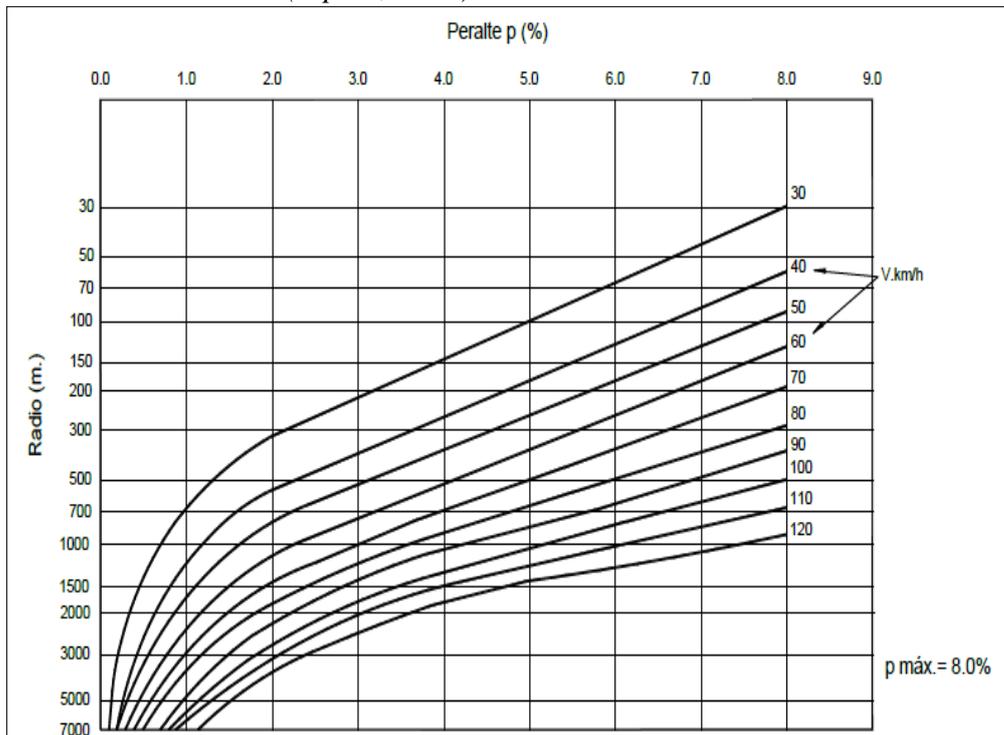
Figura 15

Peralte en zona rural (Tipo 1, 2 ó 3)

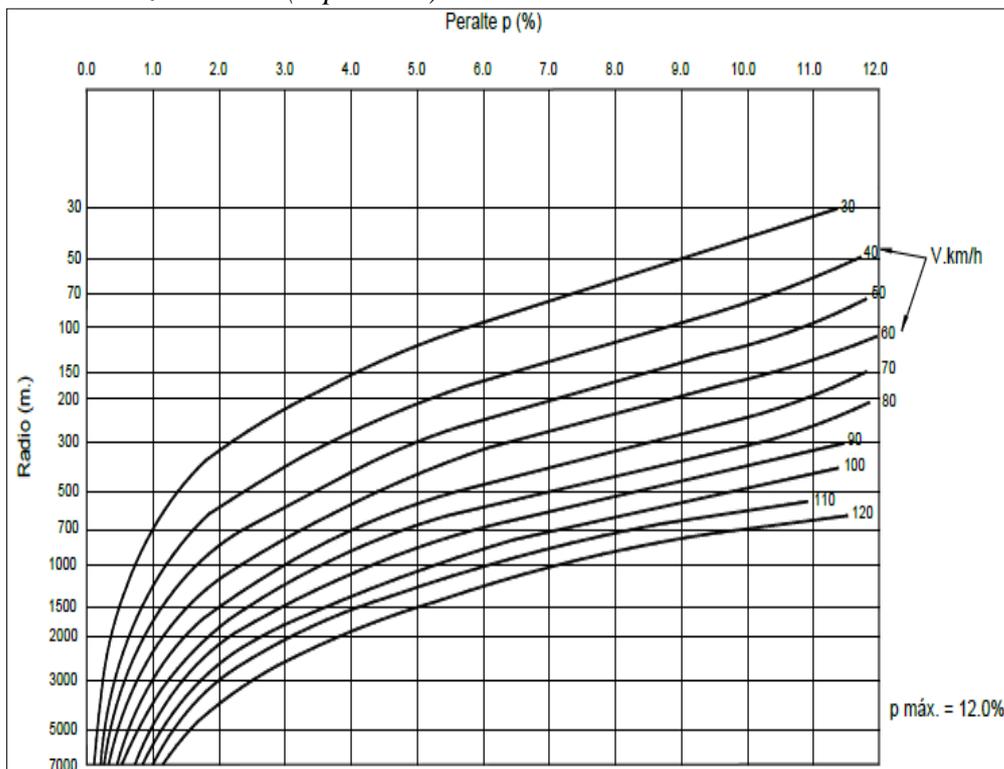
Figura 16

Peralte en zona rural (Tipo 3 ó 4)

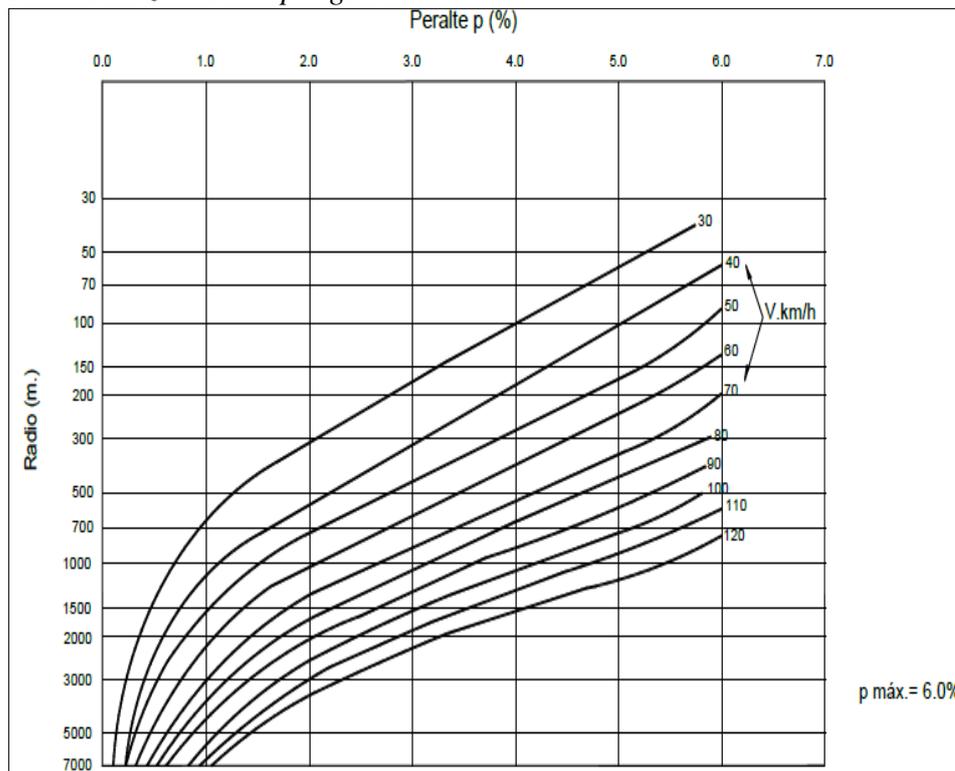
Figura 17

Peralte en zonas con peligro de hielo

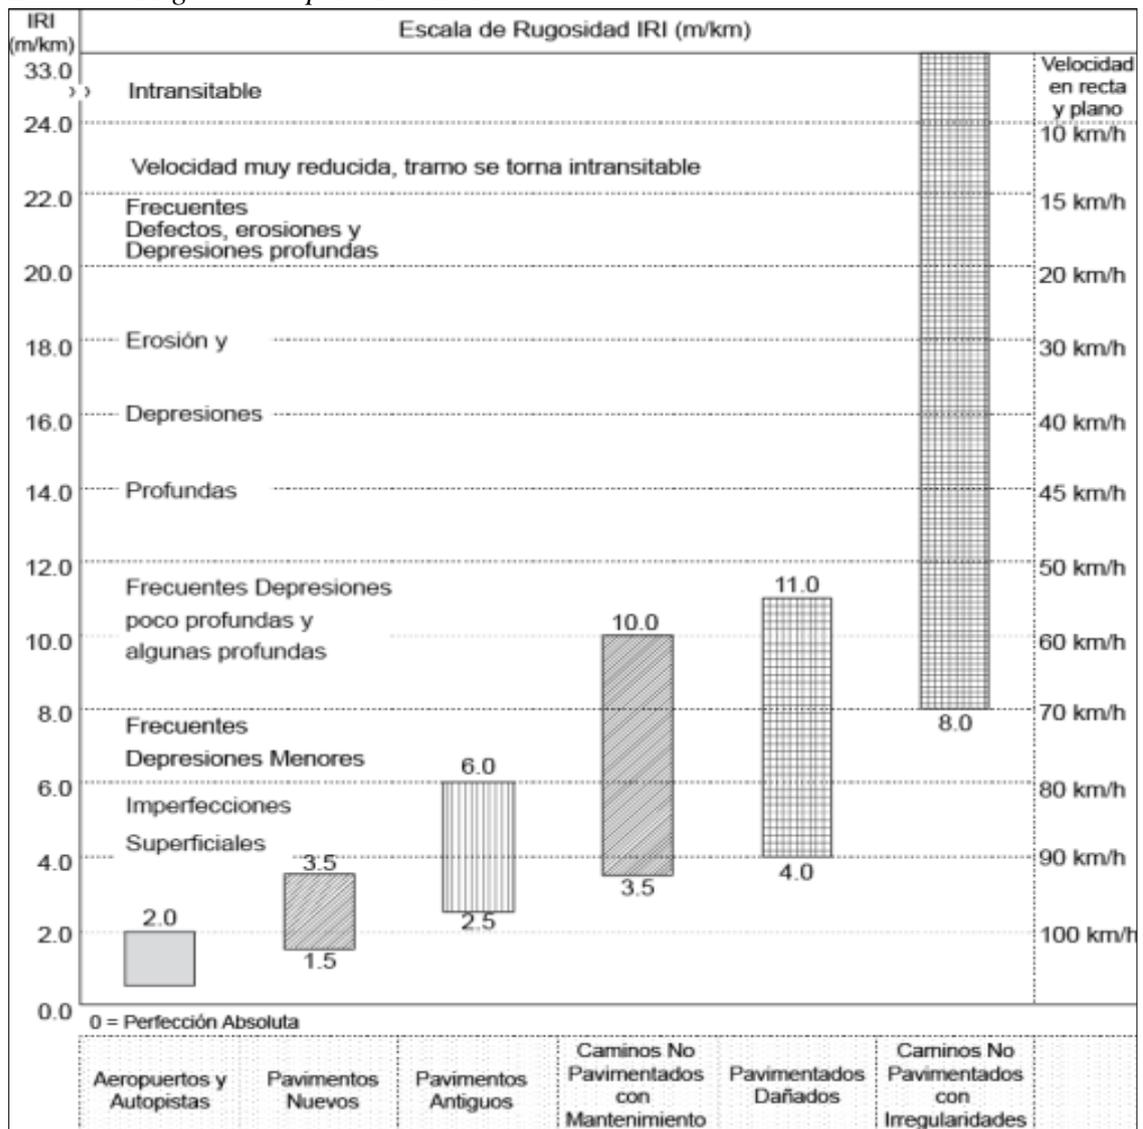
Figura 18
Escala de Regularidad para Pavimentos

Nota. La figura muestra los valores establecidos de IRI para cada tipo de pavimento, MTC (2014).

A partir del estudio realizado por el banco mundial en 1989 (IRRE), se propuso una escala de medición de la regularidad superficial para diferentes tipos de vías, la cual se presenta en la figura 18.

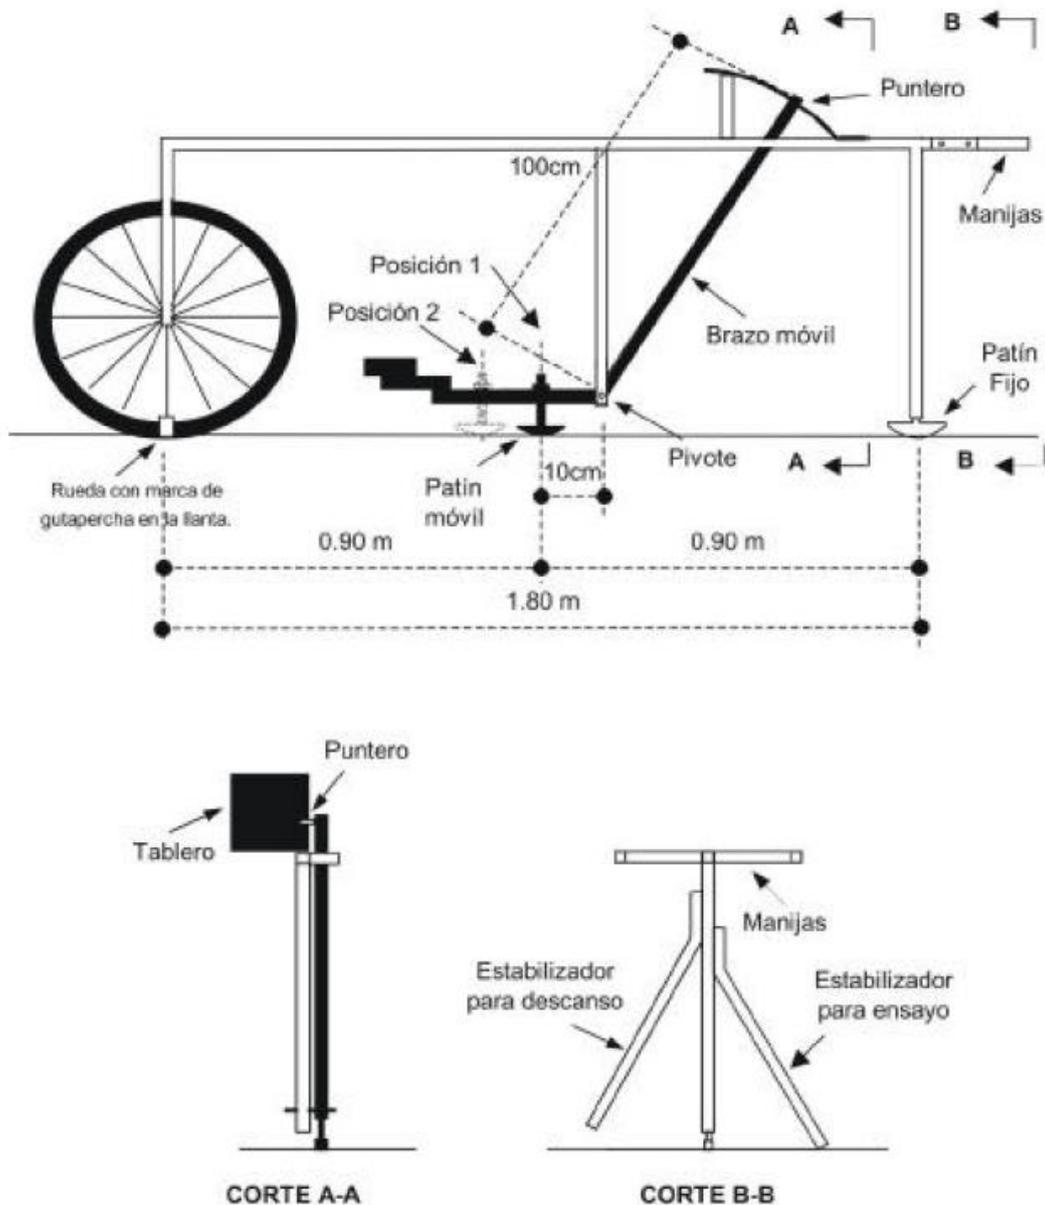
Figura 19
Esquema del Rugosímetro MERLIN

Nota. En la figura se aprecia las características y componentes del equipo Rugosímetro de Merlín, Del Águila (1999).

en países en vías de desarrollo. Fue introducido en el Perú por iniciativa personal del autor en 1993, existiendo en la fecha (junio 1999) más de 15 unidades pertenecientes a otras tantas empresas constructoras y consultoras. Su esquema y características se muestran en la figura 19.

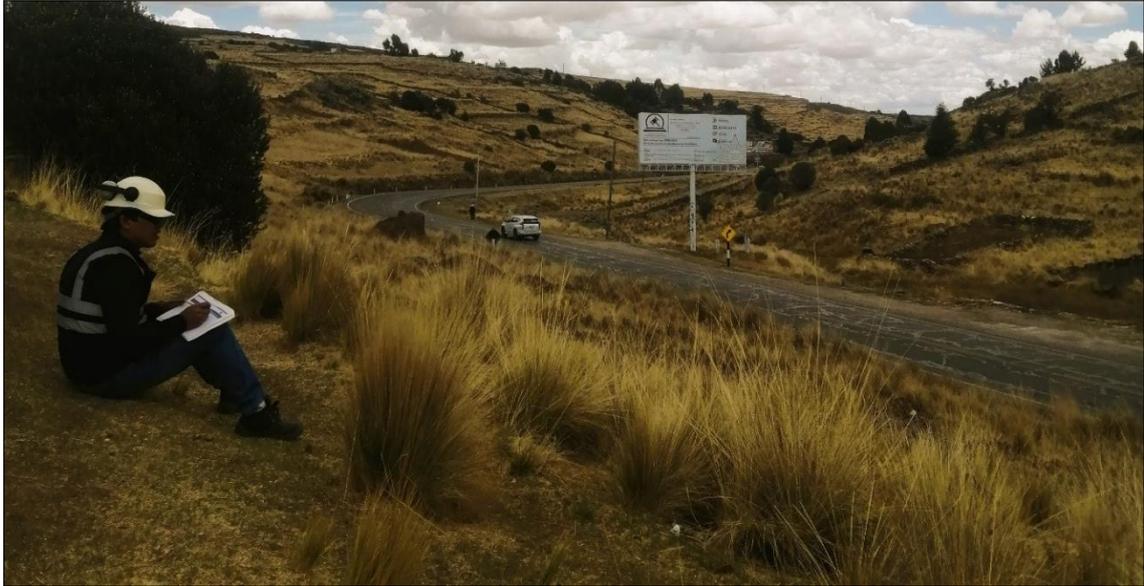
Figura 22

Conteo Vehicular por Tipo de vehículo.

Nota. La imagen muestra el conteo vehicular realizado en la progresiva Km 1353+000.

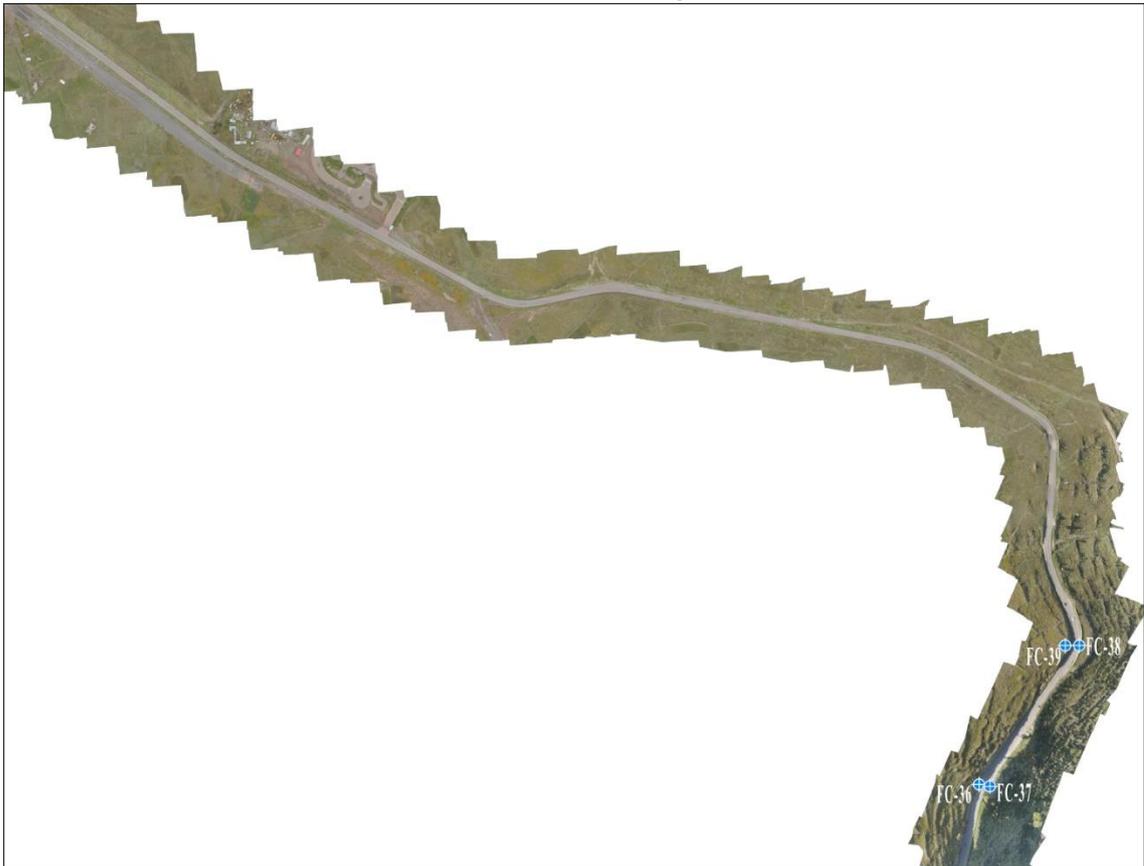
Figura 23

Puntos de Control en la Ruta de Estudio desde la Progresiva Km 1347+300 al 1349+540.

Nota. La imagen muestra los puntos de fotocontrol FC-39 al FC-36

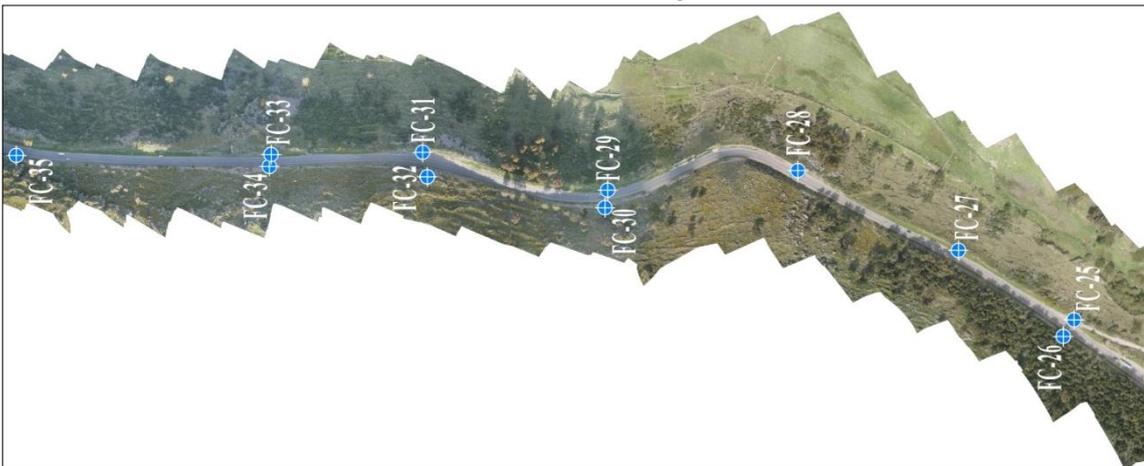
Figura 24

Puntos de Control en la Ruta de Estudio desde la Progresiva Km 1349+540 al 1350+480.

Nota. La imagen muestra los puntos de fotocontrol FC-35 al FC-25

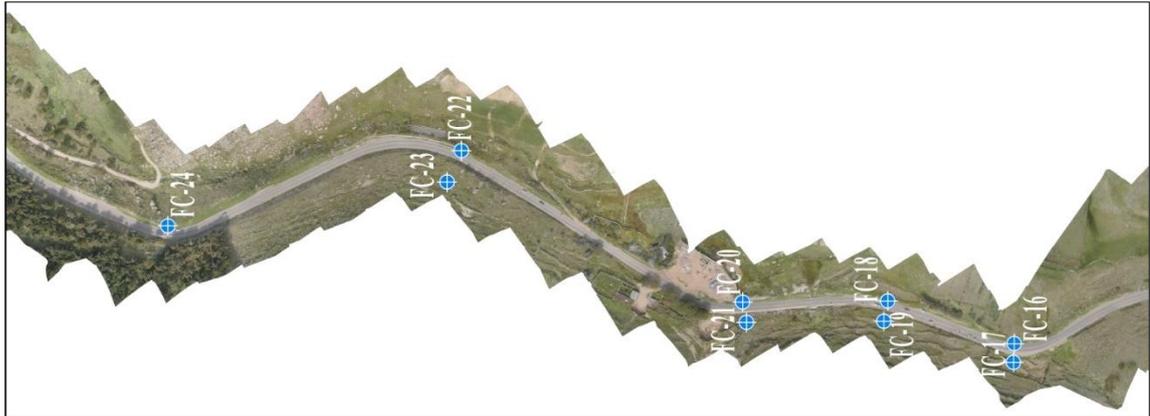
Figura 25

Puntos de Control en la Ruta de Estudio desde la Progresiva Km 1350+480 al 1352+170.

Nota. La imagen muestra los puntos de fotocontrol FC-24 al FC-16

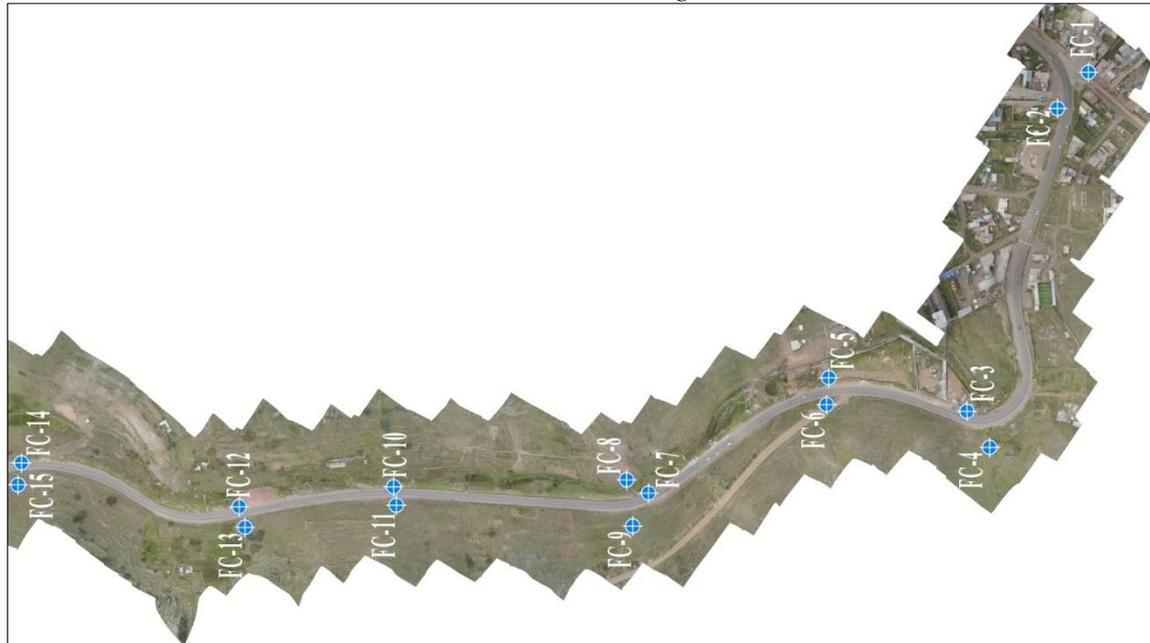
Figura 26

Puntos de Control en la Ruta de Estudio desde la Progresiva Km 1352+170 al 1353+300.

Nota. La imagen muestra los puntos de fotocontrol FC-15 al FC-1

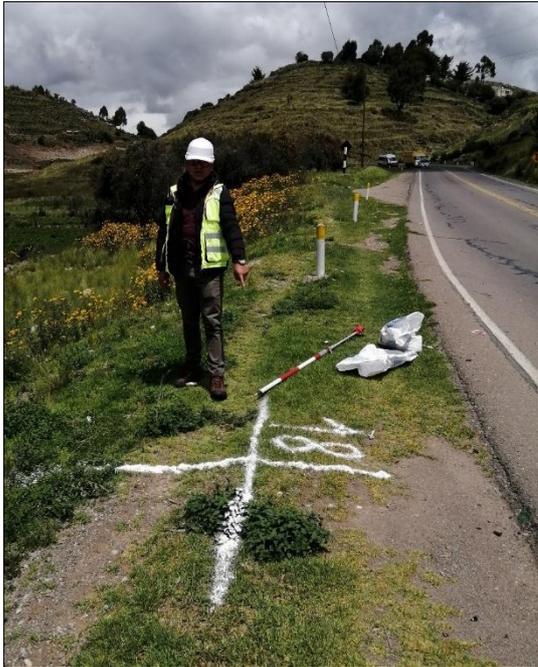
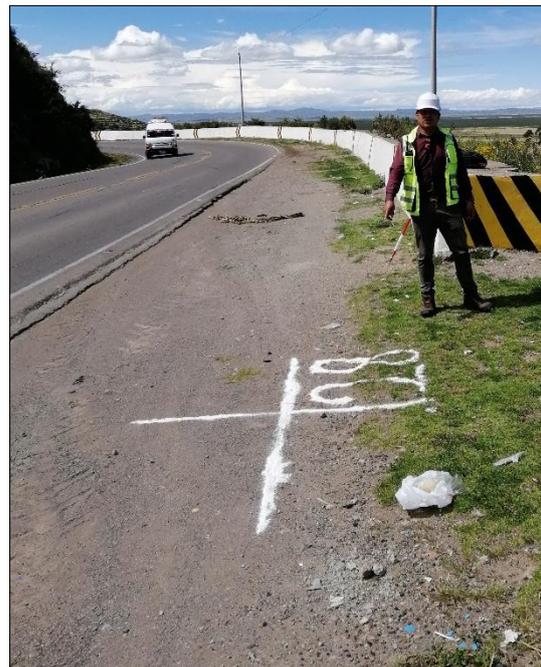
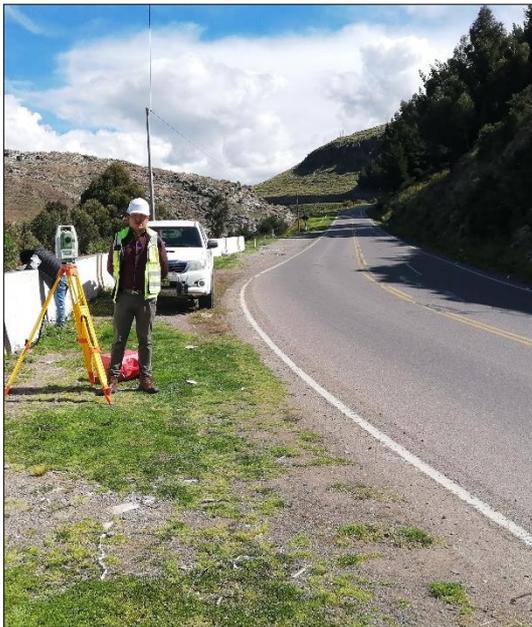
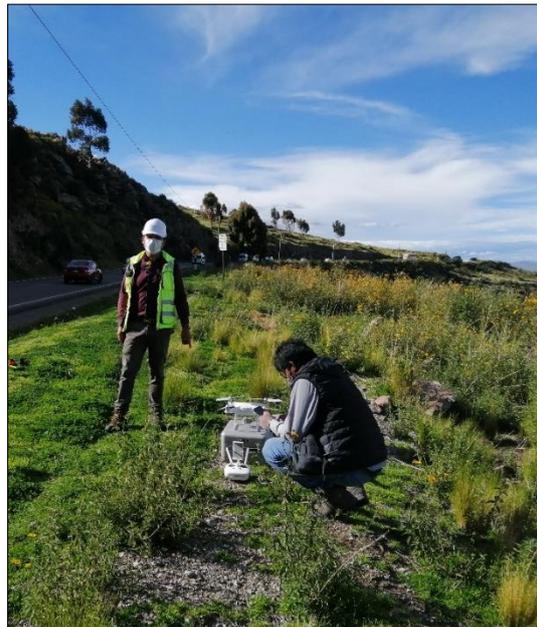
Figura 27

Recolección de Información Topográfica en el Tramo de Estudio.

Nota. Las figuras muestra la recolección de datos en campo, a) y b) colocación de puntos de control topográfico, c) Levantamiento topográfico con Estación Total datos de los puntos de control, d) manejo de Dron Phantom 4.

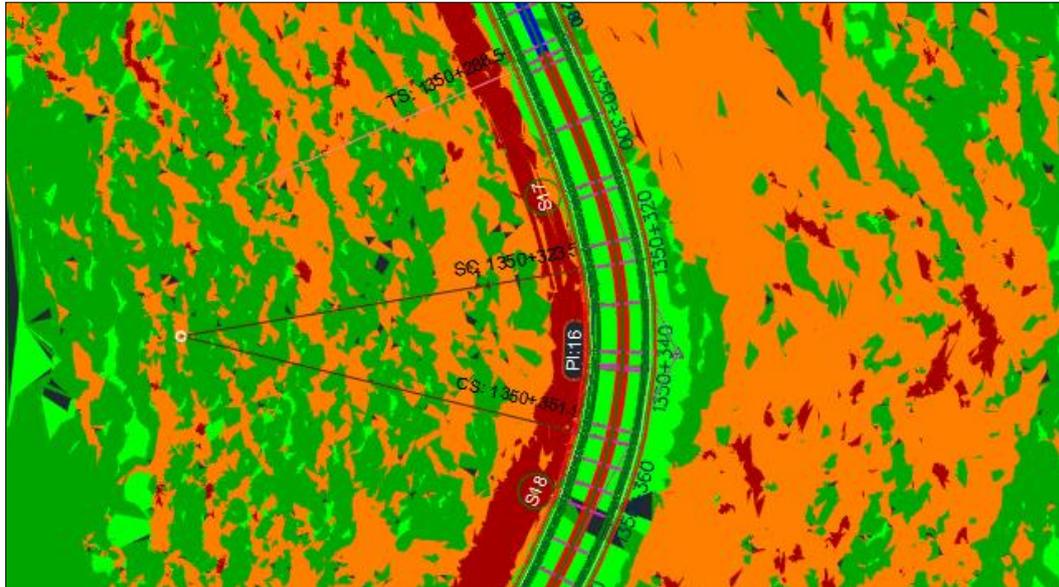
De la nube densa de puntos procesados con el software Civil 3D Metric, se obtiene que la orografía del tramo de estudio es ondulada en gran porcentaje y seguido por accidentada.

Figura 29
Clasificación de la Superficie por Pendientes

Nota. Se visualiza por colores el tipo de superficie, el cual se detalla en la tabla 28.

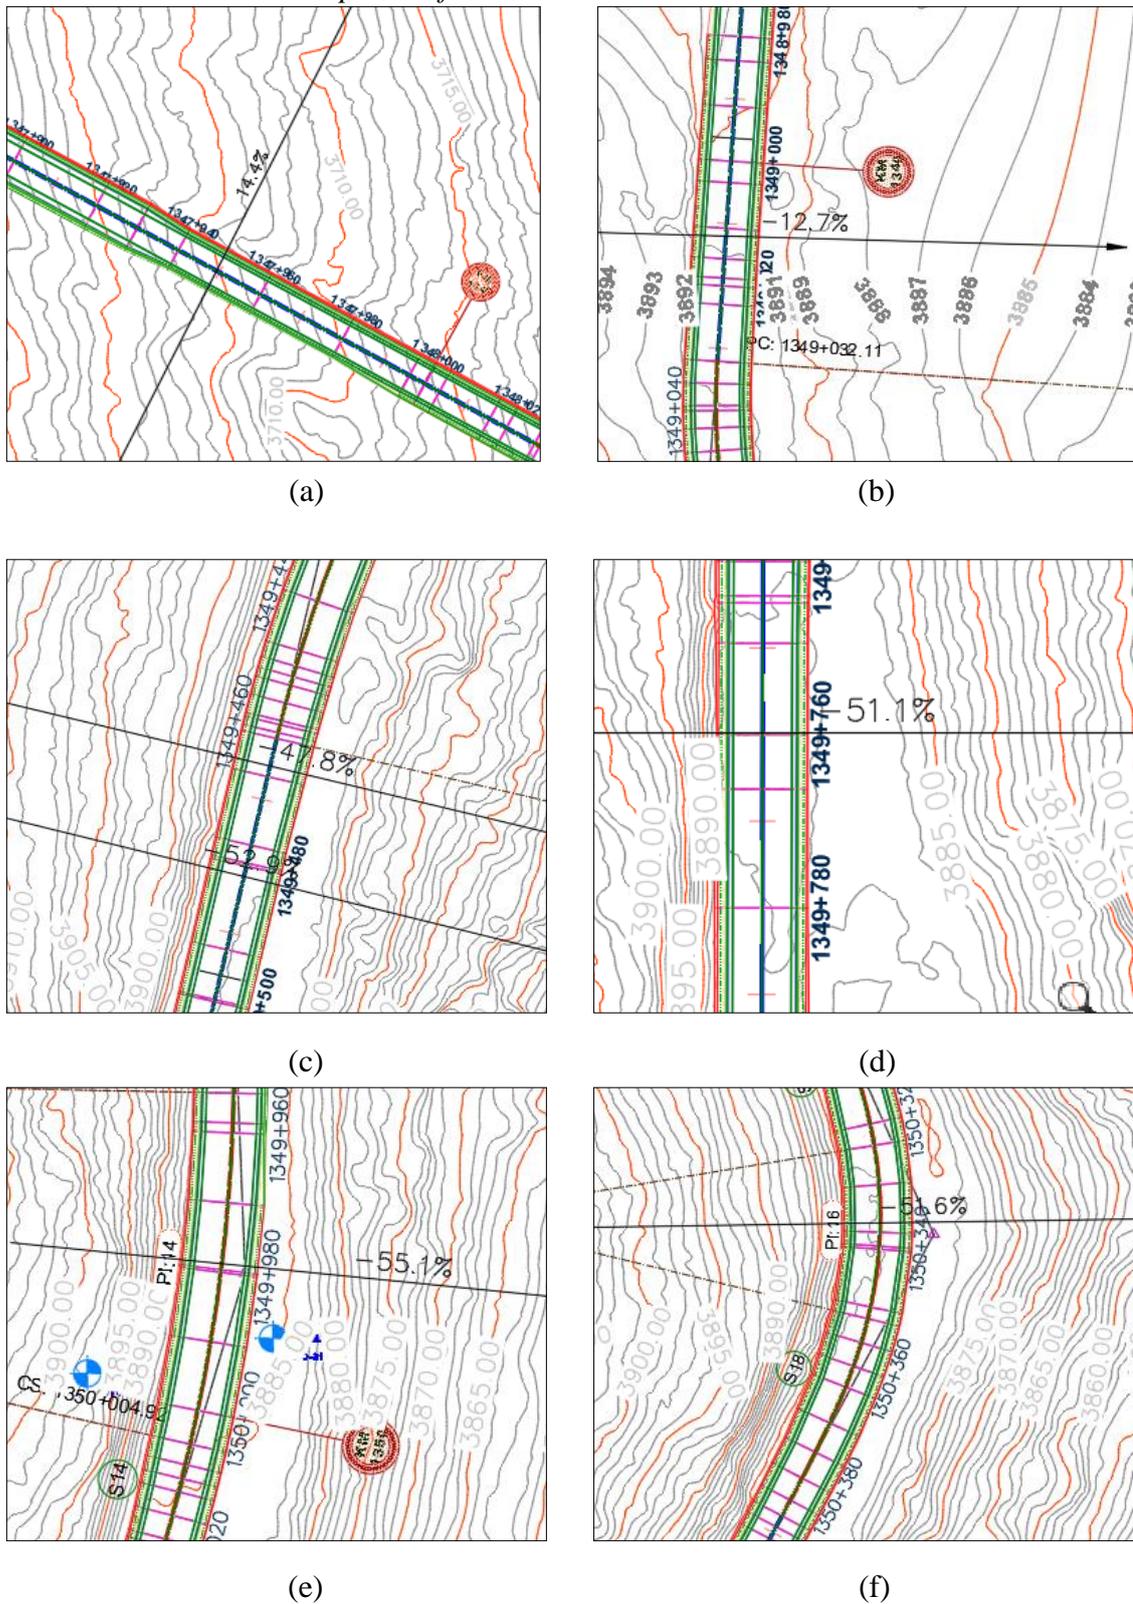
Figura 30

Pendientes Transversales para Diferentes Tramos de la Vía.

Nota. Las figuras muestra pendientes transversales, a) Km 1348+000, b) Km 1349+000, c) Km 1349+460 y 1349+480, d) Km 1349+760, e) Km 1350+000, f) Km 1350+340.

De las mediciones realizadas en las figuras 30 y 31, se presenta el resume de pendientes en la tabla 29.

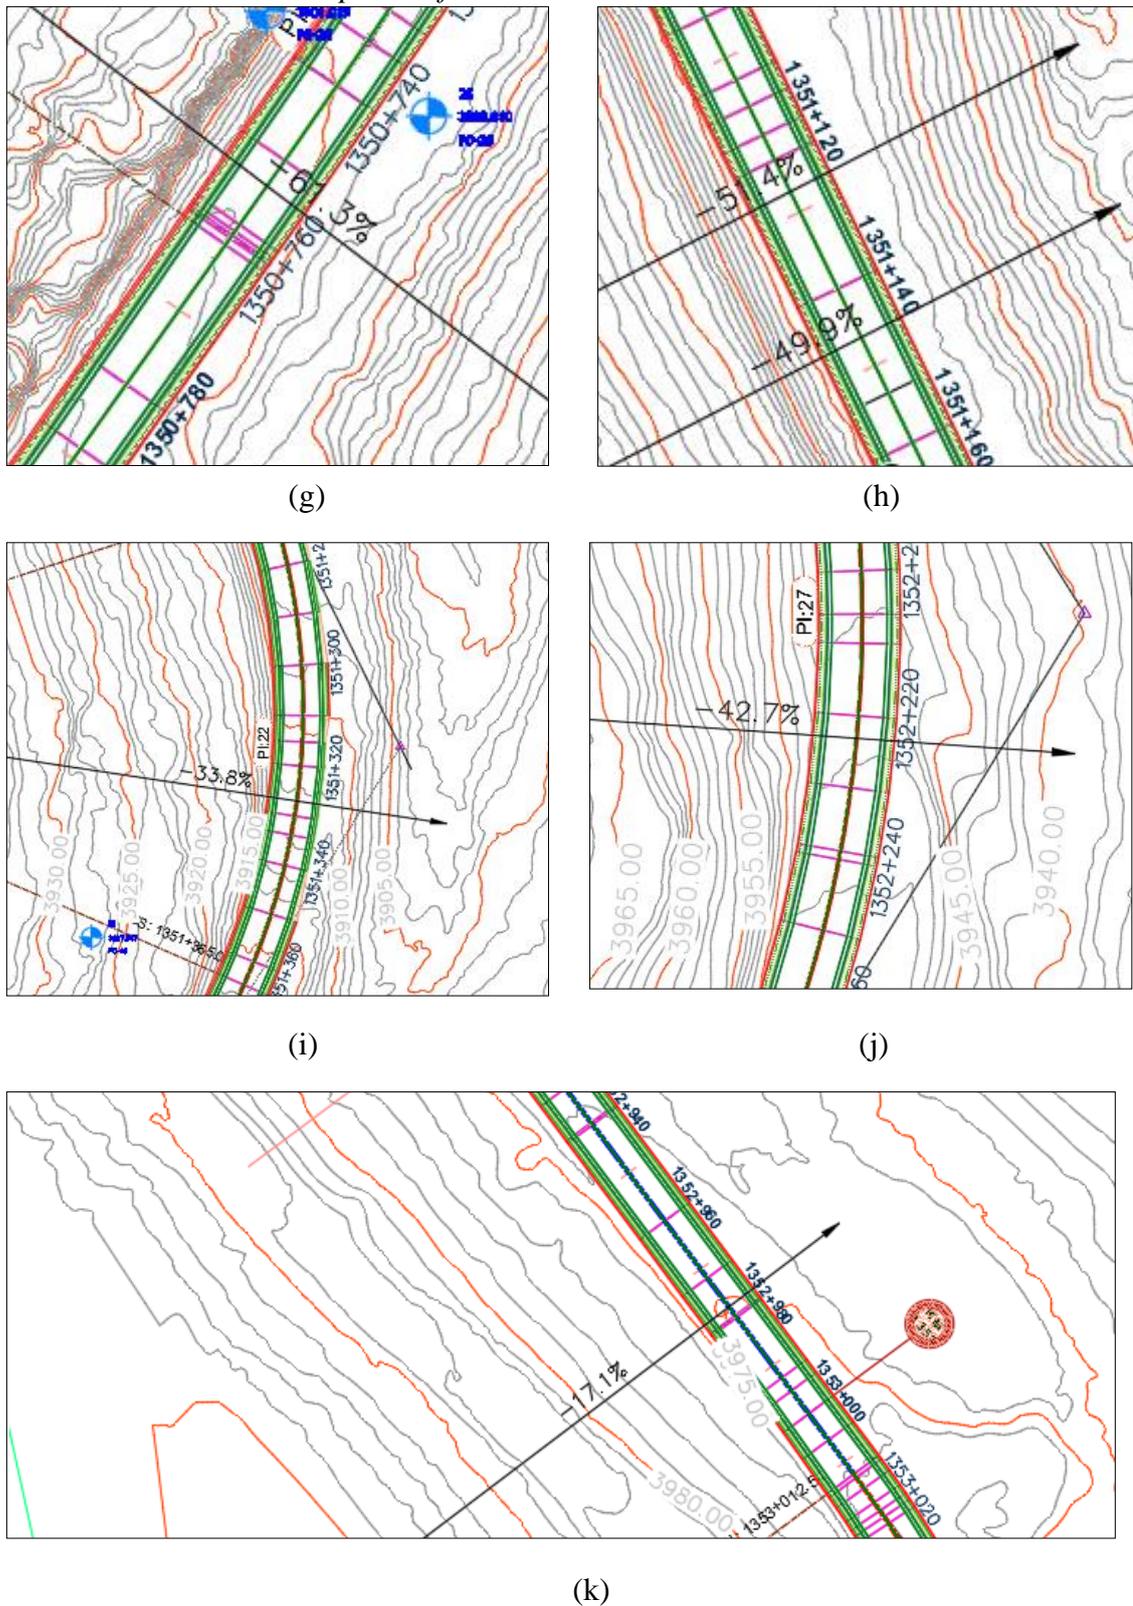
Figura 31

Pendientes Transversales para Diferentes Tramos de la Vía.

Nota. Las figuras que se muestra es continuación de la figura 30 para pendientes transversales, k) Km 1350+750, h) Km 1351+120 y 1351+140, i) Km 1351+330, j) Km 1352+220, k) Km 1353+000.

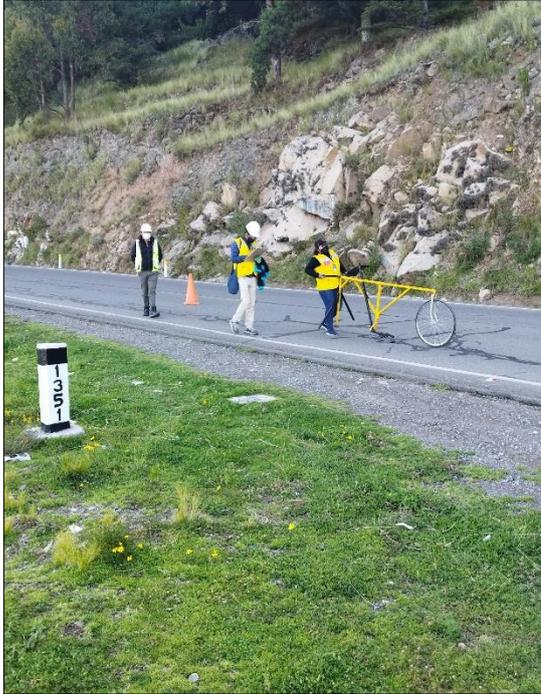
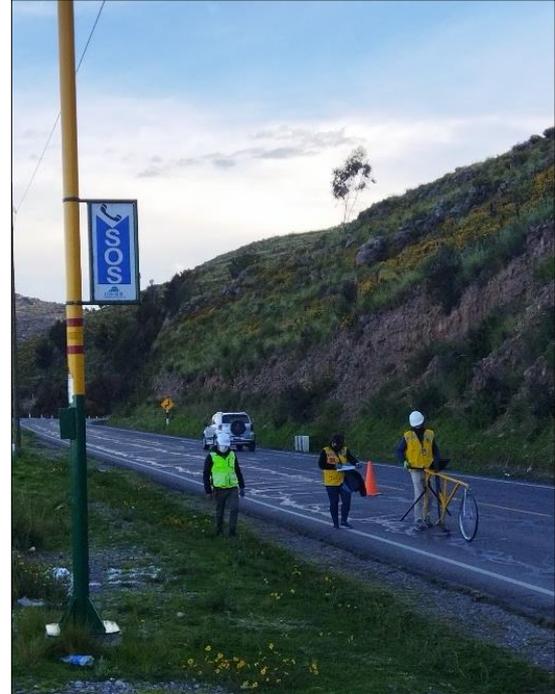
Figura 33

Medición de Rugosidad con el Equipo MERLIN

Nota. Las imágenes a) y b) muestran el trabajo investigación realizada en el tramo de estudio.
