**INFLUENCIA DEL DISEÑO GEOMÉTRICO Y EL ÍNDICE DE
RUGOSIDAD INTERNACIONAL, SOBRE LA SEGURIDAD VIAL
DE LA CARRETERA JULIACA PUNO TRAMO KM 1347+300 AL
KM 1353+300 HUERTA HUARAYA – PUNO.**

TESIS

ÁREA: Transportes

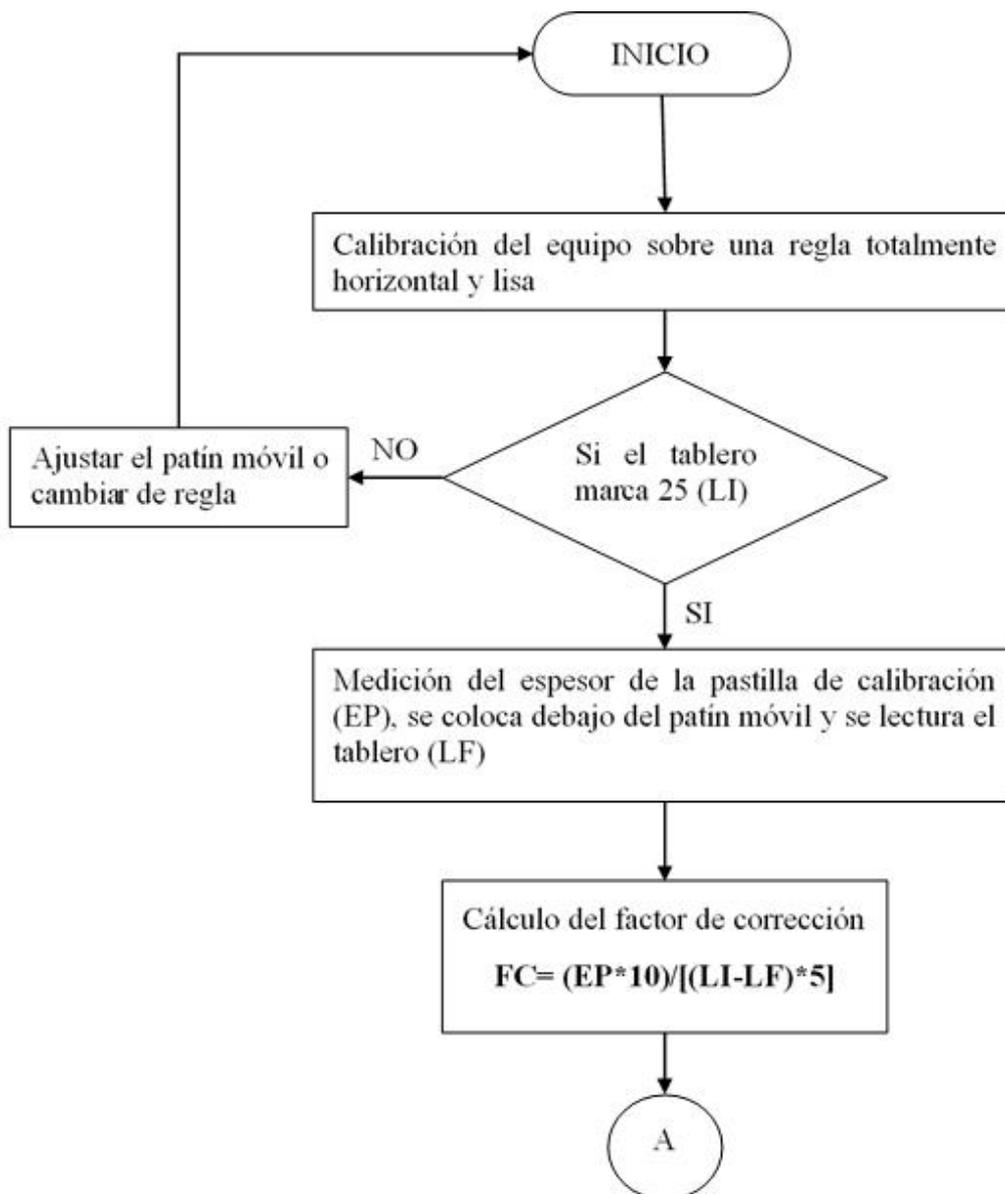
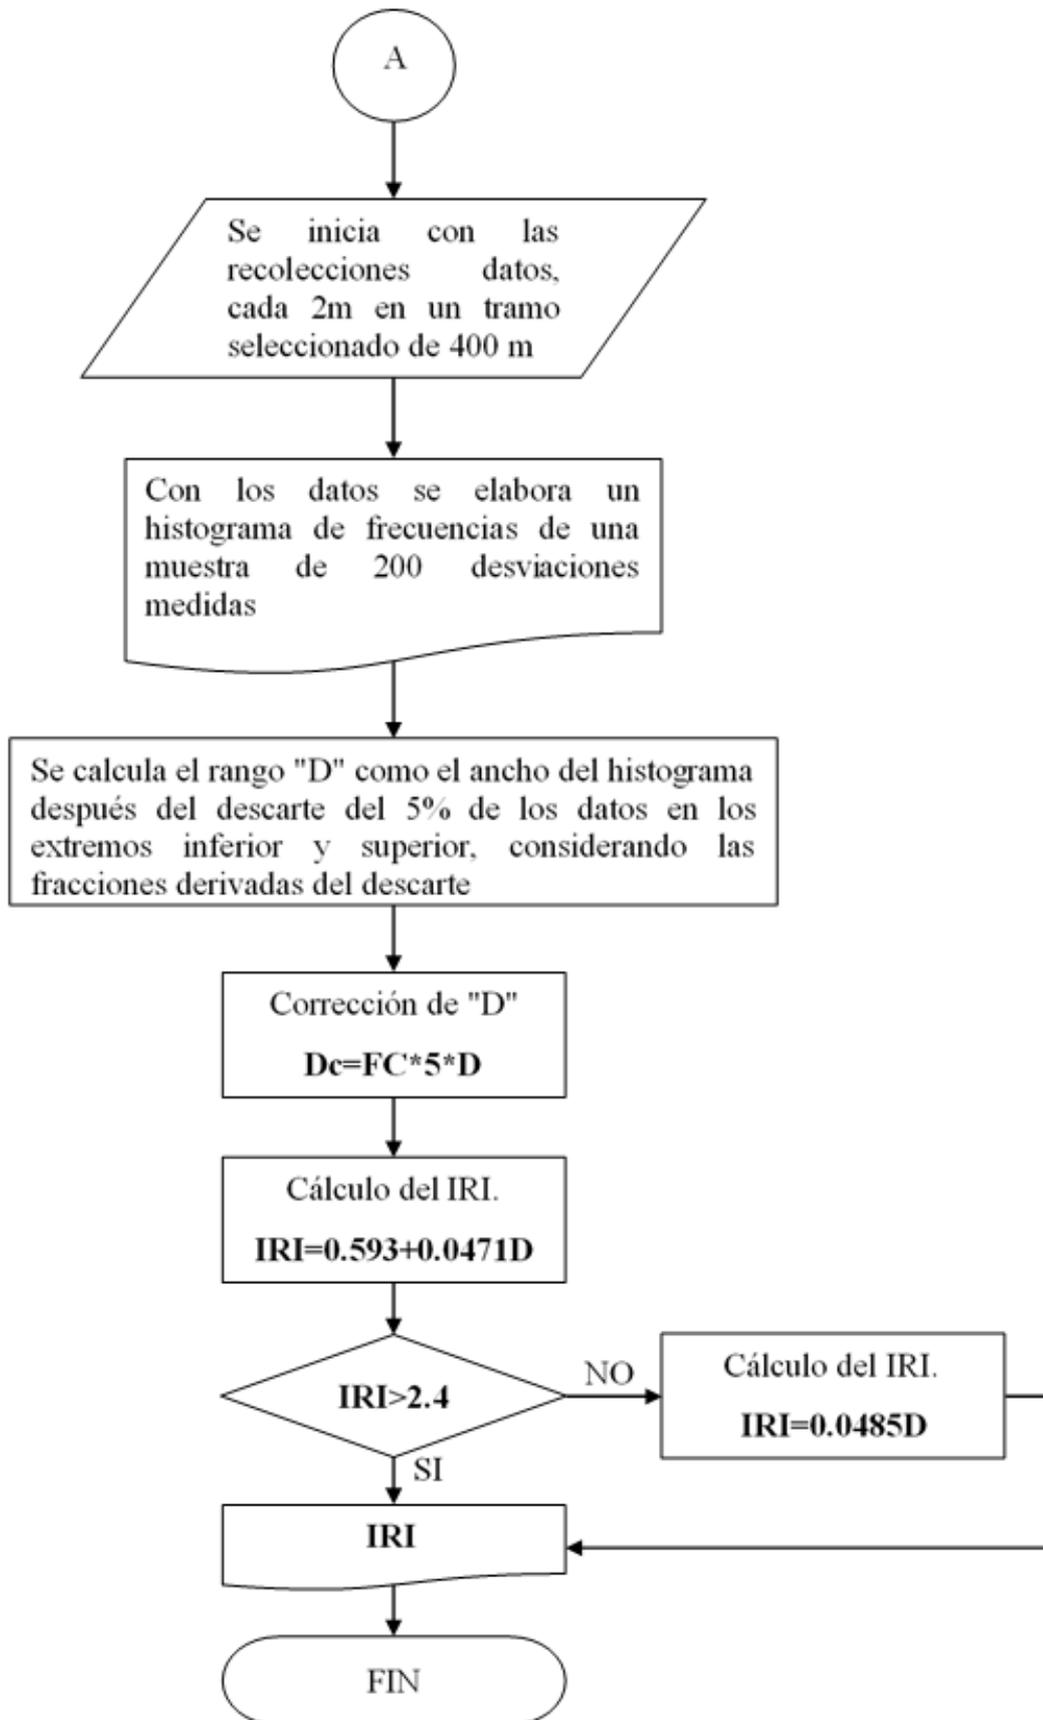
C. Diagrama de Flujo del Cálculo del IRI con el Merlín.

Nota. Diagrama de flujo utilizado para la investigación, Almanza (2014)

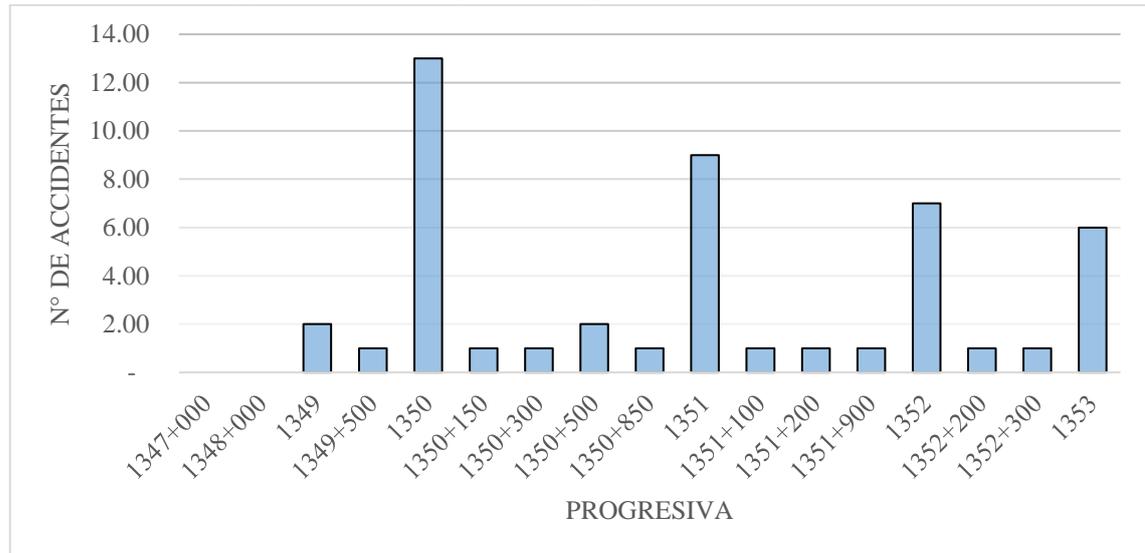
Figura 37

Ubicación de los Accidentes en el Tramo de Estudio

Nota. Se muestra las progresivas con el número de accidentes registrados durante el periodo 2017-2022.

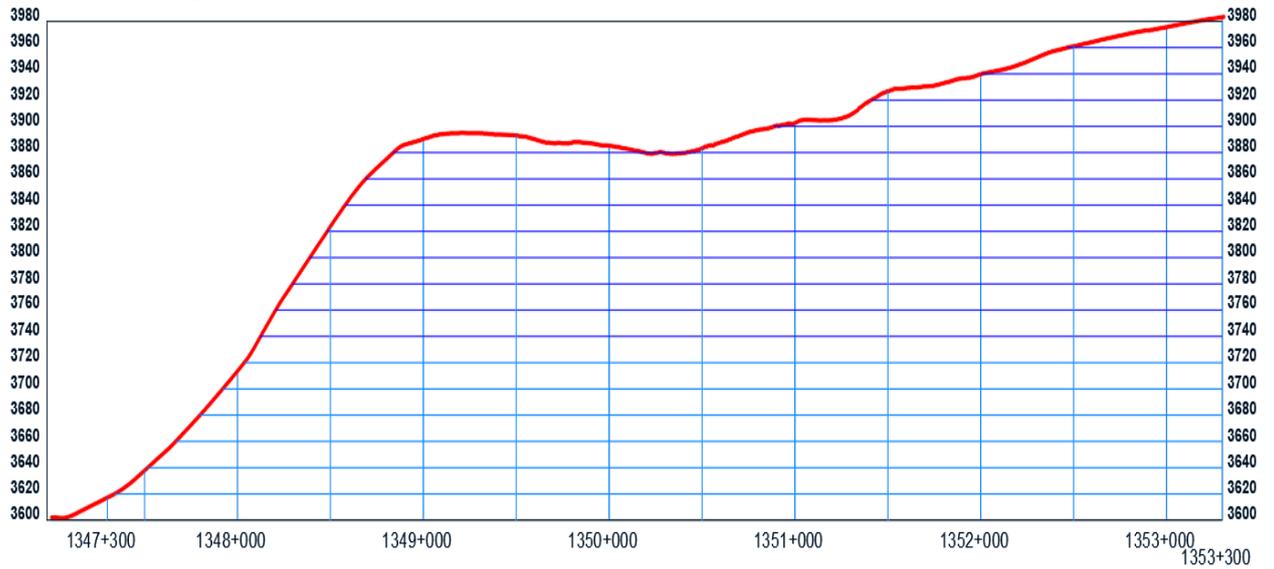
Figura 71

Pendiente Longitudinal del Km 1347+300 al Km 1353+300

Nota. La figura muestra el perfil longitudinal del tramo en estudio

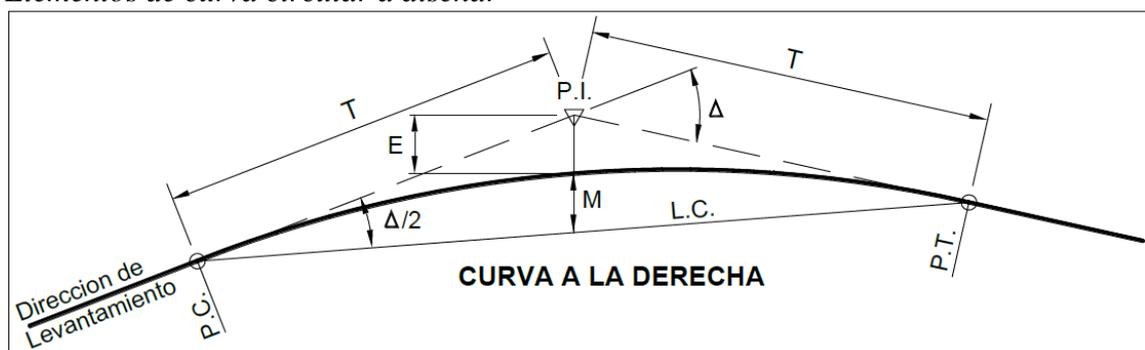
Figura 72

Elementos de curva circular a diseñar

- P.C.: Es el punto de inicio de la curva circular.
- P.I. : Es el punto de intersección de 2 alineaciones adyacentes.
- P.T. : Es el punto de tangencia de la curva circular.
- E : Es la distancia a externa, en metros.

- M : Es la distancia de la ordenada media, en metros.
- R : Es la longitud del radio de curvatura, en metros.
- T : Son las longitudes de la subtangente (P.C. a P.I. y P.I. a P.T.), en metros.
- L : Es la longitud de la curva, en metros
- L.C : Es la longitud de la cuerda, en metros
- Δ : Es el ángulo de deflexión, en grados sexagesimales.
- p : Se refiere al peralte; que es el valor máximo de la inclinación transversal de la calzada, asociado al diseño de la curva, se mide en %.
- Sa : Se refiere al sobreelevación que pueden requerir las curvas para compensar el aumento de espacio lateral que experimentan los vehículos al describir la curva, medido en metros.

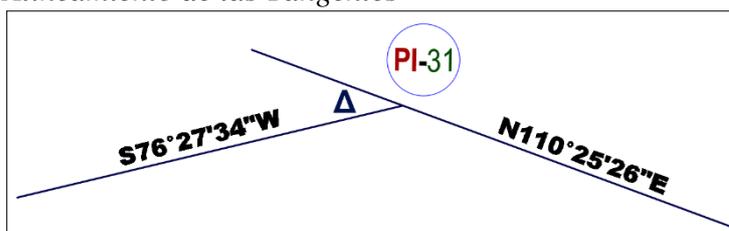
Figura 73

Alineamiento de las Tangentes

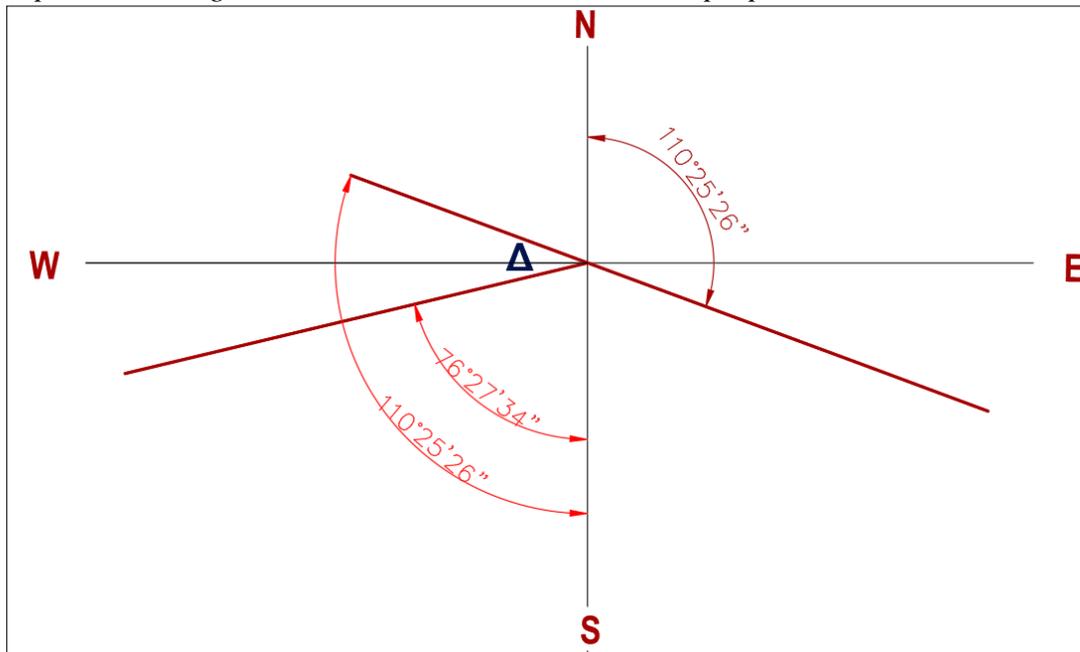
Figura 74

Representación geométrica del alineamiento de la vía propuesta

$$\Delta = 110^{\circ}25'26 - 76^{\circ}27'34$$

$$\Delta = 33^{\circ}57'52''$$

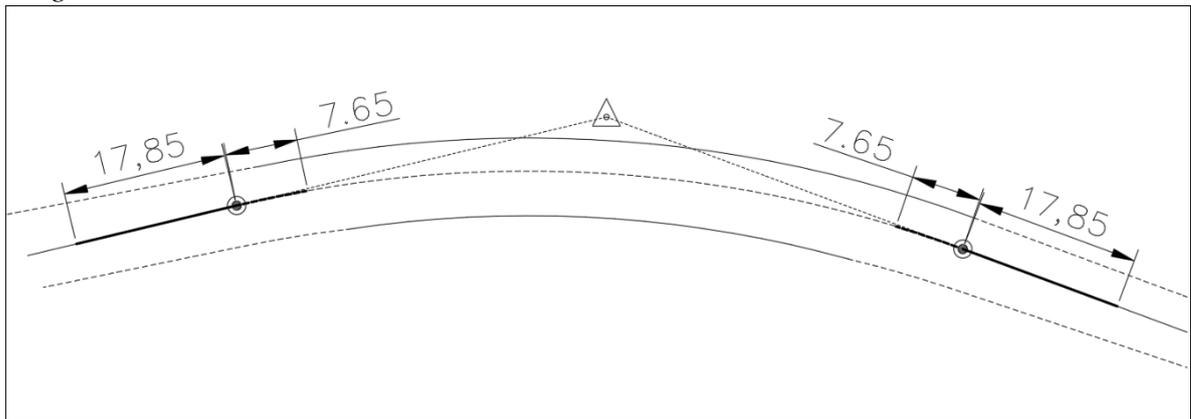
Figura 75

Longitudes de Transición de Peralte.
