UNIVERSIDAD NACIONAL DEL ALTIPLANO
FACULTAD DE INGENIERÍA CIVIL Y ARQUITECTURA
ESCUELA PROFESIONAL DE INGENIERÍA CIVIL

VULNERABILIDAD SÍSMICA Y MITIGACIÓN DE DESASTRES
EN LAS VIVIENDAS DE ALBAÑILERÍA CONFINADA EN LA
CIUDAD DE LAMPA, 2022.

TESIS

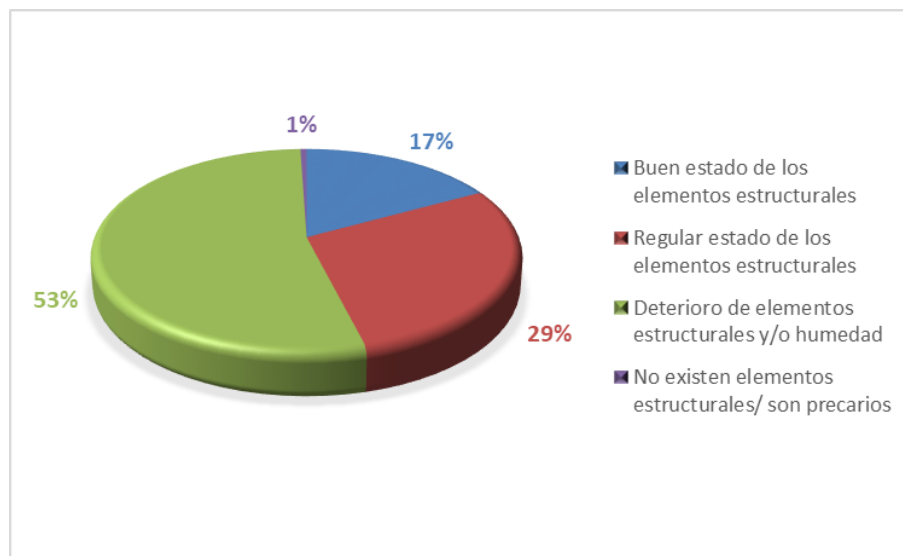
Estado de mantenimiento de los elementos estructurales

Comentario: Según la ficha de inspección realizada: el 53% tienen “un deterioro de sus elementos estructurales”, el 29% tienen “un regular estado de sus elementos estructurales”, el 17% tienen “un buen estado de sus elementos estructurales” y el 1% no tienen “elementos estructurales o es muy precario”. Se concluye que la mayoría de viviendas tienen un estado algún deterioro en sus elementos estructurales.

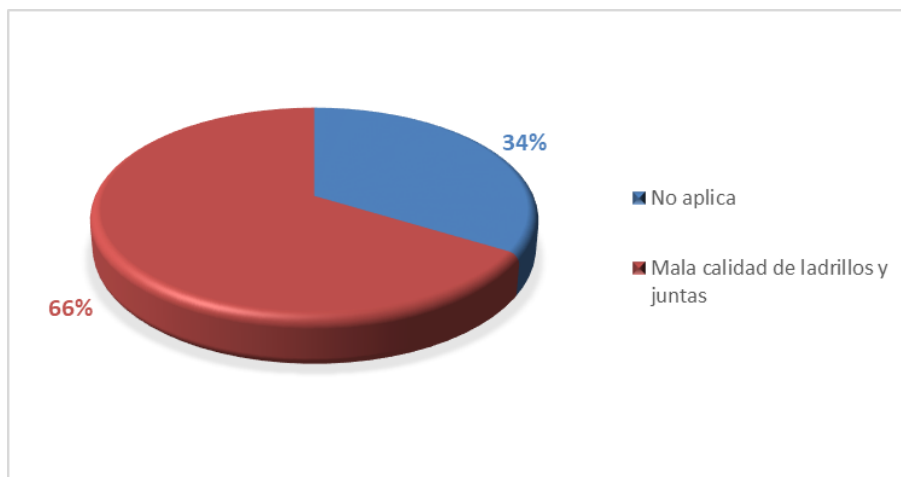
Otras causas

Comentario: Según la ficha de inspección realizada: el 34% “no aplica” y el 66% tienen “mala calidad de ladrillos y juntas”. Se destaca que la mayoría de viviendas no tienen una buena calidad de ladrillos y de juntas, según los requisitos del RNE de la Norma E.070 para las unidades de albañilería.
