UNIVERSIDAD NACIONAL DEL ALTIPLANO
FACULTAD DE INGENIERÍA GEOLÓGICA Y
METALÚRGICA

CARACTERIZACIÓN GEOLÓGICA - GEOTÉCNICA DEL
MEJORAMIENTO DE LA CARRETERA CALACOTA - SANTA
ROSA DE HUAYLLATA TRAMO 18+000 KM AL 22+867 KM

TESIS

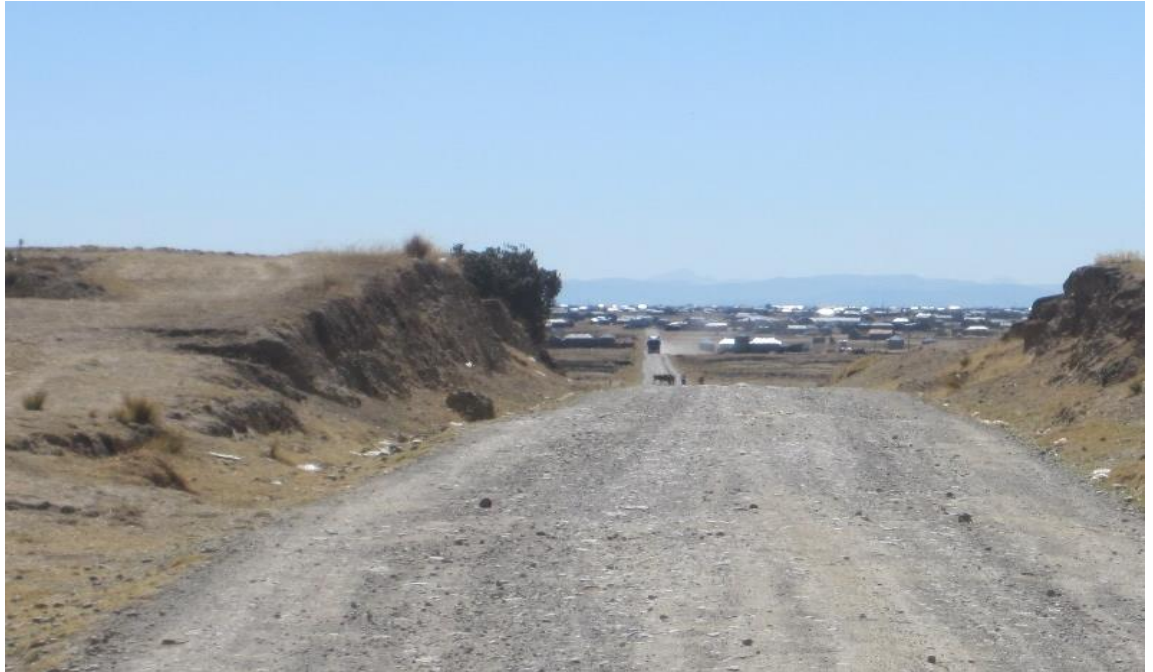
Sus afloramientos pueden observarse generando una superficie de topografía suave a moderada con pendientes menores, formaciones de la zona de investigación formadas localmente por capas de arcillolitas limosas rosadas. La formación presenta secuencias limo-arcillosas con presencia de pequeños nódulos en la progresiva Km. 18+720. En este sector se han identificado pequeñas fallas normales locales 70° SE, las cuales no muestran evidencias de estar activas y no representan peligro para la carretera por ser muy locales y presentar poco desplazamiento.

Grupo puno

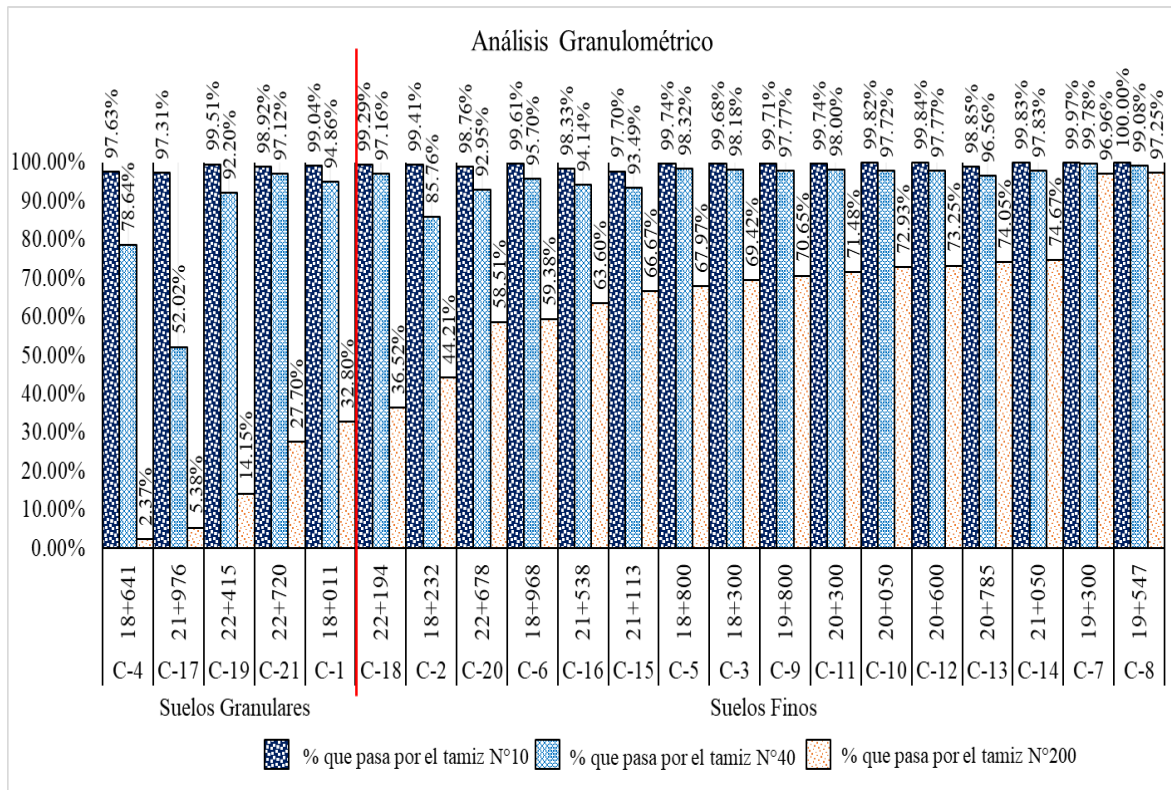
Análisis granulométrico

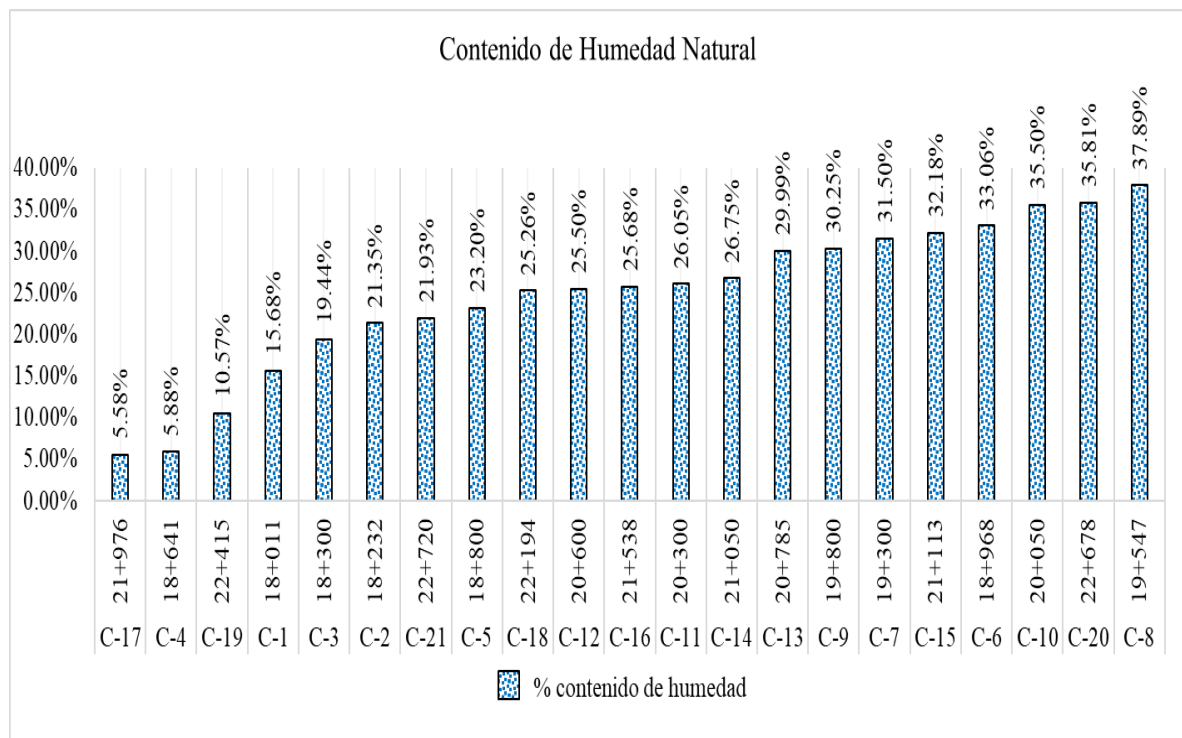
Contenido de humedad natural

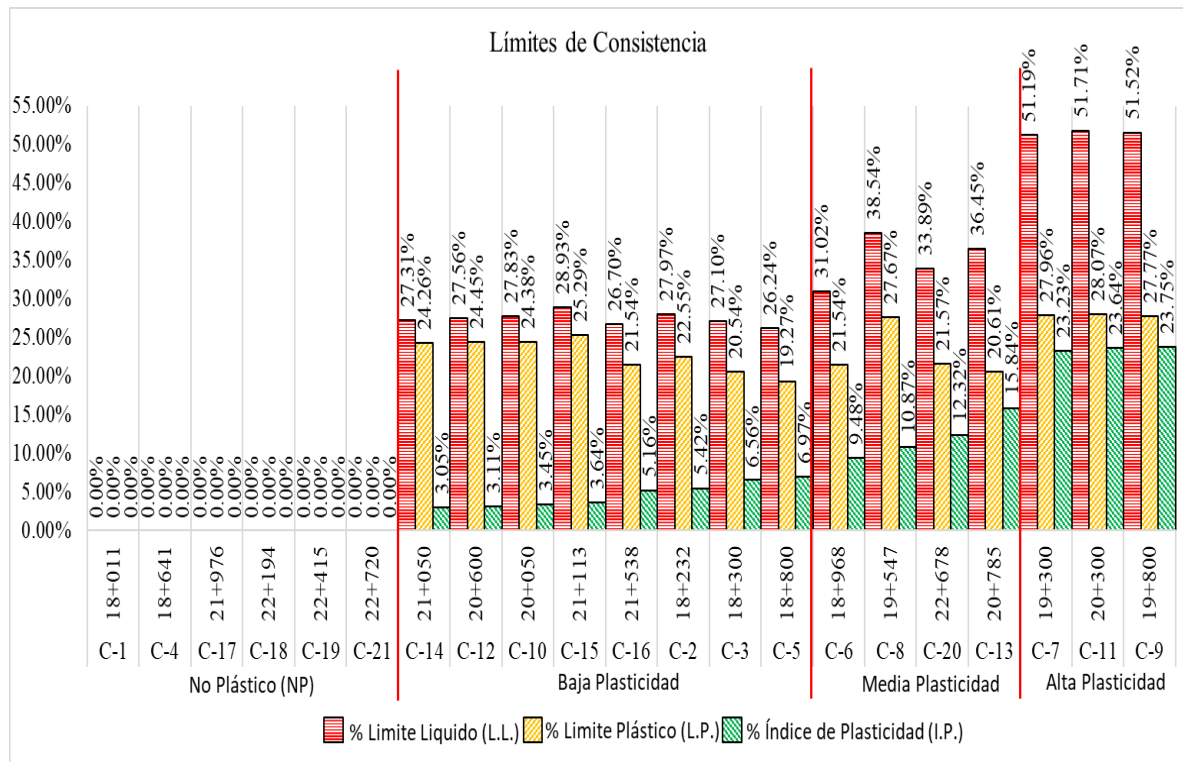
Límites de consistencia

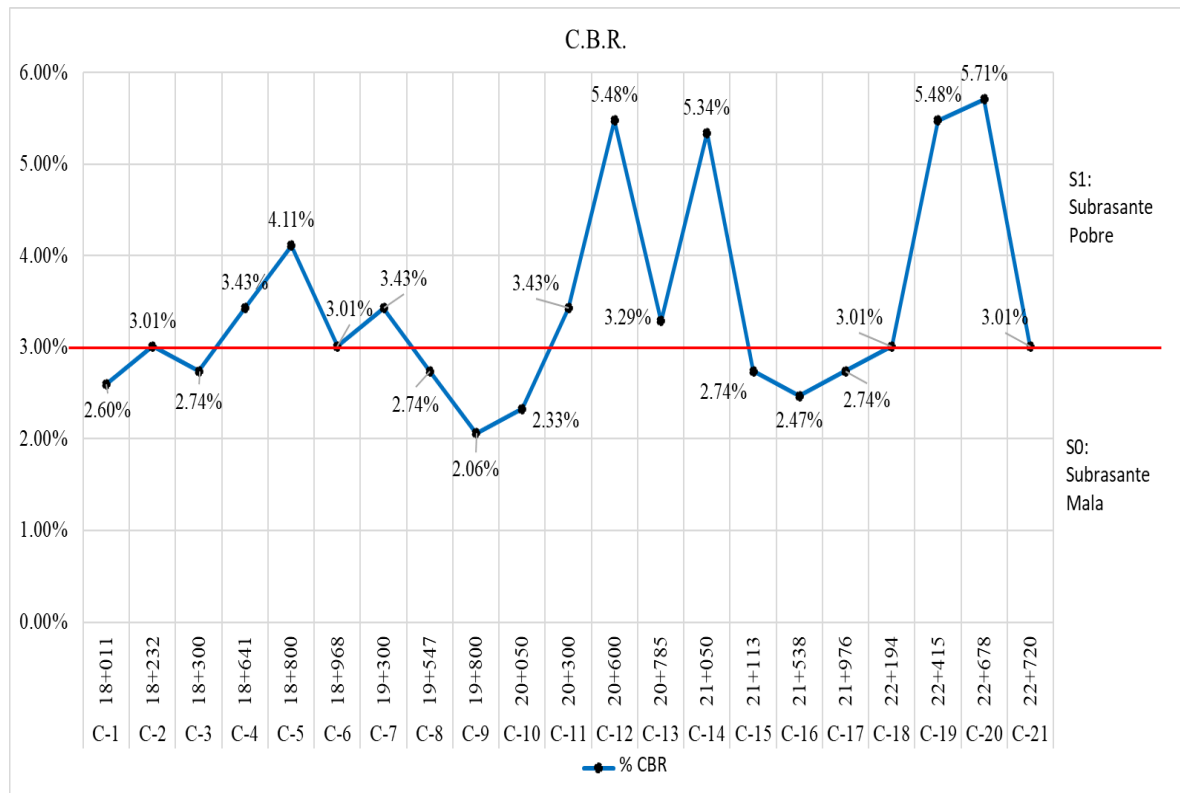
C.B.R.

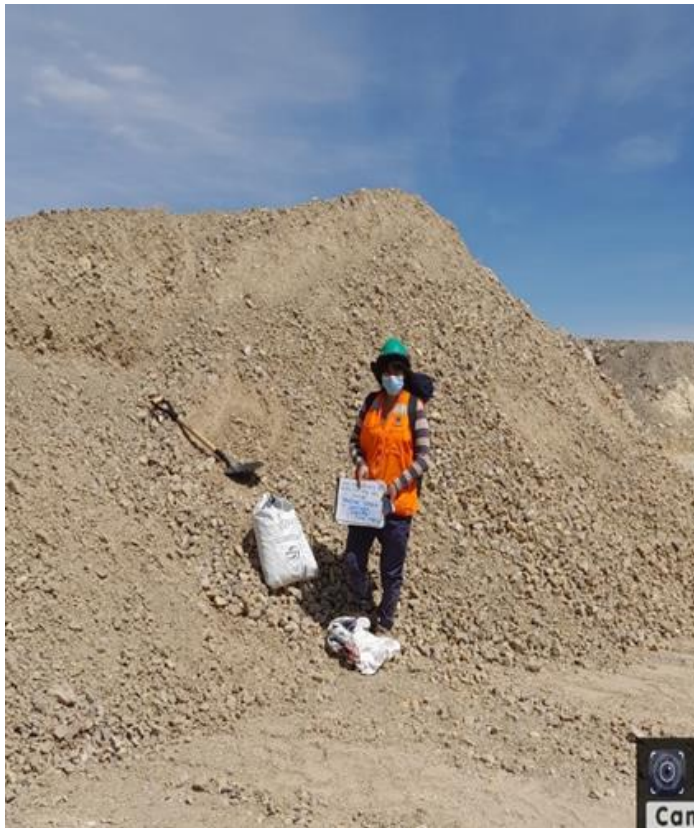
Fotografía 3 *Evaluación de estratos de suelos en el terreno de fundación*

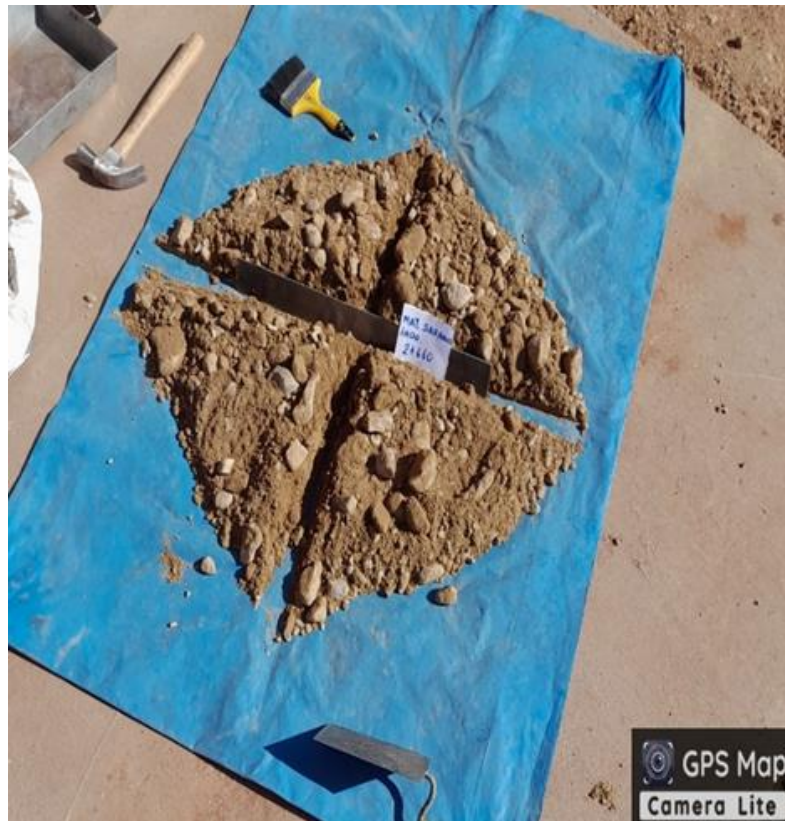
Fotografía 4 *Toma de muestra de la cantera*

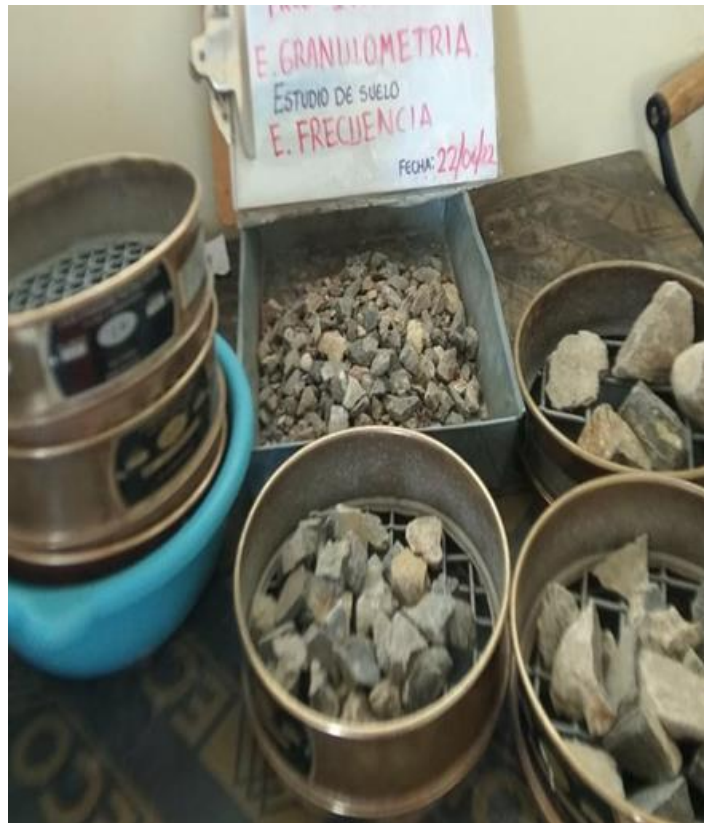
Fotografía 6 Ensayo de granulometría tamizado de materiales finos

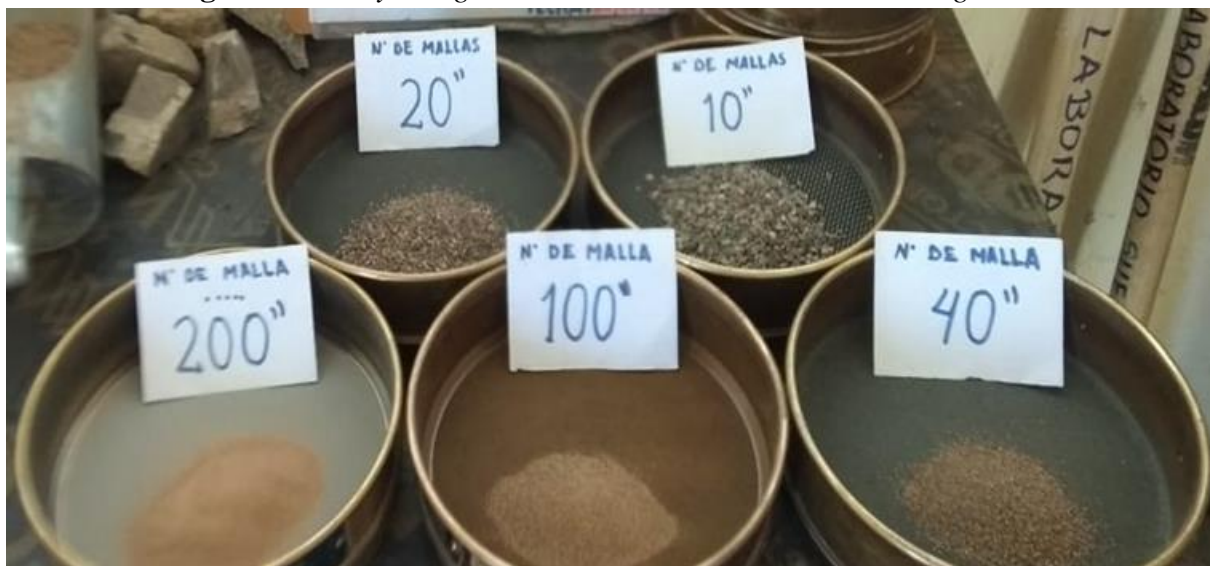
Fotografía 7 Ensayo de granulometría tamizado de materiales gruesos

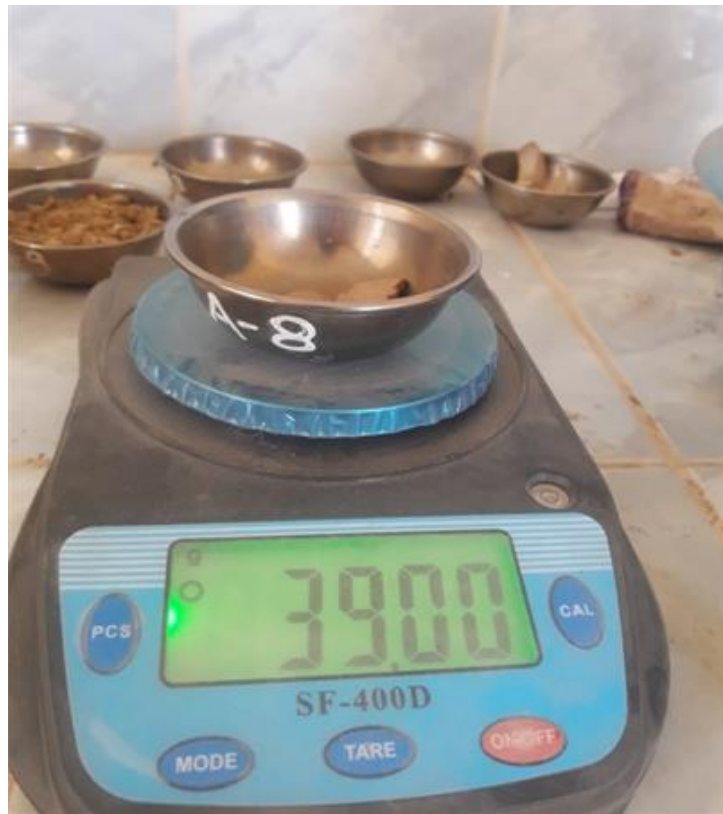
Fotografía 8 Ensayo de granulometría material retenido en las mallas

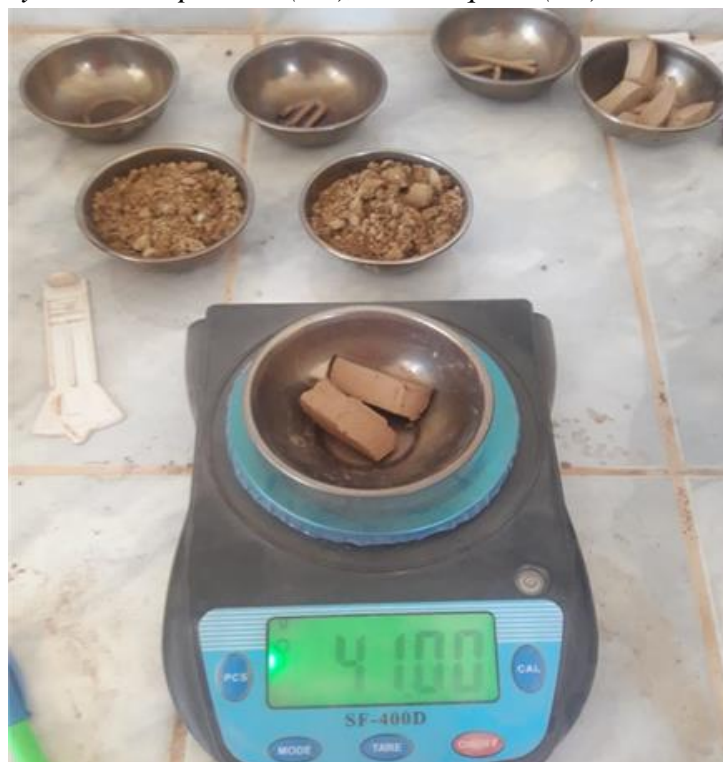
Fotografía 9 *Ensayo de limite plástico (LP), limite líquido (LL) e índice de plasticidad (IP)*

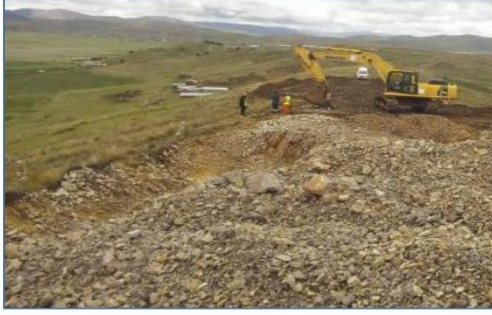
FICHA DE INVENTARIO DE CANTERAS CORACA 2 (CHUAÑA), (LIGANTE MAS GRAVA)						
LOCALIZACION						
ACCESO (m)	7,200.00					
LADO	IZQUIERDO					
NOMBRE	CORACA 2 (CHUAÑA)					
ACCESO						
PAVIMENTO:	ACCESIBLE					
AFIRMADO :	ACCESIBLE					
TROCHA :	ACCESIBLE					
SENDERO :	-					
SIN ACCESO :	-					
PROPIETARIO						
PRIVADA :	ES PRIVADO					
PUBLICA :	-					
MTC :	-

TIPO DE CANTERAS						
FORMACION ROCOSA	SEDIMENTARIO		AGREGADO GRUESO			
GRUPO ESTRATIGRAFICO	AYABACAS		PESO ESPECIFICO	2.54		
DEPOSITO ALUVIAL	-		ABSORCION	3%		
DEPOSITO PLUVIAL	-		DURABILIDAD	-		
PLAYA PERMANENTE	-		PESO UNITARIO	1570.6		
PLAYA ESTACIONAL	-		ABRASION	48%		
CARACTERISTICAS DEL MATERIAL						
CLASIFICACION (AASHTO)	A-1-a (0)		AGREGADO FINO			
CLASIFICACION (SUCS)	GP-GC		PESO ESPECIFICO	2.6		
TAMAÑO MAXIMO	8"		ABSORCION	4%		
PORCENTAJE MAYOR DE 2"	32%		DURABILIDAD	-		
PORCENTAJE MAYOR DE Nro 4	30%		PESO UNITARIO	1611.6		
PORCENTAJE MAYOR DE Nro 200	10.66%		SALES SOLUBLES	-

LIMITE LIQUIDO	36.68		SALES SOLUBLES INTEGRAL	-		
LIMITE PLASTICO	26.05		DENSIDAD MAXIMA	2.18		
INDICE PLASTICO	10.63		C.H.O.	8%		
PARTICULAS CHATAS Y ALARGADAS	-		C.B.R.	41%		
CARACTERISTICAS DEL MATERIAL						
CBR AL 95% (ASTM D 1853)	40%		IMPUREZA ORGANICAS INTEGRAL (ASTM 040 ppm)	2%		
REVESTIMIENTO DESPRENDIMIENTO	50%		TERRONES DE ARCILLA FINO	5%		
Nro DE MUESTRA TOMADA	3		CARAS FRACTURADAS (ASTM D 5821)	95%		
Nro DE SONDAJES EJECUTADOS	-		EXPLOTACION			
FORMA Y TEXTURA	REDONDEADA	-X-	EXPLOTACION	100%		
	SUB REDONDEADO	-X-	EN RESERVA	80%		
	SUB ANGULOSA	-X-	AGOTADA	20%		
	ANGULOSAS	100%	CON EXPLOSIVO	SI		
POTENCIA DE CANTERA	AREA APROVECHABLE	100%	SIN EXPLOSIVO	SI		
	RECUBRIMIENTO	5%	PUBLICA	NO		
RENDIMIENTO ESTIMADO	40%	POSIBILIDADES DE UTILIZACION				
POSIBILIDADES DE UTILIZACION						
CAPA		RELLENO	SUB BASE	BASE	MEZCLA ASFALTICA	CONCRETOS
PROCESAMIENTO	EXTRACCION DIRECTA	70%	40%	30%	-	-
	ZARANDEADO	100%	100%	100%	-	-

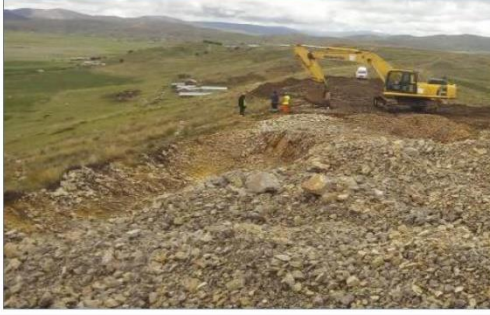
FICHA DE INVENTARIO DE CANTERAS COARACA						
LOCALIZACION						
ACCESO (m)	9,200.00					
LADO	DERECHO					
NOMBRE	CCORIJACHI					
ACCESO						
PAVIMENTO:	ACCESIBLE					
AFIRMADO:	ACCESIBLE					
TROCHA :	ACCESIBLE					
SENDERO :	-					
SIN ACCESO :	-					
PROPIETARIO						
PRIVADA :	ES PRIVADO					
PUBLICA :	-					
MTC :	-

TIPO DE CANTERAS						
FORMACION ROCOSA	CALIZAS		AGREGADO GRUESO			
GRUPO ESTRATIGRAFICO	SEDIMENTARIO		PESO ESPECIFICO	2.54		
DEPOSITO ALUVIAL	-		ABSORCION	2.5%		
DEPOSITO PLUVIAL	-		DURABILIDAD	-		
PLAYA PERMANENTE	-		PESO UNITARIO	1530		
PLAYA ESTACIONAL	-		ABRASION	38%		
CARACTERISTICAS DEL MATERIAL						
CLASIFICACION (AASHTO)	A-1-a (0)		AGREGADO FINO			
CLASIFICACION (SUCS)	GP:GC		PESO ESPECIFICO	2.62		
TAMAÑO MAXIMO	12"		DURABILIDAD	-		
PORCENTAJE MAYOR DE 2"	40%		PESO UNITARIO	1609		
PORCENTAJE MAYOR DE Nro 4	40%					
PORCENTAJE MAYOR DE Nro 200	20.00%		SALES SOLUBLES	-		
LIMITE LIQUIDO	30%		SALES SOLUBLES INTEGRAL	-

LIMITE PLASTICO	20%		DENSIDAD MAXIMA	-		
INDICE PLASTICO	10%		C.H.O.	-		
PARTICULAS CHATAS Y ALARGADAS	-		C.B.R.	-		
CARACTERISTICAS DEL MATERIAL						
CBR AL 95% (ASTM D 1853)	-		IMPUREZA ORGANICAS INTEGRAL (ASTM 040 ppm)	2%		
REVESTIMIENTO DESPRENDIMIENTO	-		TERRONES DE ARCILLA FINO	5%		
Nro DE MUESTRA TOMADA	2		CARAS FRACTURADAS (ASTM D 5821)	2%		
Nro DE SONDAJES EJECUTADOS	1					
FORMA Y TEXTURA	REDONDEADA	-	EXPLOTACION			
	SUB REDONDEADO	-	EXPLOTACION	100%		
	SUB ANGULOSA	10	EN RESERVA	70%		
	ANGULOSAS	90%	AGOTADA	30%		
POTENCIA DE CANTERA	AREA APROVECHABLE	70%	CON EXPLOSIVO	SI		
	RECUBRIMIENTO	5%	SIN EXPLOSIVO	SI		
	RENDIMIENTO ESTIMADO	70%	PUBLICA	NO		
POSIBILIDADES DE UTILIZACION						
CAPA		ANTICONTAMI	SUB BASE	BASE	MEZCLA ASFALTICA	CONCRETOS
PROCESAMIENTO	EXTRACCION DIRECTA	100%	100%	100%	-	-
	ZARANDEADO	-	-	-	50%	50%
	CHANCADO	-	-	-	-	-
	CHANCADO Y ZARANDEADO	-	-	-	-	-
	LAVADO	-	-	-	-	-
	FILLER	-	-	-	-	-

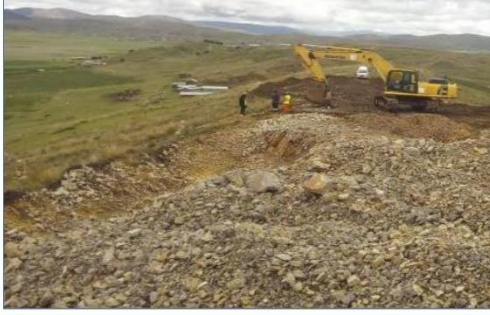
FICHA DE INVENTARIO DE CANTERAS CHIRAMAYA						
LOCALIZACION						
ACCESO (m)	3,500.00					
LADO	DERECHO					
NOMBRE	CHIRAMAYA					
ACCESO						
PAVIMENTO:	ACCESIBLE					
AFIRMADO:	ACCESIBLE					
TROCHA :	ACCESIBLE					
SENDERO :	-					
SIN ACCESO :	-					
PROPIETARIO						
PRIVADA :	ES PRIVADO					
PUBLICA :	-					
MTC :	-

TIPO DE CANTERAS						
FORMACION ROCOSA	-		AGREGADO GRUESO			
GRUPO ESTRATIGRAFICO	-		PESO ESPECIFICO	2.5		
DEPOSITO ALUVIAL	HORMIGON DE RIO		ABSORCION	3%		
DEPOSITO PLUVIAL	-		DURABILIDAD	-		
PLAYA PERMANENTE	-		PESO UNITARIO	1555		
PLAYA ESTACIONAL	HORMIGON DE RIO		ABRASION	20%		
CARACTERISTICAS DEL MATERIAL						
CLASIFICACION (AASHTO)	A-1-a (0)		AGREGADO FINO			
CLASIFICACION (SUCS)	GW		PESO ESPECIFICO	2.6		
TAMAÑO MAXIMO	1"		ABSORCION	4%		
PORCENTAJE MAYOR DE 2"	0%		DURABILIDAD	-		
PORCENTAJE MAYOR DE Nro 4	40%		PESO UNITARIO	1600		
PORCENTAJE MAYOR DE Nro 200	57.00%		SALES SOLUBLES	-

LIMITE LIQUIDO	N.P.		SALES SOLUBLES INTEGRAL	-		
LIMITE PLASTICO	N.P.		DENSIDAD MAXIMA	-		
INDICE PLASTICO	N.P.		C.H.O.	-		
PARTICULAS CHATAS Y ALARGADAS	-		C.B.R.	-		
CARACTERISTICAS DEL MATERIAL						
CBR AL 95% (ASTM D 1853)	-		IMPUREZA ORGANICAS INTEGRAL (ASTM 040 ppm)	2%		
REVESTIMIENTO DESPRENDIMIENTO	-		TERRONES DE ARCILLA FINO	5%		
Nro DE MUESTRA TOMADA	2		CARAS FRACTURADAS (ASTM D 5821)	2%		
Nro DE SONDAJES EJECUTADOS	1		EXPLOTACION			
FORMA Y TEXTURA	REDONDEADA	70%	EXPLOTACION	100%		
	SUB REDONDEADO	10%	EN RESERVA	70%		
	SUB ANGULOSA	-	AGOTADA	30%		
	ANGULOSAS	-	CON EXPLOSIVO	SI		
POTENCIA DE CANTERA	AREA APROVECHABLE	100%	SIN EXPLOSIVO	SI		
	RECUBRIMIENTO	5%	PUBLICA	NO		
RENDIMIENTO ESTIMADO	70%					
POSIBILIDADES DE UTILIZACION						
CAPA		ANTICONTAMI	SUB BASE	BASE	MEZCLA ASFALTICA	CONCRETOS
PROCESAMIENTO	EXTRACCION DIRECTA	100%	100%	100%	-	-
	ZARANDEADO	-	-	-	50%	50%
	CHANCADO	-	-	-	-	-
	CHANCADO Y ZARANDEADO	-	-	-	-	-
