UNIVERSIDAD NACIONAL DEL ALTIPLANO
FACULTAD DE INGENIERÍA CIVIL Y ARQUITECTURA
ESCUELA PROFESIONAL DE INGENIERÍA CIVIL

**EVALUACIÓN SUPERFICIAL DEL TRATAMIENTO OTTA SEAL
MEDIANTE MÉTODOS NO DESTRUCTIVOS EN EL
MEJORAMIENTO DEL CORREDOR VIAL PE-3SQ TRAMO
LAMPA - PALCA, 2023**

TESIS

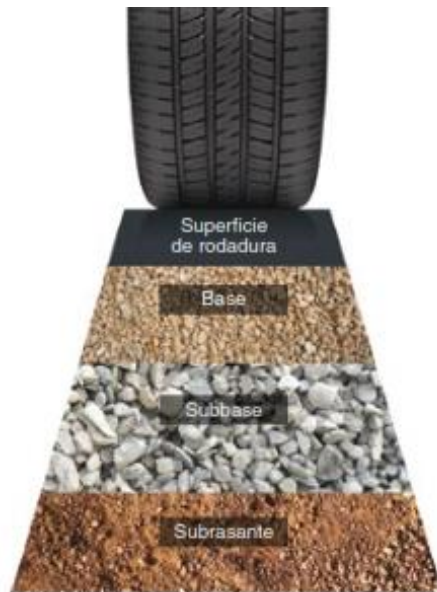
Figura 1

Capas de pavimento

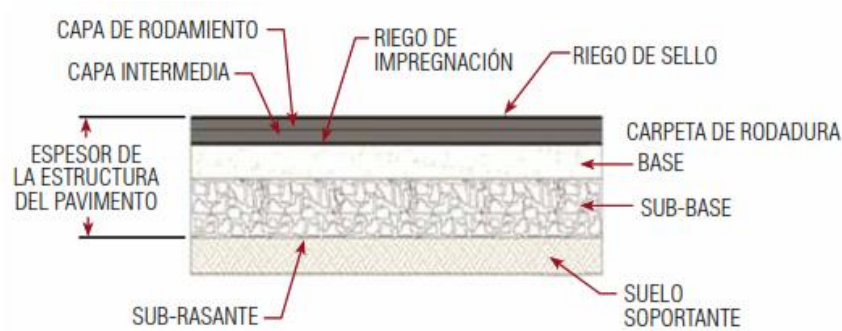
Figura 2

Distribución de un pavimento flexible

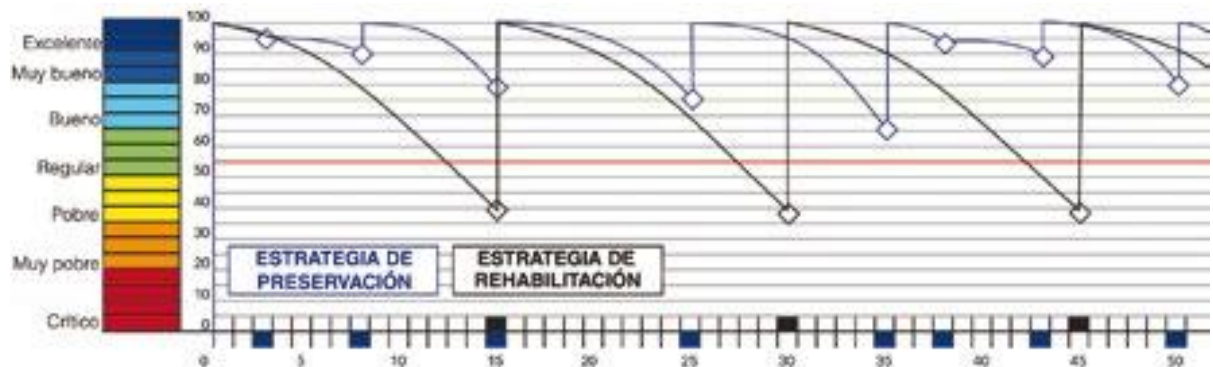
Figura 7

La figura 7 muestra una estrategia de preservación con una de rehabilitación en un período de 50 años, adaptado por Kroger & Kroger (2020), en el que se evidencia que, con una estrategia de mantenimiento, se mantiene un adecuado nivel de calidad.

Fases en el desarrollo de vida de un pavimento

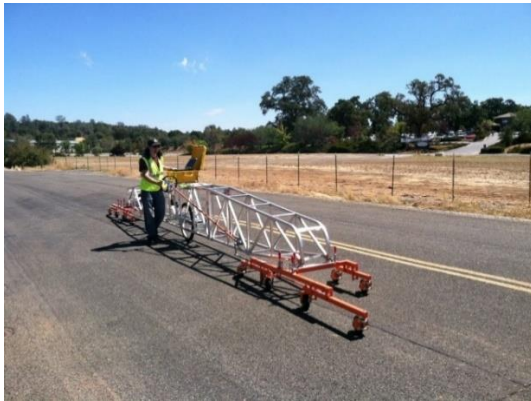
Figura 12

- b) **Perfilógrafos:** Es un sistema de vigas o un marco rígido con apoyos en cada extremo y una rueda central. Este equipo registra las deformaciones que percibe la rueda. Bañon & Bevía (2000) indican que en la actualidad, los perfilógrafos se consideran obsoletos debido a su rendimiento considerablemente bajo, siendo utilizados principalmente para la medición de deformaciones perpendiculares al eje de la vía.

Perfilógrafo

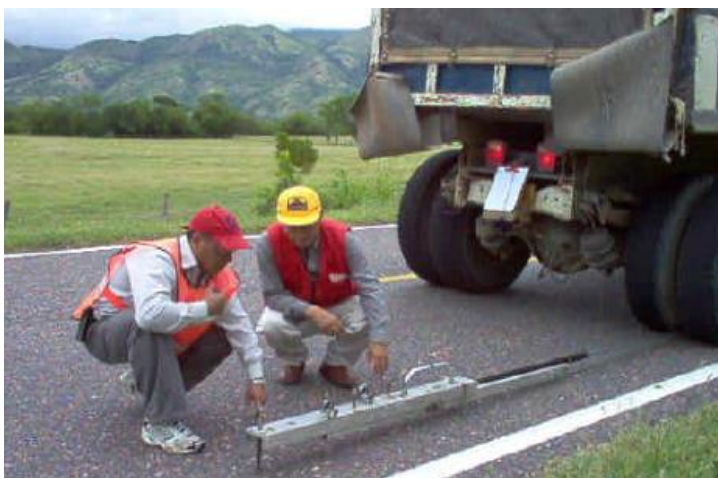
Figura 19

Viga Benkelman

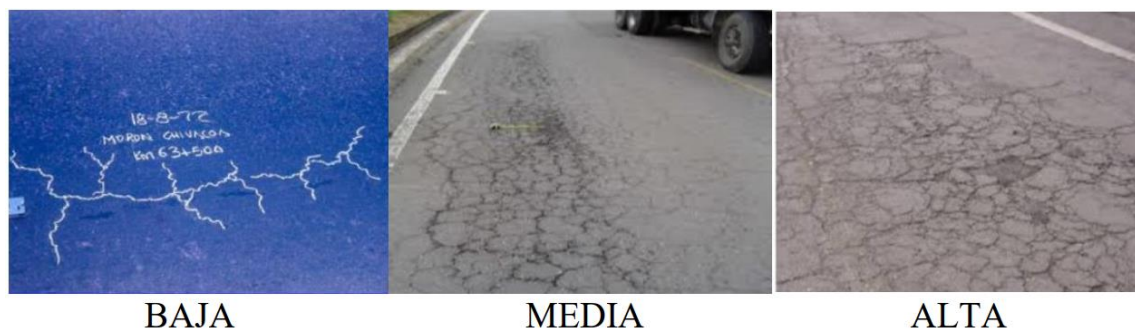
Figura 24

De acuerdo a Vásquez (2002) se define como un grupo de grietas interconectadas. Este fenómeno se origina en la base estabilizada o en la carpeta asfáltica debido al nivel de esfuerzo y tensión incrementada por las cargas de una rueda.

Esta falla se limita únicamente en zonas expuestas a cargas concurrentes de tráfico como por ejemplo la huella de las llantas. Este fenómeno no podría manifestarse en la totalidad de la superficie. (p. 10)

Falla piel de cocodrilo

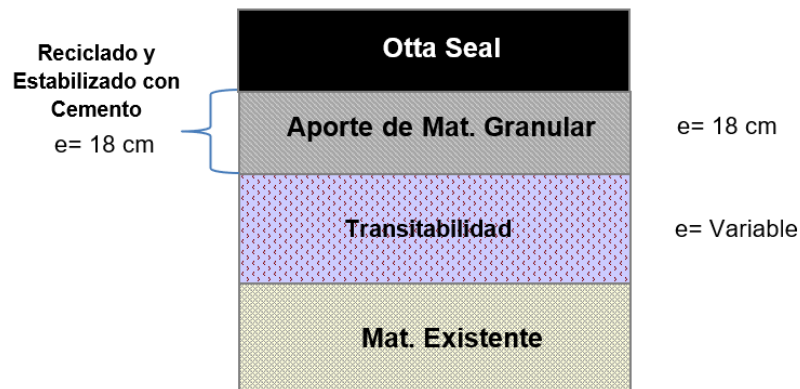
Estructura del pavimento Otta Seal

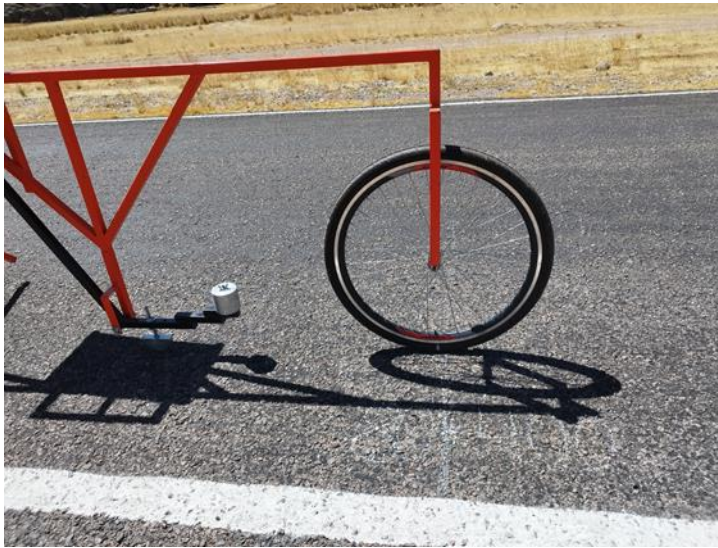
2. Se coloca el Rugosímetro Merlín en la superficie del pavimento y asegurarse de que esté nivelado, para la ejecución de este ensayo se necesitan mínimamente dos personas una para anotar las irregularidades y otra para la operación del equipo (Figura 63)

Ubicación del rugosímetro en el punto de medición

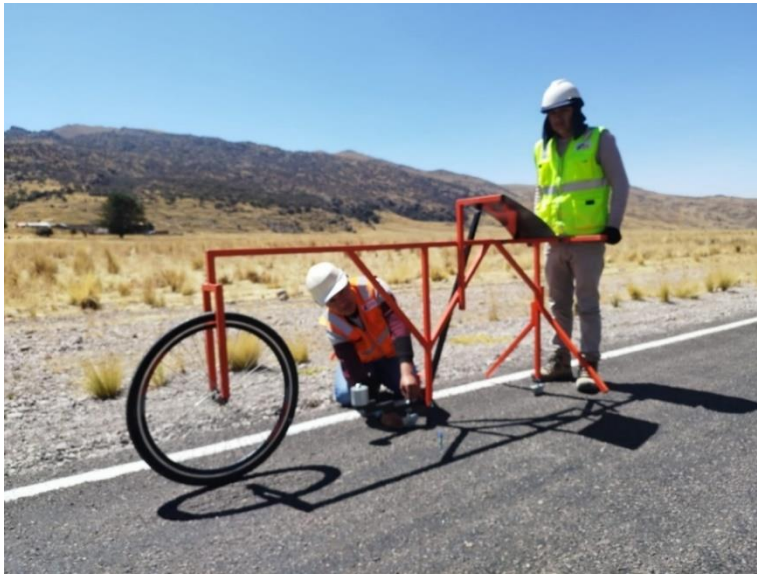
3. Realizar la medición de la rugosidad con el Rugosímetro Merlín, empujando el equipo a lo largo de la sección de carretera que se desea evaluar, manteniendo constantemente una velocidad generalmente de 2 a 4 km/h y priorizando una trayectoria recta a lo largo de la carretera.

Medición del IRI con rugosímetro Merlin

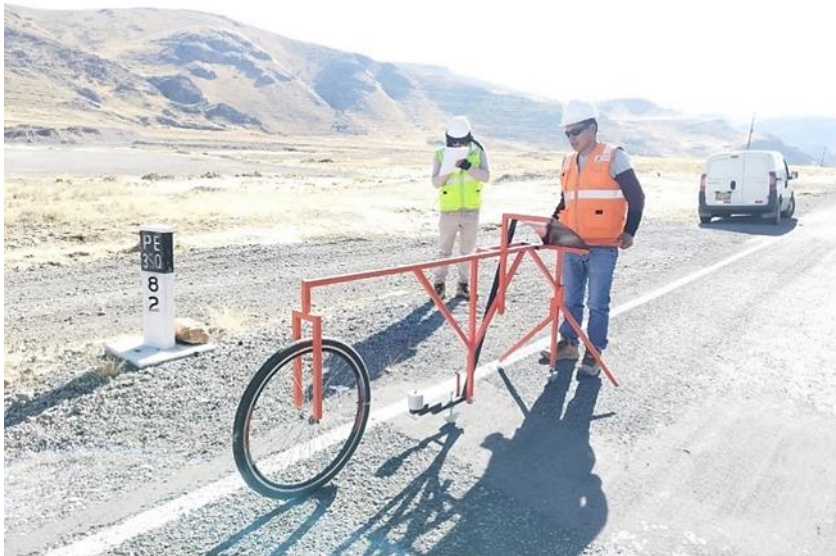
4. Registrar los datos mientras avanza el rugosímetro Merlin. Para el registro de los datos el puntero del equipo se posiciona en el tablero que lectura valores entre 1 y 50 (elevaciones y depresiones), los mismo que se registran en el formato de evaluación (figura 66).

Lectura y medición del IRI

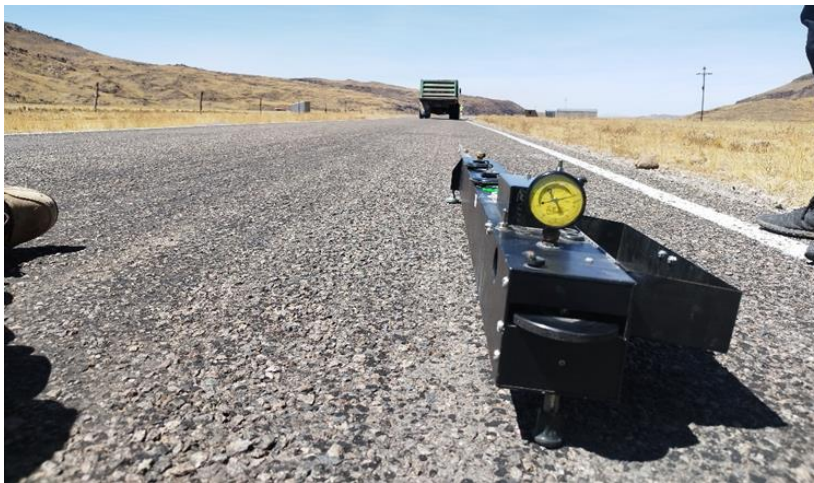
5. Se procedió a la medición de deflexiones a intervalos regulares, para ello se ajustó el dial a cero y se activó el vibrador. Una vez que el camión se alejó lo suficiente del punto (más de 5 m) de ensayo que el indicador del dial ya no se moviera, se registró una lectura que correspondía al punto de referencia con cero deflexiones. (Figura 71)

Movimiento en el dial de lectura

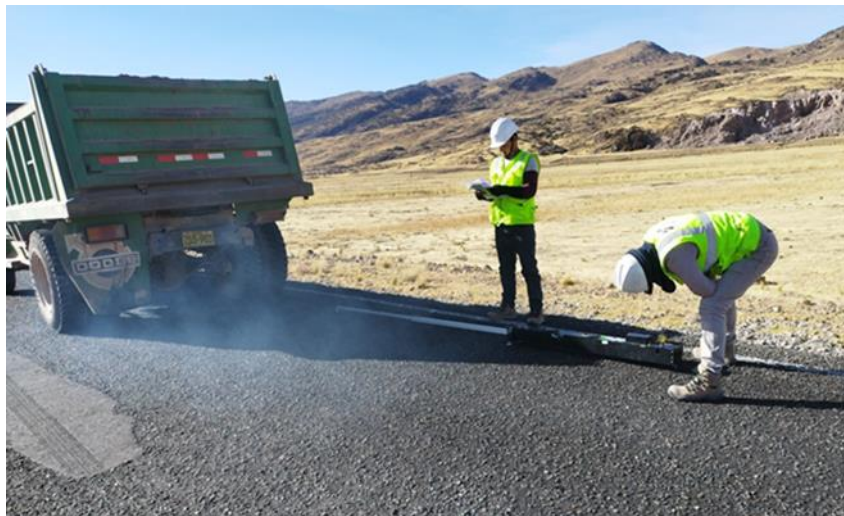
6. Registrar las mediciones realizadas por el deflectómetro Viga Benkelman, junto con la temperatura del pavimento, mediante el formato de evaluación (figura 72).

Registro de los datos por punto de evaluación

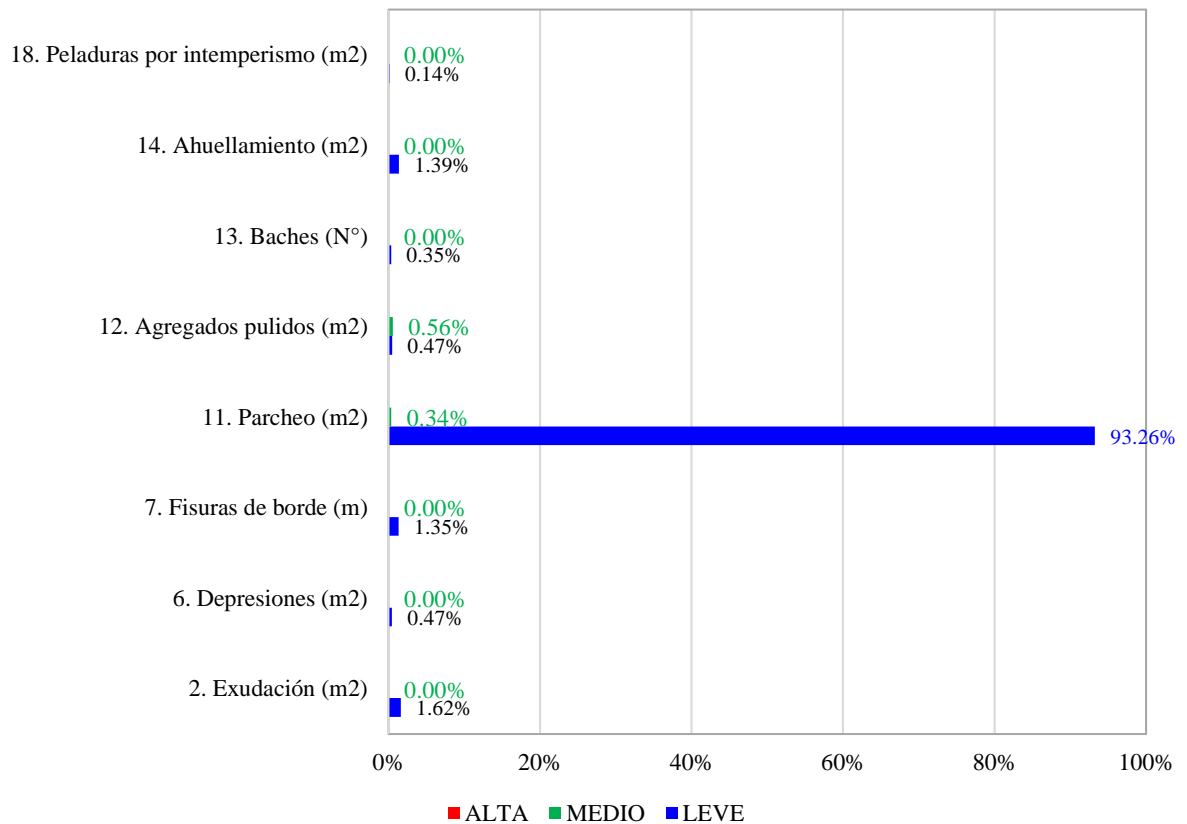
Porcentaje de incidencia de fallas superficiales

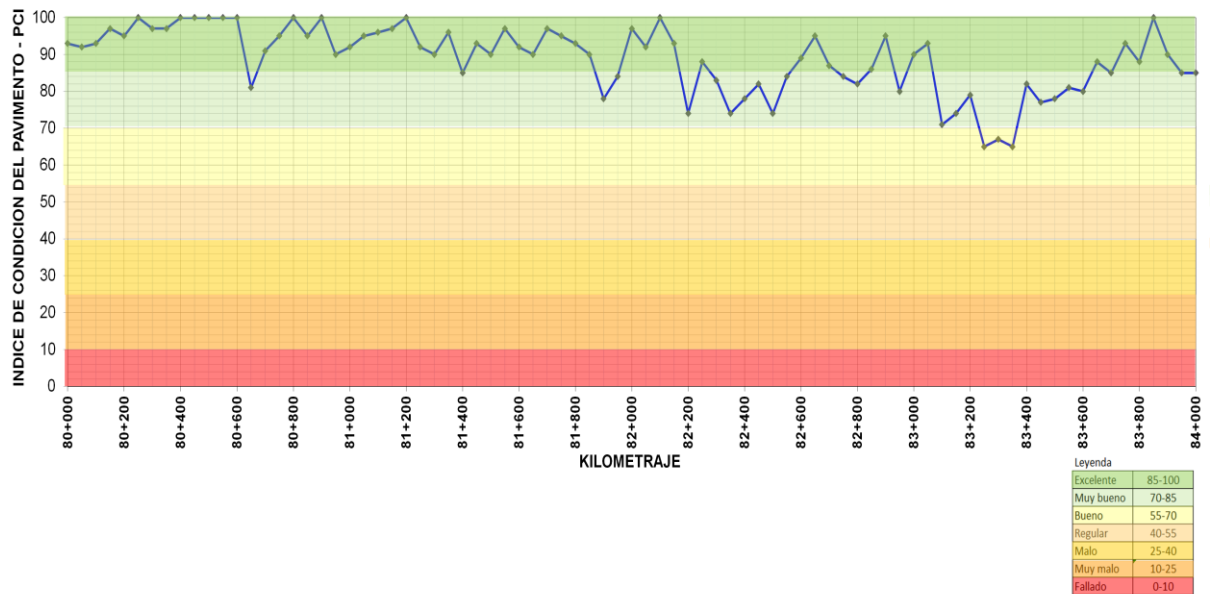
Asimismo, la figura 74 presenta el gráfico de evaluación del PCI obtenidos a lo largo del tramo de estudio, como se puede evidenciar, gran parte del tramo de evaluación se encuentra en el rango de calificación de “muy bueno” a “excelente”, solamente se obtuvo una categorización de “bueno” en el tramo del sector del km 83+250 al km 83+400 que representa 150 m de calificación “bueno”, esto debido a la presencia de bastantes parches en este sector.

Gráfico de evaluación del PCI
