UNIVERSIDAD NACIONAL DEL ALTIPLANO
FACULTAD DE INGENIERIA CIVIL Y ARQUITECTURA
ESCUELA PROFESIONAL DE ARQUITECTURA Y URBANISMO

**LA ARQUITECTURA VERNÁCULA PARA LA REVITALIZACIÓN
DE LA CASA HACIENDA DE LAGUNILLAS - PUNO**

TESIS

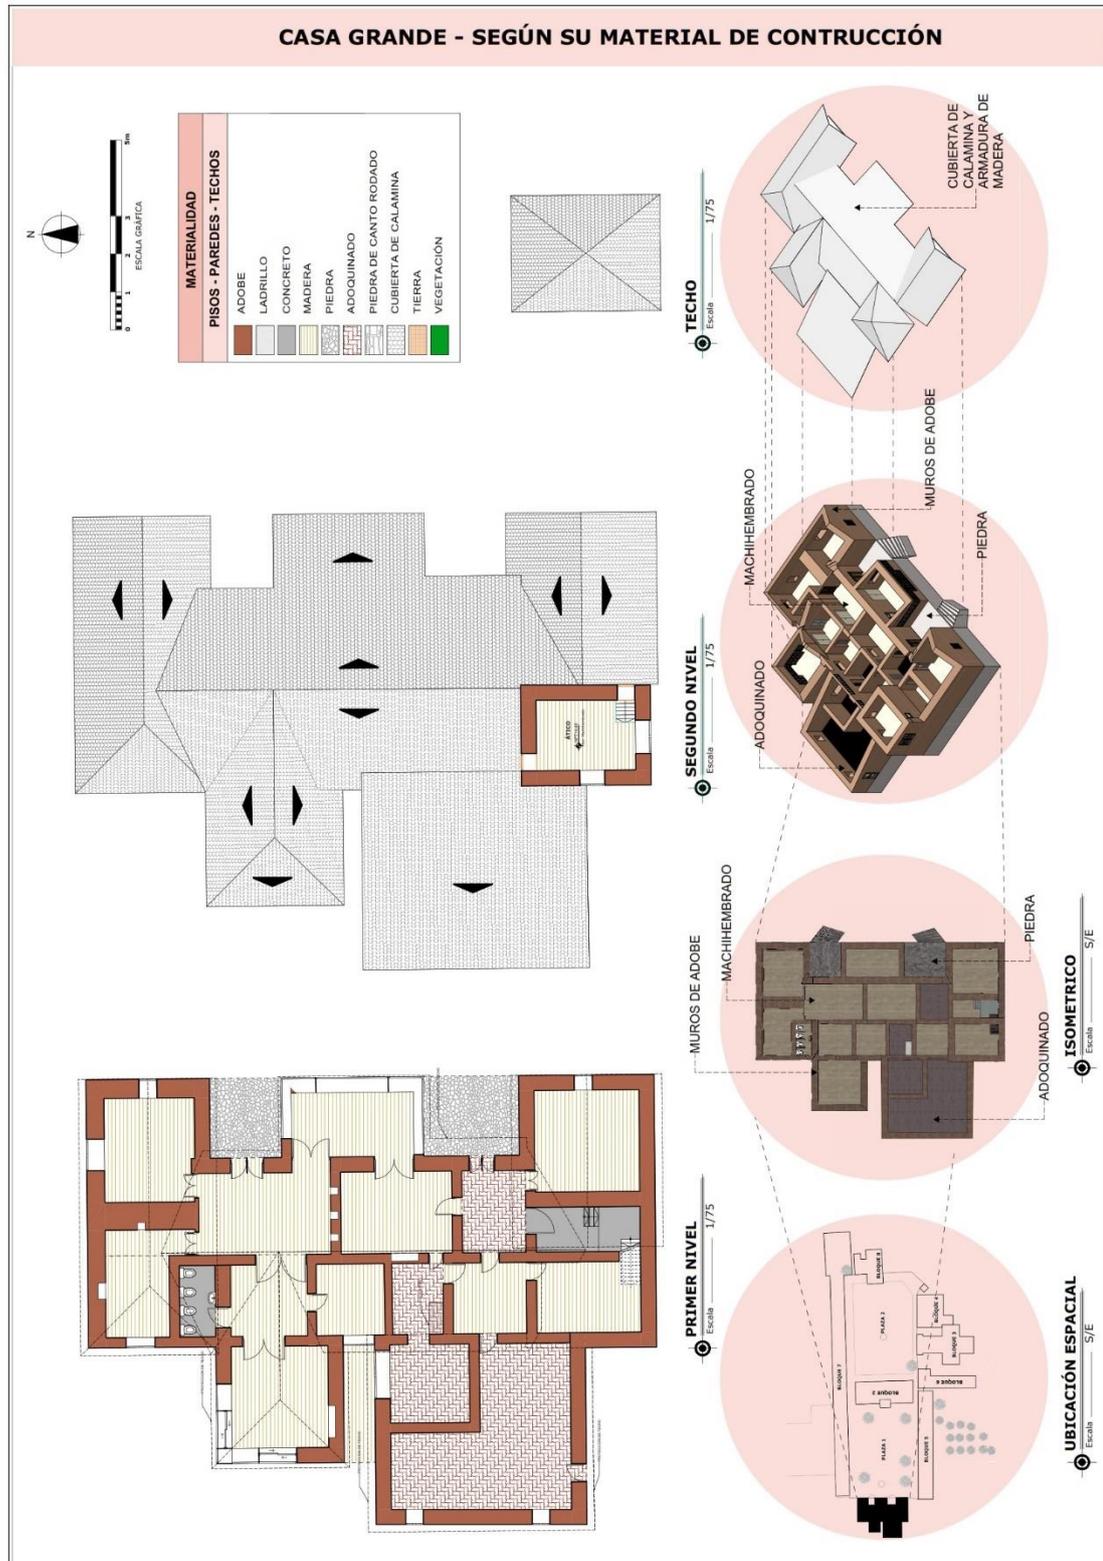
En este bloque de edificación, los muros eran de 30 x 60 centímetros, toda la carga estructural es llevado hacia el muro, con enlucido de barro, en los dormitorios existen muros tapizados que poco a poco se va degradando por la falta de mantenimiento, y la humedad.

Lámina 1 según su Materialidad - casa grande

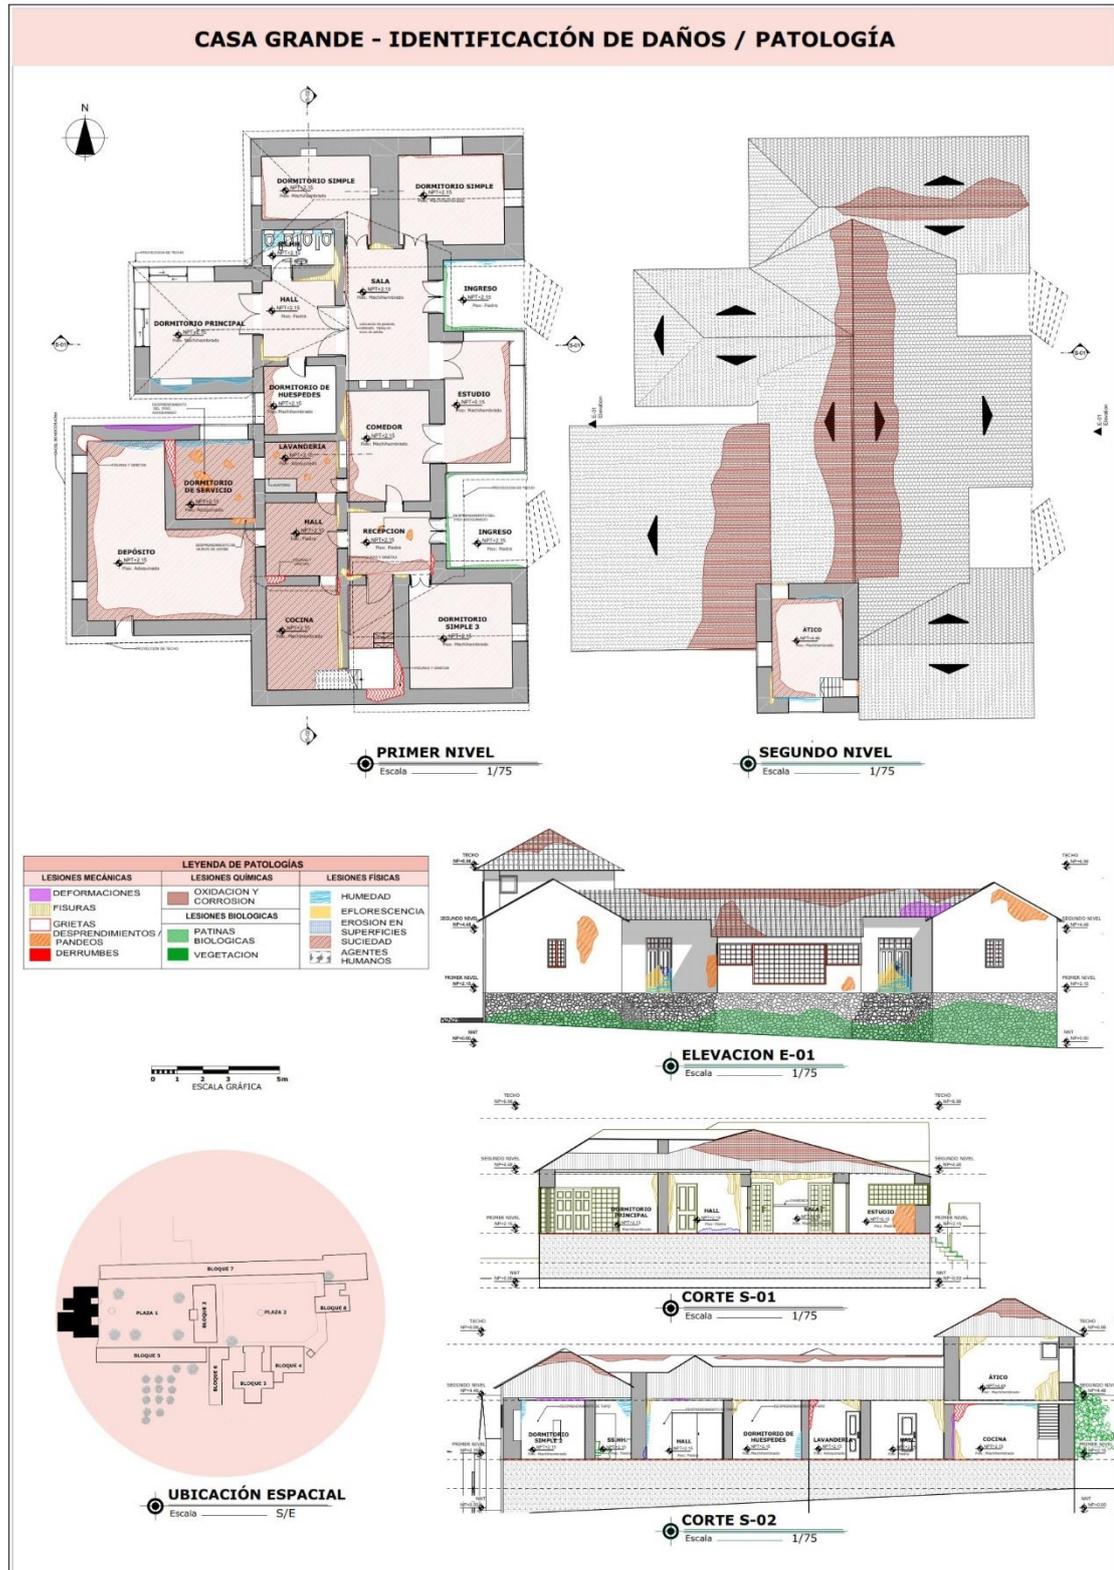
Figura 72

Lamina 02 Identificación de daños de la casa grande

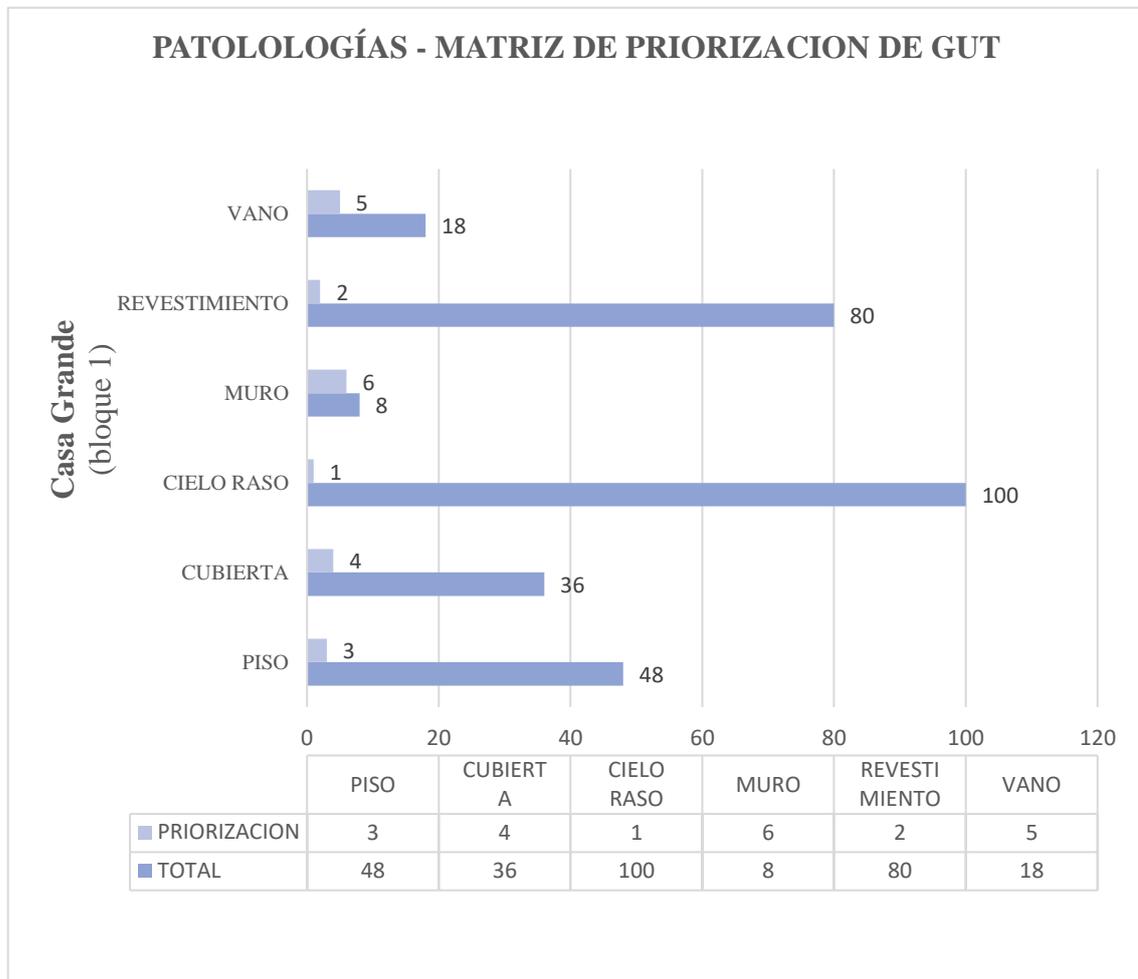
Representación gráfica del resultado de la matriz GUT de la casa grande (bloque 1)

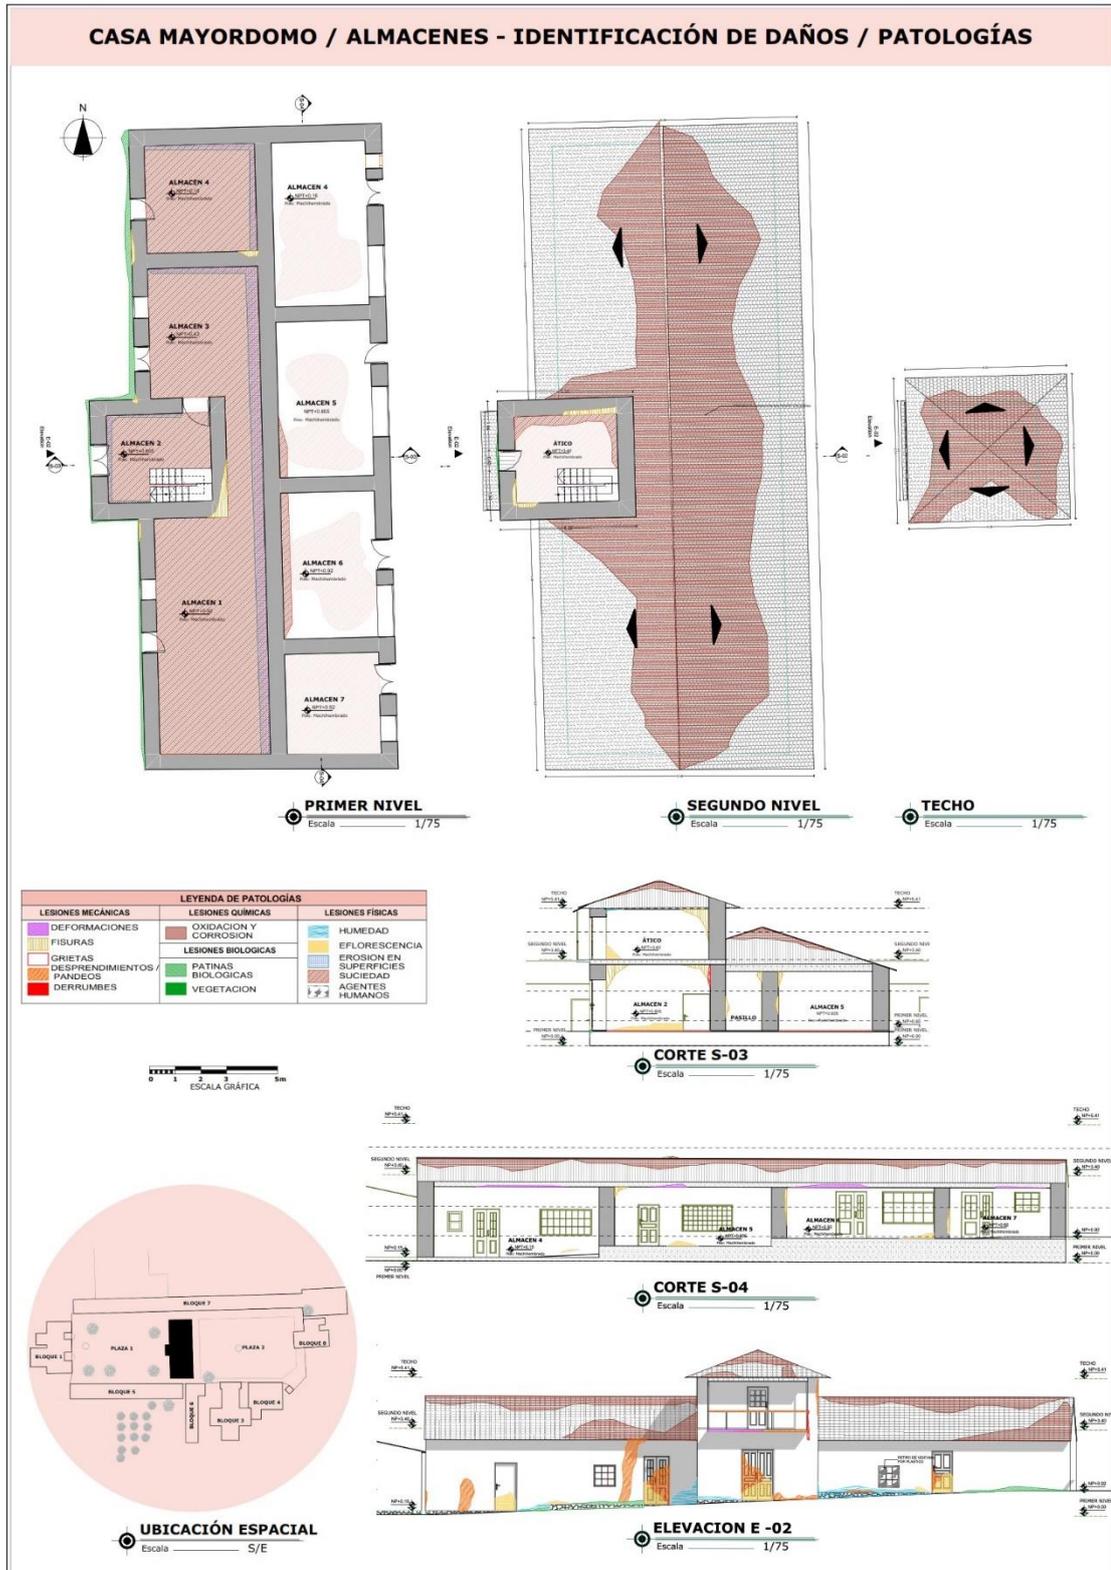
Lamina 02 Identificación de daños de casa mayordomo / almacén

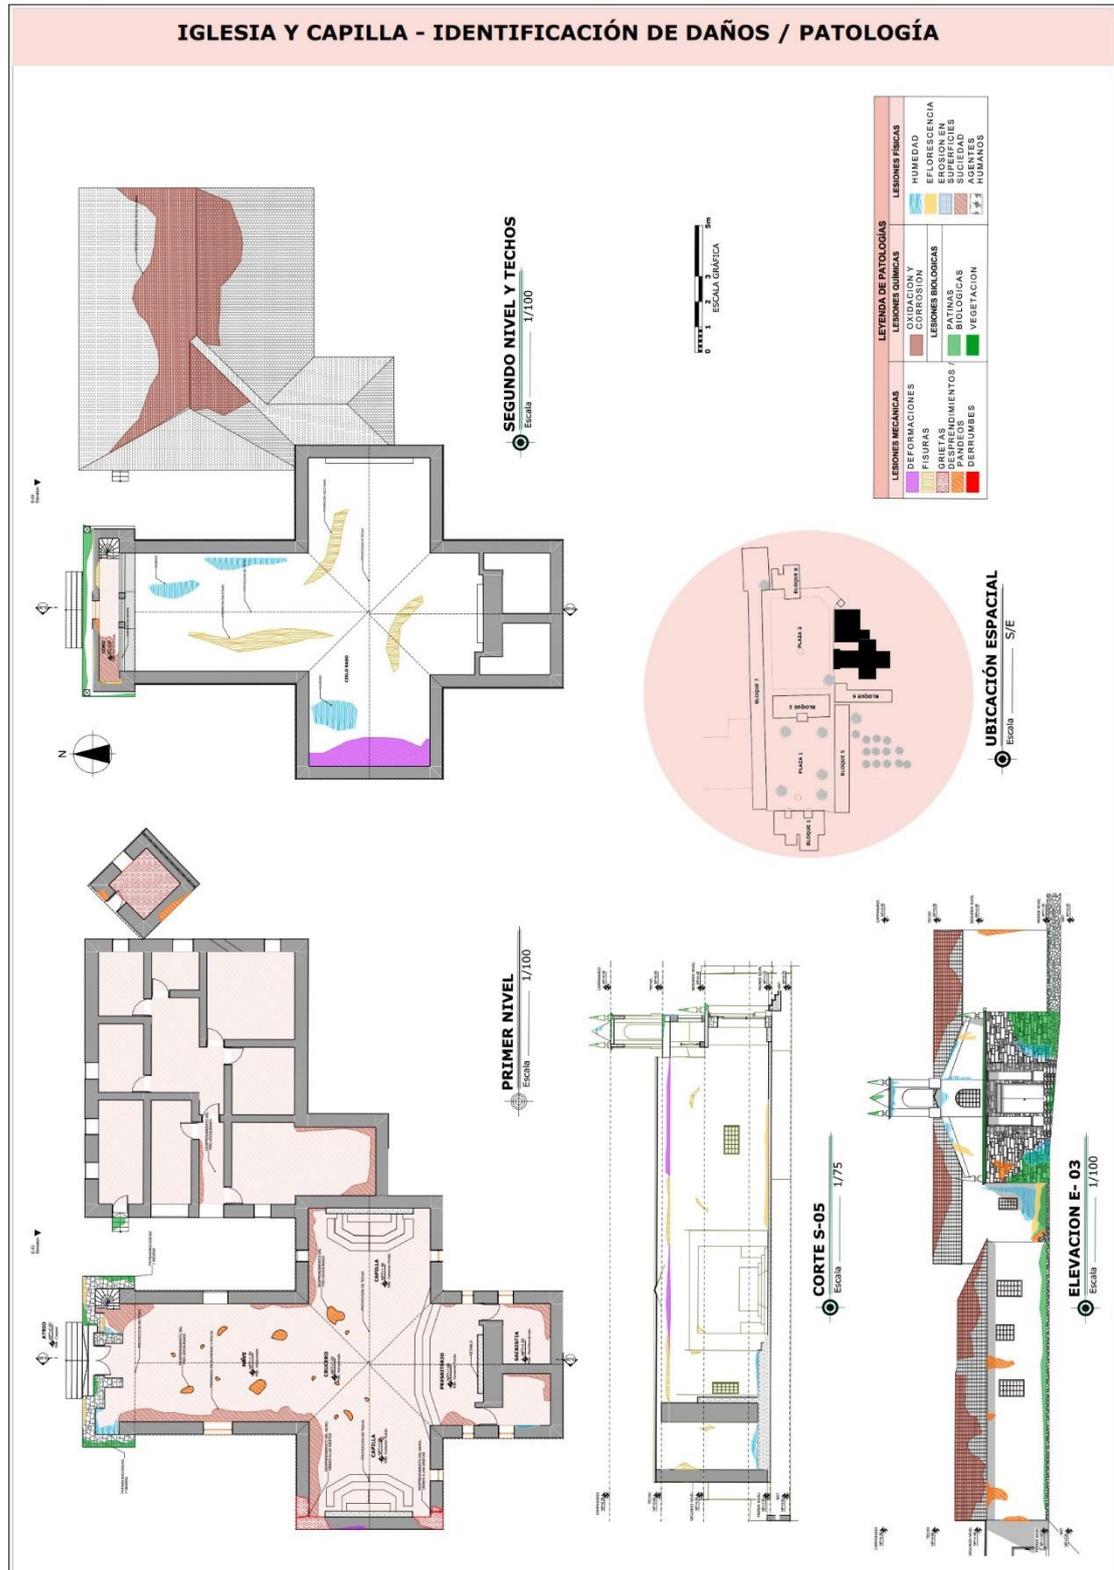
Figura 80

Lamina 03 Identificación de daños de Iglesia y capilla

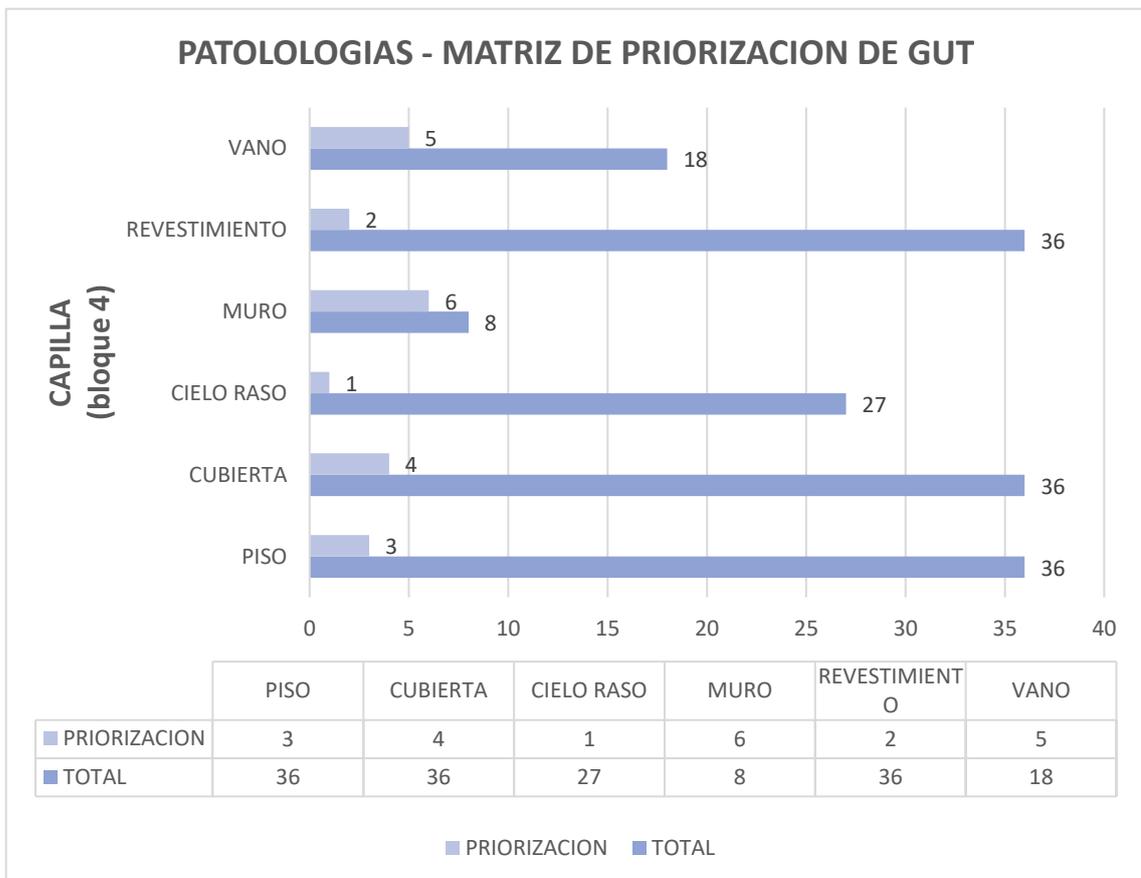
En este bloque 4, el número de manifestaciones patológicas encontradas fue de magnitud media, presentando como principales problemas y de prioridad: el cielo raso (prioridad 1) y revestimiento (prioridad 2), que pueden generar impactos negativos comprometiendo la funcionalidad de la edificación. Al mismo tiempo tenemos los elementos de mejores condiciones como el muro (prioridad 6) y vano (prioridad 5).

Representación gráfica del resultado de la matriz GUT de la capilla (bloque 4)

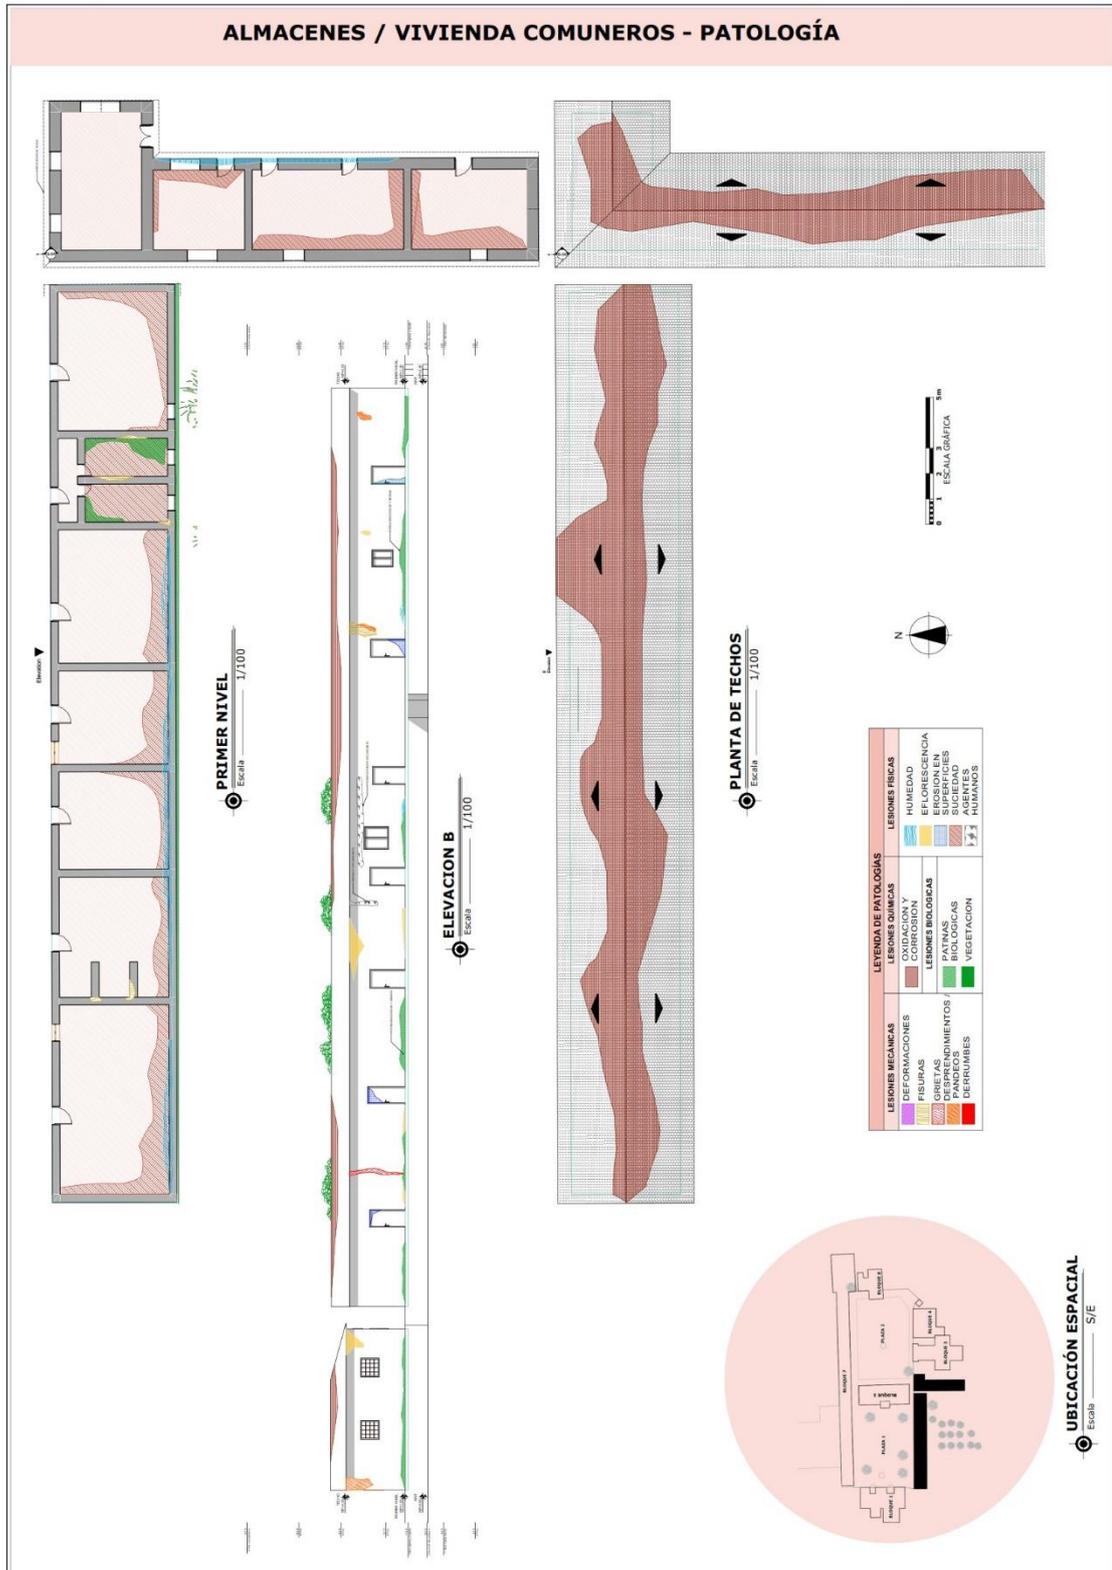
Lamina 04 Identificación de daños de almacenes y vivienda de comuneros

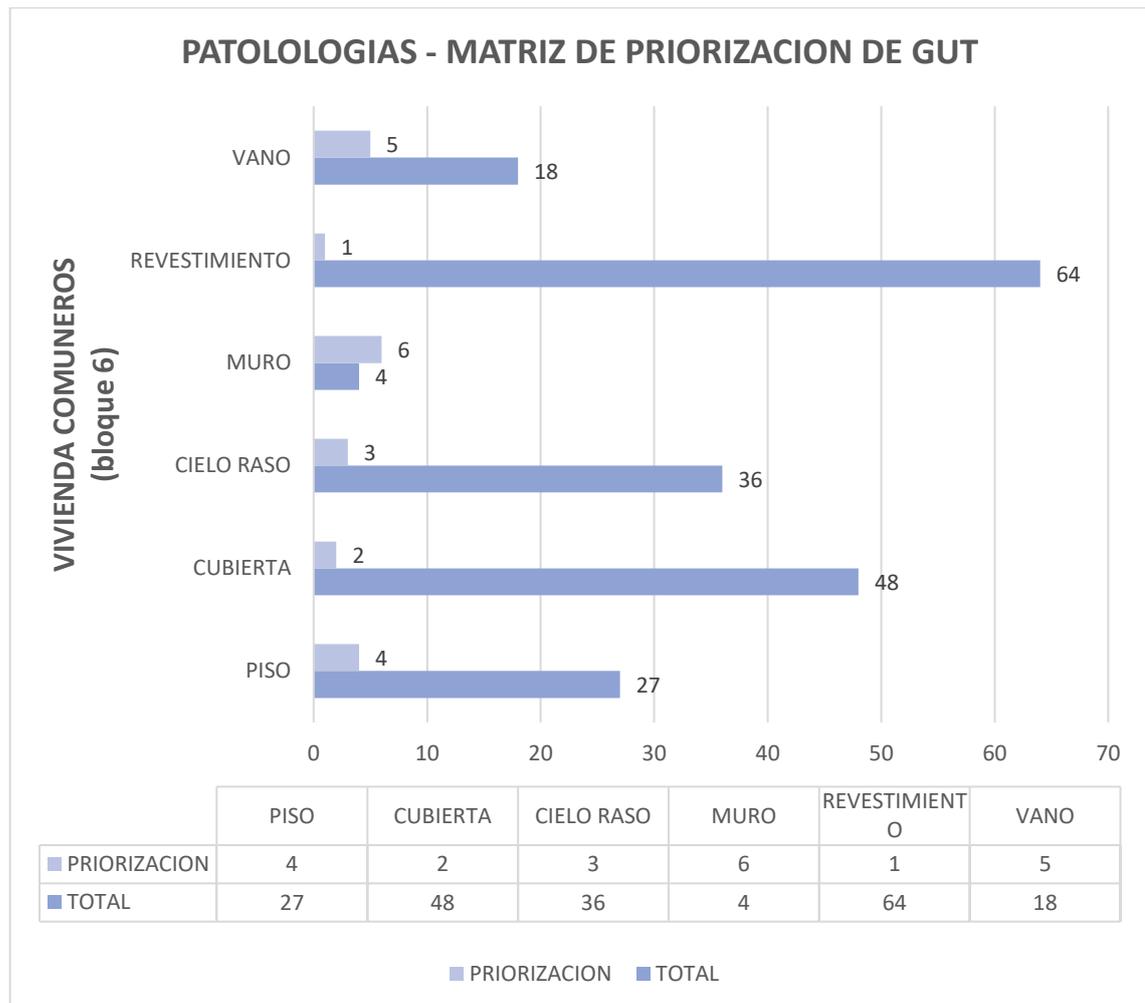
En este bloque 6, el número de manifestaciones patológicas encontradas fue de magnitud alto, presentando como principales problemas y de prioridad: el revestimiento (prioridad 1) y cubierta (prioridad 2), que pueden generar impactos negativos comprometiendo la funcionalidad de la edificación. Al mismo tiempo tenemos los elementos de mejores condiciones como el muro (prioridad 6) y vano (prioridad 5).

Representación gráfica del resultado de la matriz GUT vivienda comuneros (bloque 6)

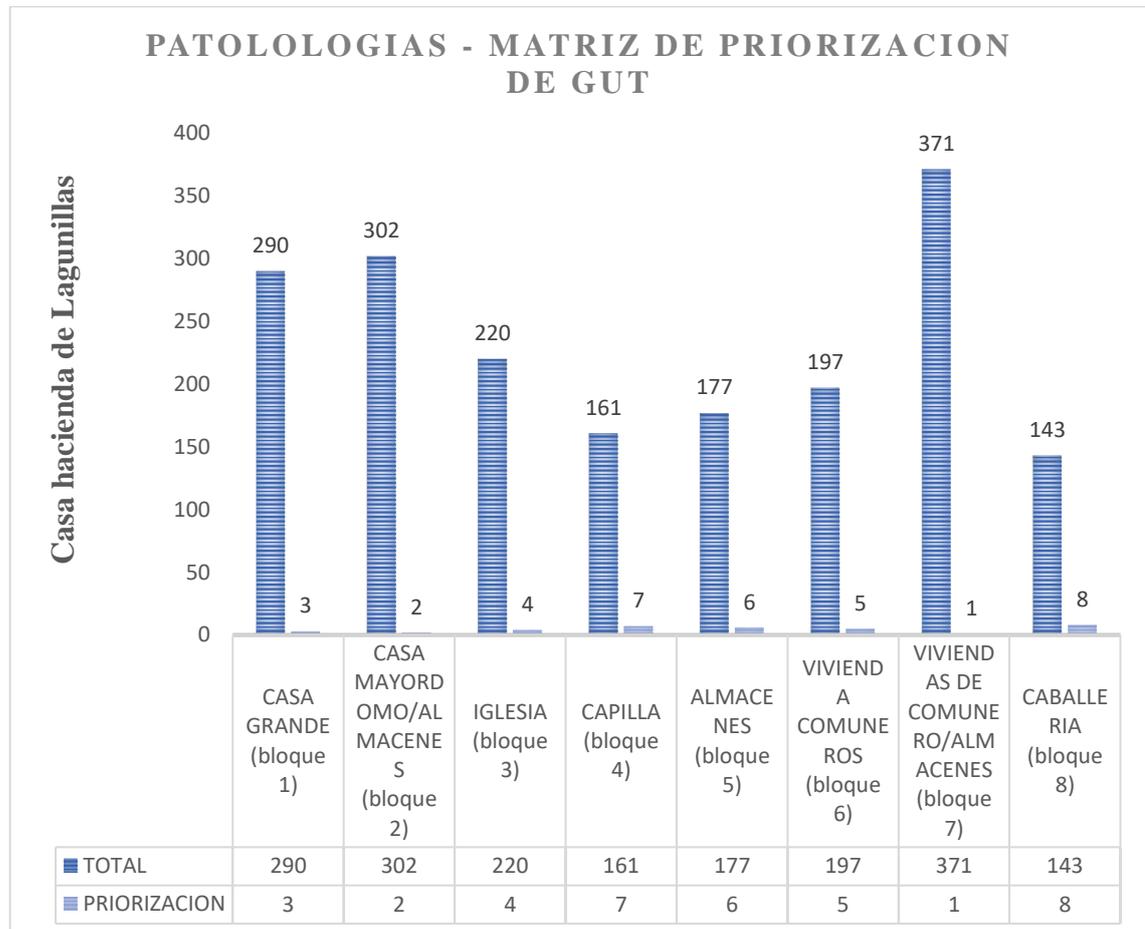
Representación gráfica de la matriz GUT de la casa hacienda de Lagunillas

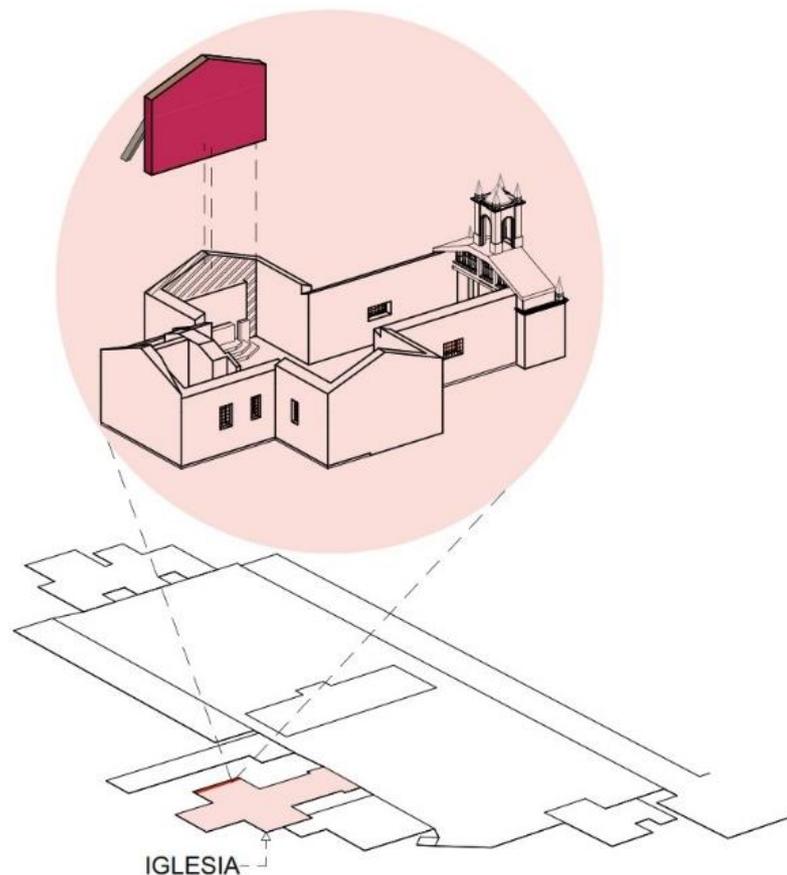
Gráfico del apuntalamiento del muro de la Iglesia

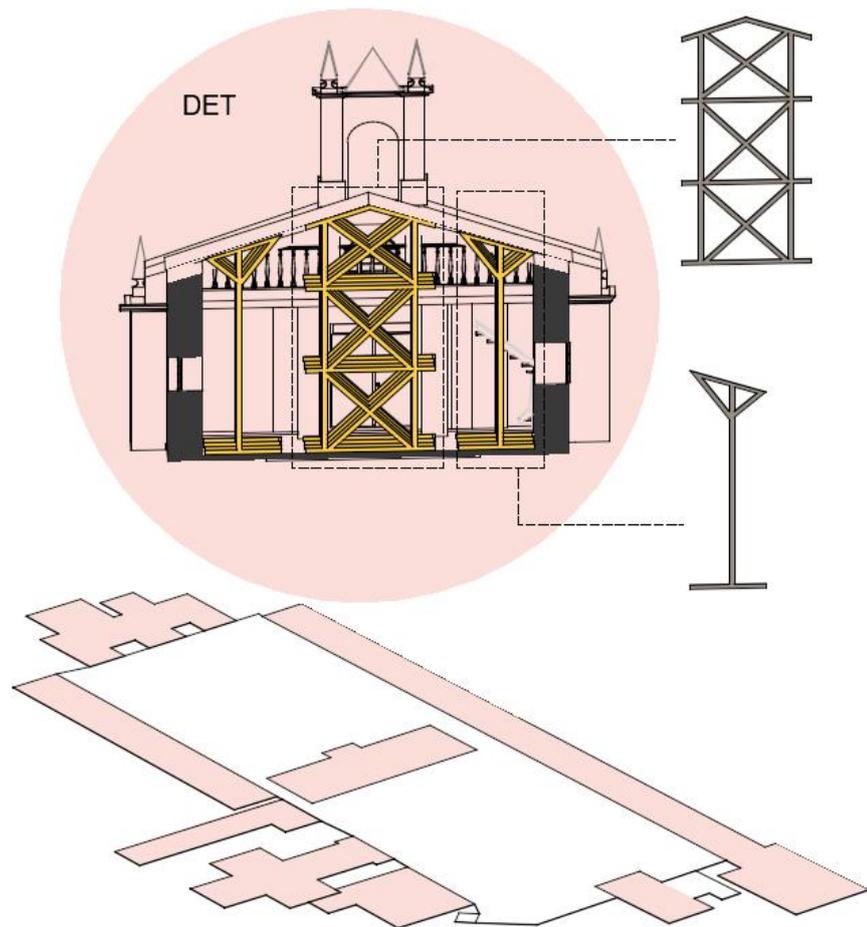
Gráfico del apuntalamiento de cubiertas

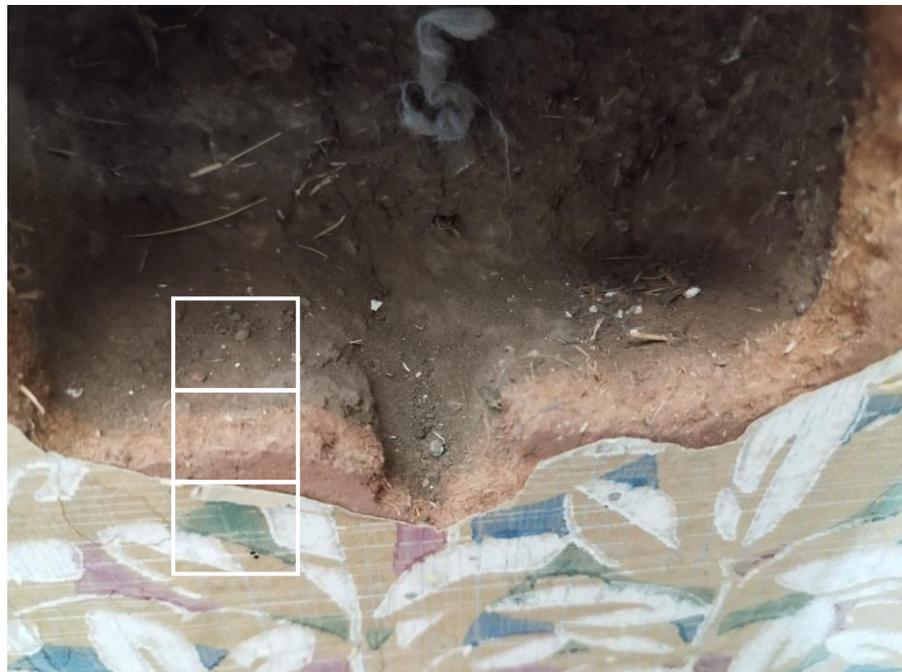
Detalle de capas del muro de la casa grande

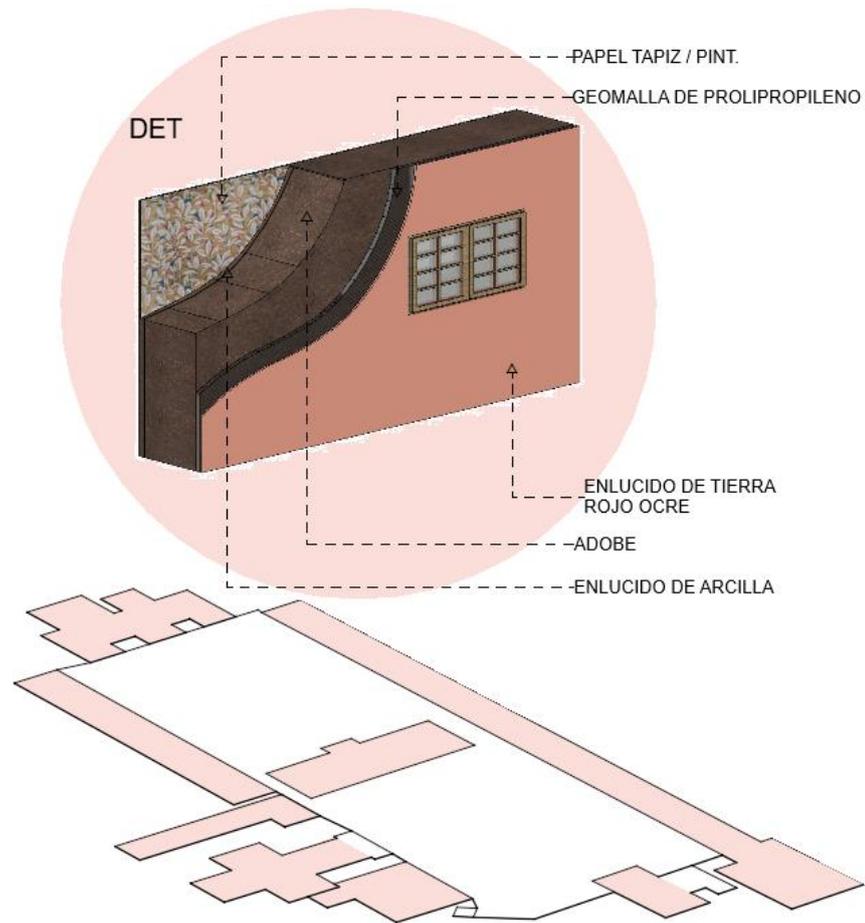
Reintegración de enlucido interior y exterior

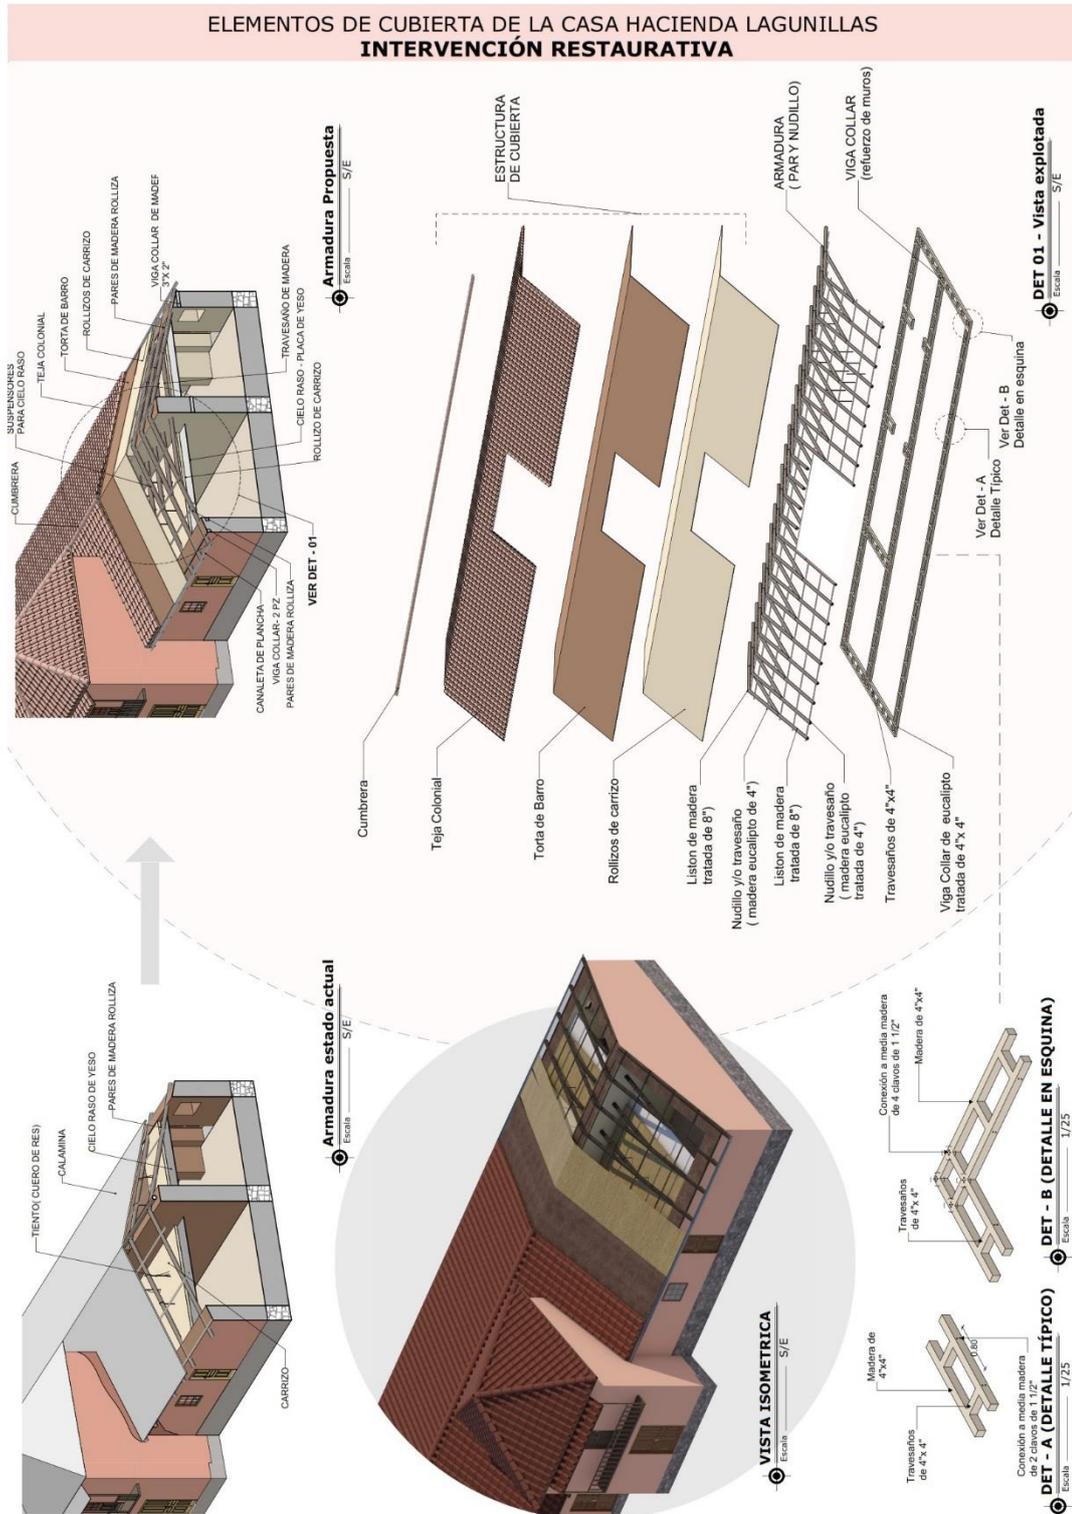
Lámina de intervención de la cubierta
